Evaluación de estabilidad de taludes a través de elementos finitos en la carretera

Interoceánica sur de Marcapata, Quispicanchis, Cusco, 2021.

TESIS PARA OBTENER EL TÍTULO PROFESIONAL DE:  
Ingeniero Civil

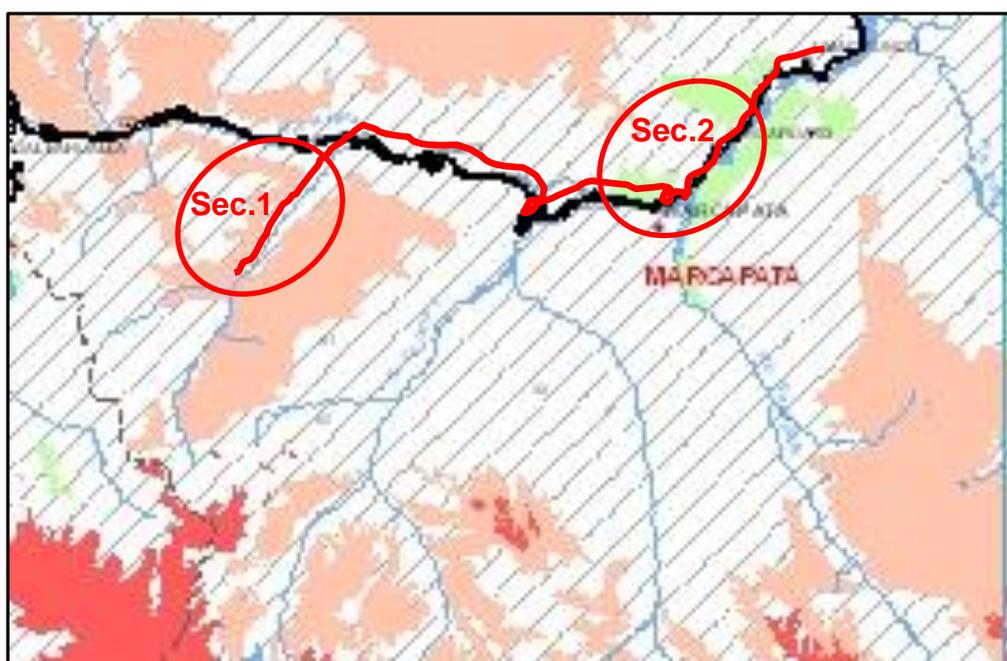
Figura 2. Vulnerabilidad Geológica Distrito de Marcapata

En la figura 2, forma parte de un plano de vulnerabilidad geológica de Quispicanchis, las áreas de color rojo son vulnerables a deslizamientos, la de color rosado son moderadamente vulnerable, las rayadas medianamente vulnerables y el verde claro moderadamente estable.

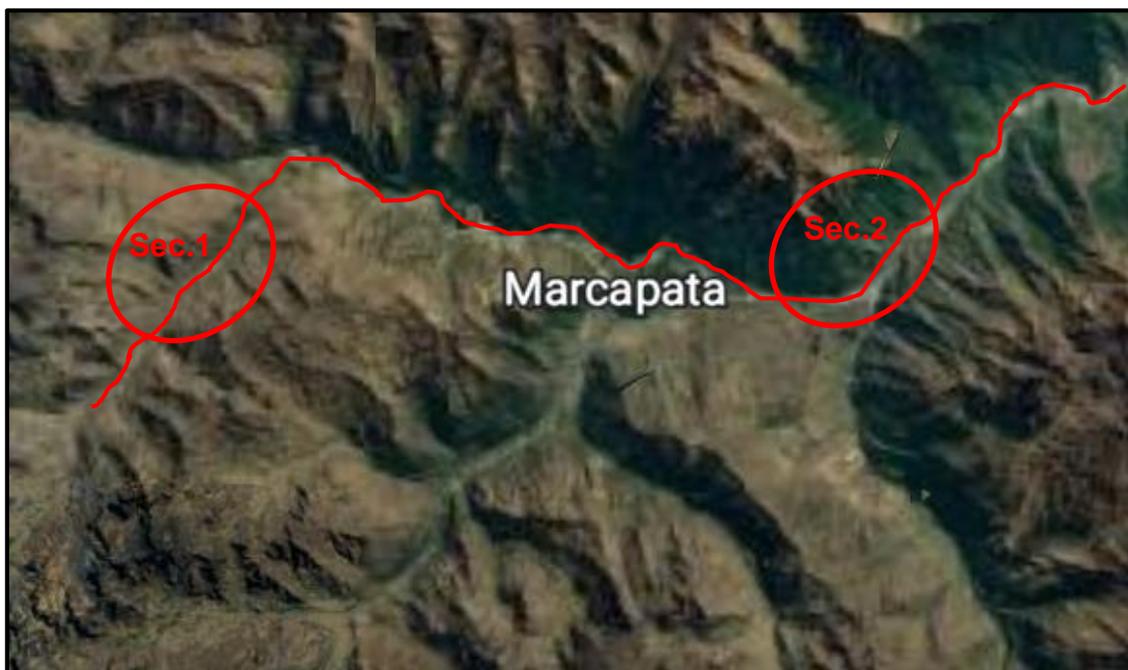
Figura 3. Taludes de Pendientes Altas - Marcapata

Las zonas seleccionadas presentan una susceptibilidad muy alta de ocurrencia de deslizamiento, ya que poseen pendientes altas y taludes naturales muy inclinados, el grado de meteorización es alto como consecuencia de las altas precipitaciones en la zona, y la ocurrencia de desprendimiento de bloques es frecuente. Y como se puede observar en la siguiente figura la capa vegetal es prácticamente nula.

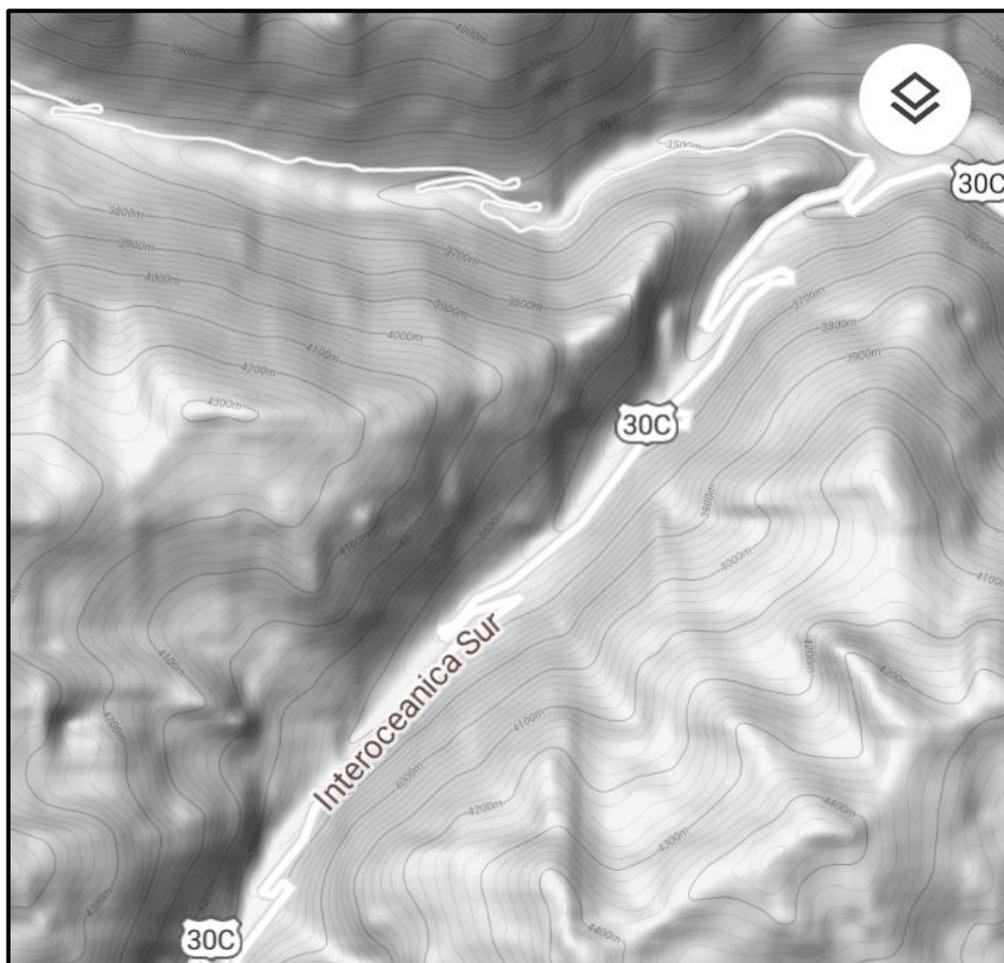
Figura 4. Topografía de la Sección 1.

En el kilómetro 124 (sección 1) las pendientes naturales van desde  $47^\circ$  a  $65^\circ$  hacia el lado interno de la carretera y de  $20^\circ$  a  $32^\circ$  hacia el río Palquilla. Esta zona de peligrosidad se extiende desde los poblados de Tambillo a Tamo, llegando a tener alturas de taludes hasta de 500 mts, figura 4.

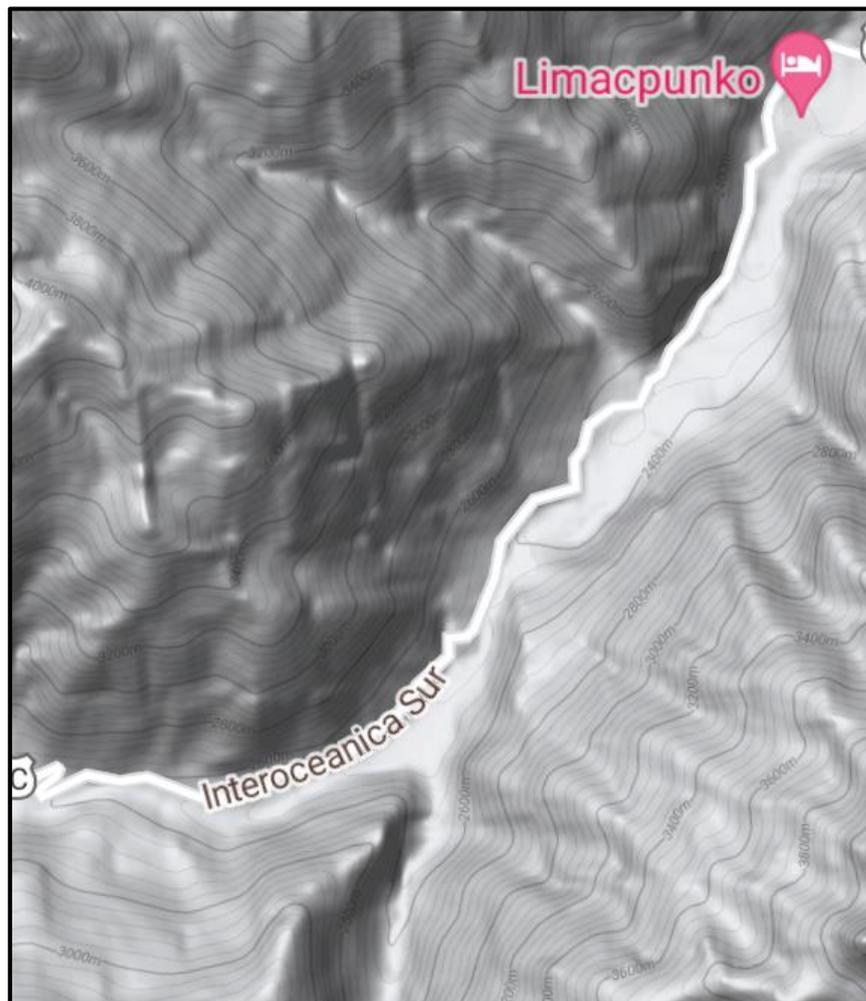
Figura 5. Topografía de la Sección 2.

En el kilómetro 155 (sección 2) se tiene pendientes internas entre  $37^\circ$  a  $52^\circ$ , y en el lado externo de  $17^\circ$  a  $25^\circ$  hacia el río Arazá. El trayecto de mayor riesgo está entre los poblados de Yuraccacca y Manzanayoc, donde las alturas naturales de los taludes llegan a hasta los 1200 mts, Figura 5.

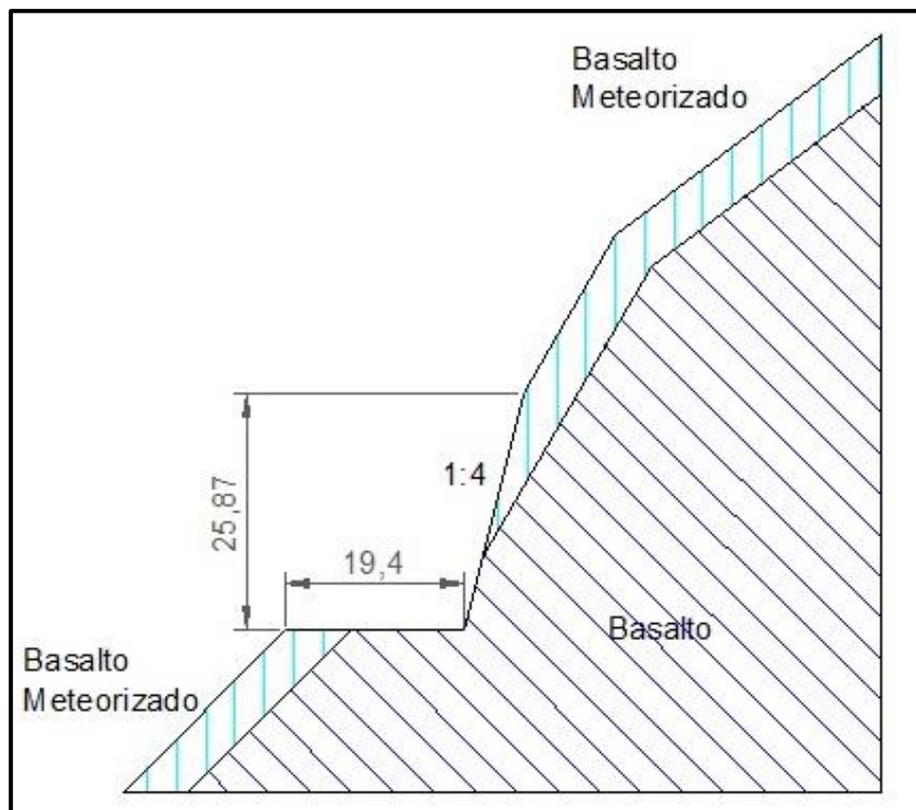
Figura 6. Perfil Litológico – Sección 1

En cuanto al relieve encontrado es de cordillera con pendientes muy altas en el orden de los 60°, en cuanto a los taludes modificados presentan altura de unos 20 mts, con una inclinación de 1:4

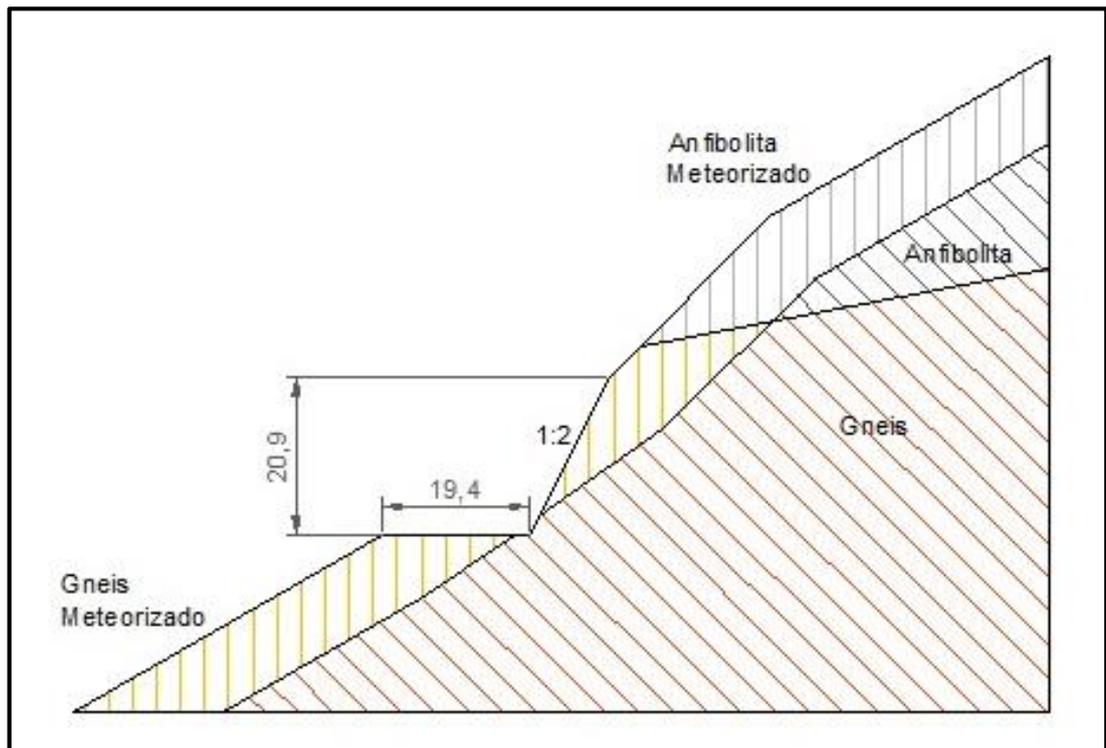
Figura 7. Perfil Litológico – Sección 2

se tiene una litología muy diferente con macizos rocosos de gneis y anfibolitas, con pendientes naturales entre 30 y 45 grados, los espesores de las rocas meteorizadas están alrededor de los 14 mts. La pendiente del talud modificado es de 1:2, la sección típica es como se muestra a continuación.

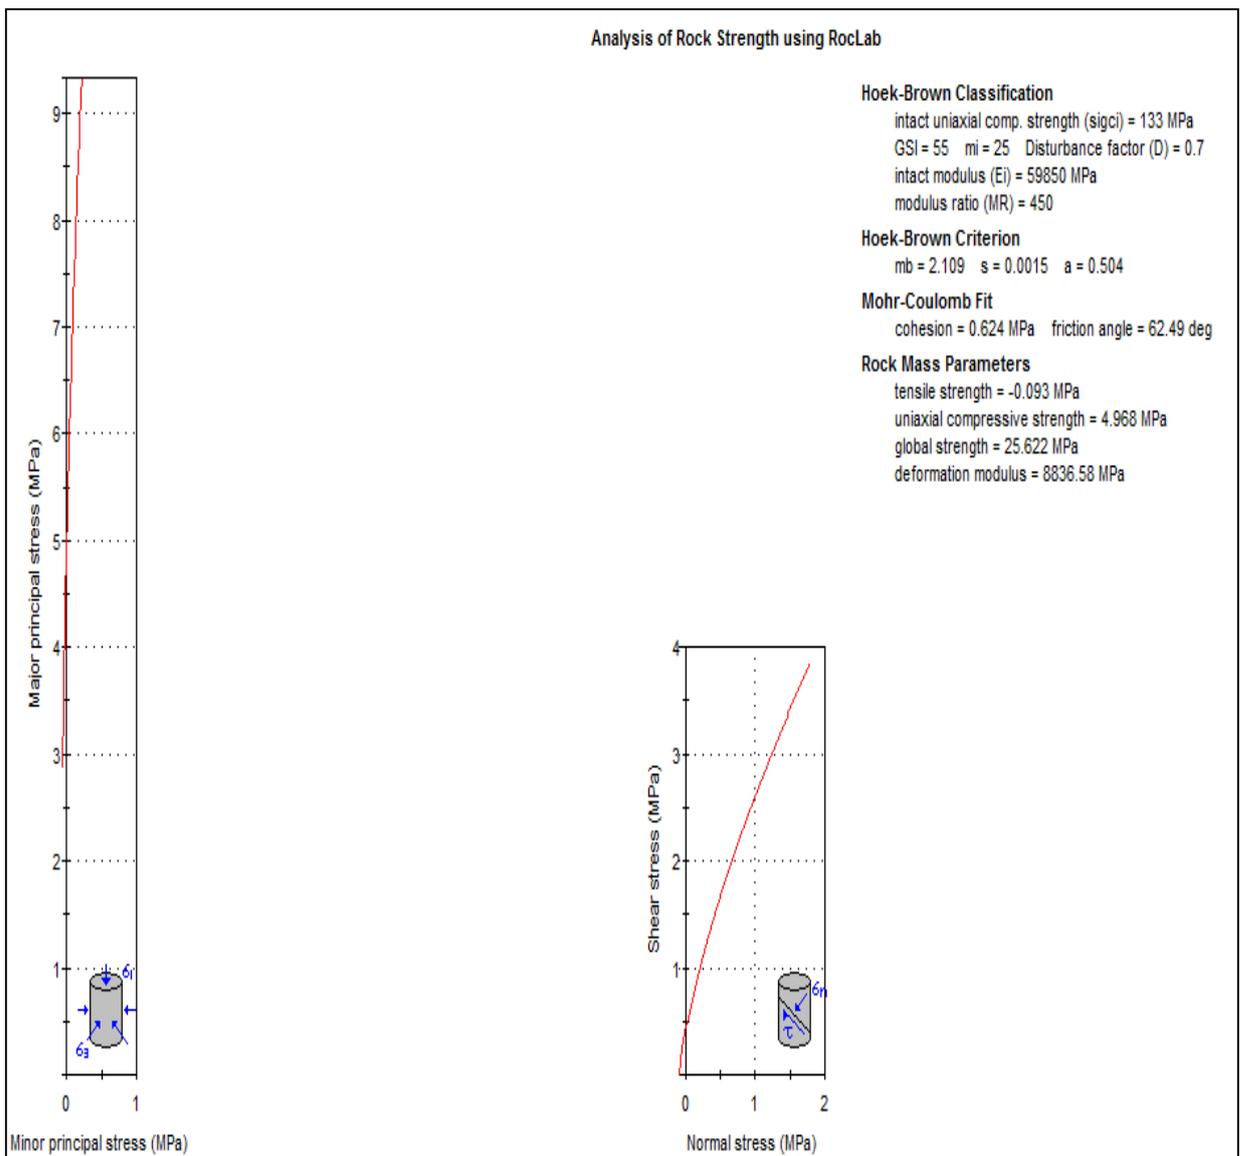
Figura 8. Parámetros Geomecánicos del Basalto Sano

Para la determinación de los parámetros geomecánicos a utilizar en los análisis de estabilidad se utilizó el Roclab, como se muestra a continuación en la figura 8 para el basalto, los resúmenes de los parámetros están en las tablas 6 y 7.

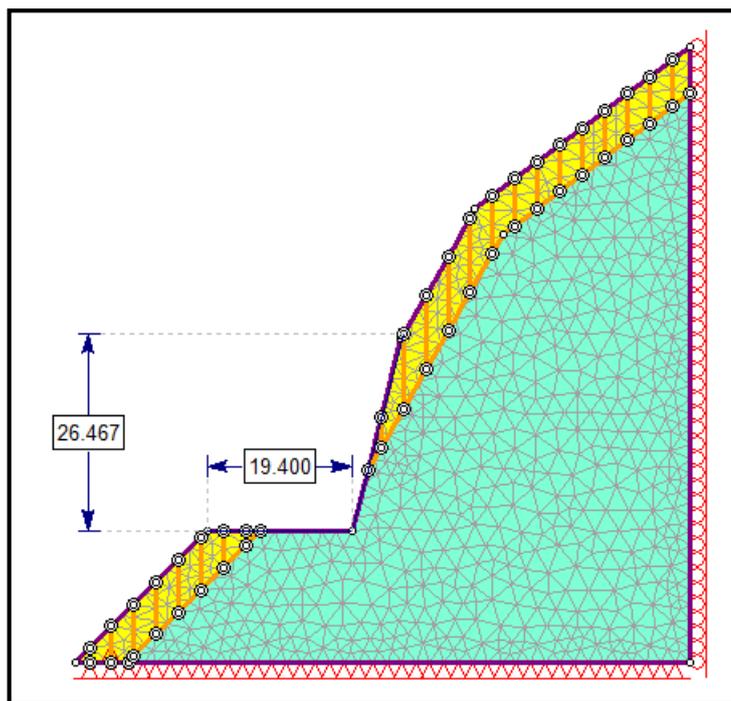
Figura 11. Discretización Sección 1, Entrada Phase 2.

Se observó en campo que los elementos prismáticos verticales en el macizo rocoso se encuentran con mayor alteración en el basalto meteorizado, Es por esta razón que se modela las discontinuidades en la roca meteorizada. En cuanto a su separación va desde los 2,70 mts a los 5 mts, se consideró para el análisis una separación de 3 mts. Por otra parte, en cuanto a los espesores de suelos son prácticamente nulos por lo que no se consideran.

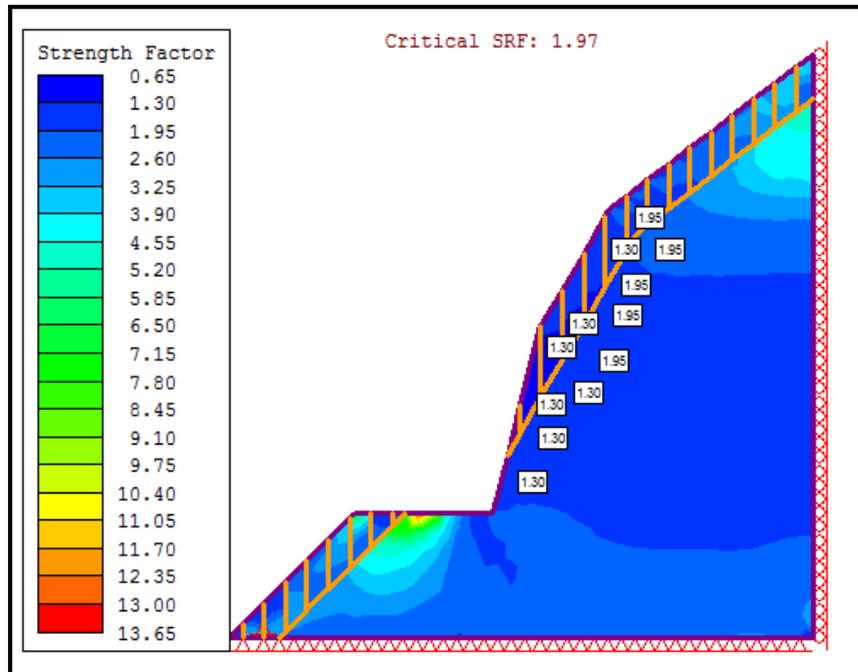
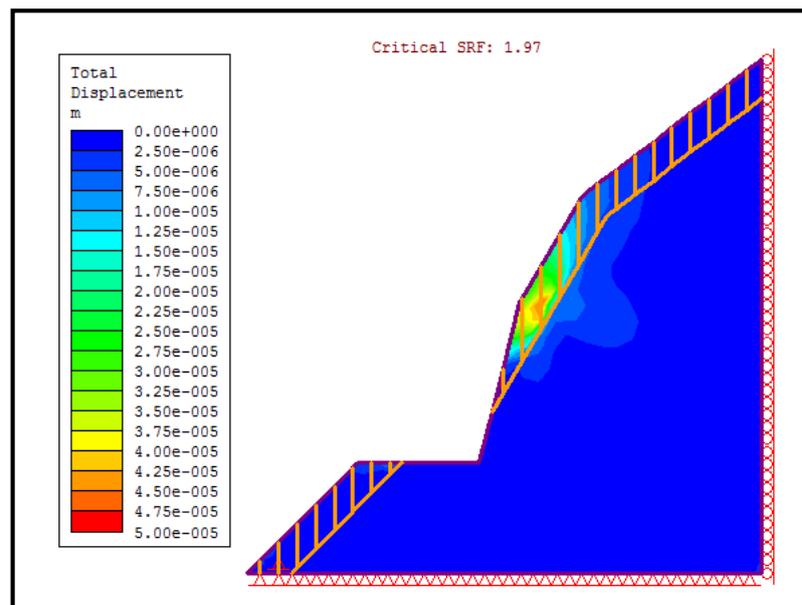
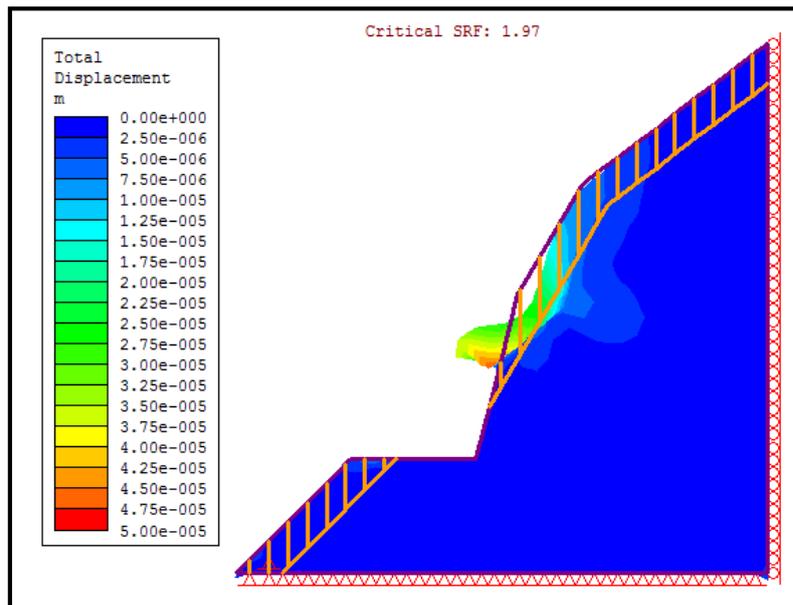
zona de mayor deslizamiento y la deformada de la sección, las imágenes son tomadas del phase 2.

Figura 12. Factores de seguridad en Macizo de Basalto, Sin Juntas

Figura 13. Zona de deslizamiento en Macizo de Basalto, Sin Juntas

Figura 14. Deformación en Macizo de Basalto, Sin Juntas

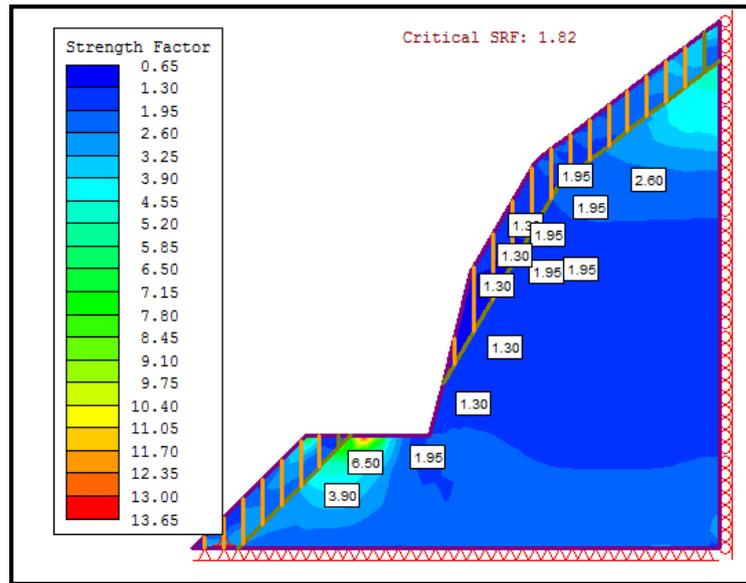
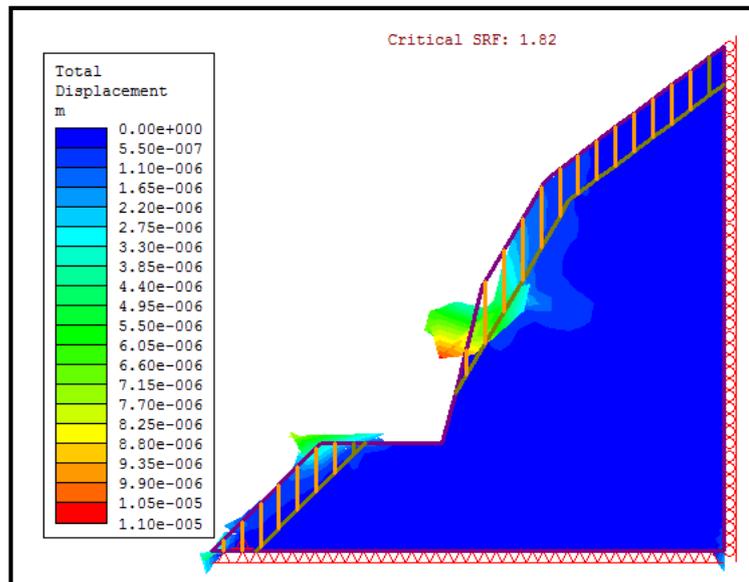
En el caso 2, analizando las juntas verticales se obtiene un factor de seguridad de 1,82, figura 15. Se puede observar el efecto de las juntas en la estabilidad del talud en los cambios de colores entre ellas, En cuanto a la disminución del factor de seguridad se puede acotar que al ser las juntas prácticamente perpendiculares al deslizamiento no afectan significativamente la estabilidad del talud. Se presenta en los siguientes gráficos los factores de esfuerzos y la deformada del talud.

Figura 15. Factores de seguridad en Macizo de Basalto, Juntas Verticales

Figura 16. Deformación en Macizo de Basalto, Juntas Verticales

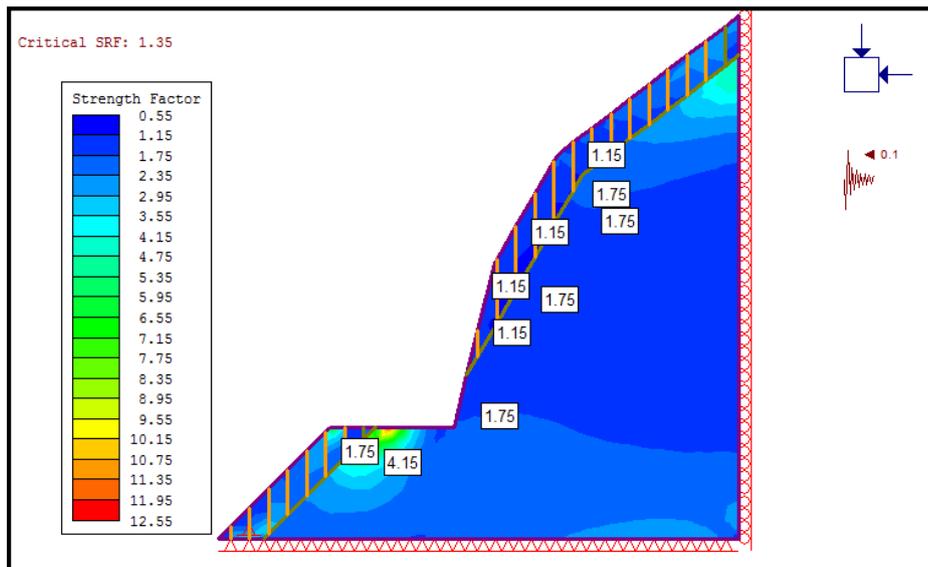
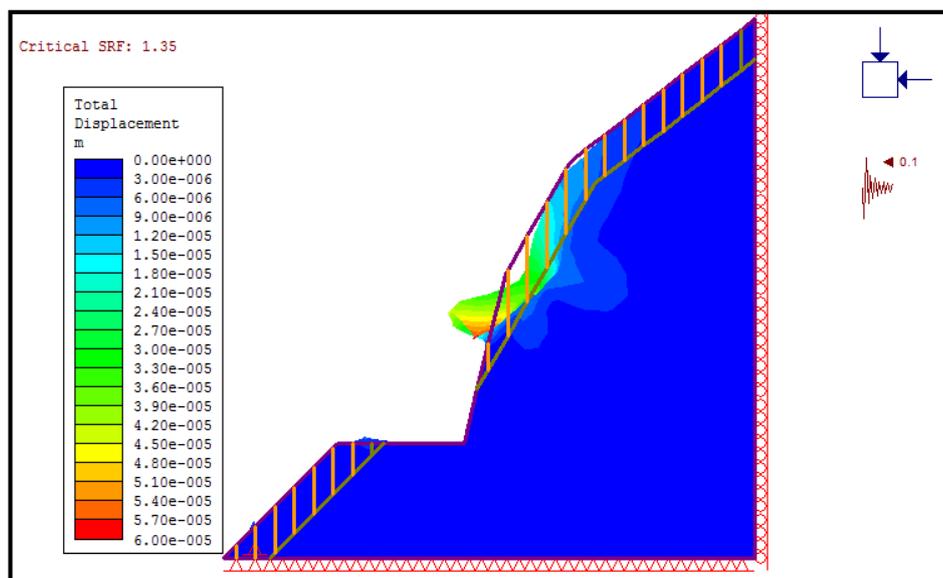
En el caso de presentar se un sismo con coeficiente de aceleración horizontal de 0,10, el factor de seguridad se reduce a 1,35, estando por encima del mínimo aceptable de 1,2 asumido, ya que consideramos que no existe riesgos de pérdida de vida o daños a estructuras importantes.

Figura 17. Factores de seguridad Macizo de Basalto, Juntas - Sismo 0,10

Figura 18. Deformación Macizo de Basalto, Juntas – Sismo 0,10

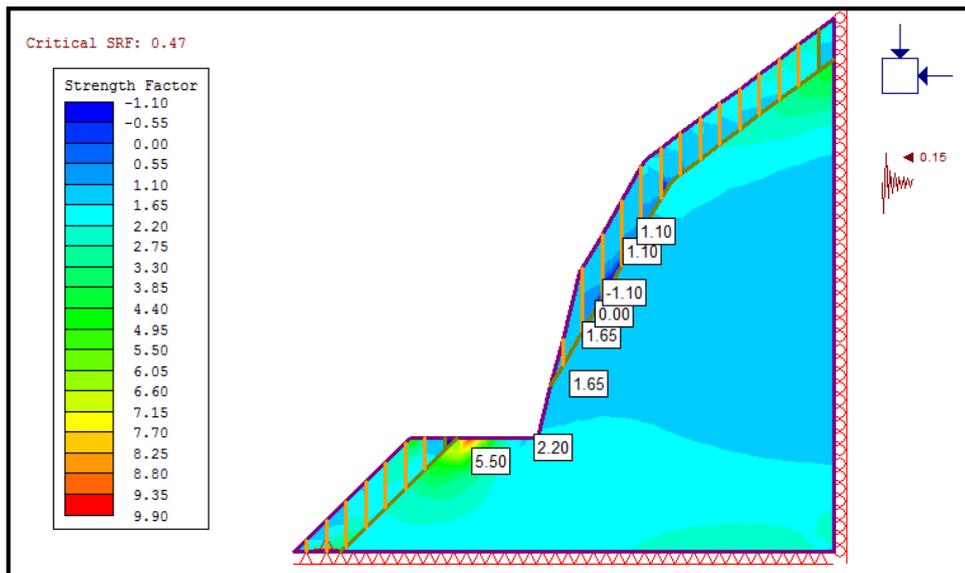
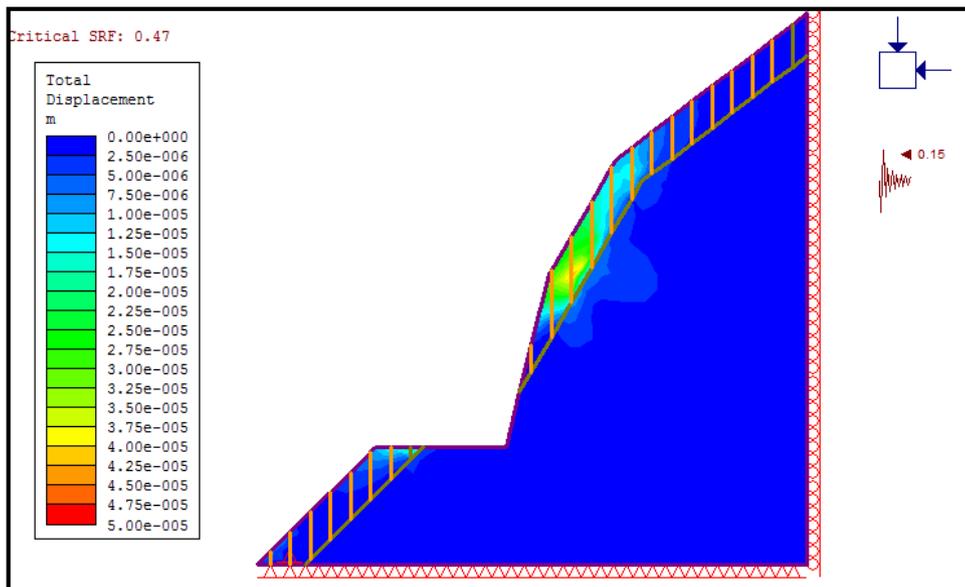
En el análisis del talud para un coeficiente sísmico horizontal de 0,15 se obtuvo un factor de seguridad de 0,47, como se observa en las siguientes gráficas. Por lo que posteriormente se procede a estabilizarlo.

Figura 19. Factor de Seguridad de Basalto, Juntas – Sismo 0,15

Figura 20. Zona de deslizamiento de Basalto, Juntas – Sismo 0,15

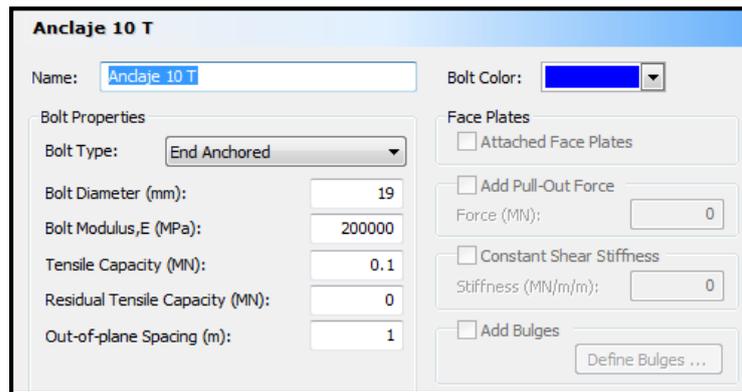
Figura 21. Característica del Anclaje de 10 Toneladas

Se procedió a colocar primero pernos de anclaje a la simulación con coeficiente horizontal de 0,15, se denominó dicho perno como Anclaje 10T con las siguientes características.

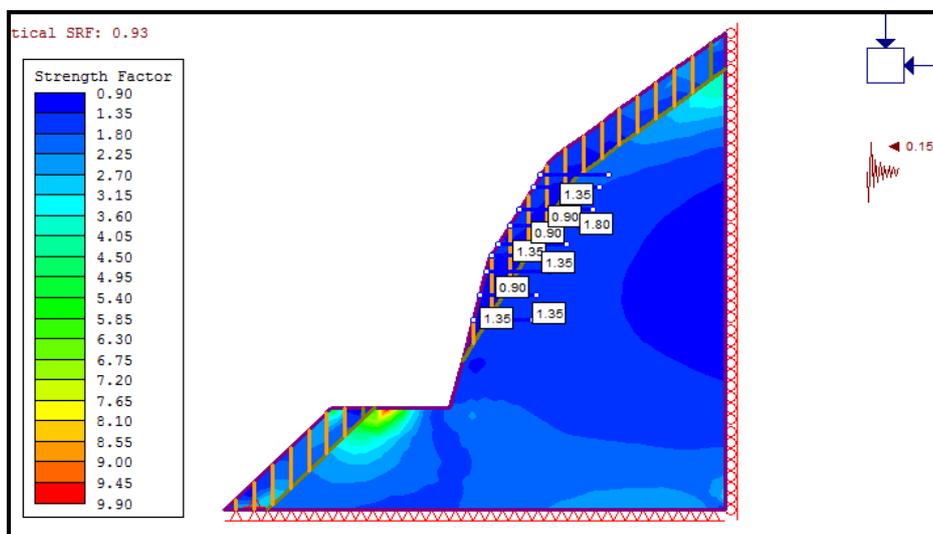
Figura 22. F.S. Basalto - Juntas - Sismo 0,15 - Anclajes 10Ton

Obteniéndose un coeficiente de seguridad de 0,93 por debajo de 1 lo cual no es aceptable.

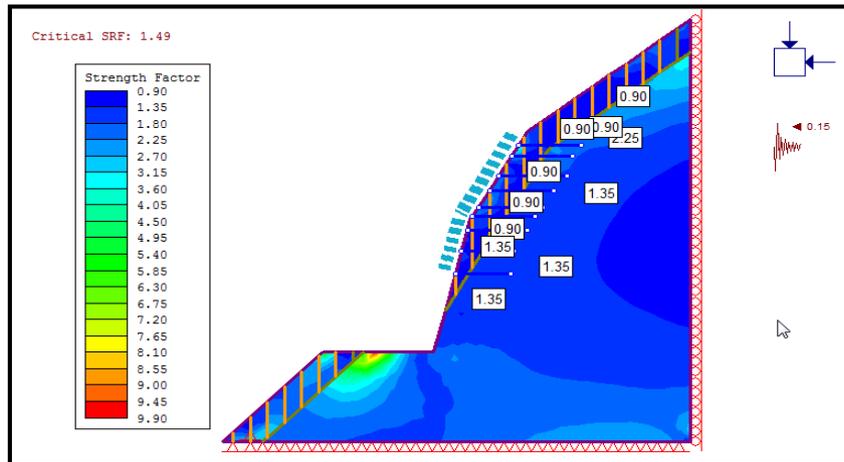
Figura 25. F.S. Basalto-Juntas–Sismo 0,15–Anclaje 10 Tn–Pantalla 10 cms

Se presenta a continuación el caso de estudio de sismo de coeficiente horizontal de 0,15, con refuerzo de anclajes y pantalla de 10 cms de espesor, dando un factor de seguridad de 1,49

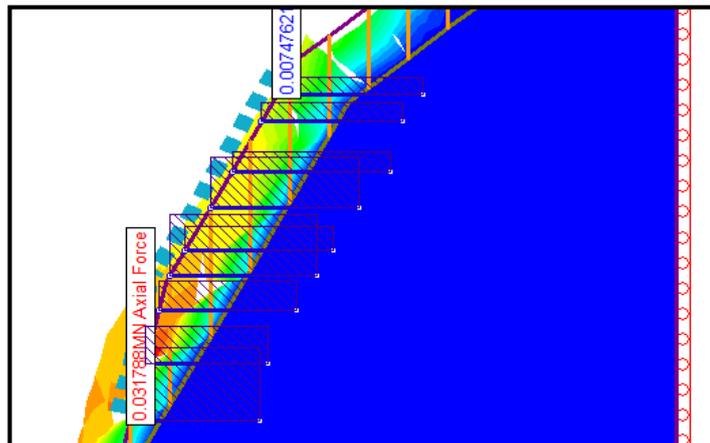
Figura 26. Tensión en Anclajes. Basalto–Sismo 0,15–Pantalla 10cms

Procediendo a analizar la sección reforzada se observa en la figura 26 valores de tensión para los anclajes entre 0,74 Ton (0,0074 MN) a 3,18 Ton (0,03178 Mn)

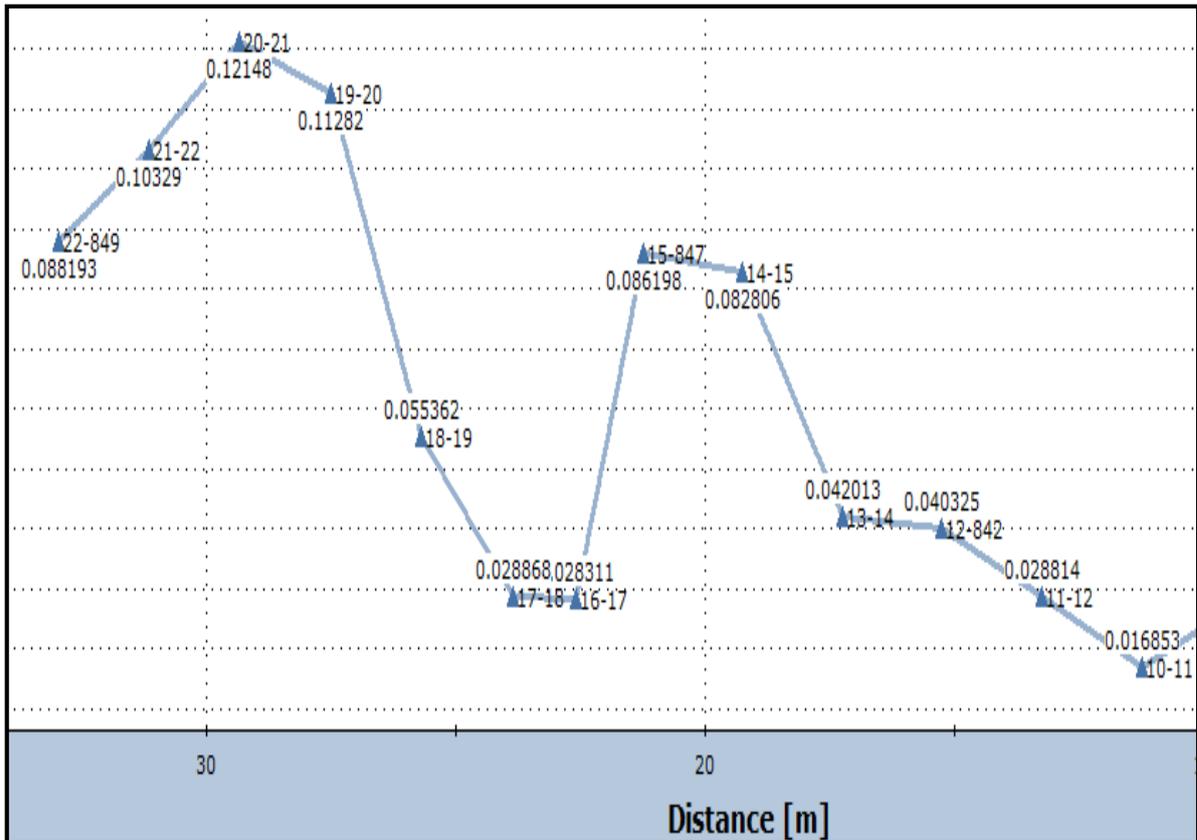
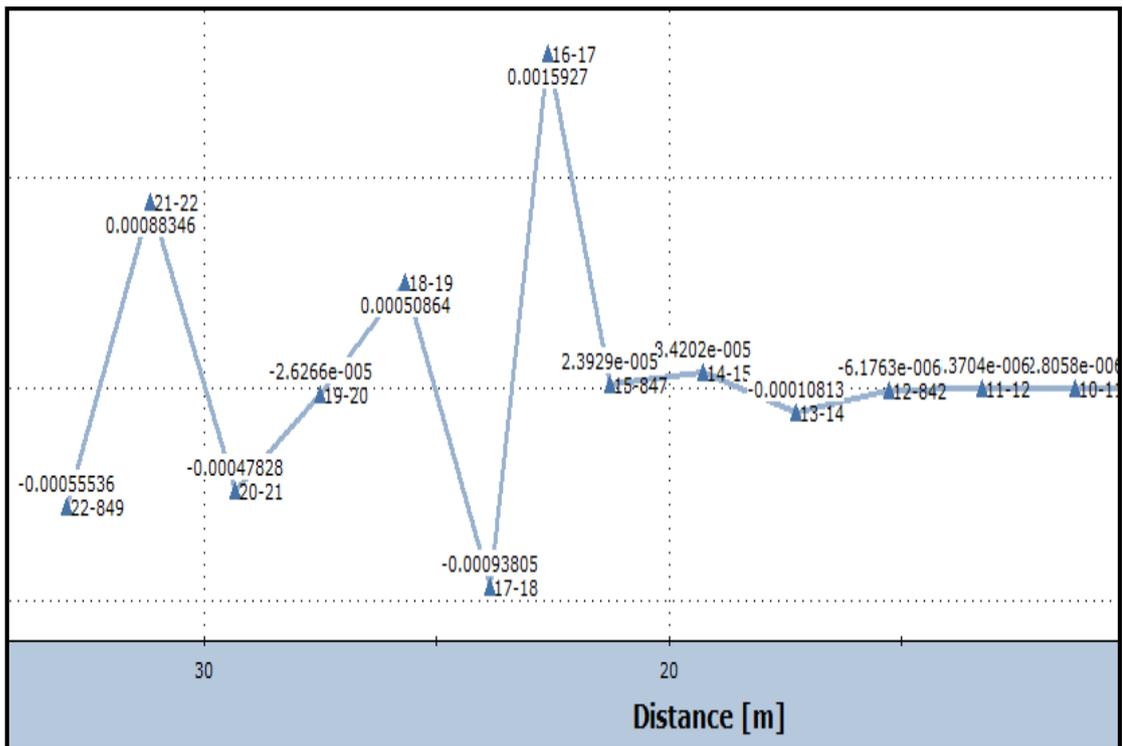
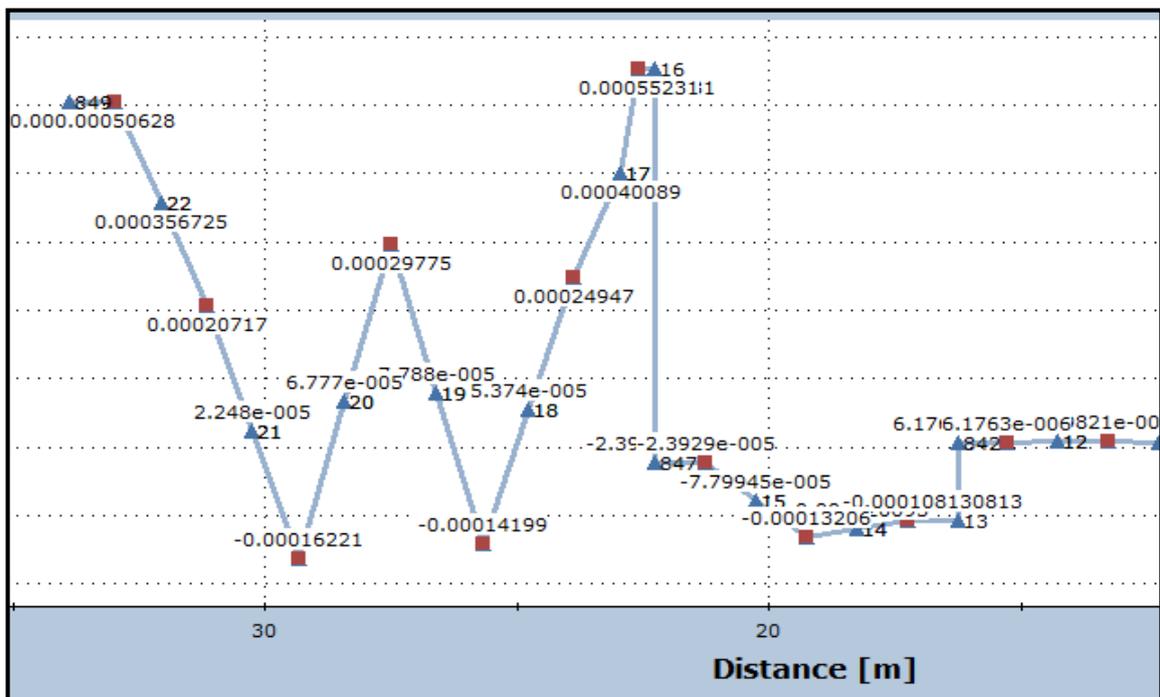
Los valores mínimos y máximos de las fuerzas axiales y de corte, así como del momento flector obtenidos por el programa son los siguientes: esfuerzo de tensión máximo de 0,12148 MN y el mínimo de 0,016853 Mn, fuerzas cortantes mínima y máxima de -0,00093805MN y 0,0015927 MN, y momentos flectores entre

-0,00016221 NMm y 0,000552311 MNm. En las figuras a continuación se presenta el comportamiento de estos valores en la zona de mayores variaciones, parte inferior de la pantalla que es donde se genera mayor tensión en los anclajes.

Figura 27. Fuerzas axiales (MN) en una franja de la pantalla

Figura 28. Fuerzas de corte (MN) en una franja de la pantalla

Figura 29. Momentos flectores en una franja de la pantalla

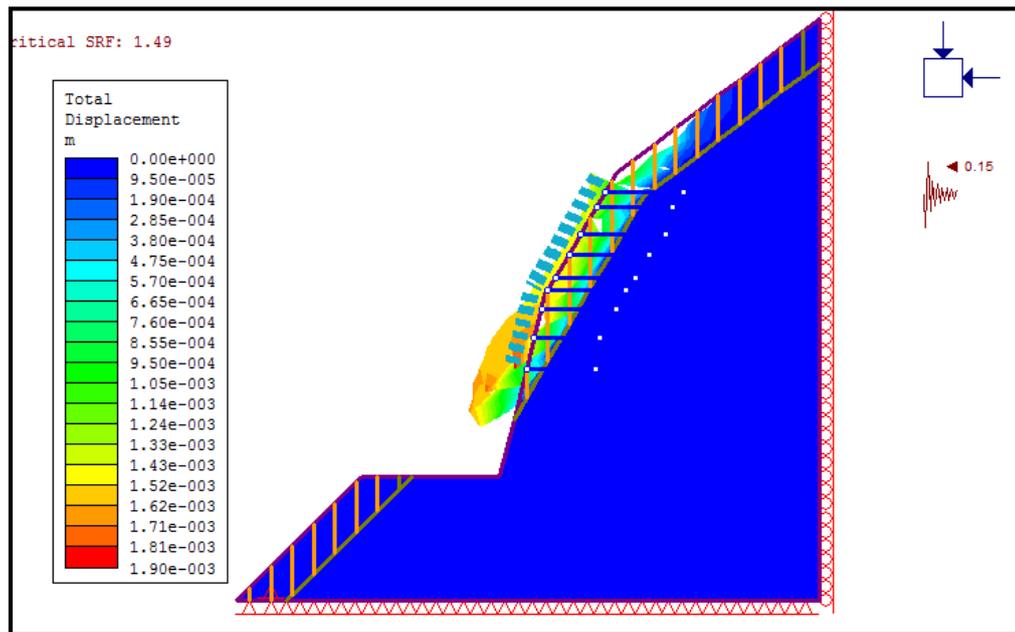
Figura 30. Desplaz. Basalto–Sismo 0,15–Anclaje 10Tn–Pantalla 10cms

En la figura 30 de los desplazamientos se puede observar el comportamiento de la masa inestable con el sistema de estabilización de malla y anclaje, es por esta razón que las variaciones de las fuerzas y momentos es mayor en la parte inferior.

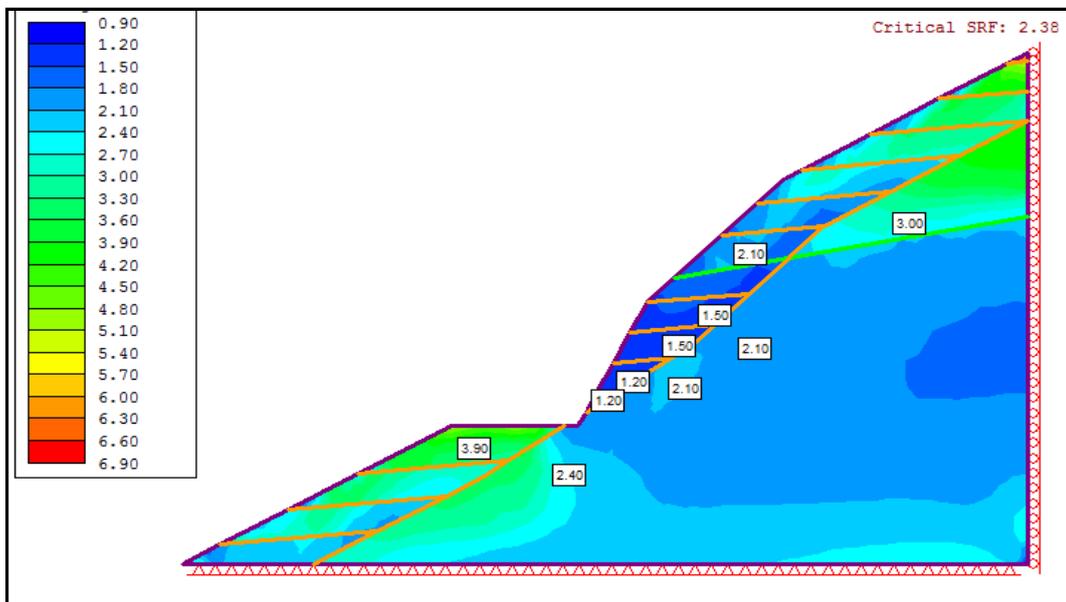
Figura 36. Factores de seguridad Sección 2, sin Presencia de Juntas.

En esta sección donde se tiene la anfíbolita sobre el gneis, se considera en el primer caso de análisis que no existen juntas en la roca, se obtuvo un factor de seguridad de 2,38.

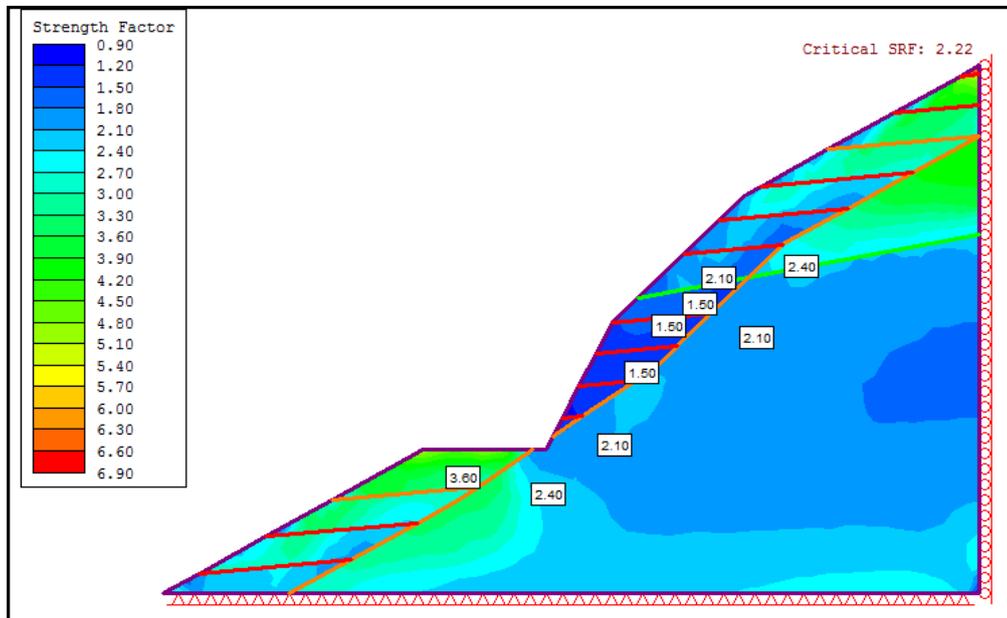
Figura 37. Factores de seguridad Sección 2, con las Juntas de la Roca

En el segundo caso se analizaron las juntas en las rocas meteorizadas, con lo que el factor de seguridad bajo a 2,22.

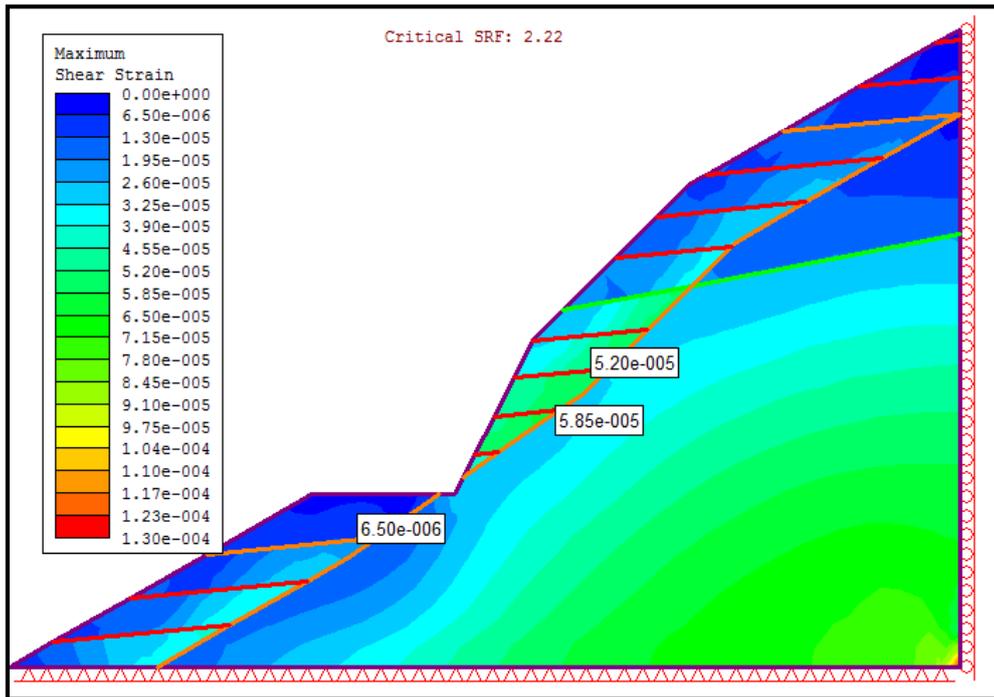
Figura 38. Esfuerzos cortantes máximos Sección 2, con juntas

En la figura 38, se observa la concentración de los esfuerzos cortante en el pie del talud modificado, sin embargo, estos valores pueden ser soportado por la roca, en la figura anterior se observar factores de esfuerzos en esta zona de 1,5.

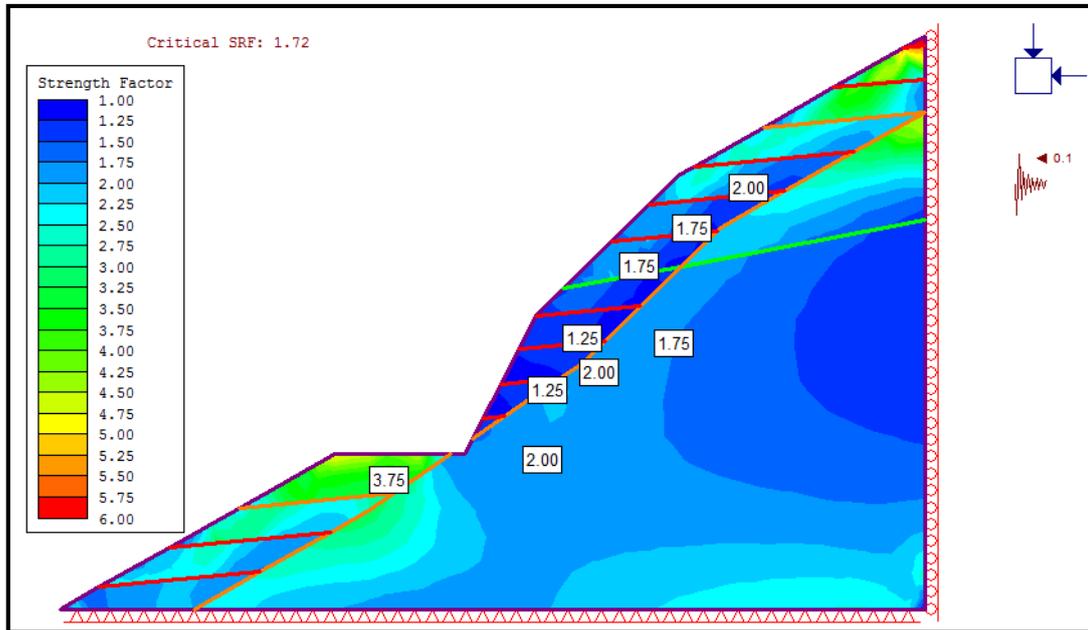
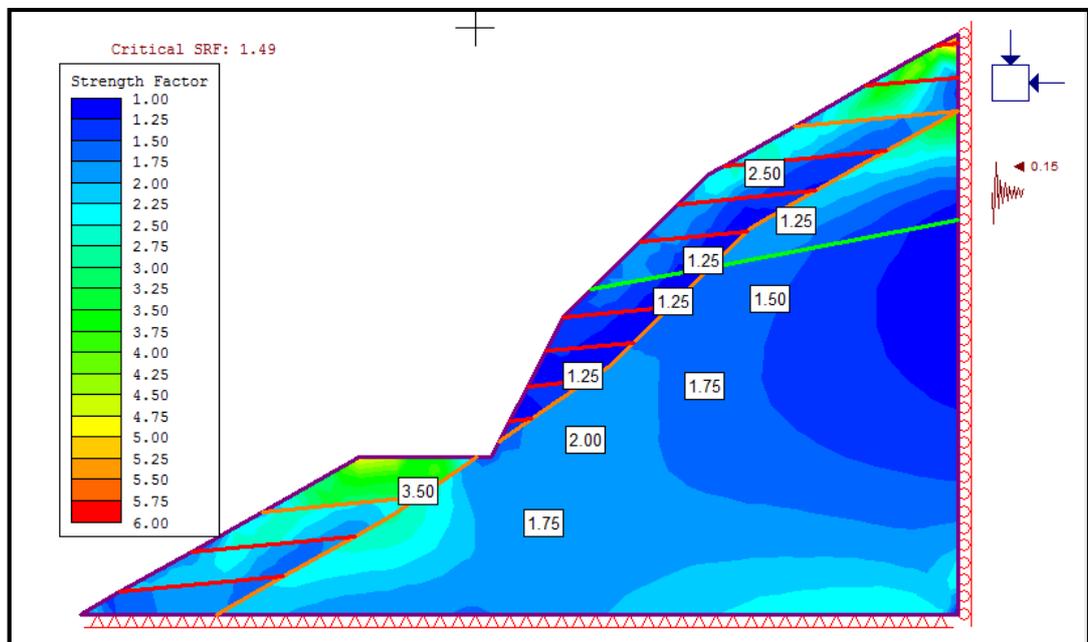
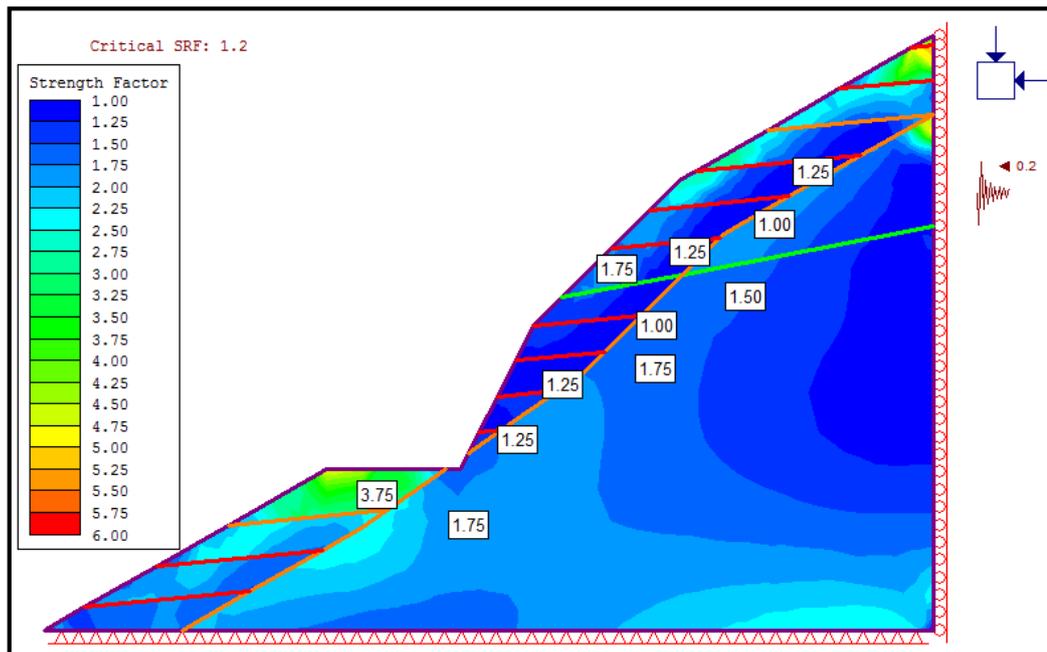
Se procedió a realizar el análisis sismo del talud para lo cual se utilizó diferentes valores del coeficiente de aceleración horizontal, obteniéndose; para un  $K_h$  de 0,10 un factor de seguridad de 1,72, para un  $K_h$  de 0,15 un factor de seguridad de 1,49, y para un  $K_h$  de 0,20 un factor de seguridad de 1,2. Estos valores están dentro del límite mínimo asumido en este trabajo como factor de seguridad mínimo por lo que no se requiere estructura de refuerzo, se presenta en las figuras a continuación el comportamiento del factor de esfuerzo.

Figura 39 Sección 2, con juntas, con sismo KH de 0,10

Figura 40. Sección 2, con juntas, con sismo KH de 0,15

Figura 41. Sección 2, con juntas, con sismo KH de 0,20
