Evaluación de estabilidad de taludes a través de elementos finitos en la carretera

Interoceánica sur de Marcapata, Quispicanchis, Cusco, 2021.

TESIS PARA OBTENER EL TÍTULO PROFESIONAL DE:  
Ingeniero Civil

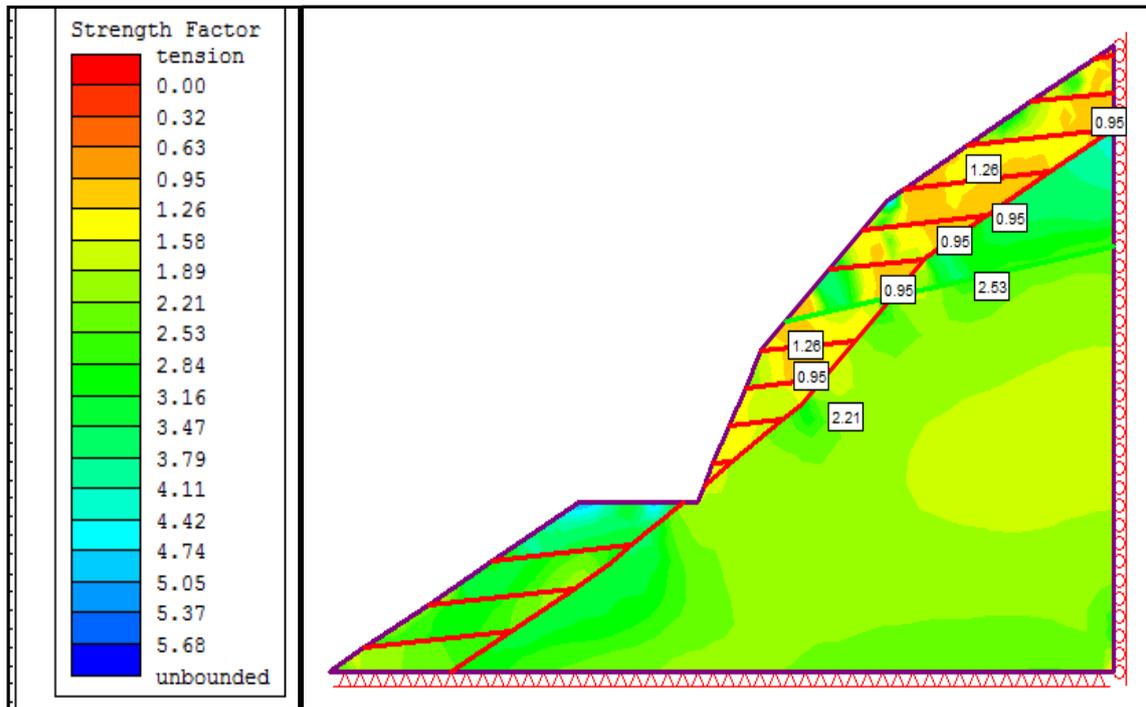
Figura 42. Factores de seguridad Sección 2, con las Juntas Combinadas

roca sana. Si consideramos esta debilidad con las juntas de la roca, se obtuvo factores de estabilidad puntuales menores de 1, como se muestra en la figura, y el deslizamiento ocurre por la unión de los estratos

Con el propósito de identificar las razones por la que están ocurriendo algunos deslizamientos en los taludes de esta sección se procedió a tratar la unión entre los estratos entre las rocas meteorizadas y sanas como junta, obteniéndose factores de esfuerzos inferiores a 1

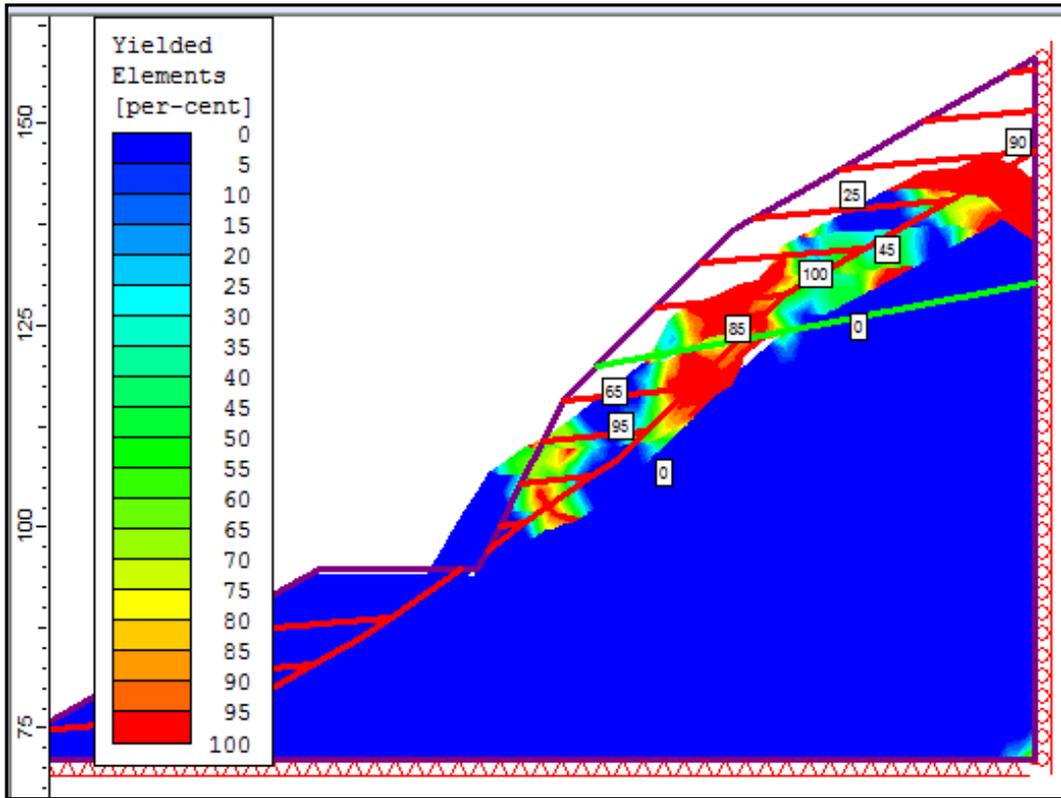
Figura 43. Zona con mayor desplazamiento. Sección 2

Para dar una idea de esta deformación se presentó la curva de desplazamiento totales deformada que se encuentra en la gráfica inferior, donde se observa un desplazamiento de grandes magnitudes en forma de escurrimiento sobre la superficie de la roca sana.

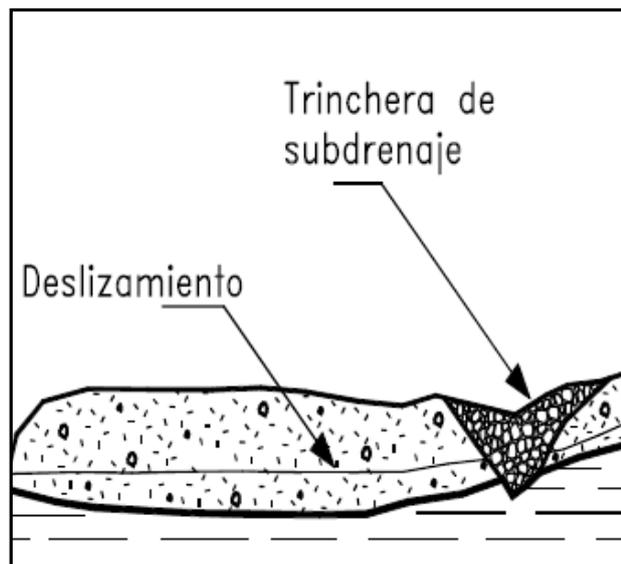
Figura 44. Método de Trinchera de Drenaje.

Como se observó en el análisis mediante el método de los elementos finitos, la junta producto del agua subterránea en el contacto de la roca sana con la meteorizada no deben ocurrir, es posible que sea una de las causas de los deslizamiento y caída del material rocoso en la sección 2. Se debe implementar en caso de ser necesario una obra de drenaje que sea económica y a la vez eficiente en la recolección del agua de lluvia sobre todo en las cabeceras de los taludes modificado, por lo que se recomienda el uso de trincheras de drenajes, acompañada con torrenceras de gravas y concreto pobre que alejen el agua del talud. Se comprende la dificultad de este trabajo, sin embargo, las cunetas que se observan en la carretera Interoceánica no están cumpliendo su trabajo.

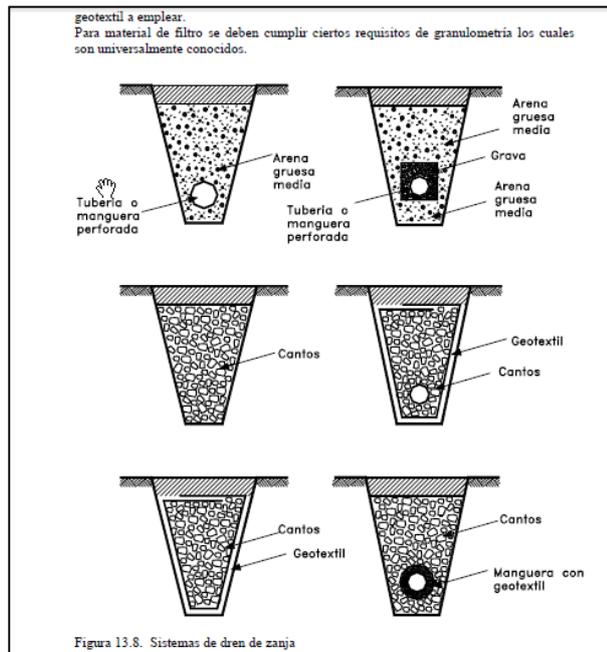
Figura 45. Sistema de Dren de Zanja

Otra técnica que se puede utilizar para la recolección de las aguas de lluvia son los drenes de zanja, aunque estos requieren de mayor trabajo que pasa a complicarse por la topografía de la zona, son muy efectivos.
