**UNIVERSIDAD CÉSAR VALLEJO**

Evaluación de Vulnerabilidad Sísmica y Reforzamiento Estructural de  
Viviendas en Asociación Villa Francia, Ate Vitarte, Lima.

**INGENIERO CIVIL**

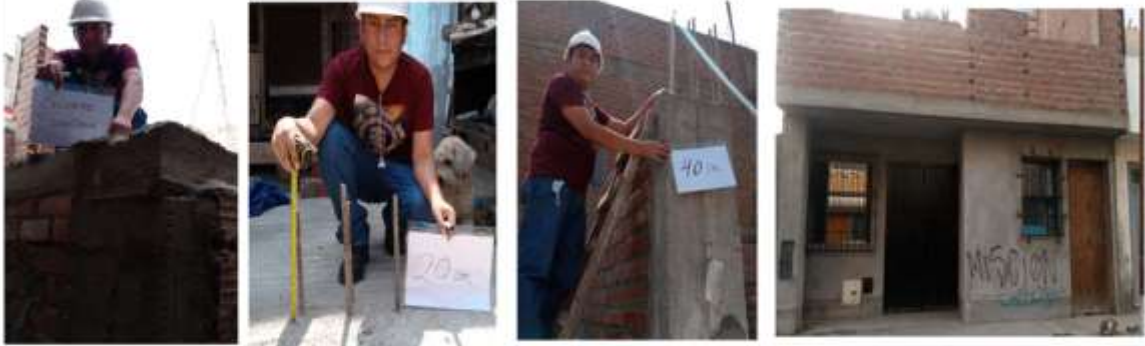
<b>OBSERVACIONES:</b> Vivienda no cuenta con muros bien confinados, insuficientes muros, discontinuidad de columnas, longitud de emplameinsuficientes no respetaron la longitud se observa que dejaron solo 20 cm y 40 cm. <b>No respeto junta sísmica.</b>																												
USO /OCUPACION			TIPO DE SUELO						Peligro de Caída Exterior																			
Colegio	Residencia	N° Personas:	A: ROCA DURA			D: suelo rígido			<input type="checkbox"/> Parapetos				<input type="checkbox"/> Chimeneas															
Industria	Vivienda	0 - 10	B: ROCA COMUN			E: suelo blando																						
Comercio	Histórico	11 - 100	C: SUELO DENSO			F: Suelo Pobre																						
Tipo de edificio			W1	W1A	W2	S1	S2	S3	S4	S5	C1	C2	C3	PC1	PC2	RM1	RM2	URM	MH									
Puntaje de inicio			3.6	3.2	2.9	2.1	2	2.6	2	1.7	1.5	2	1.2	1.6	1.4	1.7	1.7	1	1.5									
Irregularidad Vertical Severa VS1			-1.2	-1.2	-1.2	-1	-1	-1.1	-1	-0.8	-0.9	-1	-0.7	-1	-0.9	-0.7	-0.9	-0.7	NA									
Irregularidad Vertical Moderada VM1			-0.7	-0.7	-0.7	-0.6	-0.6	-0.7	-0.6	-0.5	-0.5	-0.6	-0.4	-0.6	-0.5	-0.5	-0.5	-0.4	NA									
Planta Irregularidad, P1			-1.1	-1	-1	-0.8	-0.7	-0.9	-0.7	-0.6	-0.6	-0.8	-0.5	-0.7	-0.6	-0.7	-0.7	-0.4	NA									
Pre-Código			-1.1	-1	-0.9	-0.6	-0.6	-0.8	-0.6	-0.2	-0.4	-0.7	-0.1	-0.5	-0.3	-0.5	-0.5	0	-0.1									
Post-benchmark			1.6	1.9	2.2	1.4	1.4	1.1	1.9	NA	1.9	2.1	NA	2	2.4	2.1	2.1	NA	1.2									
suelo tipo D			-1	-1	-0.8	-1.4	-1.2	-1	-1.4	-0.8	-1.4	-0.8	-0.8	-0.8	-1	-0.8	-0.8	-0.8	NA									
Puntaje Mínimo Smin			1.1	0.9	0.7	0.5	0.5	0.6	0.5	0.5	0.3	0.3	0.3	0.2	0.2	0.3	0.3	0.2	1									
Puntaje Final S11 :																	-0.7											
Puntaje Ajustados s''			s'' = 0.3			-			-0.7			-			-0.9			s'' : 1.9										
<b>Nivel 2</b>																												
Irregularidad Vertical Columna Corta			NA	NA	NA	NA	NA	NA	NA	NA	-0.5	-0.5	-0.5	-0.5	-0.5	-0.5	-0.5	NA	NA									
Otras Irregularidades Verticales			NA	NA	NA	NA	NA	NA	NA	NA	NA	NA	NA	NA	NA	NA	-0.5	NA	NA									
Irregularidad Planta: Torsion			NA	NA	NA	NA	NA	NA	NA	NA	NA	NA	NA	NA	NA	NA	-0.7	NA	NA									
Puntaje Final :																	0.2

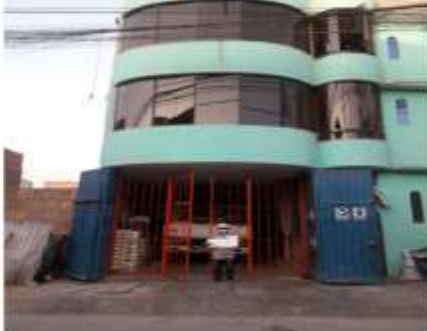
OBSERVACIONES: uso como comercio primera planta Irregularidad de piso blando, Columna cortas por las ventanas																				
USO /OCUPACION			TIPO DE SUELO						Peligro de Caída Exterior											
Colegio	Residencia	N° Personas:	A: ROCA DURA			D: suelo rígido			<input checked="" type="checkbox"/> Parapetos <input type="checkbox"/> Chimeneas											
Industria	Vivienda	0 - 10	B: ROCA COMUN			E: suelo blando

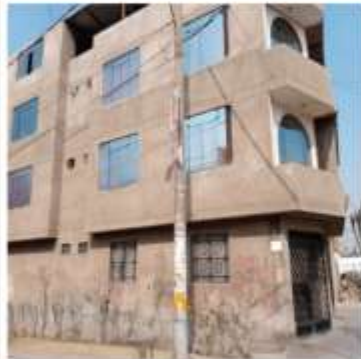
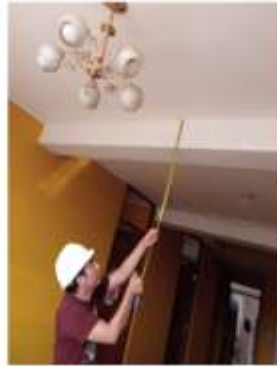
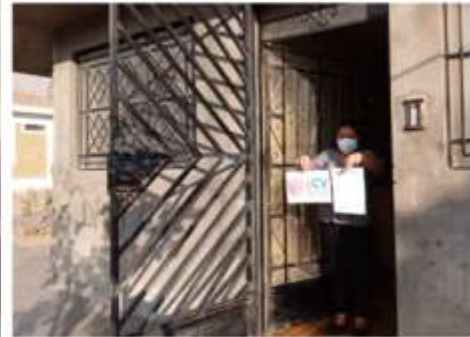
**OBSERVACIONES:** Se observa asentamiento provocando rajadura en muros, tiene numeros muros pero no estan confinados la mayoría ambos extremos, Si respeto la junta sísmica. Columna mayor seccion tercer piso.

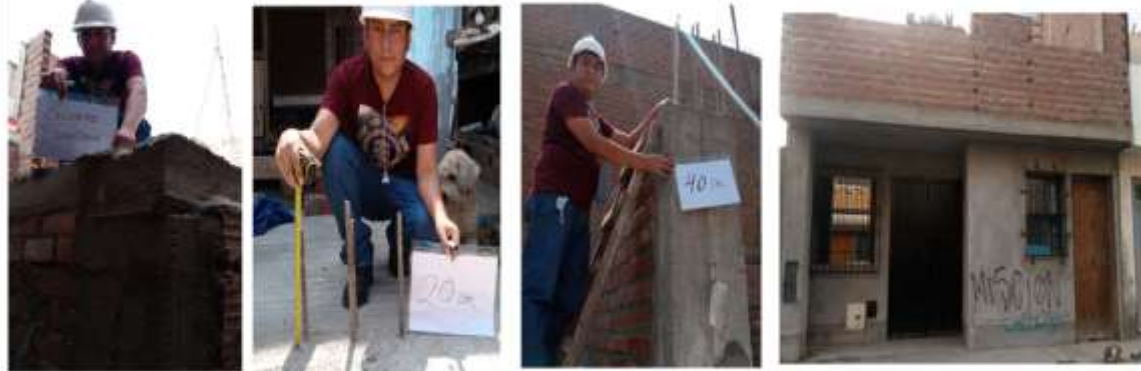
**OBSERVACIONES:** Vivienda no cuenta con muros bien confinados, insuficientes muros, discontinuidad de columnas, longitud de emplameinsuficientes no respetaron la longitud se observa que dejaron solo 20 cm y 40 cm. **No respeto junta sísmica.**

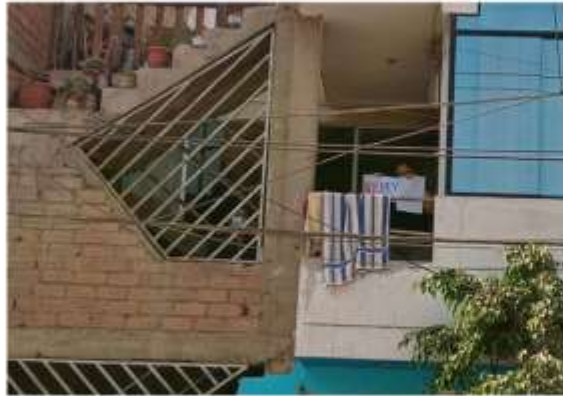
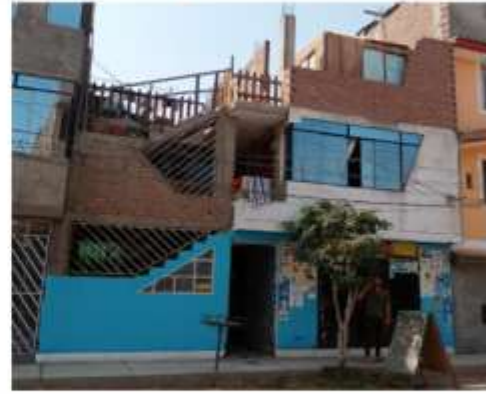
**OBSERVACIONES:** en la vivienda se pudo visualizar que han levantado muros divisores de ambientes pero apoyados en la loza no se apoyan en las vigas, también las columnas no están alineadas en horizontal y vertical. Cada familia construyó a su manera

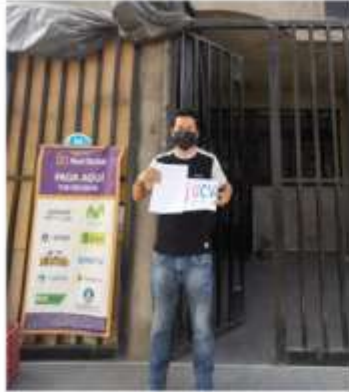
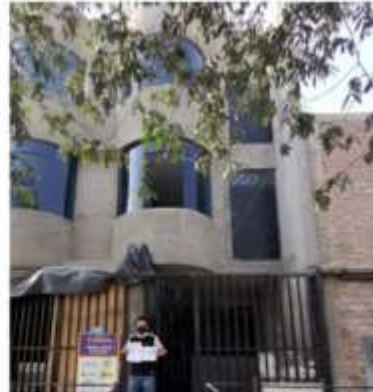
**OBSERVACIONES:** No cuentan con la densidad de muros confinados en una dirección.

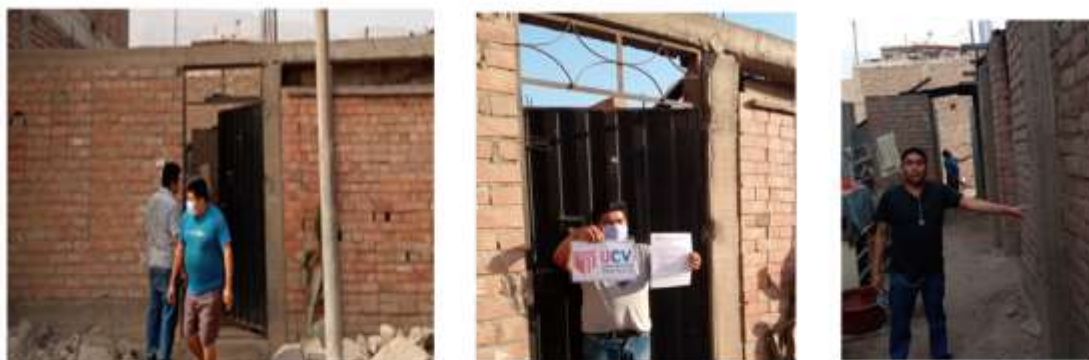
**OBSERVACIONES:** Vivienda con vigas y columnas no alineadas, un inadecuado encofrado y no cuenta con el recubrimiento el acero esta a las vista y con óxido. La casa no cuenta con viga de cimentación. El vaciado de Columnas incorrecto se ve cangrejerías.

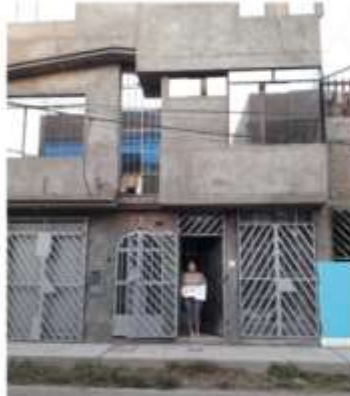
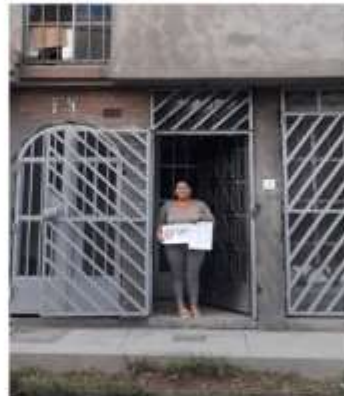
**OBSERVACIONES:** Se visualiza que tiene columnas cortas, primera planta uso de comercio para Internet no hay presencia de muros, solo en la mitad. **No respeto junta sísmica.**

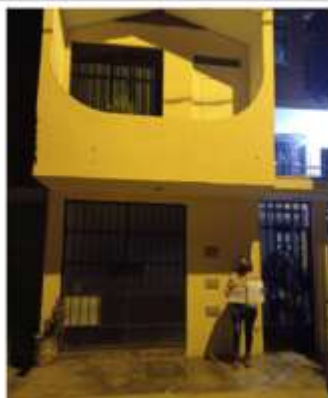
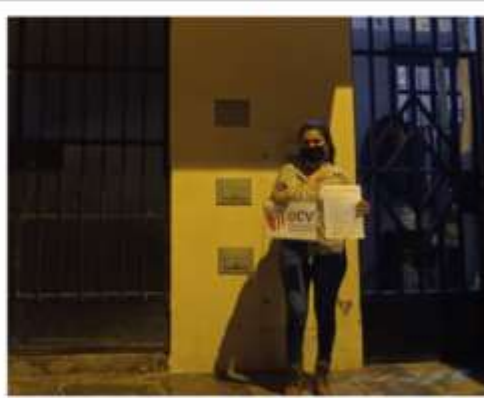
**OBSERVACIONES:** Columnas cortas por consecuencia de las ventanas. No respeto junta sísmica

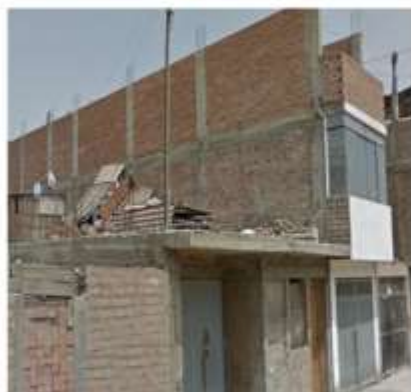
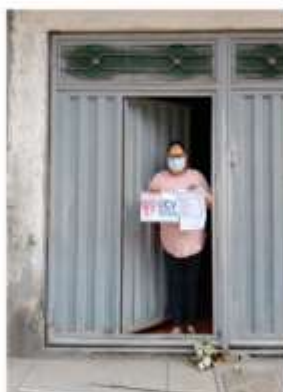
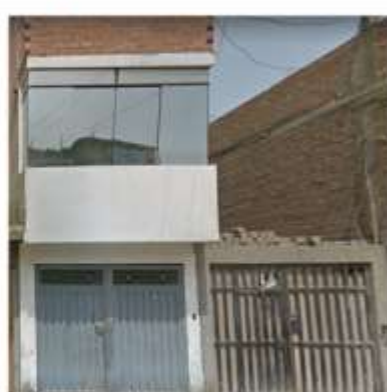
**OBSERVACIONES:** El lote ha sido dividido por la mitad, se observa que tiene COLUMNAS CORTAS, columnas de 15 x 30 cm y 15 x 40 cm, primer nivel se usa como taller se verifico que tiene PISO BLANDO. No respeto junta sísmica

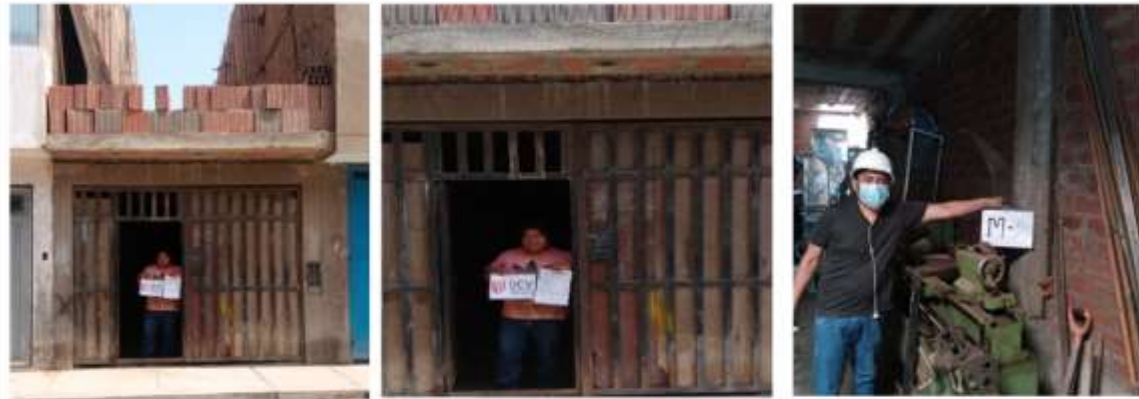
**OBSERVACIONES:** Se pudo evidenciar que el vaciado de las columnas no fueron los correctos presencia de cangrejas tanto en vigas y columnas, se usa como taller primer piso, piso blando, carencias de muros.

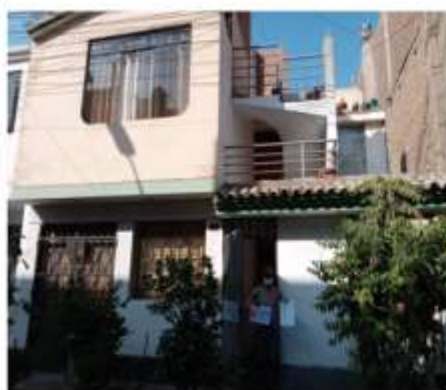
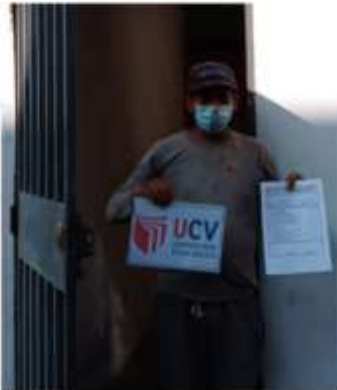
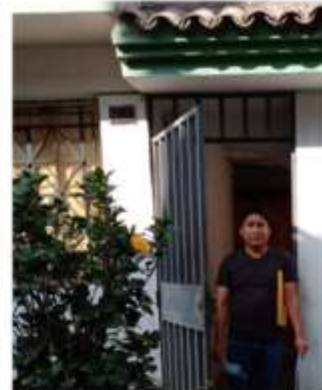
**OBSERVACIONES:** Piso blando pimer nivel no cuenta con muros confinados, solo divisorios de ambientes, no respeto junta sísmica con terceros. Y hay columnas cortas.

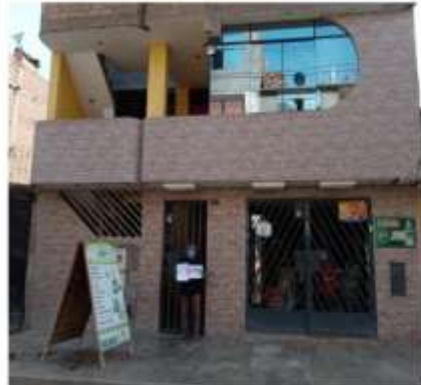
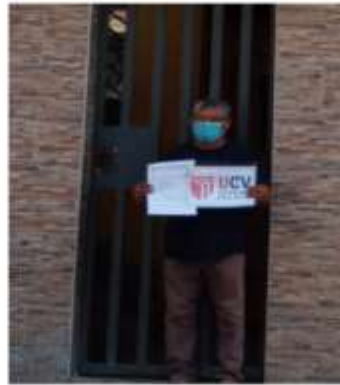
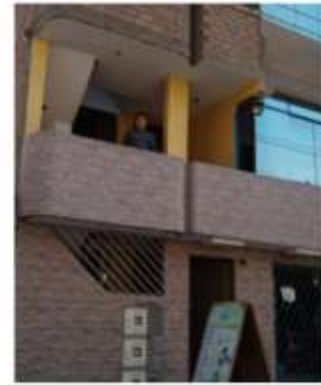
**OBSERVACIONES:** piso blando, si respeto junta sísmica.

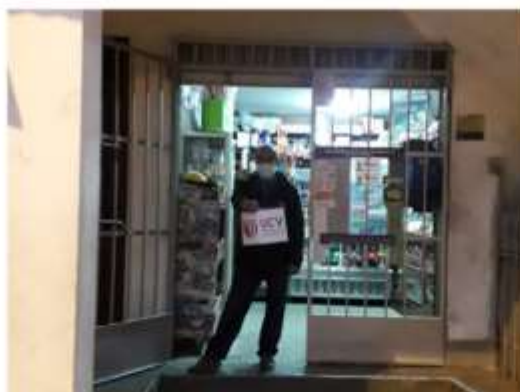
**OBSERVACIONES:** Si respeto junta sísmica. Vivienda con muros regulares. primer nivel no hay vigas peraltadas.

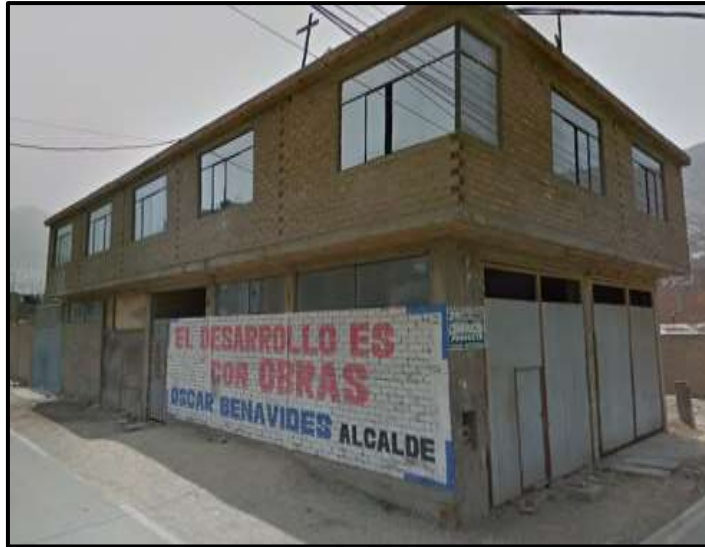
Vivienda D-1

Esta irregularidad se produce cuando no tienen los muros insuficientes o mal distribuidos provocando solo rigidez en una dirección. Con la evaluación visual se encontraron 57 viviendas que son (70%) con esta irregularidad en planta.

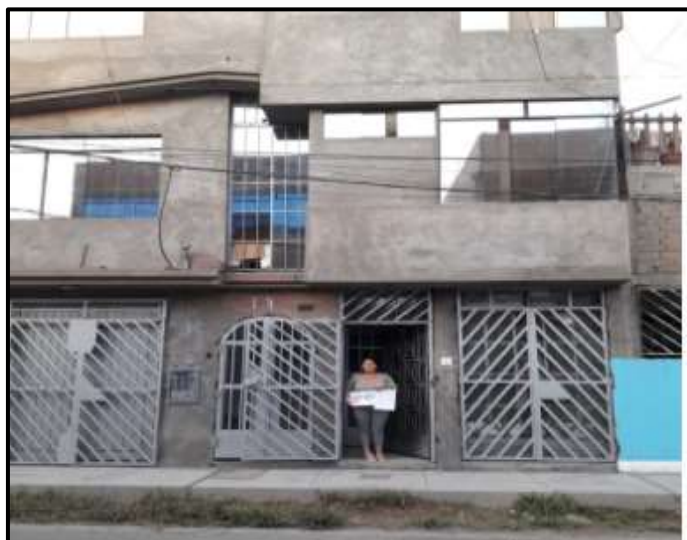
Vivienda D-10

Esta irregularidad se produce cuando existe mayor resistencia lateral en una dirección o también cuando centro masa está muy separados del centro de rigidez. Con la evaluación visual se encontraron 57 viviendas que son el (70%) con esta irregularidad en planta.

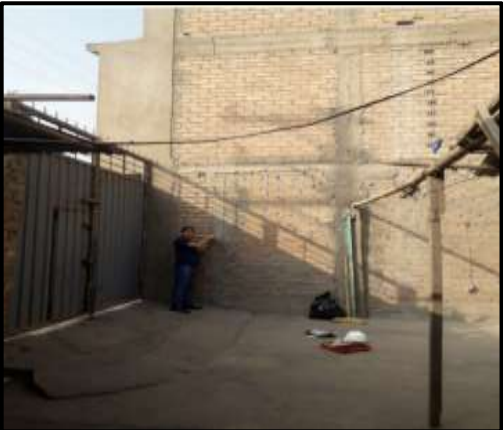
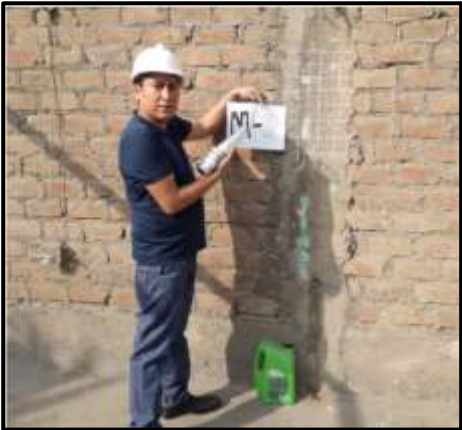
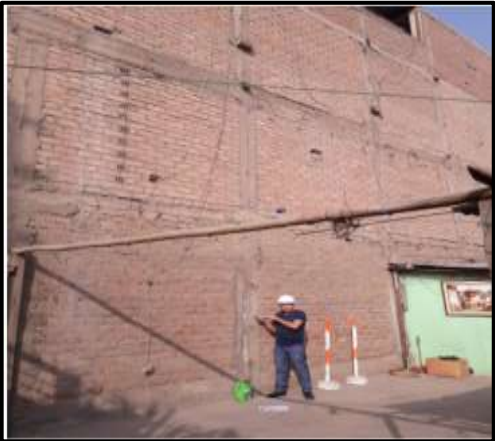
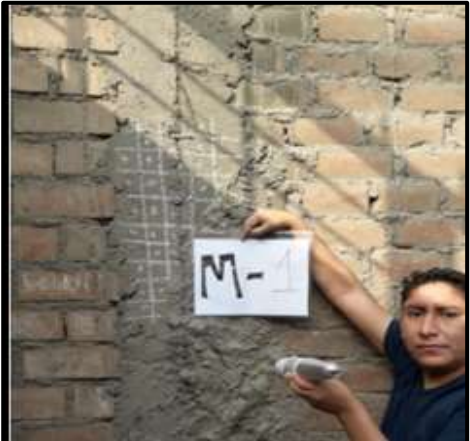
**Prueba con esclerómetro Fotos de la Vivienda lote A-1**

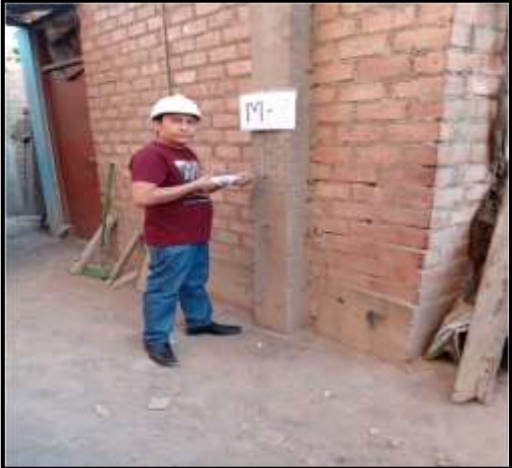
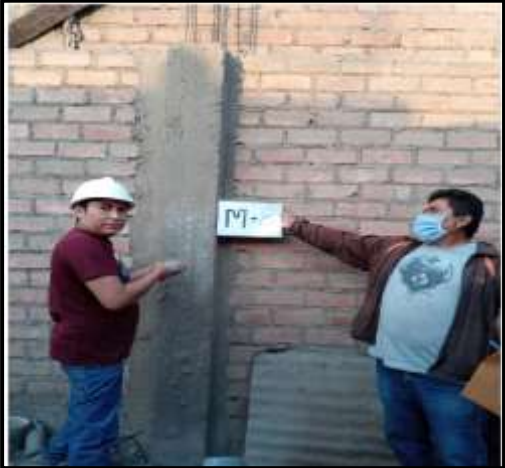
**Prueba con esclerómetro Fotos de la Vivienda A-3**

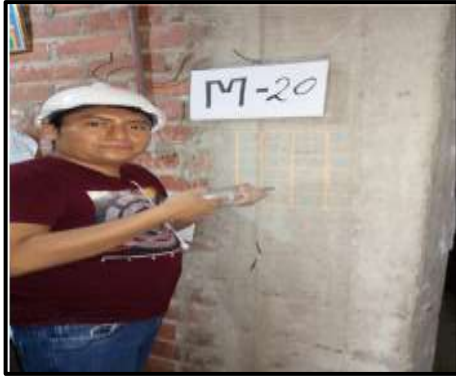
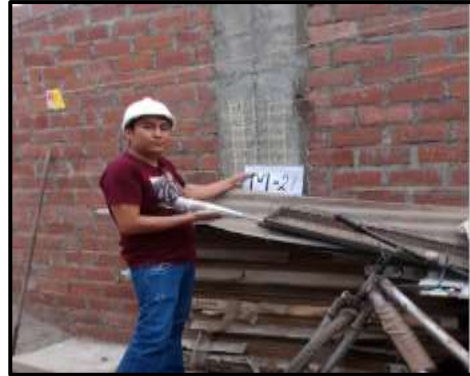
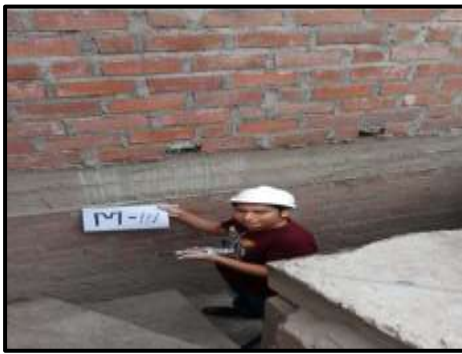
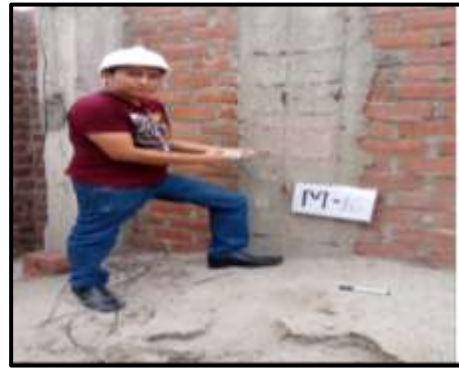
**Prueba con esclerómetro Fotos de la Vivienda C-5**

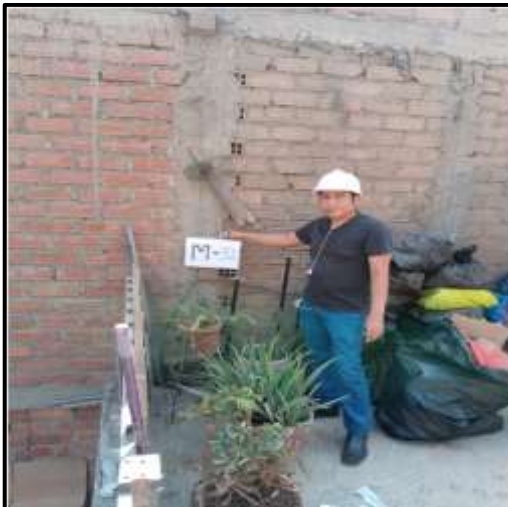
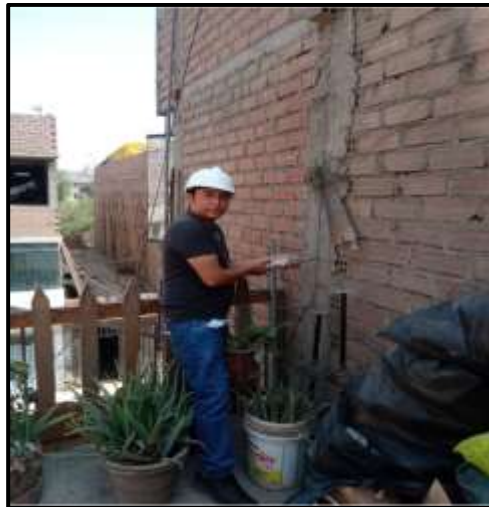
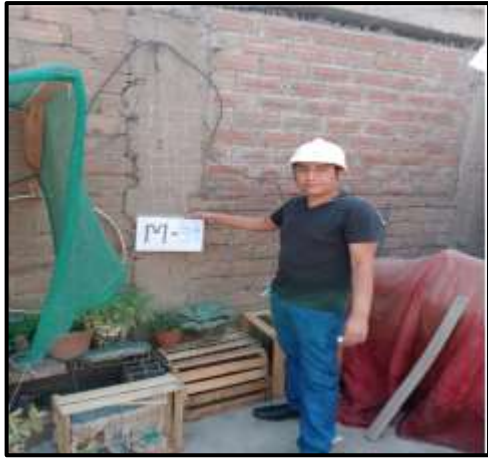
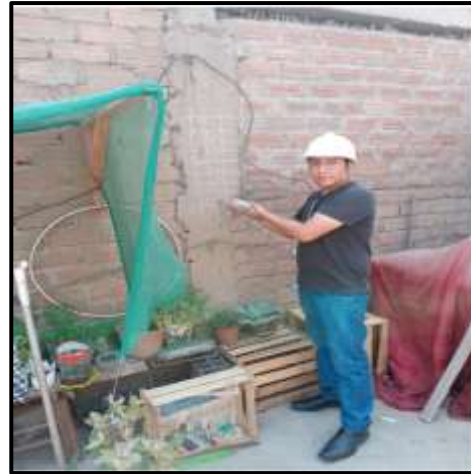
**Prueba con esclerómetro Fotos de la Vivienda D-10**

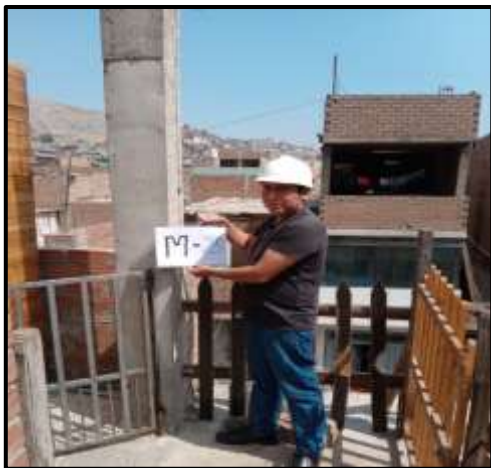
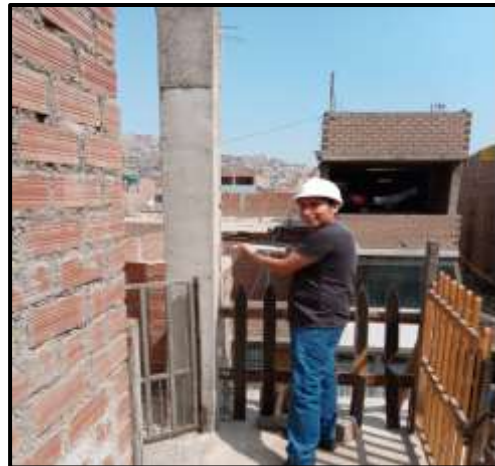
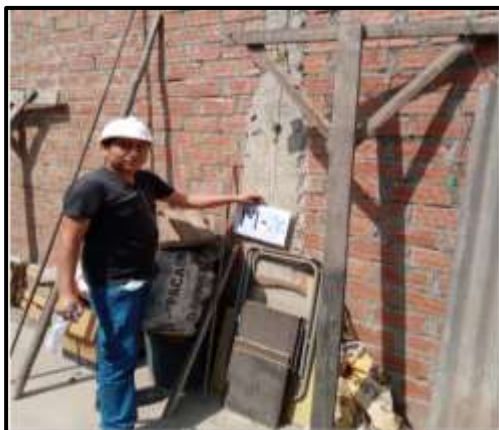
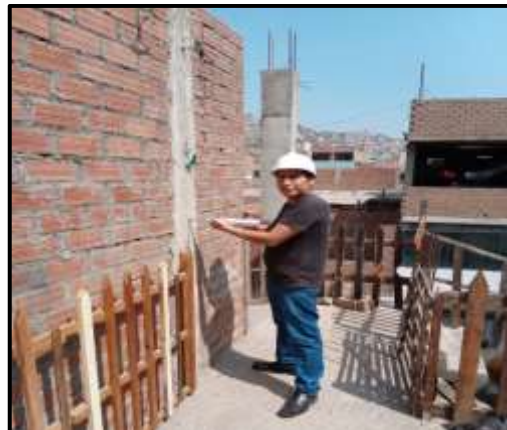
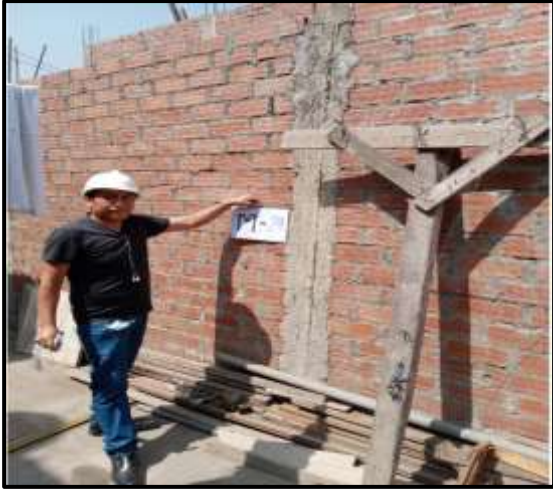
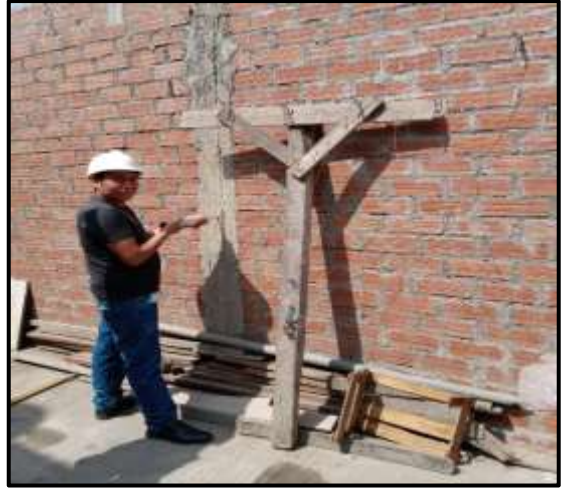
Prueba con esclerómetro Fotos de la Vivienda D-11.

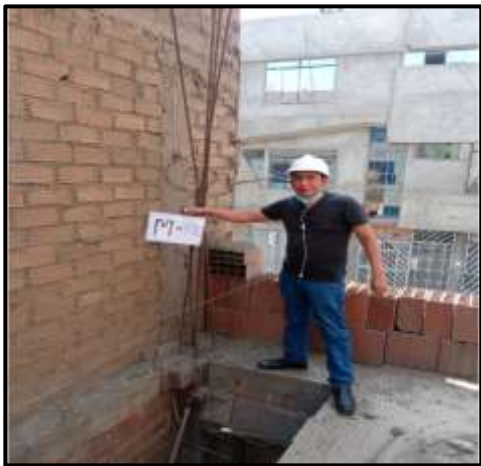
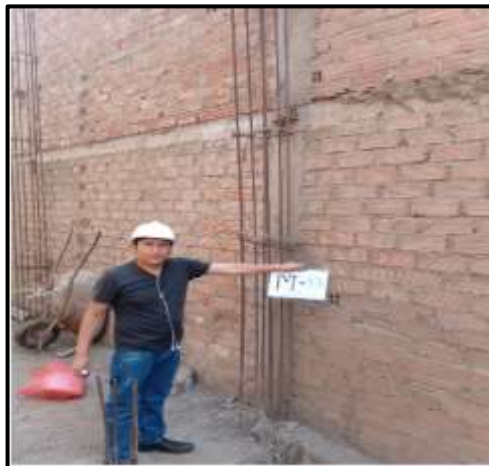
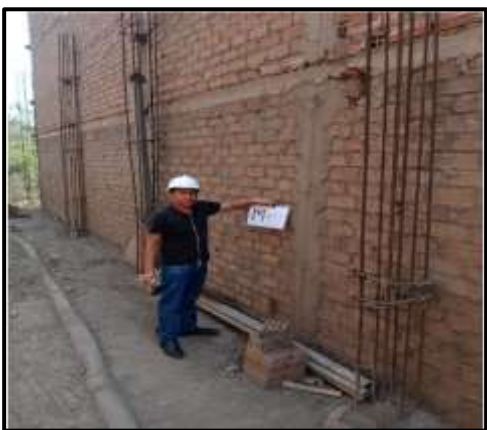
Prueba con esclerómetro Fotos de la Vivienda C-3

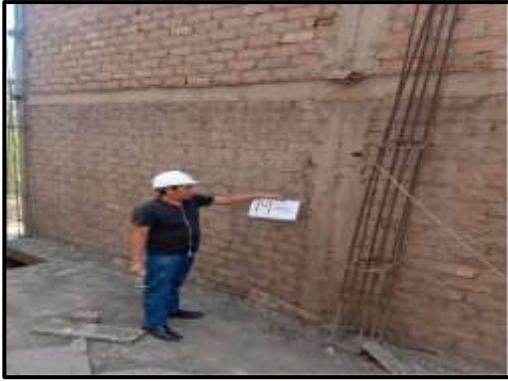
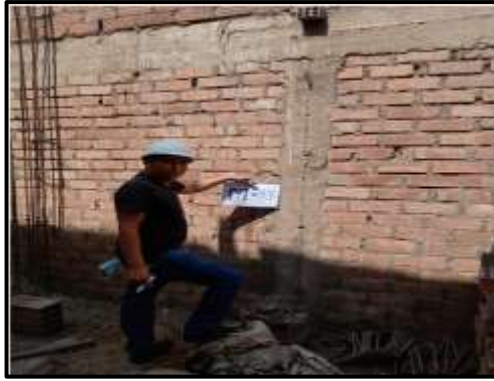
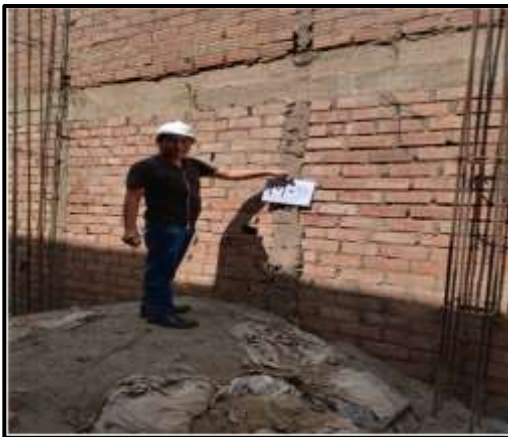
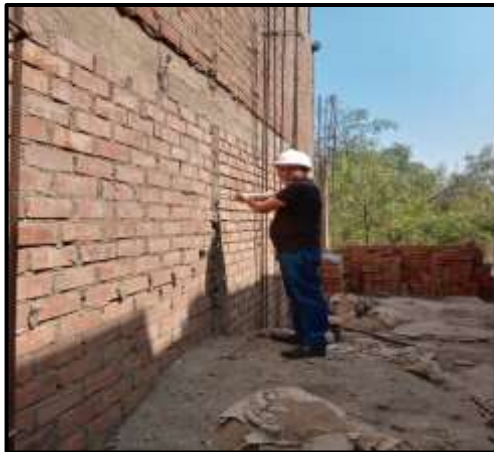
**Prueba con esclerómetro Fotos de la Vivienda C-4**

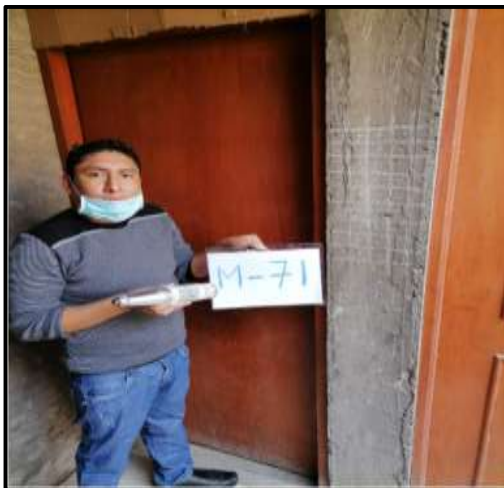
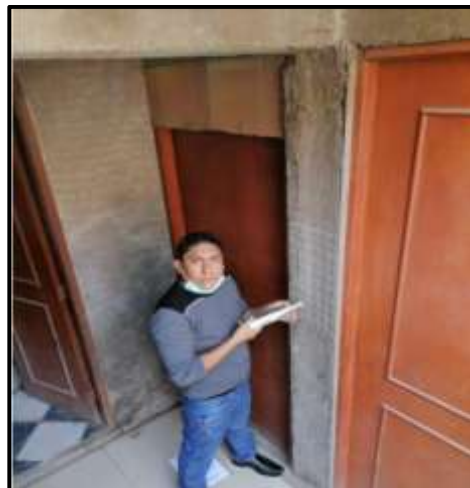
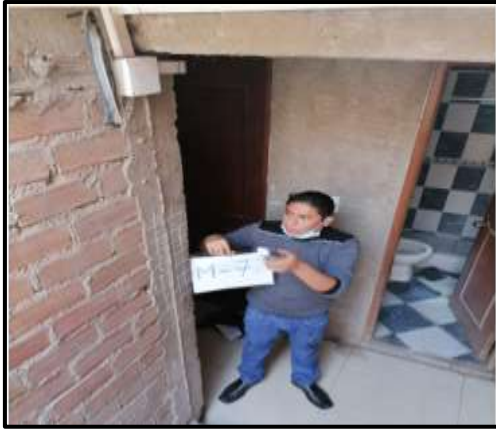
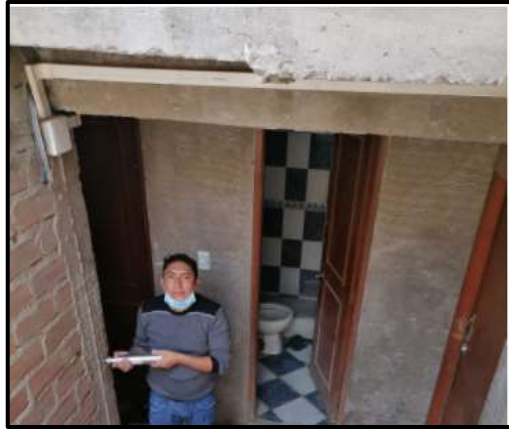
**Prueba con esclerómetro Fotos de la Vivienda B-12**

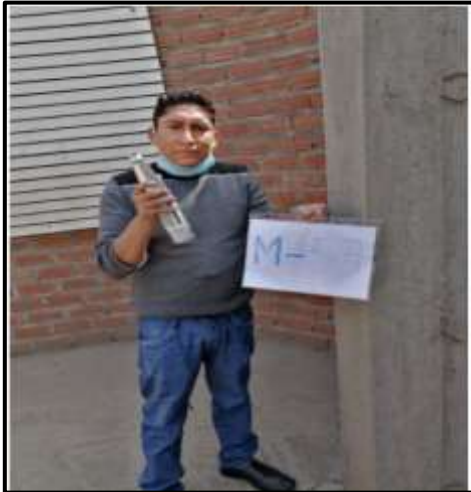
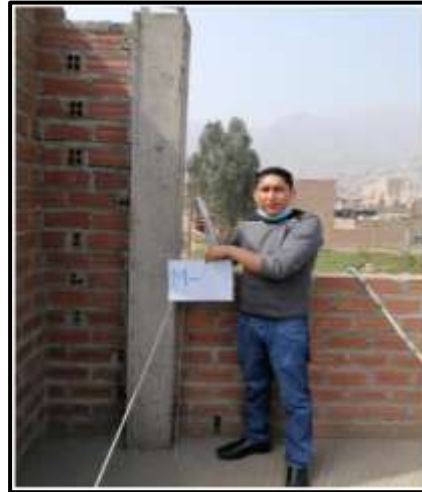
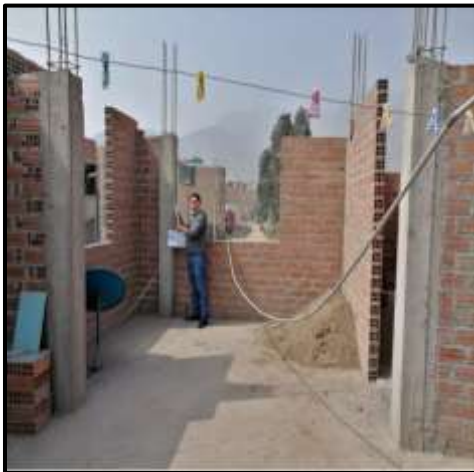
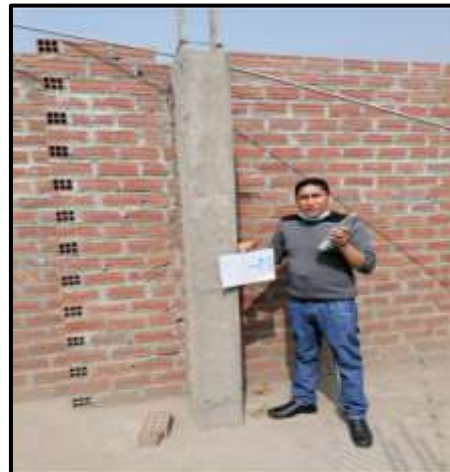
## Prueba con esclerómetro Fotos de la Vivienda A-7

A continuación, se demuestra los resultados emitidos por el laboratorio de las pruebas con el esclerómetro.

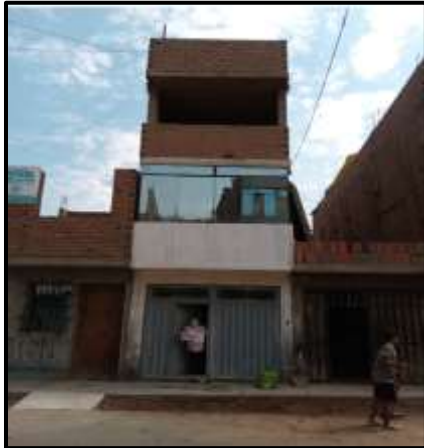
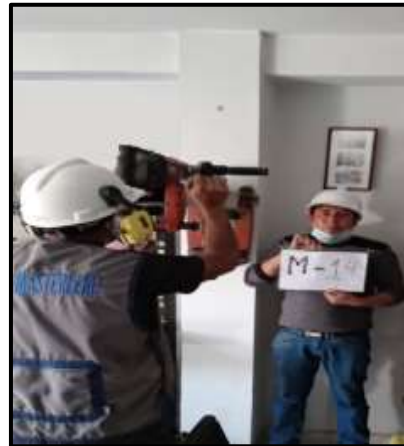
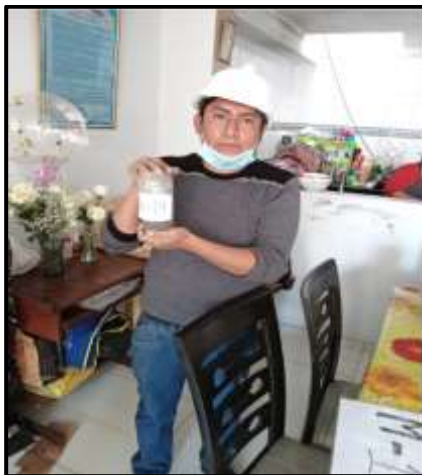
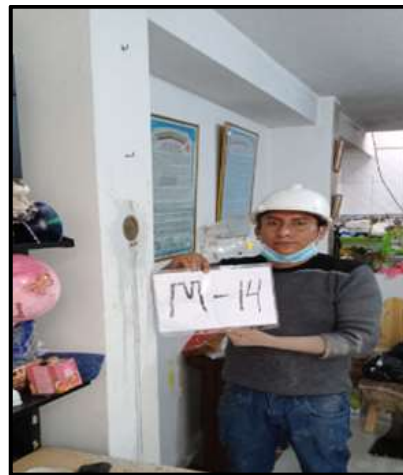
**Extracción núcleo concreto Con Diamantina de la vivienda C-4.**

A continuación, se demuestra los resultados emitidos por el laboratorio de las pruebas con la extracción de diamantinas y compresión.

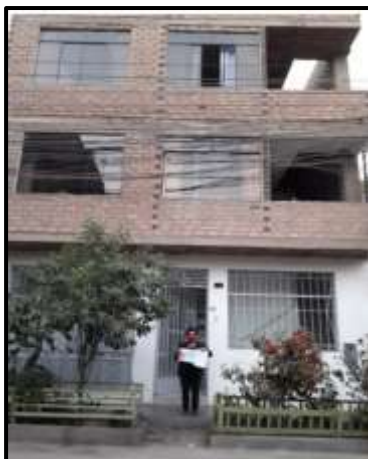
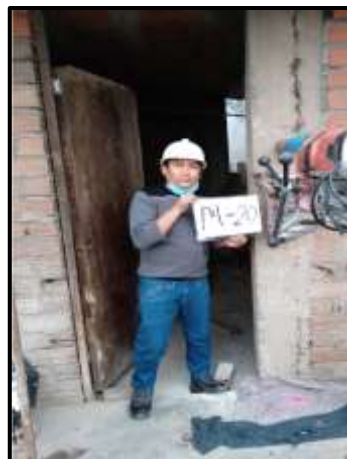
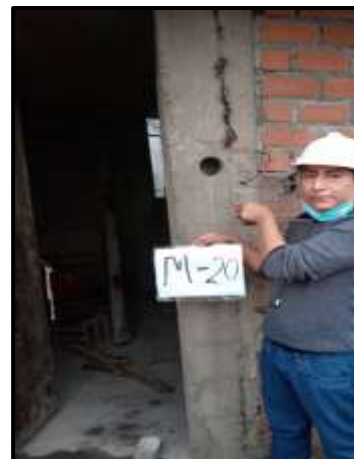
**Extracción núcleo concreto Con Diamantina de la vivienda B-12.**

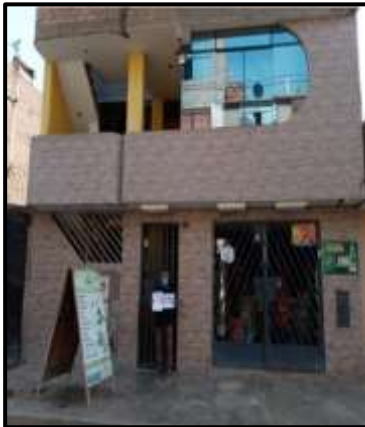
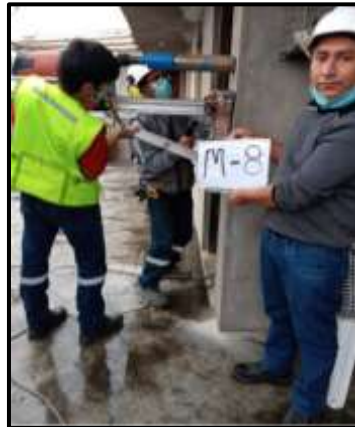
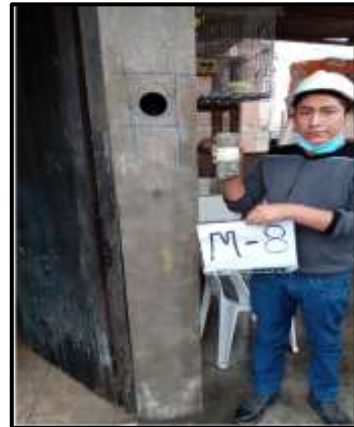
**Extracción núcleo concreto Con Diamantina de la vivienda A-7.**

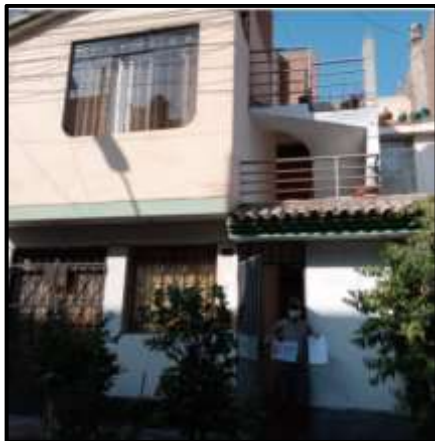
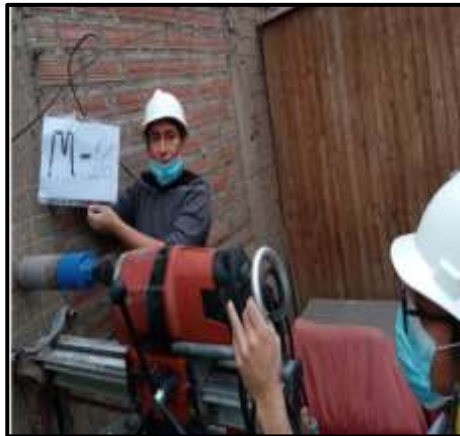
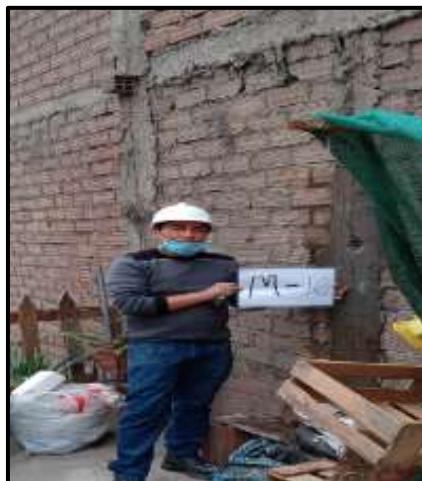
**Extracción núcleo concreto Con Diamantina de la vivienda B-22.**

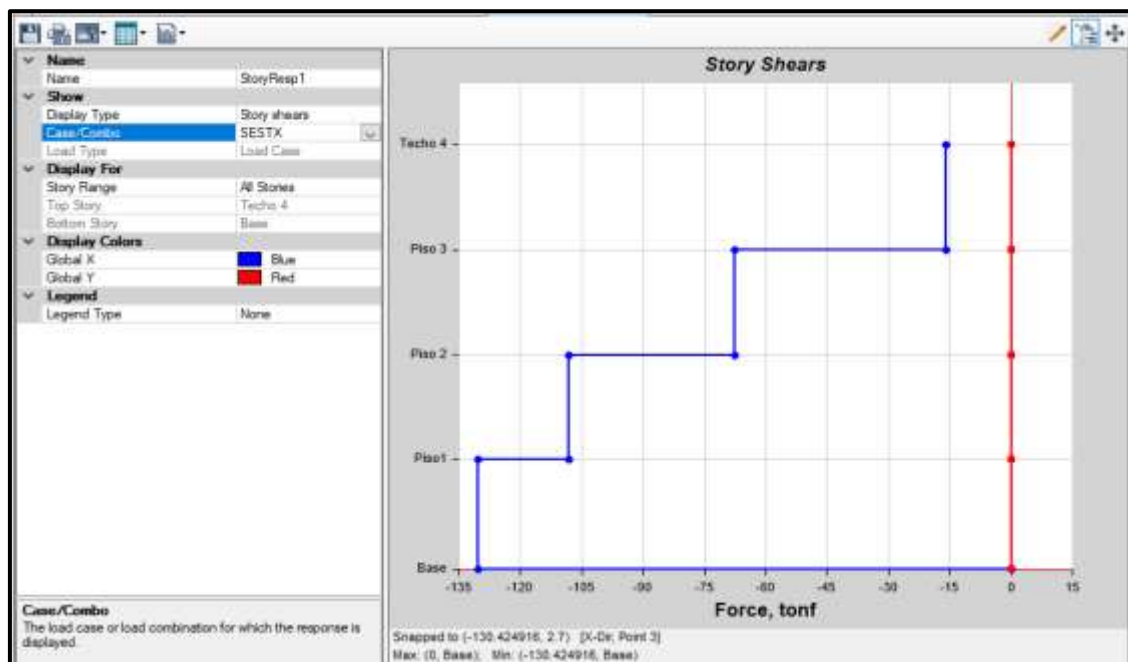
**Grafica de cortante estático entre piso en x.**

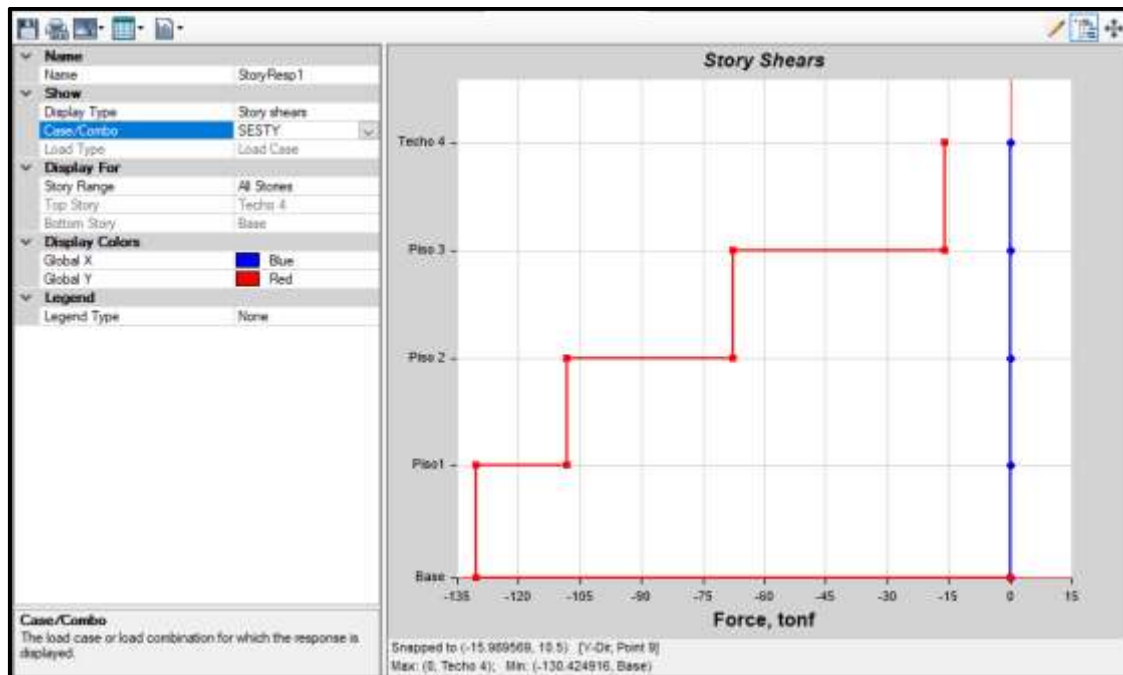
## Grafica de cortante entre piso estático Y.

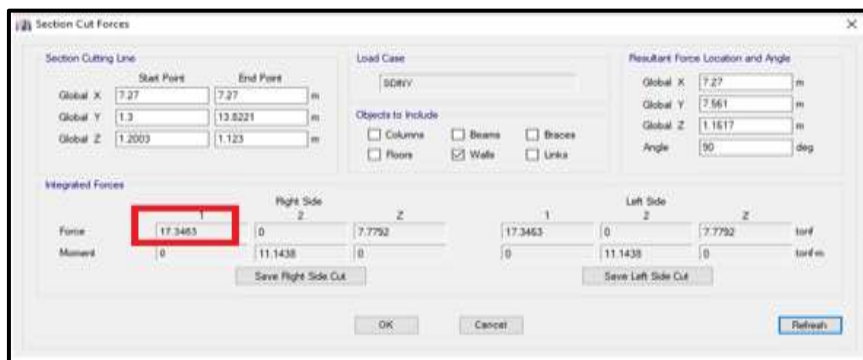
<b>Cortante Dinámico Muros y Columnas</b>	
<b>Columnas</b>	2.37 tn
<b>Muros</b>	17.35 tn
<b>Total</b>	<b>19.72 tn</b>

Se puede observar en eje 4, por más que haya un muro, ayudará en mucho para disipar energía sísmica.

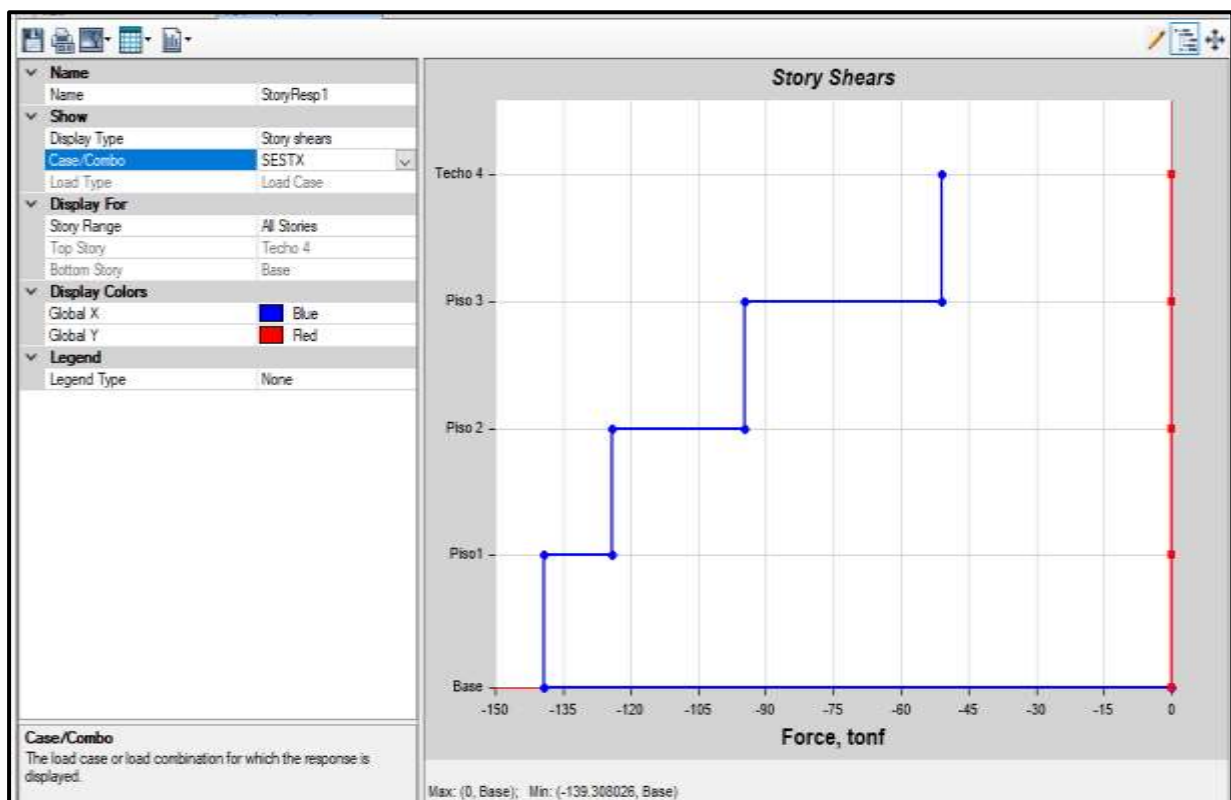
### Grafica de cortante estático entre piso en x.

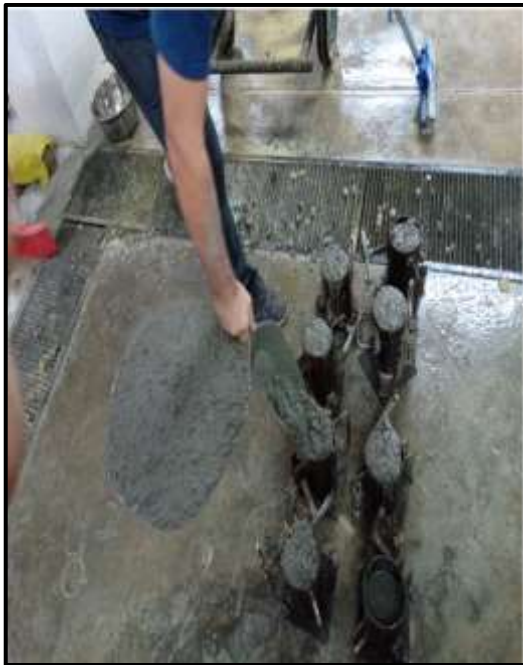
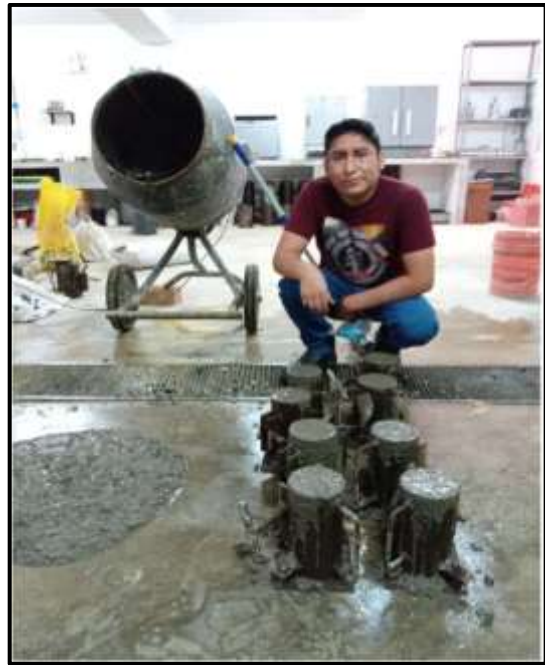
Prueba de fluidez valor de 65 cm
