FACULTAD DE INGENIERÍA Y ARQUITECTURA
ESCUELA DE INGENIERÍA AMBIENTAL

Riesgo en el centro poblado Otari San Martín ante el peligro por flujo
de detritos Pichari Cusco 2021.

TESIS PARA OBTENER EL TÍTULO PROFESIONAL DE:

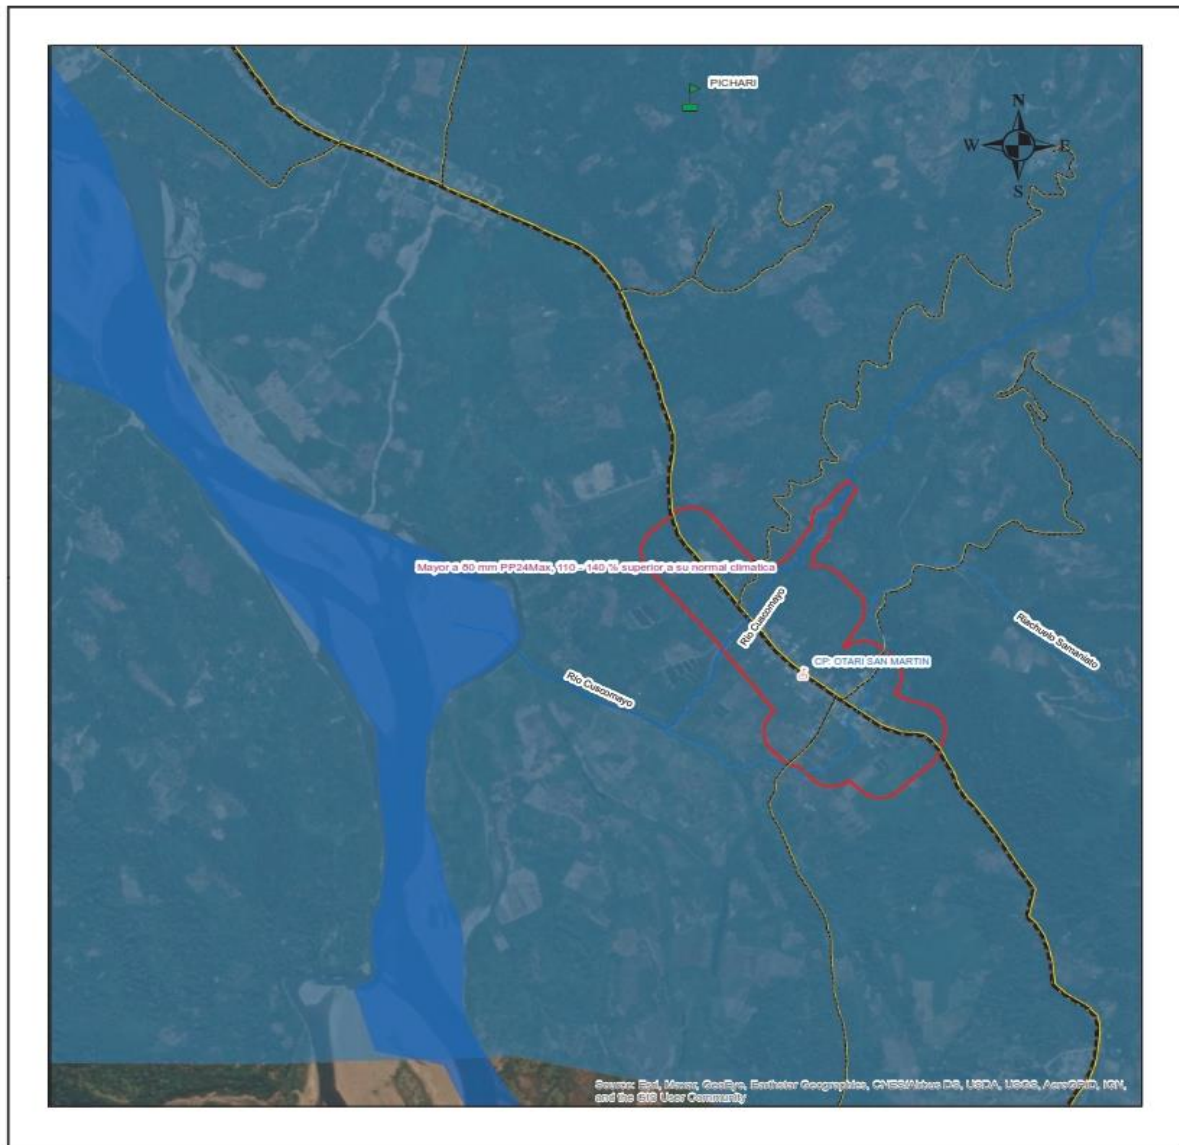
Figura 21. Mapa de la precipitación del centro poblado Otari San Martín

El factor desencadenante es el por qué trae consigo situaciones que generen la ocurrencia del riesgo para la investigación consideró como desencadenante la precipitación

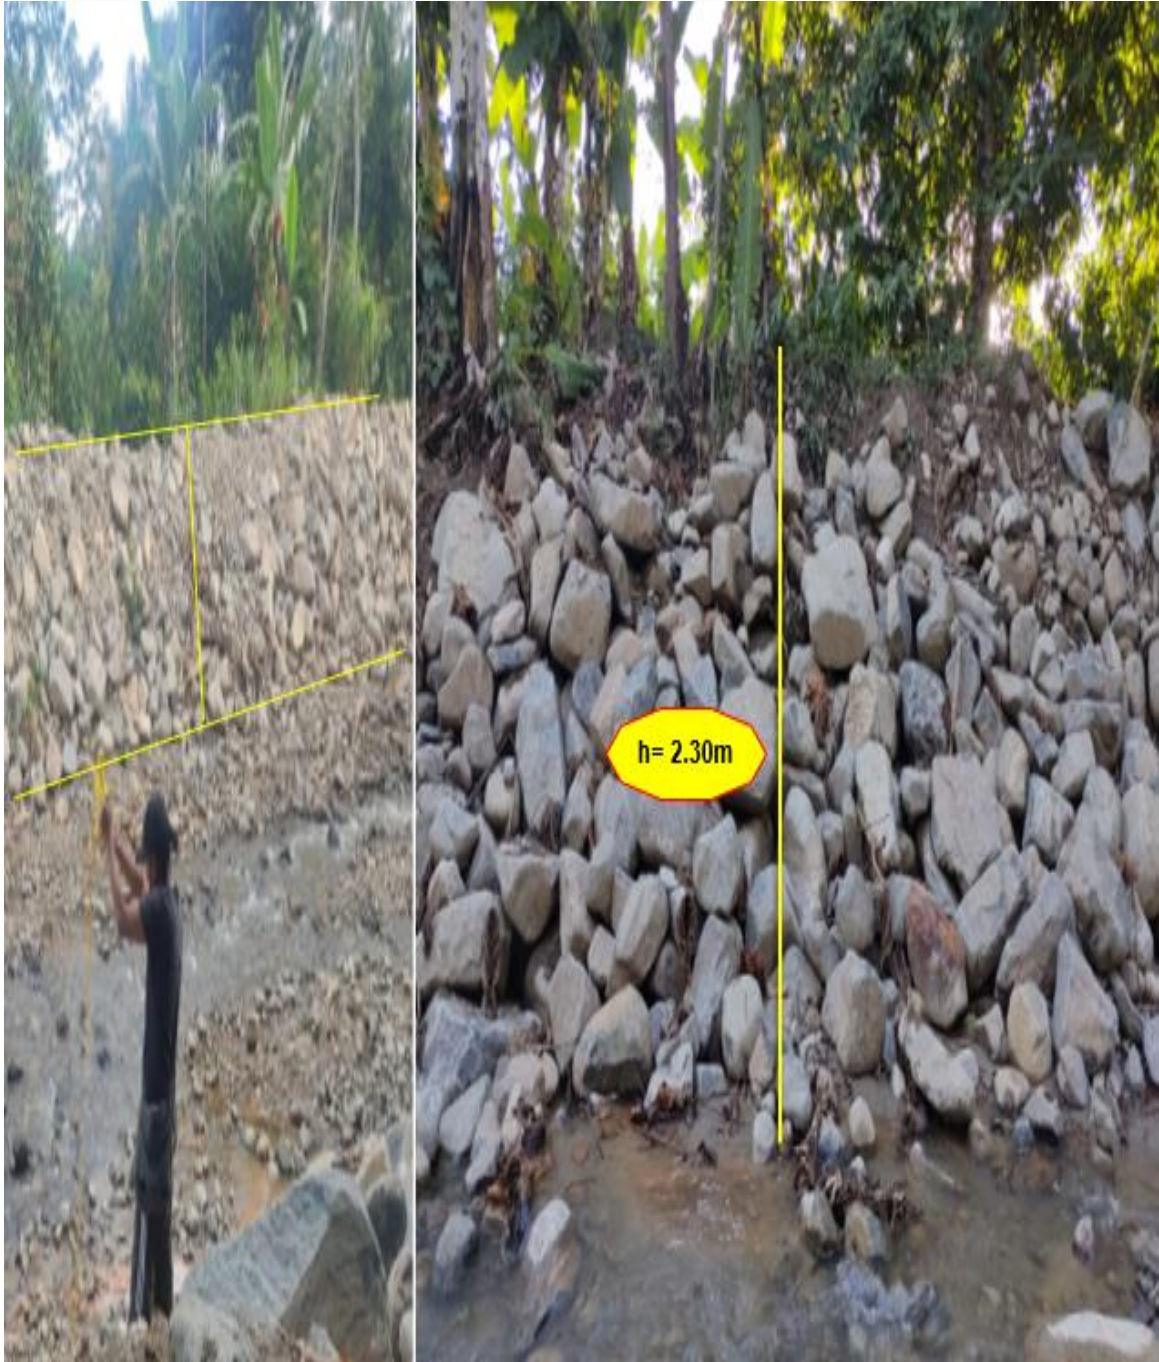
Fotografía 4. Se hace la medición de la defensa rivereña de enrocado natural del río Cuscomayo, teniendo la media máxima de 2.30m.

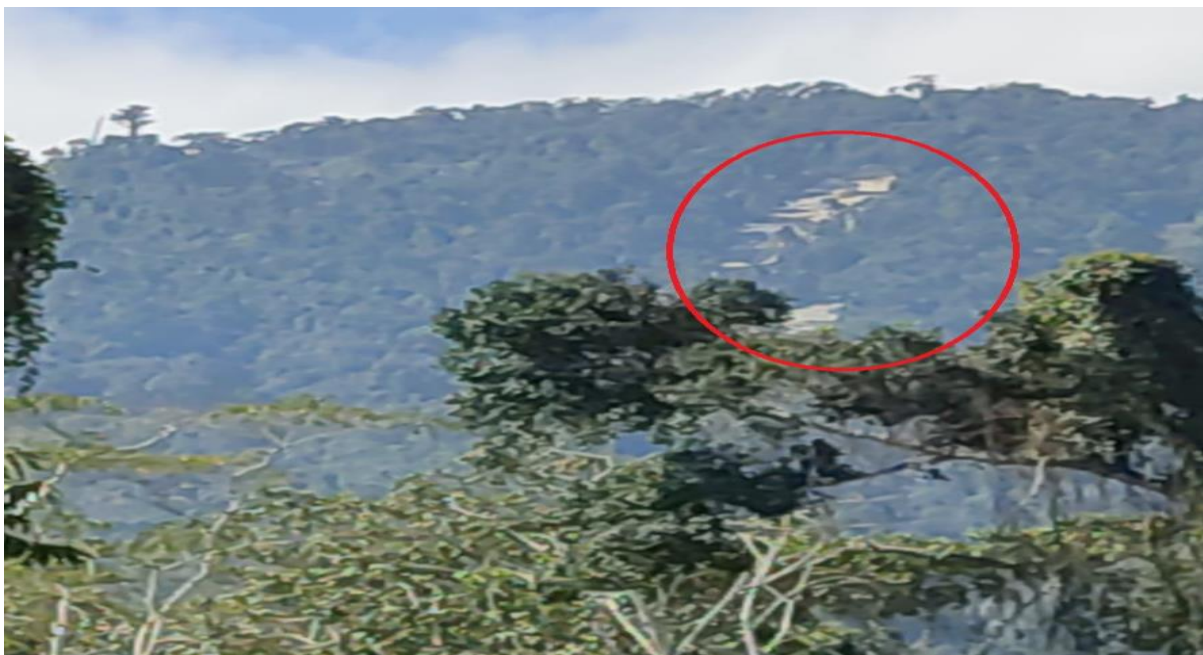
Fotografía 7. Vista del deslizamiento de tierra de la capa superior del cerro teta de oso, la que ocasiono flujo de detritos el 20 de abril del 2021 en el centro poblado Otari San Martin.

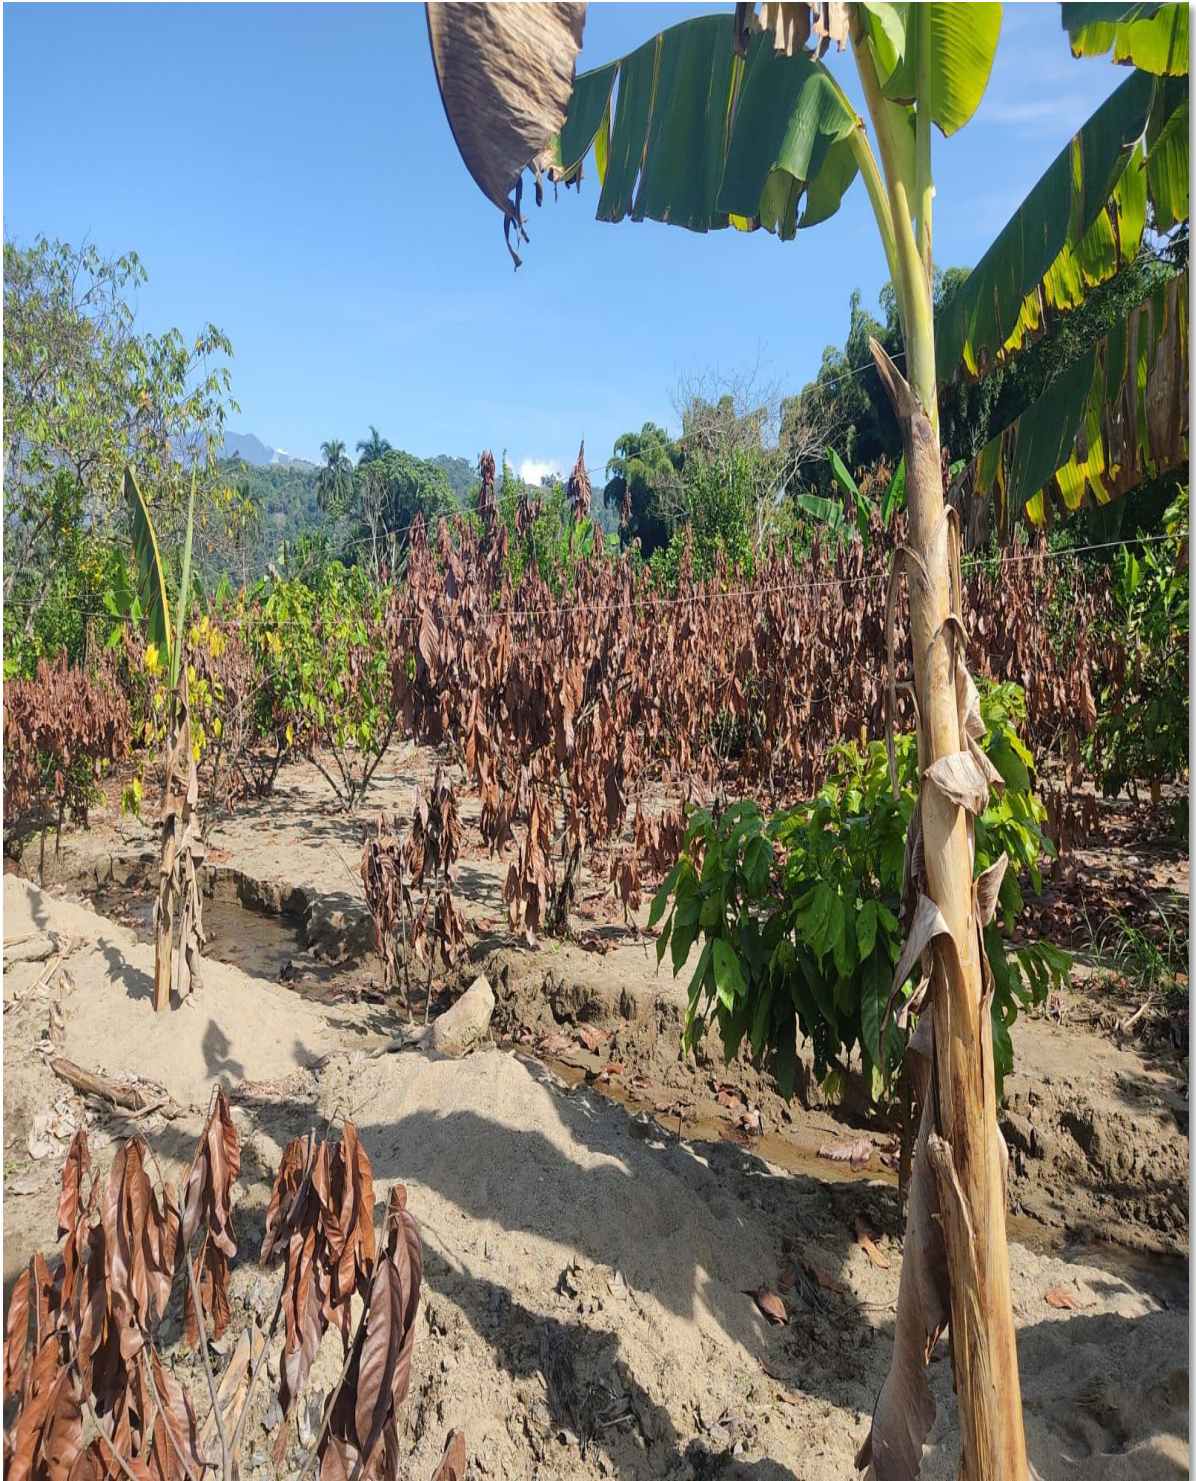
Fotografía 12. el desborde del río Cuscomayo a causas del peligro por flujo de detritos suscitada el 20 de abril del 2021 afecto aproximadamente a (5ha) hectáreas de plantaciones de cacao, plátano, naranjas entre otros cultivos.

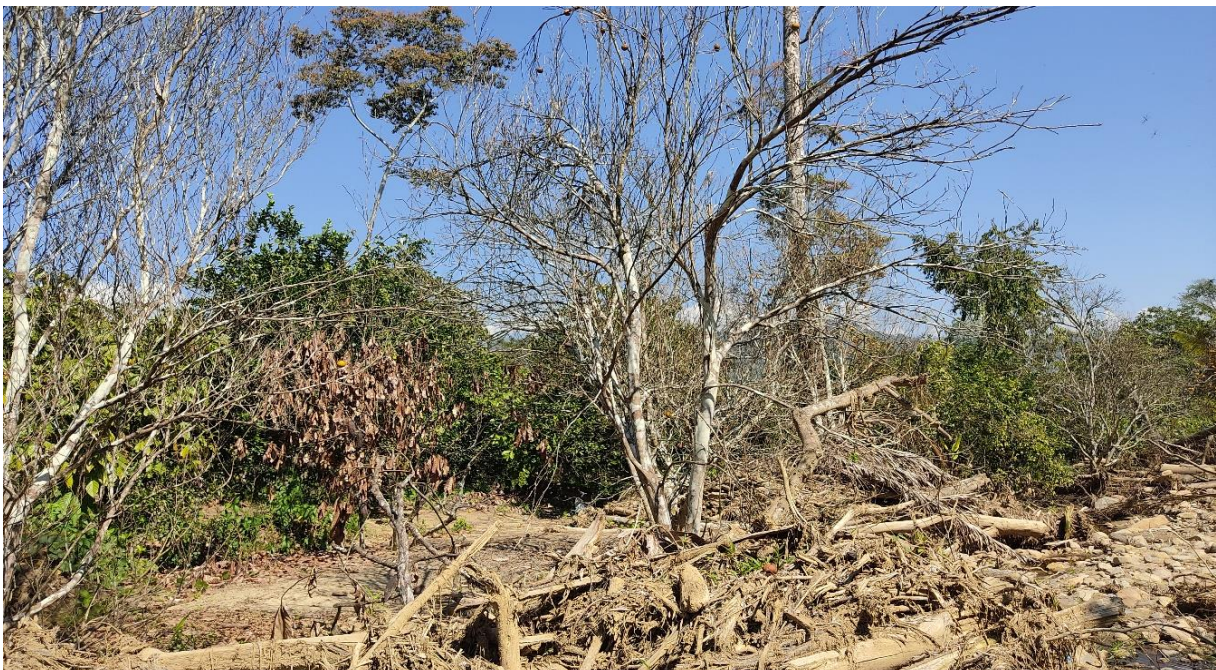
Fotografía 14. vista de Residuos depositados por el flujo de detritos del rio Cuscomayo suscitado el 20 de abril del 2021 en los terrenos de cultivos, este afecto a 5 hectáreas de vegetación aproximadamente.
