Estabilización de subrasantes modificados con concreto reciclado en
carreteras vecinales, carretera Caracoto-Coata, Puno 2021

**TESIS PARA OBTENER EL TÍTULO PROFESIONAL DE:
INGENIERO CIVIL**

Diseño de Infraestructura Vial

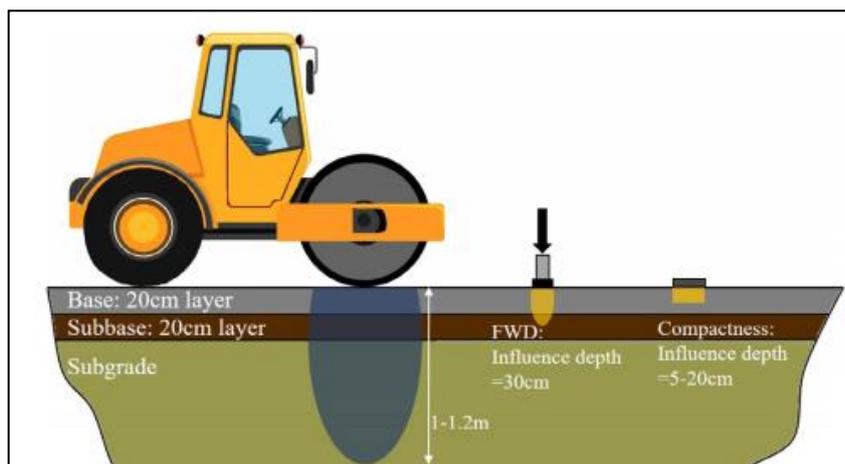
Figura 3. Compactación de capas. Extraído de Zhu et al. (30)

La estabilización mecánica se desarrolla a través de la densificación de los suelos, ya que este proceso permite disminuir la cantidad de espacios vacíos, por lo tanto, la permeabilidad y la compresibilidad, asimismo realizar el mejoramiento de las características físicas y mecánicas de los suelos tal como la capacidad de soporte y la resistencia al punzonamiento (28).

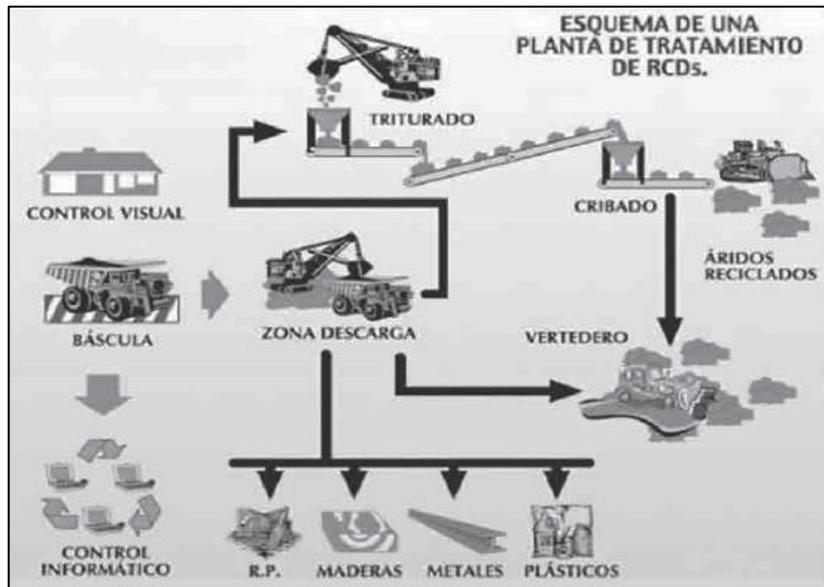
Figura 4. Tratamiento del concreto reciclado, tomado de «Análisis de residuos de construcción y demolición (RCD) para su reutilización en obras de ingeniería civil» por Sanchez (33)

Finalmente, el concreto reciclado son materiales usados en el desarrollo de los mampuestos, morteros y hormigón, ya sean estructurales y no estructurales, no obstante, las estructuras de los agregados son muy variados y no poseen una matriz fija, por lo que sus características mecánicas son muy cambiantes, en comparación con los agregados de origen natural (32).

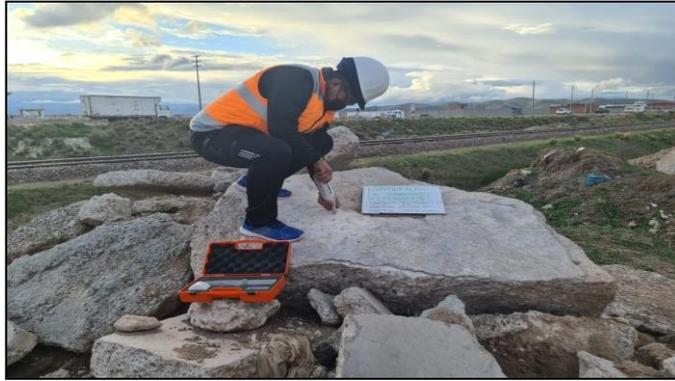
Figura 6. Medición de la resistencia a la compresión a través del esclerómetro

Para la presente investigación se realizó la recolección de muestras de concreto reciclado proveniente del botadero presente a las afueras del distrito de Caracoto, así como se aprecia en la figura 3, para lo cual se escogió restos de concreto reciclado provenientes de la demolición de pavimentos rígidos, debido a que estos se presentaban en mayor cantidad y poseían una distribución más uniforme, los bloques de concreto seleccionados no poseían materiales que alterasen la composición del concreto reciclado, como elementos contaminantes (materiales adheridos, desechos, aceites, etc.) de los cuales se midió su resistencia a la compresión mediante el uso de un esclerómetro, tal como se observa en la figura 4.

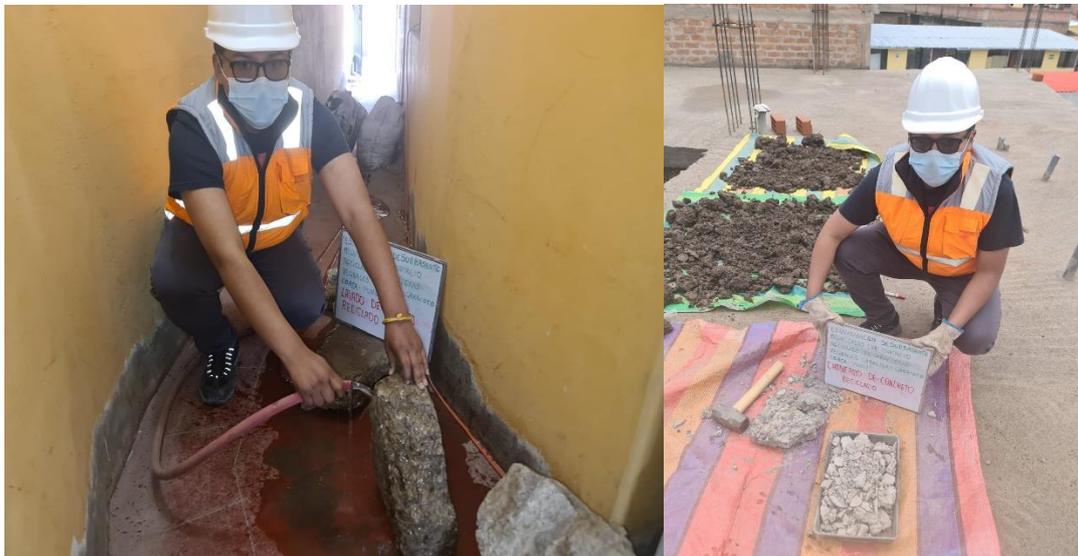
Figura 7. Limpieza y trituración de los residuos de concreto

Las muestras de concreto fueron sometidas a un lavado, con presión de agua, y secados para su posterior trituración. Respecto a su trituración se realizó de manera mecánica con la ayuda de un martillo mecánico, combos, etc.; los cuales fueron tamizados por la malla de 1 ½” mediante una malla de dicha medida. La trituración del concreto se realizó de manera manual debido a que las trituradoras mecánicas suelen realizar esta acción a volúmenes mayores.

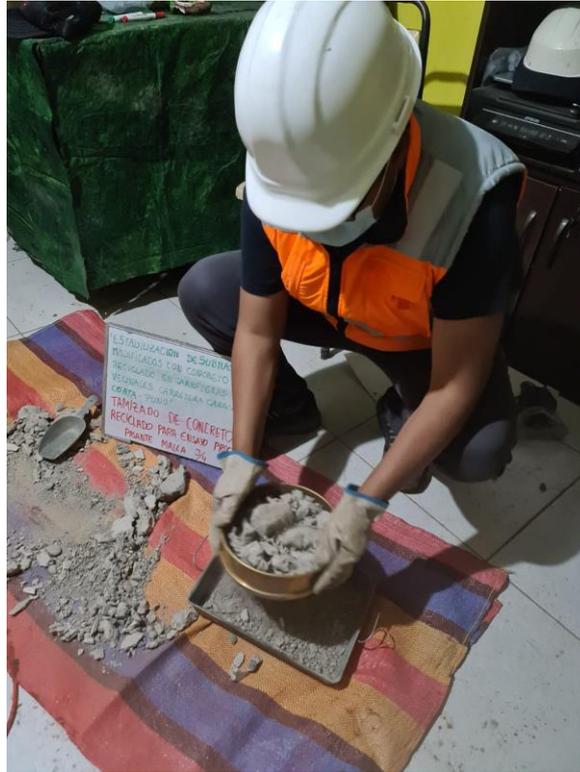
Figura 8. Tamizado del concreto reciclado

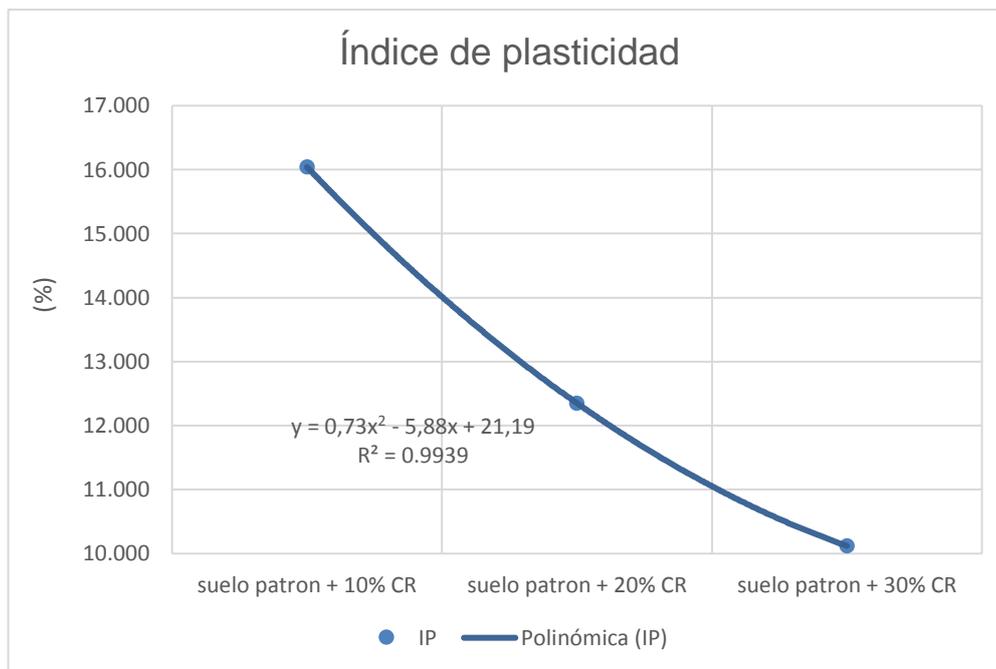
Figura 11. Resultados de índice de plasticidad

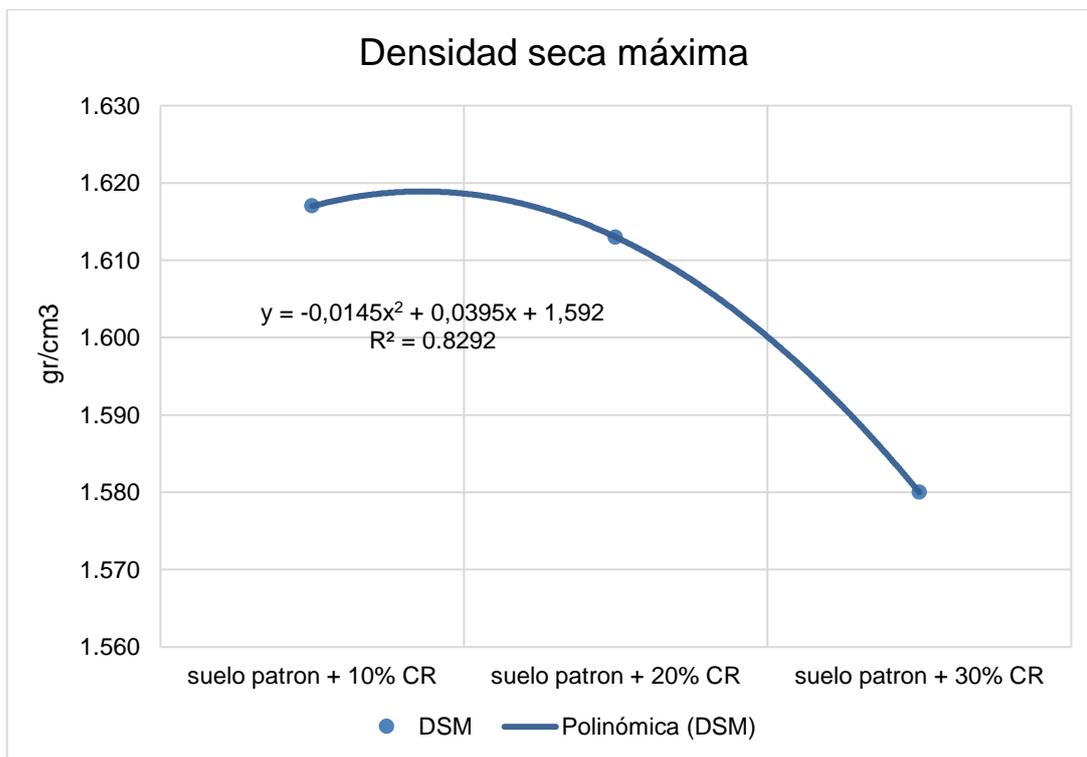
Figura 12. Resultados de la máxima densidad seca

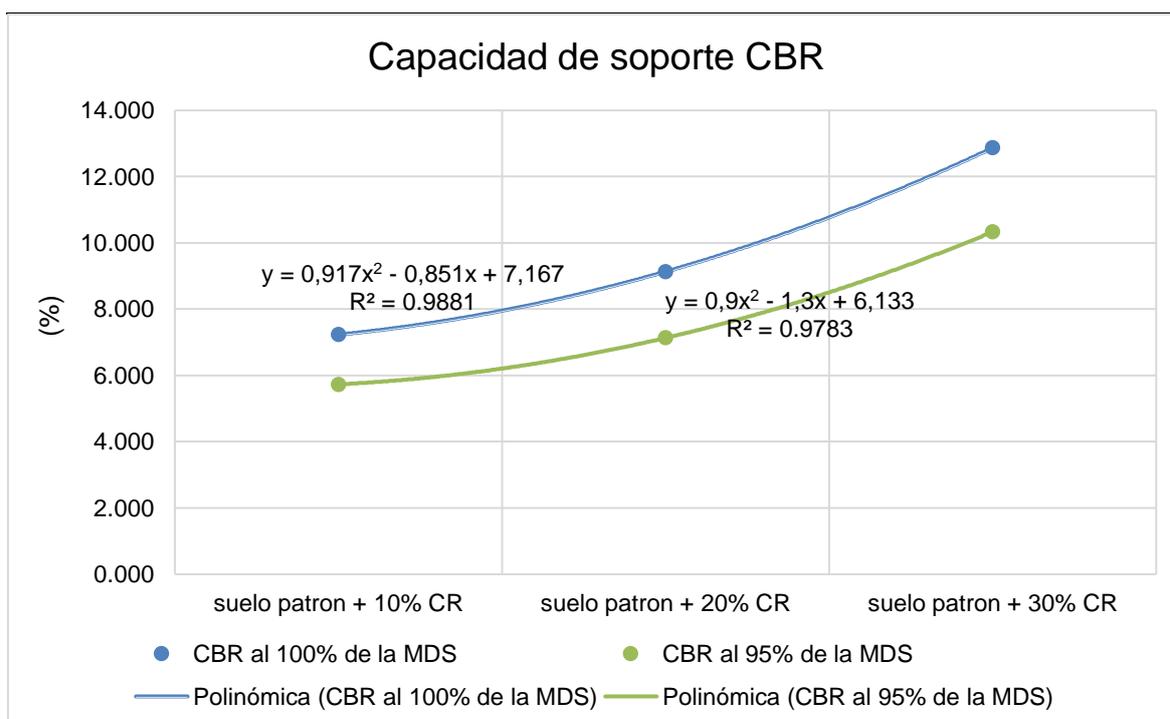
Ensayo CBR	SP	SP 10%CR	+ SP 20%CR	+ SP 30%CR
CBR al 100% de la MDS	5.533	7.233	9.133	12.867
CBR al 95% de la MDS	4.300	5.733	7.133	10.333
Coefficiente de variación (%)	9.16	3.54	2.24	6.70
Variación (%)	1.85	0.91	0.812	2.73

Figura 13. Resultados de capacidad de soporte (CBR)

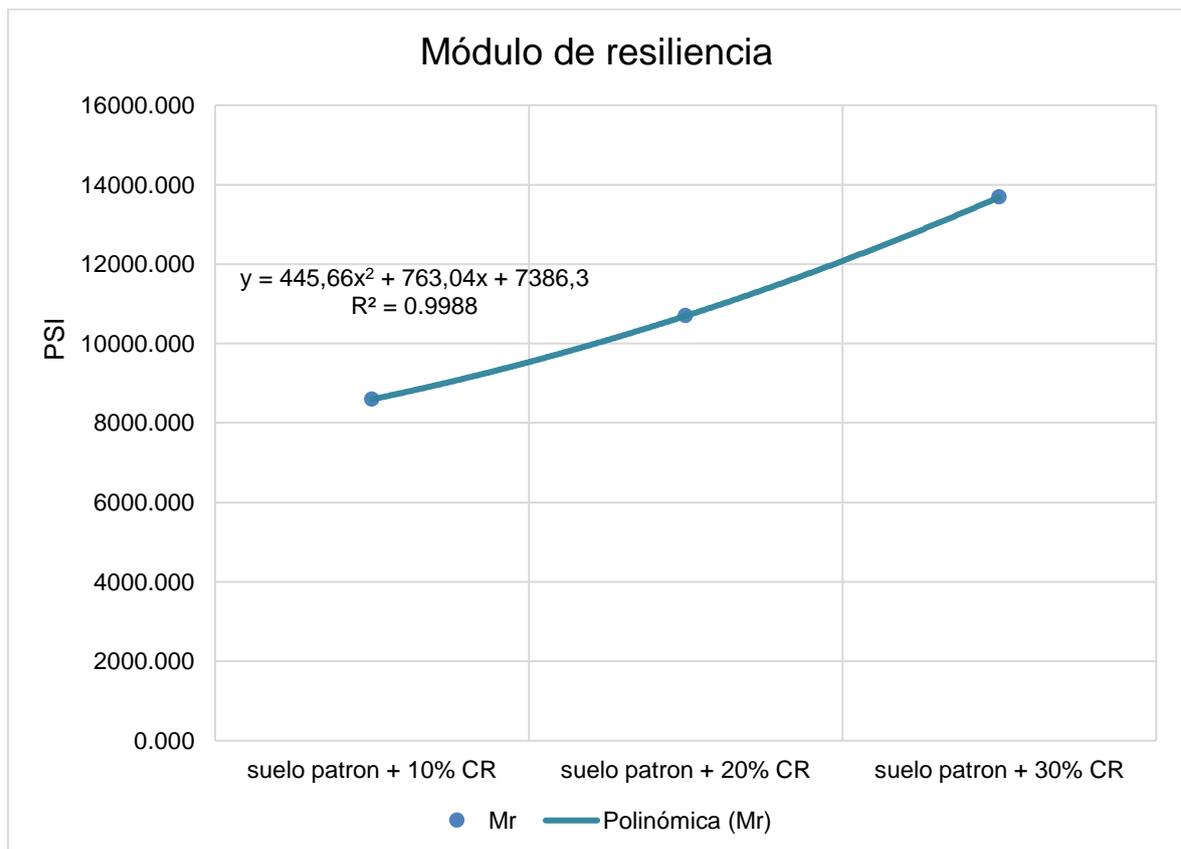
Figura 14. Resultados de módulo de resiliencia (MR)

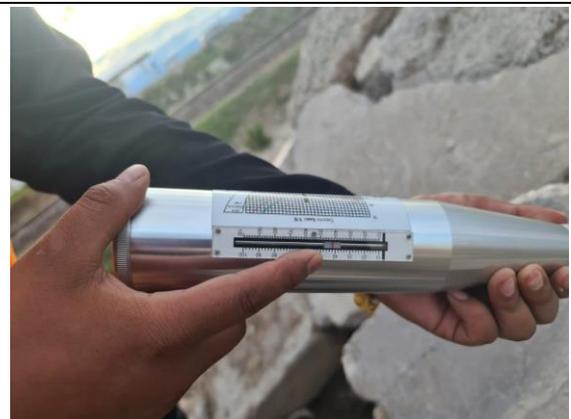
Figura 18. Esclerómetro usado para medir la resistencia a la compresión de los residuos de concreto

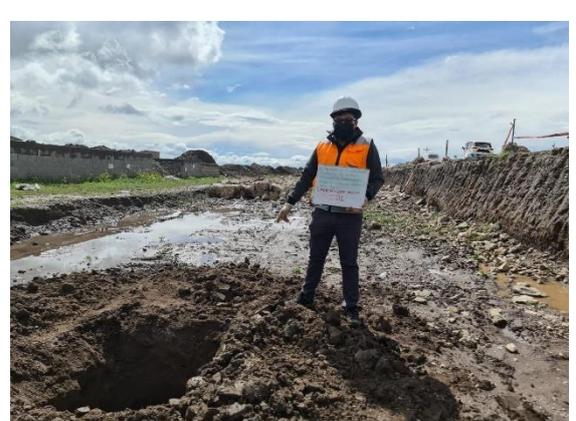
Figura 24. Calicata C-1

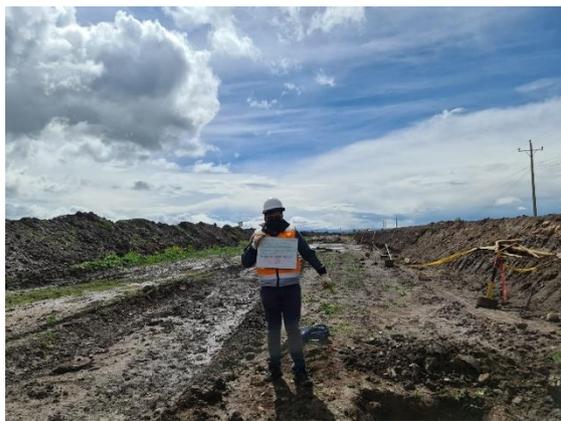
Figura 25. Calicata C-2

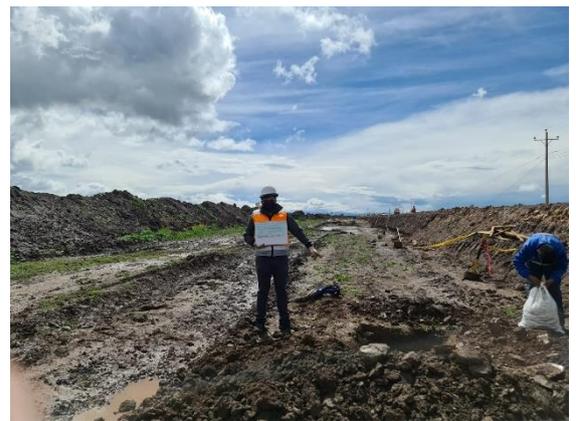
Figura 26. Calicata C-3

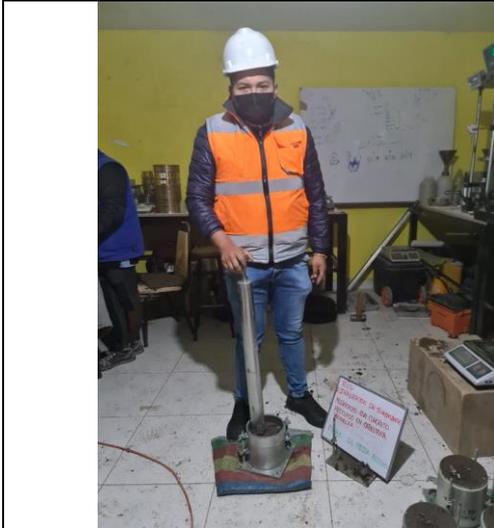
Figura 33. Compactación, ensayo de Proctor modificado

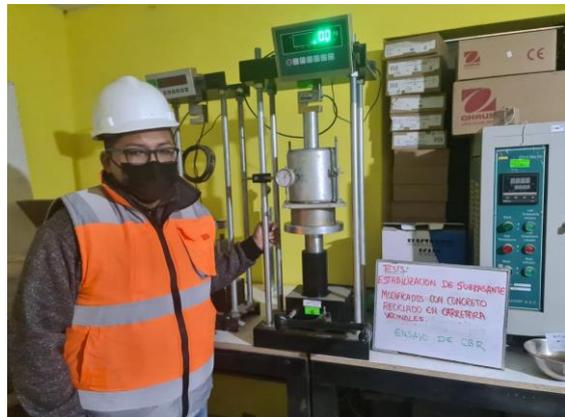
Figura 38. Prensa de CBR

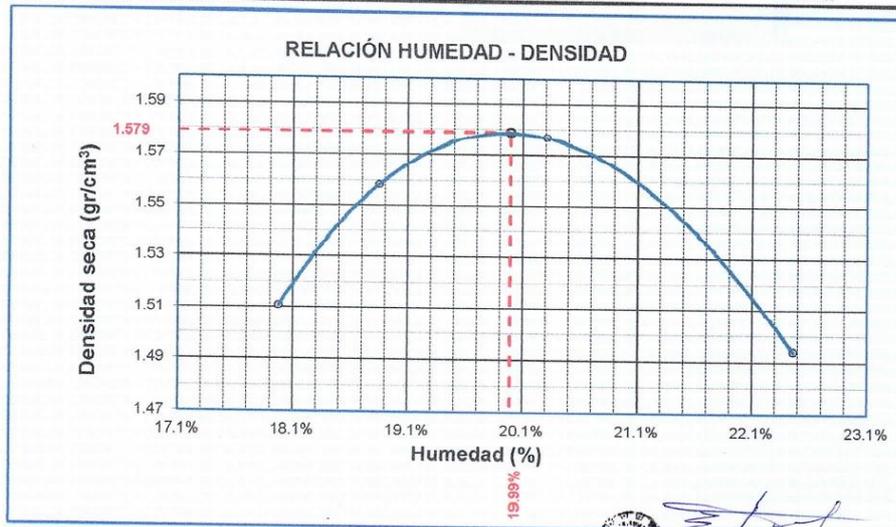
METODO:	ASTM D - 1557 MODIFICADO "A"	MAXIMA DENSIDAD SECA	:	1.58	gr/cm ³
		HUMEDAD OPTIMA	:	20.0%

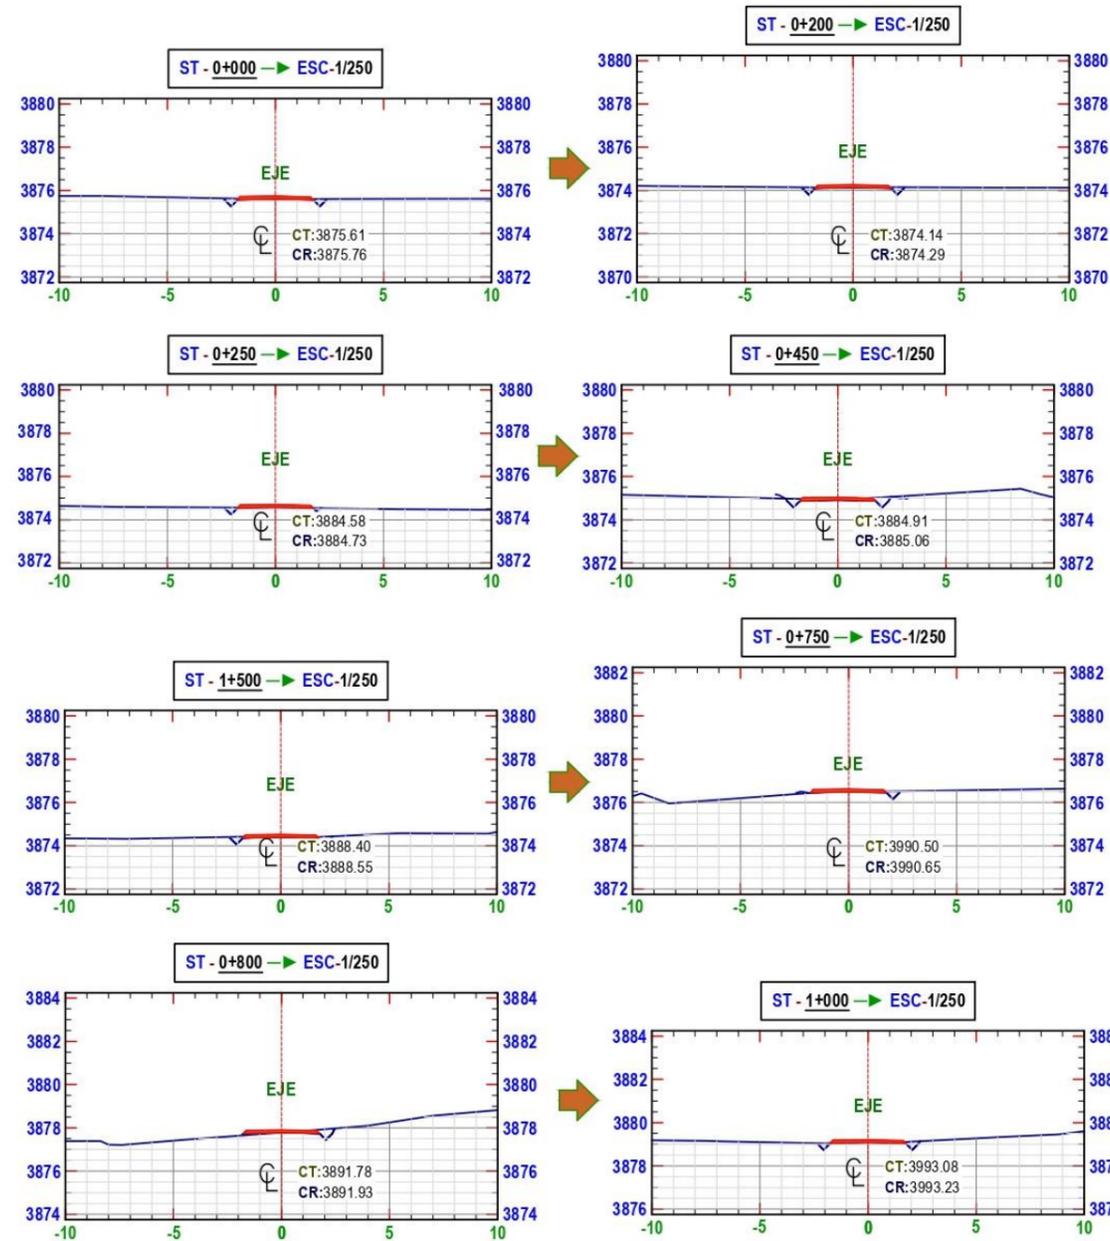
ESTRUCTURA DEL AFIRMADO

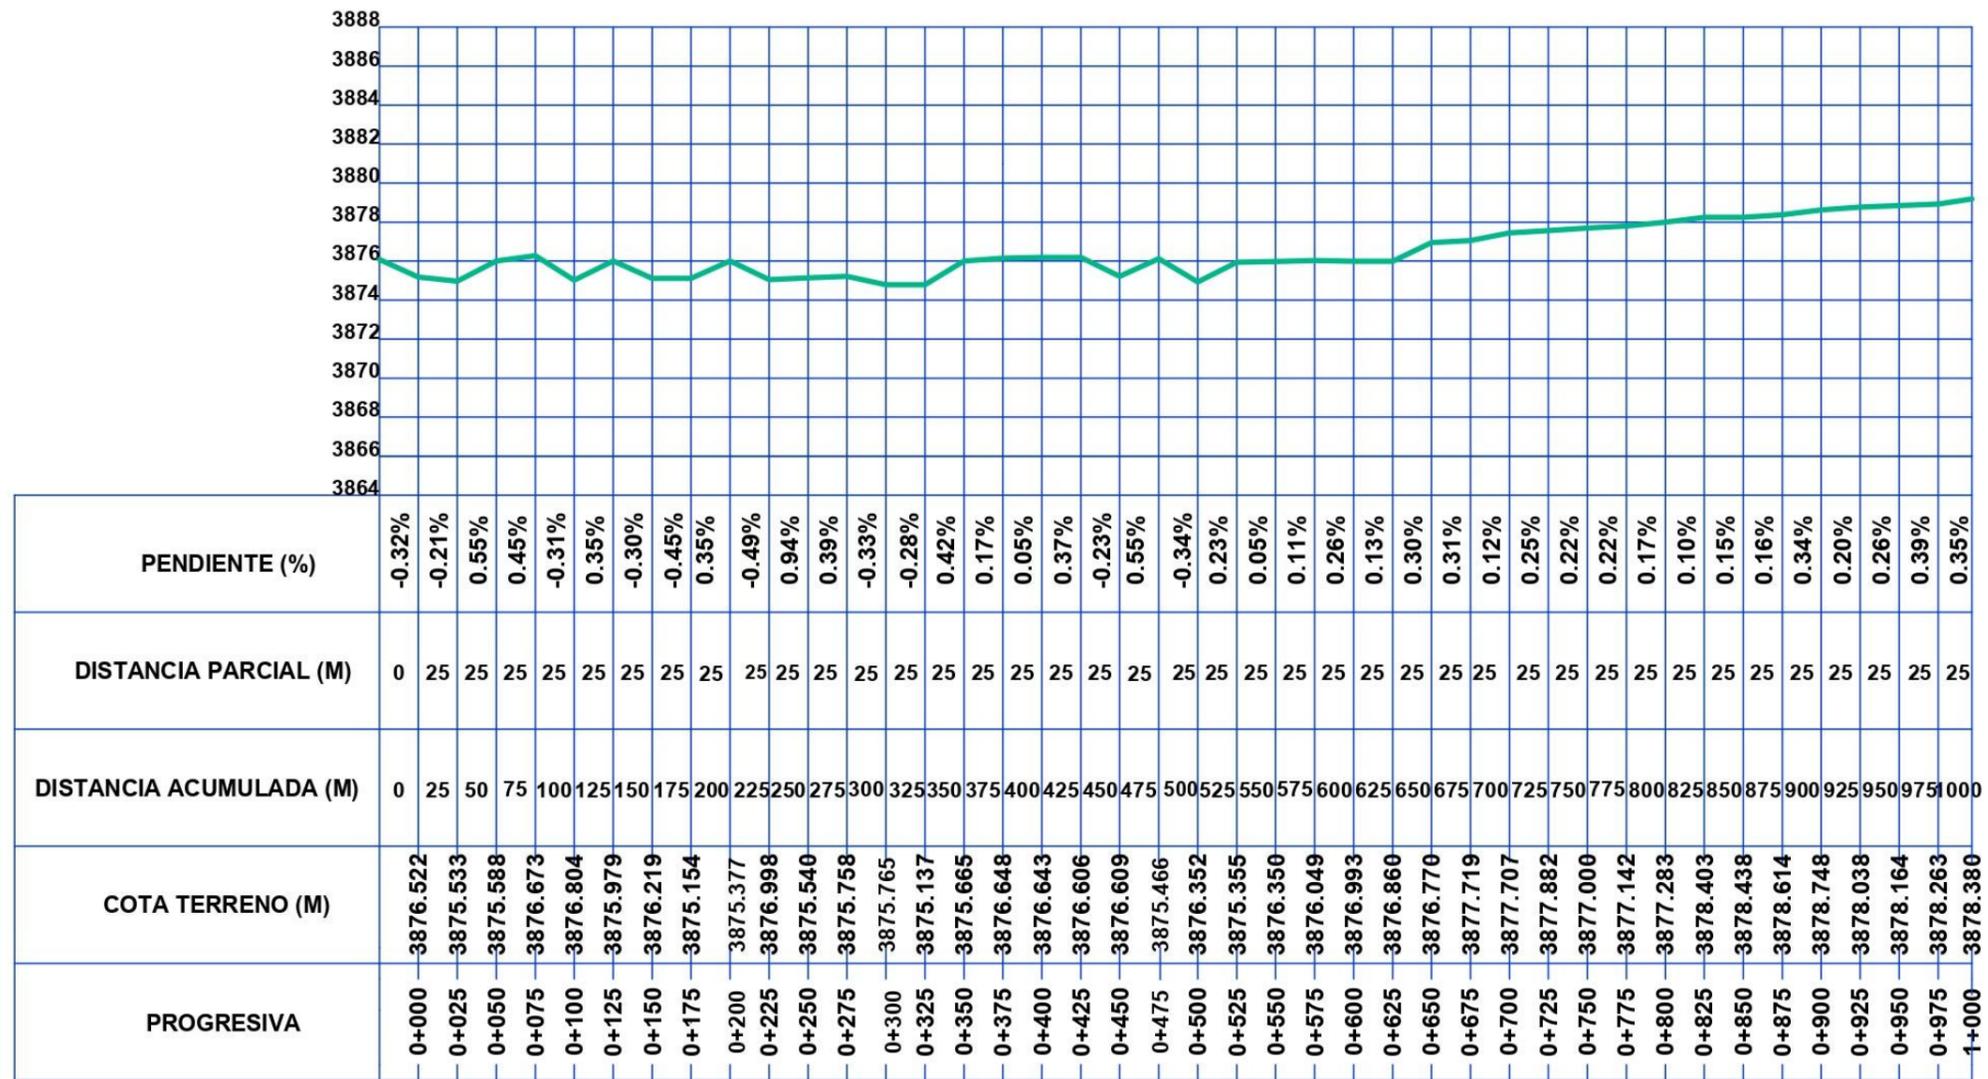
PERFIL LONGITUDINAL DEL KM 0+000 AL KM 1+000
