**“Incorporación del vidrio reciclado triturado y su influencia en la
resistencia a la compresión de los ladrillos de
arcilla, Moyobamba, 2021”**

**TESIS PARA OBTENER EL TÍTULO PROFESIONAL DE:
Ingeniero Civil**

MOYOBAMBA – PERÚ

2021

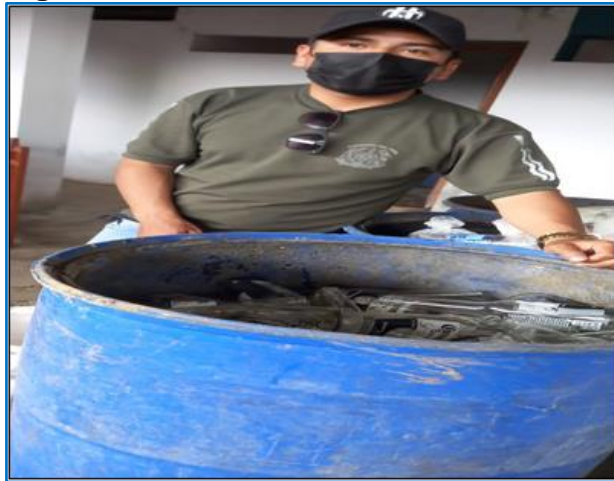
Figura N°01. Recolección del material vidrio.

En cuanto a la recolección de material de vidrio, se visitaron los comercios de venta de bebidas alcohólicas de la ciudad de Moyobamba, la cantidad recolectada será de 20 kg, los cuales serán limpiados, lavados y descontaminados. Se procederá a triturar y tamizar por la malla N°20 para alcanzar tamaños finos. Posteriormente, será llevado al laboratorio de Mecánica de Suelos PEZO CC SAC para los ensayos correspondientes.

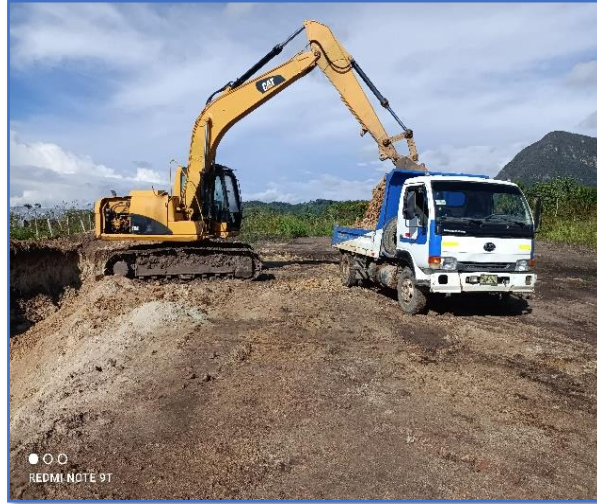
Figura N°03. Extracción de la arcilla de la Cantera.

En la producción del ladrillo se recopilo material de la misma cantera de la ladrillera, extraída con cargador frontal y transportada al área de producción por volquete.

Proceso de extracción del material de arcilla para la elaboración de ladrillos de arcilla, ladrillera SALVADOR, en el distrito de Calzada, provincia de Moyobamba.

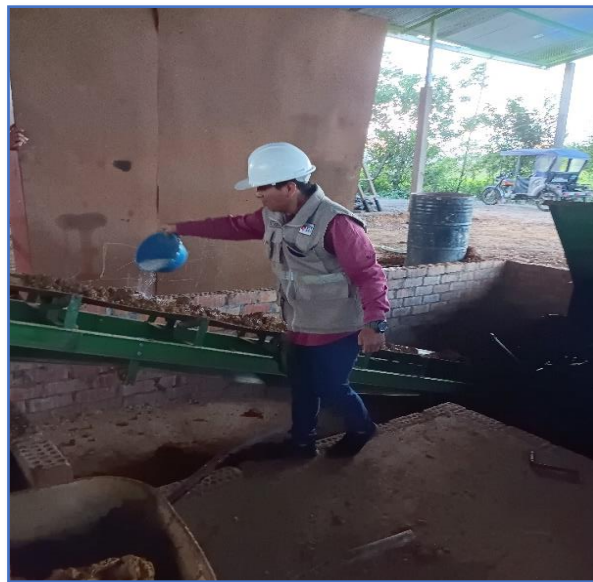
Figura N°04. Mezclado de la arcilla con el vidrio en la faja transportadora.

Después de cuantificar las cantidades de las materias, se le agrega agua a la arcilla. En la faja transportadora se mezcla la arcilla y el vidrio de acuerdo a los porcentajes por unidad de ladrillo.

Proceso de elaboración de ladrillos de arcilla, faja transportadora ladrillera SALVADOR, en el distrito de Calzada, provincia de Moyobamba.

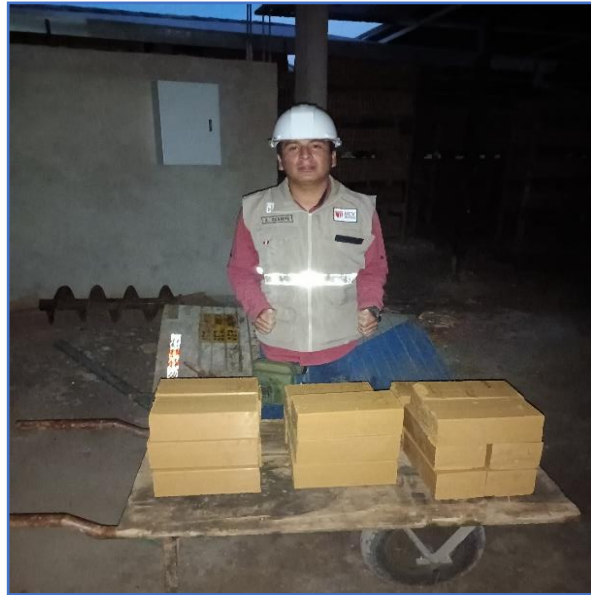
Figura N°05. Fabricación de los ladrillos solidos artesanales.

Después de pasar por la faja transportadora, pasa a la desintegradora y luego al molde, obteniendo el ladrillo solido

de arcilla. Una vez obtenida los ladrillos se deja secar a temperatura de ambiente. El proceso de secado duro 5 días, para obtener un secado homogéneo en los especímenes al tercer día fueron giradas.

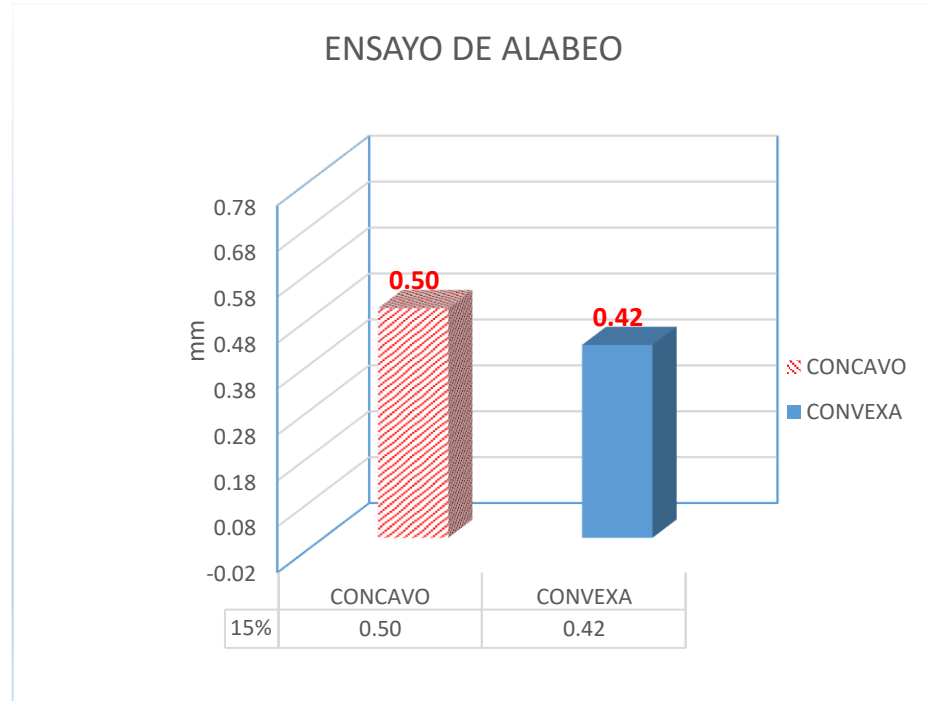
Figura N° 16. Ensayo de alabeo (Ladrillo incorporando el 15% de vidrio reciclado triturado).

Interpretación. Los resultados de la figura N° 16 se llevó a cabo el ensayo de alabeo de 3 ladrillos con incorporación al 15% de vidrio reciclado triturado, ingresando los datos promedio y como resultado se tiene una concavidad de 0.50mm y una convexidad de 0.42mm, se clasifica como un ladrillo V.

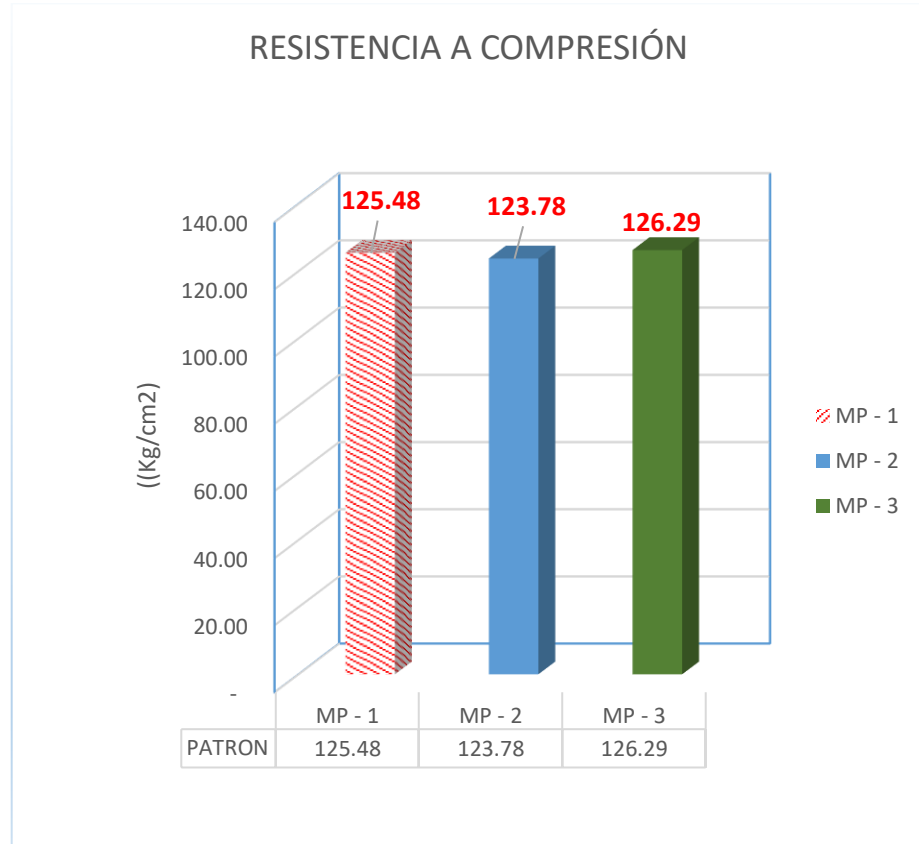
Figura N° 25. Resistencia a la compresión ladrillo de arcilla muestra patrón.

Interpretación. Los resultados de la figura N° 25, se obtuvo la resistencia a la compresión de 03 ladrillos solidos muestra patrón de acuerdo a la NTP 399.613 y 399.604. Obteniendo el $f'b$ menor de 123.78kg/cm², cumpliendo con el mínimo de 50kg/cm² de la norma.

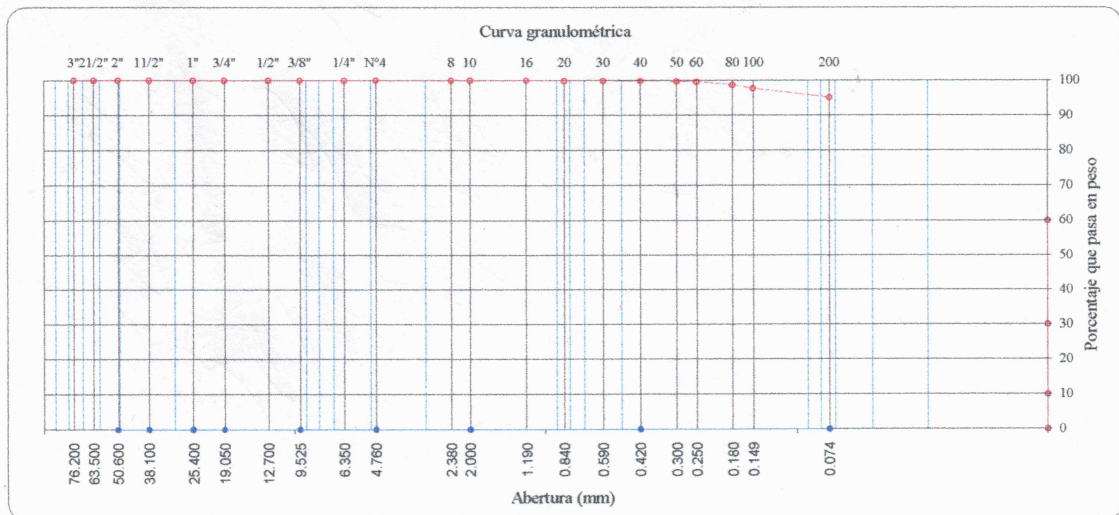
LL : 72.10 LP : 28.17 Ip : 43.93 Clasificación SUCS : CH (NTP 339.134) AASHTO: A-7-6 (20)

Distribución granulométrica del suelo de la muestra **M - 01** del sondeo

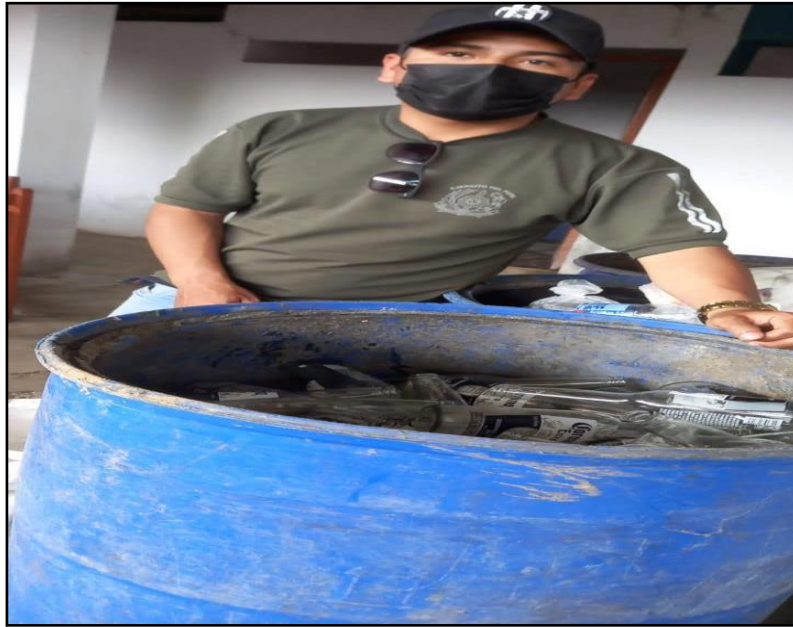
Reciclaje de botellas de vidrio de cervezas.

Proceso de triturado de las botellas vidrio reciclado, hasta llegar al tamaño máximo nominal para la adición en diferentes proporciones para la elaboración de ladrillos de arcilla.

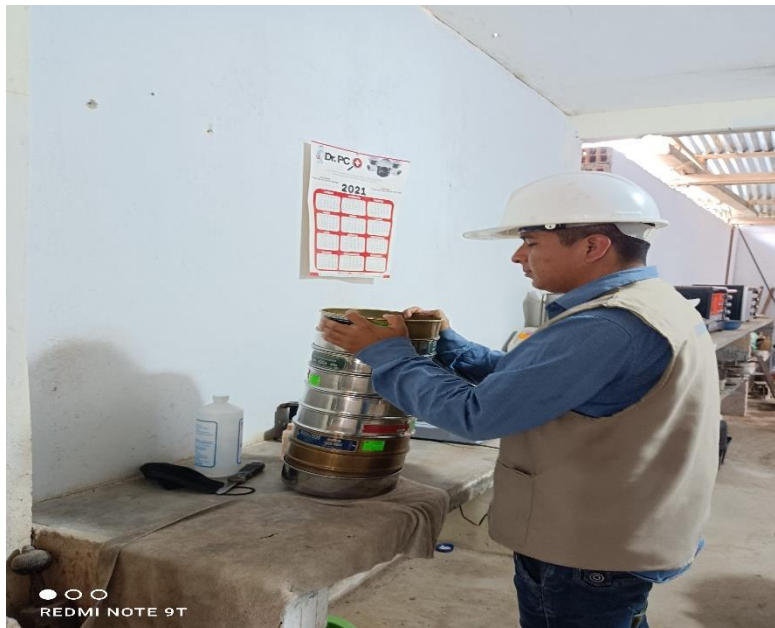
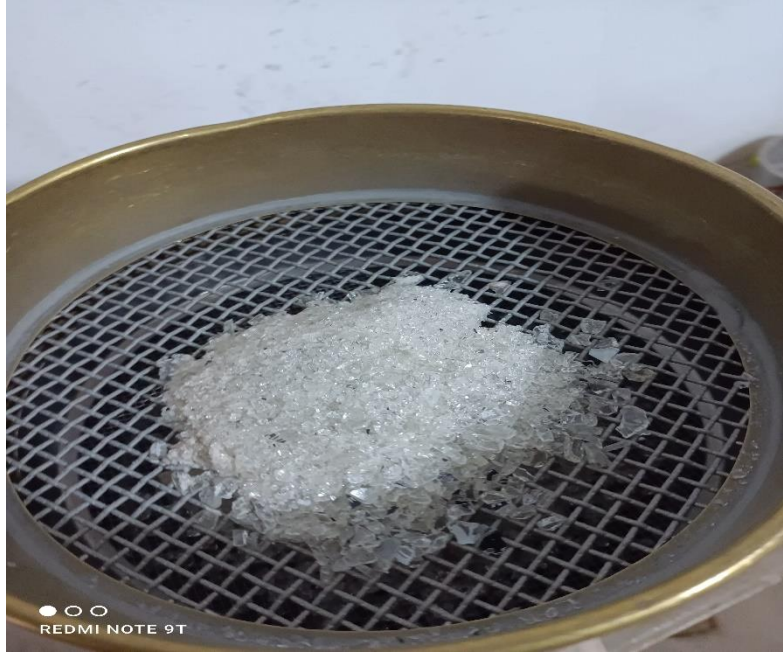
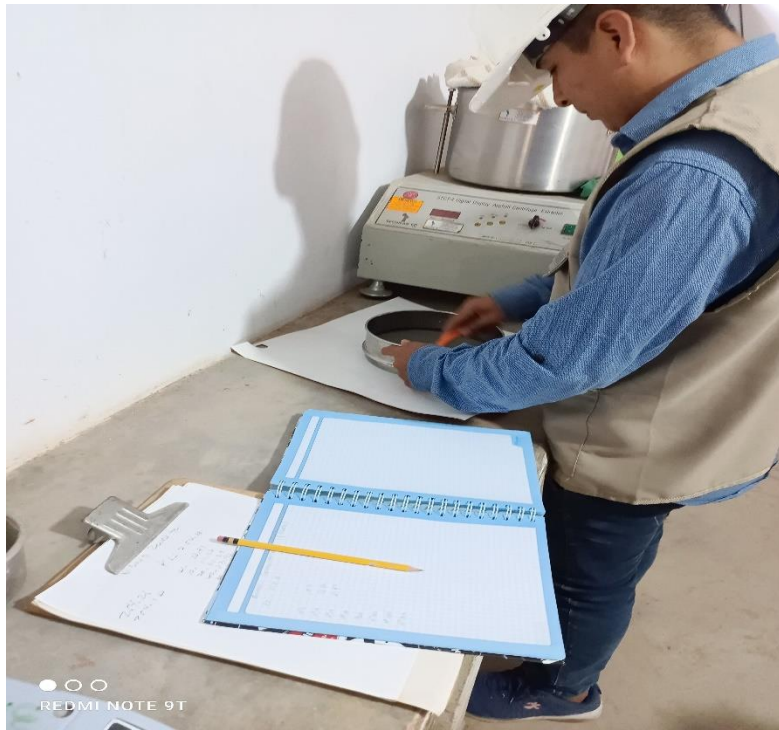
Análisis Granulométrico

Se realizó el ensayo con una muestra de 254.2 gr de vidrio reciclado triturado para realizar el ensayo, se movió en forma circular por 10 minutos y luego se pesó el material retenido en cada tamiz.

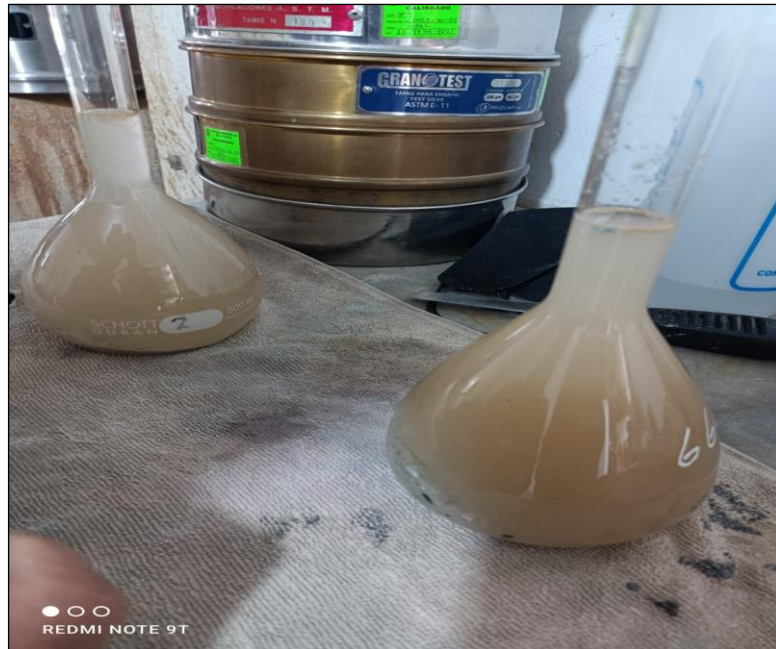
Gravedad Especifica – Vidrio

Se realizó el ensayo de gravedad específica de acuerdo a la NTP 400.022.

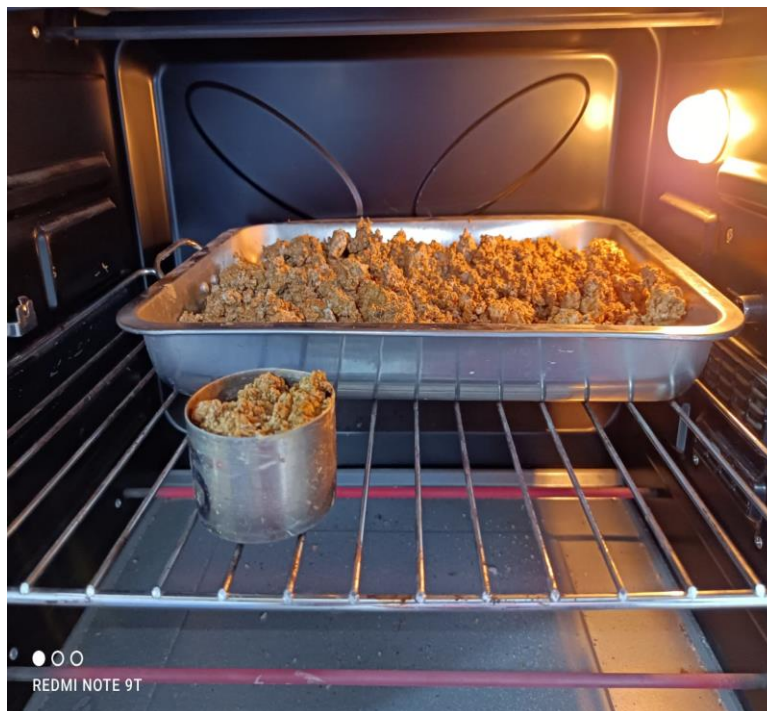
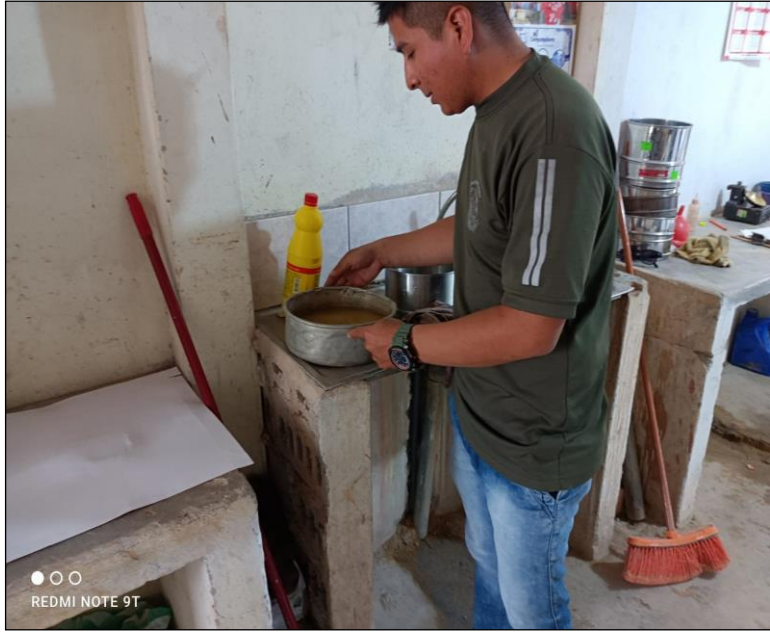
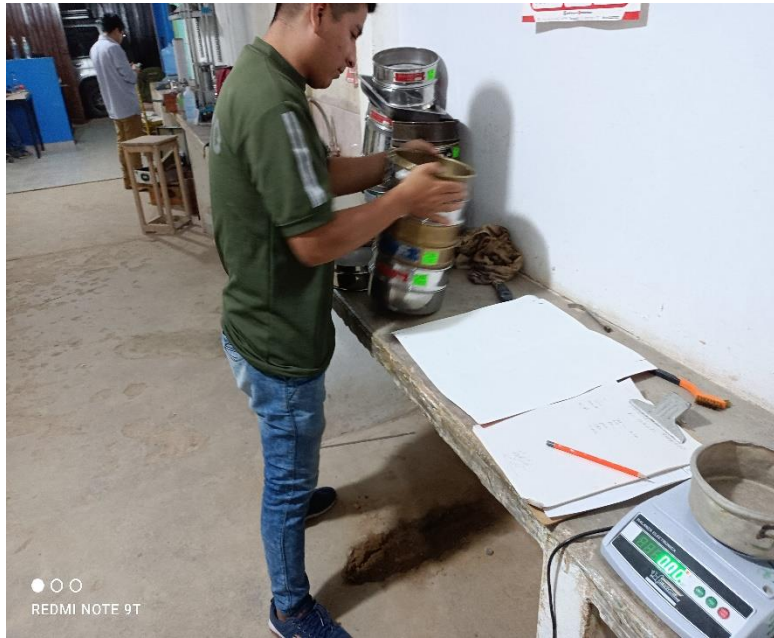
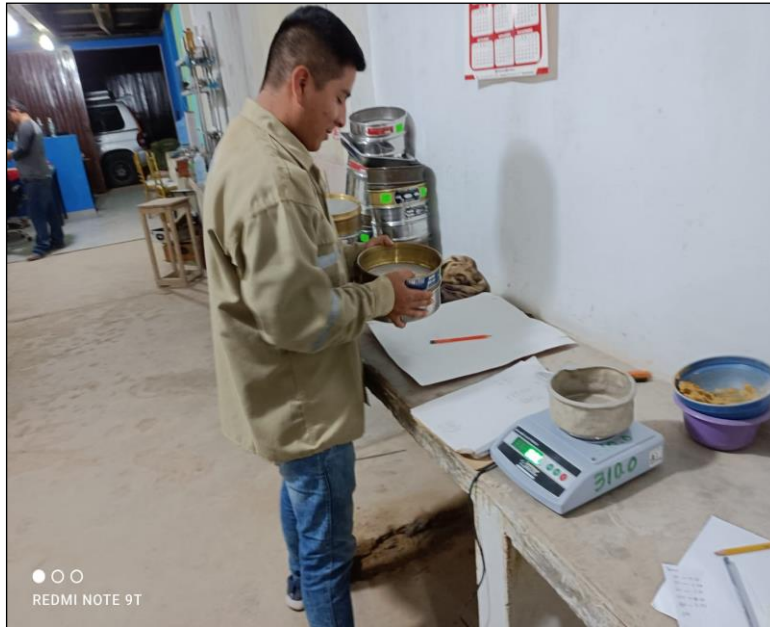
Realización de tamizo de material agregado fino lavado, por los tamices 10, 20, 40, 60, 80, 140, 200, ensayo de tamizado mecánico (granulometría) NTP 339.128.

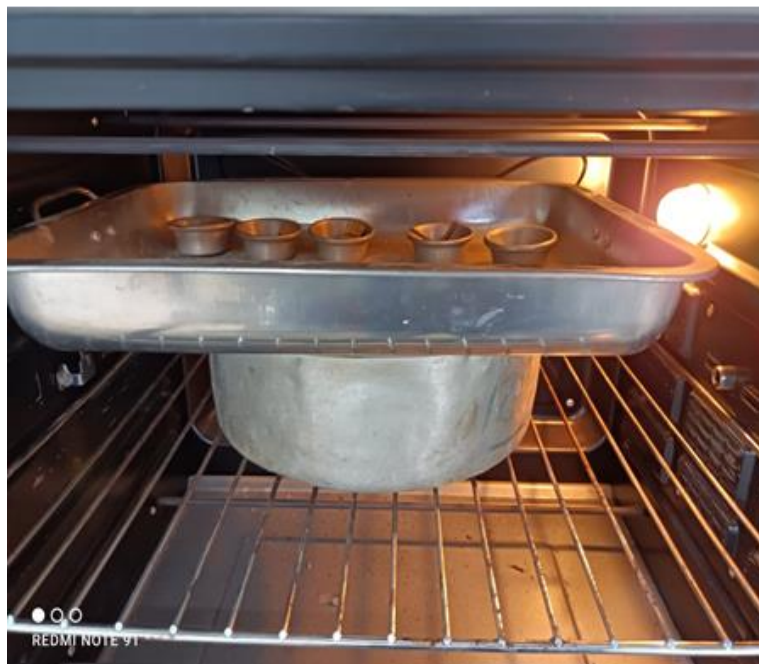
Contenido De Humedad – Arcilla

Se realizó el ensayo de contenido de humedad de la muestra de la arcilla de acuerdo a la NTP 339.127

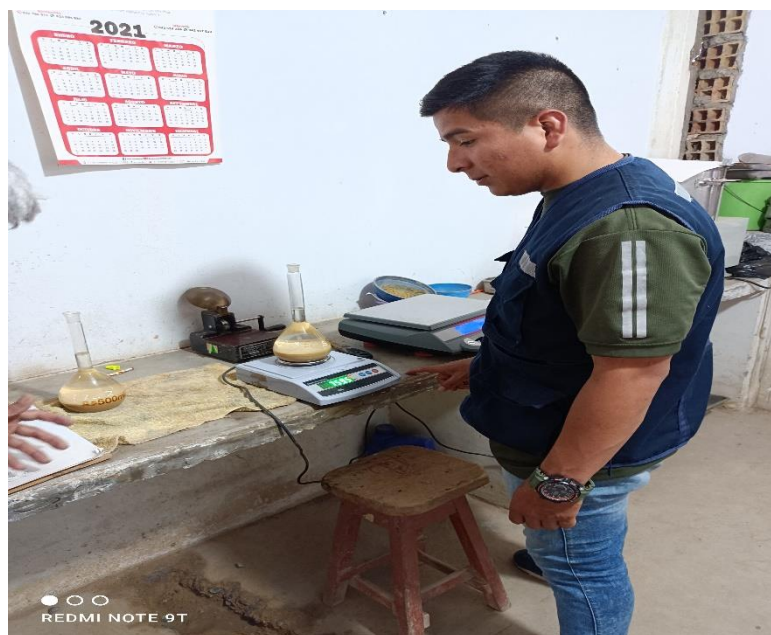
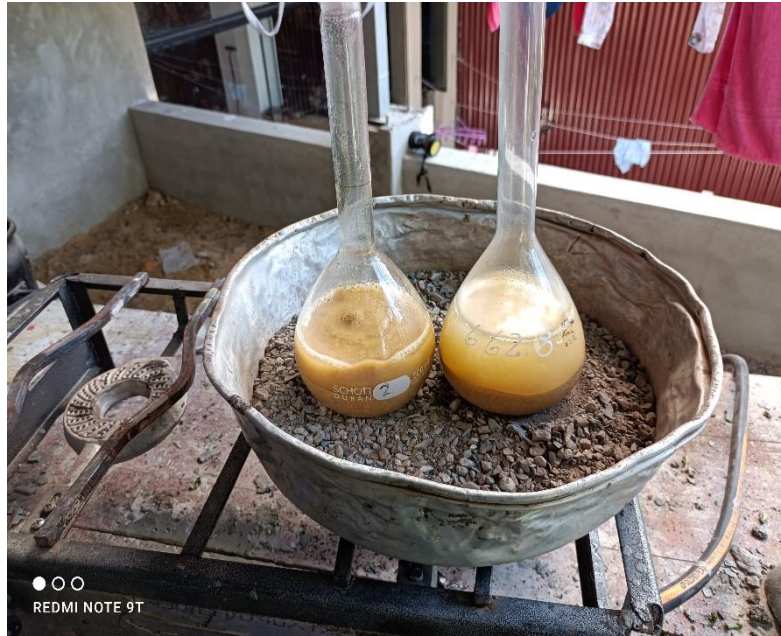
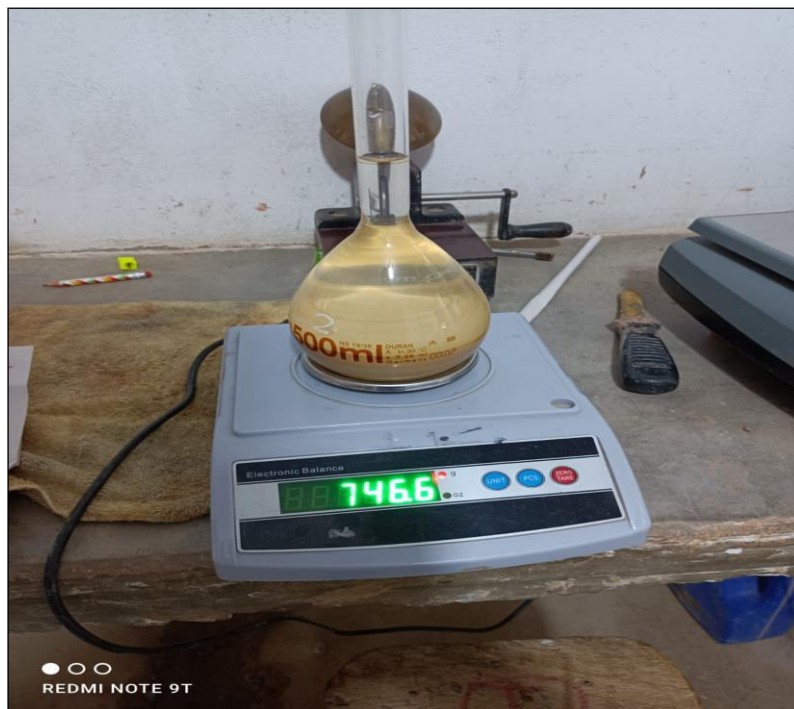
Se realizó el ensayo de la gravedad especifica de la arcilla de acuerdo a la norma NTP. 400.022.

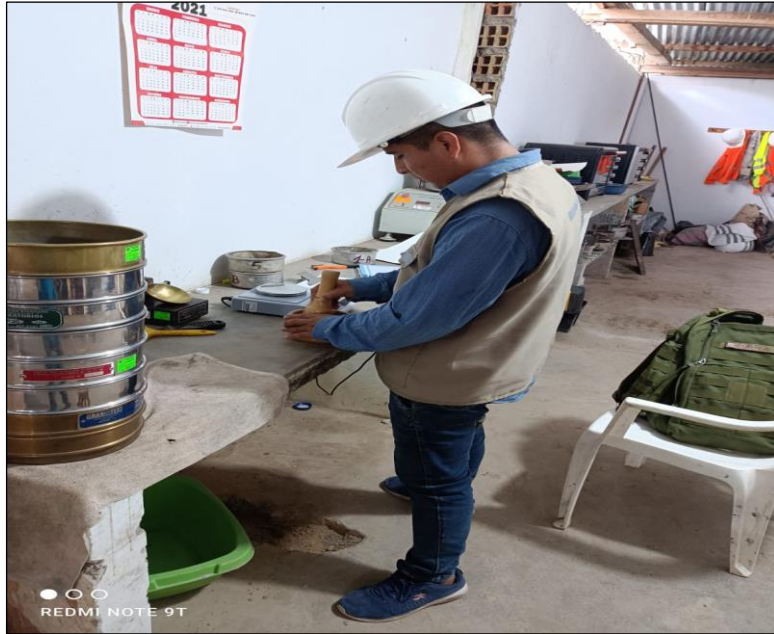
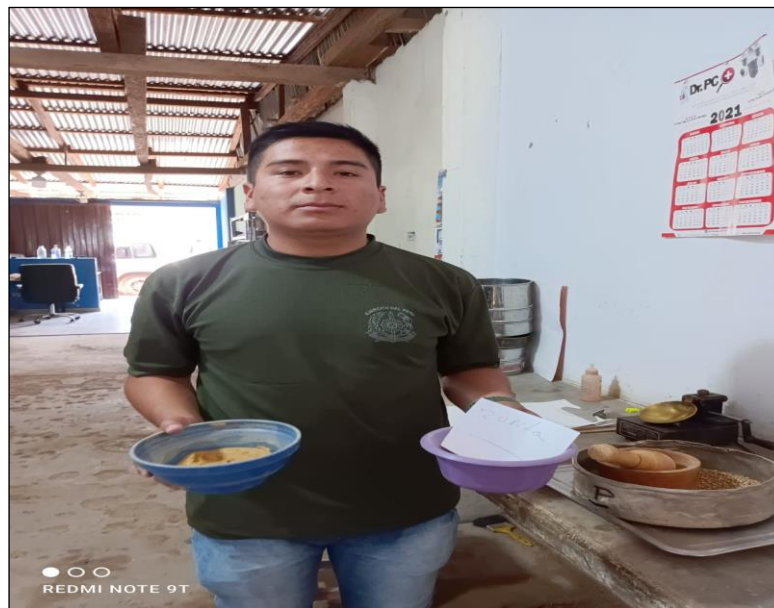
Límites De Consistencia - Arcilla

Se realiza el ensayo de límites de consistencia de la muestra de la arcilla de acuerdo a la NTP 339.129.

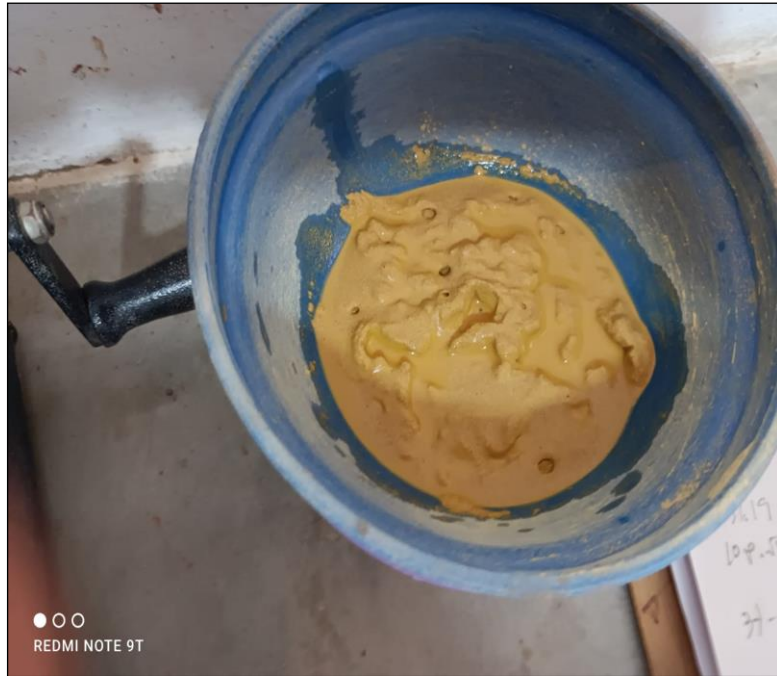
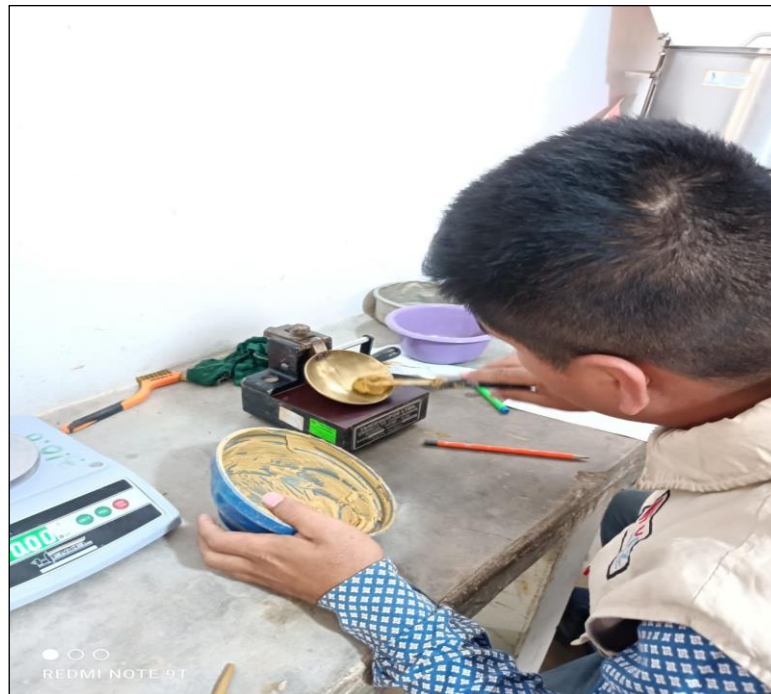
Mezcla de la muestra con diferentes proporciones de agua con la espátula, hasta que la mezcla se encuentre homogénea.

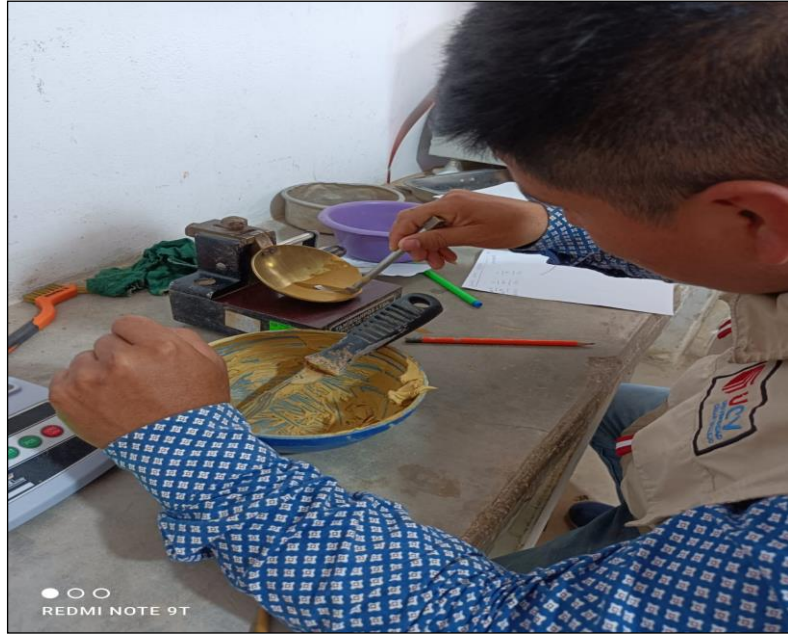
Se realiza el corte de la muestra por el centro y se realizan golpes hasta que se cierre la ranura a 1 cm y se toma la muestra del centro de la copa Casagrande

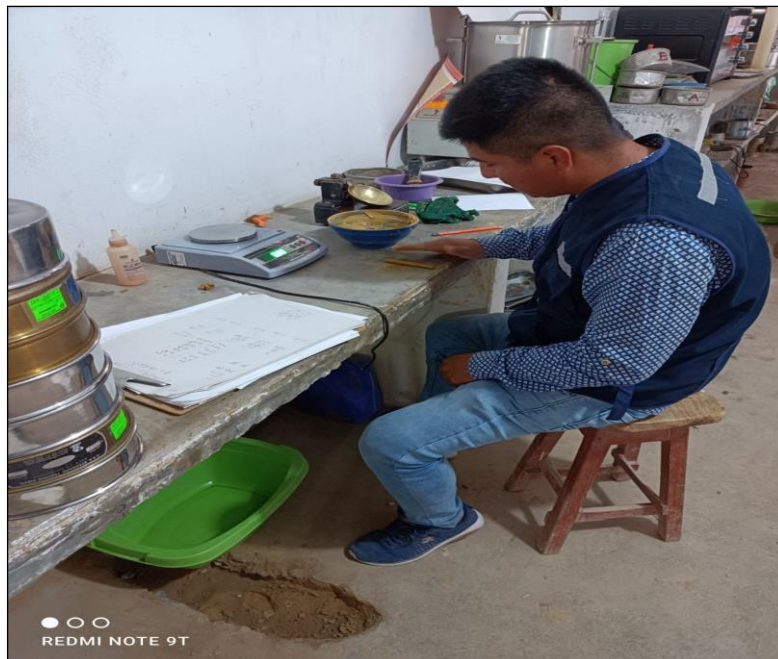
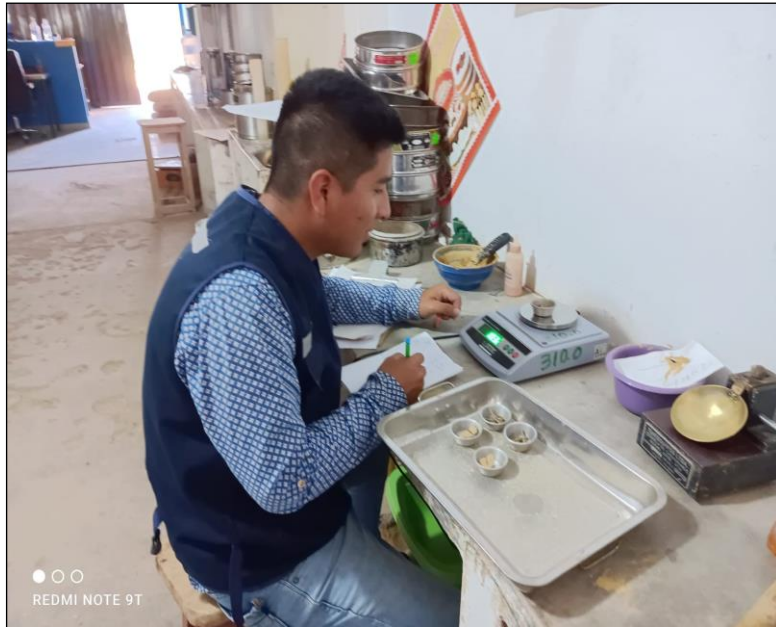
Se amasa la muestra hasta que pierda humedad. Se empiezan a formar rollitos hasta que empiece a rajarse.

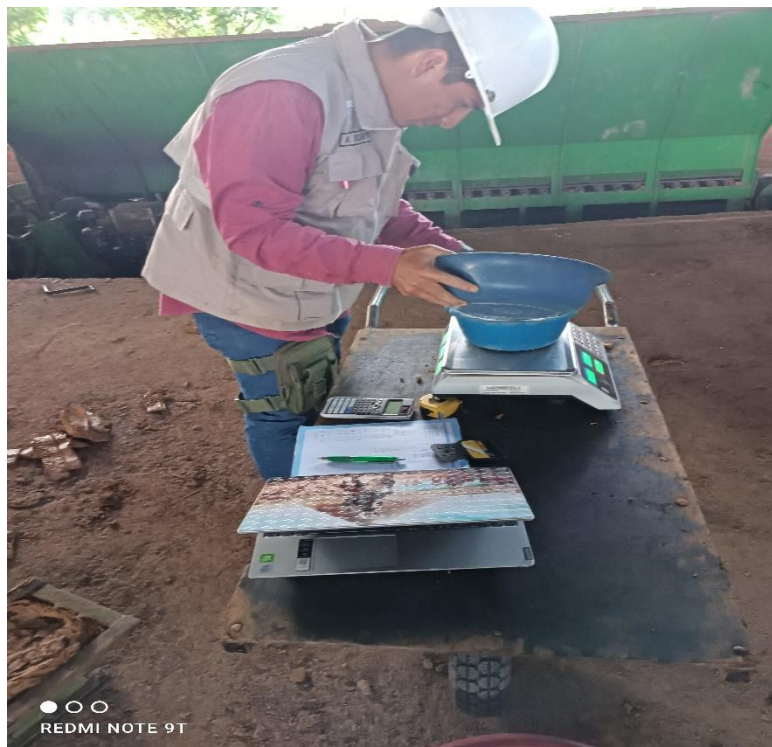
Proceso de pesado de vidrio para las adiciones en diferentes proporciones para la incorporación del vidrio reciclado triturado.

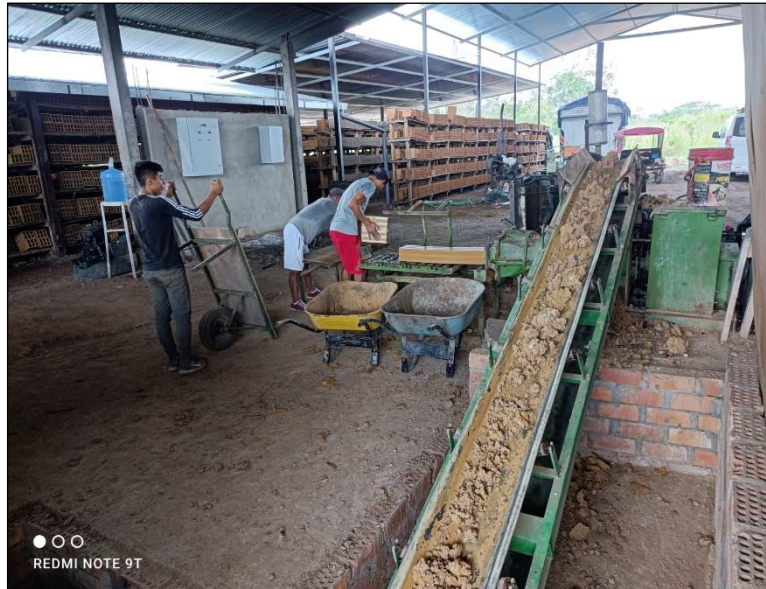
Obtención del ladrillo solido con los diferentes porcentajes de adición del vidrio reciclado triturado.

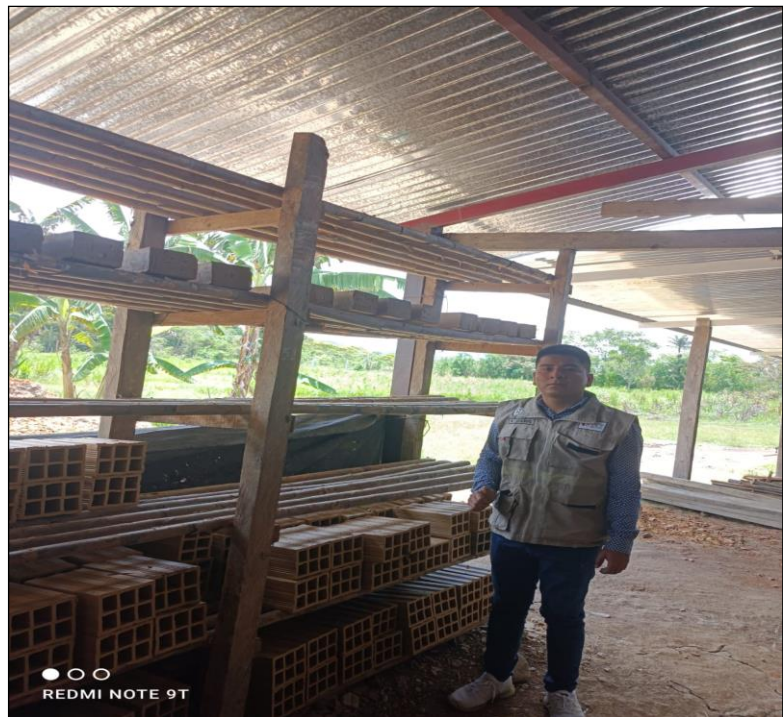
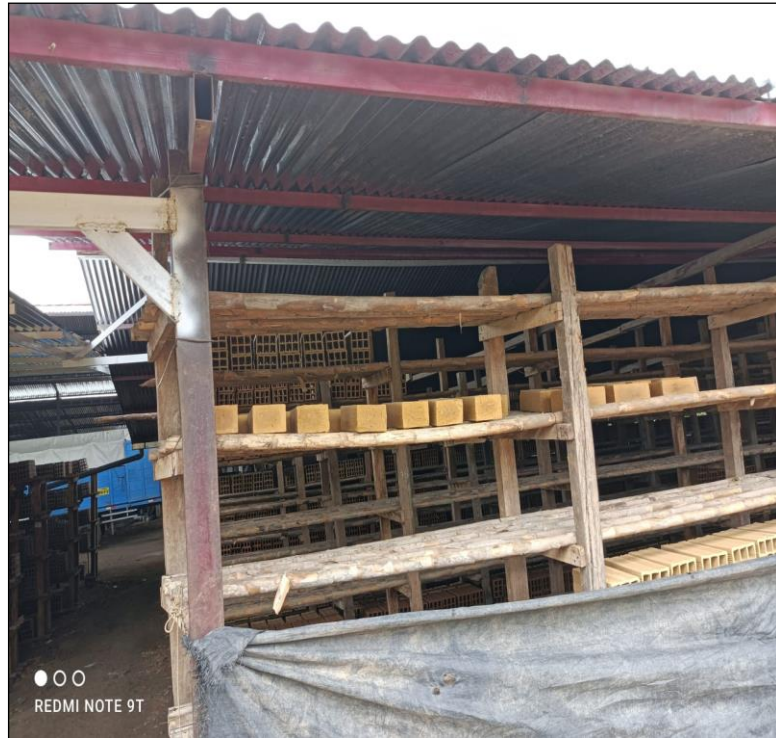
Proceso de secado del ladrillo solidado adicionado los diferentes porcentajes del vidrio, al tercer día fue volteado para homogenizar su secado en ambas caras.

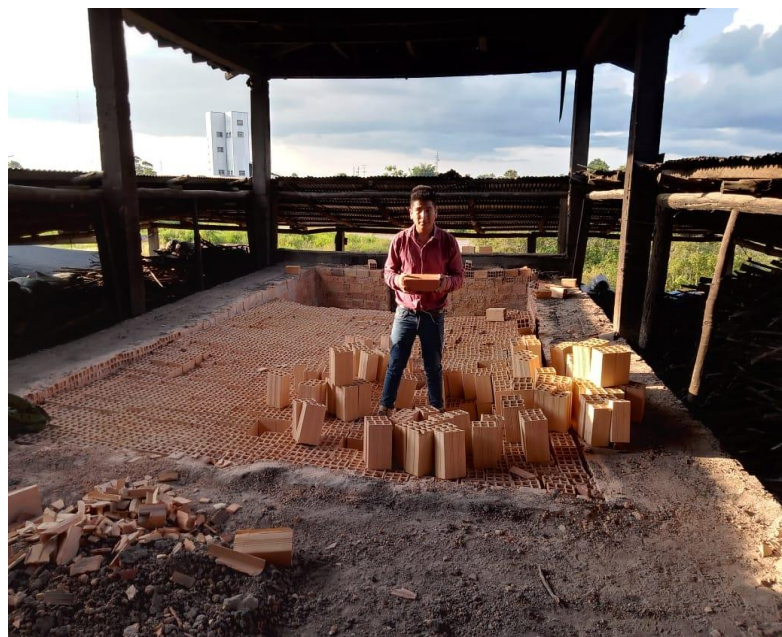
Proceso de quemado en el horno utilizando leña para una mejor cocción, este proceso duro 3 días.

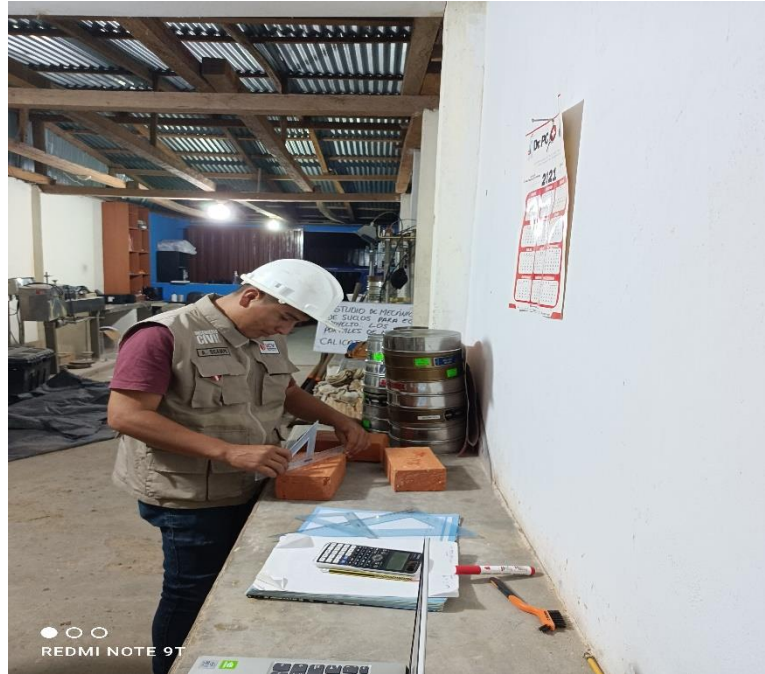
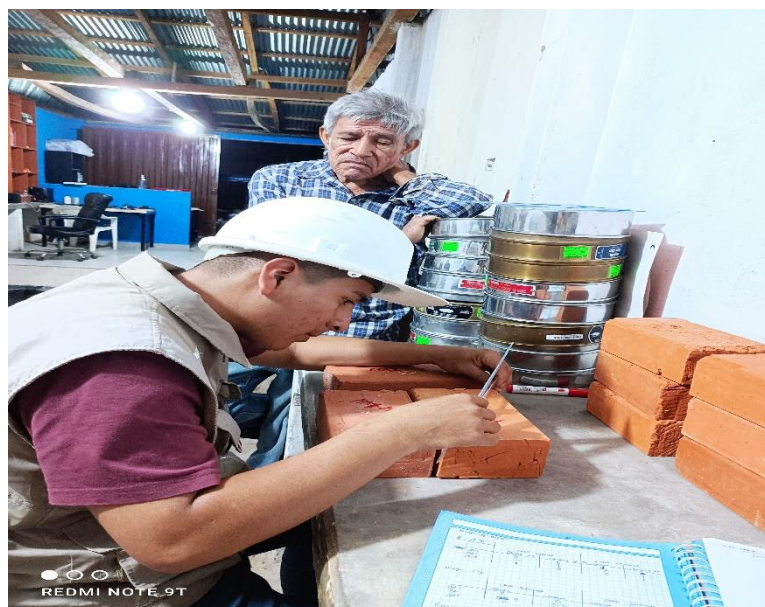
Ensayo de Alabeo

Se realizó el ensayo de alabeo de los ladrillos solidos adicionados los diferentes porcentajes del vidrio, anotando las curvaturas de ambas caras.

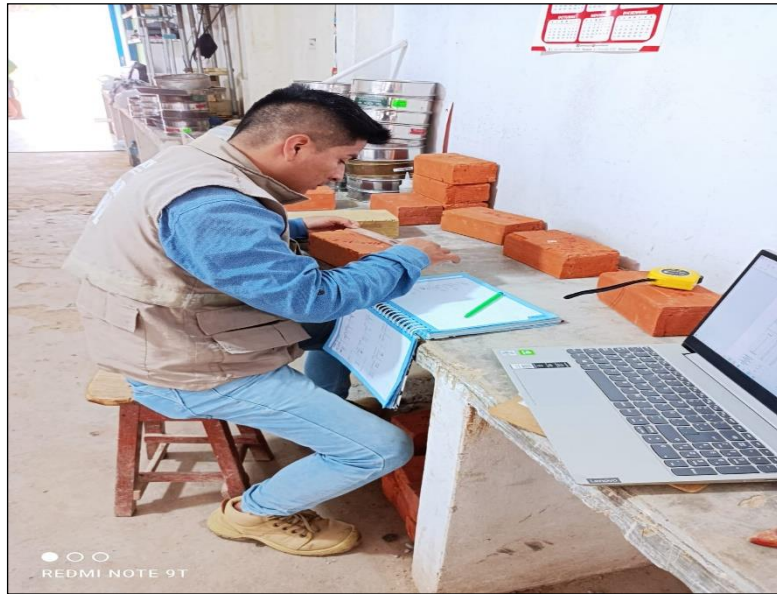
Ensayo de Variabilidad Dimensional

Se realizó el ensayo de variabilidad dimensional de los ladrillos solidos adicionados los diferentes porcentajes del vidrio registrando las medidas de sus dimensiones para calcular su variación.

- Ensayo de variabilidad dimensional (NTP 339.631 y 339.604). Este ensayo se utilizará una regla para medir las dimensiones del ladrillo el largo, ancho y altura en ambos lados, se promediará y se calculará la variación de las dimensiones.

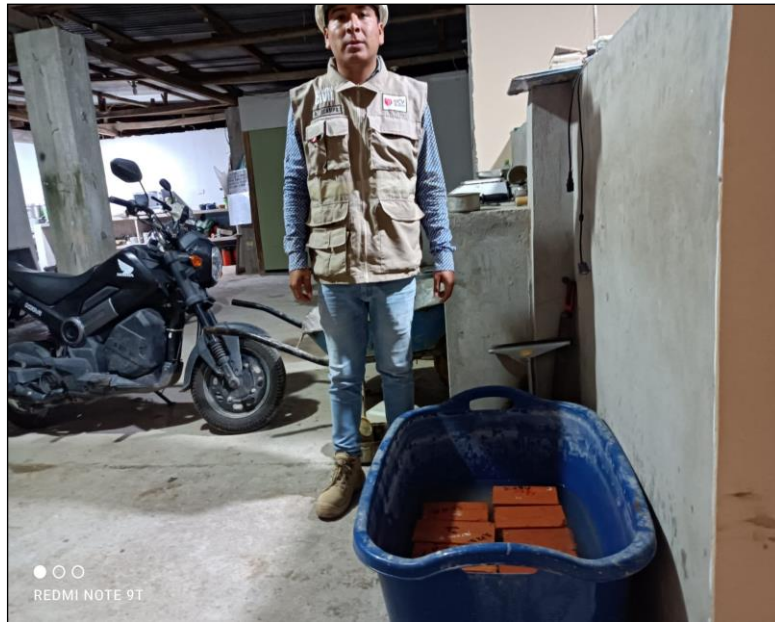
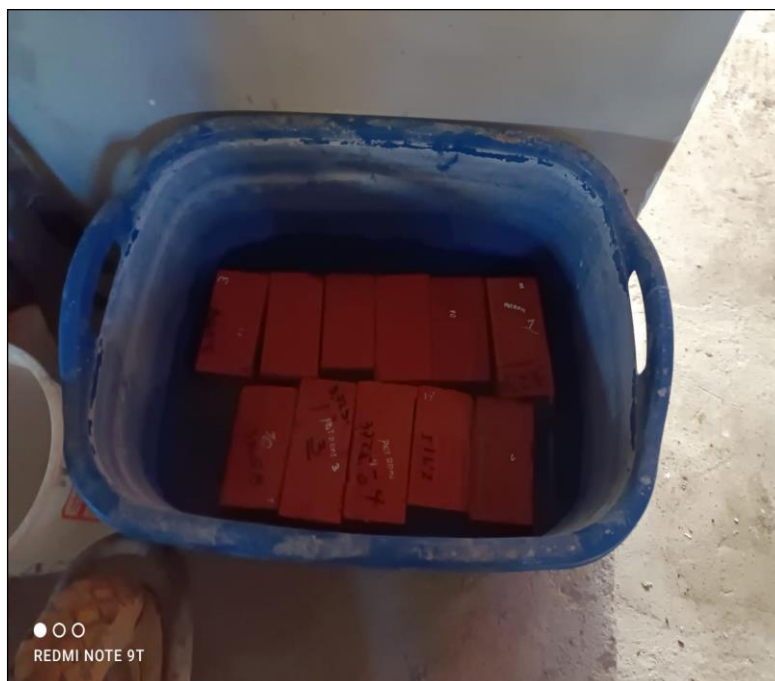
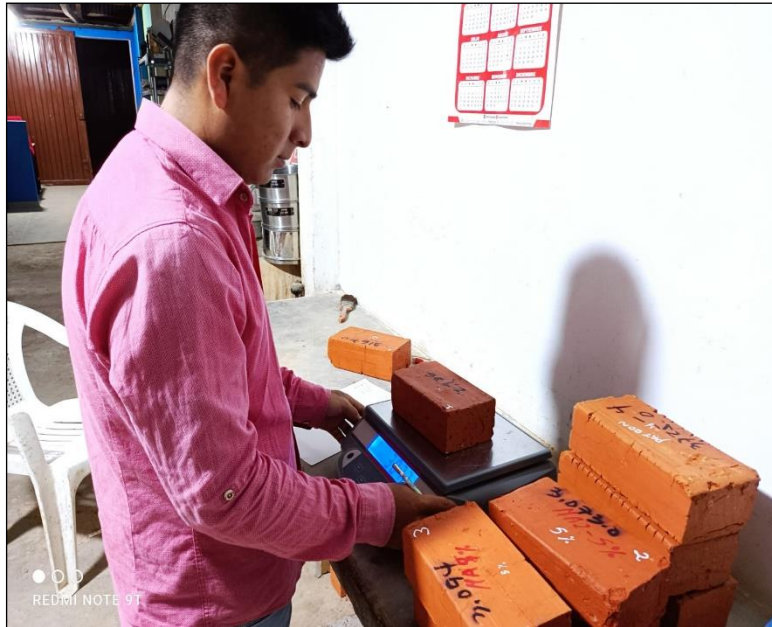
Ensayo de Absorción

Se realizó el ensayo de absorción de los ladrillos con los diferentes porcentajes incorporados el vidrio triturado, se pesó en seco y mojado después de mantener el ladrillo en el agua por 24 horas.

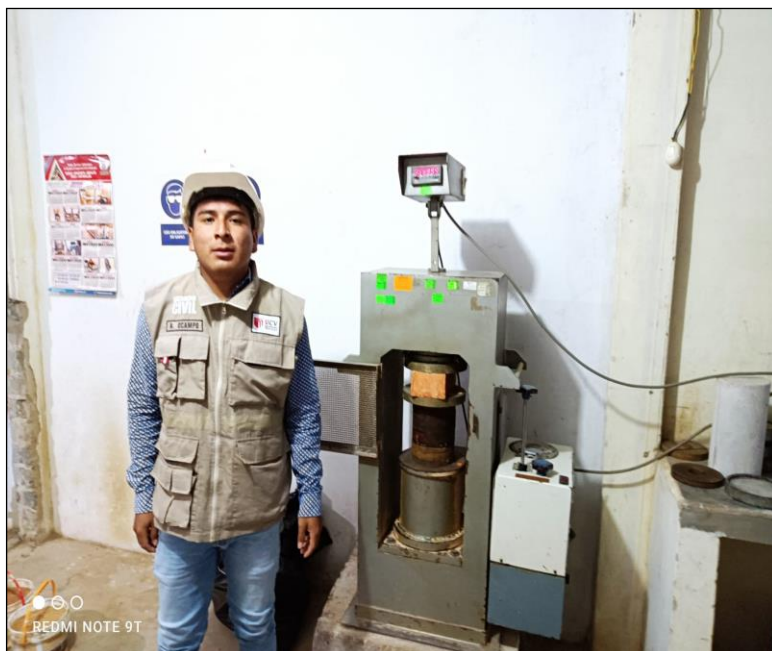
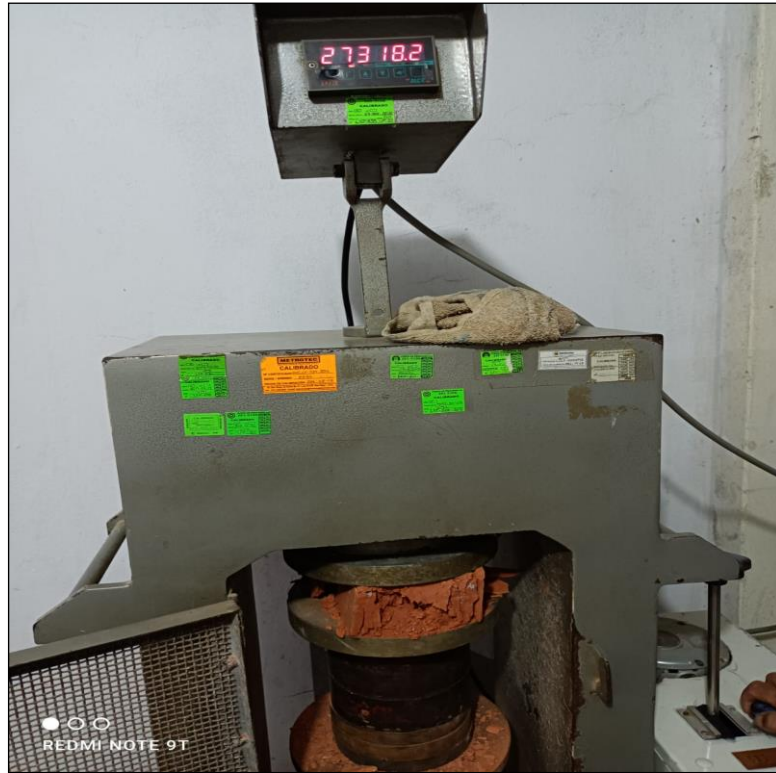
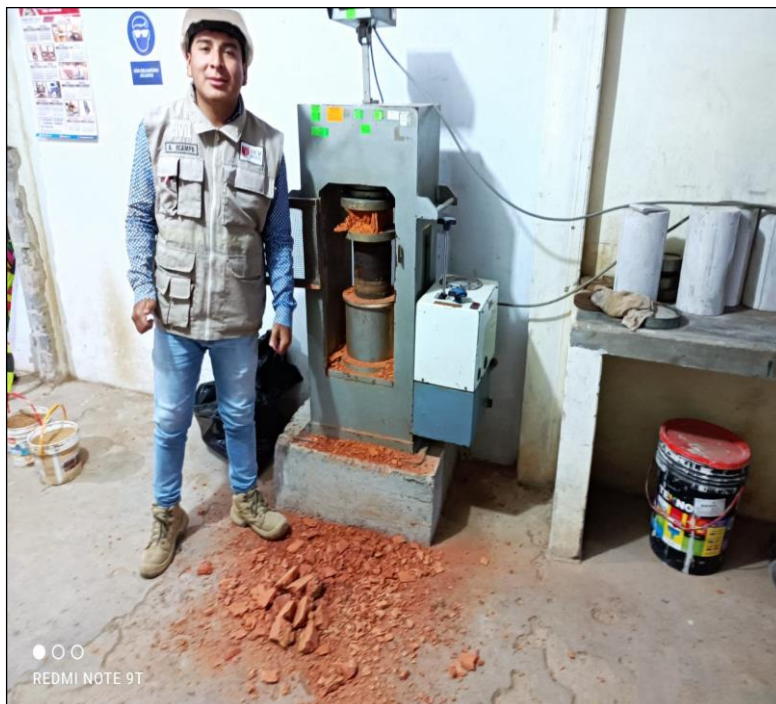
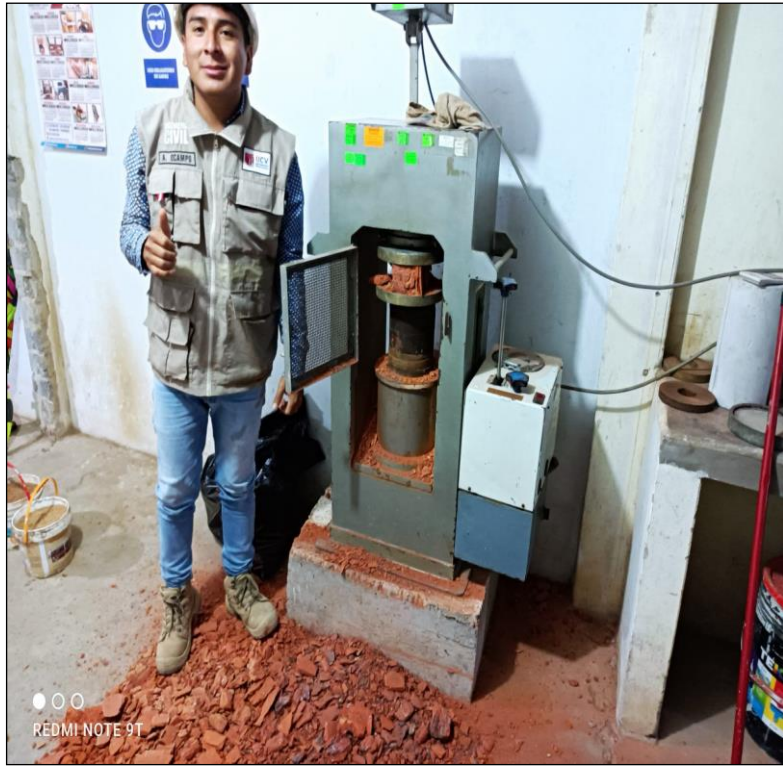
Ensayo de Resistencia a la Compresión

Se realizó el ensayo de resistencia a la compresión de los ladrillos con los diferentes porcentajes incorporados el vidrio triturado.
