UNIVERSIDAD CÉSAR VALLEJO

Evaluación estructural del puente reticulado Quiquijana mediante el método LRFD, con prueba de carga estática y dinámica, Cusco - 2021

TESIS PARA OBTENER EL TÍTULO PROFESIONAL DE:

Ingeniero Civil

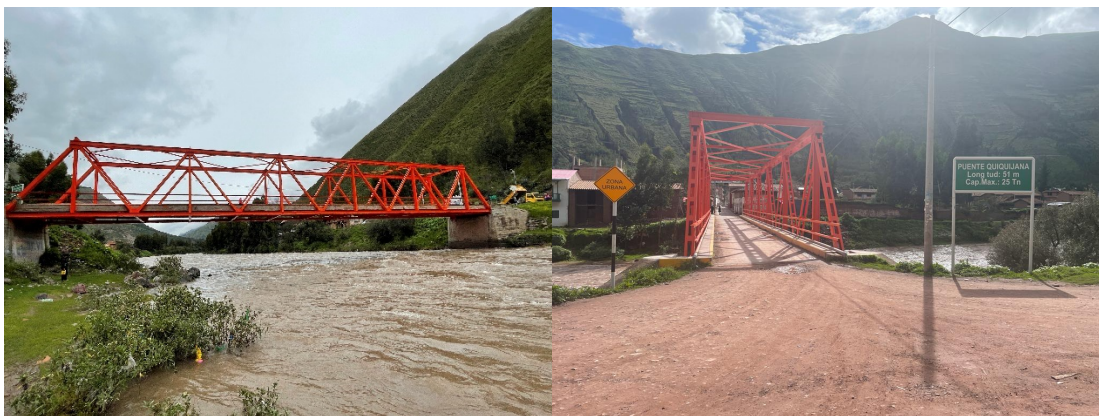
Figura 1: Puente Quiquijana

La estructura se diseñó con camión HS-20 – 44, y circulan carros con peso menor a 25 Tn, esto debido a la existencia de canteras de agregados en la margen izquierda del río. En la siguiente figura podremos observar el panorama del puente.

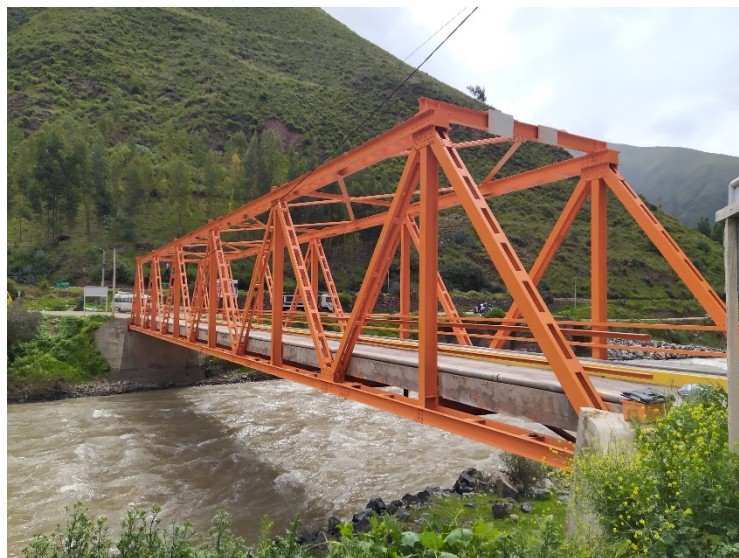
La superestructura del puente está conformada por vigas de acero estructural A36, cuya unión de los elementos está hecha con pernos Bundu 10k y una losa de concreto armado.

Figura 7: Vista de la superestructura.

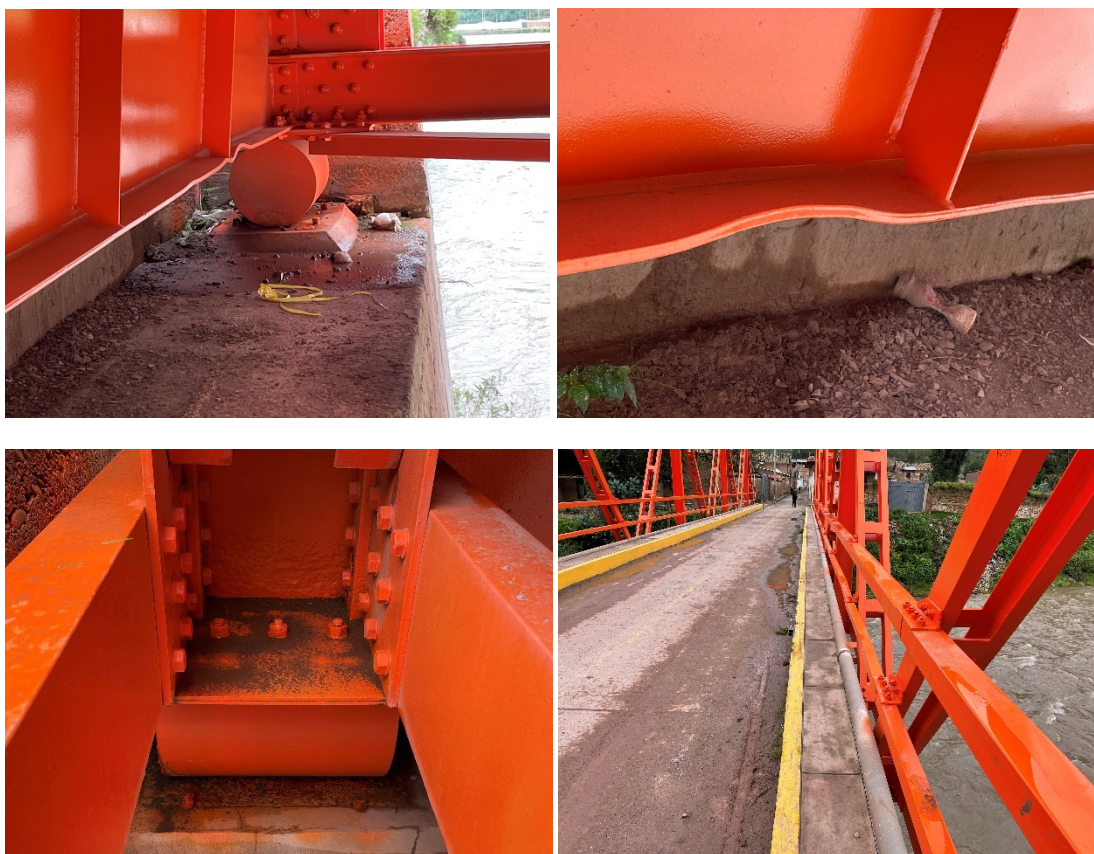
En el anexo N° 8.1 se puede observar la corrosión y algunas deformaciones de algunos elementos estructurales y no estructurales, en la siguiente figura se muestra lo observado.

Figura 8: Elementos estructurales dañados.

Se recomienda realizar reparación en la subestructura y superestructura del puente, de los elementos que se encuentran dañados y que están afectados por corrosión.

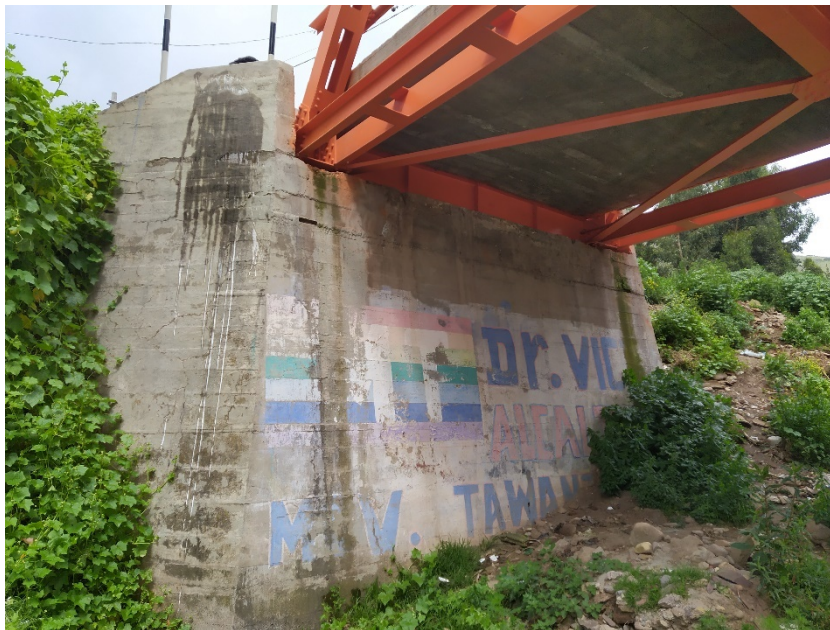
Estribos. Los estribos son los que reciben la carga directamente del puente se inspecciono de manera visual y se evaluó las condiciones físicas (el concreto), zapata, cuerpo de estribo, viga de apoyo, aleros, parapeto.

Figura 9: Vista de estribo derecho.

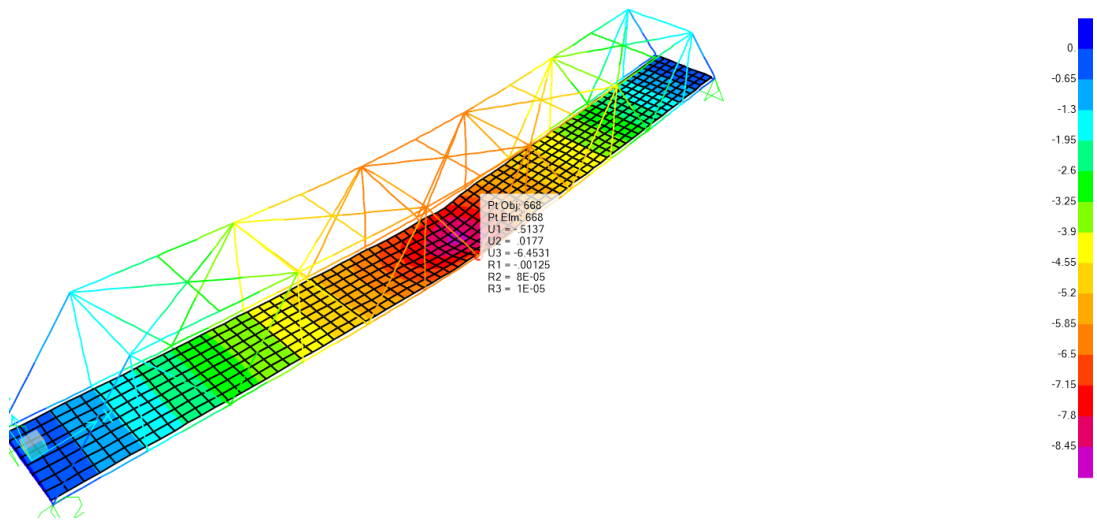
En la figura 23 podemos visualizar la deformación producida por el camión de prueba modelado con las cargas obtenidas en campo.

Figura 23: Deformaciones producidas por camión de prueba.

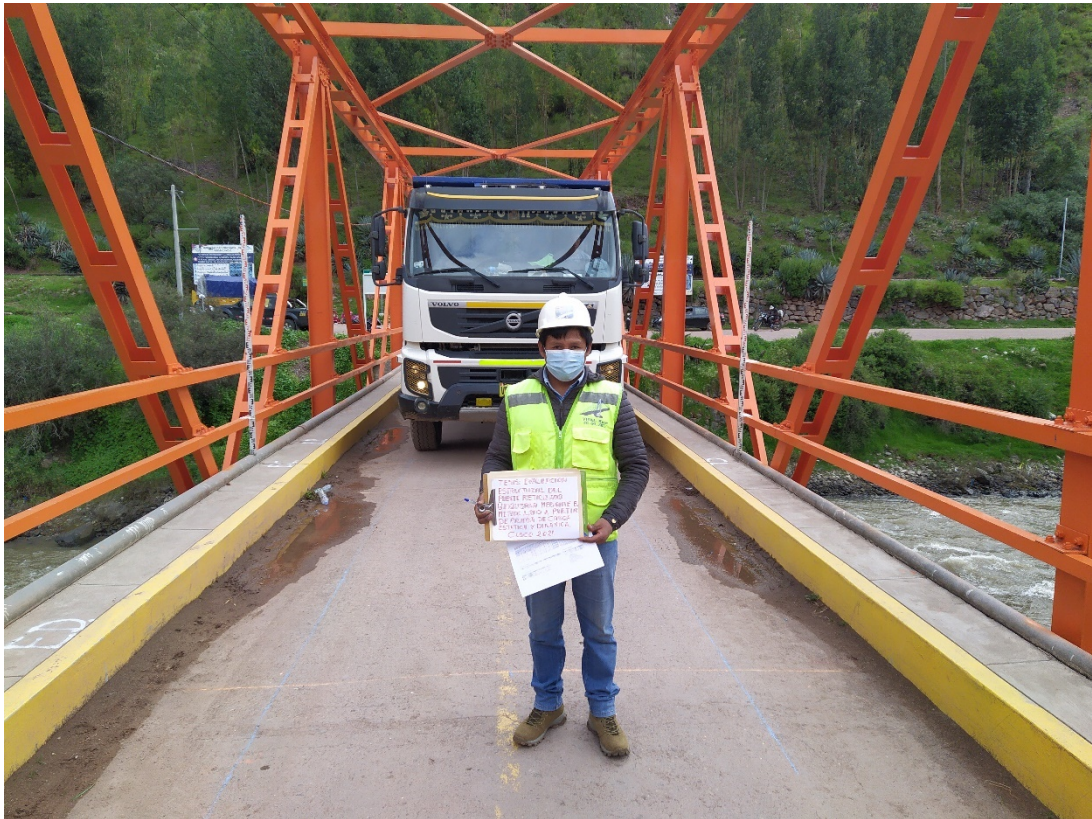
se puede verificar la ubicación de tren de carga y de los elementos de lectura de deformaciones.

Figura 24: Ubicación del camión de prueba en centro de luz del puente.

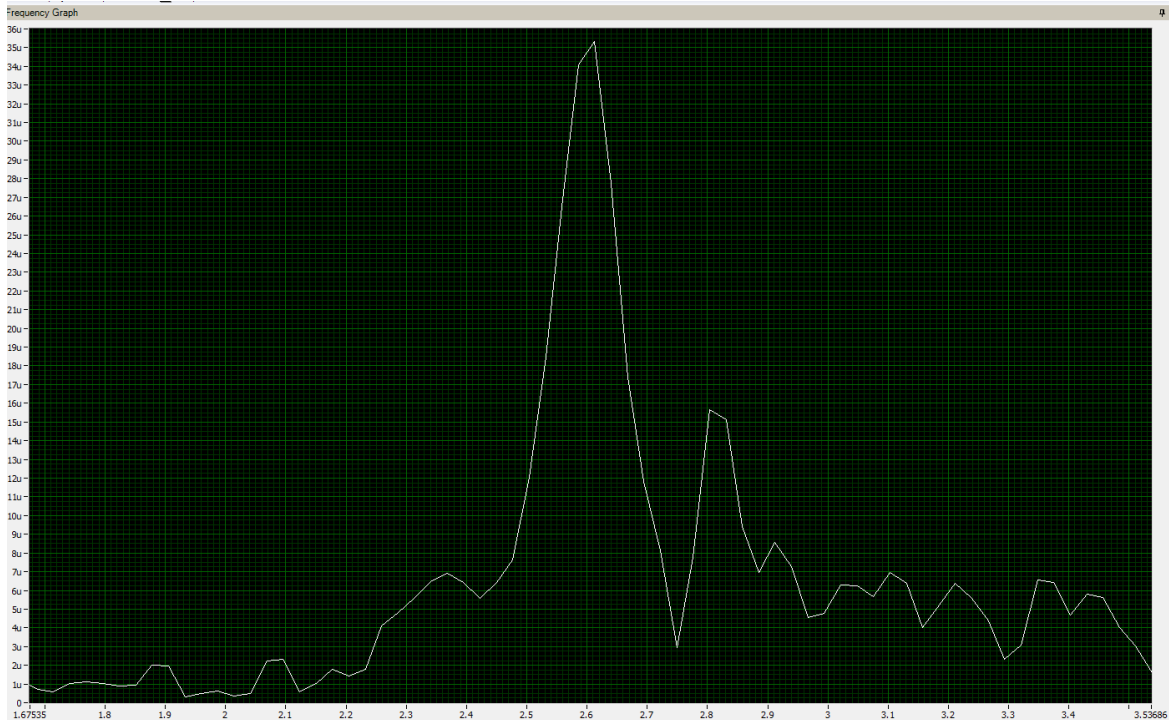
La prueba de carga se realizó con un camión tipo canter de peso 5 ton, el cual hizo su paso por el puente con una velocidad constante de 10 km/h, la lectura de los puntos con un acelerómetro, para llevarlo y procesarlo en el programa Microsoft excel. Luego se procesó en el software Signal Express. En la siguiente figura se muestra la frecuencia obtenida.

Figura 26: Frecuencia calculada en software Signal Express.

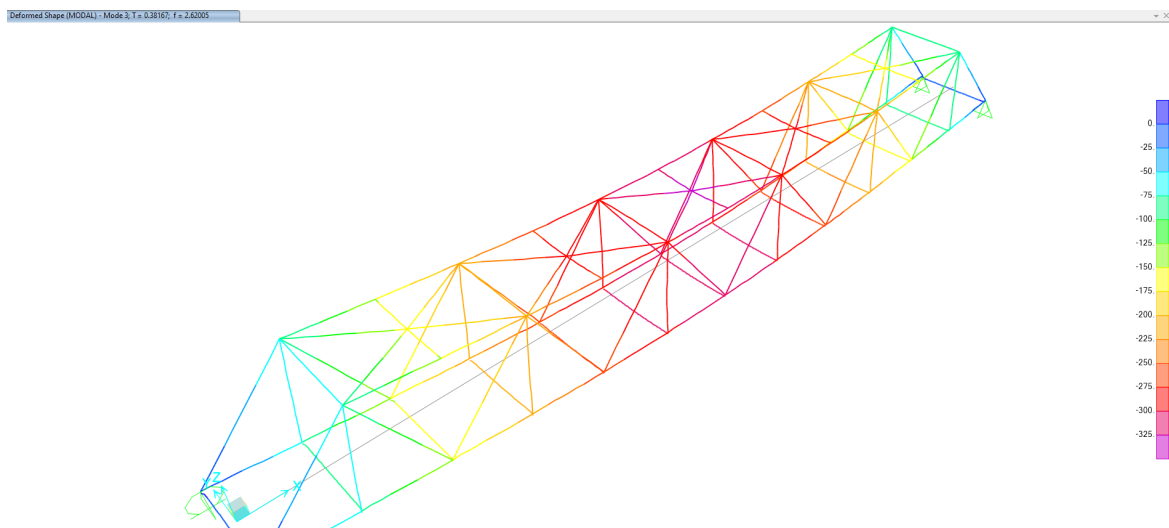
La frecuencia obtenida por el camión de prueba fue 2.62 Hz tal como se muestra en la siguiente figura.

Figura 27: Frecuencia calculada en software CSI Bridge con el camión de prueba.

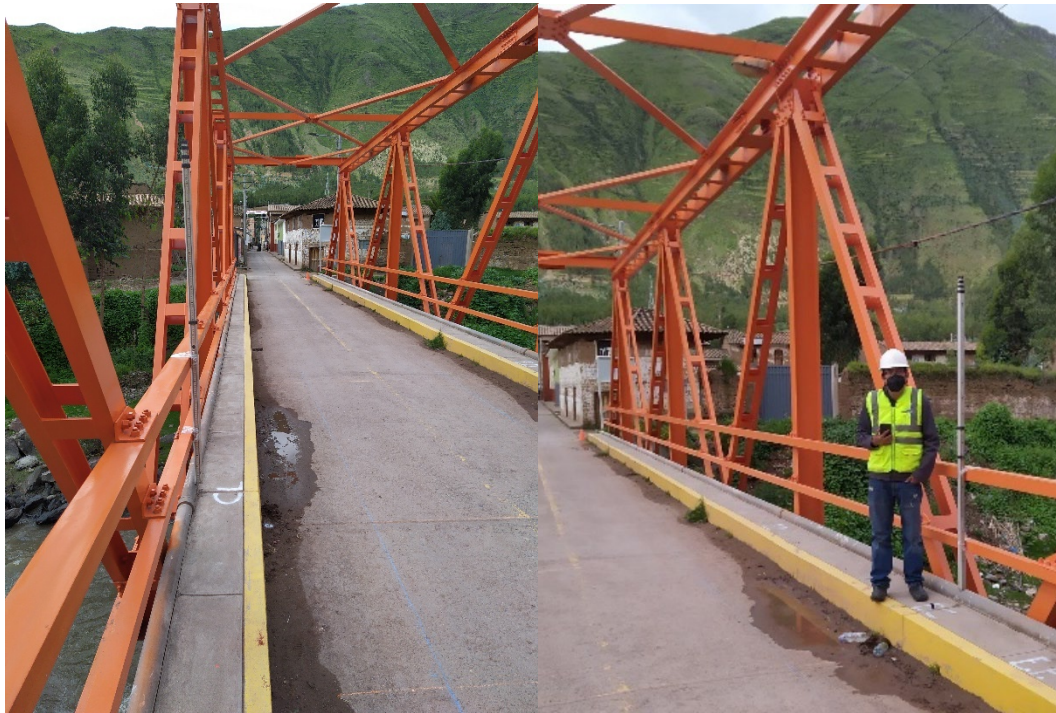
Ubicación de miras en centro de luz del puente para toma de lecturas y medición de las deformaciones verticales

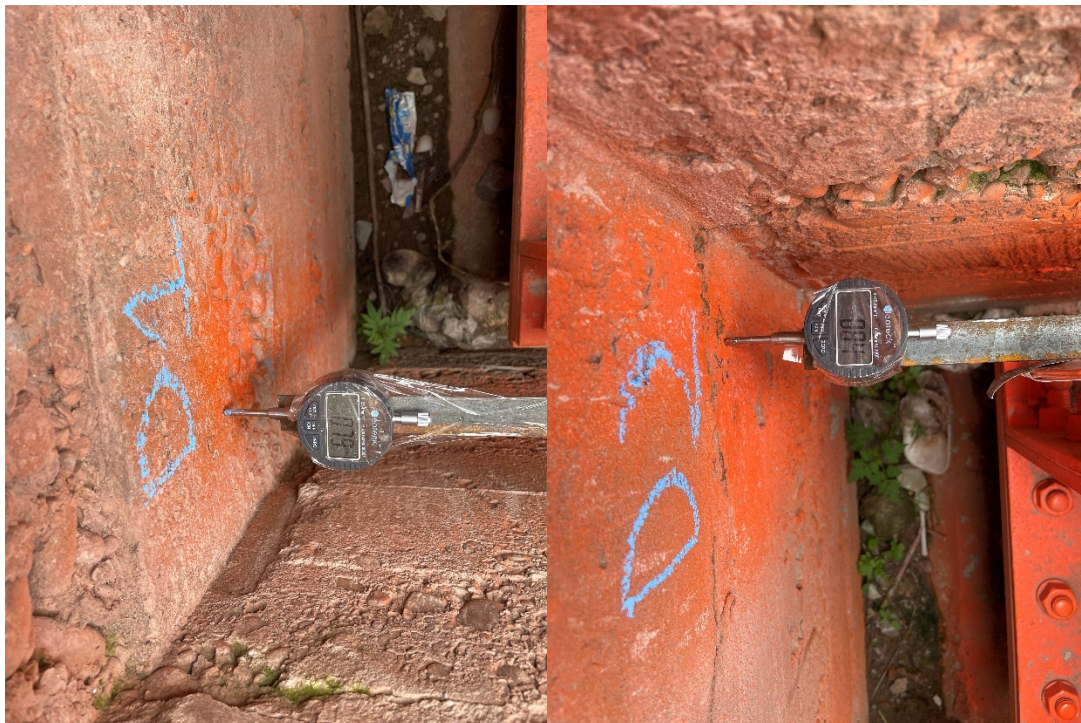
Ubicación y lectura de deformímetros para medir los desplazamientos horizontales.

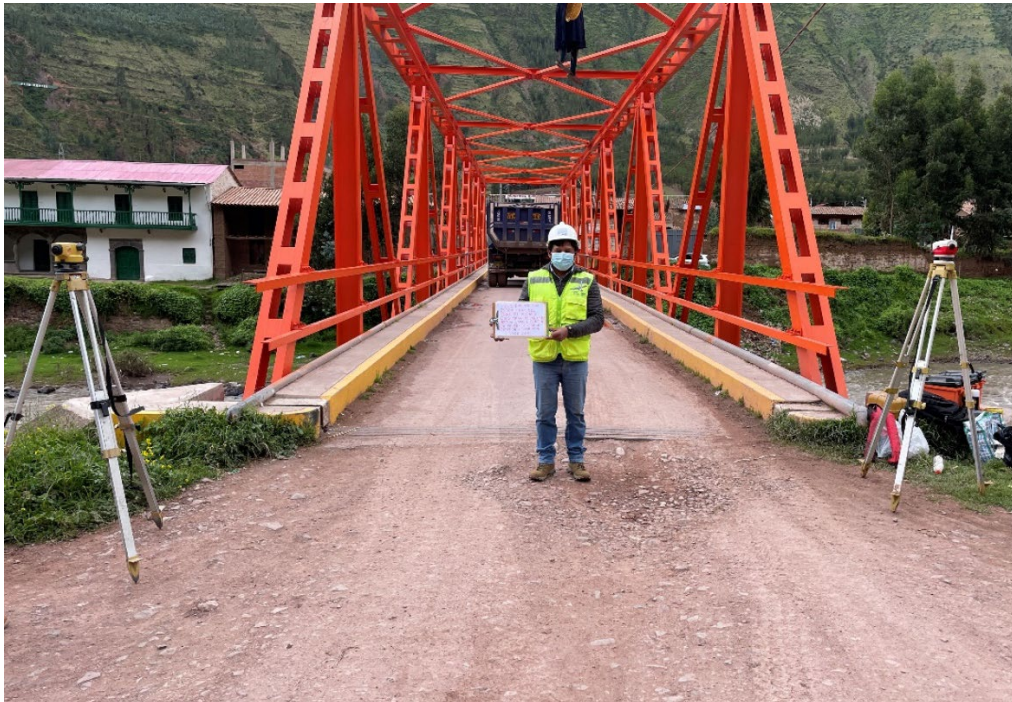
Equipos topográficos (nivel) utilizados para la toma de las mediciones de las deformaciones verticales

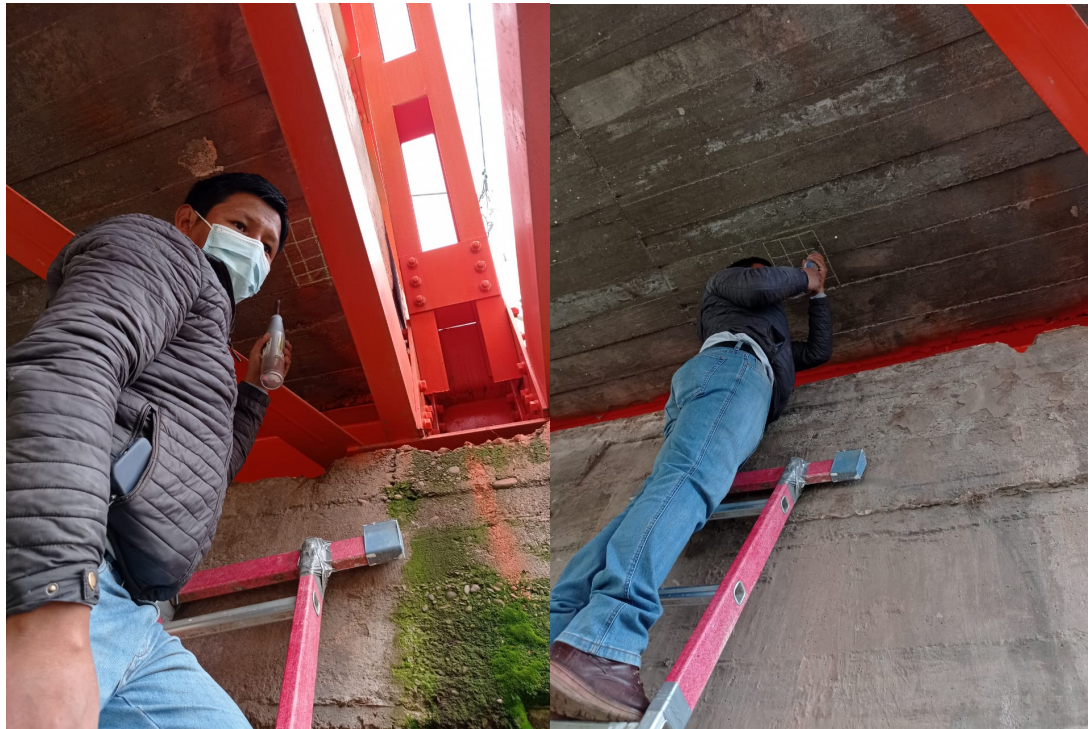
Ensayos de esclerometría para diagnosticar la capacidad de resistencia del tablero de concreto.

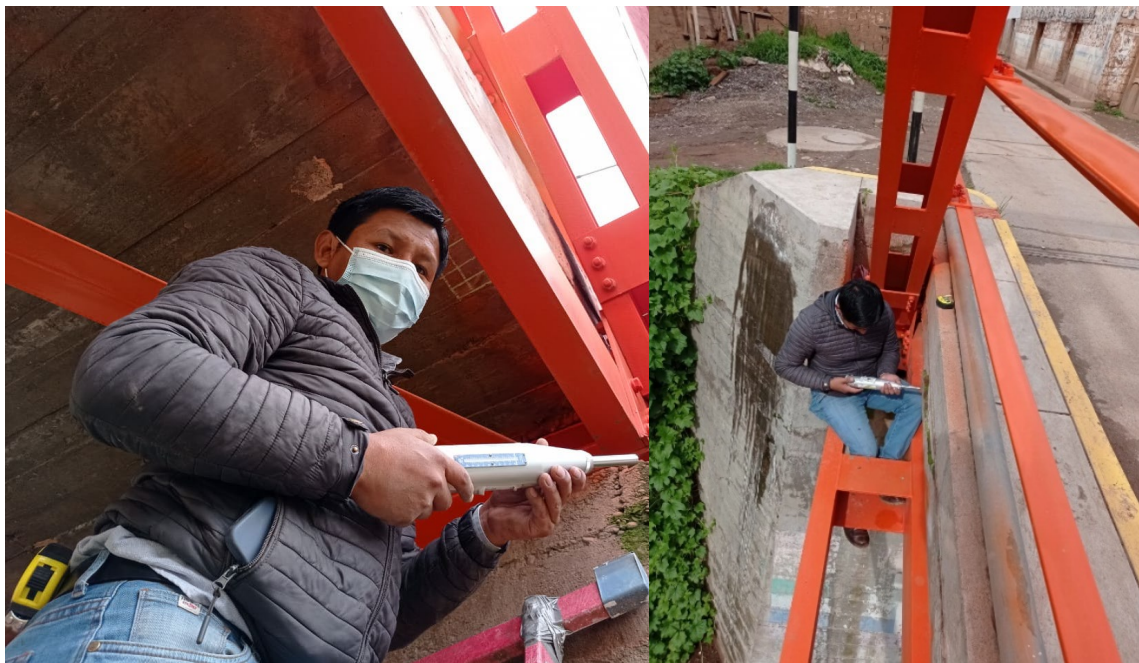
Ensayos de esclerometría para diagnosticar la capacidad de resistencia del estribo y tablero.
