“Evaluación de la carretera Ex Panamericana “AN 878” del distrito de Coishco, región Ancash, 2019 - Propuesta de mejora”.

TESIS PARA OBTENER EL TÍTULO PROFESIONAL DE:

Ingeniero Civil

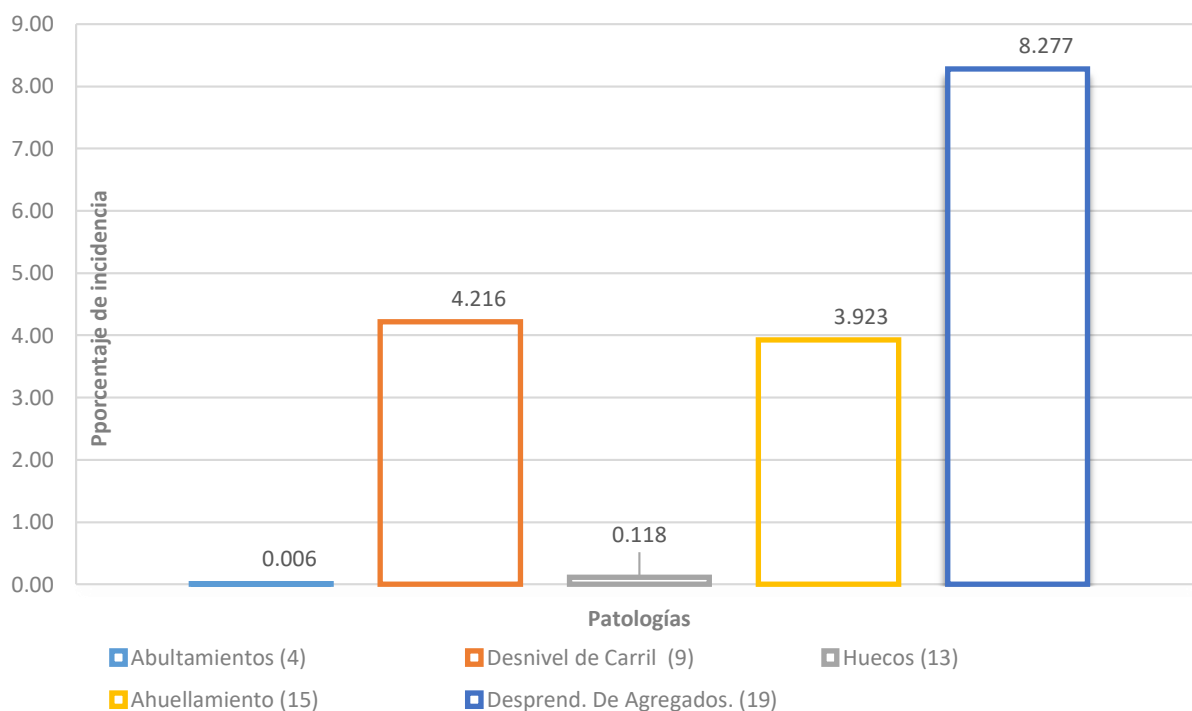
Gráfico N° 06: Incidencia de Patologías en la Ex Panamericana AN 878

Interpretación: Las patologías encontradas en el pavimento son 6, teniendo la mayor área ocupada por los desprendimientos de agregados con un 8.28%, siguiendo los desniveles de carril con un 4.22%, los ahuellamientos con un 3.92%, huecos con un 0.12% y por último con un 0.006% los abultamientos.

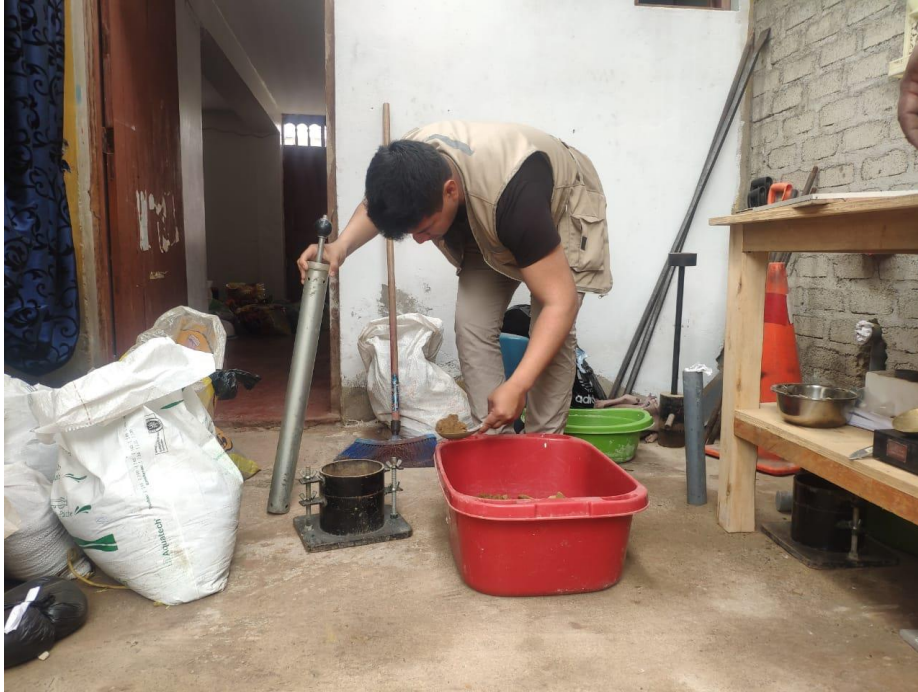
Compactación del material sub dividido en 5 capas en el molde de Proctor Modificado.

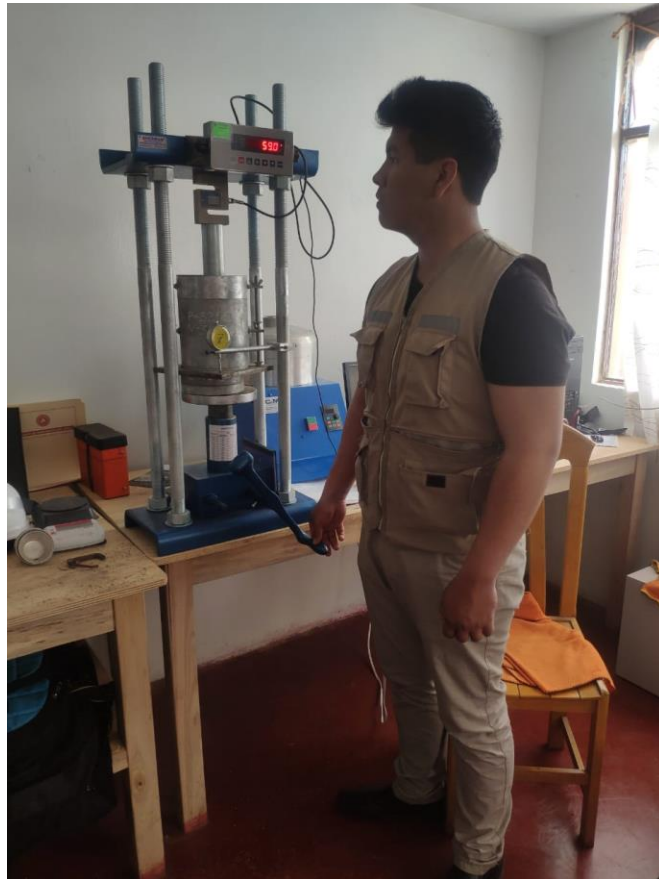
Ensayando los moldes de CBR en la prensa de Marshall.

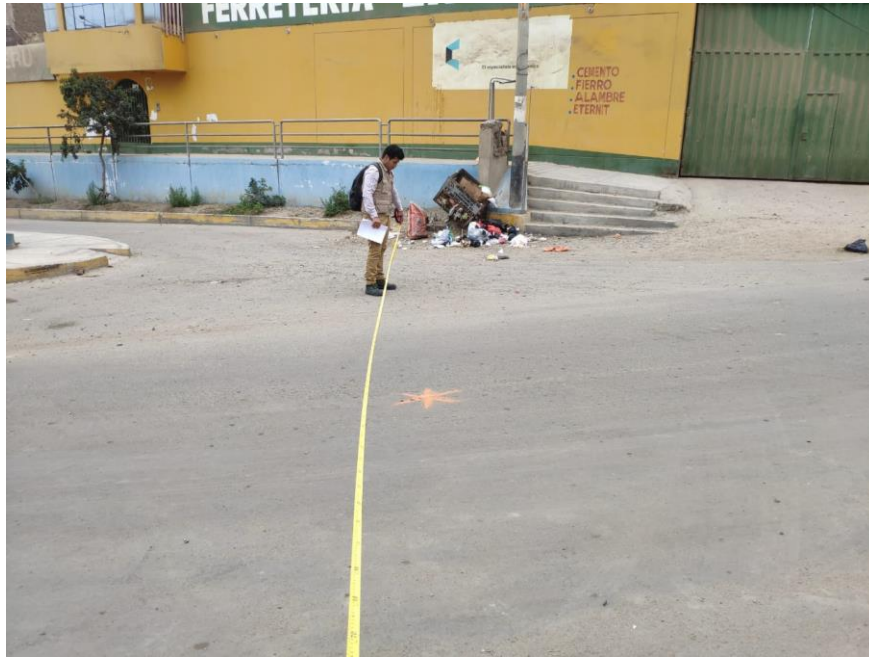
Progresiva 0+000, inicio a evaluar las fallas superficiales (Patologías)

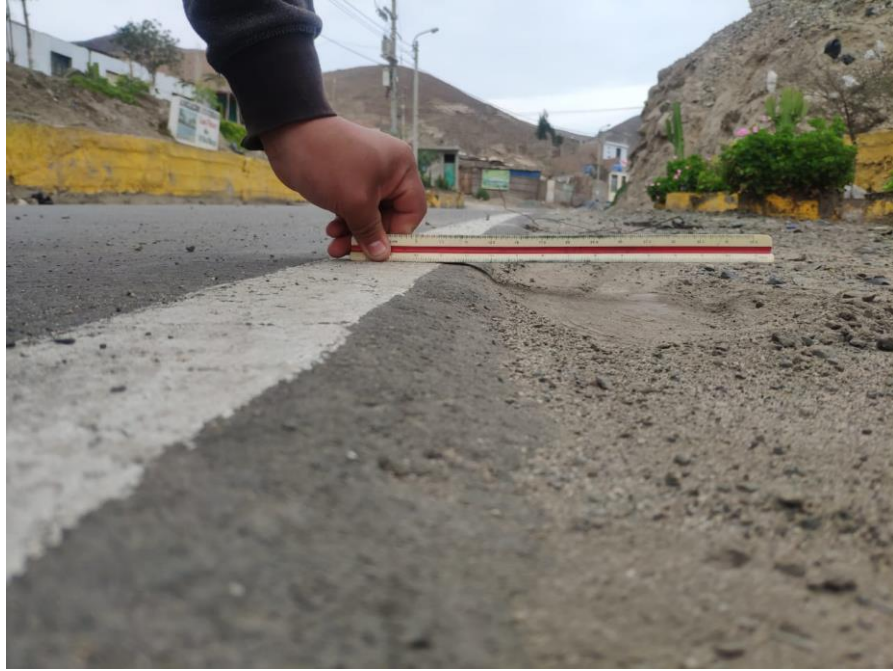
Evaluación de patologías existentes (Desnivel Carril – Berma)

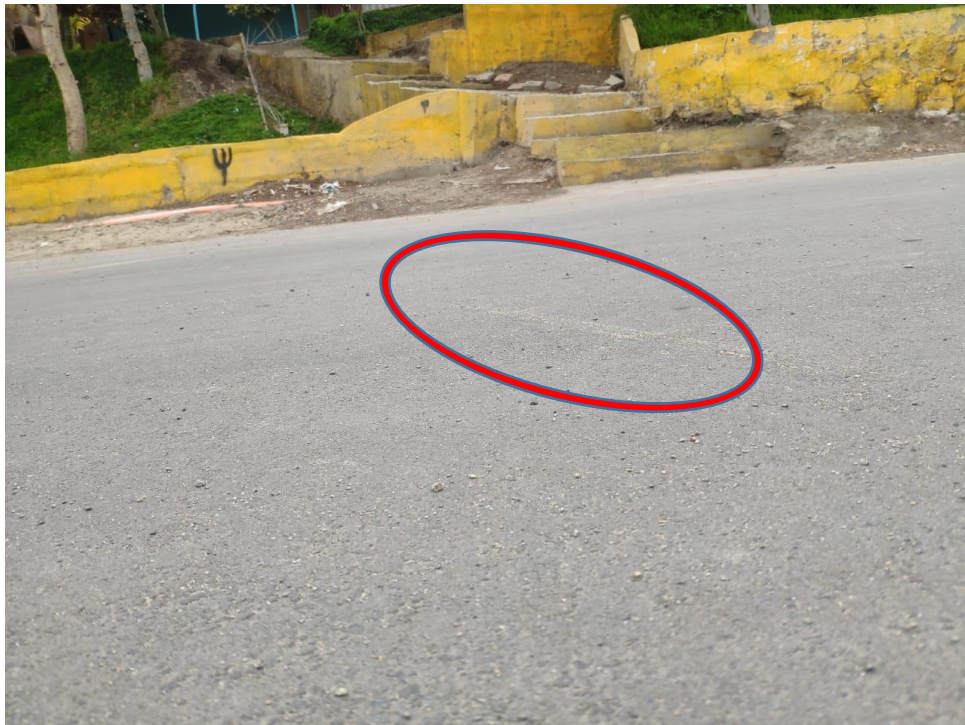
Evaluación de patologías existentes (Ahuellamiento)
