**FACULTAD DE INGENIERÍA Y ARQUITECTURA
ESCUELA PROFESIONAL DE INGENIERÍA CIVIL**

“Evaluación de daños y propuesta de reforzamiento estructural de un
módulo de la Casa Hacienda Quicacan, Conchamarca, Ambo,
Huánuco-2021”

**TESIS PARA OBTENER EL TÍTULO PROFESIONAL DE
Ingeniero Civil**

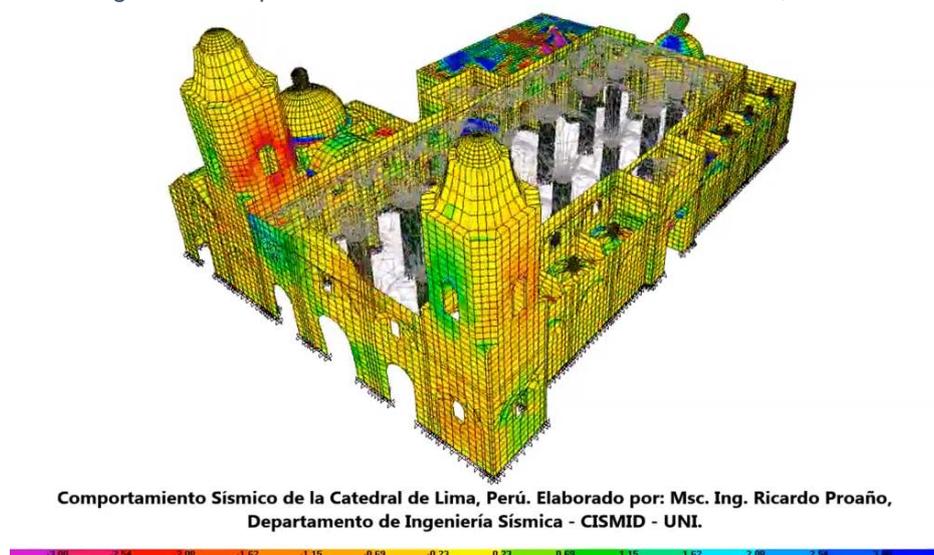
Figura 1: Comportamiento Sísmico de la Catedral de Lima, Perú.

Por ejemplo, para el caso de la Evaluación de la Vulnerabilidad Sísmica de la Catedral de Lima, el modelamiento y análisis ha dotado de información, ayudando a identificar las zonas más vulnerables en el edificio y para interpretar el daño existente. El análisis sísmico se basó en un espectro de pseudos aceleraciones del código sísmico del Perú. (Proaño, y otros, 2007)

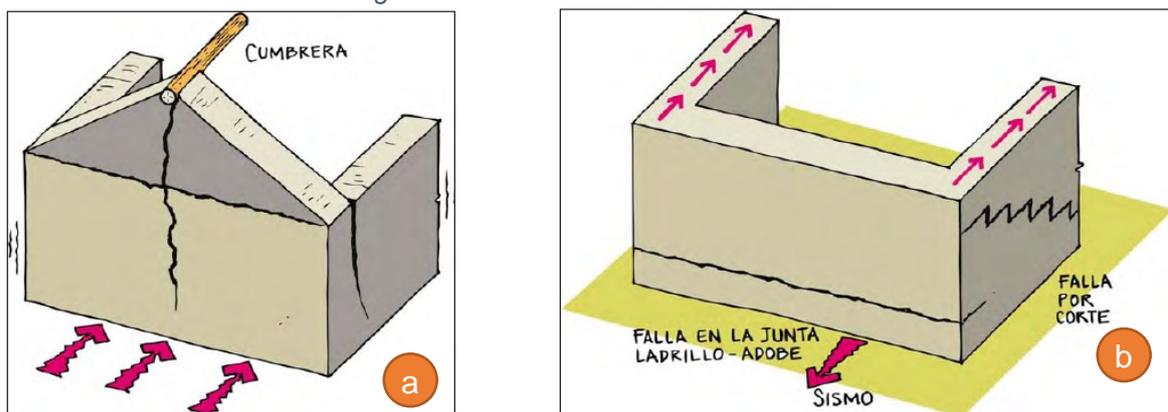
Figura 2: Fallas más comunes en muros

NOTA: (a) se aprecia la FALLA VERTICAL por Flexión perpendicular al muro con falla en su zona central y en esquinas no confinadas de muros sueltos, este TIPO DE FALLA ES EL MÁS PELIGROSA. (b) FALLA HORIZONTAL por deslizamiento y por compresión debido a la poca capacidad portante del muro; FALLA DIAGONAL por Corte.

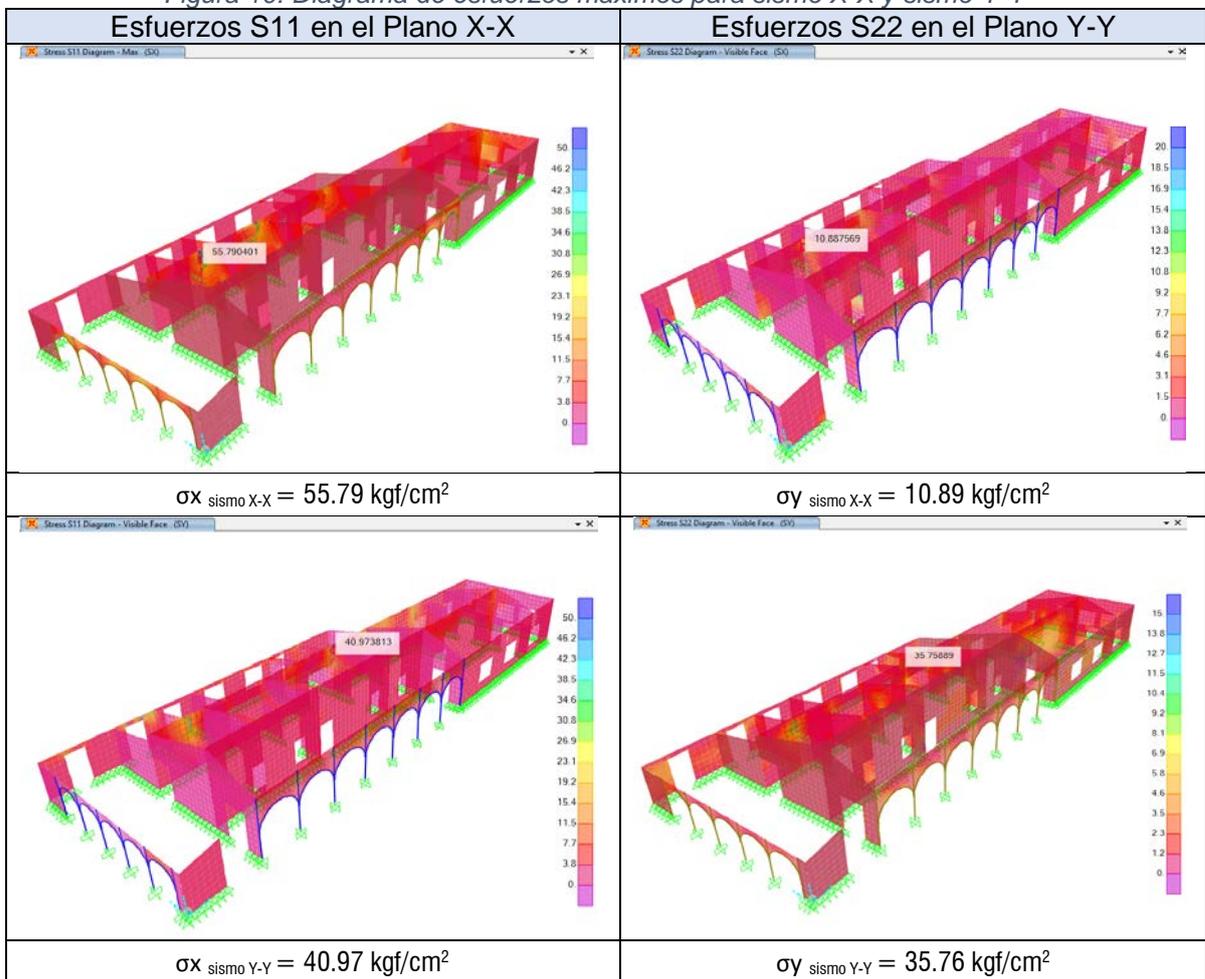
Figura 10: Diagrama de esfuerzos máximos para sismo X-X y sismo Y-Y

Por lo tanto, un análisis estructural cuantitativo brindó una información más al detalle de la edificación, respecto a los esfuerzos y desplazamientos, siendo muy significativo su influencia para la evaluación de daños.

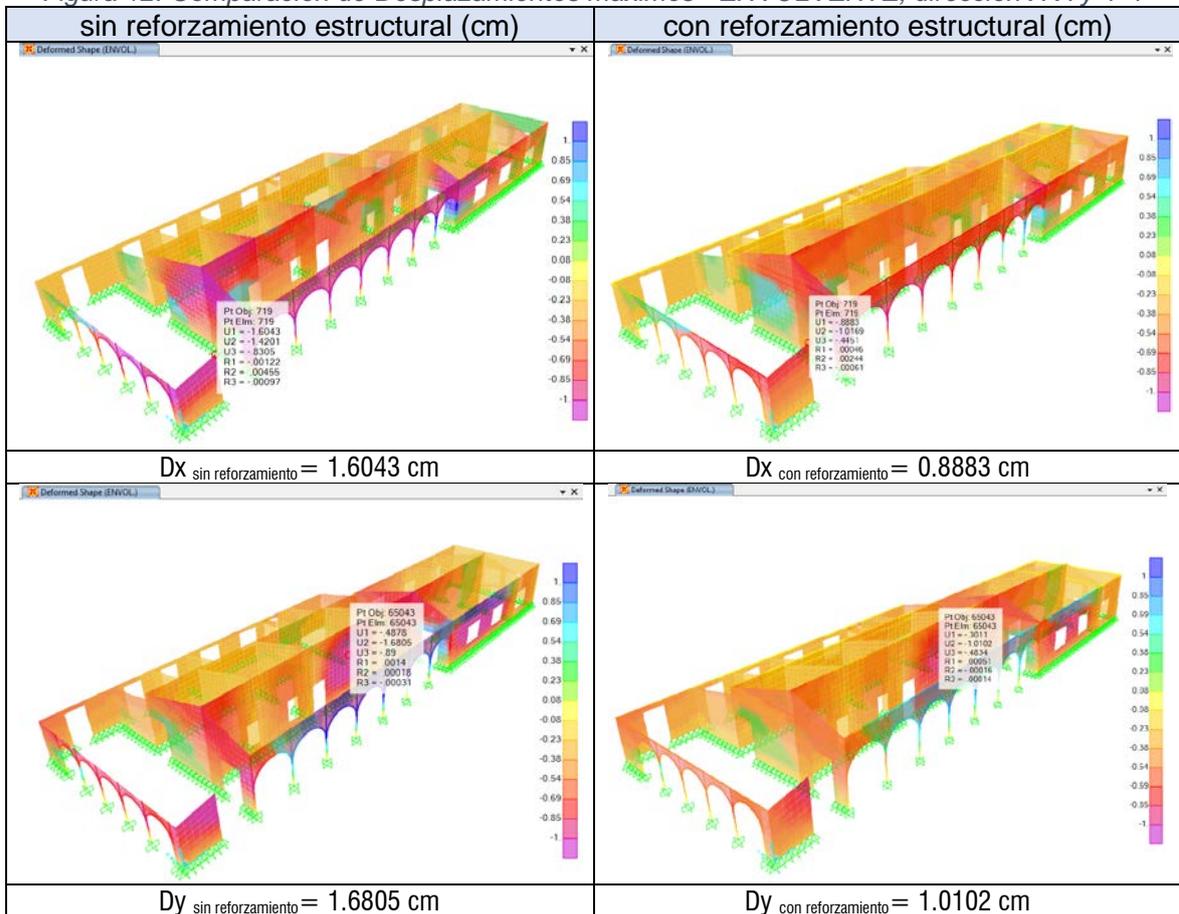
Figura 12: Comparación de Desplazamientos máximos - ENVOLVENTE, dirección X-X y Y-Y sin reforzamiento estructural (cm)

Tabla 16: Diferencias de desplazamiento entre la estructura sin reforzamiento - con reforzamiento

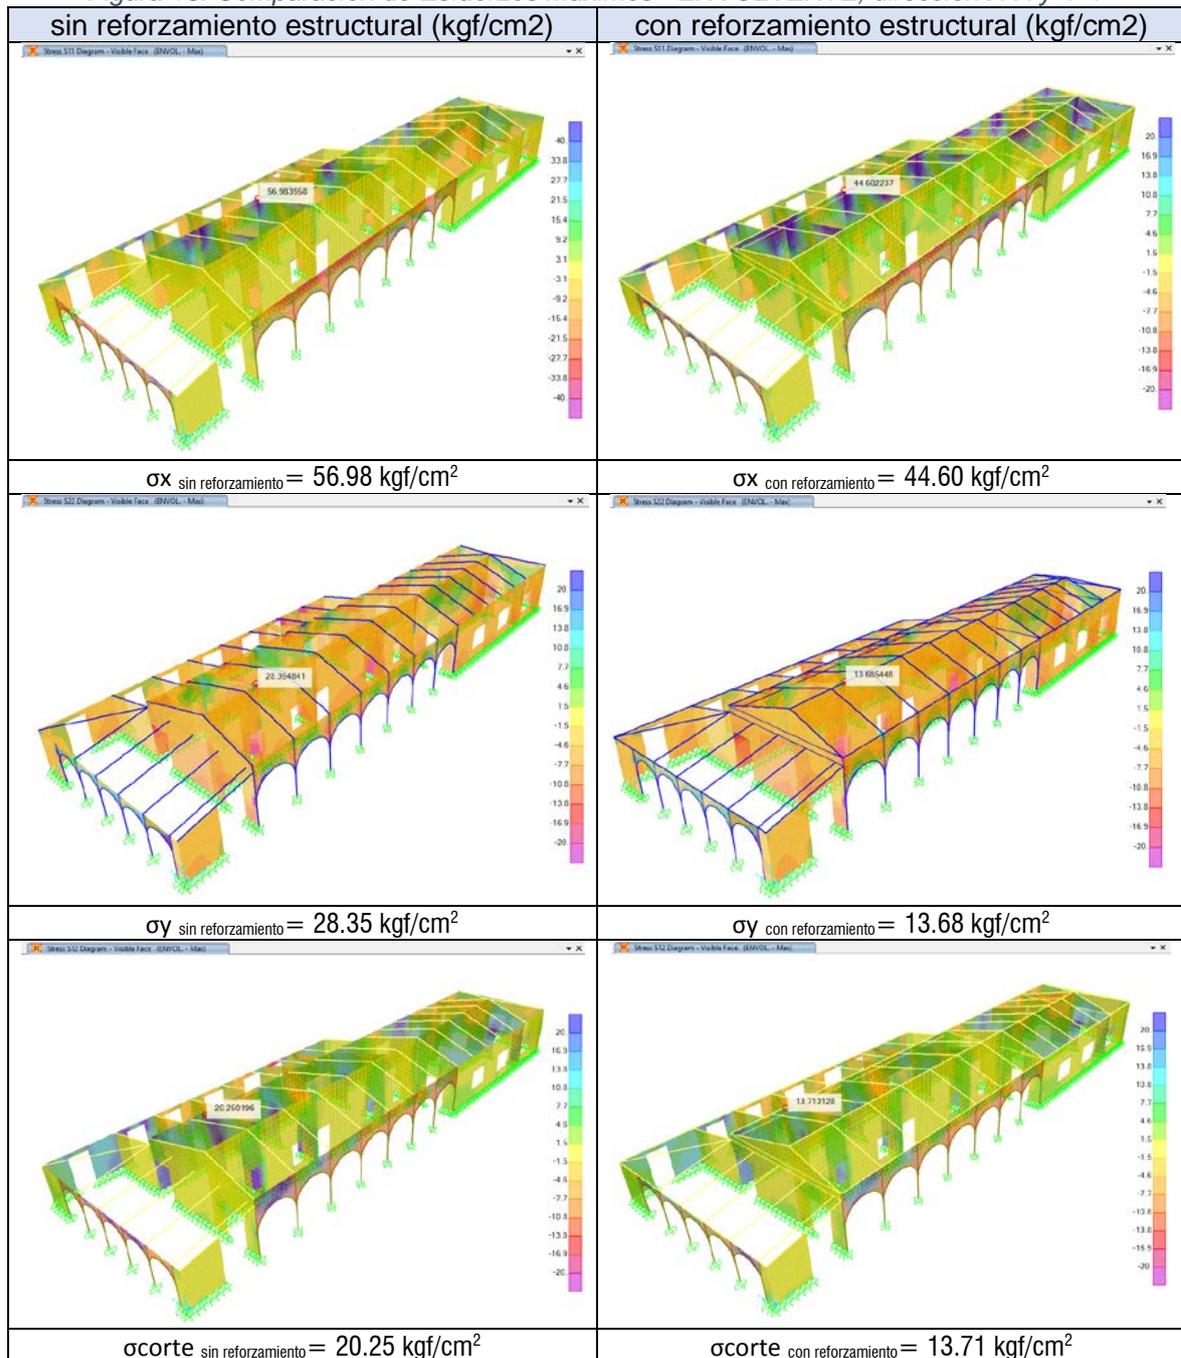
Figura 13: Comparación de Esfuerzos máximos - ENVOLVENTE, dirección X-X y Y-Y

Tabla 17: Diferencias de esfuerzos entre la estructura sin reforzamiento - con reforzamiento

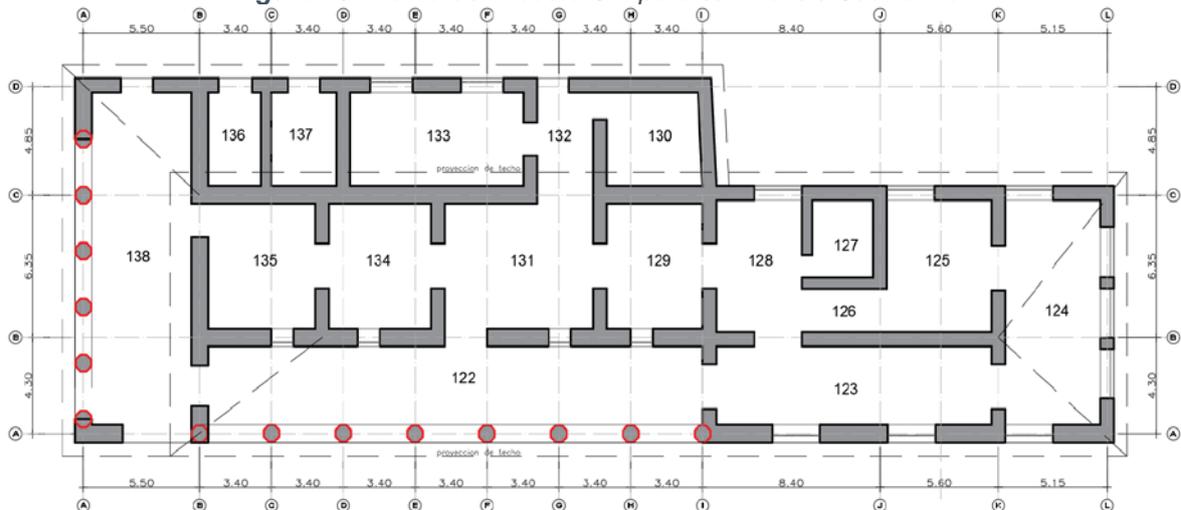
Figura 20: Planta del Módulo C – para su Análisis Cualitativo

Finalmente, verificado los daños del módulo C, ha sido posible identificar los espacios con mayor vulnerabilidad ante el riesgo de colapso. Por lo que limitaremos el análisis estructural cuantitativo solo al sector más crítico, a través de un modelo matemático con el cual se conozcan a mayor detalle las deficiencias estructurales producto del deterioro.

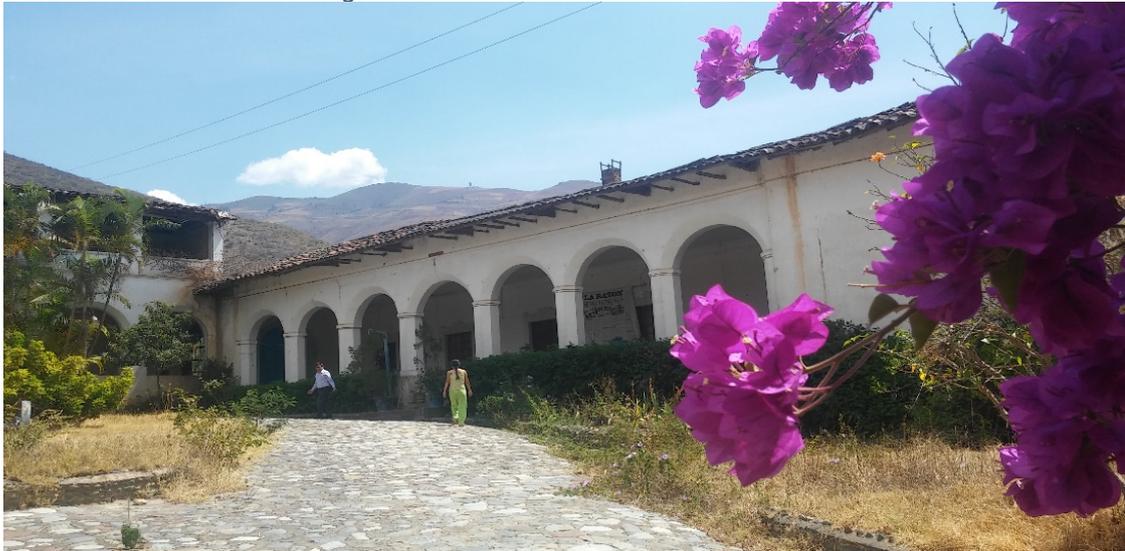
Figura 21: Vista Exterior del Módulo C

Este módulo resalta en su primer nivel 07 Arcos de Medio Punto, el cual sirve como Hall principal.

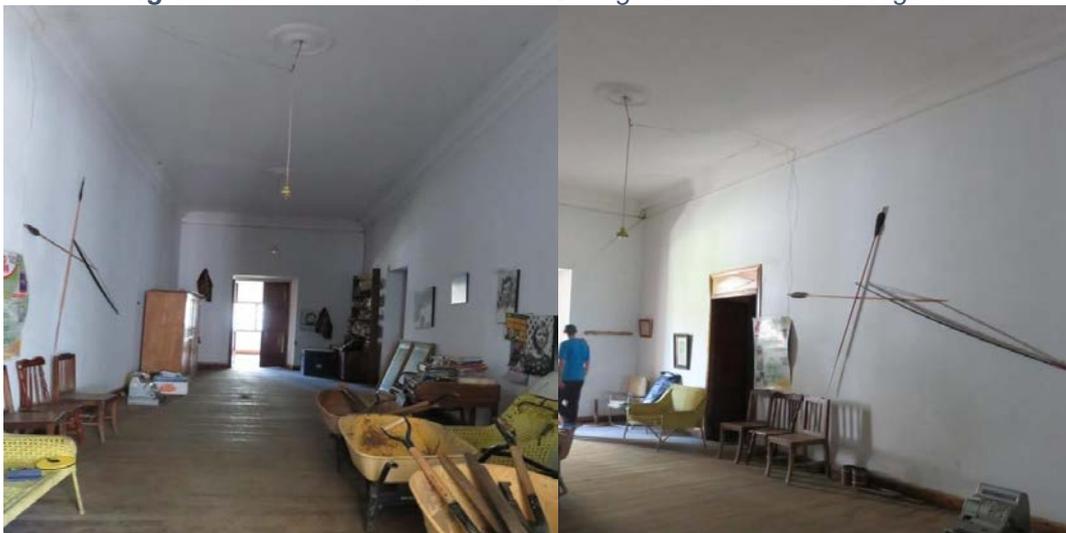
Fotografía 2: Ambiente 123 – Módulo C Diagnóstico – Nivel de riesgo leve.

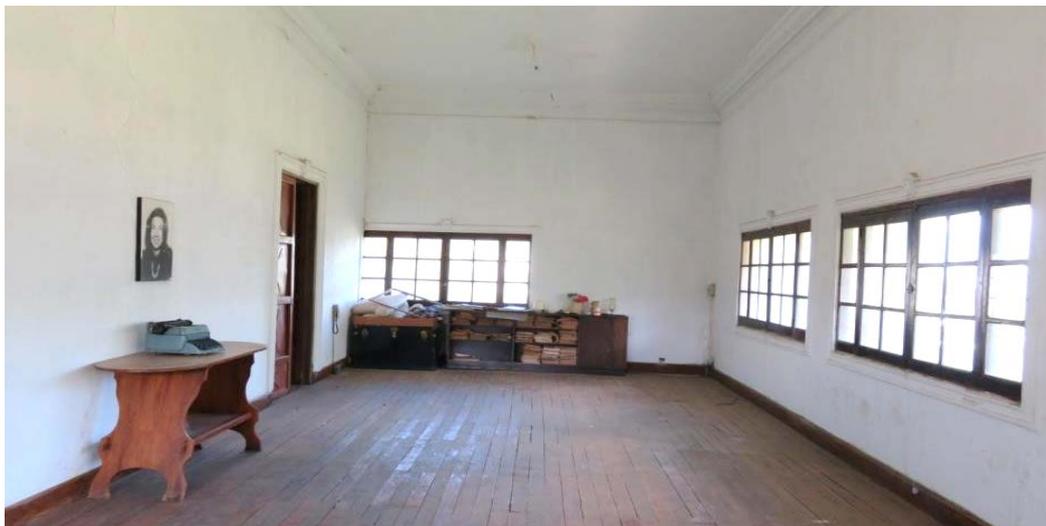
Fotografía 3: Ambiente 124 – Módulo C Diagnóstico – Nivel de riesgo leve.

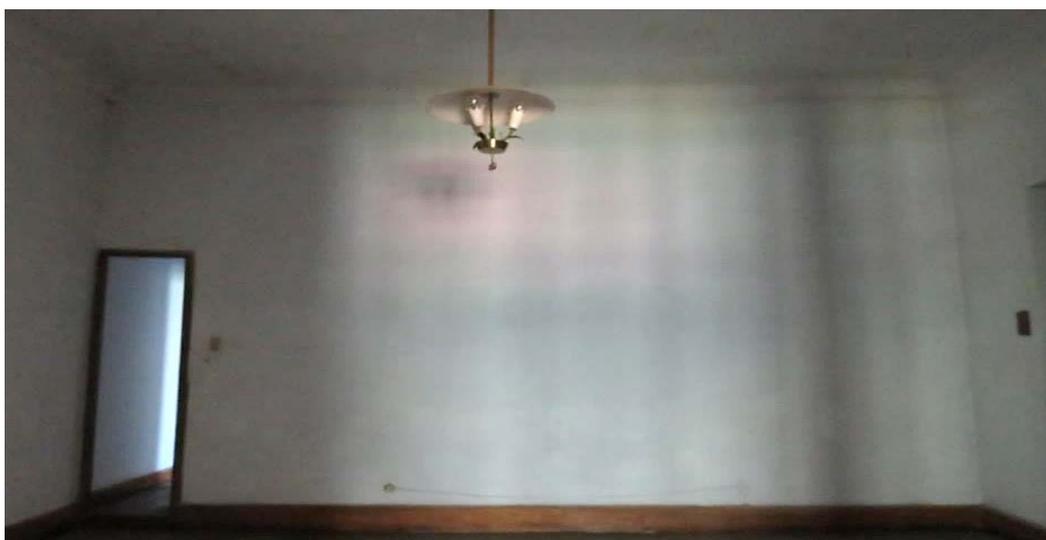
Fotografía 4: Ambiente 125 – Módulo C Diagnóstico – Nivel riesgo leve.

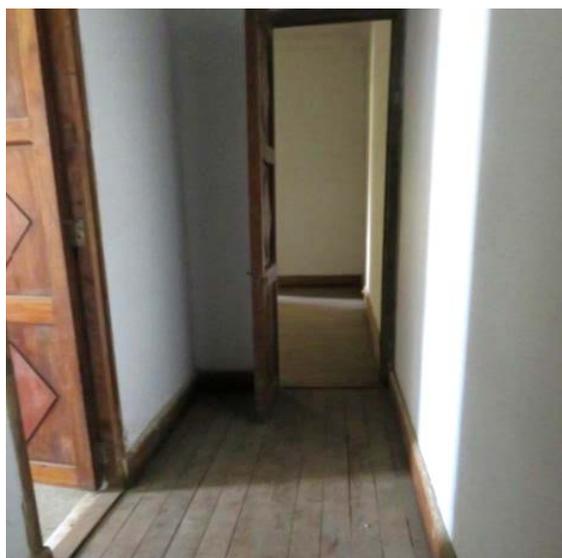
Fotografía 5: Ambiente 126 – Módulo C Diagnóstico – Nivel riesgo leve.

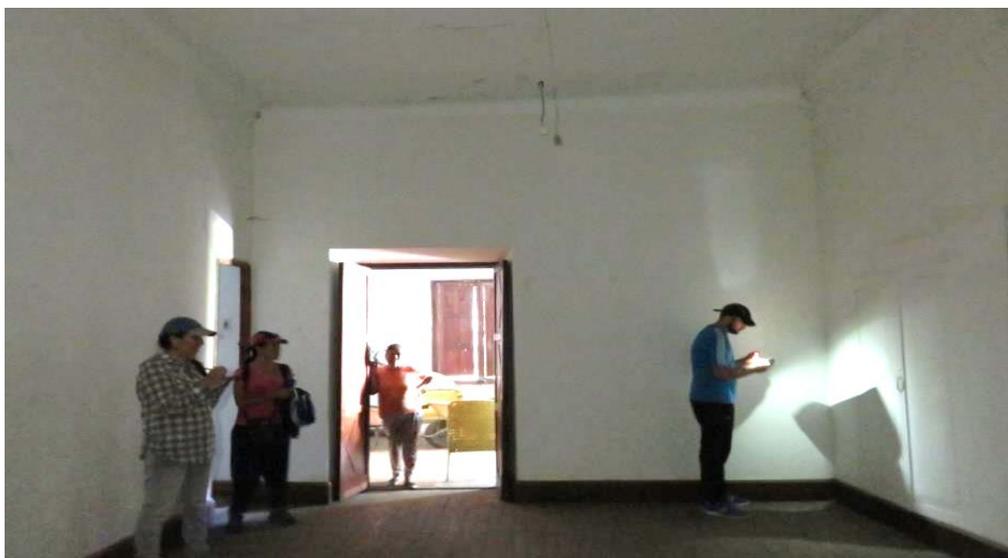
Fotografía 7: Ambiente 128 – Módulo C Diagnóstico – Nivel riesgo leve.

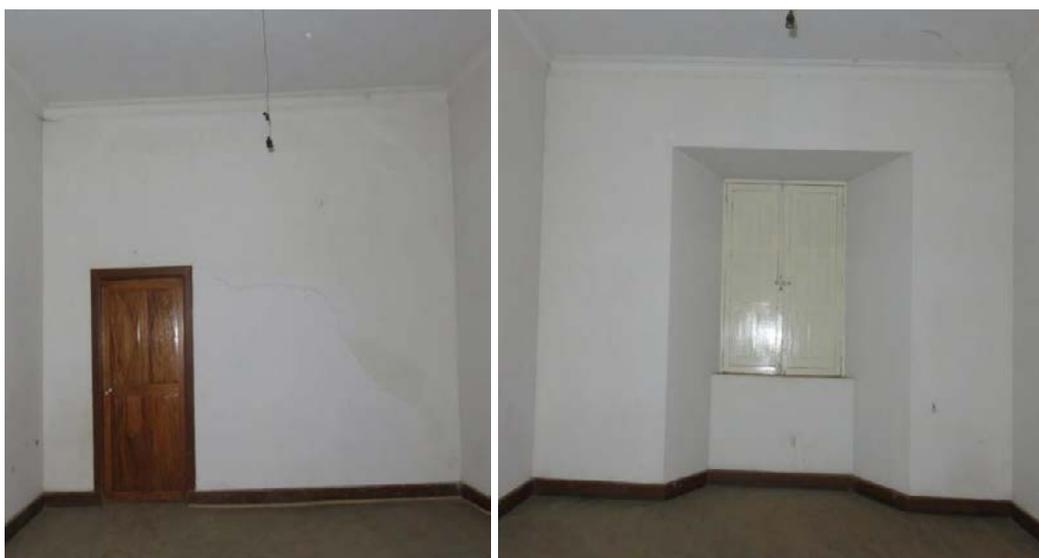
Fotografía 8: Ambiente 129 – Módulo C Diagnóstico – Nivel riesgo leve.

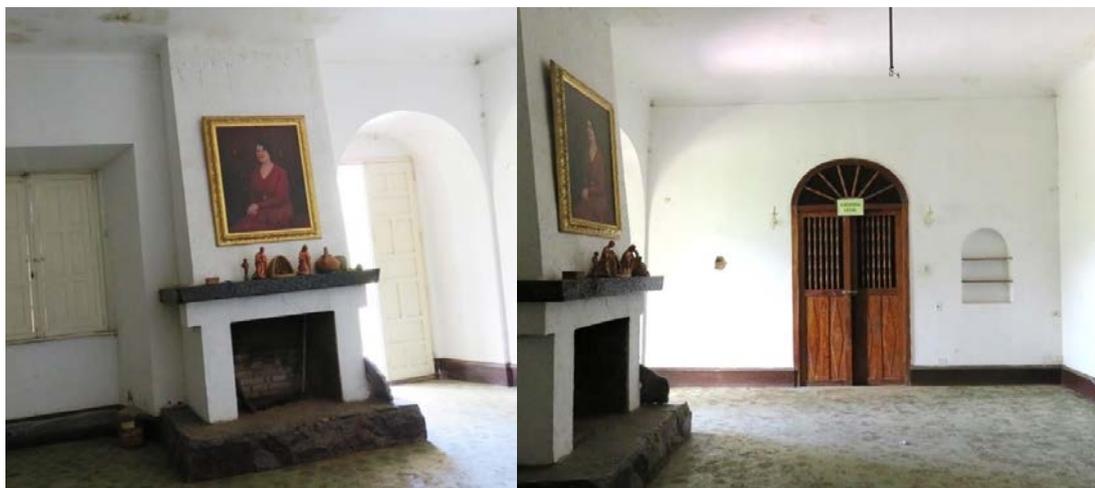
Fotografía 10: Ambiente 131 – Módulo C Diagnóstico – Nivel riesgo leve.

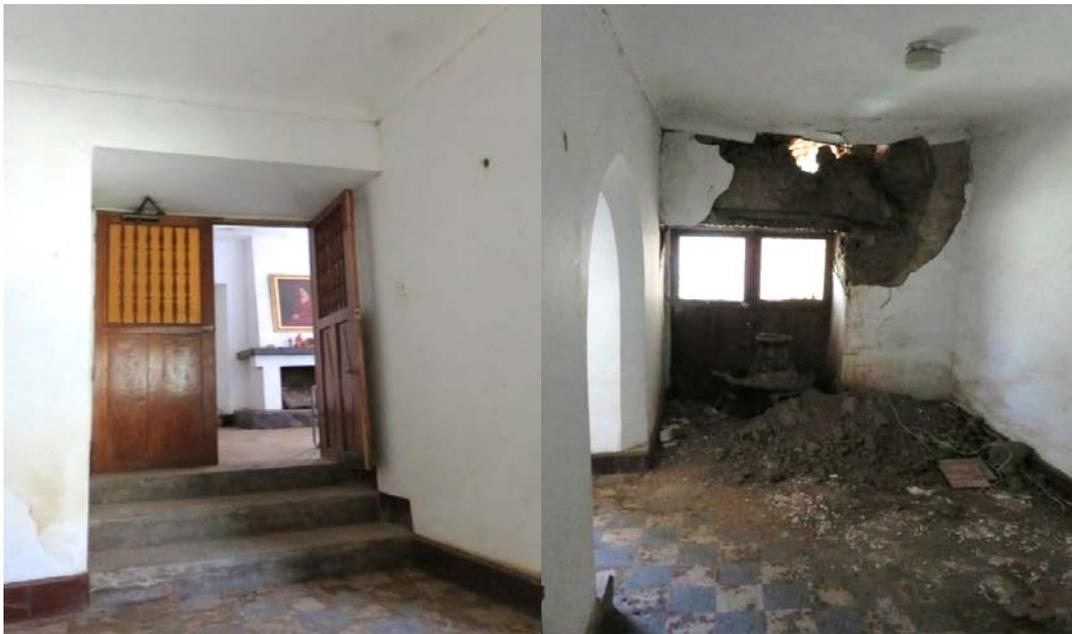
Fotografía 11: Ambiente 132 – Módulo C Diagnóstico – Nivel riesgo medio.

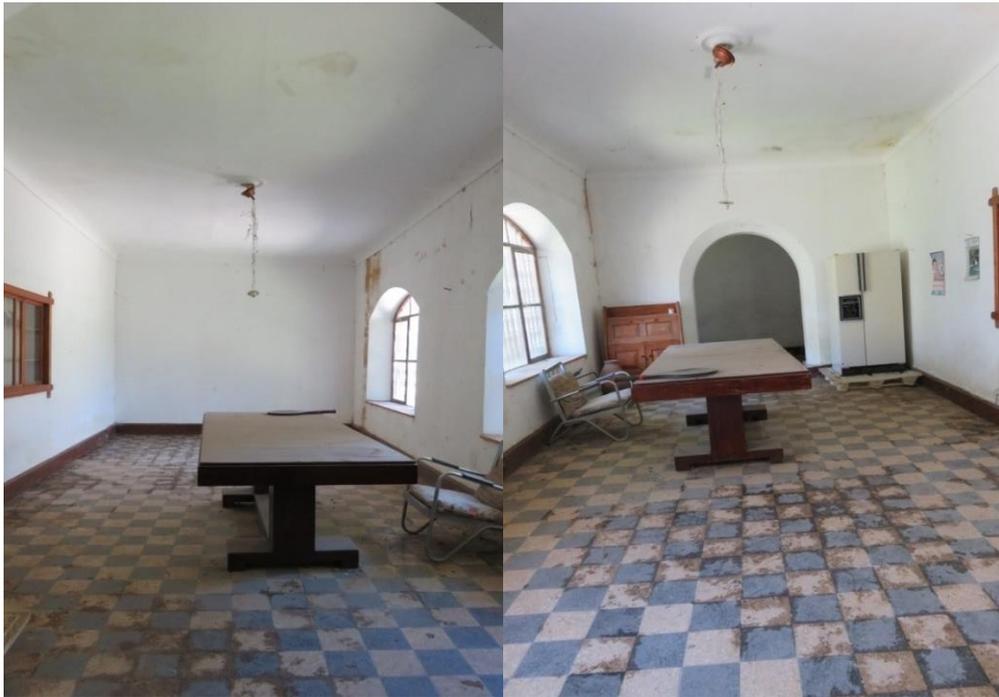
Fotografía 12: Ambiente 133 – Módulo C Diagnóstico – Nivel riesgo medio.

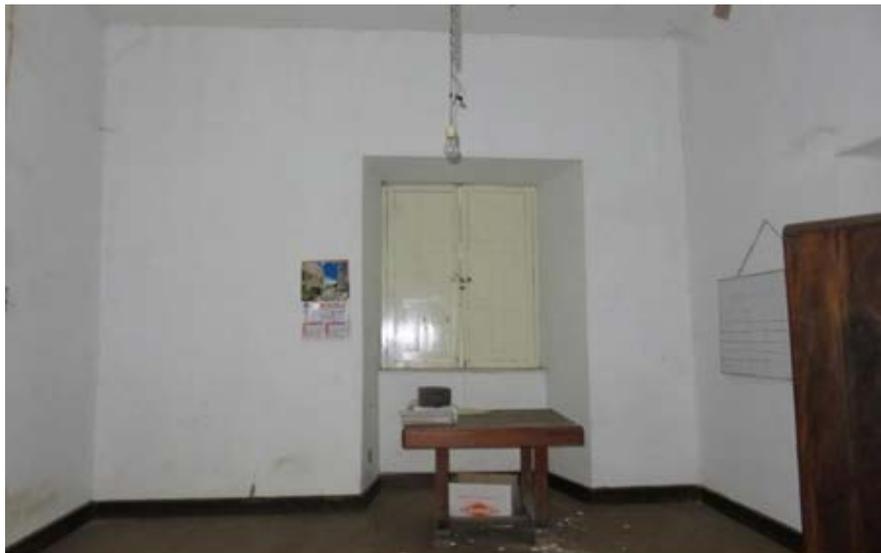
Fotografía 13: Ambiente 134 – Módulo C Diagnóstico – Nivel riesgo LEVE.

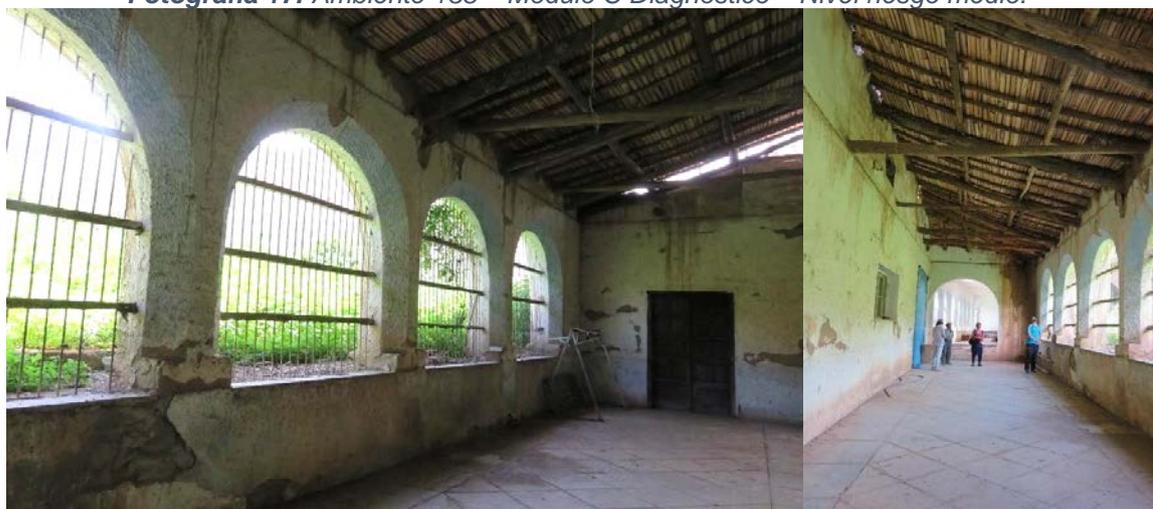
Fotografía 17: Ambiente 138 – Módulo C Diagnóstico – Nivel riesgo medio.

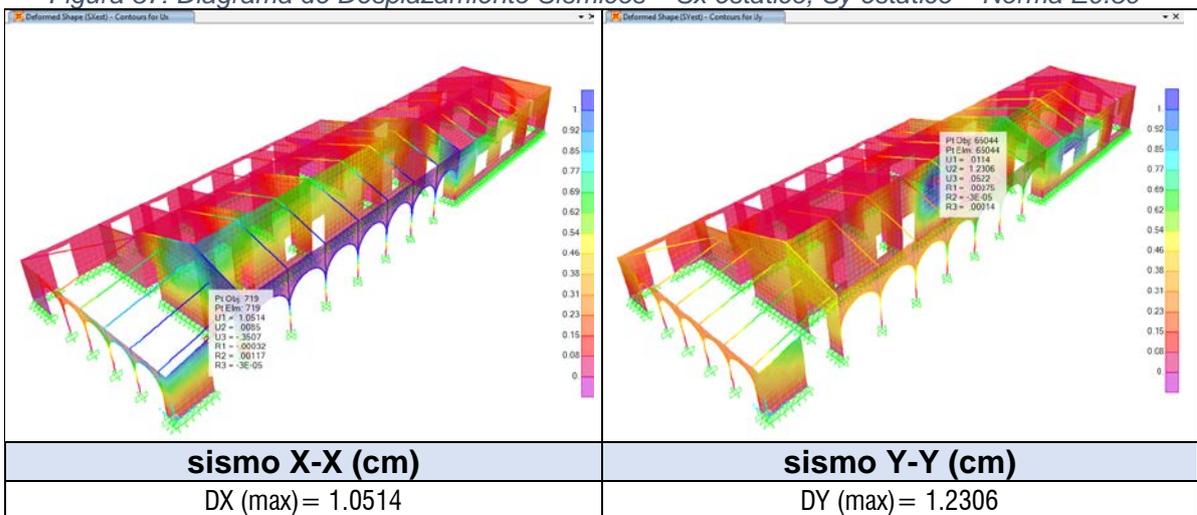
Figura 37: Diagrama de Desplazamiento Sísmicos – Sx estático, Sy estático – Norma E0.30

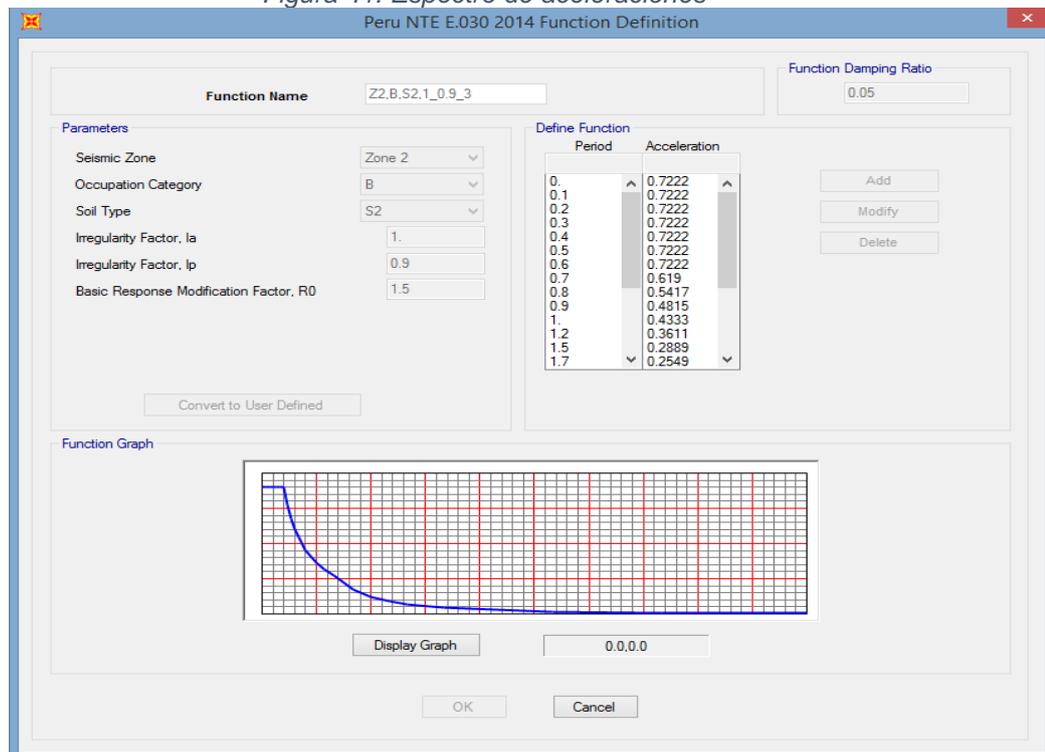
Figura 41: Espectro de aceleraciones

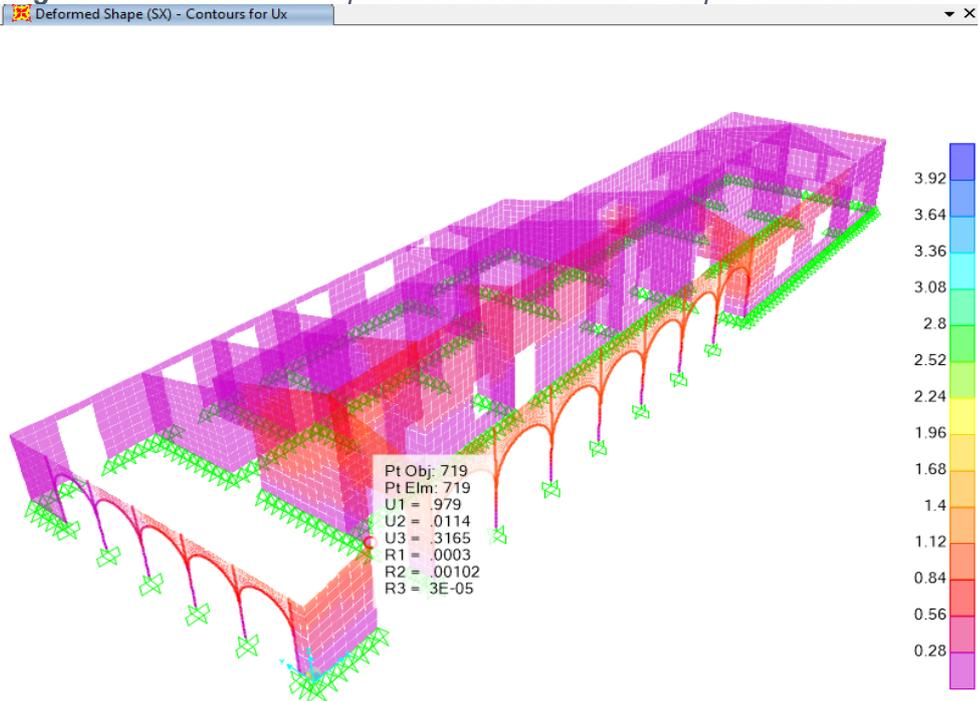
Figura 42: Resultado del Espectro de aceleraciones - Desplazamiento en X-X

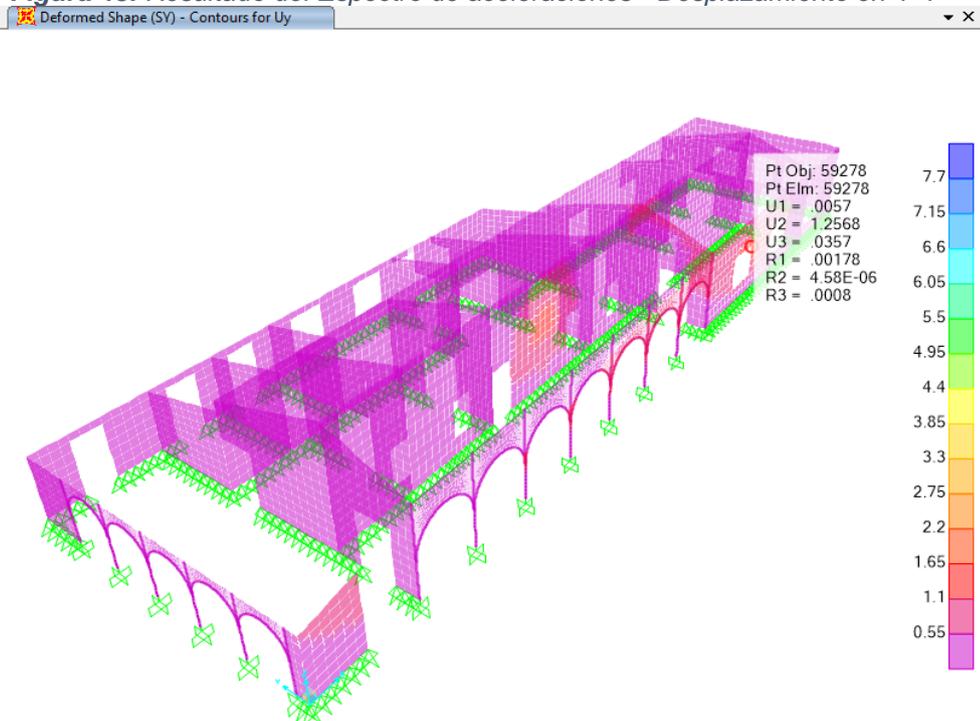
Figura 43: Resultado del Espectro de aceleraciones - Desplazamiento en Y-Y

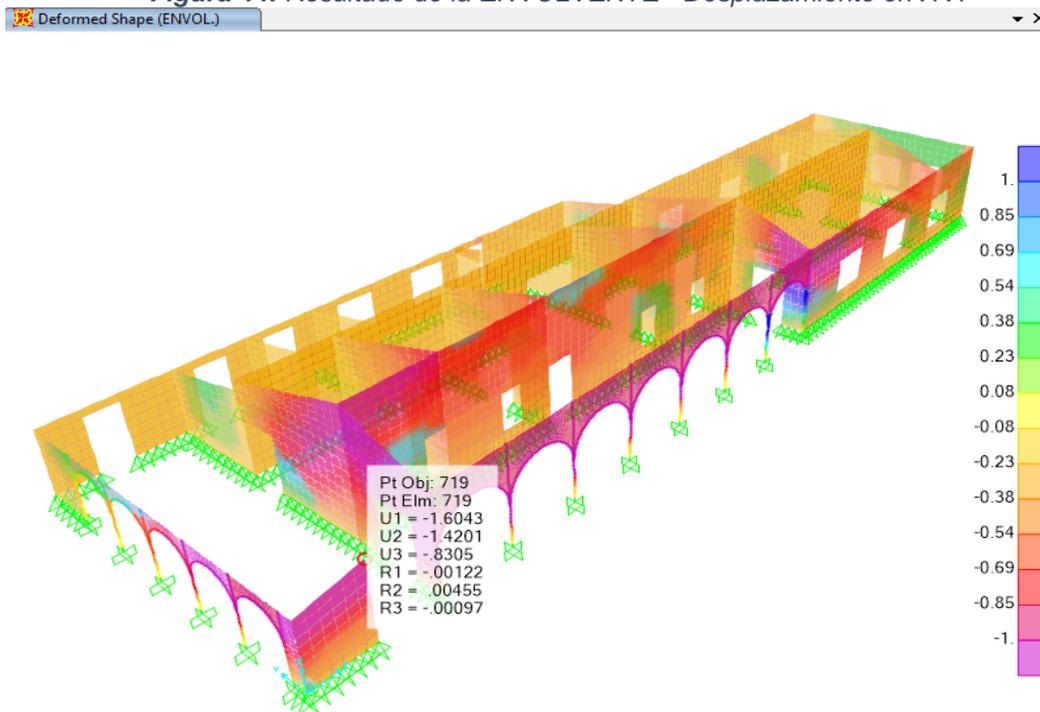
Figura 44: Resultado de la ENVOLVENTE - Desplazamiento en X-X

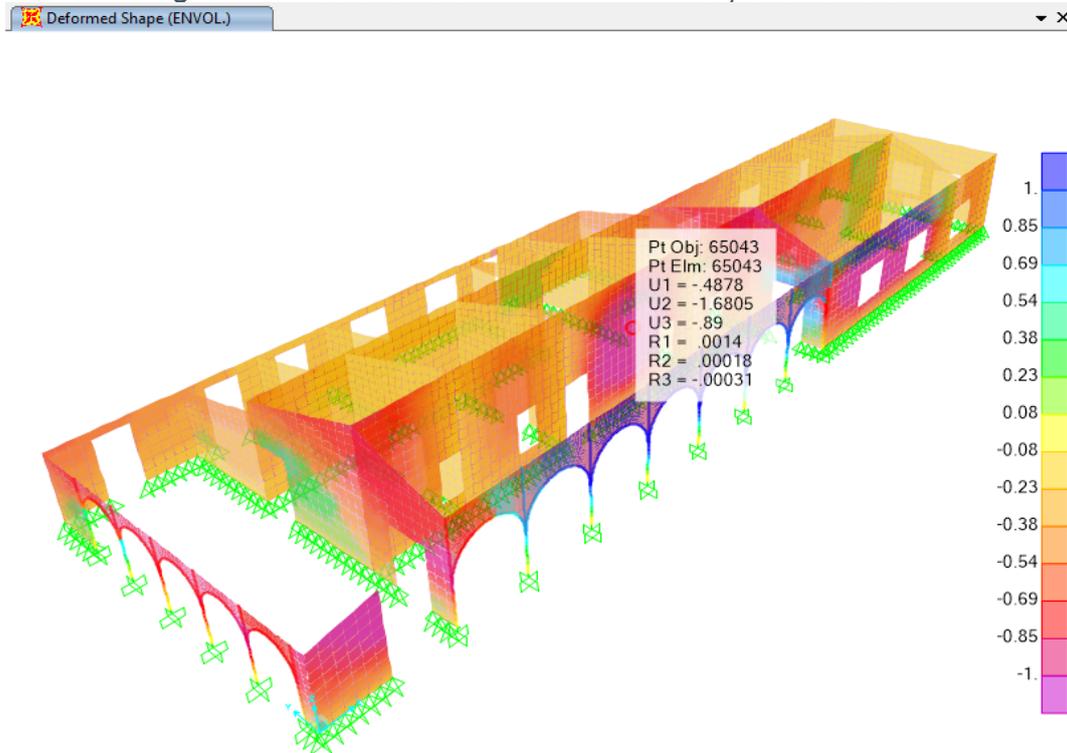
Figura 45: Resultado de la ENVOLVENTE - Desplazamiento en Y-Y

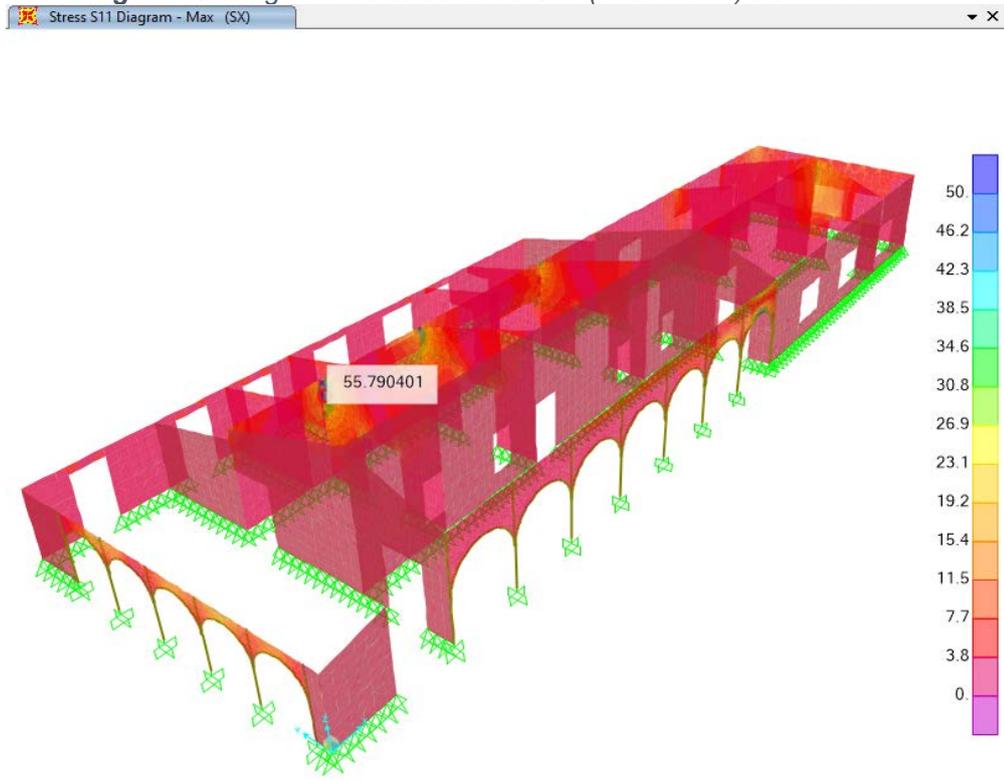
Figura 46: Diagrama de esfuerzo de S11 (Dirección X) sismo X-X

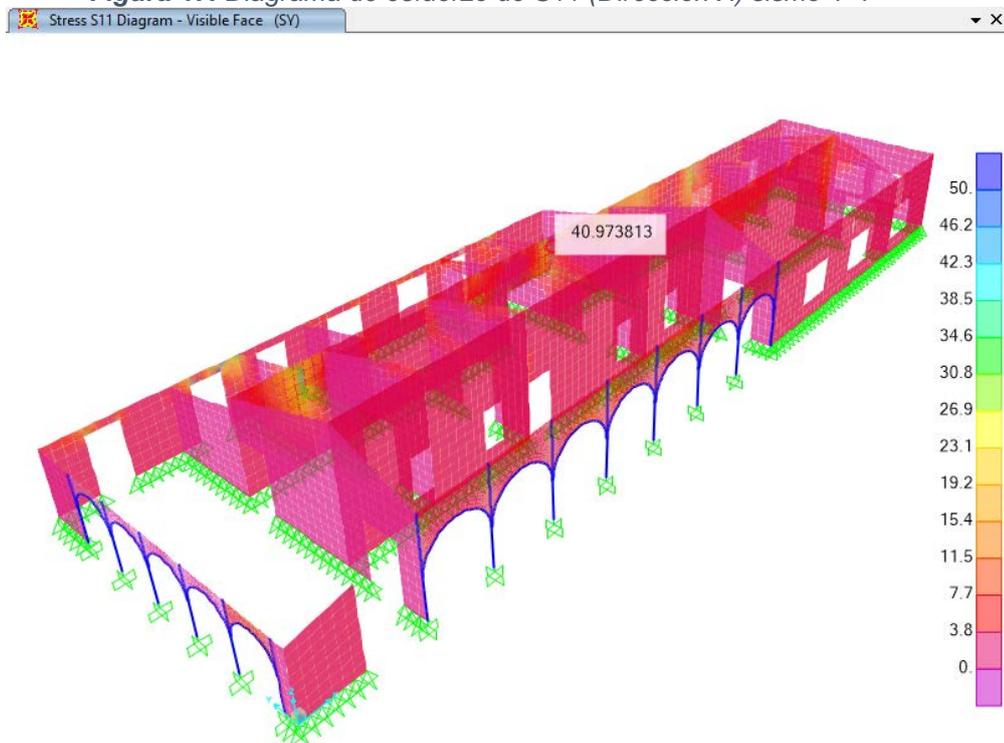
Figura 47: Diagrama de esfuerzo de S11 (Dirección X) sismo Y-Y

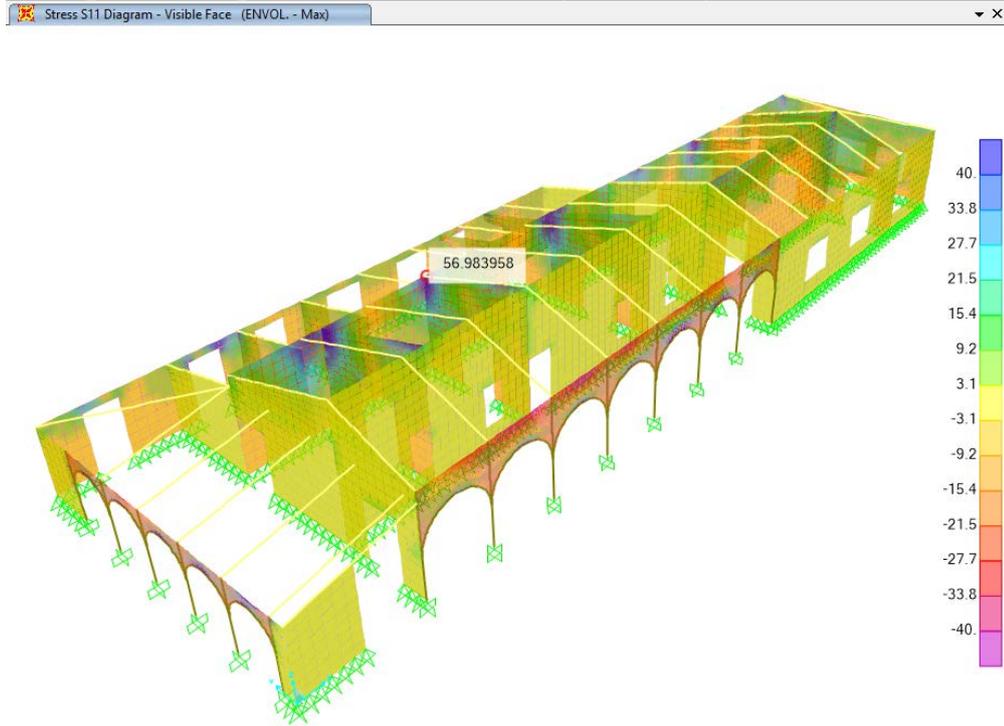
Figura 48: Diagrama de esfuerzo de S11 (Dirección X) ENVOLVENTE

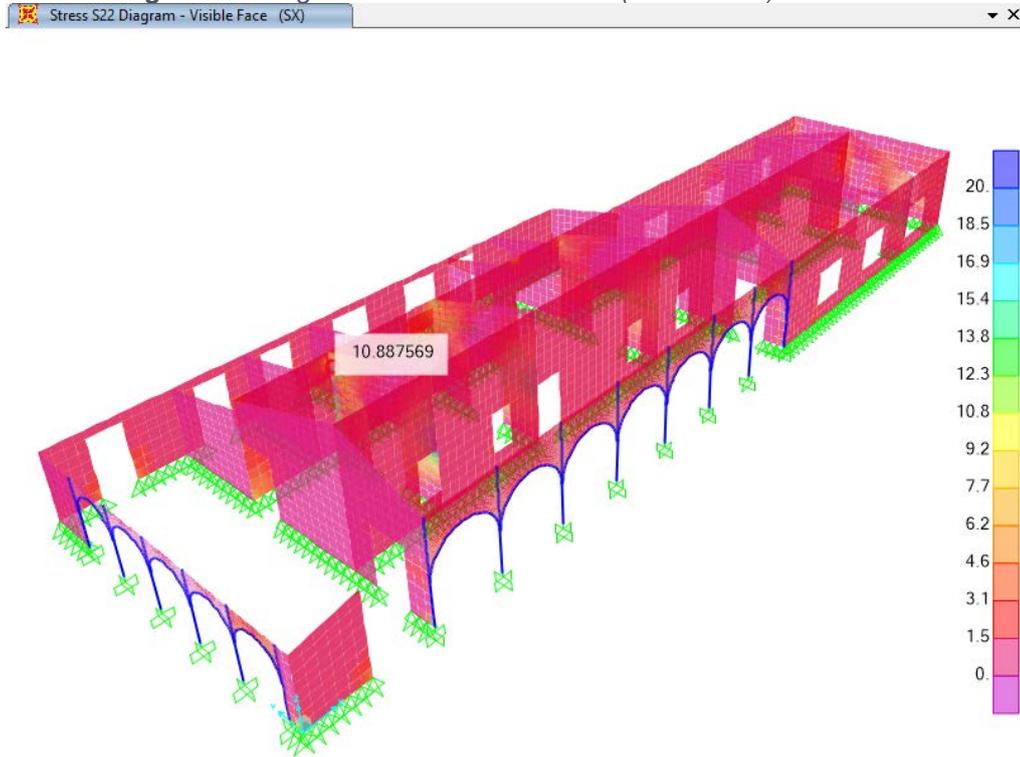
Figura 49: Diagrama de esfuerzo de S22 (Dirección Y) sismo X-X

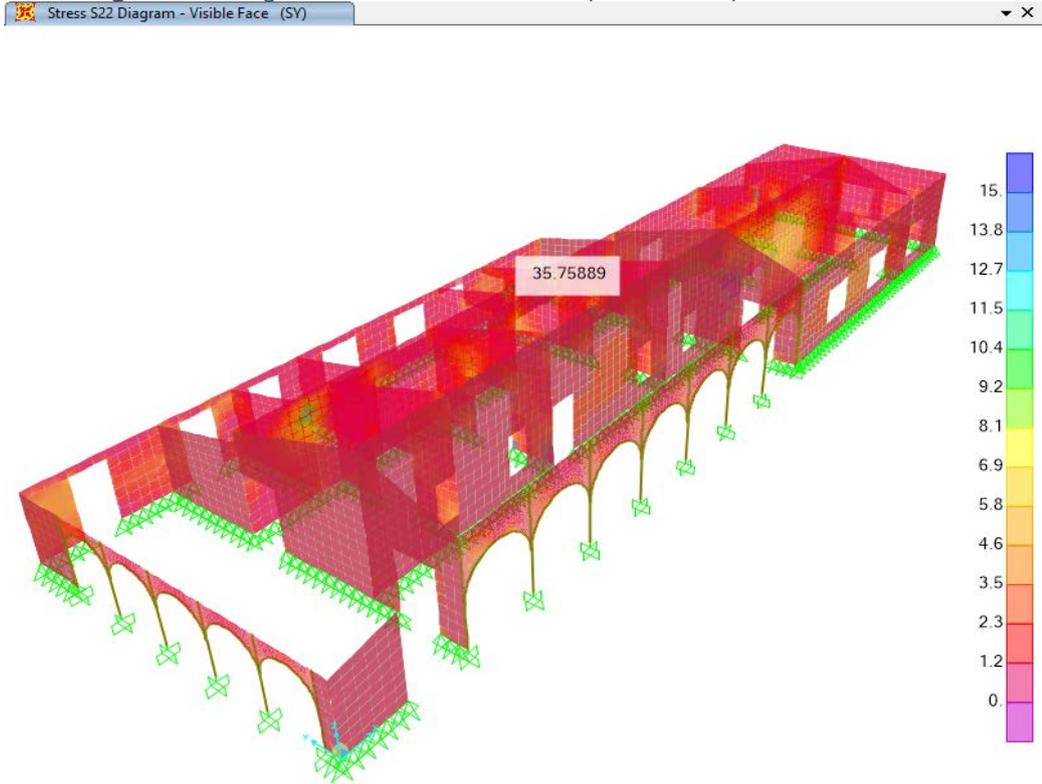
Figura 50: Diagrama de esfuerzo de S22 (Dirección Y) sismo Y-Y

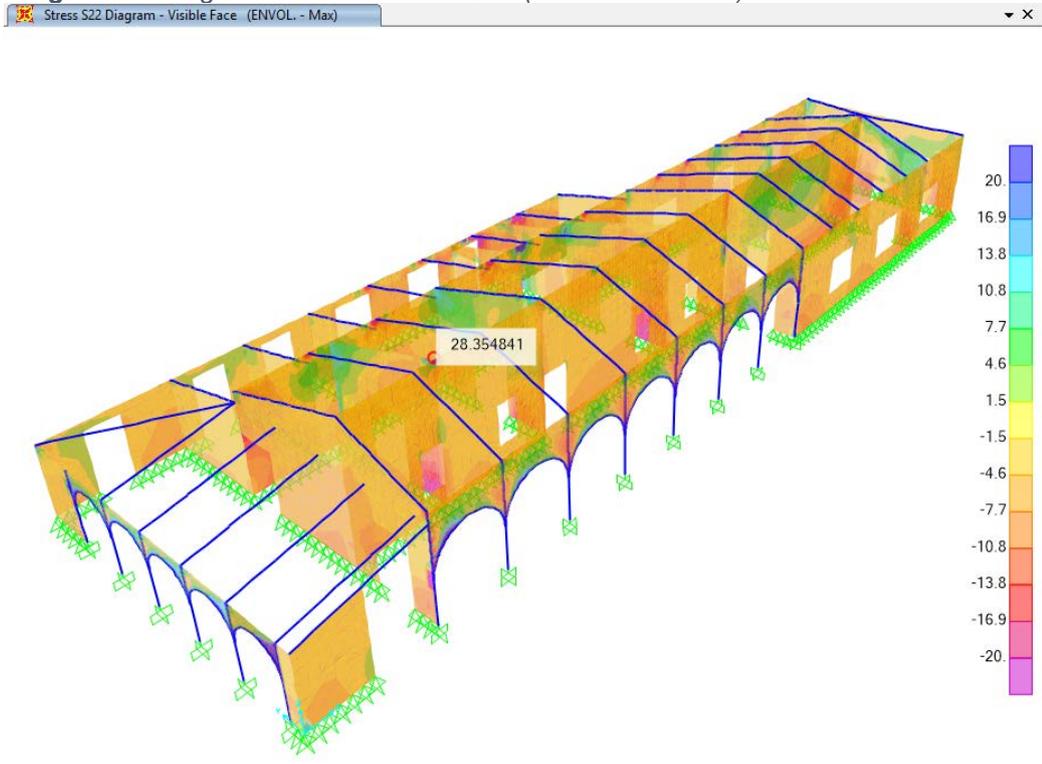
Figura 51: Diagrama de esfuerzo de S22 (Dirección vertical) ENVOLVENTE

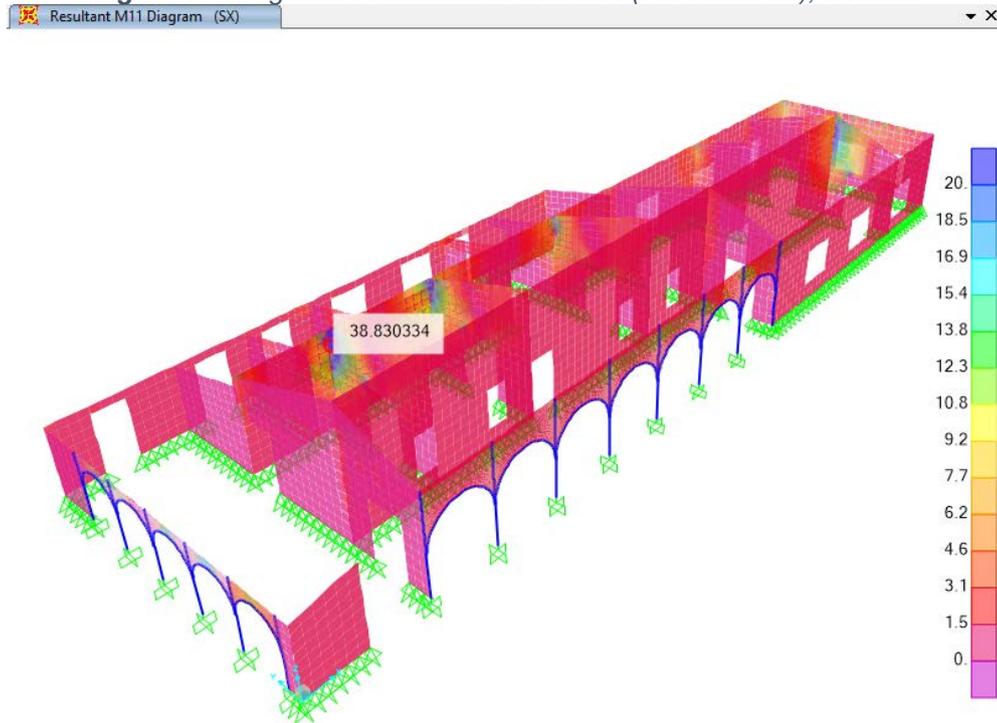
Figura 52: Diagrama de momentos flectores (dirección X-X), sismo X
