**FACULTAD DE INGENIERÍA Y ARQUITECTURA
ESCUELA PROFESIONAL DE INGENIERÍA CIVIL**

“Evaluación de daños y propuesta de reforzamiento estructural de un
módulo de la Casa Hacienda Quicacan, Conchamarca, Ambo,
Huánuco-2021”

**TESIS PARA OBTENER EL TÍTULO PROFESIONAL DE
Ingeniero Civil**

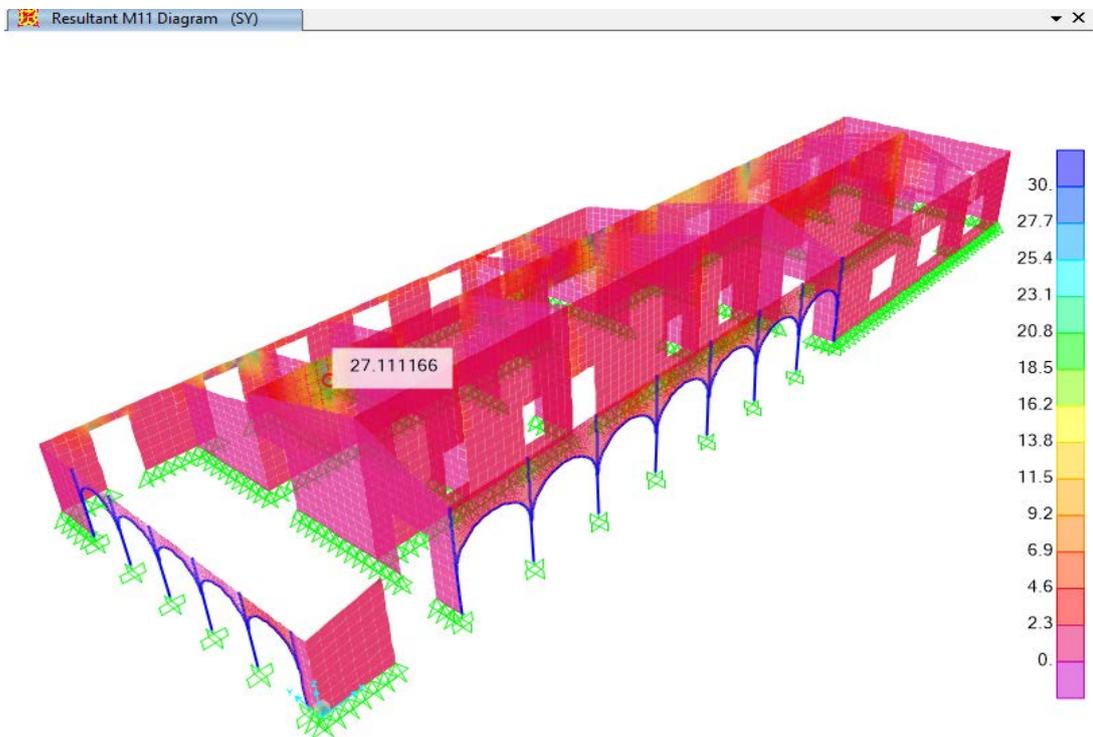
Figura 53: Diagrama de momentos flectores (dirección X-X), sismo Y

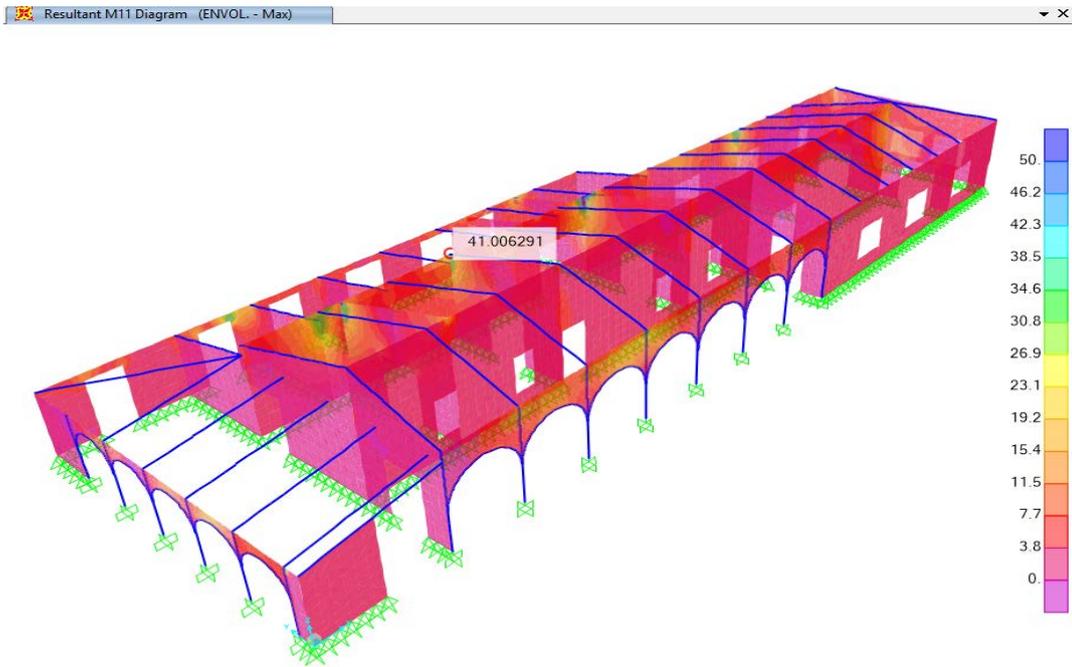
Figura 54: Diagrama de momentos flectores (dirección X-X), ENVOLVENTE

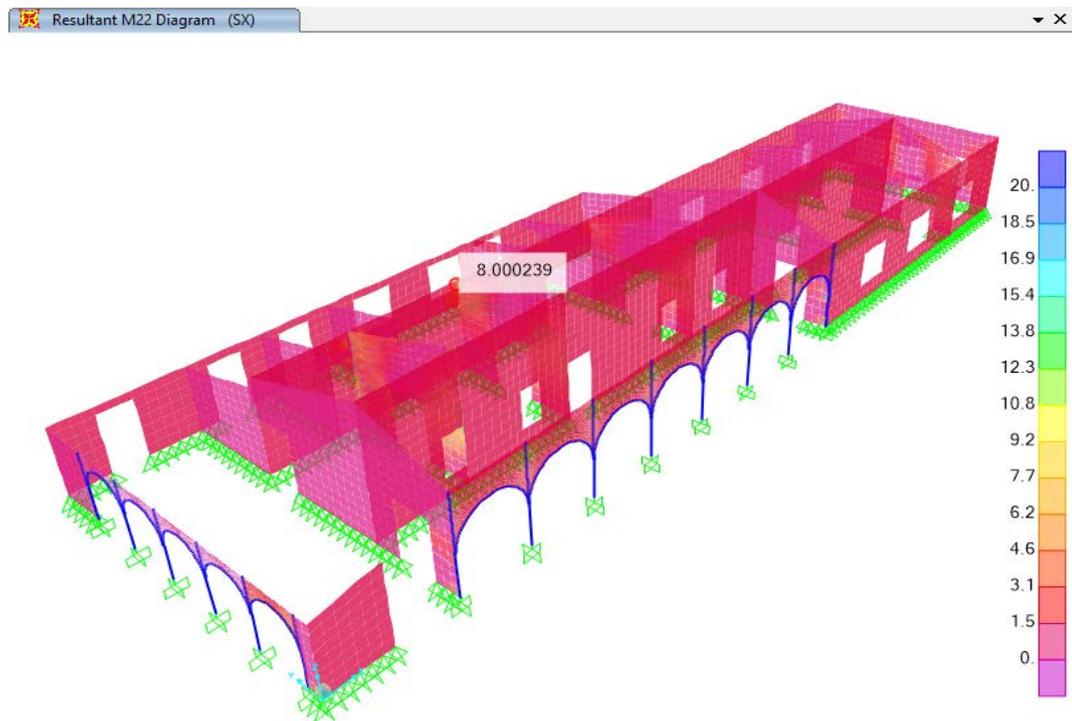
Figura 55: Diagrama de momentos flectores (dirección vertical), sismo X

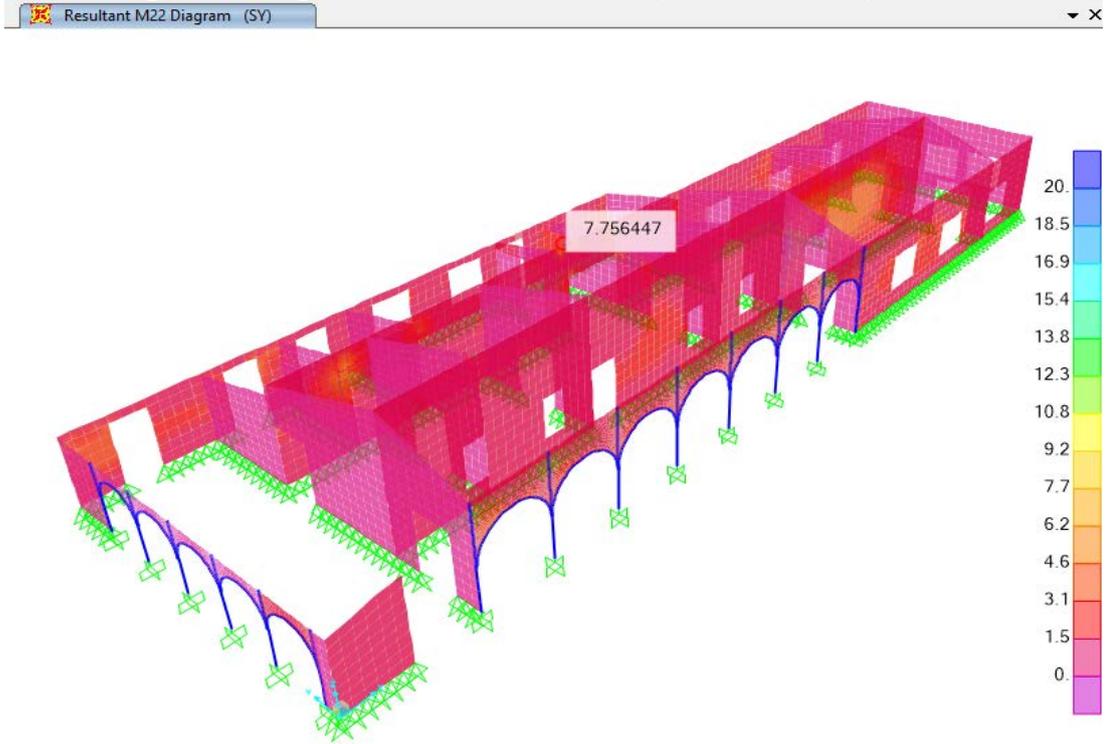
Figura 56: Diagrama de momentos flectores (dirección vertical), sismo Y

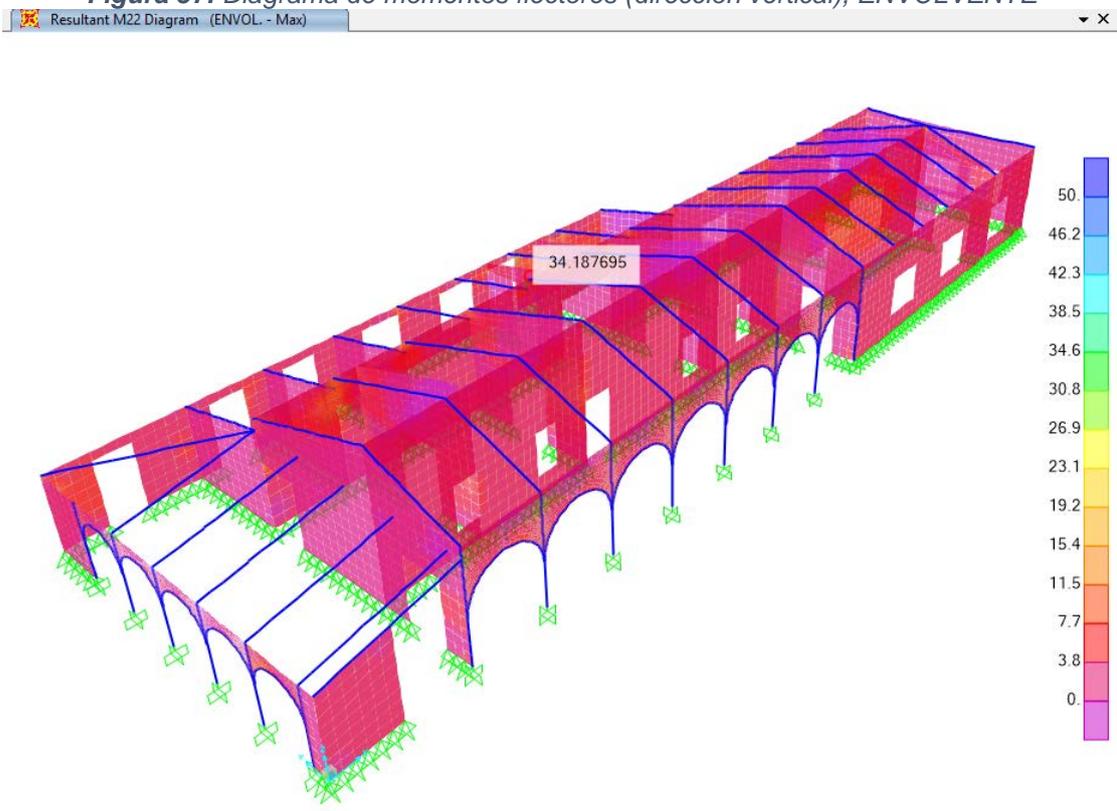
Figura 57: Diagrama de momentos flectores (dirección vertical), ENVOLVENTE

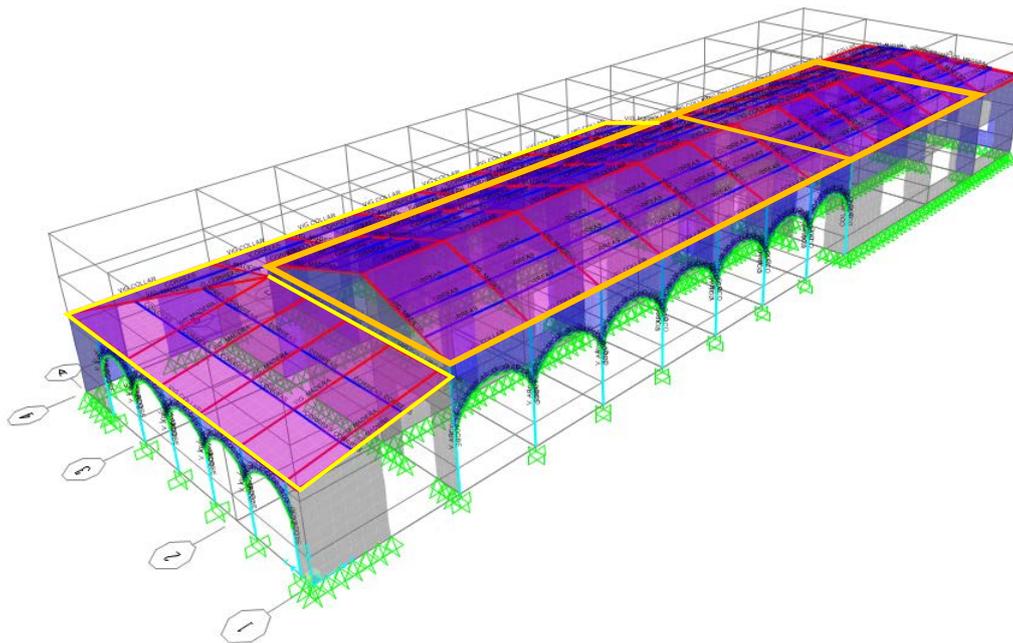
Figura 59: Dibujo de Viga Collar dentro del modelamiento estructural – Vista 3D

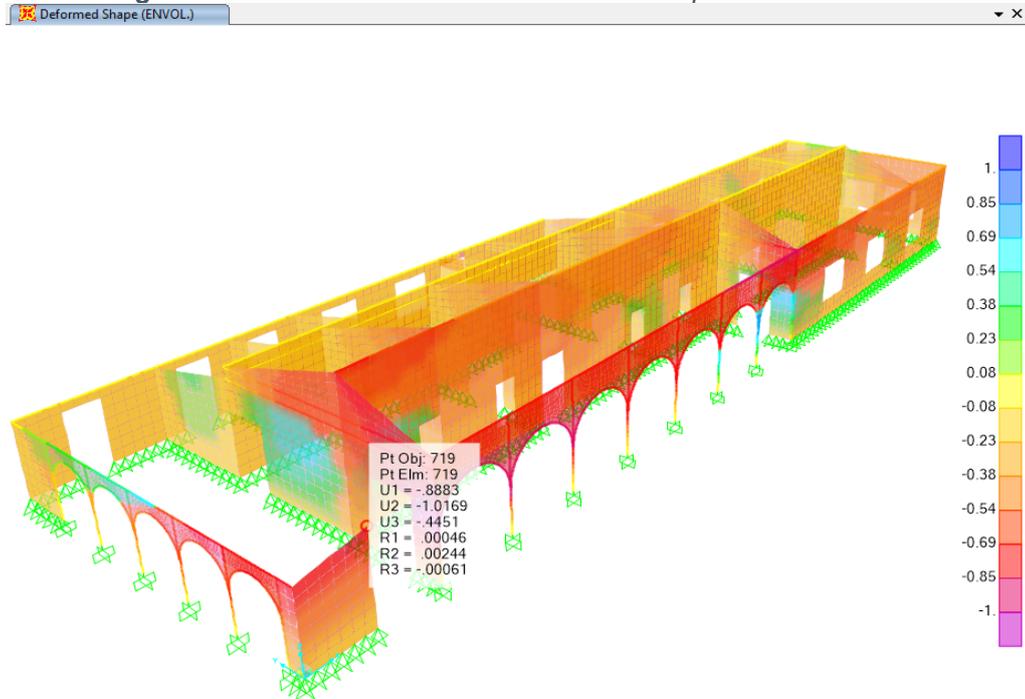
Figura 60: Resultado de la ENVOLVENTE - Desplazamiento en X-X

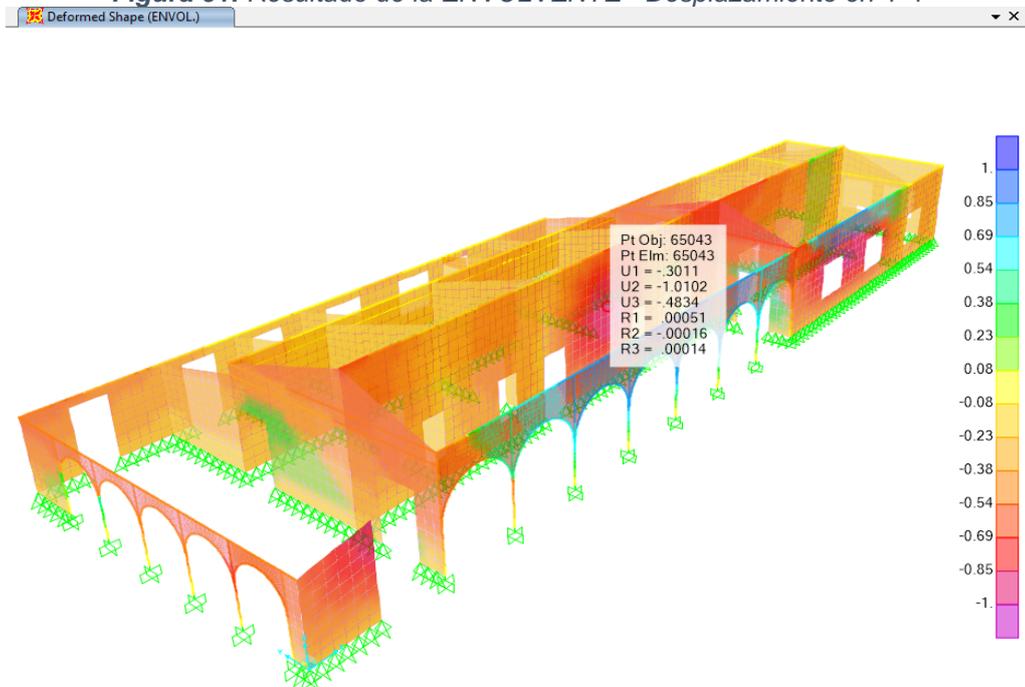
Figura 61: Resultado de la ENVOLVENTE - Desplazamiento en Y-Y

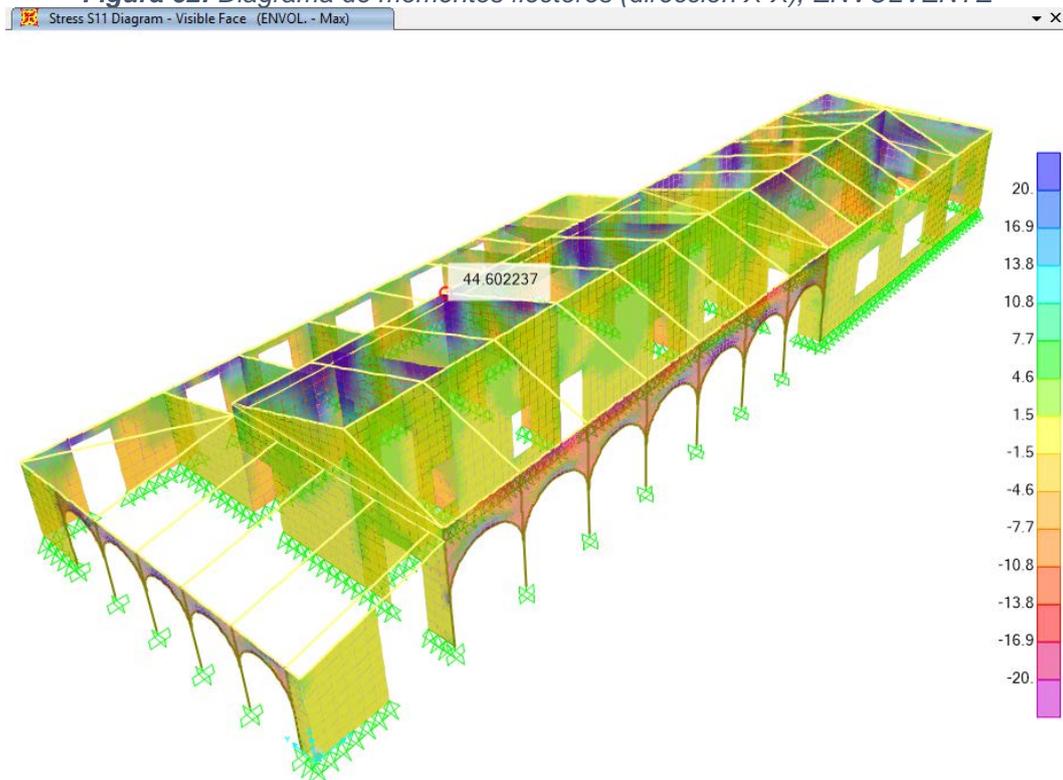
Figura 62: Diagrama de momentos flectores (dirección X-X), ENVOLVENTE

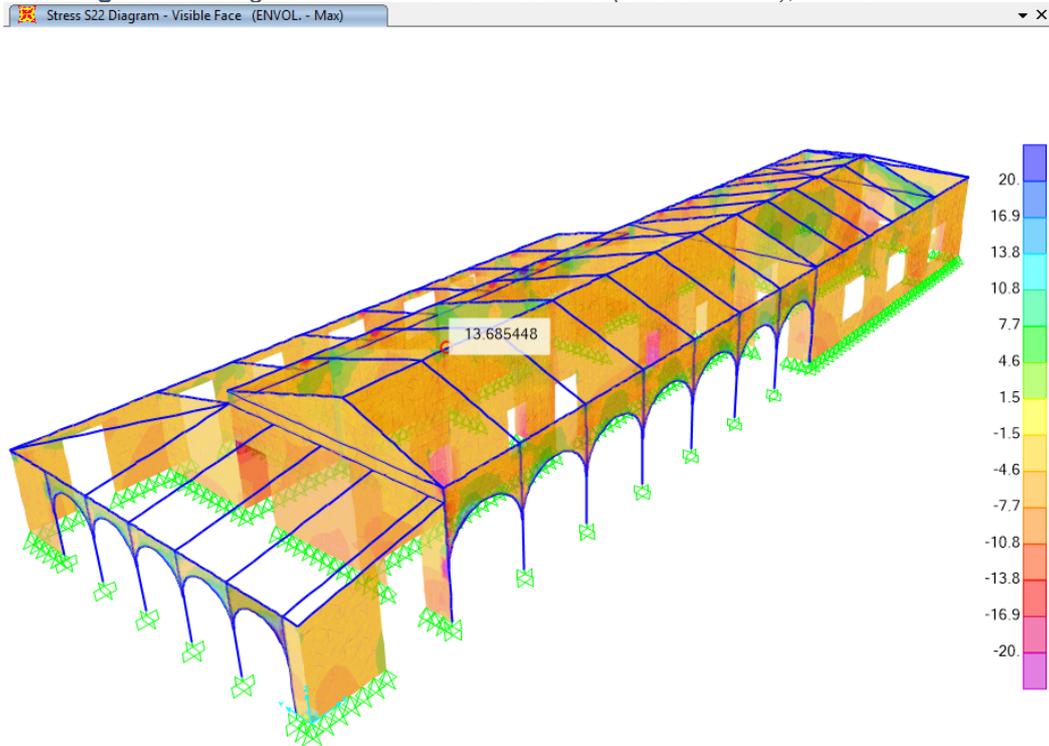
Figura 63: Diagrama de momentos flectores (dirección Y-Y), ENVOLVENTE

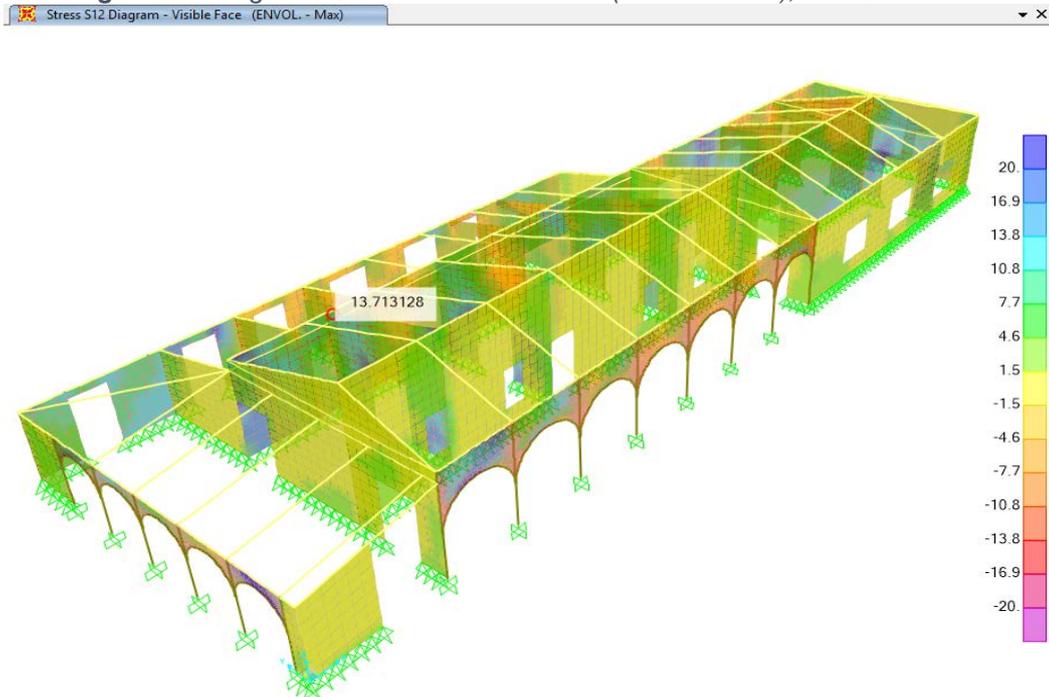
Figura 64: Diagrama de momentos flectores (dirección Y-Y), ENVOLVENTE

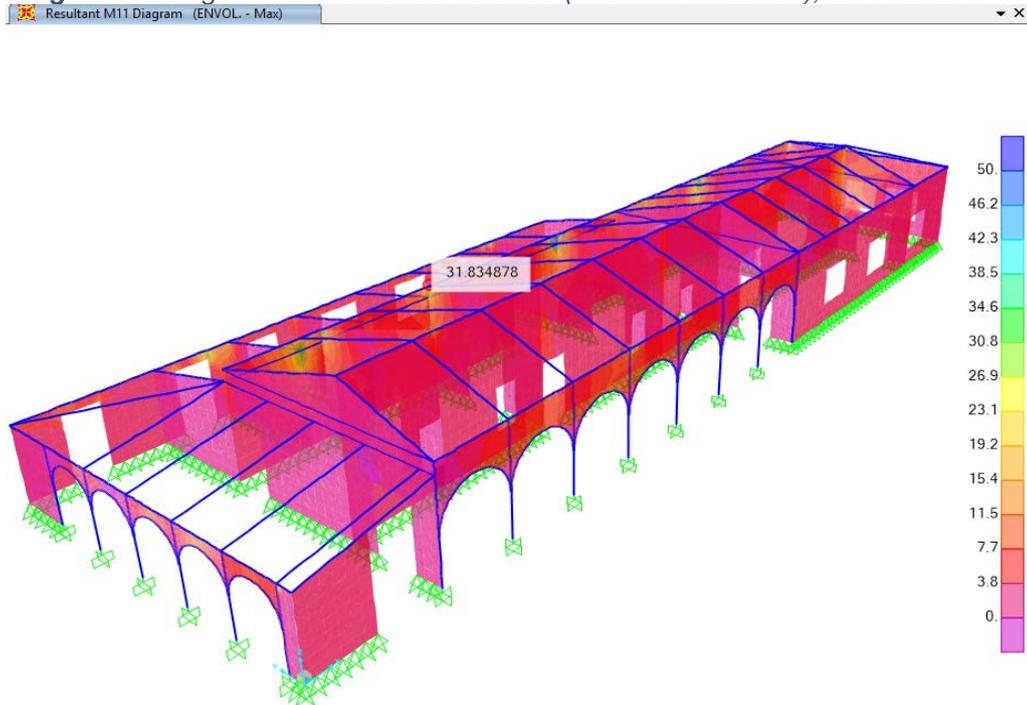
Figura 65: Diagrama de momentos flectores (dirección horizontal), ENVOLVENTE

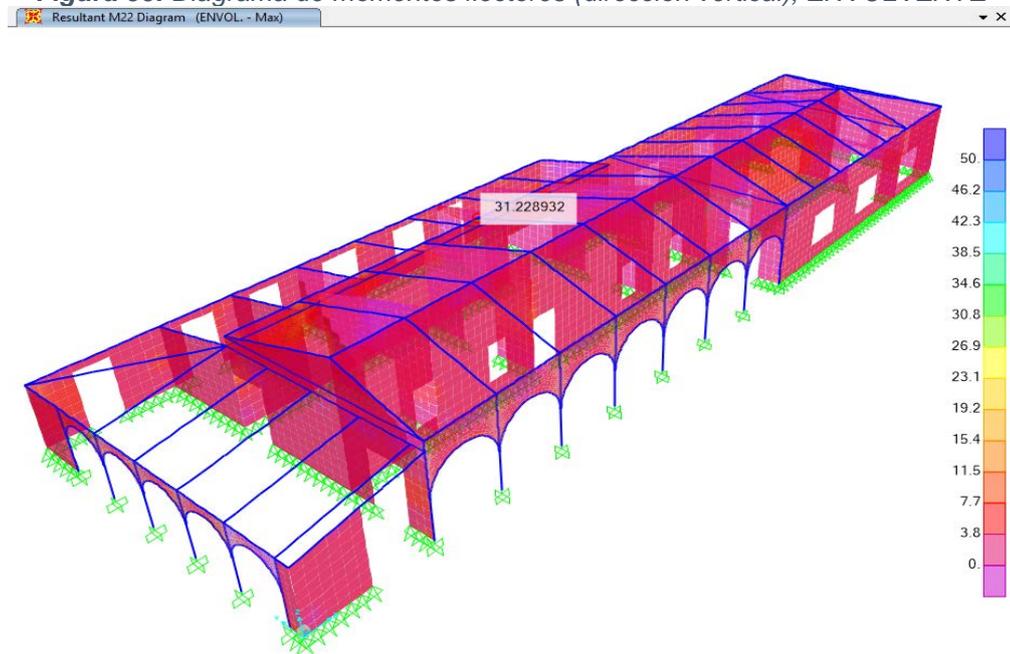
Figura 66: Diagrama de momentos flectores (dirección vertical), ENVOLVENTE
