Análisis sísmico del centro educativo Corazón de Jesús N°1705 Con
disipadores sísmicos en Laredo – año 2021

TESIS PARA OBTENER EL TÍTULO PROFESIONAL DE:

Ingeniero Civil

Diseño Sísmico y Estructural

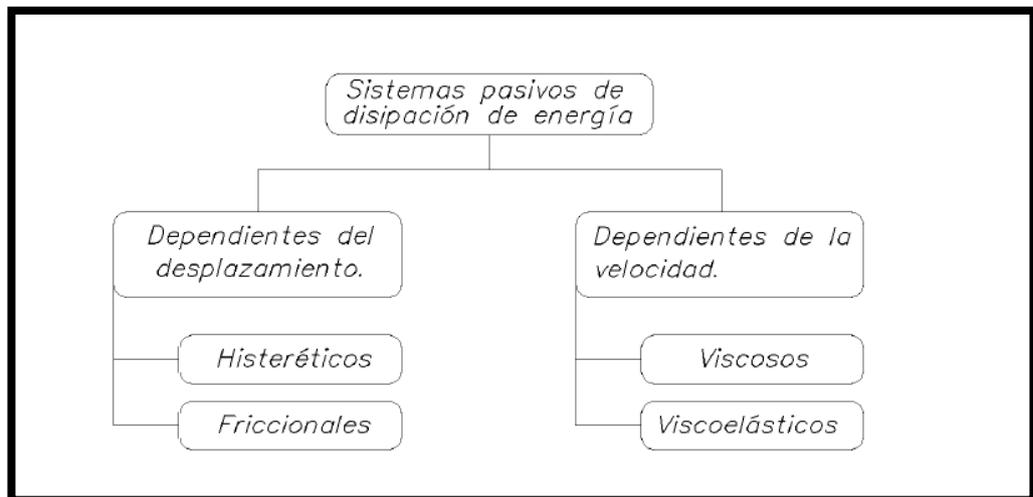
Figura 1. Clasificación de los sistemas pasivos de disipación de energía.

Estos sistemas que disipan la energía ajena a la estructura, también pueden sub clasificarse, esto dependiendo del modo que funcionen; los disipadores como los de fluido viscoso y visco elásticos, tienen un funcionamiento similar al de la suspensión de un automóvil, así que son dependientes de la velocidad. Los disipadores de caja metálica y de fricción son dependientes del desplazamiento. (Rubén, 2019).

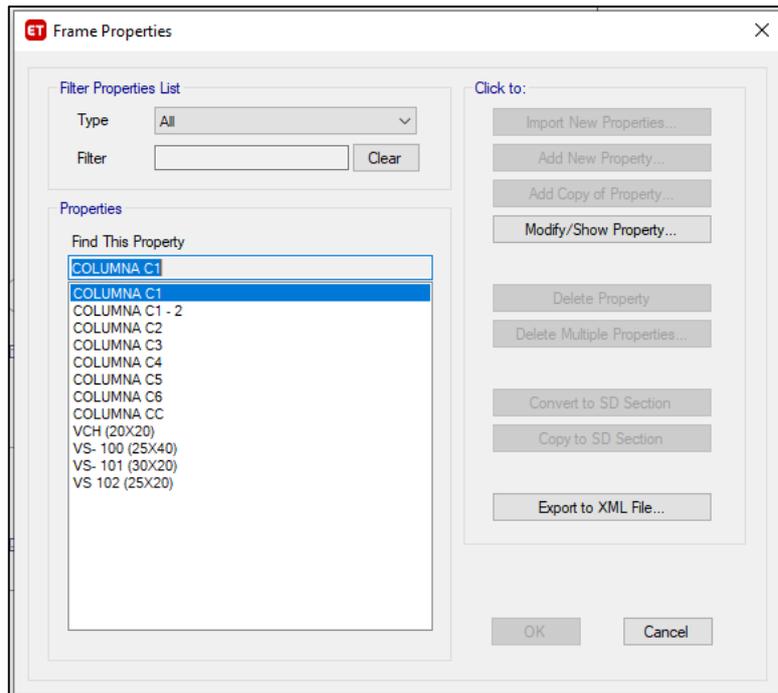
Figura 9. Modelamiento de vigas.

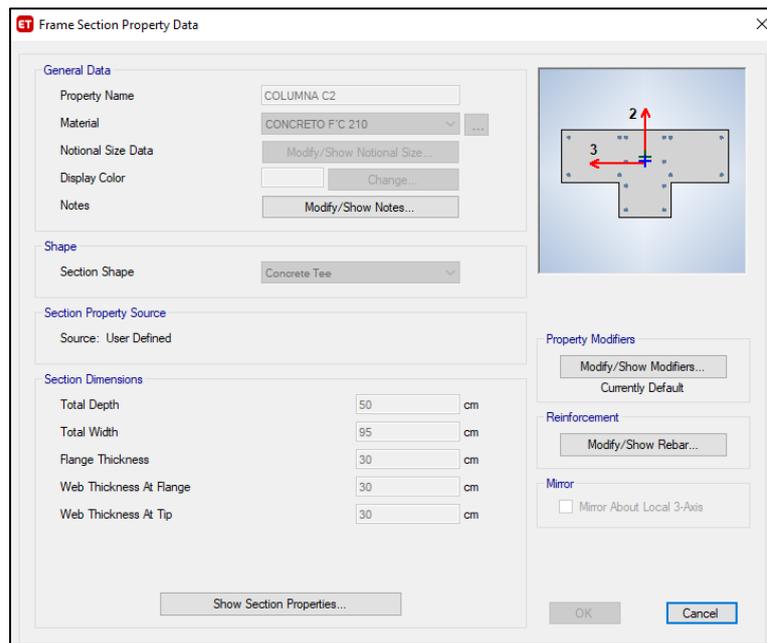
Figura 10. Modelamiento de columnas.

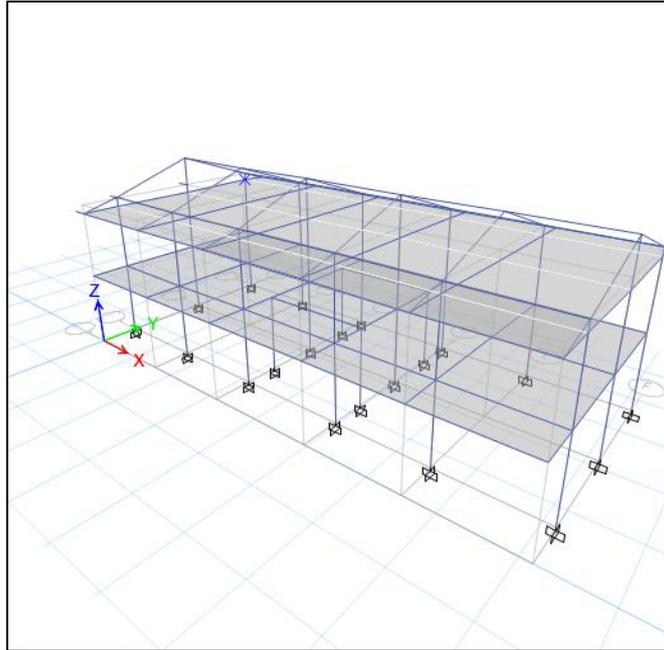
Figura 11. Modelamiento de la estructura.

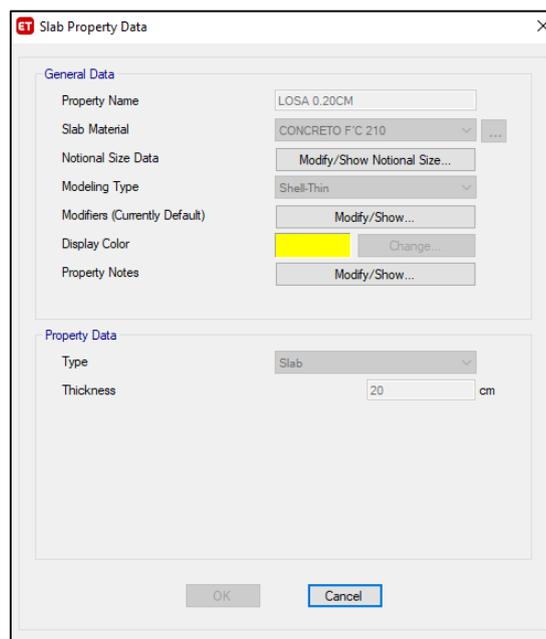
- Al modelar los elementos estructurales como las columnas, placas o vigas, de la estructura, procedemos a modelar las losas también en Etabs, con los datos obtenidos de los planos arquitectónicos y estructurales.

Figura 12. Modelamiento de losas

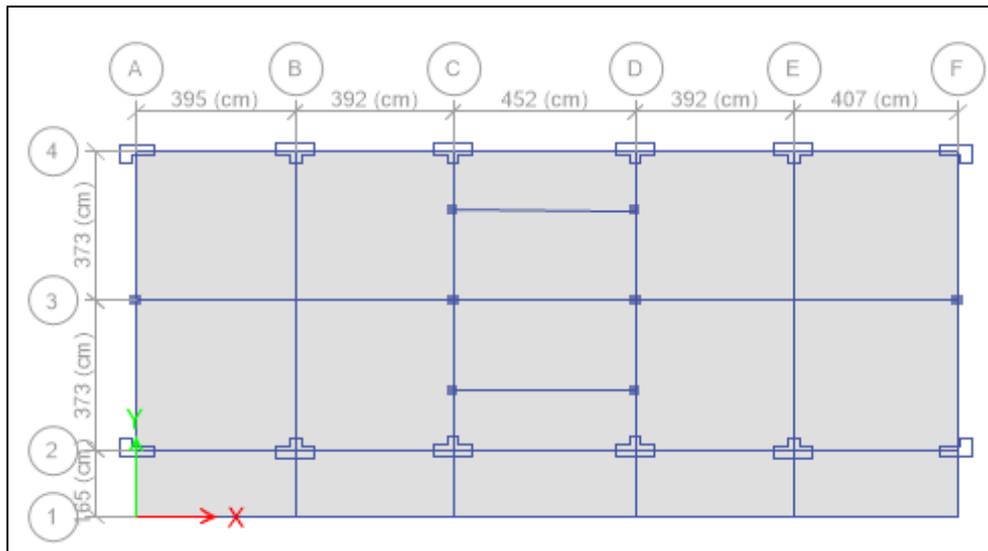
Figura 13. Diseño de losas en el software ETABS

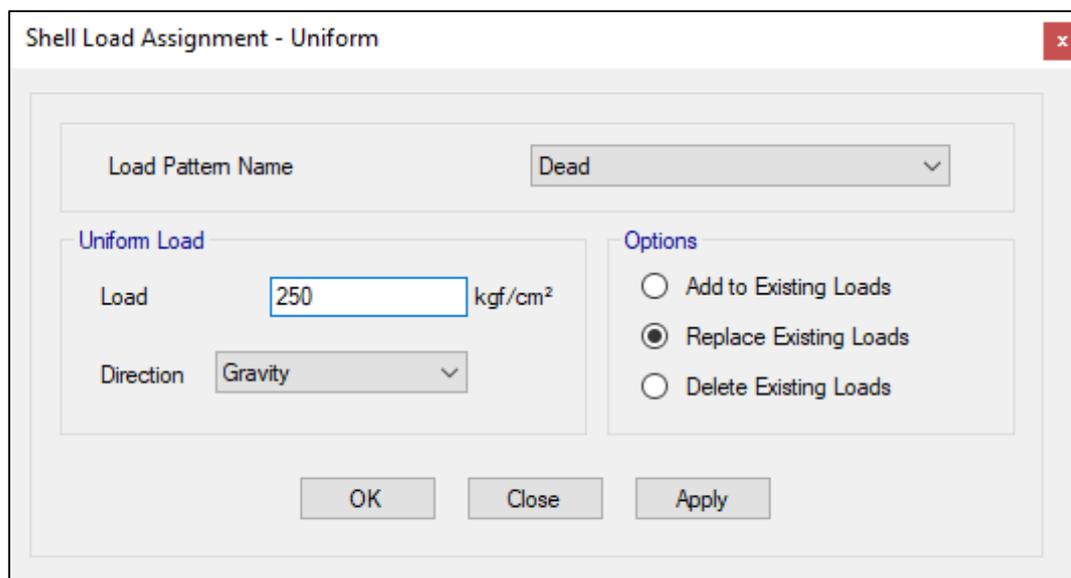
- Colocamos los valores obtenidos de las cargas, tanto vivas como muertas guiándonos de las normas y los planos.

Figura 14. Cargas muertas.

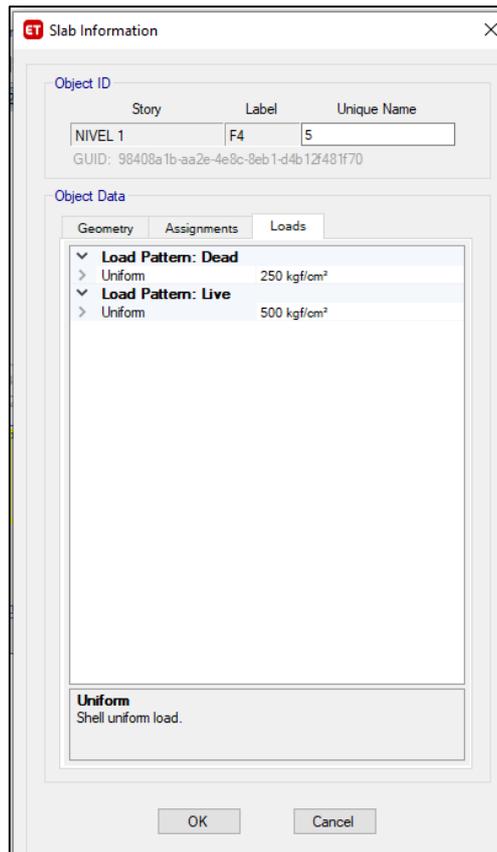
Figura 15. Modelamiento de cargas vivas y cargas muertas

Nos guiamos por la norma peruana norma E020 y E030, obtenemos que en el último piso tiene una carga de 59 Kg/cm^2 , ya que no tiene una inclinación.

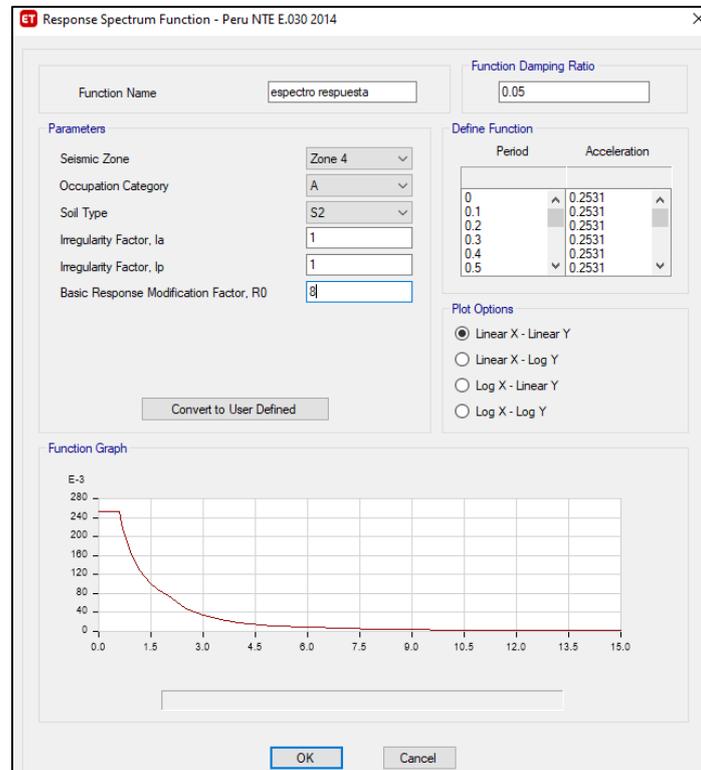
Figura 16. Datos para el modelamiento Espectro de respuesta de pseudo-aceleración.

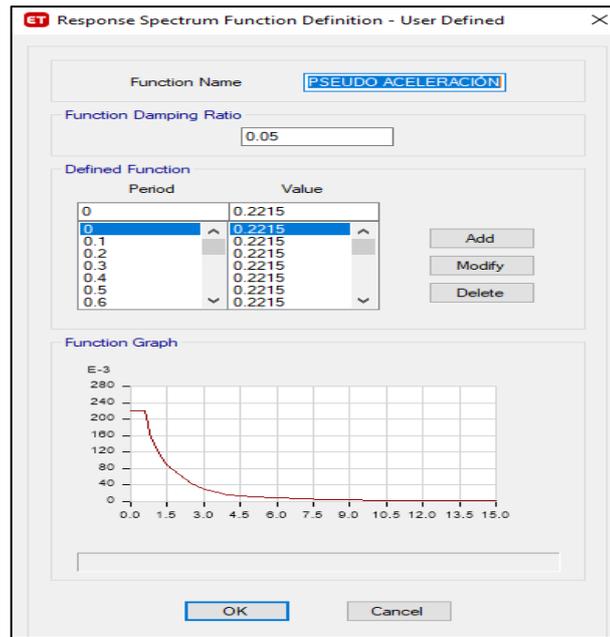
Figura 17. Espectro de respuesta de pseudo-aceleración.

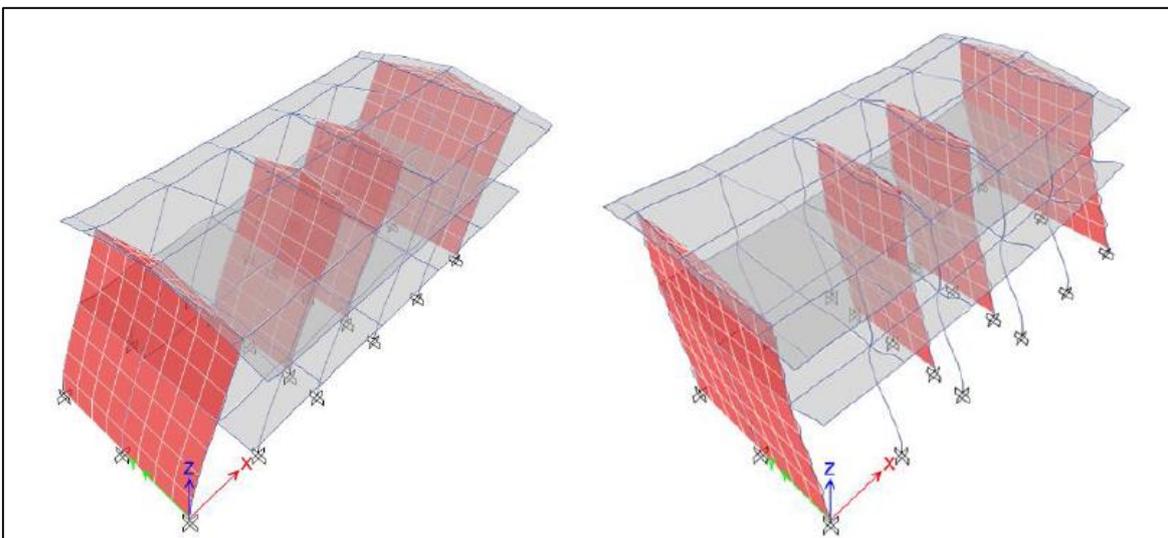
Figura 18. Desplazamiento lateral del módulo aulas debido al sismo en las direcciones Y-Y e X-X.

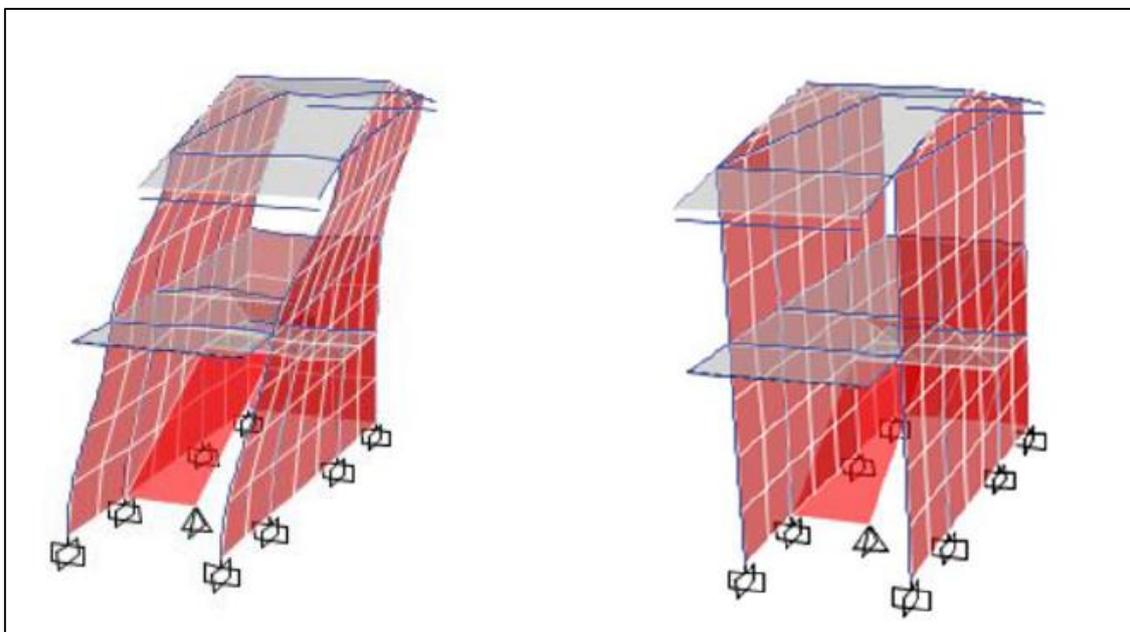
Figura 19. Desplazamiento lateral módulo escaleras debido al sismo en las direcciones Y-Y e X-X.

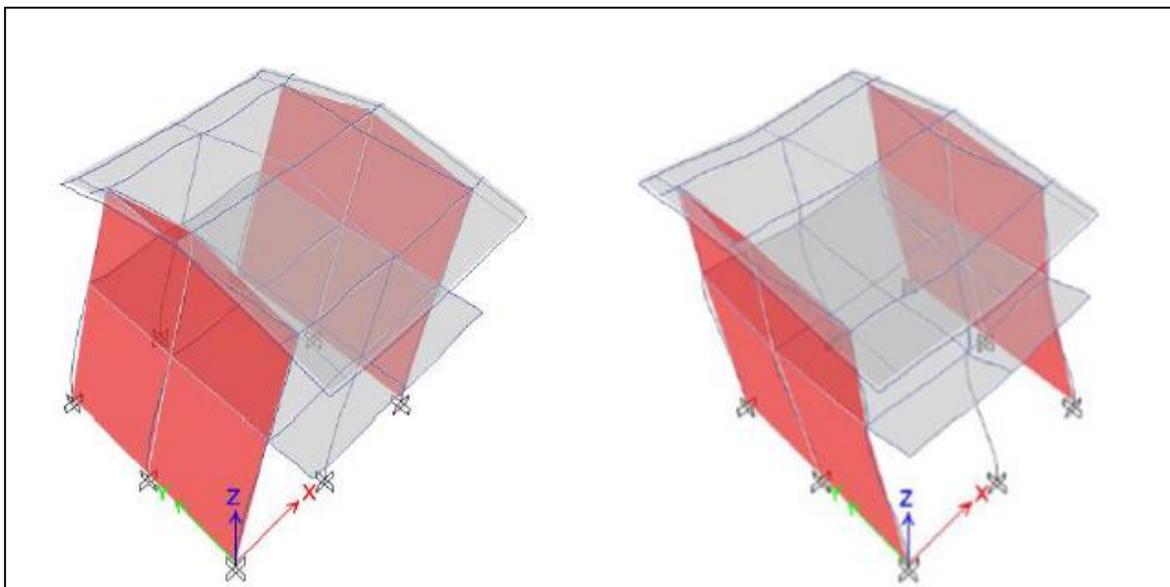
Figura 20. Desplazamiento lateral módulo Sum debido al sismo en las direcciones Y-Y e X-X.

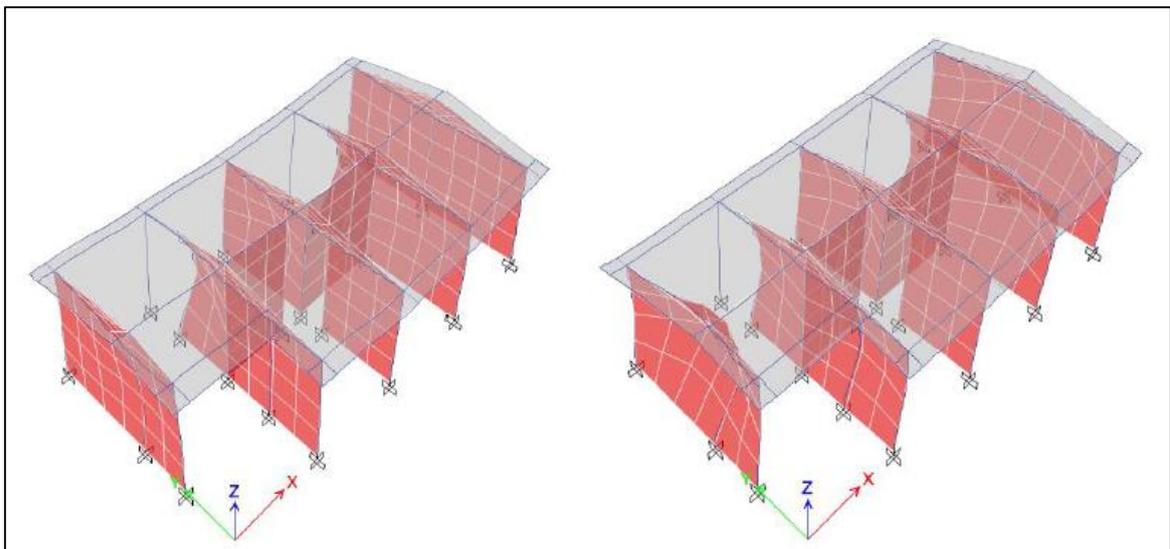
Figura 21. Desplazamiento lateral módulo administración debido al sismo en las direcciones Y-Y e X-X.

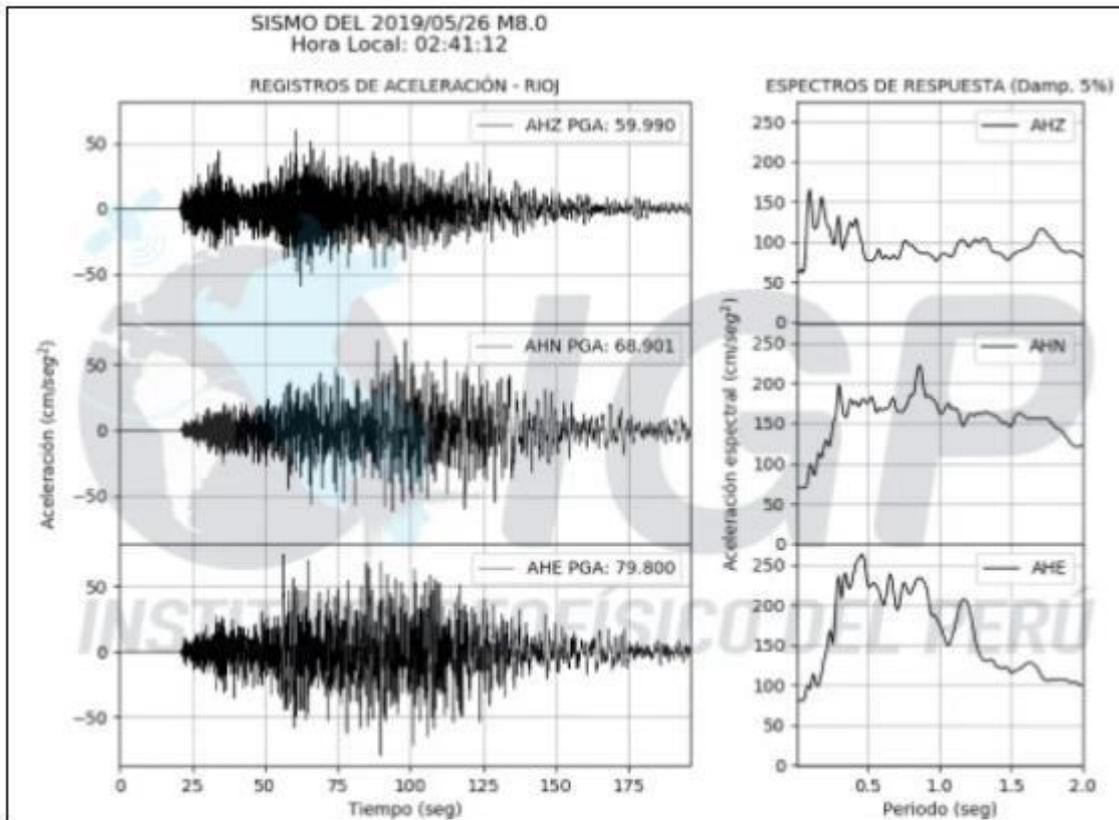
Figura 24. Representación de aceleración del sismo de Loreto 2019.

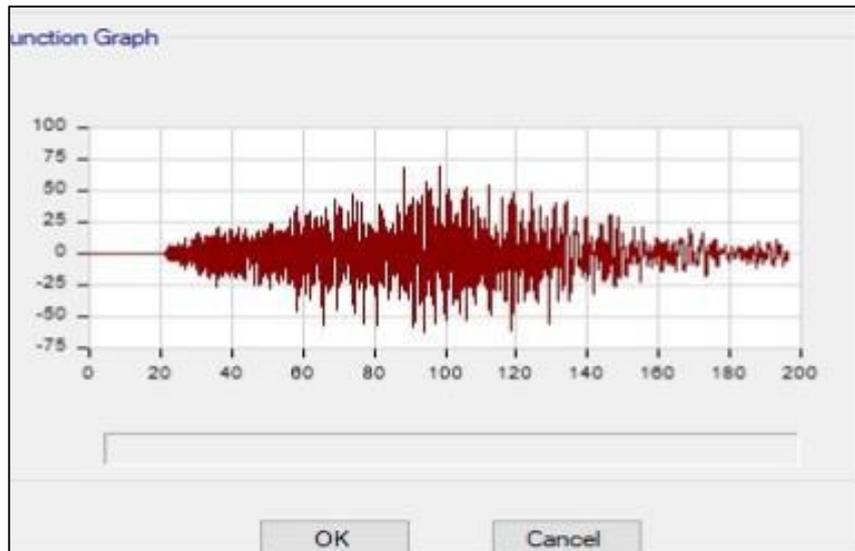
Figura 25. Datos de aceleración sísmica del terremoto Loreto 2019 en la dirección Norte.

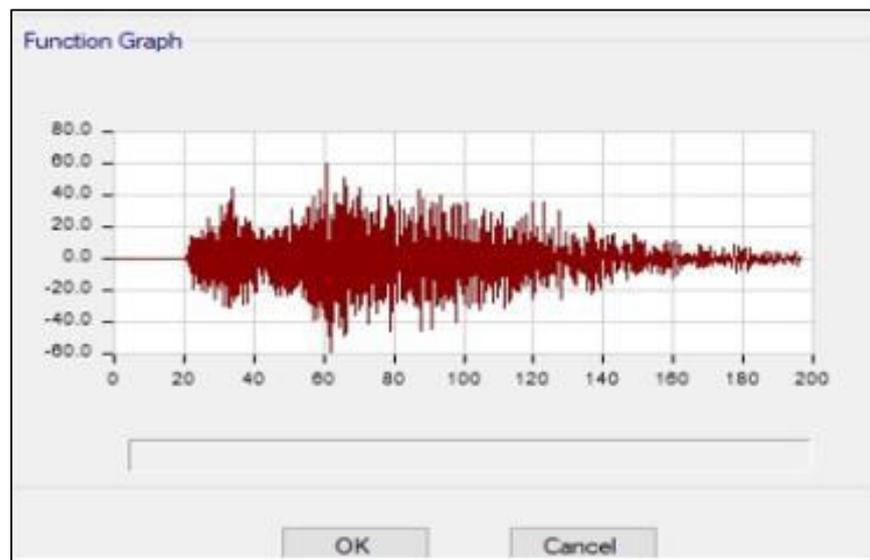
Figuras 26. Datos de aceleración sísmica del terremoto Loreto 2019 en la dirección Z

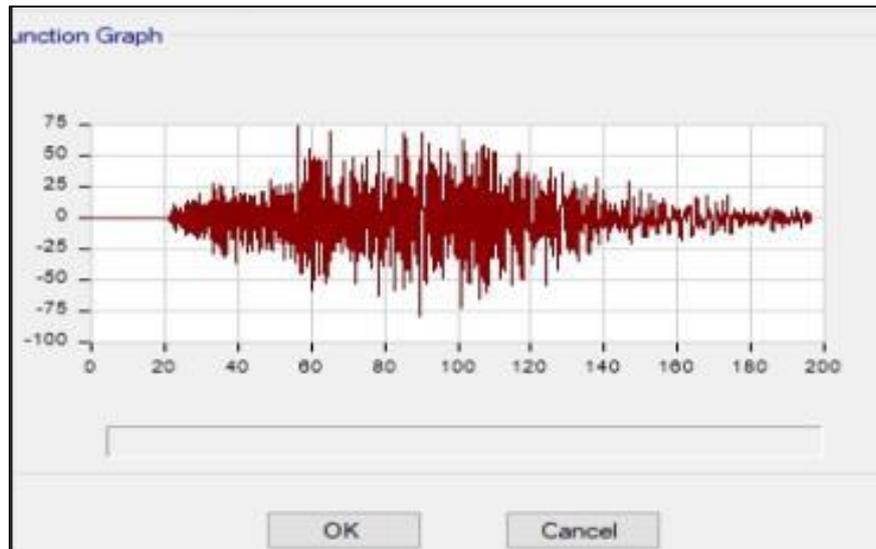
Figuras 17. Datos de aceleración sísmica del terremoto Loreto 2019 en la dirección Este.

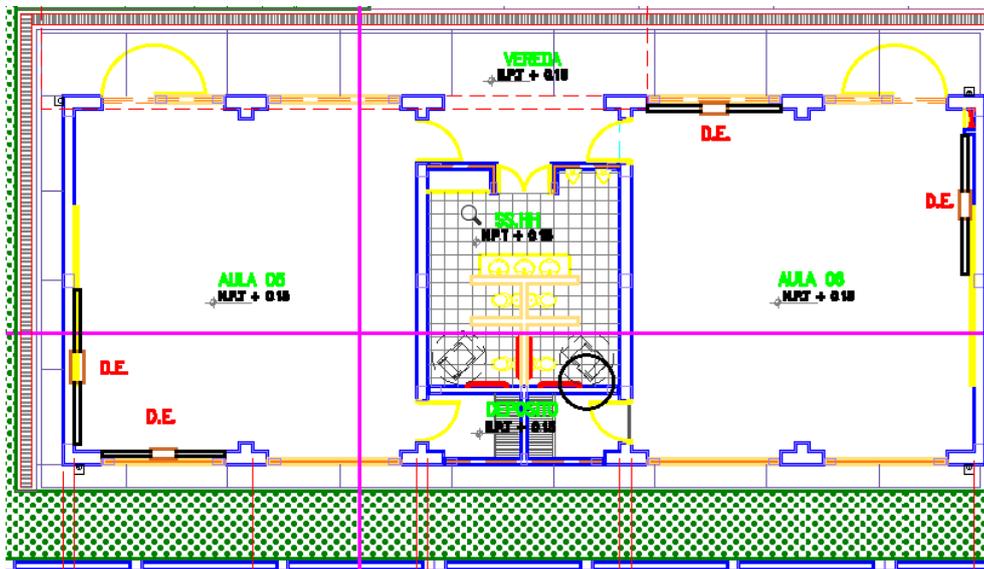
de ubicarlos sin tener que enfrentarnos a otro problema, en la siguiente figura, se detalla su ubicación en la edificación:

Figura 28. Plano arquitectónico detallando la ubicación de los disipadores de energía (D.E).

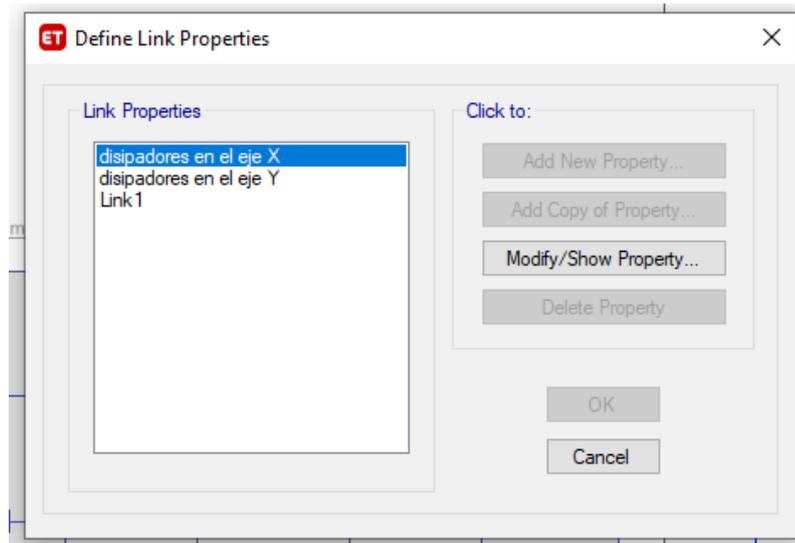
Después de haber realizado todos los pasos anteriormente mencionados, se continúa ingresando dichos datos en el software Etabs, para para su procesamiento.

Figura 30. modelamiento de los disipadores en el software ETABS.

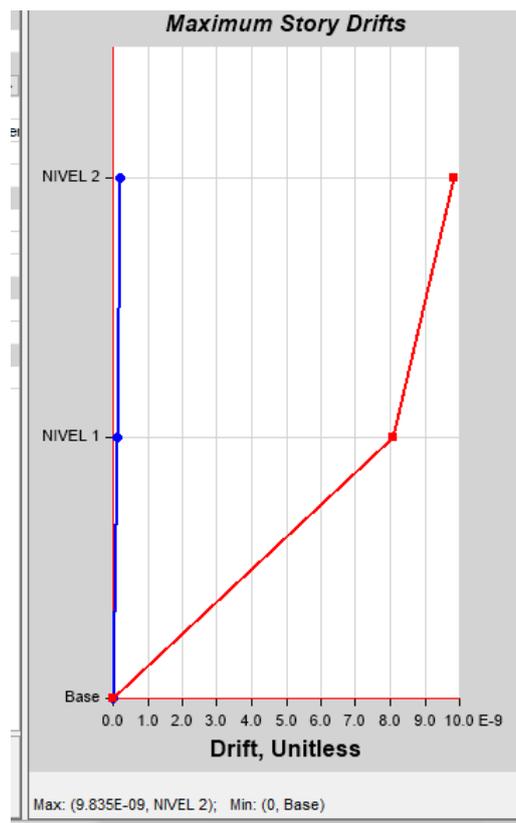
Figura 31. diagrama de derivas.

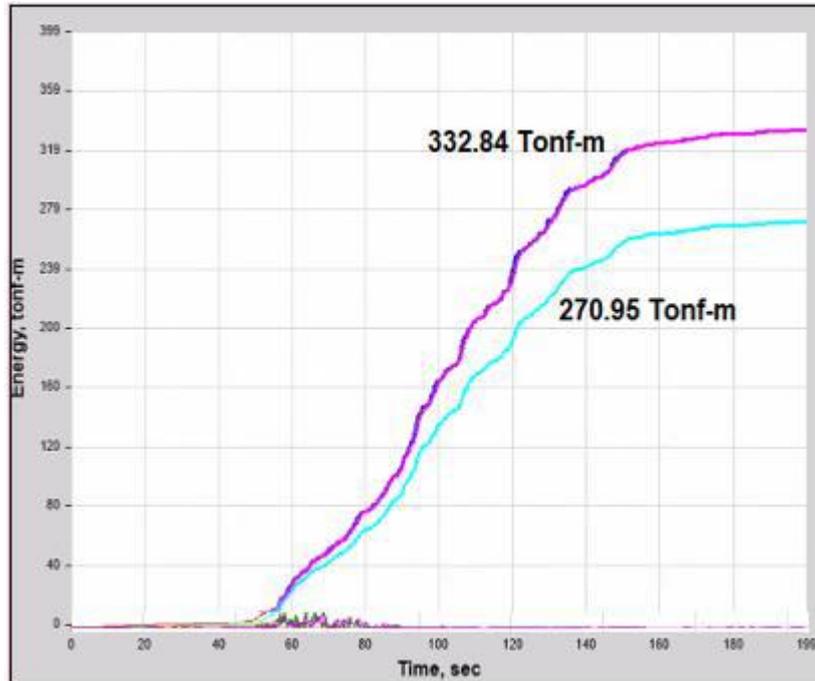
Nos muestra el comportamiento de los disipadores y su participación, permitiéndonos evaluar la realidad y disposición de estos instrumentos, vista en la siguiente figura:

Figura 32. Balance energético para la edificación con disipadores

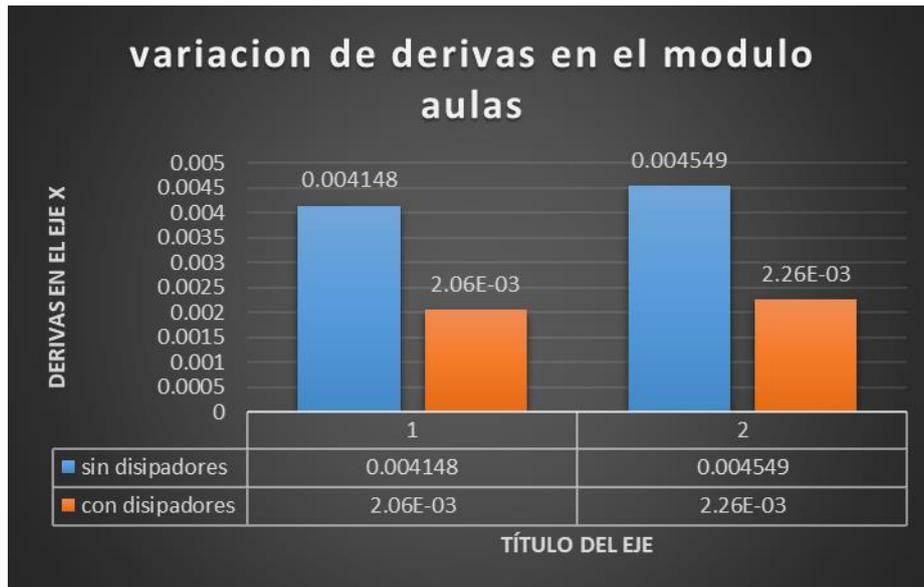
Figura 33. Variación de las derivas con los sistemas de protección sísmicas y sin ellas, Módulo Aulas, en el eje X con 50.43 % de reducción.

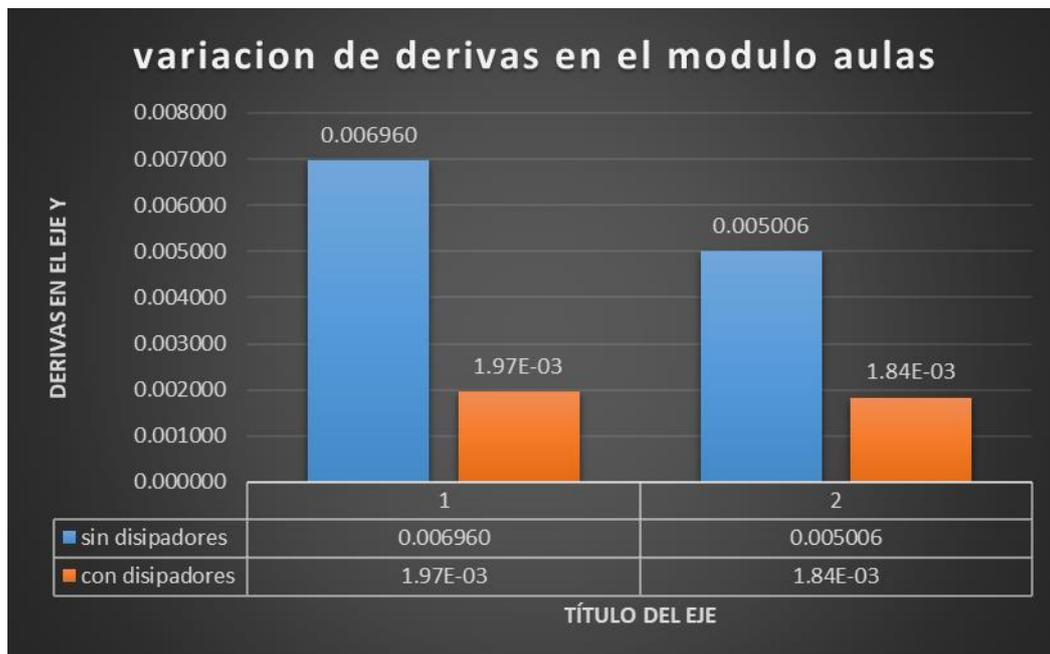
Figura 34. Variación de las derivas con los sistemas de protección sísmicas y sin ellas, Módulo Aulas, en el eje Y con 71.76 % de reducción.

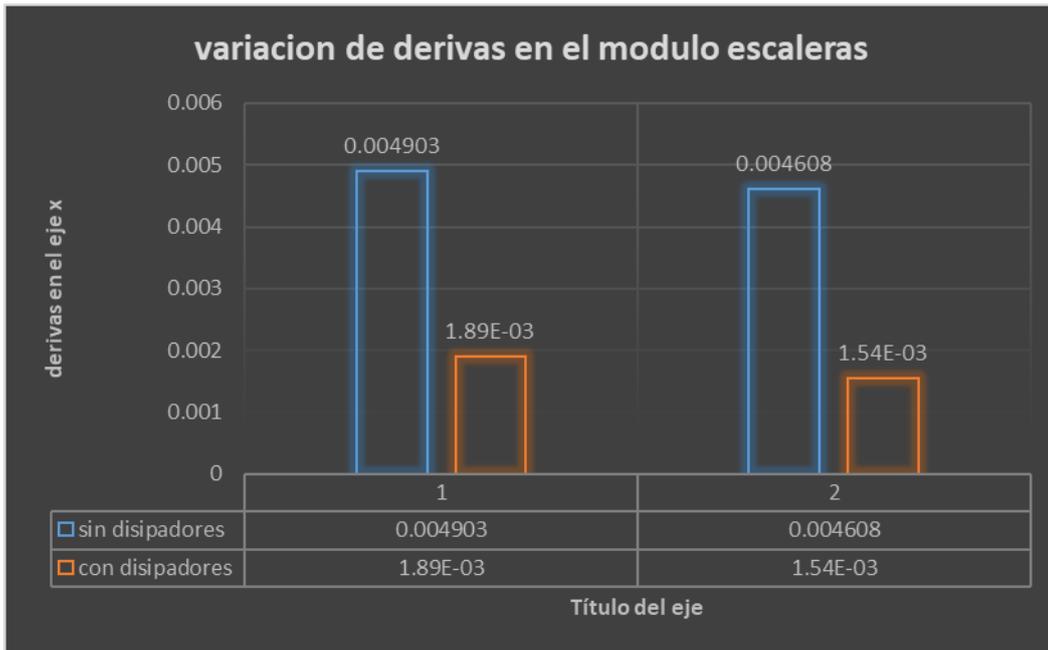
Figura 35. Variación de las derivas con los sistemas de protección sísmicas y sin ellas, Módulo Escaleras, en el eje X con 66.58 % de reducción.

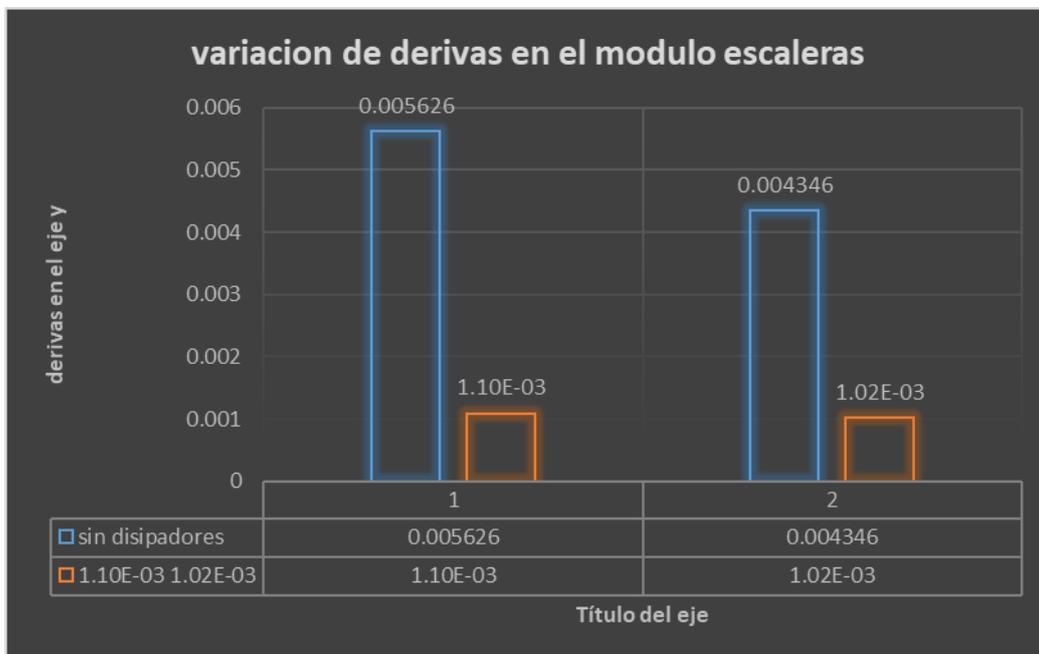
Figura 36. Variación de las derivas con los sistemas de protección sísmicas y sin ellas, Módulo Escaleras, en el eje Y con 80.54 % de reducción.

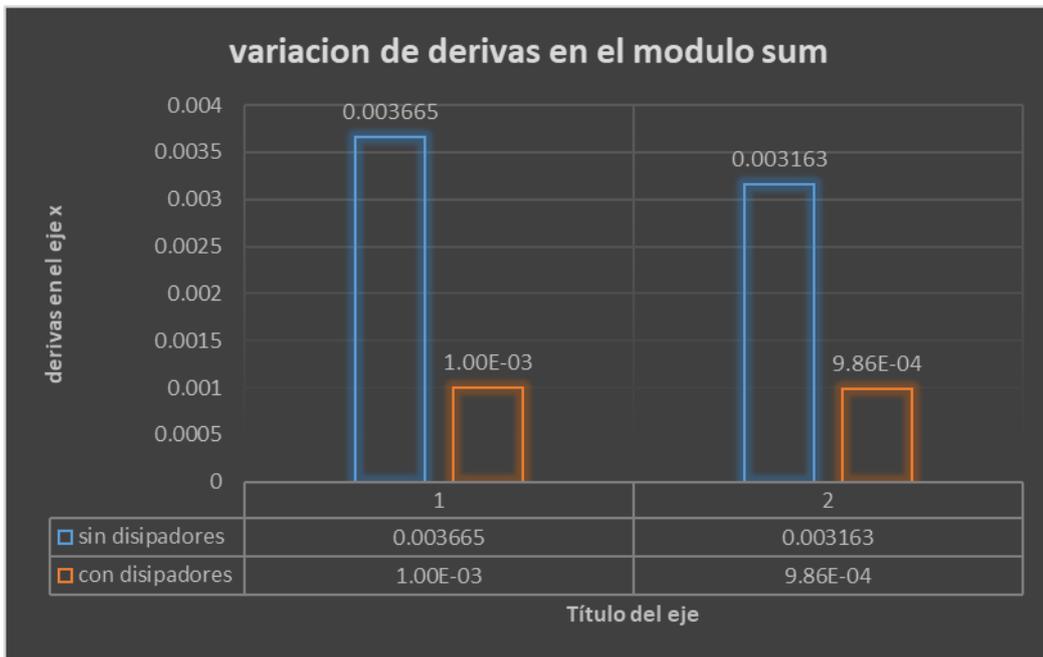
Figura 37. Variación de las derivas con los sistemas de protección sísmicas y sin ellas, Módulo Sum, en el eje X con 72.73 % de reducción.

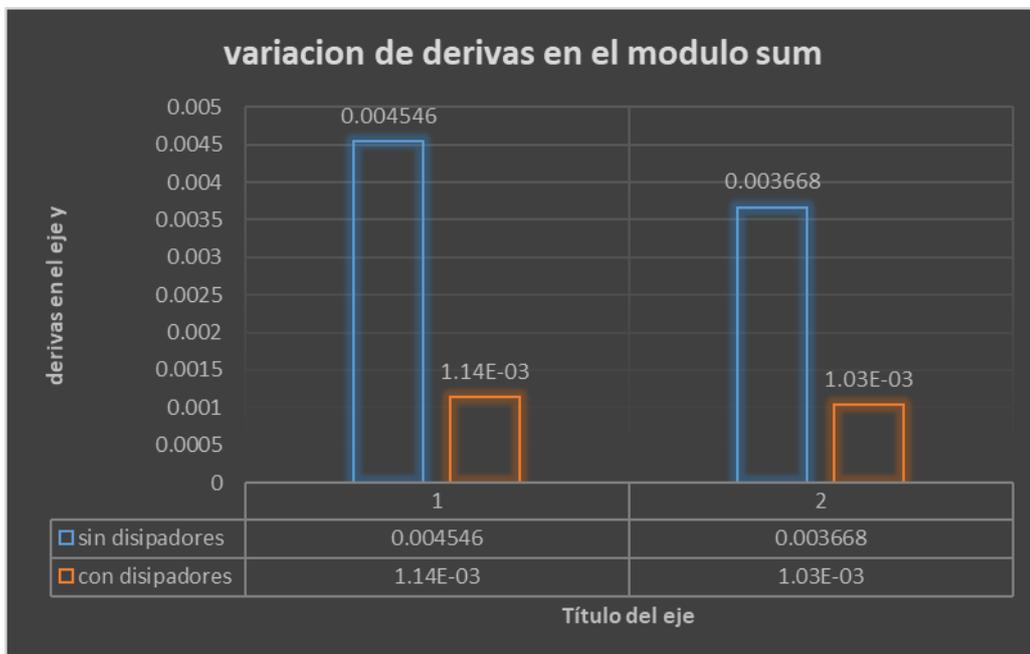
Figura 38. Variación de las derivas con los sistemas de protección sísmicas y sin ellas, Módulo Sum, en el eje Y con 74.88 % de reducción.

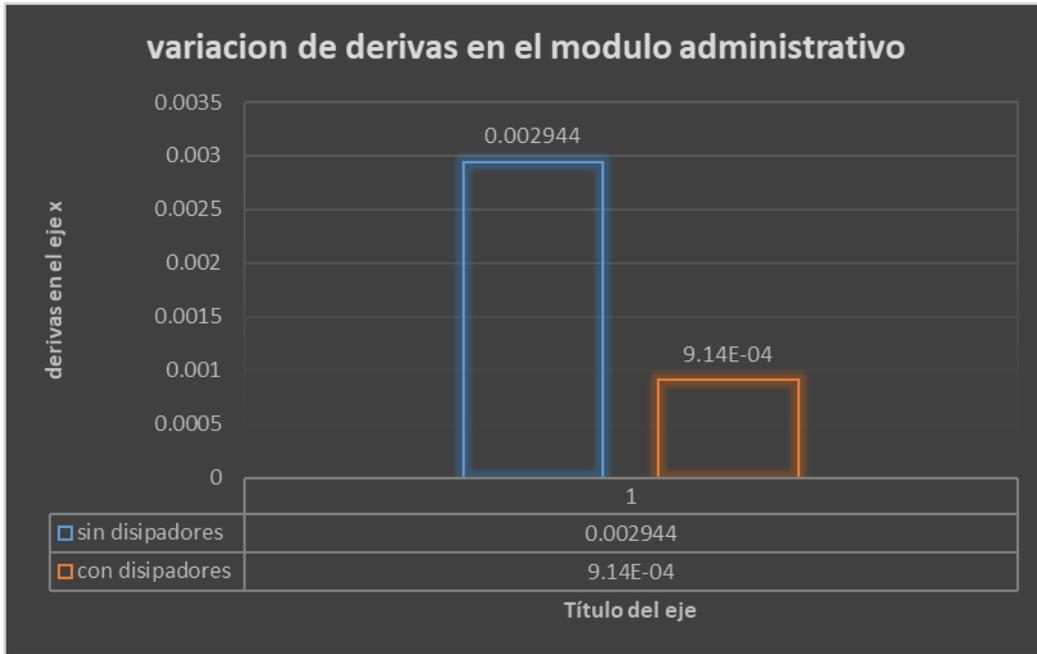
Figura 39. Variación de las derivas con los sistemas de protección sísmicas y sin ellas, Módulo Administrativo, en el eje X con 73.62 % de reducción.

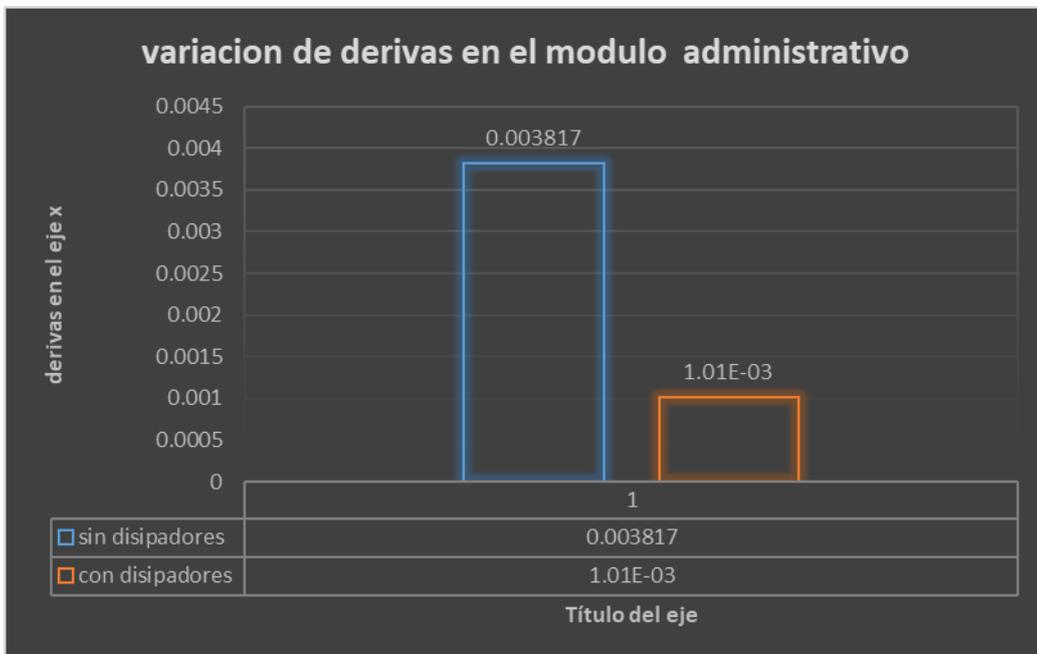
Figura 40. Variación de las derivas con los sistemas de protección sísmicas y sin ellas, Módulo Administrativo, en el eje Y con 68.95 % de reducción.

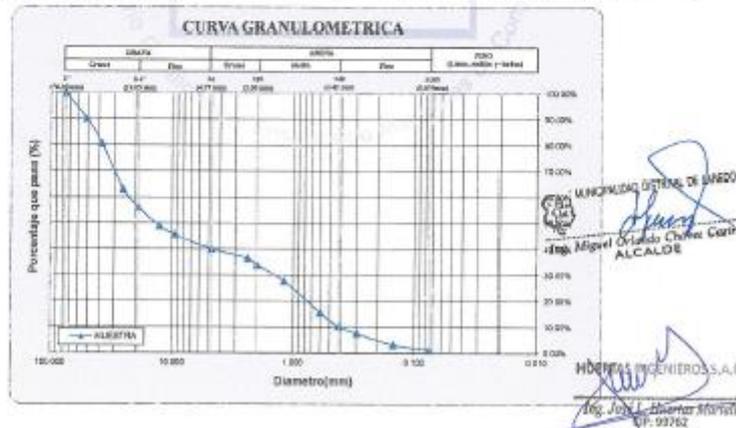
PRUEBA GRANULOMETRICA (NTP 339.128)

ABERT. MALLA	Peso	% Retenido	% Retenido Acumulado	% Pasó	Especificaciones		OBSERVACIONES:
					Superior	Inferior	
Peso Original (g)	1000.00						Tamaño Máximo: 3"
Peso por lavado (g)	11.21						Límites de Consistencia:
Peso Tamizado (g)	988.79						Límite Líquido: NP
							Límite Plástico: NP
							Límite de Contracción: NP
							Índice de Plasticidad: NP
							Porcentaje en muestra:
							% Grava (3" a #4): 99.94%
							% Arena (#4 a #200): 0.06%
							% Fines (Menor a #200): 0.00%
							Características Granulométricas:
							D ₁₀ (mm): 0.075
							D ₃₀ (mm): 0.25
							D ₆₀ (mm): 0.425
							D ₈₅ (mm): 0.75
							D ₁₀₀ (mm): 1.05
							C _u : 13.33
							C _g : 0.41
							Clasificación: GP
							SAJCS: GP
							AASHTO: A-1a (0)
Peso	11.21	1.12%	100.00%	0.00%	Coeficiente de uniformidad (U)		
Sumatoria	1000.00	100.00%			3.40

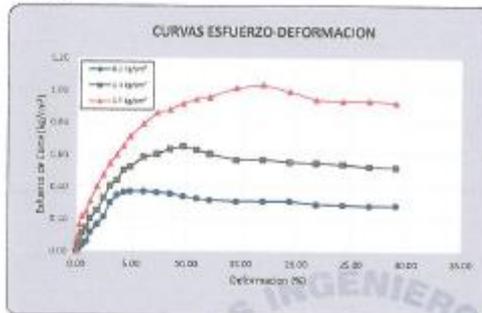
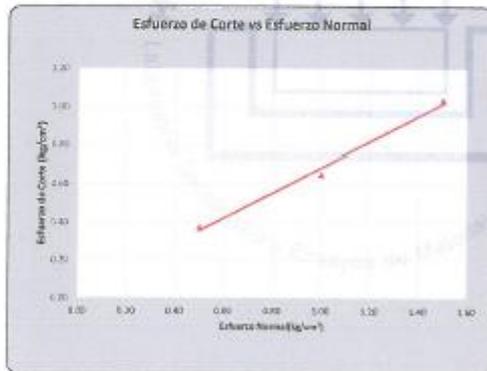
Esf. Normal (kg/cm²)	Esf. De Corte (kg/cm²)		
	Máximo	Último	Residual
0.50	0.37	0.32	0.28
1.00	0.65	0.63	0.52
1.50	1.04	0.96	0.92

Parámetros	Máximo
Tan ϕ	0.66
Angulo de Fricción (ϕ)	34
Cohesión (c) kg/cm²	0.04
