**UNIVERSIDAD CÉSAR VALLEJO**

Análisis estructural para fines de reforzamiento del tercer puente,  
Av. 28 de Julio, distrito de Wanchaq, departamento del Cusco,  
2021

**TESIS PARA OBTENER EL TÍTULO PROFESIONAL DE:  
Ingeniero Civil**

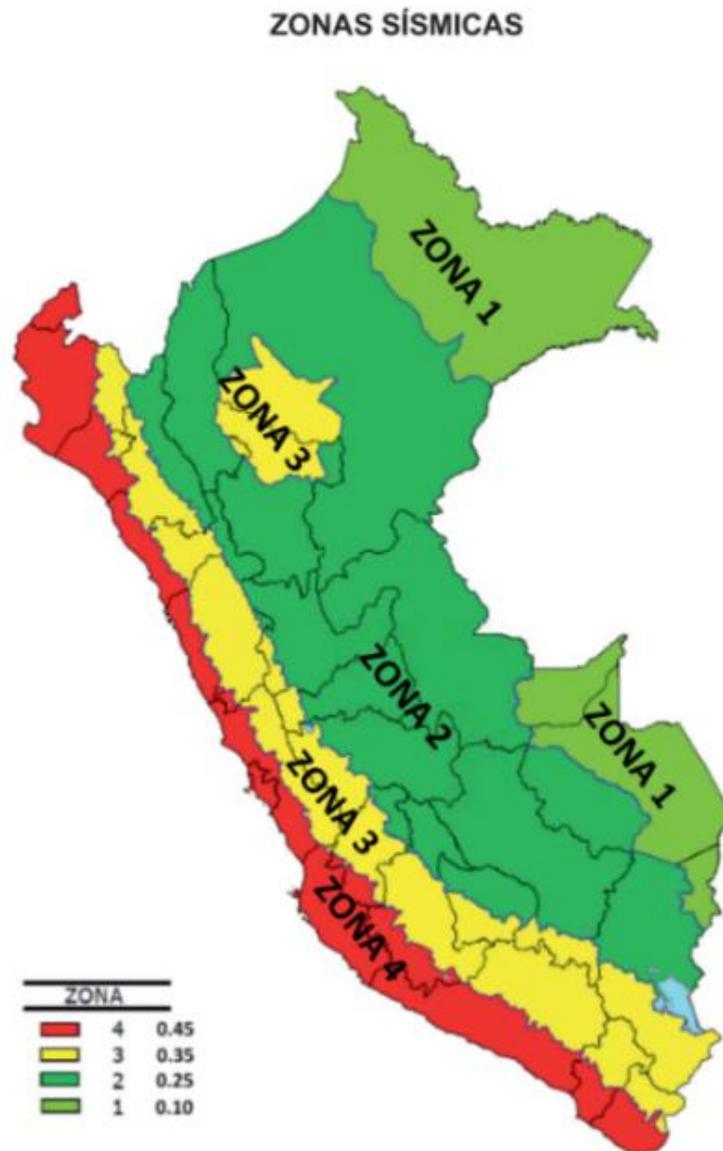
Figura 11: Zonas sísmicas del Perú  
Fuente: NTP E.030 “Diseño Sismorresistente”.

**Zonificación.** El territorio peruano está dividido en cuatro zonas, como se muestra en la Fig. N° 11. La propuesta realizada sobre la zonificación se sustenta con la distribución espacial de la sismicidad vista, las propiedades habituales sobre el movimiento de sismos se mitigan la intensidad de los

A cada zona se le designa un factor Z de acuerdo con la Tabla N° 3. dicho factor se denomina la aceleración horizontal máxima se presenta en un suelo solido con la probabilidad del 10 % podría ser pasando el tiempo en 50 años. El factor Z se manifiesta como la fracción de la aceleración de gravedad.

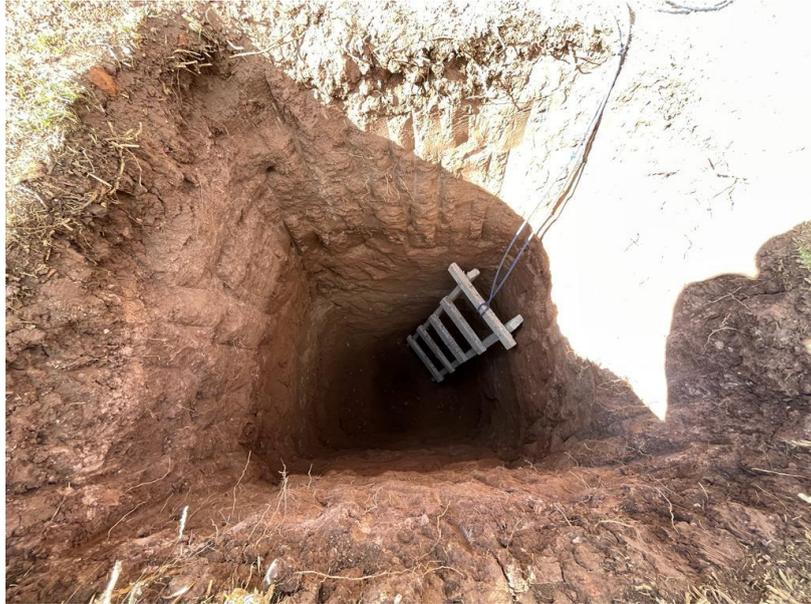
Figura 12: Calicata en estudio y toma de muestras

- **Primer Estrato de 0.00 a -0.60m.** En este nivel se encontró un relleno compuesto por gravas, arenas y raíces en matriz arcillosa limosa.
- **Segundo Estrato de -0.60 a -3.00 m.** Se determino un suelo de grano grueso, identificado como una **ARENA ARCILLOSA CON GRAVA SC**, según SUCS, presenta una coloración marrón, material medianamente compactado con pared de calicata firme.
- No se ha encontrado nivel freático superficial.

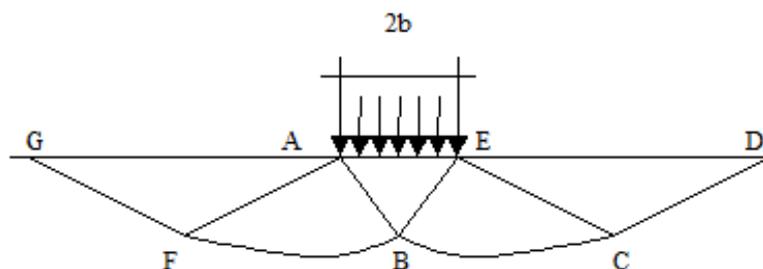
Figura 13: Plasticidad de los materiales

En el momento de la rotura se comprueba que la plasticidad de los materiales contenido entre la superficie  $GFBCD$ . Y el límite del semiespacio.

En el triángulo  $ABE$  la fractura se va a dar según 2 familias de segmentos rectilíneos e inclinados en  $45^\circ + \varphi/2$  con relación al horizontal.

En las zonas  $ABF$  y  $EBC$  la fractura se origina a lo largo de 2 familias de líneas, una de ellas compuesta por segmentos rectilíneos que atraviesan cada una por los puntos  $A$  y  $E$ , y la otra atraviesa por arcos de familias de espirales logarítmicas.

Los extremos de éstas vienen a ser los puntos  $A$  y  $E$ . En los triángulos  $AGF$  y  $EDC$  la fractura se va a dar en segmentos inclinados en  $\pm (45^\circ + \varphi/2)$  en relación a la vertical.

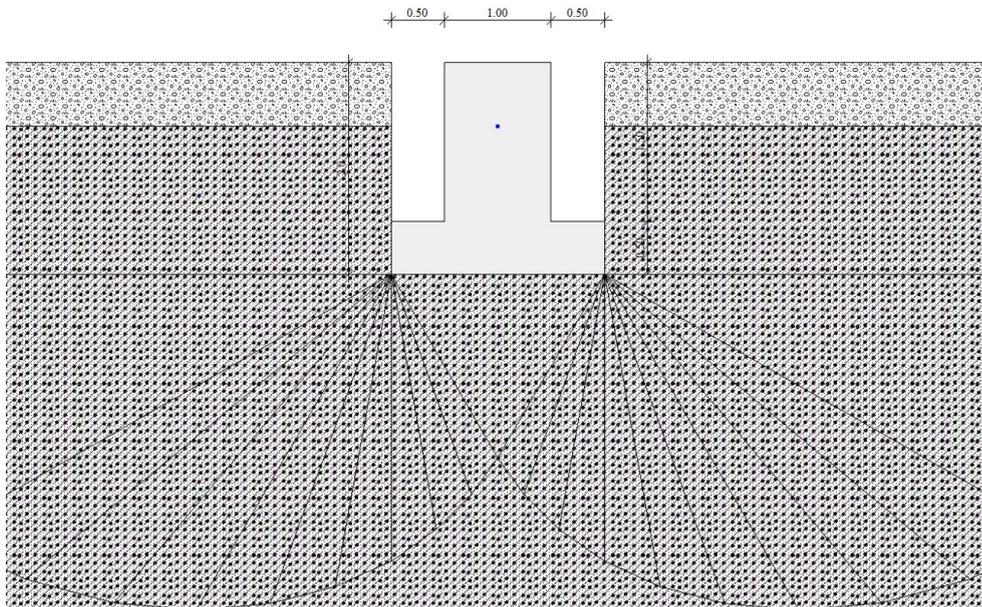
Figura 14: Estratigrafía del terreno

Ancho de la cimentación	2.0 m
Largo de la cimentación	2.0 m
Profundidad plana de la cimentación	2.0 m
Factor de seguridad (Fc)	3.0
Factor de seguridad (Fq)	3.0
Factor de seguridad (Fg)	3.0
Aceleración máxima horizontal	0.15
Asientos después de T años	5.0

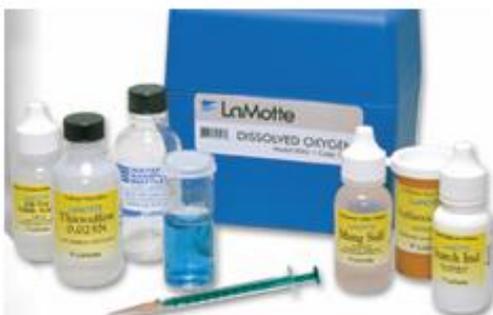
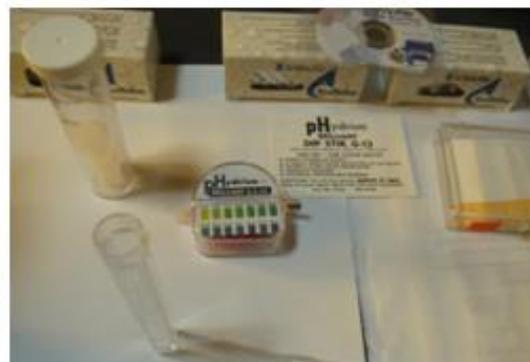
Figura 15: Químicos: sulfatos y cloruros utilizados en el estudio de suelos

CARACTERÍSTICAS	NORMA DE ENSAYO	LIMITE DE ACEPTACIÓN
Contenido de sulfatos, expresados como ión SO <sub>4</sub> =	AASHTO T290 NTP 339.178	0.06% máx.
Contenido de Cloruros, expresado como ión Cl <sup>-</sup>	AASHTO T291 NTP 339.177	0.10% máx.

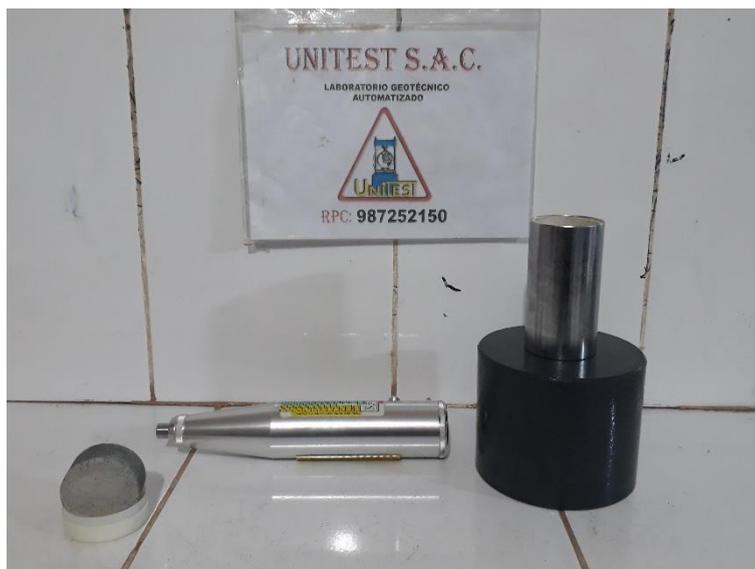
Figura 16: Equipo de esclerometría con la piedra abrasiva y el yunque de calibración.

**EQUIPO.** (NTP 339.181:2013) **Martillo de rebote:** Se basa en un martillo de acero, que contiene resorte de carga, una vez liberado choca encima de un émbolo de acero en fricción con la cara exterior del concreto, además el martillo tiene que mantenerse a una velocidad continua. Luego del rebote del martillo el instrumento mide el nivel del rebote el cual se encuentra en la parte lateral del instrumento. **Piedra abrasiva:** Este material se basa en carburo de silicio con una textura de grano intermedio o un componente semejante. **Yunque de ensayo:** Tiene un diámetro aproximado de 150 mm por una altura de 150 mm del cilindro, estos materiales son de acero, tiene una zona de impacto de una dureza de 66 HRC  $\pm$  2 HRC determinada por los métodos de ensayo ASTM E 18. Cuenta con un orientador incluido en el instrumento para centrar el martillo sobre la zona de impacto y además se mantiene en forma perpendicular a la superficie del concreto.

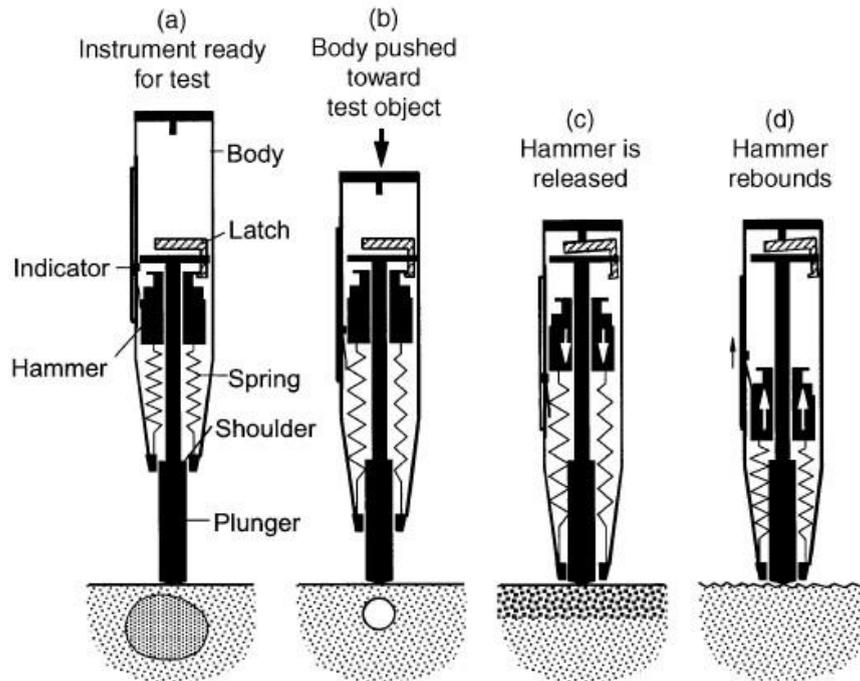
Figura 17: Esquema para ilustrar el funcionamiento del martillo de rebote

Seguidamente el martillo de rebote mueve el indicador de desplazamiento, el instrumento mide la distancia del rebote y lo registra. La distancia que mide de los rebotes con el instrumento se cuenta con una escala numerada de 10 a 100 y el instrumento lo registra como la cantidad de rebote. Lo esencial para entender las restricciones inherentes de este ensayo para considerar la fuerza es tener conocimiento de los factores que contribuyen con la distancia de rebote. El ensayo es un problema complejo analizando desde el punto de vista fundamental, el ensayo es un problema complejo de carga de contacto y la expansión de ondas de tensión. La energía cinética en el martillo del instrumento tiene que ver mucho con la distancia de rebotes todo esto antes del choque con el hombro del émbolo y la cantidad de dicha energía es consumida en el momento del impacto. Una parte de la energía es consumida como rozamiento mecánico del instrumento, y otra parte de dicha energía se absorbe en la combinación del émbolo con el hormigón. El factor último que nos indica las propiedades concretas es la cantidad de rebotes del instrumento. La energía consumida por el concreto dependerá de la relación deformación del concreto-tensión. En consecuencia, la energía consumida se relaciona directamente con la rigidez del concreto y la resistencia. Un hormigón de baja rigidez y resistencia consumirá más energía que un hormigón de muy buena resistencia. De todo esto podemos mencionar que el hormigón que obtenga una baja resistencia nos dará como resultado la menor cantidad de rebote. Cuando se realiza dos mezclas dentro de las posibilidades pueden tener la misma resistencia, pero pueden diferenciar en la rigidez en ese caso puede haber diferentes cantidades de rebotes a pesar que la resistencia es iguales. Por el contrario, también hay la posibilidad que dos concretos que tengan diferente resistencia con la misma cantidad de rebote a pesar de tener la misma rigidez del concreto.

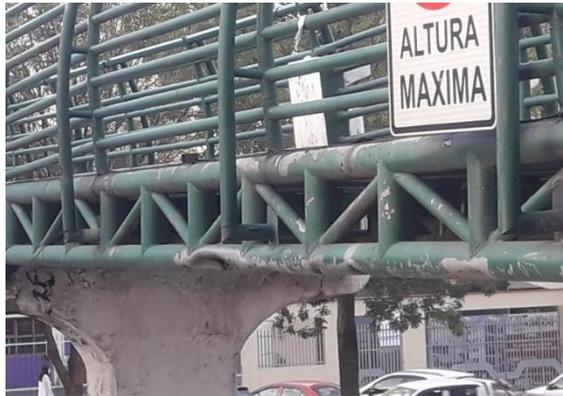
En la visita que se realizó se encontraron patologías en la estructura metálica del puente como; Proceso corrosivo, desprendimiento de la soldadura, rotura en las planchas de acero antideslizante, falta de pintado incluso se aprecia una abolladura en el tobo larguero ocasionado por un vehículo de considerable altura.

Figura 18: Daño estructural en la estructura del puente  
Elaboración propia.

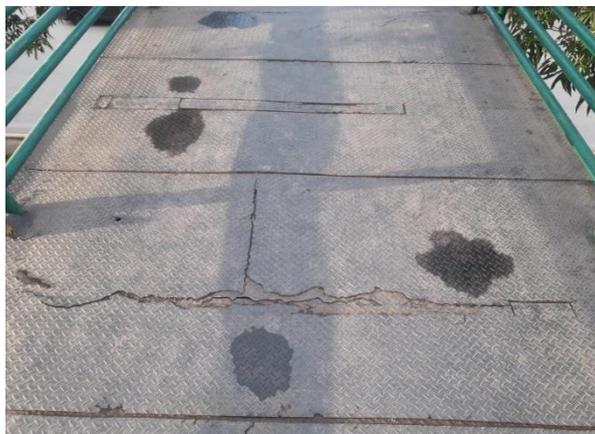
Figura 19: Planchas metálicas en muy mal estado  
Elaboración propia.

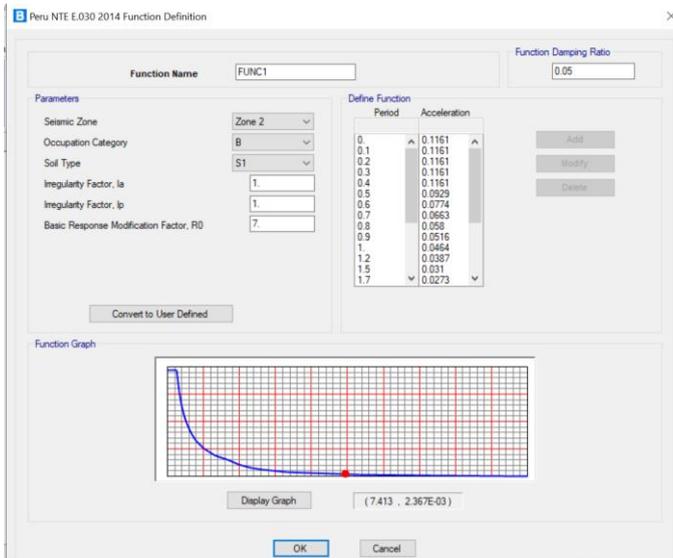
En la figura N° 21 podemos observar que seleccionamos la zona al que corresponde la ubicación del puente peatonal Zona 2.

Figura 21: Ubicación de la zona 2 para el tercer puente peatonal  
Elaboración propia.

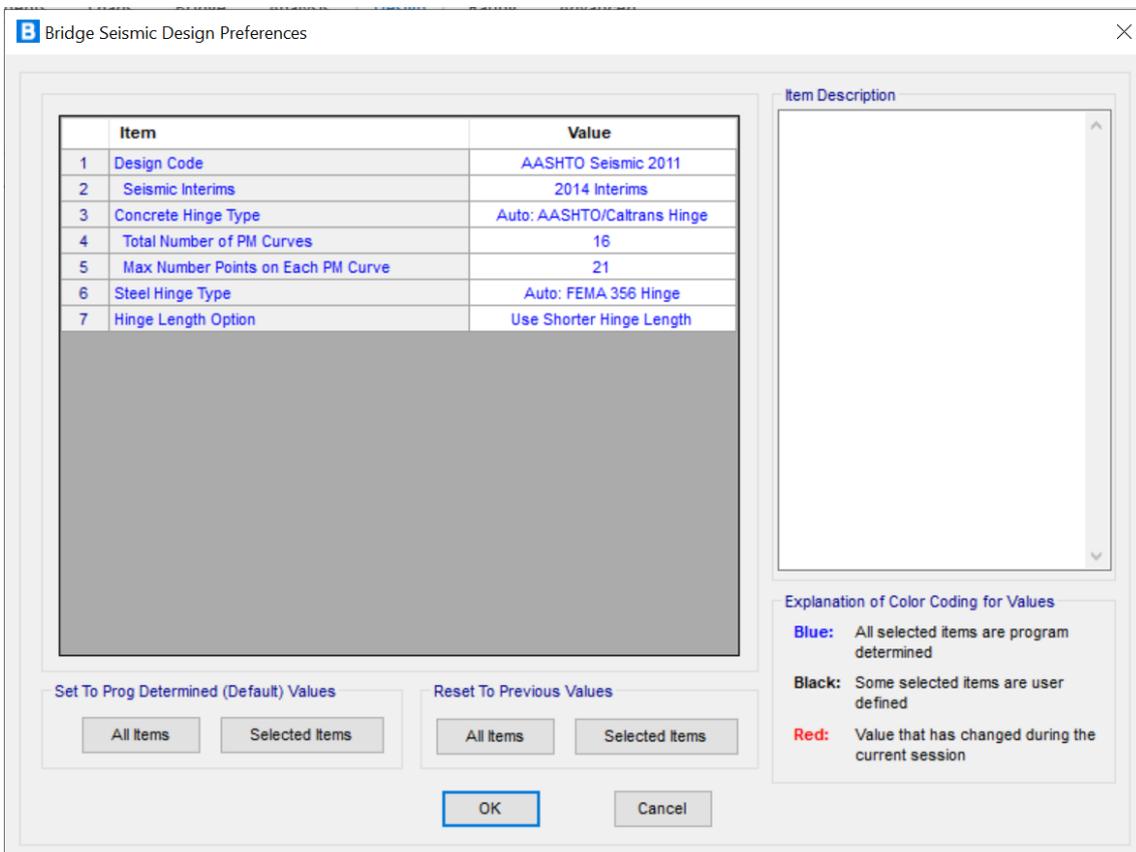
Figura 22: Cuadro de diálogo de preferencias

En la figura N° 22 podemos apreciar a pesar de haber seleccionado la norma Perú INTE 0.30 2014, en el cuadro de preferencias podemos observar que el programa elige la norma AASHTO.

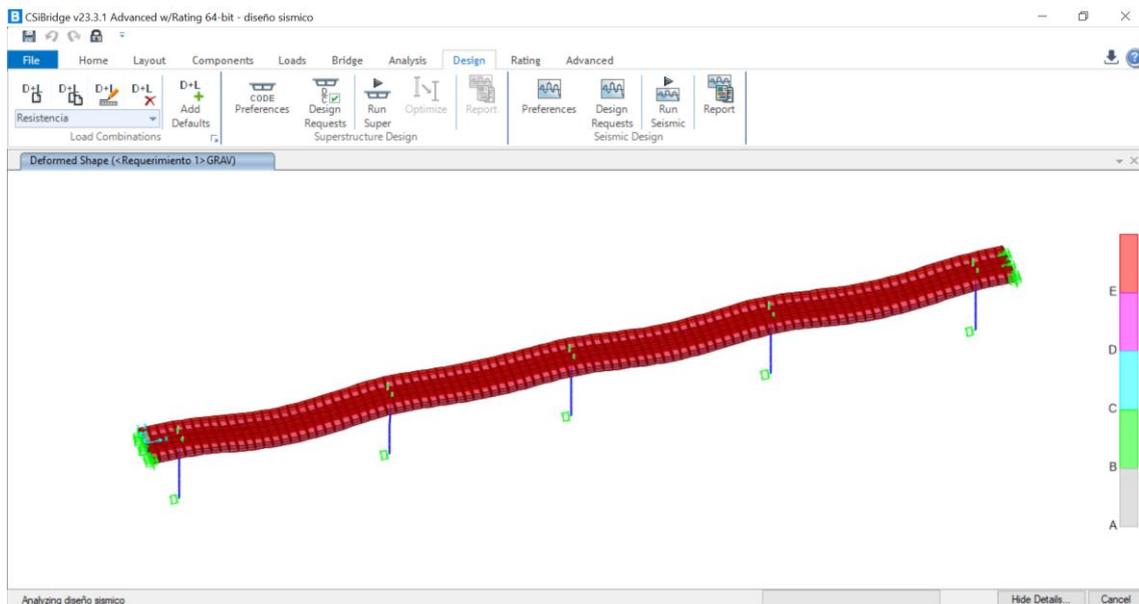
Figura 23: Diseño sísmico en ejecución

Como siguiente paso realizamos el análisis de diseño sísmico, en el cual el programa analizará automáticamente el diseño sísmico, herramienta que trae el programa CSiBridge; evaluará la respuesta al espectro de diseño y conseguirá hacer el análisis pushover. También se determinará la ratio de desplazamientos de demanda vs la capacidad, para un Sistema de Resistencia Sísmica. En el caso del tercer puente, la ratio de desplazamiento de las columnas es en promedio de 0.24 y la ratio de desplazamiento para todo el puente es de 0.25. El Programa está basado en la norma AASHTO, asimismo, el programa tiene una escala de medición por colores para verificar si el ratio está dentro de sus parámetros o el ratio tiene peligro de desplazamiento para nuestro puente la escala de colores nos muestra el color verde el cual nos indica que ratio de desplazamiento no afectara la estructura del puente.

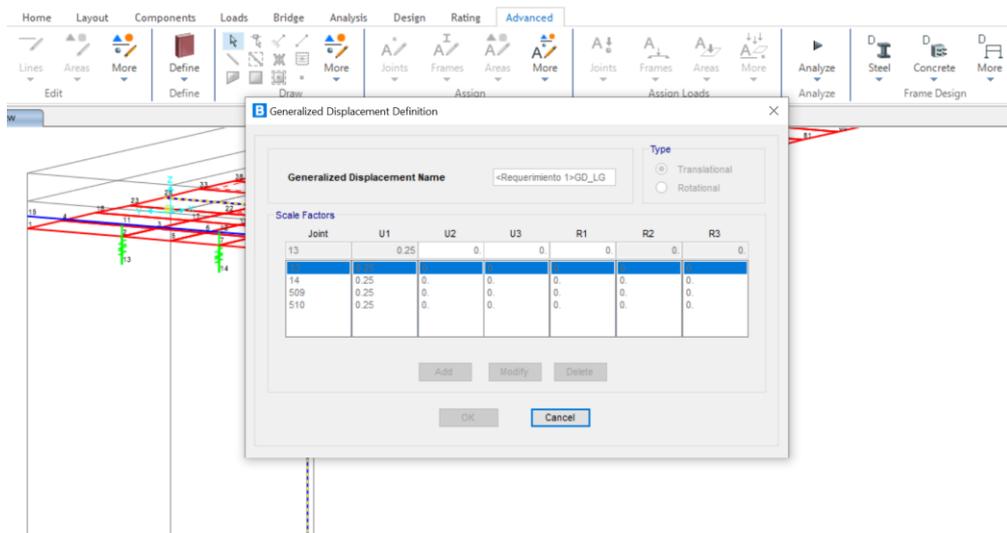
Se muestra los desplazamientos generalizados encima de cada una de las pilas con un promedio de 0.25 y con los puntos generados en el puente.

Figura 24: Desplazamientos sobre las pilas  
Elaboración propia.

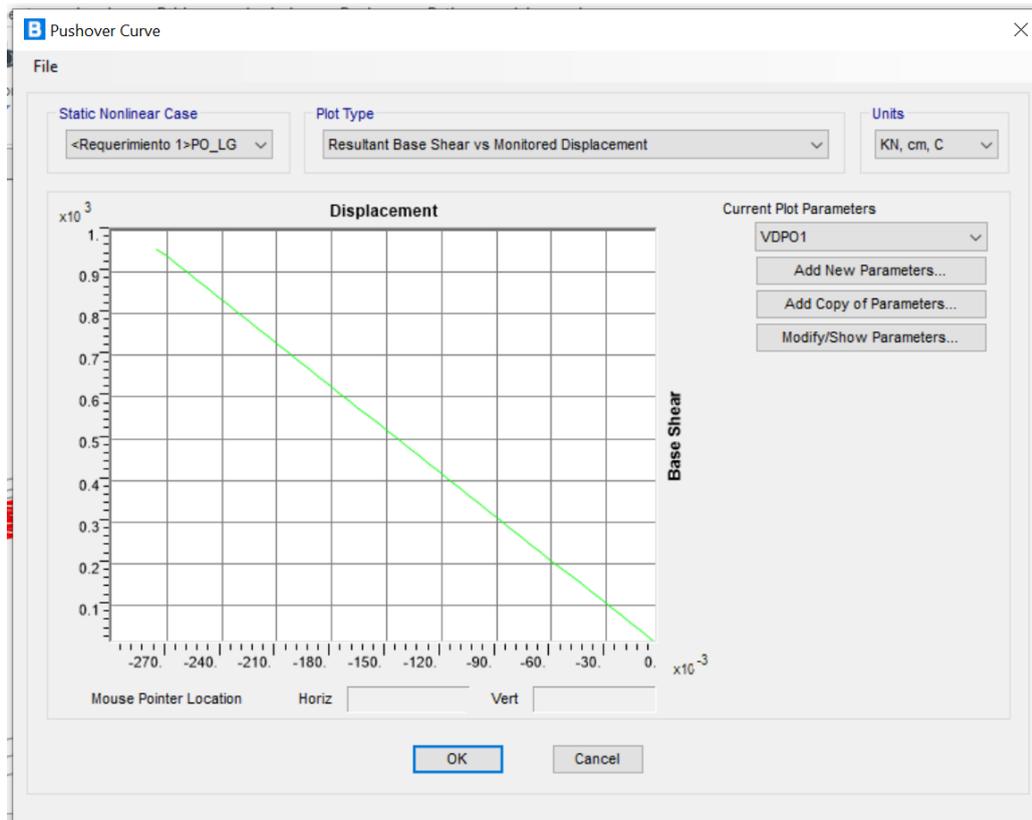
En la siguiente figura se puede observar las curvas Pushover para el caso longitudinal

Figura 25: Diseño pushover de curva longitudinal del puente  
Elaboración propia.

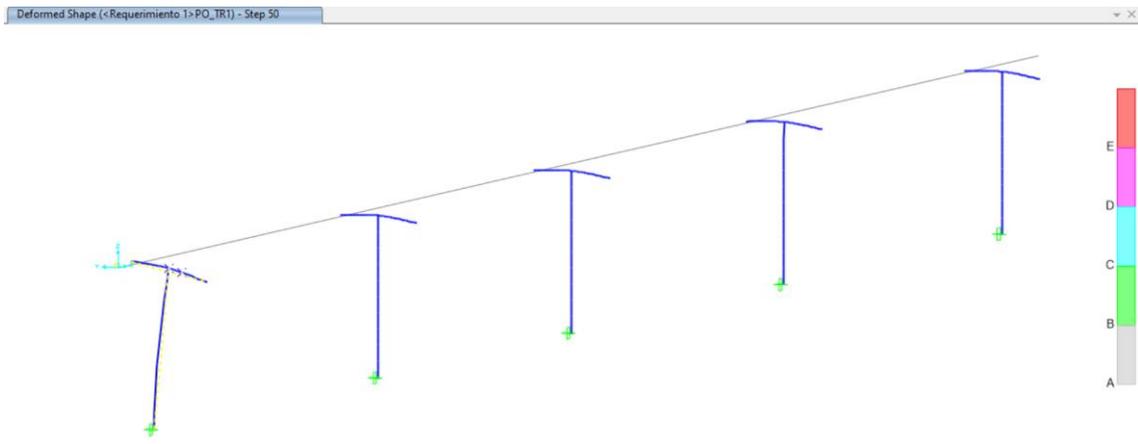
En la siguiente figura se puede apreciar las deformaciones de la columna N° 1 tiene una deformación mínima el cual mantiene el color verde que nos indica muy baja deformación, en las 4 columnas restantes se repite la deformación mínima. Cuando la deformación indica en el nivel de color rojo es una falla grave.

Figura 26: Desplazamiento de columnas  
Elaboración propia.

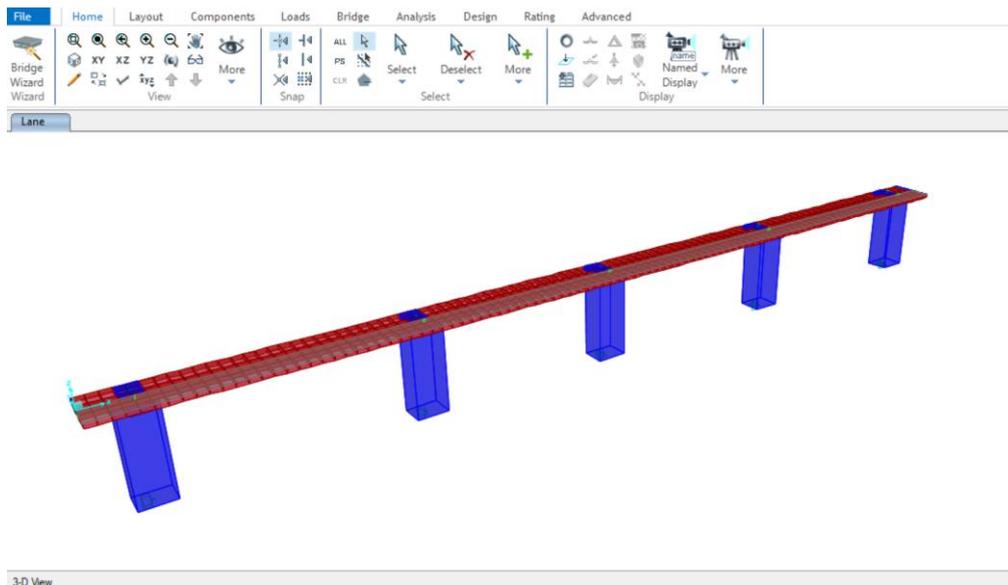
dimensiones, concreto, resistencia en el programa se llegó a modelar el tercer puente peatonal

Figura 27: Diseño del tercer puente peatonal en CSiBridge  
Elaboración propia.

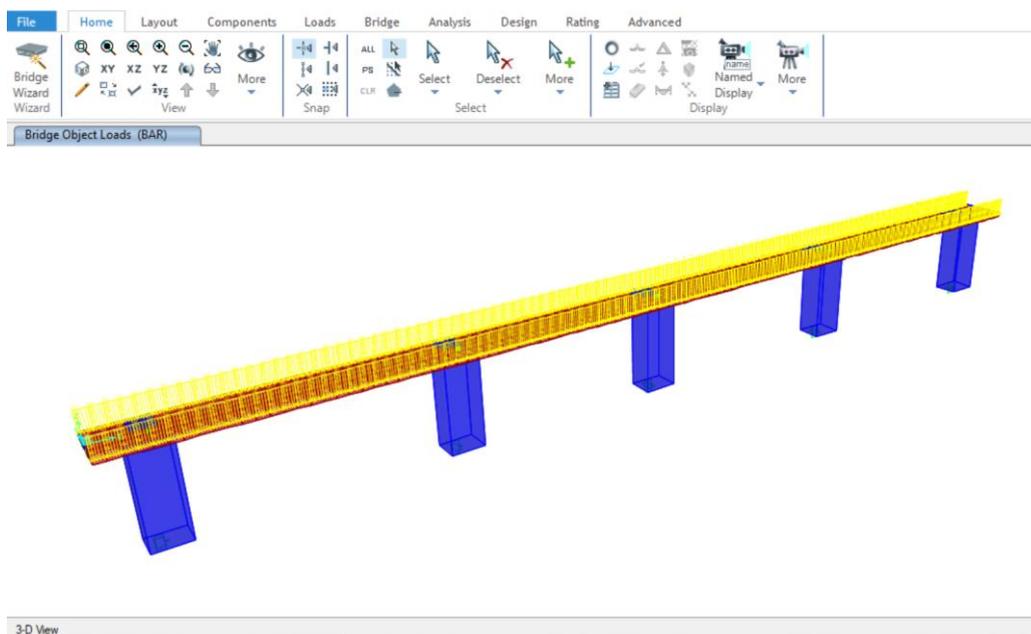
Figura 28: Asignación de las cargas de baranda sobre el puente  
Elaboración propia.

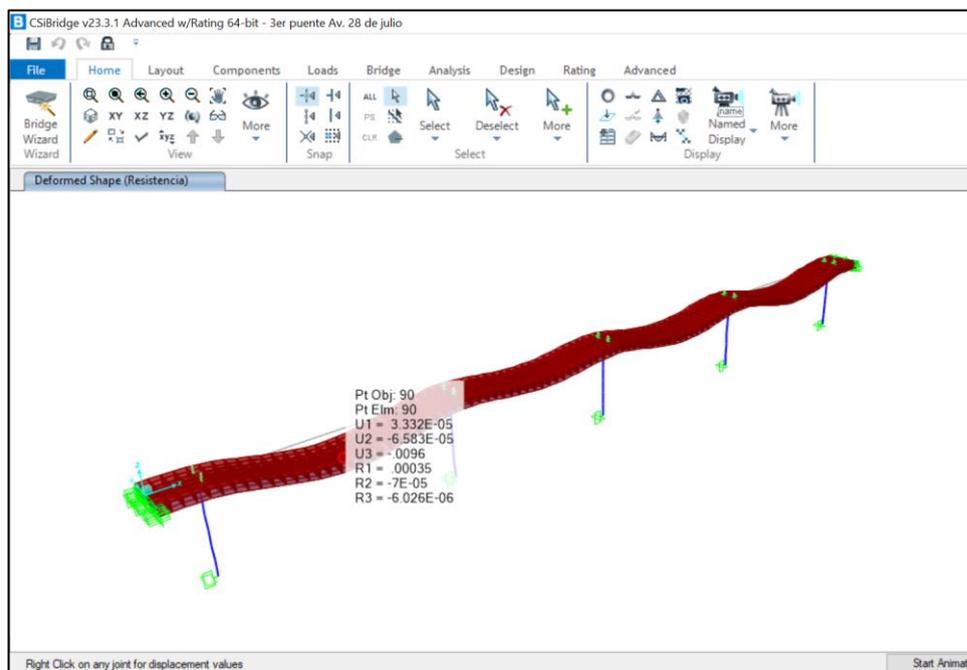
Para la deformación se realizó una combinación de cargas en el cual se incluyó el peso propio, el peso de la baranda, el peso peatonal en la figura podemos observar la deformación del puente donde U3 corresponde a la deformación y nos da como resultado 0.0096 mm el cual convirtiendo a centímetros nos da 0.96 cm, el cual está dentro de los parámetros ya que la deformación es tomar la distancia del tramo dividido entre 1000, en este caso tomamos el tramo más crítico el cual es dividido entre 1000 como resultado nos da 1.17 cm el cual está dentro de los parámetros.

Figura 29: Deformación del puente en el programa  
Elaboración propia.

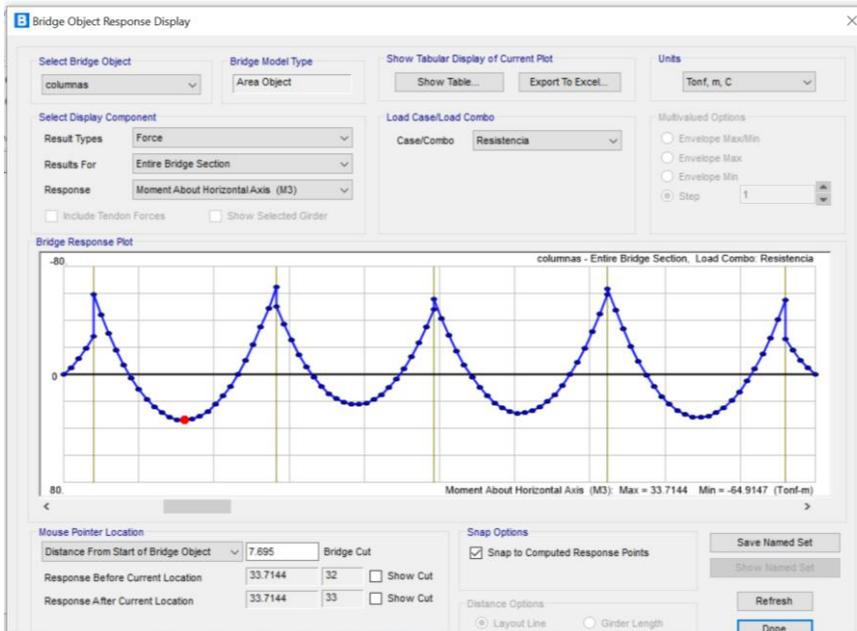
Figura 30: Momento flector del tercer puente peatonal  
Elaboración propia.

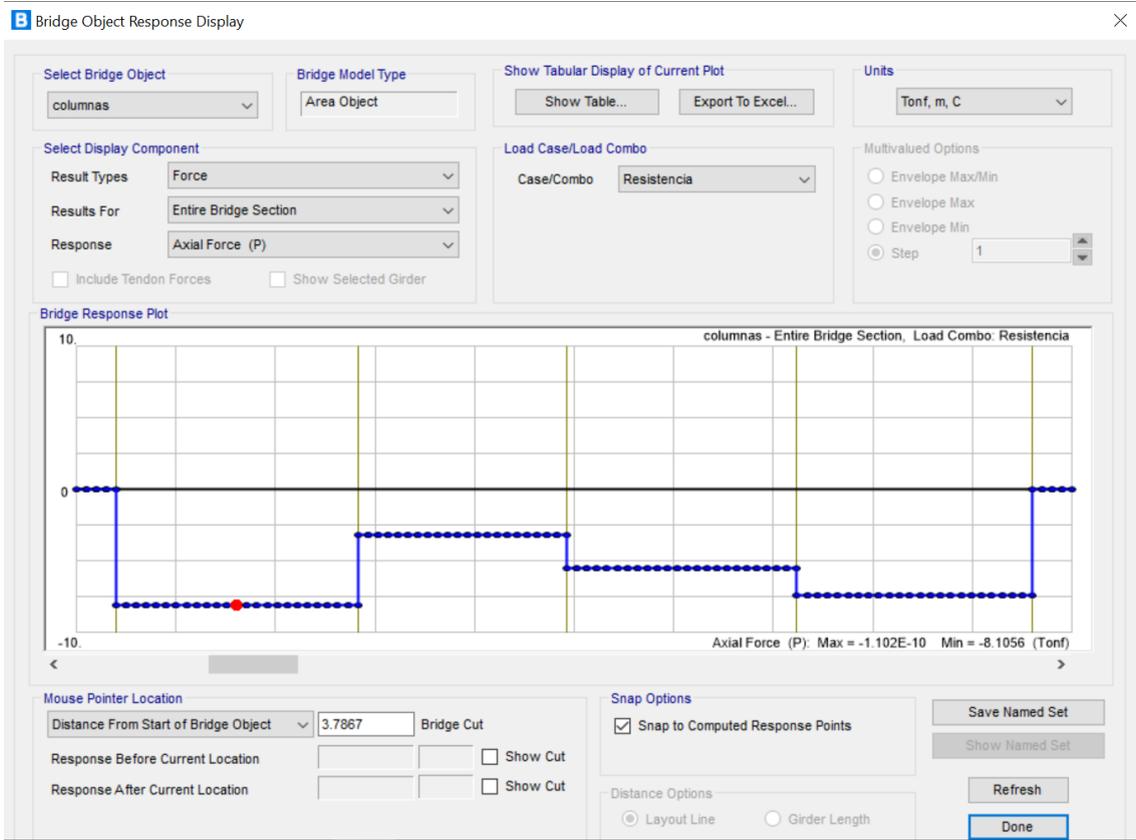
Figura 31: Fuerza axial del tercer puente peatonal en CSiBridge

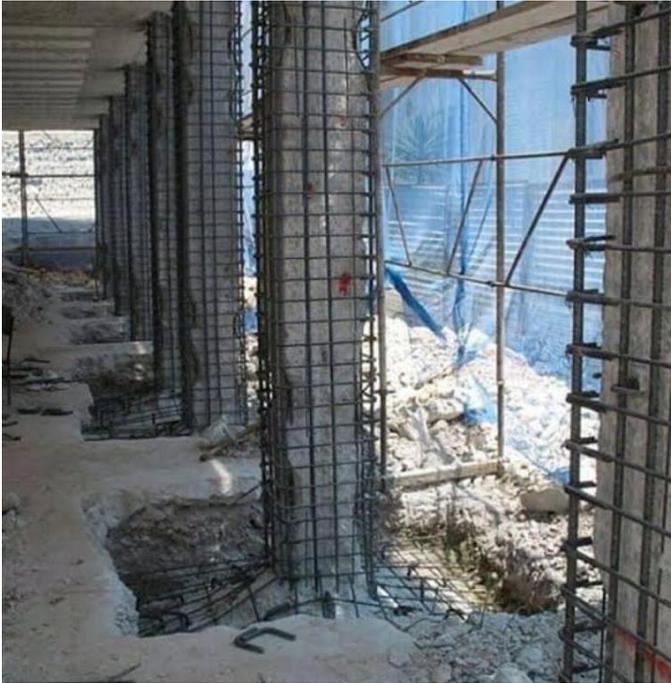
Para evitar una deficiencia por un piso debilitado en el transcurso de un sismo, las columnas nunca deben ser los componentes más débiles de un edificio, puentes peatonales, la columna debe responder a ser controlada con una composición de carga axial, fuerza constante y flexión. Se retira todo el tarrajeo y el material suelto empezamos armar el fierro y alrededor de la columna con fierro de 1" con estribos de 3/8", anclar en varios puntos el armazón con el concreto antiguo, luego se encofra se vacía con el nuevo concreto utilizando aditivos para acelerar su fragua y adherencia al antiguo concreto, de esta manera podemos aumentar la capacidad a cortante de dichas columnas, así podremos alcanzar una columna fuerte, según estudios experimentales este tipo de encamisado como refuerzo muestra excelente resultados para un intervalo elástico.

Figura 32: Reforzamiento por encamisado para columnas

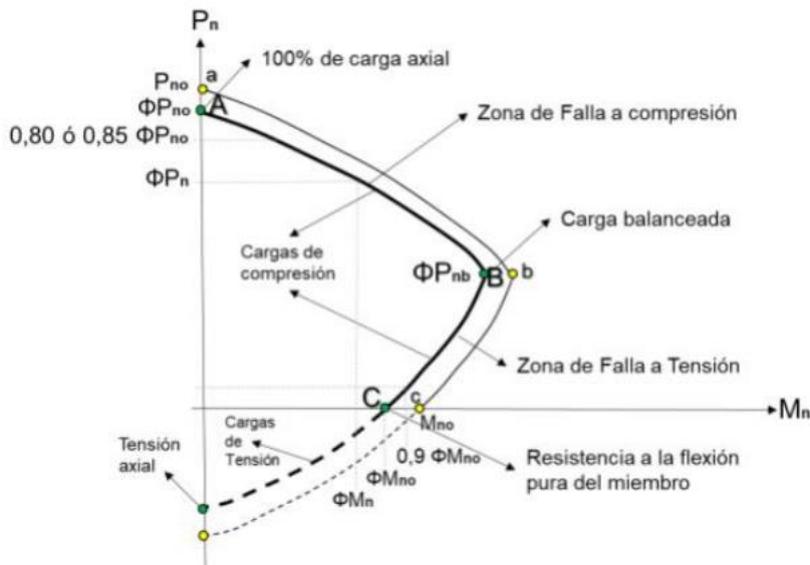
Para realizar este diseño lo primero es determinar si una columna necesita reforzamiento mediante flexo – compresión, para eso utilizaremos el diagrama de interacción, es una metodología para realizar análisis de una columna de concreto armado del cual obtendremos cuatro puntos notables que demarcan los esfuerzos de una columna al ser evaluada.

Figura 33: Diagrama de interacción para columnas de concreto armado

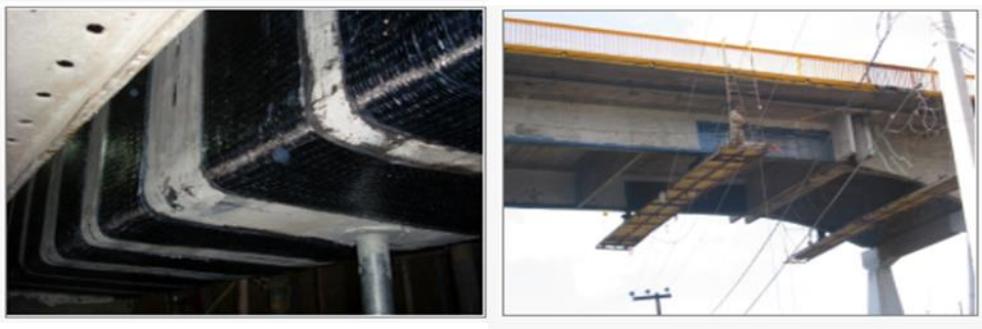
generalmente se utilizan en sistemas de reforzamiento estructural los cuales son confiables y de muy buen rendimiento. Las soluciones que se encuentran justificadas con CFRP constan de varillas y placas de CFRP incluido adhesivos estructurales los cuales están fundamentados en resinas epoxidicas. Los sistemas mencionados son utilizados para fortalecer la flexión de edificios los cuales son cargados de forma estática y dinámica y también otras estructuras, puentes, techos, paredes, vigas lo cual genera un a durabilidad a un plazo largo en las estructuras.

Figura 34: Reforzamiento por método de fibra de carbono  
Fuente: Se obtuvo de fuentes de internet

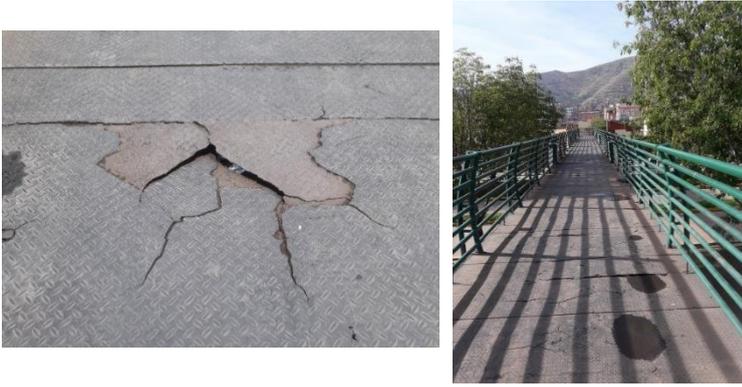
Para el mantenimiento se tobo que realizar diversas visitas e identificar las patologías en las estructuras metálicas

Figura 35: Estructuras metálicas en mal estado

Como se puede apreciar en las figuras, hay un descuido continuo por parte de las autoridades. Se verifica que existe desgaste de la pintura y la rotura de las planchas estriadas y su oxidación lo cual se necesita con urgencia el manteniendo por la seguridad de los peatones y no sufrir accidentes personales.

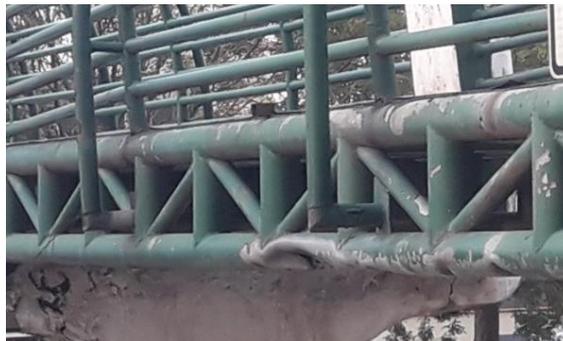
Figura 36: Abolladura en la viga principal de la estructura metálica

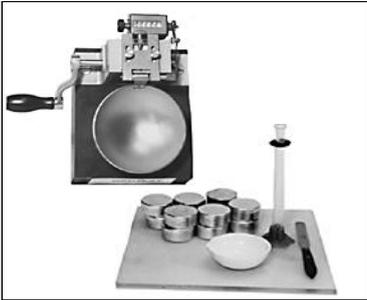
LIMITE LIQUIDO					OBSERVACIONES:

Muestra N°	1	2	3	4	
Peso de la capsula	15.4	14.21	14.06	14.76	
Peso capsula. + suelo humedo	30.34	44.31	36.74	45.72	
Peso capsula + suelo seco	27.56	38.21	31.56	38.18	
Numero de golpes	35	28	21	15	
Peso suelo seco	12.16	24	17.5	23.42	
Peso agua	2.78	6.10	5.18	7.54	
% humedad	22.86%	25.42%	29.60%	32.19%

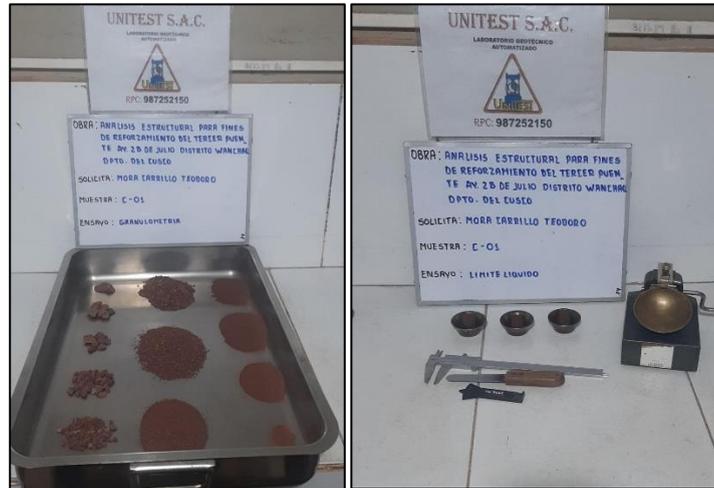
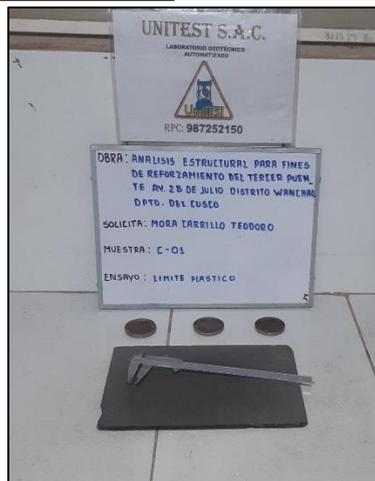
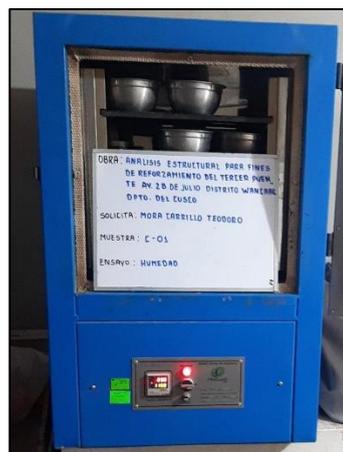
Ensayo de Contenido de Humedad.
