**UNIVERSIDAD CÉSAR VALLEJO**

ADICIÓN DE LA TOTORA EN EL ADOBE PARA MEJORAR  
LAS PROPIEDADES TERMOACÚSTICAS Y MECÁNICAS EN  
EL DISTRITO DE CHUPA-AZÁNGARO.

TESIS PARA OBTENER EL TÍTULO PROFESIONAL DE  
INGENIERO CIVIL

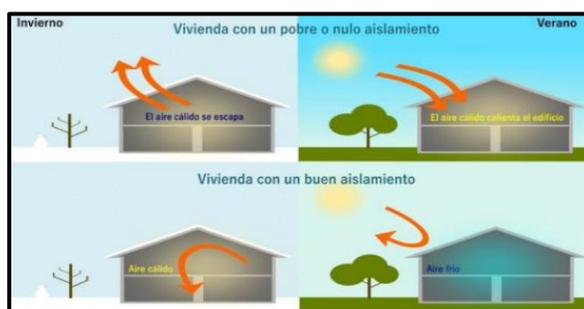
**Figura 4.** Comportamiento frio calor (con o sin aislamiento)

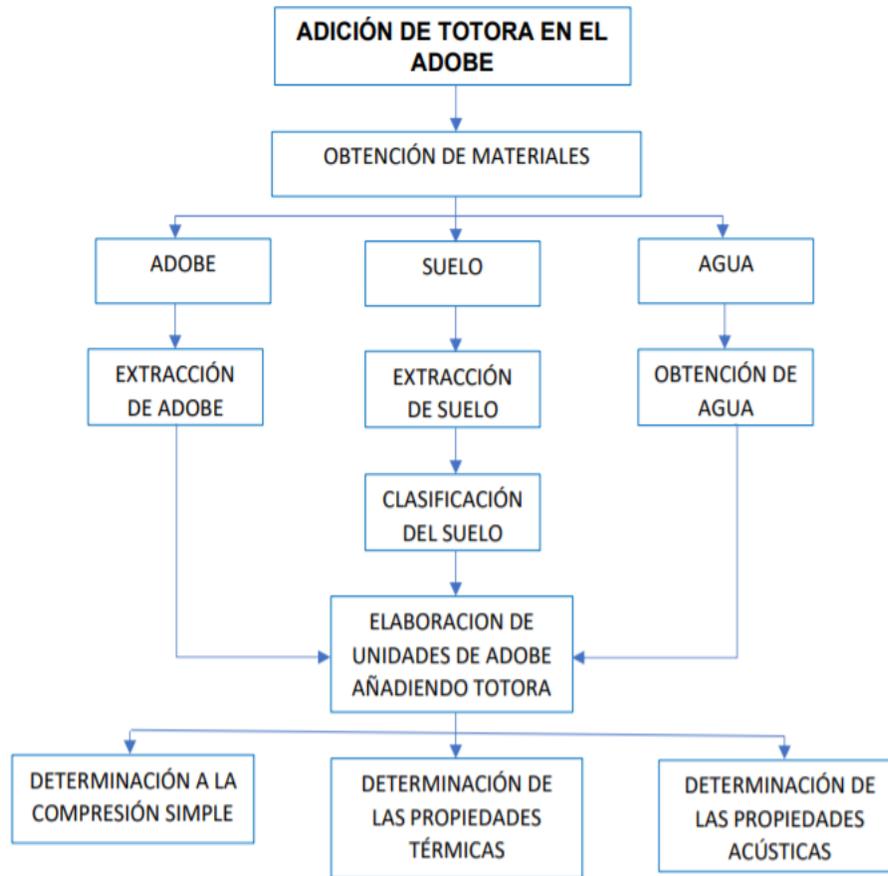
**Figura 7.** Diagrama de flujos de procesos

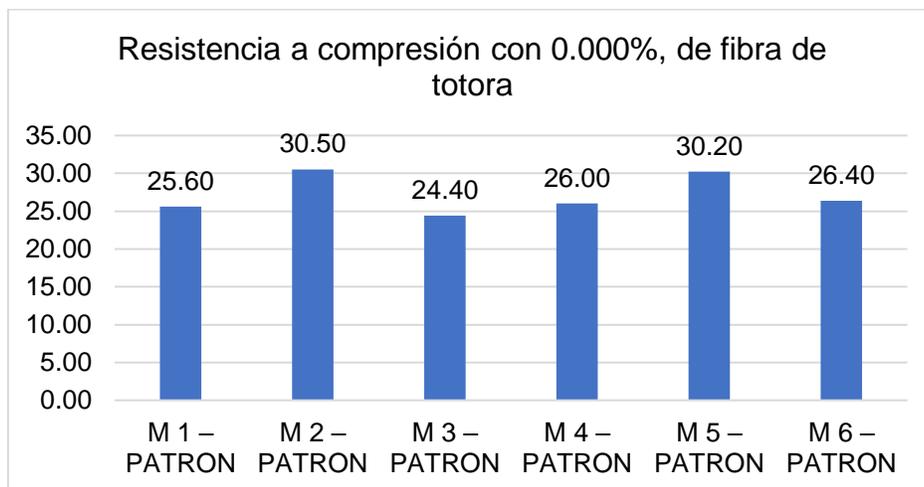
**Figura 8. Diagrama de resistencia a compresión con 0.000 de fibra de totora**

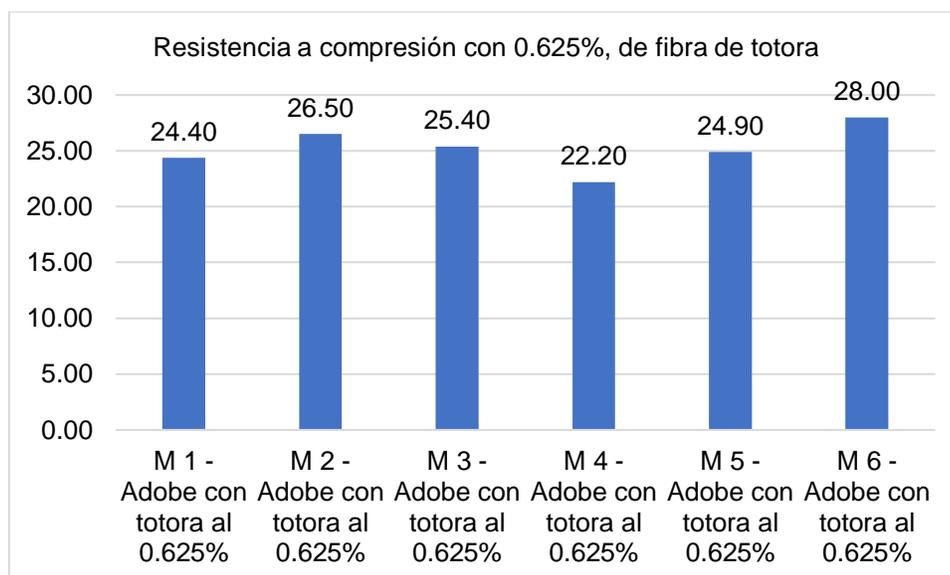
**Figura 9.** Diagrama de resistencia a compresión con 0.625 de fibra de totora.

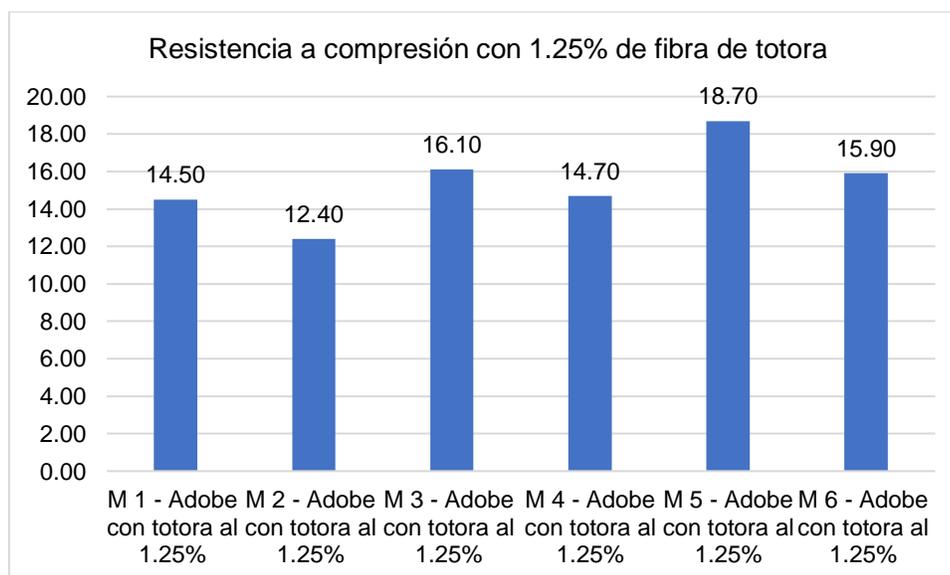
**Figura 10.** Diagrama de resistencia a compresión con 1.25% de fibra de totora.

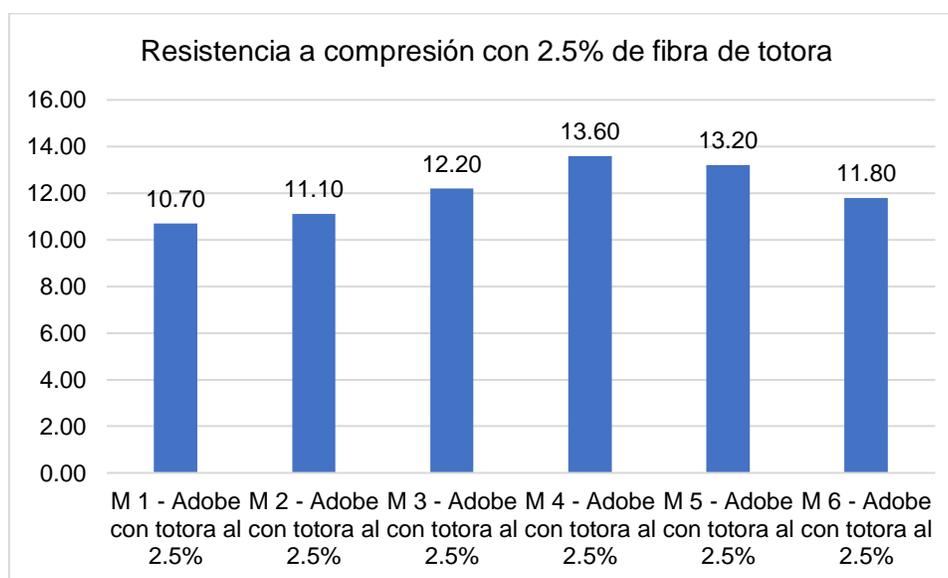
**Figura 11.** Diagrama de resistencia a compresión con 2.5% de fibra de totora.

En la **Tabla 10** y **Figura 11**. Se puede apreciar los resultados de los ensayos de la resistencia a compresión simple de cada una de las muestras, de las cuales se obtuvo un promedio final de 12.10 kg/cm<sup>2</sup>, obteniéndose un resultado inferior a la muestra patrón, que obtuvo un (27.18 kg/cm<sup>2</sup>), asimismo este resultado sobrepasa las exigencias mínimas a compresión según la norma E-080 el cual es de 12kg/cm<sup>2</sup>.

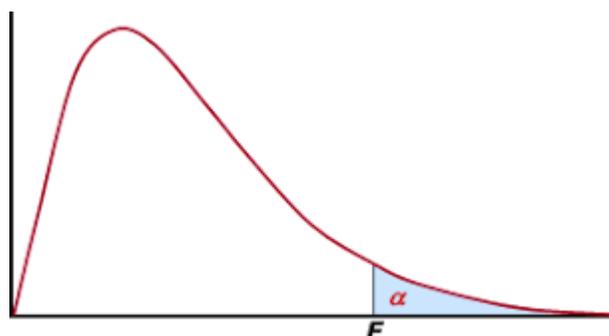
**Figura 12.** Curva de varianza con  $F$  crítico de hipótesis 01.

El valor crítico para  $F$  es de 3.129, mayor que el valor de  $F$  0.016 por lo que se acepta la hipótesis nula “La adición de la totora mejora significativamente en un 15% en las propiedades termoacústicas del adobe en el distrito de Chupa - Azángaro” y se rechaza la hipótesis alterna “La adición de la totora no mejora significativamente en las propiedades termoacústicas del adobe en el distrito de Chupa - Azángaro”

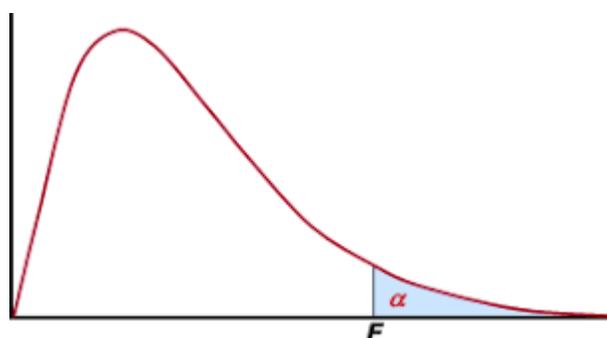
**Figura 13. Curva de varianza con F crítico de hipótesis 02.**

El valor crítico para F es de 3.098, menor que el valor de F 81.242 por lo que se rechaza la hipótesis nula “La adición de la totora mejora positivamente en un 15% en las propiedades mecánicas del adobe en el distrito de Chupa – Azángaro” y se aceptara la hipótesis alterna “La adición de la totora no mejora positivamente en las propiedades mecánicas del adobe en el distrito de Chupa – Azángaro”

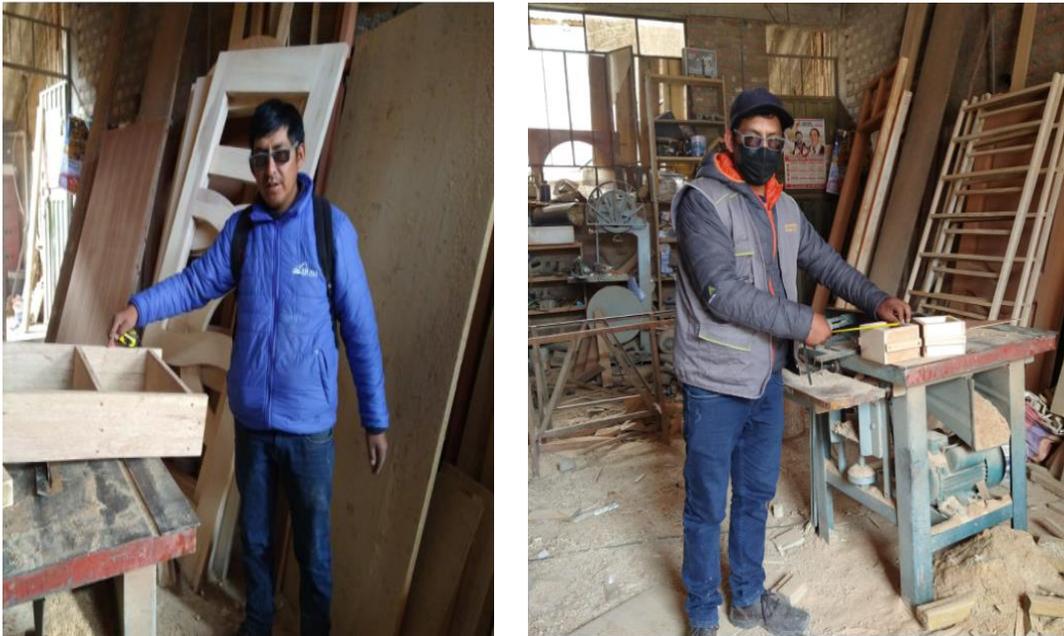
**FIGURA N° 14:Elaboracion de la Adobera d=0.40\*.025\*0.14 y 0.10 x0.10 cm**

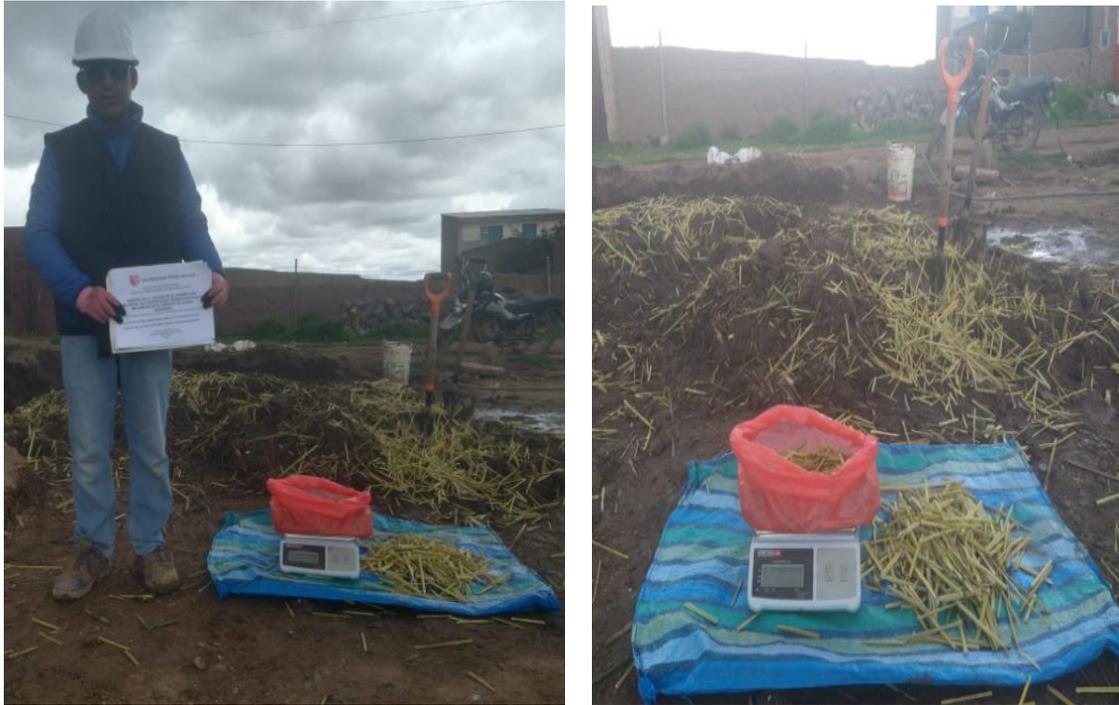
**FIGURA N° 16: Elaboración de adobe incorporando totora**

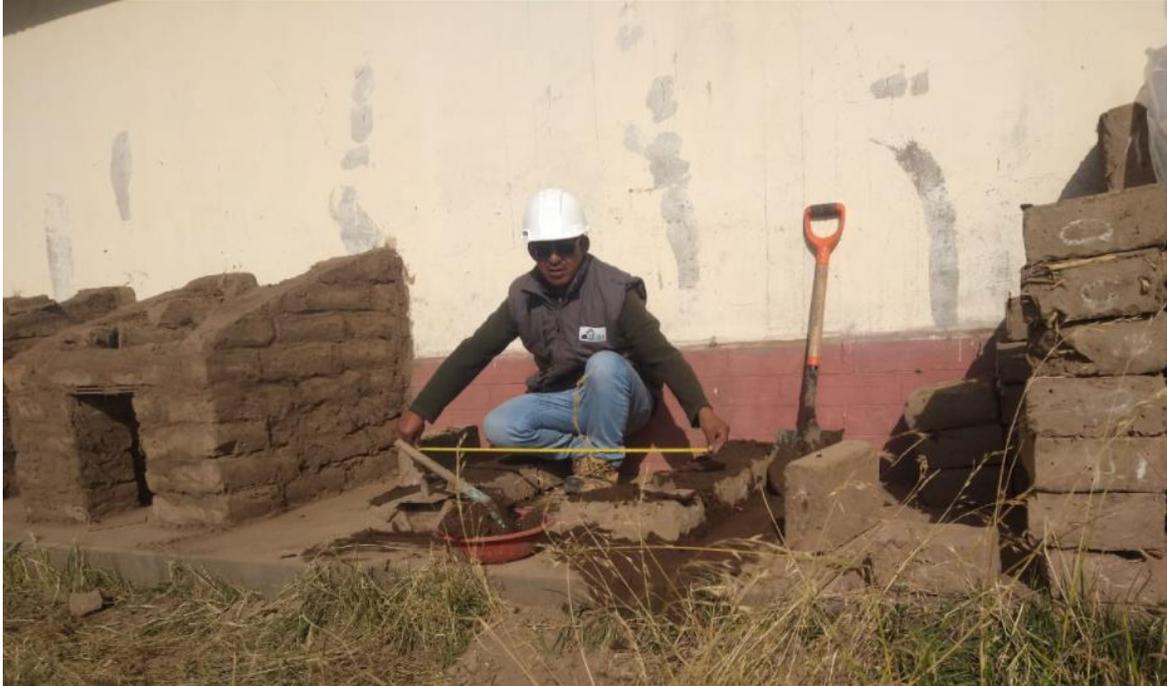
**FIGURA N° 18: Porceso constructivo de las casetas de control.**

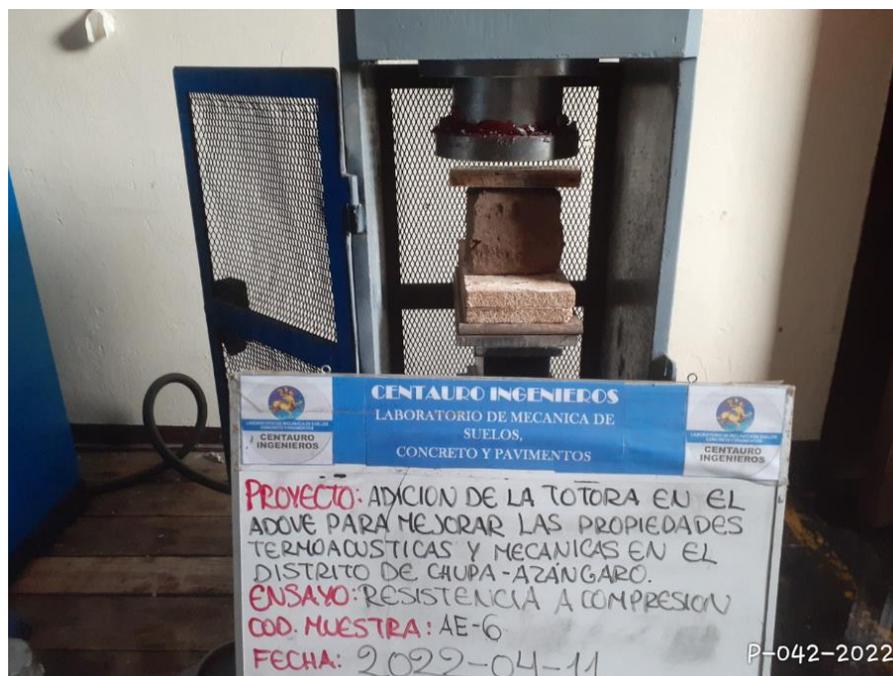
**FIGURA N° 25 Rutura de las muestras a los 30 días**

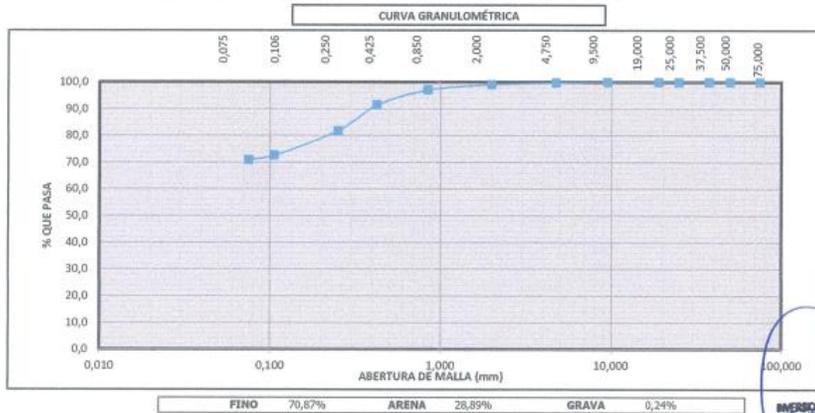
FINO 70,87% ARENA 26,89% GRAVA 0,24%
