Diseño de la infraestructura para mejorar el servicio de la Institución
Educativa N° 10024 Nuestra Señora de Fátima, Chiclayo,
Lambayeque

TESIS PARA OBTENER EL TÍTULO PROFESIONAL DE:

Ingeniera Civil

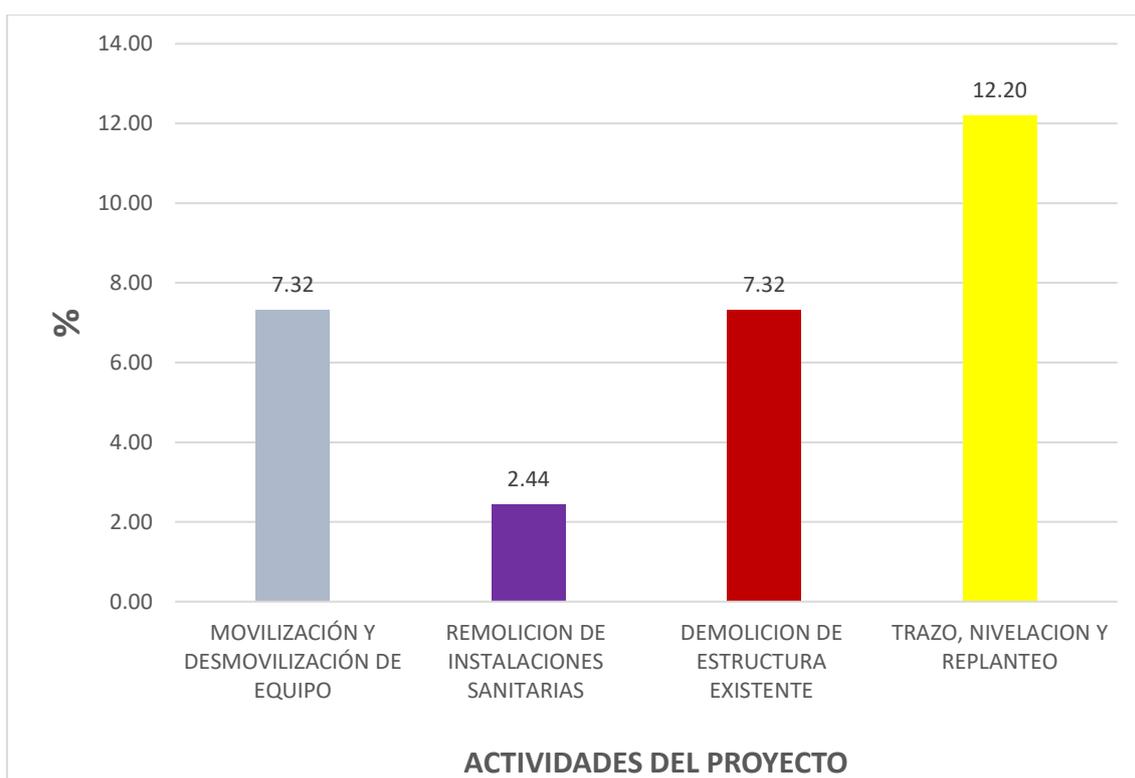
Figura 1. Porcentajes de impacto ambiental por partida a realizarse.

La declaración de impacto ambiental (DÍA) a través de un informe y de la matriz de Leopold nos ayuda a determinar que el proyecto es viable ya que su impacto es bajo, para este informe de DÍA se estudió el impacto ambiental que se pueden generar a cada uno de los componentes que conforman la construcción de esta institución educativa. Teniendo en cuenta que hay 3 partidas que tiene un porcentaje alto, las cuales son; Movilización y desmovilización de equipos, demolición de estructura existente y trazo, nivelación y replanteo, siendo esta ultima la más alta en porcentaje con un 12.20%.

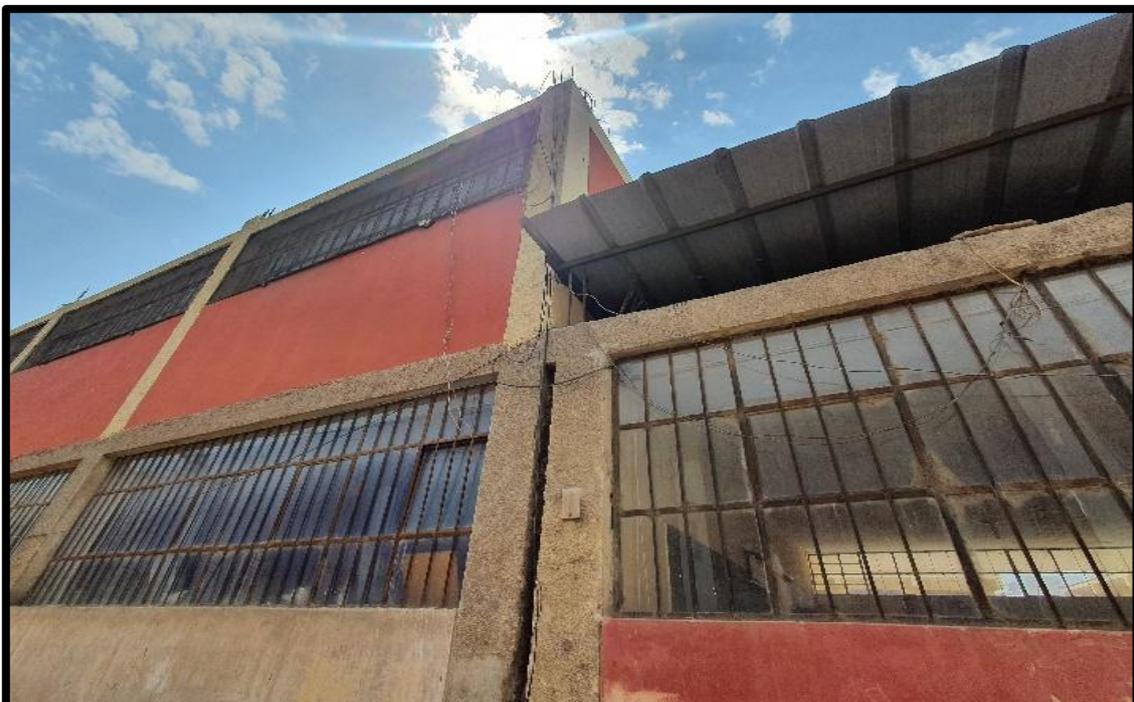
Figura 5. Estado actual de la infraestructura educativa.

Presenta fisuras verticales de gran espesor; patologías en el sobrecimiento del mismo induciendo así corrosión y fallas en el sobrecimiento del módulo 2

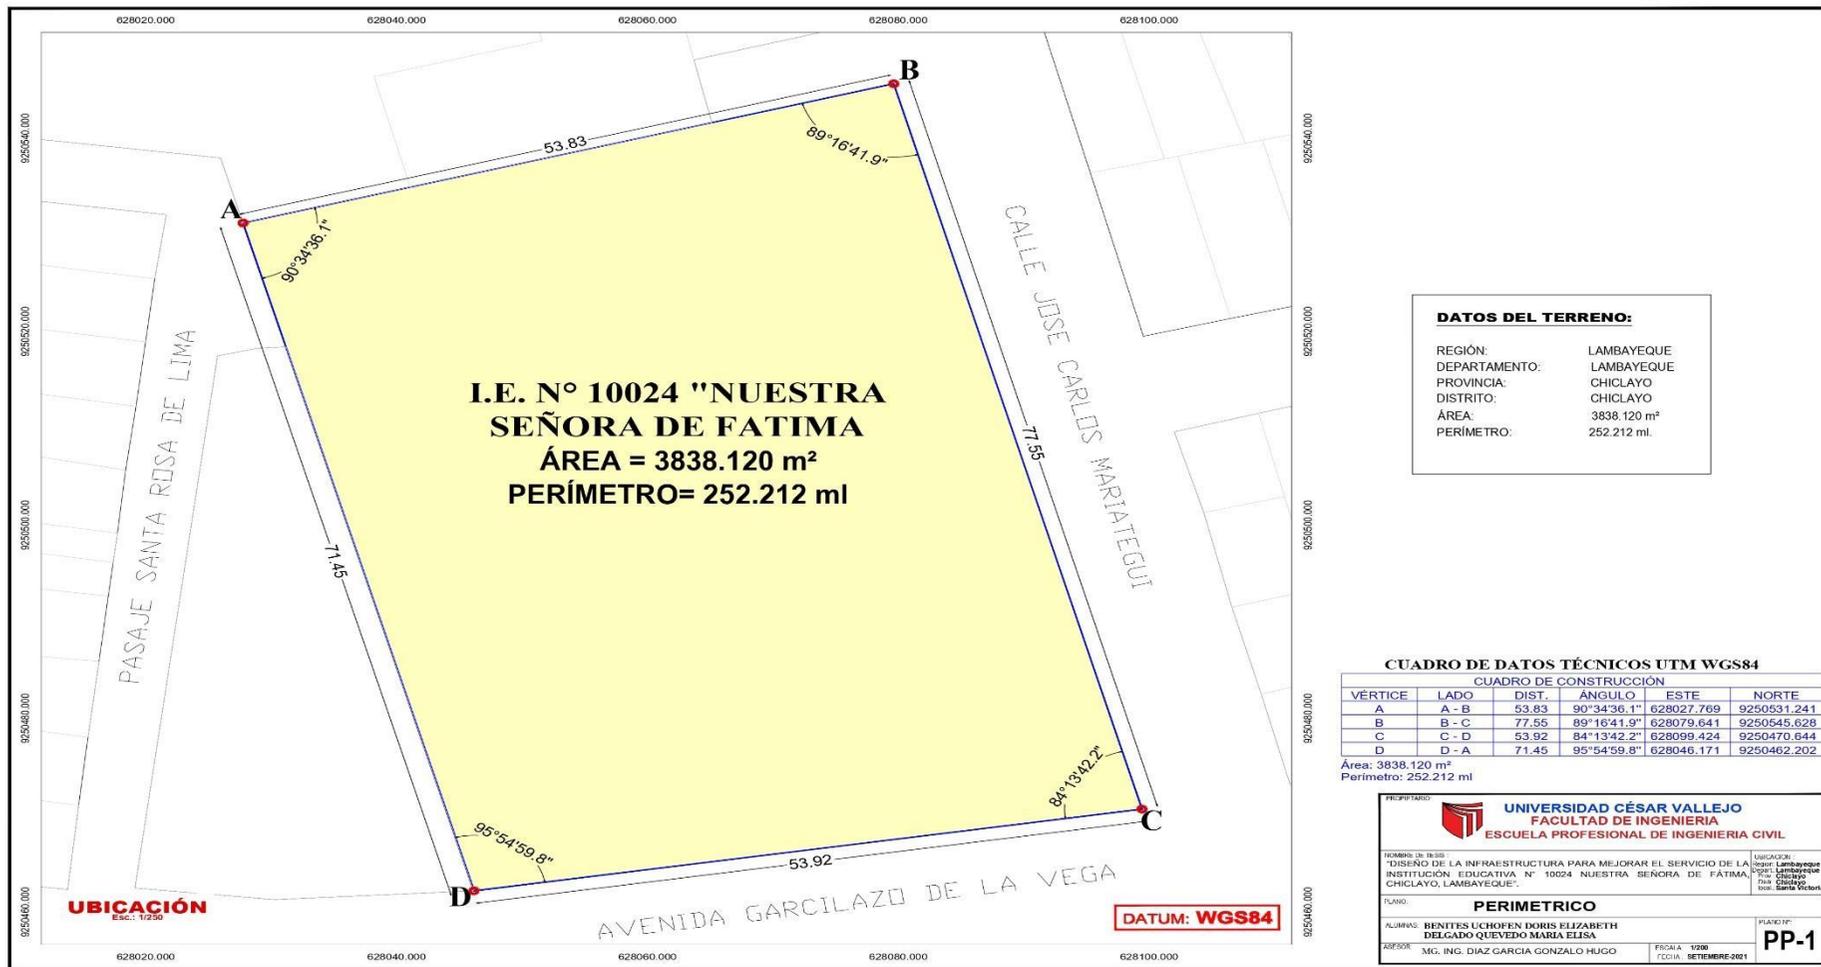
Figura 16. Plano perimetral del colegio N° 10024 Nuestra Señora de Fatima.

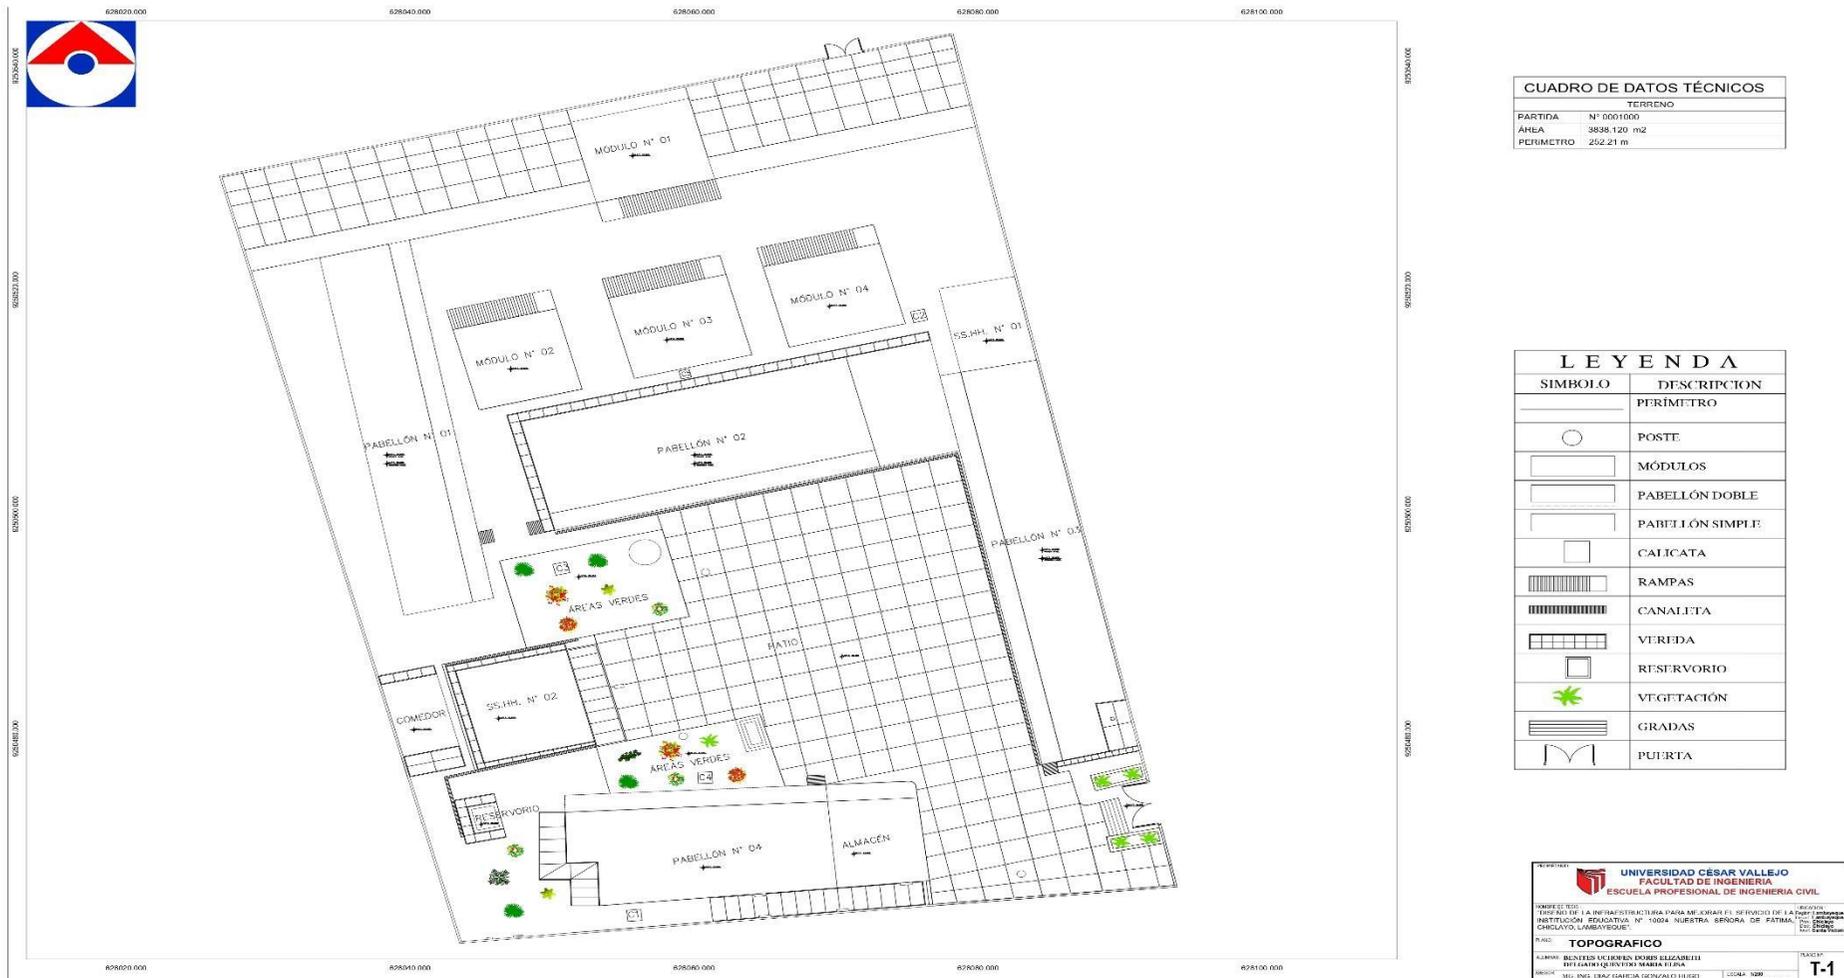
Figura 18. Plano de ubicación de calicatas del colegio N° 10024 Nuestra Señora de Fatima.

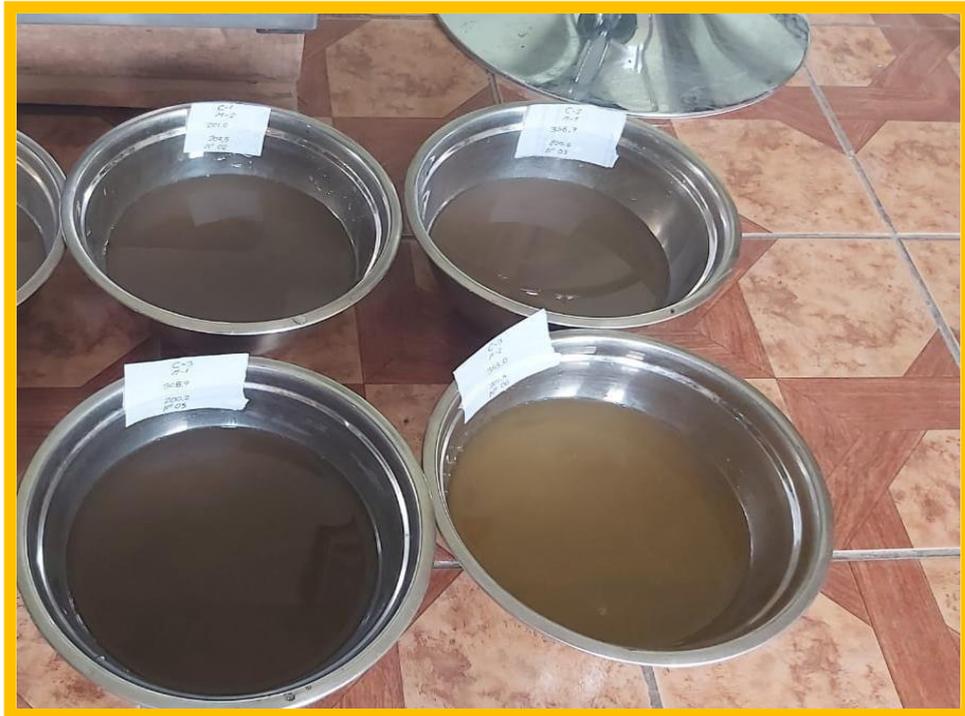
Figura 31. Saturación de muestra para lavarlas por la malla #200

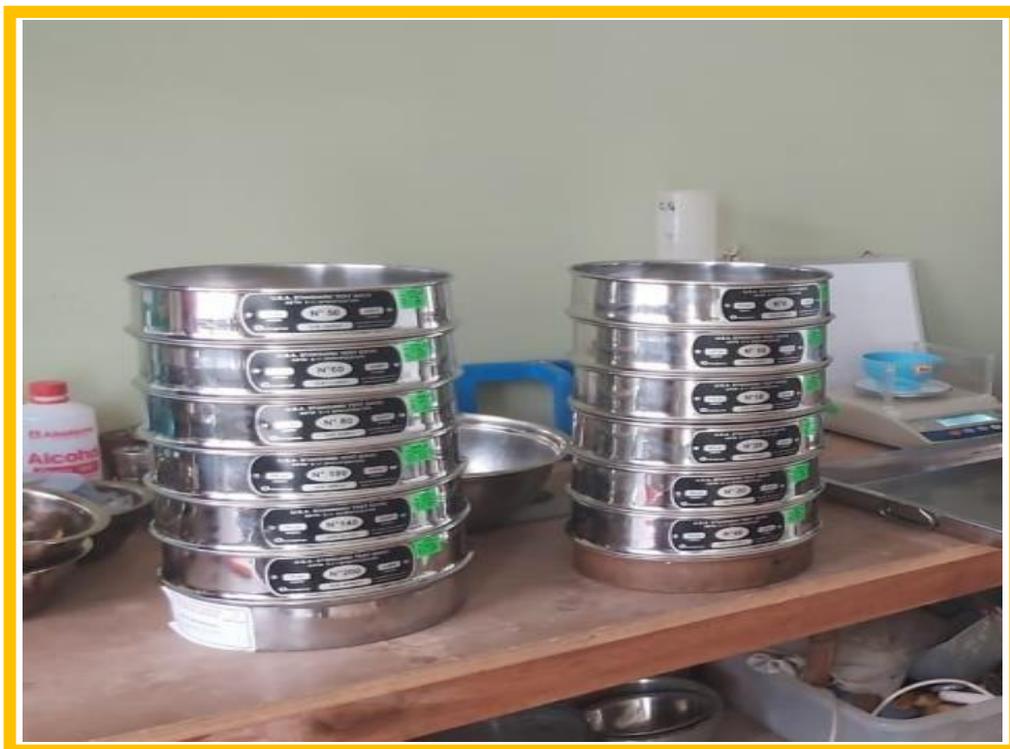
Figura 32. Análisis granulométrico de muestras

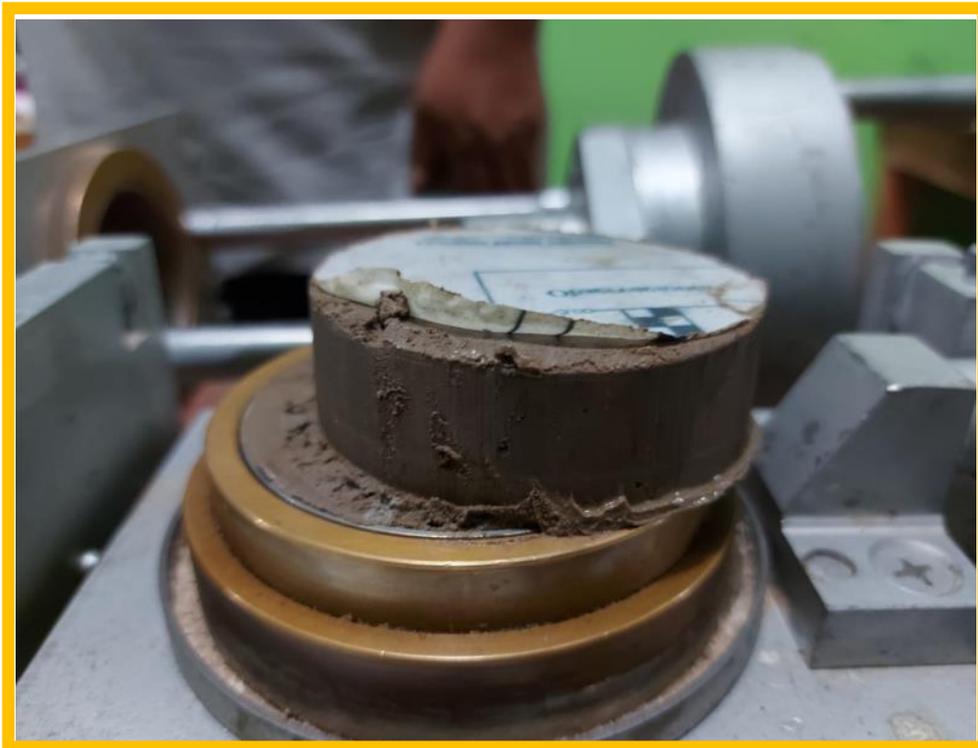
Figura 37. Ensayo de corte Directo

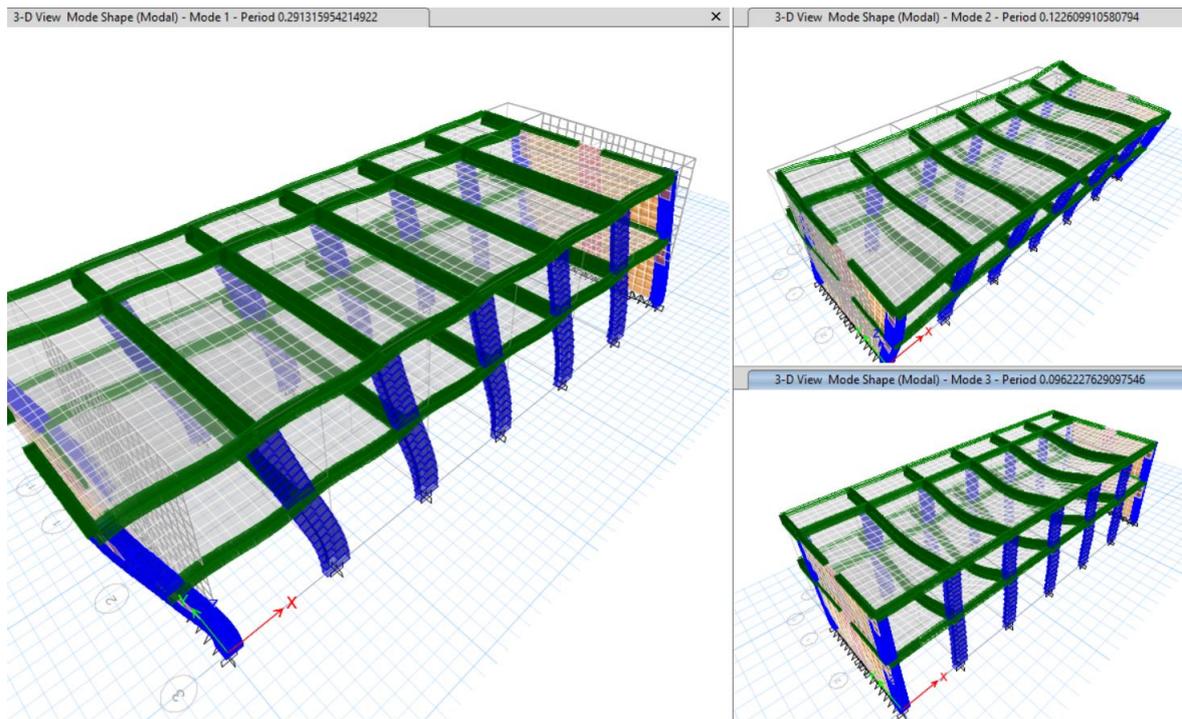
Figura 109. Periodos fundamentales del Bloque 01

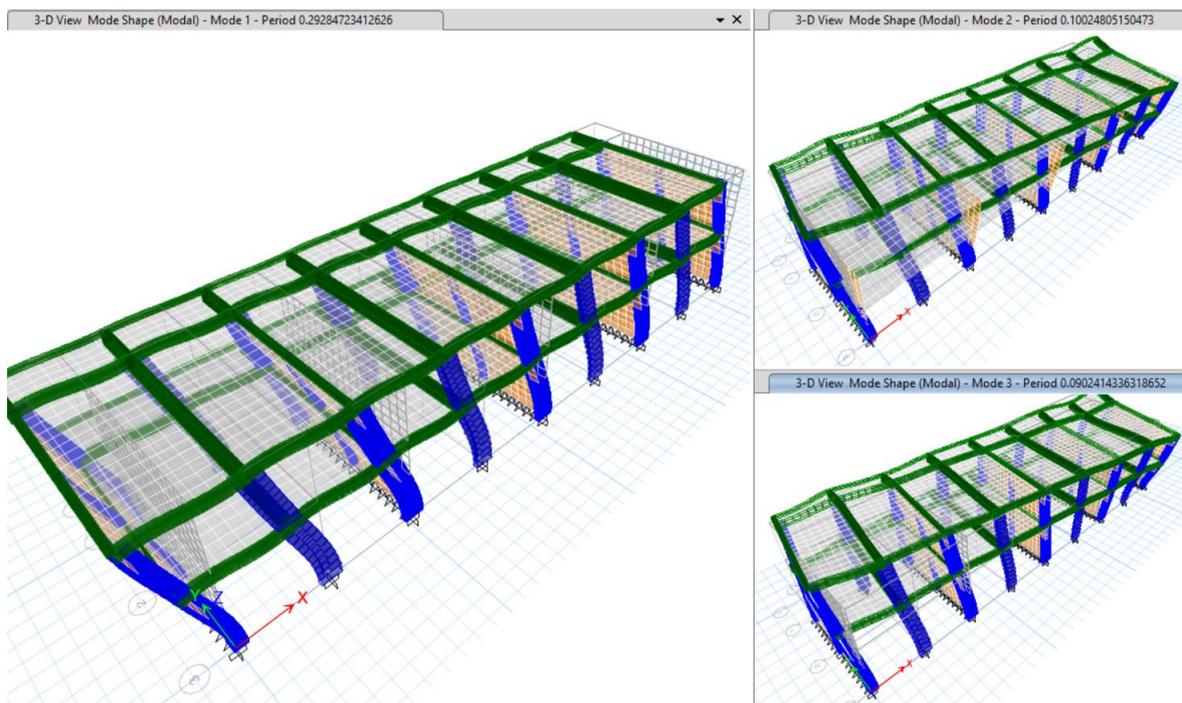
Figura 110. Periodos fundamentales del Bloque 02

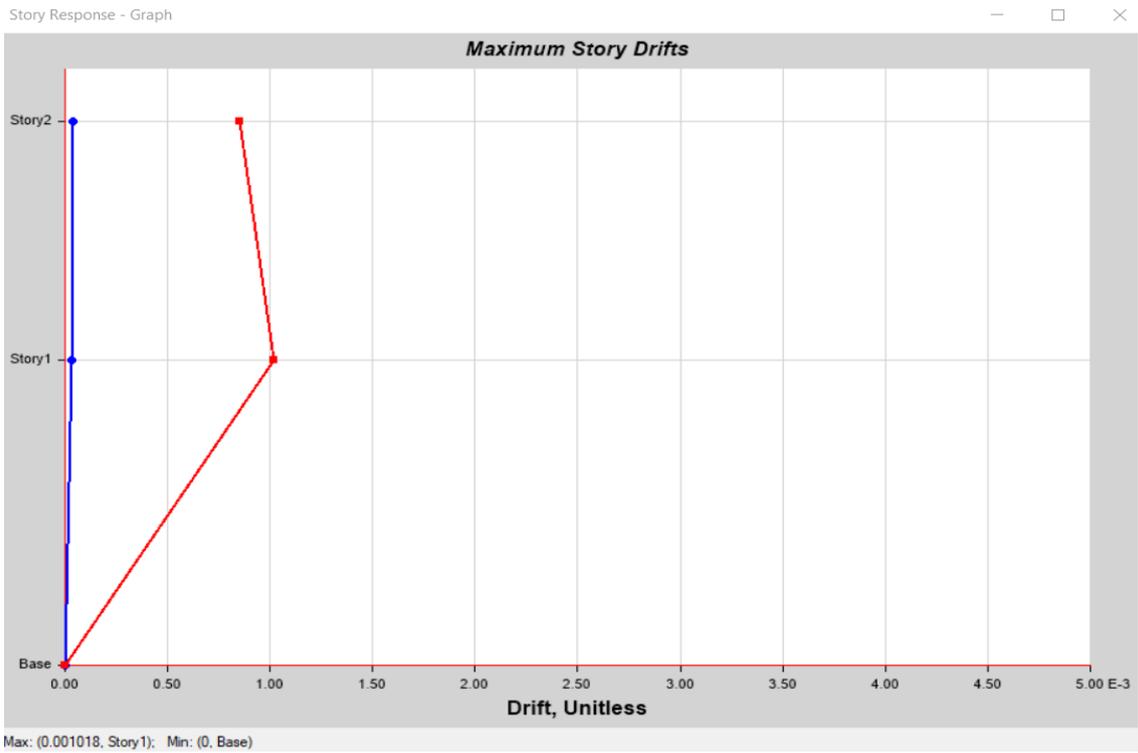
Figura 114. Máxima distorsión en Dirección Y-Y 0.001018 Bloque 01

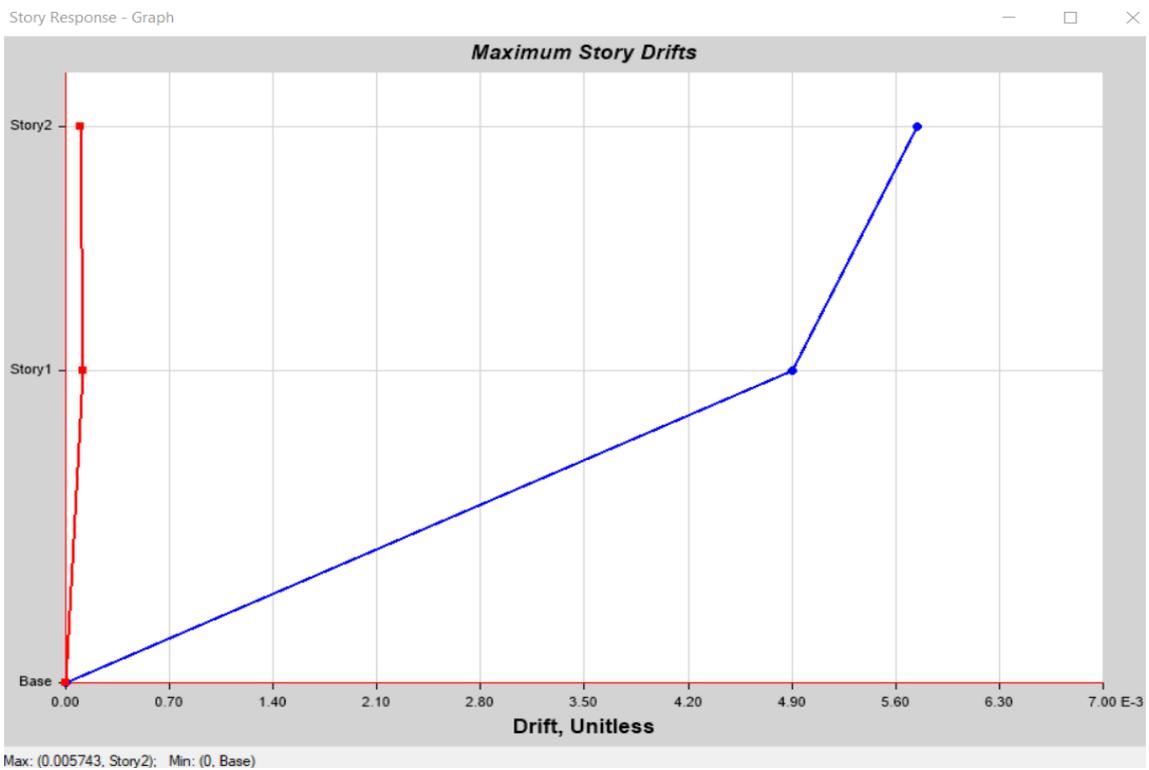
Figura 115. Máxima distorsión en Dirección X-X 0.005743 Bloque 02

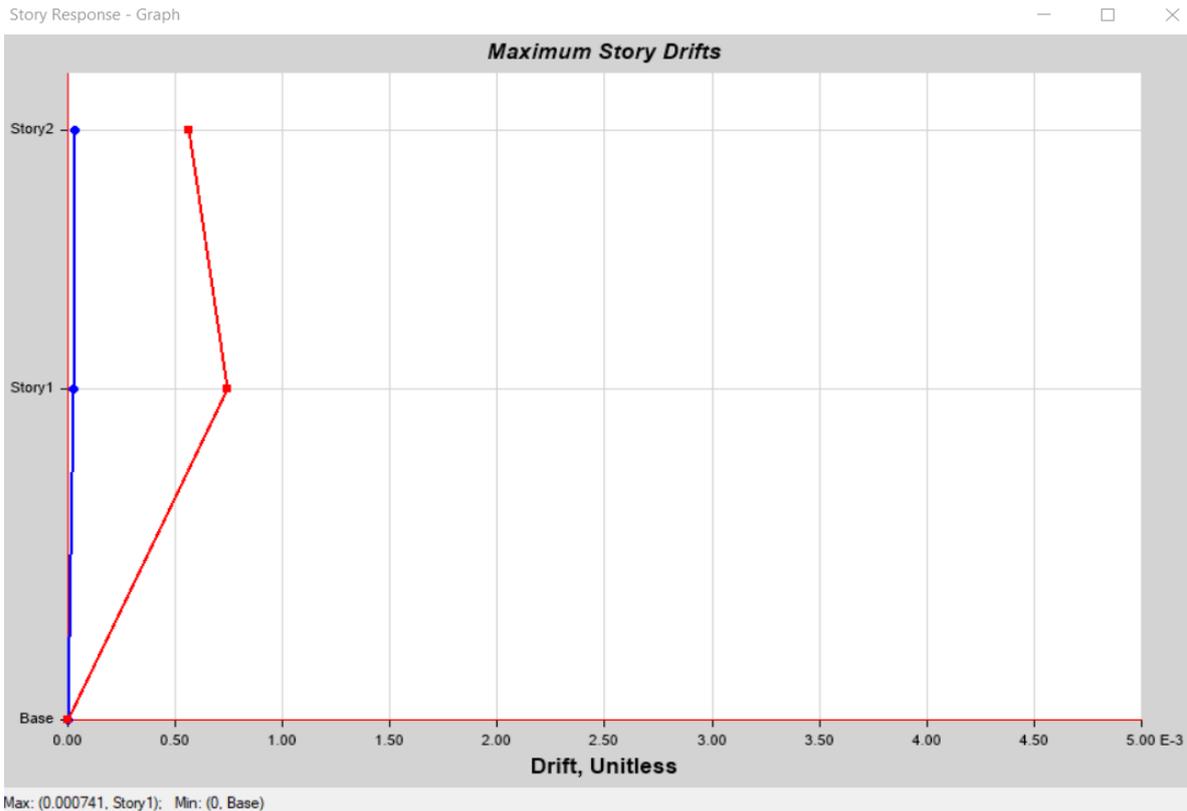
Figura 116. Máxima distorsión en Dirección Y-Y 0.000741Bloque 02

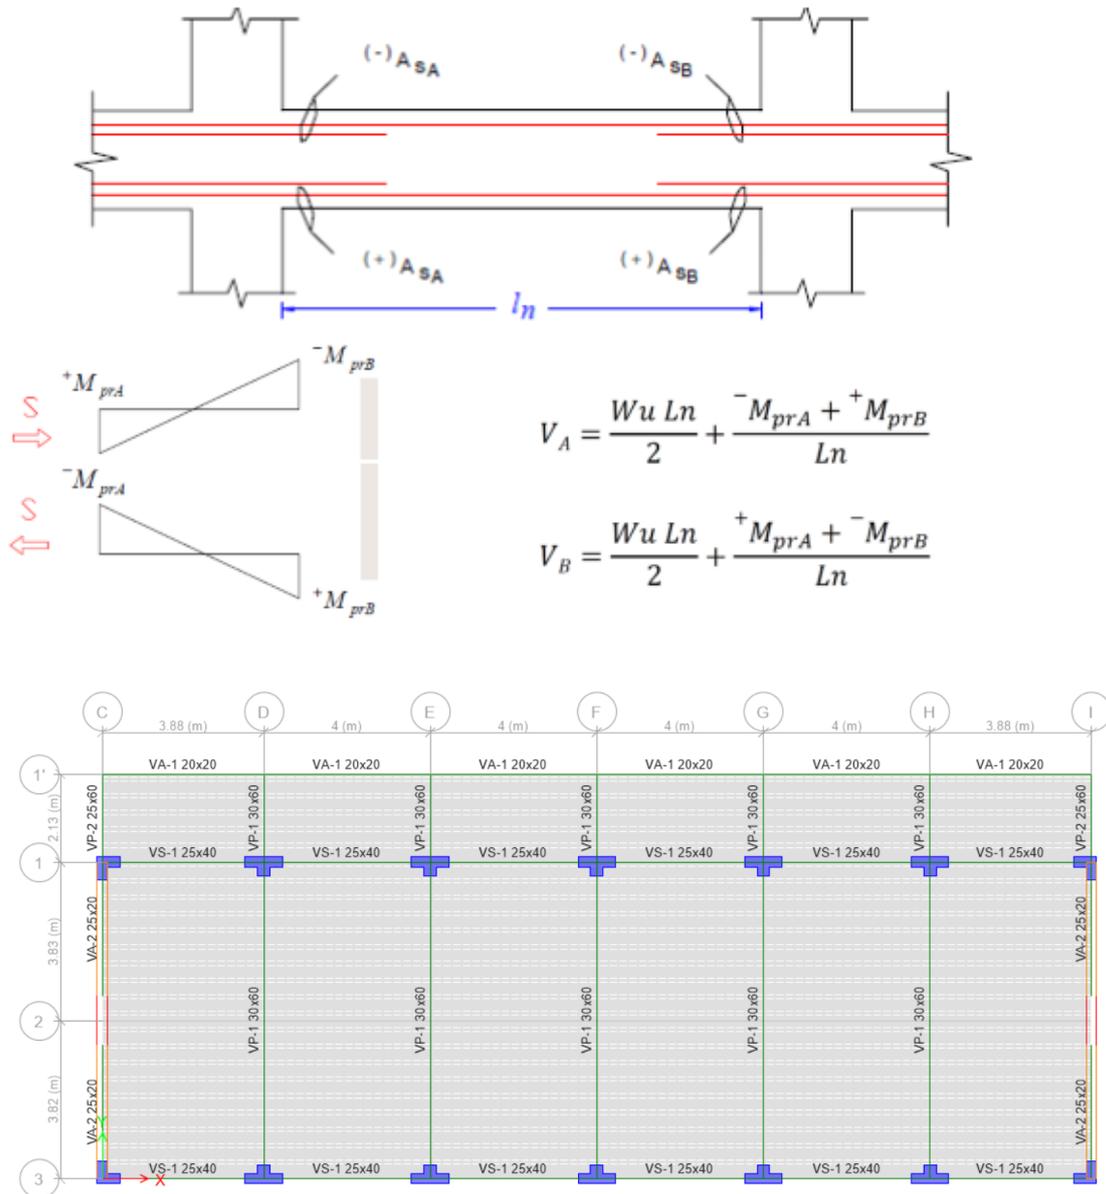
Figura 125. Vigas del Bloque 01

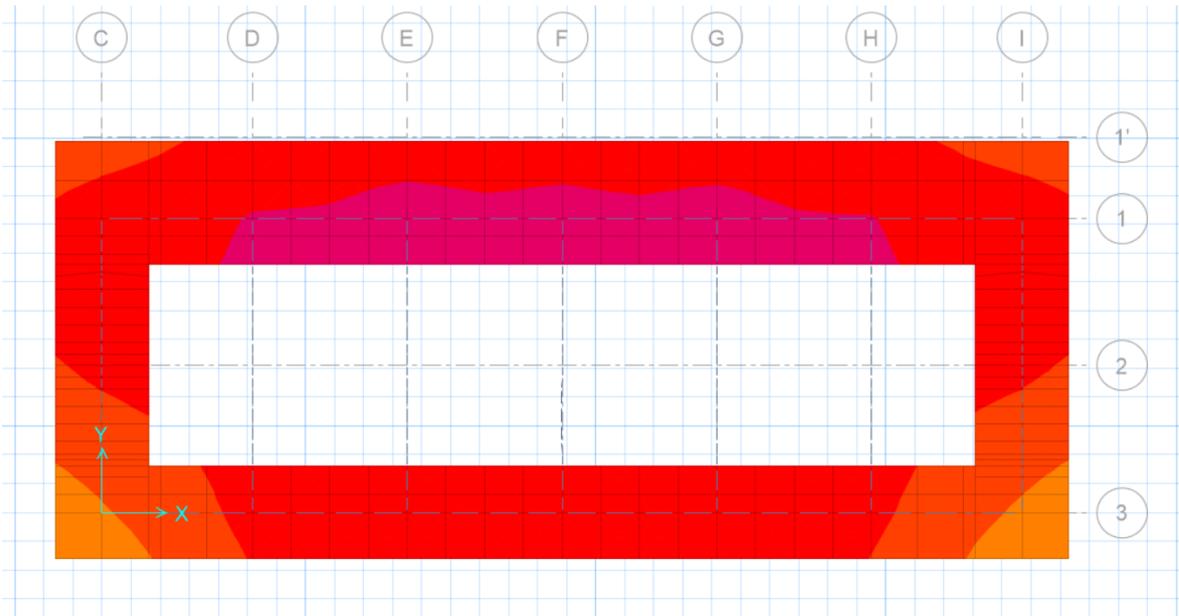
Max = -0.22 kgf/cm² at [2496 cm, -120 cm]; Min = -0.508 kgf/cm² at [788 cm, 645 cm]

Figura 137. Diagrama de presiones: Estado de Carga sin Sismo del Bloque 01

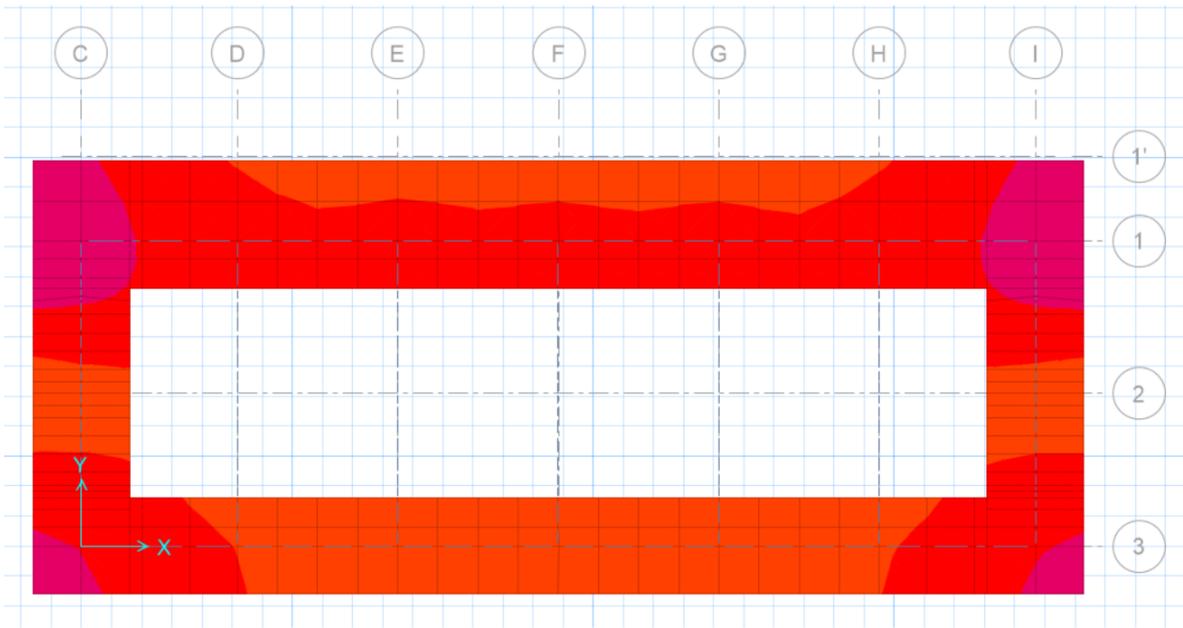
Max = -0.416 kgf/cm² at [2496 cm, 382 cm]; Min = -0.69 kgf/cm² at [2496 cm, 765 cm]

Figura 139. Diagrama de presiones: Estado de carga con Sismo

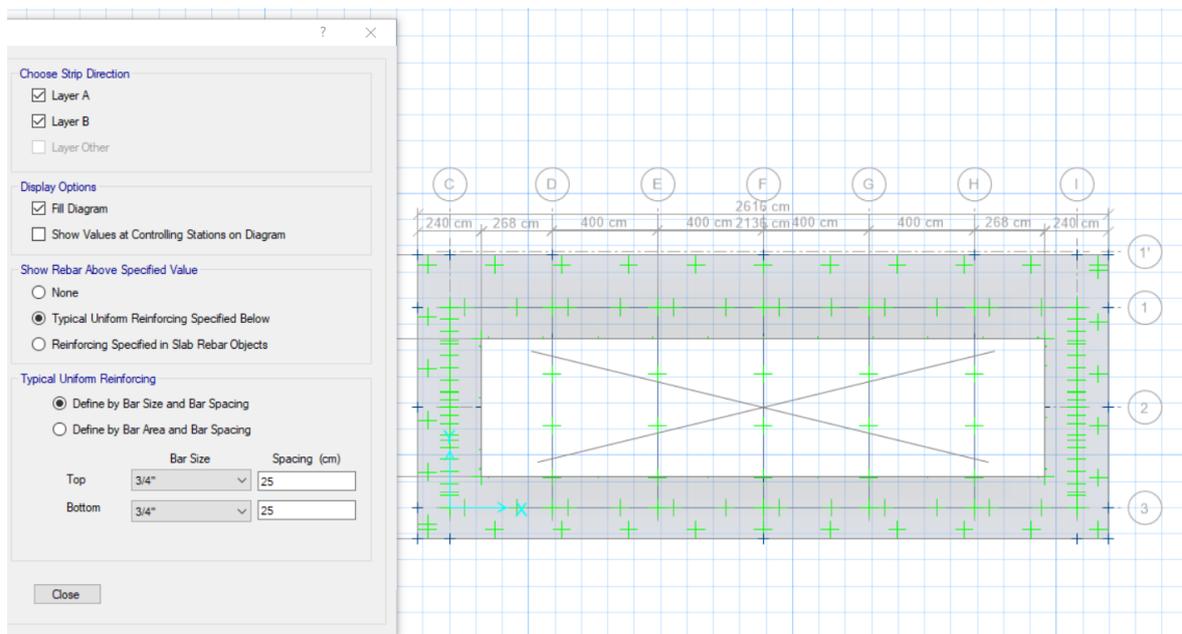
Acero 1 Ø 3/4 @ 0.25 (Ambos sentidos) – Bloque 01

Por lo tanto, estas dimensiones de la cimentación y acero de refuerzo cumplen con las solicitaciones de carga por resistencia.

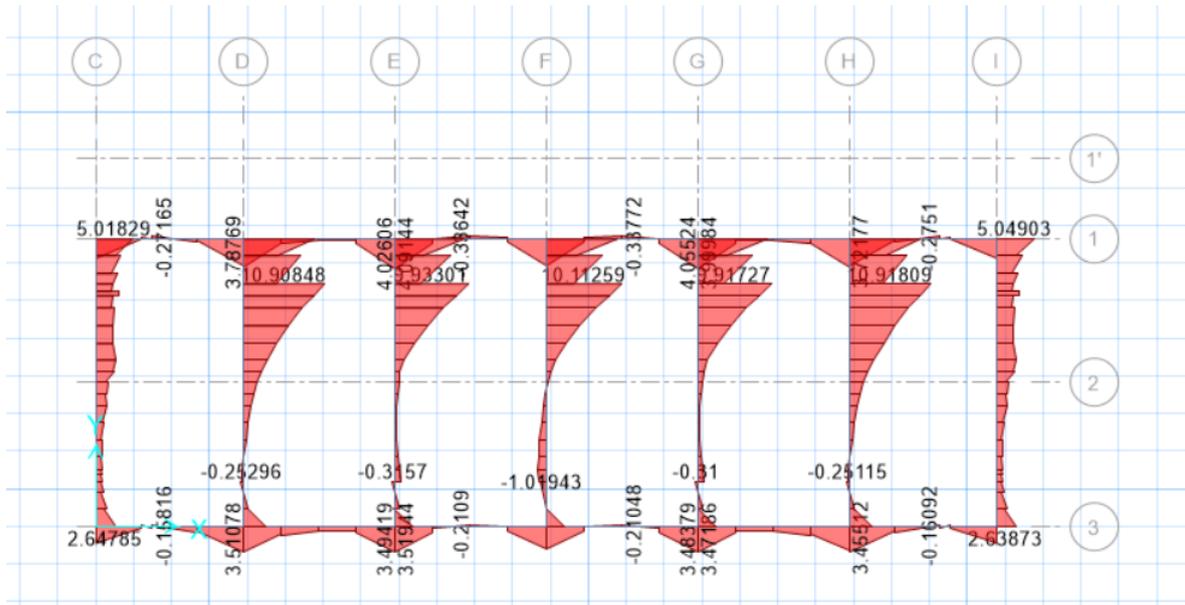
VC-1 (0.25x0.60) 3 Ø 5/8" Superior y 3 Ø 5/8" Inferior

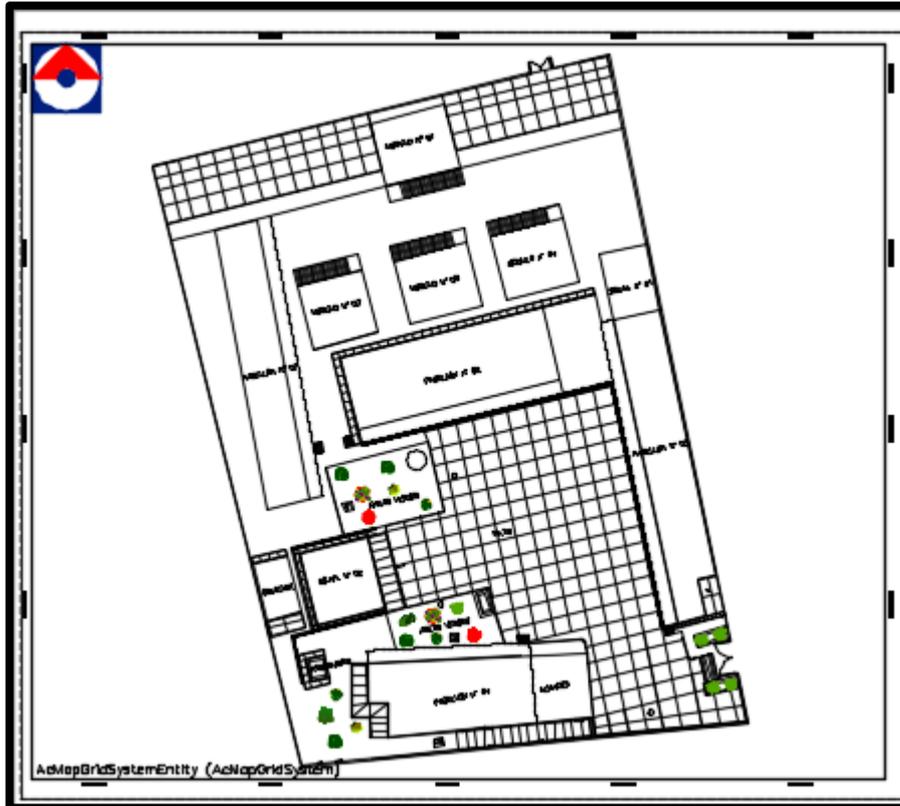
- área : 3838.120
- perímetro : 252.212

Figura 163. Área del terreno del proyecto

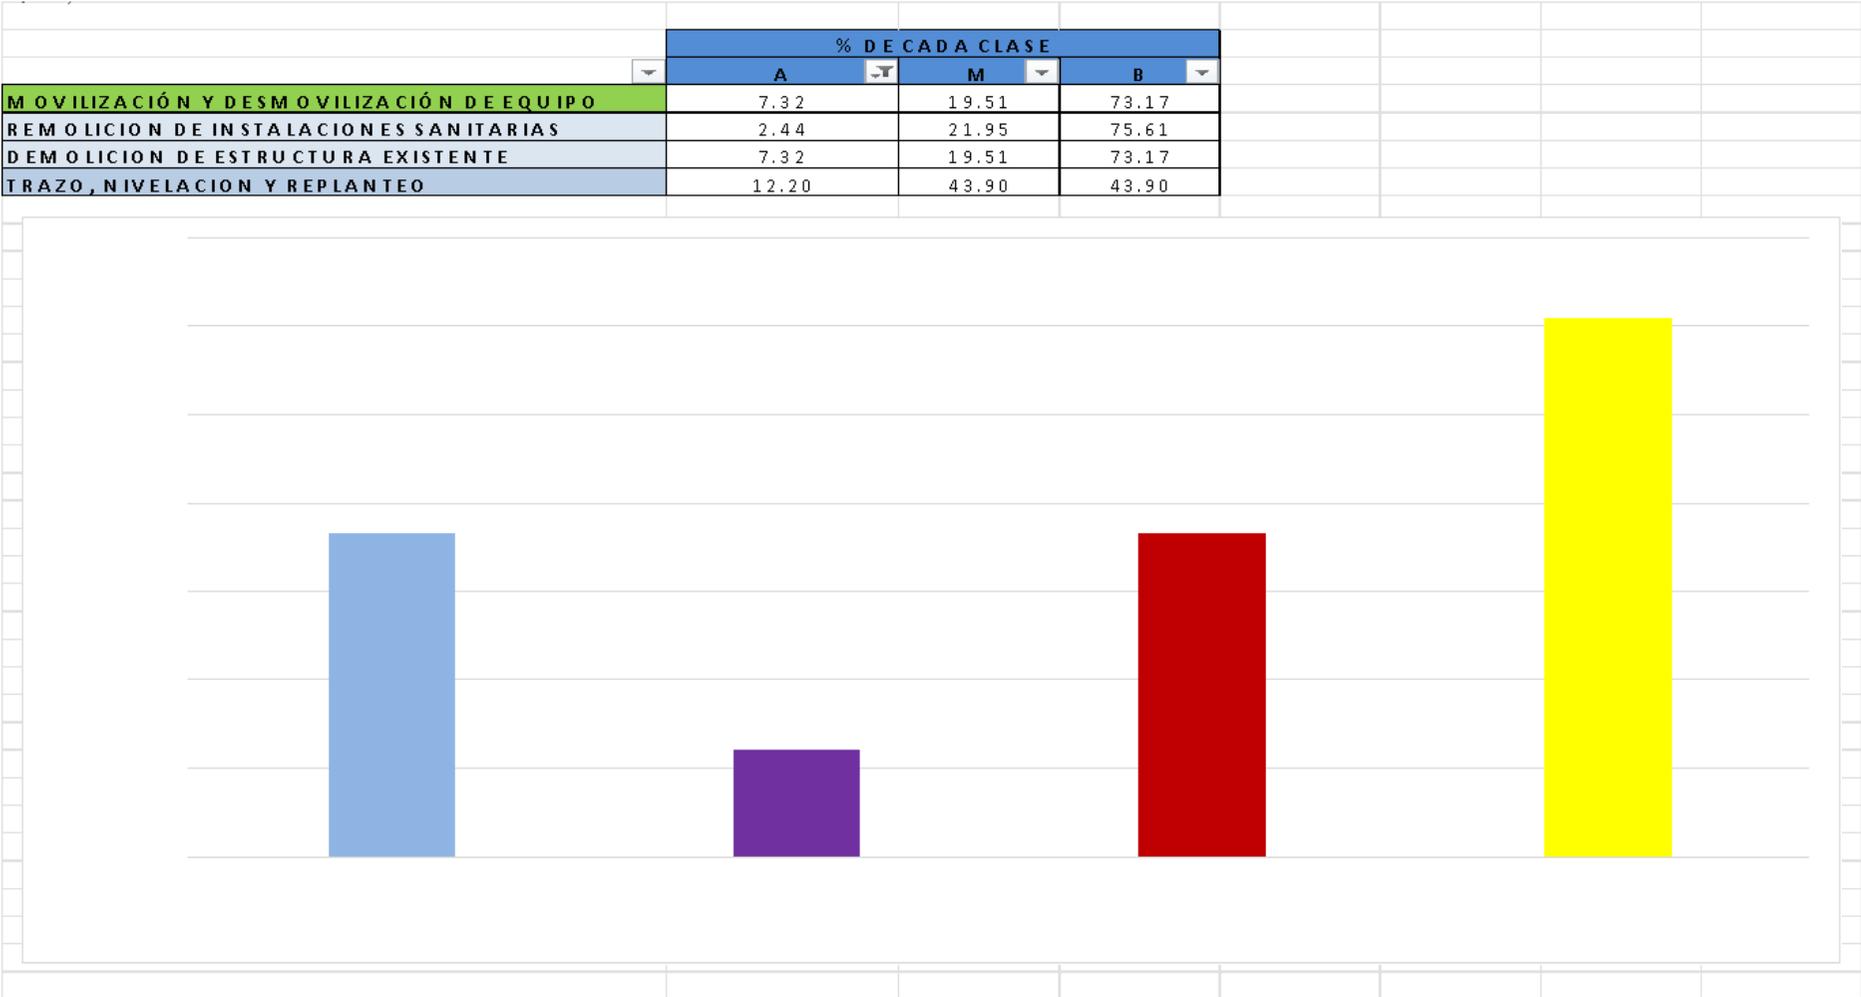
Figura 165. Partida que afectan el impacto ambiental.
