**ESCUELA PROFESIONAL DE INGENIERÍA CIVIL**

**Incidencia del agua contaminada del lago Titicaca en la  
resistencia del concreto en estructuras de cimentaciones de  
viviendas desaguadero – 2022**

TESIS PARA OBTENER EL TÍTULO PROFESIONAL DE:

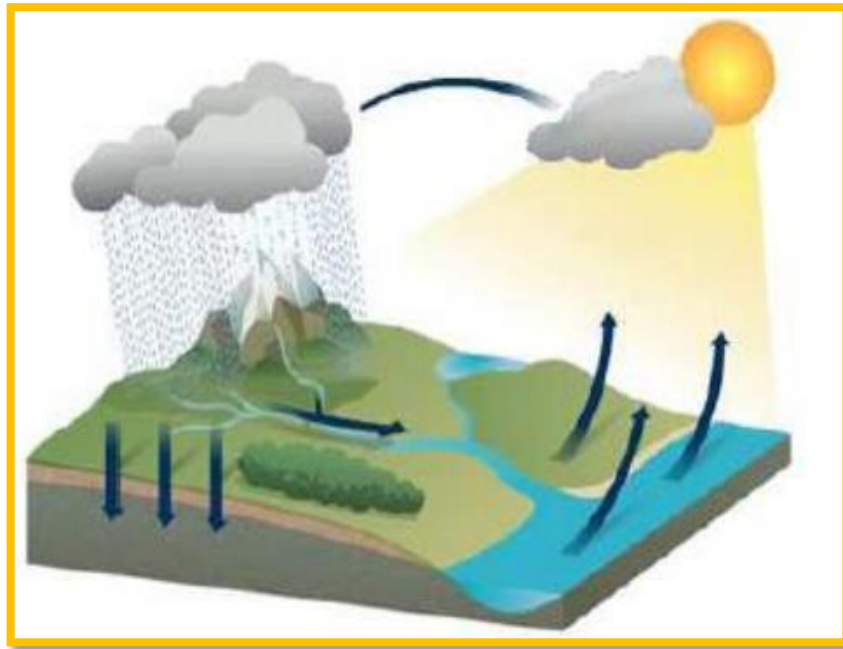
*Figura 2.1 Ciclo hidrológico natural de las precipitaciones pluviales*  
*Fuente: (García, 2011)*

En resumen, en el ciclo hidrológico natural parte de la precipitación que cae se almacena en la superficie y el resto es captado por las plantas. El agua almacenada se filtra en el suelo, se satura y luego crea una escorrentía superficial. Parte de la escorrentía superficial luego se une a ríos, lagos y humedales, mientras que el resto termina en acuíferos. Finalmente, los procesos de transpiración y transpiración en la planta son los responsables de la terminación y finalización del ciclo. (García, 2011)

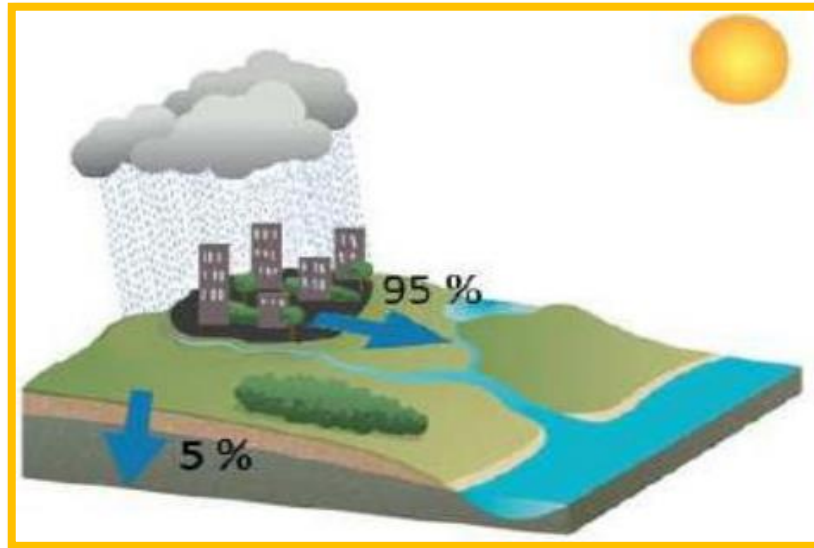
*Figura 2.4 Reparto de escorrentía e infiltración en un entorno altamente urbanizado.*

Para terminar en el evento de las áreas urbanas de alta densidad como las ciudades con cierta gravedad la osadía de la irrupción es casi mediocre y una agencia superficial 95 creó que es obligatorio obviar y obtener las condiciones óptimas de los hábitos. (Figura 2.4).

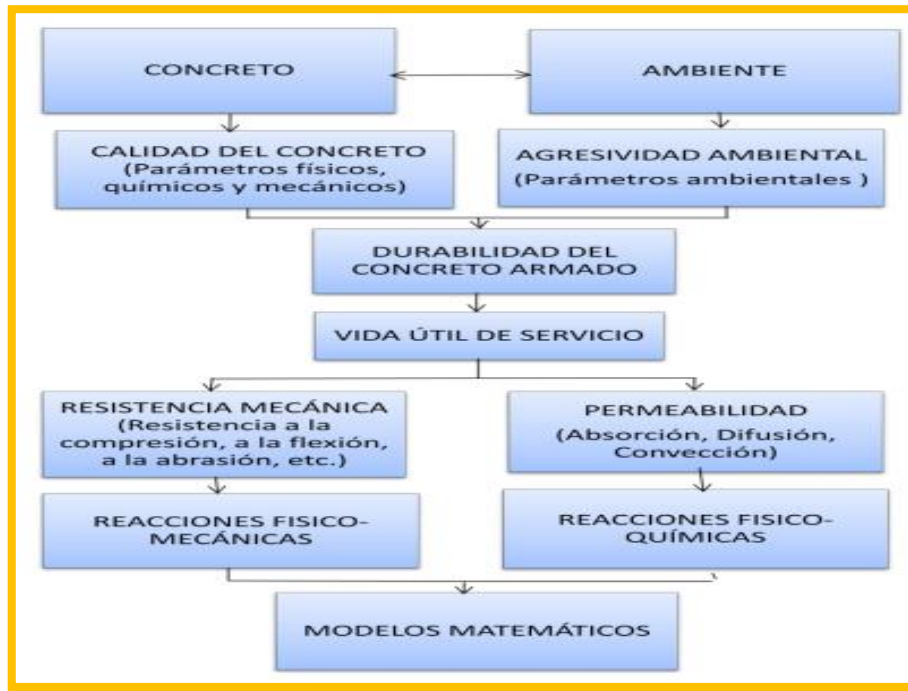
Figura 2.5. Modelo conceptual de la durabilidad de la estructura de concreto.

**Resistencia de estructuras de concreto,** Desde la relación entre el hormigón y el medio de contacto, hasta el desarrollo de modelos matemáticos basados en las propiedades físicas, químicas y/o mecánicas del hormigón armado.

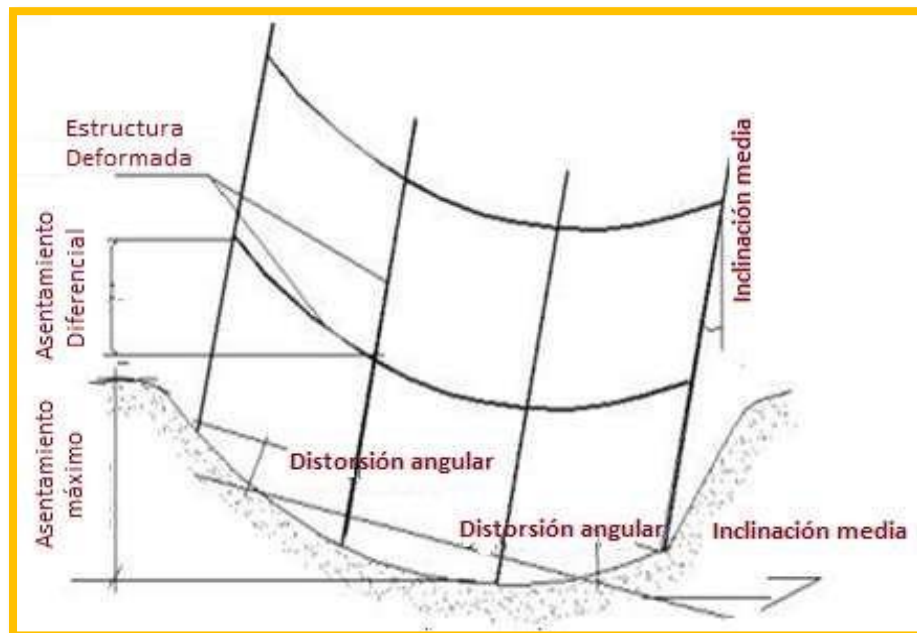
Figura 2.14. Forma de asentamiento del terreno

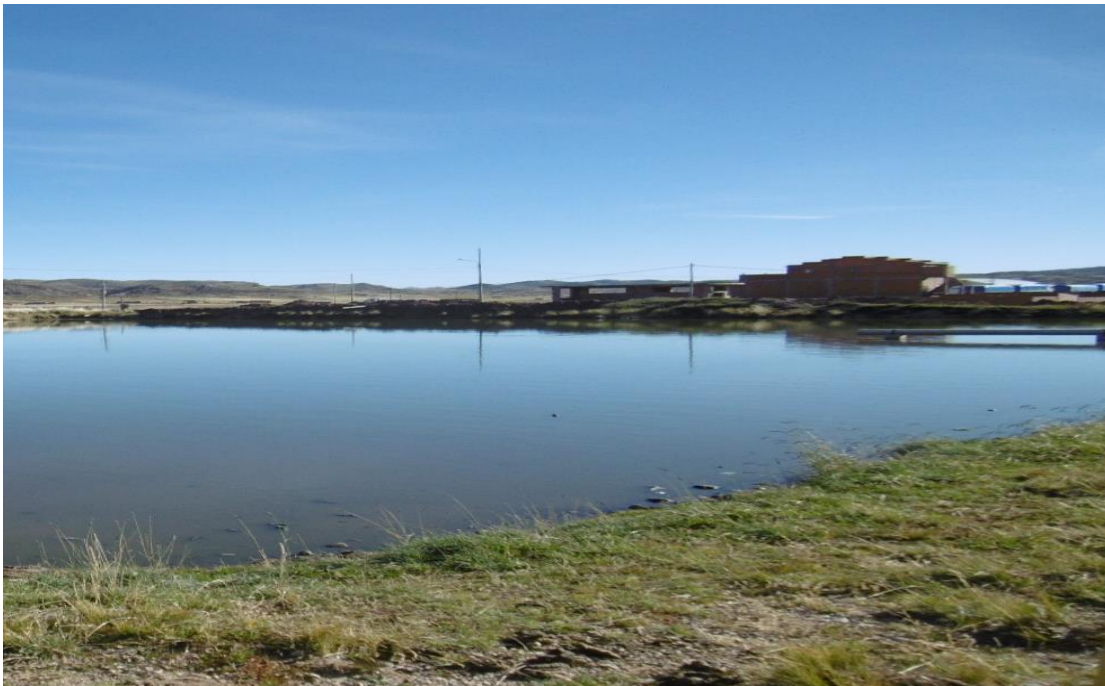
*Figura 4.3. Presencia de agua contaminada en las zonas construidas*

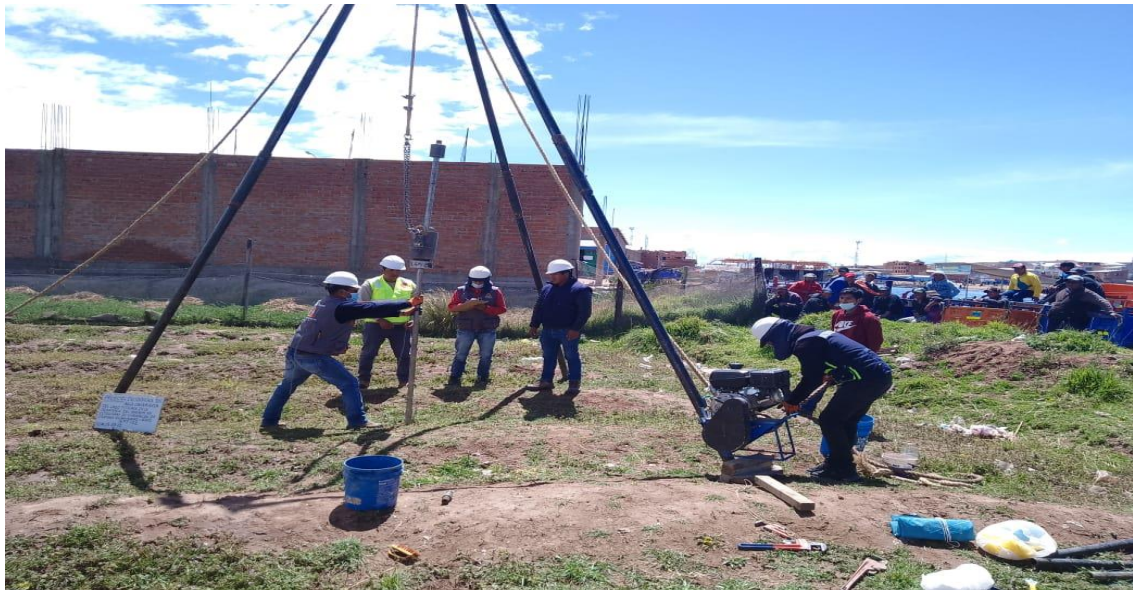
*Figura 4.4. Prueba de Penetración Estándar SPT  
Fuente: elaborado por tos tesistas*

**Prueba de Penetración Estándar SPT (SPT NTP 339.133 (ASTM D 1586):** La prueba de penetración proporciona un valor de resistencia a la penetración, N, que consiste en el número total de toques de dos partes intermedias con un diámetro de 15 cm, excluyendo las dos primeras como la último para posible interferencia del sustrato Resistencia a tierra muy alta, prueba SPD completada cuando hay más de 50 descargas eléctricas en el área. El ensayo se suele realizar a una profundidad de 3 m para un edificio de estas dimensiones, aunque en lugares de difícil acceso

se puede aumentar o disminuir a 1,5 m. Esta prueba se puede hacer en tierra pegajoso o humus. En nuestro caso tomamos una profundidad de 5,10 metros.

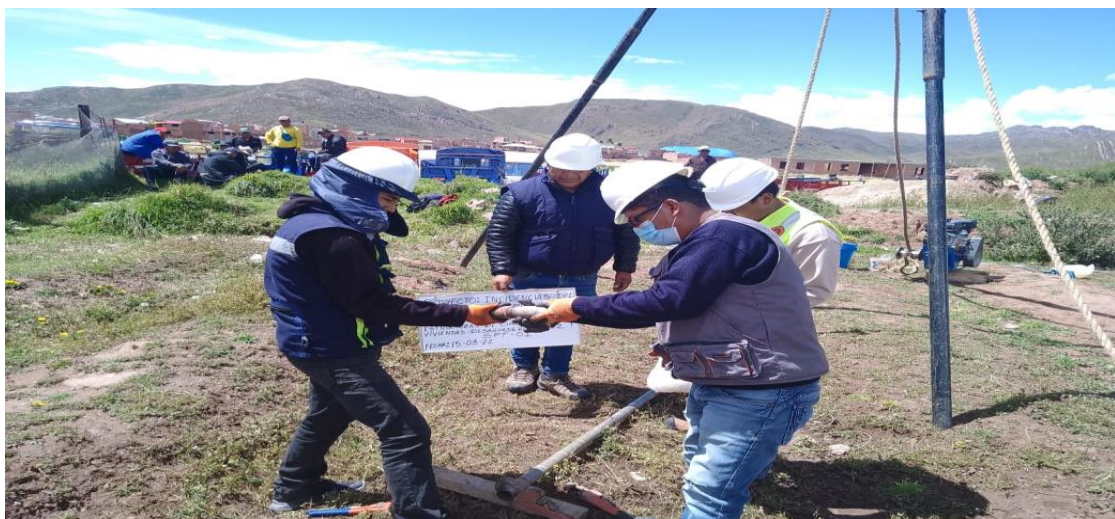
*Figura 4.5. Extrayendo el tipo de suelo utilizando la prueba de penetración estándar STP.  
Fuente: elaborado por tos tesistas.*

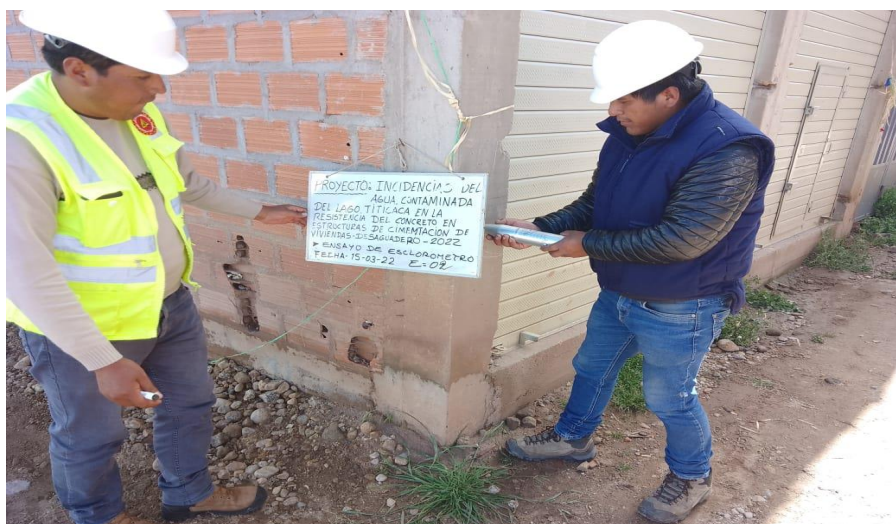
Figura 4.6. pruebas con esclerómetro instrumento utilizado para medir la resistencia del concreto en columnas de las viviendas.

Fue desarrollado como resultado de pruebas con un esclerómetro. El instrumento utilizado para medir la resistencia del hormigón de los miembros estructurales es el hidrómetro, un ensayo no destructivo que tiene la ventaja de permitir examinar toda la estructura y sin causar daños a largo plazo en el proceso de medición o ensayo. Propuesto originalmente como un método de ensayo para determinar la resistencia a la compresión del concreto, ahora se utiliza para:

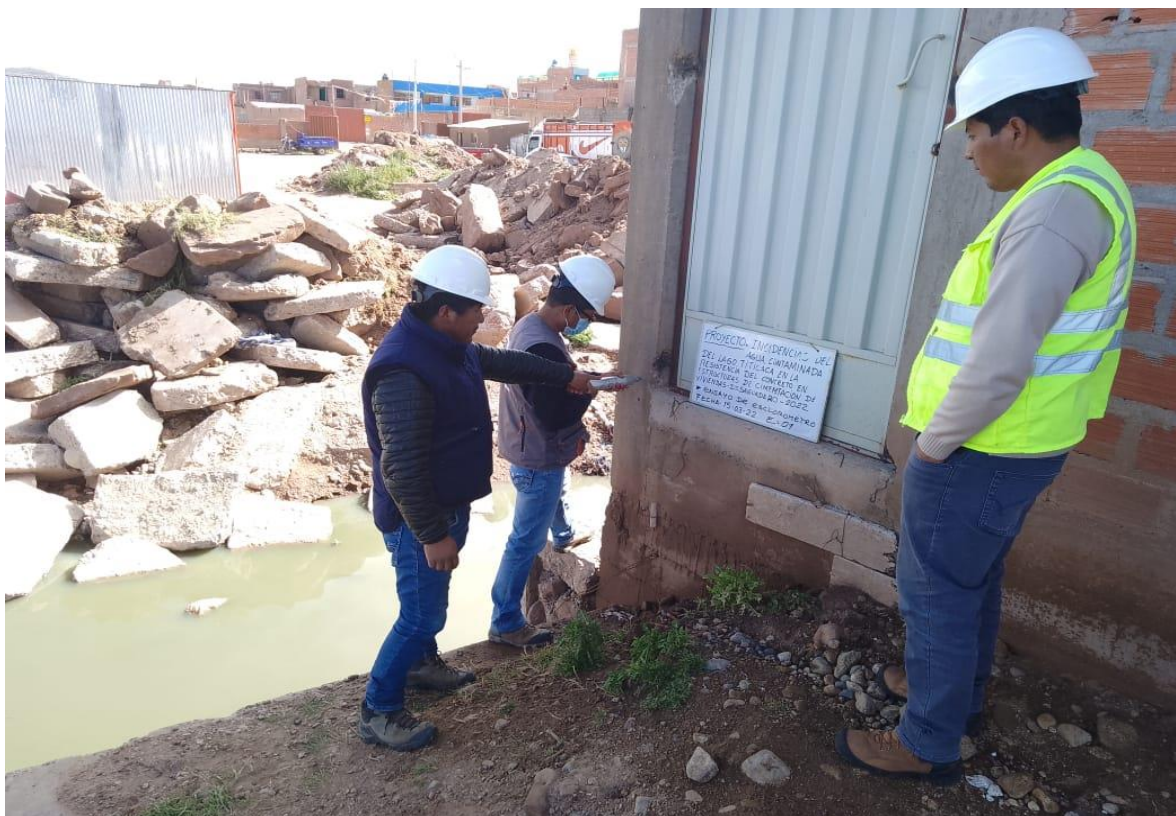
*Figura 4.7. pruebas con esclerómetro instrumento utilizado para medir la resistencia del concreto en columnas de viviendas*

El dispositivo consiste en un bloque en movimiento con una determinada energía cinética inicial, que actúa sobre la superficie del bloque de hormigón provocando una redistribución de la energía cinética original. Parte de la energía se absorbe como fricción mecánica en la herramienta y la otra parte es la energía de deformación plástica del hormigón. El resto se convierte en una masa en movimiento correspondiente a la energía disponible. La condición para tal distribución de energía es que la masa del hormigón sea prácticamente infinita en comparación con la masa del martillo de la herramienta, que es el caso de la mayoría de las estructuras. En resumen, la escala de reflujos es simplemente una indicación de las propiedades del hormigón con respecto a su resistencia y grado de dureza.

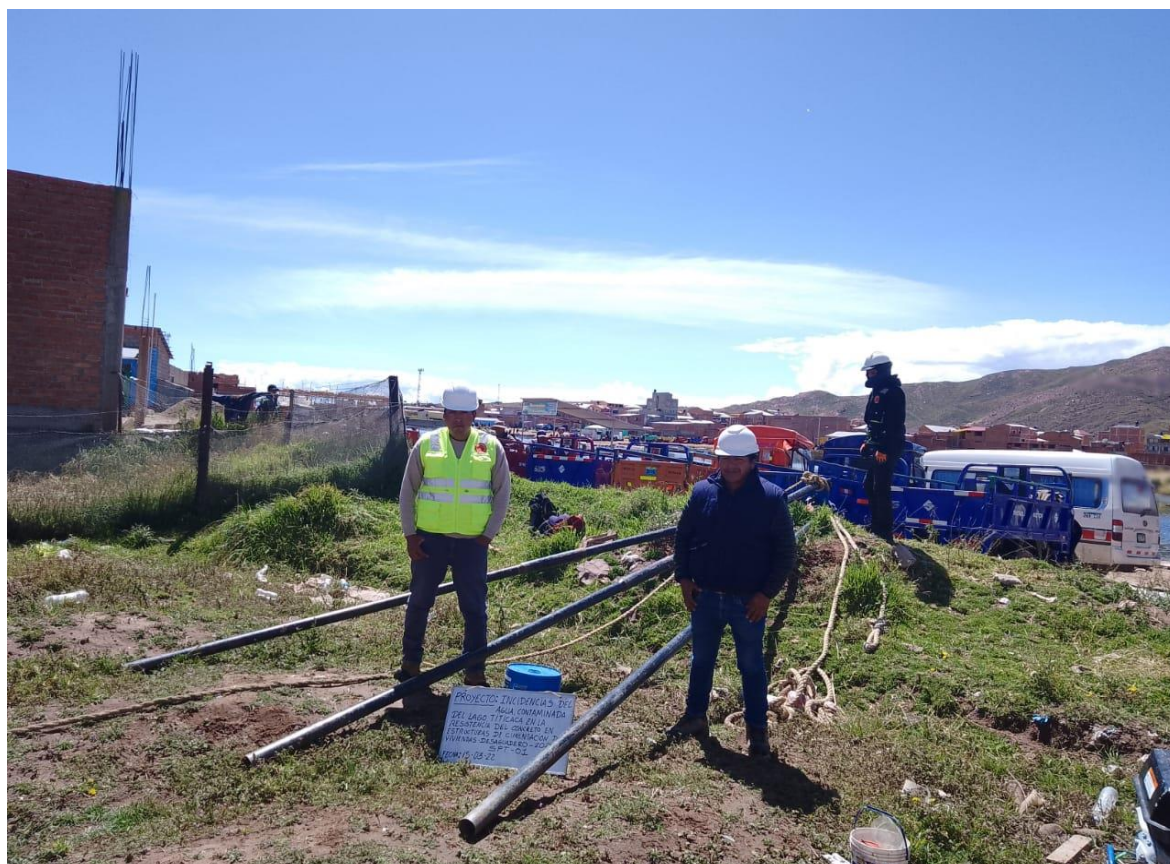
**Fotografía 02** instalación del equipo Ensayo de Penetración Estándar (SPT).

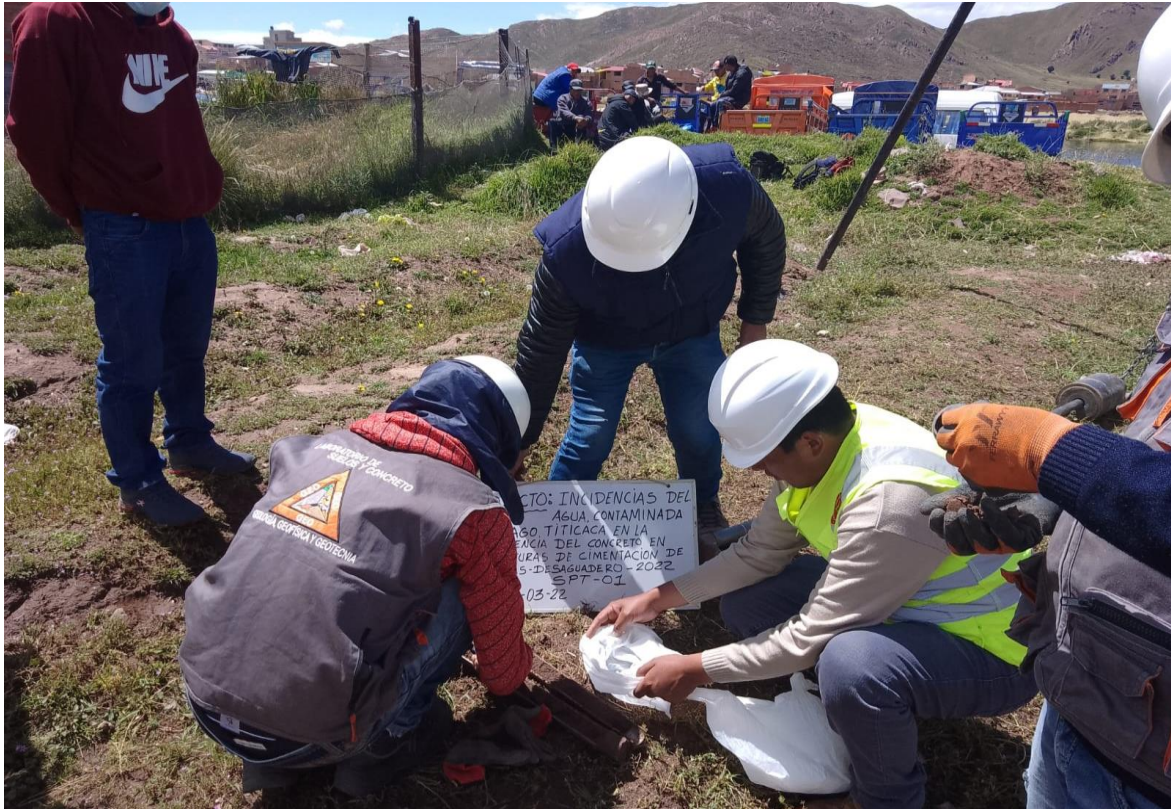
**Fotografía 03 muestras del Ensayo de Penetración Estándar (SPT).**

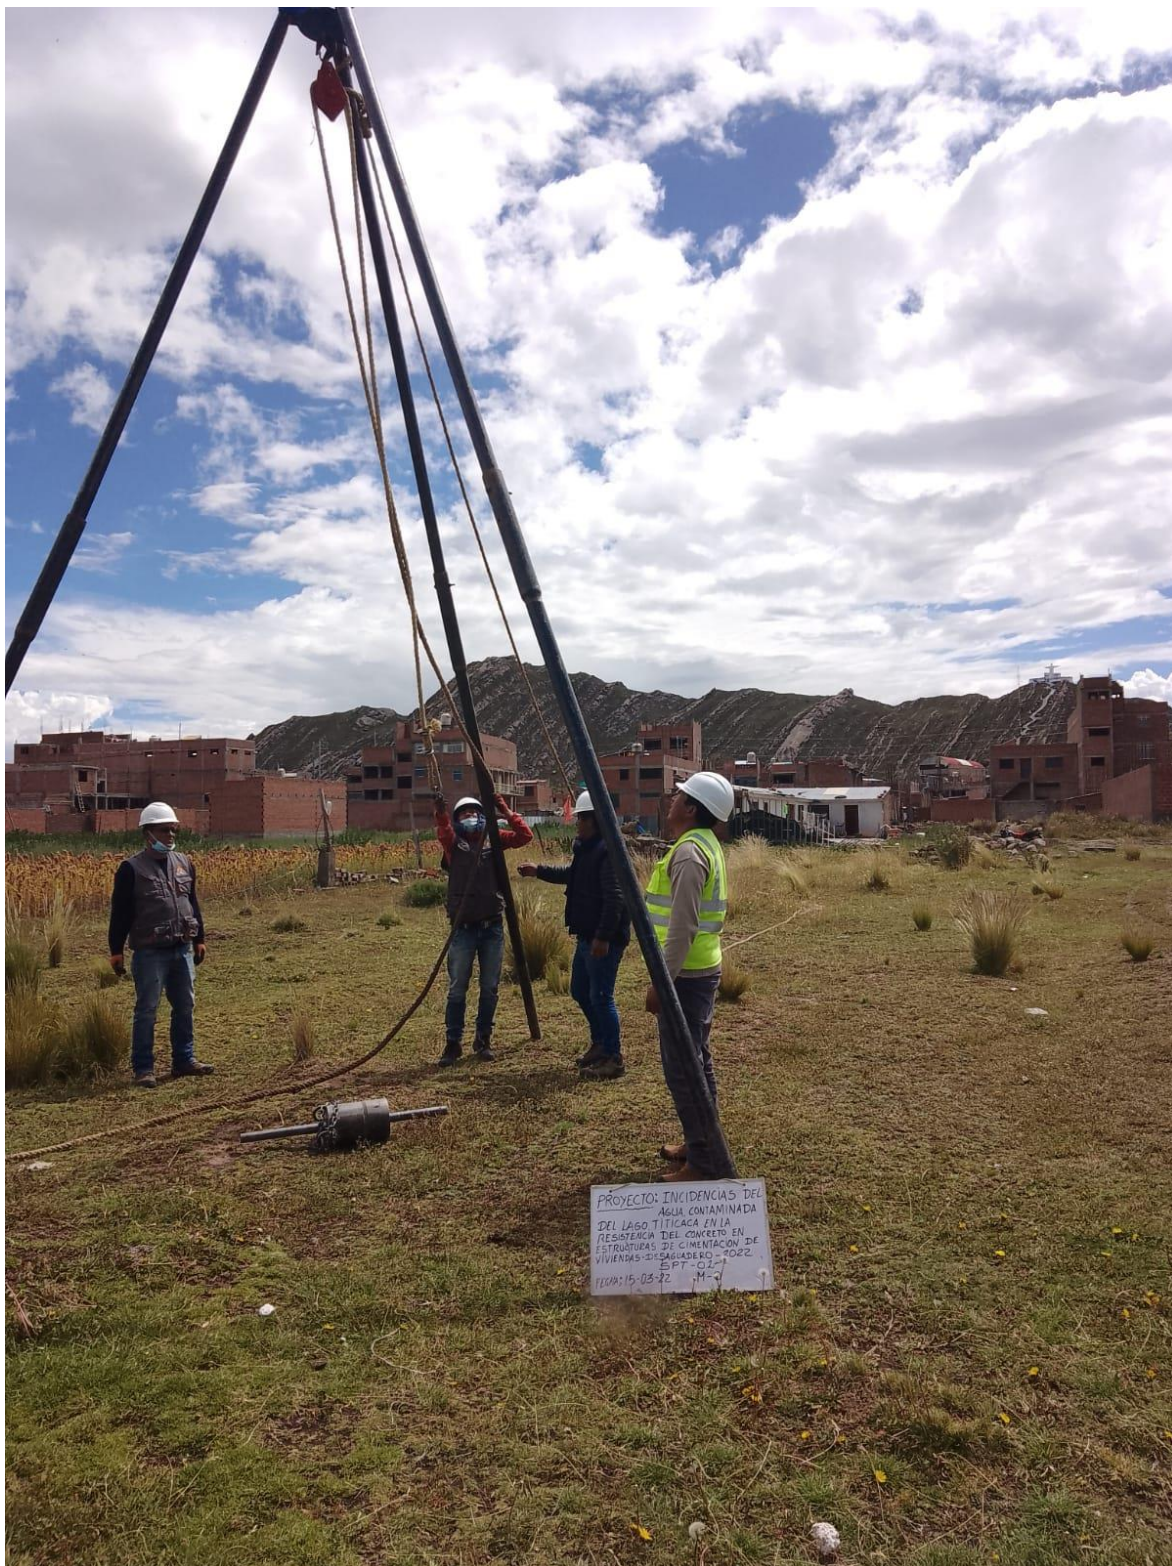
**Fotografía 05 segundo punto de Ensayo de Penetración Estándar (SPT).**

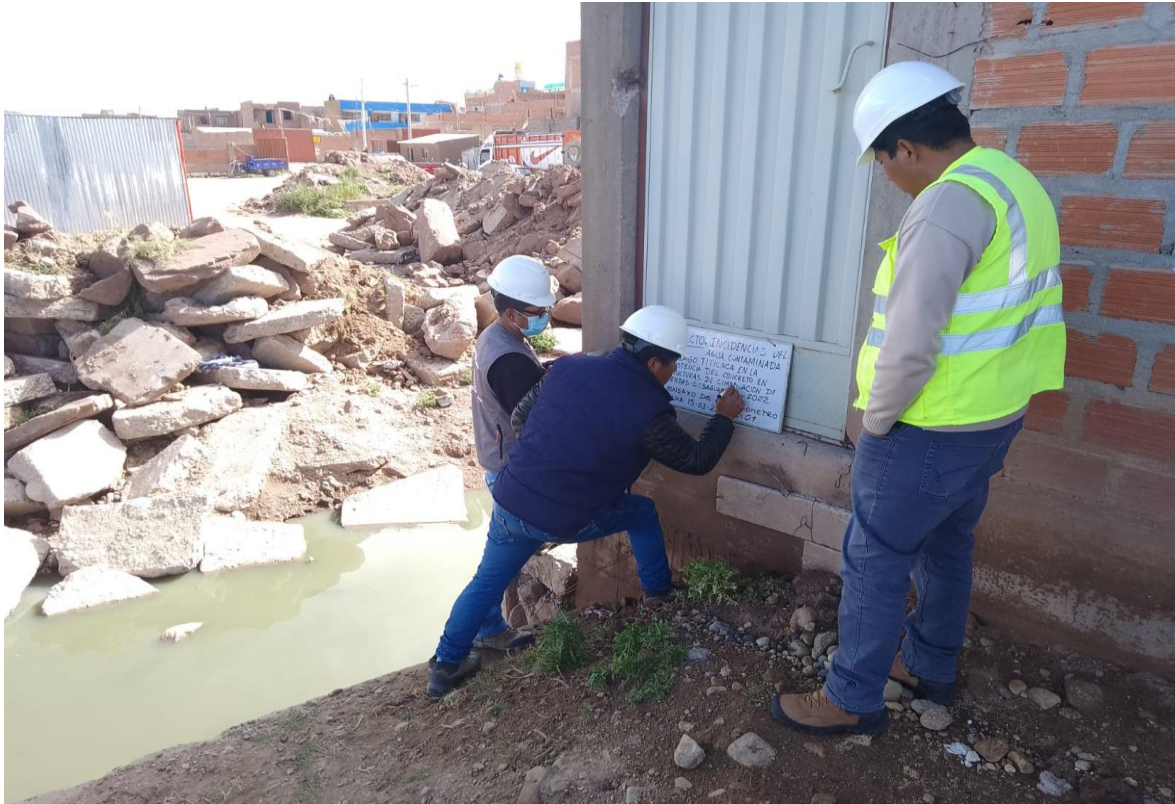
**Fotografía 08 Ensayo de Esclerómetro en contacto con agua en viviendas de desagadero.**

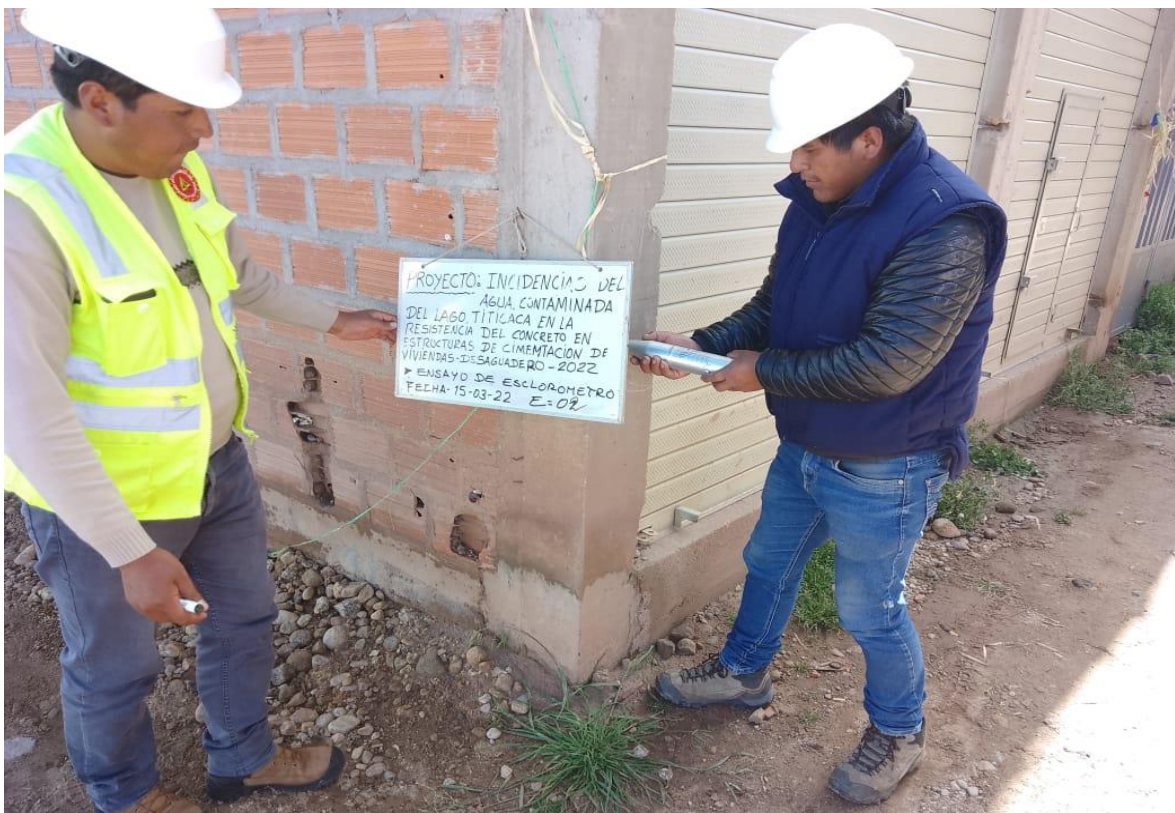
**Fotografía 09 Ensayo de Esclerómetro en contacto con agua en columnas.**

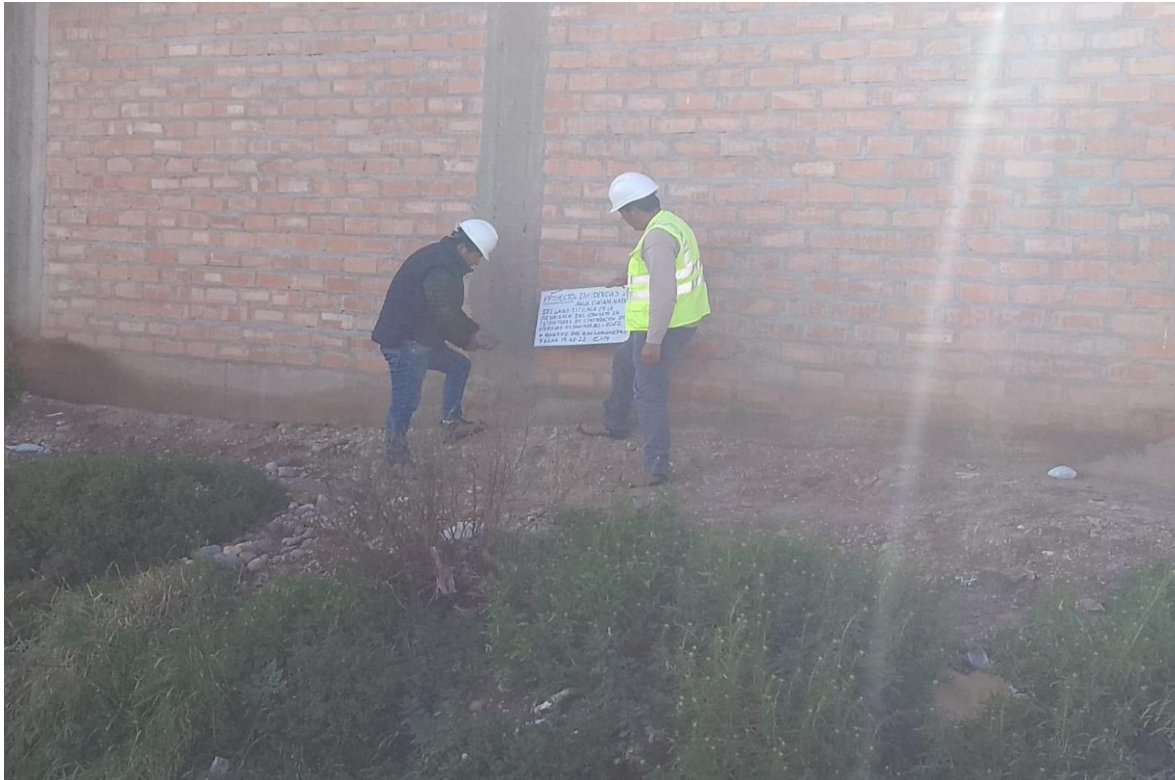
**Fotografía 10 Ensayo de Esclerómetro en columnas en contacto con agua en viviendas de desaguadero.**

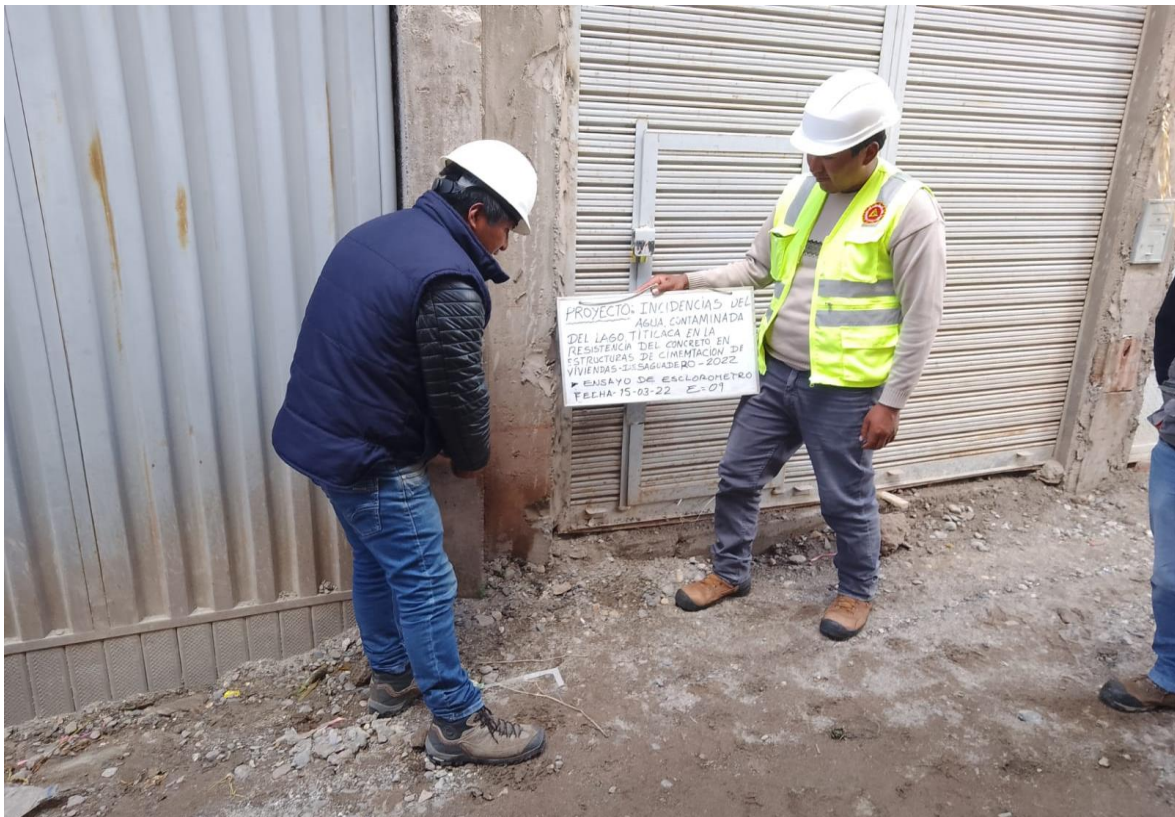
**Fotografía 10 Ensayo de Esclerómetro en columnas en viviendas de desaguadero.**
