**ESCUELA PROFESIONAL DE INGENIERÍA CIVIL**

“Estudio geotécnico con fines de ampliación para mejorar la  
infraestructura del parque zonal Huáscar en Villa el Salvador –  
2022”

**TESIS PARA OBTENER EL TÍTULO PROFESIONAL DE:**

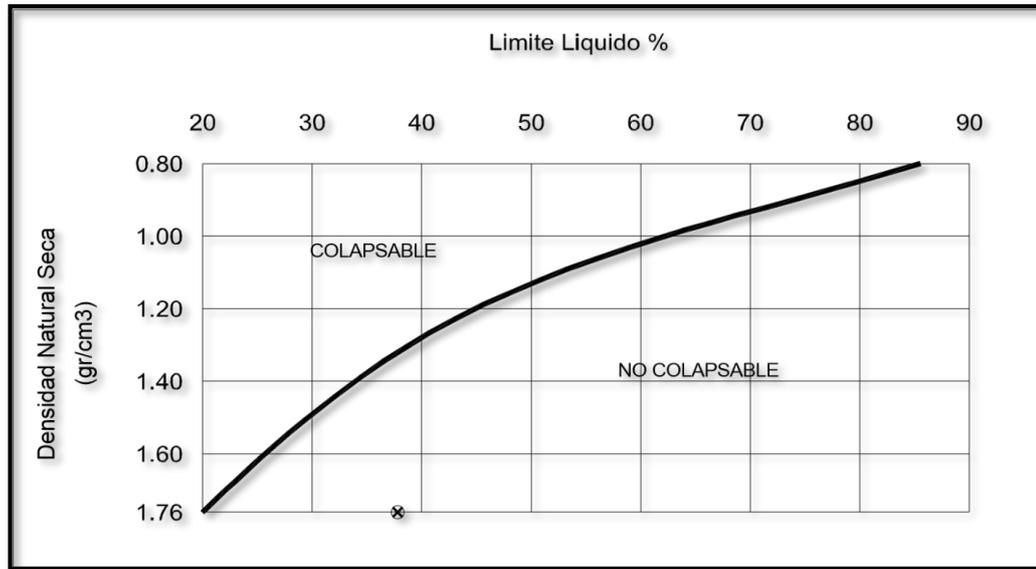
Figura 1: Gráfica para identificación de suelos colapsables

Al aplicar la metodología instituida en el N.T. E.050 del Código Nacional de la Edificación (R.N.E.), la relación entre “suelos destructibles - no degradables”, del mismo modo, parámetros de “límite líquido - densidad seca natural” se observa en el siguiente gráfico:

Las muestras representativas (1.50m – 3.00m) de las calicatas, los cuales se ubican en el sitio relacionado con suelos hundidos, por lo tanto, el suelo estudiado es hundido.

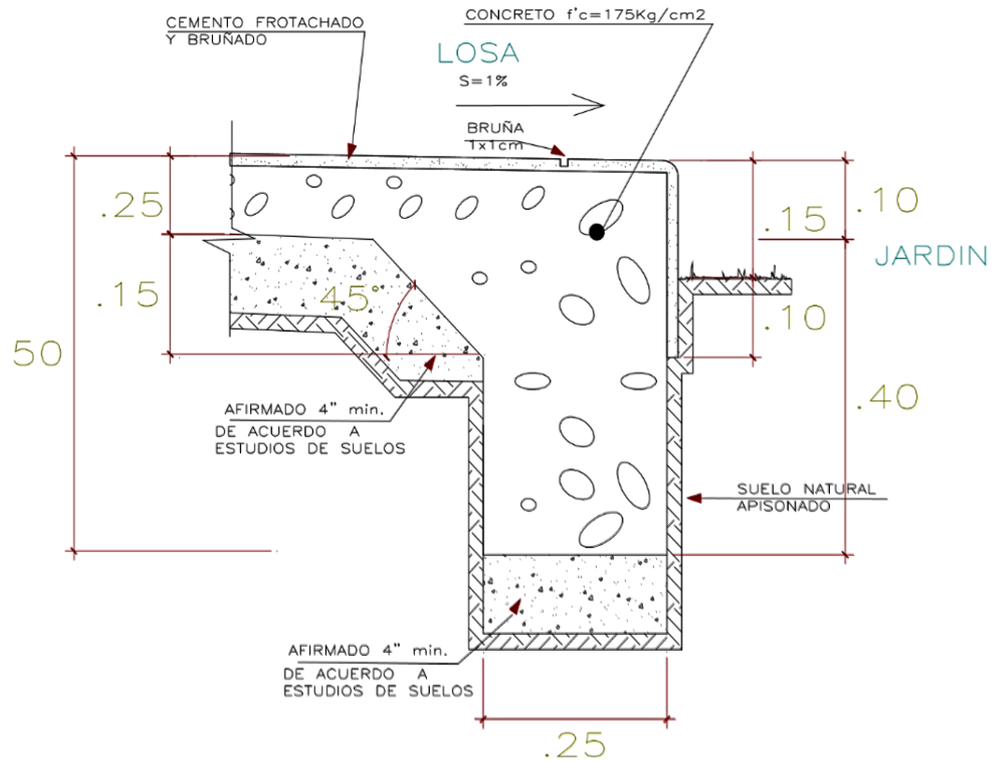
Figura 4: Diseño de losa

lado. Las capas estructurales consisten en una losa simple de hormigón de 10 cm de espesor y una base de losa de 10 cm de espesor. En los accesos se proyectará una losa armada con losa de concreto de 15 cm de espesor y base estabilizada de 15 cm de espesor CBR $\geq$ 60%. En todos los casos, la losa tendrá un rebaje en todos los bordes de 0,25 cm de espesor y 40 cm de profundidad.

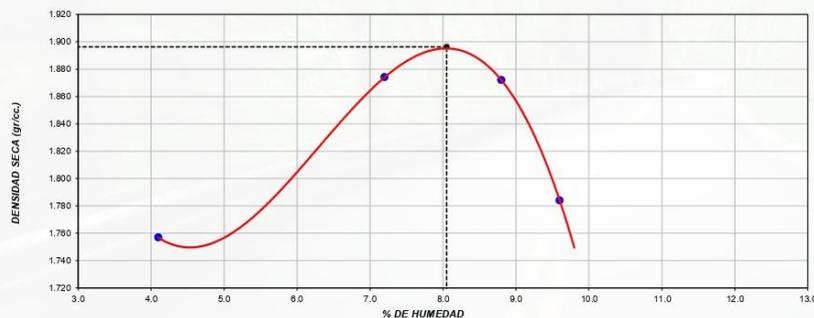
### RELACIÓN HUMEDAD - DENSIDAD SECA

<b>Densidad Máxima Seca:</b>	<b>1.896</b>	<b>gr/cm<sup>3</sup></b>	<b>Contenido Humedad Optima:</b>	<b>8.1</b>	<b>%</b>
------------------------------	--------------	--------------------------	----------------------------------	------------	----------

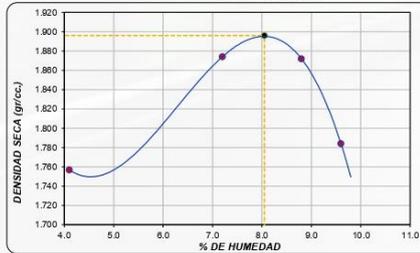
**CURVA DE COMPACTACIÓN - ASTM D1557**

C.B.R. (100% M.D.S.) 0.1": 22.0 %  
C.B.R. ( 95% M.D.S.) 0.1": 17.5 %

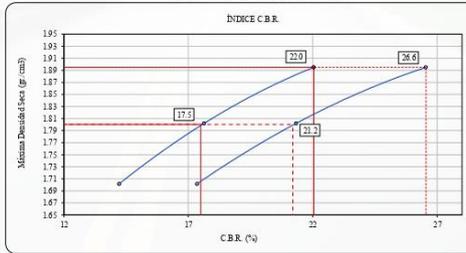
**CURVA CBR Vs DENSIDAD SECA**

C.B.R. (100% M.D.S.) 0.2": 26.6 %  
C.B.R. ( 95% M.D.S.) 0.2": 21.2 %

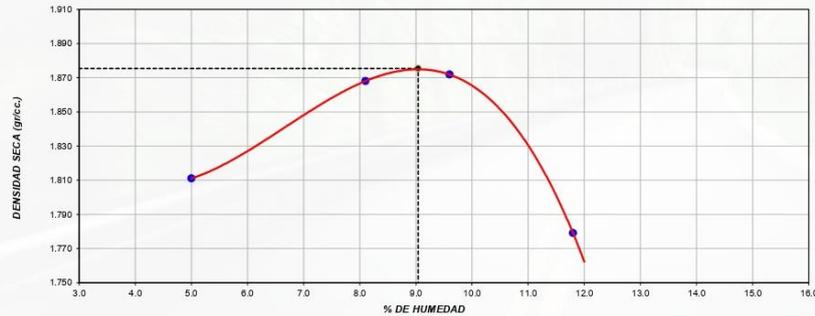
RELACIÓN HUMEDAD - DENSIDAD SECA

**Densidad Máxima Seca:** 1.875 gr/cm<sup>3</sup>      **Contenido Humedad Óptima:** 9.0 %

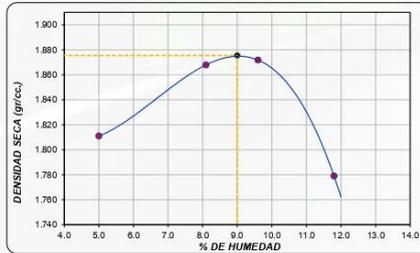
**CURVA DE COMPACTACIÓN - ASTM D1557**

C.B.R. (100% M.D.S.) 0.1": 19.2 %  
C.B.R. ( 95% M.D.S.) 0.1": 16.4 %

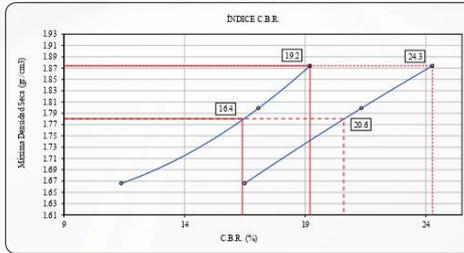
**CURVA CBR vs DENSIDAD SECA**

C.B.R. (100% M.D.S.) 0.2": 24.3 %  
C.B.R. ( 95% M.D.S.) 0.2": 20.6 %

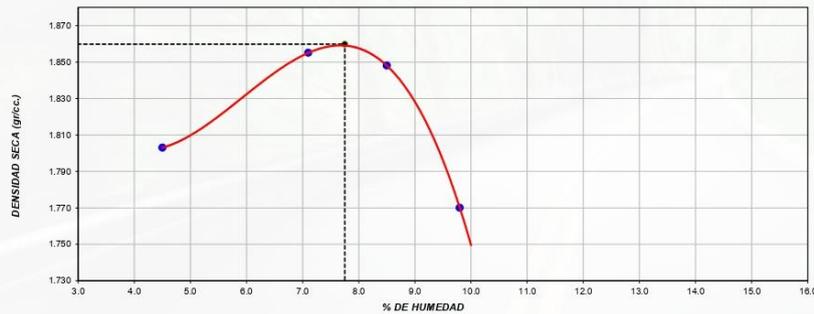
RELACIÓN HUMEDAD - DENSIDAD SECA

<b>Densidad Máxima Seca:</b>	<b>1.860</b>	<b>gr/cm<sup>3</sup></b>	<b>Contenido Humedad Óptima:</b>	<b>7.8</b>	<b>%</b>
------------------------------	--------------	--------------------------	----------------------------------	------------	----------

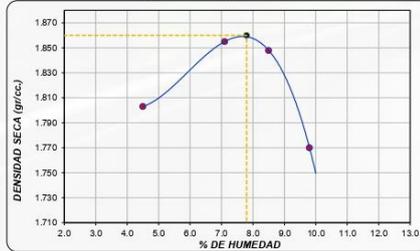
**CURVA DE COMPACTACIÓN - ASTM D1557**

C.B.R. (100% M.D.S.) 0.1": 17.6 %  
C.B.R. ( 95% M.D.S.) 0.1": 14.5 %

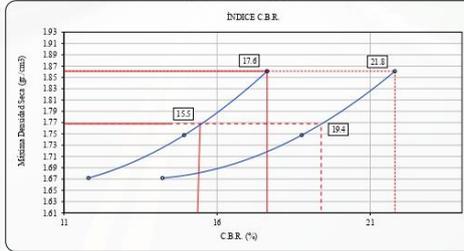
**CURVA CBR vs DENSIDAD SECA**

C.B.R. (100% M.D.S.) 0.2": 21.8 %  
C.B.R. ( 95% M.D.S.) 0.2": 19.4 %

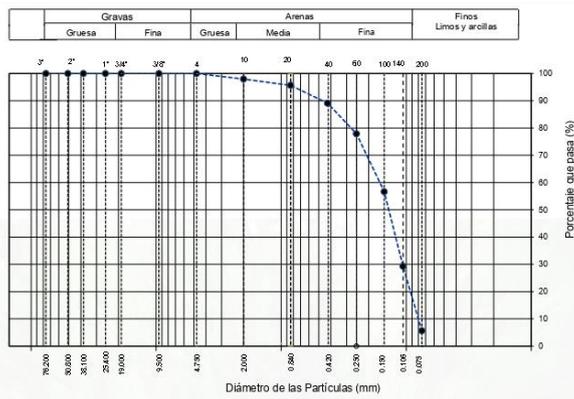
TAMIZ	ABERTURA (mm)	PORCENTAJE QUE PASA	ESPECIFIC.
3"	76.200	100.0	
2"	50.800	100.0	
1 1/2"	38.100	100.0	
1"	25.400	100.0	
3/4"	19.000	100.0	
3/8"	9.500	100.0	
N° 4	4.750	100.0	
N° 10	2.000	97.9	
N° 20	0.840	95.7	
N° 40	0.425	89.1	
N° 60	0.250	77.8	
N° 100	0.150	56.7	
N° 140	0.106	29.3	
N° 200	0.075	5.6

COMPOSICIÓN FÍSICA DEL SUELO EN FUNCIÓN AL TAMAÑO DE PARTÍCULAS	
CONTENIDO DE GRAVA PRESENTE EN EL SUELO %	0.0
CONTENIDO DE ARENA PRESENTE EN EL SUELO %	94.4
CONTENIDO DE FINOS PRESENTES EN EL SUELO %	5.6

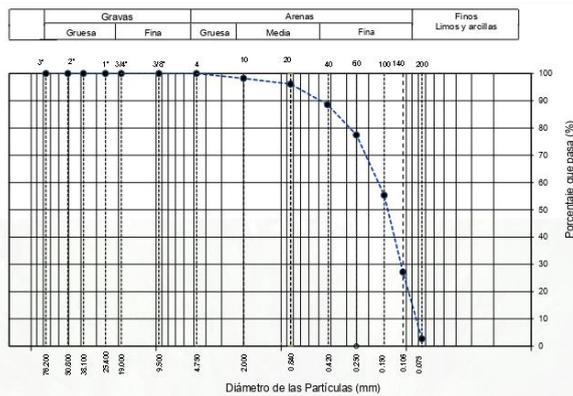
TAMIZ	ABERTURA (mm)	PORCENTAJE QUE PASA	ESPECIFIC.
3"	76.200	100.0	
2"	50.800	100.0	
1 1/2"	38.100	100.0	
1"	25.400	100.0	
3/4"	19.000	100.0	
3/8"	9.500	100.0	
N° 4	4.750	100.0	
N° 10	2.000	98.2	
N° 20	0.840	96.1	
N° 40	0.425	88.5	
N° 60	0.250	77.4	
N° 100	0.150	55.3	
N° 140	0.106	27.1	
N° 200	0.075	2.7

COMPOSICIÓN FÍSICA DEL SUELO EN FUNCIÓN AL TAMAÑO DE PARTÍCULAS	
CONTENIDO DE GRAVA PRESENTE EN EL SUELO %	0.0
CONTENIDO DE ARENA PRESENTE EN EL SUELO %	97.3
CONTENIDO DE FINOS PRESENTES EN EL SUELO %	2.7

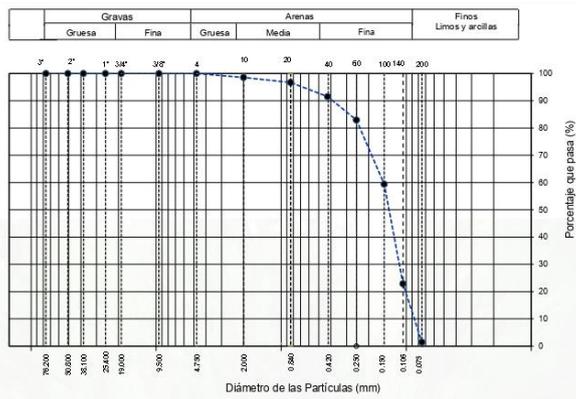
TAMIZ	ABERTURA (mm)	PORCENTAJE QUE PASA	ESPECIFIC.
3"	76.200	100.0	
2"	50.800	100.0	
1 1/2"	38.100	100.0	
1"	25.400	100.0	
3/4"	19.000	100.0	
3/8"	9.500	100.0	
N° 4	4.750	100.0	
N° 10	2.000	98.5	
N° 20	0.840	96.7	
N° 40	0.425	91.5	
N° 60	0.250	82.9	
N° 100	0.150	59.4	
N° 140	0.106	22.9	
N° 200	0.075	1.4

COMPOSICIÓN FÍSICA DEL SUELO EN FUNCIÓN AL TAMAÑO DE PARTÍCULAS	
CONTENIDO DE GRAVA PRESENTE EN EL SUELO %	0.0
CONTENIDO DE ARENA PRESENTE EN EL SUELO %	98.6
CONTENIDO DE FINOS PRESENTES EN EL SUELO %	1.4
