UNIVERSIDAD CÉSAR VALLEJO

Comportamiento sísmico de viviendas de albañilería confinada
reforzadas con malla electro soldada, vivienda típica del Asentamiento
Humano Señor de Luren, Ica 2021

**TESIS PARA OBTENER EL TÍTULO PROFESIONAL DE:
INGENIERA CIVIL**

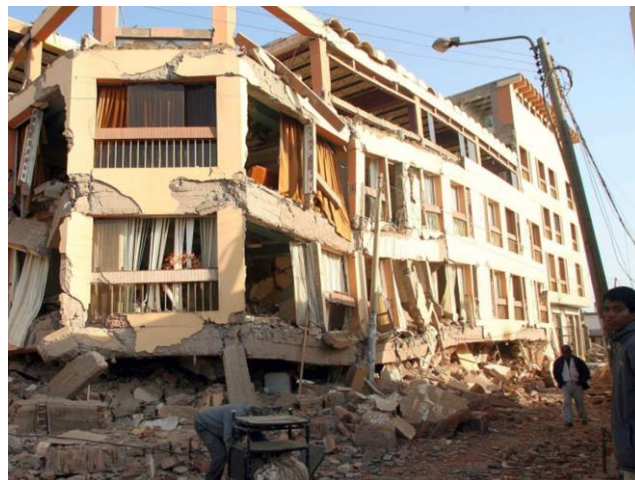
Figura 2 Daños - Terremoto 2007- Ica

Ica, es uno de los departamentos con frecuencia de eventos sísmicos, y se evidencia los daños estructurales que sufren las viviendas durante estos. En el 2007, las viviendas de albañilería confinada destruidas e inhabitables correspondieron a 3330 y 5751 respectivamente, también se menciona a la albañilería simple como tipo de estructura de vivienda (Estudio de Reconstrucción con Viviendas Sismorresistentes en la República del Perú, 2009) (4).

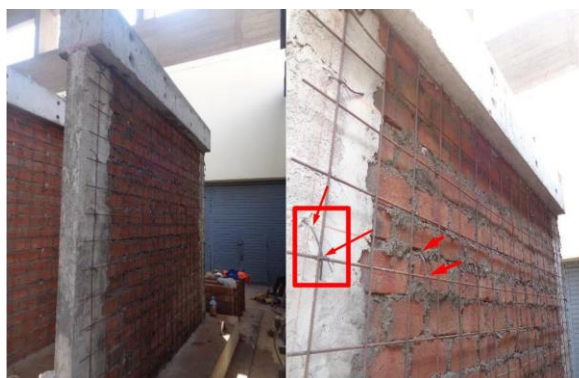
Figura 3 Reforzamiento Proceso Constructivo – Fuente: Sencico 2021

Con la finalidad de proporcionar una solución, en la que se pueda incrementar la resistencia sísmica de las viviendas que han sido construidas sin los criterios ingenieriles correspondientes, es añadir algún tipo de refuerzo sísmico. En este trabajo, en base a antecedentes, se plantea el uso de la malla electro soldada como elemento de refuerzo en muros de albañilería. La realidad problemática en la que se fundamenta la presente tesis es en el desconocimiento de la población sobre la construcción de viviendas que cumplan requerimientos técnicos desde su diseño, elección de materiales, su ejecución y hasta la puesta en servicio por los habitantes. Es preocupante que siendo 2021, se opte por una construcción sin fundamentos, más aún en el departamento de Ica, el cual se ha visto afectado severamente por eventos sísmicos de magnitud considerable. Como se ha detallado, la falta de un adecuado diseño estructural y las malas prácticas constructivas, en el sector informal han generado que la gran mayoría de estas viviendas sean vulnerables frente a sismos severos; por tanto, esto es una realidad problemática para el presente trabajo.

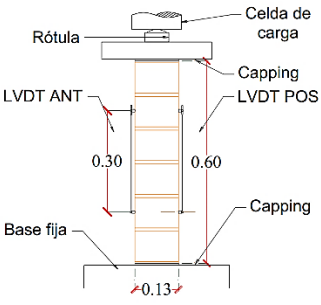
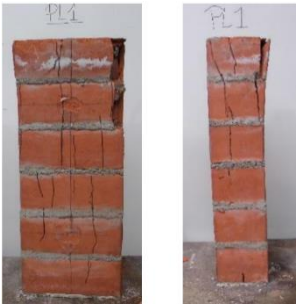
Tabla 1 Ensayo de pilas de albañilería (Manchego, A. y Pari, S., 2017). (23)

<p>Pilas de albañilería</p>	<p>Instrumentación</p>	<p>Formas de falla</p>
<p>Mediante este ensayo se determina la resistencia ante cargas verticales. Este esfuerzo depende del efecto de interacción entre el bloque y el mortero.</p>

El valor de f'_m se obtiene dividiendo la carga de rotura entre el área bruta de la sección transversal.

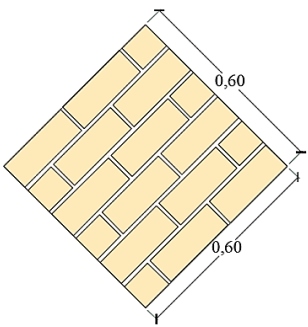
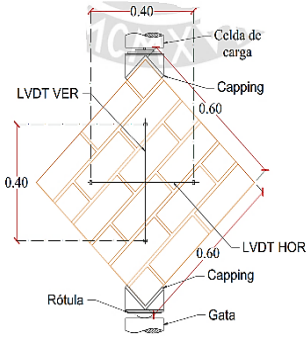
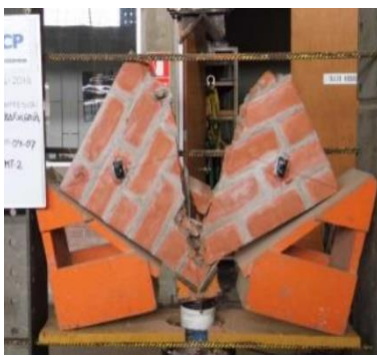
Tabla 2 Ensayo de murete – Compresión diagonal y corte directo (23)

<p>Muretes de albañilería</p>	<p>Instrumentación</p>	<p>Formas de falla</p>

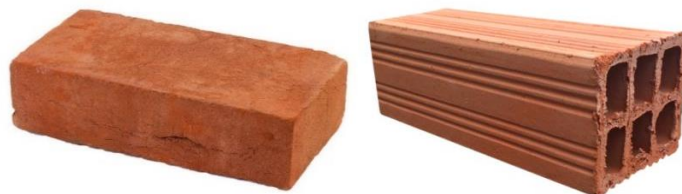
Figura 4 Ladrillo artesanal - macizo y Tubular (De izquierda a derecha)

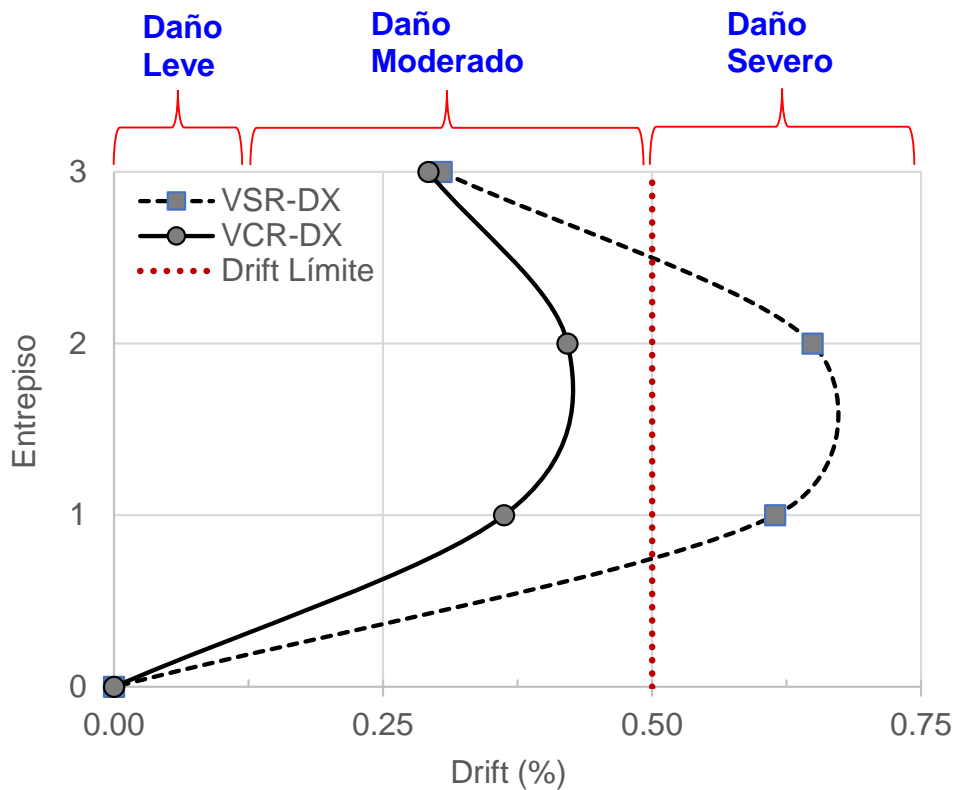
Figura 31. Nivel de deriva de entrepiso para la vivienda sin refuerzo y con refuerzo de malla electrosoldada. VSR: vivienda sin refuerzo; VCR: vivienda con refuerzo; Drift Límite 0.5% según la E.030. Dirección del sismo en X-X.

Luego, con estos resultados se realizó la Figura 33, donde se muestra el cambio de la respuesta sísmica de la vivienda luego de ser reforzada y su mejora en el nivel de daño estructural que podría presentar para un sismo severo.

refuerzo, para el 1er y 2do piso superan los valores admisibles de la Norma E.030. Por lo tanto, se espera que estos pisos sufran grandes daños estructurales (**Daño Severo**), más allá de su reparabilidad e incluso lleguen al colapso.

Por otro lado, al implementar el refuerzo de malla electro soldada, se obtuvo como resultado una reducción importante de los desplazamientos laterales, por tanto, una reducción en los drift del 1er y 2do piso, donde se añadieron los refuerzos. Este proceso fue iterativo hasta lograr que estos drift sean menores a los admisibles. Estas reducciones en los desplazamientos laterales, debido a la malla de refuerzo, fueron de 41% para el primer piso y del 35% para el segundo piso. Logrando reducir el nivel de daño a **Moderado**. Con esto se puede afirmar que la estructura tendrá un buen desempeño sísmico bajo la acción de un sismo severo.

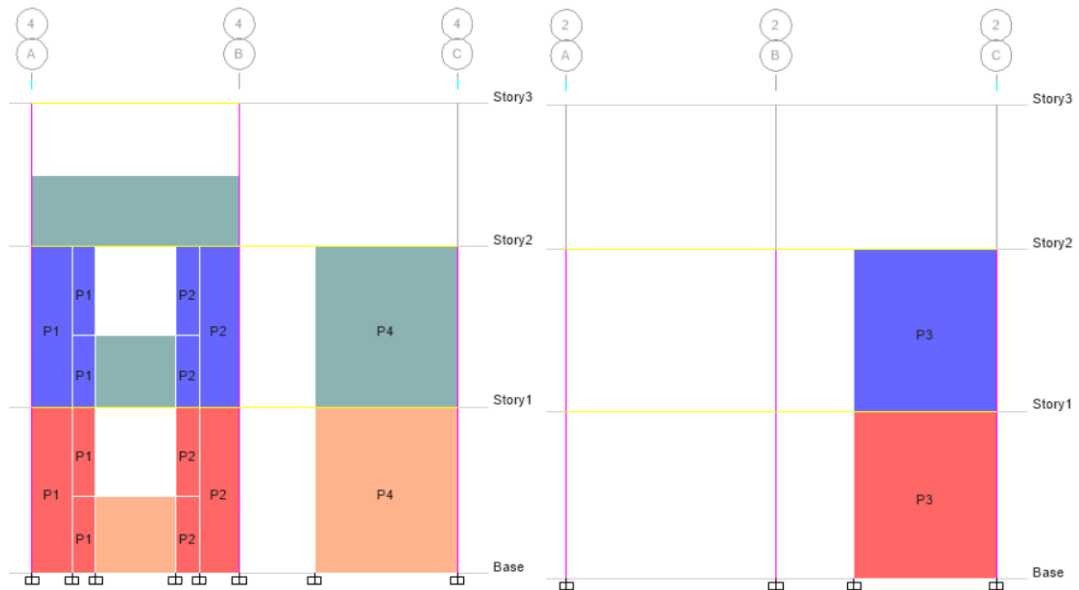
Figura 32. Etiquetado de los muros para los ejes 4-4 y 2-2.

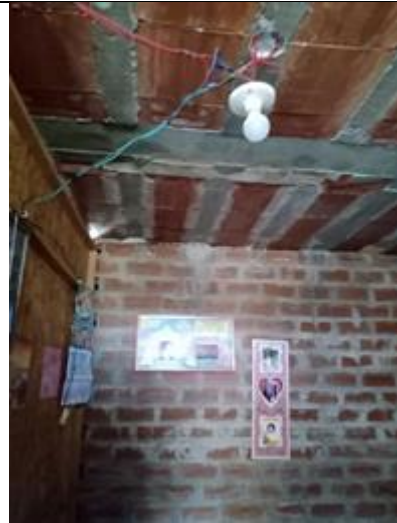
Figura 43 Dormitorio 03 – Se puede observar la losa aligerada – Deficiencias en las instalaciones

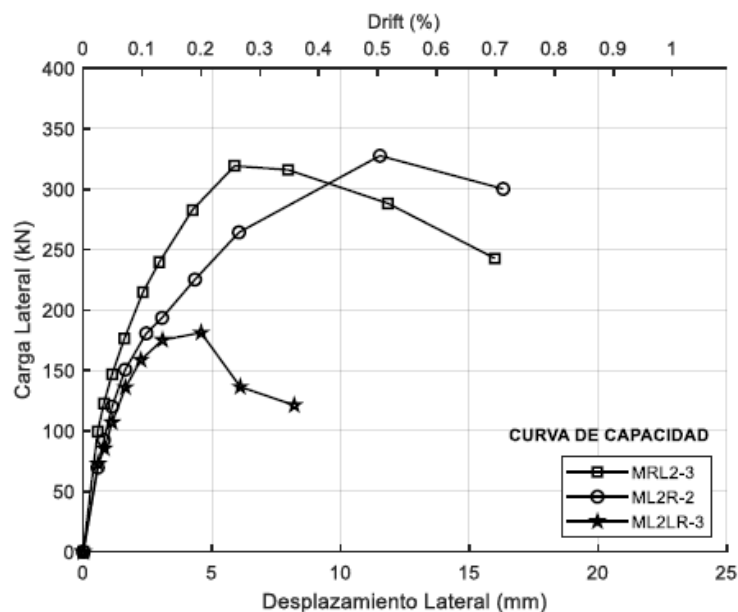
Figura 45 Curvas envolventes entre los muros de ladrillo pandereta con y sin refuerzo

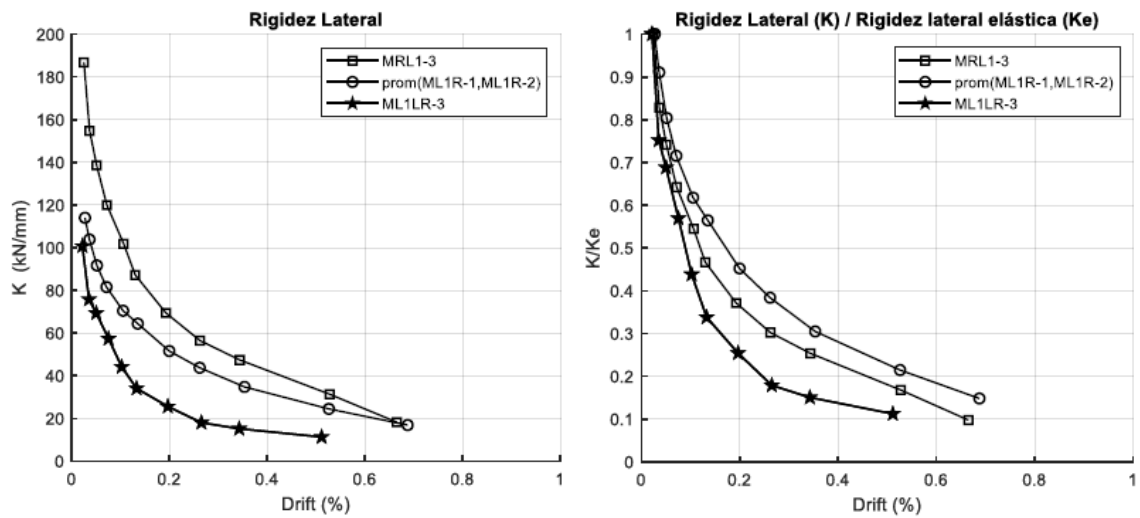
Figura 46 Rigidez para cada fase de ensayo (Der.) Rigidez lateral de cada fase con respecto a la rigidez lateral inicial – Muro de ladrillo sólido artesanal
