**Análisis de la vulnerabilidad sísmica en viviendas rurales de dos niveles
autoconstruidas en adobe, Parcialidad de Japisse, Centro Poblado
Mallco-Puno, 2021.**

TESIS PARA OBTENER EL TÍTULO PROFESIONAL DE:

INGENIERO CIVIL

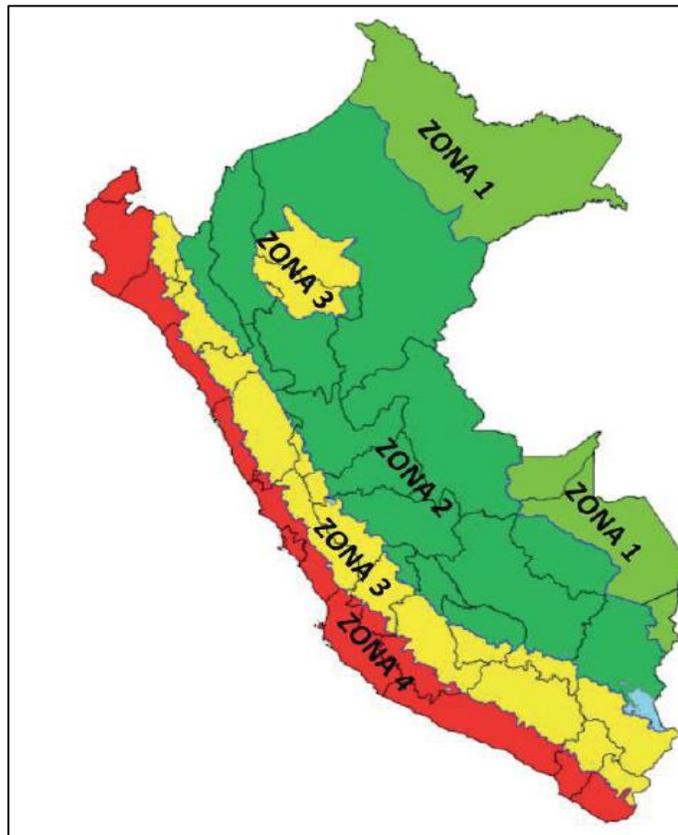
Figura 3. Mapa de zonificación sísmica

Afortunadamente esta no es la única manera de evaluar la vulnerabilidad sísmica, ya que pertenece a un método cualitativo de la situación. Existen además otros métodos cuantitativos como la evaluación por cálculos de ingeniería de la cinética, y la simulación virtual mediante software. En Perú, rigen un conjunto de normas para la construcción, de las cuales, para las características de la problemática que se presentan, vale mencionar 2 de ellas. Una es la norma E.030 relacionada con la sismo-resistencia (Ministerio de Vivienda Construcción y Saneamiento [MVCS] 2018, p. 1), presentando los diversos parámetros por los que se deben regir las edificaciones para cumplir y ser seguras. La otra, es la norma E.080 (Ministerio de Vivienda Construcción y Saneamiento [MVCS] 2017, p. 1), que aporta algunos correctos lineamientos para la construcción con adobe de manera segura. Algunos ejemplos de ello son el mapa de la zonificación sísmica de Perú (Figura 3)

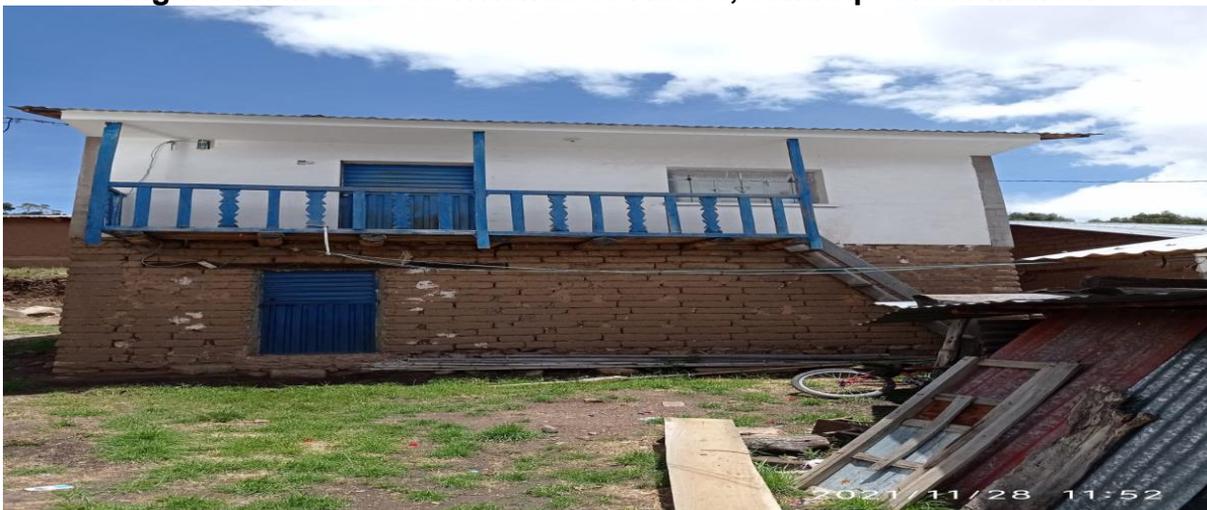
Figura 11. Modelo de vivienda de Adobe, centro poblado Mallico.

Figura 11 se aprecia una fotografía de una de las fachadas de las viviendas de adobe.

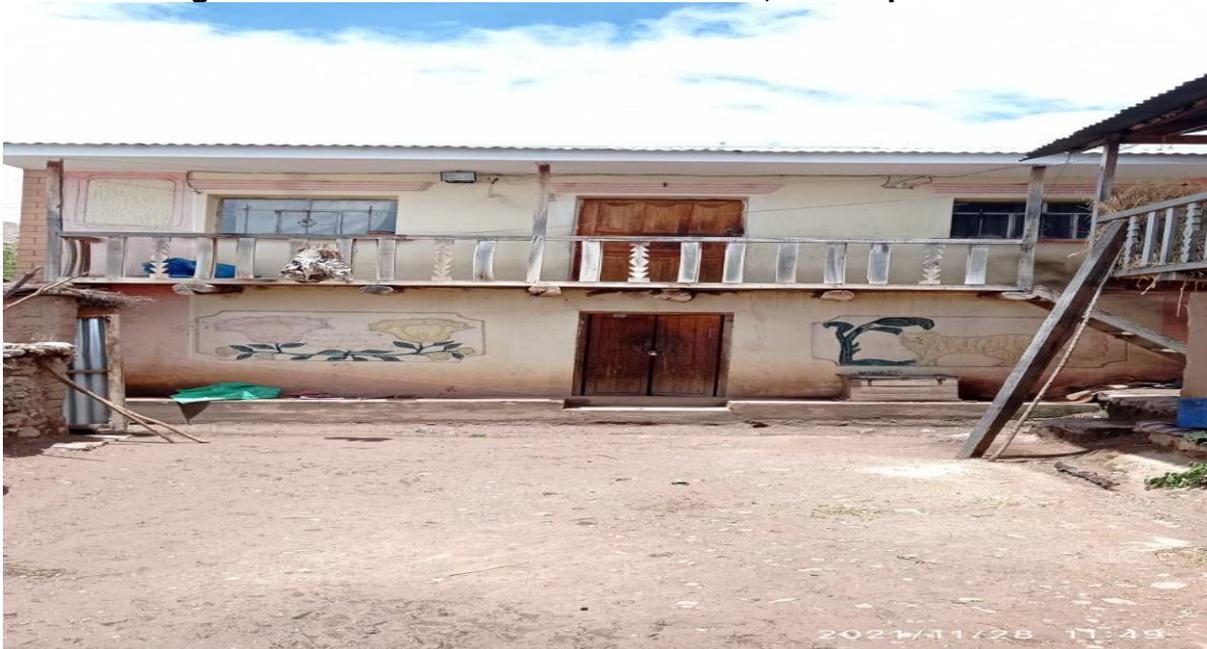
Figura 12. Modelo de vivienda de adobe, centro poblado Mallico.

En la figura 12 se aprecia otro modelo de una de las fachadas de las viviendas de adobe, que se encuentran en centro poblado Mallico.

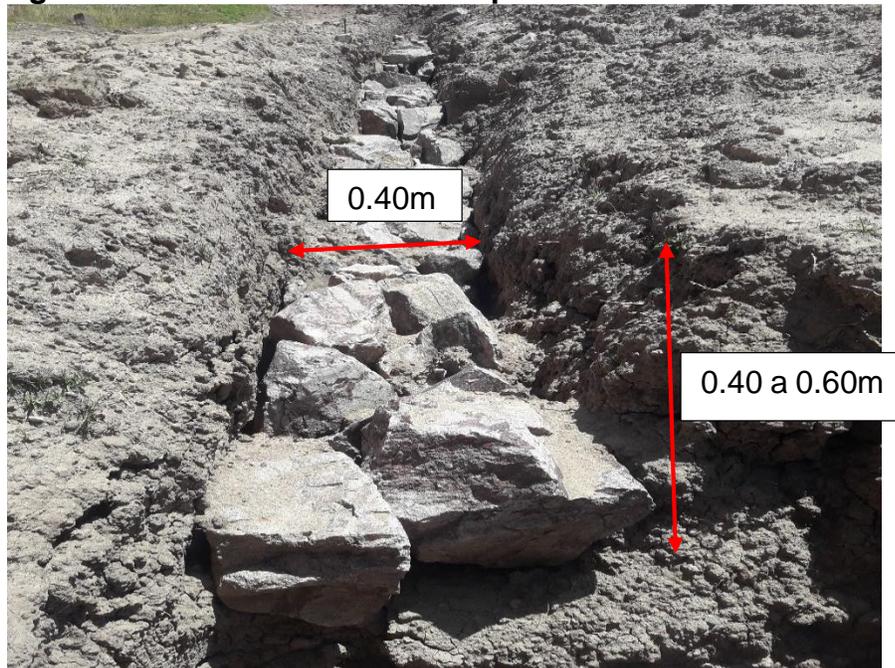
Figura 15. Base de Cimentación para estructuras de adobe

En la figura 15, se aprecia una medición sobre la base de la cimentación de una vivienda de adobe.

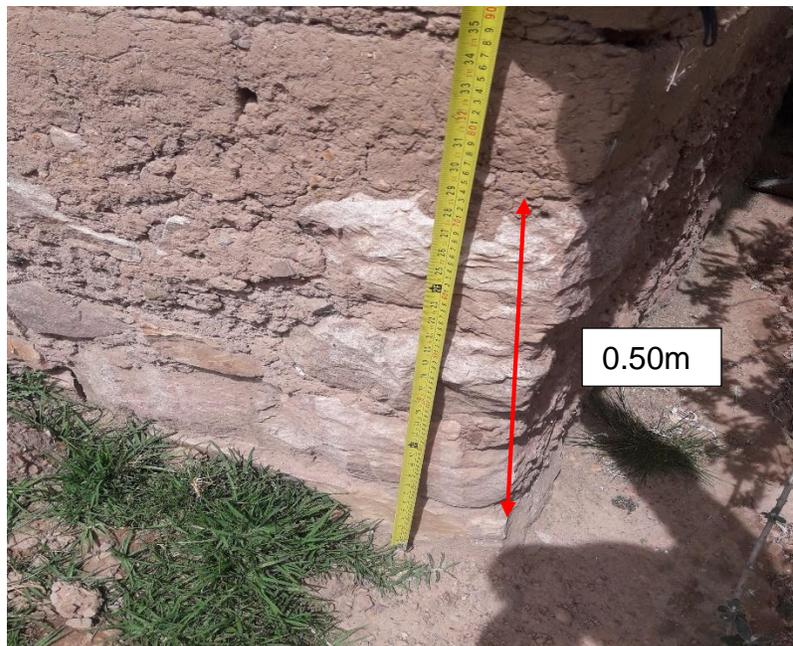
Figura 16. Base de Sobrecimentación con piedra y mortero de barro para estructuras de adobe

Se proyecta sobre el cimiento de la edificación como un material rígido y resistente, que permite proteger el muro de adobe de la humedad, es la parte más importante, donde la mayoría de los pobladores desconoce el grado de importancia que tienen en las viviendas, esto se debe en cierta manera a que los pobladores construyen sus casas con los materiales que les brinda la naturaleza y la mayoría de los habitantes son de escasos recursos, estos sobrecimientos al estar expuestos a la intemperie y sin ningún tipo de protección empiezan a corroerse y a desgastarse y debilitan la estructura y la hace vulnerable ante cualquier sismo.

En la figura 16, se observa la base Sobrecimentación con piedra y barro en una vivienda de adobe.

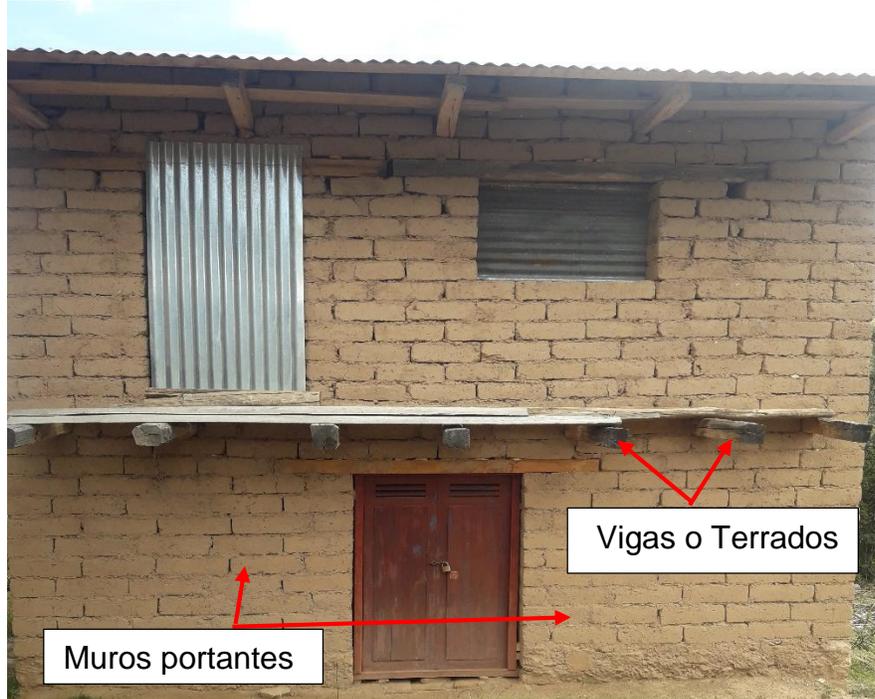
Figura 17. Muros, terrados y cubiertas en las viviendas

En la figura 17, se aprecia cómo se constituye los terrados y cubiertas en el techo de la edificación de adobe característica.

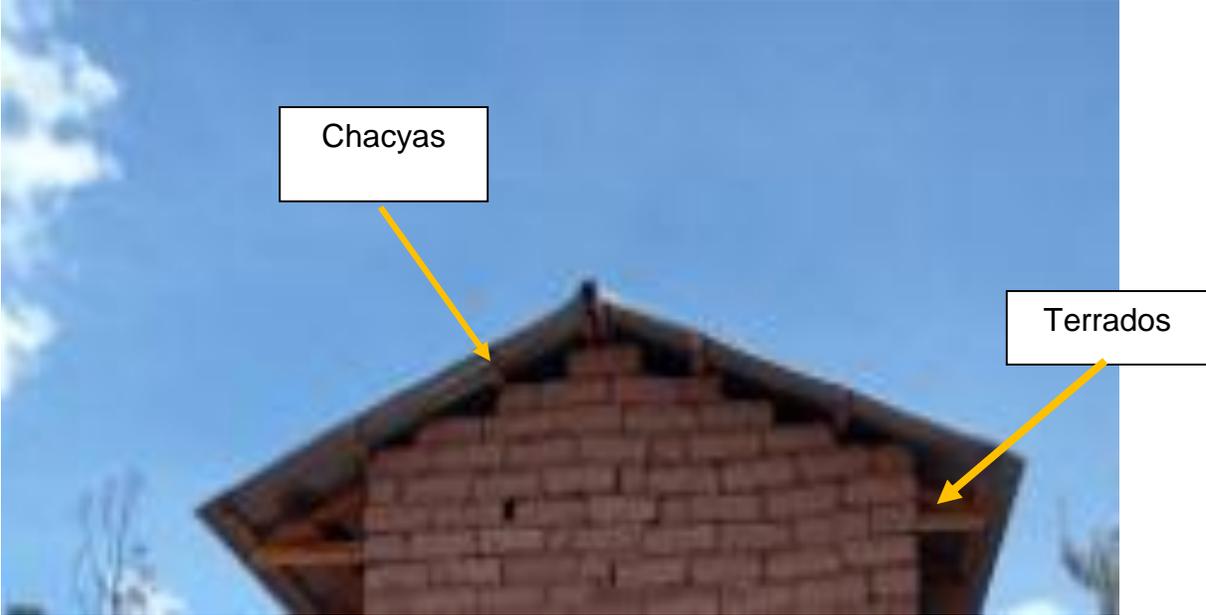
Figura 18. Distribución del techo de las viviendas de adobe

En la figura 18, se aprecia cómo se constituye los terrados y cubiertas en el techo.

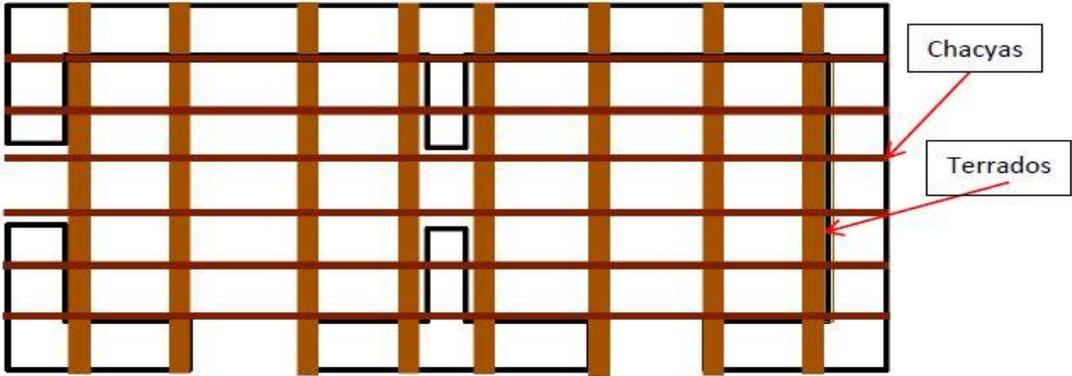
Figura 19. Cubierta de un techo de adobe con la distribución (Ejemplo)

En la figura 19, se aprecia la vista en planta la armadura de un techo de adobe con los terrados y chacyas que emplean en su diseño.

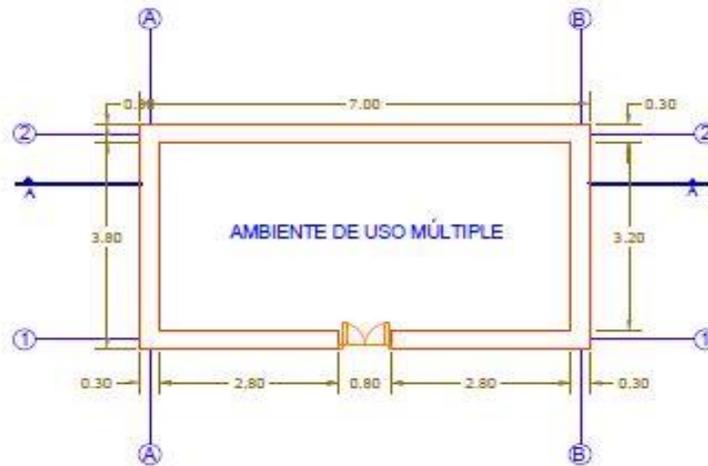
Figura 20. Arquitectura (Primer nivel, vivienda 1)

PLANO DE ARQUITECTURA: PRIMER NIVEL

En la figura 20 se aprecia el plano de arquitectura del primer nivel de la vivienda 1 analizada de adobe.

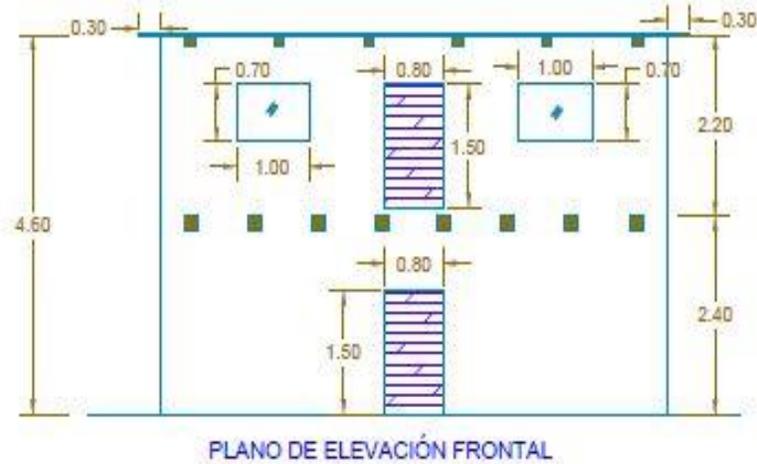
Figura 22. Elevación Frontal (Vivienda 1)

En la figura 22 se aprecia el plano de arquitectura de elevación frontal con sus respectivas medidas de la vivienda 1 analizada de adobe.

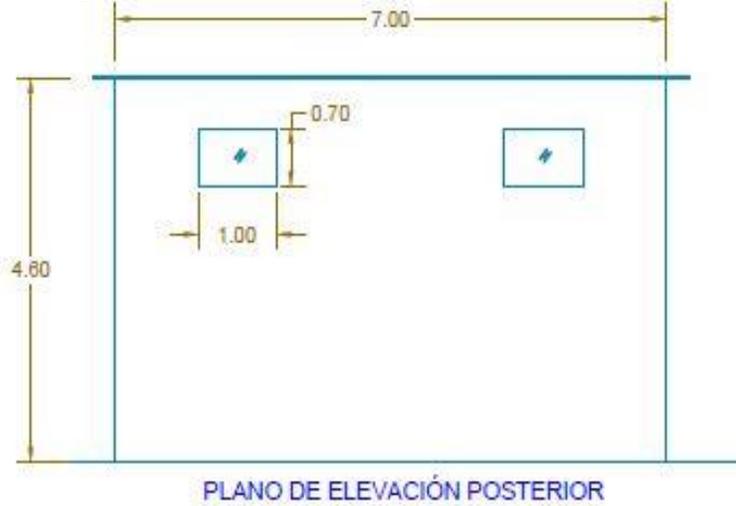
Figura 24. Elevación posterior (Vivienda 1)

En la figura 24 se aprecia el plano de arquitectura de elevación posterior con sus respectivas medidas en la ventana y pared de la vivienda 1 analizada de adobe.

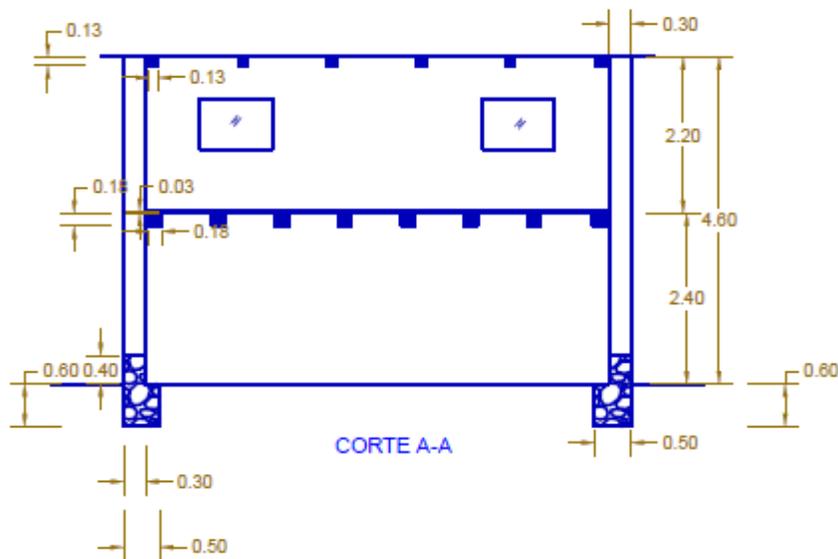
Figura 25. Corte A-A (Vivienda 1)

En la figura 25 se aprecia el plano de arquitectura de corte A-A con sus respectivas medidas de la vivienda 1 analizada de adobe.

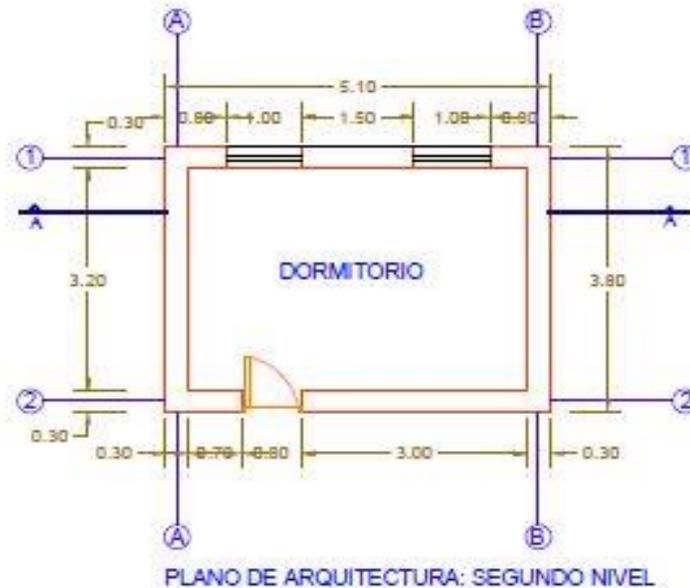
Figura 27. Arquitectura del segundo nivel (Vivienda 2)

En la figura 27 se aprecia el plano de arquitectura del segundo nivel con sus respectivas medidas de la vivienda 2 analizada de adobe.

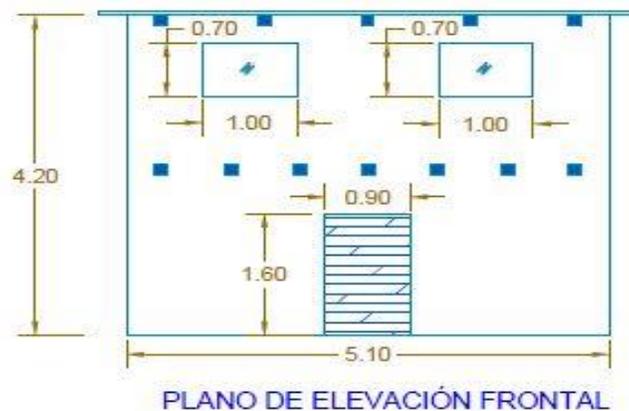
Figura 28. Elevación Frontal (Vivienda 2)

En la figura 28 se aprecia el plano de arquitectura del segundo nivel con sus respectivas medidas de la vivienda 2 analizada de adobe.

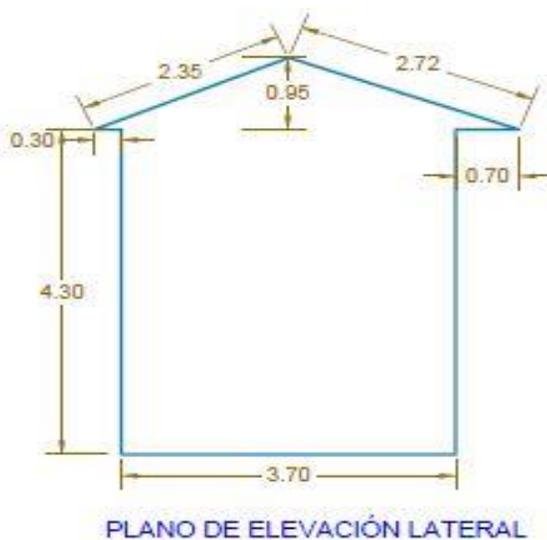
Figura 42. Elevación lateral (Vivienda 4)

En la figura 42 se aprecia el plano de elevación lateral, con sus respectivas medidas de la vivienda 4 analizada de adobe.

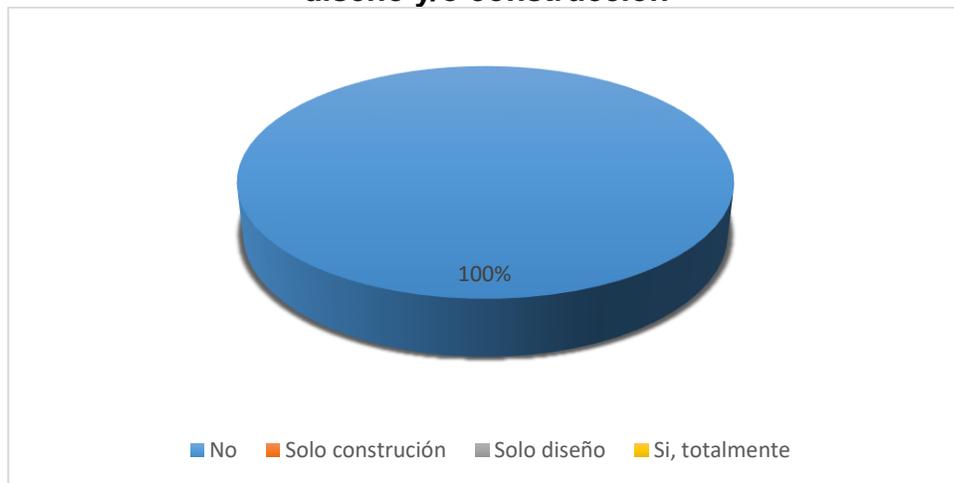
Figura 45. La edificación contó con la participación del Ingeniero Civil en el diseño y/o construcción

En la figura 45, se observa que las viviendas de dos niveles en adobe del poblado de Japisse al 100% de estas viviendas no contó con la participación del personal técnico en el diseño ni en la construcción.

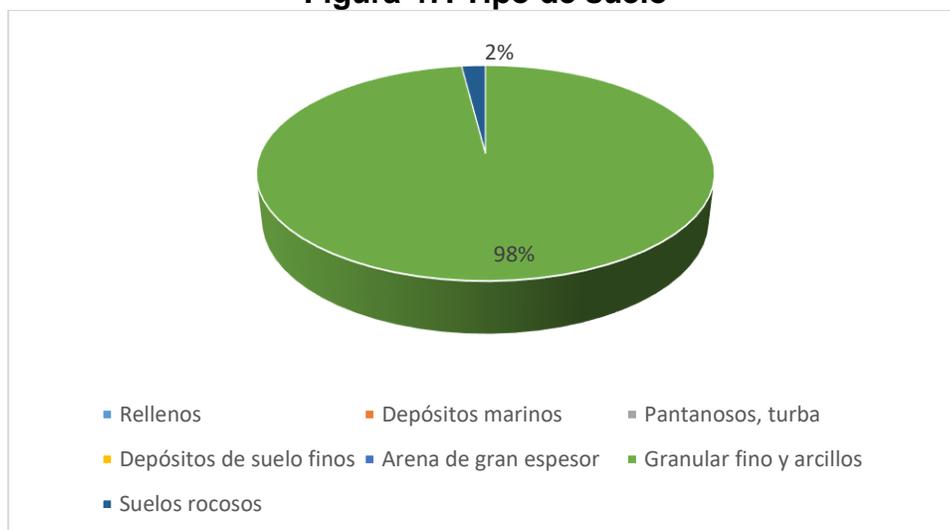
Figura 47. Tipo de suelo

En la figura 47, se aprecia que las viviendas del poblado de Japisse el 98% está construido sobre un suelo granular fino y arcilloso el cual representa a los suelos intermedios y además el 2% en suelos rocosos.

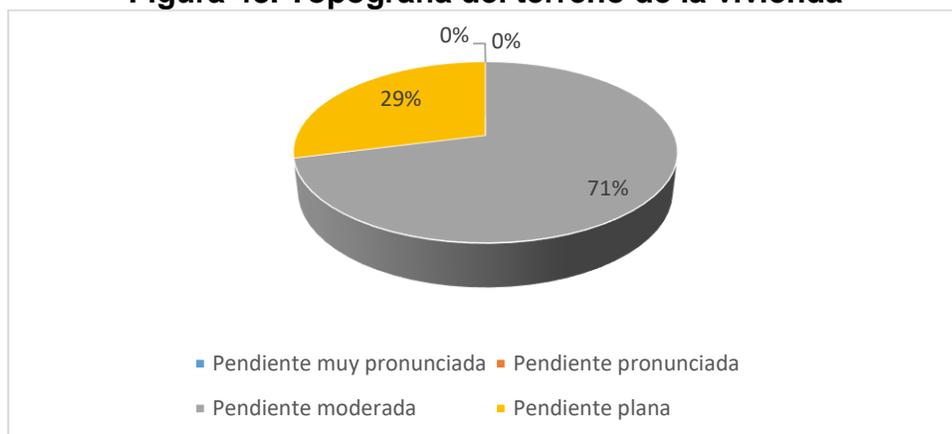
Figura 48. Topografía del terreno de la vivienda

Según figura 48, mostrada, se establece que en 29% de las edificaciones estudiadas está construida sobre una topografía de pendiente plana, el 71% sobre una pendiente moderada y no se evidencia construcciones sobre una pendiente pronunciada ni muy pronunciada.

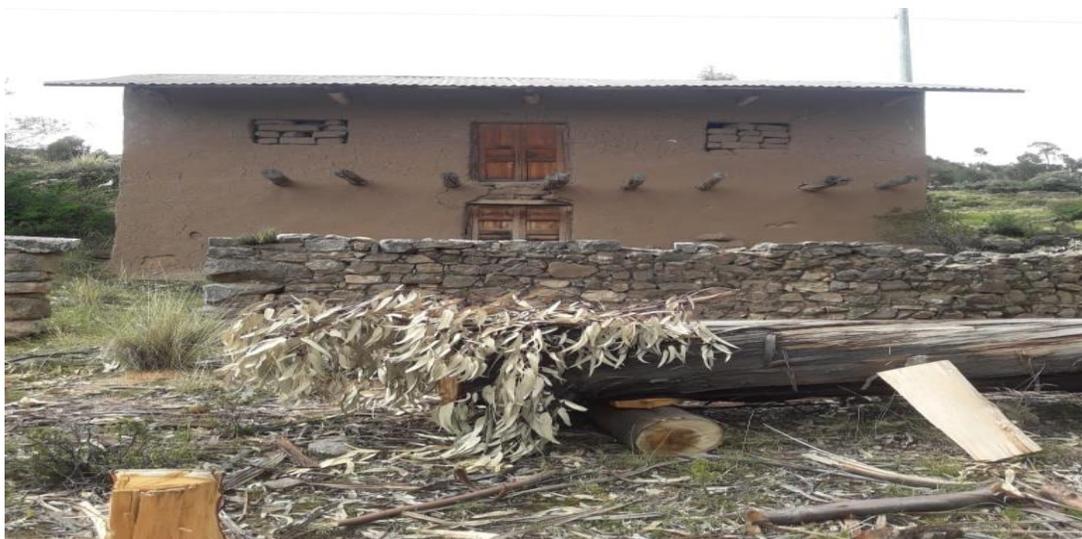
FOTOGRAFÍA N° 01: Vivienda de dos niveles de adobe con vulnerabilidad muy alta en la parcialidad de Japisse del centro poblado Mallco-Puno.

3. Diseñar y construir las edificaciones de adobe en un solo nivel, considerando el RNE E.080 para evitar daños posteriores o de cierta forma asesorarse con un profesional que aconseje y considere los criterios necesarios para el diseño de las viviendas rurales de adobe.

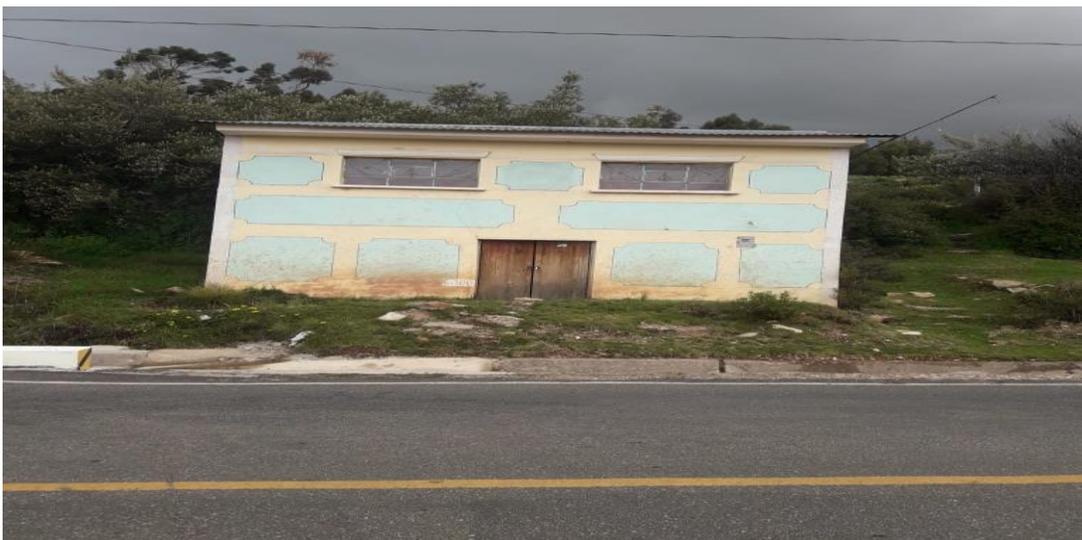
FOTOGRAFÍA N° 02: Vivienda de dos niveles de adobe con vulnerabilidad alta en la parcialidad de Japisse del centro poblado Mallco- Puno.

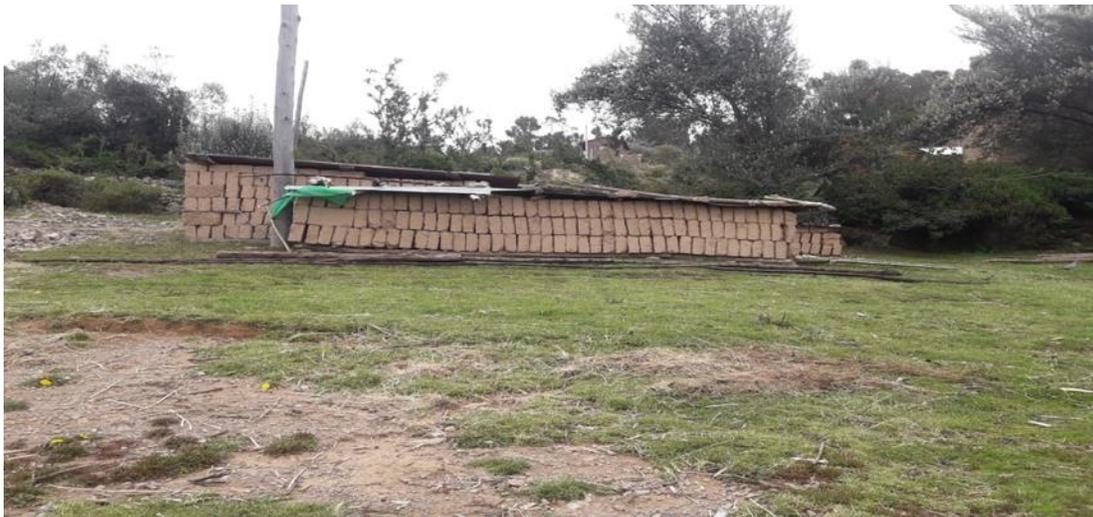
FOTOGRAFÍA N° 04: Bloques de adobe utilizados en la construcción de las viviendas de dos niveles en la parcialidad de Japisse del centro poblado Mallco- Puno.

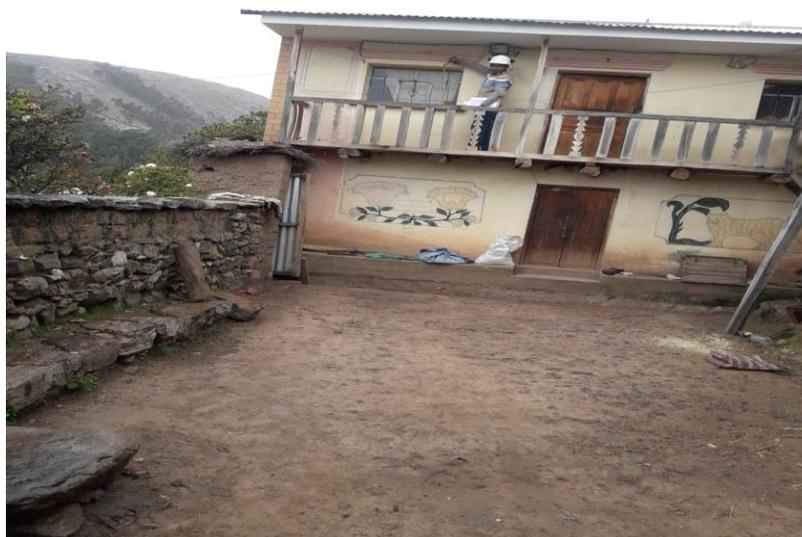
FOTOGRAFÍA N° 06: Medición de los vanos de las vivienda de dos niveles de adobe en la parcialidad de Japisse del centro poblado Mallco- Puno.

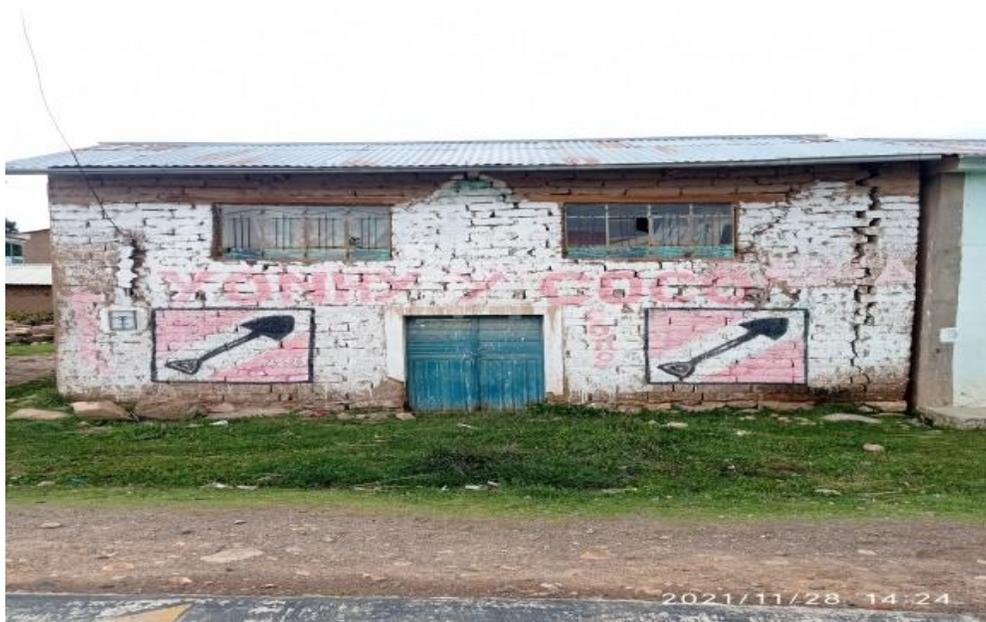
FOTOGRAFÍA N° 07: Vivienda de dos niveles en adobe con vulnerabilidad muy alta ubicada en la zona baja de la parcialidad de Japisse del centro poblado Mallco- Puno.

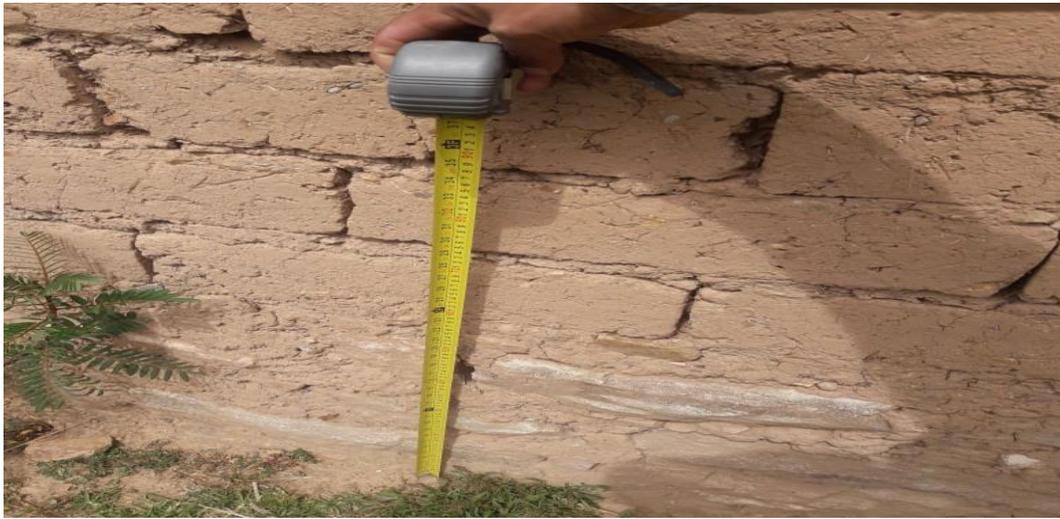
FOTOGRAFÍA N° 09: Medición del sobrecimiento compuesto de piedras y barro en las vivienda de dos niveles en adobe en la parcialidad de Japisse del centro poblado Mallco- Puno.

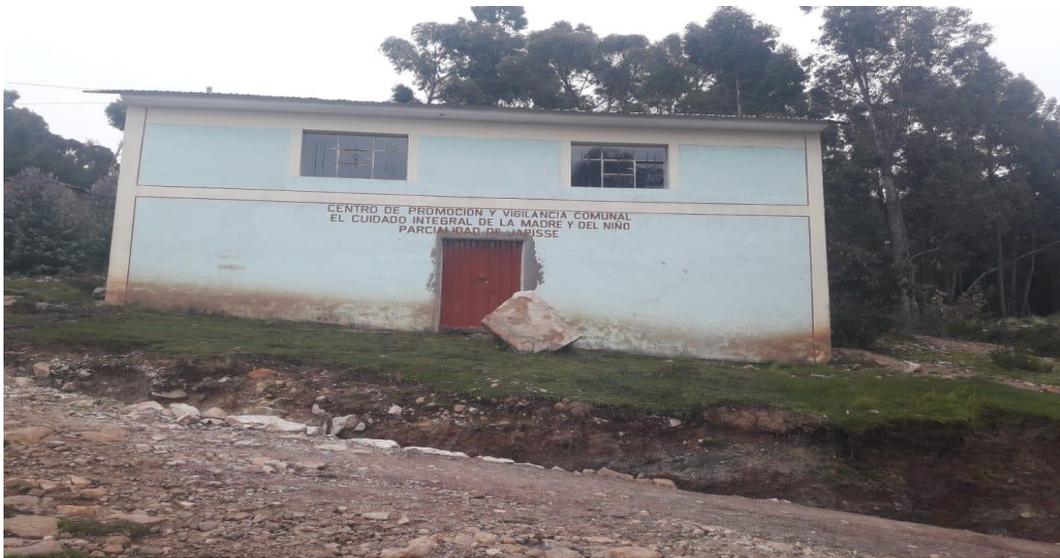
FOTOGRAFÍA N° 10: Vivienda de dos niveles de adobe con vulnerabilidad alta con uso como local de atenciones a los pobladores de la parcialidad de Japisse del centro poblado Mallco-Conima.
