**FACULTAD DE INGENIERÍA Y ARQUITECTURA
ESCUELA PROFESIONAL DE INGENIERÍA CIVIL**

**Influencia de los factores externos del pavimento flexible en su ciclo
de vida útil, carretera Juliaca - Calapuja, Puno, 2022**

TESIS PARA OBTENER EL TÍTULO PROFESIONAL DE:

Ingeniero Civil

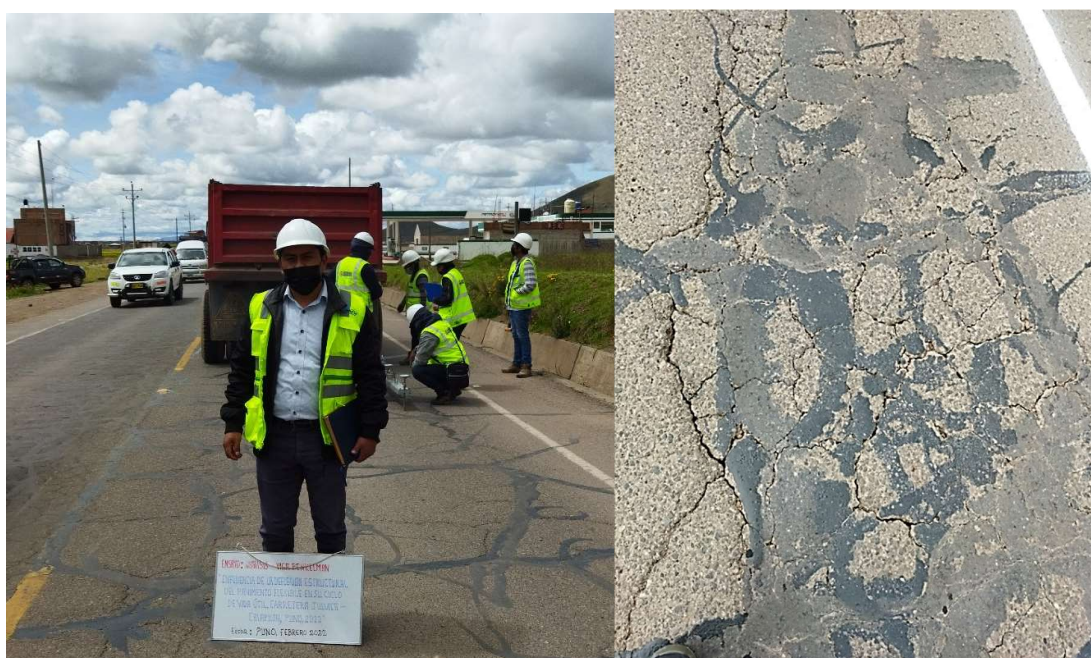
Figura 1: Situación Actual de la Carretera Juliaca - Calapuja

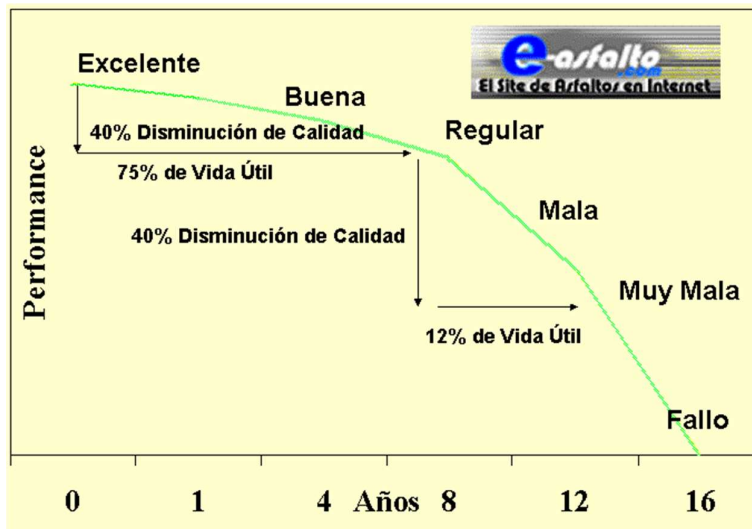
Ciclo de vida del pavimento. Da a conocer, (harvey, et al., 2016) Es el tiempo restante de vida con respecto al que fue diseñado o a su vida útil, indica la serviciabilidad de la vía y da una idea del tipo de tratamiento que debe dársele a la carretera. El ciclo de vida del pavimento incluye la producción de materiales, el diseño, la construcción, actividades de conservación, mantenimiento y rehabilitación, uso y etapas de fin de vida asociado a una estructura de pavimento.

Figura 4: Ciclo de vida Útil del pavimentos.

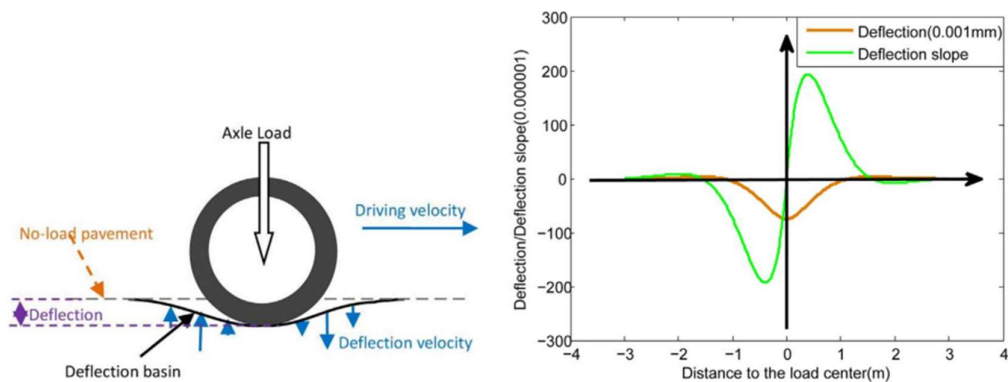
Según el, (MTC, 2017, pág. 962) Es la deformación elástica que sufre un pavimento bajo la acción de una carga rodante normalizada. Mediante ella es posible evaluar el debilitamiento progresivo de la estructura debido a las sollicitaciones del tránsito que lo utiliza.

Figura 7: Deflexión de la Superficie del pavimento.

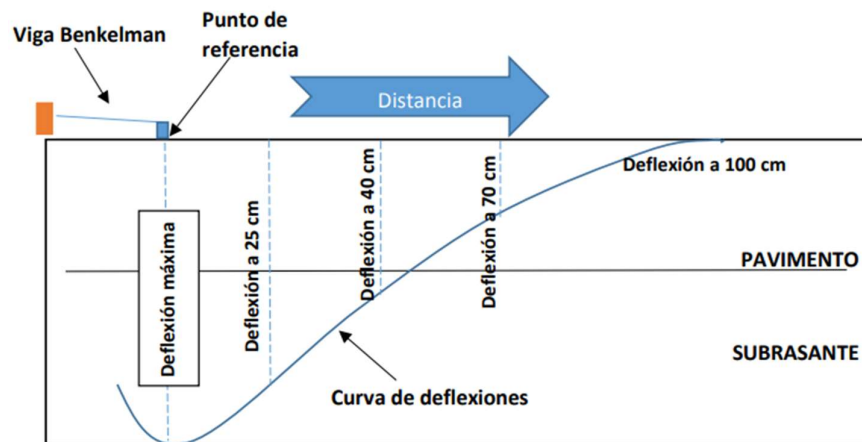
Deflectometría con viga benkelman. Según, (Balarezo, 2017) La viga Benkelman es una herramienta aliada en la evaluación estructural, por medio de ésta se puede medir deflexiones a nivel de superficie a cada distancia. Para lograr estas mediciones es necesario aplicar una carga de 18000 lb, proveniente de las llantas dobles eje trasero simple de un camión. Estas deflexiones son medidas en un punto inicial de referencia y a cada distancia conforme avanza el camión, de esta manera se crea la curva de deflexiones.

Figura 10: Viga benkelman

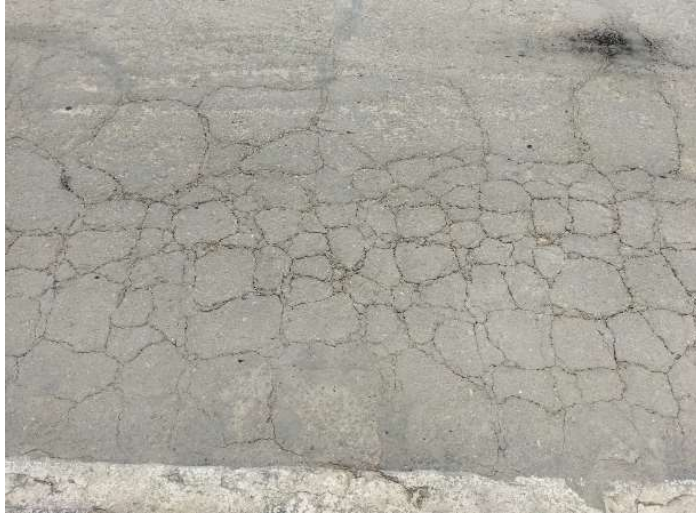
Identificación de los daños de tipo de piel de cocodrilo que se muestra de la siguiente manera:

Figura 17: *Daño tipo Piel de cocodrilo*

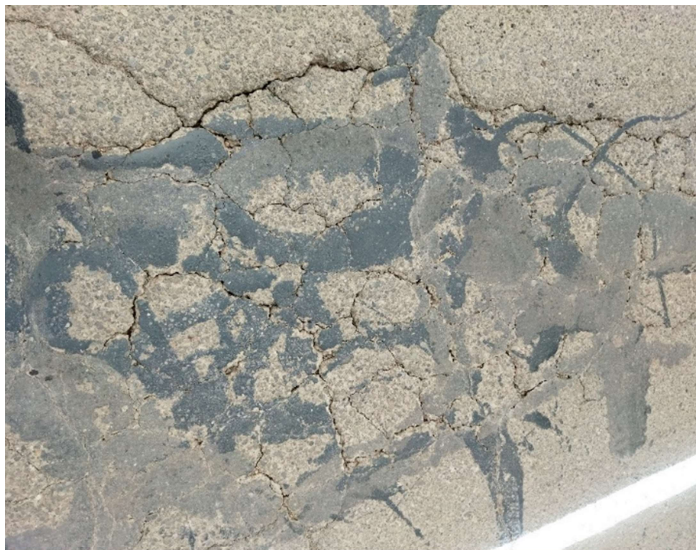
Luego de igual manera, se identificó los daños de tipo agrietamiento en bloque que se muestra de la siguiente manera:

Figura 18: *Daño tipo agrietamiento en bloque*

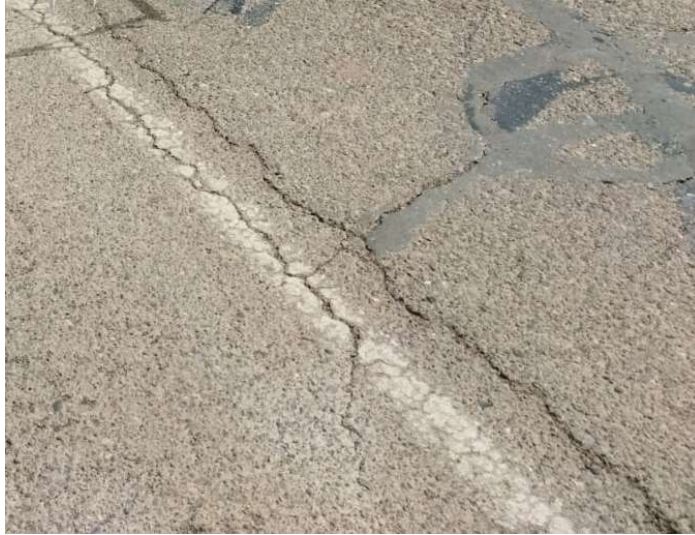
De tal manera, se identificó los daños de tipo grietas longitudinales y transversal que se muestra de la siguiente manera:

Figura 19: Daño tipo grietas longitudinales y transversal

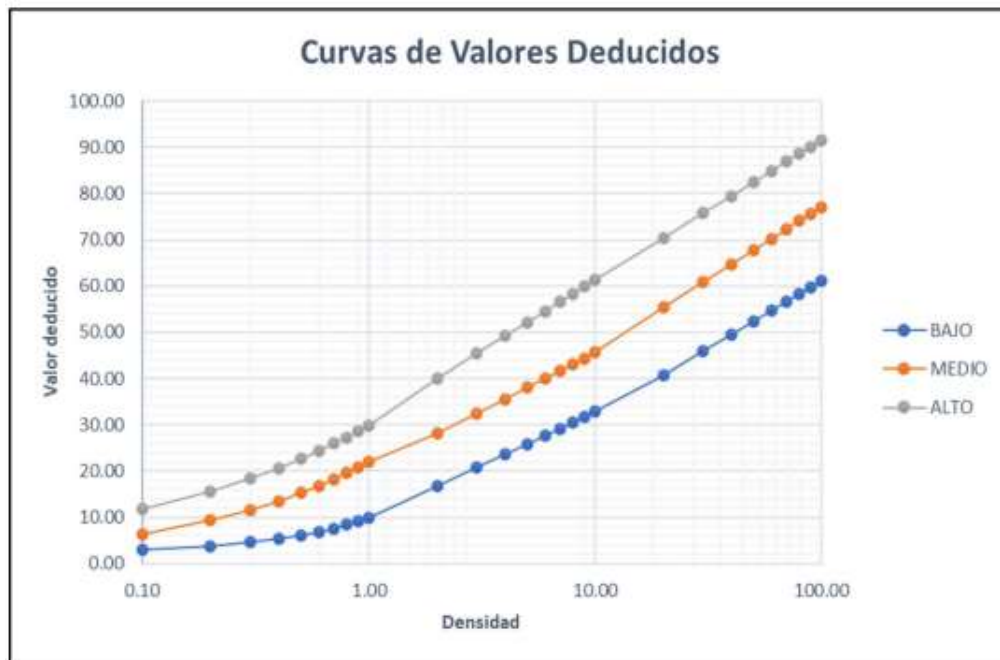
Una vez efectuado con los resultados de las densidades y las cantidades totales por cada tipo de daño y severidad, se determinará el valor deducido, de cada muestra por carril desde el km 1301+000 al km 1302+000. Dentro de las cuales se corregirán para determinar la condición superficial del pavimento, con los siguientes ábacos establecidos dentro de la norma ASTM 6433-07. De la siguiente manera:

Figura 20: Valor deducido piel de cocodrilo

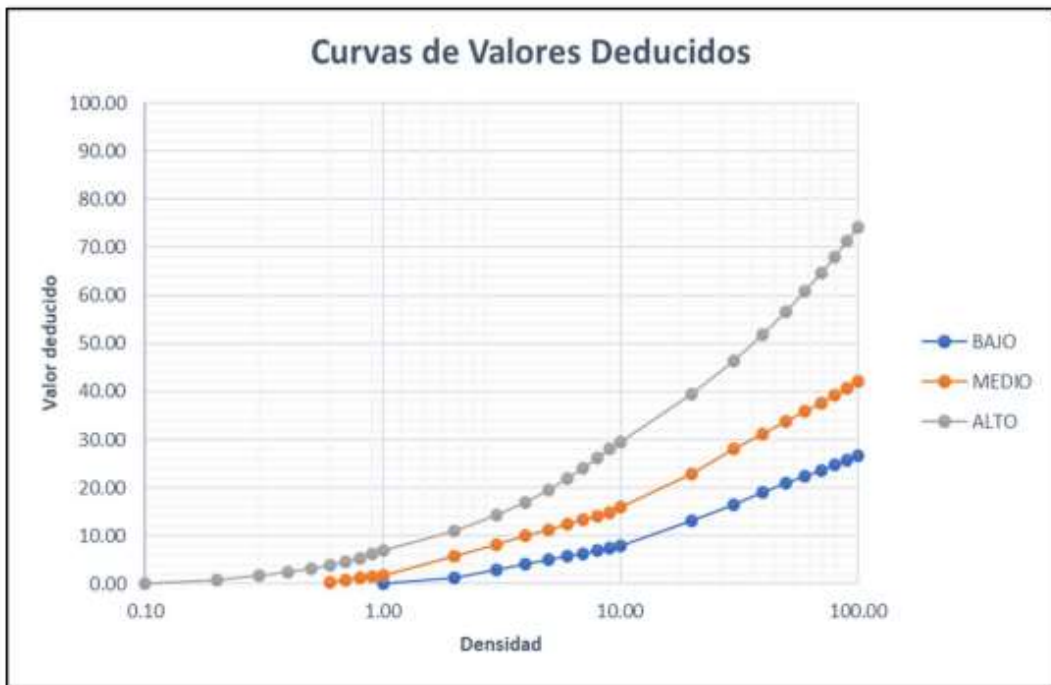
Figura 21: Valor deducido Agrietamiento en bloque.

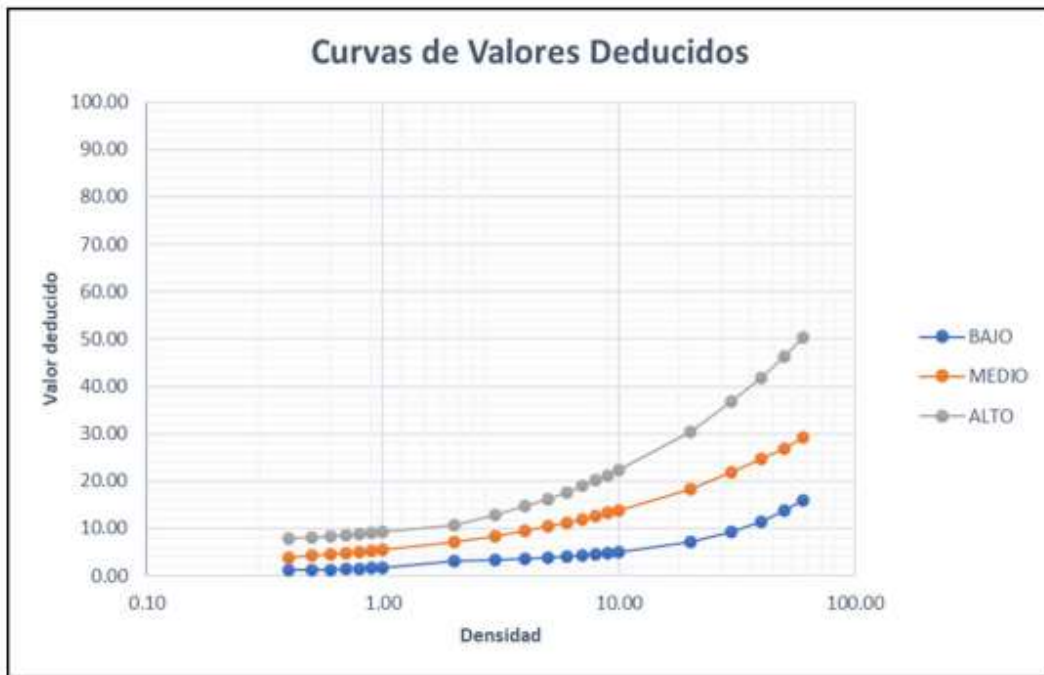
Figura 23: Valor deducido grieta de borde

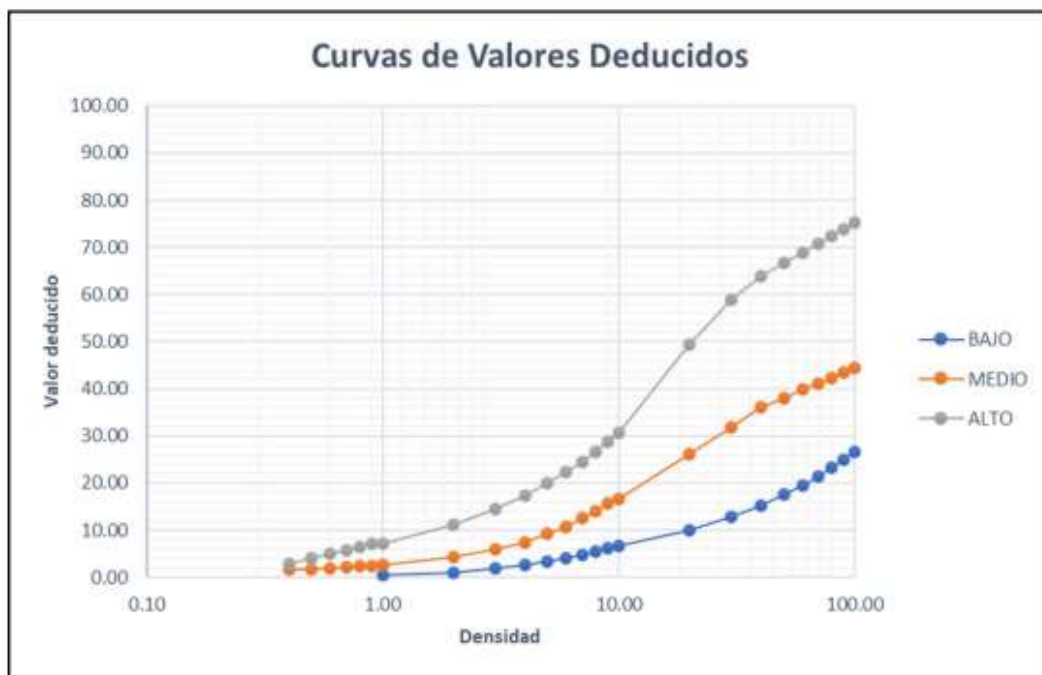
Figura 24: Valor deducido grieta de deflexión de junta

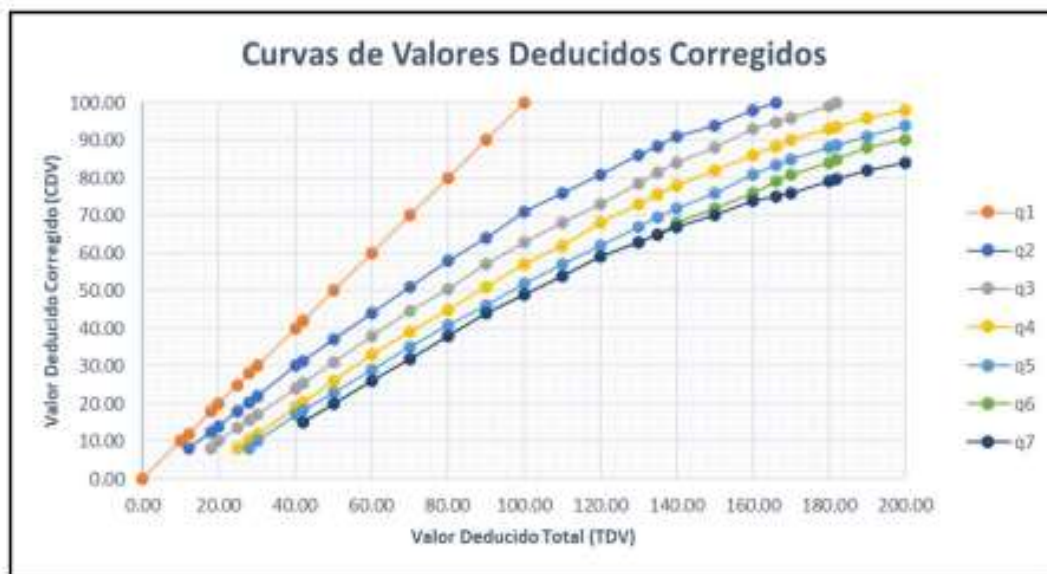
Seguidamente, se procede a calcular los valores deducido corregidos, para determinar estos valores se empleará el grafico de valores deducidos corregidos establecidos dentro de la norma ASTM 6433-07. De la siguiente manera:

Figura 28: Valor deducido corregidos

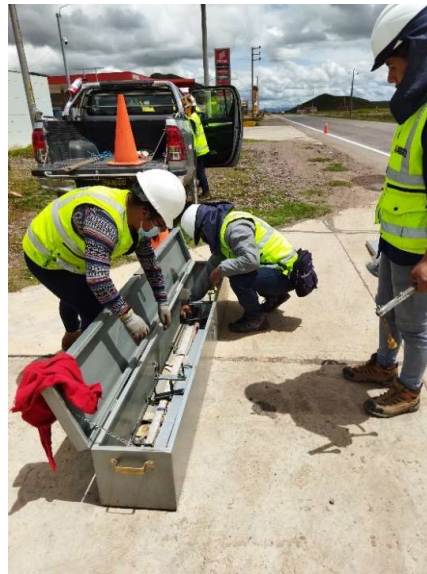
del camión y a la vez de aviso cuando las varillas adosada al camión vaya coincidiendo con las marcas hechas en la viga Benkelman.

Figura 30: *Instalación de la viga Benkelman*

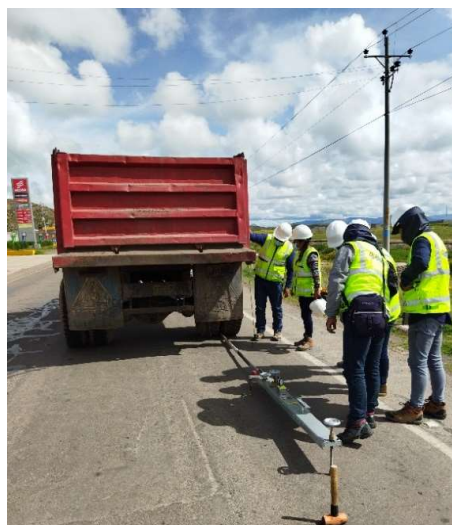
A continuación, se coloca la viga sobre el pavimento, detrás del camión y perpendicularmente al eje de la carga, de modo que el extremo de prueba quede en medio de las dos llantas exteriores y exactamente debajo del centro del eje de la rueda.

Figura 31: *Colocación la viga Benkelman al eje de rueda*

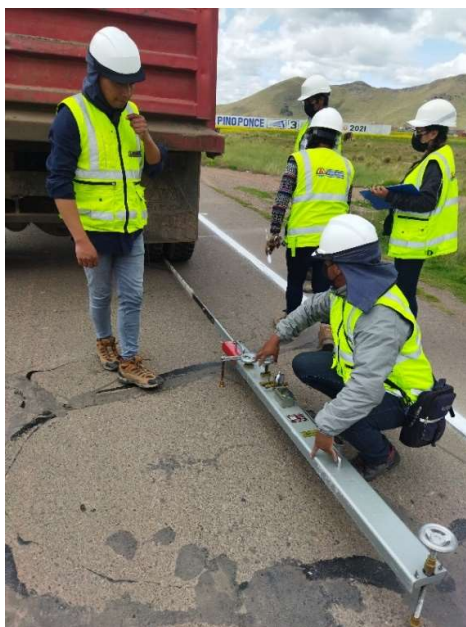
Seguidamente, para la anotación de medición se elegidos para la medida de la deflexión máximas a cada 50 m.

Figura 32: Medición de la deflexión

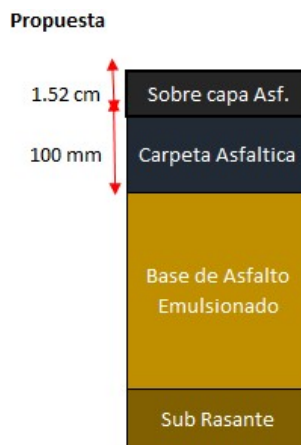
Donde la h_1 es igual a 1.52 cm.

Figura 37: Espesor de reforzamiento

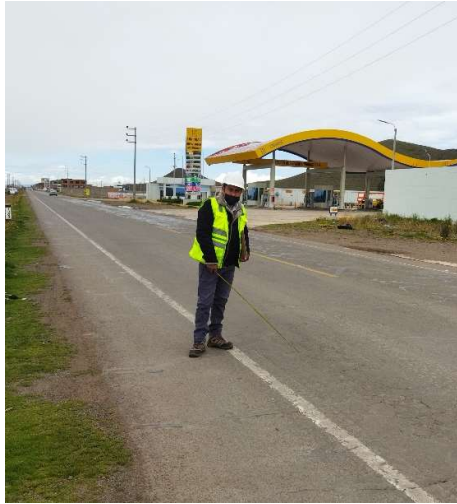
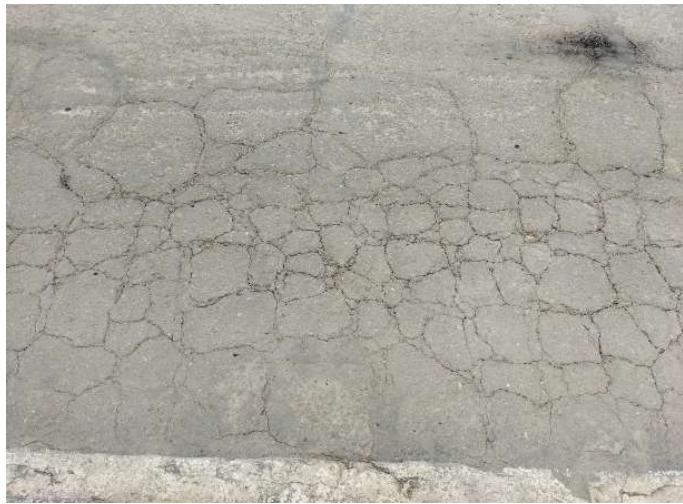
Fotografía 03. Identificación de Daños Piel de Cocodrilo

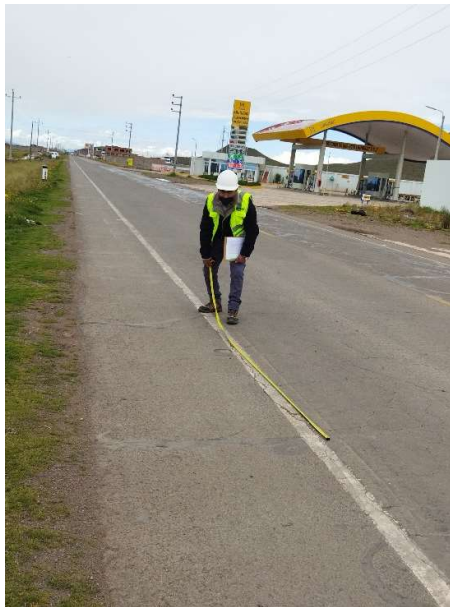
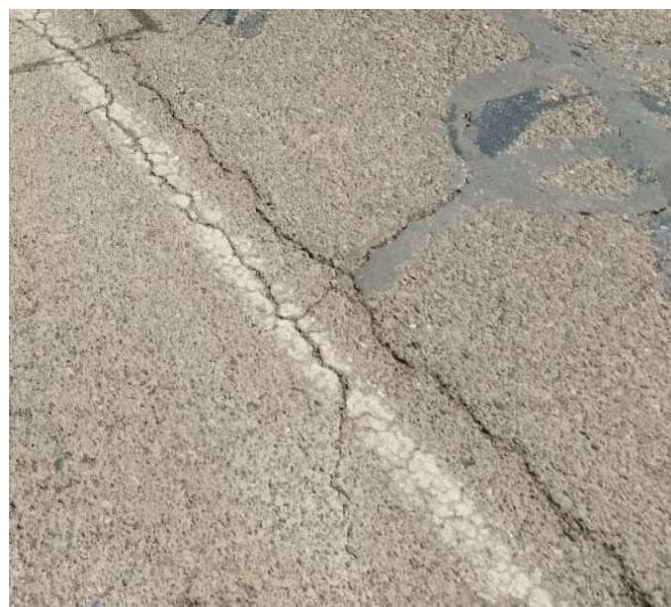
Fotografía 04. Identificación de Daños grieta longitudinal y transversal

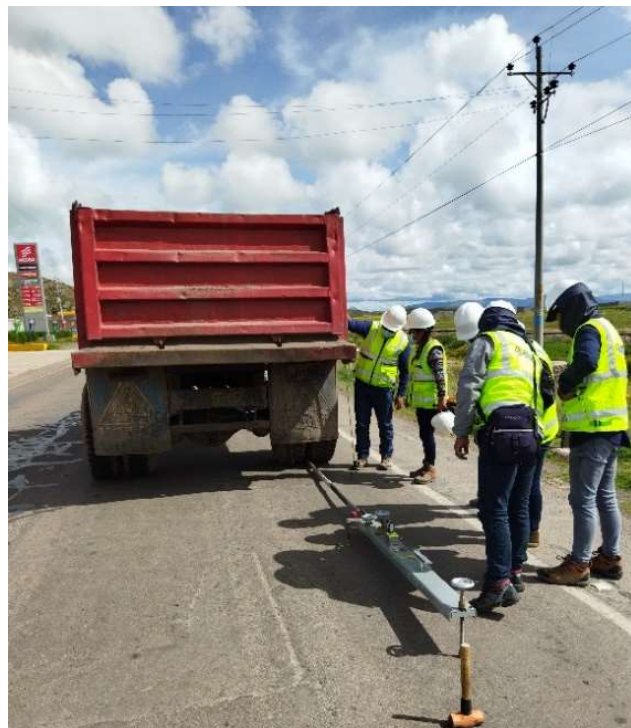
Fotografía 06. Instalación de la viga Benkelman

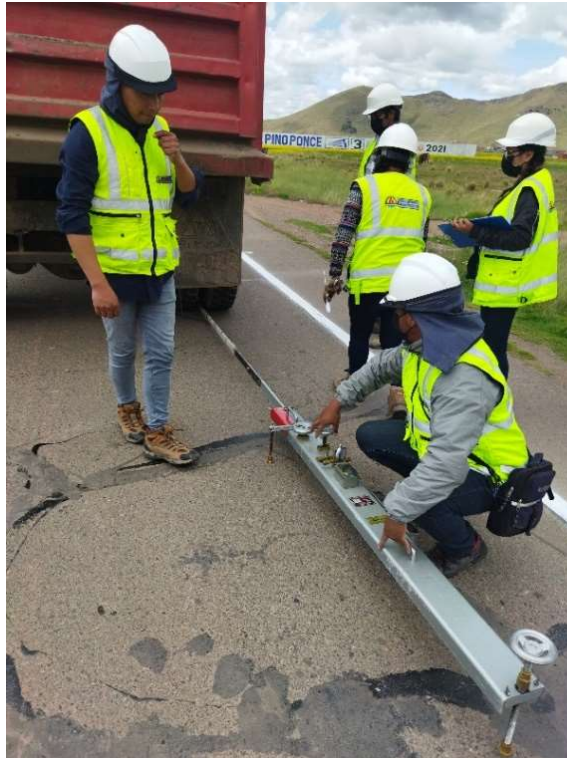
Fotografía 07. Calibración de Diales

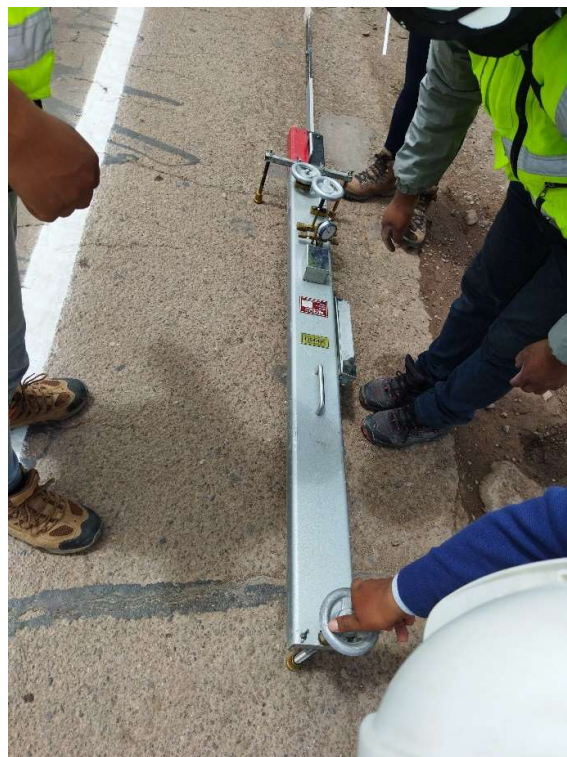
Fotografía 08. Toma de datos de deflexiones
