“Estudio comparativo para aplicaciones de los métodos AASHTO-93 e
Instituto del Asfalto en la rehabilitación de vía Circunvalación Sur, Puno,
2021”

TESIS PARA OBTENER EL TÍTULO PROFESIONAL DE:

Ingeniero Civil

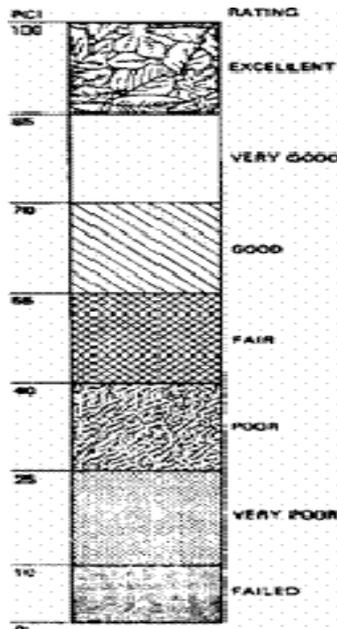
Figura 1. Índice de Condición del Pavimento (PCI) (ASTM D6433-03, 2004).

Los indicadores de estado del pavimento son valores numéricos que van de 0 a 100, respectivamente, para pavimento en mal estado y pavimento en excelente estado.

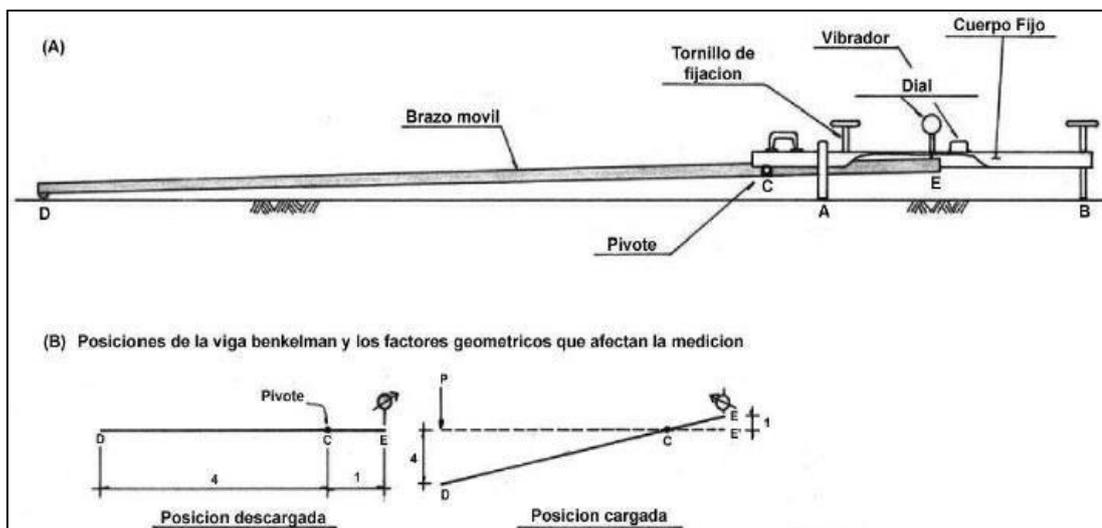
Los dispositivos de medición de deflexión, como la llamada Viga Benkelman, se pueden utilizar para detectar desviaciones en la superficie del pavimento flexible debido al tráfico de vehículos y otros tipos de esfuerzos. Este dispositivo ayuda a determinar la deformación elástica aplicando una carga estandarizada (Balarezo, 2017).

Figura 2. Esquema y operación de Viga Benkelman

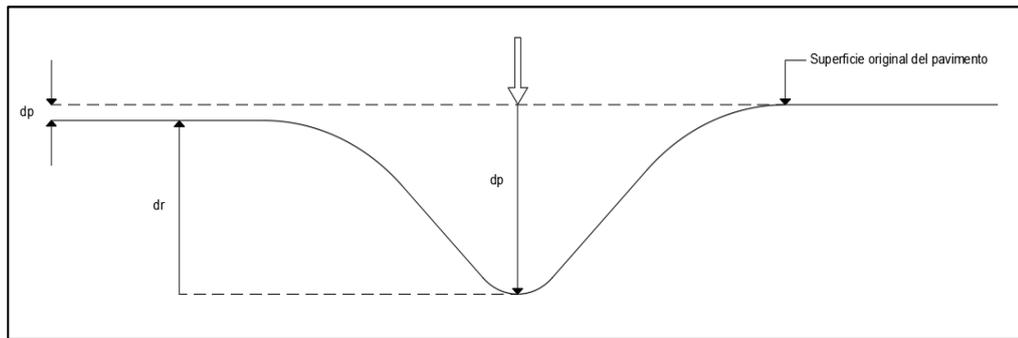
De acuerdo al MTC (2014) en su manual de carreteras sección suelos y pavimentos, las deflexiones forman parte de la respuesta elástica, pero los esfuerzos plásticos también están presentes. Los esfuerzos elásticos desaparecen al retirar la carga aplicada, por otro lado, los esfuerzos plásticos quedan permanentes, la aplicación continua de las cargas ocasiona que estos esfuerzos tiendan a su acumulación, provocando la deformación del pavimento.

Figura 3. Esquema de deflexiones

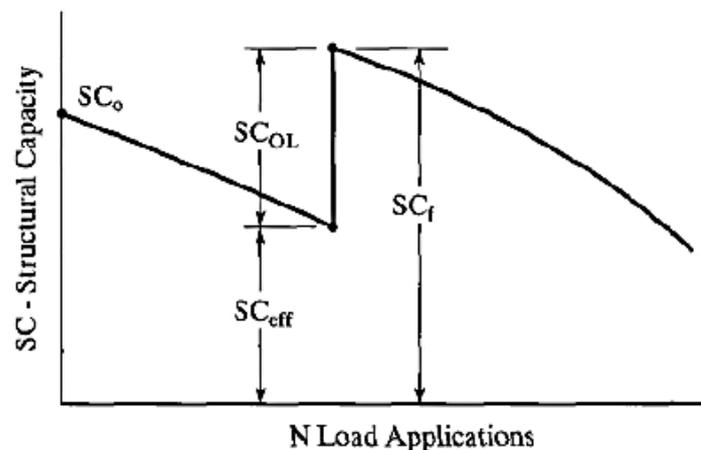
El proceso del diseño de la sobrecapa de AASHTO provee la determinación del espesor de refuerzo estructural para corregir las deficiencias estructurales en el pavimento,. La figura 4 muestra la disminución del comportamiento estructural del pavimento por aumento de repeticiones de cargas (N). La capacidad estructural inicial SC_o corresponde a su etapa inicial, la capacidad estructural existente SC_{eff} del pavimento es producto de las iteraciones por cargas de tráfico. Para corregir el estado del pavimento, adicionalmente se calcula la capacidad estructural SC_{OL} , diseñado de acuerdo al módulo resiliente que presenta la sub rasante existente y tráfico proyectado para un nuevo periodo de vida útil. En pavimentos flexibles el número estructural SN representa la capacidad estructural SC (Huang, 2004):

Figura 4. Capacidad estructural versus número de aplicaciones de carga (Huang, 2004).

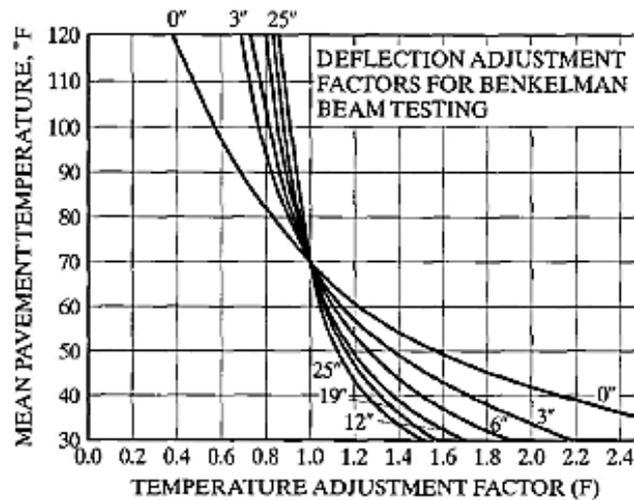
El Instituto del Asfalto proporciona una corrección de temperatura para la deflexión representativa. La Figura 5 muestra los factores de corrección de temperatura. Para un espesor base de 0 pulgadas correspondiente al pavimento que consta únicamente de la carpeta asfáltica, donde la temperatura causa mayor efecto sobre este pavimento (Huang, 2004).

Figura 5. Factor de ajuste por temperatura (Huang, 2004).

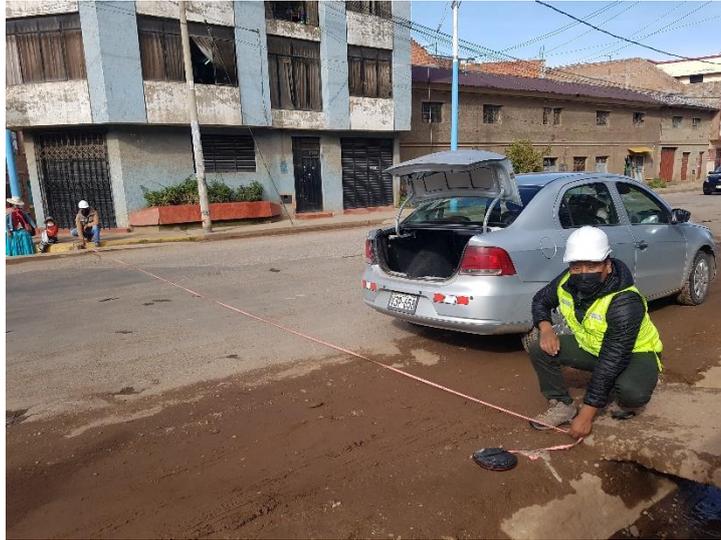
Figura 7. Ancho de calzada CD Km 0+000
Fuente: Propia

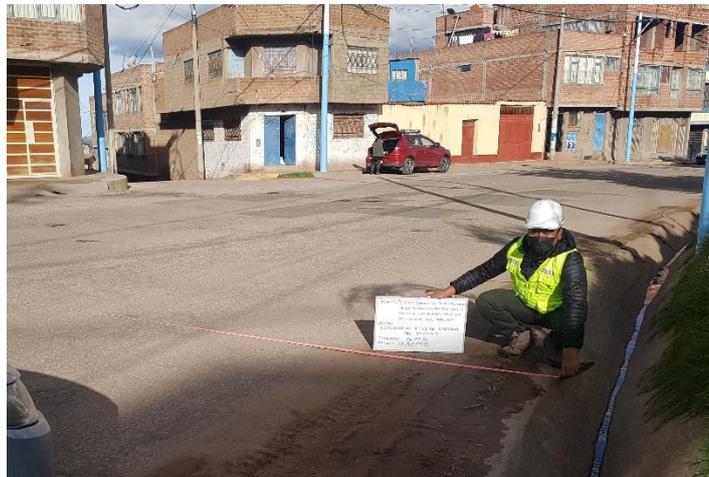
Figura 8. Ancho de calzada CD Km 0+142
Fuente: Propia

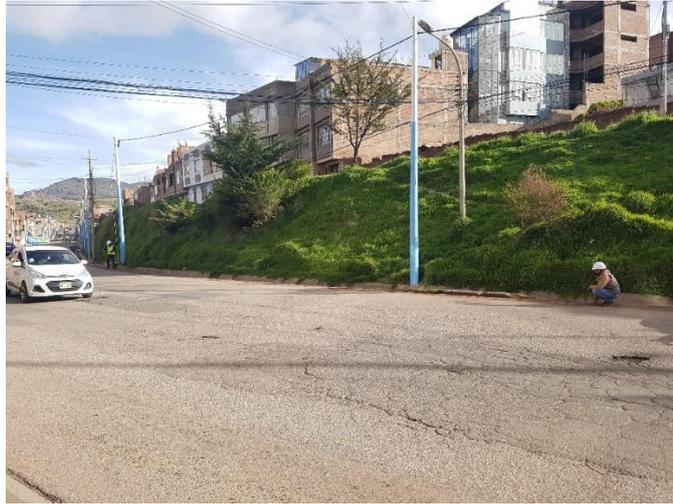
Figura 9. Longitud de unidad de muestra
Fuente: Propia

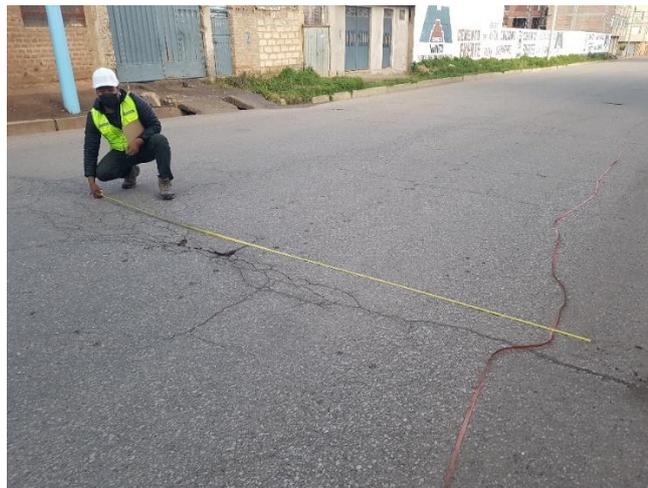
Figura 10. Identificación de grieta transversal
Fuente: Propia

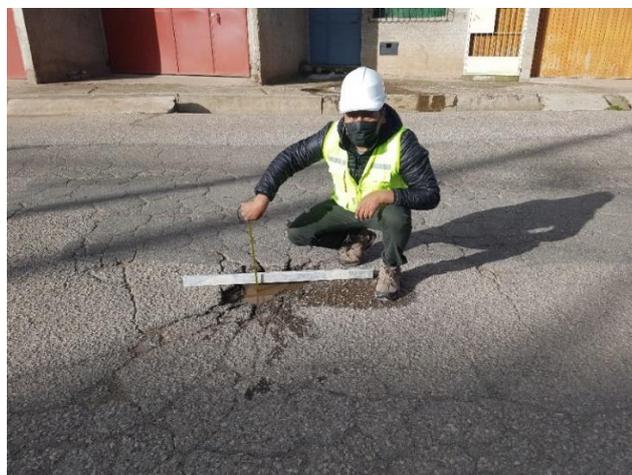
Figura 11. Identificación de hueco
Fuente: Propia

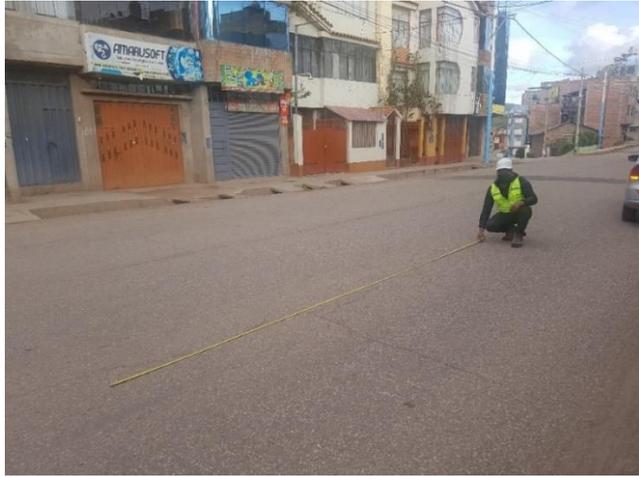
Figura 12. Identificación de grieta longitudinal
Fuente: Propia

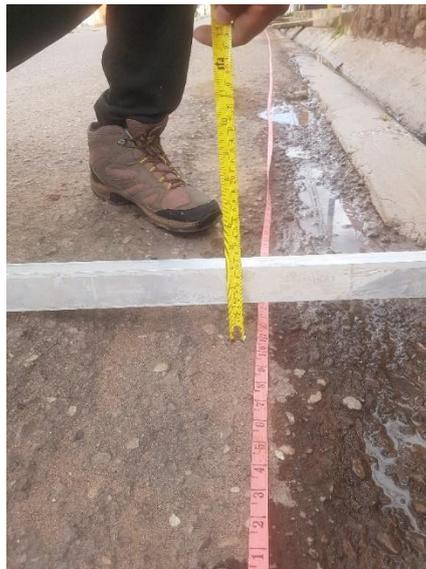
Figura 13. Identificación desnivel de carril
Fuente: Propia

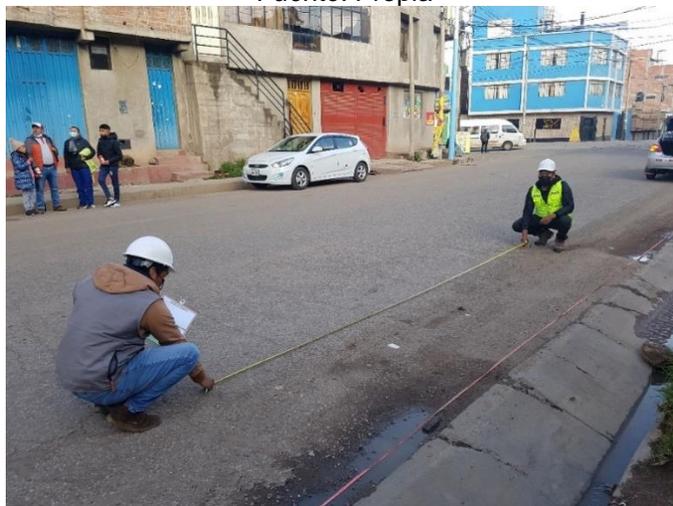
Figura 14. Identificación de piel de cocodrilo
Fuente: Propia

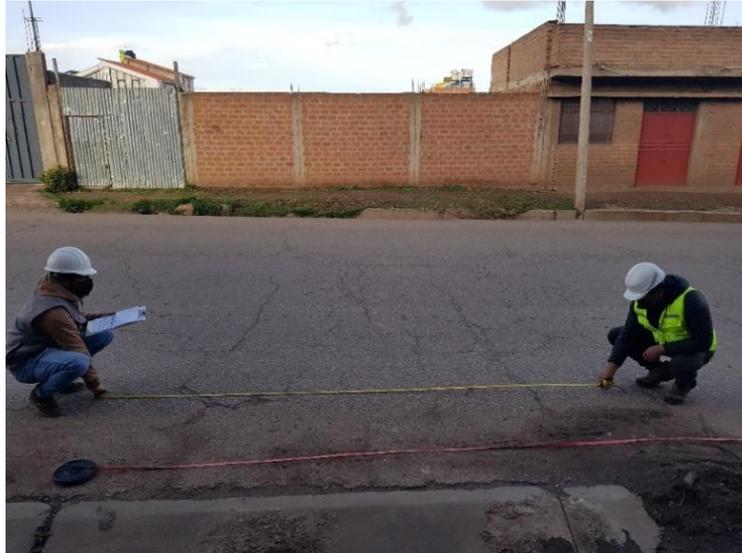
Figura 15. Identificación de agrietamiento en bloque
Fuente: Propia

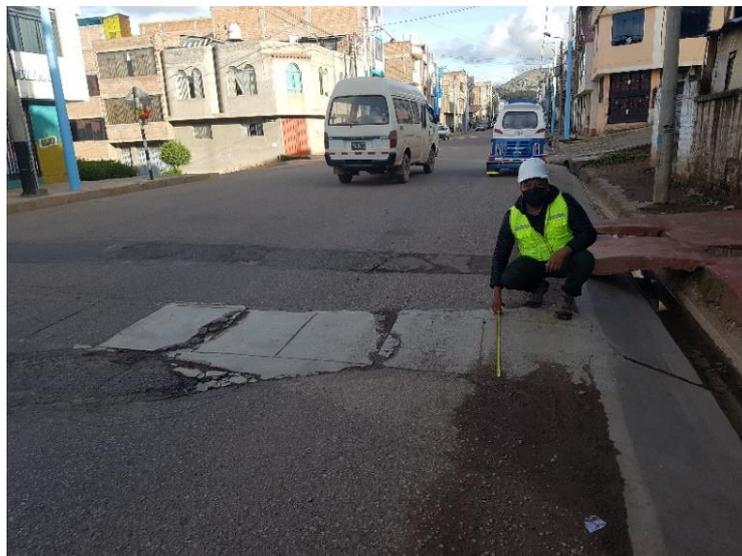
Figura 16. Identificación de parcheo y acometidas de servicios públicos.
Fuente: Propia

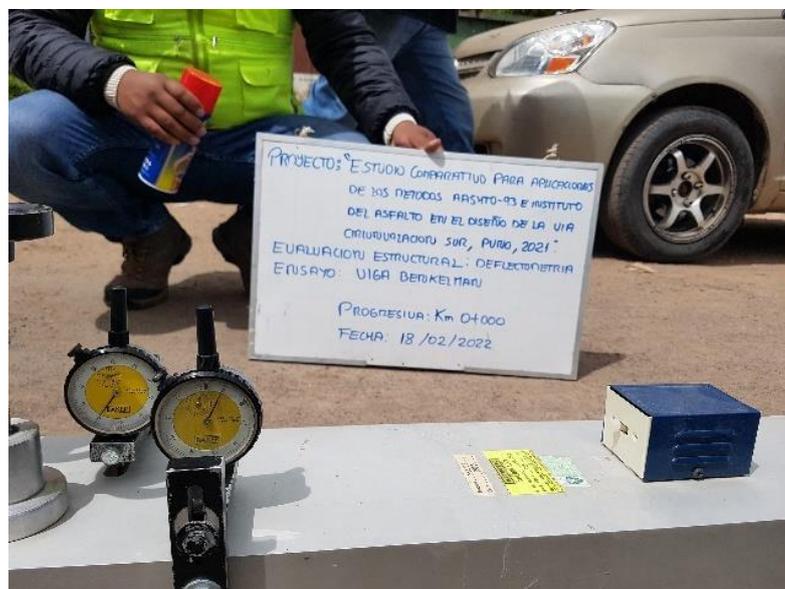
El instrumento utilizado para medir la deflexión es la Viga Benkelman, el cual cumple con todos los parámetros estandarizados por la norma ASTM D 4695 y el protocolo de calibración de SHRP para equipos de este tipo.

Figura 17. Viga Benkelman
Fuente: Propia

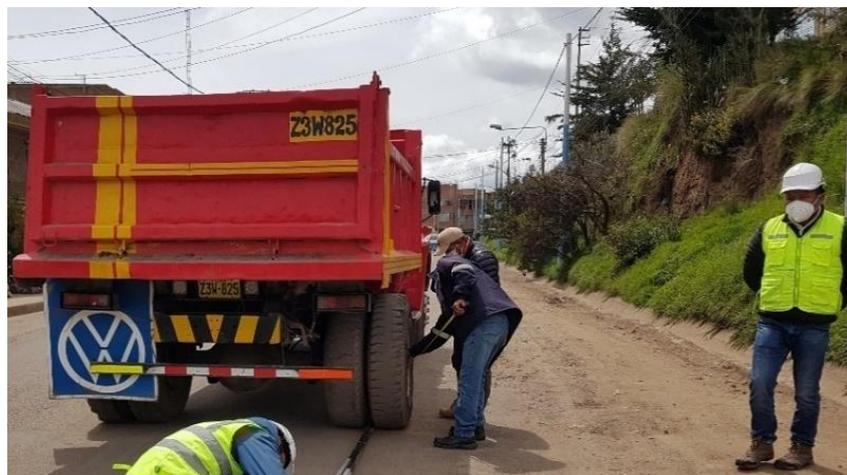
Este equipo mecánico depende de un camión para realizar el ensayo, el cual cumple con las siguientes particularidades: el peso del eje trasero es de 8,3 toneladas, que se distribuye uniformemente sobre sus ruedas gemelas y está provisto de neumáticos de caucho y cámara neumática. las habitaciones. Los neumáticos deben medir 10 x 20 pulgadas; 12 capas e inflado a 80 psi.

Figura 18. Camión para ensayo de la Viga Benkelman
Fuente: Propia

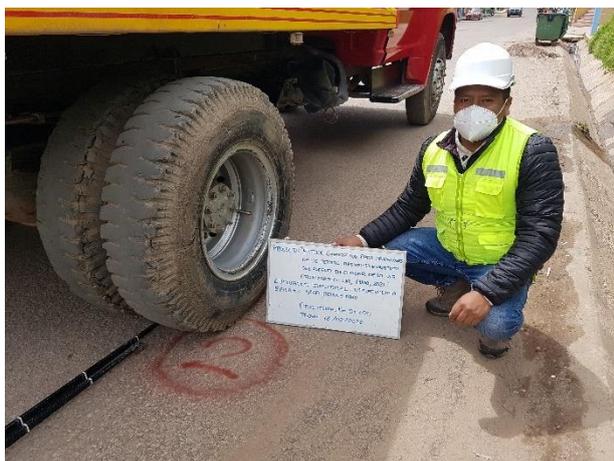
Primeramente, identificamos el punto a ensayar el cual debe estar debidamente marcado con una línea que atravesase la calle. En esta línea, se ubica a 0,90 m del borde de la calzada el punto de ensayo.

Figura 19. Punto de ensayo Progresiva k0+100
Fuente: Propia

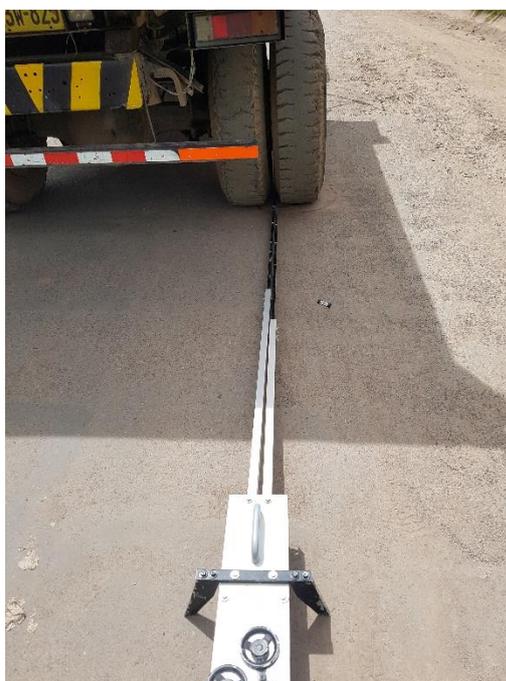
Luego se procedió a instalar la viga sobre el pavimento se ubicará en la parte posterior del volquete, perpendicular al eje de carga para que el punto de control del primer basculante coincida con la marca del de la prueba, de modo que al momento de comenzar el ensayo el equipo no roce con las ruedas.

Figura 20. Armado de la Viga para el ensayo
Fuente: Propia

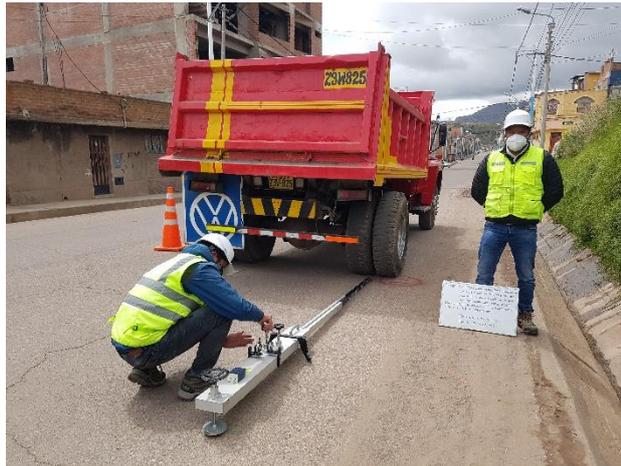
El técnico suelta el seguro de los brazos y por medio de un tornillo trasero ajusta la base de la viga, de modo que estén en contacto ambos brazos de medición con los diales. Se procede a ajustar los diales donde los vástagos tendrán un recorrido libre comprendido entre 4 y 6mm. las agujas de los diales se pondrán

Figura 21. Calibración de diales.

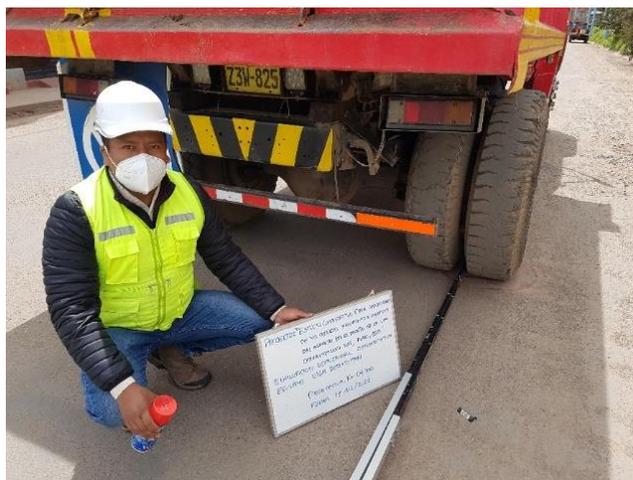
Para la lectura de la temperatura del pavimento se realizó una perforación en cada punto del procedimiento de ensayo (antes del inicio del ensayo y al mismo tiempo que se marca el punto a evaluar), el tamaño de este orificio tiene una profundidad de 4 cm. Se debe tener en cuenta el rango de temperatura de trabajo, el cual debe estar dentro de los límites de 5 – 35 °C.

Figura 22. Medición de la temperatura del pavimento.

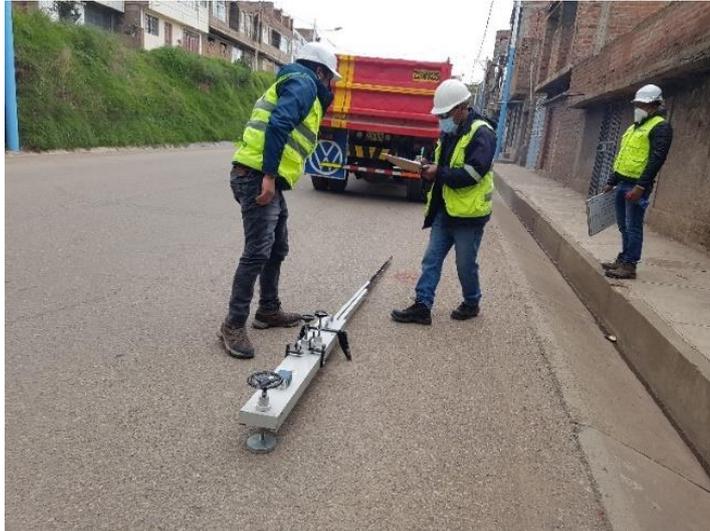
La prueba inicia, el camión se mueve lentamente; se lectura los diales a las distancias de 0, 25, 50, 75, 100 y 500. Cuando dos lecturas sucesivas no presenten una diferencia mayor a 0,01 mm, la recuperación a finalizado, tomando registro de las lecturas finales observadas (L0 y L25).

Figura 23. Recolección de lecturas en la ficha técnica.
Fuente: Propia

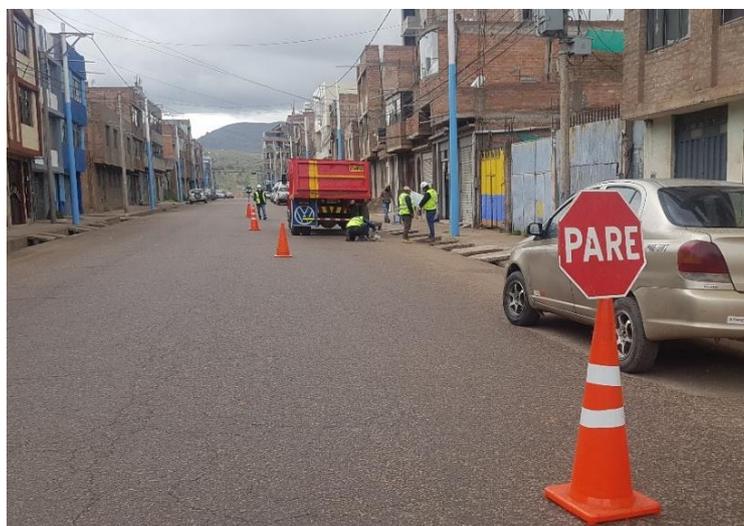
Figura 24. Ensayo de la Viga Benkelman Progresiva k0+900 CD
Fuente: Propia

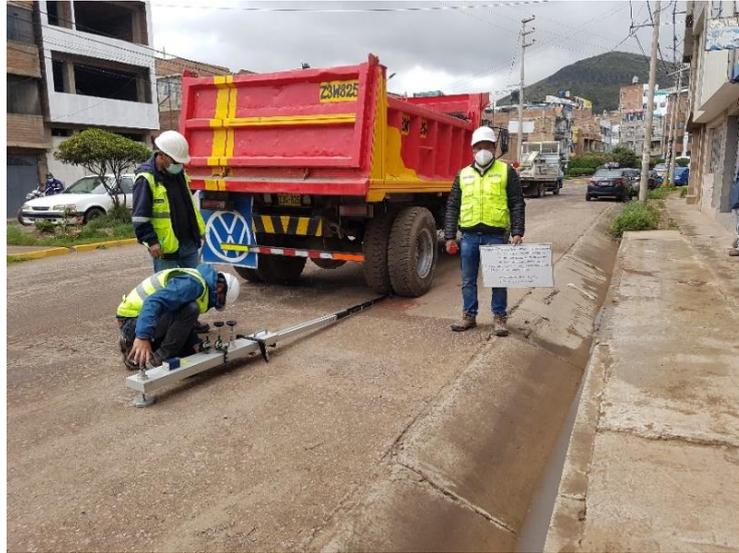
Figura 25. Ensayo de la Viga Benkelman Progresiva k1+200 CI
Fuente: Propia

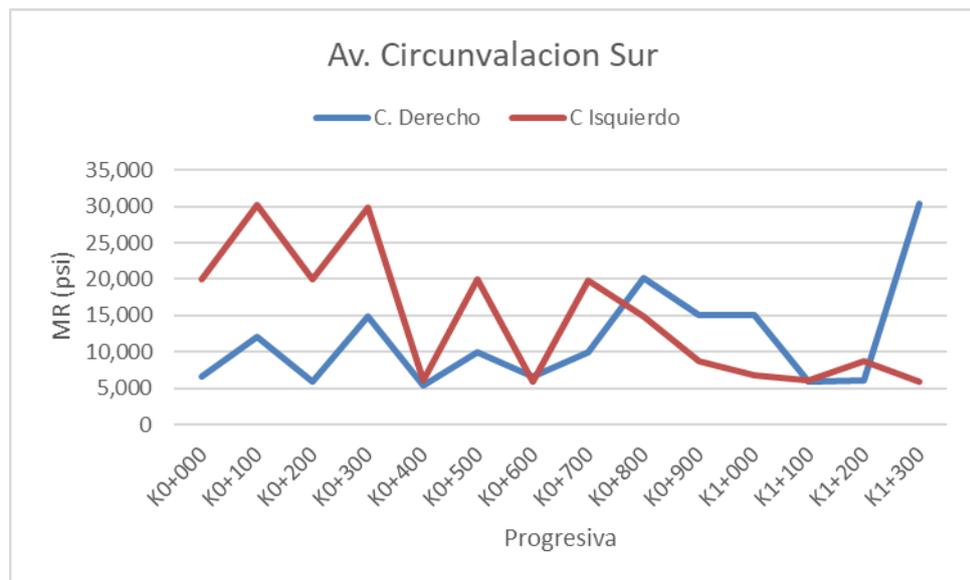
Figura 26. AASHTO MR, Av. Circunvalación Sur

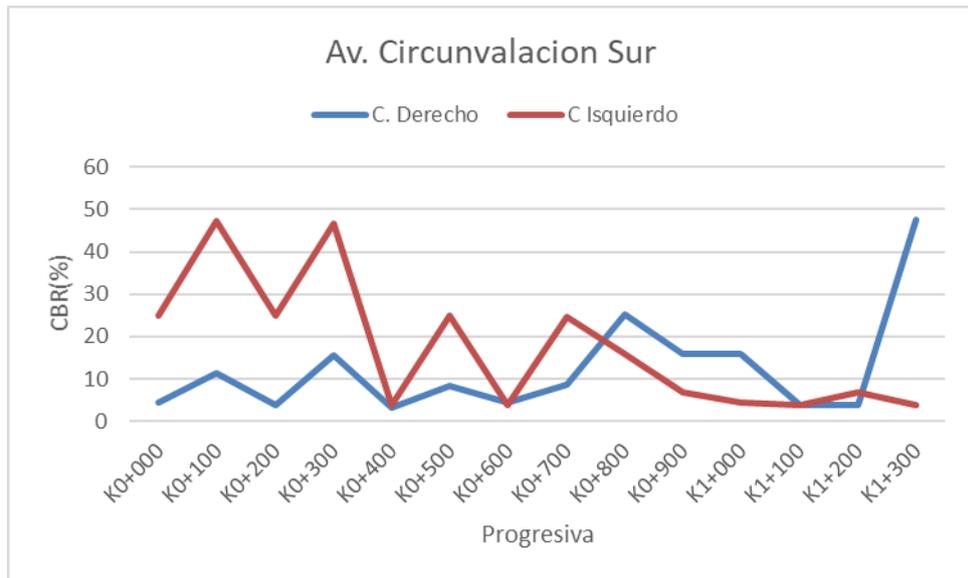
Figura 27. AASHTO CBR (%), Av. Circunvalación Sur

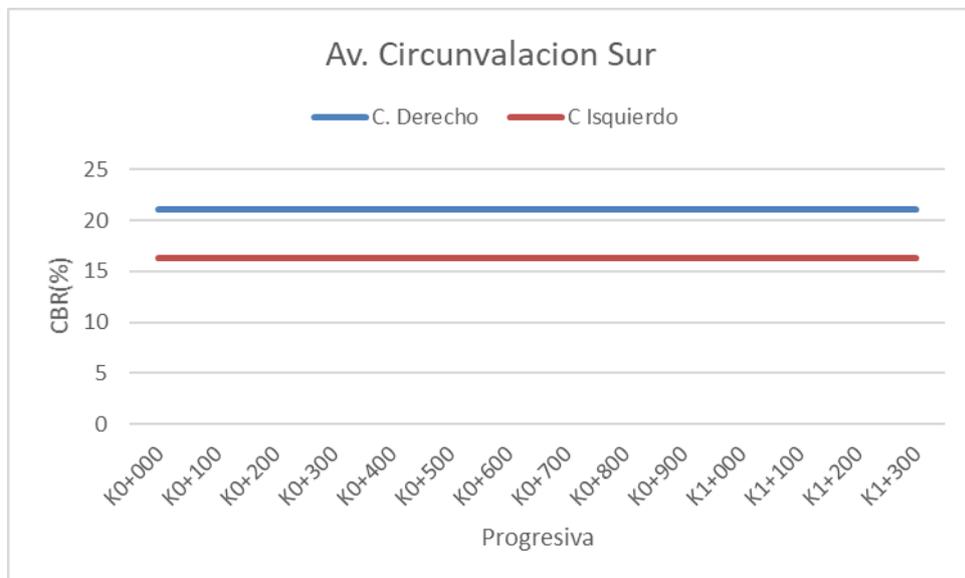
Figura 28. I.A. CBR (%), Av. Circunvalación Sur

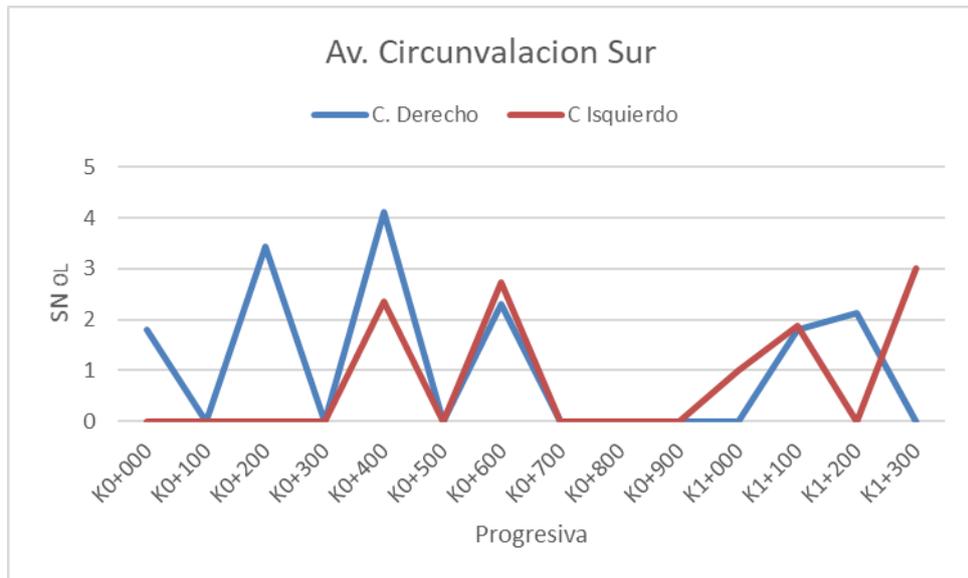
Figura 29. AASHTO SNoL, Av. Circunvalación Sur

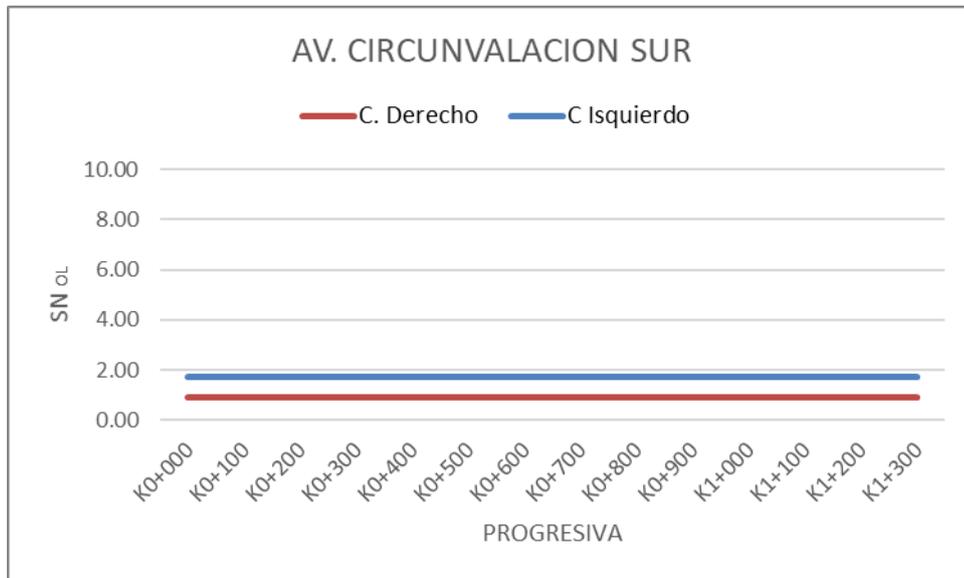
Figura 30. I.A. SN_{OL}, Av. Circunvalación Sur

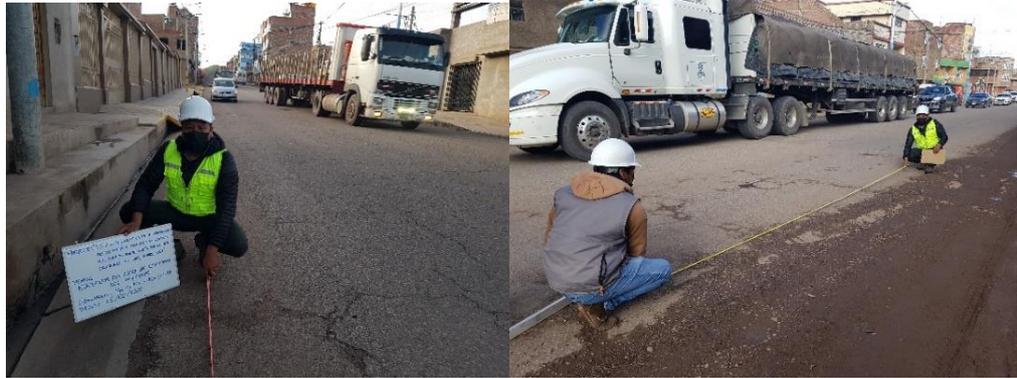
Figura 34. Identificación de fallas Figura 35. Identificación de fallas

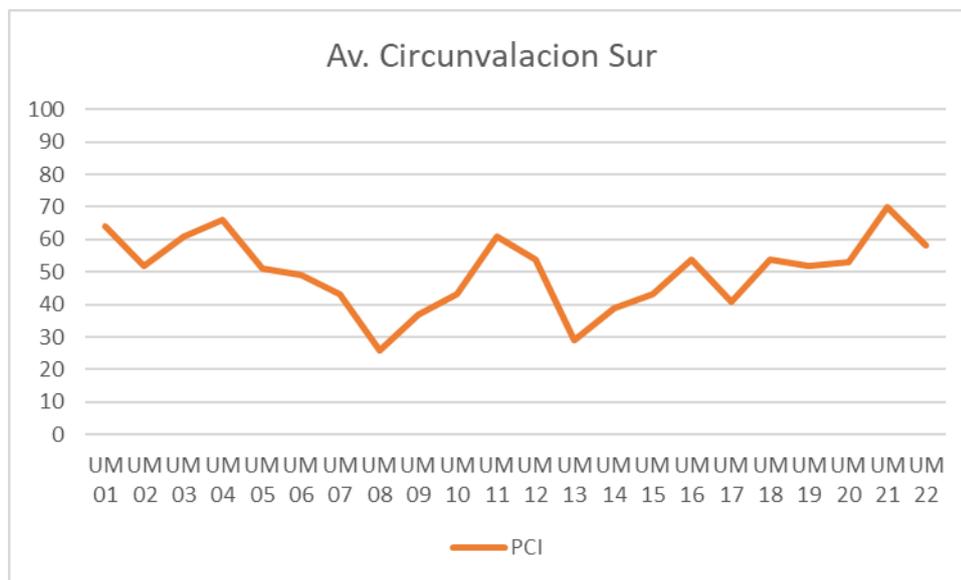
Como resultado general de la evaluación funcional se determinó el promedio de las 22 unidades de muestreo, obteniendo una puntuación PCI de 45.38 lo que significa que el pavimento está en condición regular.

Figura 36. PCI por unidad de muestra

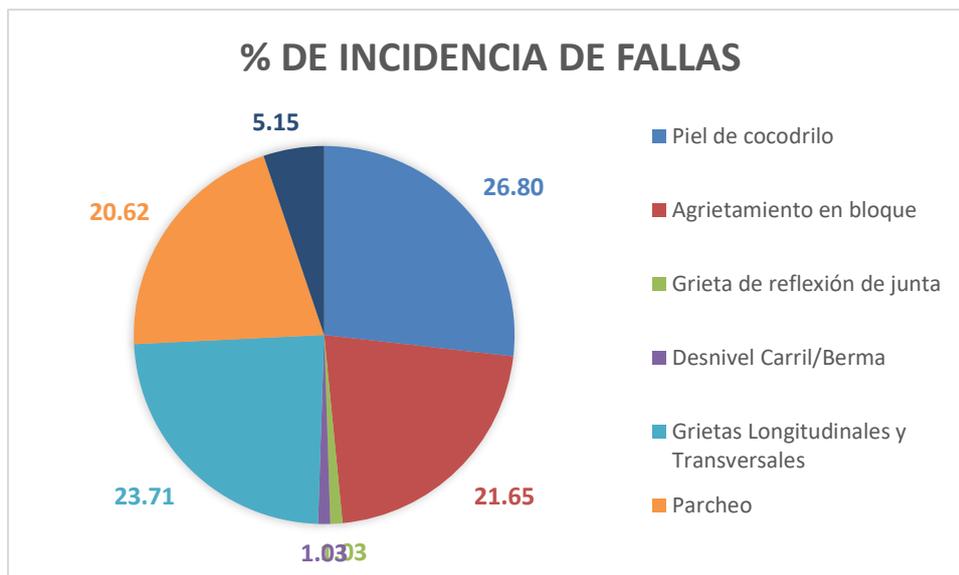
Figura 37. % de incidencia de fallas PCI de la Av. Circunvalación Sur

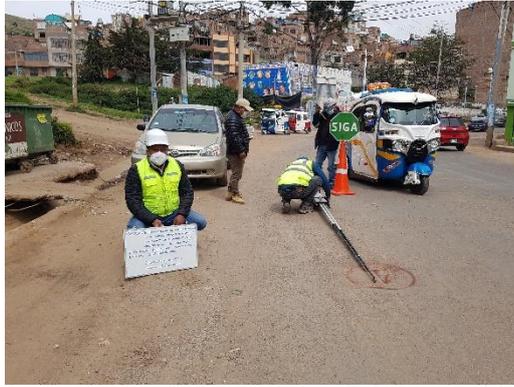
Figura 38. Instalacion de Viga Benkelman

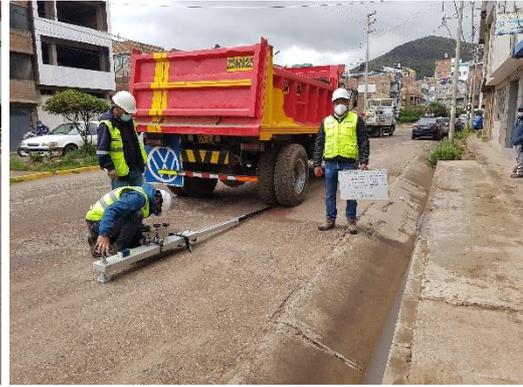
Figura39. Ensayo Viga Benkelman

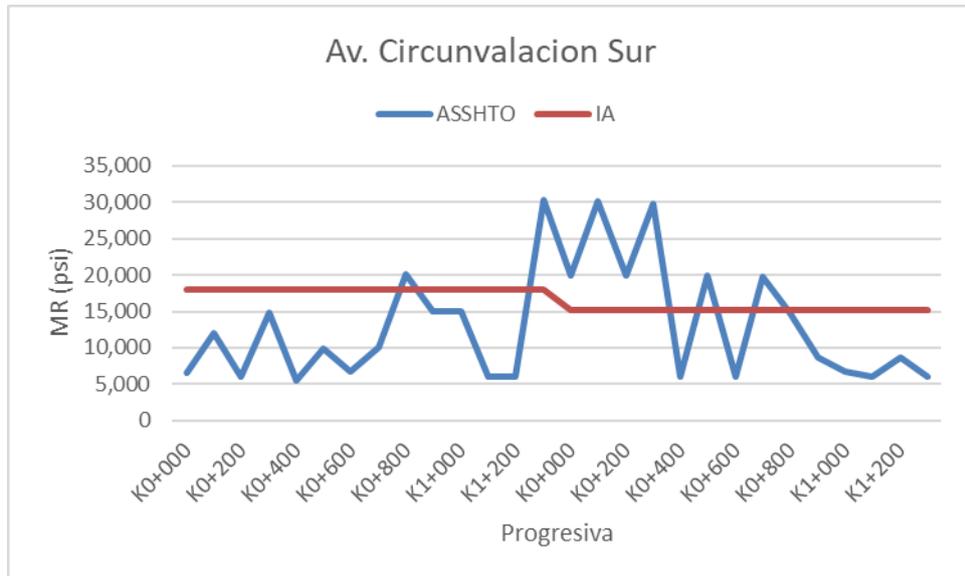
Figura 40. MR Av. Circunvalación Sur AASHTO e I.A.

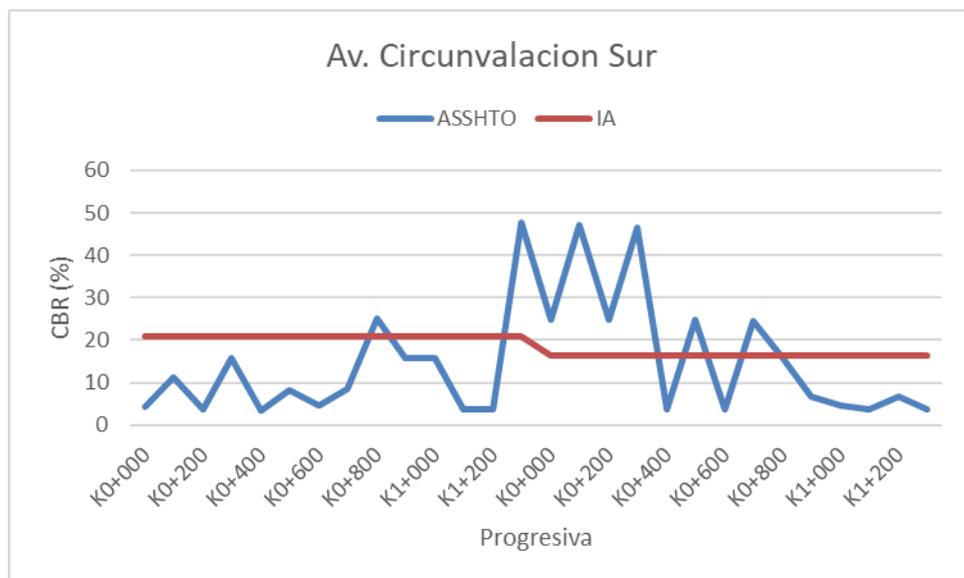
Figura 41. CBR (%) Av. Circunvalación Sur AASHTO e I.A.

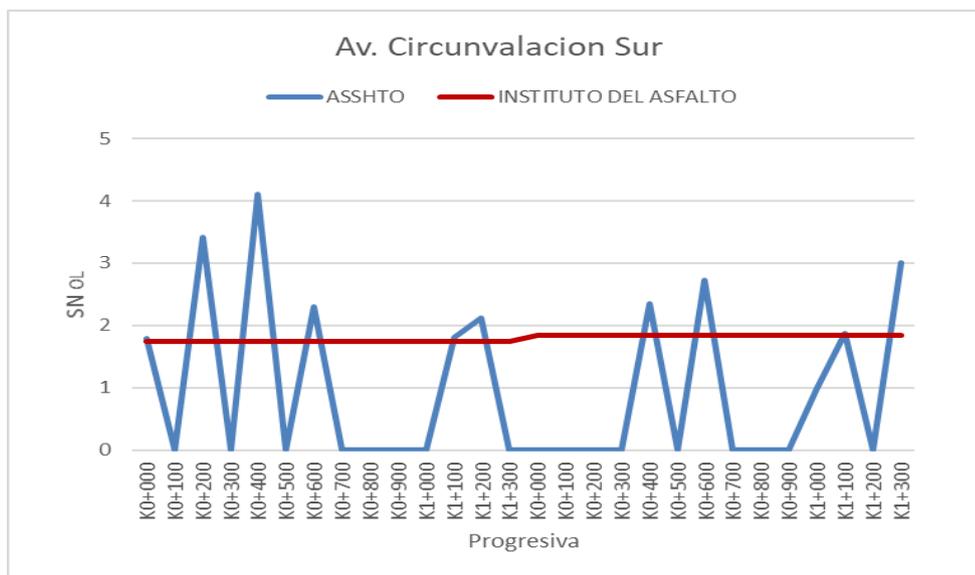
Figura 42. SN OL, Av. Circunvalación Sur AASHTO e I.A.
