**FACULTAD DE INGENIERÍA Y ARQUITECTURA
ESCUELA PROFESIONAL DE INGENIERÍA CIVIL**

**Estabilidad de taludes de corte analizados mediante
métodos de equilibrio límite en zonas alto andinas,
carretera Pausa - Incuyo, Paucar del Sara Sara, Ayacucho
2021**

TESIS PARA OBTENER EL TÍTULO PROFESIONAL DE:

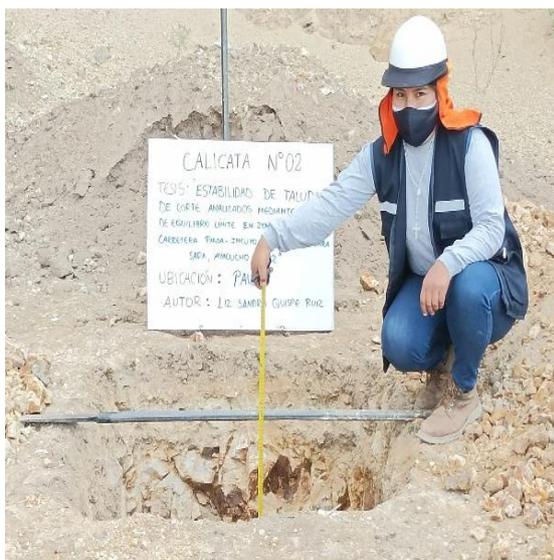
Las calicatas serán excavadas a una profundidad de 1.50m en la carretera Pausa – Incuayo en el talud 1: km 40+813 - km 40+840, talud 2: km 39+316 - km 39+398 y talud 3: km 39+175 - km 39+225.

Figura 2. Excavación de calicata

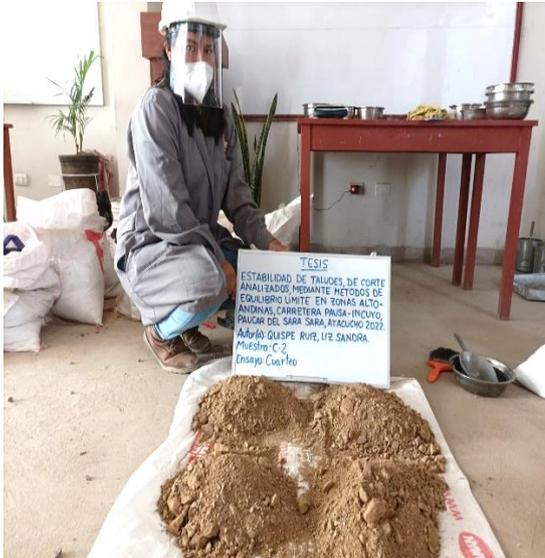
Figura 6. Muestreo en laboratorio

Según la aplicación Manual de Ensayo de Materiales (2016), “las muestras para granulometría de suelo - agregado granular es de 20 kg a 40 kg”.

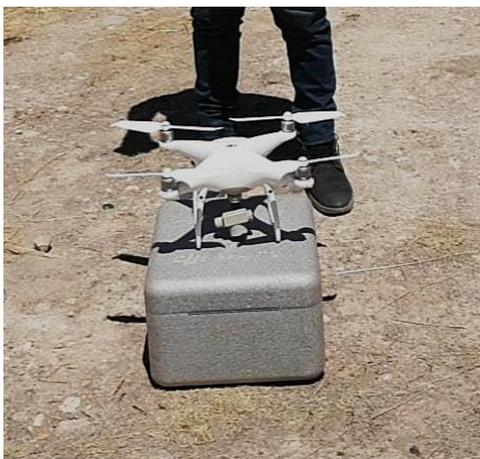
Se usará un Dron Phantom 4 Pro V2.0: 220ms con un sistema de visión hacia adelante 60°, hacia atrás 60° y hacia abajo 70°, para poder realizar el levantamiento topográfico y así calcular el ángulo de inclinación, la altura y la pendiente del talud.

Figura 10. Dron Phantom 4 Pro
Fuente: Elaboración propia

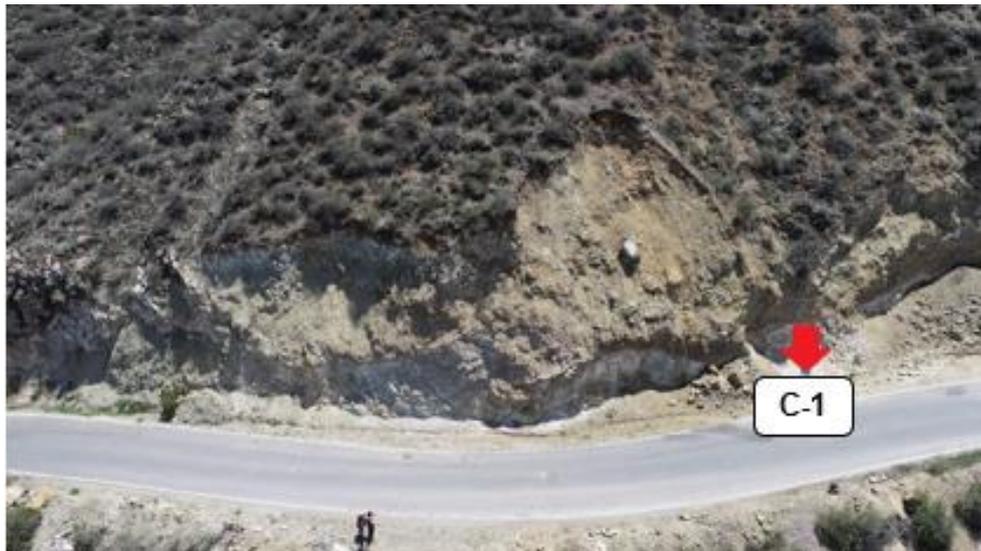
Figura 12. Talud 1: km 40+813 - km 40+840
Fuente: Elaboración propia

En la figura 12. talud 1: km 40+813 - km 40+840, tiene una forma triangular con grietas de 0.20 m y tipo de falla rotacional.

Talud	Kilometro	Descripción	Tipo de falla
1	km 40+813 al km 40+840	Forma triangular con grietas de 0.20m de profundidad	Falla rotacional
2	km 39+316 al km 39+398	Forma trapezoidal con grietas de 0.30m de profundidad	Falla rotacional
3	km 39+175 al km 39+225	Forma medialuna con grietas de 0.25m de profundidad	Falla rotacional

La tabla 14. la identificación del tipo de falla en los 3 taludes de corte, siendo falla de tipo rotacional, el talud 2 es el más crítico km 39+316 al km 39+398, tiene forma trapezoidal con grietas de 0.30m de profundidad.

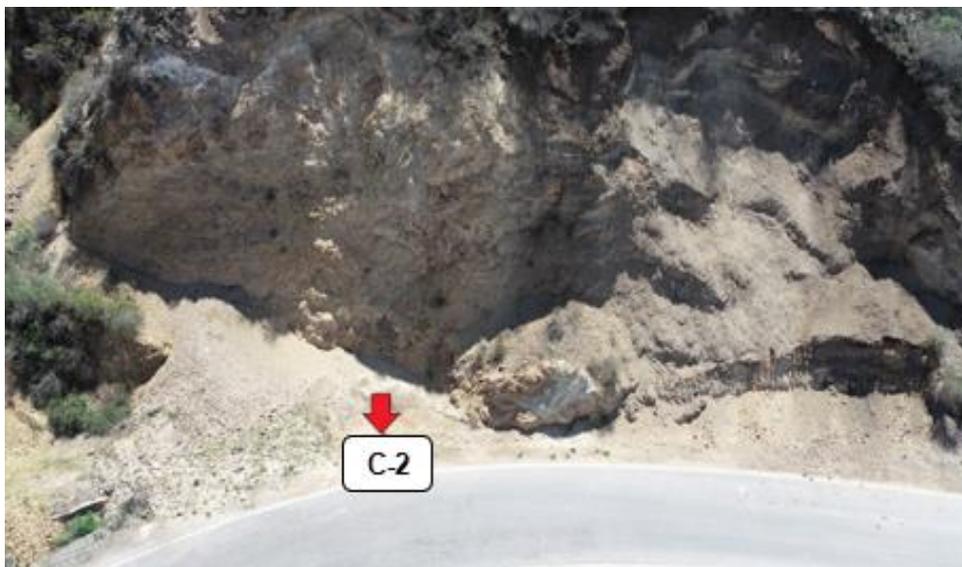
Figura 13. Talud 2: km 39+316 - km 39+398
Fuente: Elaboración propia

En la figura 13. talud 2: km 39+316 - km 39+398, tiene una forma trapezoidal con grietas de 0.30m y tipo de falla rotacional.

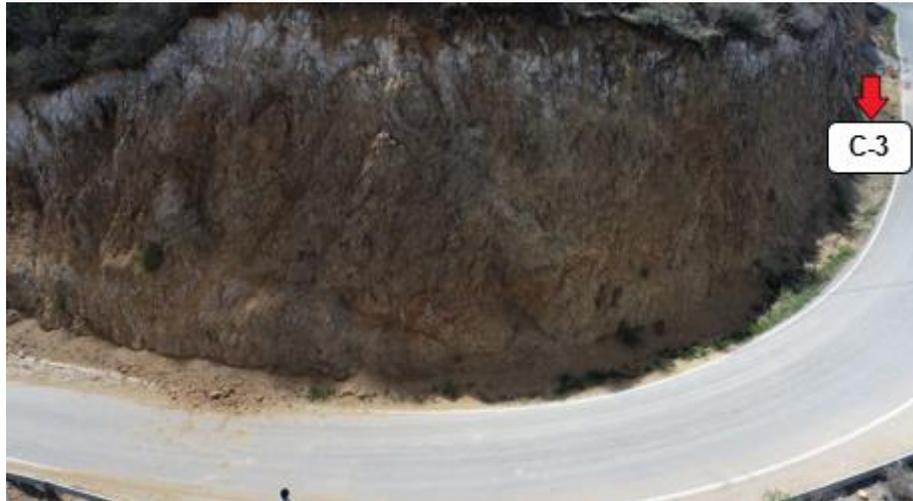
Figura 14. Talud 3: km 39+175 - km 39+225
Fuente: Elaboración propia

En la figura 14. talud 3: km 39+175 - km 39+225, tiene una forma medialuna con grietas de 0.25m y tipo de falla rotacional.

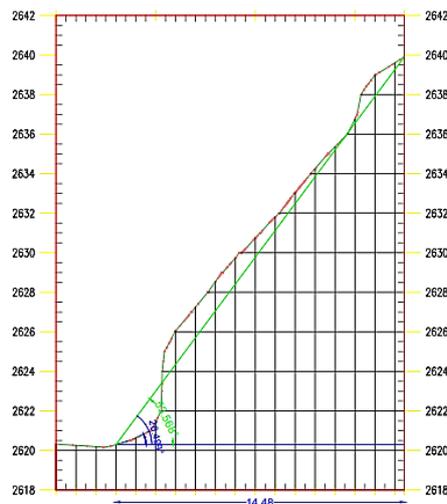
Figura 15. Talud 1: km 40+813 - km 40+840
Fuente: Elaboración propia

En la figura 15. talud 1: km 40+813 - km 40+840, tiene un ángulo de talud de 53.57° , altura de 19.62m y pendiente de 135.49%.

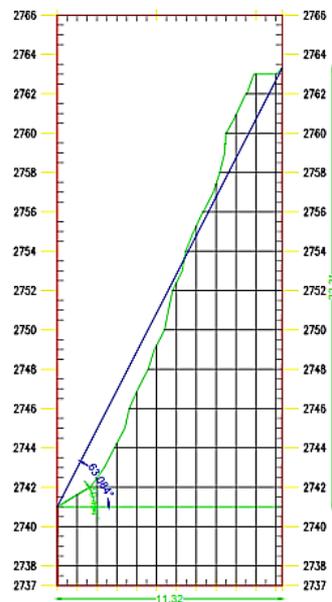
Figura 16. Talud 2: km 39+316 - km 39+398
Fuente: Elaboración propia

En la figura 16. talud 2: km 39+316 - km 39+398, tiene un ángulo de talud de 63.08° , altura de 22.31m y pendiente de 197.08%.

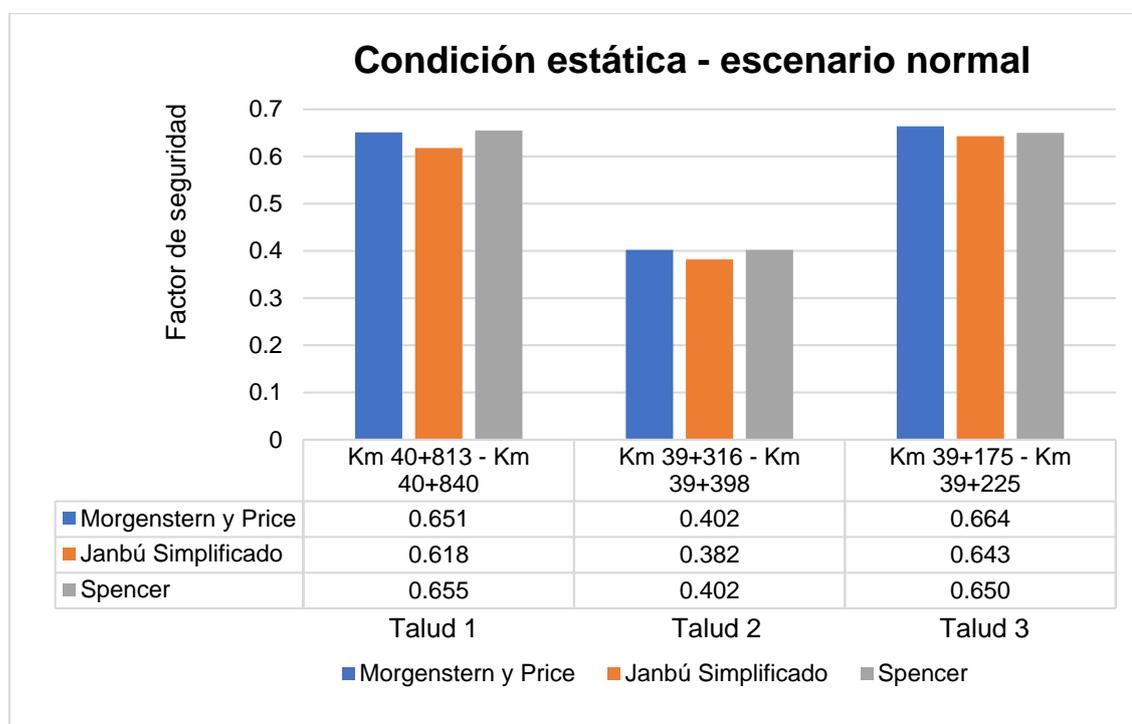
Figura 18. Condición estática – escenario normal

En la figura 18. el FS calculado en CE en escenario normal siendo el más crítico el talud 2, ubicado en el Km 39+316 - Km 39+398, según Morgenstern y Price FS=0.402, Janbú Simplificado FS=0.382 y Spencer FS=0.402.

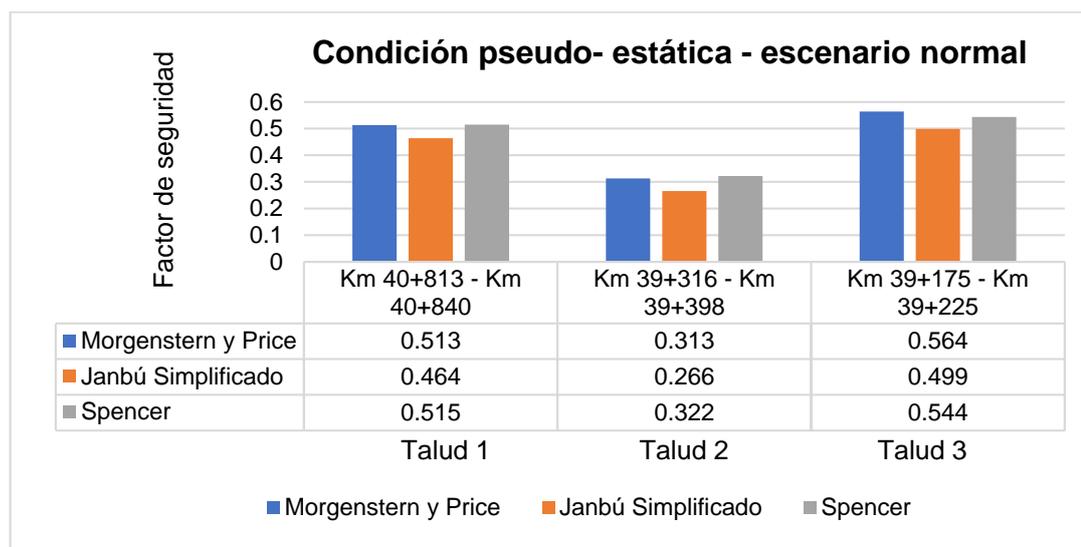
Figura 20. Condición pseudo - estática – escenario normal

La figura 20. el FS calculado en CP en escenario normal siendo el más crítico el talud 2, ubicado en el Km 39+316 - Km 39+398, según Morgenstern y Price FS=0.313, Janbú Simplificado FS=0.266 y Spencer FS=0.322.

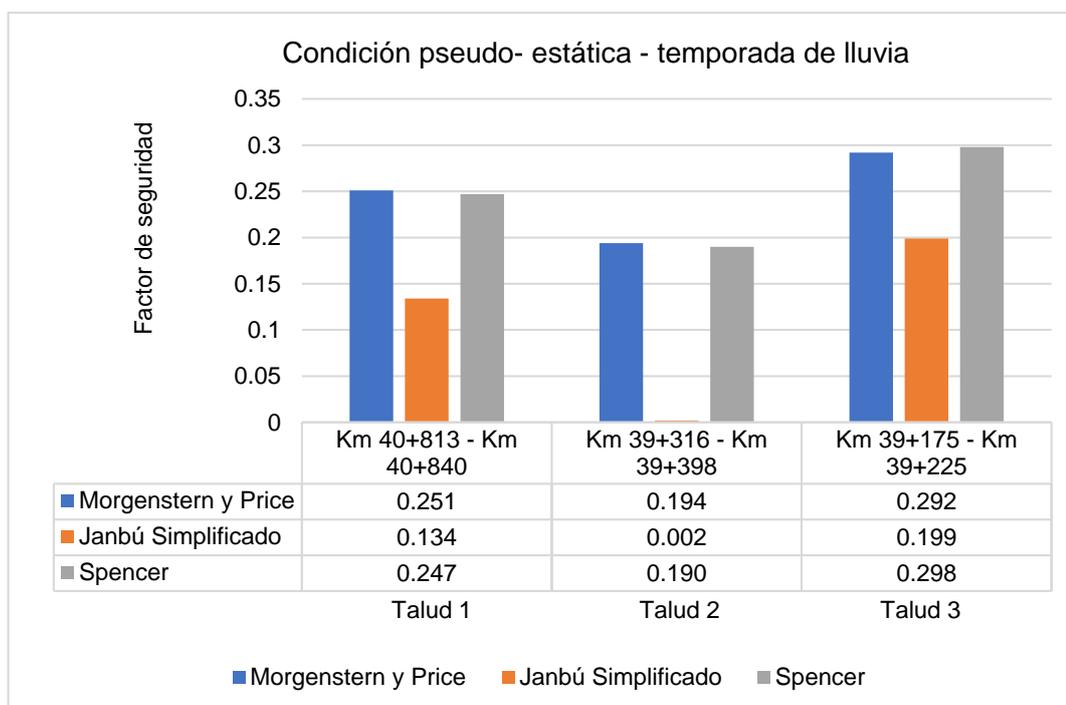
Figura 21. Condición pseudo- estática – temporada de lluvia
Fuente: Elaboración propia

La figura 21. el FS calculado en CP en temporada de lluvia siendo el crítico el talud 2, ubicado en el Km 39+316 - Km 39+398, según Morgenstern y Price FS=0.194, Janbú Simplificado FS=0.002 y Spencer FS=0.190.

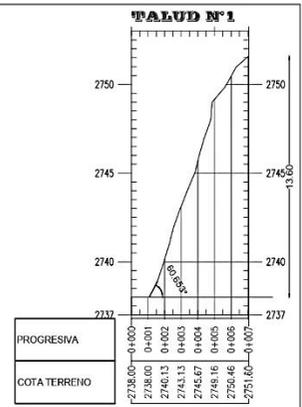
PERFIL LONGITUDINAL
PROG. 0+000 - 0+020

UBICACIÓN TALUD N°1

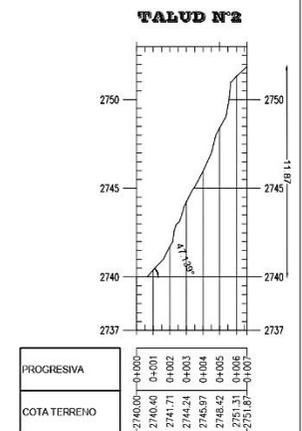
PERFIL LONGITUDINAL
PROG. 0+000 - 0+010

UBICACIÓN TALUD N°2

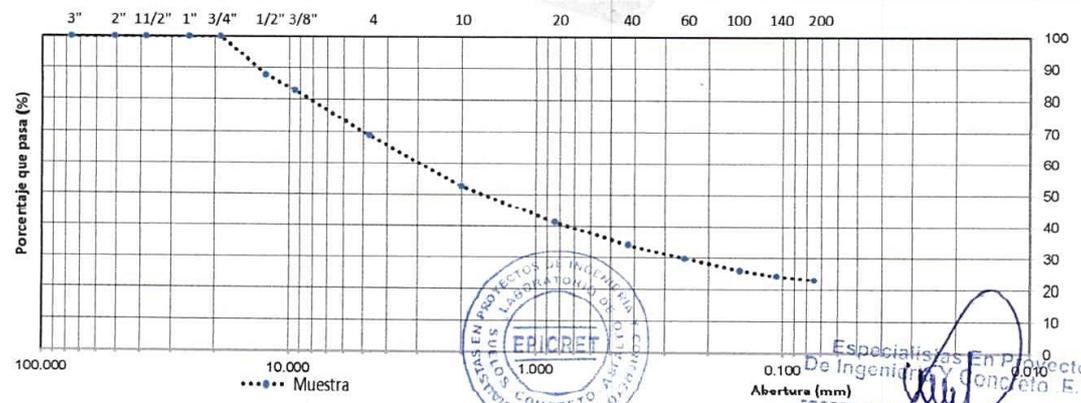
CURVA GRANULOMÉTRICA

OBSERVACIONES :	
Bolonería o bloques >3":	NO PRESENTA
Grava (%):	30.95
Arena (%):	46.16
Finos (%):	22.89
Cu:	100.54
Cc:	0.62

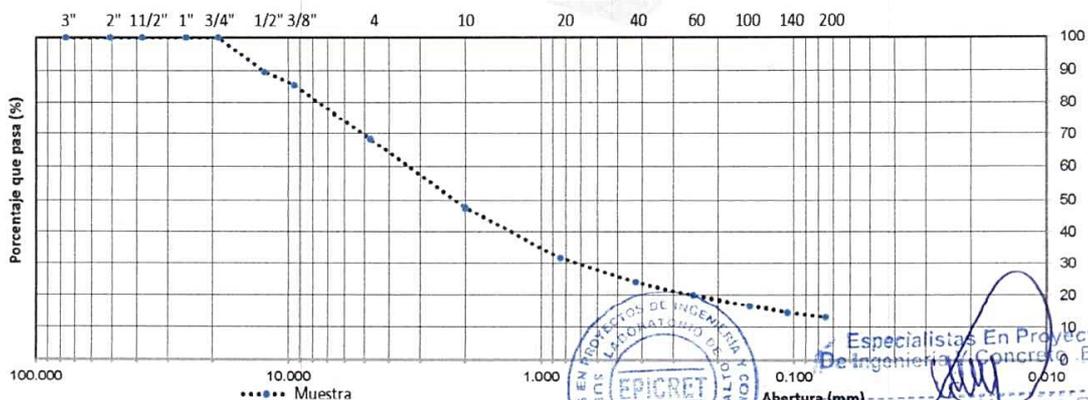
CURVA GRANULOMÉTRICA

OBSERVACIONES :	
Bolonería o bloques >3":	NO PRESENTA
Grava (%):	31.66
Arena (%):	54.91
Finos (%):	13.43
Cu:	66.22
Cc:	2.76

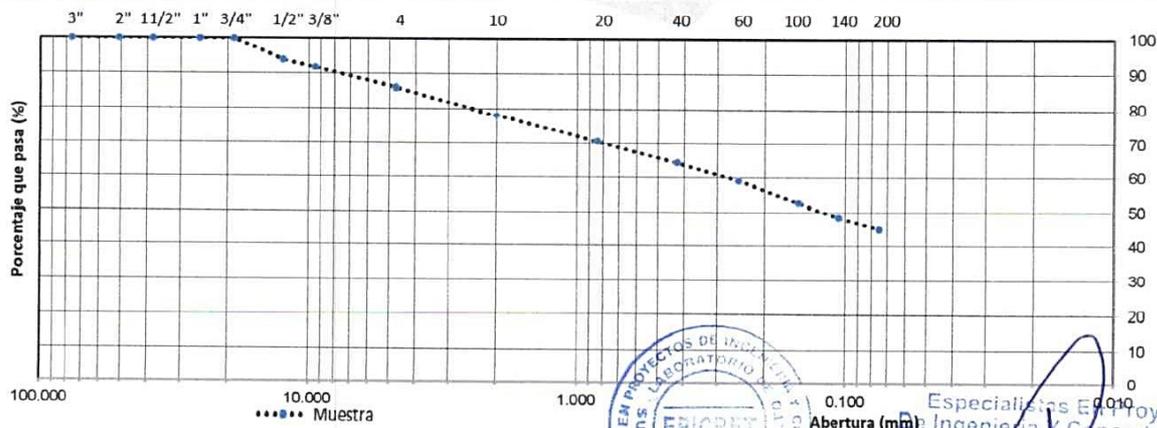
CURVA GRANULOMÉTRICA

OBSERVACIONES:	
Bolonería o bloques >3":	NO PRESENTA
Grava (%):	13.90
Arena (%):	41.37
Finos (%):	44.74
Cu:	17.07
Cc:	0.53

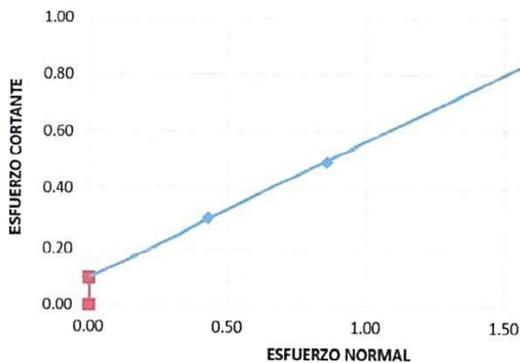
ENVOLVENTE DE RESISTENCIA

Esf. Normal (Kg/cm ²)	Esf. Cortante (Kg/cm ²)
0.43	0.30
0.86	0.49
1.72	0.90

RESULTADOS	
C (Kg/cm ²)	0.10
φ (°)	25.07

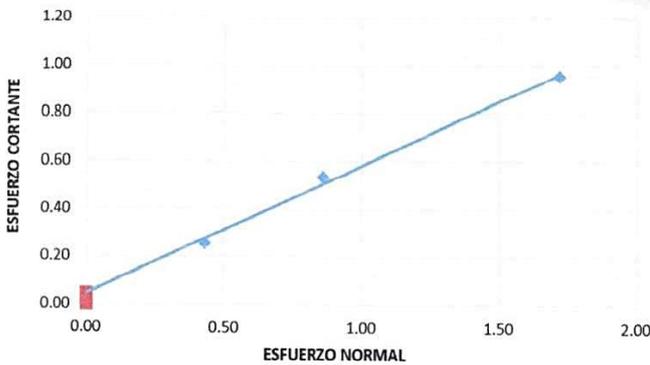
ENVOLVENTE DE RESISTENCIA

Esf. Normal (Kg/cm ²)	Esf. Cortante (Kg/cm ²)
0.43	0.25
0.86	0.54
1.72	0.95

RESULTADOS	
C (Kg/cm ²)	0.04
ϕ (%)	28.18

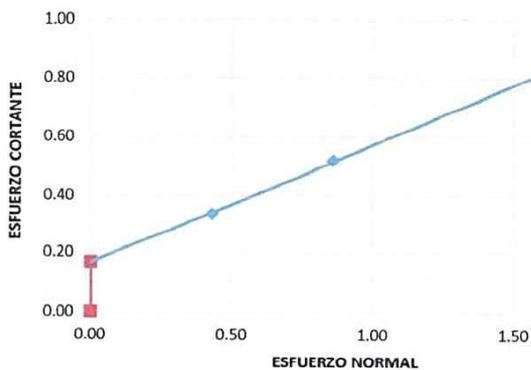
ENVOLVENTE DE RESISTENCIA

Esf. Normal (Kg/cm ²)	Esf. Cortante (Kg/cm ²)
0.43	0.34
0.86	0.52
1.72	0.86

RESULTADOS	
C (Kg/cm²)	0.16
φ (°)	22.13
