UNIVERSIDAD CÉSAR VALLEJO

Estudio comparativo respecto FEMA P-154 y modal espectral respecto la vulnerabilidad sísmica de I. E. Señor De La Soledad, Ancash - 2021

TESIS PARA OBTENER EL TÍTULO PROFESIONAL DE:
INGENIERO CIVIL

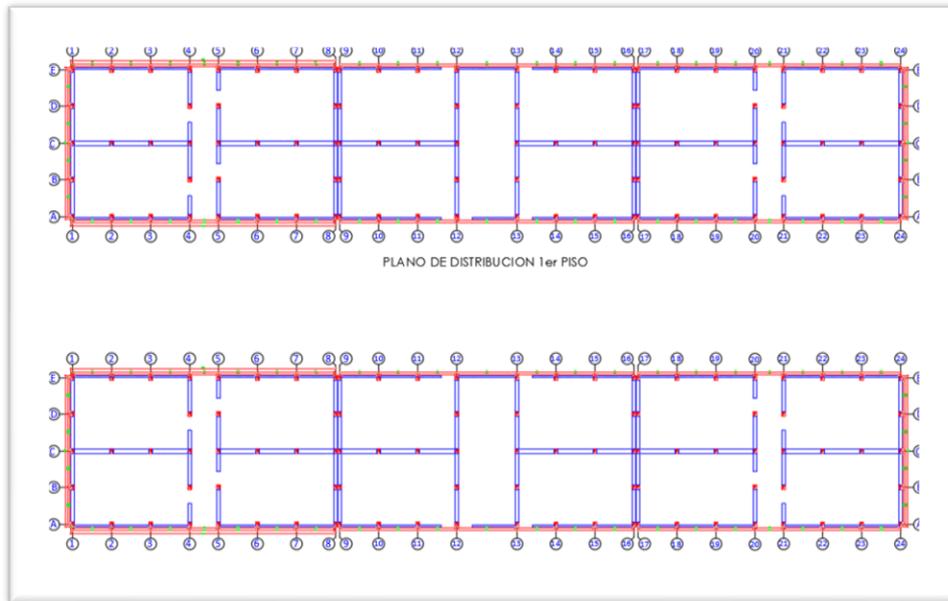
Figura 4. plano de planta de los 2 niveles del módulo I (aulas)
Fuente: Elaboración propia.

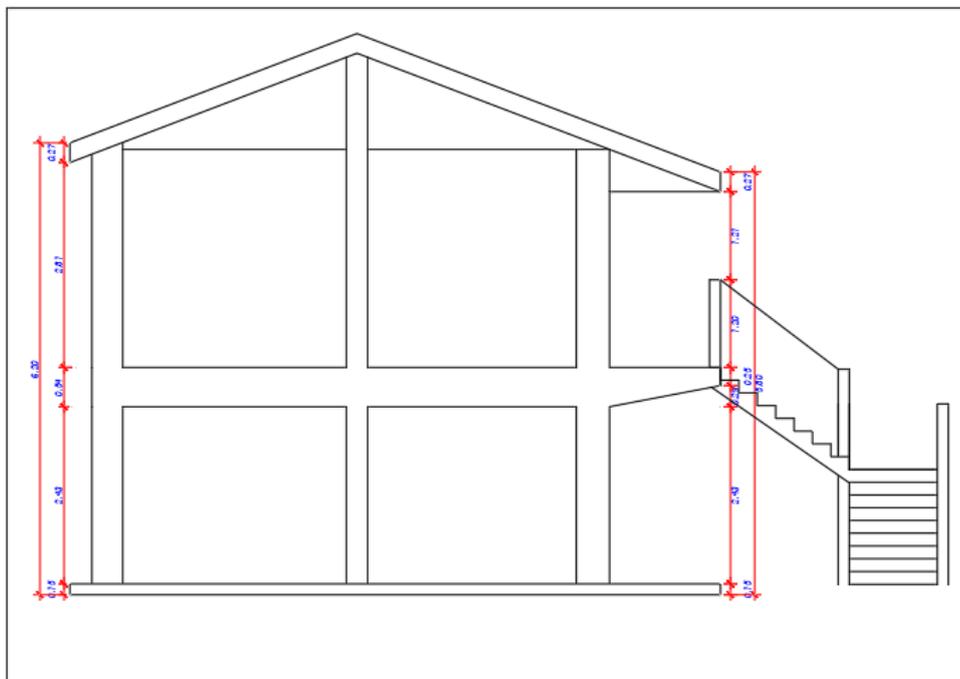
Figura 5. plano de elevación de los 2 niveles del módulo I (aulas)
Fuente: Elaboración propia.

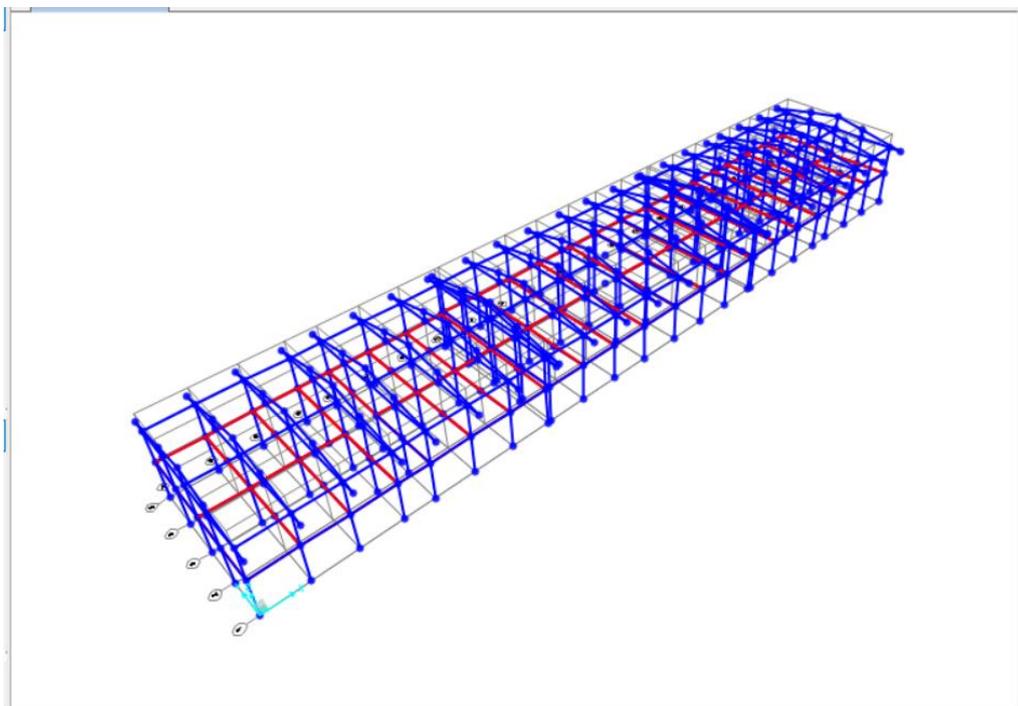
Figura 8. modelo 3D modulo I (aulas)
Fuente: SAP2000

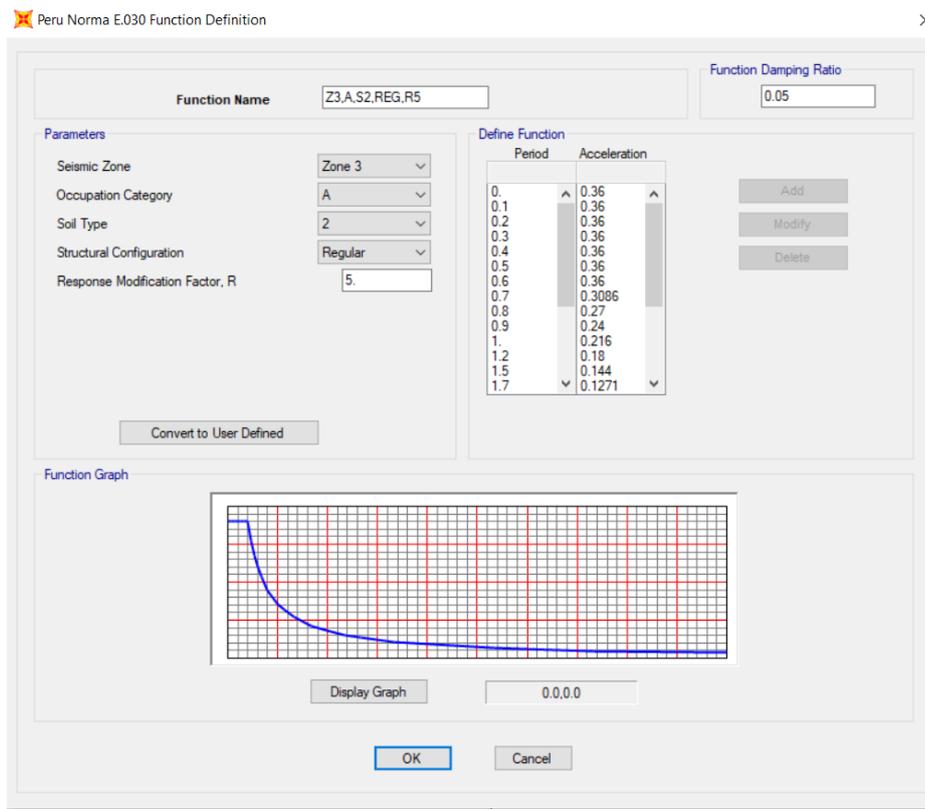
Figura 10. Espectro sísmico en modulo I (aulas)
Fuente: SAP2000

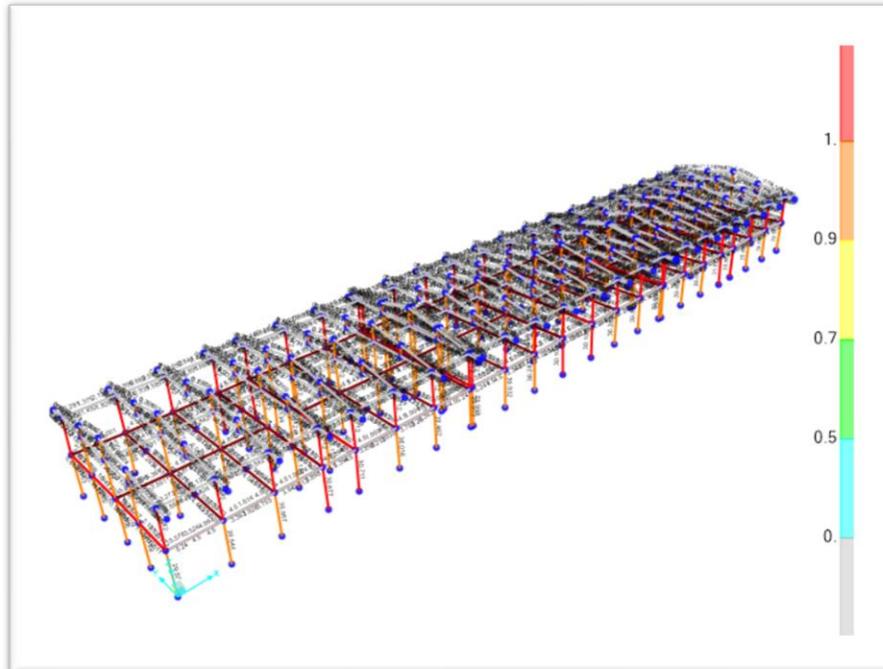
Figura 11. Diagrama de requerimiento de acero y factor de fatiga de los elementos estructurales. en modulo I (aulas)
Fuente: SAP2000

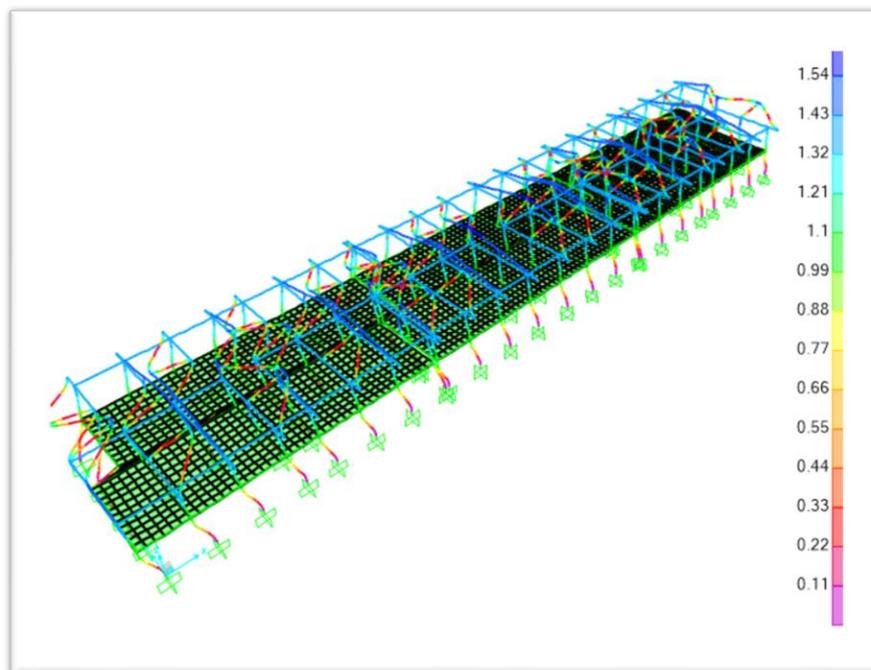
Figura 12. Diagrama de deformaciones en cm en modulo I (aulas)
Fuente: SAP2000

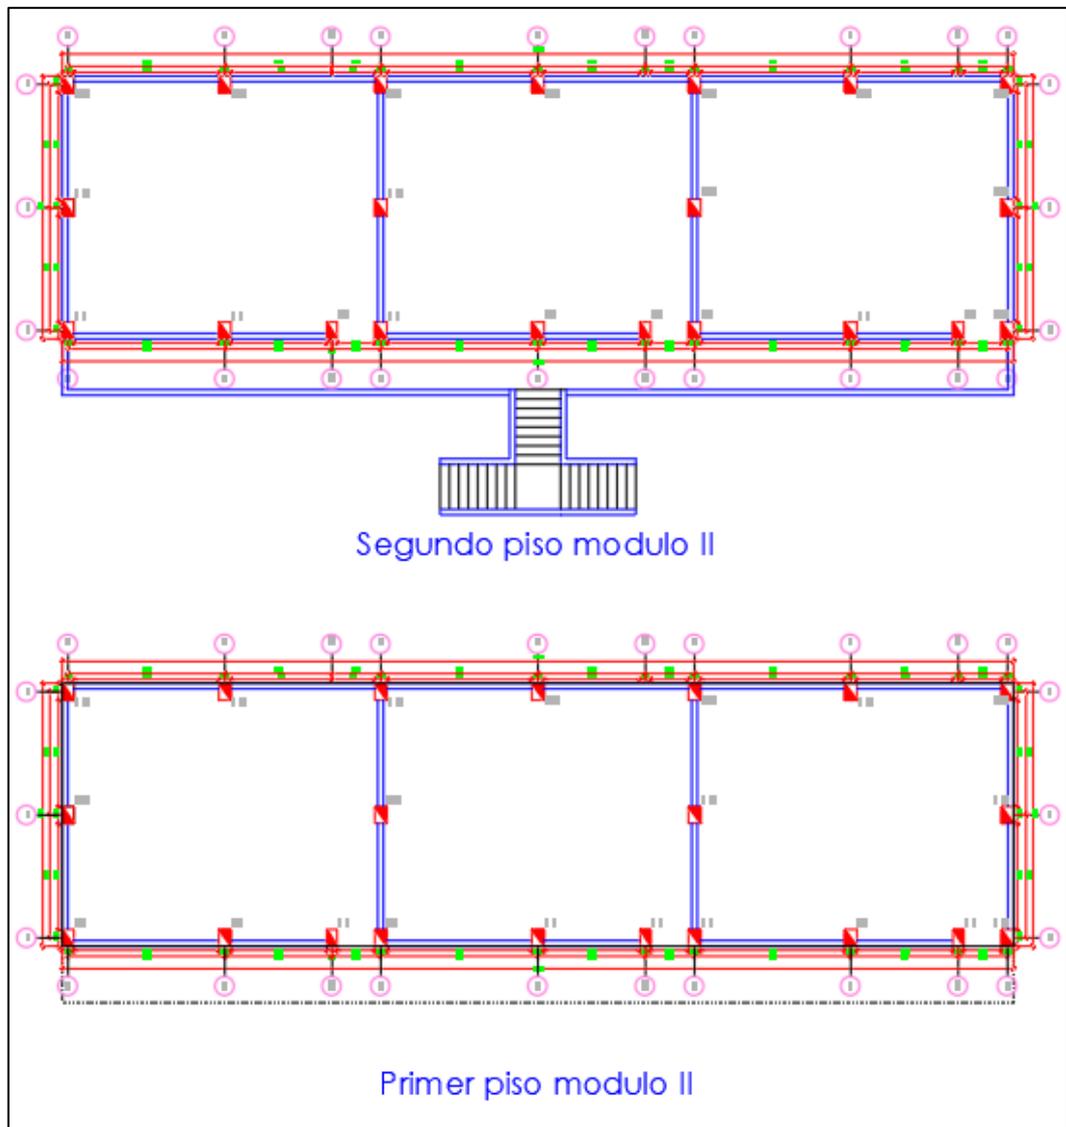
Figura 13. plano de planta de los 2 niveles del módulo II (Dirección)
Fuente: Elaboración propia

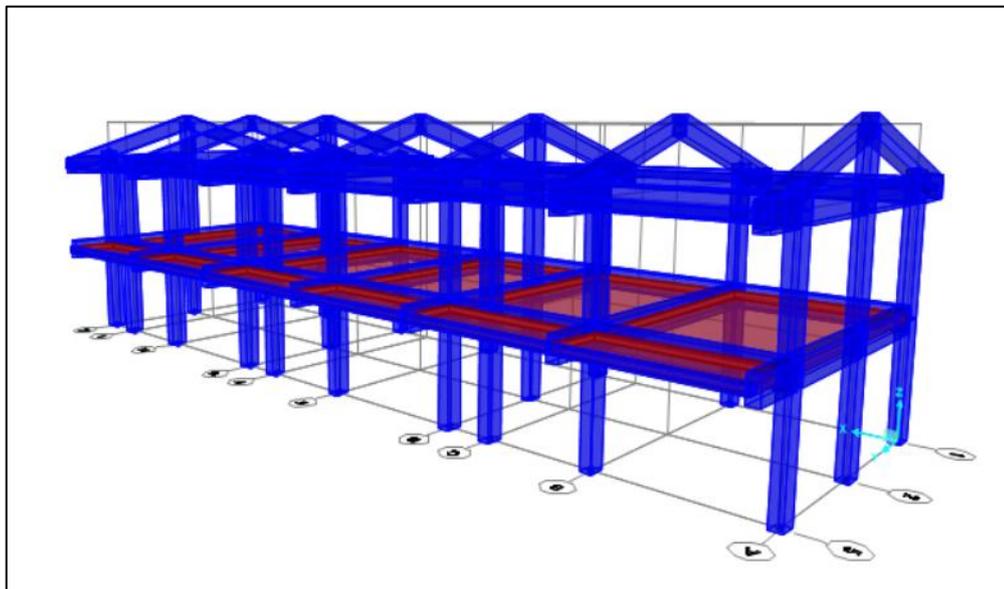
Figura 16. modelo 3D modulo II (Dirección)
Fuente: SAP2000

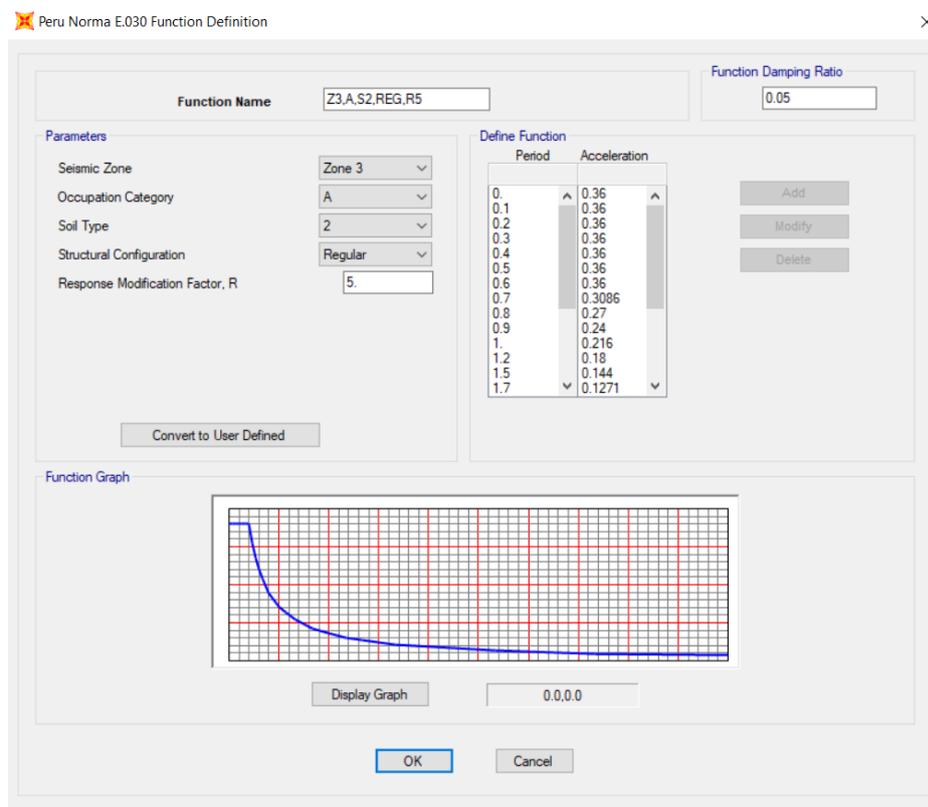
Figura 18. Espectro sísmico en modulo II (Dirección)
Fuente: SAP2000

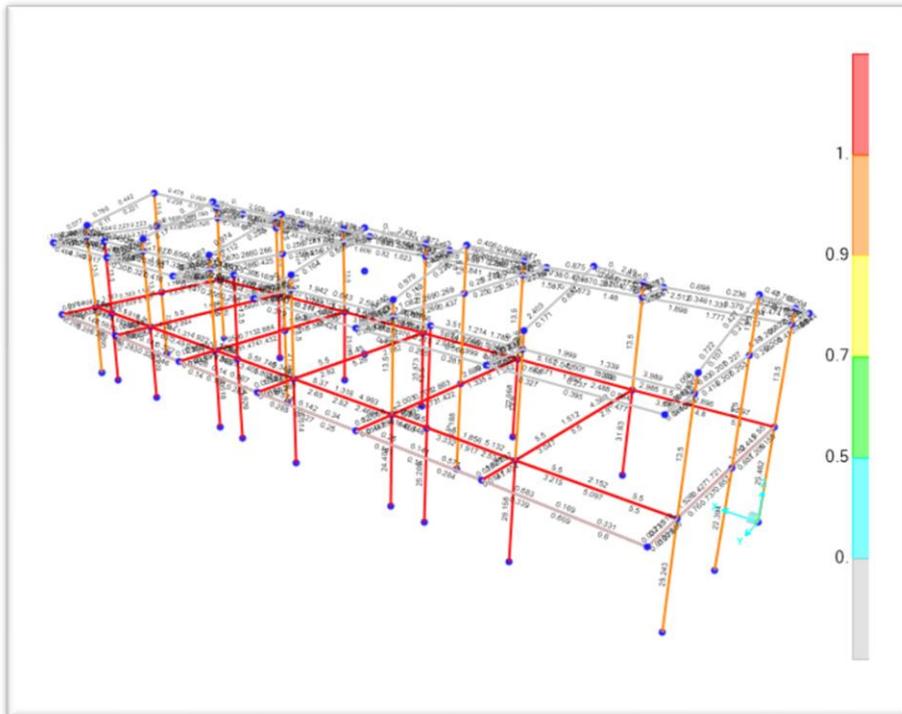
Figura 19. Diagrama de requerimiento de acero y factor de fatiga de los elementos estructurales. en modulo I (aulas)
Fuente: SAP2000

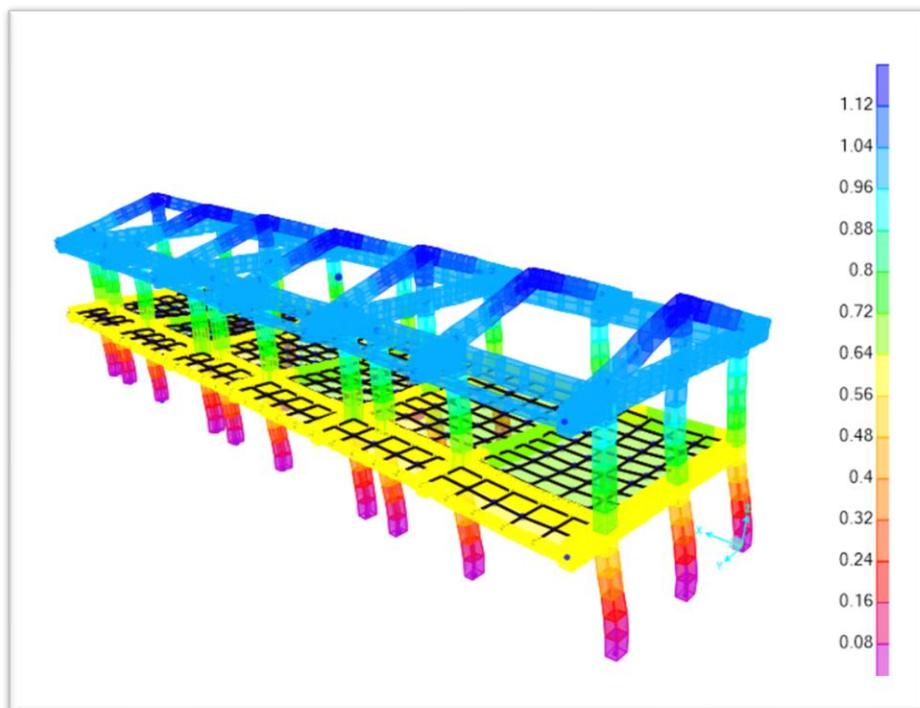
Figura 20. Diagrama de deformaciones en cm en modulo II (Dirección)
Fuente: SAP2000

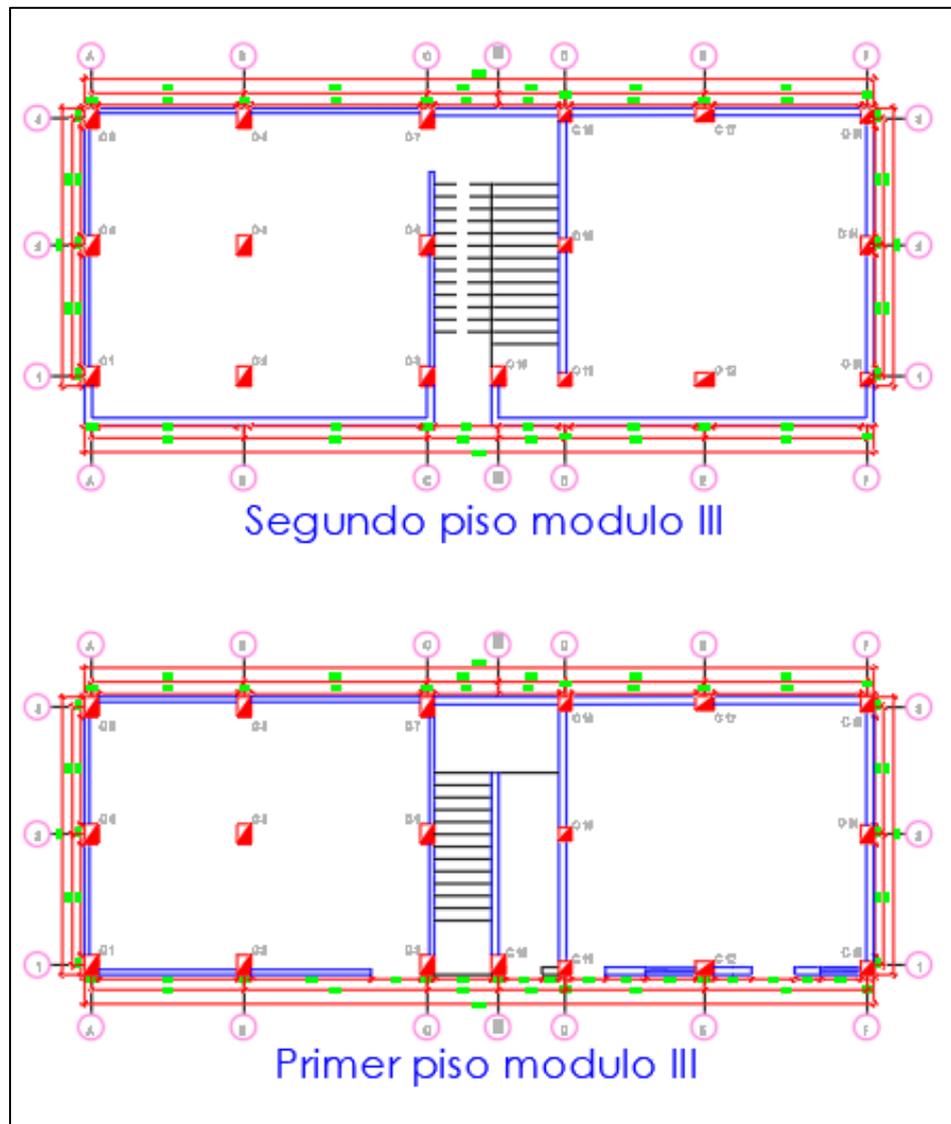
Figura 21. plano de planta de los 2 niveles del módulo III (Sub dirección)
Fuente: SAP2000

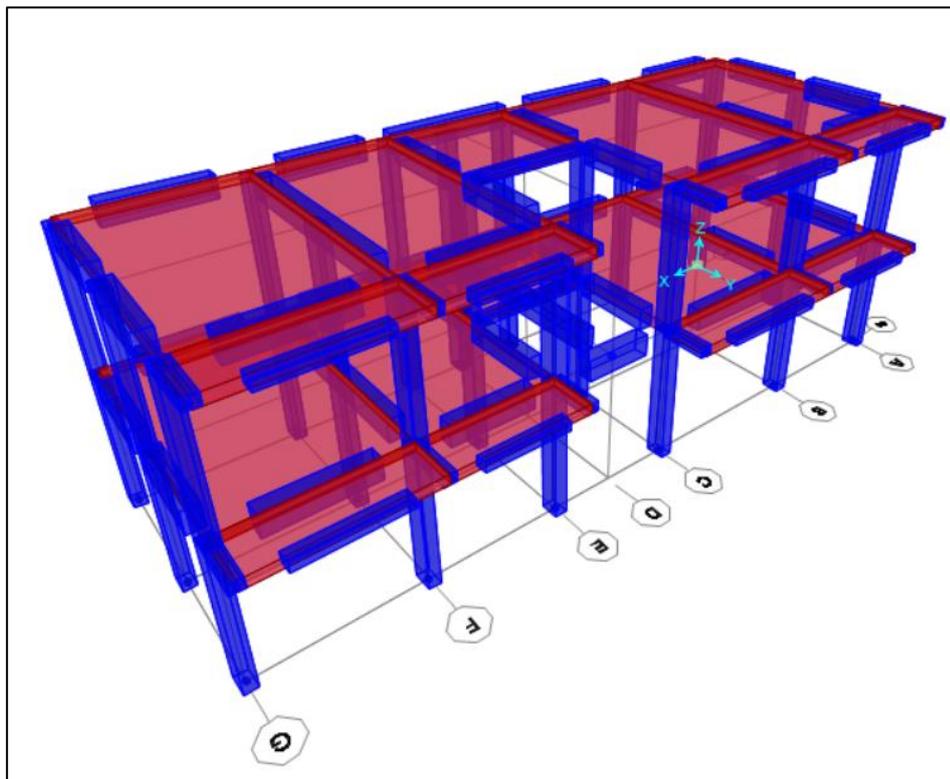
Figura 24. modelo 3D modulo III (Sub dirección)
Fuente: SAP2000

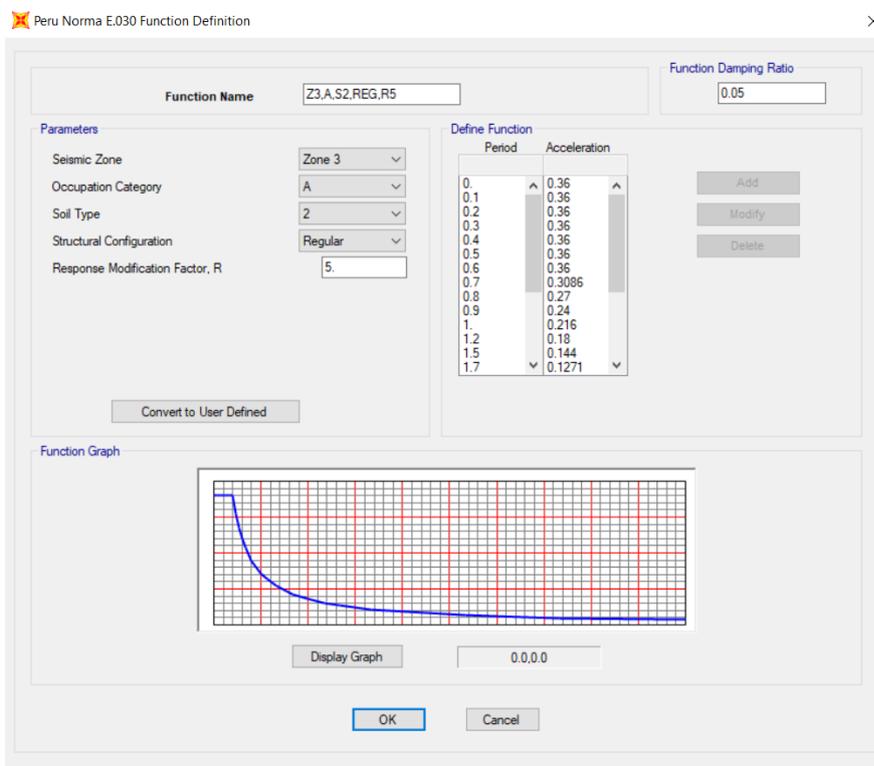
Figura 26. Espectro sísmico en modulo III (Sub dirección)
Fuente: SAP2000

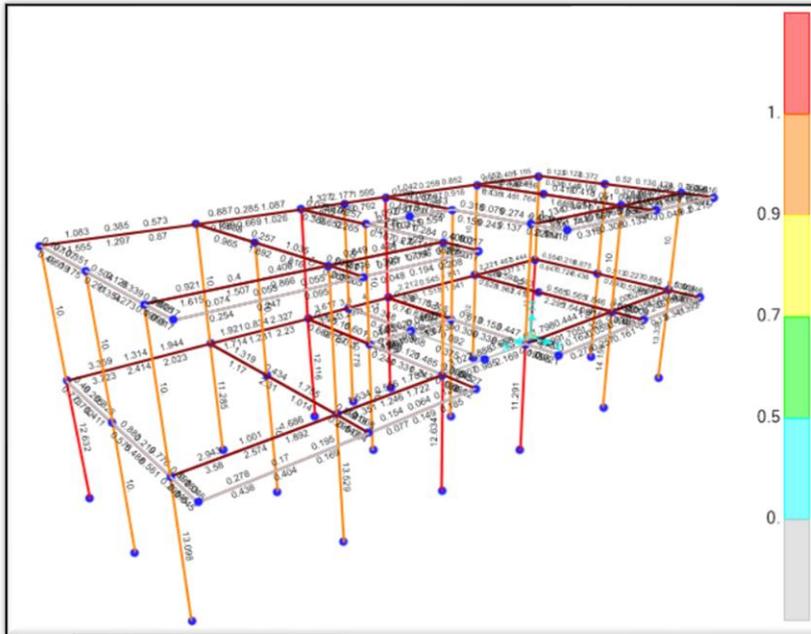
Figura 27. Diagrama de requerimiento de acero y factor de fatiga de los elementos estructurales. en modulo III (Sub dirección)

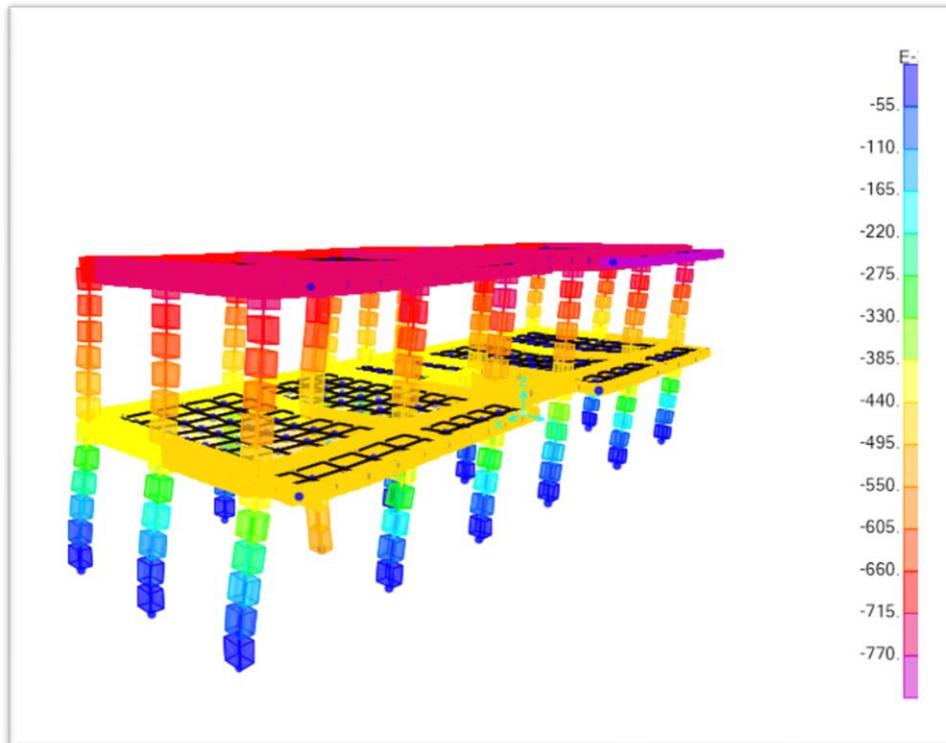
Figura 28. Diagrama de deformaciones en cm en modulo III (Sub dirección)

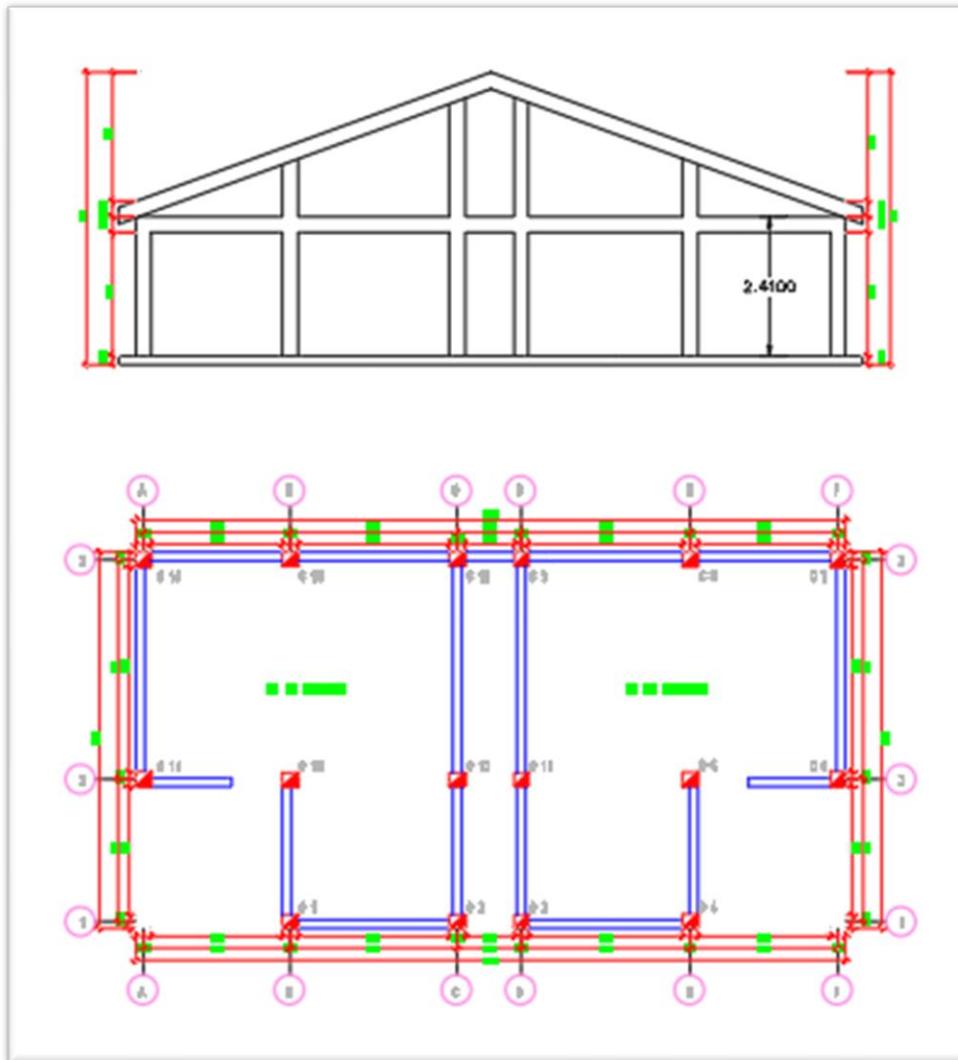
Figura 29. plano de planta y elevación del módulo IV (SS.HH.)
Fuente: Elaboración propia

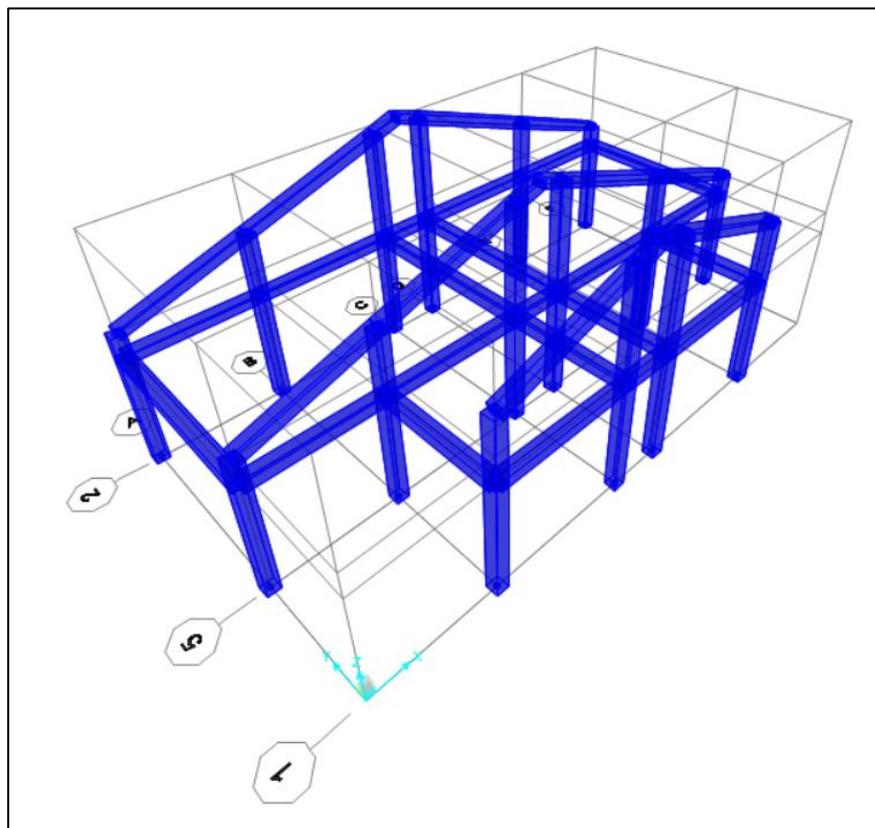
Figura 32. modelo 3D módulo IV (SS.HH.)
Fuente: SAP2000

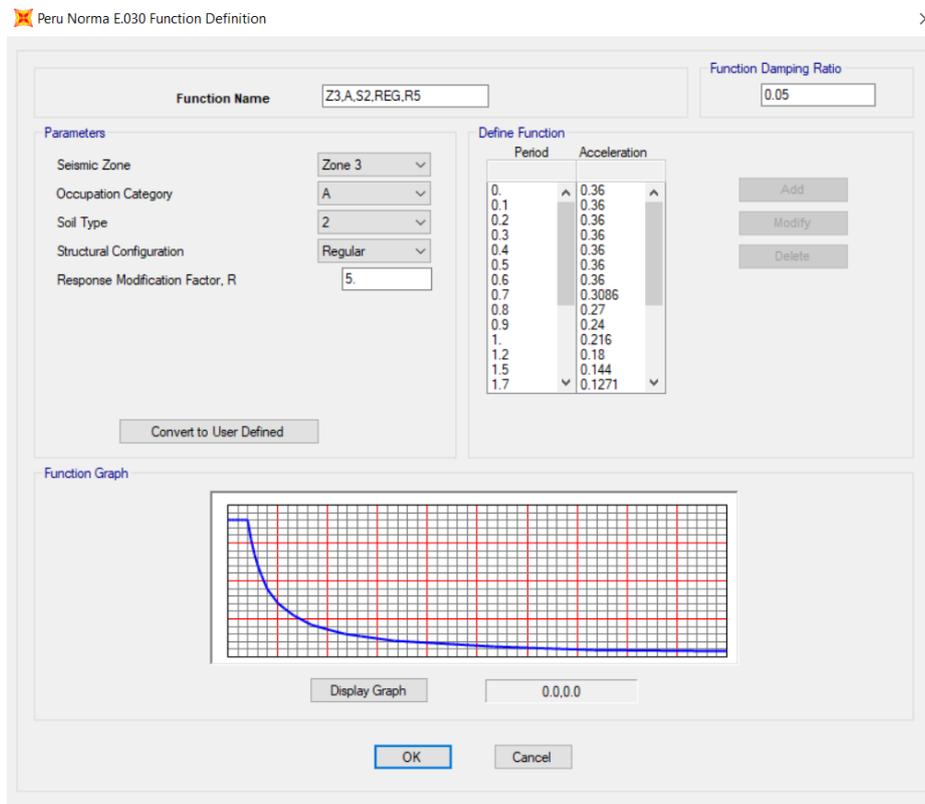
Figura 34. Espectro sísmico en modulo IV (SS.HH.)
 Fuente: SAP2000

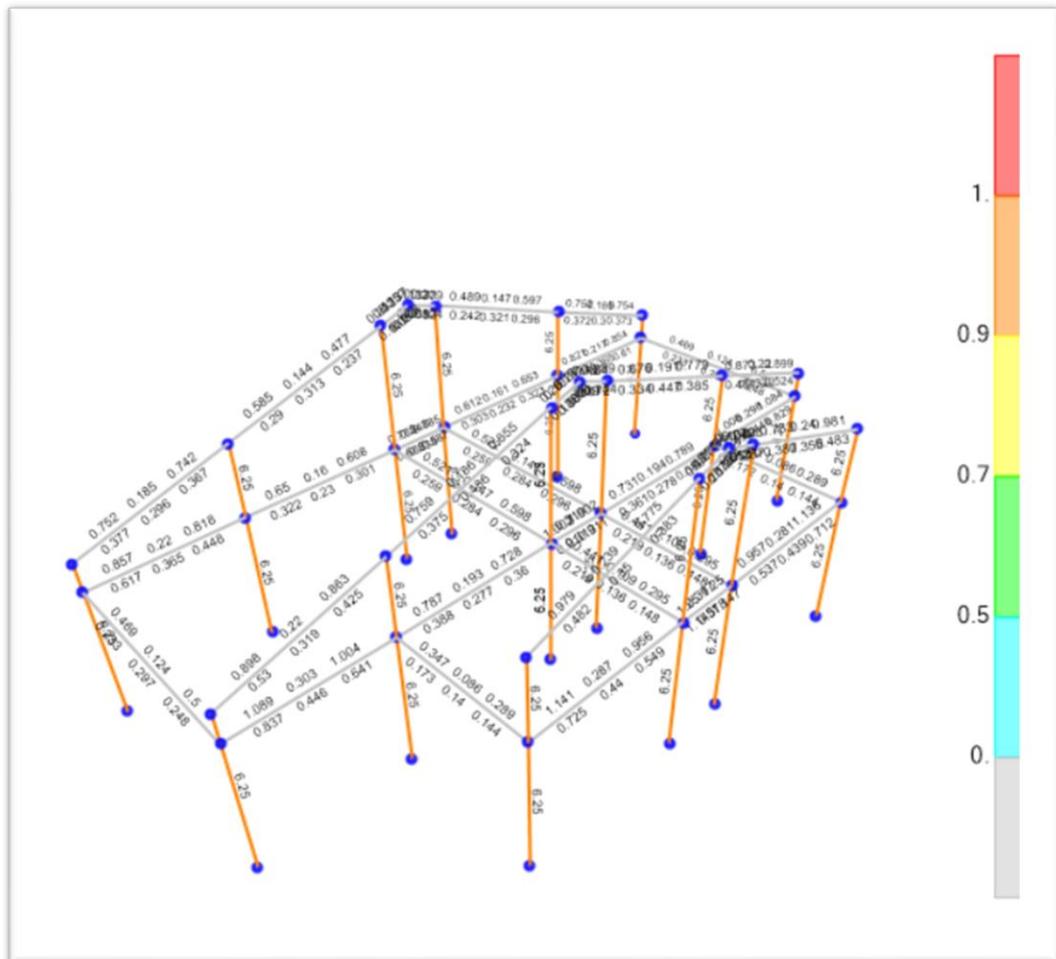
Figura 35. Diagrama de requerimiento de acero y factor de fatiga de los elementos estructurales. en modulo IV (SS.HH.)
 Fuente: SAP2000

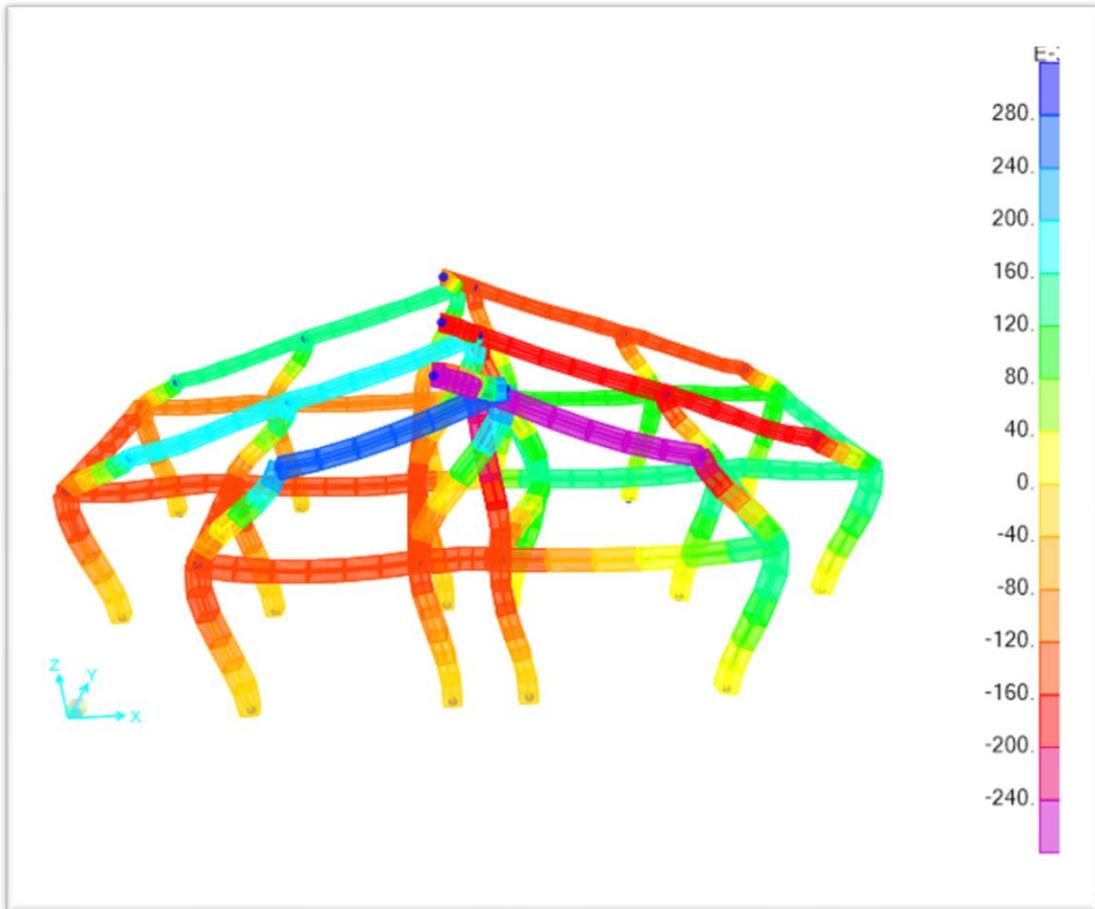
Figura 36. Diagrama de deformaciones en cm en modulo IV (SS.HH.)
Fuente: SAP2000

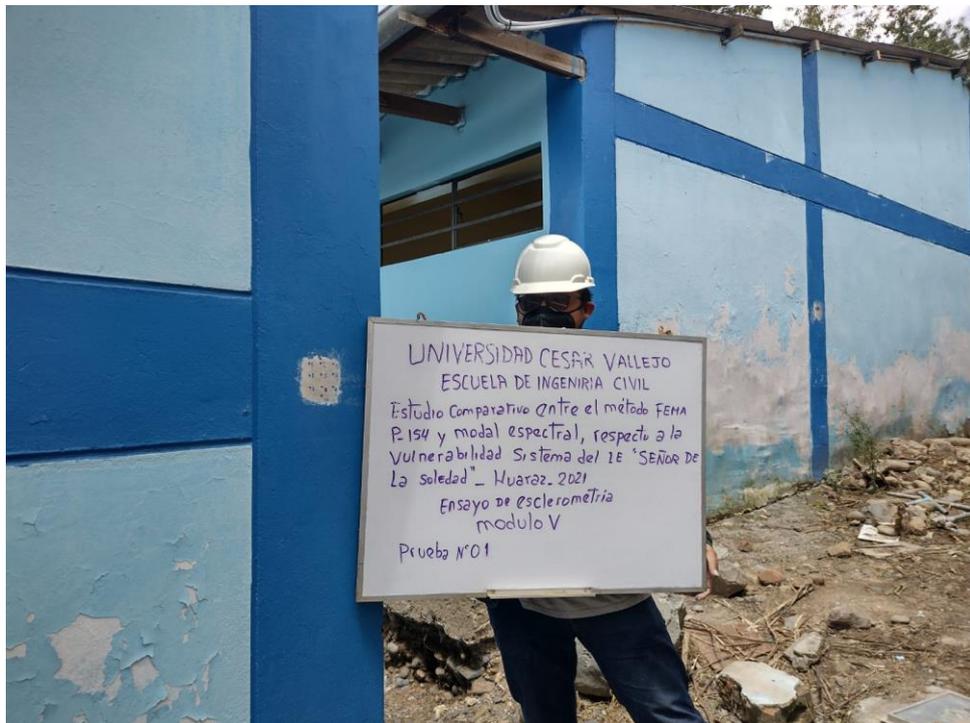
Se identificaron los posibles puntos para realizar las pruebas de esclerometría y se procedió a limpiar un área de 100 cm² (10x10).

Figura 37: Imagen de la ubicación de la prueba de esclerometría.
Fuente: Elaboración propia

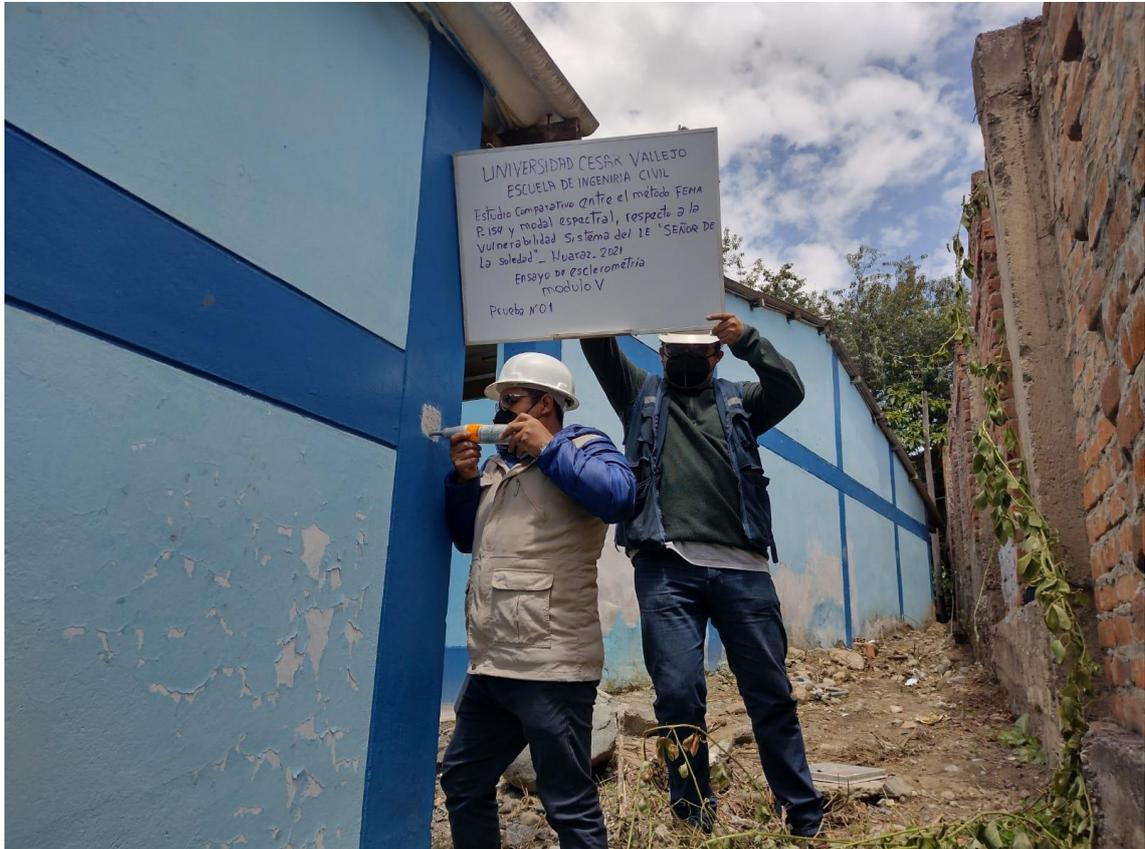
Se realizaron 10 disparos por cada punto de estudio, estos datos fueron procesados por el especialista del laboratorio y luego entregado en un informe de laboratorio. (ver anexo 01 al 12)

Figura 38: aplicación de los 10 disparos por prueba de esclerometría
Fuente: Elaboración propia

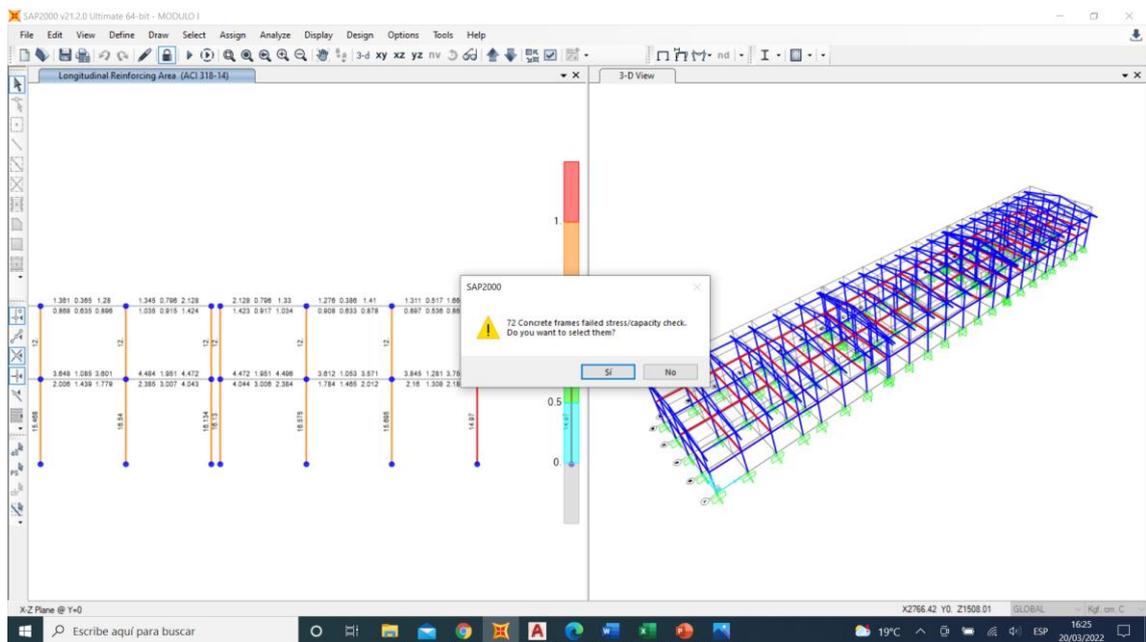
Con la ayuda del software SAP2000 V21.2.0 se obtuvo que 72 elementos estructurales no soportaron el estrés originado por un evento sísmico, de igual modo se observó una cuantía máxima de 1.3% en los elementos que fallaron debido a la fatiga del evento sísmico

Figura 39. Revisión de los elementos que fallaron debido al estrés del evento sísmico en modulo I (aulas)
Fuente: SAP2000

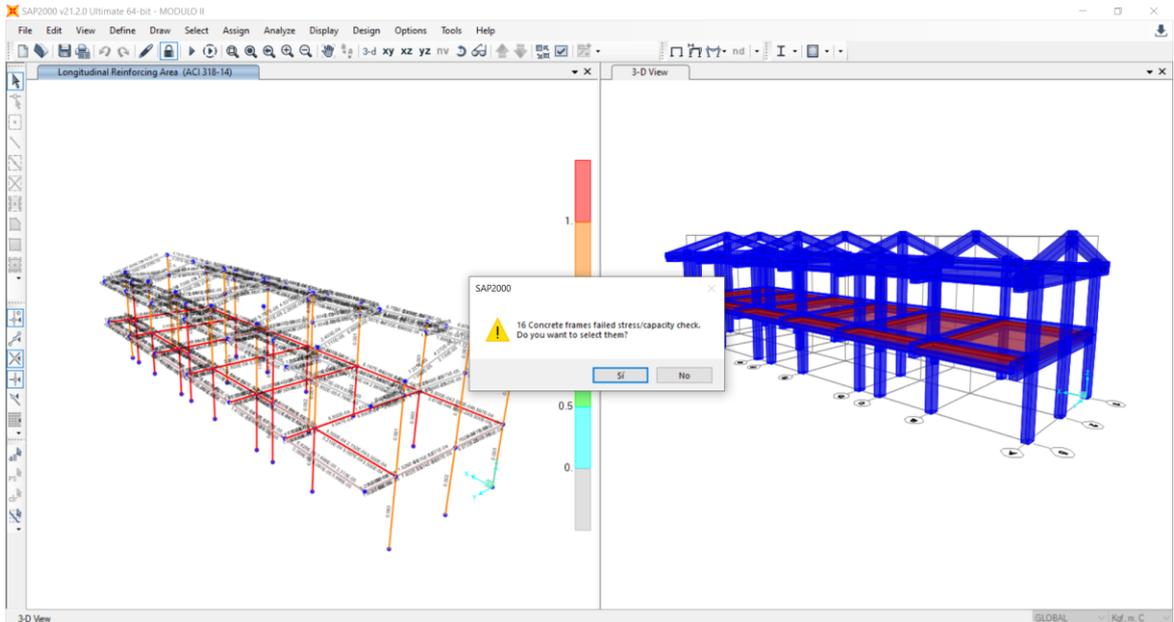
Con la ayuda del software SAP2000 V21.2.0 se obtuvo que 16 elementos estructurales no soportaron el estrés originado por un evento sísmico, de igual modo se observó una cuantía máxima de 2.3% en los elementos que fallaron debido a la fatiga del evento sísmico

Figura 40. Revisión de los elementos que fallaron debido al estrés del evento sísmico en modulo II (Dirección)

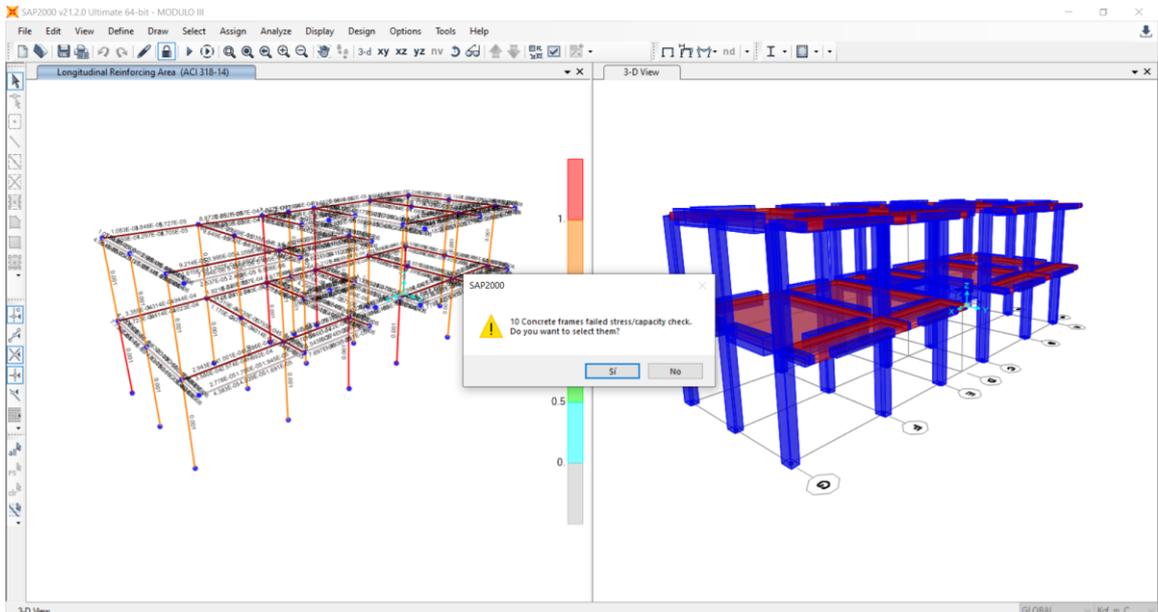
Con la ayuda del software SAP2000 V21.2.0 se obtuvo que 10 elementos estructurales no soportaron el estrés originado por un evento sísmico, de igual modo se observó una cuantía máxima de 1.26% en los elementos que fallaron debido a la fatiga del evento sísmico

Figura 41. Revisión de los elementos que fallaron debido al estrés del evento sísmico en modulo III (Sub Dirección)
Fuente: SAP2000

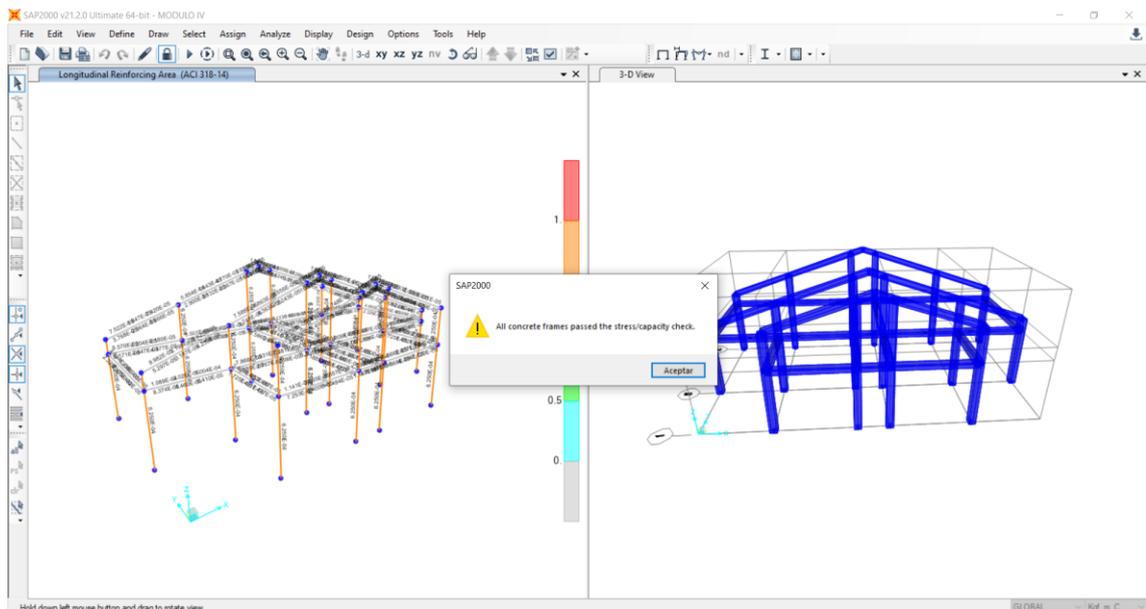
Con la ayuda del software SAP2000 V21.2.0 se obtuvo que todos los estructurales soportaron el estrés originado por un evento sísmico.

Figura 42. Revisión de los elementos que fallaron debido al estrés del evento sísmico en modulo IV (SS.HH.)
Fuente: SAP2000

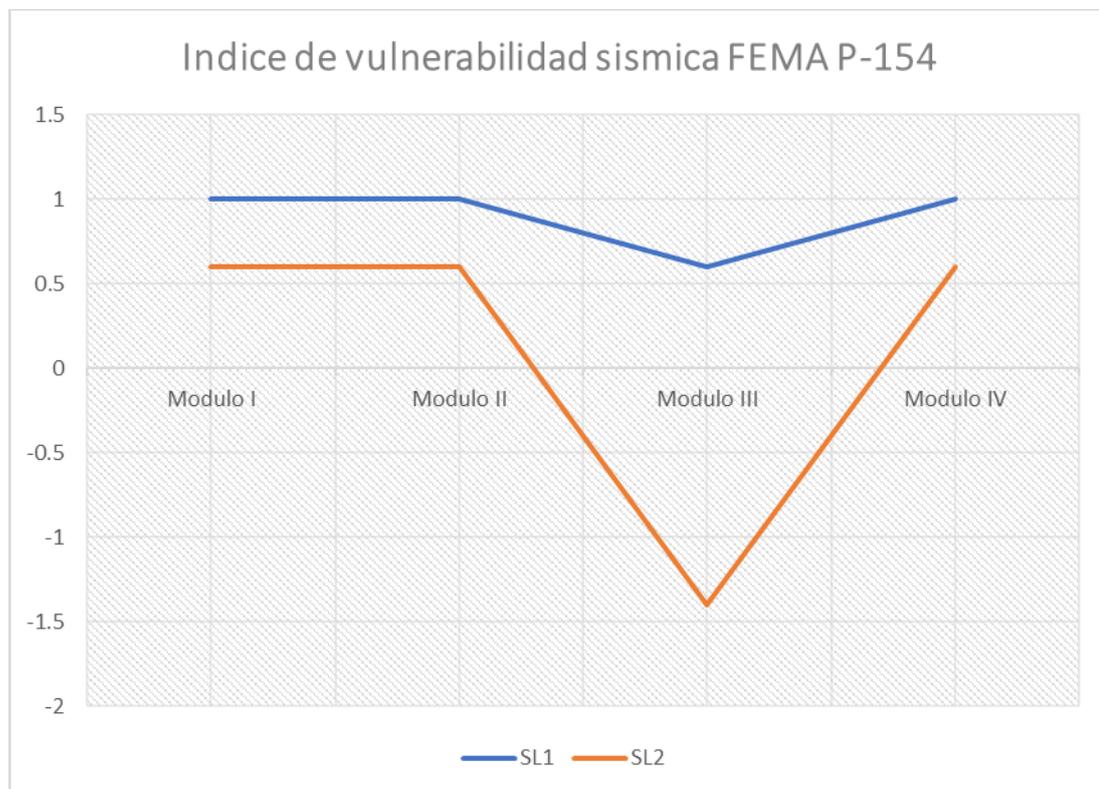
Figura 43: Diagrama de los índices de vulnerabilidad sísmica
Fuente: Elaboración propia

En el gráfico se puede apreciar los índices de vulnerabilidad sísmica de cada módulo, observándose que los módulos no llegan al límite mínimo aceptado ($S_{I1} > 2$) por lo tanto según el método FEMA P-154, los módulos del colegio I. E. Señor de la Soledad no soportarían un evento sísmico de gran intensidad.

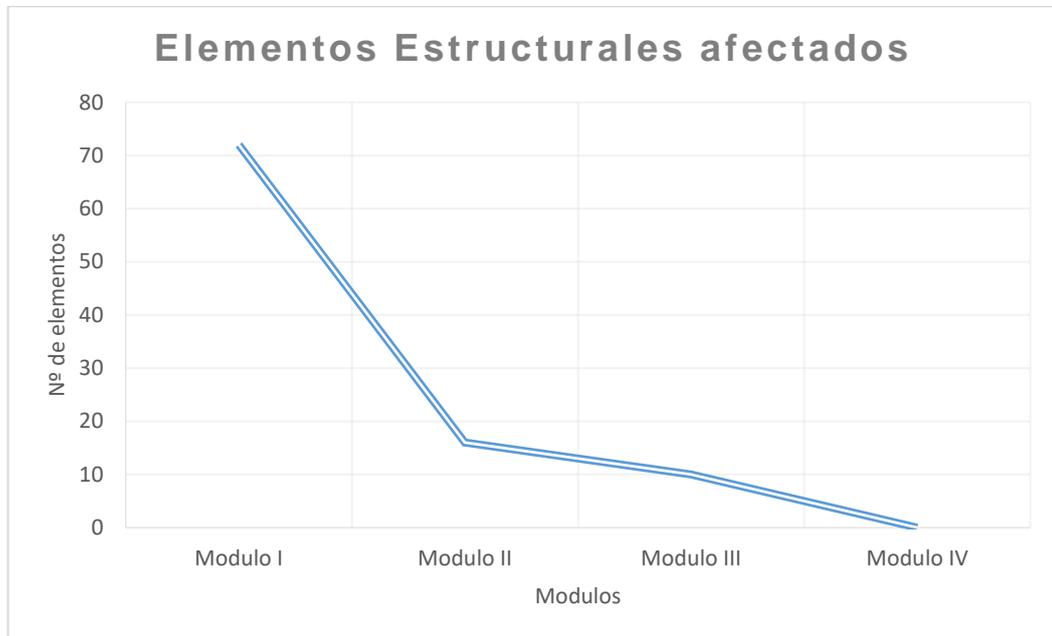
Figura 44: Diagrama de los índices de vulnerabilidad sísmica
Fuente: Elaboración propia

El grafico muestra la relación existente entre los módulos y la cantidad de elementos estructurales afectados por la simulación de un evento sísmico de gran intensidad, así mismo se observó que según el método Modal espectral el módulo IV es capaz de soportar un evento sísmico de gran intensidad mientras que el resto sufre daños a su estructura.
