UNIVERSIDAD CÉSAR VALLEJO

Estudio comparativo respecto FEMA P-154 y modal espectral respecto la vulnerabilidad sísmica de I. E. Señor De La Soledad, Ancash - 2021

TESIS PARA OBTENER EL TÍTULO PROFESIONAL DE:
INGENIERO CIVIL

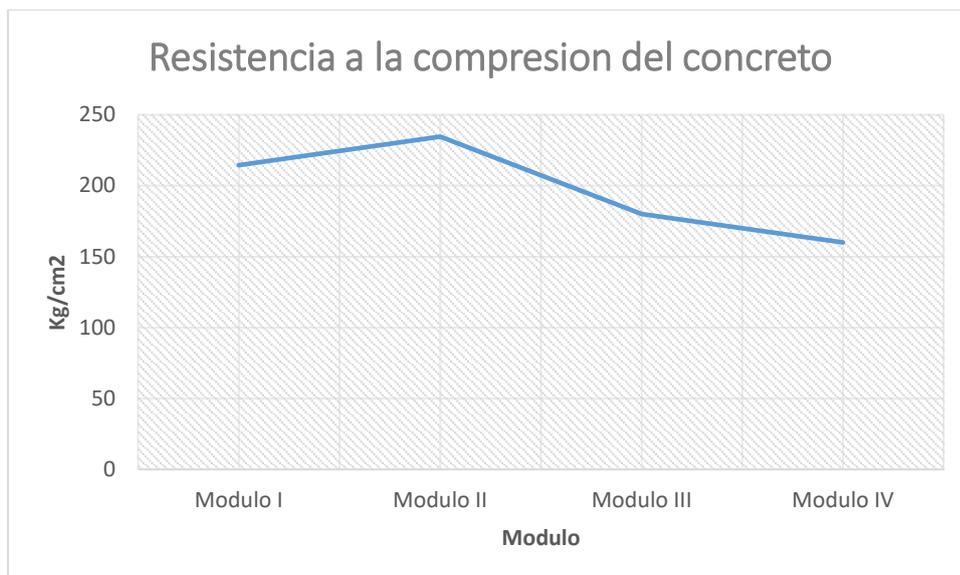
Figura 46: Grafica de la resistencia a la compresión del concreto.
Fuente: Elaboración propia.

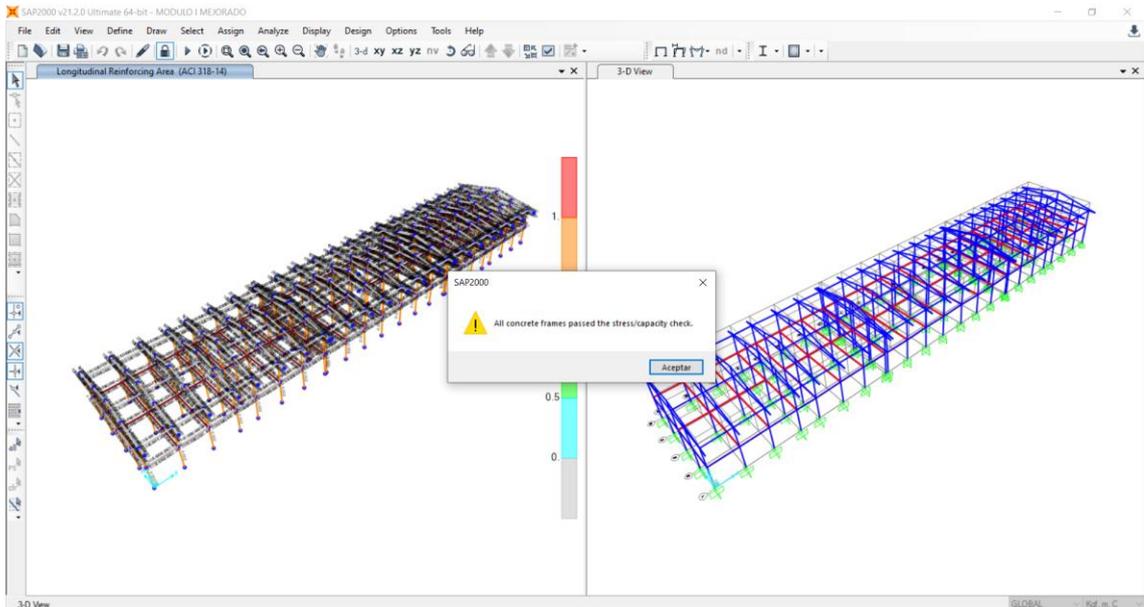
- Se aumentó la dimensión de la columna de (0.3x0.5) a (0.4 x0.6).
- Se aumento la viga peraltada de (0.3x0.5) a (0.3x0.6).
- Se realizo el modelamiento con estos cambios y la estructura soporto el evento sísmico.

Figura 47: Revisión de los elementos que soportaron el estrés del evento sísmico en el Módulo I
Fuente: SAP2000

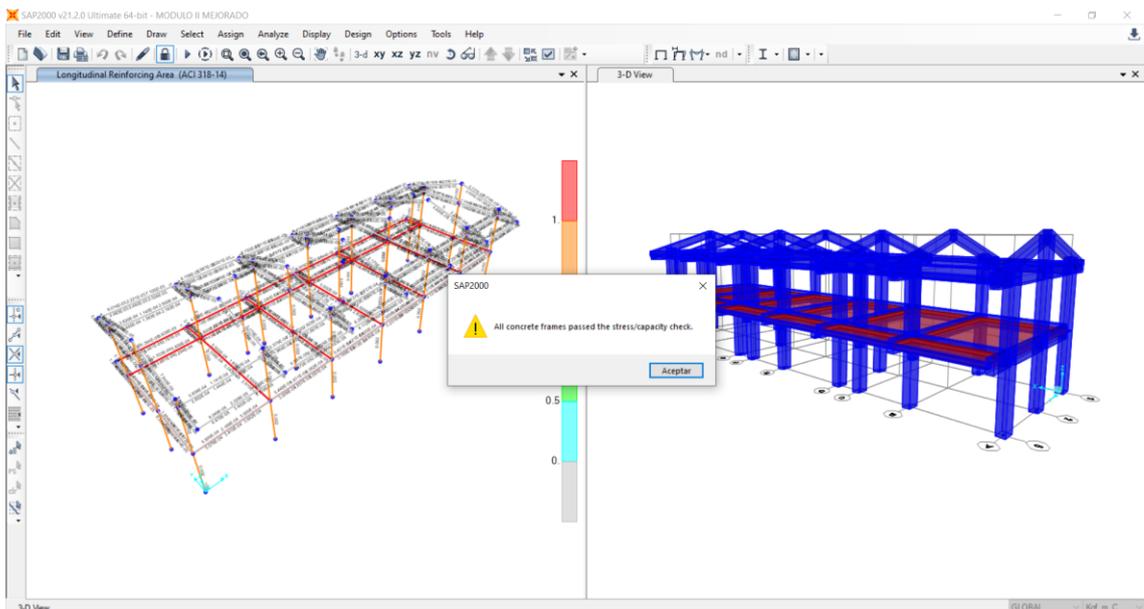
- Se aumentó la dimensión de la columna de (0.3x0.45) a (0.4 x0.6).
- Se realizo el modelamiento con estos cambios y la estructura soporto el evento sísmico.

Figura 48: Revisión de los elementos que soportaron el estrés del evento sísmico en el Módulo II
Fuente: SAP2000

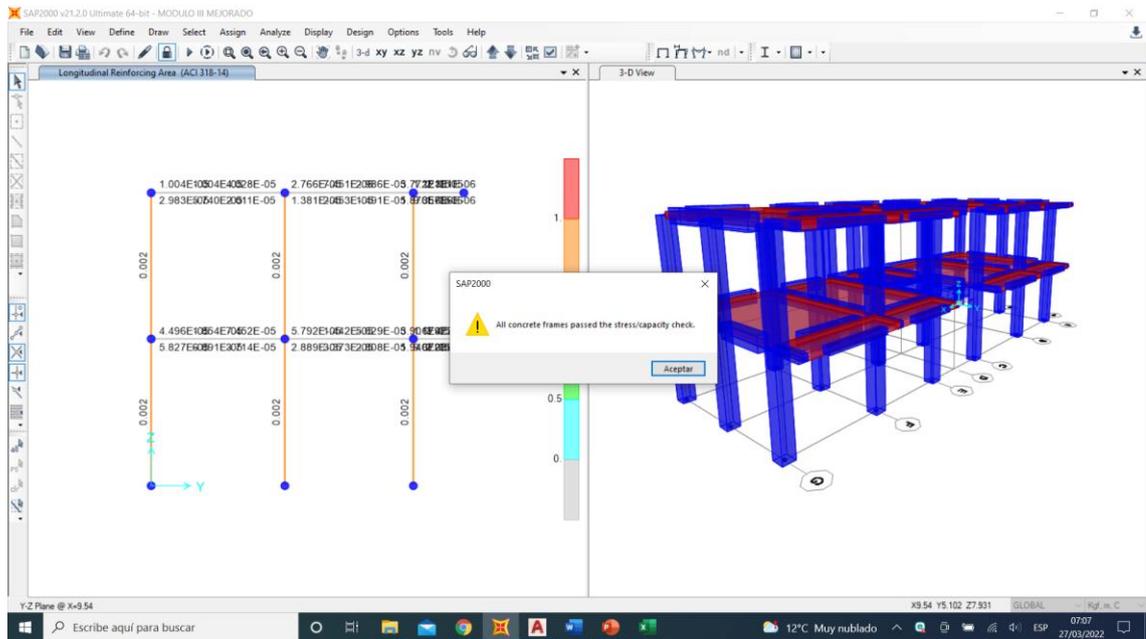
- Se aumentó la dimensión de la columna de (0.25x0.40) a (0.4 x0.4).
- Se realizo el modelamiento con estos cambios y la estructura soporto el evento sísmico.

Figura 49: Revisión de los elementos que soportaron el estrés del evento sísmico en el Módulo III
Fuente: SAP2000
