UNIVERSIDAD CÉSAR VALLEJO

Estabilidad de Taludes de Corte Evaluados Mediante Método de
Equilibrio Limite en Zonas de Selva Alta, Carretera Interoceánica
Tramo IV, Puno 2021

TESIS PARA OBTENER EL TÍTULO PROFESIONAL DE:

Ingeniera Civil

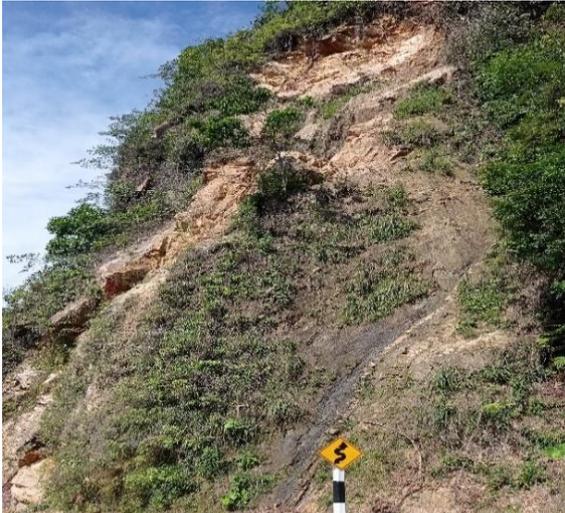
Figura 1. Foto km 330+792 al km 330+835
Fuente: Elaboración propia

En las imágenes mostradas se puede ver el peligro de los taludes que afecta la carretera Interoceánica dañando la plataforma de la vía en el tramo del km 323+530 al km 323+606, km 330+792 al km 330+835 y km 346+976 al km 347+032.

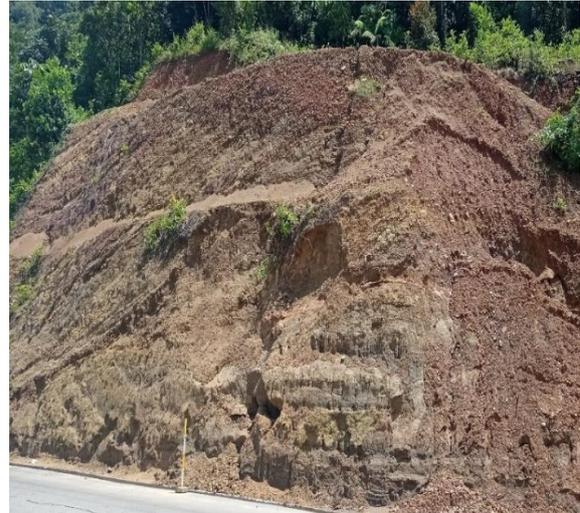
Figura 2. Foto km 346+976 al km 347+032
Fuente: Elaboración propia

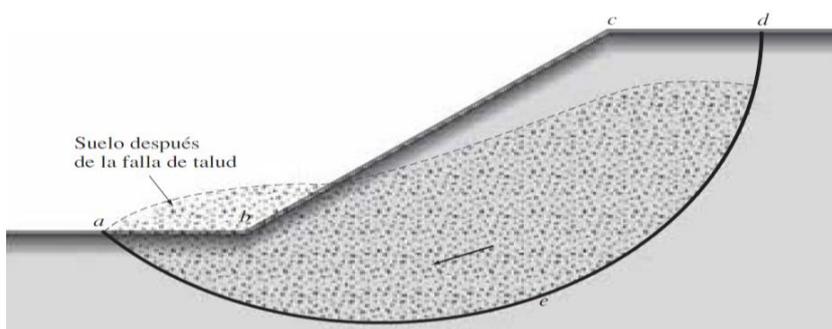
Figura 3. Falla de talud

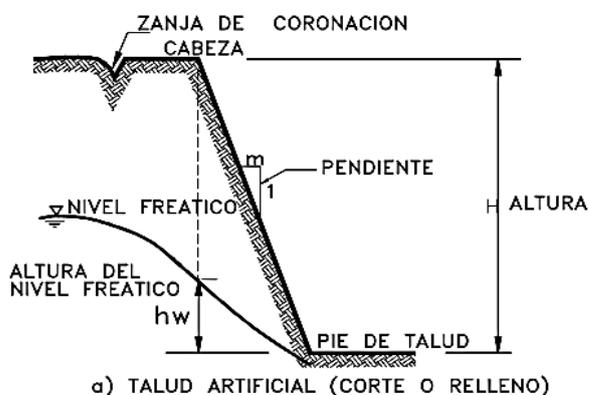
Figura 4. Partes de un talud

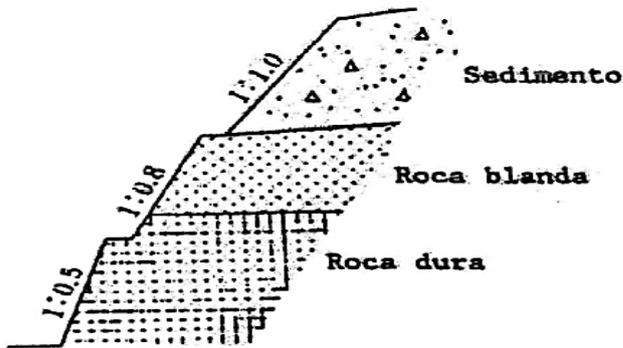
Figura 5. Condiciones del terreno y formas de taludes
Fuente: Manual de talud Japón. 1984.

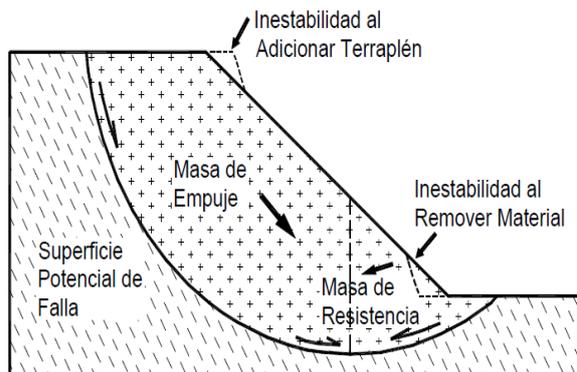
Factor de seguridad: Equilibrio de fuerzas actuantes y resistentes en un talud, es importante las fuerzas de gravedad como se muestra en la figura N°6 se muestran las masas de empuje y de resistencia que tratan de producir una falla y si se adiciona cargas en la parte de la cabeza del talud o por alguna razón se realiza trabajos en el pie del talud esto tiende a fallar a producir un deslizamiento ya que el talud es inestable por las cargas adicionales³³

Figura 6. Masas de empuje

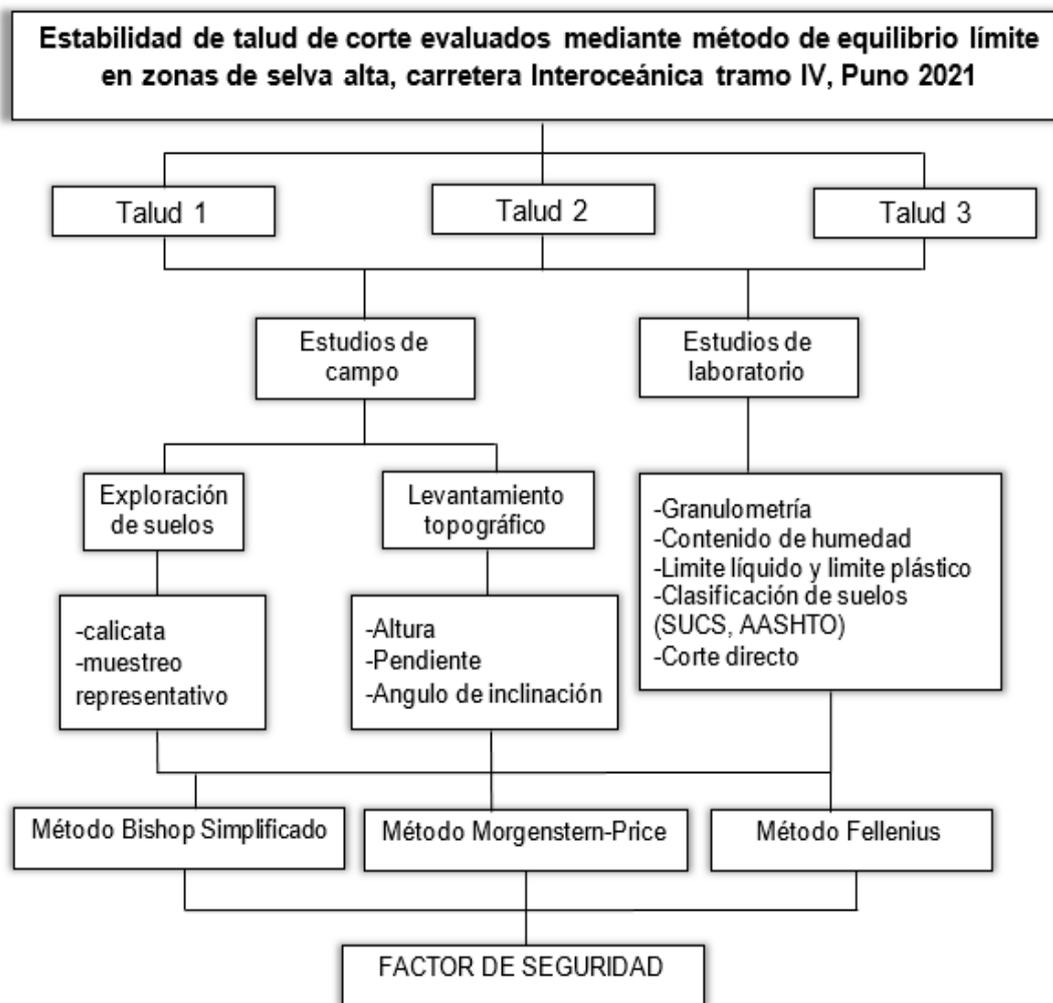
Figura 7. Flujograma de procedimiento de investigación
Fuente: Elaboración propia

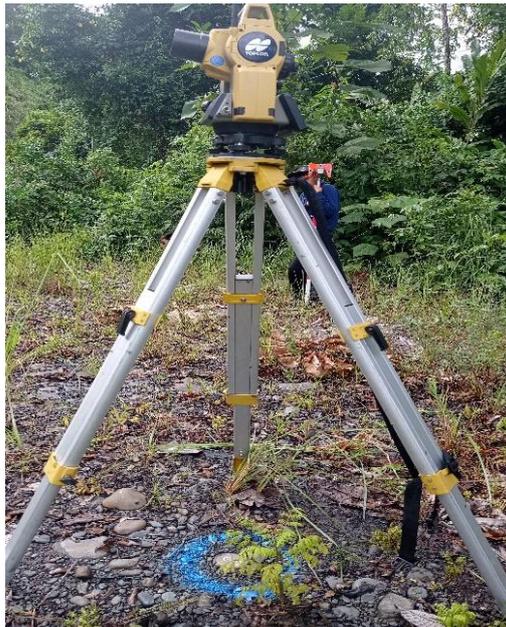
A fin de obtener la altura, ángulo de inclinación y pendiente de talud se realizó el levantamiento topográfico de los taludes de corte, con el uso de una estación total de marca TOPCON modelo OS-105 debidamente calibrada con una precisión de 5", para la obtención de puntos de control verticales se utilizó un GPS.

Figura 8. Foto estación total
Fuente: Elaboración propia

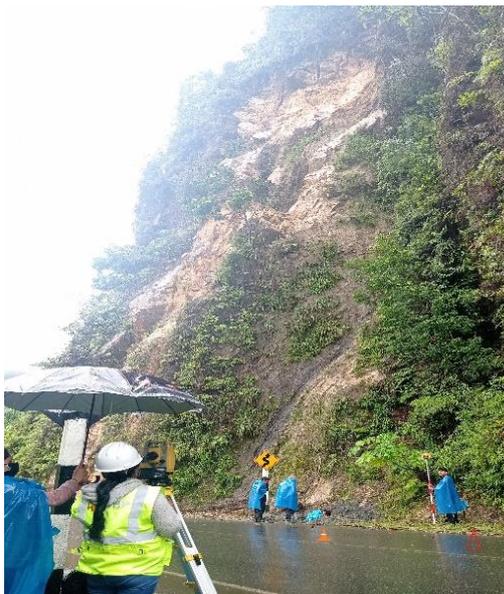
Figura 10. Levantamiento topográfico del talud km 330+792 al km 330+835
Fuente: Elaboración propia

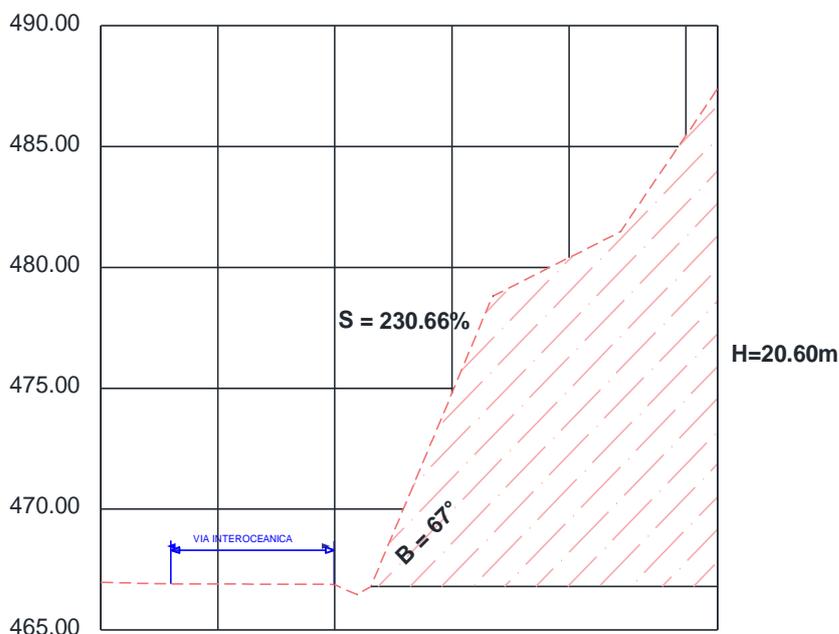
Figura 15. Sección transversal de corte tramo km 323+530 al km 323+606

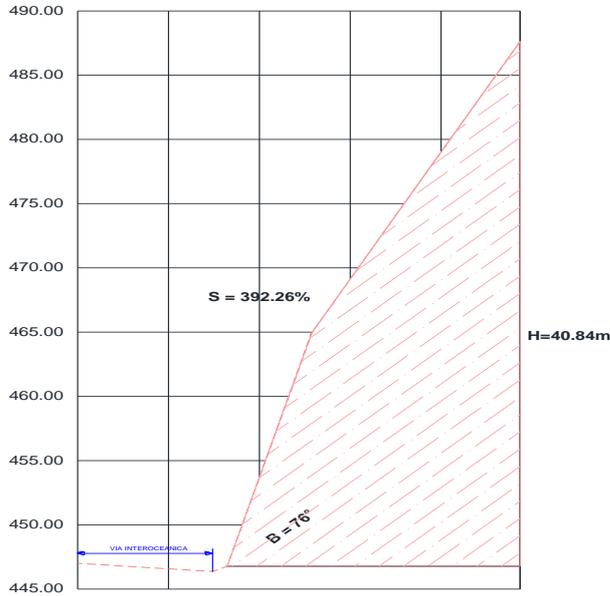
Figura 16. Sección transversal tramo km 330+792 al km 330+835
Fuente: Elaboración propia

Se observa la figura 16. sección transversal de corte del talud ubicado en el tramo de km 330+792 al km 330+835, tiene una altura de 40.84m, pendiente de 392.26% y un ángulo de talud de 76°.

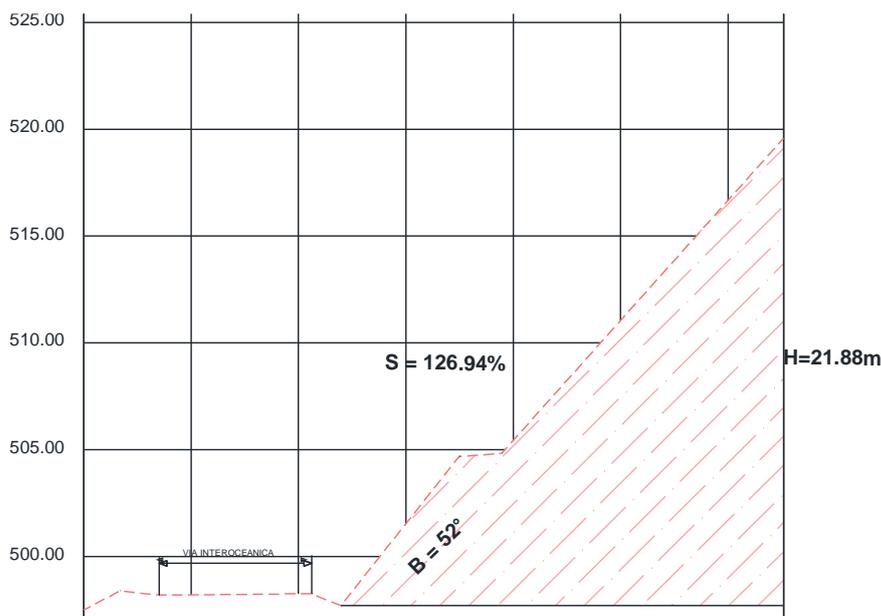
Figura 17. Sección transversal tramo km 346+976 al km 347+032
Fuente: Elaboración propia

Se observa la figura 17. sección transversal de corte del talud ubicado en el tramo de km 346+976 al km 347+032, tiene una altura de 21.88 m, pendiente de 126.94% y un ángulo de talud de 52°.

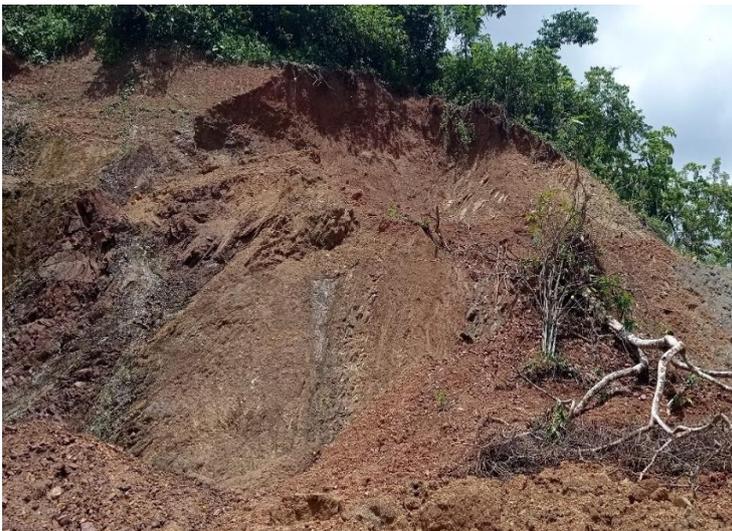
Figura 18. Talud km 323+530 al km 323+606

Talud km 323+530 al km 323+606 presenta deslizamiento entre la corona y el hombro sin dañar el pie de talud, se observa que consiste en caída de masa de tierra de la corona al pie de talud con tipo de falla rotacional.

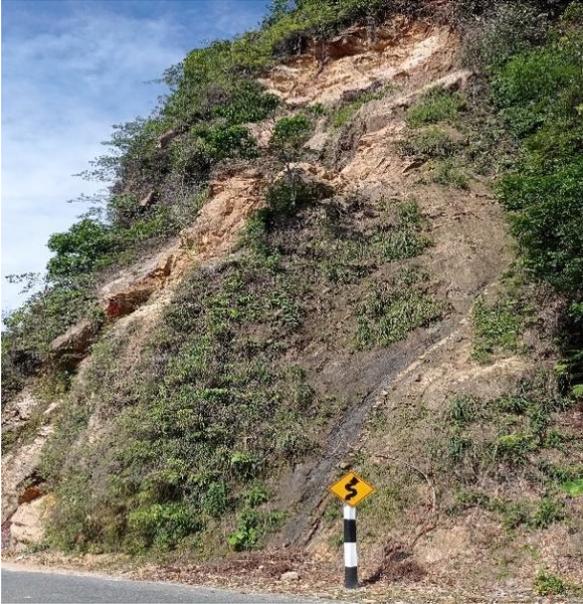
Figura 19. Talud km 330+792 al km 330+835
Fuente: Elaboración propia

Talud ubicado en el km 330+792 al km 330+835 presenta desprendimiento de 1.0 m en el hombro y en se observa que tiene un escarpe vertical en el cuerpo del talud, en proceso de derrumbe, tipo de falla circular.

La tabla 45. muestra la identificación del tipo de falla según el escarpe, los cuales varían de 0.5 m hasta 1.0 m para tipos de falla rotacional, resultando el talud de la progresiva del km 330+792 al km 330+835 el más crítico con un escarpado de 1.0 m debido a las condiciones de sitio (tipo de suelo y clima).

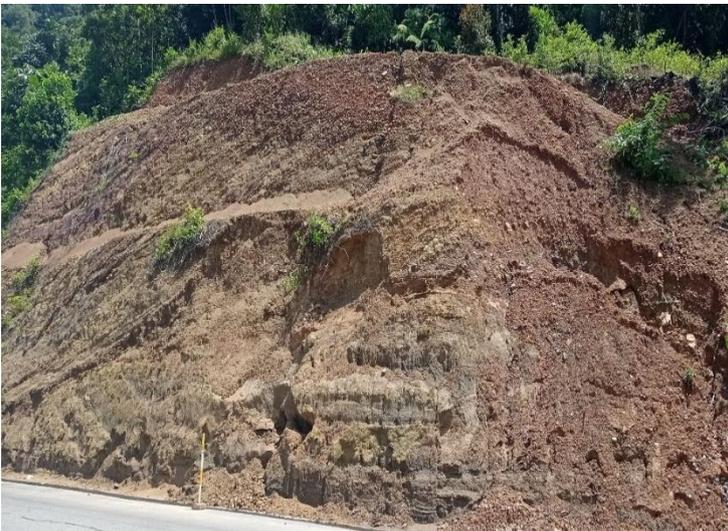
Figura 20. Talud km 346+976 al km 347+032
Fuente: Elaboración propia

Talud ubicado en el km 346+976 al km 347+032 presenta desprendimiento de masa de suelo en cara de talud, al lado derecho se observa que tiene un escarpe

vertical de una profundidad de 0.50 m, se puede ver que tiene falla de forma rotacional.

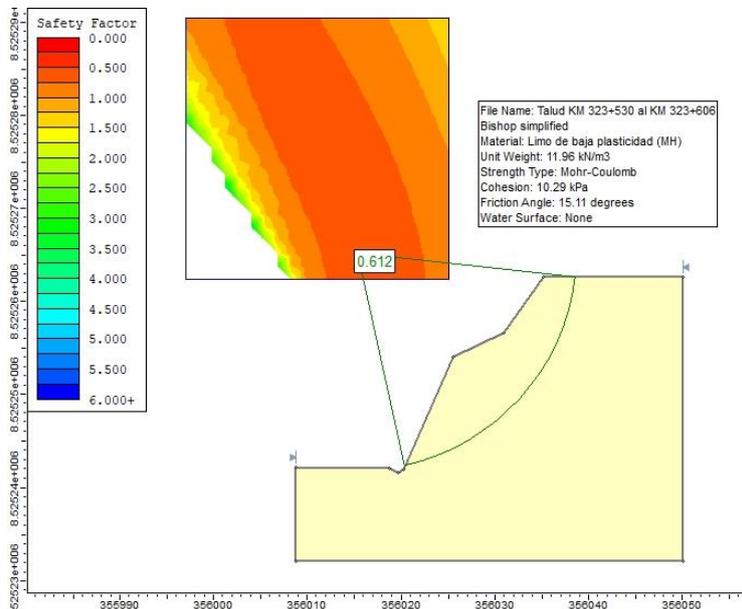
Figura 21. Modelo estático km 323+530 al km 323+606

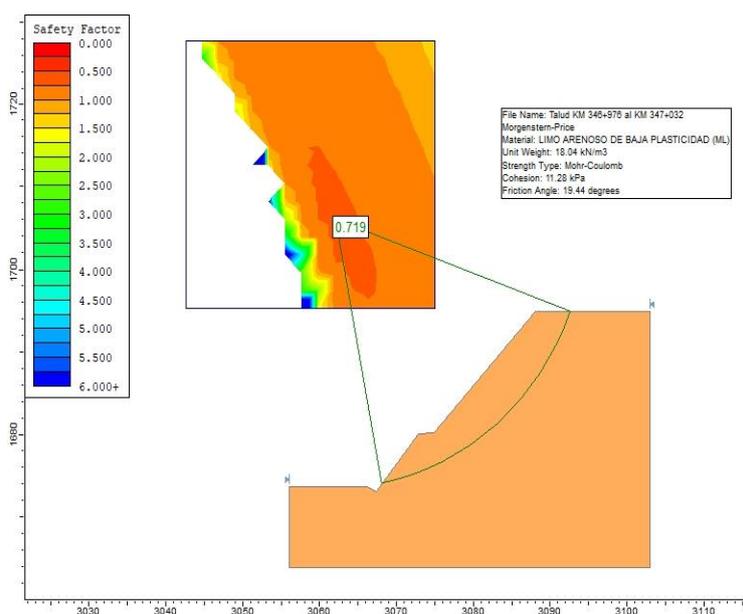
Figura 22. Modelo estático km 346+976 al km 347+032

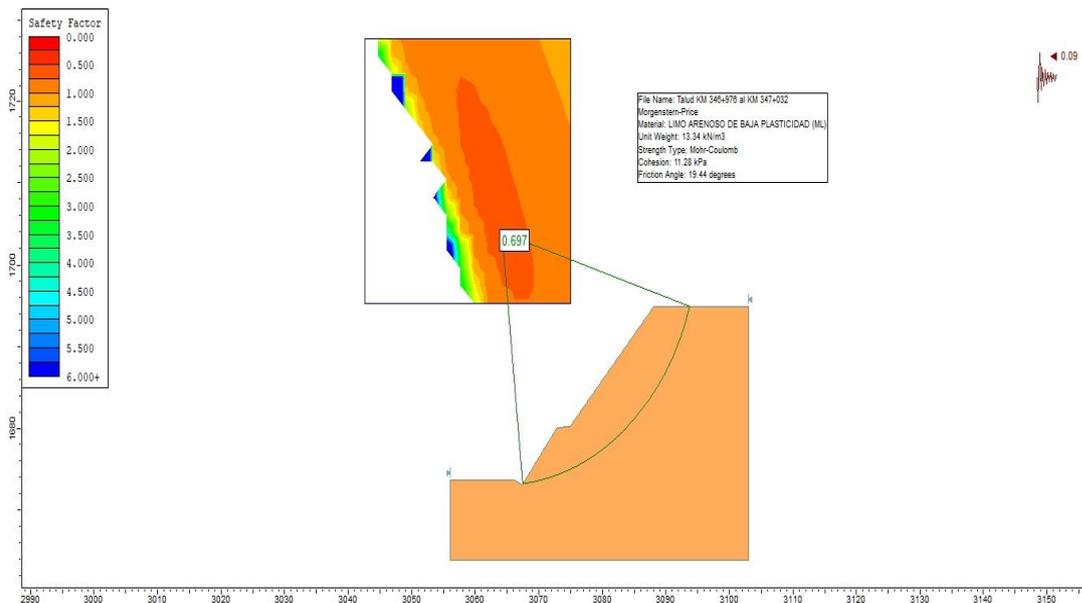
Figura 23. Modelo pseudo-estático km 346+976 al km 347+032

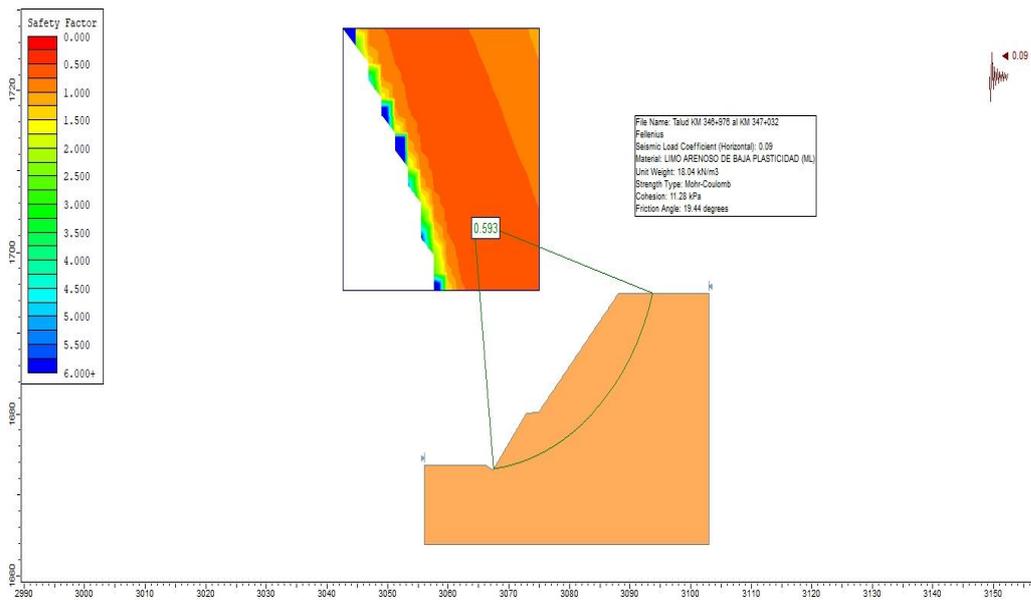
Figura 24. Modelo pseudo-estático km 346+976 al km 347+032

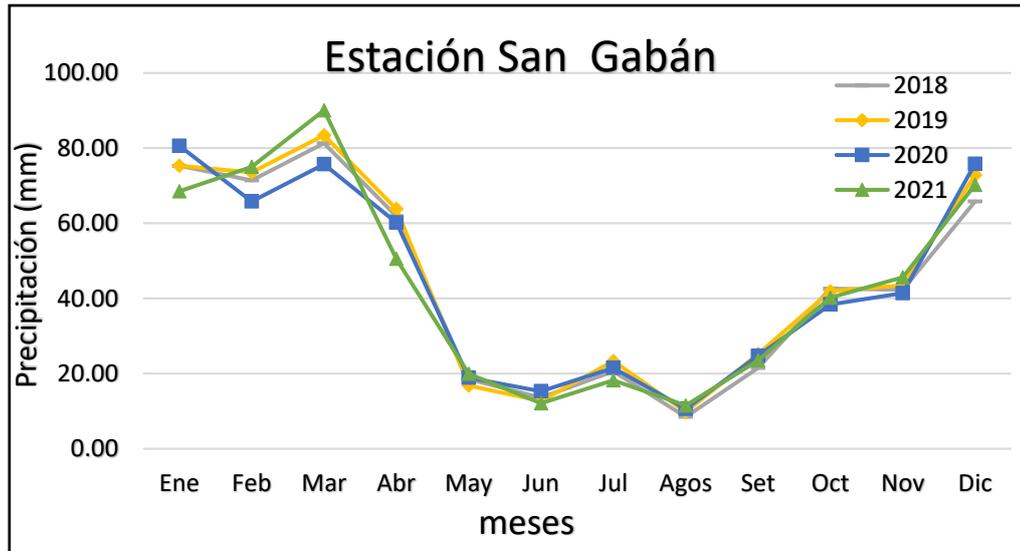
Figura 29. Precipitación meteorológica del año 2018 al 2021
Fuente: Servicio Nacional de Meteorología e Hidrología del Perú (2021)

Se puede ver que la precipitación máxima es en los meses de enero, marzo, diciembre, teniendo valores de 65.80 mm a 90.03 mm.

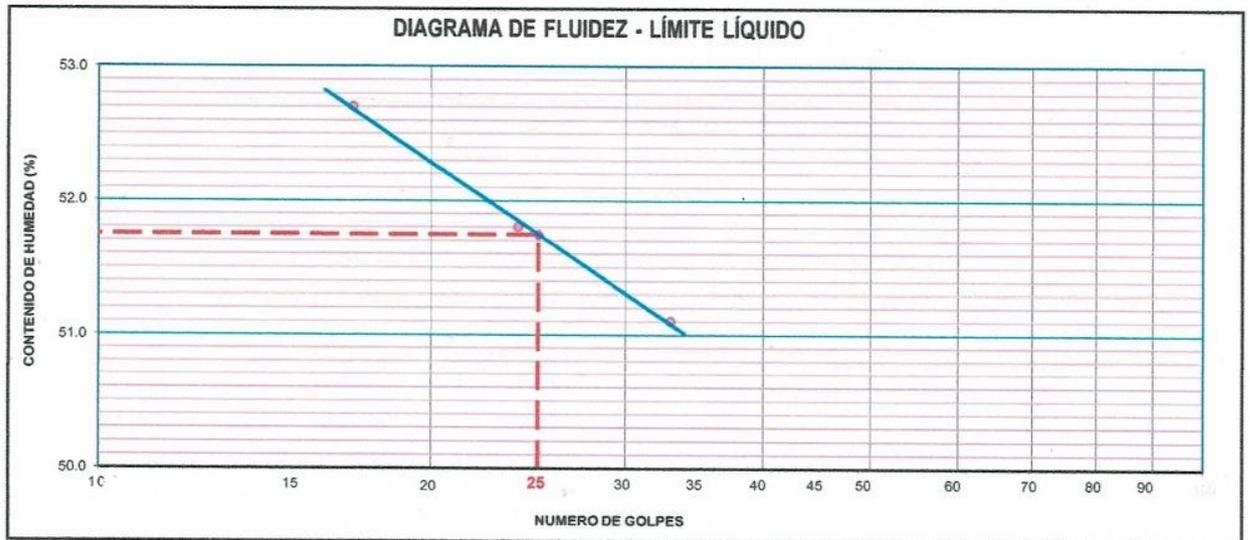
CONSTANTES FISICAS DE LA MUESTRA	
LIMITE LIQUIDO	52.00
LIMITE PLASTICO	34.00
INDICE DE PLASTICIDAD	18.00

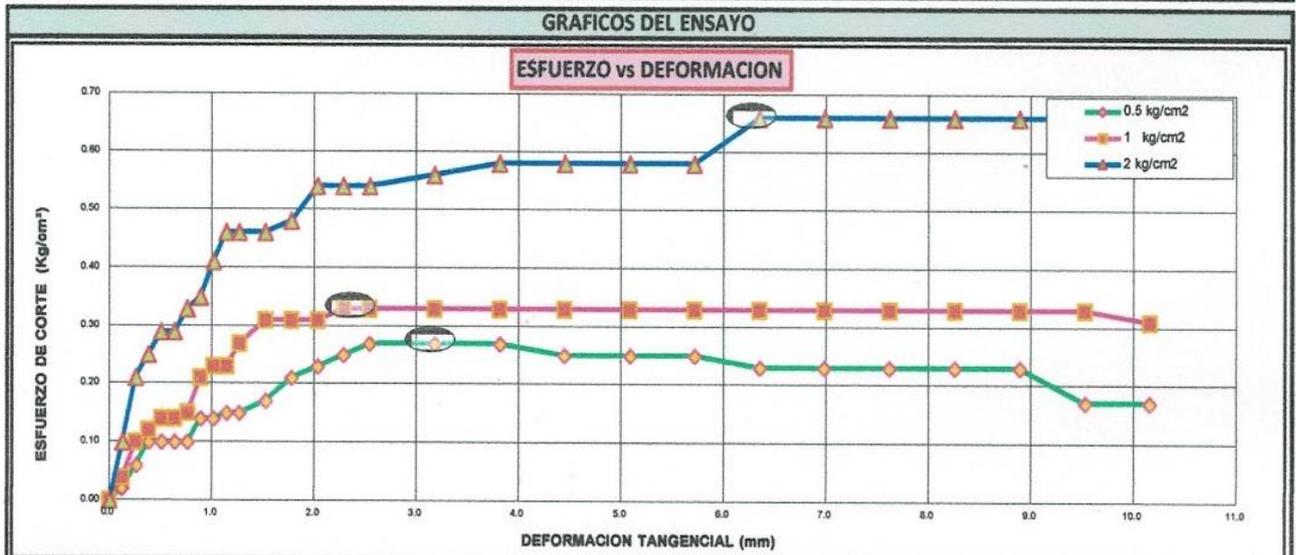
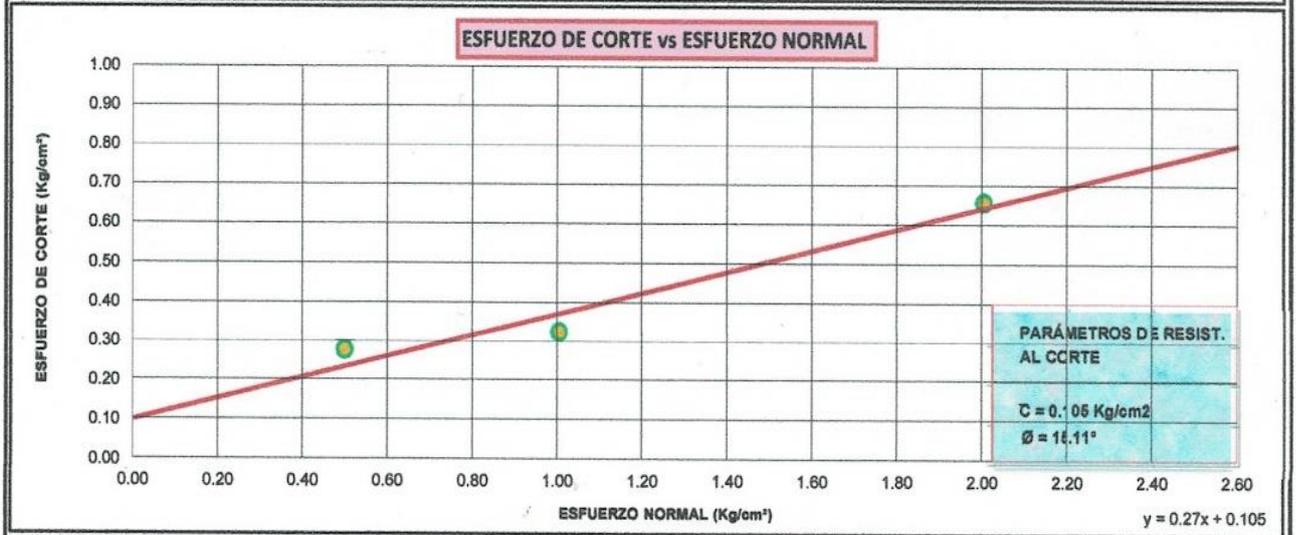
DATOS DE LA MUESTRA		DATOS DEL ENSAYO	
CLASIFICACIÓN SUCS	MH	VELOCIDAD DE ENSAYO	0.0509 mm/min
CLASIFICACIÓN AASHTO	A-7-5 (20)	TIEMPO DE CORTE	200 min
ESTADO DE LA MUESTRA	INALTERADO	TIEMPO DE CONSOLIDACIÓN	24 Horas

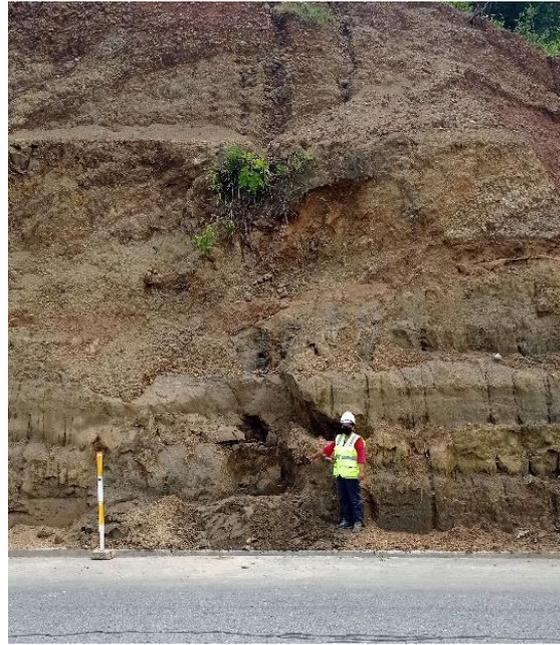
Figura 3. Identificación de escarpe vertical tramo km 346+976 al km 347+032

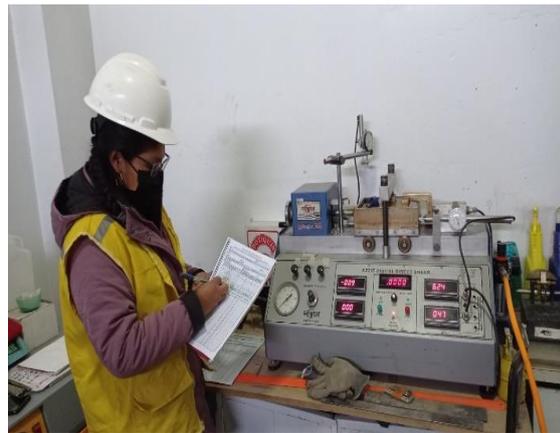
Figura 8. Ensayo de corte directo
