UNIVERSIDAD CÉSAR VALLEJO

“Aplicación de Ceniza de Madera de Fondo para estabilizar la subrasante en Avenida Mariscal Cáceres, Ayacucho 2021”

TESIS PARA OBTENER EL TÍTULO PROFESIONAL DE:

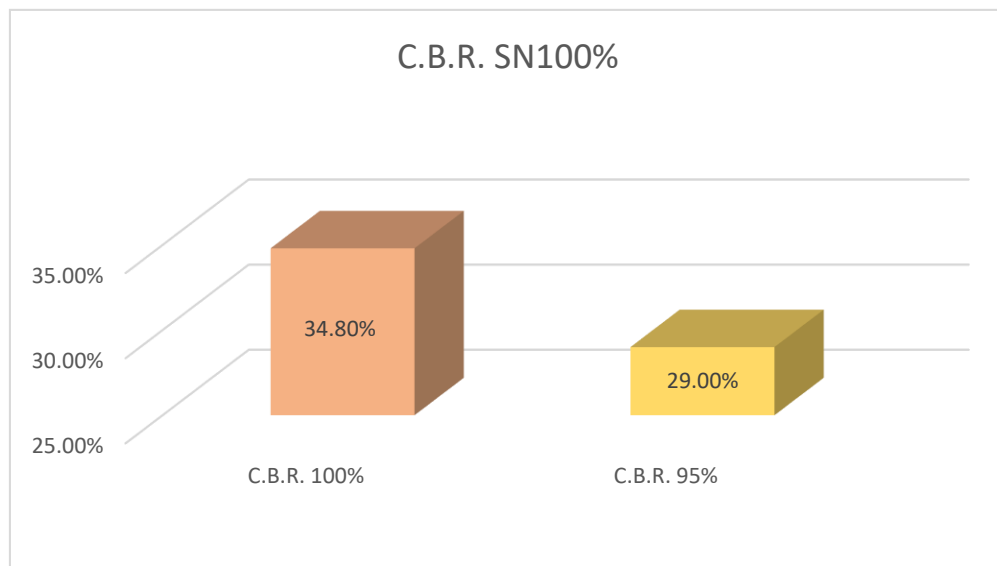
Figura 6. CBR Suelo Natural SN100%

C.B.R. SN100%	
C.B.R. 100%	34.80%
C.B.R. 95%	29.00%

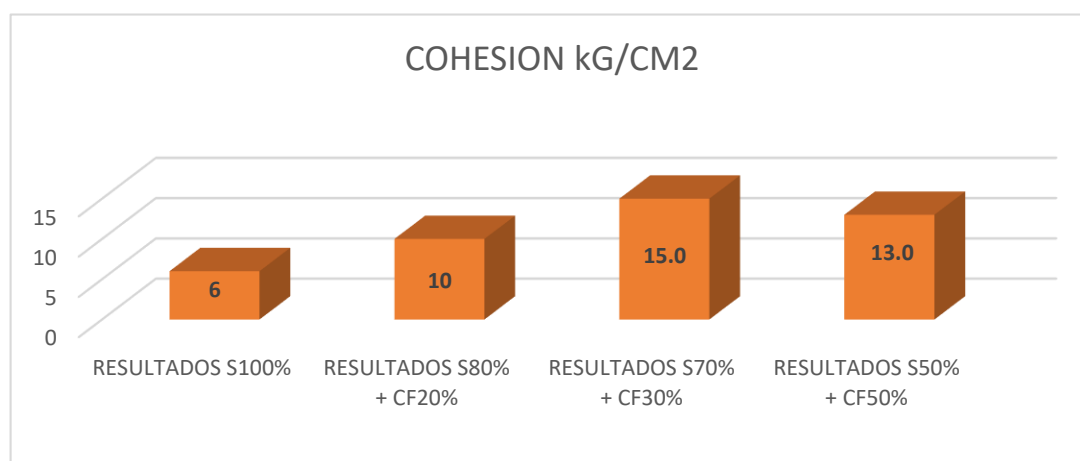
Figura 22. Resumen de Cohesión para Mamani y Yataco (2017)

En la super tabla se pueden consultar los datos utilizados para la prueba, donde se desarrollarán los stacks a partir de 0,9 kg, 1,8 kg y 3,6 kg, con una velocidad de corte de 0,35 mm/min, utilizando cuatro modelos donde el primero es suelo ordinario en un tiempo sorprendentemente largo 100%, y el siguiente modelo agregando 20% de base de escombros, el tercero con opción CF al 30% último con opción media a suelo habitual, donde en general afirmará que cuanto más conspicuos sean los restos flotantes y desechos extensión, más eminente será el grado de resistencia que tendrá. Obteniendo como resultados la Cohesión y el Ángulo de Contacto donde se afirma el incremento por la elección del escombros, confirmando que al agregar un 30% de escombros base al material del modelo, el Ángulo de Rejilla y la Cohesión se expanden bien.
