Comportamiento estructural de pavimento asfáltico en zonas de pendiente mediante la deflectometría calles del distrito Abancay-Apurímac, 2021

TESIS PARA OBTENER EL TÍTULO PROFESIONAL DE:

Ingeniero Civil

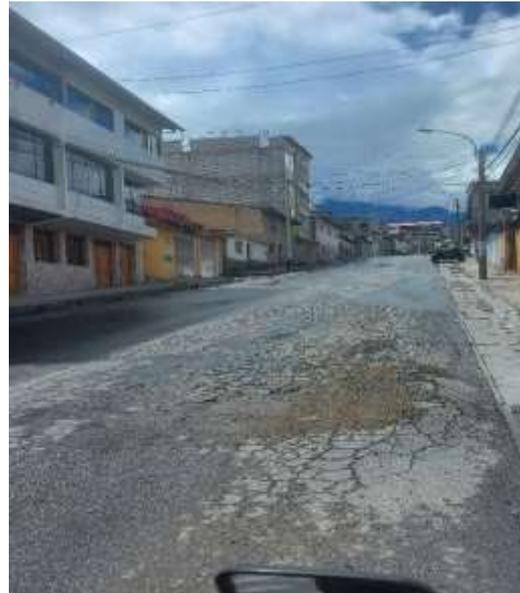
Figura 2 Fallas en el pavimento
Fuente Propia

Especialmente en las áreas inclinadas de Abancay de los pavimentos flexibles, existen preocupaciones sobre el actual deterioro prematuro y acelerado de caminos pavimentados. Este deterioro prematuro se viene observando desde hace ocho años por la aplicación de técnicas anteriores o su mala aplicación, y el paulatino aumento del volumen de tráfico que recibe esta vía, y este problema es un bloqueo o fisura por retracción y se agudiza por la presencia de cocodrilo. piel. Pavimento

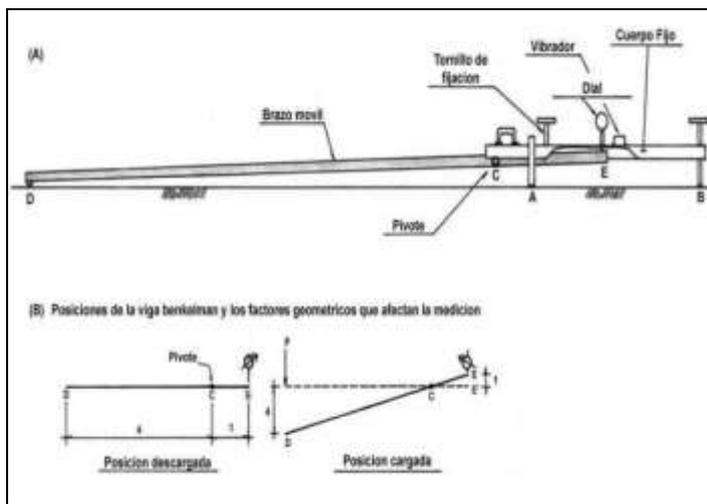
Figura 3 : Principio de la viga Benkelman
Fuente: MTC (2016)

Viga Benkelman de 02 brazos, esta viga Benkelman de dos ramales tiene como objetivo determinar la deflexión y la curvatura recuperable de un pavimento producido por una carga automática. Se compone de esferas de 0,01 m, un

recorrido de 12 mm y dos multiplicadores de 1:4, El primer brazo está formado por dos tranvías, el primero de 2,44 metros de longitud (desde el punto de ensayo hasta el pivote) y el segundo de 0,61 metros (desde el punto de apoyo del dial hasta el pivote) , El segundo brazo también está formado por dos tranvías, el primero de 2,19 metros (desde el punto de ensayo hasta el pivote) y el segundo de 0,5475 metros (desde el punto del registrador de cuadrante hasta el pivote). La viga Benkelman de doble rama se basa en el principio de palanca, donde se realizan pruebas de lectura en los diales.

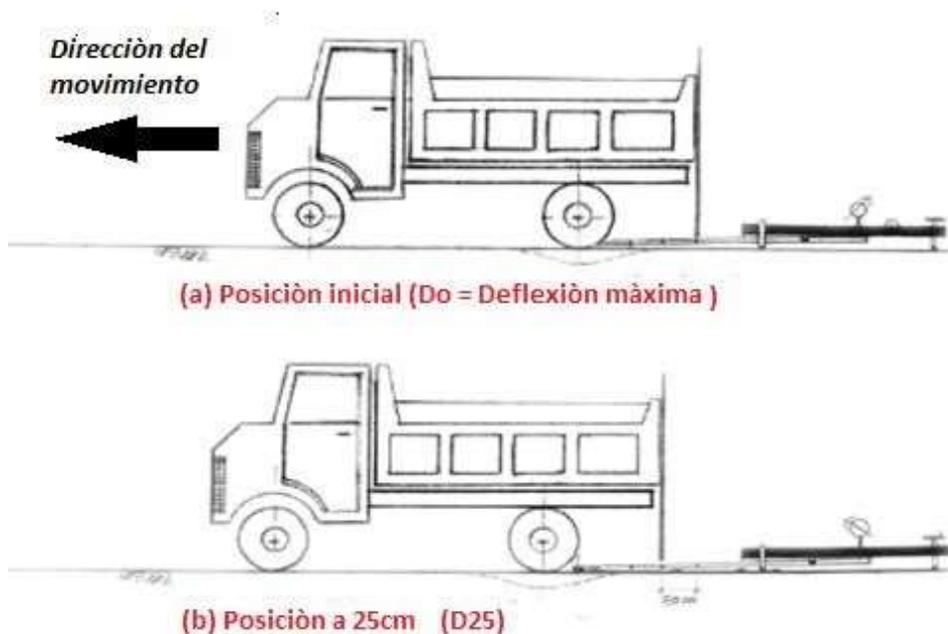
Figura 4 diagrama de medición de deflexiones
Fuente: Meza (2017)

De acuerdo con el Manual de Ensayo de Materiales (MTC E 1002) del Ministerio de Transportes y Comunicaciones, el punto del pavimento donde se realizará la evaluación debe estar marcado con una línea paralela al borde de la vía. Esta línea debe medirse desde el borde del pavimento, para lo cual se utilizó la siguiente tabla.

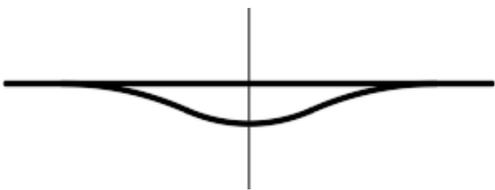
Tipología de la deflexión de pavimento

| <i>Tipo</i> | <i>Cuenca de Deflexiones</i> | <i>Curva Medida</i> | <i>Pavimento Evaluado</i> |
|---|---|---|--|
| <i>I</i> | | <i>Curva extensa poco pronunciada</i> | <i>Buen Pavimento Buena subrasante</i> |
| <i>II</i> | | <i>Curva extensa profunda</i> | <i>Buen Pavimento Mala subrasante</i> |
| <i>III</i> | | <i>Curva corta poco Profunda</i> | <i>Mal Pavimento Buena subrasante</i> |

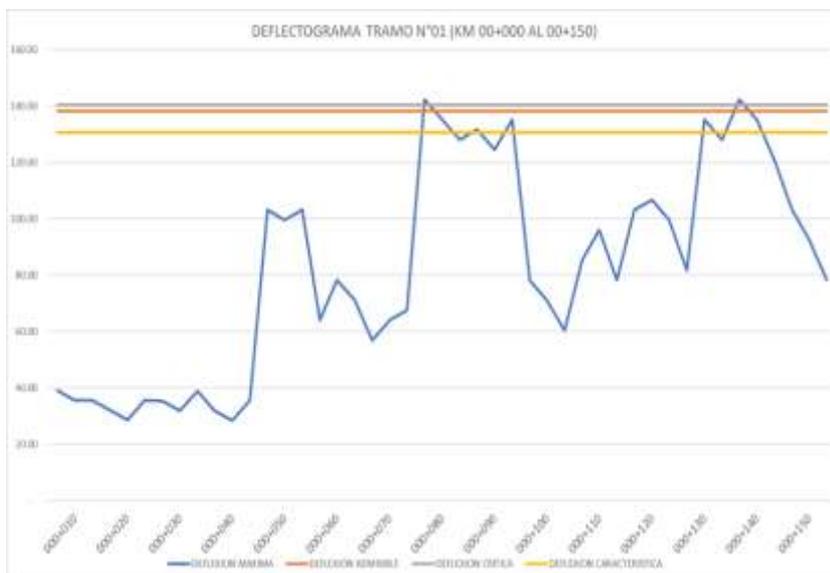
Figura 5 Deflectograma de la zona de pendiente N°01
Fuente: Propia

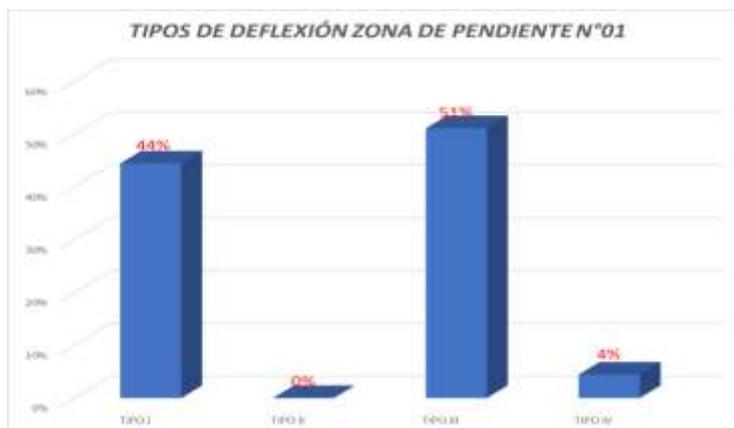
Figura 6 Tipos de deflexión en la zona de pendiente N°01
Fuente: propia

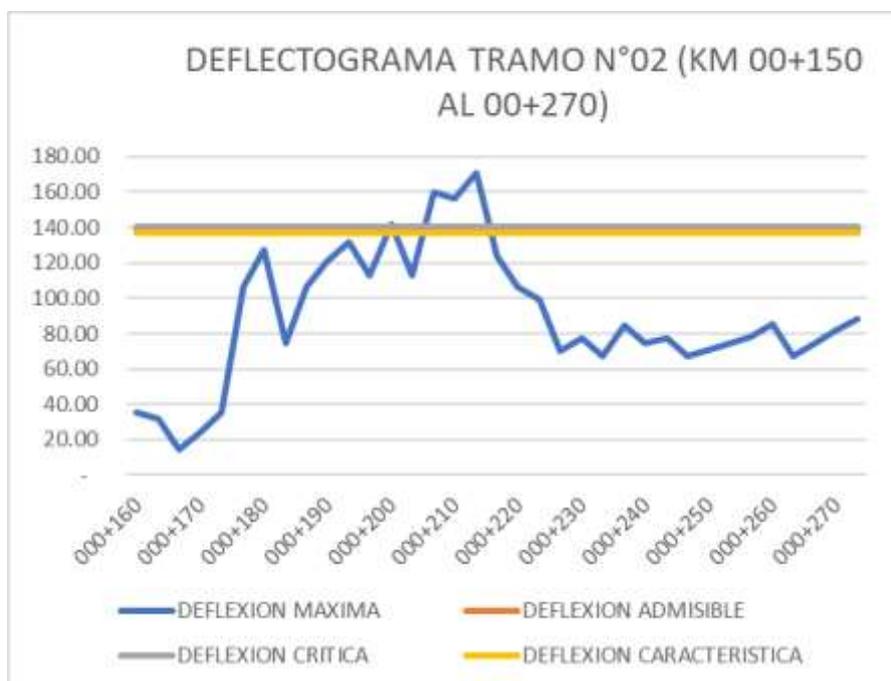
Figura 7 Deflectograma de la zona de pendiente N°02
Fuente: propia

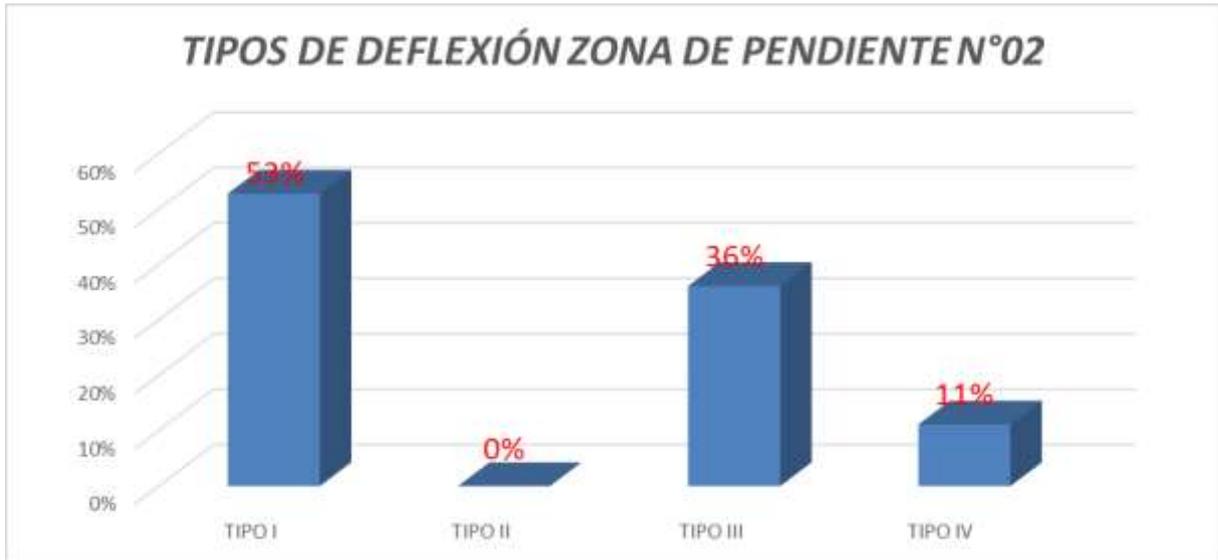
Figura 8 tipología de deflexión en la zona de pendiente N°02
Fuente: propia

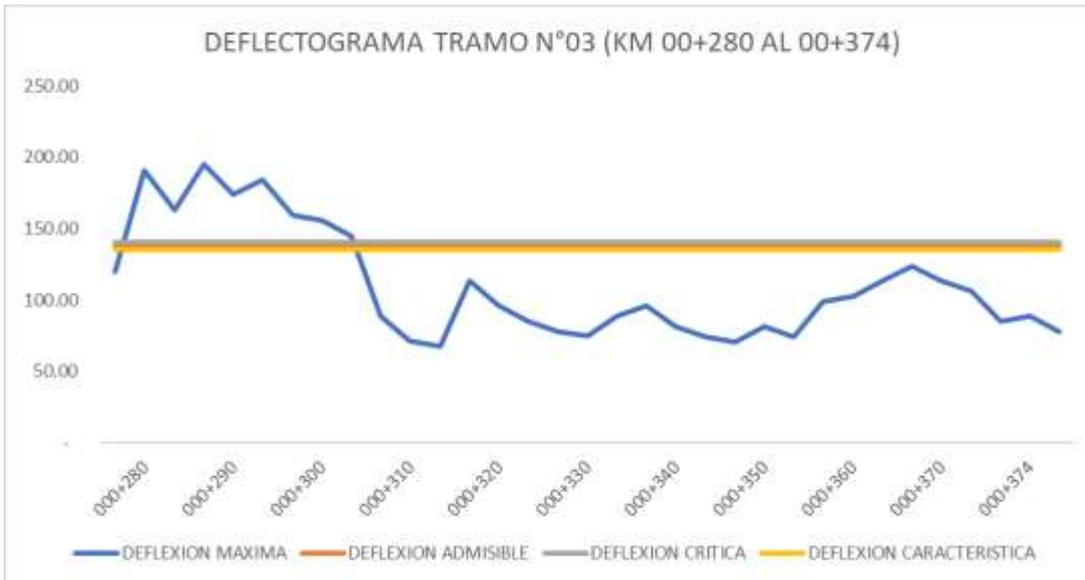
Figura 9 Deflectograma de la zona de pendiente N°03
Fuente: propia

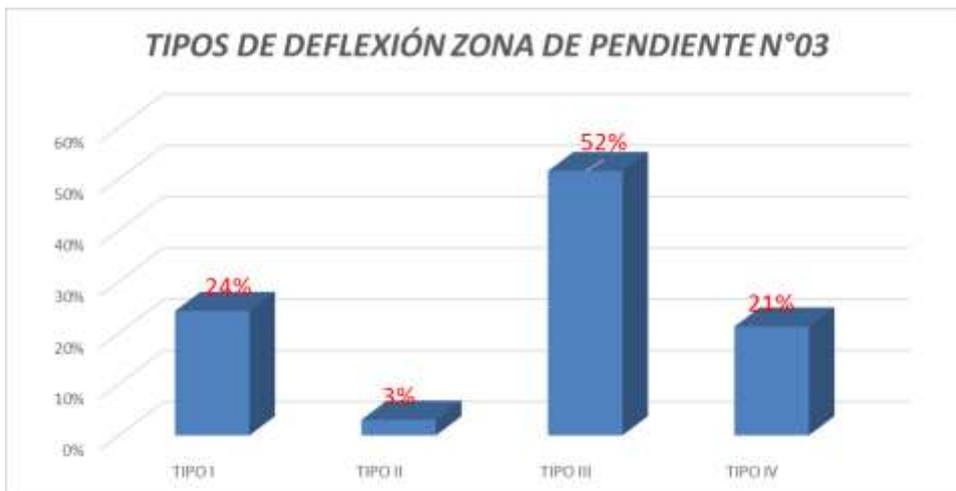
Figura 10 Tipología de deflexión en la zona de pendiente N°03
Fuente: propia

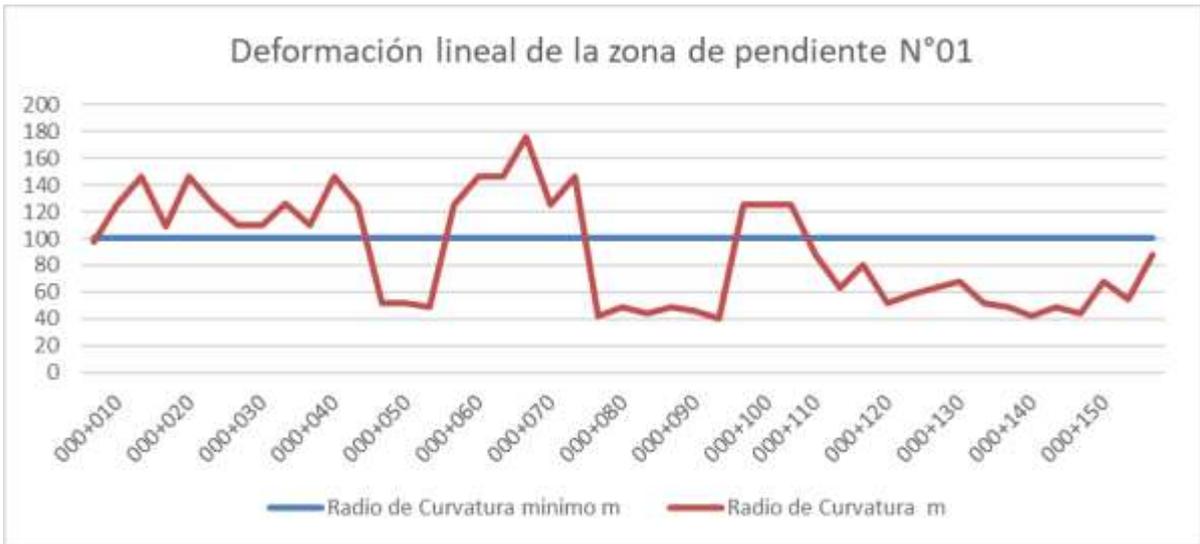
Figura 11 Deformación lineal de zona de pendiente N°01
Fuente: Propia

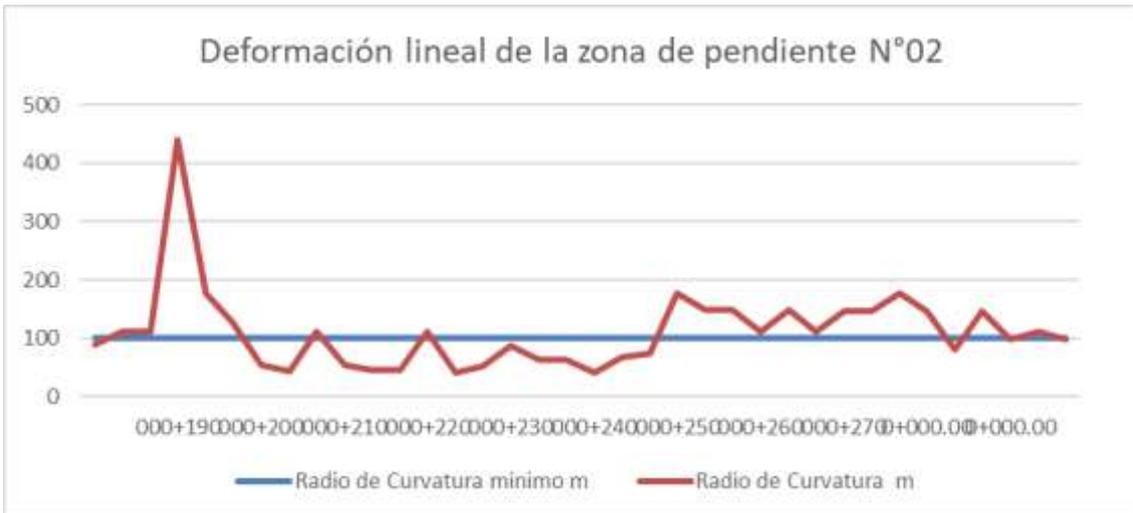
Figura 12 Deformación lineal de zona de pendiente N°02
Fuente: Propia

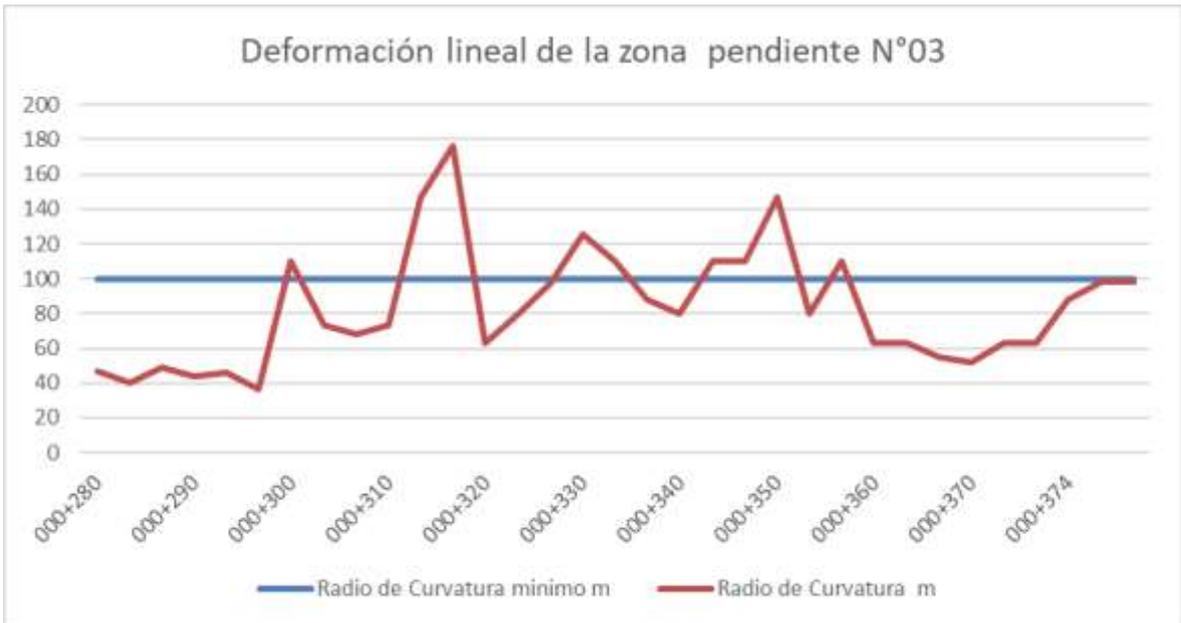
Figura 13 Deformación lineal de zona de pendiente N°03
Fuente: propia

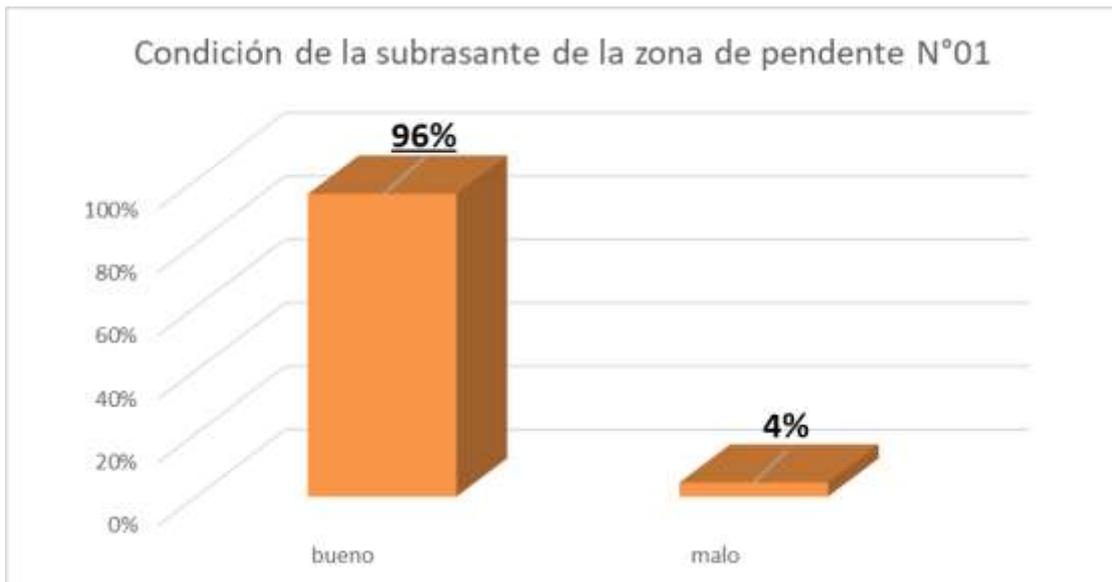
En la siguiente figura se puede indicar que la zona de pendiente N° 01

- un 96% es bueno
- un 4 % no cumple las condiciones necesarias

Figura 14 Comportamiento de la Subrasante de la Pendiente N°01
Fuente: propia

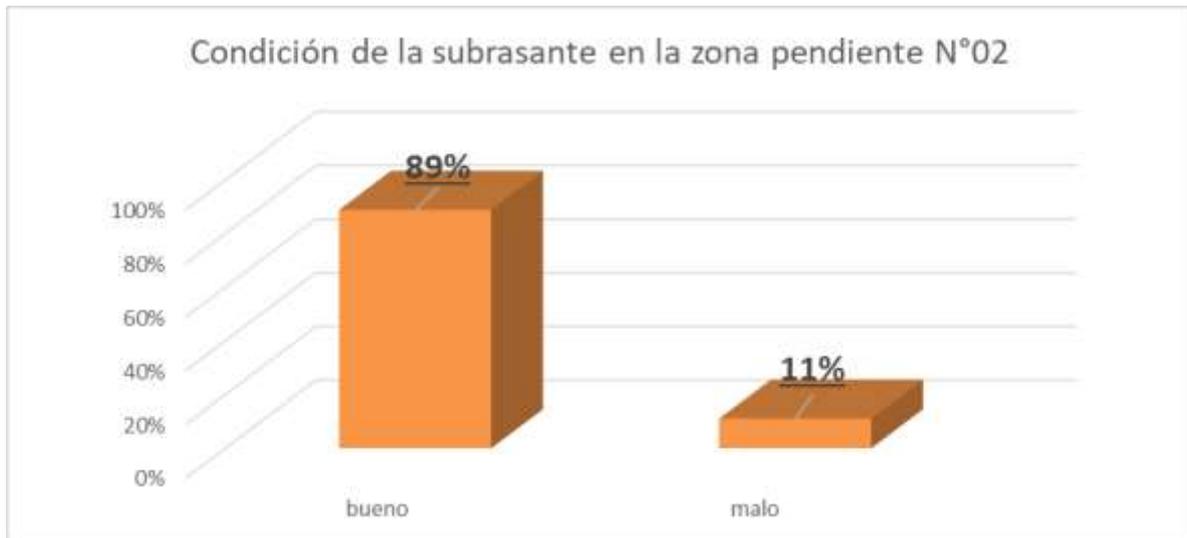
En la siguiente figura se puede indicar que la zona de pendiente N° 02

- un 89 % es bueno
- un 11 % no cumple las condiciones necesarias

Figura 15 Comportamiento de la Subrasante de la pendiente N°02
Fuente: propia

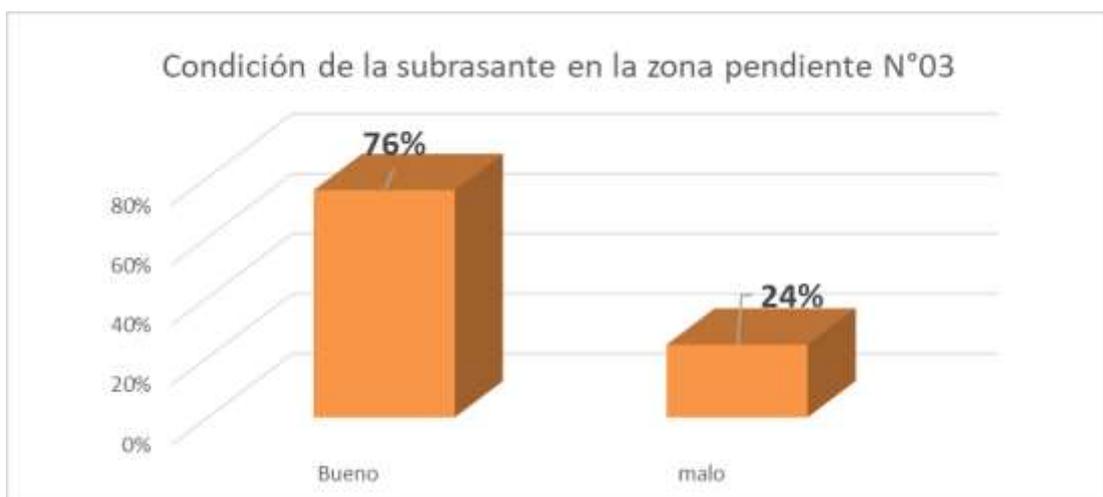
En la siguiente figura se puede indicar que la zona de pendiente N° 03

- Un 76 % es bueno
- un 24 % no cumple las condiciones necesarias

Figura 16 Condición del Pavimento en la zona de pendiente N°03
Fuente: propia

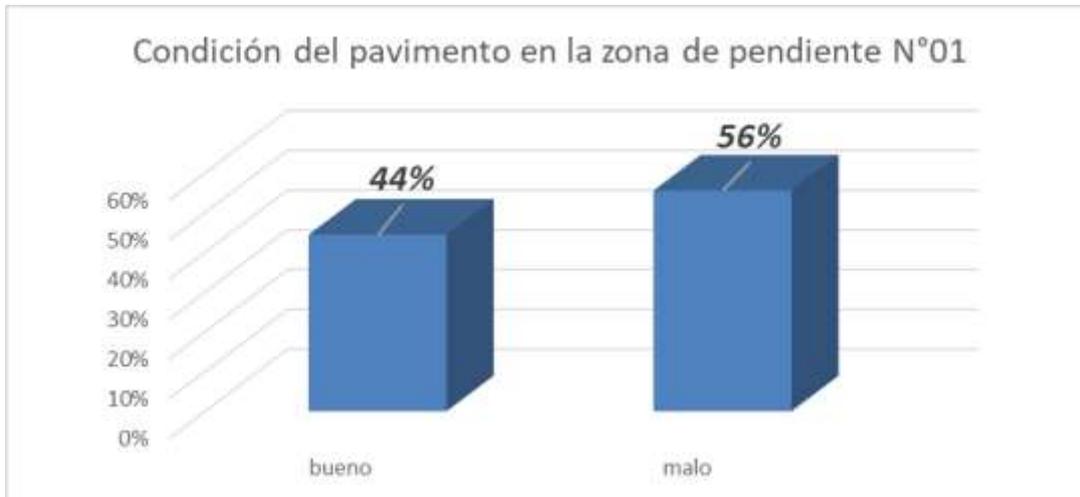
En la siguiente figura se tiene que la zona de pendiente N° 01

- Un 44 % tiene condición buena
- Un 56 % tiene la condición mala

Figura 17 Condición del Pavimento en la zona de pendiente N°01
Fuente: propia

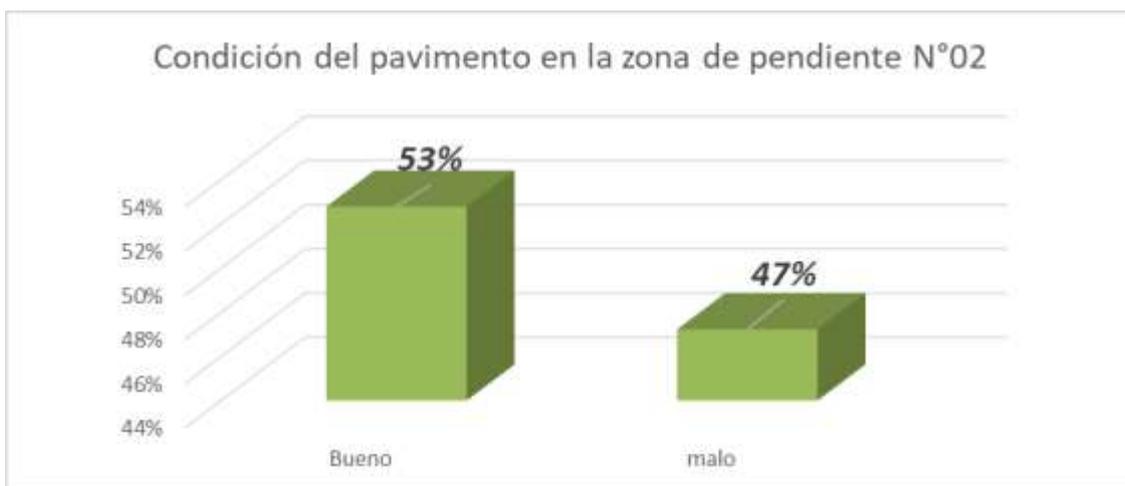
En la siguiente figura se tiene que la zona de pendiente N° 02

- Un 53% está en buena condición
- Un 47 % tiene la condición mala

Figura 18 Condición del pavimento en la zona de pendiente N°02
Fuente: propia

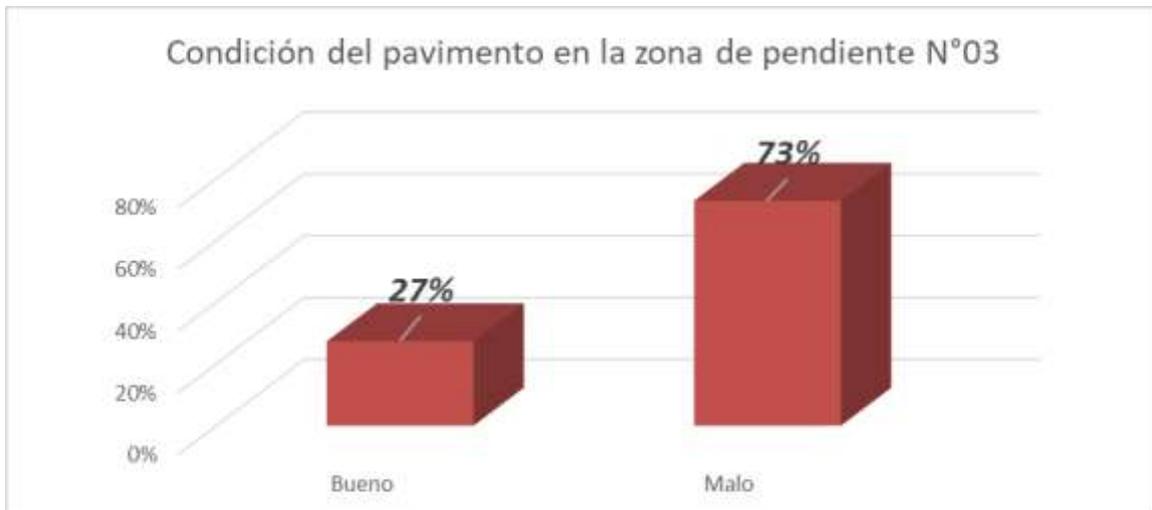
En la siguiente figura se verifica que la zona de pendiente N° 03

- un 73% está en buena condición
- un 27 % tiene la condición mala.

Figura 19 Condición del pavimento en la zona de pendiente N°03
Fuente: propia

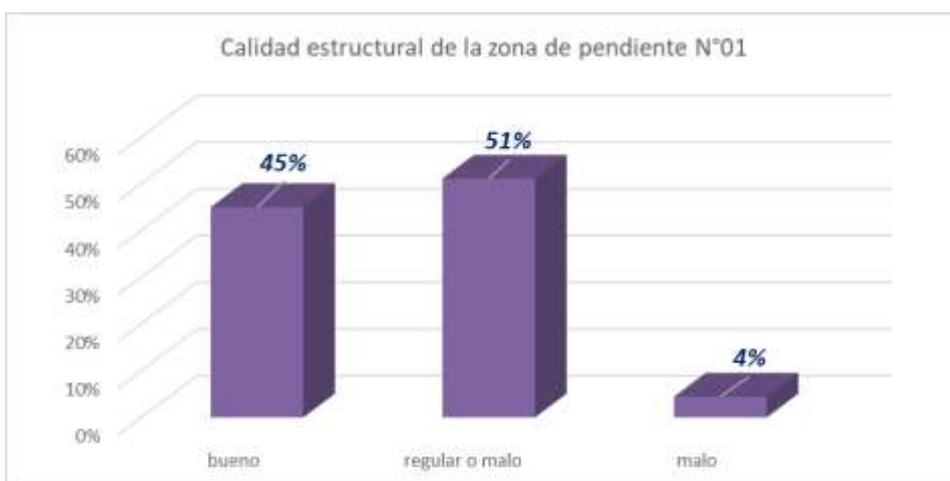
En la siguiente figura se constrata que la zona de pendiente N° 01

- Un 45% es buena
- Un 51% es regular o malo
- Un 4% de mala calidad estructural.

Figura 20 Calidad estructural del pavimento en la pendiente N°01
Fuente: propia

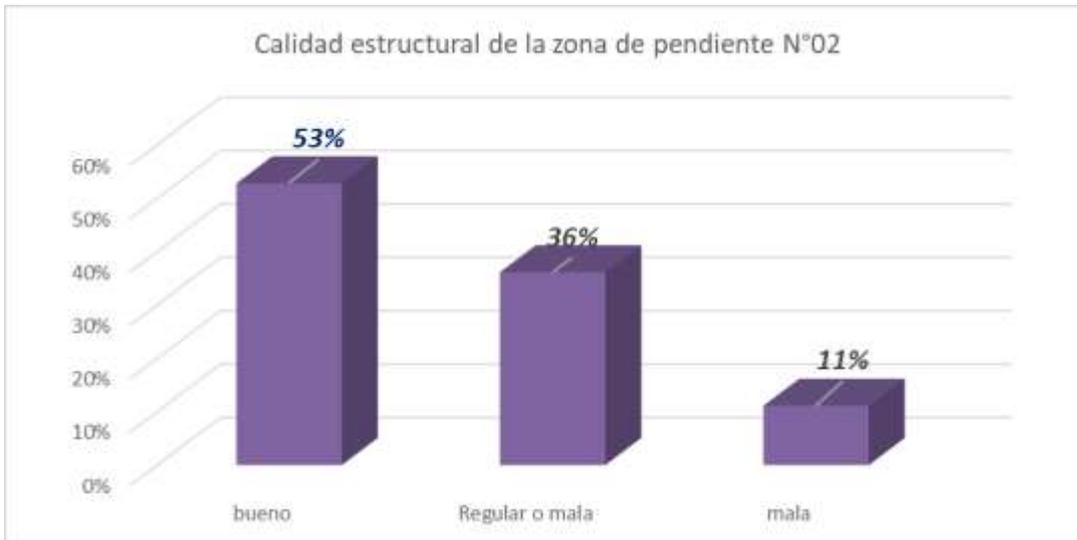
En la siguiente figura se tiene que la zona de pendiente N° 02

- Un 53% es buena
- Un 36 % es regular o mala
- Un 11% de mala calidad estructural

Figura 21 Calidad estructural del pavimento en la pendiente N°02
Fuente: propia

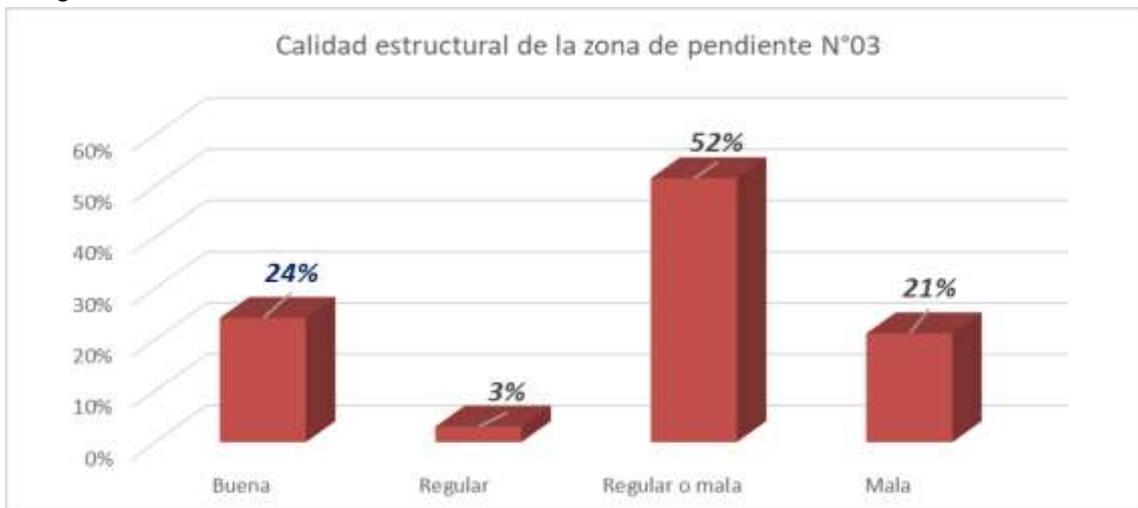
En la siguiente figura se verifica que la zona de pendiente N° 03

- Un 24 % es buena
- Un 3% es regular
- Un 52 % es regular o mala
- Un 21 % es de mala calidad estructural.
-

Figura 22 Calidad estructural del pavimento en la pendiente N°03
Fuente: propia

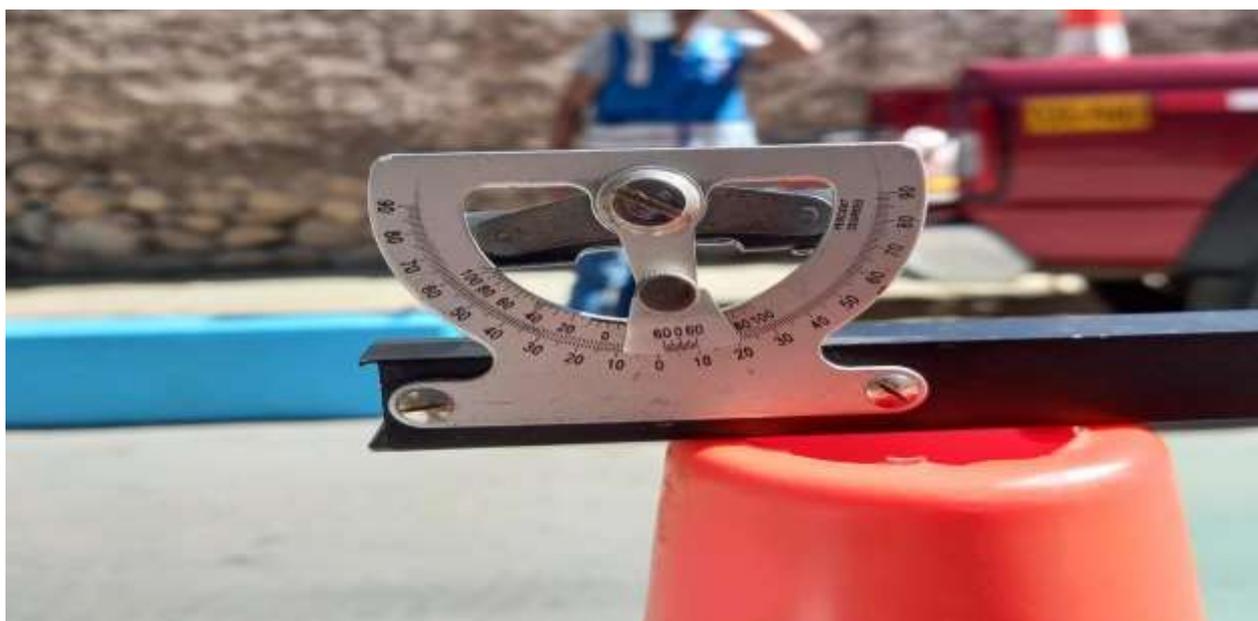
Figura N°03: lectura de pendiente por intermedio de un eclímetro

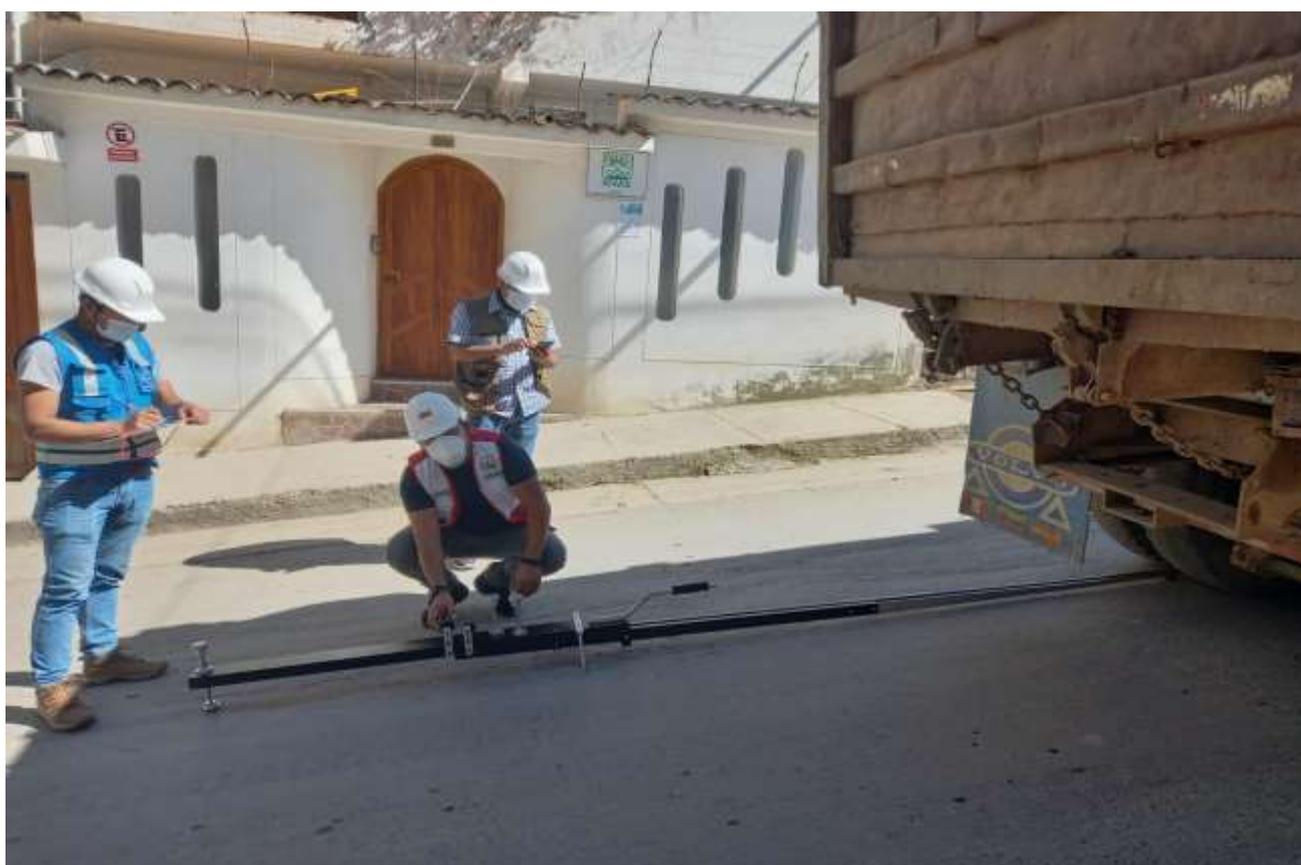
Figura N°04: Medición con viga Benkelman en eje de la zona de pendiente N°01.

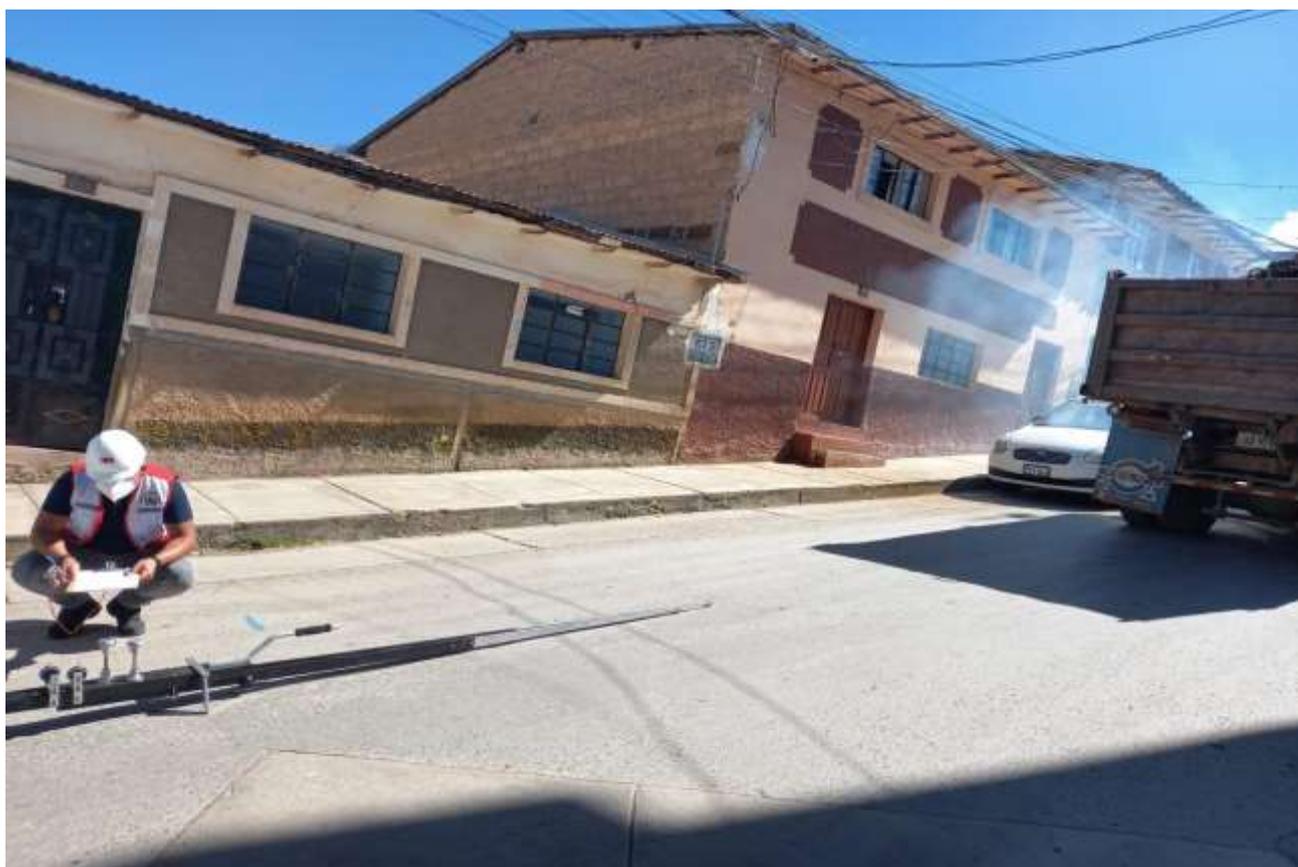
Figura N°05: lectura de diales de la deformación vertical en el carril izquierdo en zona de pendiente N°01

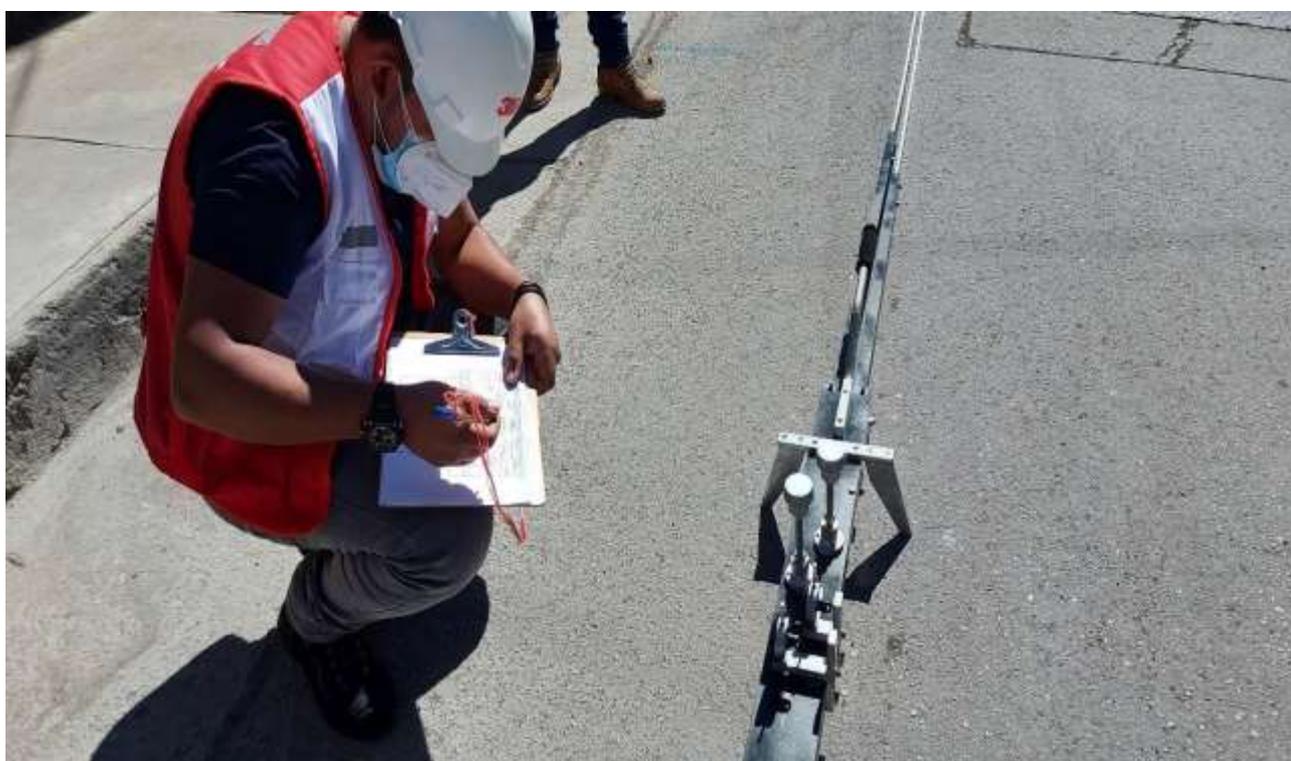
Figura N°06: Toma de lecturas de la viga Benkelman en el eje de la zona de pendiente n°02

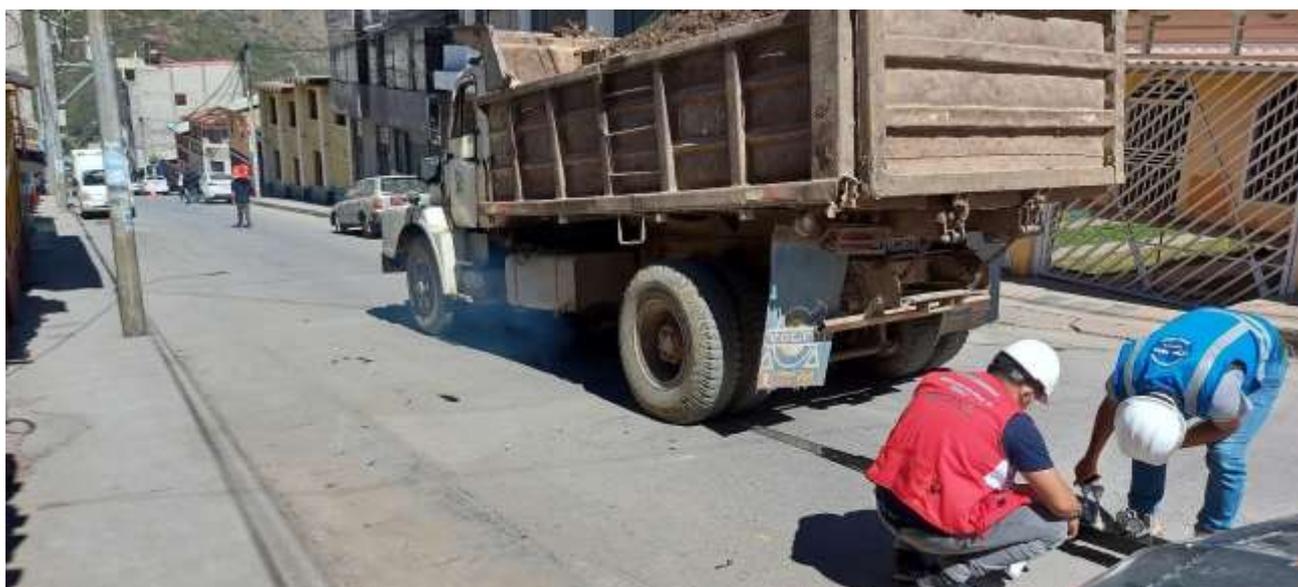
Figura N°07: Toma de lecturas de la viga Benkelman en carril izquierdo de la zona de pendiente n°03

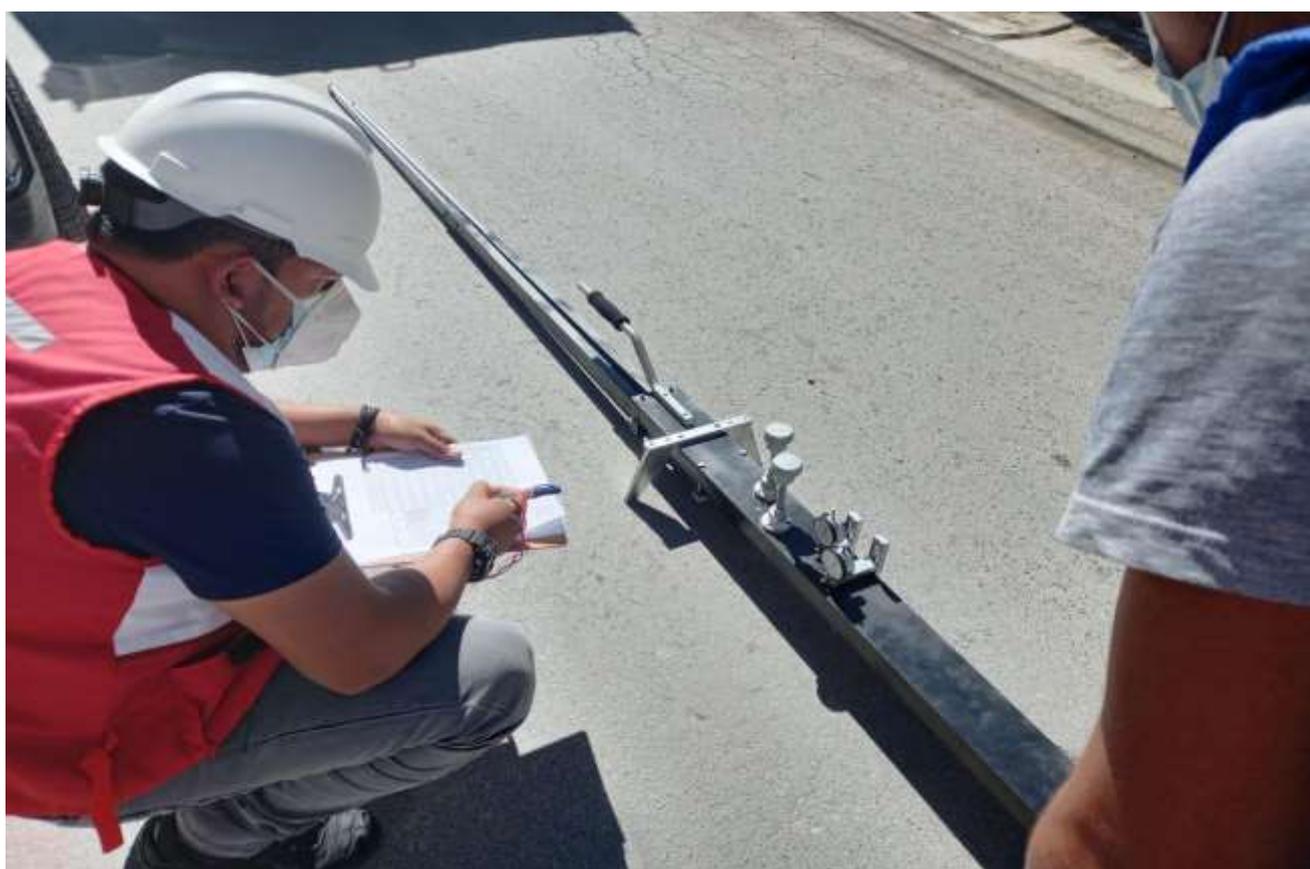
Figura N°08: Toma de lecturas de la viga Benkelman en carril DERECHO de la zona de pendiente n°03

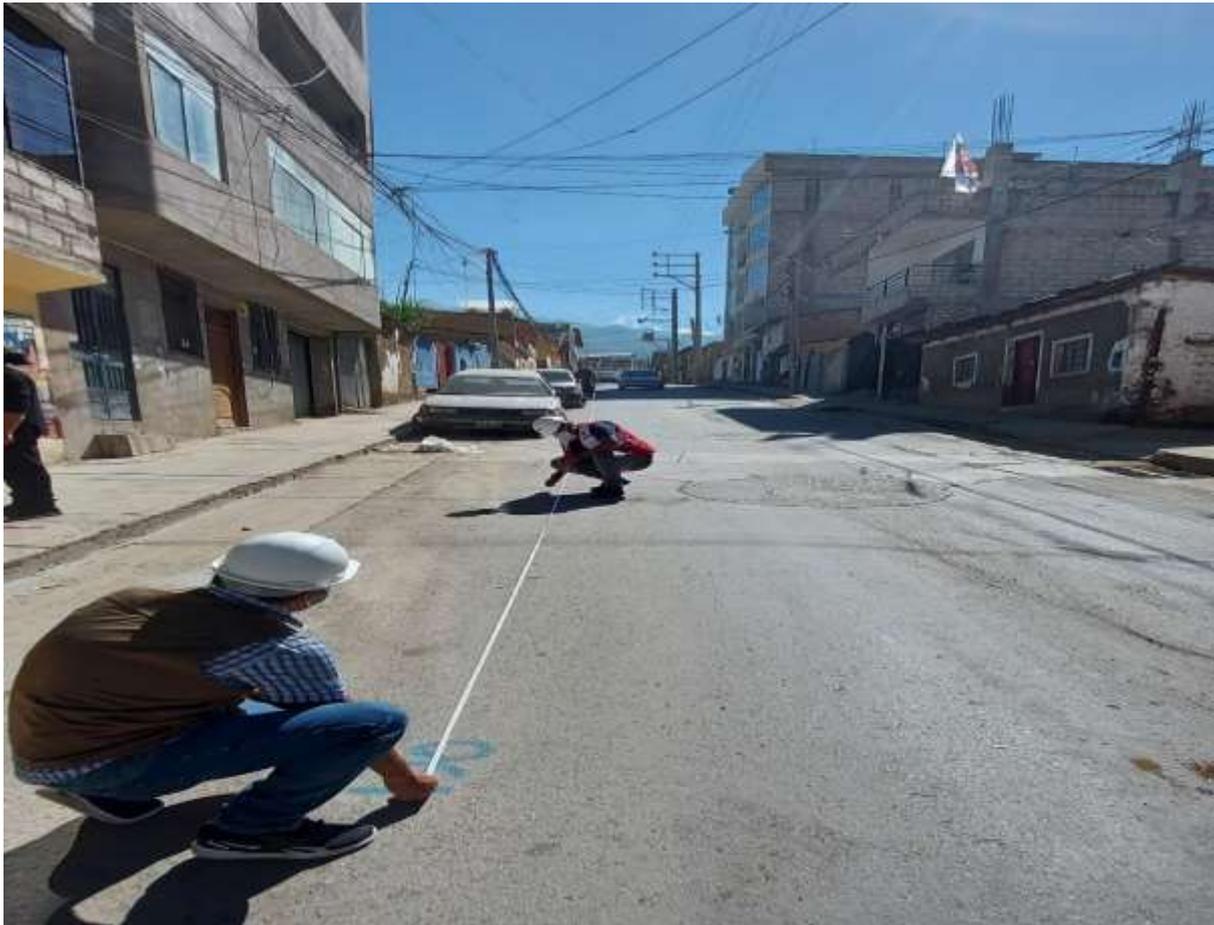
Figura N°9: Ubicación de los puntos a ser evaluados con la viga Benkelman.

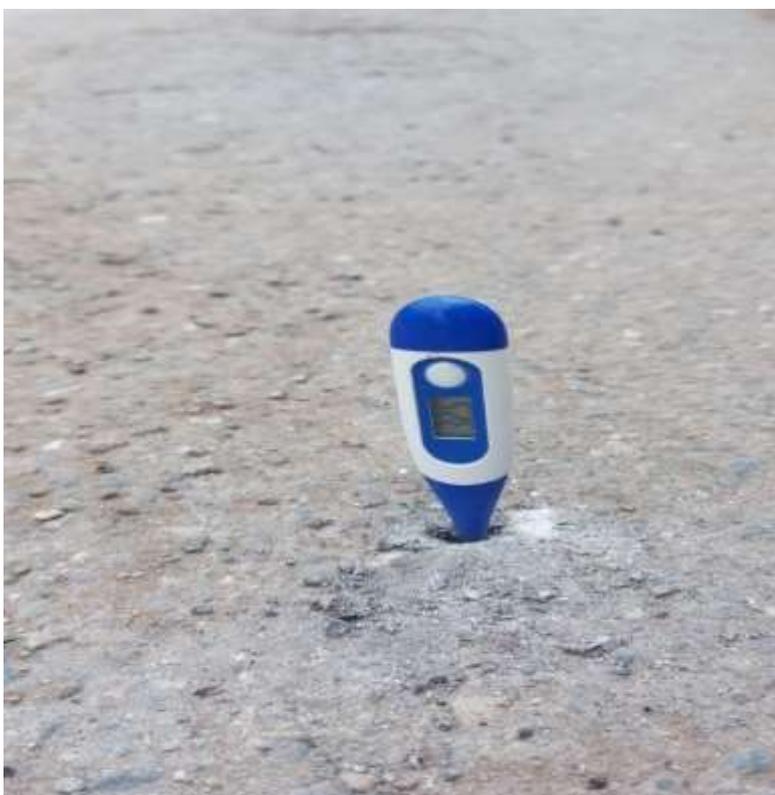
Figura N°10: Toma de la temperatura del pavimento con un termómetro digital
