UNIVERSIDAD CÉSAR VALLEJO

Diseño de la infraestructura vial para la transitabilidad vehicular
tramo Urakusa – Chiangos km. 00+000 al km. 7+200,
Amazonas-2021

TESIS PARA OBTENER EL TÍTULO PROFESIONAL DE:
INGENIERO CIVIL

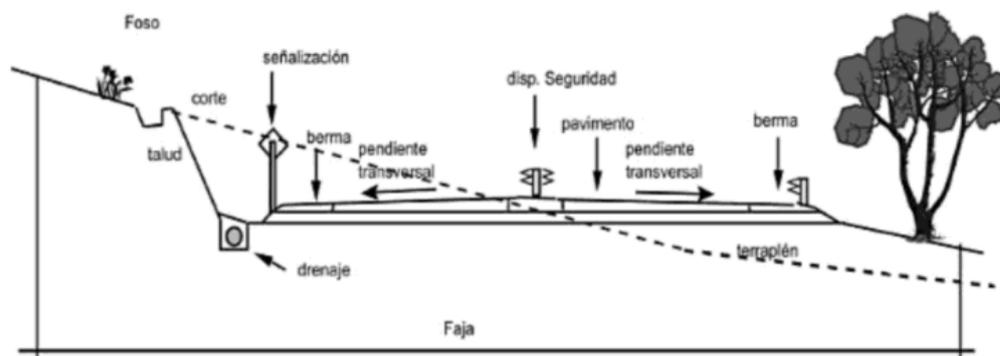
Figura 1: Elemento de una infraestructura vial

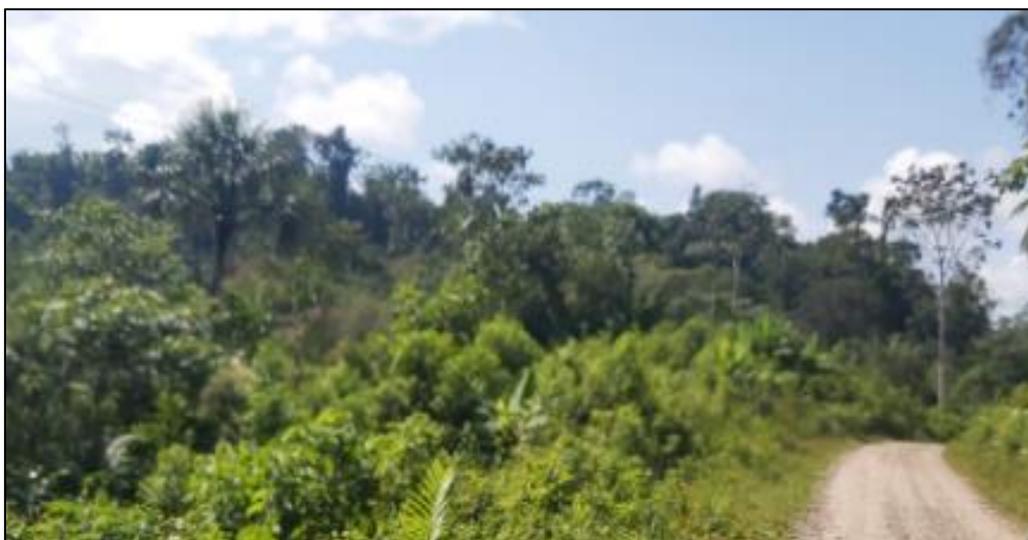
Figura 2: Tramo Urakusa – Chiangos km. 00+000 al km. 7+200.

En la evaluación del Tramo Urakusa – Chiangos km. 00+000 al km. 7+200, se logró observar una serie de anomalías; entre ellas aquellas que restringen las condiciones de viabilidad. Realizada una evaluación del Tramo se logró observar que tiene un camino de herradura, es decir aquel tramo que no se encuentra en las condiciones adecuadas ni asfaltadas para el oportuno traslado vial. Se observó que es un camino donde los pobladores de la zona lo utilizan para trasladarse, tanto a pie o junto a sus animales.

Asimismo, es importante mencionar que el tramo del estudio Tramo Urakusa – Chiangos km. 00+000 al km. 7+200, se ubicó en Ceja de Selva, con características de constantes lluvias, causando diversos problemas en el tránsito de las personas, generó múltiples riesgos para lograr trasladarse de un tramo a otro, a pesar una de las principales vías de acceso para la realización de sus principales actividades

comerciales; esto se debió, como producto de las fuertes lluvias causa fango y lodazal, representando un riesgo que limita la transitabilidad.

También, se hace mencionar que el tramo contó con cuatro puentes (de materiales rústicos) y dos badenes, y la transitabilidad es regular entre ellos son volvos y autos.

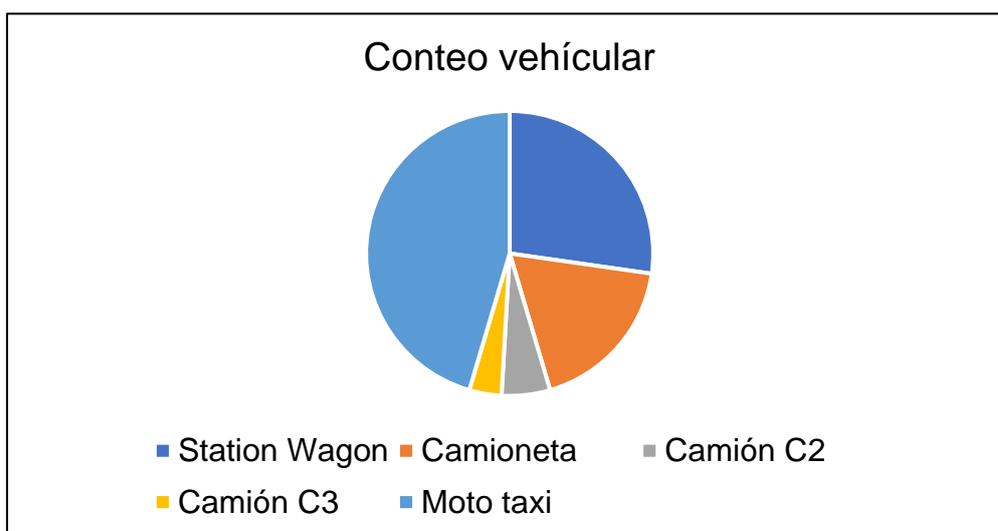
Figura 5: Conteo vehicular

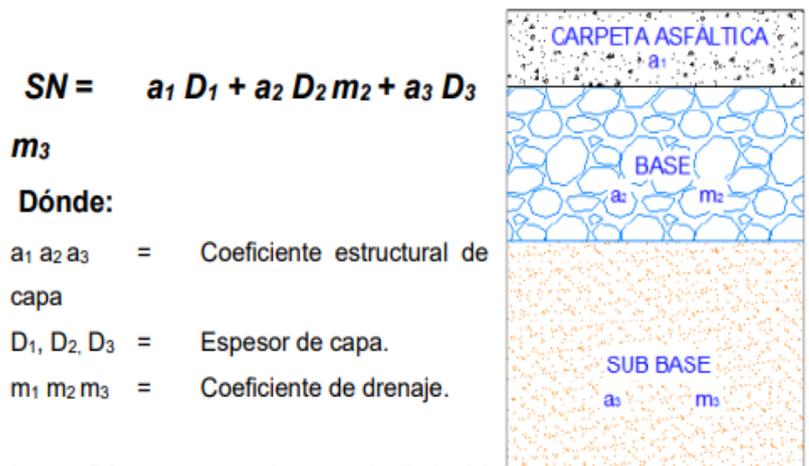
Figura 6: Detalles de los espesores del pavimento

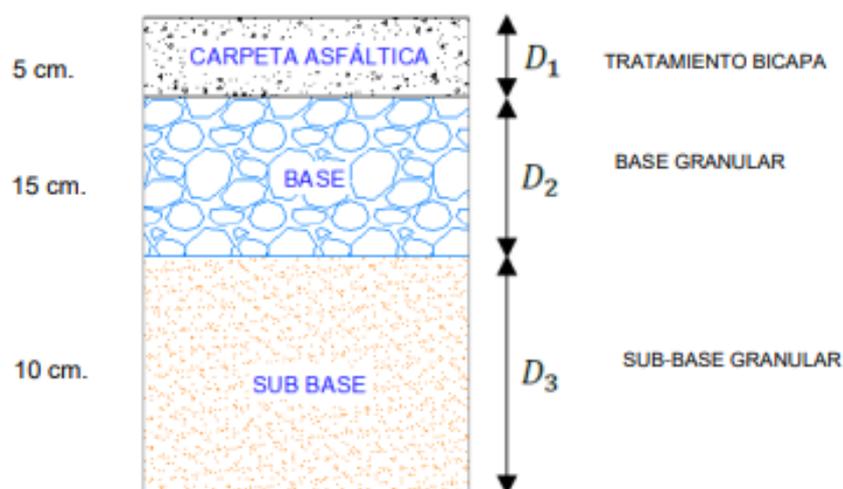
Figura 7: Detalle de la superficie de rodadura

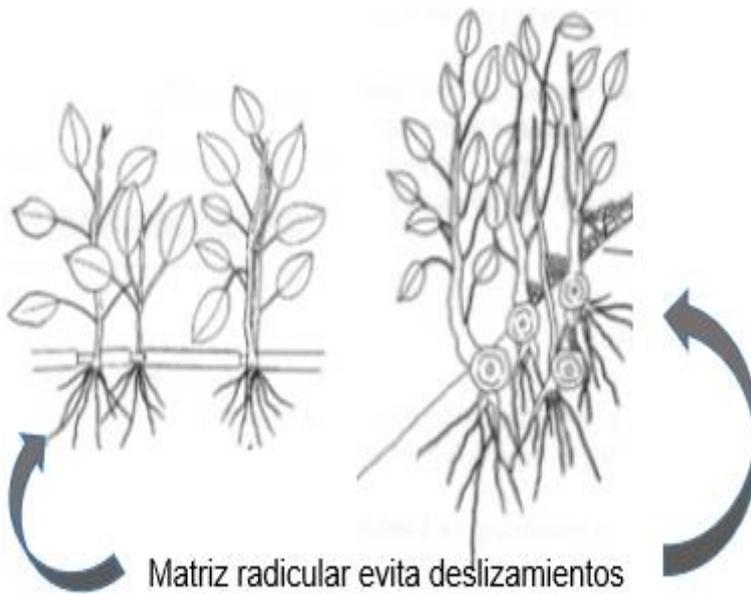
Figura 9: Atrapamiento de la matriz radicular en talu

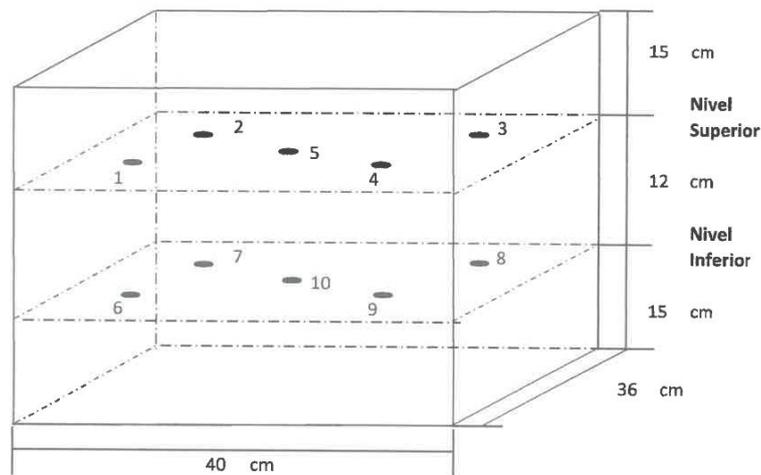
Distribución de termopares en el equipo

Los termopares 5 y 10 están ubicados en el centro de sus respectivas parrillas.

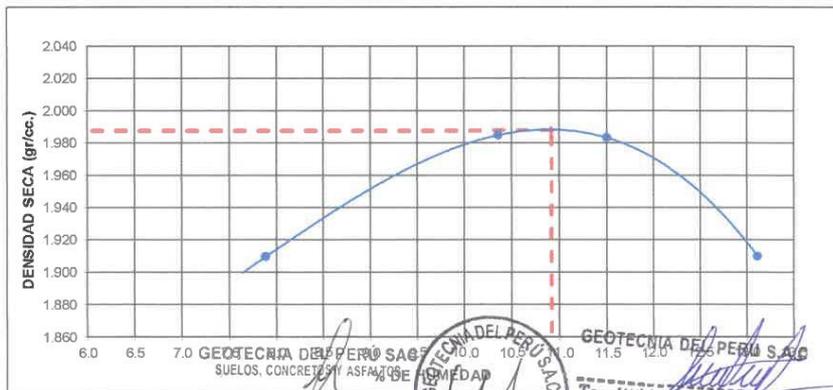
TARRO N°.	1	2	3	4
PESO DEL TARRO + SUELO HUMEDO (g)	370.00	370.00	439.00	347.00
PESO DEL TARRO + SUELO SECO (g)	348.00	341.00	400.00	315.00
PESO DE AGUA (g)	22.00	29.00	39.00	32.00
PESO DEL TARRO (g)	69.0	61.0	61.0	71.0
PESO DE SUELO SECO (g)	279.00	280.00	339.00	244.00
CONTENIDO DE HUMEDAD (%)	7.89	10.36	11.50	13.11
DENSIDAD MAXIMA SECA	1.988 g/cm ³	HUMEDAD OPTIMA		10.92 %

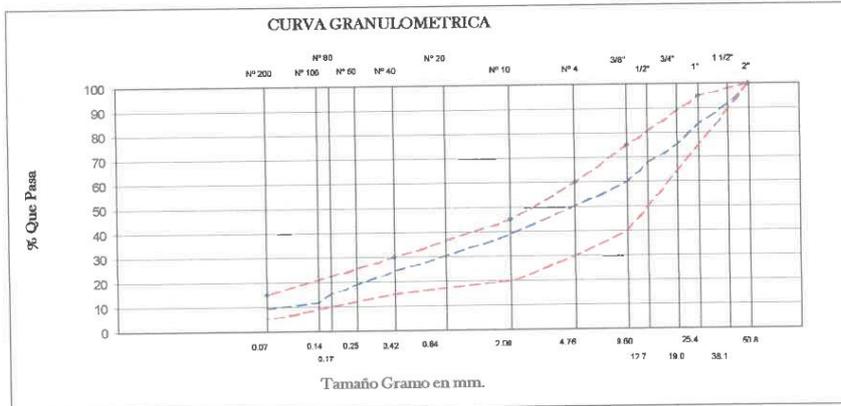
% DE HUMEDAD =	10.51
% DE GRAVA =	49.63
% DE ARENA =	41.03
% DE FINOS =	9.34

LL	LP	IP
22.39	16.66	5.73

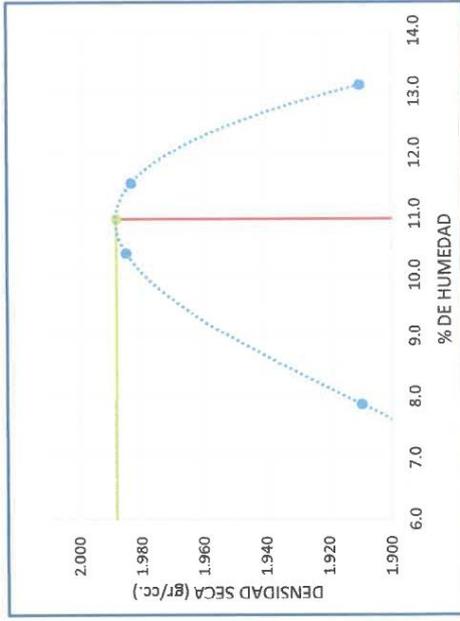
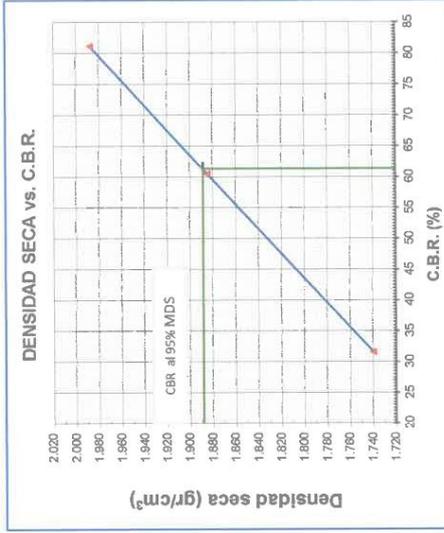
Máxima Densidad Seca (gr/cm³) = 1.988
 Óptimo Contenido de Humedad (%) = 10.92
 CBR al 100% de la MDS (%) = 81.10
 CBR al 95% de la MDS (%) = 61.30

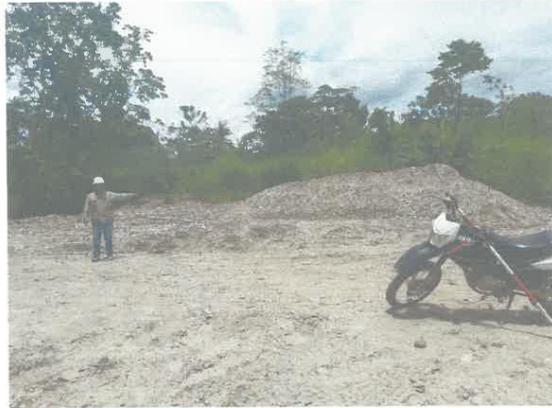
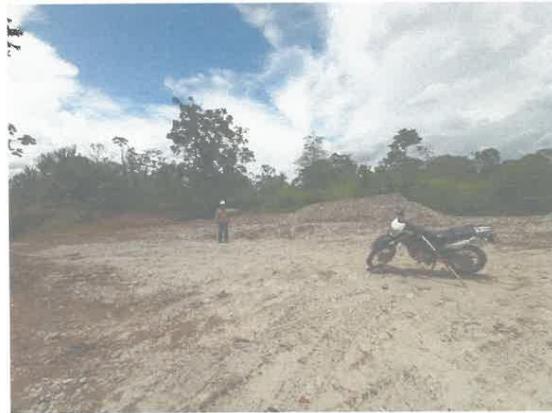
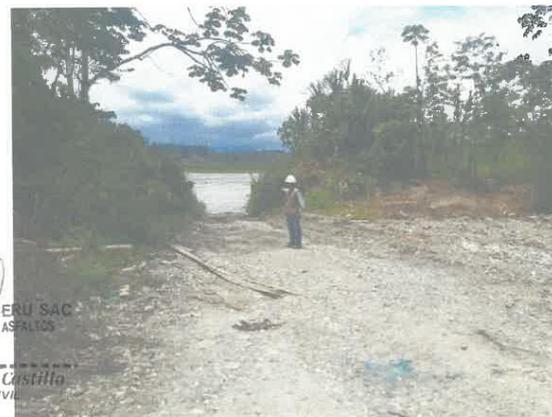
VISTA, PANORAMICA DE LA
CANTERA URUKUSA PARA EL
PROYECTO:
"DISEÑO DE LA
INFRAESTRUCTURA VIAL PARA
LA TRANSITABILIDAD VEHICULAR
TRAMO URAKUSA - CHIANGOS
KM 00+000 AL KM 7+200
AMAZONAS -2021"

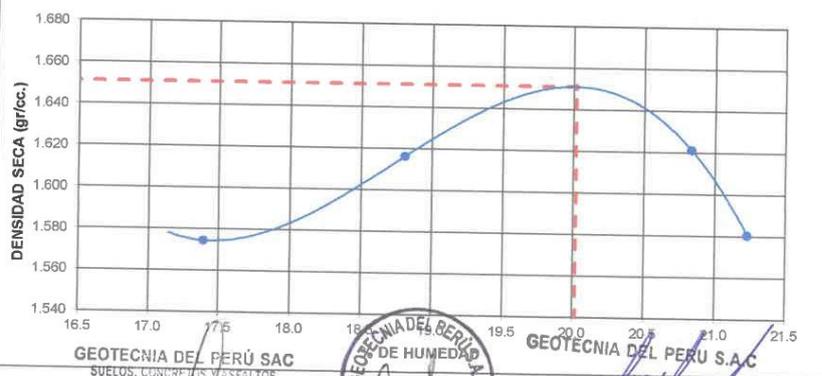
TARRO N°.	1	2	3	4
PESO DEL TARRO + SUELO HUMEDO (g)	422.18	388.22	411.21	422.33
PESO DEL TARRO + SUELO SECO (g)	370.00	338.00	351.00	358.00
PESO DE AGUA (g)	52.18	50.22	60.21	64.33
PESO DEL TARRO (g)	70.0	71.0	62.0	55.0
PESO DE SUELO SECO (g)	300.00	267.00	289.00	303.00
CONTENIDO DE HUMEDAD (%)	17.39	18.81	20.83	21.23
DENSIDAD MAXIMA SECA	1.651 g/cm ³		HUMEDAD OPTIMA	
			20.02 %

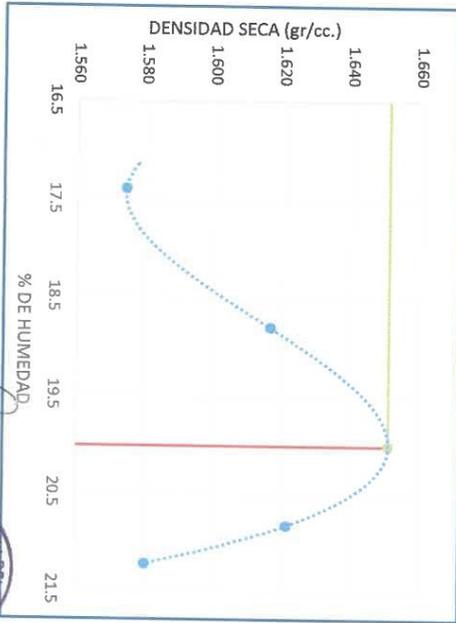
Máxima Densidad Seca (gr/cm³) = 1,651
 Óptimo Contenido de Humedad (%) = 20,02
 CBR al 100% de la MDS (%) = 17,10
 CBR al 95% de la MDS (%) = 7,82

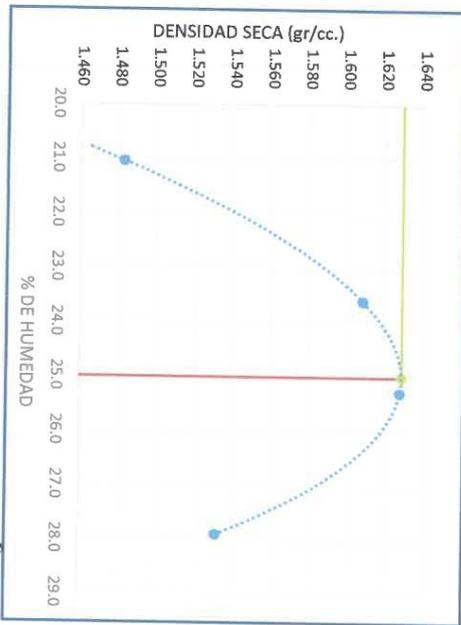
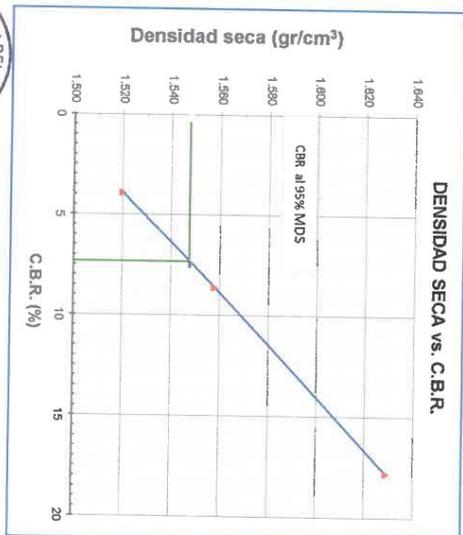
MUESTRA	: 01	Máxima Densidad Seca (gr/cm^3)	=	1.629
CAUCATA	: 15	Óptimo Contenido de Humedad (%)	=	25.00
PROGRESIVA	: 7+200	CBR al 100% de la MDS (%)	=	17.80
		CBR al 95% de la MDS (%)	=	7.30

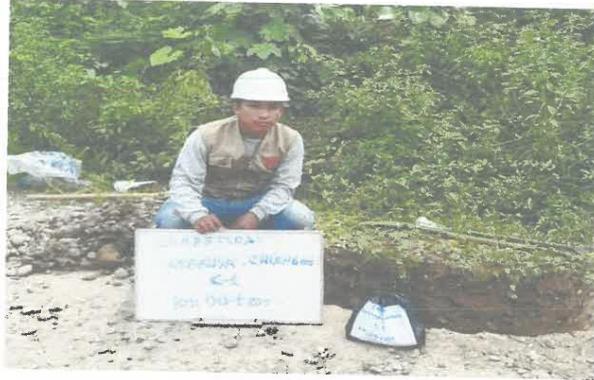
VISTA PANORAMICA CALICATA 01, PROGRESIVA 0+200 PARA LA OBRA: "DISEÑO DE LA INFRAESTRUCTURA VIAL PARA LA TRANSITABILIDAD VEHICULAR TRAMO URAKUSA - CHIANGOS KM 00+000 AL KM 7+200 AMAZONAS 2021"

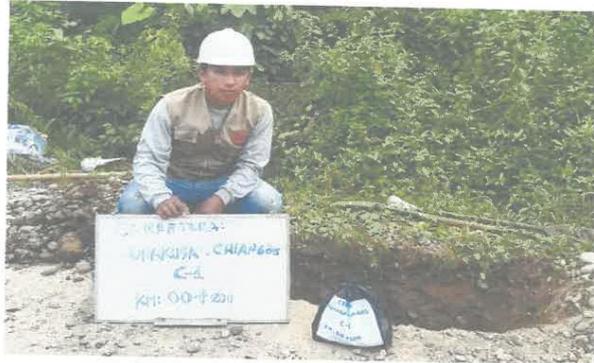
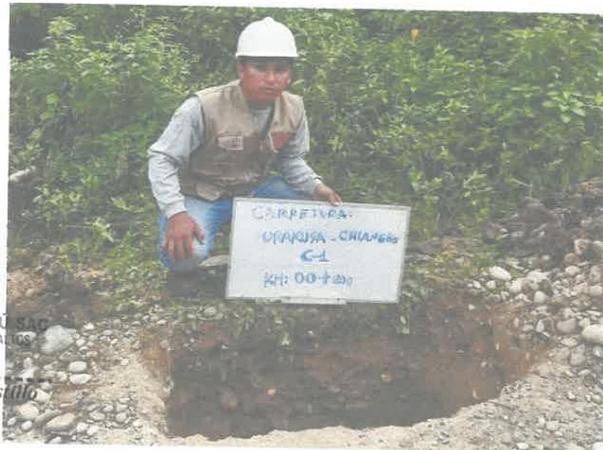
VISTA PANORAMICA CALICATA 01, PROGRESIVA 0+200 PARA LA OBRA: "DISEÑO DE LA INFRAESTRUCTURA VIAL PARA LA TRANSITABILIDAD VEHICULAR TRAMO URAKUSA - CHIANGOS KM 00+000 AL KM 7+200 AMAZONAS 2021"

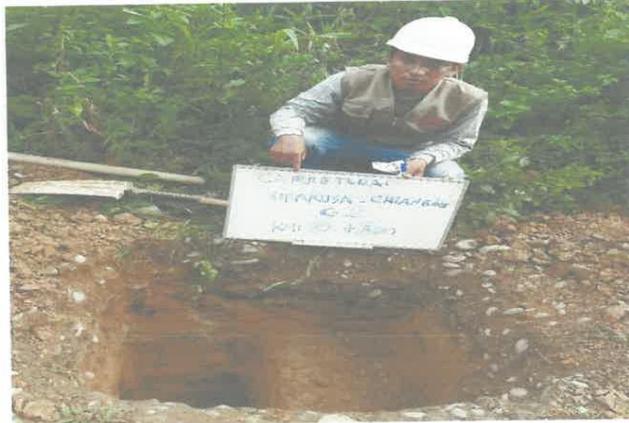
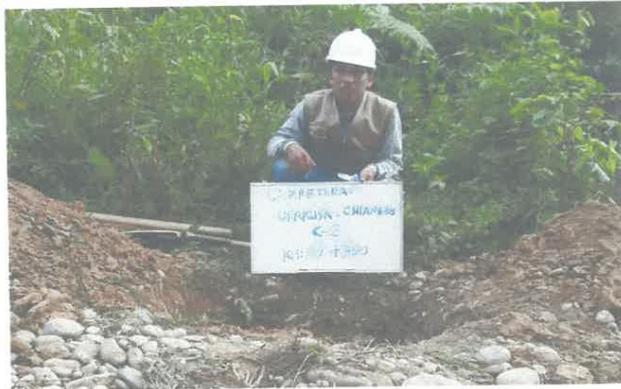
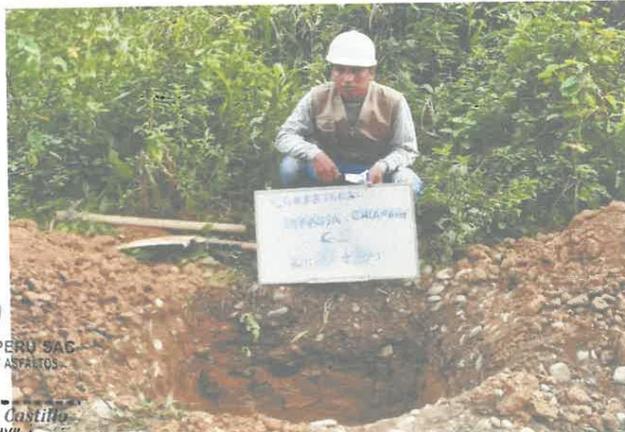
VISTA PANORAMICA
CALICATA 02, PROGRESIVA
0+700 PARA LA OBRA:
"DISEÑO DE LA
INFRAESTRUCTURA VIAL
PARA LA TRANSITABILIDAD
VEHICULAR
TRAMO URAKUSA -
CHIANGOS KM 00+000 AL KM
7+200 AMAZONAS 2021"

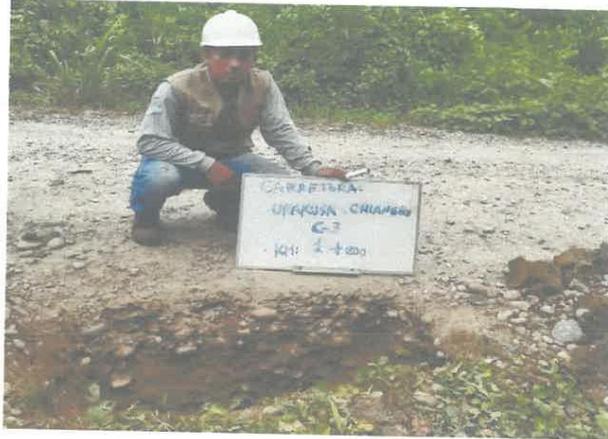
FOTO N° 07:

**VISTA PANORAMICA
CALICATA 03, PROGRESIVA
1+200 PARA LA OBRA:
"DISEÑO DE LA
INFRAESTRUCTURA VIAL
PARA LA TRANSITABILIDAD
VEHICULAR
TRAMO URAKUSA -
CHIANGOS KM 00+000 AL KM
7+200 AMAZONAS 2021"**

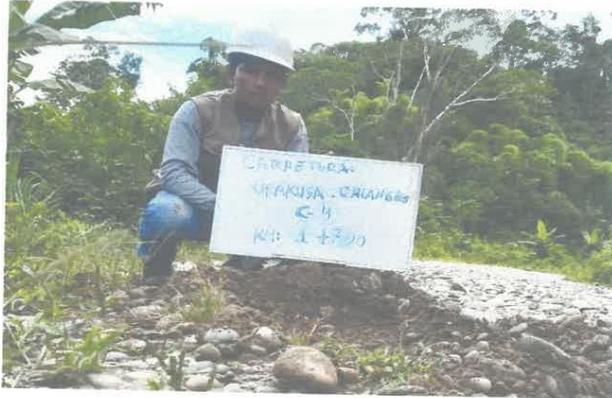
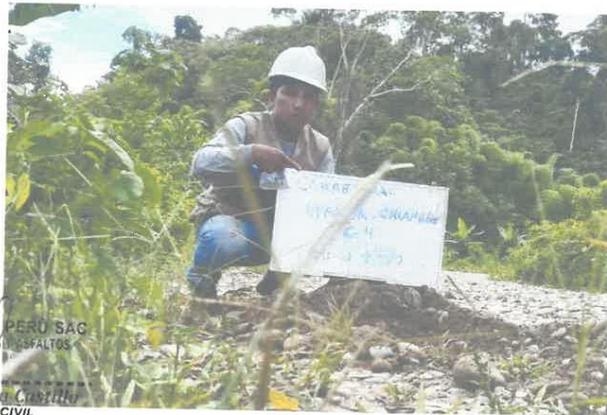
**VISTA PANORAMICA
CALICATA 04, PROGRESIVA
1+700 PARA LA OBRA:
"DISEÑO DE LA
INFRAESTRUCTURA VIAL
PARA LA TRANSITABILIDAD
VEHICULAR
TRAMO URAKUSA -
CHIANGOS KM 00+000 AL KM
7+200 AMAZONAS 2021"**

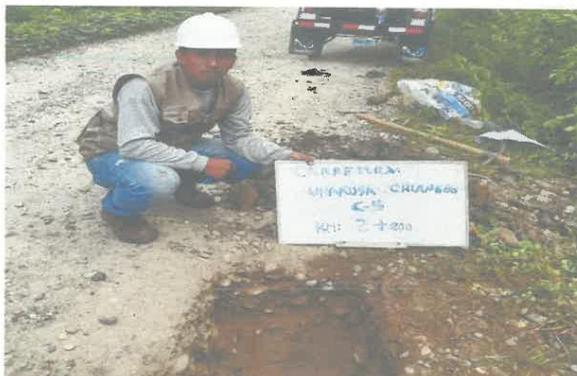
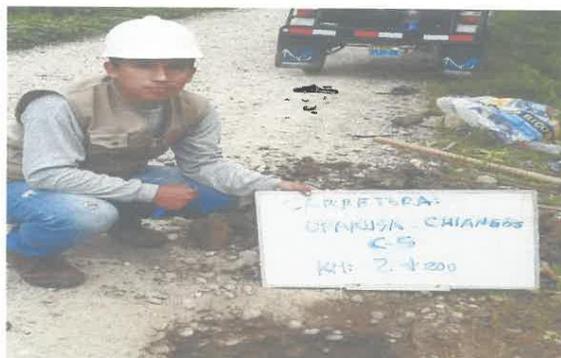
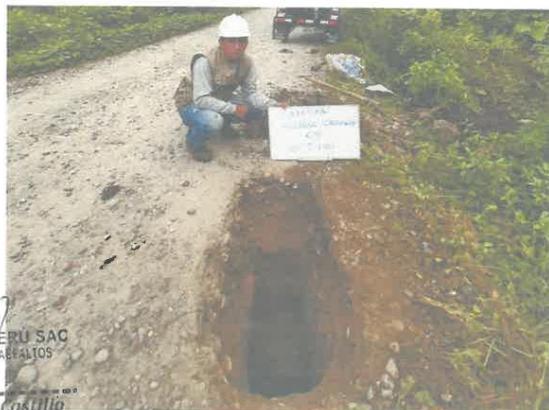
VISTA PANORAMICA
CALICATA 05, PROGRESIVA
2+200 PARA LA OBRA:
"DISEÑO DE LA
INFRAESTRUCTURA VIAL
PARA LA TRANSITABILIDAD
VEHICULAR
TRAMO URAKUSA -
CHIANGOS KM 00+000 AL KM
7+200 AMAZONAS 2021"

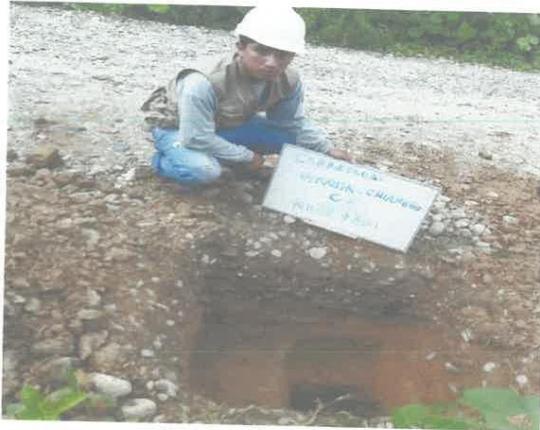
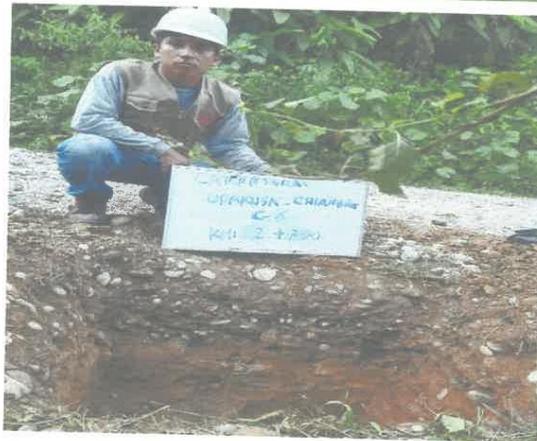
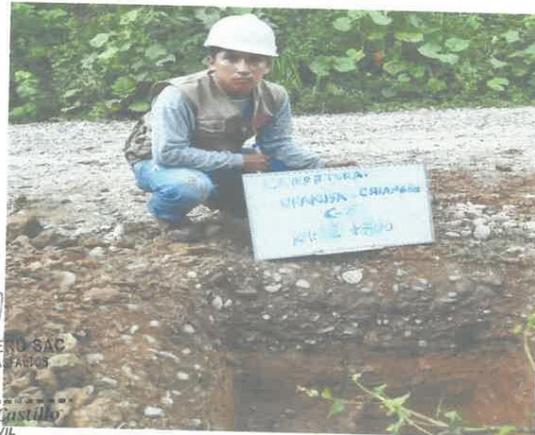
VISTA PANORAMICA
CALICATA 06, PROGRESIVA
2+700 PARA LA OBRA:
"DISEÑO DE LA
INFRAESTRUCTURA VIAL
PARA LA TRANSITABILIDAD
VEHICULAR
TRAMO URAKUSA -
CHIANGOS KM 00+000 AL KM
7+200 AMAZONAS 2021"

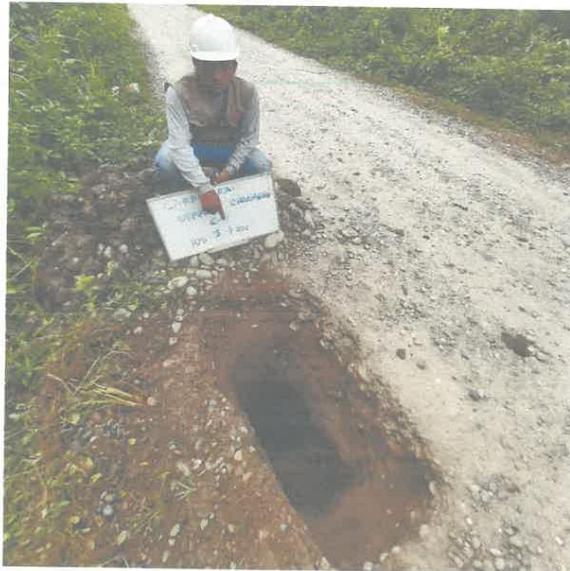
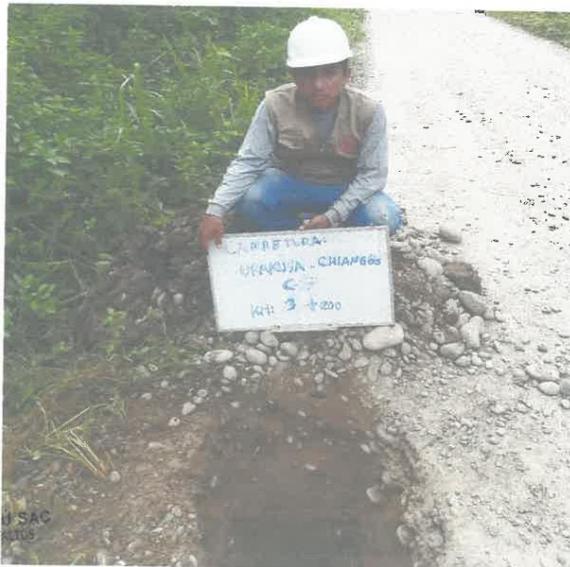
VISTA PANORAMICA
CALICATA 07, PROGRESIVA
3+200 PARA LA OBRA:
"DISEÑO DE LA
INFRAESTRUCTURA VIAL
PARA LA TRANSITABILIDAD
VEHICULAR
TRAMO URAKUSA -
CHIANGOS KM 00+000 AL KM
7+200 AMAZONAS 2021"

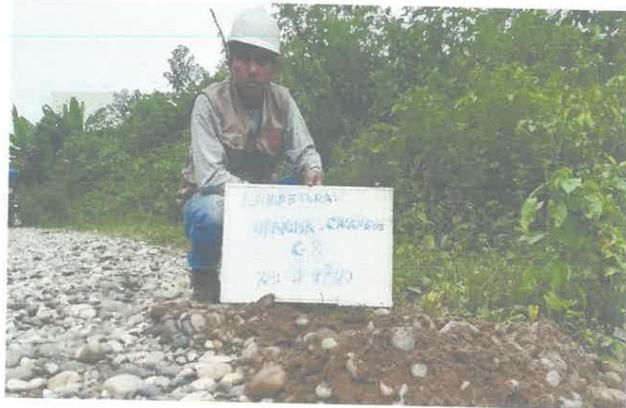
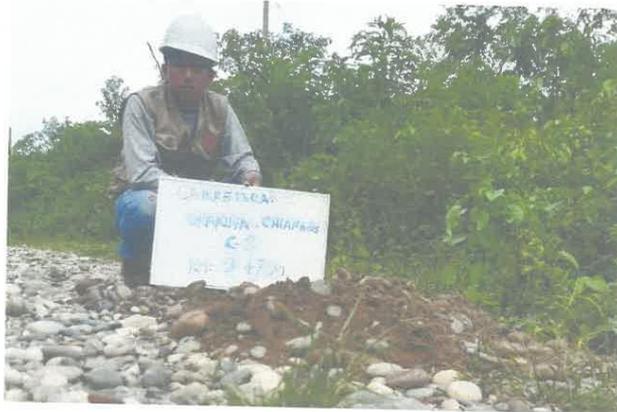
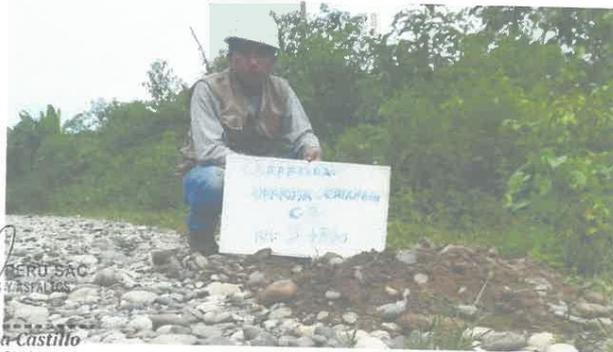
VISTA PANORAMICA
CALICATA 08, PROGRESIVA
3+700 PARA LA OBRA:
"DISEÑO DE LA
INFRAESTRUCTURA VIAL
PARA LA TRANSITABILIDAD
VEHICULAR
TRAMO URAKUSA -
CHIANGOS KM 00+000 AL KM
7+200 AMAZONAS 2021"

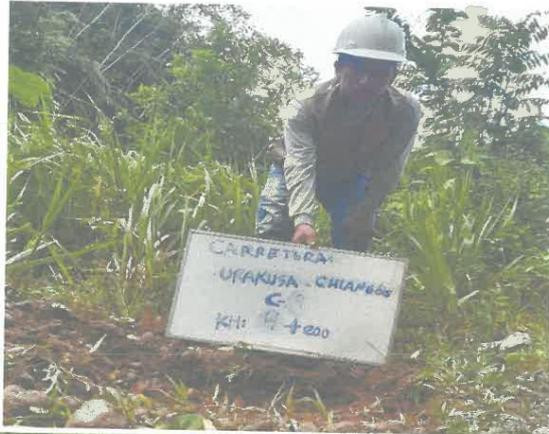
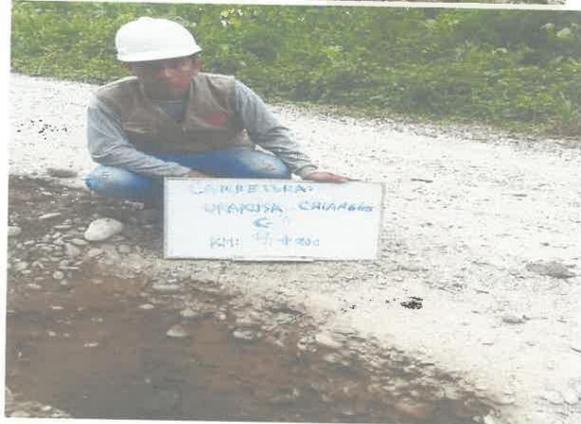
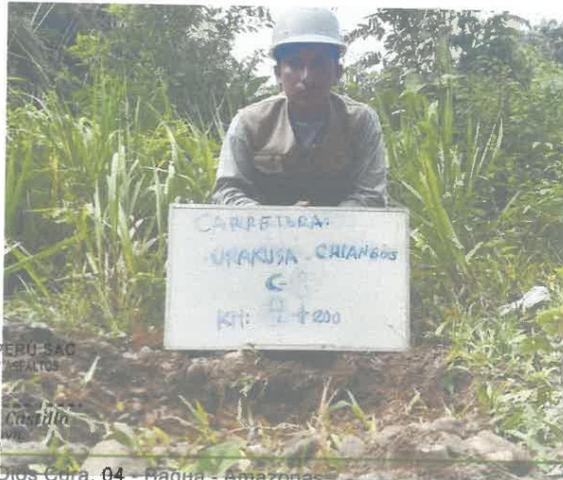
VISTA PANORAMICA
CALICATA 09, PROGRESIVA
4+200 PARA LA OBRA:
"DISEÑO DE LA
INFRAESTRUCTURA VIAL
PARA LA TRANSITABILIDAD
VEHICULAR
TRAMO URAKUSA -
CHIANGOS KM 00+000 AL KM
7+200 AMAZONAS 2021"

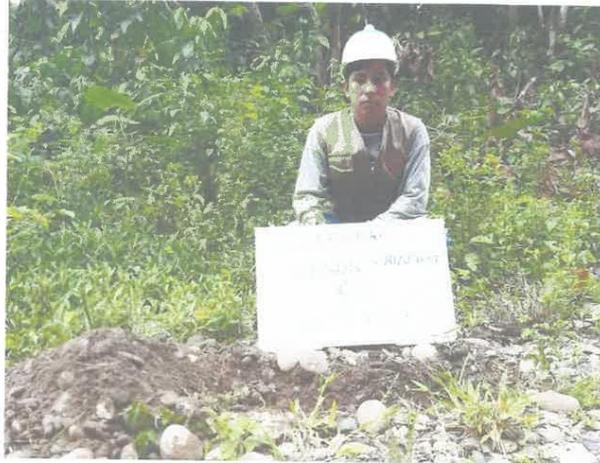
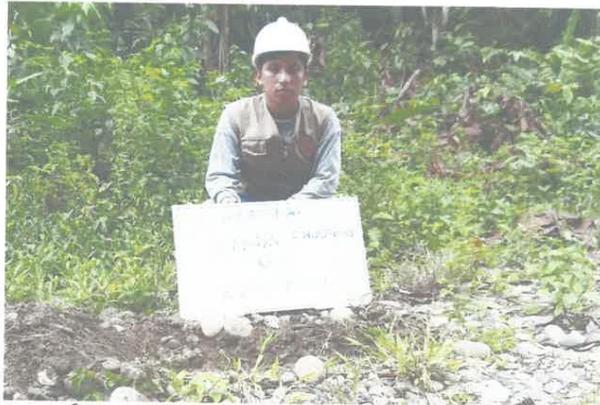
**VISTA PANORAMICA
CALICATA 10, PROGRESIVA
4+700 PARA LA OBRA:
"DISEÑO DE LA
INFRAESTRUCTURA VIAL
PARA LA TRANSITABILIDAD
VEHICULAR
TRAMO URAKUSA -
CHIANGOS KM 00+000 AL KM
7+200 AMAZONAS 2021"**

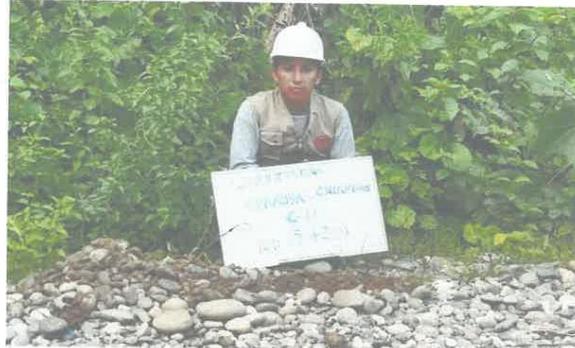
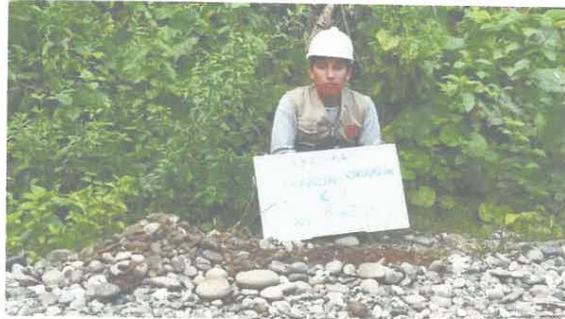
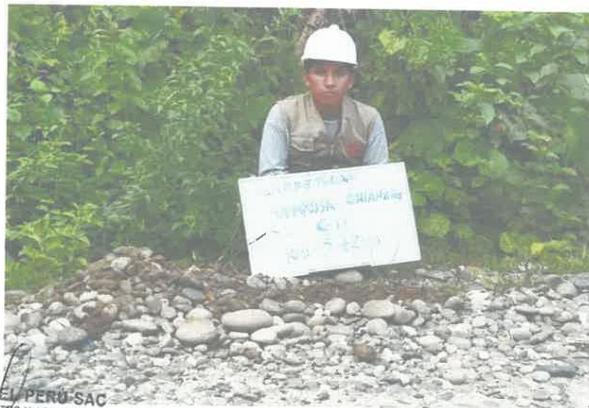
VISTA PANORAMICA
CALICATA 11, PROGRESIVA
5+200 PARA LA OBRA:
"DISEÑO DE LA
INFRAESTRUCTURA VIAL
PARA LA TRANSITABILIDAD
VEHICULAR
TRAMO URAKUSA -
CHIANGOS KM 00+000 AL KM
7+200 AMAZONAS 2021"

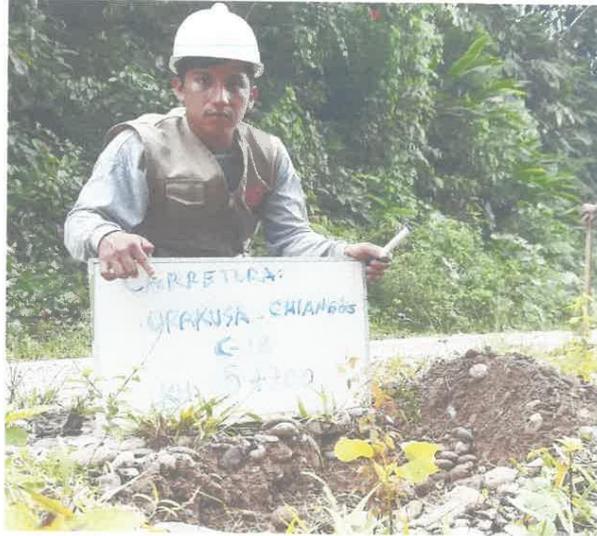
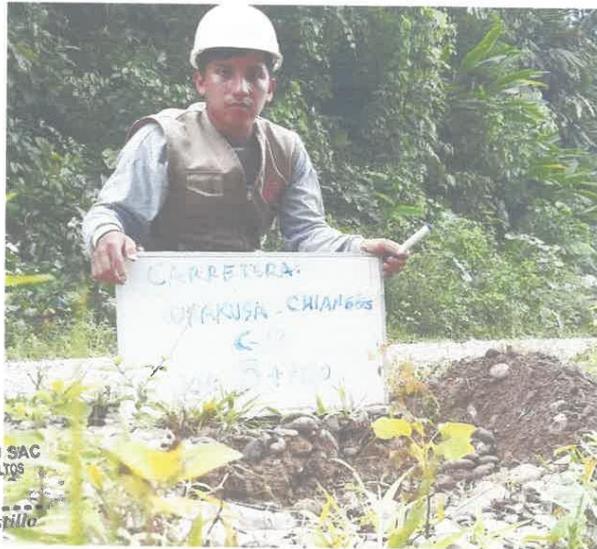
VISTA PANORAMICA
CALICATA 12, PROGRESIVA
5+700 PARA LA OBRA:
"DISEÑO DE LA
INFRAESTRUCTURA VIAL
PARA LA TRANSITABILIDAD
VEHICULAR
TRAMO URAKUSA -
CHIANGOS KM 00+000 AL KM
7+200 AMAZONAS 2021"

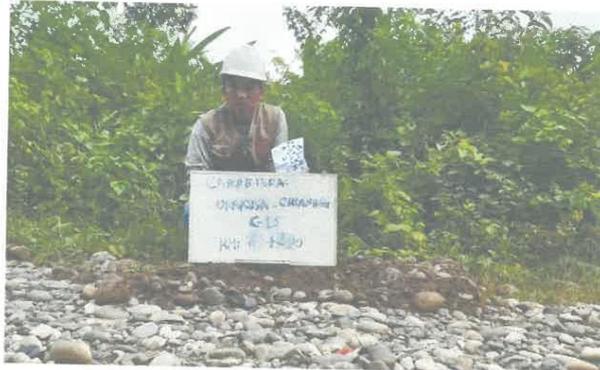
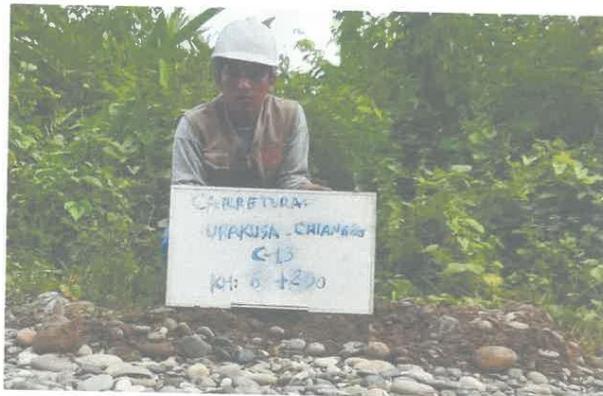
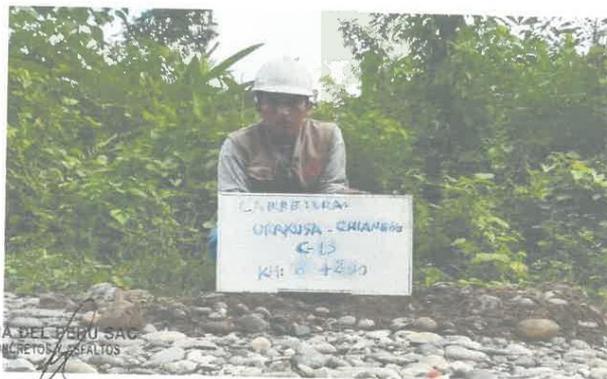
VISTA PANORAMICA
CALICATA 13, PROGRESIVA
6+200 PARA LA OBRA:
"DISEÑO DE LA
INFRAESTRUCTURA VIAL
PARA LA TRANSITABILIDAD
VEHICULAR
TRAMO URAKUSA -
CHIANGOS KM 00+000 AL KM
7+200 AMAZONAS 2021"

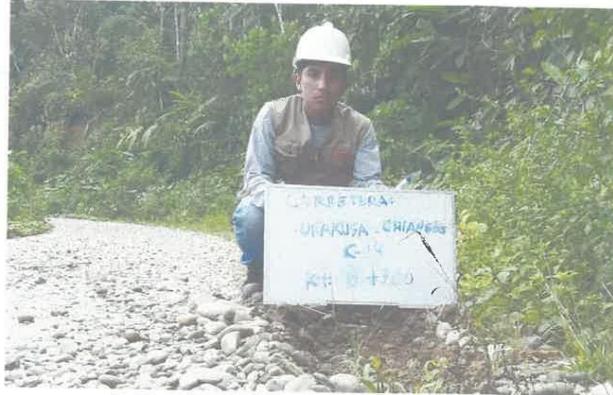
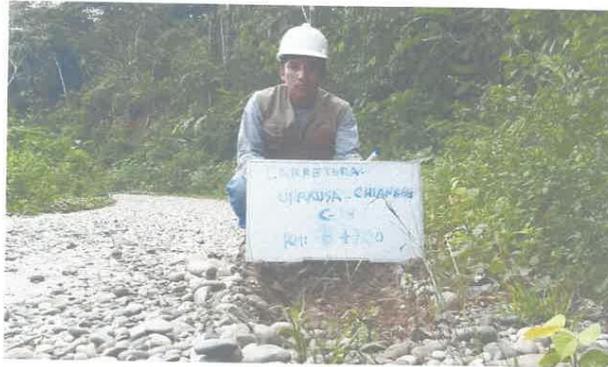
VISTA PANORAMICA
CALICATA 14, PROGRESIVA
6+700 PARA LA OBRA:
"DISEÑO DE LA
INFRAESTRUCTURA VIAL
PARA LA TRANSITABILIDAD
VEHICULAR
TRAMO URAKUSA -
CHIANGOS KM 00+000 AL KM
7+200 AMAZONAS 2021"

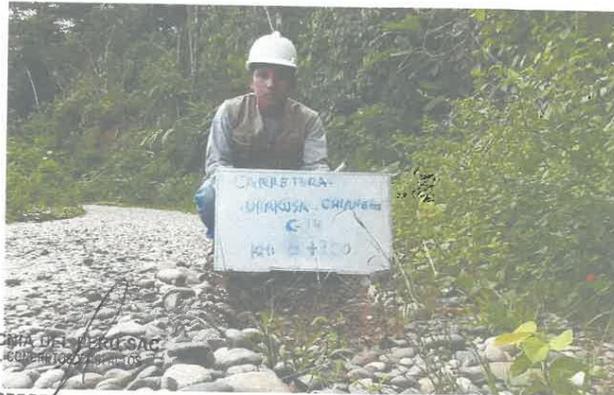
FOTO N° 36:

VISTA PANORAMICA
CALICATA 14, PROGRESIVA
6+700 PARA LA OBRA:
"DISEÑO DE LA
INFRAESTRUCTURA VIAL
PARA LA TRANSITABILIDAD
VEHICULAR
TRAMO URAKUSA -
CHIANGOS KM 00+000 AL KM
7+200 AMAZONAS 2021"

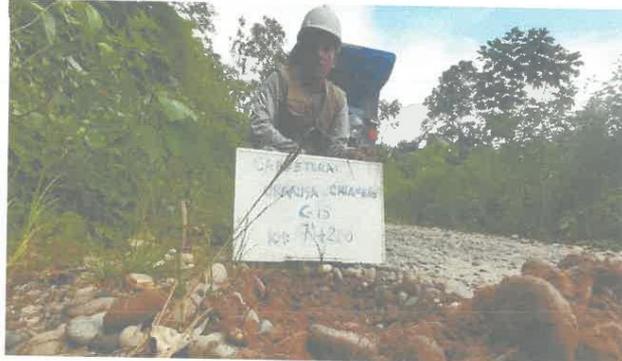
FOTO N° 37:

VISTA PANORAMICA
CALICATA 15, PROGRESIVA
7+200 PARA LA OBRA:
"DISEÑO DE LA
INFRAESTRUCTURA VIAL
PARA LA TRANSITABILIDAD
VEHICULAR
TRAMO URAKUSA -
CHIANGOS KM 00+000 AL KM
7+200 AMAZONAS 2021"

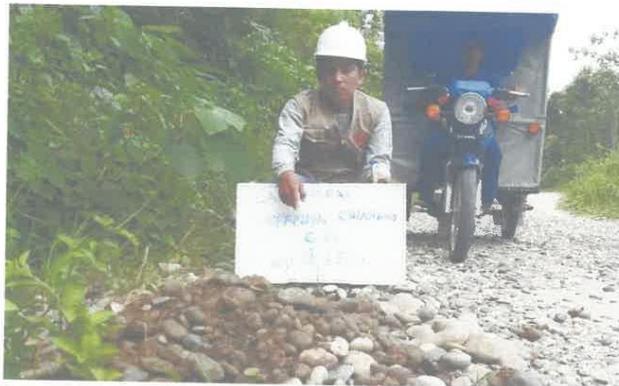
FOTO N° 39:

VISTA PANORAMICA
CALICATA 15, PROGRESIVA
7+200 PARA LA OBRA:
"DISEÑO DE LA
INFRAESTRUCTURA VIAL
PARA LA TRANSITABILIDAD
VEHICULAR
TRAMO URAKUSA -
CHIANGOS KM 00+000 AL KM
7+200 AMAZONAS 2021"

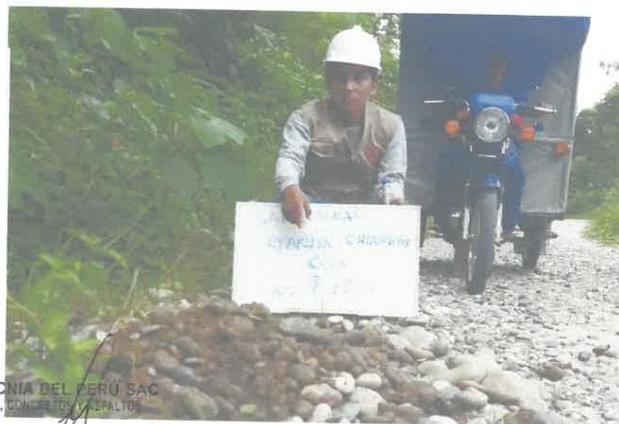
FOTO N° 38:

VISTA PANORAMICA
CALICATA 15, PROGRESIVA
7+200 PARA LA OBRA:
"DISEÑO DE LA
INFRAESTRUCTURA VIAL
PARA LA TRANSITABILIDAD
VEHICULAR
TRAMO URAKUSA -
CHIANGOS KM 00+000 AL KM
7+200 AMAZONAS 2021"

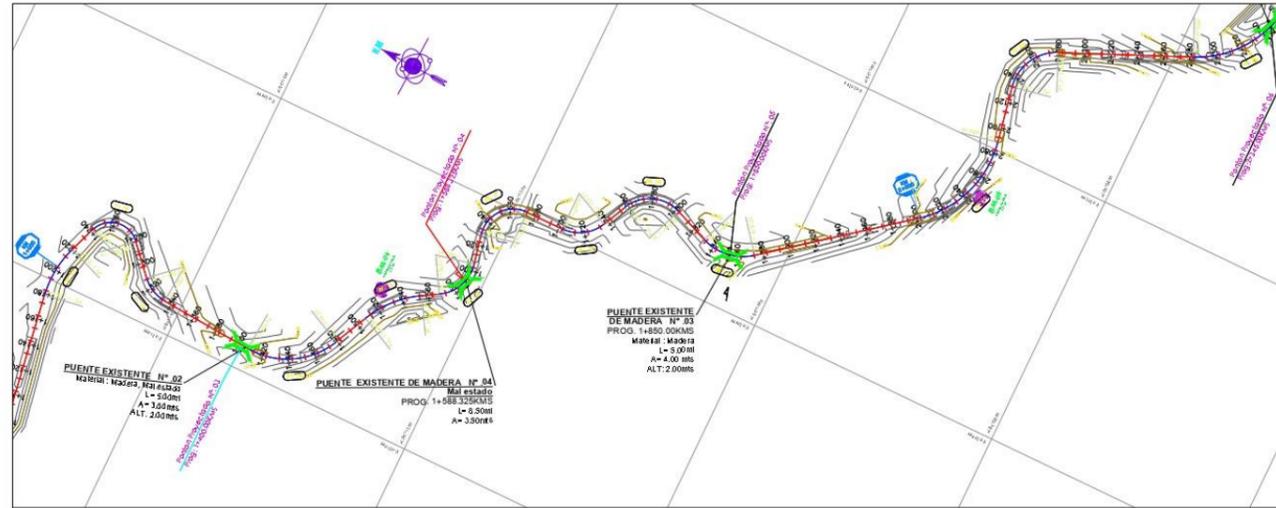
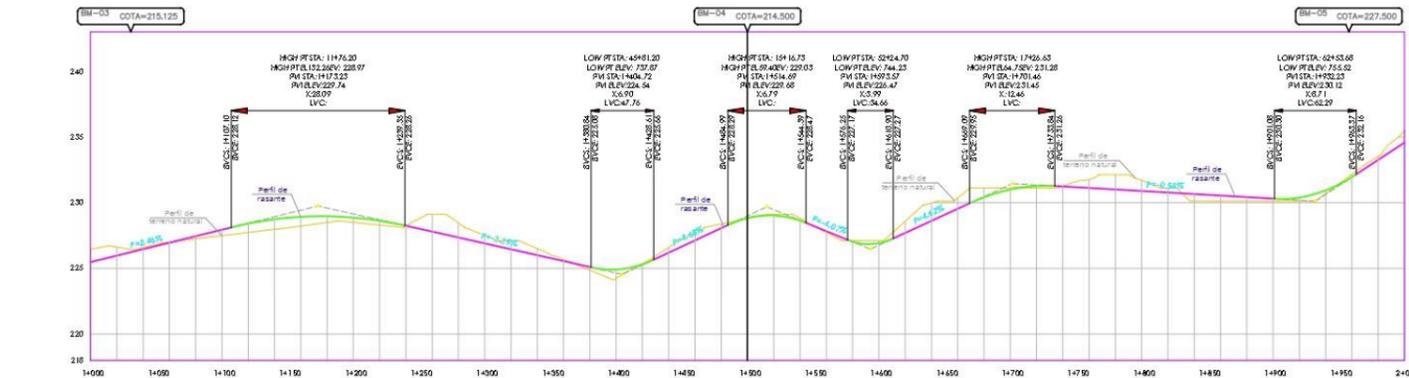
PLANTA TOPOGRAFICA
E.S.C. N:1/2000

PENDIENTE	Gr 15.51	Gr 15.23	Gr 14.49	Gr 7.75	Gr 9.30	Gr 12.84	Gr 15.66	Gr 15.08	Gr 14.77	Gr 11.78	Gr 14.27	Gr 10.04	Gr 10.04
COTA TIERRA	226.46	226.92	227.49	228.05	228.61	229.17	229.73	230.29	230.85	231.41	231.97	232.53	233.09
COTA SABANTE	226.97	227.47	227.97	228.47	228.97	229.47	229.97	230.47	230.97	231.47	231.97	232.47	232.97
ALTURA DE CORTE	0.04	0.12	0.20	0.28	0.36	0.44	0.52	0.60	0.68	0.76	0.84	0.92	1.00
ALTURA DE RELLENO	0.00	0.00	0.00	0.00	0.00	0.00	0.00	0.00	0.00	0.00	0.00	0.00	0.00
HORIZONTAL	L=37.64	L=60.53	L=95.08	L=60.97	L=21.46	L=41.11	L=28.88	L=23.04	L=72.94	L=71.63	L=28.55	L=45.91	L=28.86
VERTICAL	R=41.00	R=41.00	R=41.00	R=41.00	R=41.00	R=41.00	R=41.00	R=41.00	R=41.00	R=41.00	R=41.00	R=41.00	R=41.00

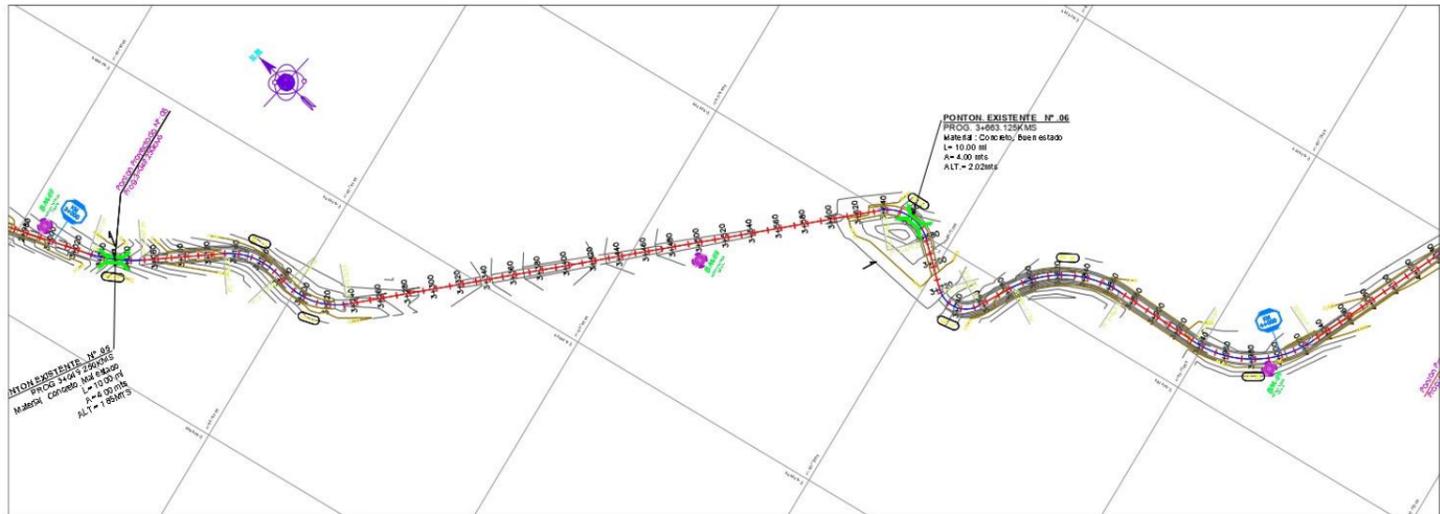
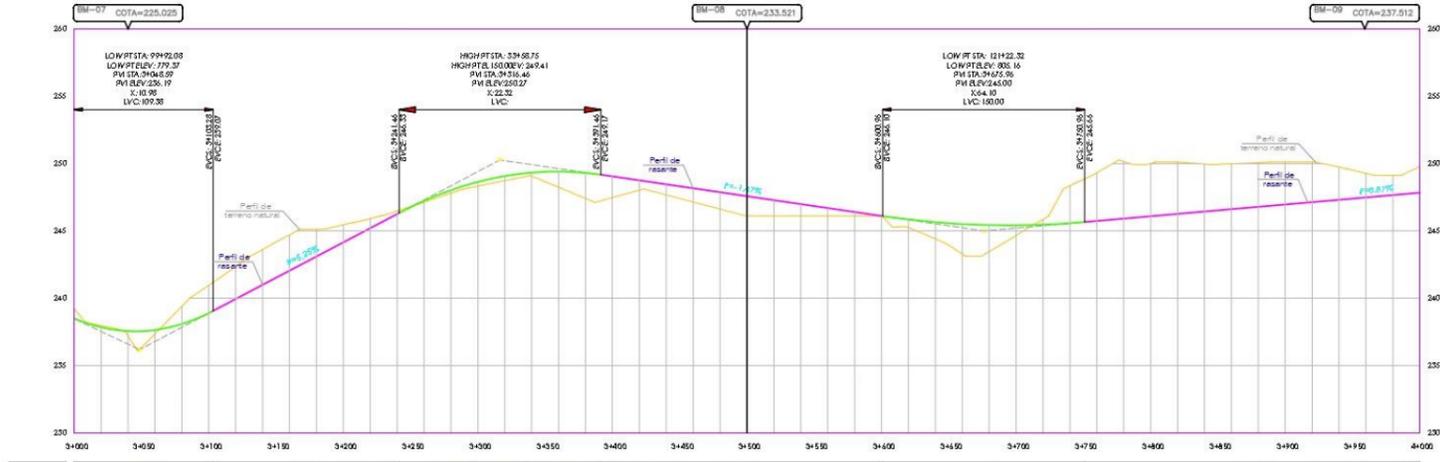
PLANTA TOPOGRAFICA ESC. H: 1/2000

INDICADOR	3+000	3+050	3+100	3+150	3+200	3+250	3+300	3+350	3+400	3+450	3+500	3+550	3+600	3+650	3+700	3+750	3+800	3+850	3+900	3+950	4+000		
ENDIENTE	L=100.00 R=1007.97		L=135.38 R=1225.88		L=110.00 R=1223.22		L=129.85 R=1197.97		L=130.00 R=1410.35		L=154.74 R=1410.35												
COTA FERRENO	332.80	332.82	332.84	332.86	332.88	332.90	332.92	332.94	332.96	332.98	333.00	333.02	333.04	333.06	333.08	333.10	333.12	333.14	333.16	333.18	333.20	333.22	333.24
COTA RASANTE	332.80	332.85	332.90	332.95	333.00	333.05	333.10	333.15	333.20	333.25	333.30	333.35	333.40	333.45	333.50	333.55	333.60	333.65	333.70	333.75	333.80	333.85	333.90
ALTURA DE CORTE	0.00	0.03	0.06	0.09	0.12	0.15	0.18	0.21	0.24	0.27	0.30	0.33	0.36	0.39	0.42	0.45	0.48	0.51	0.54	0.57	0.60	0.63	0.66
ALTURA DE RELLENO	0.00	0.00	0.00	0.00	0.00	0.00	0.00	0.00	0.00	0.00	0.00	0.00	0.00	0.00	0.00	0.00	0.00	0.00	0.00	0.00	0.00	0.00	0.00
ORIENTAL BOMETRIA	L=71.32	L=40.27	L=60.77	L=40.12	L=60.88	L=40.76	L=60.88

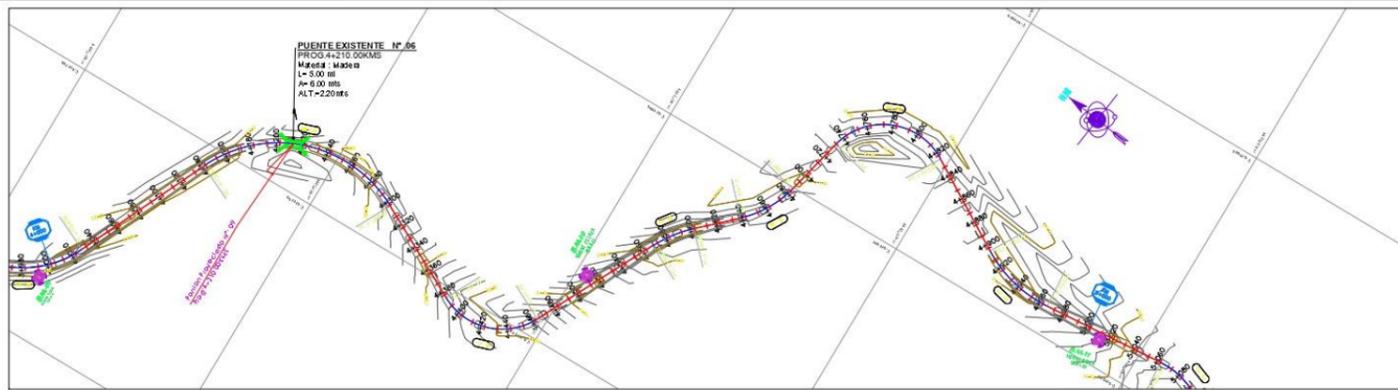
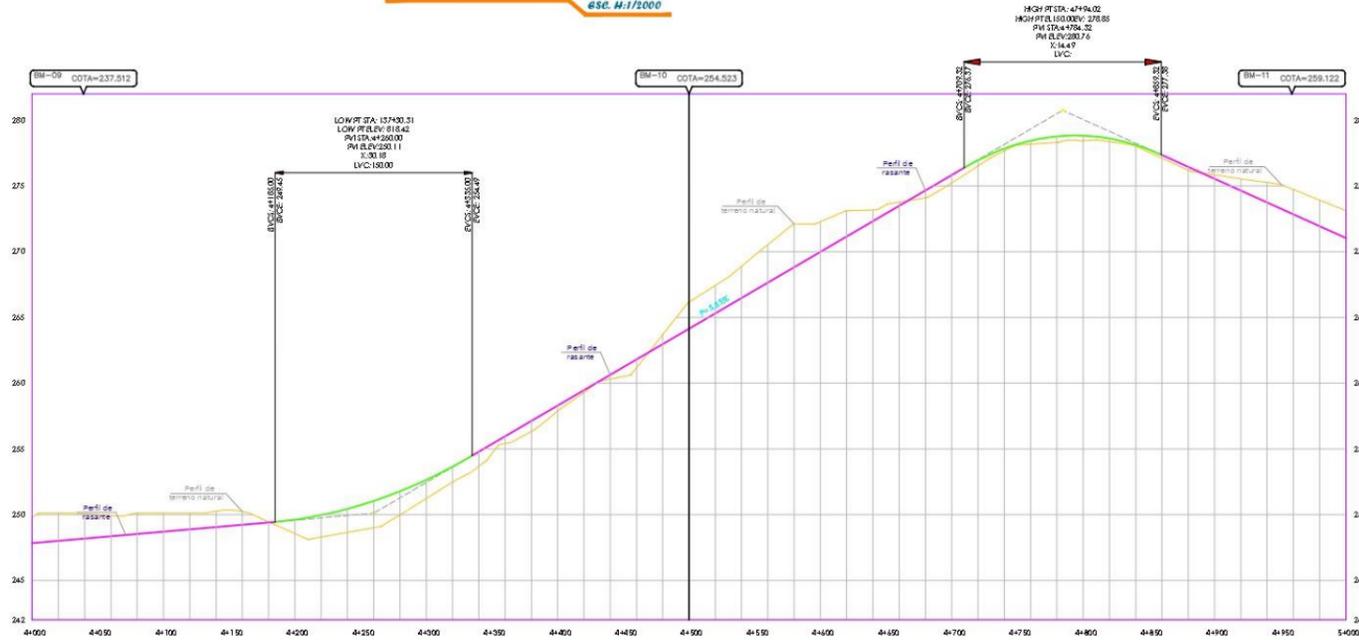
PLANTA TOPOGRAFICA
ESC. 1:12000

PENDIENTE	L=50.00 R=317.32		L=100.00 R=634.64		L=576.32 R=3603.91		L=100.00 R=634.64		L=874.00 R=5462.50					
	1.07	2.10	1.07	1.08	1.08	1.08	1.08	1.08	1.08	1.08				
COTA TERRENO	247.00	248.02	248.06	248.08	248.09	248.10	248.11	248.12	248.13	248.14				
COTA DISEÑO	247.00	248.02	248.06	248.08	248.09	248.10	248.11	248.12	248.13	248.14				
ALTURA DE CORTE	0.00	0.00	0.00	0.00	0.00	0.00	0.00	0.00	0.00	0.00				
ALTURA DE RELLENO	0.00	0.00	0.00	0.00	0.00	0.00	0.00	0.00	0.00	0.00				
HORIZONTAL GEOMETRÍA	L=75.17 R=400.00	L=112.34 R=561.67	L=102.17 R=510.85	L=81.79 R=409.44	L=77.32 R=390.00	L=103.94 R=520.00	L=51.24 R=256.20	L=36.25 R=181.25	L=46.21 R=231.00	L=46.98 R=234.90	L=72.72 R=363.60	L=79.25 R=396.25	L=61.64 R=308.20	L=96.17 R=480.85
