**FACULTAD DE INGENIERÍA Y ARQUITECTURA
ESCUELA PROFESIONAL DE INGENIERÍA CIVIL**

“Efecto impermeabilizante de grasa residual orgánica porcina en el
suelo del pavimento peatonal del Parque Nacional Machupiccho,
Cusco,2021 ”

**TESIS PARA OBTENER EL TÍTULO PROFESIONAL DE:
Ingeniero Civil**

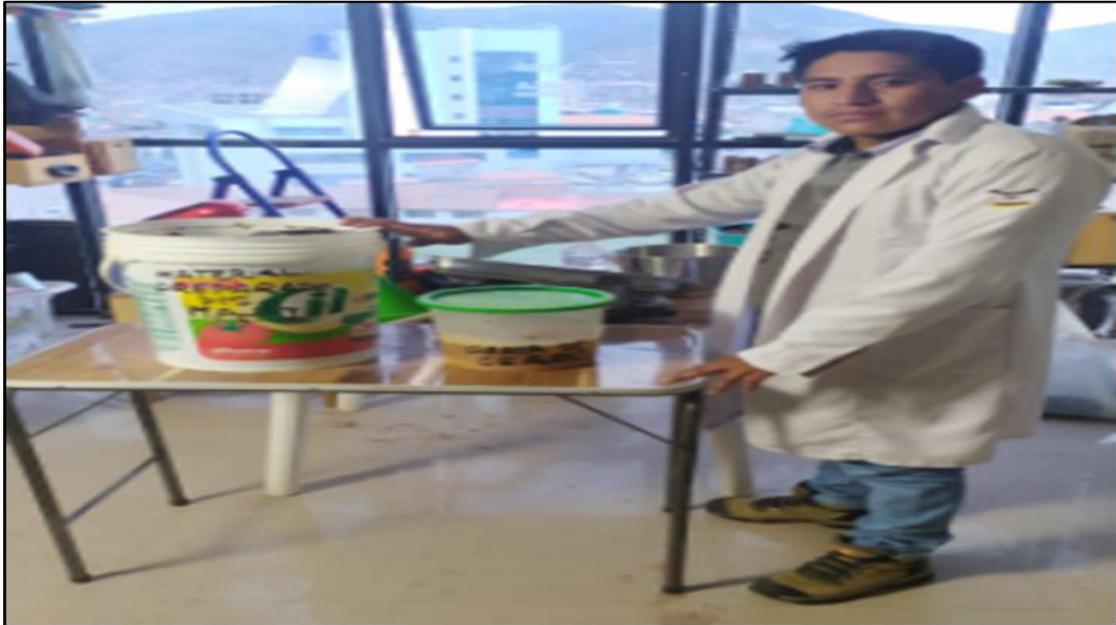
Figura N° 3. Se realiza almacenamiento de muestras en laboratorio

Las muestras fueron almacenadas de acuerdo a la Norma Técnica CE. 010 en el laboratorio adecuadamente para realizar los estudios correspondientes de acuerdo halos indicadores de la investigación.

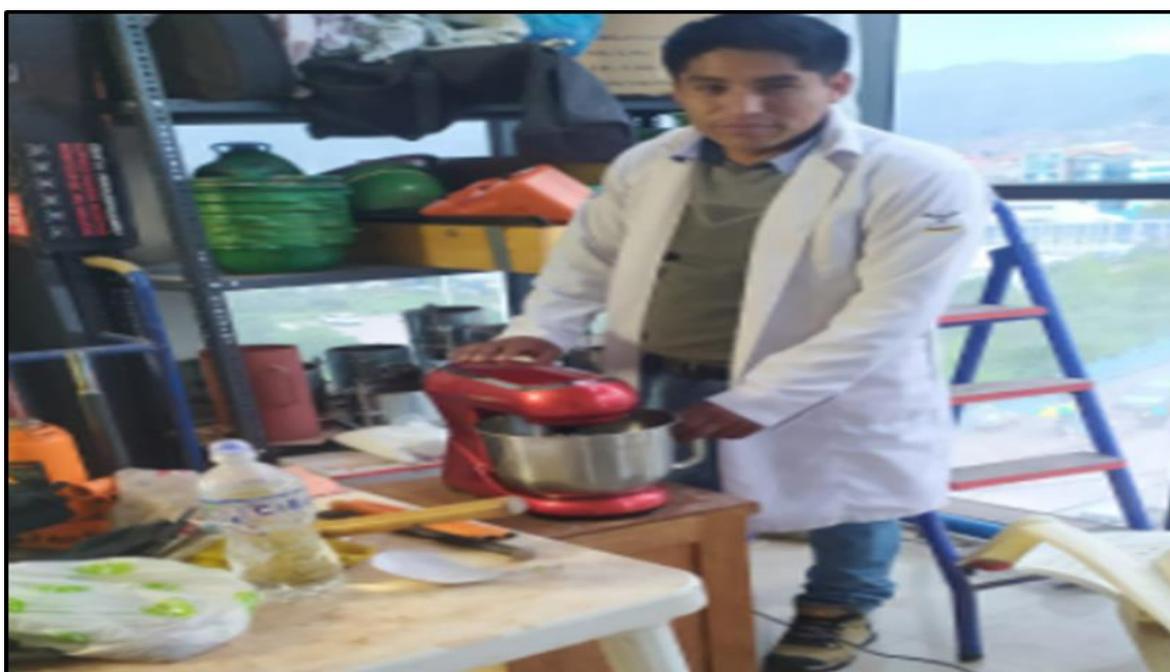
Figura N° 5: Proceso de mezclado de muestra con grasa porcina para cada indicador.

3.5.5. Se realiza el mezclado con la batidora.

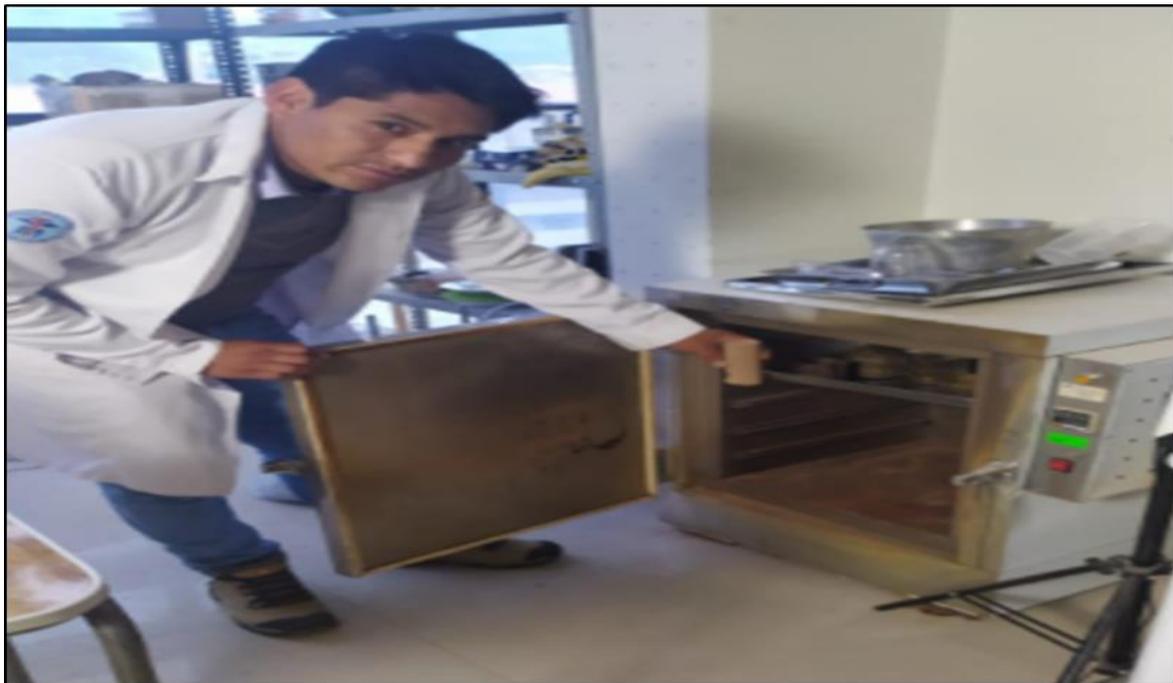
Figura N° 9: Proceso de secado de las muestras.

3.5.7. Secado en horno de tiro forzado para realizar ensayo de ascensión capilar y peso saturado luego de ascensión capilar.

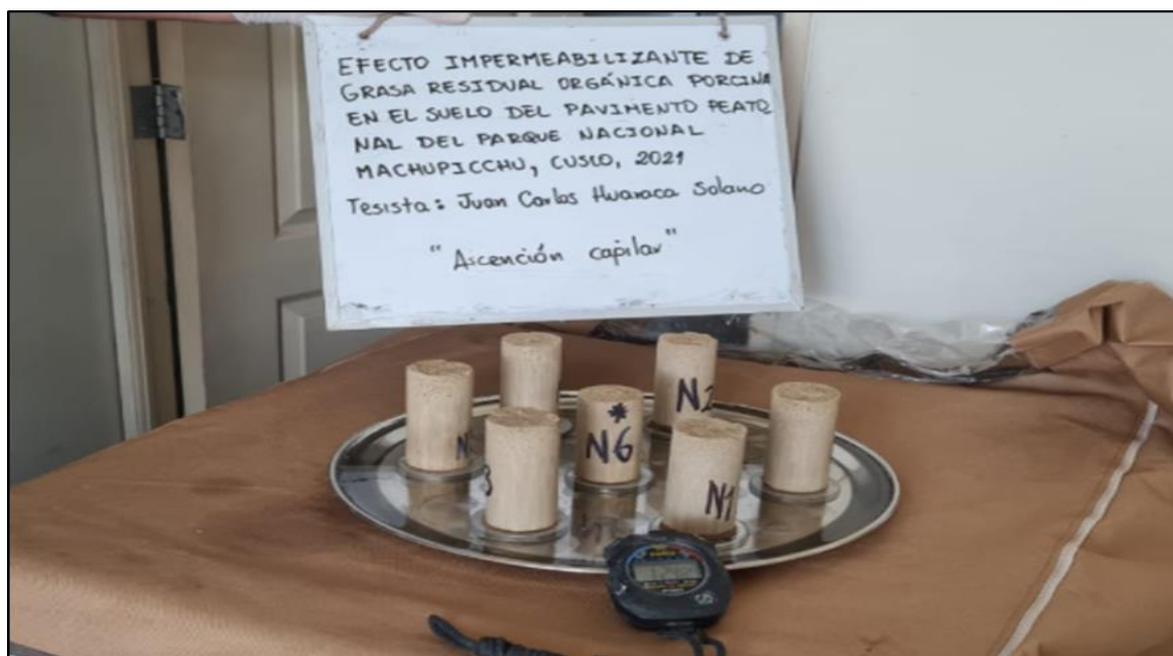
Figura N° 10: Proceso de colocación de muestras en bandeja.

Se realiza los siguientes pasos colocación de muestras en una bandeja agregando 5 cm de agua durante 60 minutos y luego se realiza la medición con una herramienta vernier las ascensiones capilares de cada muestra que esta dosificado con grasa porcina en el suelo de Machupicchu de acuerdo a los indicadores después de sesenta minutos se realiza la medición de ascensión capilar de cada muestra.

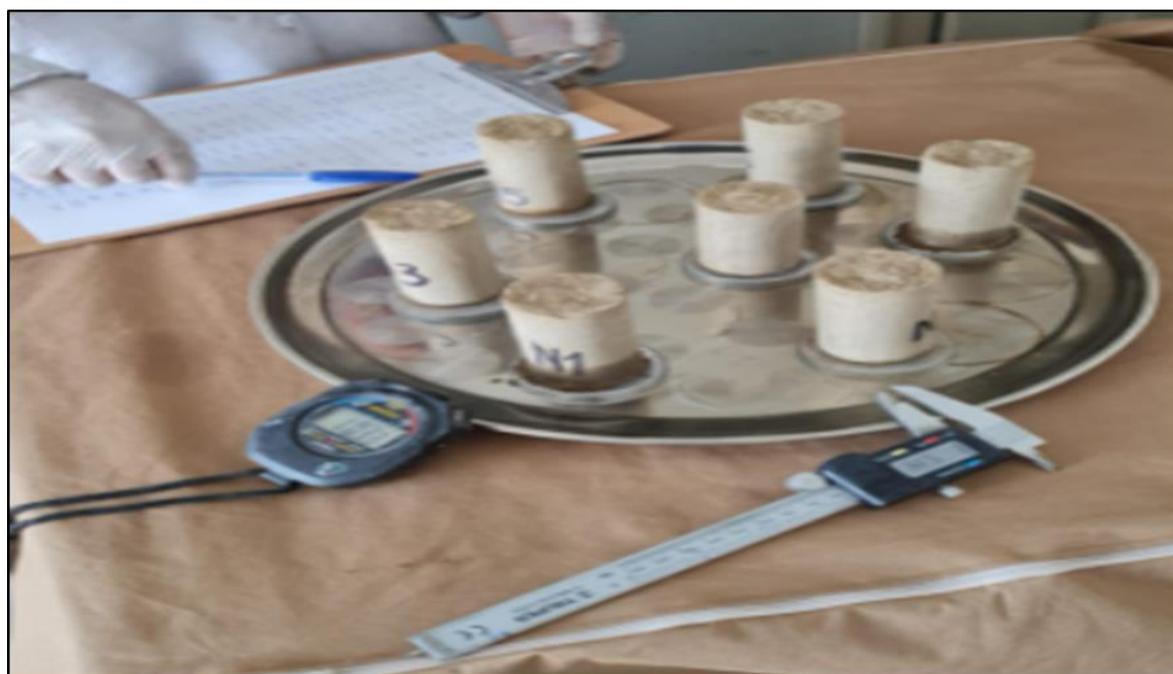
Figura N° 11: Proceso de medición de la ascensión capilar con vernier.

Cabe mencionar que, la medición se realizó con un vernier calibrado para poder determinar la altura de ascensión capilar de cada muestra.

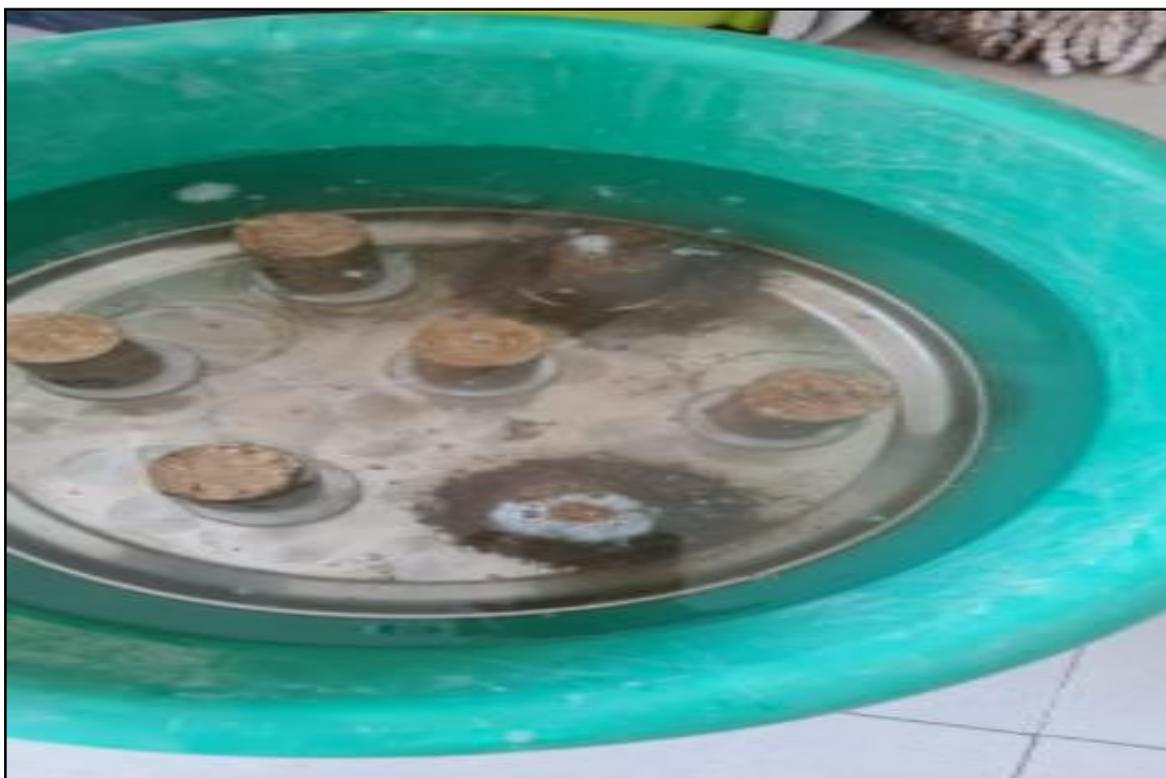
Figura N° 12: Peso luego de la absorción.

3.5.8. Se realiza el ensayo de peso luego de la absorción y Densidad luego de la absorción.

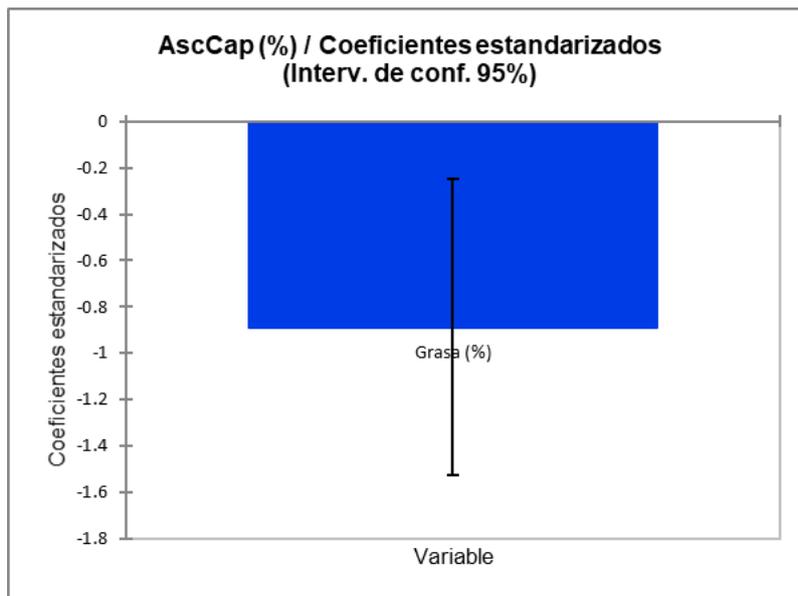
$$\text{AscCap (\%)} = 24.3 - 1.2 * \text{Grasa (\%)}$$

Por cada 1% de grasa que se añade al suelo la ascensión capilar disminuye en un 1.2%

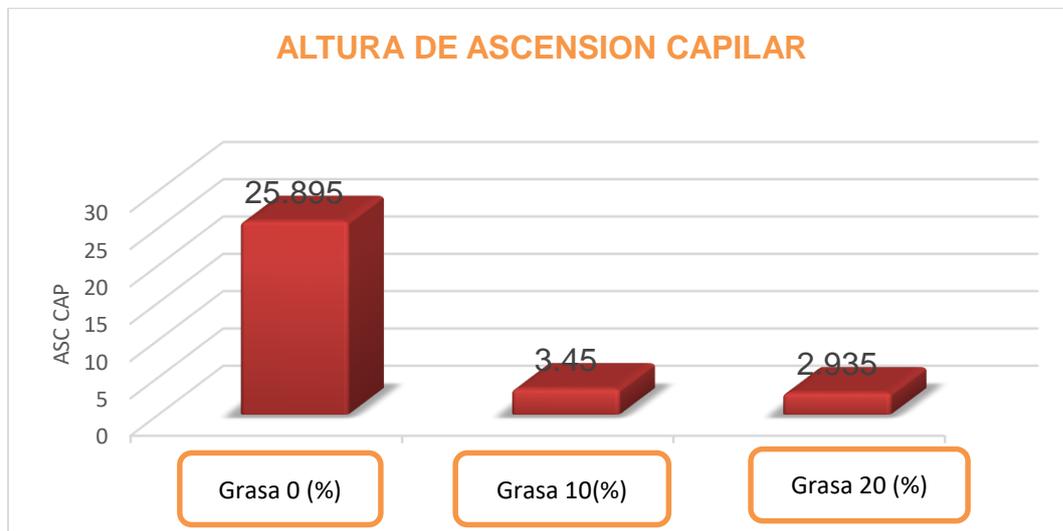
Figura N° 13: Resultados de altura de ascensión capilar con grasa porcina

El resultado de altura de ascensión capilar en el suelo de Machupicchu con la dosificación 0% asciende una altura de 25.895 mm para 10% asciende a una altura 3.45 mm 20% asciende a una altura de 2.935 mm con grasa porcina Por cada 1% de grasa que se añade al suelo la ascensión capilar disminuye en un 1.2% con estos resultados mejora la impermeabilidad el suelo de Machupicchu como se muestra en la siguiente figura N° 12.

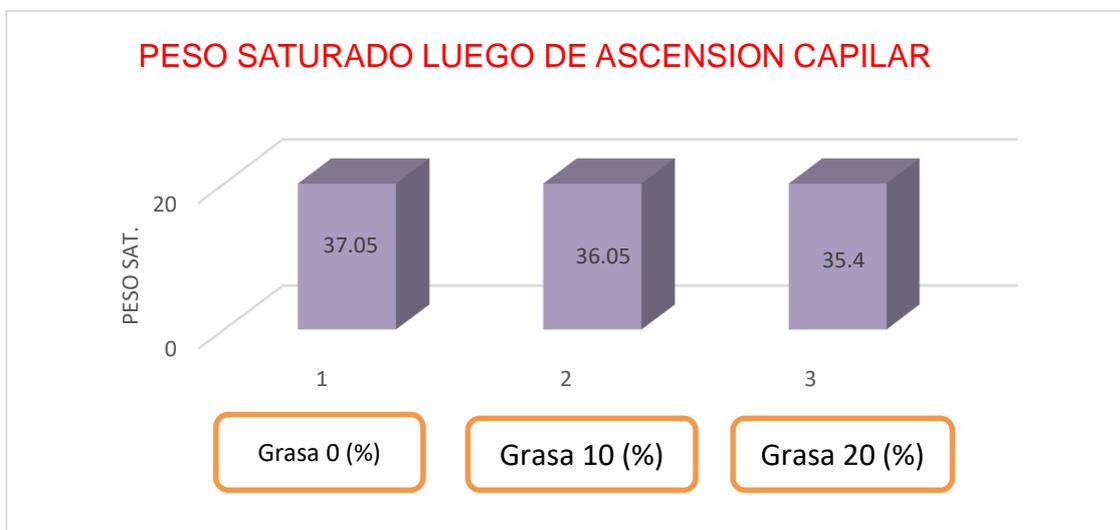
Figura N° 14: Resultados de peso saturado luego de ascensión capilar en el suelo de Machupicchu.

Los resultados de peso saturado luego de ascensión capilar en el suelo de Machupicchu con la dosificación 0% el peso es de 37.05 g para 10% el peso es de 36.05 g para 20% el peso es de 35.4 g con estos resultados mejora la impermeabilidad del suelo de Machupicchu como se muestra los resultados en la figura N° 13.

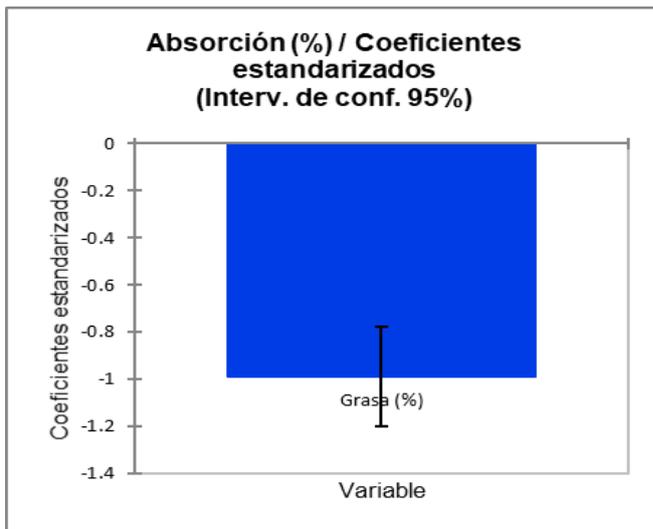
Observaciones	6	Ecuación del modelo (Absorción
Suma de los pesos	6	(%):
GL	4	Absorción (%) = 38.7 - 1.4 * Grasa
R ²	0.976	(%)

Por cada 1% de grasa que se añade al suelo la absorción disminuye en un 1.4%

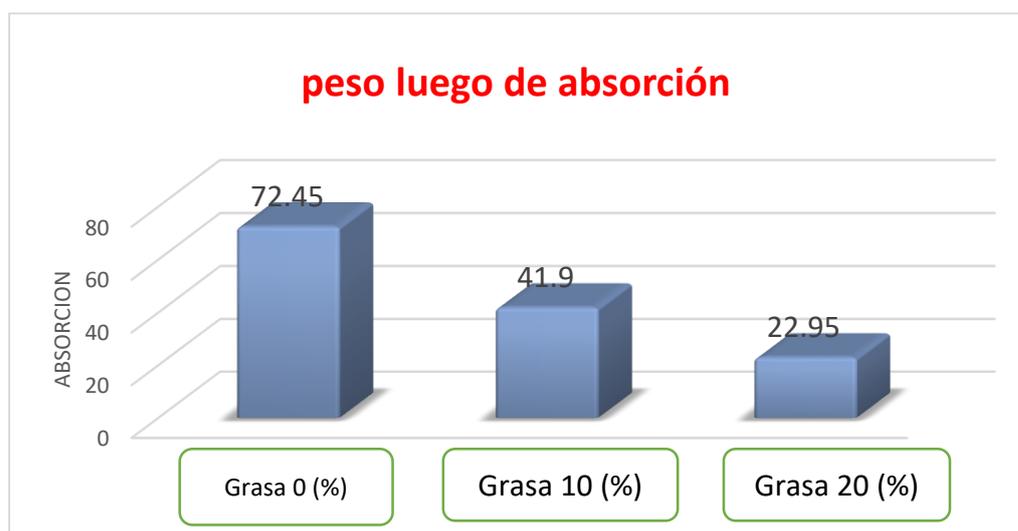
Figura N° 14: Resultados de densidad luego de la absorción.

Los resultados peso luego de absorción en suelo de Machupicchu con la dosificación 0% el peso luego de absorción 72.45 g para 10% el peso luego de absorción 41.9 g para 20% el peso es de 22.95 g con estos resultados disminuye la absorción del suelo de Machupicchu. Por cada 1% de grasa que se añade al suelo la absorción disminuye en 1.4% se muestra en la siguiente figura N° 14.

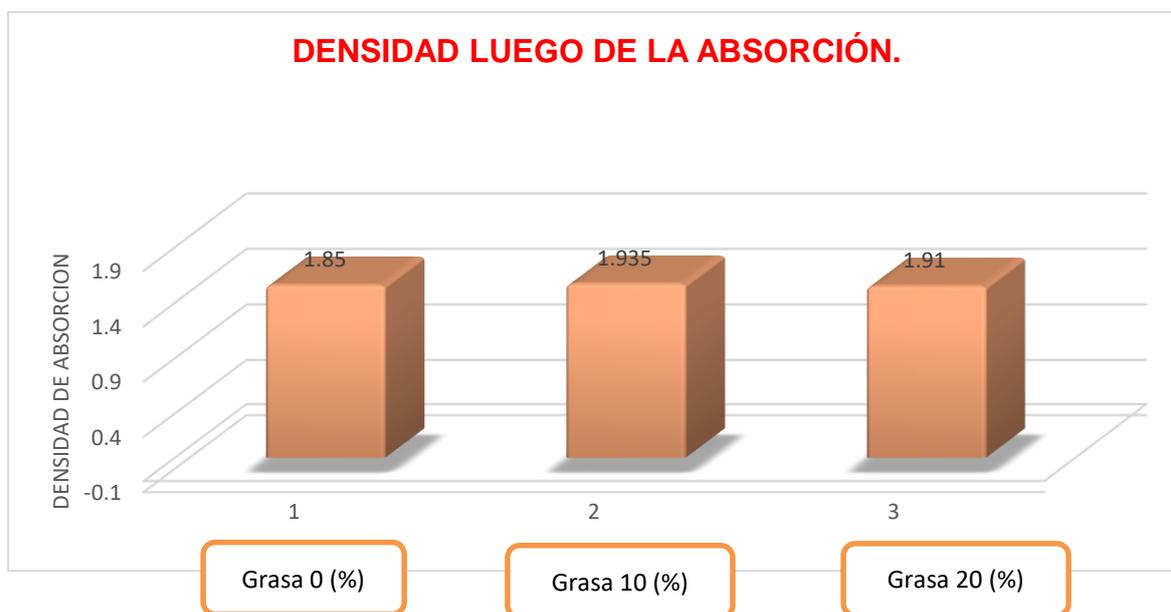
Figura N° 16: Resultados de densidad luego de la absorción.

Los resultados de densidad de absorción en suelo de Machupicchu con la dosificación 0% es de 1.85 g/cm³ para 10% la densidad de absorción es de 1.935 g/cm³ para 20% la densidad de absorción es de 1.91 g/cm³ con estos resultados mejora la densidad del suelo de Machupicchu con la dosificación 10% de grasa añadida al suelo del pavimento peatonal del PAN Machupicchu.

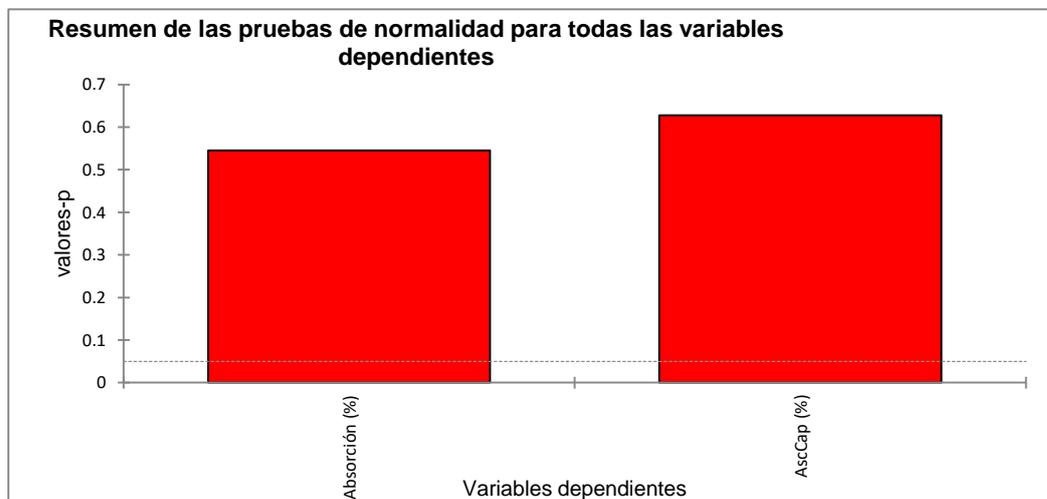
Figura 17. Resumen de las pruebas de normalidad para toda la variable dependiente %

Los valores en negrita corresponden a las pruebas en las que la hipótesis nula no se acepta con un nivel de significación alfa = 0.05.

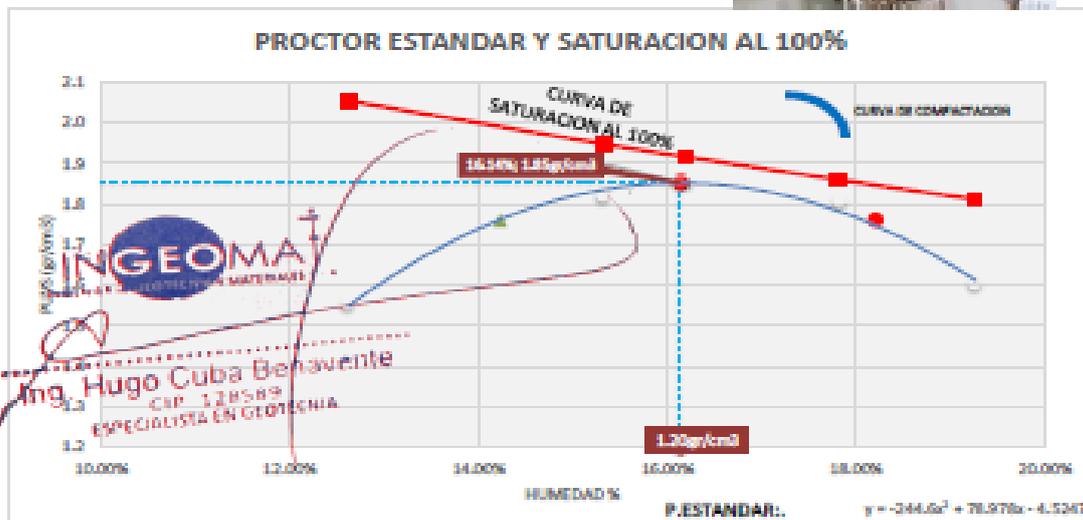
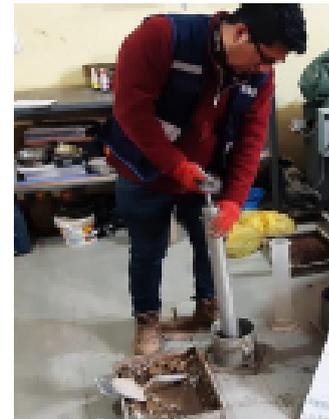
RESULTADOS DEL ENSAYO DE PROCTOR E.	
MDS (100%)	1.85 g/cm ³ = 1851.63 kg/m ³
CHO	16.14%
MDS (95%)	1.76 g/cm ³ = 1739.05 kg/m ³

S =	89.61%
(SATURACION DEL OPTIMO)

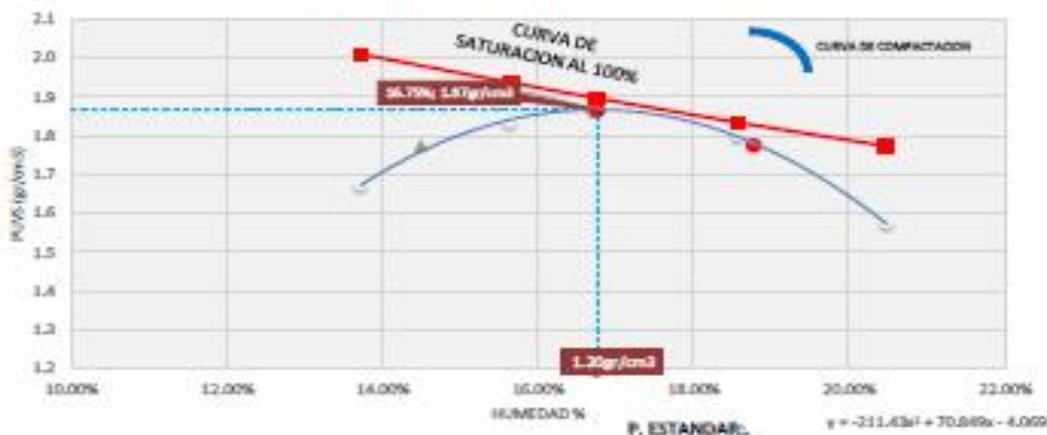
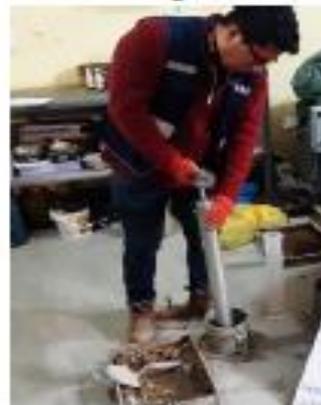
PROCTOR ESTANDAR Y SATURACION AL 100%

RESULTADOS DEL ENSAYO DE PROCTOR E.	
MDS (100%)	1.87 g/cm^3 = 1866.28 kg/m^3
CEO	16.75%
MDS (95%)	1.77 g/cm^3 = 1772.96 kg/m^3

$S = 95.29\%$
SATURACION DEL OPTIMO

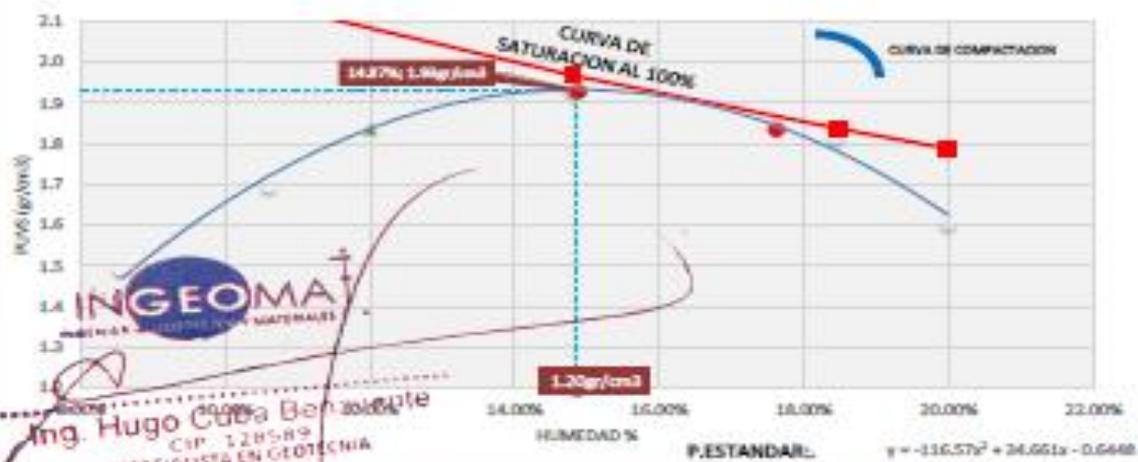
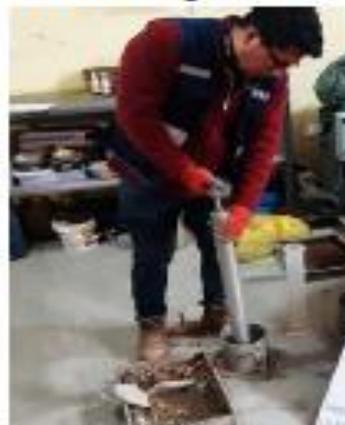
PROCTOR ESTANDAR Y SATURACION AL 100%

RESULTADOS DEL ENSAYO DE PROCTOR E.	
MDS (100%)	1.93 g/cm^3 = 1929.72 kg/m^3
CHO	14.87%
MDS (95%)	1.83 g/cm^3 = 1833.34 kg/m^3

S= 94.18%
(SATURACION DEL OPTIMO)

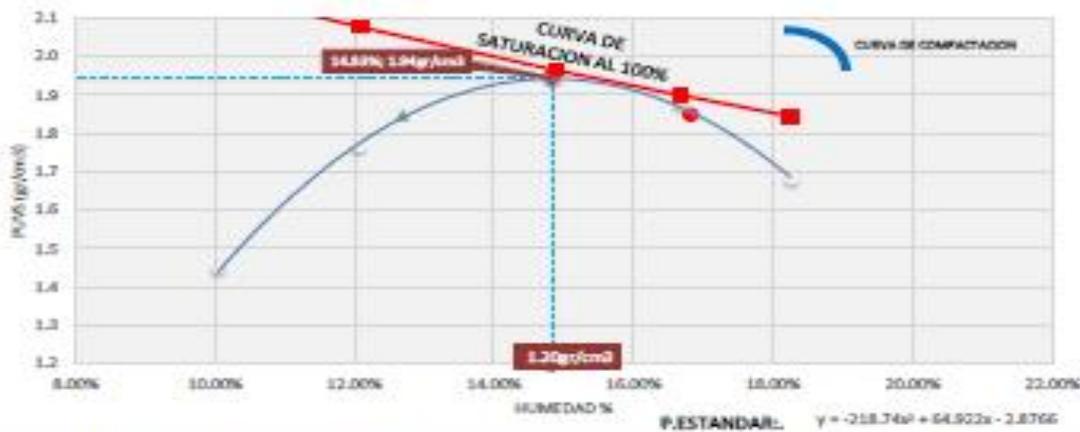
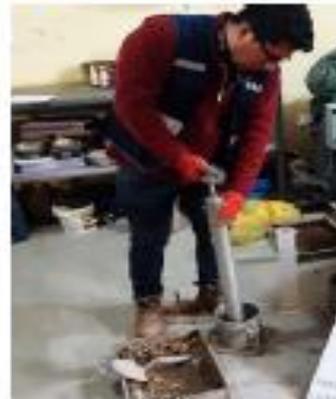
PROCTOR ESTANDAR Y SATURACION AL 100%

RESULTADOS DEL ENSAYO DE PROCTOR E.	
MDS (100%)	1.94 g/cm^3 = 194.58 kg/m^3
CHO	14.83%
MDS (95%)	1.85 g/cm^3 = 184.40 kg/m^3

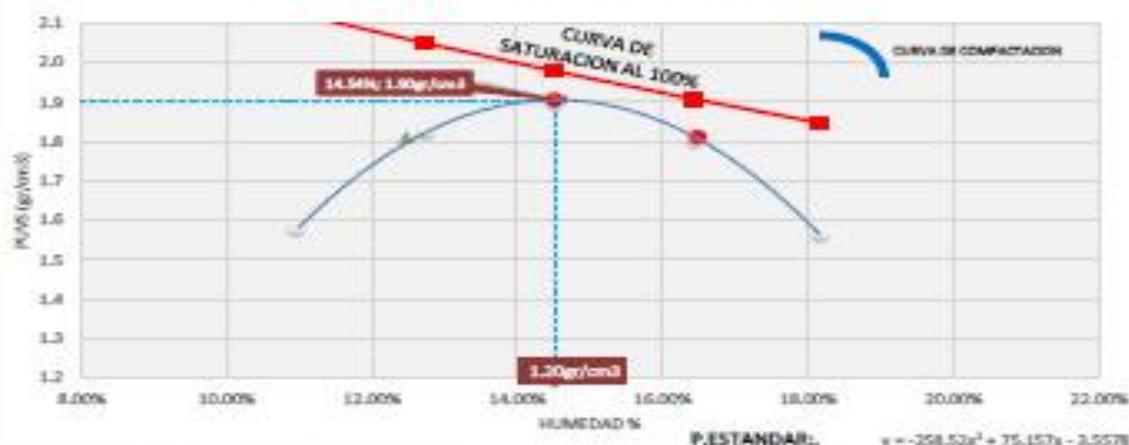
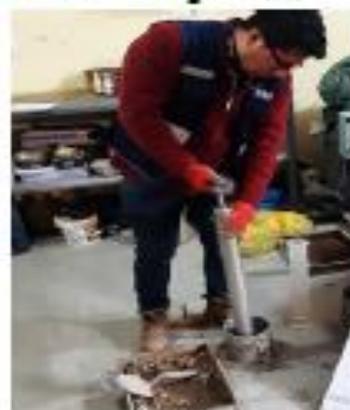
PROCTOR ESTANDAR Y SATURACION AL 100%

RESULTADOS DEL ENSAYO DE PROCTOR E.	
MDS (100%)	1.90 g/cm ³ = 1904.62 kg/m ³
CHO	14.51%
MDS (95%)	1.81 g/cm ³ = 1809.58 kg/m ³
