UNIVERSIDAD CÉSAR VALLEJO

FACULTAD DE INGENIERÍA Y ARQUITECTURA
ESCUELA PROFESIONAL DE INGENIERÍA CIVIL

Análisis de estabilidad de taludes para evaluar el riesgo por
deslizamiento en la comunidad de Huascata – Chaclacayo
2022.

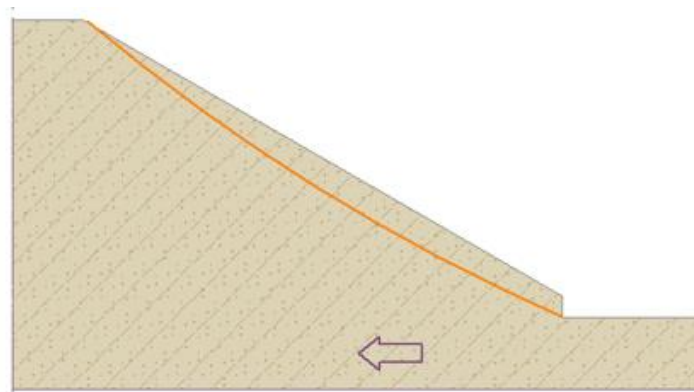
Figura 12. Análisis en condición pseudo estática en el movimiento 2 (Elaboración propia).

En la figura 12 se muestra la superficie de falla circular probable en la simulación hecha por el programa Geo5 con el método de Bishop optimizado incorporando el factor sísmico K horizontal de 0.19g, del cual se tomó como referencia para los métodos de Spencer y Morgenstern-Price en la dirección de movimiento 2 que presentaba una pendiente en el talud de 54.15% con las características tomadas

de los ensayos de mecánica de suelos como el ángulo de fricción (32.1°), peso específico saturado (19.81kN/m^3) y la cohesión (0.981 kPa). Ver Anexo 9: e, f y h.

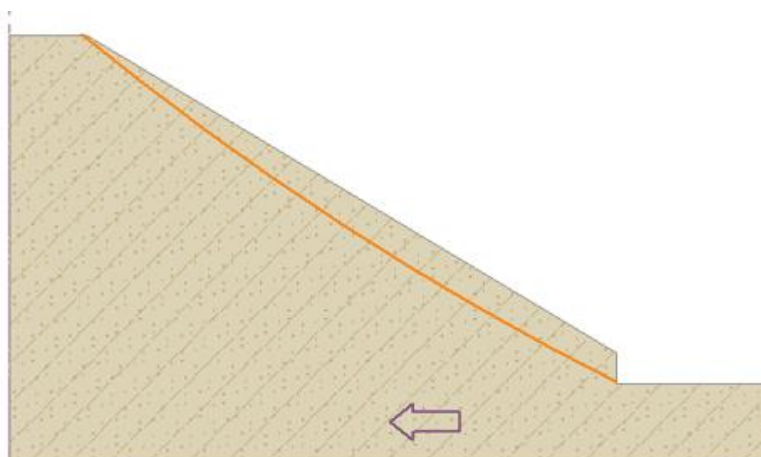
Figura 13. Análisis en condición pseudo estática en el movimiento 3 (Elaboración propia).

En la figura 13 se muestra la superficie de falla circular probable en la simulación hecha por el programa Geo5 con el método de Bishop optimizado incorporando el factor sísmico K horizontal de $0.19g$, del cual se tomó como referencia para los métodos de Spencer y Morgenstern-Price en la dirección de movimiento 3 que presentaba una pendiente en el talud de 57.52% con las características tomadas de los ensayos de mecánica de suelos como el ángulo de fricción (32.1°), peso específico saturado (19.81kN/m^3) y la cohesión (0.981 kPa). Ver Anexo 10: e, f y h.

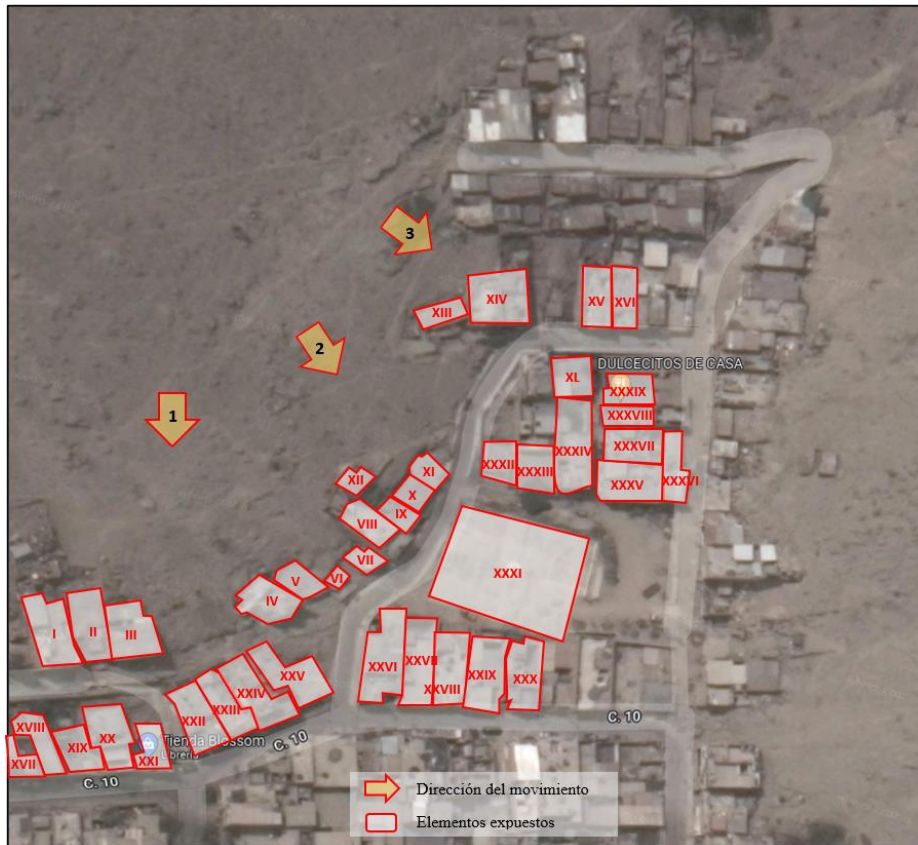
Figura 15. Elementos expuestos y dirección de movimientos en el talud analizado (Elaboración propia).

Habiendo estimado las 3 posibles direcciones de deslizamiento del talud, se identificó los elementos expuestos al deslizamiento en función de su cercanía con la superficie de falla y el avance lateral estimado siendo un total de 40 viviendas evaluadas por los grados de vulnerabilidad física. Detalle de cada elemento en el anexo 13.

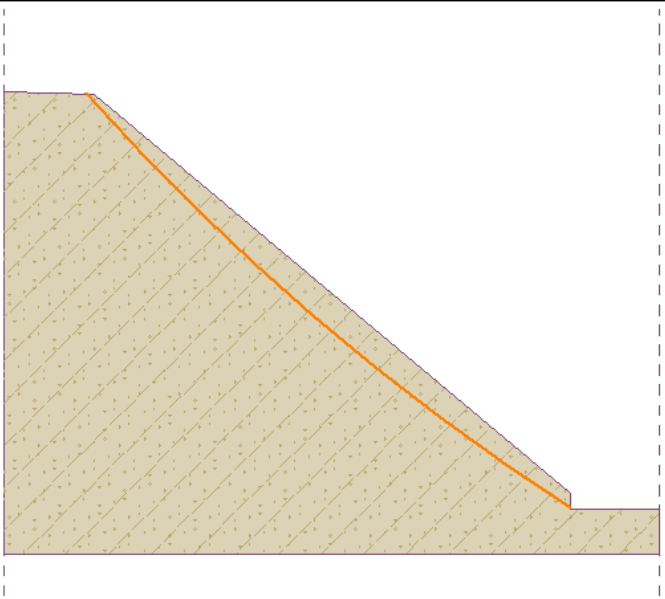
Anexo 8-c: Cálculo por Bishop optimizado de la superficie de falla probable

Slip surface : circular

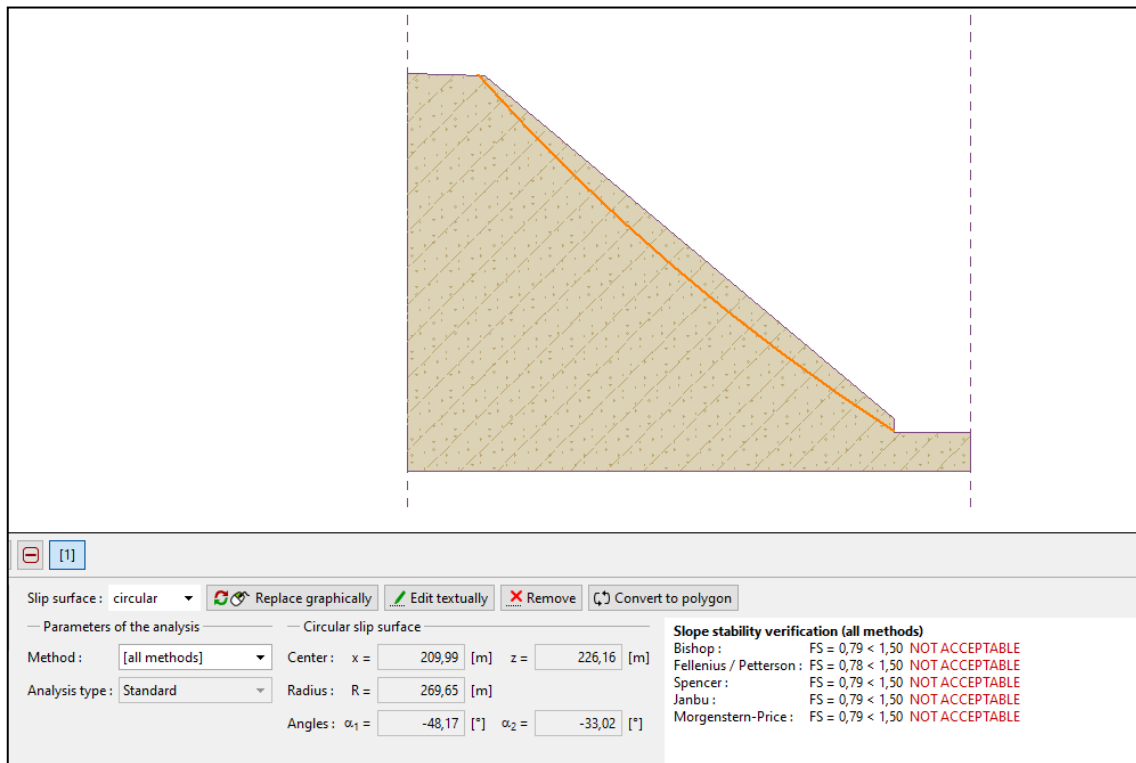
Con los datos del cálculo de Bishop optimizado y bajo la superficie de falla probable ya calculada, se calculan los demás métodos para obtener los factores de seguridad.

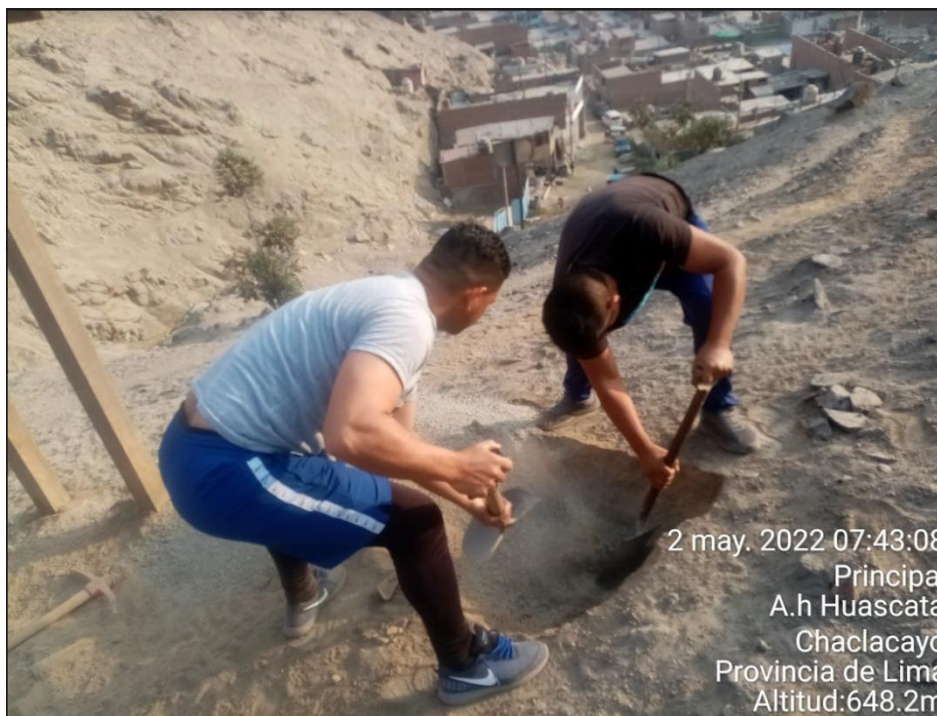
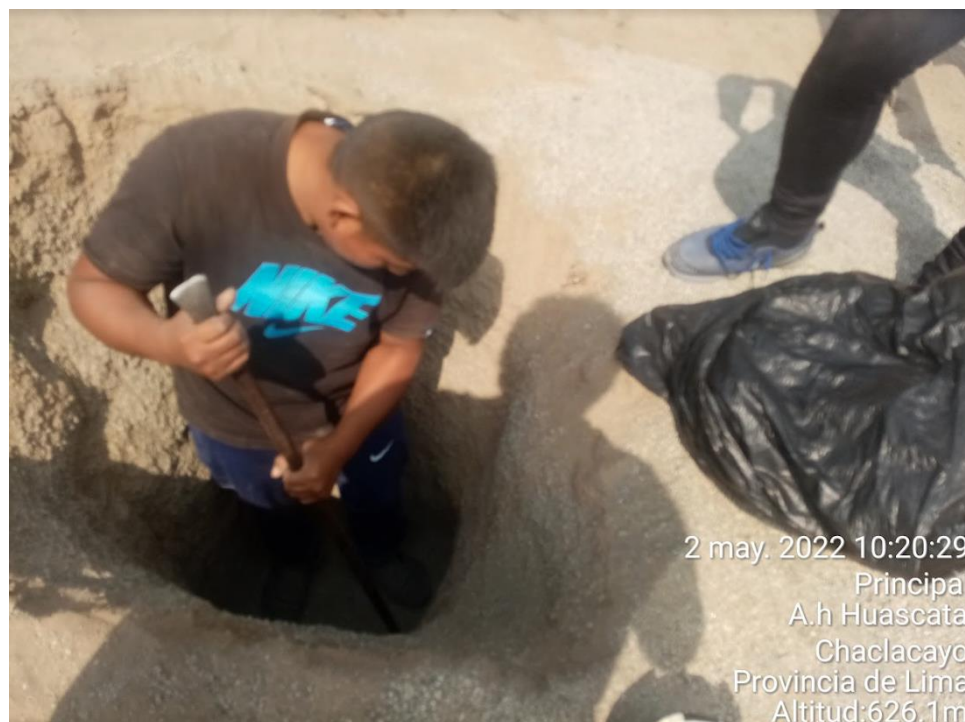
Inicio de la excavación de área 1.5m x 1.5m

ANEXO 11: RECOLECCIÓN DE MUESTRAS DE SUELO PARA ENSAYOS DE MECÁNICA DE SUELOS

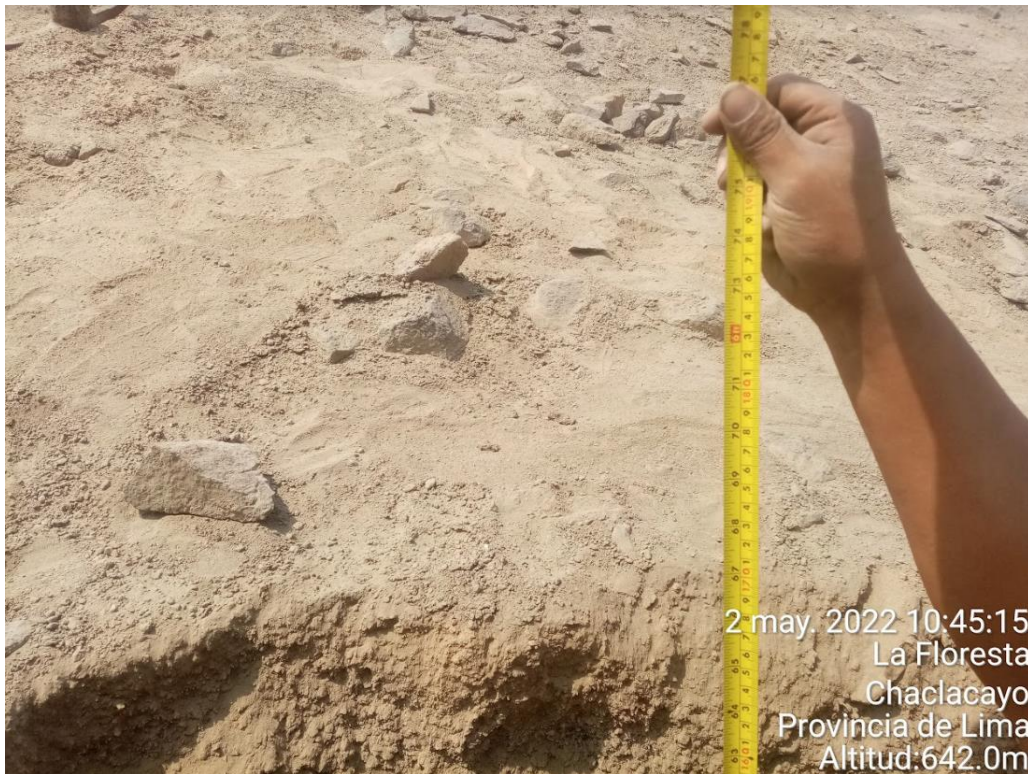
Profundidad final de la calicata:

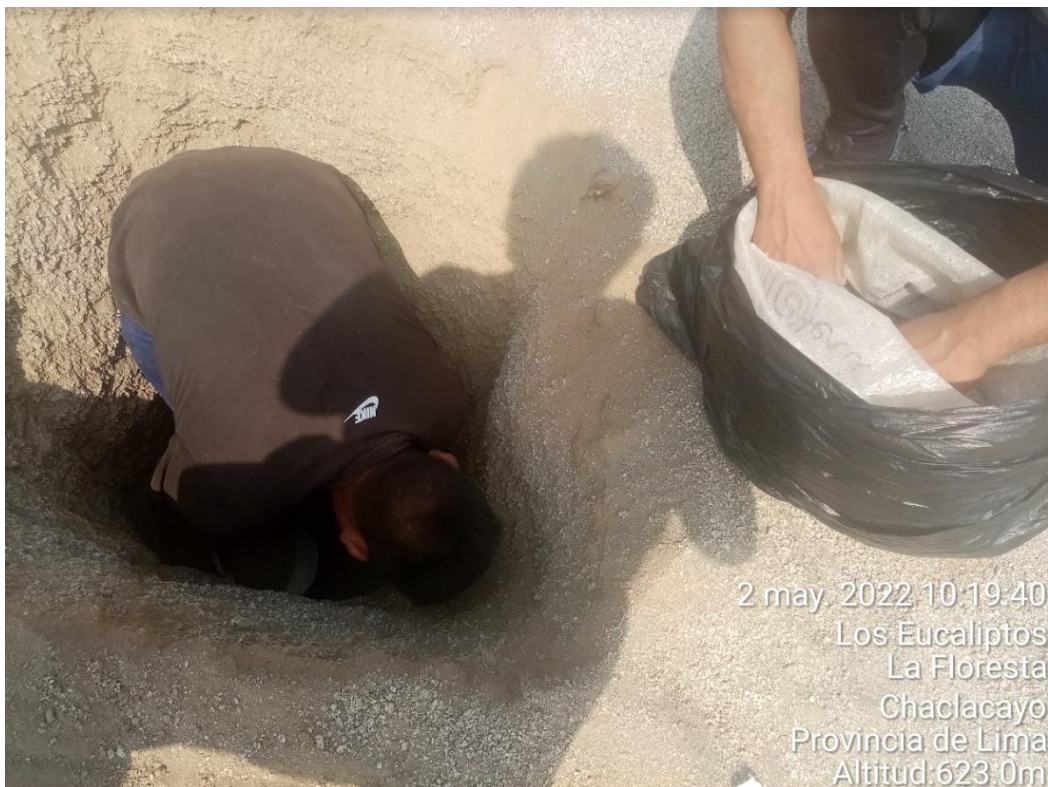
Toma de muestras alteradas para los ensayos de laboratorio

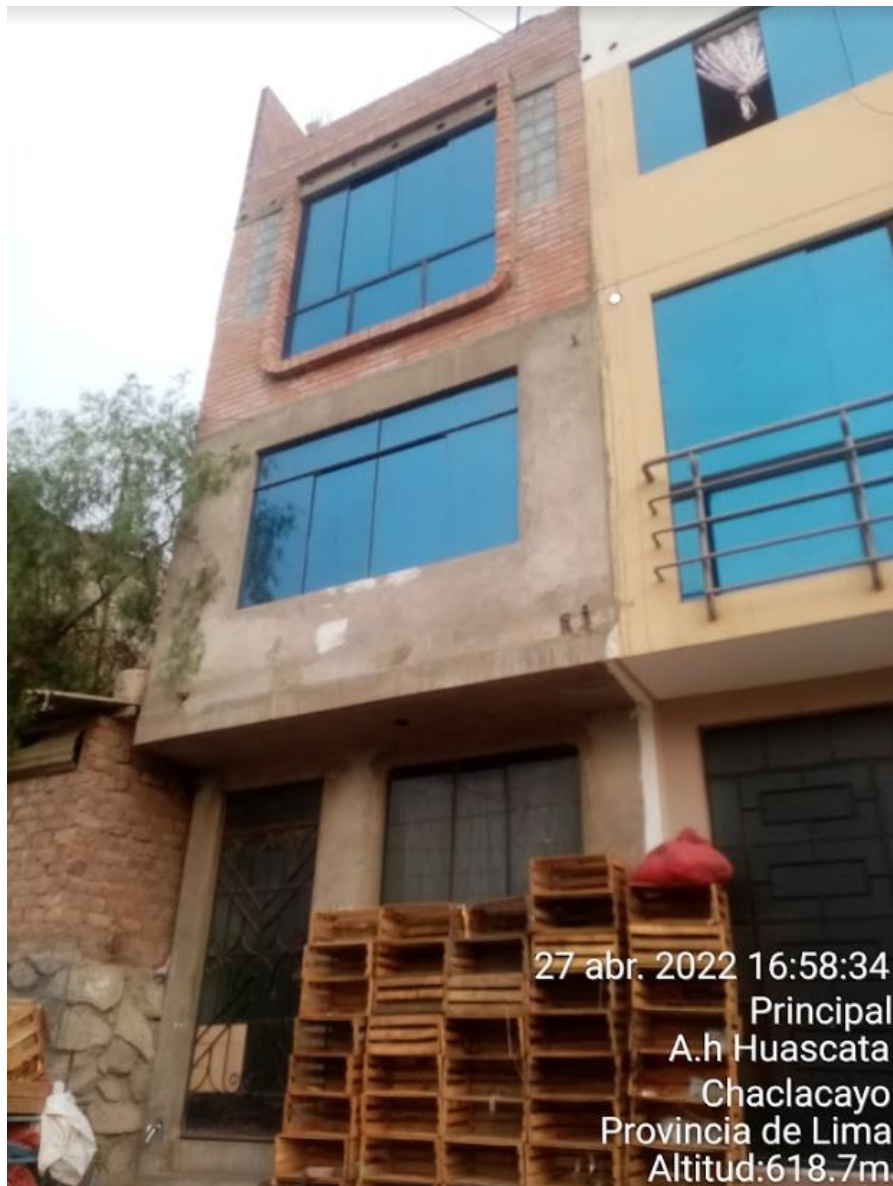
Elemento expuesto I

Indicadores	Grado de vulnerabilidad
Lv: Muy cercana 0.2 - 0 KM	1
Cv: Estructura de concreto. acero o madera, sin adecuada técnica constructiva	0.25
Cg: Zona ligeramente fracturada, suelos de mediana capacidad portante	0.4
Cn: Con normativa vigente medianamente cumplidas	0.25

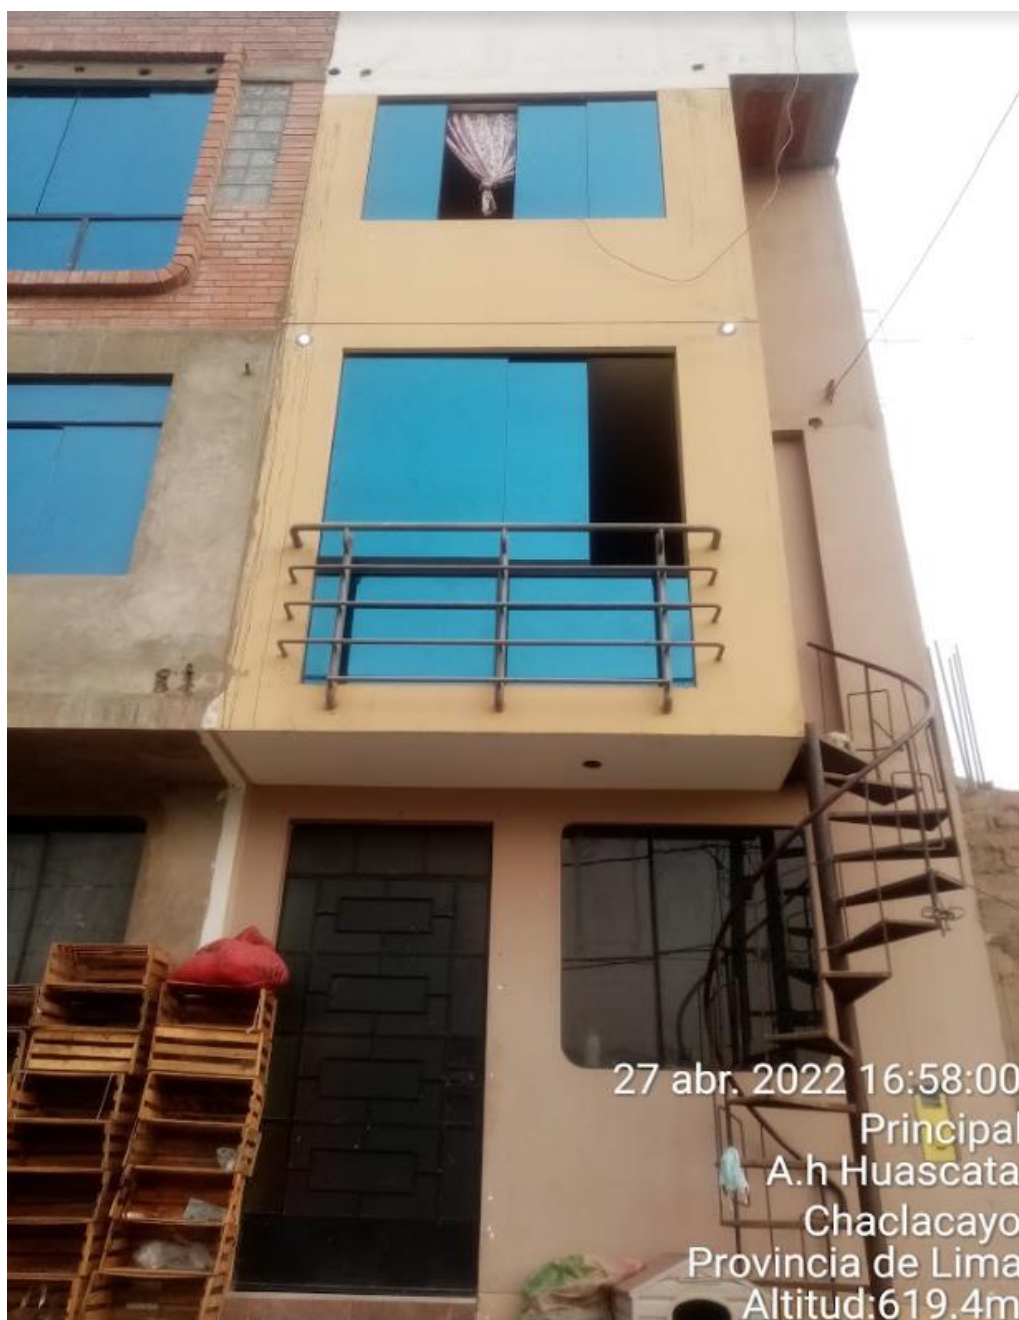
Elemento expuesto II

Indicadores	Grado de vulnerabilidad
Lv: Muy cercana 0.2 - 0 KM	1
Cv: Estructura de concreto. acero o madera, sin adecuada técnica constructiva	0.25
Cg: Zona ligeramente fracturada, suelos de mediana capacidad portante	0.4
Cn: Con normativa vigente medianamente cumplidas	0.25

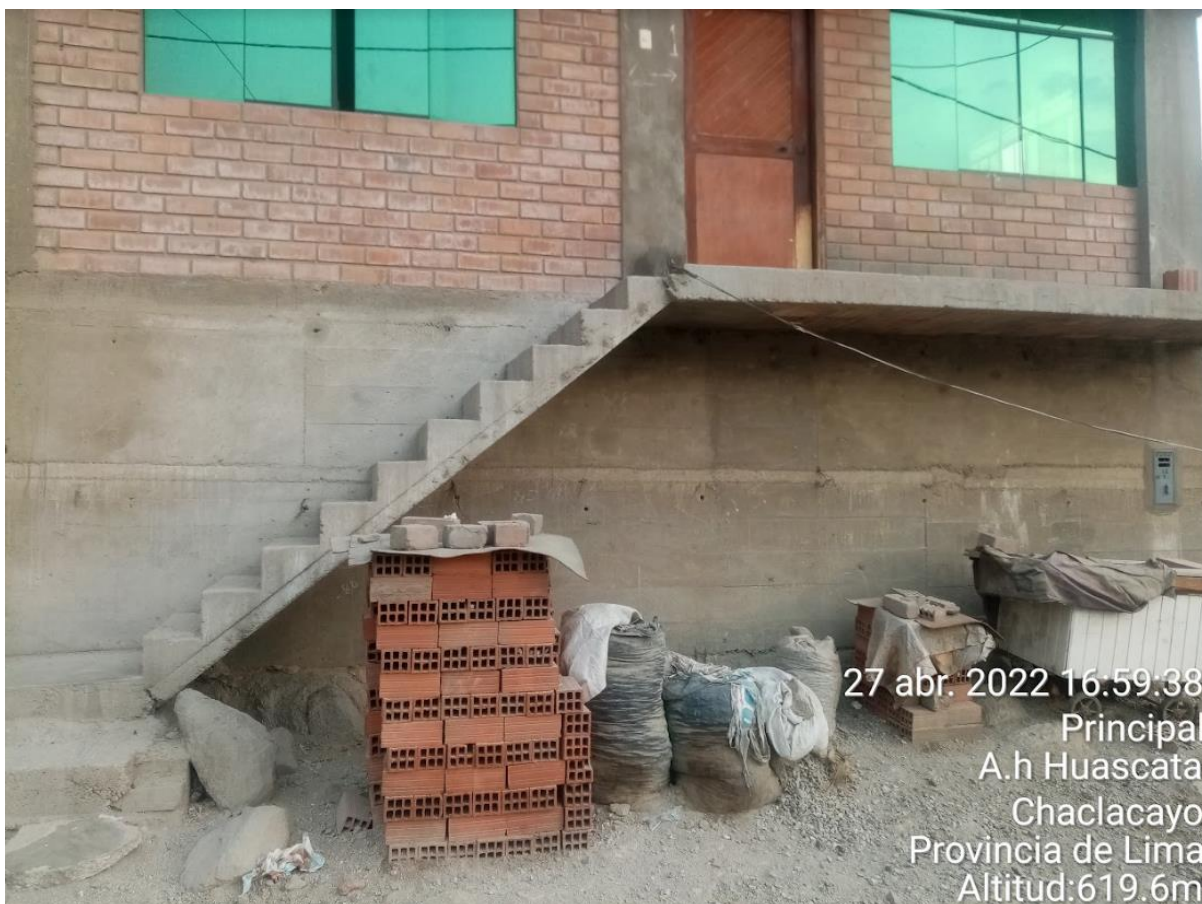
Elemento expuesto III

Indicadores	Grado de vulnerabilidad
Lv: Muy cercana 0.2 - 0 KM	1
Cv: Estructura de concreto. acero o madera, sin adecuada técnica constructiva	0.4
Cg: Zona ligeramente fracturada, suelos de mediana capacidad portante	0.4
Cn: Con normativa vigente medianamente cumplidas	0.4

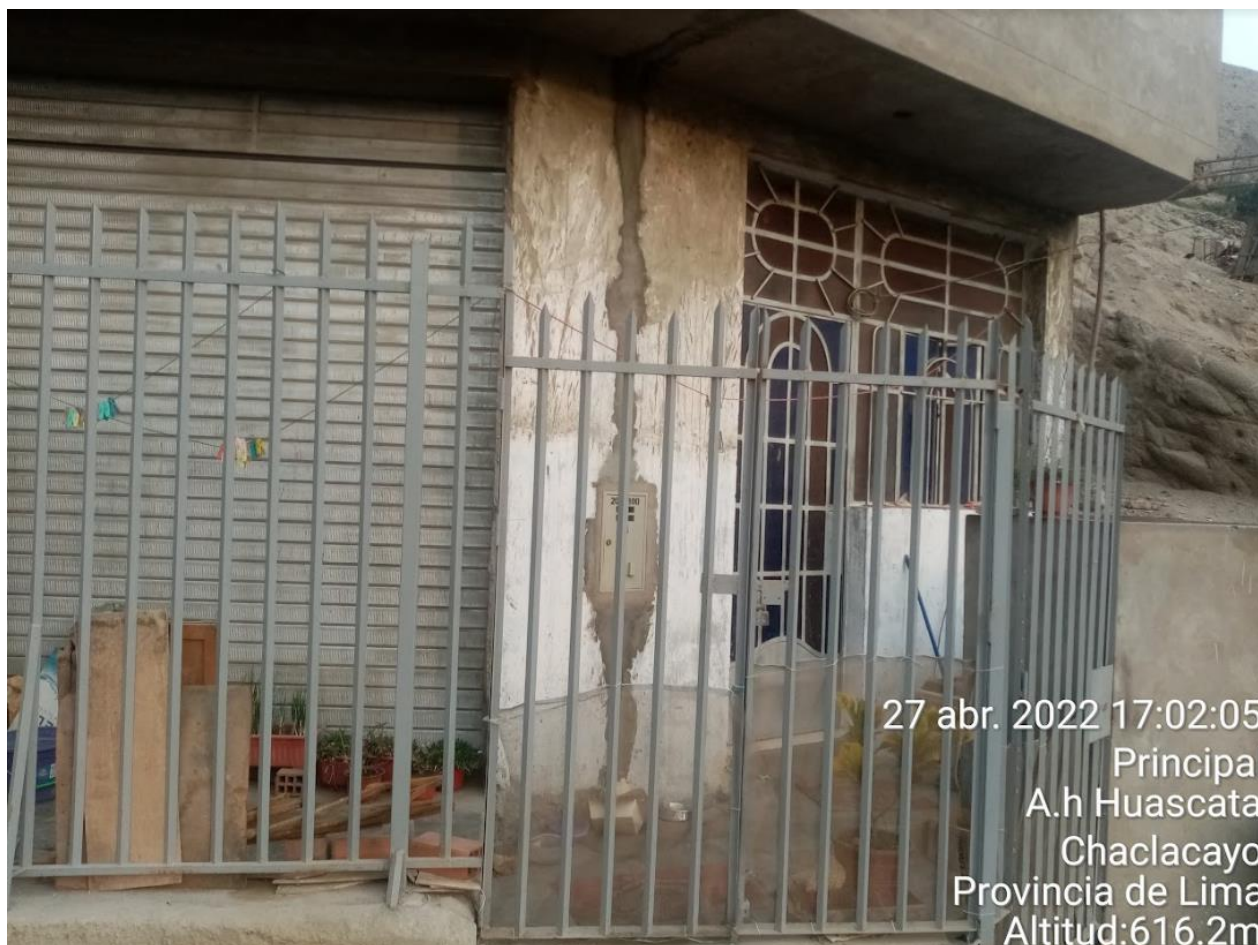
Elemento expuesto IV

Indicadores	Grado de vulnerabilidad
Lv: Muy cercana 0.2 - 0 KM	1
Cv: Estructura de concreto. acero o madera, sin adecuada técnica constructiva	0.4
Cg: Zona ligeramente fracturada, suelos de mediana capacidad portante	0.4
Cn: Con normativa vigente medianamente cumplidas	0.3

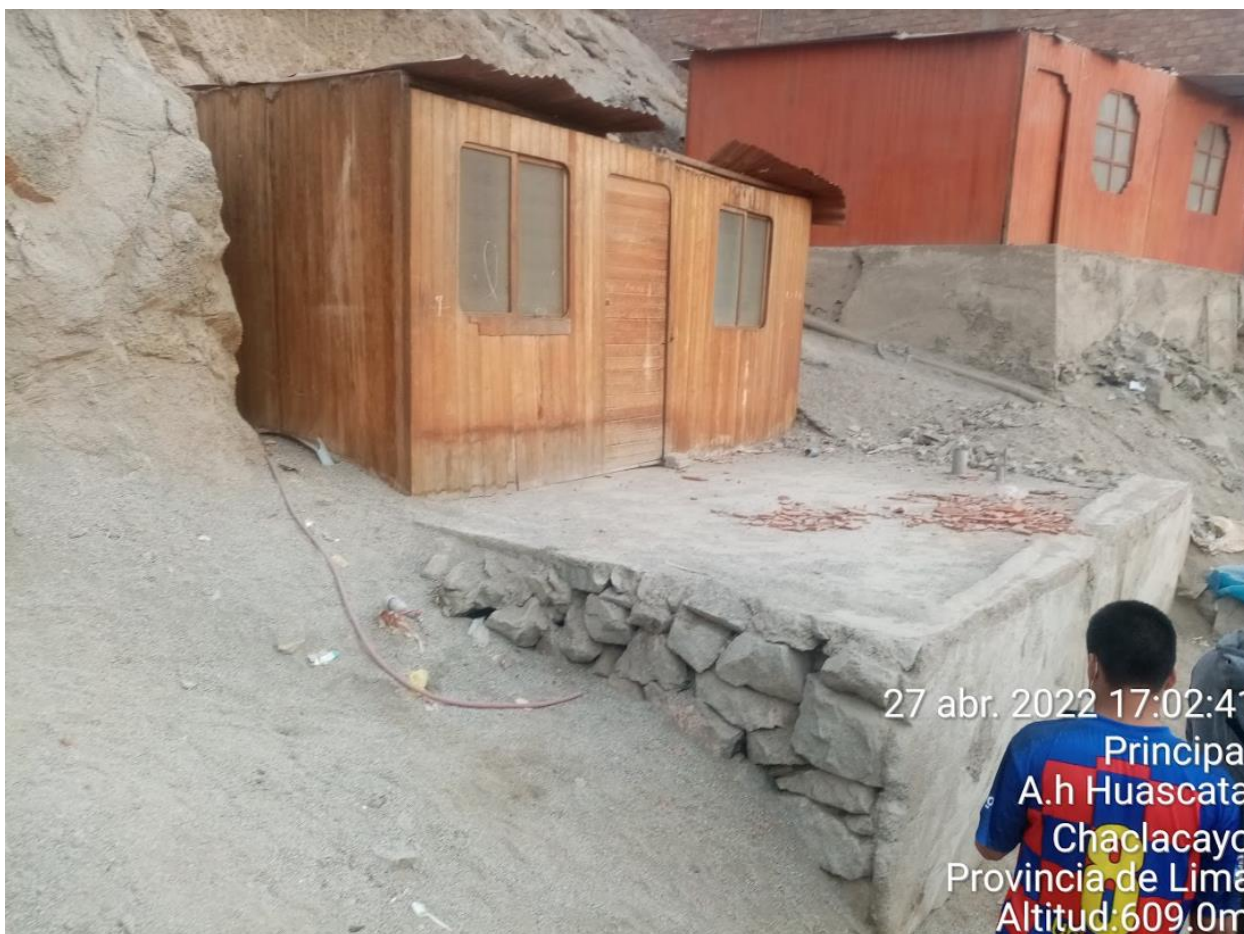
Elemento expuesto V

Indicadores	Grado de vulnerabilidad
Lv: Muy cercana 0.2 - 0 KM	1
Cv: Estructuras de adobe, piedra o madera, sin refuerzos estructurales	0.7
Cg: Zona medianamente fracturada, suelos con baja capacidad portante	0.5
Cn: Con normativa vigente sin cumplimiento	0.6

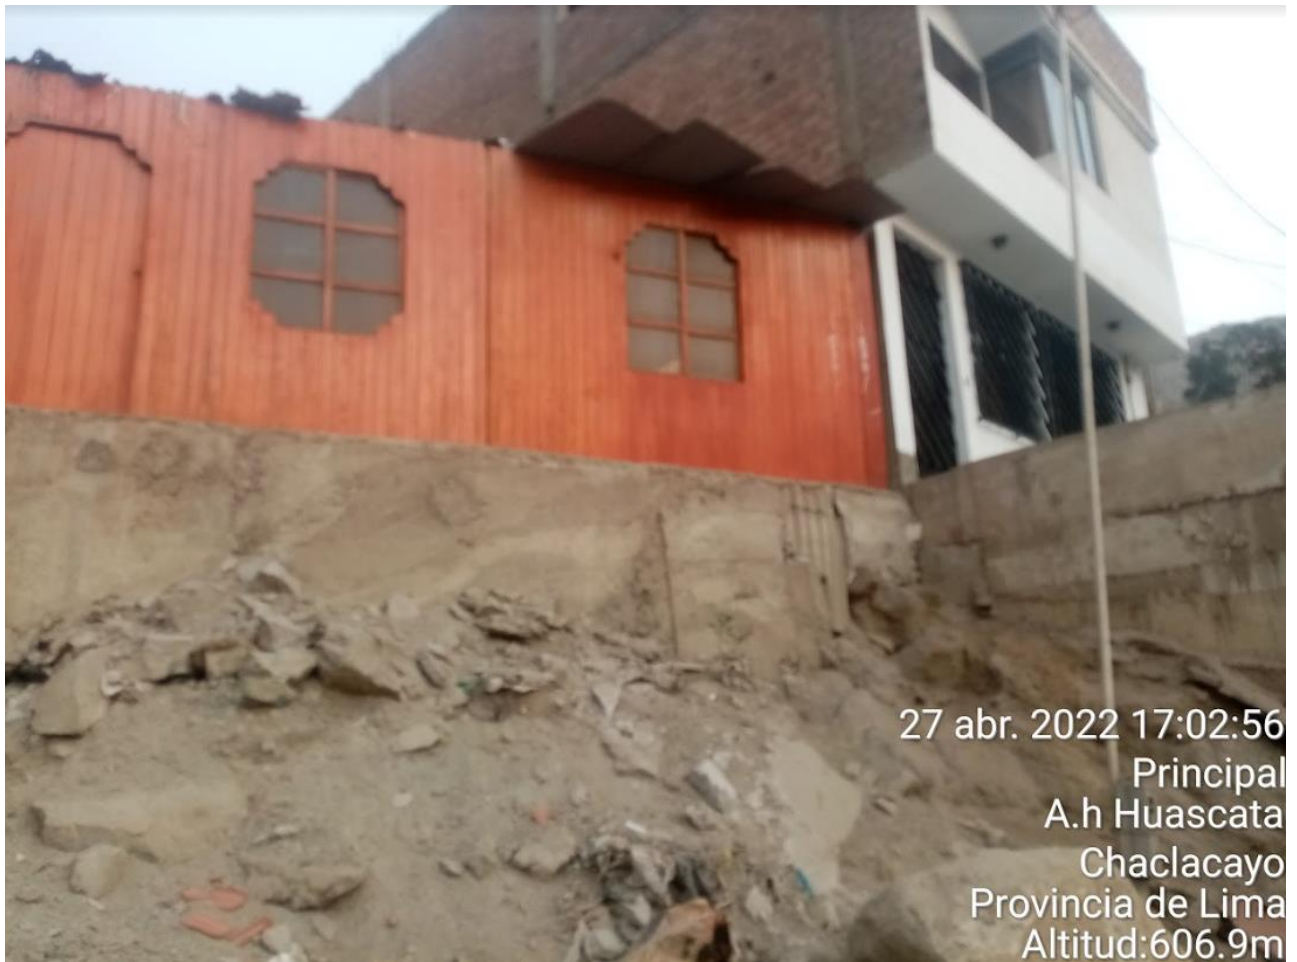
Elemento expuesto VI

Indicadores	Grado de vulnerabilidad
Lv: Muy cercana 0.2 - 0 KM	1
Cv: Estructuras de adobe, caña y otros de menor resistencia, en estado precario	0,7
Cg: Zona ligeramente fracturada, suelos de mediana capacidad portante	0,4
Cn: Con normativa vigente sin cumplimiento	0,6

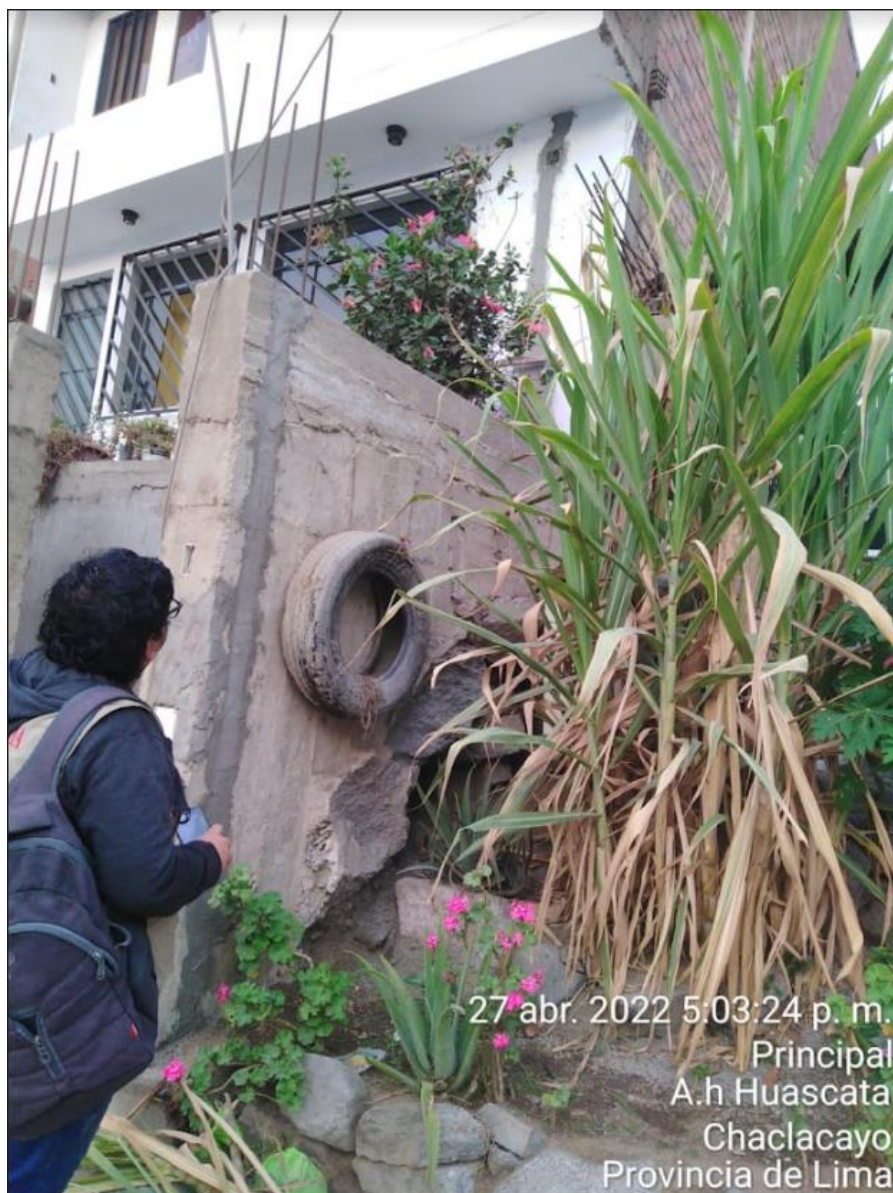
Elemento expuesto VII

Indicadores	Grado de vulnerabilidad
Lv: Muy cercana 0.2 - 0 KM	1
Cv: Estructura de concreto. acero o madera, sin adecuada técnica constructiva	0,4
Cg: Zona medianamente fracturada, suelos con baja capacidad portante	0,65
Cn: Con normativa vigente medianamente cumplidas	0,45

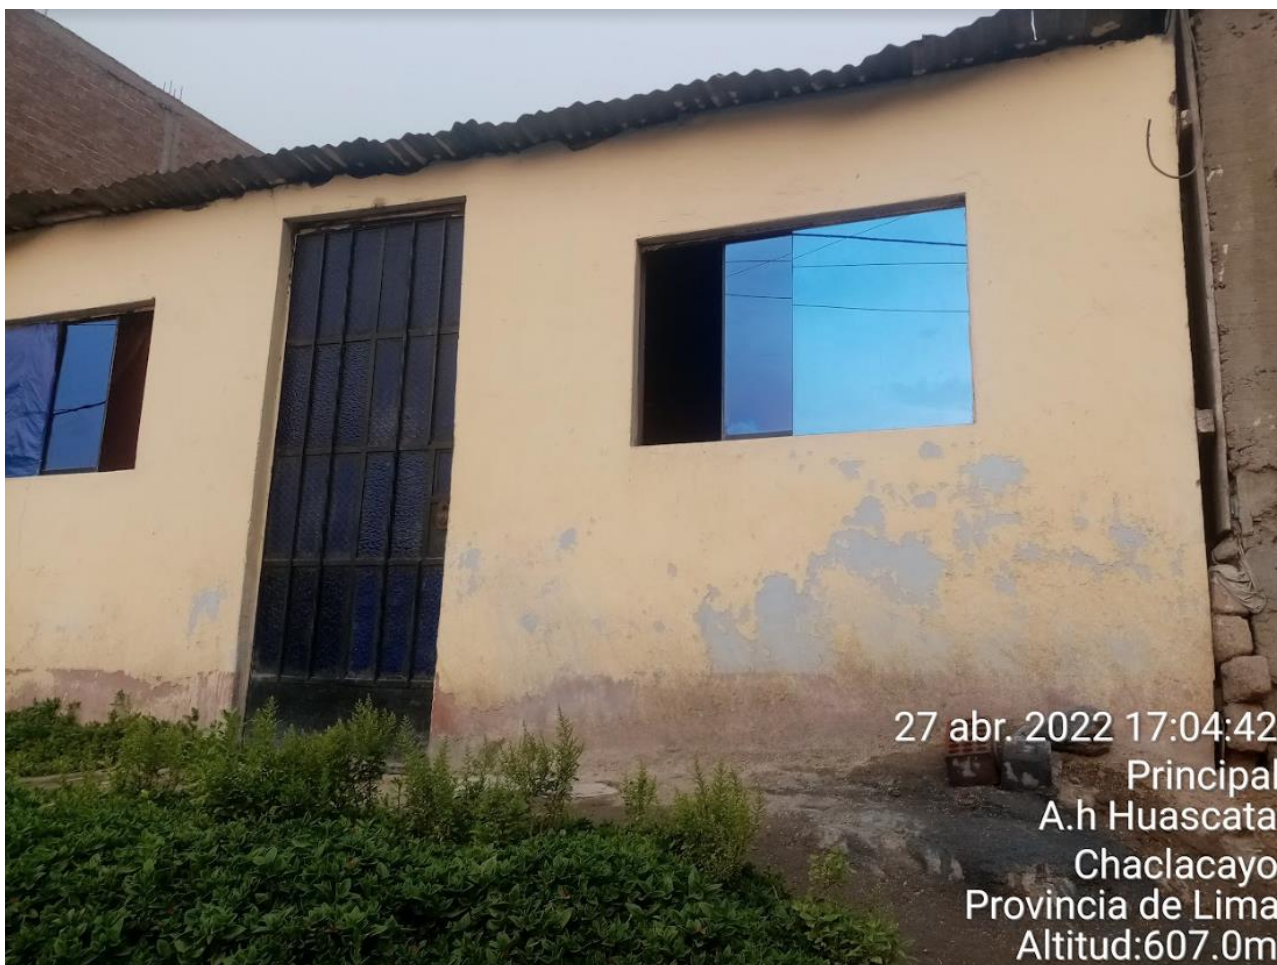
Elemento expuesto IX

Indicadores	Grado de vulnerabilidad
Lv: Muy cercana 0.2 - 0 KM	1
Cv: Estructuras de adobe, caña y otros de menor resistencia, en estado precario	0,65
Cg: Zona medianamente fracturada, suelos con baja capacidad portante	0,65
Cn: Desconocimiento e incumplimiento de la normativa vigente	0,75

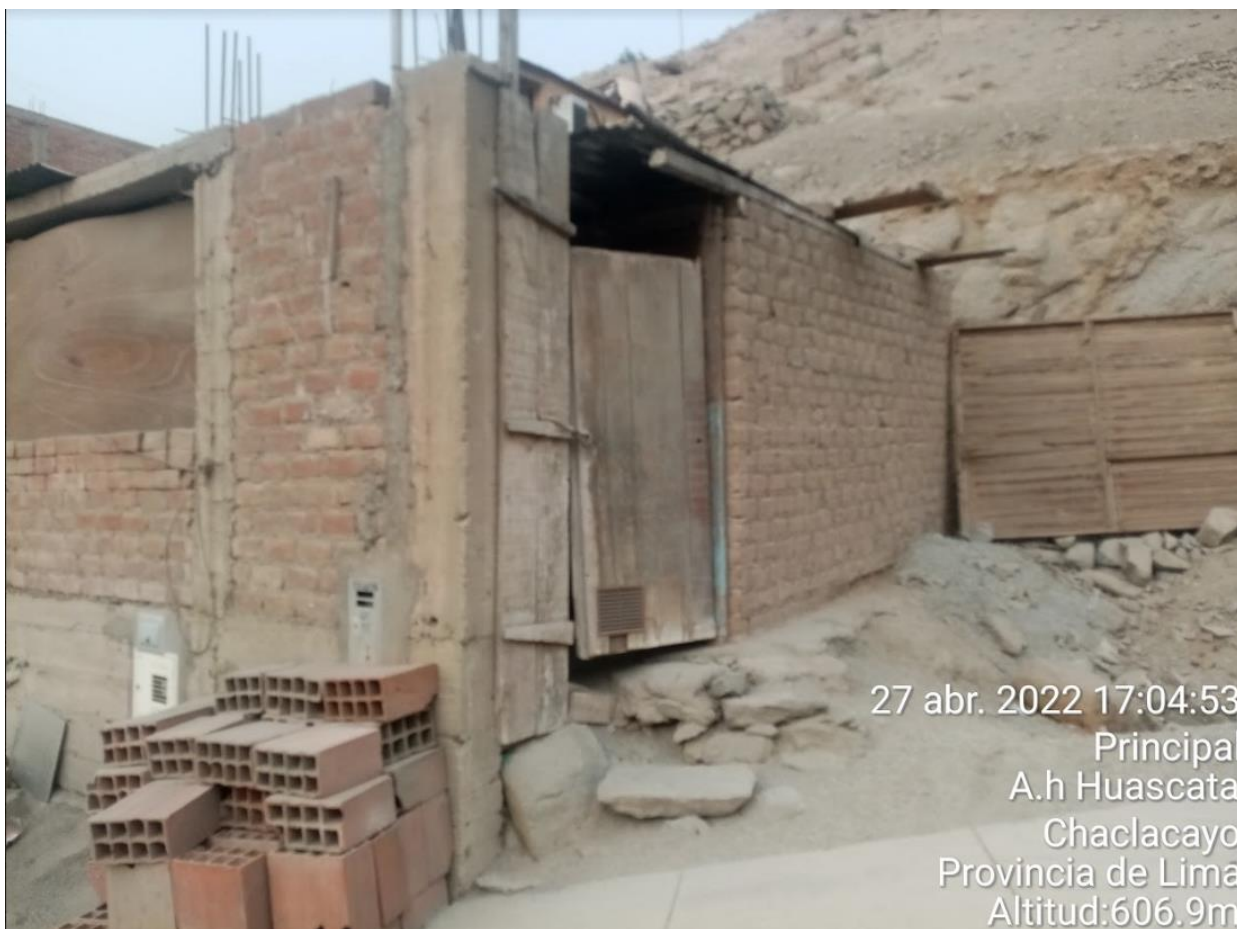
Elemento expuesto XI

Indicadores	Grado de vulnerabilidad
Lv: Muy cercana 0.2 - 0 KM	1
Cv: Estructuras de adobe, caña y otros de menor resistencia, en estado precario	1
Cg: Zona medianamente fracturada, suelos con baja capacidad portante	0,65
Cn: Desconocimiento e incumplimiento de la normativa vigente	0,75

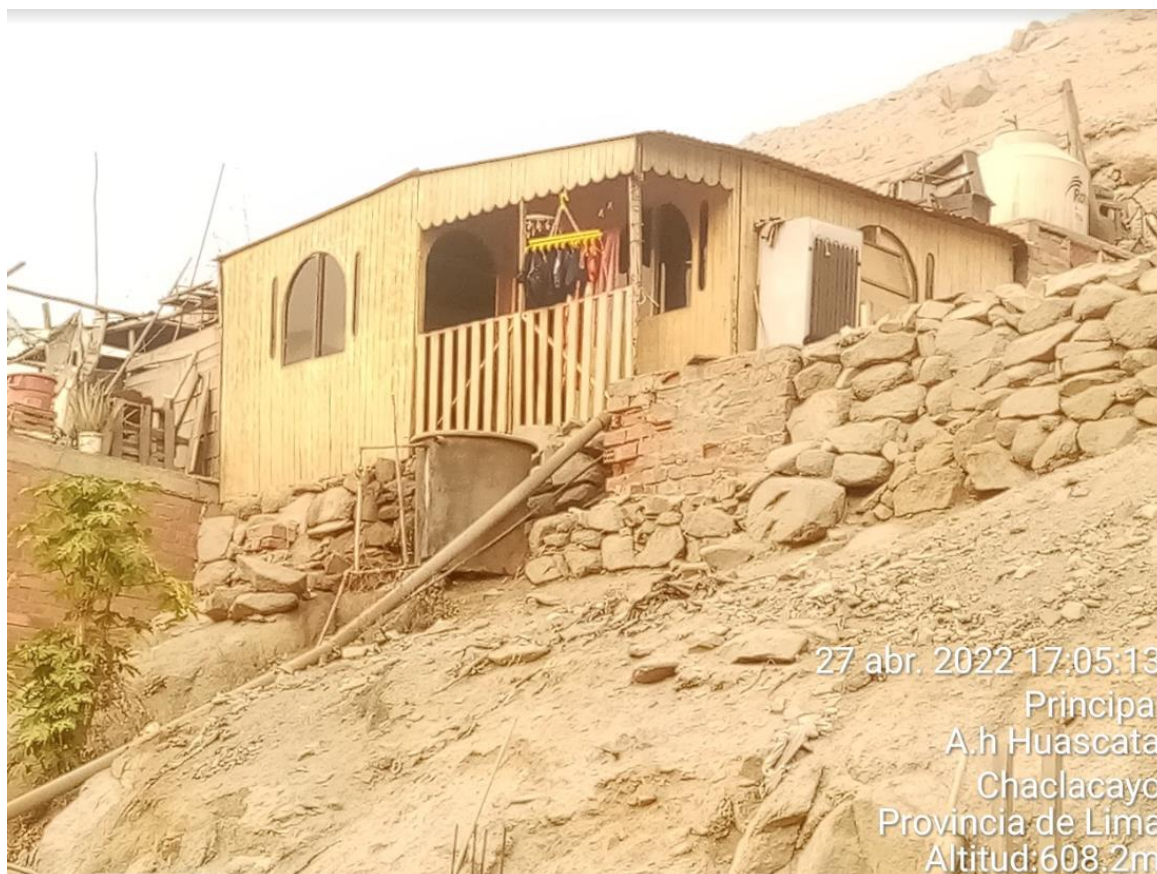
Elemento expuesto XII

Indicadores	Grado de vulnerabilidad
Lv: Muy cercana 0.2 - 0 KM	1
Cv: Estructuras de adobe, piedra o madera, sin refuerzos estructurales	0,7
Cg: Zona muy fracturada, fallada, suelos colapsables (relleno, mapa freática alta con turba, material inorgánico, etc.)	0,8
Cn: Desconocimiento e incumplimiento de la normativa vigente	0,75

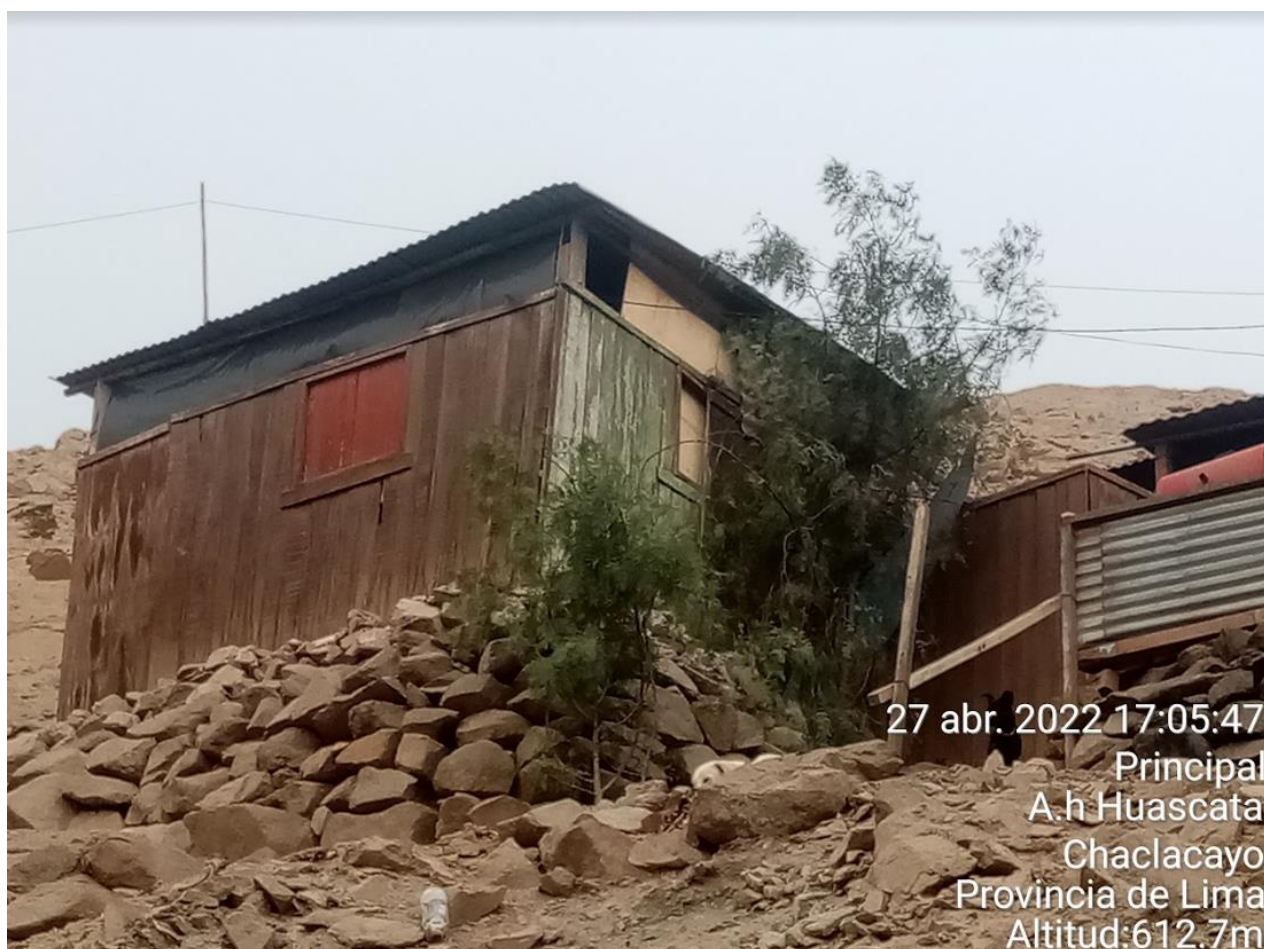
Elemento expuesto XIV

Indicadores	Grado de vulnerabilidad
Lv: Muy cercana 0.2 - 0 KM	1
Cv: Estructuras de adobe, caña y otros de menor resistencia, en estado precario	0,75
Cg: Zona muy fracturada, fallada, suelos colapsables (relleno, mapa freática alta con turba, material inorgánico, etc.)	0,85
Cn: Con normativa vigente sin cumplimiento	0,7

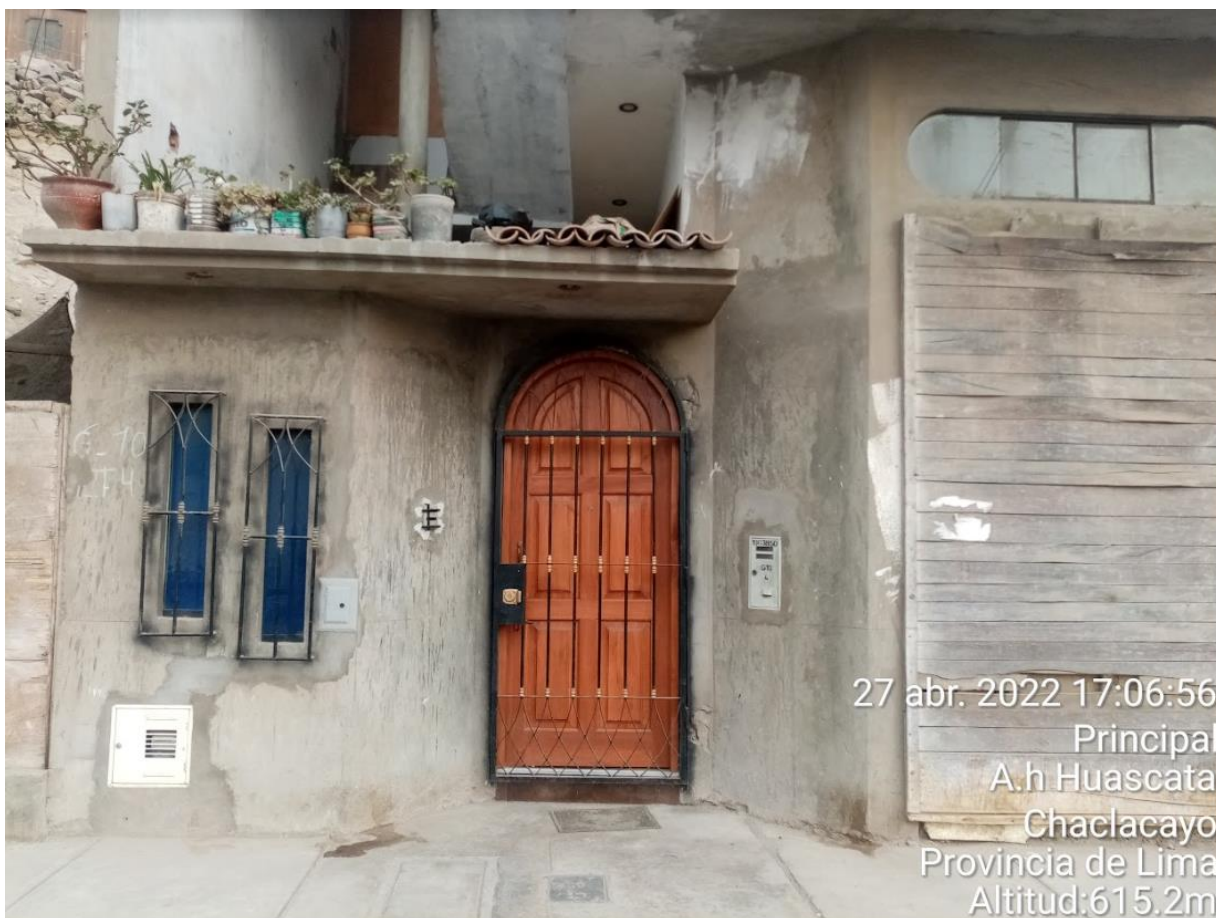
Elemento expuesto XV

Indicadores	Grado de vulnerabilidad
Lv: Muy cercana 0.2 - 0 KM	1
Cv: Estructura de concreto. acero o madera, sin adecuada técnica constructiva	0,4
Cg: Zona ligeramente fracturada, suelos de mediana capacidad portante	0,4
Cn: Con normativa vigente medianamente cumplidas	0,25

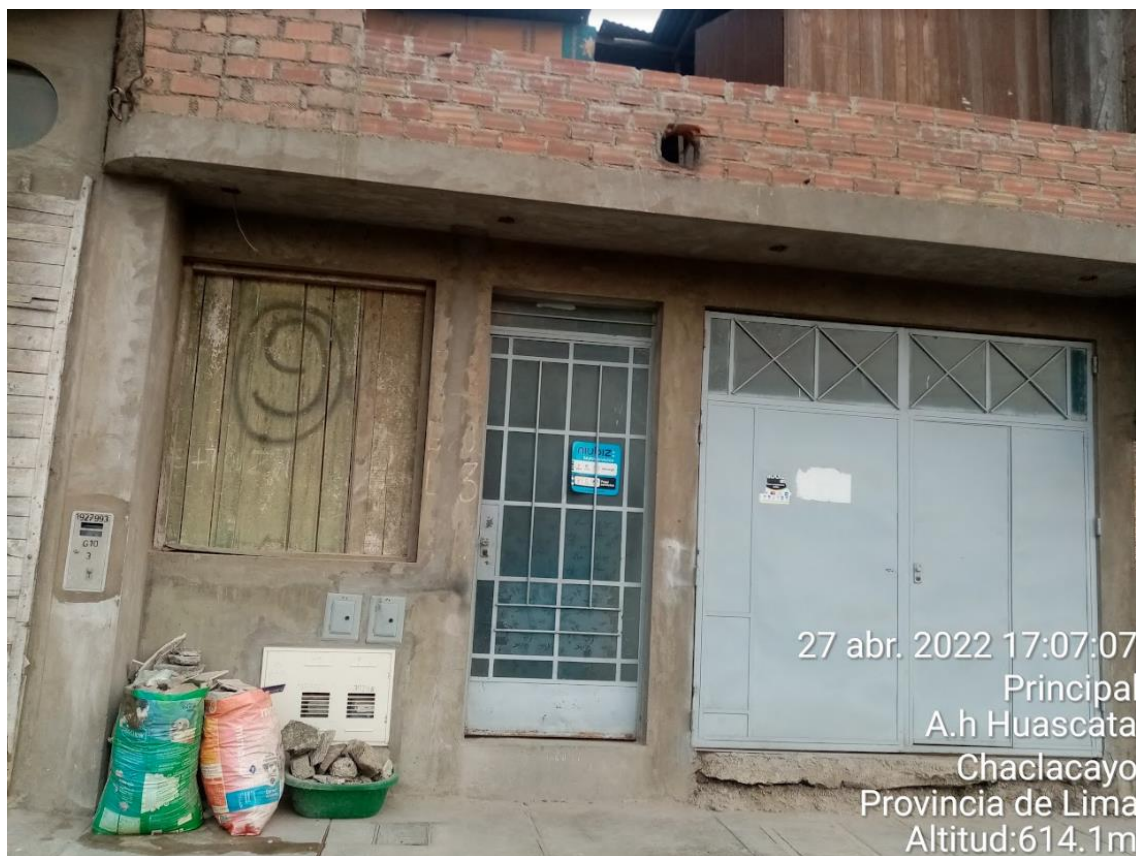
Elemento expuesto XVI

Indicadores	Grado de vulnerabilidad
Lv: Muy cercana 0.2 - 0 KM	1
Cv: Estructura de concreto. acero o madera, sin adecuada técnica constructiva	0,4
Cg: Zona ligeramente fracturada, suelos de mediana capacidad portante	0,4
Cn: Con normativa vigente medianamente cumplidas	0,25
