UNIVERSIDAD CÉSAR VALLEJO

FACULTAD DE INGENIERÍA Y ARQUITECTURA
ESCUELA PROFESIONAL DE INGENIERÍA CIVIL

Análisis de estabilidad de taludes para evaluar el riesgo por
deslizamiento en la comunidad de Huascata – Chaclacayo
2022.

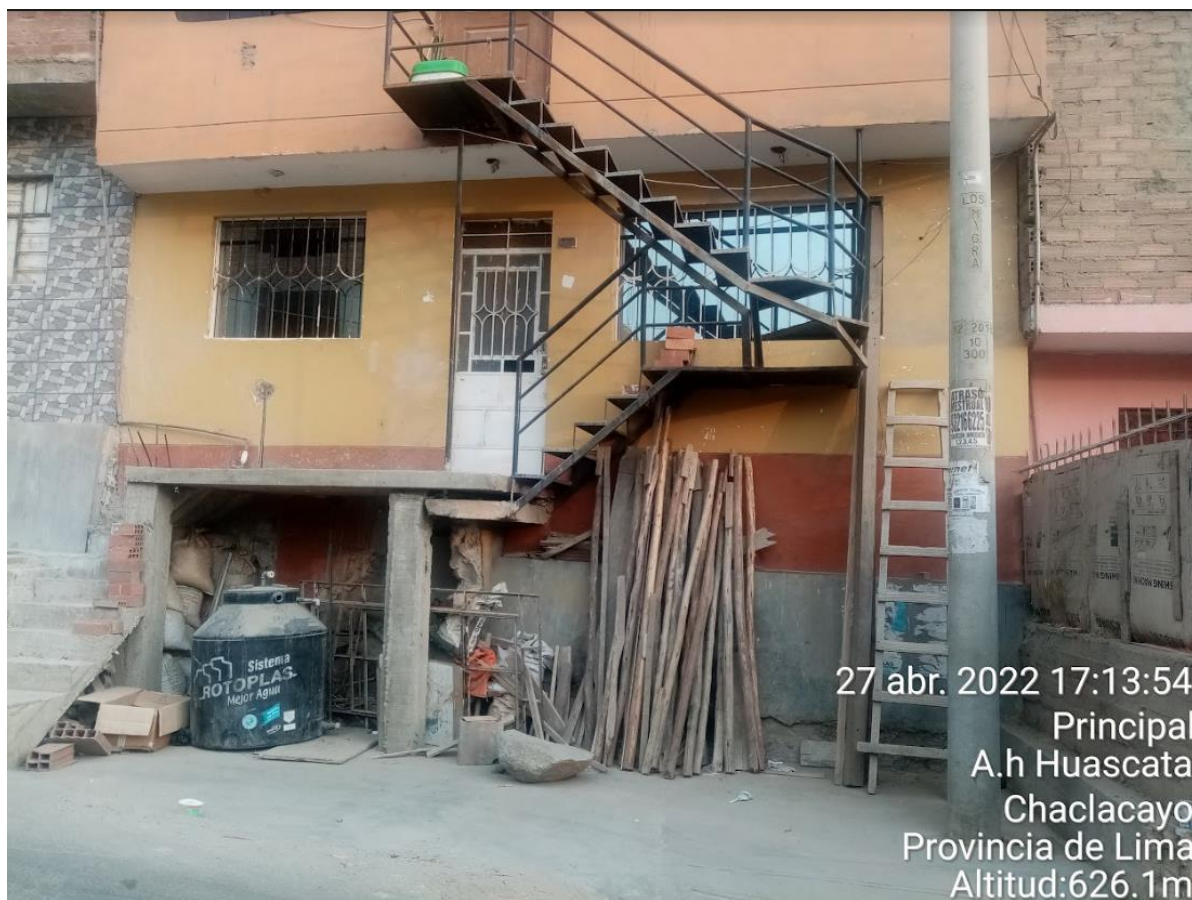
Elemento expuesto XVII

Indicadores	Grado de vulnerabilidad
Lv: Muy cercana 0.2 - 0 KM	0.8
Cv: Estructura de concreto. acero o madera, sin adecuada técnica constructiva	0,3
Cg: Zona ligeramente fracturada, suelos de mediana capacidad portante	0,25
Cn: Con normativa vigente medianamente cumplidas	0,25

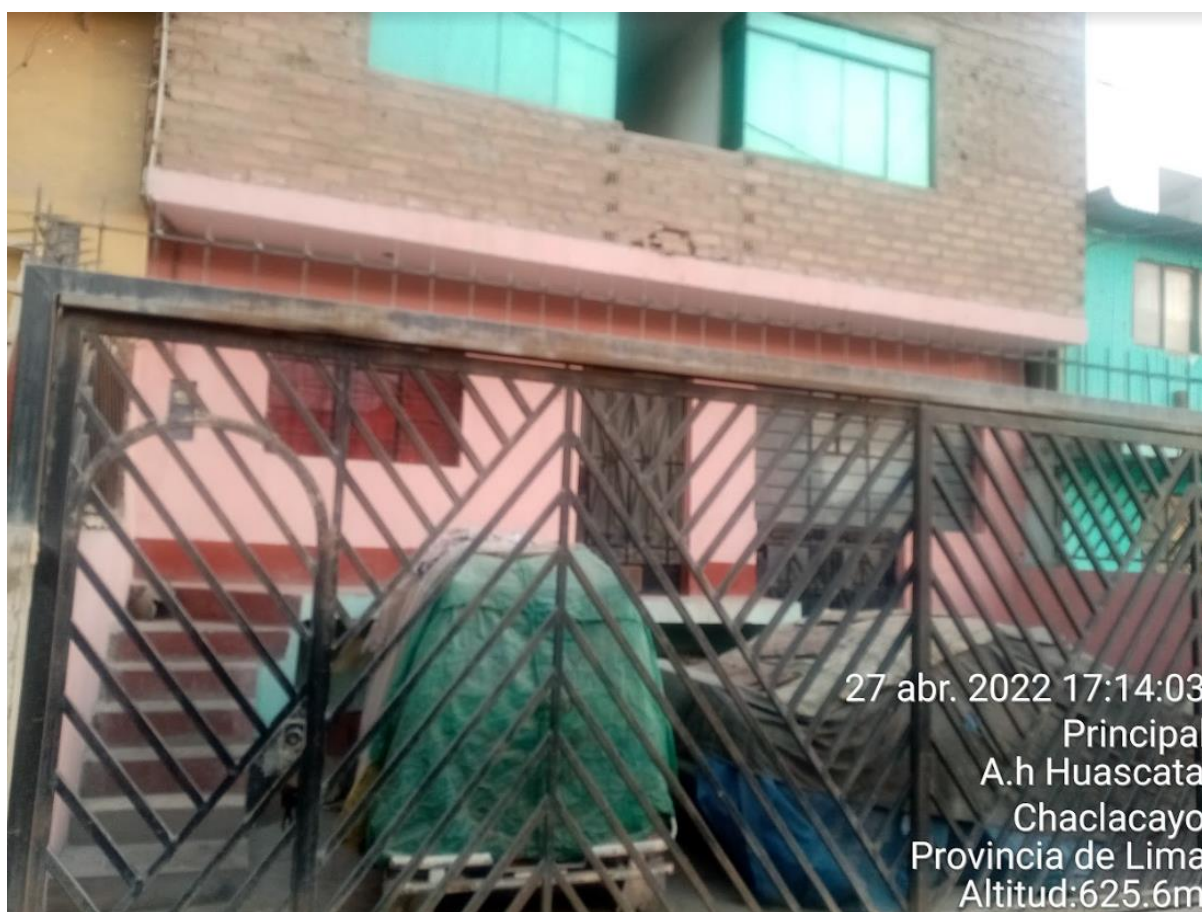
Elemento expuesto XVIII

Indicadores	Grado de vulnerabilidad
Lv: Muy cercana 0.2 - 0 KM	0.8
Cv: Estructura de concreto. acero o madera, sin adecuada técnica constructiva	0,3
Cg: Zona ligeramente fracturada, suelos de mediana capacidad portante	0,25
Cn: Con normativa vigente medianamente cumplidas	0,25

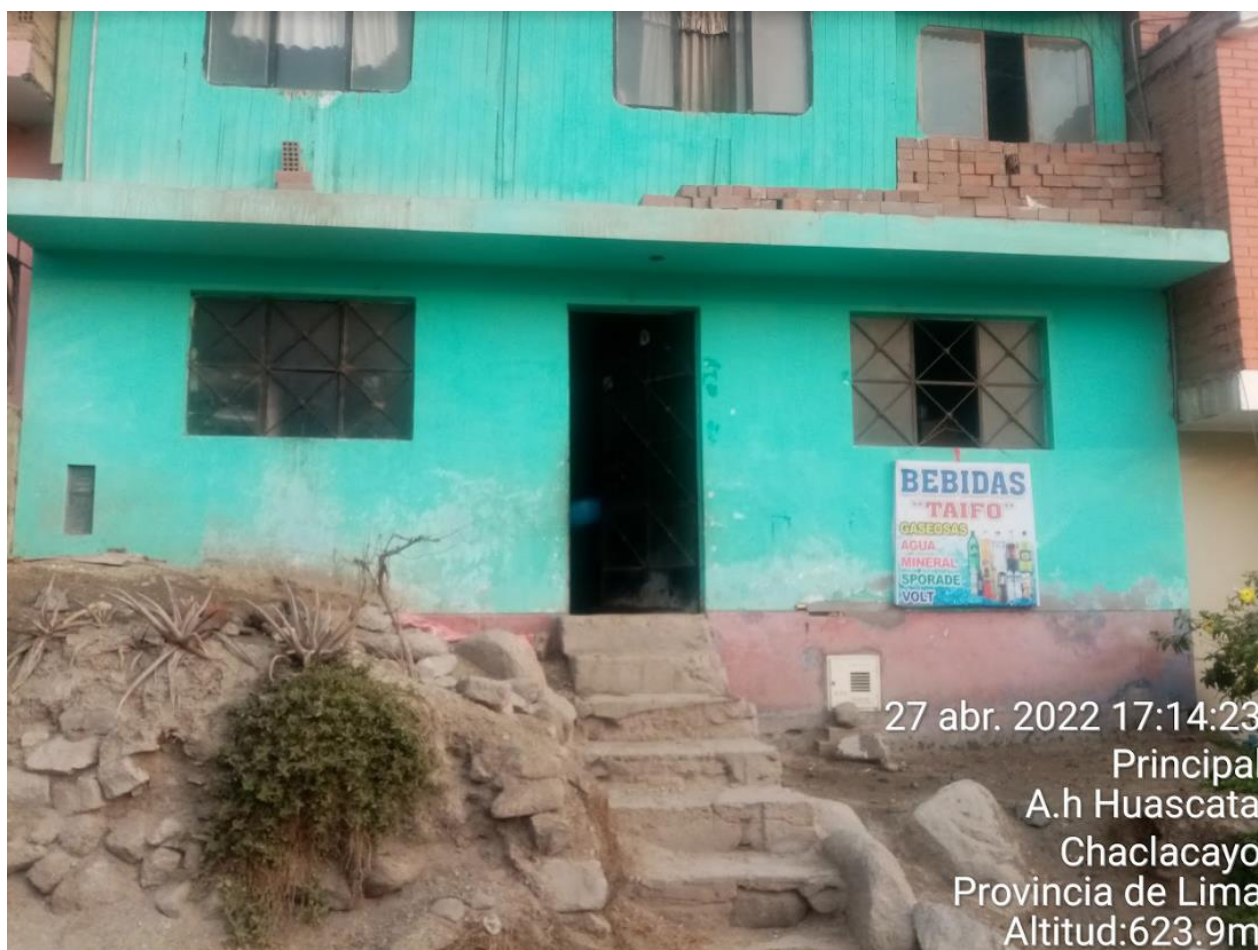
Elemento expuesto XIX

Indicadores	Grado de vulnerabilidad
Lv: Muy cercana 0.2 - 0 KM	0,8
Cv: Estructura de concreto. acero o madera, sin adecuada técnica constructiva	0,3
Cg: Zona ligeramente fracturada, suelos de mediana capacidad portante	0,35
Cn: Con normativa vigente medianamente cumplidas	0,4

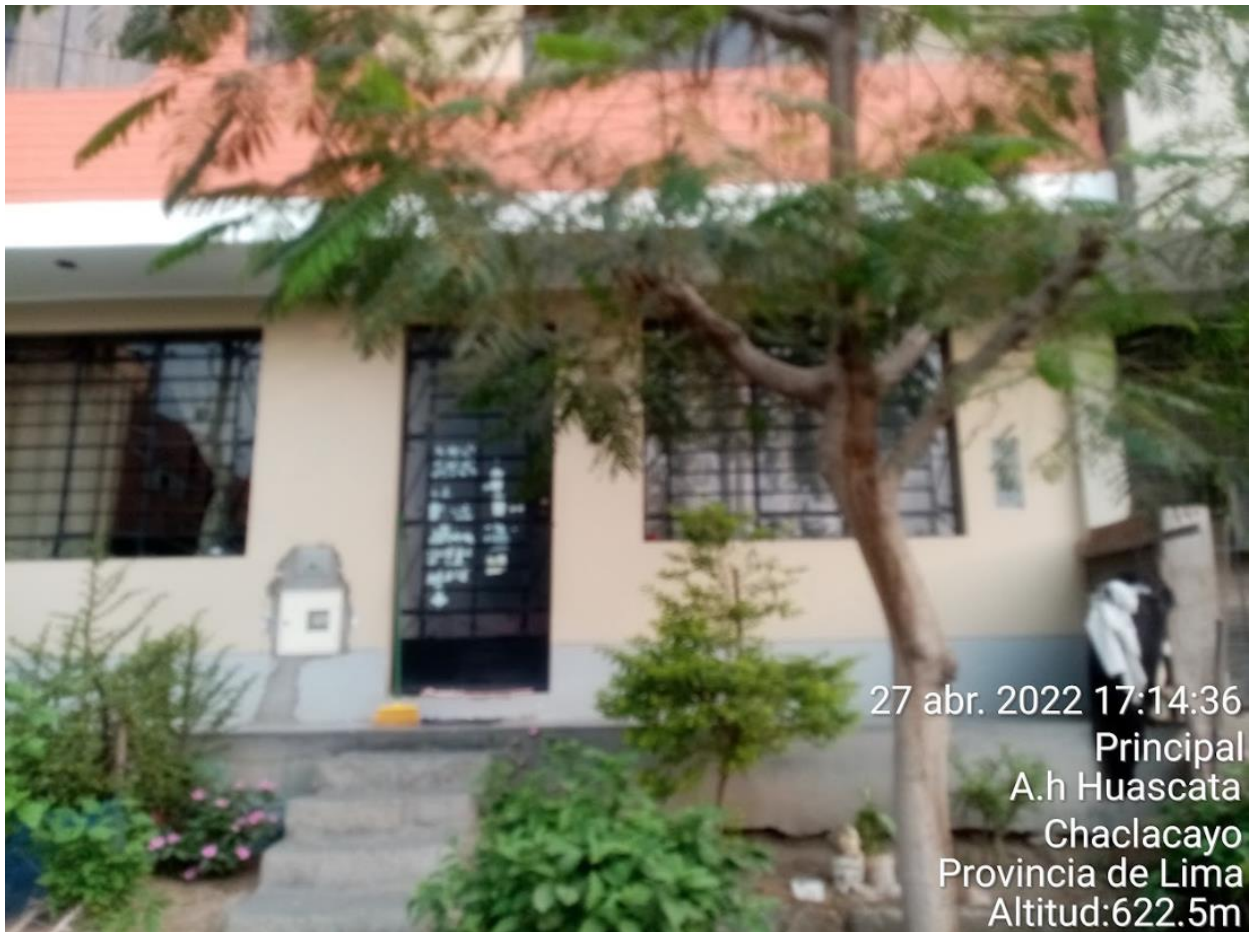
Elemento expuesto XX

Indicadores	Grado de vulnerabilidad
Lv: Muy cercana 0.2 - 0 KM	0.8
Cv: Estructura de concreto. acero o madera, sin adecuada técnica constructiva	0,25
Cg: Zona ligeramente fracturada, suelos de mediana capacidad portante	0,25
Cn: Con normativa vigente medianamente cumplidas	0,25

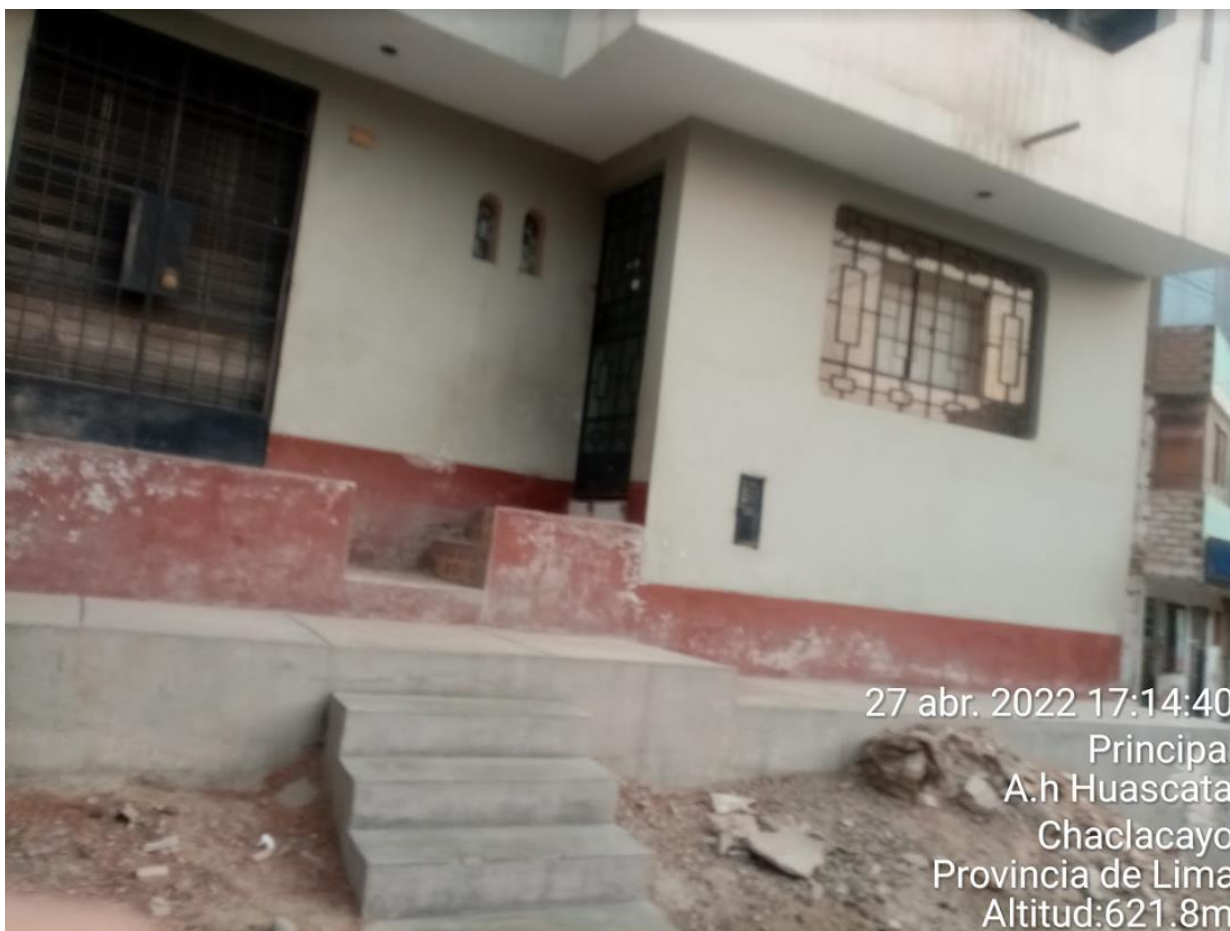
Elemento expuesto XXI

Indicadores	Grado de vulnerabilidad
Lv: Muy cercana 0.2 - 0 KM	0.8
Cv: Estructura de concreto. acero o madera, sin adecuada técnica constructiva	0,4
Cg: Zona ligeramente fracturada, suelos de mediana capacidad portante	0,35
Cn: Con normativa vigente medianamente cumplidas	0,3

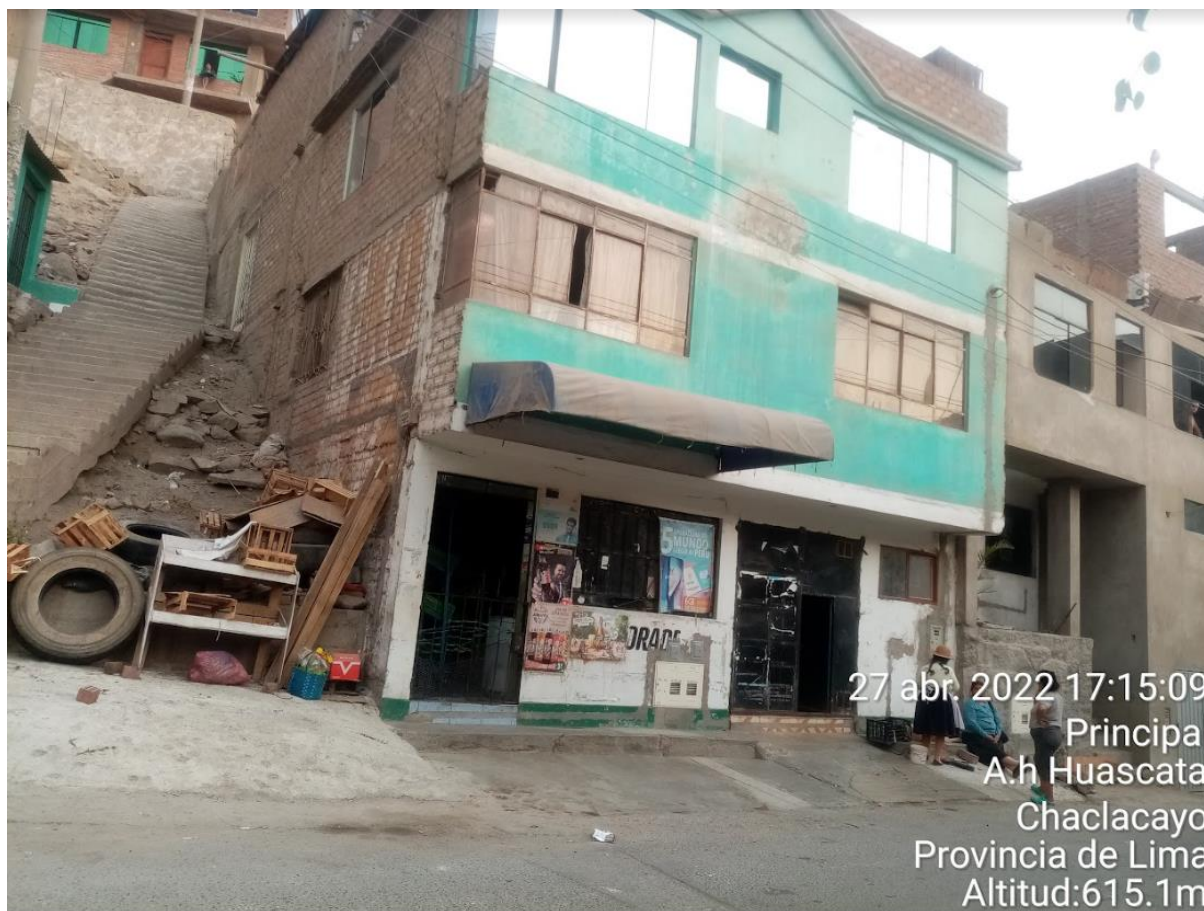
Elemento expuesto XXII

Indicadores	Grado de vulnerabilidad
Lv: Muy cercana 0.2 - 0 KM	0.8
Cv: Estructura de concreto. acero o madera, sin adecuada técnica constructiva	0,4
Cg: Zonas sin fallas ni fracturas, suelos con buenas características geotécnicas	0,2
Cn: Con normativa vigente medianamente cumplidas	0,3

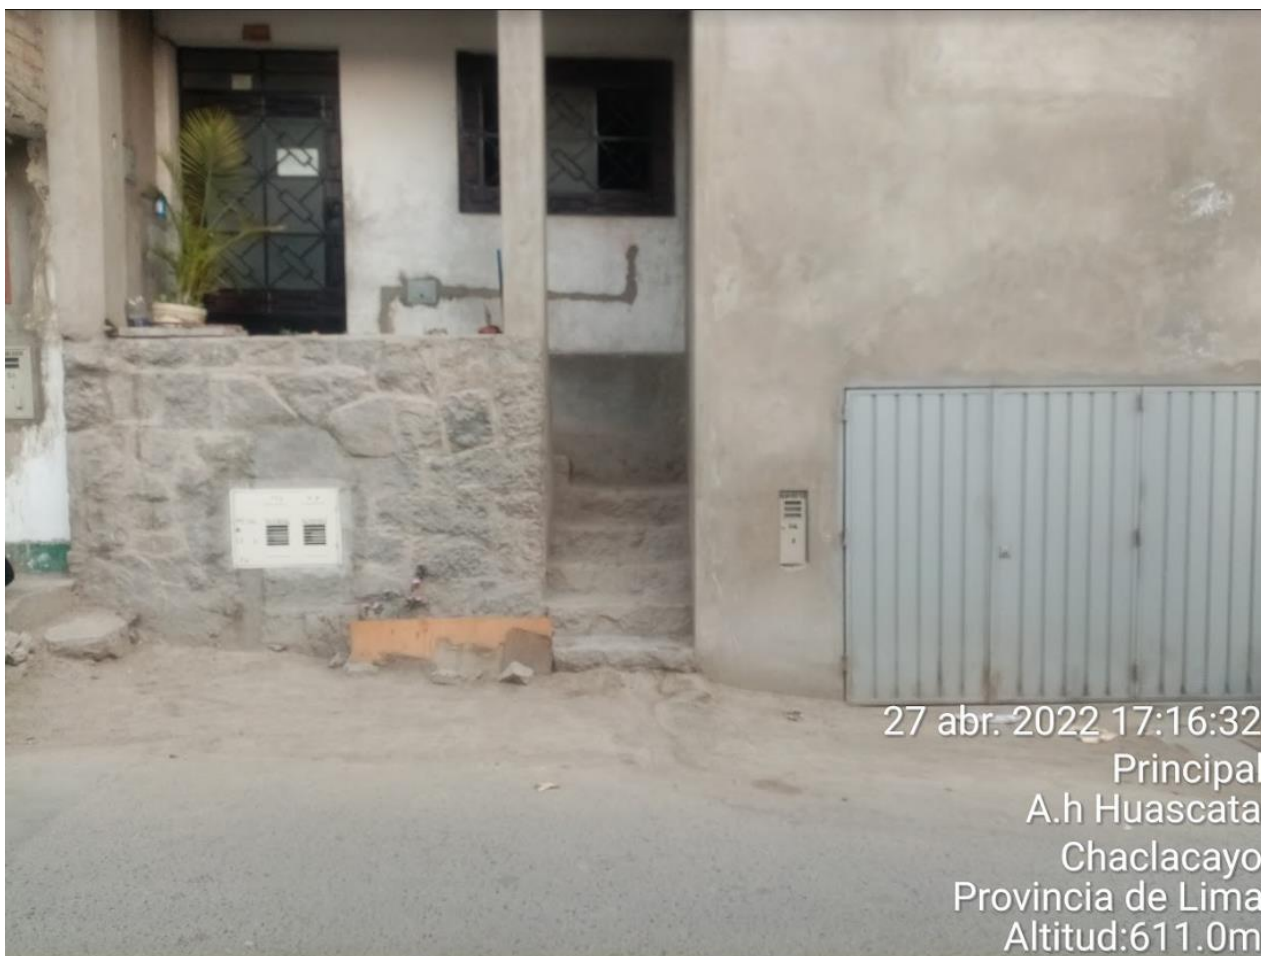
Elemento expuesto XXIII

Indicadores	Grado de vulnerabilidad
Lv: Muy cercana 0.2 - 0 KM	0.8
Cv: Estructura de concreto. acero o madera, sin adecuada técnica constructiva	0,4
Cg: Zonas sin fallas ni fracturas, suelos con buenas características geotécnicas	0,2
Cn: Con normativa vigente medianamente cumplidas	0,3

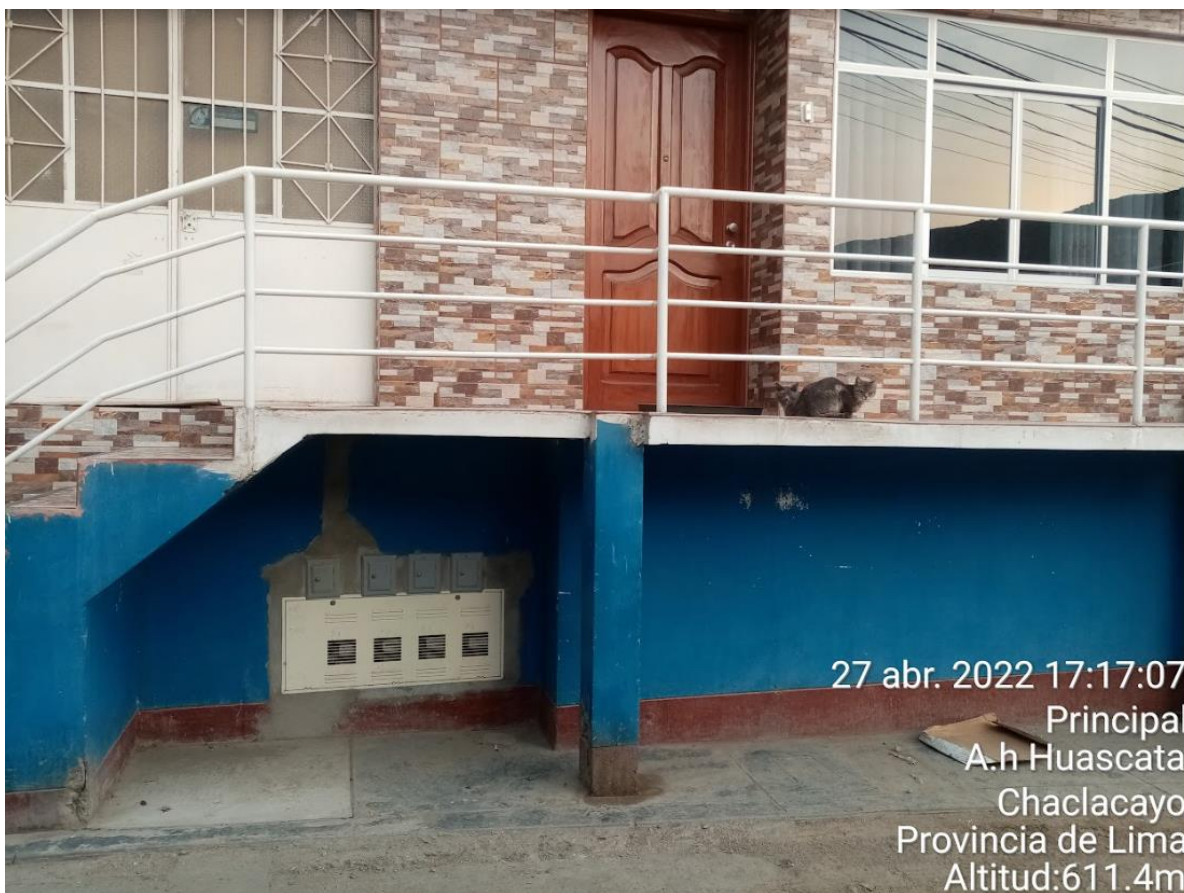
Elemento expuesto XXIV

Indicadores	Grado de vulnerabilidad
Lv: Muy cercana 0.2 - 0 KM	0.8
Cv: Estructura de concreto. acero o madera, sin adecuada técnica constructiva	0,4
Cg: Zona ligeramente fracturada, suelos de mediana capacidad portante	0,35
Cn: Con normativa vigente medianamente cumplidas	0,4

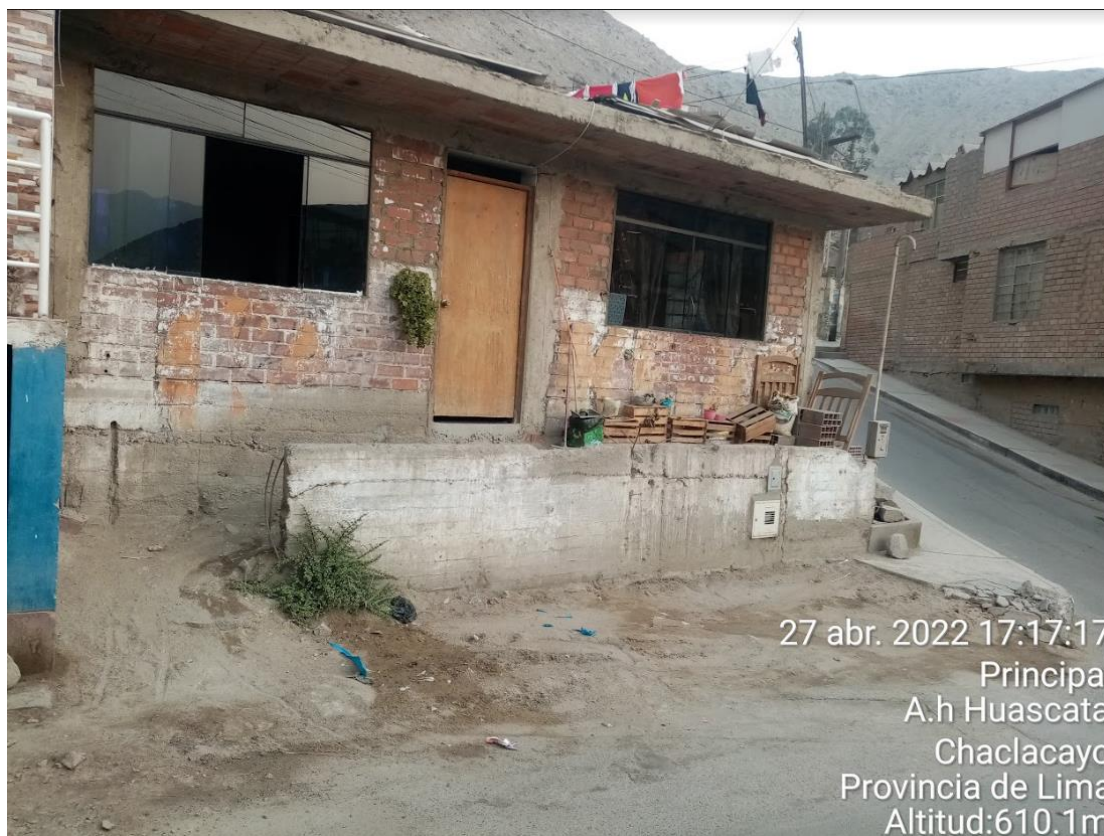
Elemento expuesto XXV

Indicadores	Grado de vulnerabilidad
Lv: Muy cercana 0.2 - 0 KM	0,8
Cv: Estructura de concreto. acero o madera, sin adecuada técnica constructiva	0,45
Cg: Zona ligeramente fracturada, suelos de mediana capacidad portante	0,3
Cn: Con normativa vigente medianamente cumplidas	0,4

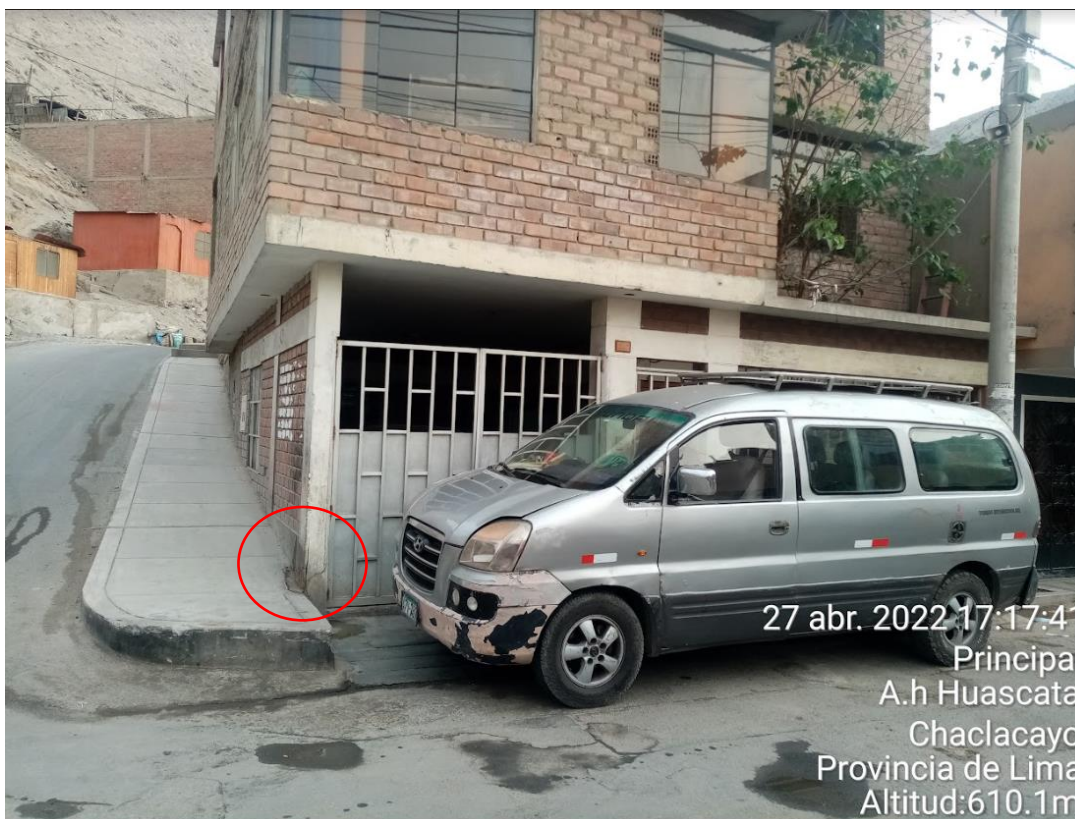
Elemento expuesto XXVI

Indicadores	Grado de vulnerabilidad
Lv: Muy cercana 0.2 - 0 KM	0,8
Cv: Estructura de concreto. acero o madera, sin adecuada técnica constructiva	0,45
Cg: Zona medianamente fracturada, suelos con baja capacidad portante	0,65
Cn: Con normativa vigente medianamente cumplidas	0,45

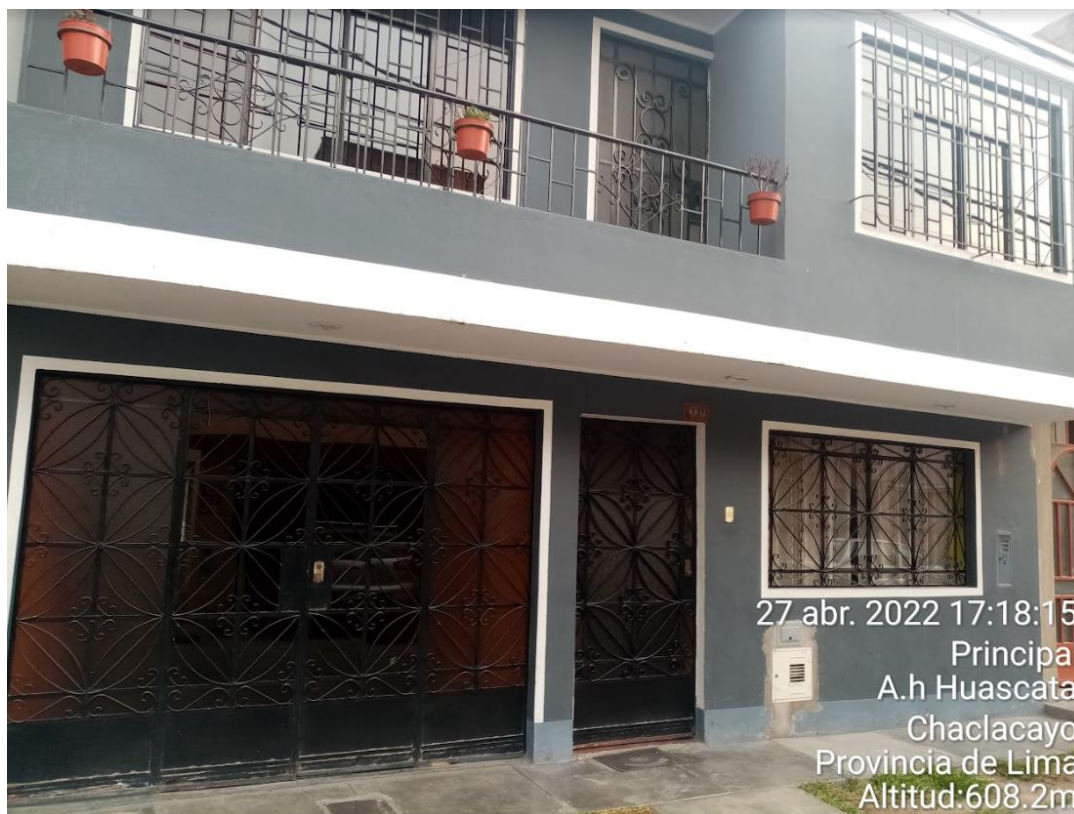
Elemento expuesto XXVII

Indicadores	Grado de vulnerabilidad
Lv: Cercana 0.2 - 1 km	0.7
Cv: Estructura de concreto. acero o madera, sin adecuada técnica constructiva	0.25
Cg: Zonas sin fallas ni fracturas, suelos con buenas características geotécnicas	0.15
Cn: Con normativa vigente medianamente cumplidas	0.25

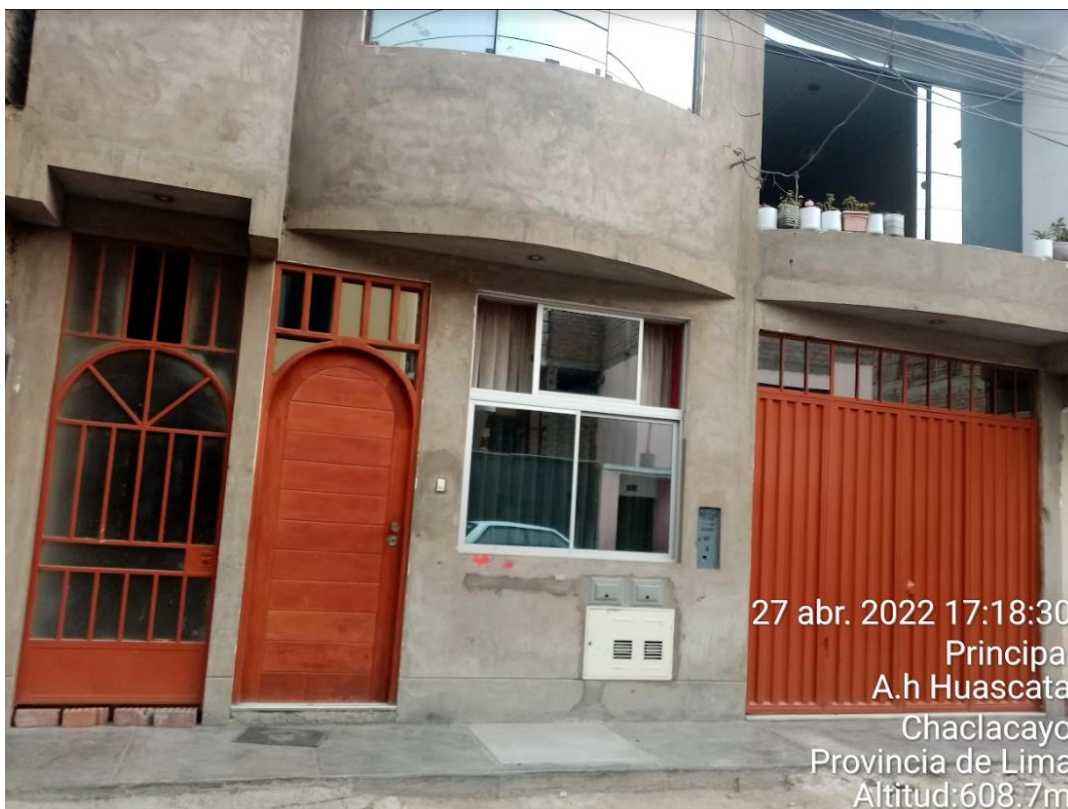
Elemento expuesto XXVIII

Indicadores	Grado de vulnerabilidad
Lv: Cercana 0.2 - 1 km	0.7
Cv: Estructura de concreto. acero o madera, sin adecuada técnica constructiva	0.25
Cg: Zonas sin fallas ni fracturas, suelos con buenas características geotécnicas	0.2
Cn: Con normativa vigente medianamente cumplidas	0.25

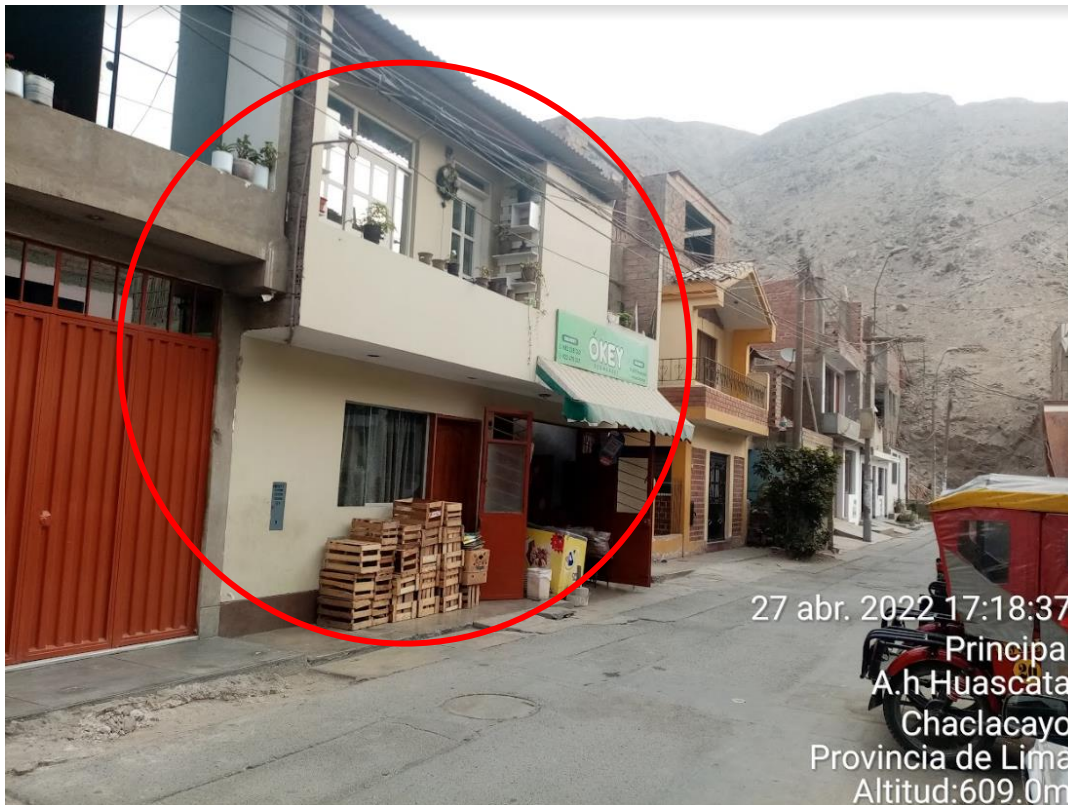
Elemento expuesto XXIX

Indicadores	Grado de vulnerabilidad
Lv: Cercana 0.2 - 1 km	0.7
Cv: Estructura de concreto. acero o madera, sin adecuada técnica constructiva	0.25
Cg: Zonas sin fallas ni fracturas, suelos con buenas características geotécnicas	0.2
Cn: Con normativa vigente medianamente cumplidas	0.25

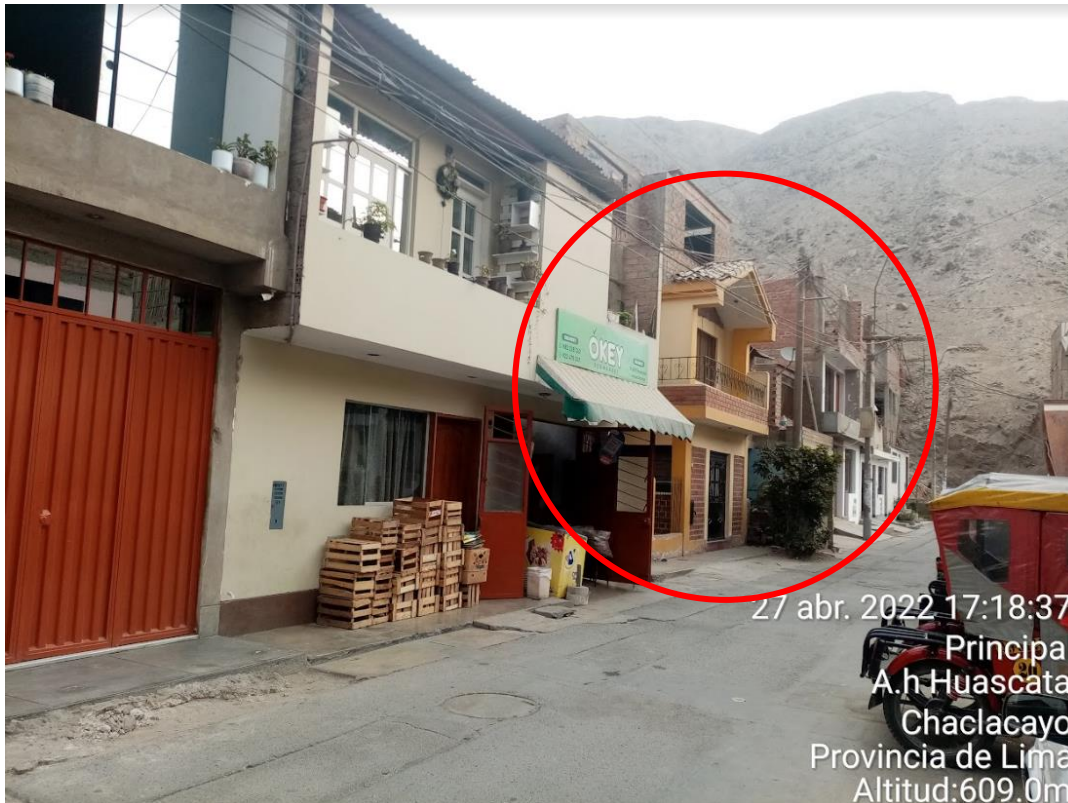
Elemento expuesto XXX

Indicadores	Grado de vulnerabilidad
Lv: Cercana 0.2 - 1 km	0.7
Cv: Estructura de concreto. acero o madera, sin adecuada técnica constructiva	0.25
Cg: Zonas sin fallas ni fracturas, suelos con buenas características geotécnicas	0.2
Cn: Con normativa vigente medianamente cumplidas	0.25

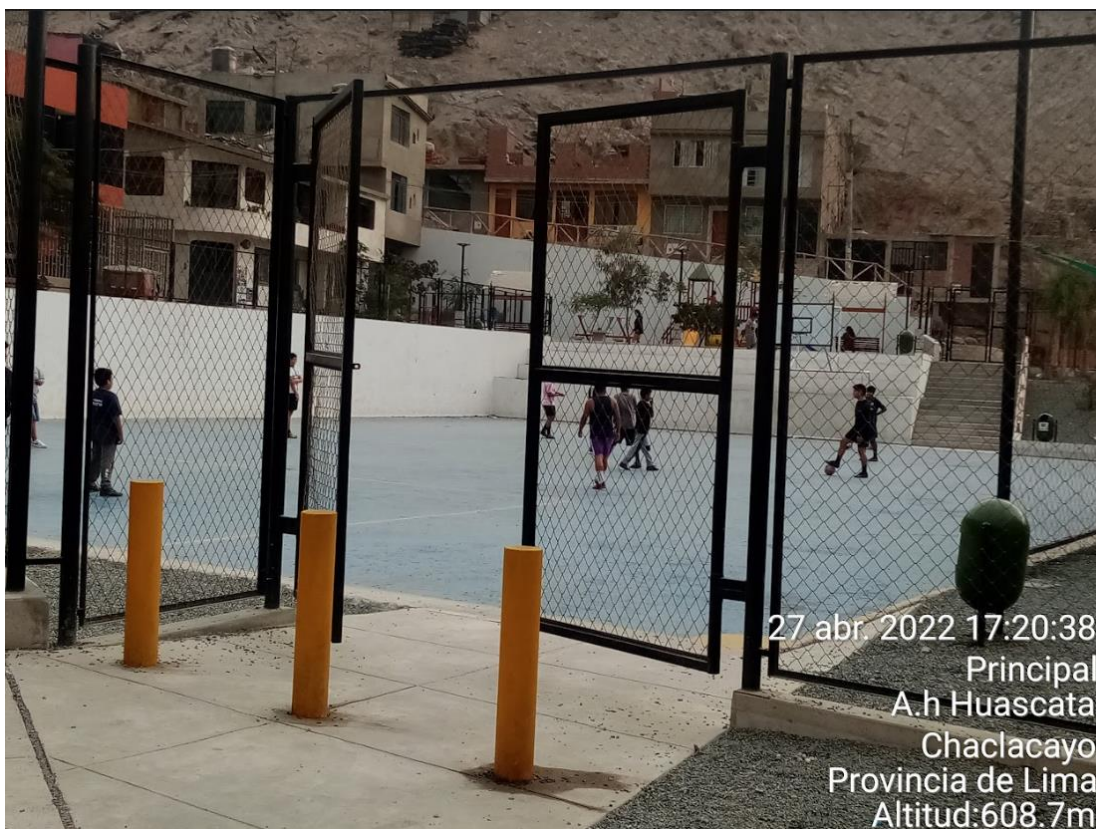
Elemento expuesto XXXI

Indicadores	Grado de vulnerabilidad
Lv: Muy cercana 0.2 - 0 KM	0.9
Cv: Estructura sismorresistente con adecuada técnica constructiva (de concreto o acero)	0.1
Cg: Zonas sin fallas ni fracturas, suelos con buenas características geotécnicas	0.1
Cn: Con normativa vigente estrictamente cumplidas	0.1

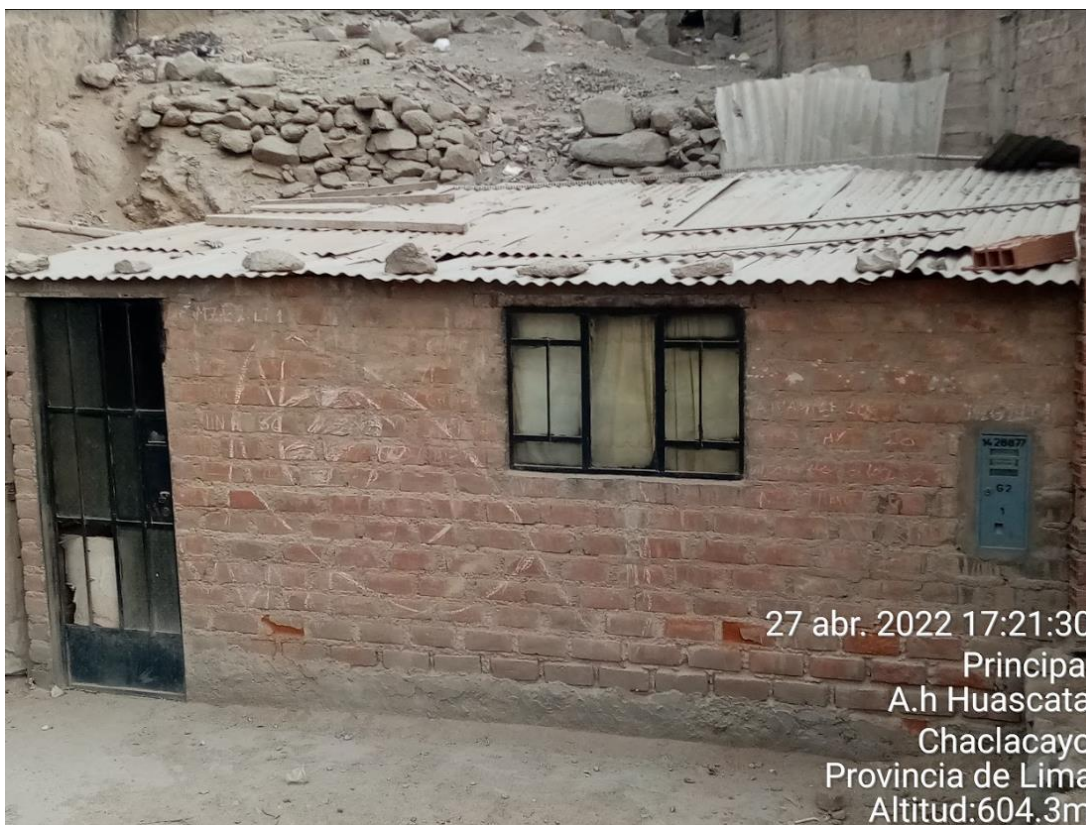
Elemento expuesto XXXII

Indicadores	Grado de vulnerabilidad
Lv: Muy cercana 0.2 - 0 KM	0.9
Cv: Estructuras de adobe, piedra o madera, sin refuerzos estructurales	0.7
Cg: Zona ligeramente fracturada, suelos de mediana capacidad portante	0.4
Cn: Con normativa vigente sin cumplimiento	0.65

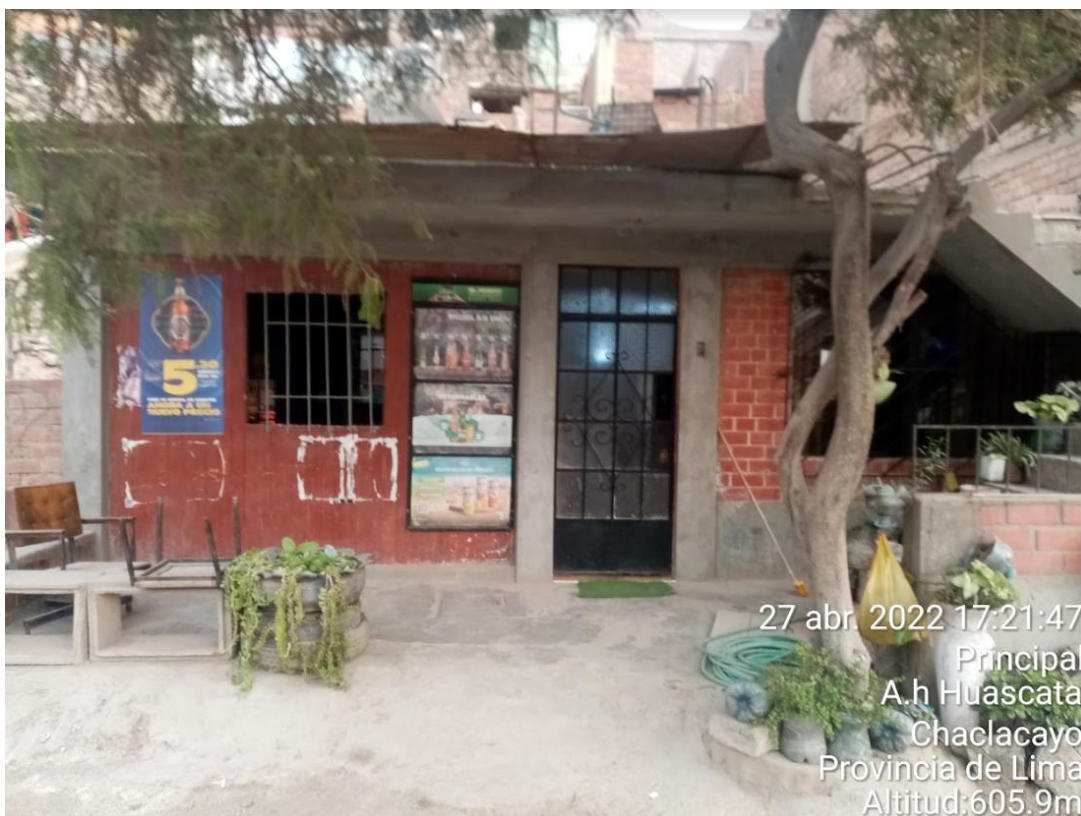
Elemento expuesto XXXIII

Indicadores	Grado de vulnerabilidad
Lv: Muy cercana 0.2 - 0 KM	0.9
Cv: Estructura de concreto. acero o madera, sin adecuada técnica constructiva	0.45
Cg: Zona ligeramente fracturada, suelos de mediana capacidad portante	0.3
Cn: Con normativa vigente medianamente cumplidas	0.45

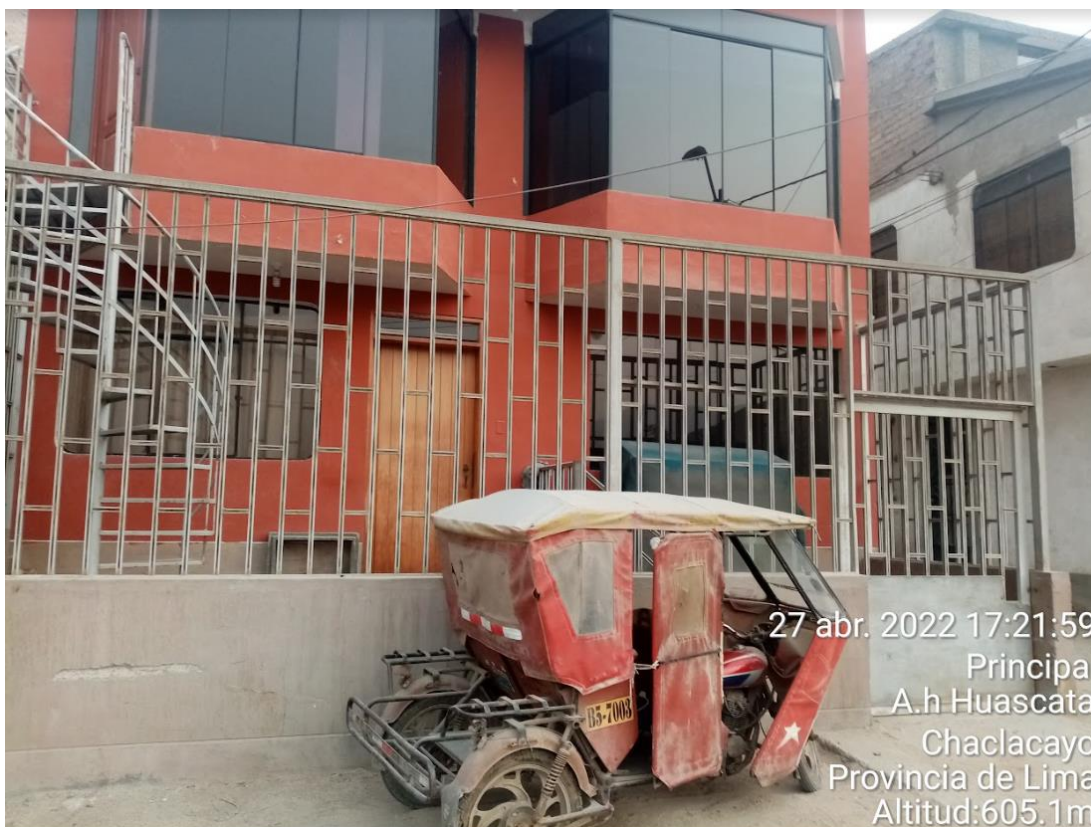
Elemento expuesto XXXIV

Indicadores	Grado de vulnerabilidad
Lv: Muy cercana 0.2 - 0 KM	0.85
Cv: Estructura de concreto. acero o madera, sin adecuada técnica constructiva	0.25
Cg: Zona ligeramente fracturada, suelos de mediana capacidad portante	0.3
Cn: Con normativa vigente medianamente cumplidas	0.25

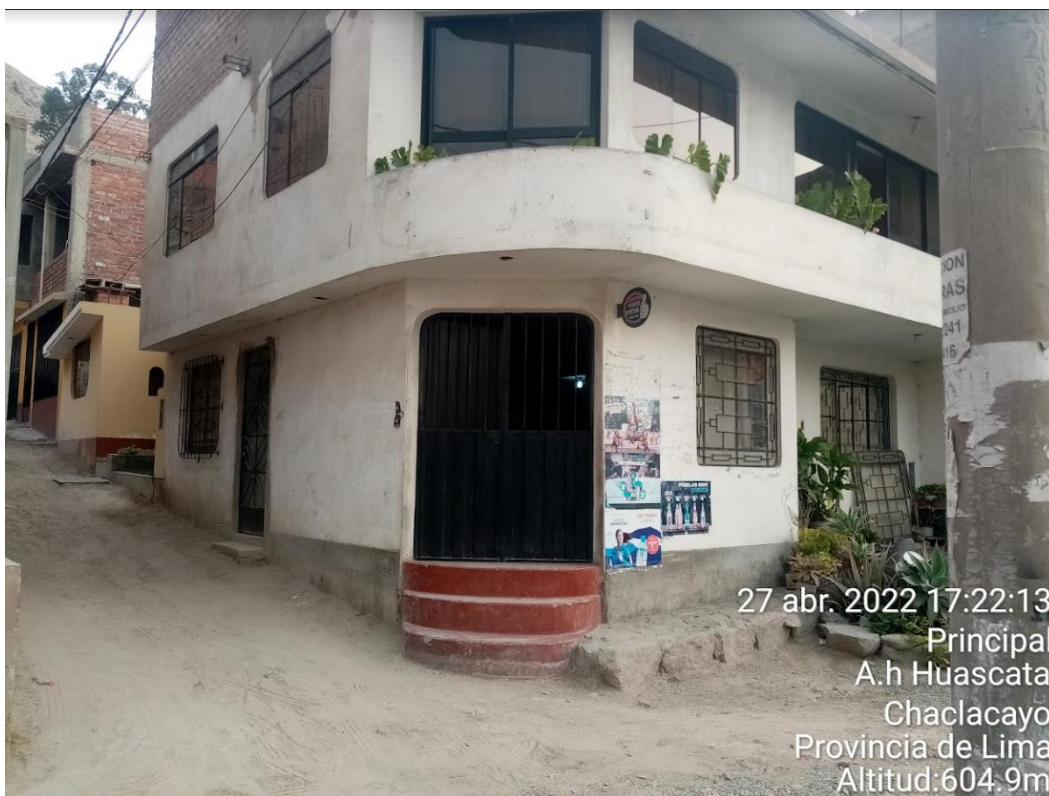
Elemento expuesto XXXV

Indicadores	Grado de vulnerabilidad
Lv: Cercana 0.2 - 1 km	0.7
Cv: Estructura de concreto. acero o madera, sin adecuada técnica constructiva	0.25
Cg: Zona ligeramente fracturada, suelos de mediana capacidad portante	0.3
Cn: Con normativa vigente medianamente cumplidas	0.25

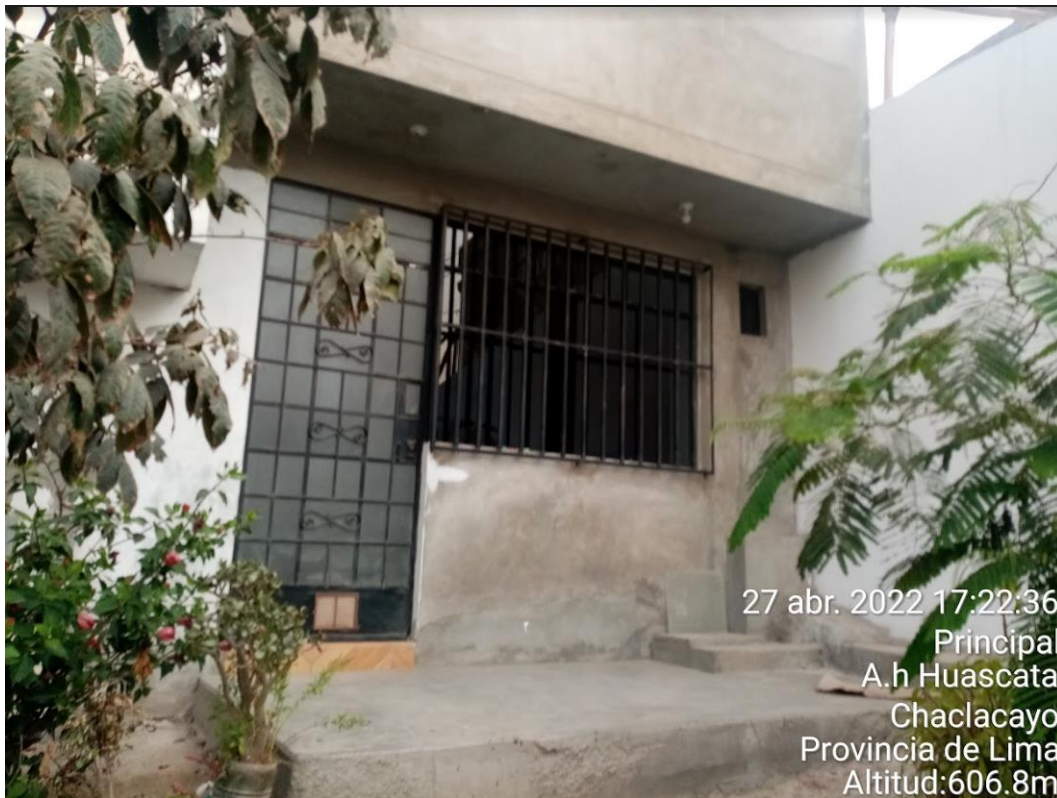
Elemento expuesto XXXVI

Indicadores	Grado de vulnerabilidad
Muy cercana 0.2 - 0 KM	0.75
Cv: Estructura de concreto. acero o madera, sin adecuada técnica constructiva	0.35
Cg: Zona ligeramente fracturada, suelos de mediana capacidad portante	0.3
Cn: Con normativa vigente medianamente cumplidas	0.25

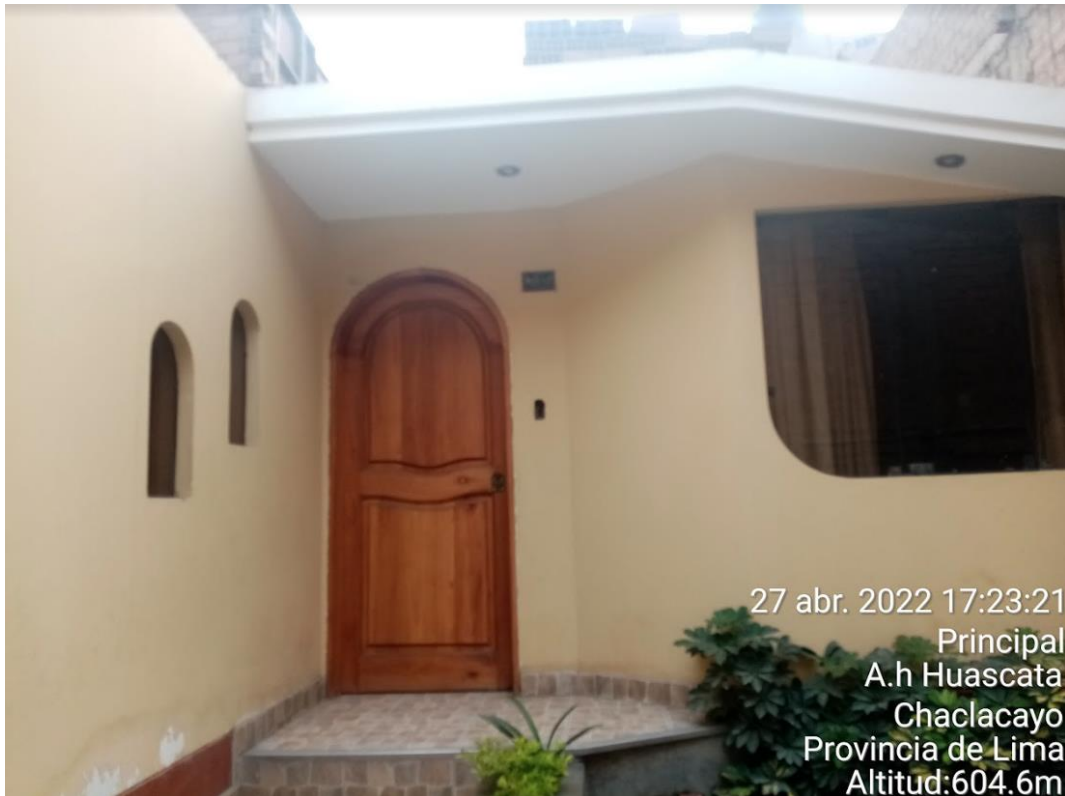
Elemento expuesto XXXVII

Indicadores	Grado de vulnerabilidad
Lv: Muy cercana 0.2 - 0 KM	0.75
Cv: Estructura de concreto. acero o madera, sin adecuada técnica constructiva	0.35
Cg: Zona ligeramente fracturada, suelos de mediana capacidad portante	0.3
Cn: Con normativa vigente medianamente cumplidas	0.25

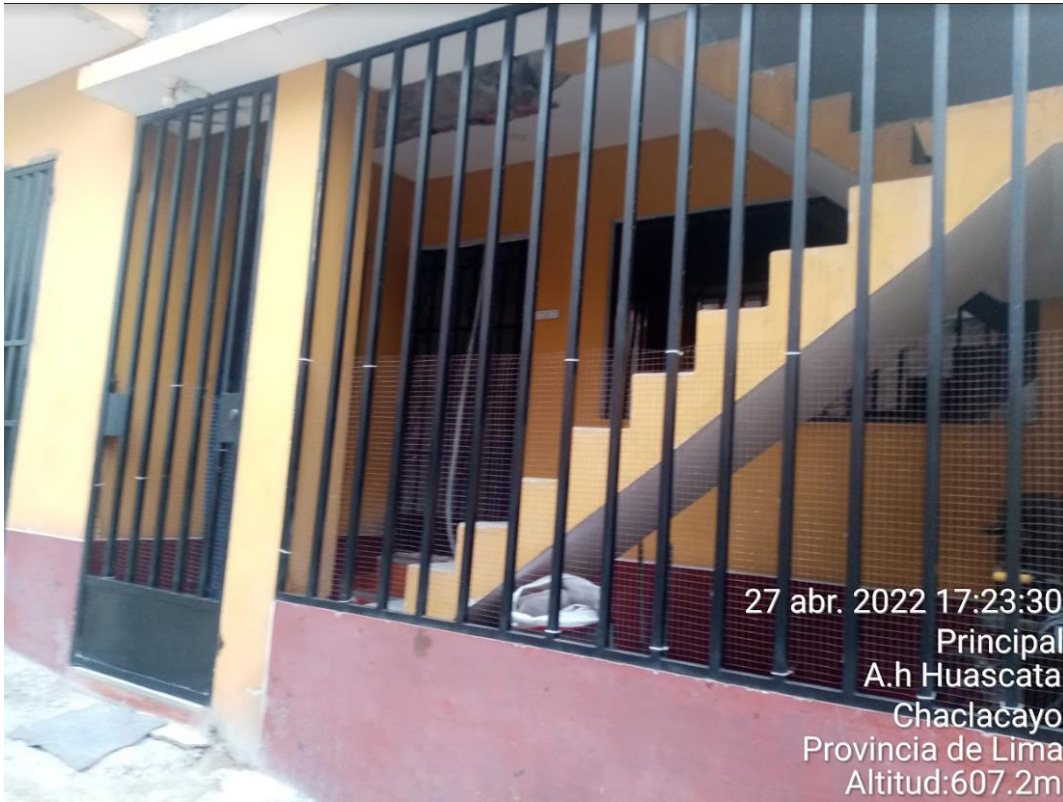
Elemento expuesto XXXVIII

Indicadores	Grado de vulnerabilidad
Lv: Muy cercana 0.2 - 0 KM	0.8
Cv: Estructura de concreto. acero o madera, sin adecuada técnica constructiva	0.35
Cg: Zonas sin fallas ni fracturas, suelos con buenas características geotécnicas	0.2
Cn: Con normativa vigente medianamente cumplidas	0.25
