UNIVERSIDAD CÉSAR VALLEJO

FACULTAD DE INGENIERÍA Y ARQUITECTURA
ESCUELA PROFESIONAL DE INGENIERÍA CIVIL

Análisis de estabilidad de taludes para evaluar el riesgo por
deslizamiento en la comunidad de Huascata – Chaclacayo
2022.

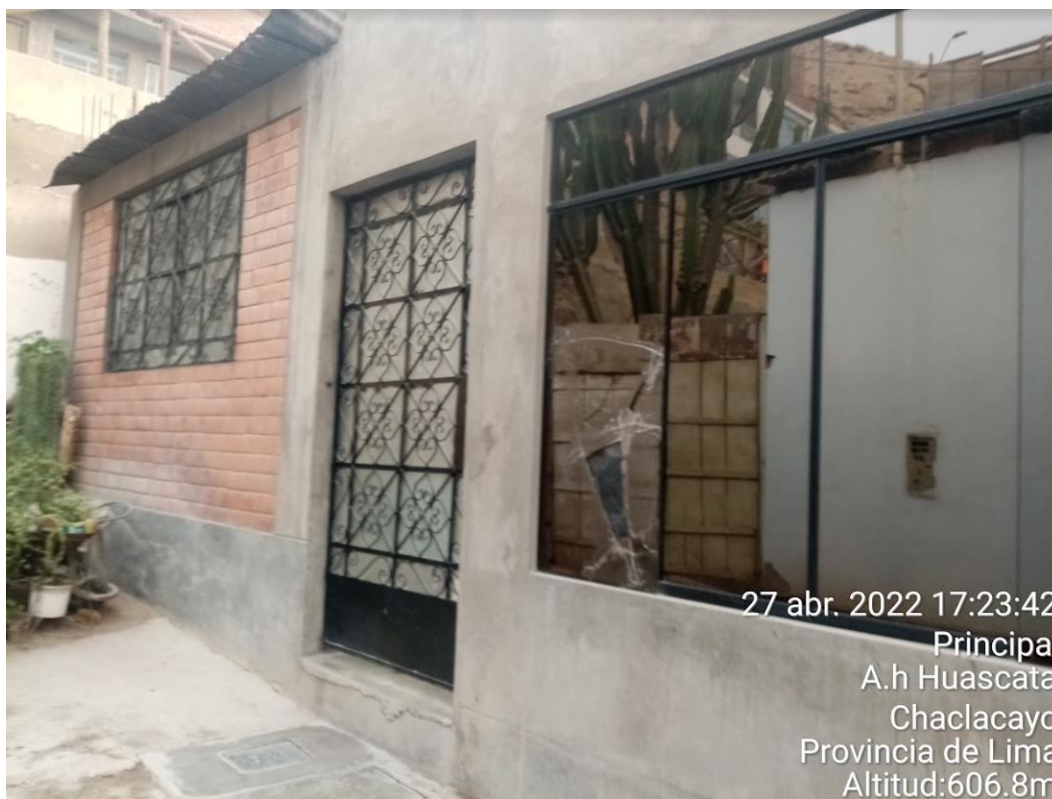
Elemento expuesto XXXIX

Indicadores	Grado de vulnerabilidad
Lv: Muy cercana 0.2 - 0 KM	0.85
Cv: Estructura de concreto. acero o madera, sin adecuada técnica constructiva	0.35
Cg: Zona ligeramente fracturada, suelos de mediana capacidad portante	0.3
Cn: Con normativa vigente medianamente cumplidas	0.35

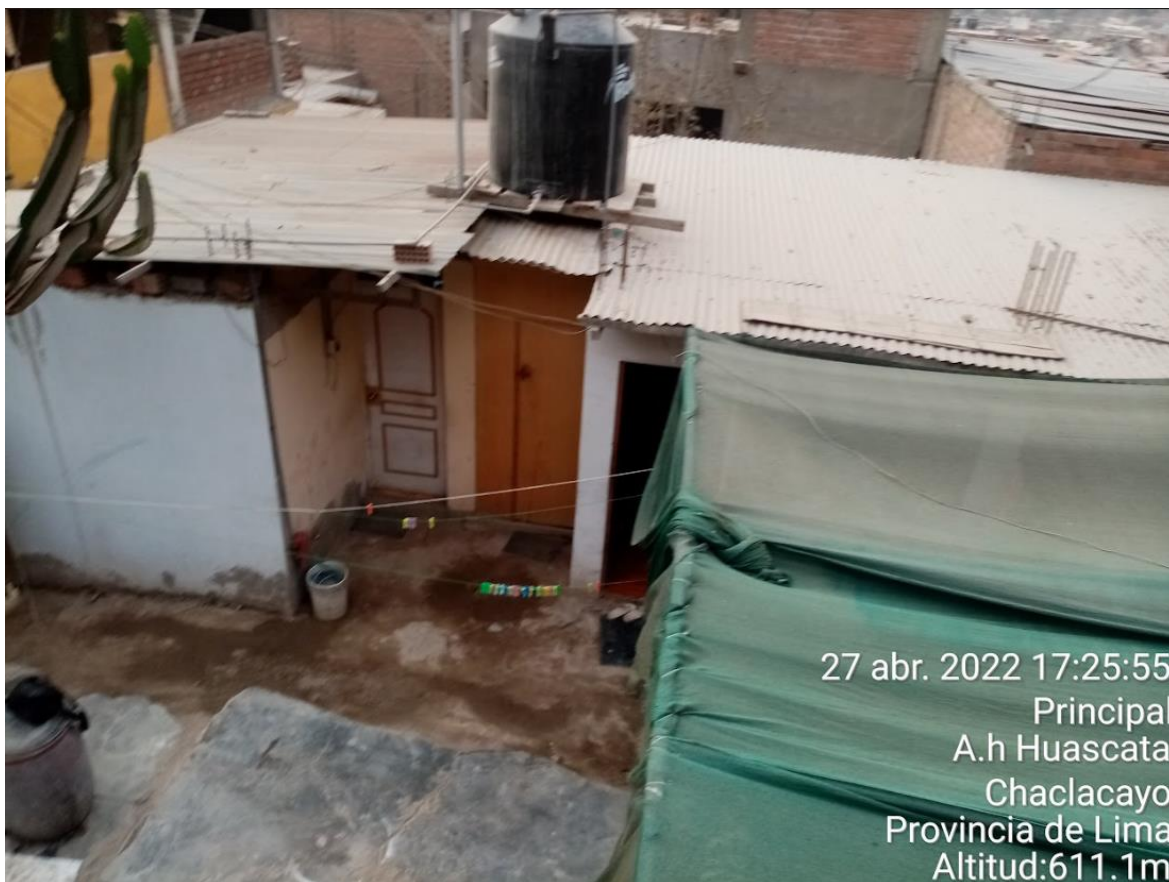
Elemento expuesto XL

Indicadores	Grado de vulnerabilidad
Lv: Muy cercana 0.2 - 0 KM	0.9
Cv: Estructuras de adobe, caña y otros de menor resistencia, en estado precario	0.8
Cg: Zona ligeramente fracturada, suelos de mediana capacidad portante	0.4
Cn: Desconocimiento e incumplimiento de la normativa vigente	0.8
