**Estabilización de suelos incorporando cal y yeso como
aglomerantes naturales en el tramo La Capilla - Cedropampa,**

Cajamarca 2021

**TESIS PARA OBTENER EL TÍTULO PROFESIONAL DE:
Ingeniero Civil**

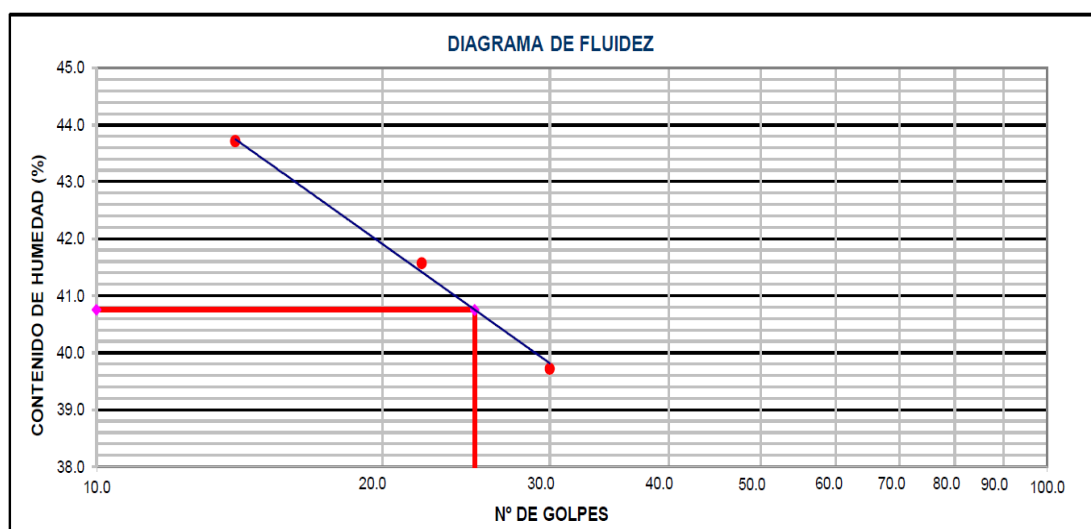
En relación al ensayo realizado de límite de consistencia o Atterberg, se determinó que el suelo de la Calicata -2, contiene 40.8% de límite líquido (LL), 25.4% de límite plástico (LP) y un índice plástico (IP) de 15.3%. según el MTC 2014 de acuerdo a su clasificación de suelos según índice de plasticidad nos indica que el suelo presenta un índice plástico medio con característica de suelo arcilloso ya que su $I.P \leq 20$; $I.P > 7$. Así mismo la norma nos indica que un suelo con presencia de arcilla en relación a su tamaño es peligroso en un suelo de subrasante.

Figura 7 Diagrama de fluidez calicata - 2

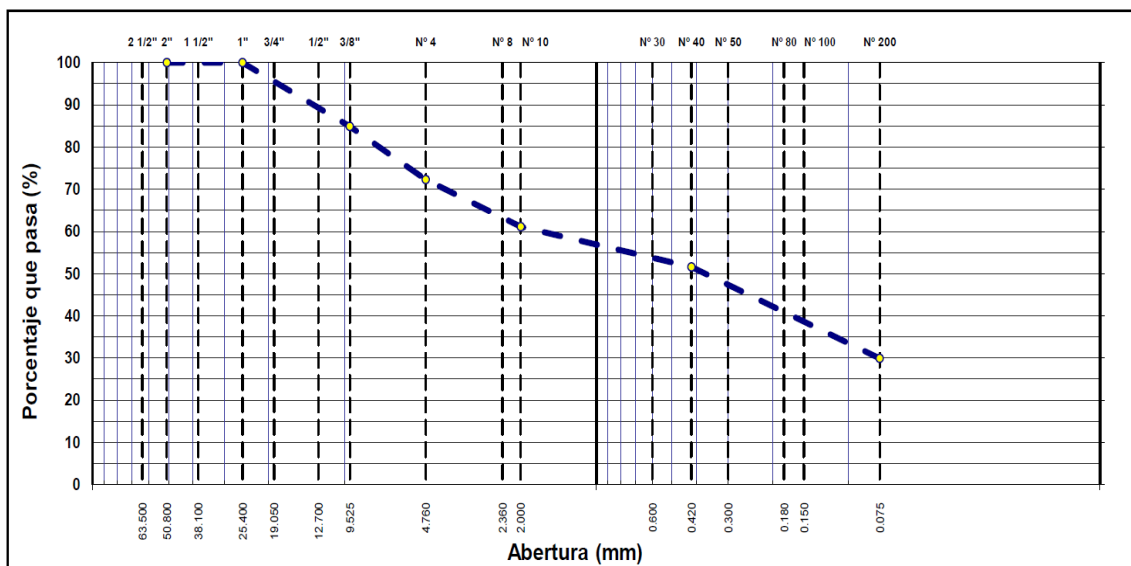
Se logra observar de la tabla de granulometría para el suelo natural (C-1) + 3% de Cal viva + 3% de Yeso, se ha logrado obtener un 27.00% de grava, 42.50% de arena y 30.50% de arcilla – limo. Así también se logra representar en la siguiente su curva granulométrica.

Figura 13 Curva granulométrica Suelo natural (C-1) + 3% de Cal viva + 3% de Yeso

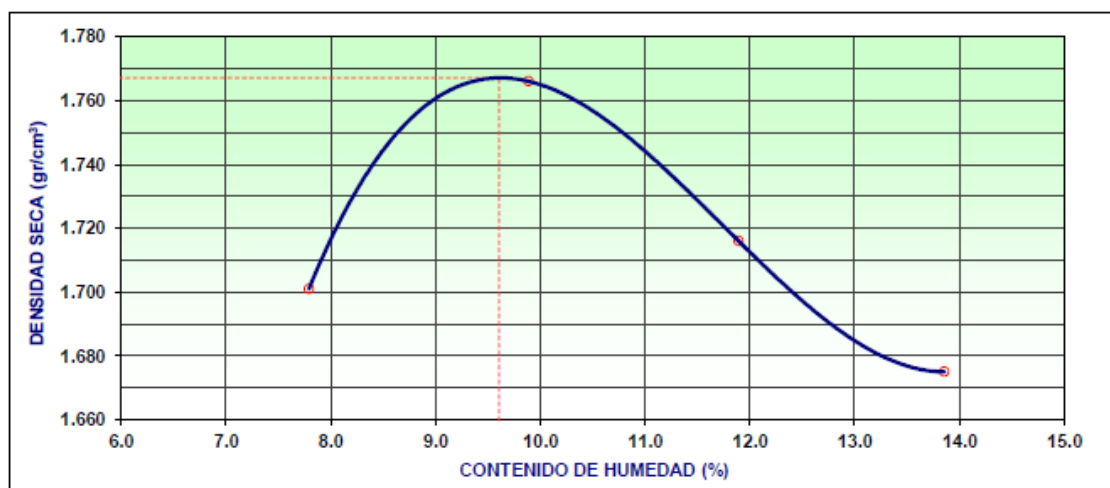
Figura 18 Relación humedad – densidad seca. calicata - 1

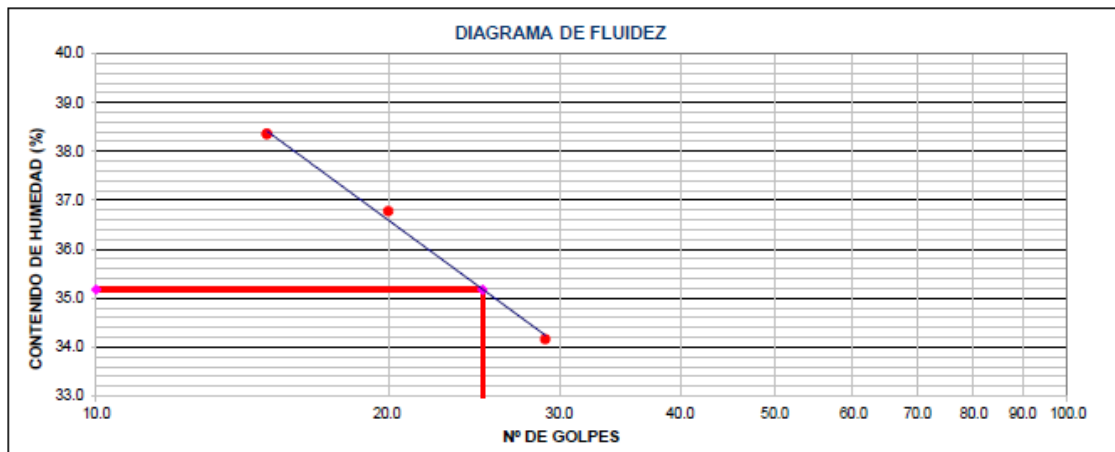
De acuerdo a los resultados límite de consistencia o Atterberg realizado al suelo natural (C-2) + 3% de Cal viva + 3% de Yeso, se observó que el suelo está conformado por un 28.2% de límite líquido (LL), 18.6% de límite plástico (LP) y un índice plástico (IP) de 9.6%.

Figura 23 Diagrama de fluidez suelo natural (C-2) + 3% de cal viva + 3% de yeso

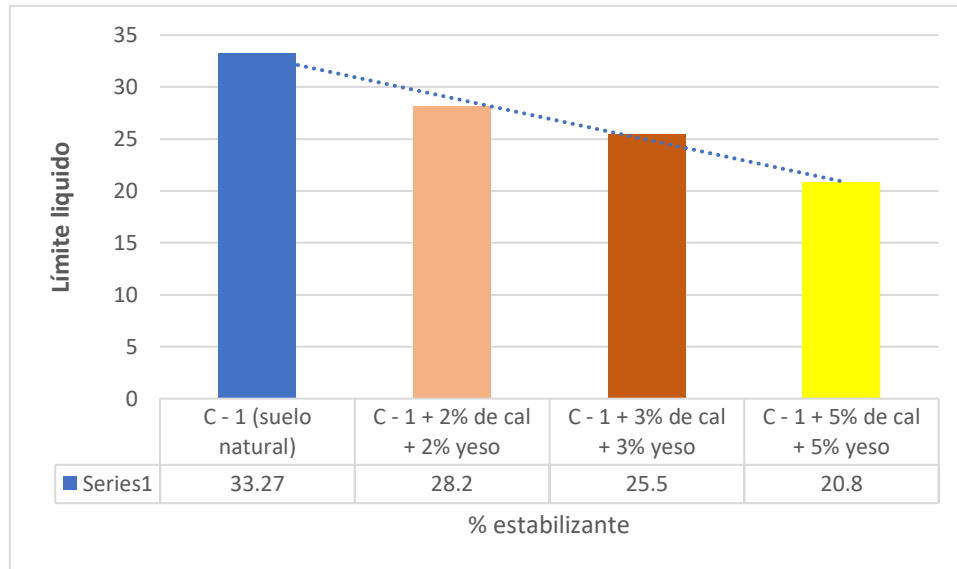
Figura 28 Comparación límite líquido vs aditivos estabilizante – suelo natural (C-1)

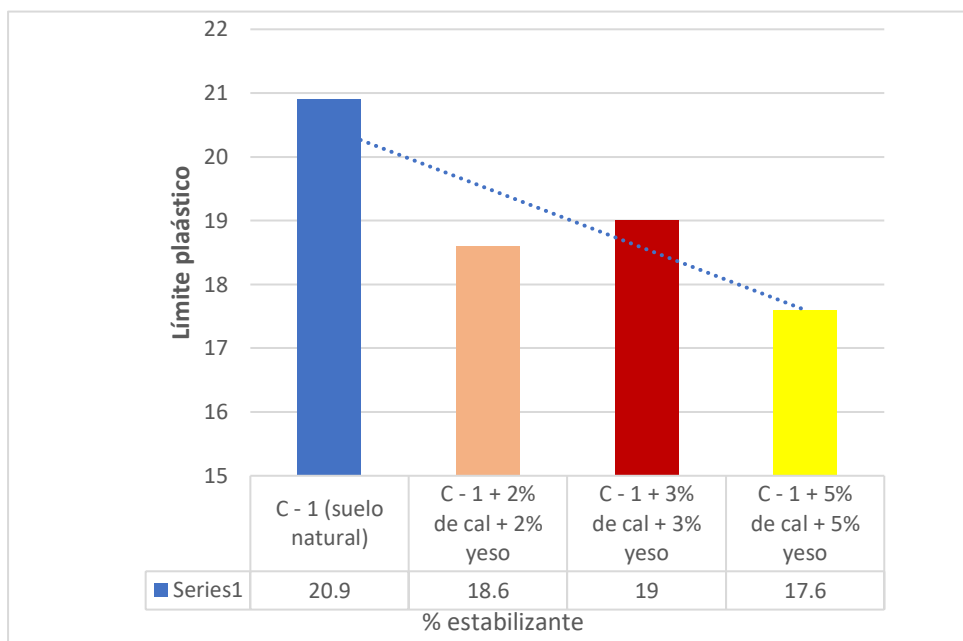
Figura 29 Comparación límite plástico vs aditivos estabilizante – suelo natural (C-1)

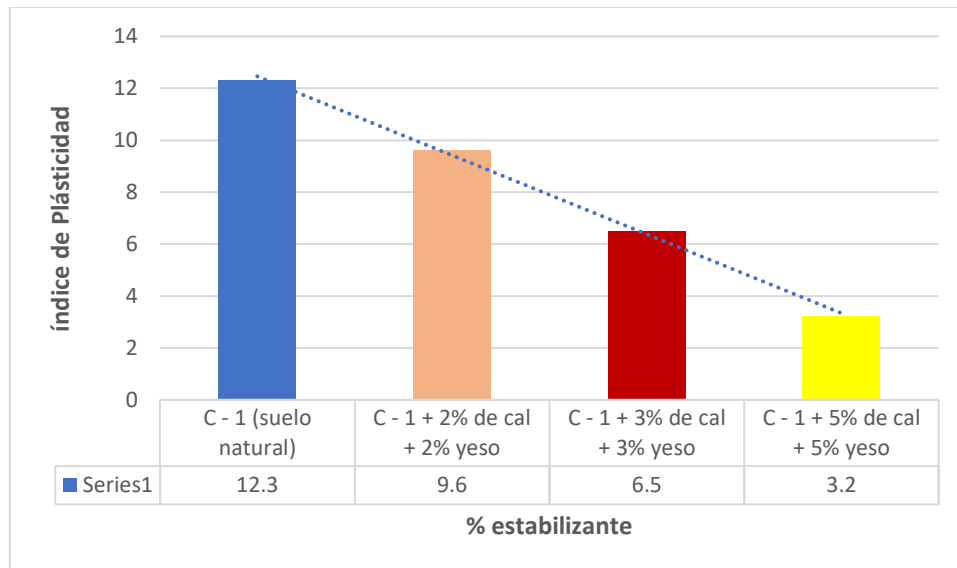
Figura 30 Comparación índice de plasticidad vs aditivos estabilizante – suelo natural (C-1)

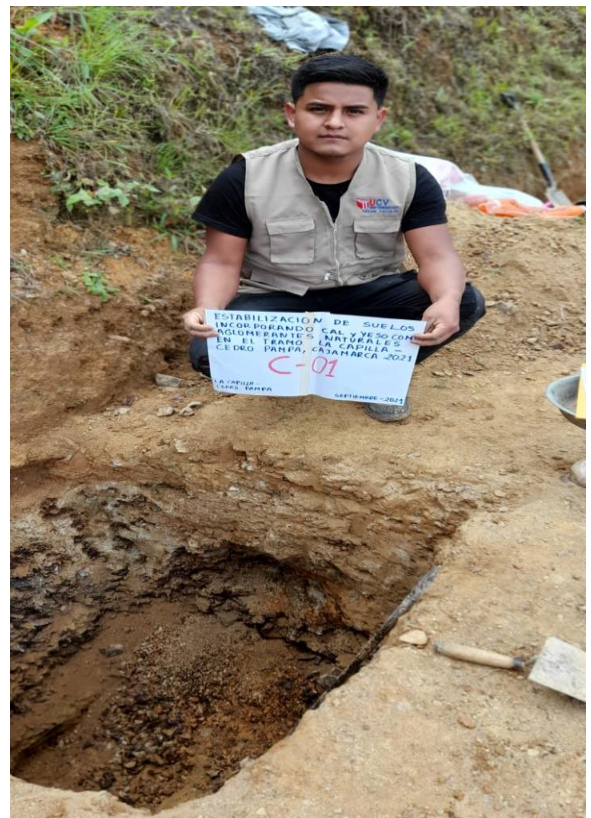
Figura 41: Calicata nº 1 en el km 0 + 360

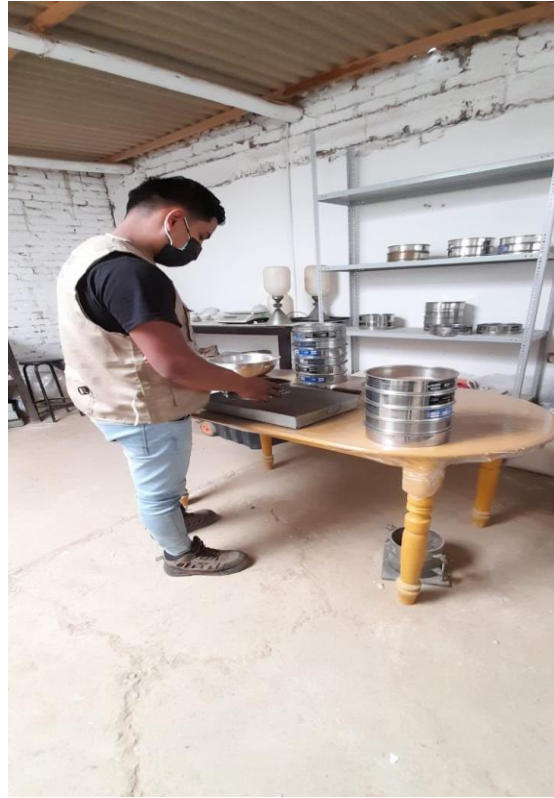
Figura 48: Tamizando la muestra

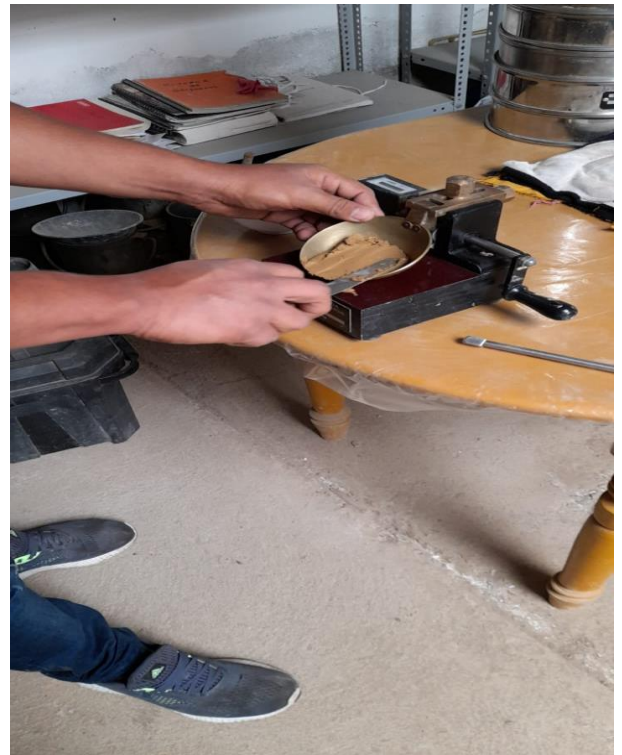
Figura 51: Aplanado horizontal en la copa de casa grande

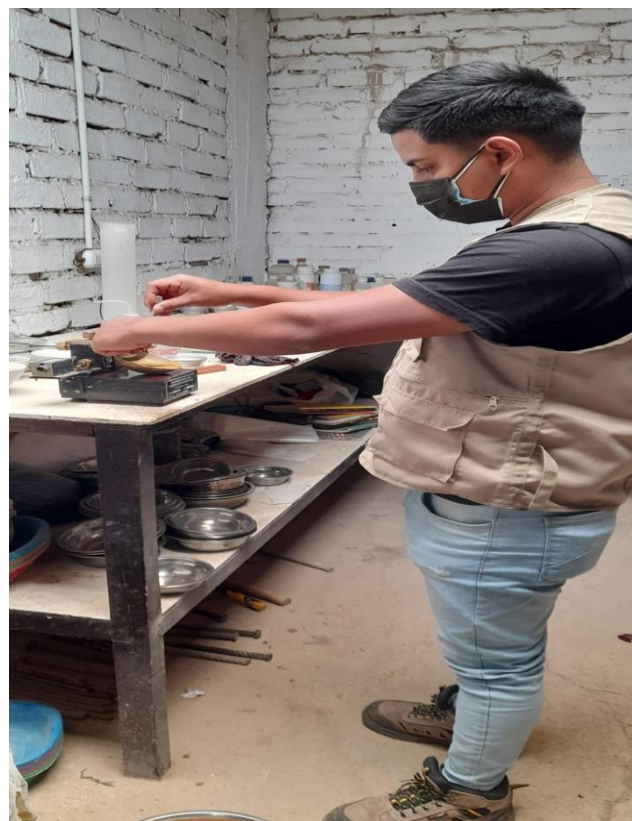
Figura 52: Haciendo uso del acanalador

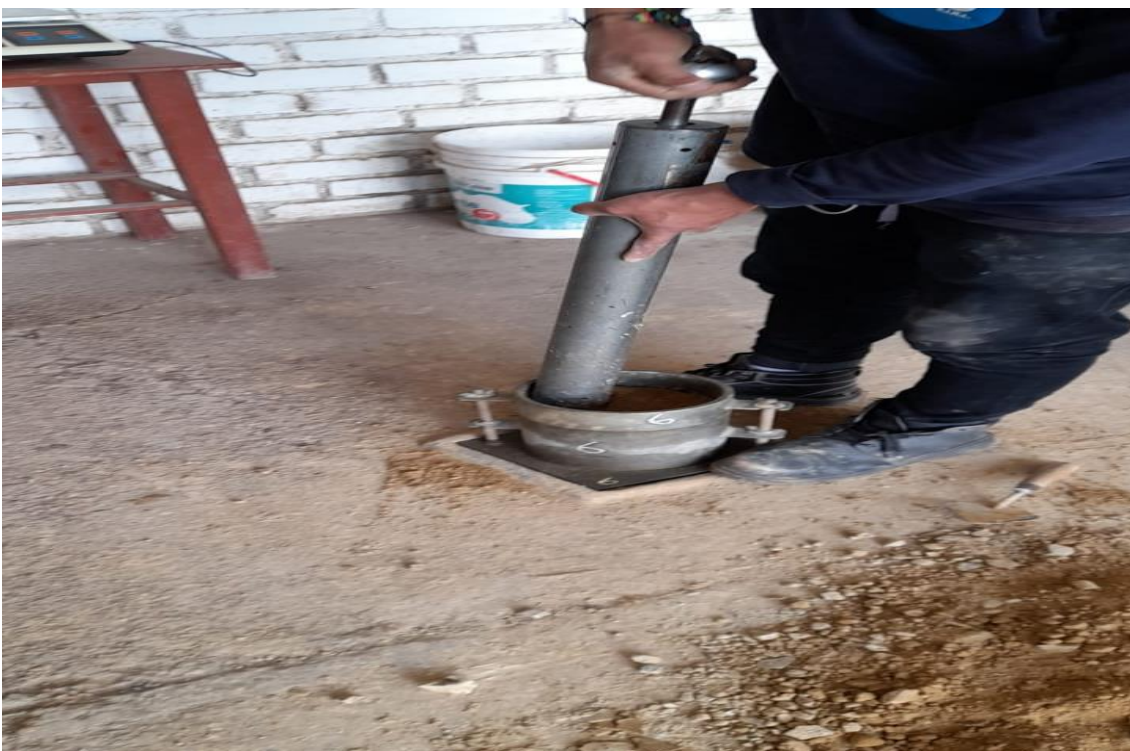
Figura 54: Aplicando 25 golpes

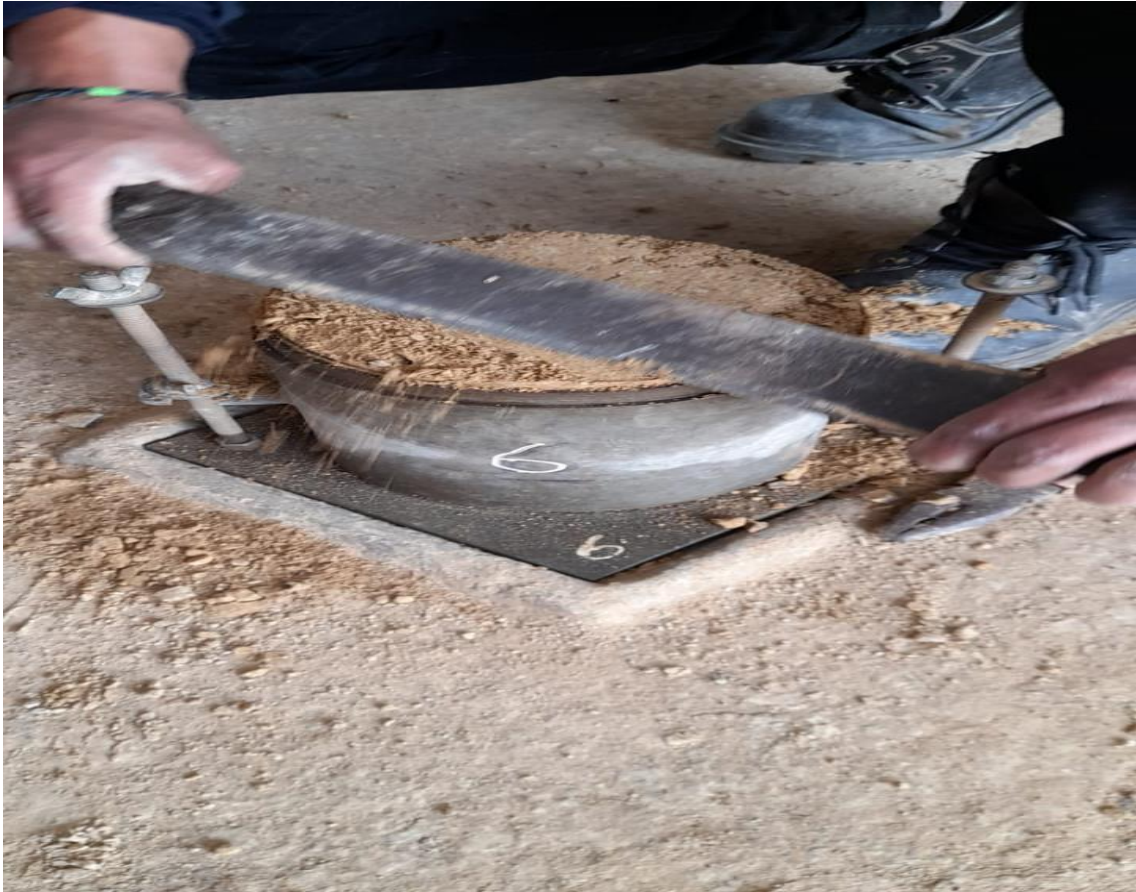
Figura 55: Enrazado de muestra

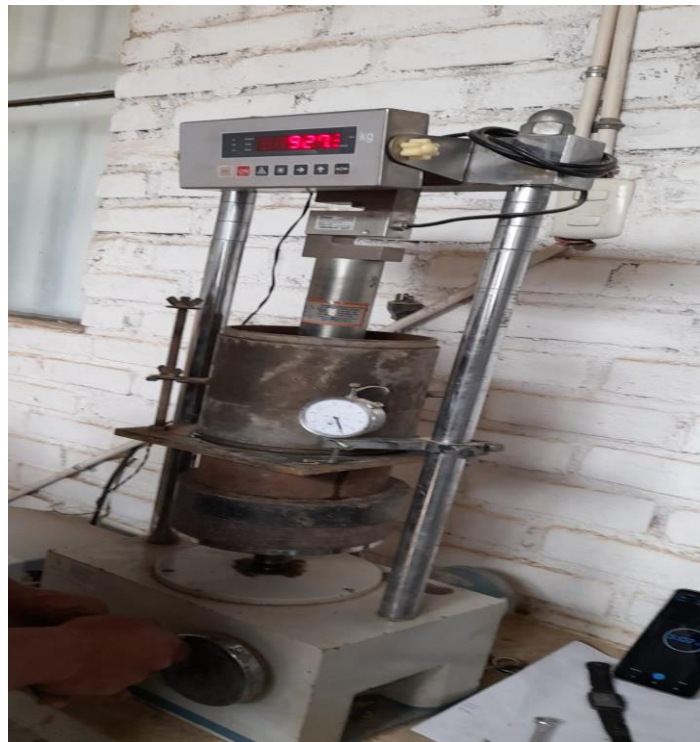
Figura 56: Prensa de carga de CBR
