“Análisis de vulnerabilidad sísmica de edificaciones con 6 niveles en el
sector 5 de Coishco, Ancash - 2022”

TESIS PARA OBTENER EL TÍTULO PROFESIONAL DE:

Ingeniero Civil

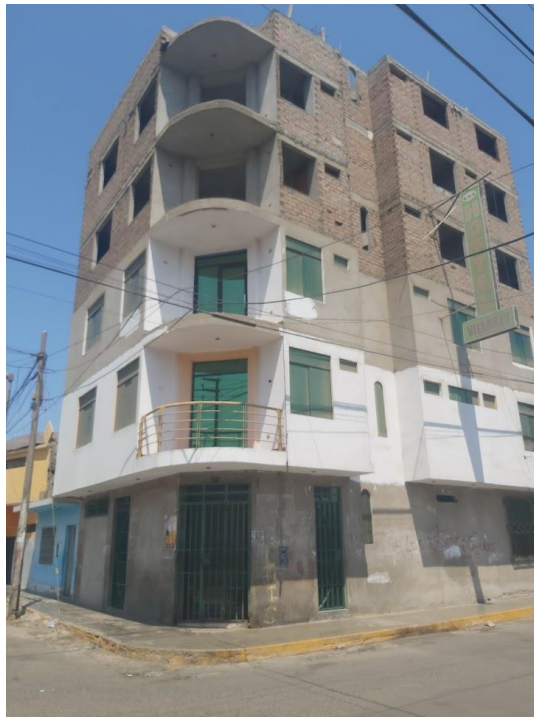
Figura 27: Fachada del Hostal Villarey

Interpretación: Según la inspección rápida, se nota que el recinto presenta conexiones entre vigas y columnas, también muros de ladrillo, siendo un recinto que está construido de acuerdo por la normativa peruana E.030, dando una calificación “A”.

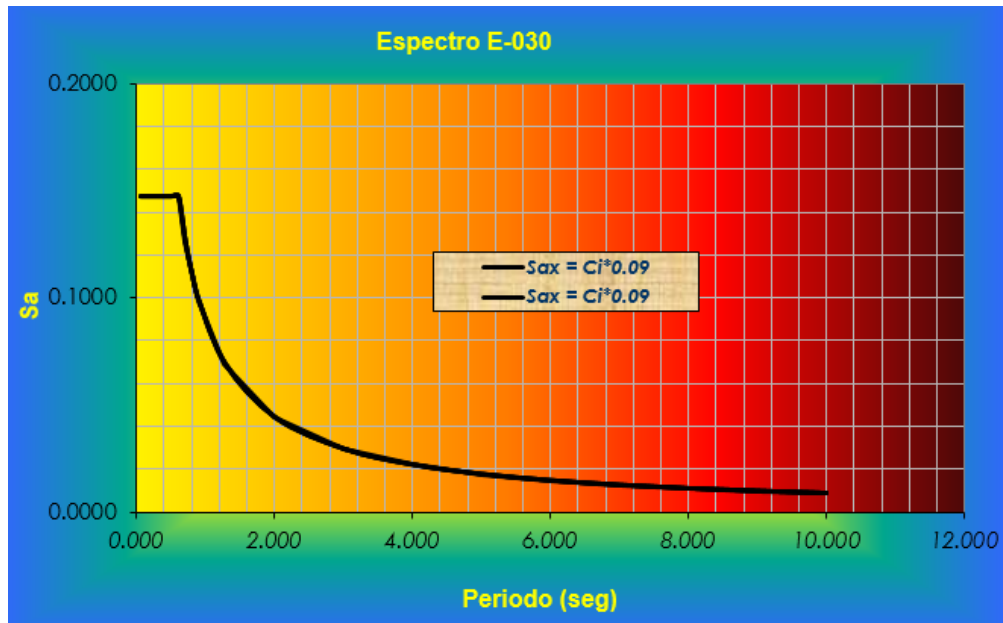
Figura 32: Espectro Elástico

Interpretación: Una vez insertada los valores de las fuerzas de la tabla 28 y 29, la tabla 30 se halla de la multiplicación de los valores de la tabla 27 en la formula $S_{(x,y)} = C_{(x,y)} * 0.09$ e insertando el periodo en el programa Etabs.

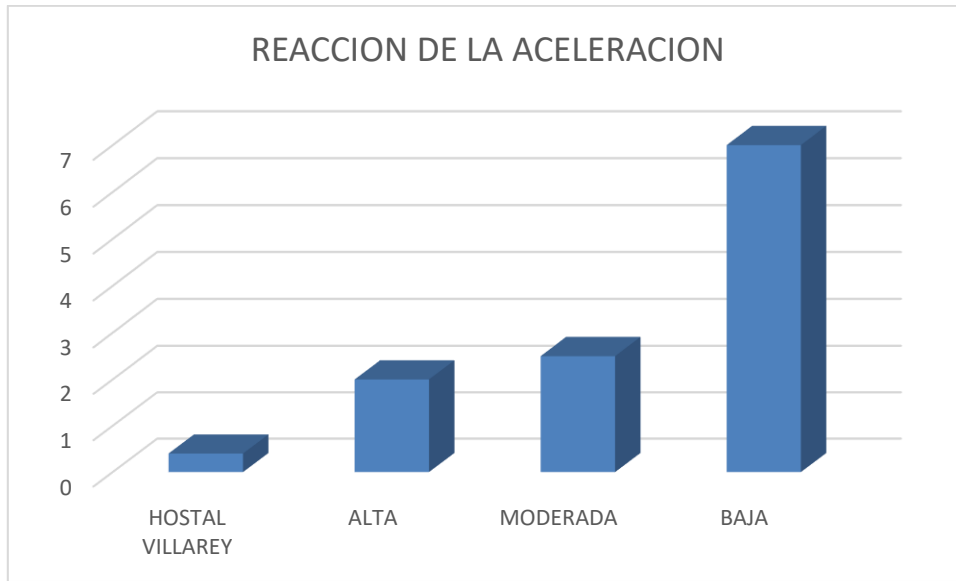
Figura 35: Grado de vulnerabilidad Hostal Villarey

En la investigación realizada el resultado obtenido fue de $S=0.4$ siendo el resultado vulnerabilidad en el recinto en investigación según FEMA 154(ver gráfico).

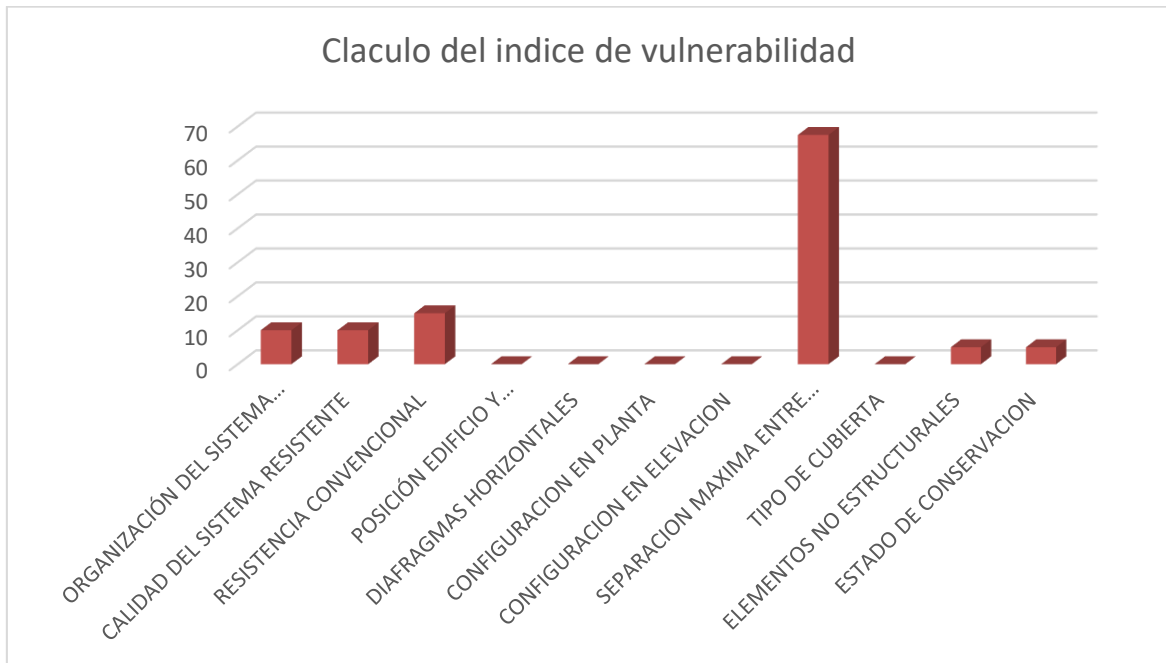
Figura 36: Cálculo del Índice de Vulnerabilidad

En la investigación realizada se llegó a una puntuación de vulnerabilidad baja con un puntaje de $I_v=97.5$ en el parámetro de 95.63 a 191.30 de vulnerabilidad baja a media.

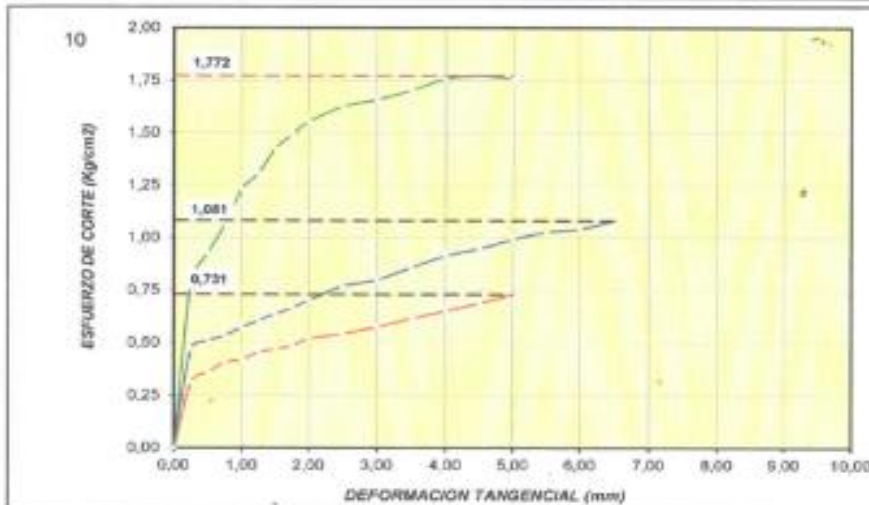
OBSERVACIONES: MUESTRA ENSAYADA EN CONDICIONES CONSOLIDADA DRENADA
 TAMIZADO POR LA MALLA N° 4 (4,75mm)

RESULTADOS DE ENSAYOS			
COHESIÓN (kg/cm ²)	0,00	ÁNGULO DE FRICCIÓN (°)	34,8
