UNIVERSIDAD CÉSAR VALLEJO

“Monitoreo de la salud estructural en viviendas de albañilería
confinada y sensores de aceleración sísmica en el distrito de Puente
Piedra - Lima, 2022”

**TESIS PARA OBTENER EL TÍTULO PROFESIONAL DE:
Ingeniero Civil**

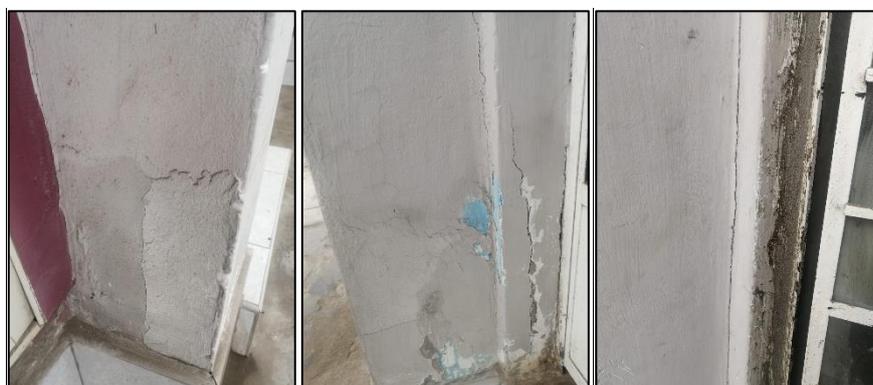
Figura 1: Fisuras en vivienda de albañería confinada

De este modo en esta investigación se plantea monitoreo de la Salud Estructural en viviendas de albañilería confinada a través de sensores de aceleración en la zona distrital de Puente Piedra, viviendas que han sufrido a raíz de los sismos y que presentan hundimientos rajaduras y grietas tal como se puede percibir en la Fig. 1.

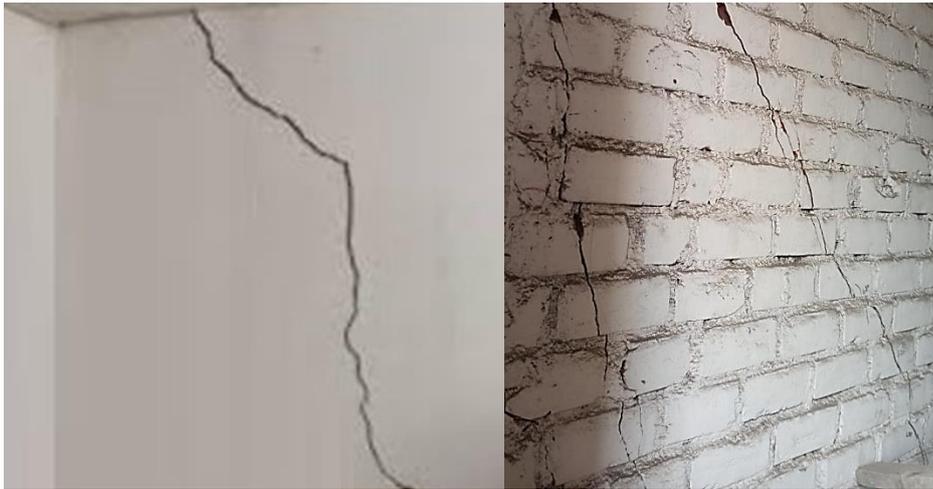
Figura 2: Daños en vivienda de albañilería confinada

funcionamiento de estas estructuras. El monitoreo de salud estructural es un procedimiento no invasivo que usa sensores de aceleración sísmica junto con algoritmos de estudios modales para conseguir y examinar cuales son los límites dinámicos de una composición e identificar perjuicios en todo el tiempo y de esta forma brindar una solución para eludir más lamentables accidentes a causa de los fenómenos naturales. Ver figura 2

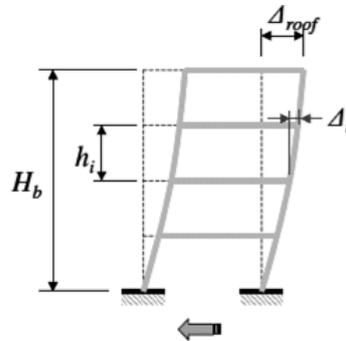
Figura 3: Deriva

El análisis y diseño de edificios altos se ven afectados por las cargas laterales, en particular la deriva o la oscilación causada por dichas cargas. Deriva o balanceo es la magnitud del desplazamiento lateral en la parte superior del edificio en relación con su base. Puede resultar muy difícil garantizar que los elementos exteriores se ajusten a los requisitos de deriva de los códigos recientes. No obstante, la deflexión

lateral es el desplazamiento presentado de una composición bajo cargas laterales; y la deriva del piso se define como la desemejanza en la deflexión fronterizo entre 2 pisos fronterizo (Aming, 2021).

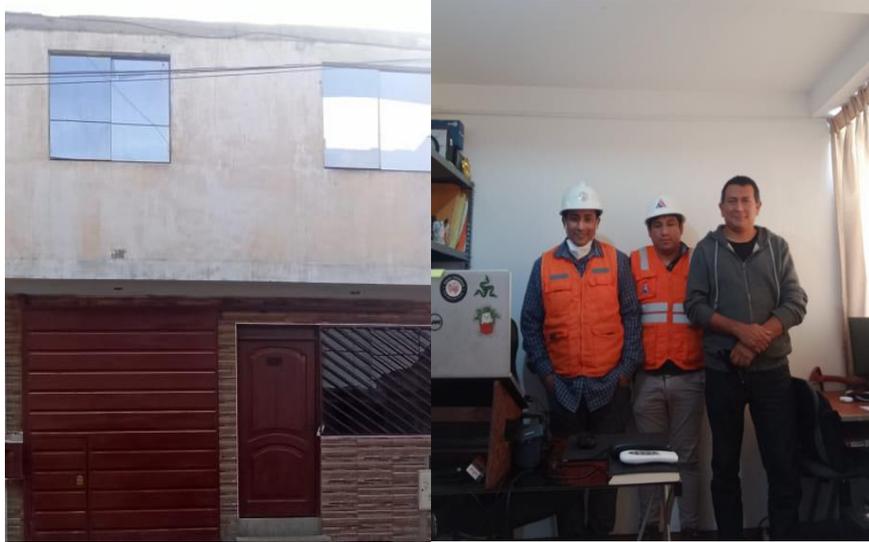
Figura 4: Predio

Se inició el proceso obteniendo los sensores de aceleración de la Empresa NCN.pe (Nuevo Control E.I.R.L) dedicada a Monitoreos Sísmicos y desarrollo de aplicaciones Acelerográficas en tiempo real. Los cuales fueron los encargados de realizar las instalaciones de Sensores de aceleración en la vivienda de dos niveles con dirección en Mz. P1 Lote 6 laderas de Chillón, Puente piedra.

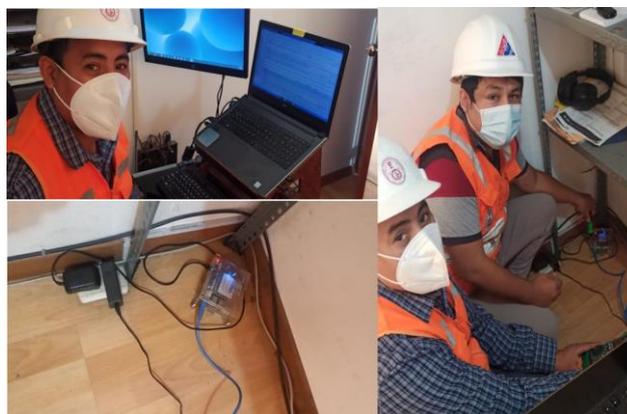
Figura 5: Instalación de los sensores

Los sensores utilizados fueron de la marca raspberry shake y programación del software ViewWave para la simulación de sismos de gran magnitud en la mencionada casa para el primer y segundo nivel, luego se procedió a calibrar los instrumentos (sensores de aceleración) con la supervisión del ingeniero Lucio Estacio Flores. Se inició el proceso el mes de mayo del 2022.

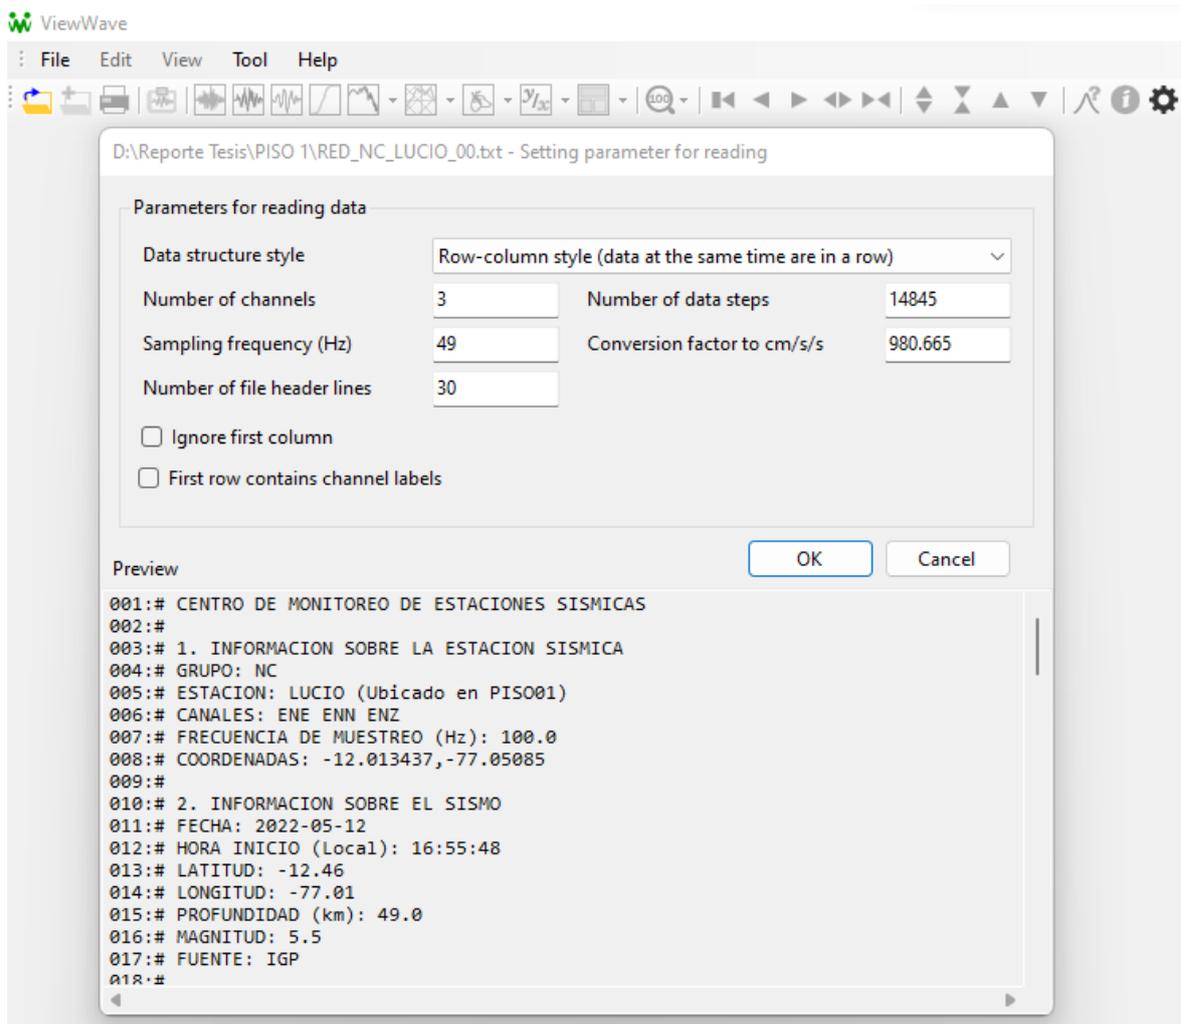
Figura 6: Introducción de datos amplificados

Se inició el proceso aplicando ViewWave sobre las características de sismo encontradas durante el sismo el día 12 de mayo del 2022 a las 16:55:48 horas, en base a dichos resultados se consideró los nuevos registros generados por los parámetros ya contemplados.

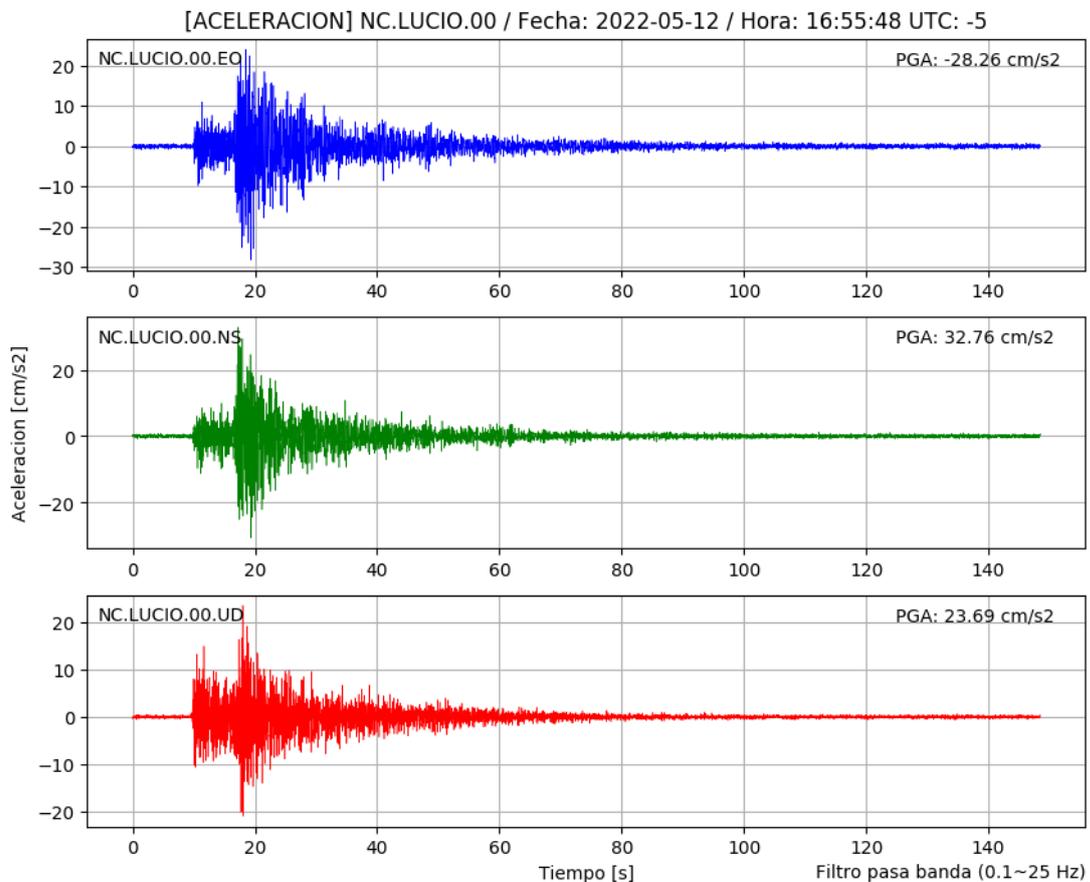
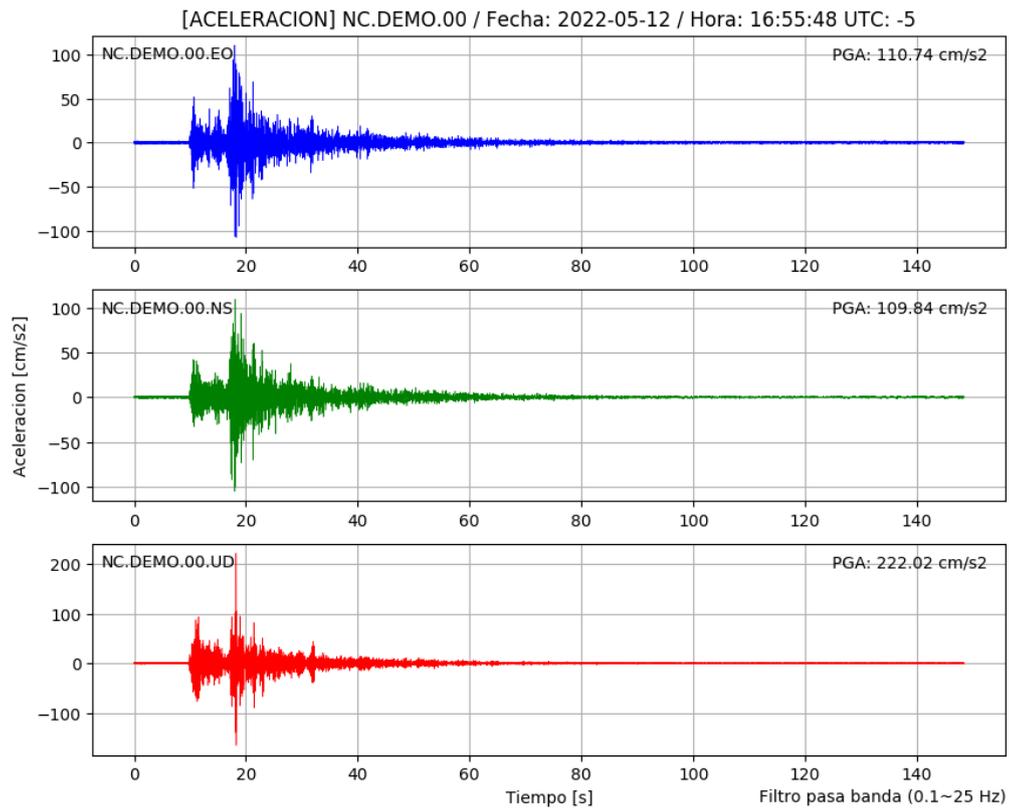
Se puede apreciar en las figuras 10 y 11 los resultados de los sensores de aceleración en ambos niveles los cuales son de 32.76 cm/s² como máximo para el primer nivel y 222.02 cm/s² para la aceleración máxima en el segundo nivel tomadas el día 12 de mayo del 2022 a las 16:55:48 horas del día.

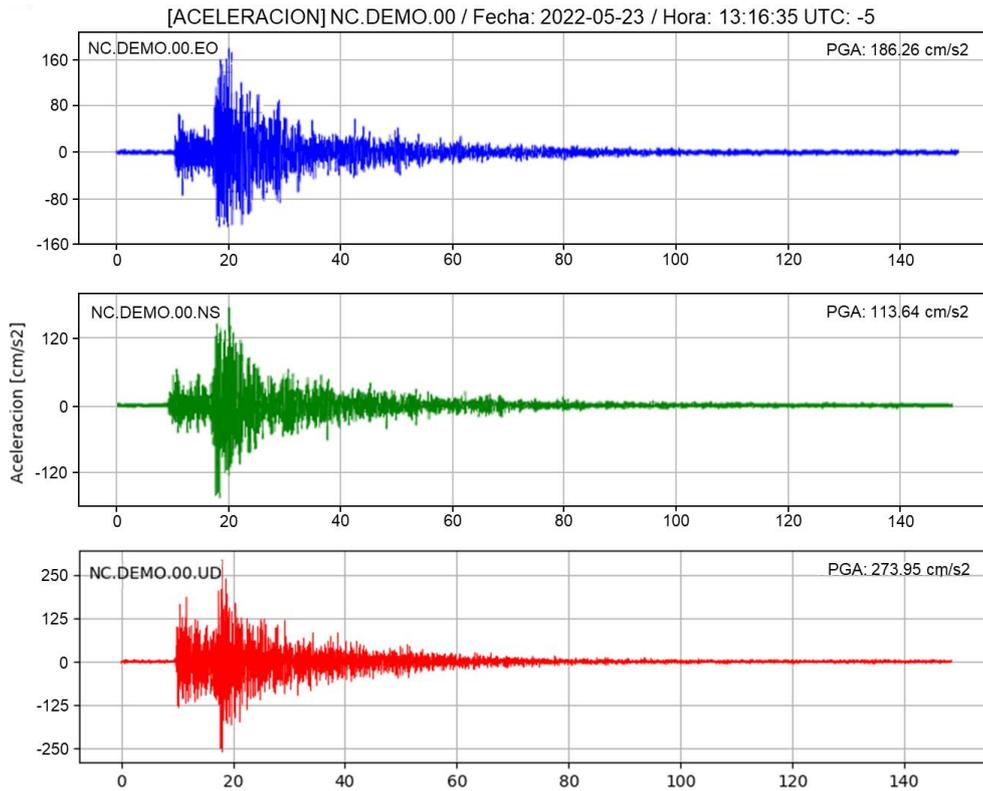
Figura 14: Aceleración 2° nivel con ViewWave

Se puede apreciar en la figura 14 los resultados de aceleración en el segundo nivel, donde se obtiene 293.95 cm/s² para la aceleración máxima tomadas el día 23 de mayo del 2022 a las 13:16:35 horas del día.

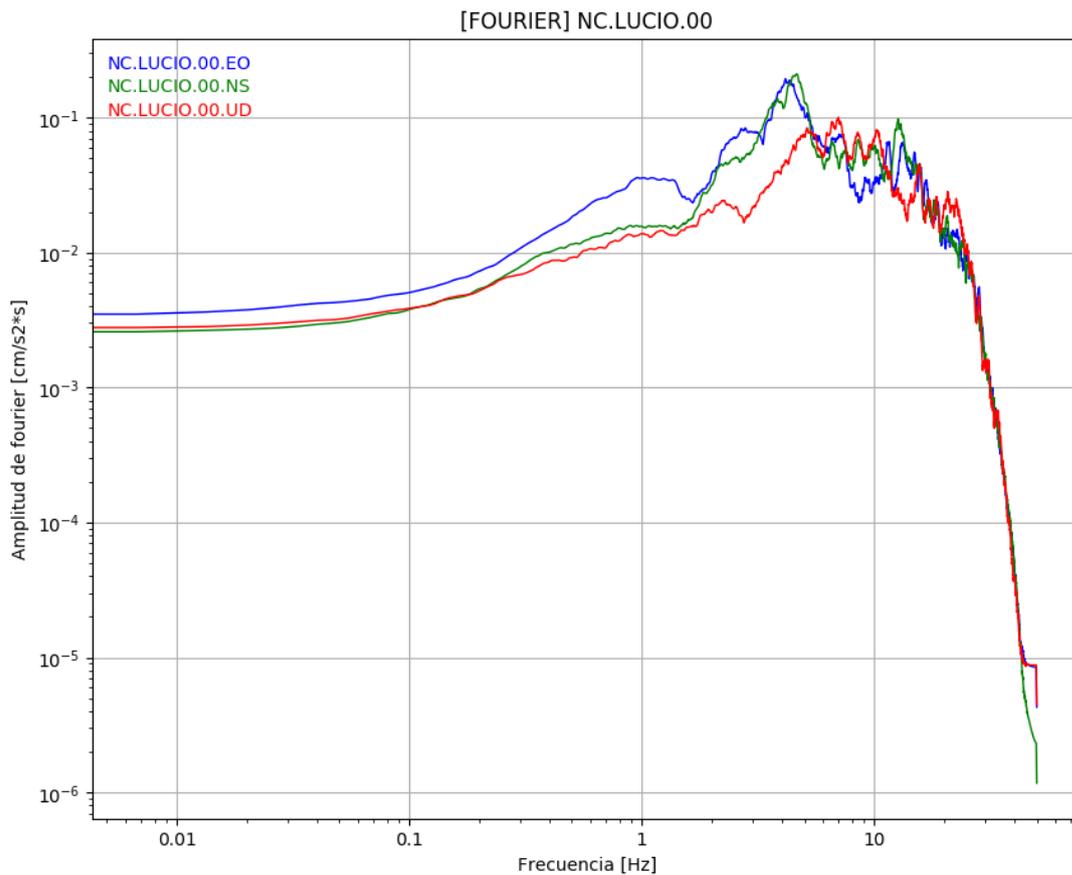
Figura 16: Amplitud y frecuencia 1° nivel

El software nos permite representar la amplitud y frecuencia generados por el sismo de este modo utilizando la transformada de Fourier para generar el impulso de amplitud se puede visualizar en la siguiente figura:
