Diseño estructural y control de desplazamientos sísmicos aplicando
Revit Structure y Etabs para un bloque aulas
I.E. 10232, Túcume 2022

TESIS PARA OBTENER EL TÍTULO PROFESIONAL DE
Ingeniero Civil

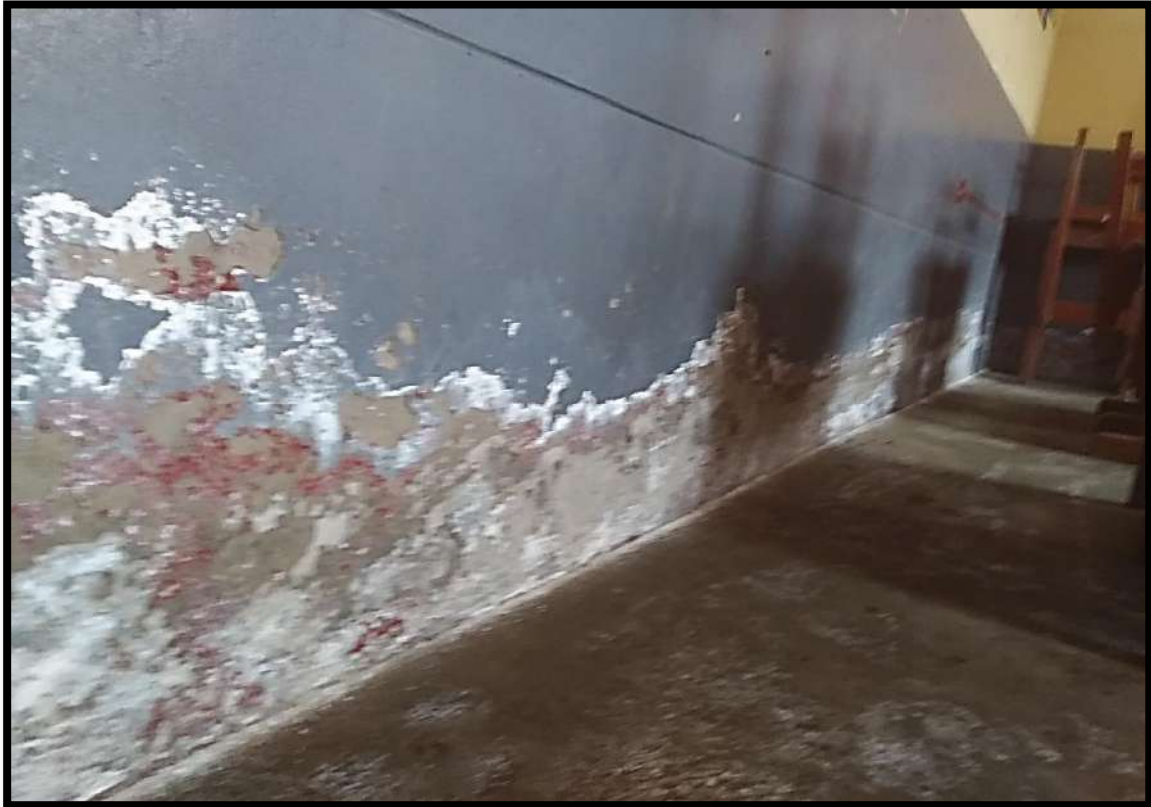
Foto N° 14. Columnas y sobre bases corroídas por la humedad y el salitre.

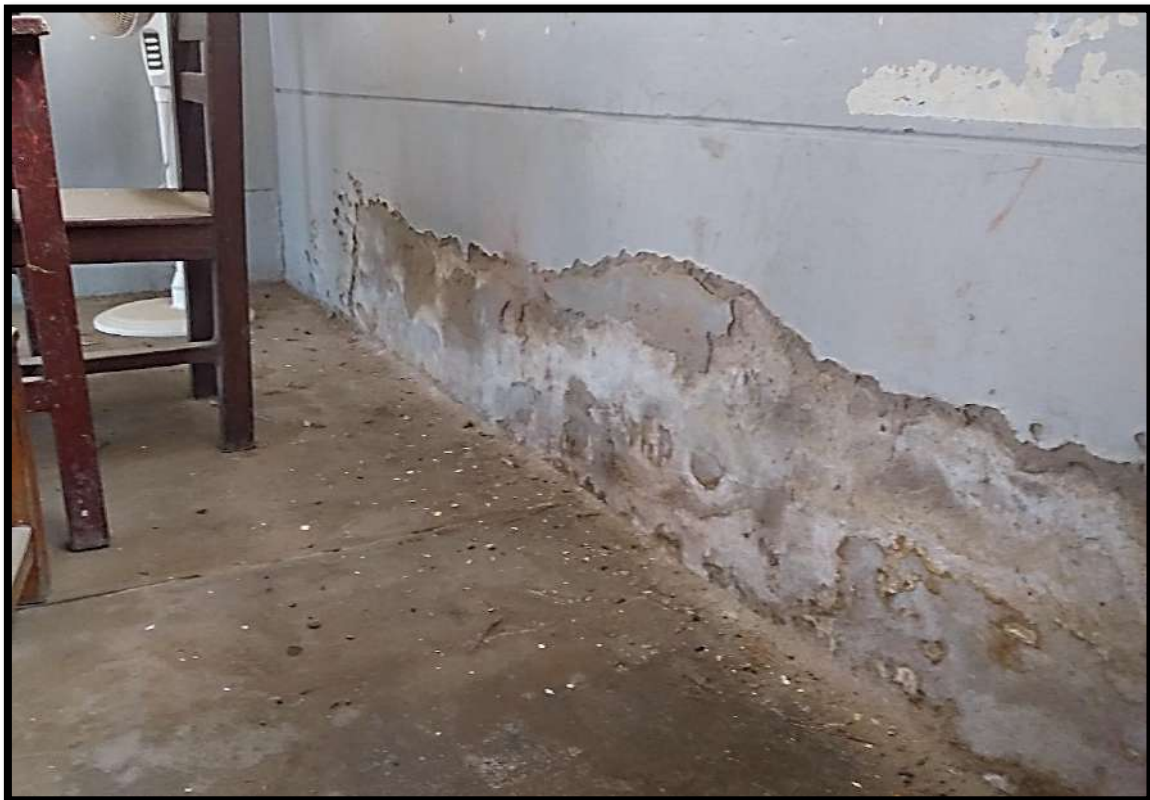
Foto N° 15. Muros corroídos por la humedad y el salitre.

Los muros de ladrillo se encuentran corroídos por la humedad y el salitre, el piso de concreto presenta rajaduras y asentamiento, así mismo se encuentra humedecido y se aprecia el afloramiento del salitre; (ver fotos del 15 al 20).

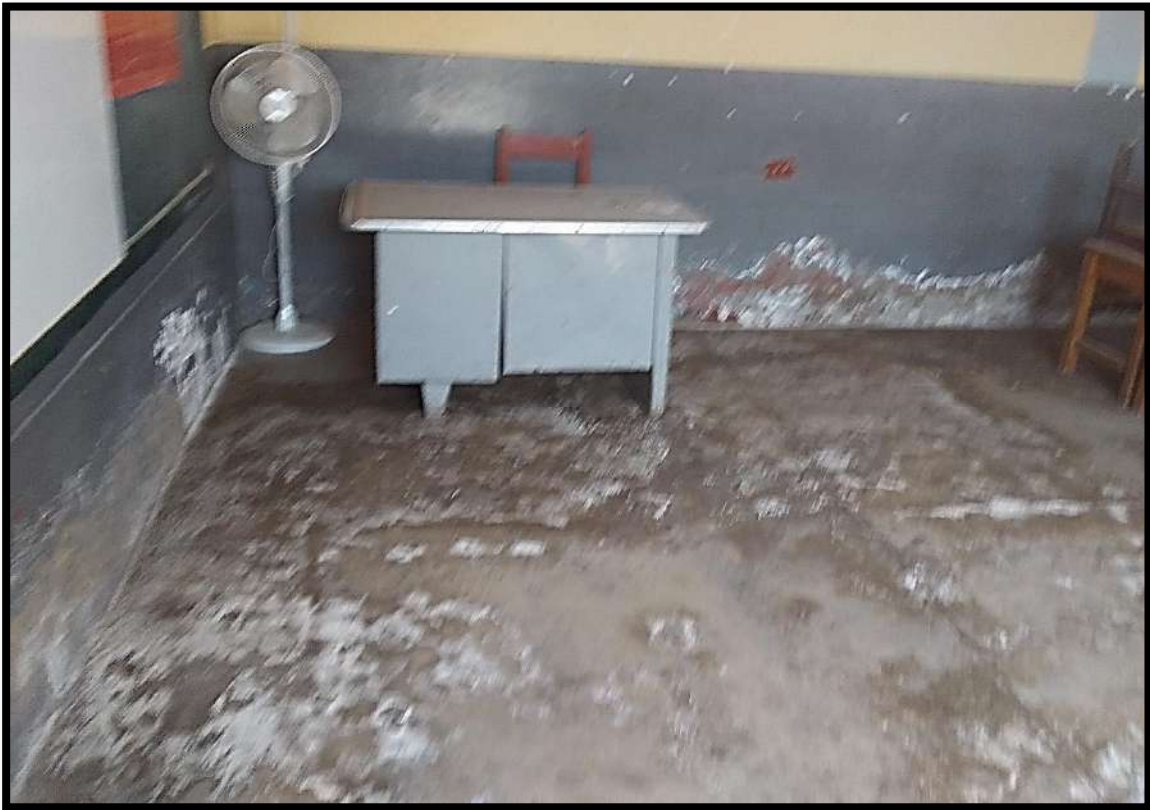
Foto N° 16. Muros corroídos por la humedad y el salitre.

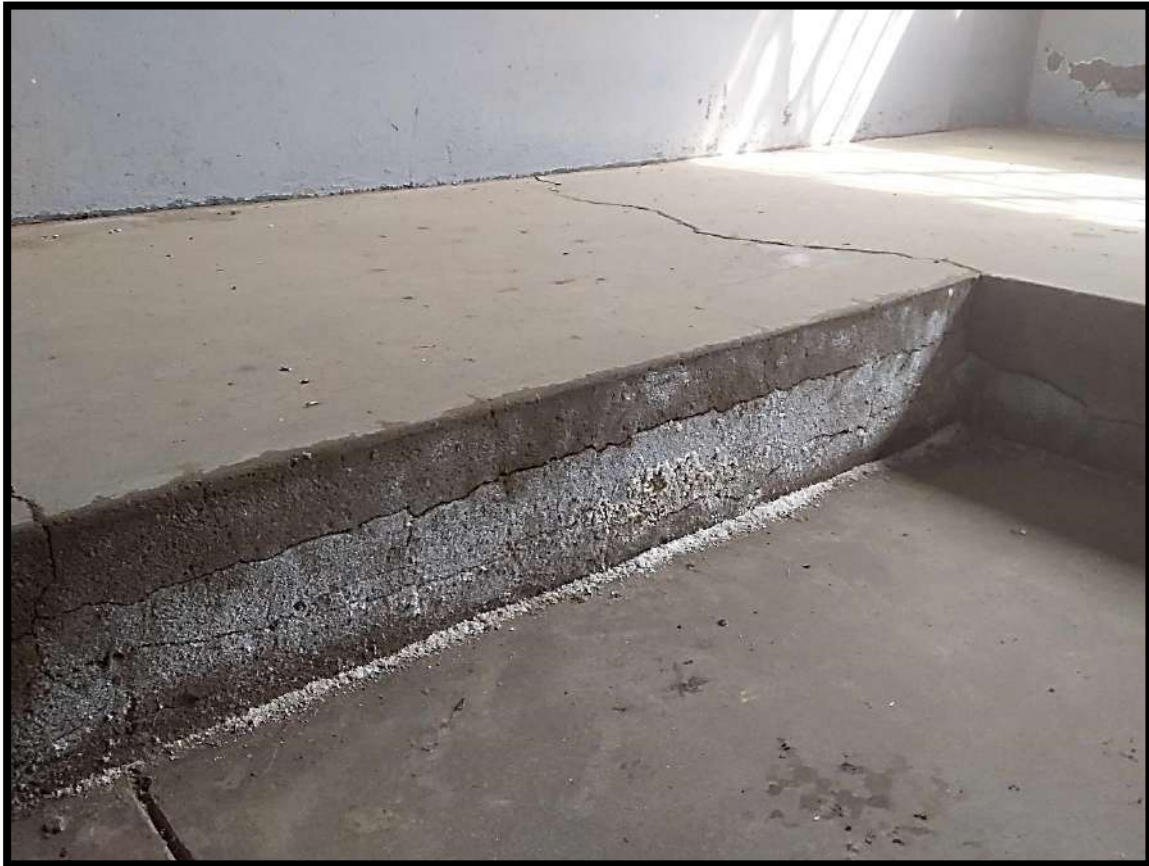
Foto N° 18. Se aprecia la humedad y el salitre en los pisos. Los ambientes No cumplen con los niveles mínimos de confort Ambiental para una saludable estancia, pudiendo perjudicar la salud de los niños.

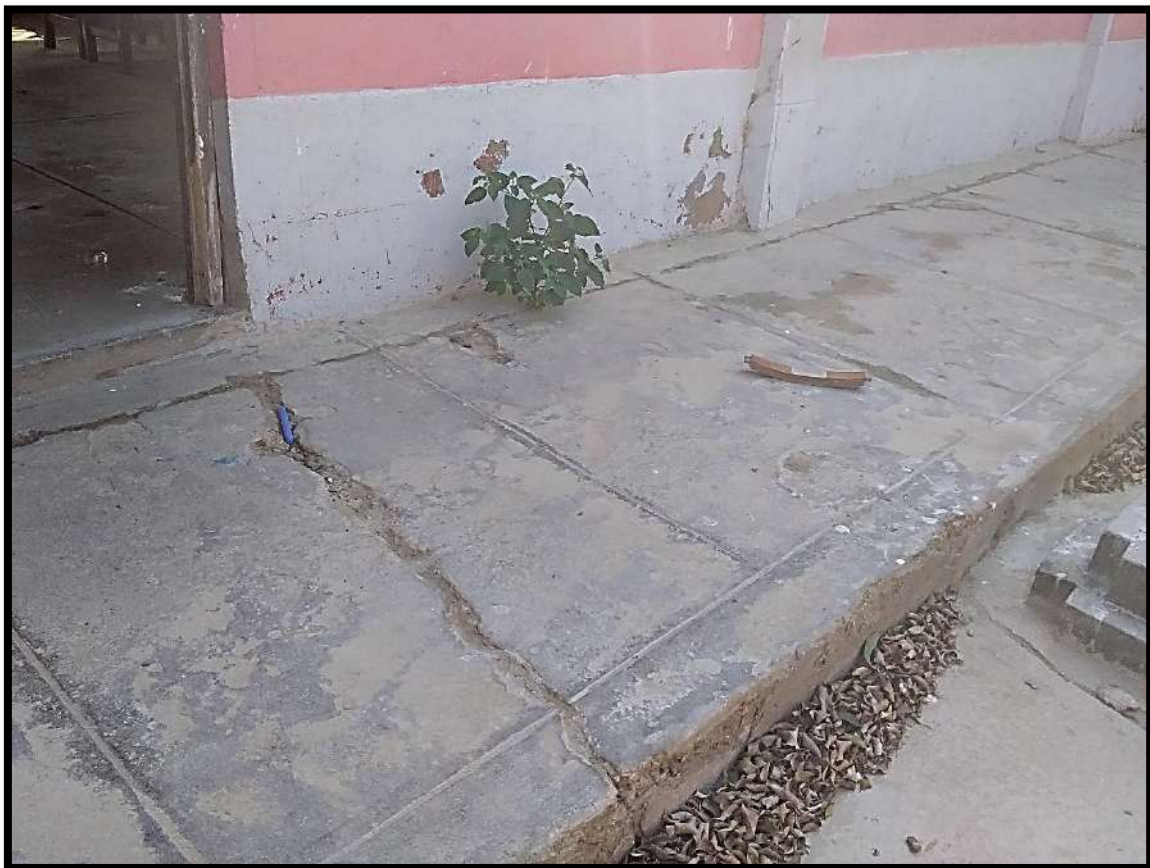
Foto N° 19. Afloramiento del salitre y grietas en los pisos.

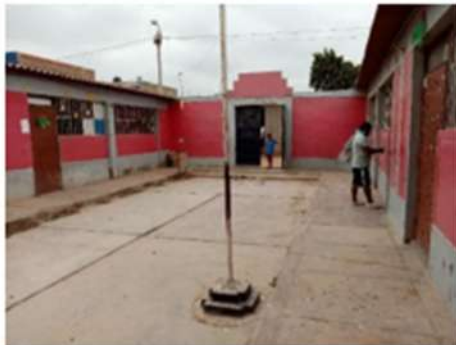
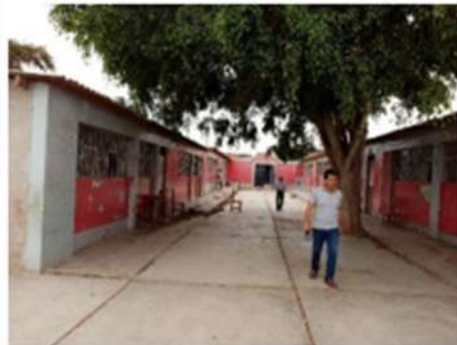
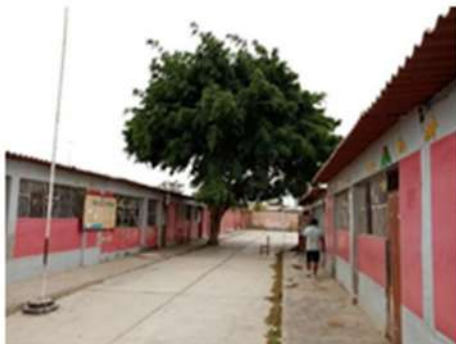
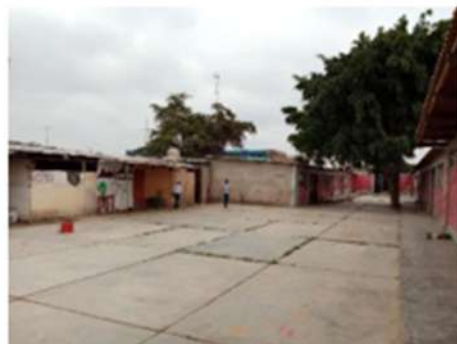
2.- Vistas del interior de la institución educativa N° 10232 caserío Los Bancos Se observa la disposición de las aulas a través de un patio central los que presentan un regular estado de conservación. Instalaciones complementarias en mal estado.

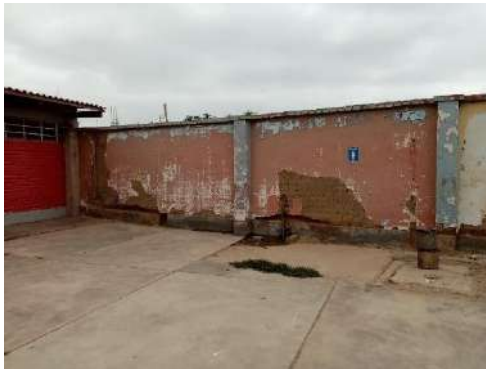
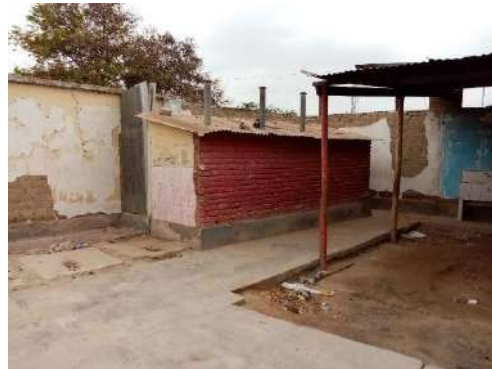
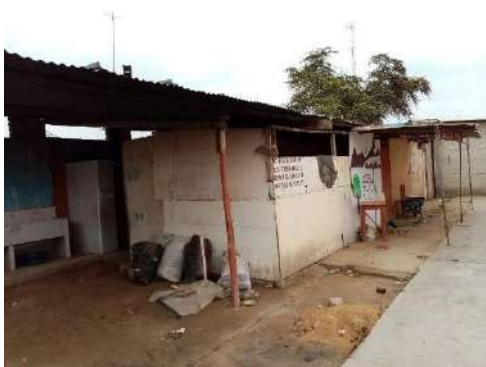
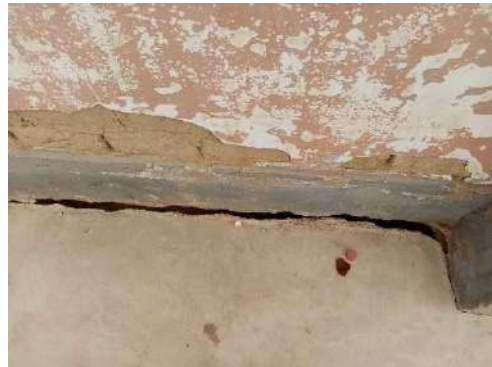
3.- Vistas del interior de la institución educativa N° 10232 caserío Los Bancos. Se observa espacios, muros de adobe, pisos deteriorados.
