UNIVERSIDAD CÉSAR VALLEJO

**Exploración con calicatas y tomografía 2D para la evaluación de
las características del suelo de la cimentación, I.E. 43181,
Moquegua, 2022**

TESIS PARA OBTENER EL TÍTULO PROFESIONAL DE:
Ingeniero Civil

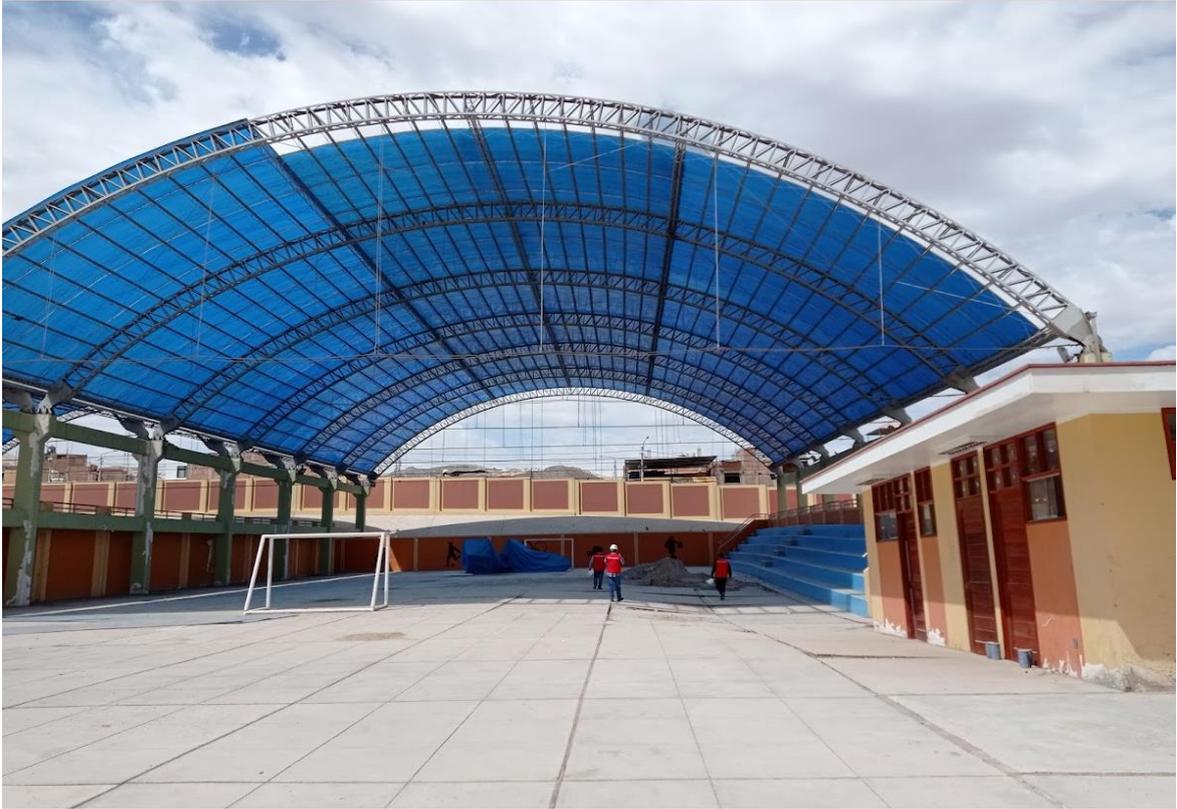
Figura 1: Se puede observar claramente cómo se encuentra actualmente las áreas ocupadas de la I. E. Señor de los Milagros del C.P. Chen Chen, región Moquegua.

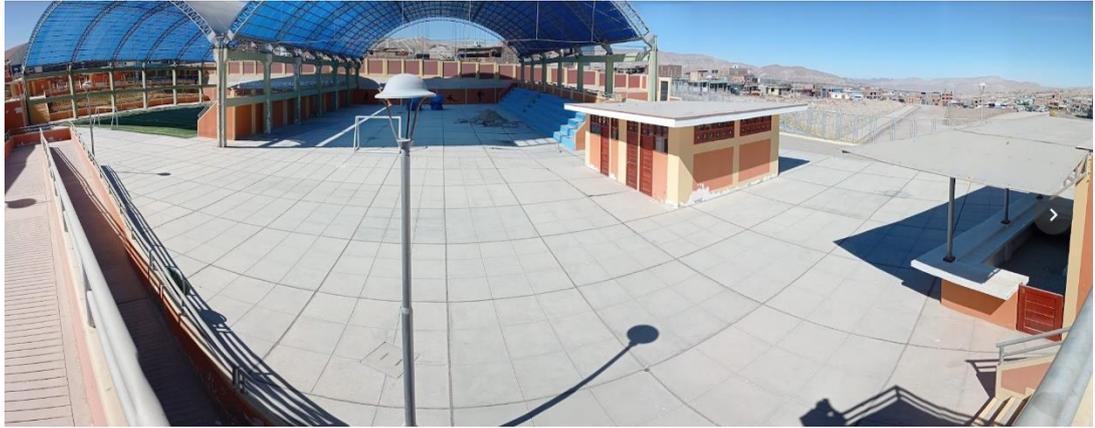
Figura 5: Las áreas ocupas (Servicios higiénicos, Pórticos y Graderías) de la I. E. Señor de los Milagros del C. P. Chen Chen, región Moquegua

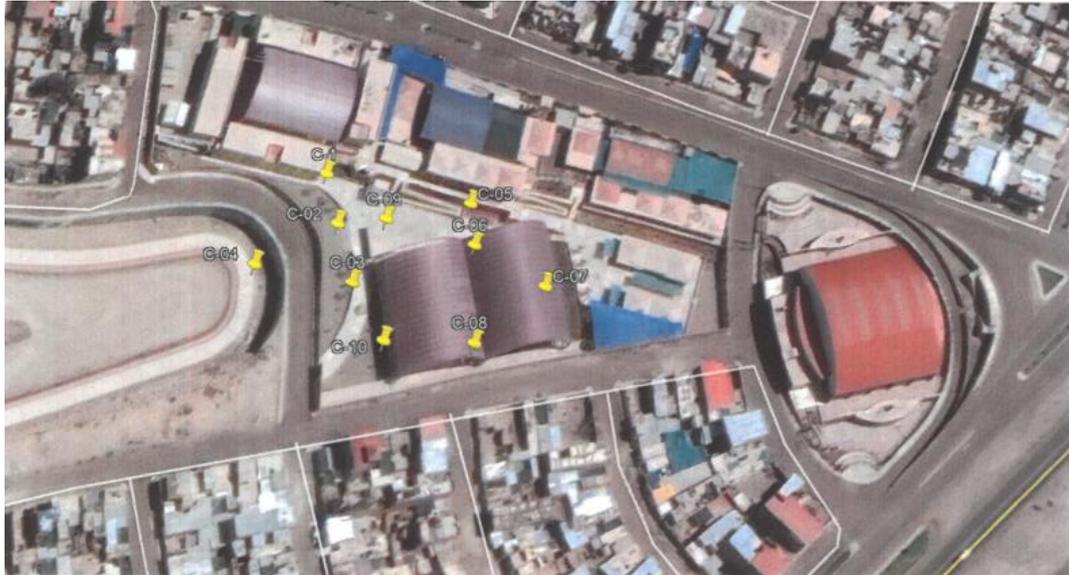
Figura 7: Ubicación de los lugares donde se realizará la exploración del suelo a través de calicatas
 Fuente: Google Earth

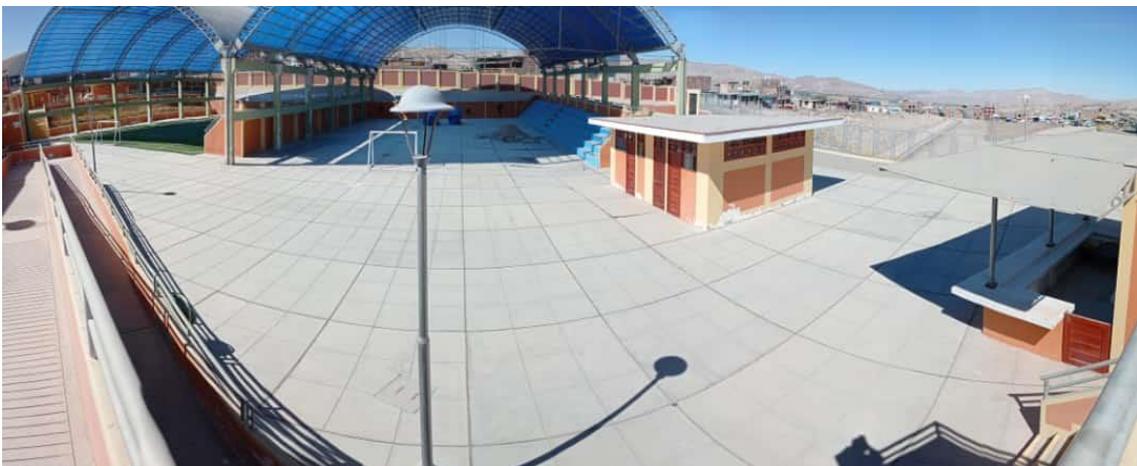
Figura 12: Se hizo un recorrido por todas las áreas ocupadas de la I.E. para poder observar y anotar que tipos de fallas presentan las estructuras.

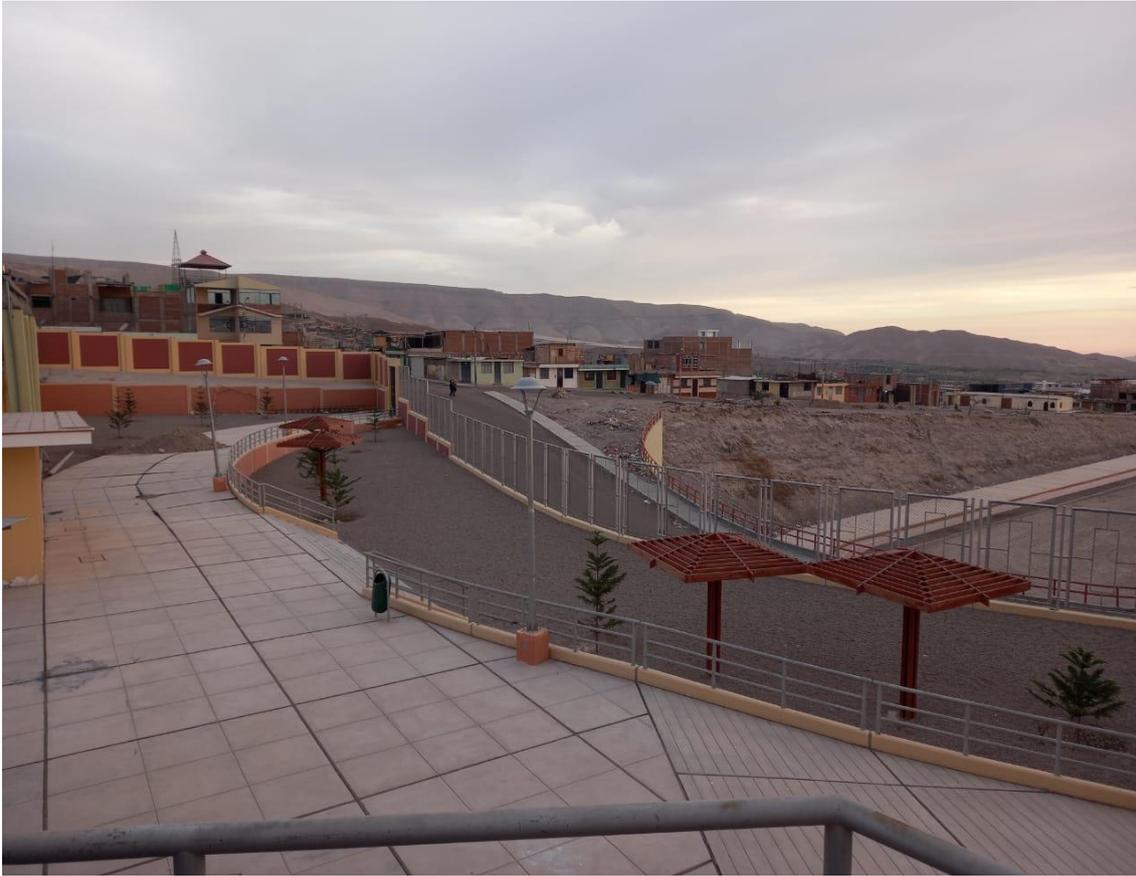
Asimismo, se verifico que la plataforma existente del área externa indicada que se encuentra contigua a la calle n° 27 y al canal del Proyecto Especial Pasto Grande, existiendo un desnivel entre el referido canal y esta plataforma de aproximadamente 15 metros, pues estas áreas ocupadas han sido ubicadas encima de una quebrada.

Figura 13: Se puede advertir que la plataforma del área ocupada de la I.E. se encuentra construida sobre una quebrada, existiendo un desnivel de aproximadamente 15 metros.

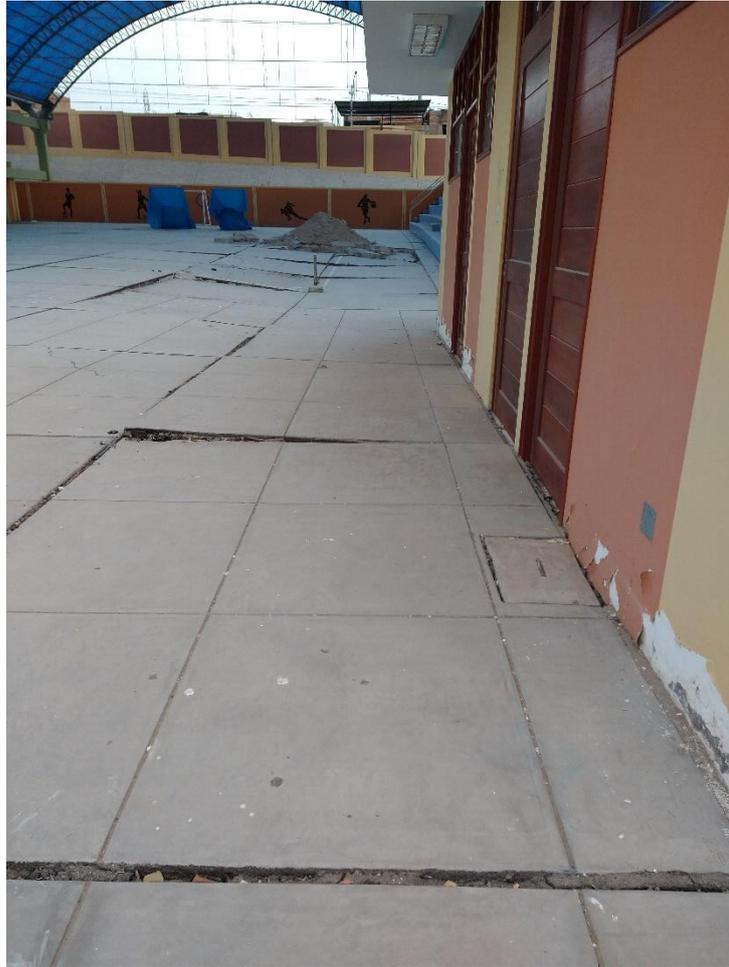
A su vez se verificó la existencia de fisuras y grietas, así como asentamientos en la losa de usos múltiples (de concreto), patio de acceso con su muro de contención y servicios higiénicos; existiendo asentamientos de hasta 48, 30.5 y 35.5 centímetros, respectivamente, en la gradería de la indicada losa, servicios higiénicos y patio de accesos; asimismo se constata que en los referidos asentamientos convergen las zonas de mayor inclinación de la losa de usos múltiples (de concreto), con sus graderías y vereda posterior, pórtico de concreto armado contiguo a la calle n° 27, patio de acceso y los servicios higiénicos.

Figura 14: Se puede advertir que el área en la que convergen asentamientos de hasta 48, 30.5 y 35.5 centímetros, respectivamente, en la gradería de la losa de concreto, servicios higiénicos y patio de acceso.

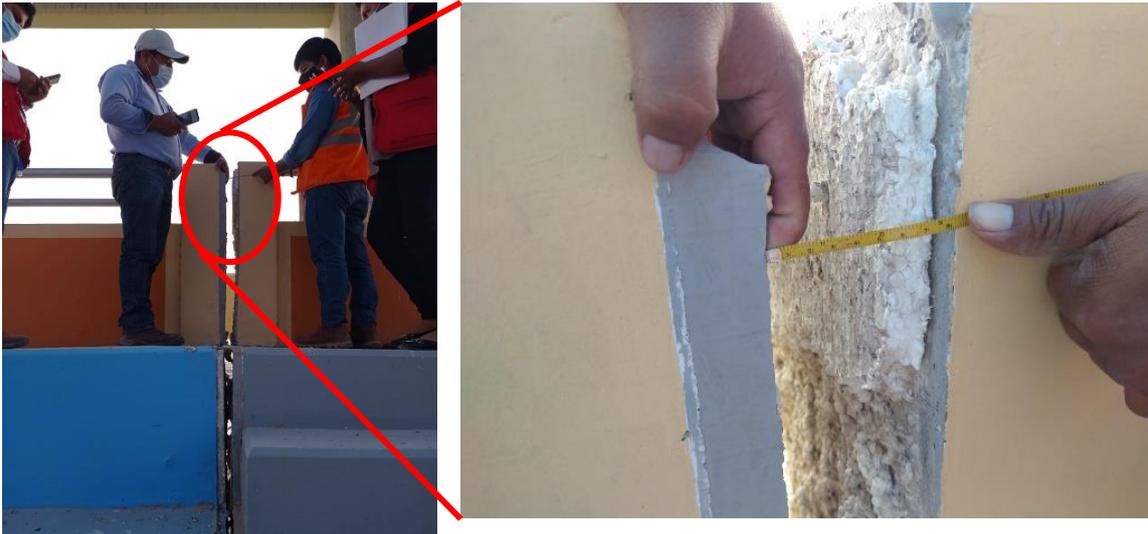
Del mismo modo, se deja constancia que en las juntas de separación sísmica de 2.54 centímetros (1 pulgada) de las columnas de las graderías de la losa de usos múltiples (de concreto) se ha producido cambios en relación a la distancia indicada, dado que existe desplazamientos, generando un distanciamiento o separación entre las mismas de 11 y 5.3 centímetros respectivamente, en la segunda y tercera junta de separación sísmica, ubicada en el extremo más alejado de los servicios higiénicos; en tanto que en la primera junta de separación sísmica, ubicada en el extremo más alejado de los servicios higiénicos, presenta un aplastamiento que ha determinado que la separación sísmica actual es de 2 centímetros.

Figura 15: Se puede apreciar la separación de la junta de separación sísmica es de 11 centímetros.

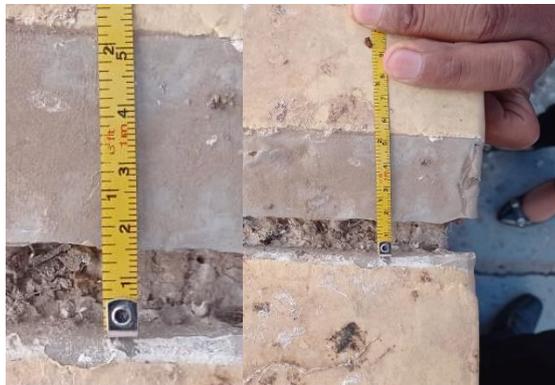
Figura 16: Se advierte la separación de la junta de separación sísmica

A su vez, se da constancia que en las juntas de separación sísmica de 2.54 centímetros (1 pulgada) de las graderías de la losa de usos múltiples (de concreto) se ha producido desplazamiento o separación entre las mismas de 8.4 y 4.4 centímetros, respectivamente, en la segunda y tercera separación sísmica constadas desde la zona más próximas al área ocupadas por los servicios higiénicos, ubicadas en la cuarta grada contada desde el nivel de piso de la losa de uso múltiple (de concreto), a su vez se ha verificado una similar separación o distanciamiento de 5 y 3 centímetros, respectivamente, en la segunda y tercera junta de separación sísmica, ubicada en la primera grada contada desde el nivel de la mencionada losa.

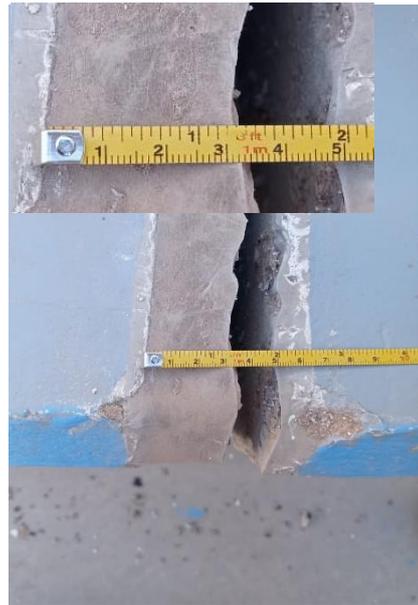
Figura 18: Se aprecia la separación de la junta sísmica

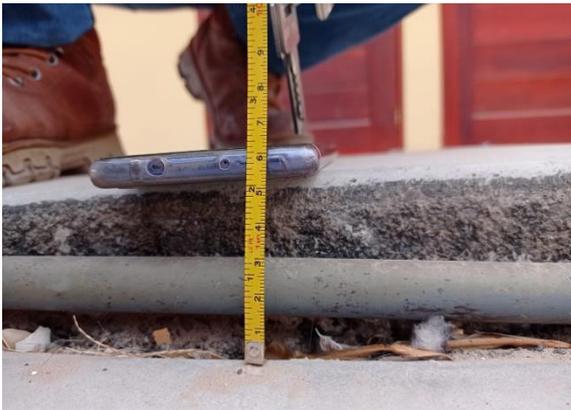
En relación a los servicios higiénicos se aprecia la presencia de fisuras y grietas, así como asentamientos en el suelo circundante y/o superficie de alrededores.

Figura 19: Se advierte el asentamiento en el suelo alrededor del servicio higiénico

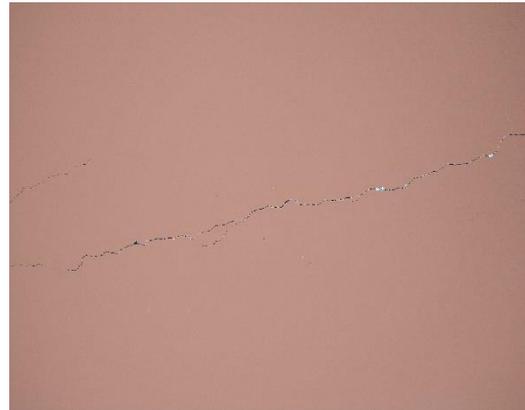
Figura 20: Se aprecia fisuras en el sector de los servicios higiénicos.

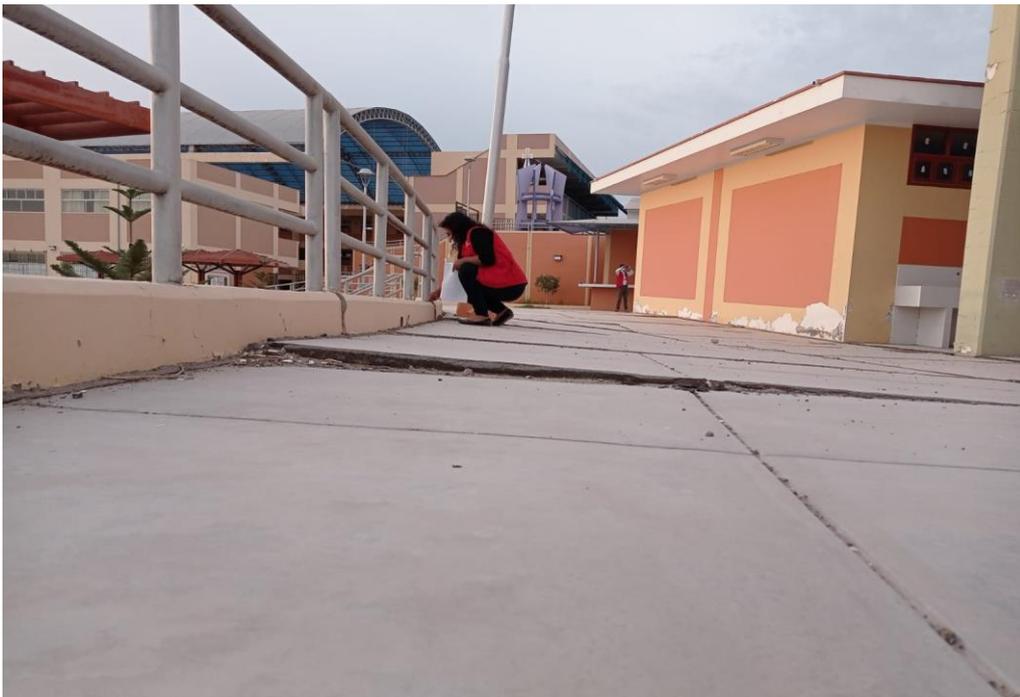
En el patio exterior se pudo verificar que el muro de contención de concreto armado de doce paños, ubicado entre las graderías de la losa de uso múltiple (de concreto) y el cerco que colinda con la calle n° 27, se ha sufrido un desplazamiento lateral e inicio de proceso de volteo en el segundo, tercer, cuarto, quinto y sexto paño, numeración que inicia a la altura de los servicios higiénicos, verificándose que sus juntas de separación sísmica en algunos casos se ha separado aún más, como son la quinta y sexta junta de 3.3 y 5.6 centímetros, respectivamente y en otros casos se ha aplastado, como es el caso de tercera y cuarta junta de separación sísmica, quedando una dimensión de junta de 0.6 y 1.3 centímetros, respectivamente.

Figura 21: Se advierte asentamientos en el patio de acceso a las áreas ocupadas de la I.E.

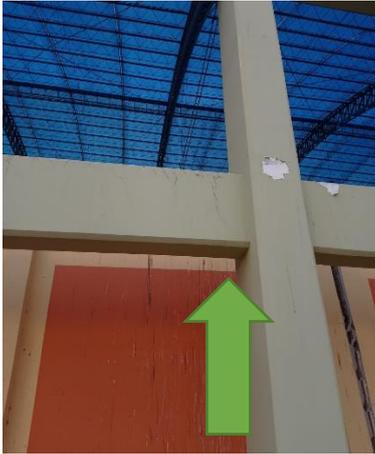
Respecto a las vigas del pórtico que soporta la cobertura liviana de policarbonato de la losa de uso múltiple (de concreto) contiguo al patio de acceso y a la calle n° 27, se verifico la presencia de fisuras en la segunda y tercera viga del primer nivel del citado proyecto.

Figura 22: Se advierte que el pórtico que soporta la cobertura liviana en la segunda viga hay presencia de fisuras.

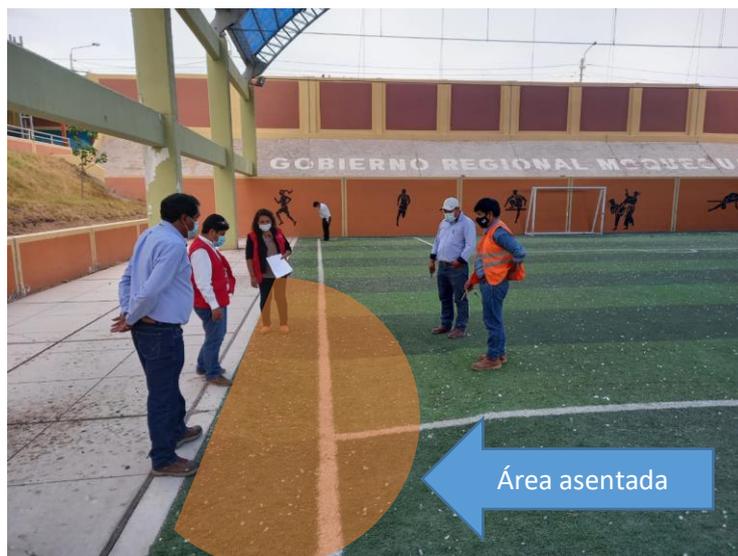
En relación a la cancha de futbol de Grass sintético se verifico el asentamiento de un área central contiguo al área de circulación y jardinería cuya longitud del área semi circular afectada (según irregular) es de 4.53 metros, tiene un ancho máximo de 2 metros y se ubica entre la tercera y quinta columna del pórtico de concreto armado que soporta la cobertura de policarbonato existente, área que tiene un asentamiento de 12 centímetros.

Figura 24: Se advierte asentamiento en un sector de la cancha de futbol de Grass Sintético.

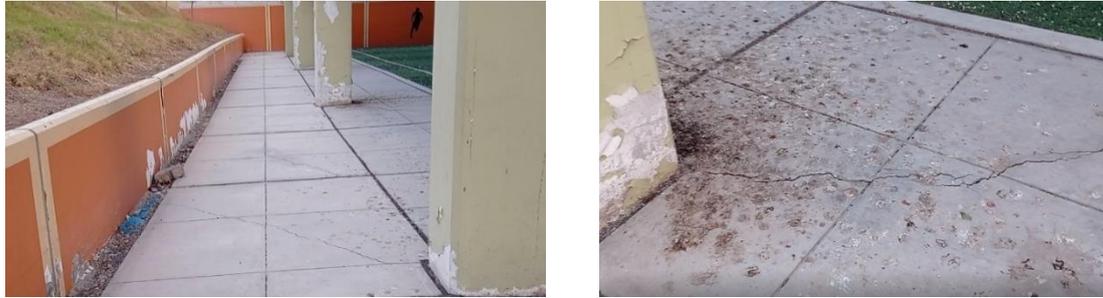
Con respecto al área de circulación ubicada entre la cancha de fútbol de Grass sintético y la jardinera se ha verificado la presencia de fisuras, grietas y asentamientos ubicados entre la segunda y quinta columna del pórtico de concreto armado que soporta la cobertura de policarbonato, verificándose asentamientos de hasta 16 centímetros, el que además presenta una inclinación hacia la parte central y hacia el lado del muro o parapeto que lo limita de la jardinería.

Figura 25: Se advierte fisuras entre la segunda y quinta columna del pórtico que soporta la cobertura de policarbonato.

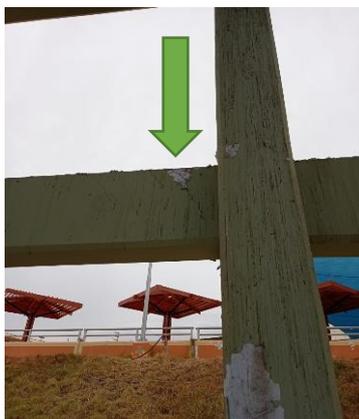
Con respecto a las vigas del pórtico que soporta la cobertura liviana de policarbonato de la cancha de Grass sintético contiguo a la jardinera, se verifico la presencia de fisuras diagonales en la tercera y cuarta viga del primer nivel del citado pórtico.

Figura 26: Se advierte que en el pórtico que soporta la cobertura liviana en la tercera viga hay presencia de fisuras.

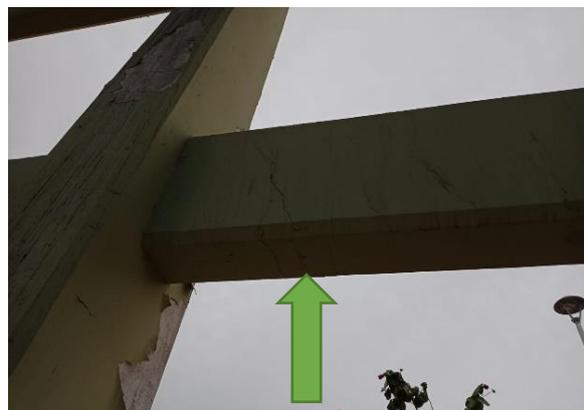
Figura 27: Se advierte la presencia de fisuras en el pórtico que soporta la cobertura liviana en la cuarta viga.

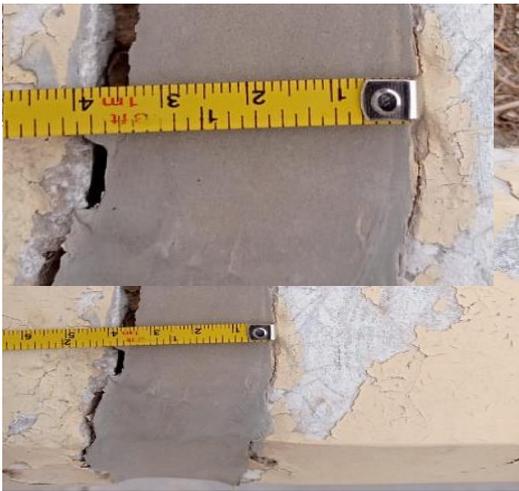
En relación al muro de la jardinera adyacente al área de circulación de la cancha de fútbol de Grass sintético, se ha verificado la existencia de 11 paños de muro y 12 juntas de separación sísmica de 2.54 centímetros (1 pulgada) entre los paños, verificándose que se han aperturado hasta en 3.9, 4.6, 3.8, 3.9 y 2.7 centímetros en la segunda, tercera, séptima, octava y novena junta, contados desde la junta de la escalera a la que se une y en la junta 5 y 6, se ha aplastado la separación sísmica hasta 0 y 1.1 centímetros respectivamente.

Figura 28: Se advierte que la junta de separación sísmica hay un espaciamiento de 3.9 centímetros en la segunda junta.

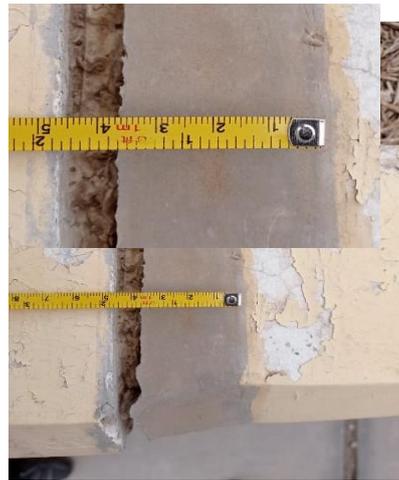
Figura 29: Se advierte que la junta de separación sísmica hay un espaciamiento de 4.6 centímetros en la tercera junta.

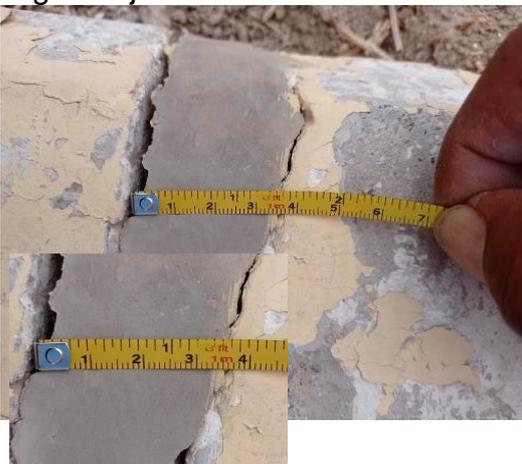
Figura 30: Se advierte que la junta de separación sísmica hay un espaciamiento de 3.8 centímetros en la séptima junta.

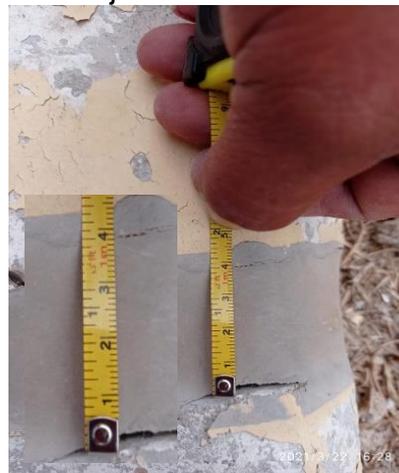
Figura 31: Se advierte que la junta de separación sísmica hay un espaciamiento de 3.9 centímetros en la octava junta.

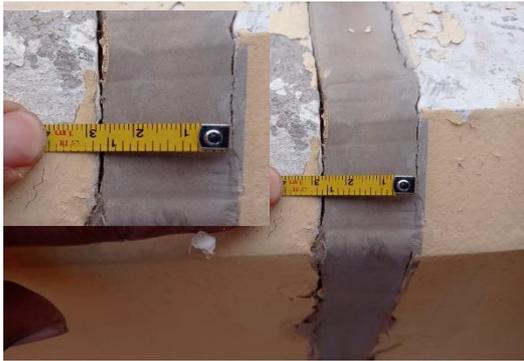
Figura 32: Se advierte que la junta de separación sísmica hay un espaciamiento de 2.7 centímetros en la novena junta.

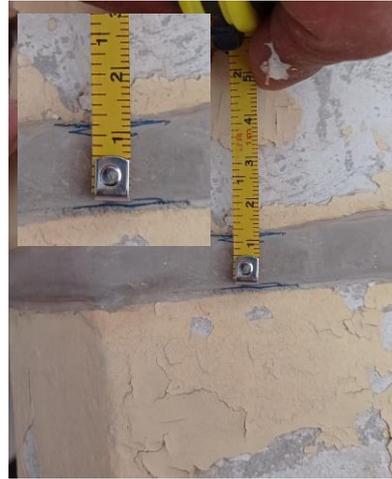
Figura 33: Se advierte que la junta de separación sísmica hay un aplastamiento de 1.1 centímetros en la sexta junta.

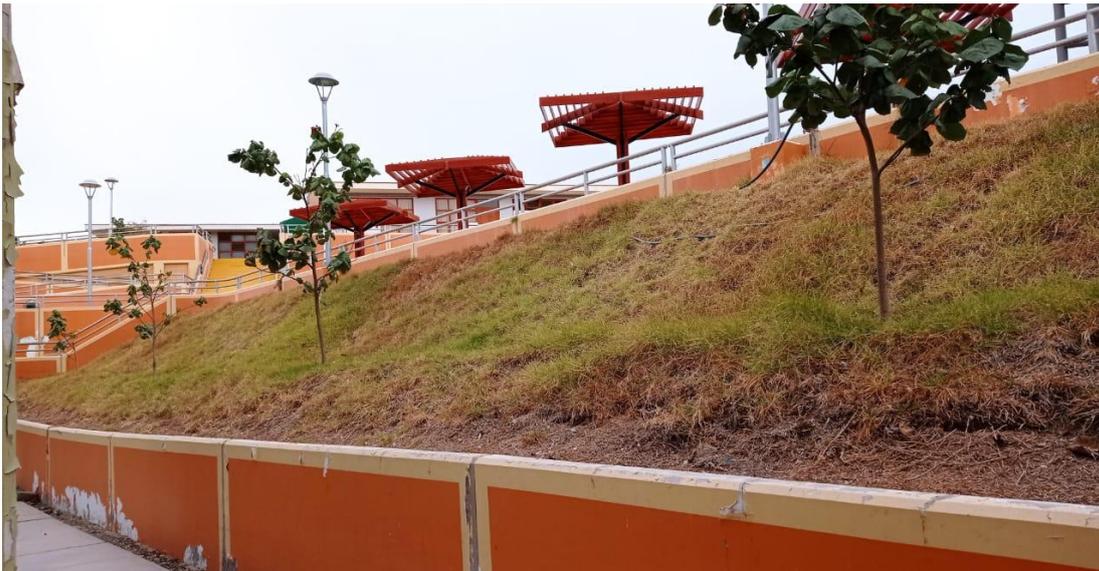
Por otro lado, se ha verificado la existencia de una jardinera, la misma que se ubica contigua al área de circulación de la cancha de fútbol de Grass sintético, la cual presenta arboles florales en buen estado de conservación y Grass natural en regular estado conservación.

Figura 34: Se advierte que la jardinera tiene asentamientos en algunos paños.

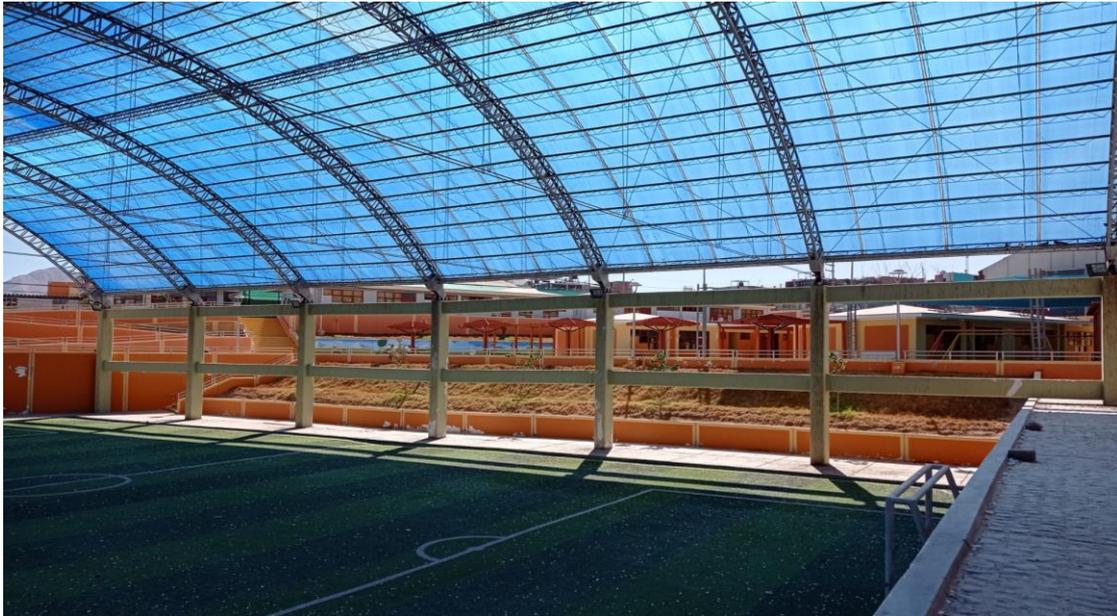
Figura 35: Se aprecia el asentamiento que presenta en una de las columnas de los pórticos que soporta la cobertura liviana de policarbonato asimismo en dicho pórtico presenta fisuras en las vigas y columnas

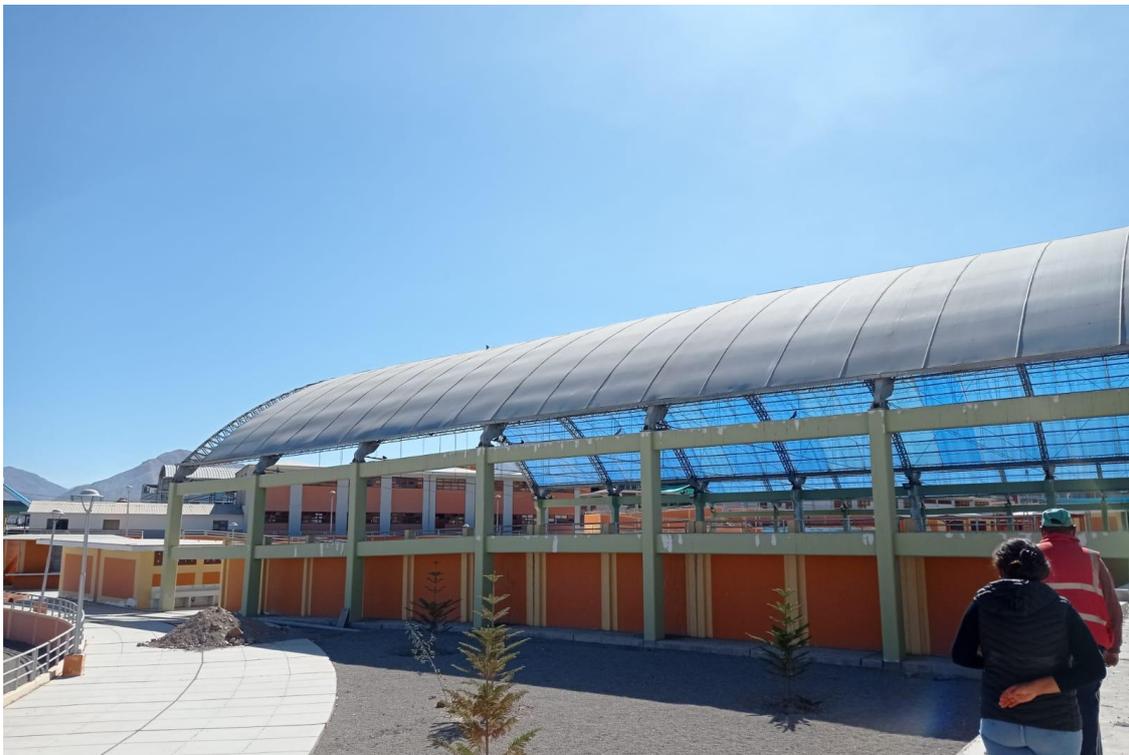
Figura 36: Se aprecia el asentamiento a la izquierda del pórtico que soporta la cobertura liviana.

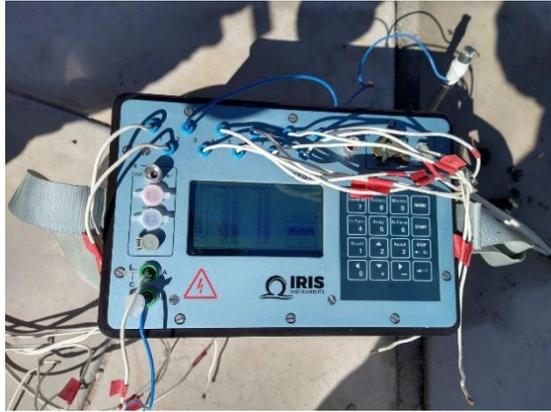
Figura 37: Se aprecia el equipo con el cual se realizó la tomografía eléctrica resistiva 2D en las áreas ocupadas de la I.E Señor de los Milagros.

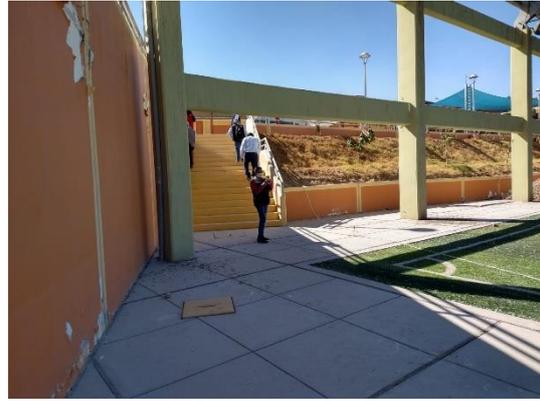
Figura 38: Extendido del cable con las estacas por donde se tomará los puntos para el ensayo de tomografía eléctrica 2D en la I.E.

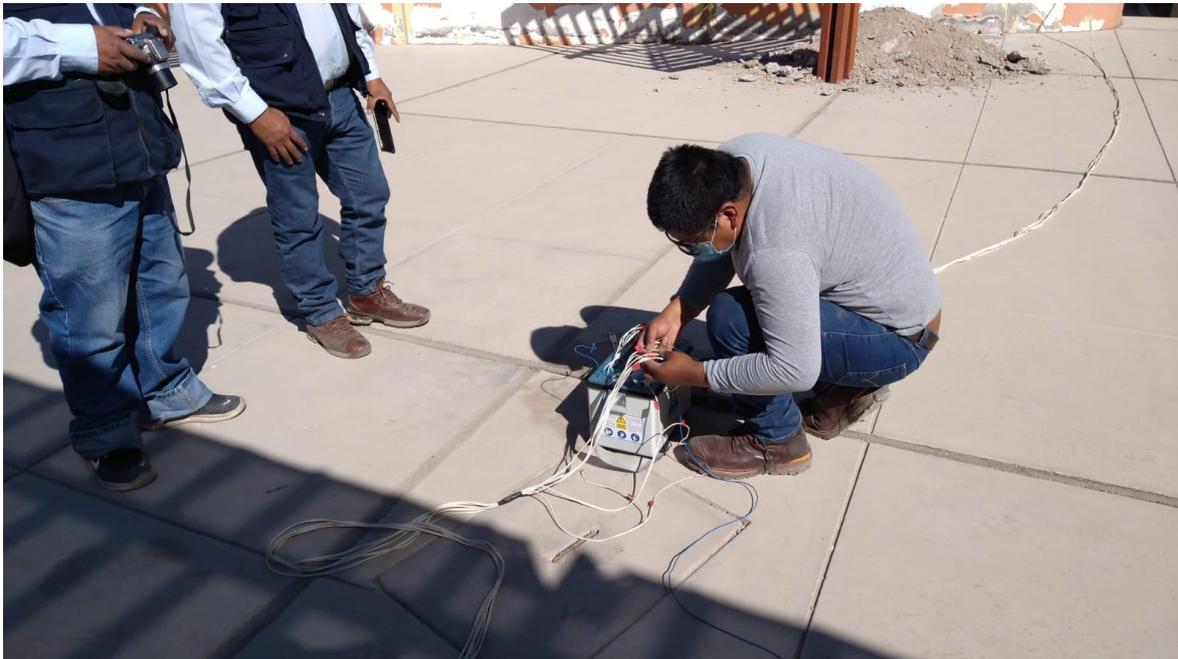
Figura 39: Se aprecia la realización del ensayo de la tomografía eléctrica 2D de forma longitudinal de las áreas ocupadas de la I.E.

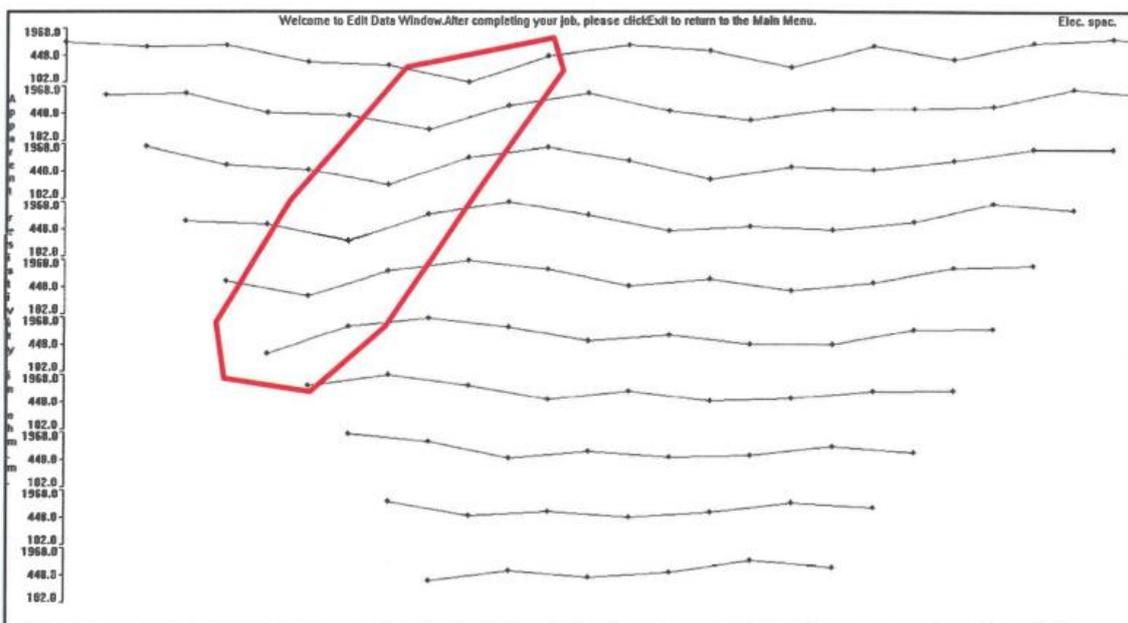
Figura 40: Control de calidad pre procesamiento de la línea TE-01, en rojo se observa la tendencia de datos variables en una misma zona.

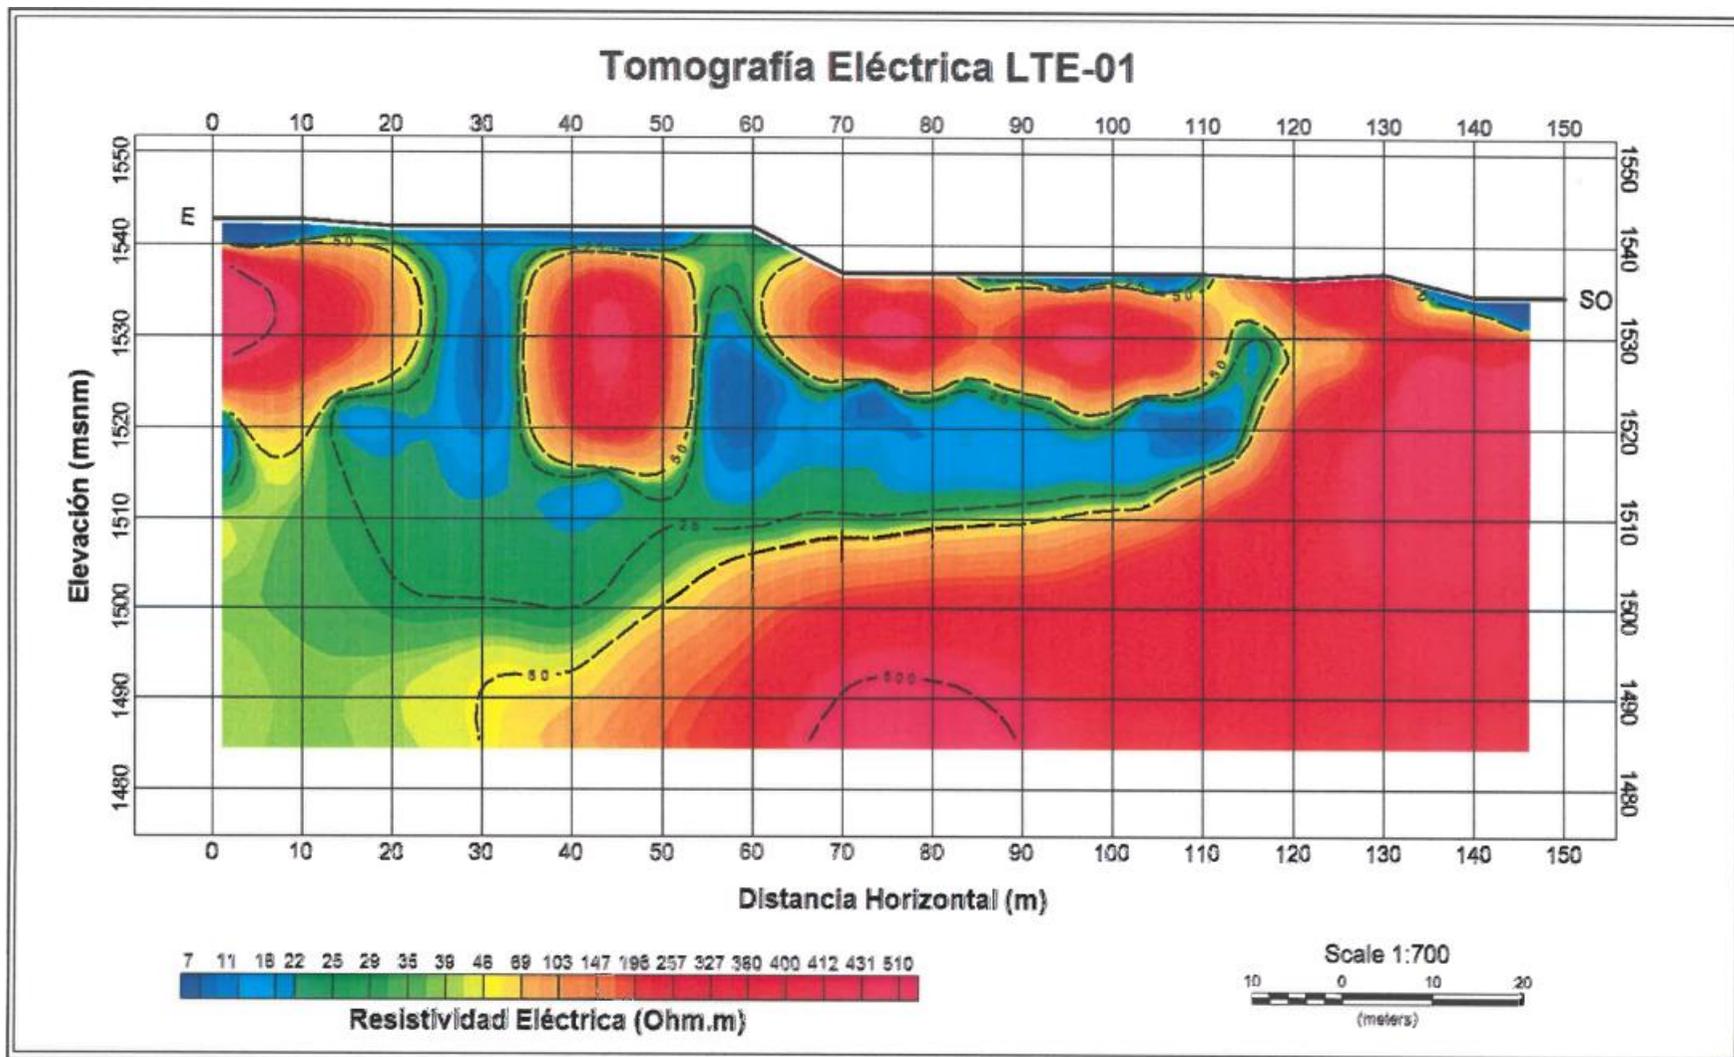
Figura 41: Tomografía Eléctrica LTE-01

Línea	Resistencia Min y Max	Espesor Min y Max (m)	Geología	Fallas
1	34.7 – 462 ohm-m	2 – 2.5 (Humedad)	Depósitos recientes (Mat. Eólico)	2 fallas inferidas (B y C)
		3 – 15	Depósitos recientes (Mat. Aluvial)	
		10 – 20 (Humedad)	Conglomerado aluvial pleistocénico con presencia de falla inferida y posible humedad y/o saturación	
2	64.5 – 532 ohm-m	1 – 3	Depósitos recientes (Mat. Eólico)	2 fallas inferidas (B y C)
		13-22	Depósitos recientes (Mat. Aluvial)	
		13-30	Conglomerado aluvial pleistocénico con presencia de falla inferida y posible humedad y/o saturación	
3	79.9 – 9610.2 ohm-m	1 – 2	Depósitos recientes (Mat. Eólico y aluvial)	1 falla inferida (A) 1 falla inferida (B)
		10 – 13	Conglomerado aluvial pleistocénico con presencia de falla inferida y posible humedad y/o saturación	
		8 – 10	Tufo riolítico	
4	32.5 – 14514 ohm-m	2 – 7	Depósitos recientes (Mat. Eólico)	1 falla inferida (A)
		2 – 18	Depósitos recientes (Mat. Aluvial)

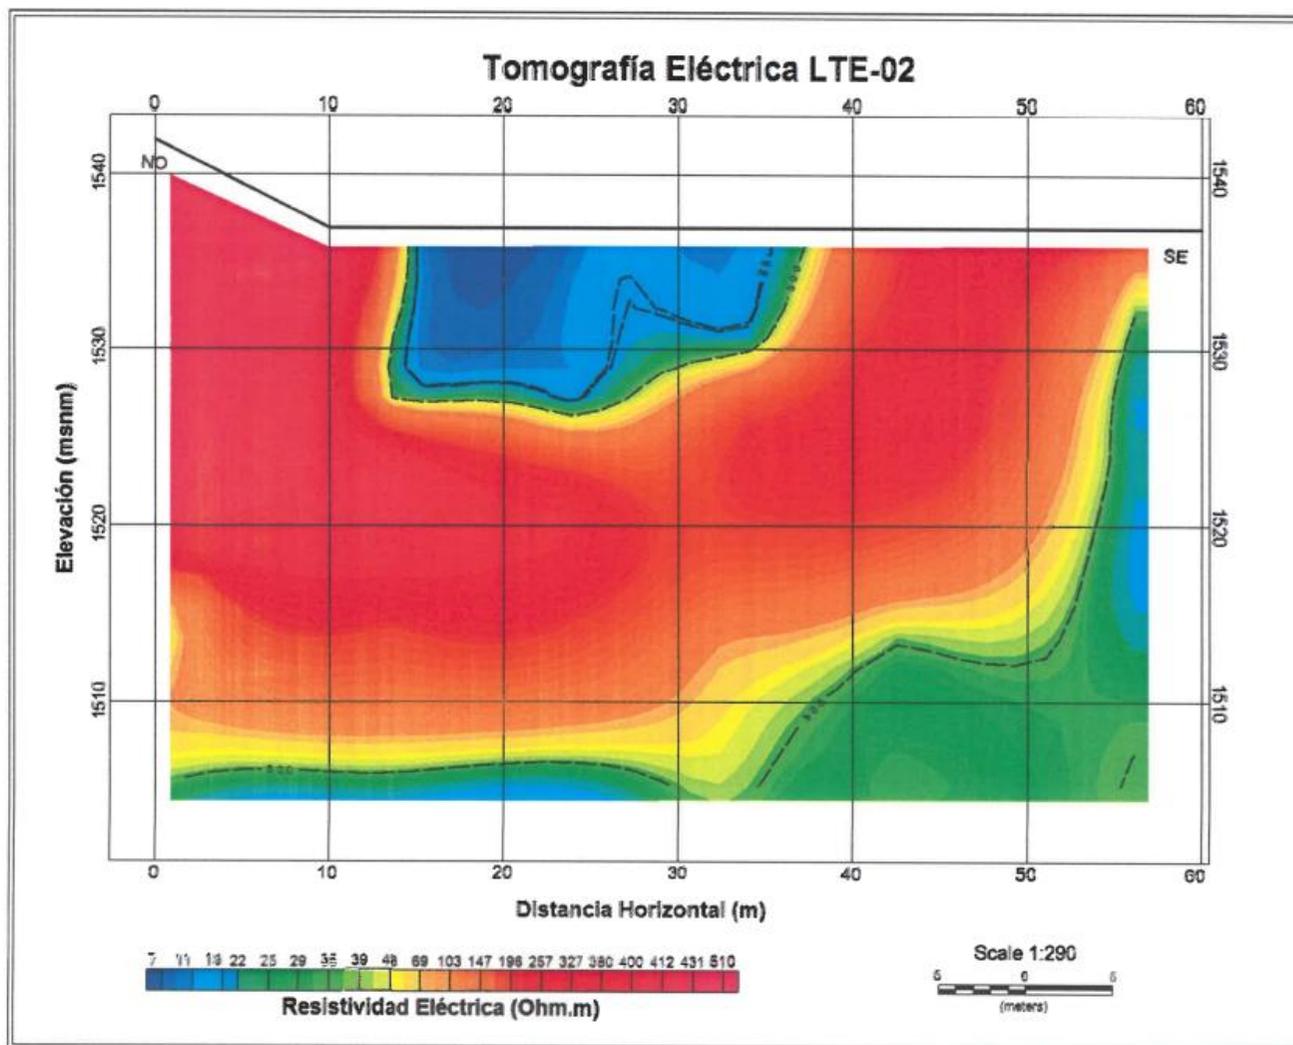
Figura 42: Tomografía Eléctrica LTE-02

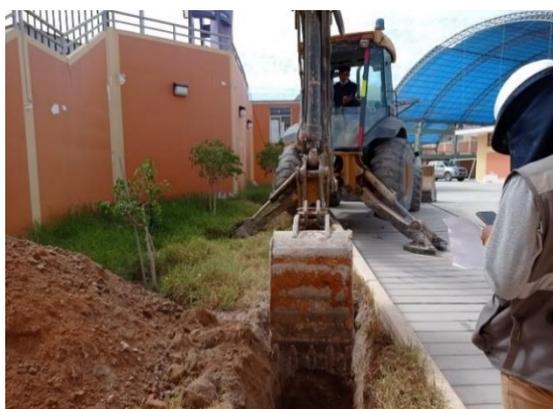
Figura 43: Se realizó la apertura de la primera calicata la cual se ubicó en la jardinera adyacente al nivel secundario.

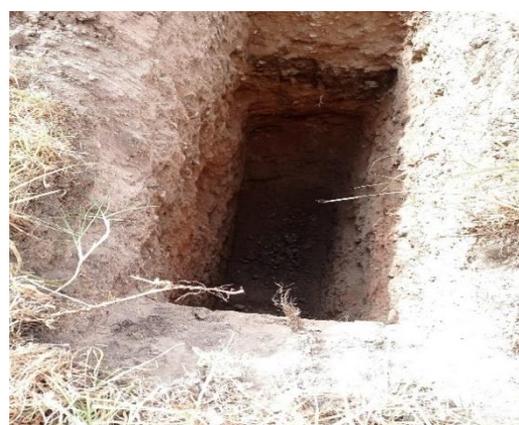
Figura 44: Se puede apreciar que dicha calicata está conformada por un solo estrato.

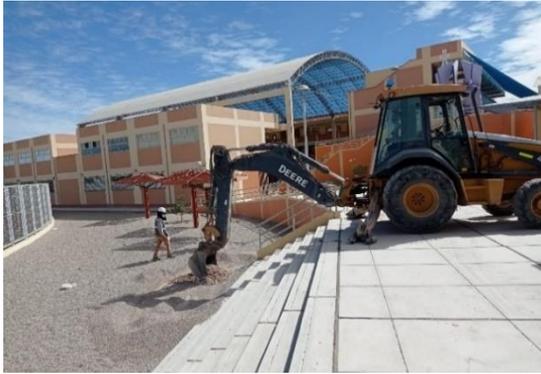
Figura 45: Se realizó la apertura de la segunda calicata la cual se ubicó la gradería y la zona de muro de contención adyacente al canal Pasto Grande

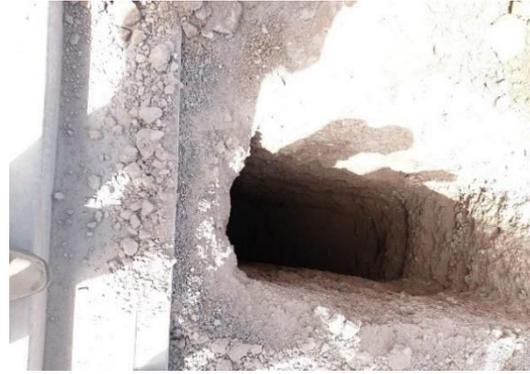
Figura 46: Se advierte que dicha calicata tiene una profundidad de 4.50 metros.

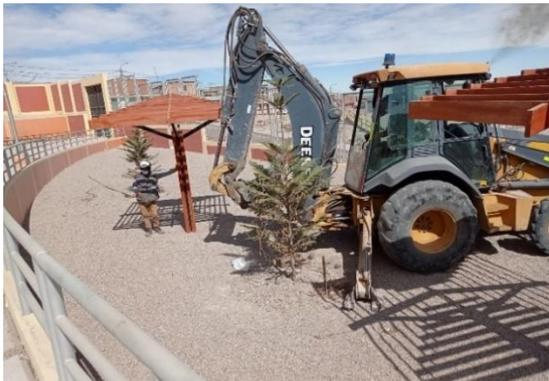
Figura 47: Se realizó la apertura de la tercera calicata la cual se ubicó la gradería y la zona de muro de contención adyacente al canal Pasto Grande.

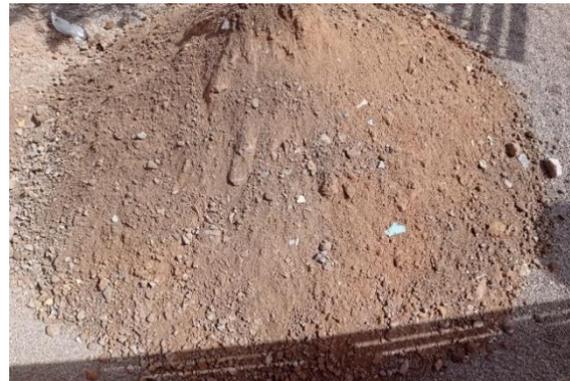
Figura 48: Se advierte que se encontró residuos sólidos en el momento de la apertura de la calicata.

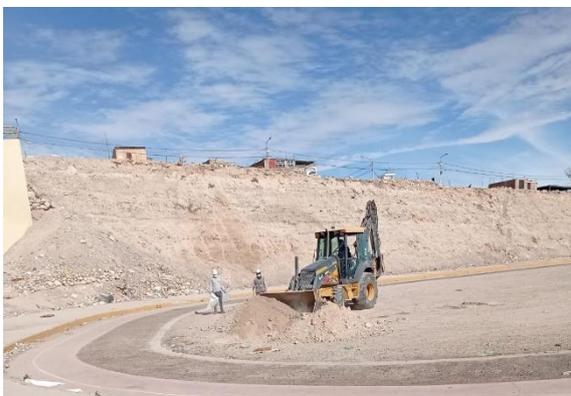
Figura 49: Se realizó la apertura de la cuarta calicata la cual se ubicó al costado del canal de Pasto Grande

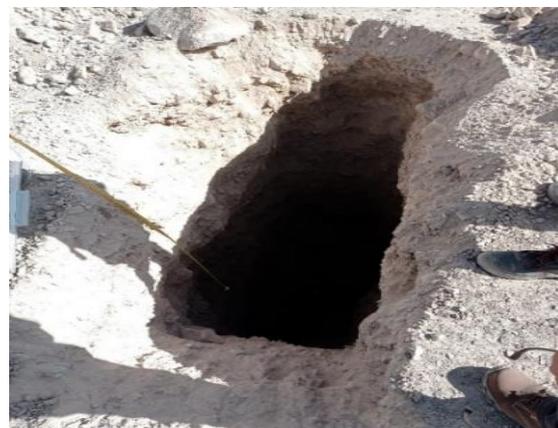
Figura 50: Se advierte que dicha calicata solo tiene un solo estrato.

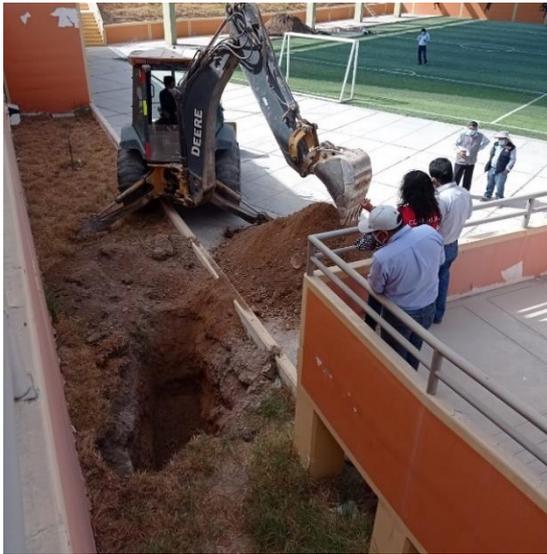
Figura 51: Se realizó la apertura de la quinta calicata la cual se ubicó jardinería adyacente al nivel primario

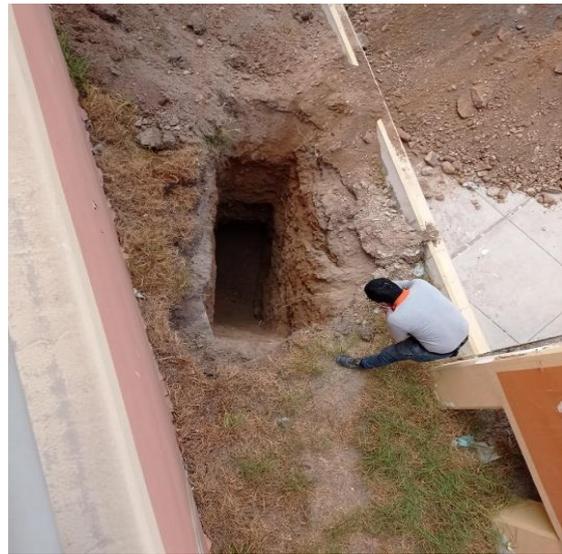
Figura 52: Se advierte que dicha calicata solo tiene un solo estrato.

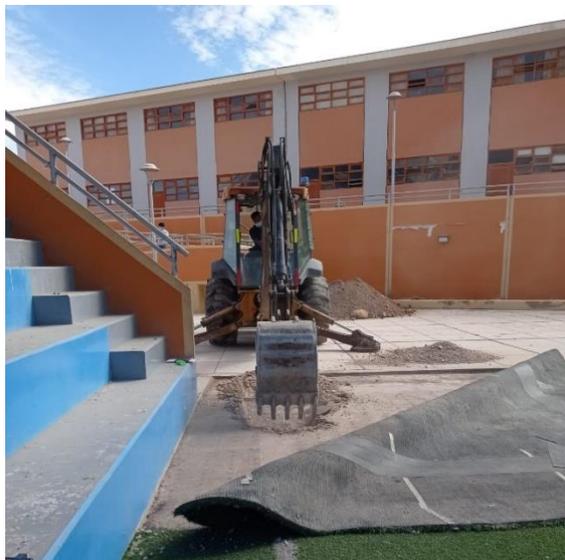
Figura 53: Se realizó la apertura de la sexta calicata la cual se ubicó en el cimiento de la gradería de la cancha de fútbol colindante con el patio de concreto

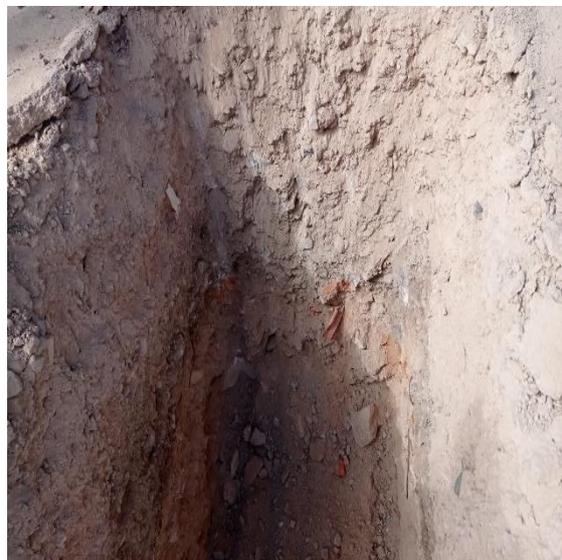
Figura 54: Se advierte que en el momento de la apertura de la calicata se pudo observar la presencia de residuos sólidos

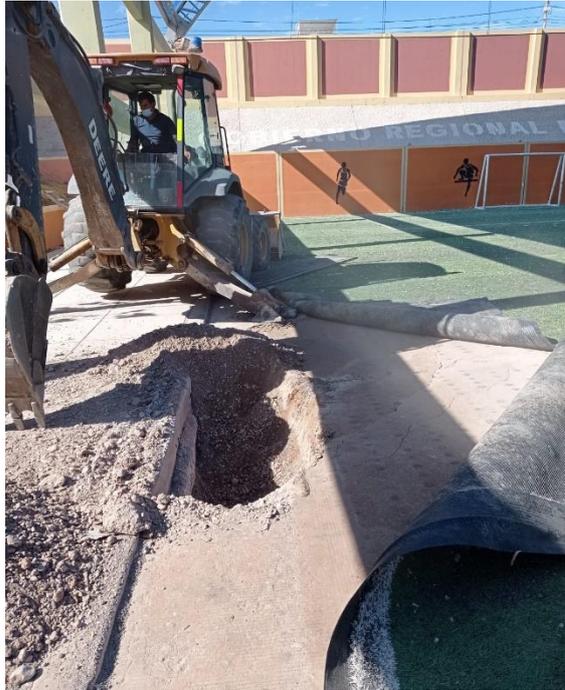
Figura 55: Se realizó la apertura de la séptima calicata la cual se ubicó entre la cancha de fútbol, vereda y columna del pórtico
