UNIVERSIDAD CÉSAR VALLEJO

**Exploración con calicatas y tomografía 2D para la evaluación de
las características del suelo de la cimentación, I.E. 43181,
Moquegua, 2022**

TESIS PARA OBTENER EL TÍTULO PROFESIONAL DE:
Ingeniero Civil

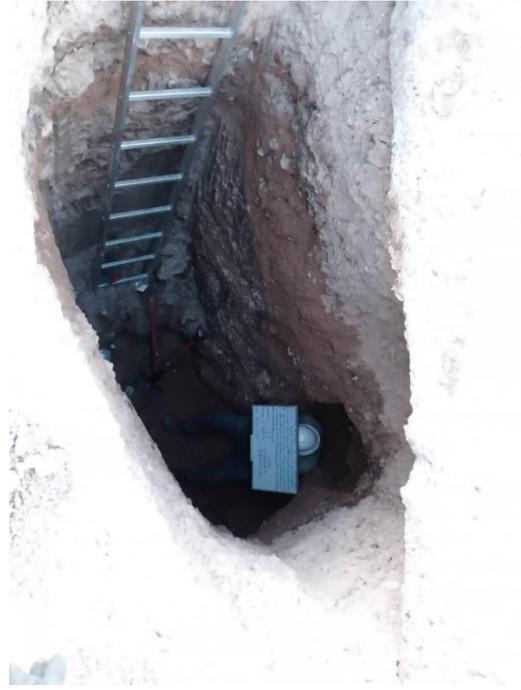
Figura 56: Se advierte que en el momento de la apertura de la calicata se pudo observar la presencia de residuos sólidos

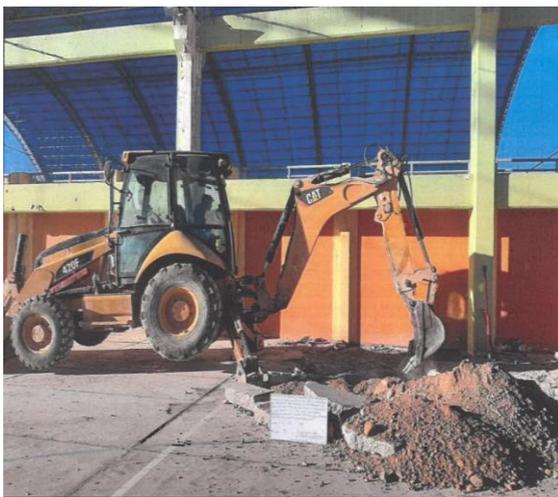
Figura 57: Se realizó la apertura de la octava calicata la cual se ubicó en el pórtico central la cual soporta la cobertura de policarbonato

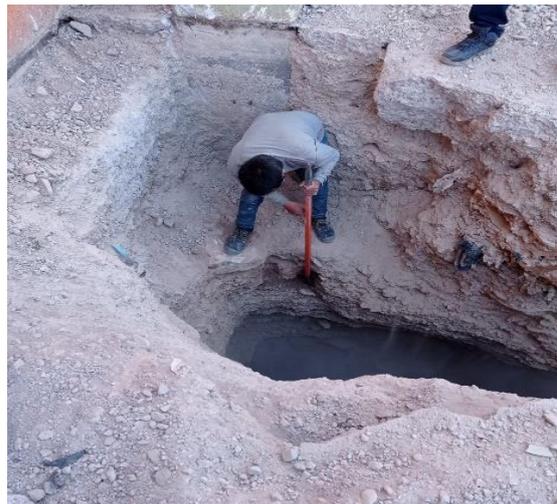
Figura 58: Se advierte que en el momento de la apertura de la calicata se pudo observar la presencia de residuos sólidos como se muestra en la Figura

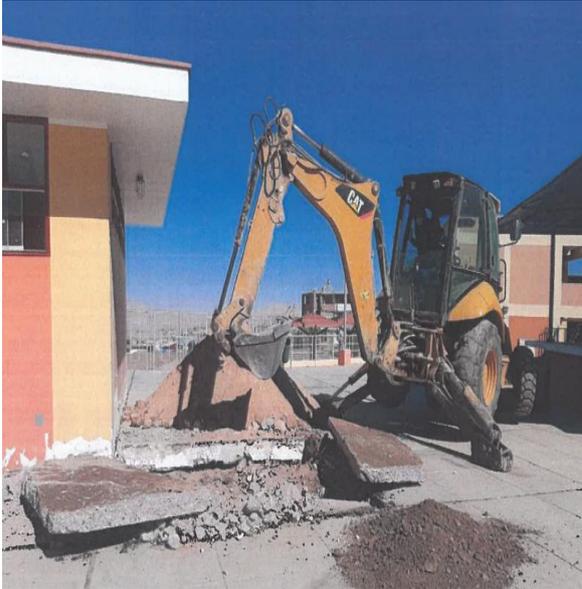
Después de la apertura de la calicata anterior se continuo con la apertura de la siguiente calicata denominada C-09 la cual se ubicó en la esquina frontal del servicio higiénico y frente a la cafetería la cual tuvo una profundidad de 5.00 metros dicha calicata se pudo advertir que estaba conformada por tres estratos en la cual en el segundo y tercer estrato estaba conformado por relleno no controlado en la cual los estratos tenían una profundidad de 1.10 metros a 3.80 metros y de 3.80 metros a 5.00 metros respectivamente en la cual en el segundo estrato contenía residuos sólidos tales como vidrios, ladrillos y otros materiales, en el tercer estrato también presentaba residuos sólidos tales como vidrios, ladrillos y otros materiales. Posterior a ellos se realizó la última calicata denominada C-10 la cual se ubicó en la zapata del pórtico posterior a la gradería de la losa de concreto en la cual se pudo observar dos estratos en la cual en el segundo estrato que tienen una profundidad de 1.00 metro a los 3.00 metros está conformado por relleno no controlado y dicho estrato contenía residuos sólidos.

Figura 59: Se realizó la apertura de la novena calicata la cual se ubicó en la esquina frontal del servicio higiénico y frente a la cafetería

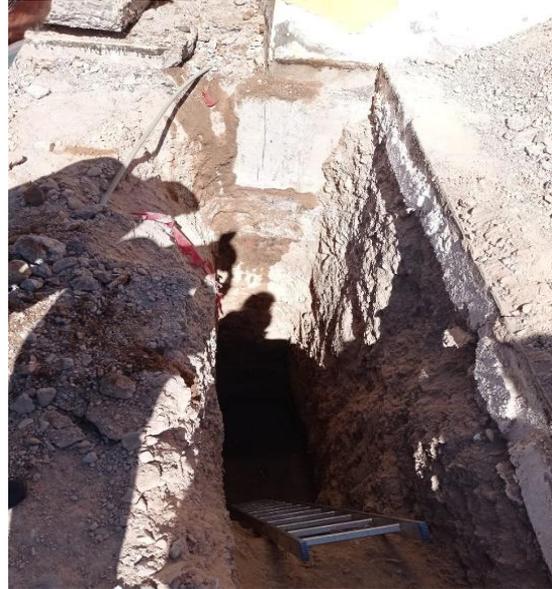
Figura 60: Se pudo advertir que estaba conformada por tres estratos en la cual en el segundo y tercer estrato estaba conformado por relleno no controlado.

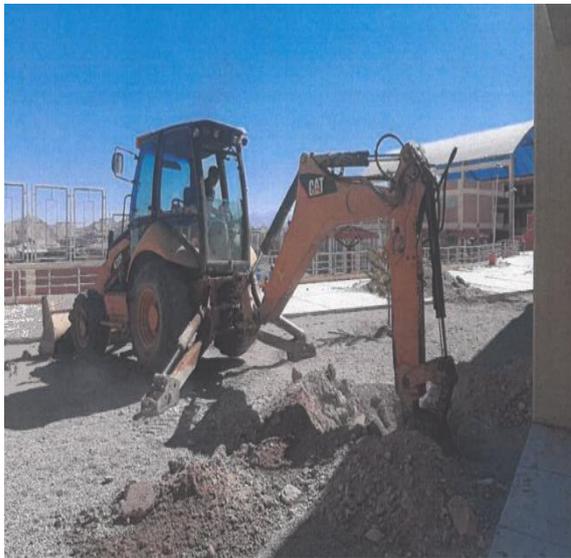
Figura 61: Se realizó la apertura de la décima calicata la cual se ubicó la zapata del pórtico posterior a la gradería de la losa de concreto.

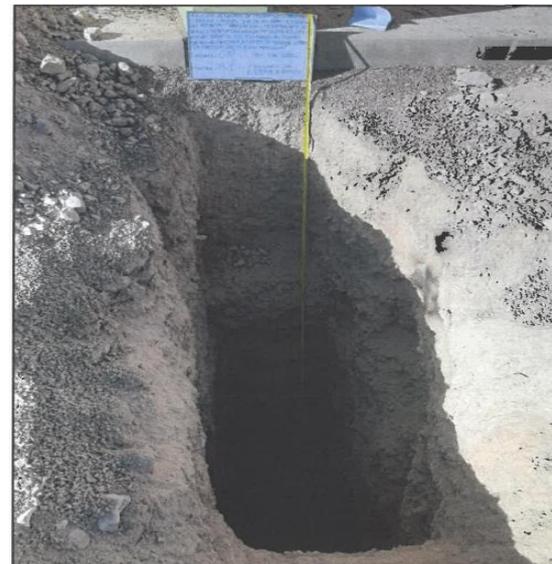
Figura 62: Se pudo advertir que en la calicata se observó dos estratos en la cual en el segundo estrato que tienen una profundidad de 1.00 metro a los 3.00 metros está conformado por relleno no controlado.

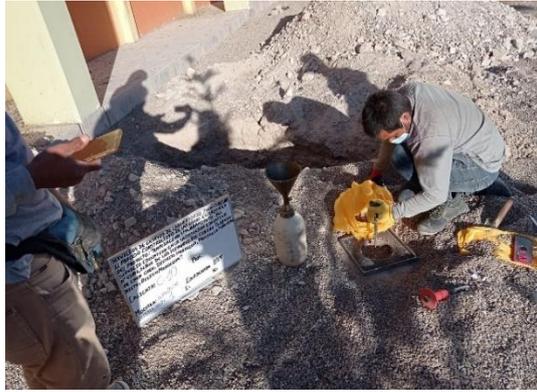
Figura 63: Se realizó la toma de muestras y ensayos correspondientes para poder ser analizados en laboratorio.

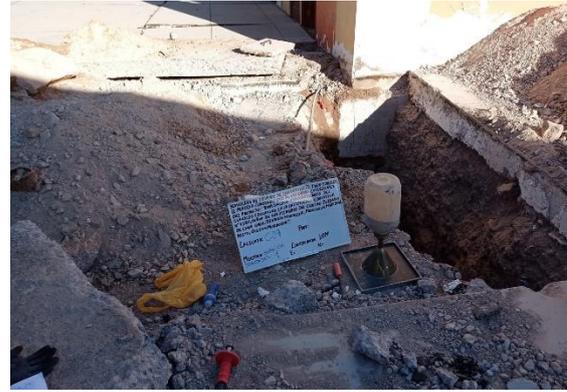
Figura 64: Se realizó la toma de muestras y ensayos correspondientes para poder ser analizados en laboratorio.

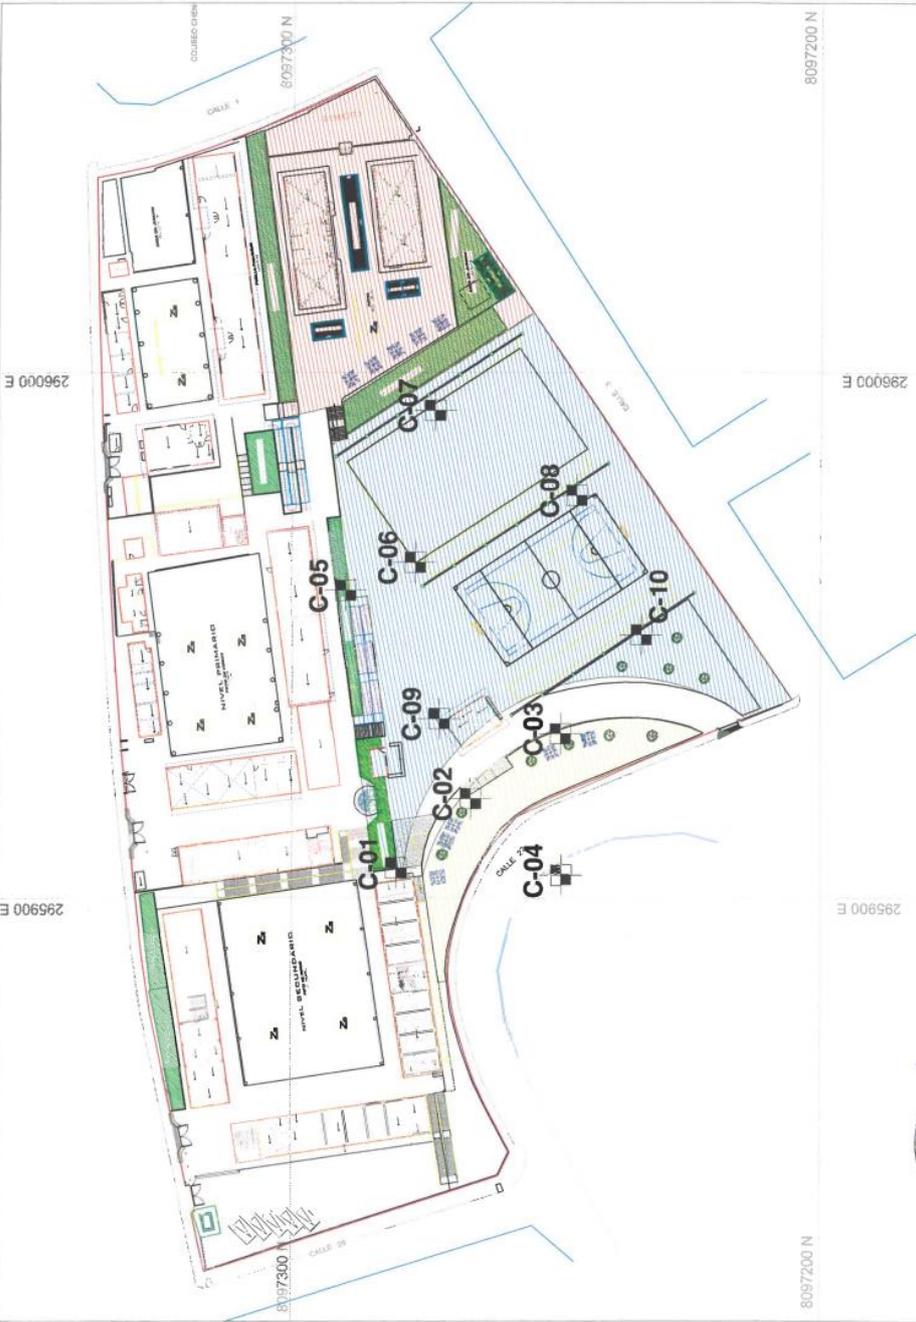
FECHA: JUNIO 2021
LAMINA N°: **PU 01**

PUNTOS	DATUM: WGS 84 - PROYECCIÓN UTM	
	ESTE	NORTE
C-01	295,906.54	8'097,281.56
C-02	295,917.42	8'097,266.77
C-03	295,930.43	8'097,249.12
C-04	295,896.00	8'097,242.00
C-05	295,957.70	8'097,290.50
C-06	295,964.49	8'097,277.19
C-07	295,992.38	8'097,273.19
C-08	295,977.04	8'097,246.89
C-09	295,932.54	8'097,274.06
C-10	295,948.40	8'097,235.40

UBICACIÓN DE CALICATAS

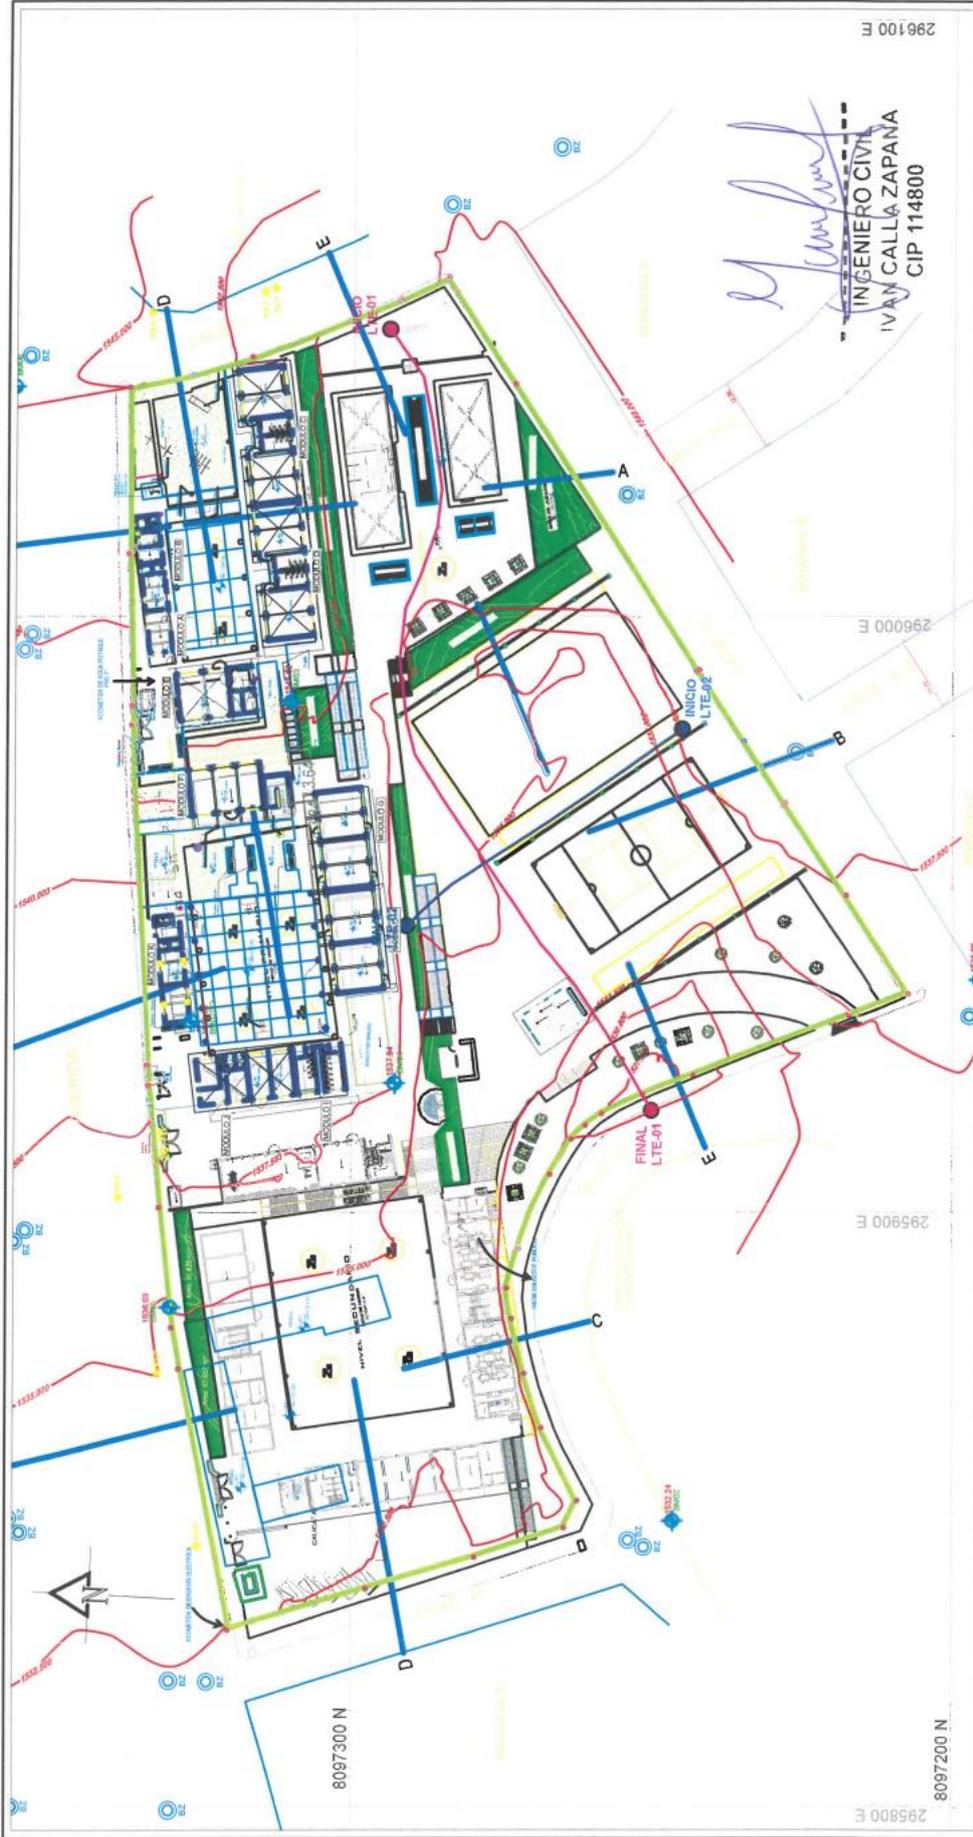
Línea LTE-02

MAPA DE UBICACIÓN DE LAS LÍNEAS DE TOMOGRAFIA ELECTRICA

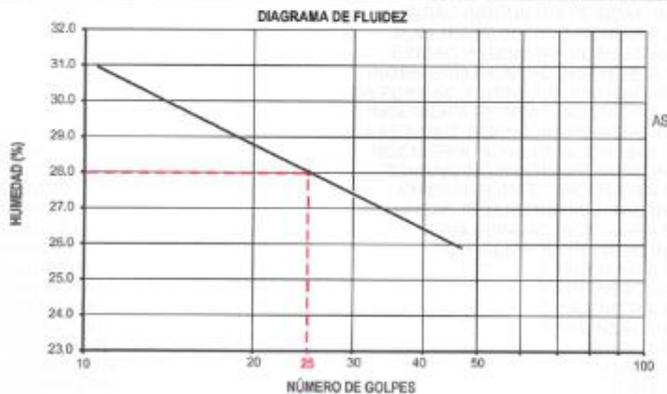
**MTC E110, MTC E111
ASTM D4318** **DETERMINACIÓN DEL LIMITE LIQUIDO DE LOS SUELOS, DEL LIMITE PLASTICO (L.P.) DE LOS SUELOS E INDICE DE PLASTICIDAD (I.P.) (TAMIZ N°40)**

RESULTADOS DE ENSAYOS	
LIMITE LIQUIDO (%)	26.0
LIMITE PLASTICO (%)	25.8
INDICE DE PLASTICIDAD (%)	0.2
COMENTARIOS:	
- Ensayo realizado al material pasando la malla #40.	
- Ensayo realizado mediante el "METODO DE MULTIPUNTO".	
OBSERVACION:	
- Muestra tomada e identificado por personal de laboratorio.	
- Ensayo efectuado al agregado fino satural.

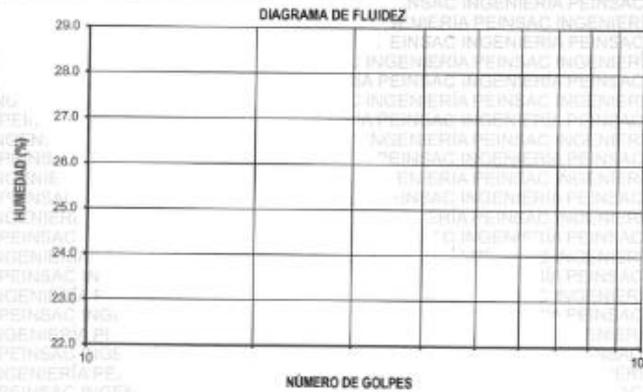
DETERMINACIÓN DEL LIMITE LIQUIDO DE LOS SUELOS, DEL LIMITE PLASTICO (L.P.) DE LOS SUELOS E INDICE DE PLASTICIDAD (I.P.) (TAMIZ N°40)

RESULTADOS DE ENSAYOS
LIMITE LIQUIDO (%): NP
LIMITE PLASTICO (%): NP
INDICE DE PLASTICIDAD (%): NP
COMENTARIOS: Ensayo realizado al material presente en el malla N°40. La muestra se desliza en la copa de Casagrande. El Limite Líquido no se puede determinar. El Limite plástico no se puede determinar.
OBSERVACION: Muestra tomada e identificada por personal de laboratorio. Ensayo efectuado al agregado fino natural.

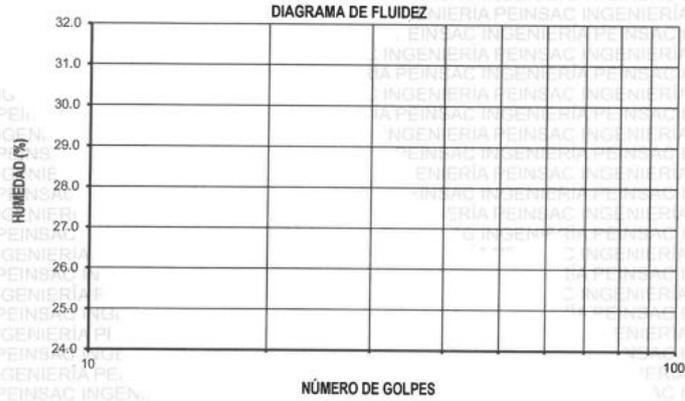
**MTC E110, MTC E111
ASTM D4318** **DETERMINACIÓN DEL LIMITE LIQUIDO DE LOS SUELOS, DEL LIMITE PLASTICO (L.P.) DE LOS SUELOS E INDICE DE PLASTICIDAD (I.P.) (TAMIZ N°40)**

COMENTARIOS:
 - Ensayo realizado al material pasante la malla N°40.
 - La Muestra se desliza en La copa de Casagrande.
 - El Limite Líquido no se puede determinar.
 - El Limite plástico no se puede determinar.

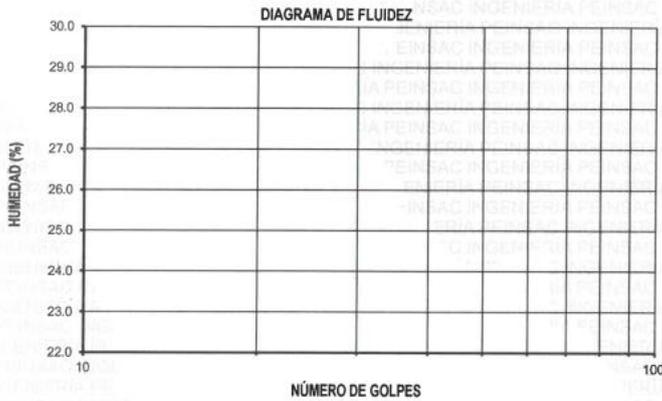
**MTC E110, MTC E111
 ASTM D4318** **DETERMINACIÓN DEL LIMITE LIQUIDO DE LOS SUELOS, DEL LIMITE PLASTICO (L.P.) DE LOS SUELOS E INDICE DE PLASTICIDAD (I.P.) (TAMIZ N°40)**

RESULTADOS DE ENSAYOS	
LÍMITE LÍQUIDO (%)	
LÍMITE PLÁSTICO (%)	
ÍNDICE DE PLASTICIDAD (%)	
COMENTARIOS: - Ensayo realizado al material pasante la malla N°40. - La Muestra se destiza en La copa de Casagrande. - El Limite Líquido no se puede determinar. - El Limite plástico no se puede determinar.	
OBSERVACION: - Muestra tomada e identificada por personal de laboratorio. - Ensayo efectuado al agregado fino natural.

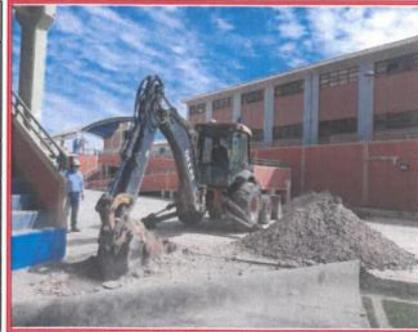
PROF. (m)	SIMBOLOGIA	CLASIFICACION		NIVEL DE AGUA	DESCRIPCION DEL ESTRATO	MUESTRA Nº
		SUCS	AASHTO			
0.20		GP-GC	A-2-4(0)		Prof. (m): 0.00-0.20: GRAVA POBREMENTE GRADADA CON ARCILLA Y ARENA O ARCILLA LIMOSA Y ARENA GRAVA POBREMENTE GRADADA CON ARCILLA Y ARENA O ARCILLA LIMOSA Y ARENA, GP-GC ; Grava fina sub angular de forma plana que son duras que representan el 57.2% del suelo; Arena gruesa no plastica, humeda con cementacion moderada que representa el 33.5% del suelo; Finos que representan el 9.3% del suelo. El estrato de estructura homogénea, con débil reaccion al Hcl, Compacidad Media, de color marrón, indicar que este es un relleno controlado. TM igual a 1 1/2", no presenta Boloneria, no presenta Bloques.	M-01

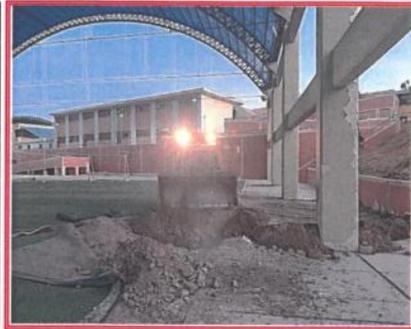
PROF. (m)	SIMBOLOGIA	CLASIFICACION		NIVEL DE AGUA	DESCRIPCION DEL ESTRATO	MUESTRA N°	
		SUCS	AASHTO				
0.20		GP-GC	A-2-4(0)		Prof. (m): 0.00-0.30: GRAVA POBREMENTE GRADADA CON ARCILLA Y ARENA O ARCILLA LIMOSA Y ARENA GRAVA POBREMENTE GRADADA CON ARCILLA Y ARENA O ARCILLA LIMOSA Y ARENA, GP-GC; Grava fina sub angulosa de forma plana que son duras que representan el 57.2% del suelo; Arena gruesa no plastica, humeda con cementacion moderada que representa el 33.5% del suelo; Finos que representan el 9.3% del suelo. El estrato de estructura homogénea, con débil reaccion al Hcl, Compacidad Media, de color marrón. TM igual a 1 1/2", no presenta Boloneria, no presenta Bloques.	M-01

0.40					Prof. (m): 0.30-5.00: Relleno No Controlado conformado por grava limosa con arena, presencia de residuos sólidos como madera, plastico, adobe u otros.	M-02

0.80					En la apertura de la calicata el terreno se encontraba húmedo, por la presencia de árboles florales y grass natural en jardineria adyacente a la cancha de grass sintético ya que esta se venia regando continuamente; sin embargo, de haberse efectuado un adecuado relleno controlado, no hubiera filtrado el agua hasta este sector.

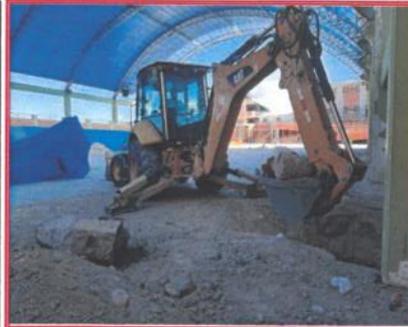
PROF. (m)	SIMBOLOGIA	CLASIFICACION		NIVEL DE AGUA	DESCRIPCION DEL ESTRATO	MUESTRA Nº
		SUCS	AASHTO			
0.00 - 0.20					Prof. (m): 0.00-0.20: Losa de concreto

0.20 - 0.40					Prof. (m): 0.20 - espesor que varía de 0.40 a 0.70: RELLENO CONTROLADO COMPACTO CONFORMADO POR ARENA LIMOSA CON GRAVA.	
0.40 - 0.80		SM	A-1-a(0)		ARENA LIMOSA CON GRAVA, SM; Grava fina sub angulosa de forma plana que son duras que representan el 41.7% del suelo; Arena gruesa no plastica, humeda con cementacion moderada que representa el 44.9% del suelo; Finos que representan el 13.4% del suelo. El estrato de estructura homogenea, con debil reaccion al Hcl, Compacidad Densa, de color beige. TM igual a 1", no presenta Boloneria, no presenta Bloques.	M-01

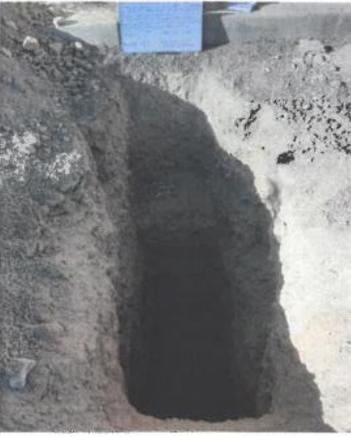
1.40						Obs.: La zapata encontrada de la estructura de porticos adyacentes a la gradería de losa de usos multiples se encuentra a 1.70 m. de profundidad.
