“Evaluación estructural y determinación de la vulnerabilidad  
sísmica, mediante el análisis no lineal pushover del templo Santa  
María Magdalena, Ayacucho – 2022”

**TESIS PARA OBTENER EL TÍTULO PROFESIONAL DE:  
Ingeniero Civil**

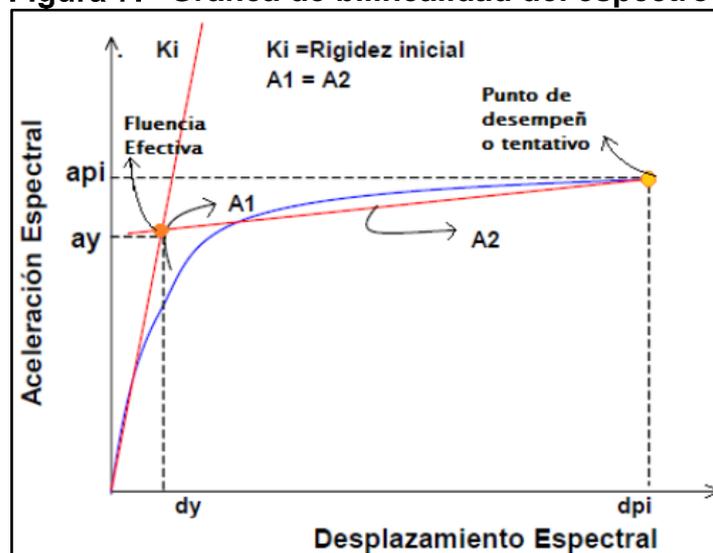
**Figura 7. Gráfica de bilinealidad del espectro de capacidad.**

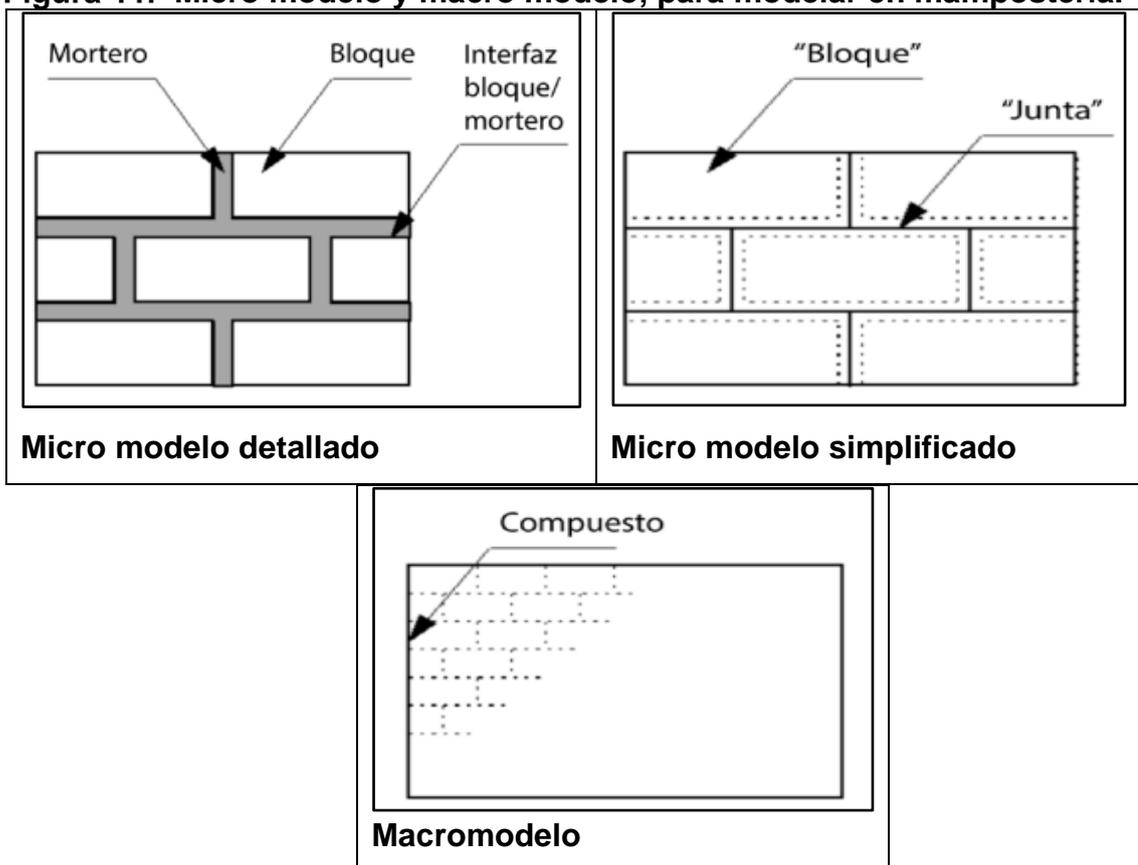
fallas, estas son: **a.- micro modelado detallado**, se realiza la discretización al material componente de la mampostería para ver su comportamiento global, los materiales constituyentes el ladrillo y el mortero son considerados como elemento continuo, por otra parte la interfaz ladrillo y mortero es considerada como elemento discontinuo, se aplica, para la investigación de muros simples **b.- micro modelado simplificado**, para este caso las juntas horizontales y verticales son consideradas como elemento discontinuo y los elementos del ladrillo es considerada como continuo. **c.- macro modelado**, se asume a todos los elementos de ladrillo y el mortero como un todo, considera a los muros de la mampostería como un homogéneo, y es capaz de reproducir el comportamiento estructural de la mampostería, pero no reproduce los tipos de mecanismos de falla, siendo adecuado para una investigación de un edificio histórico completo, por ser fáciles y muy rápidas. ver figura 11.

**Figura 11. Micro modelo y macro modelo, para modelar en mampostería.**

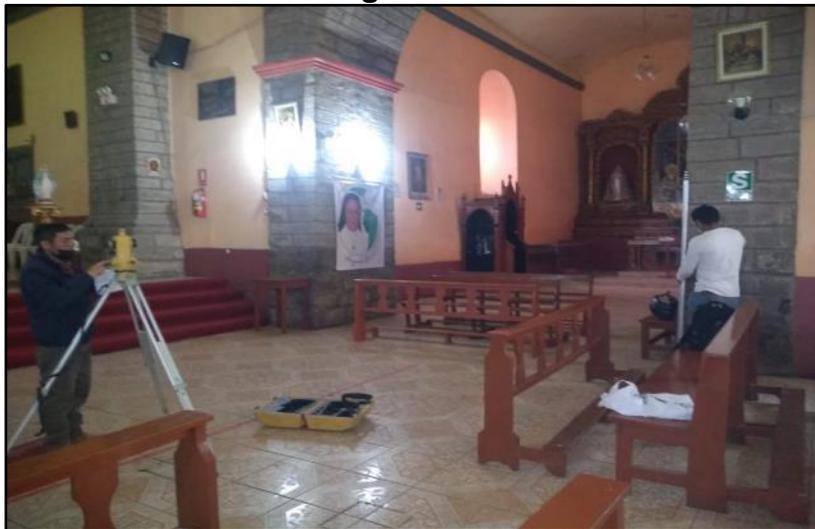
**Figura 17. Obtención de datos geométricos, con equipo de teodolito digital.**

El templo en la actualidad, no cuenta con ningún tipo de plano de arquitectura en planta y altura, por ello se realiza el levantamiento topográfico, de planta y altimétrico con un teodolito digital, posteriormente se realizó el modelo en el programa de AutoCAD versión 2018. figura 17 y 18.

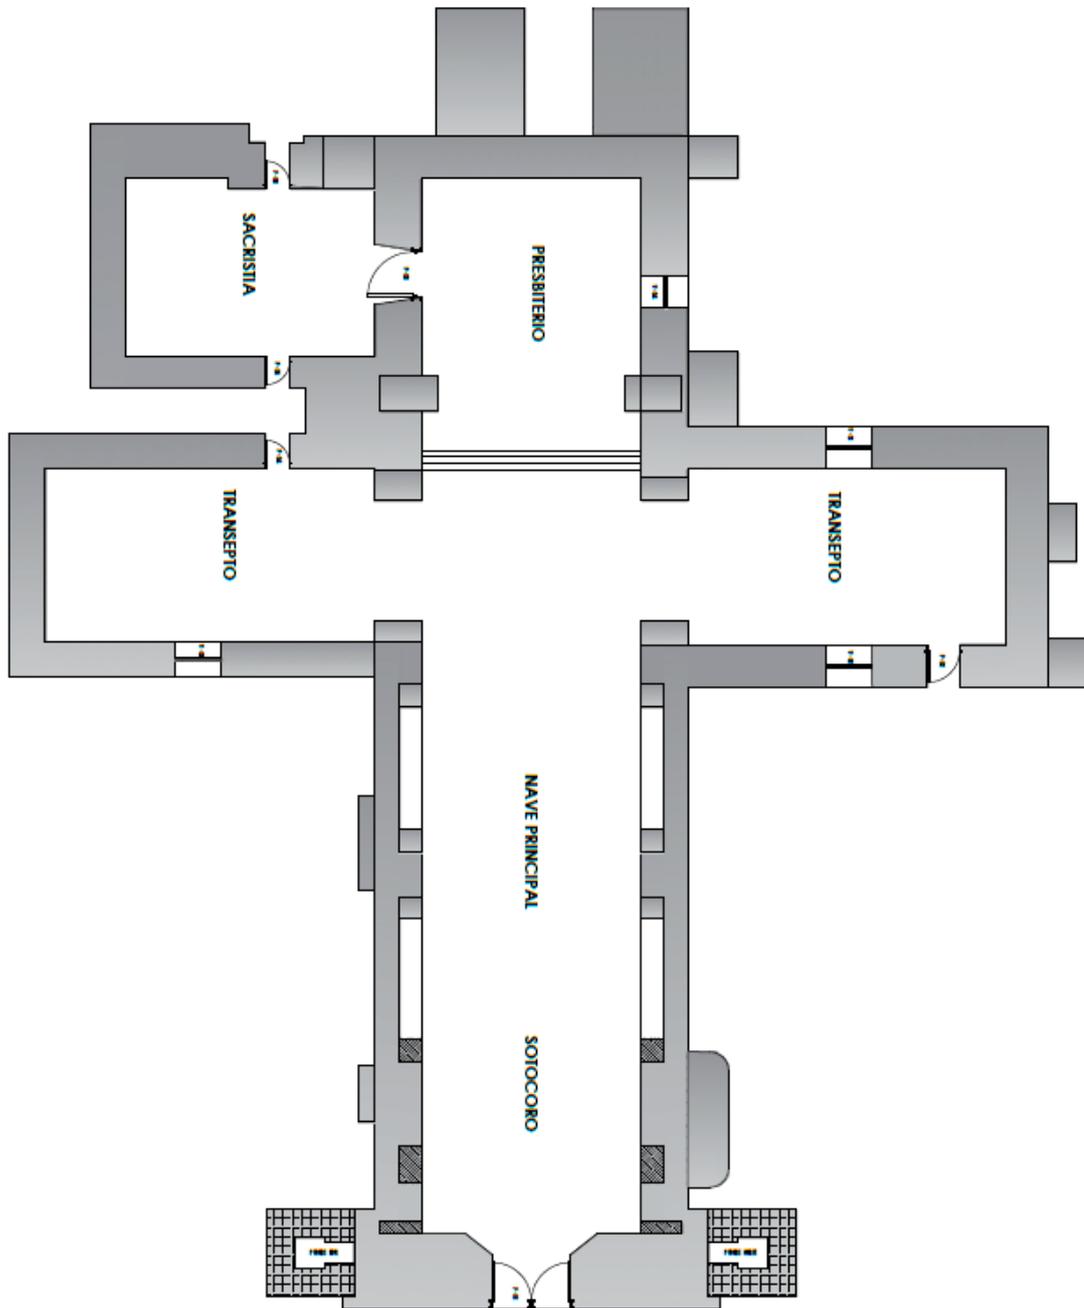
Figura 18. Plano geométrico en planta del templo Santa María Magdalena.

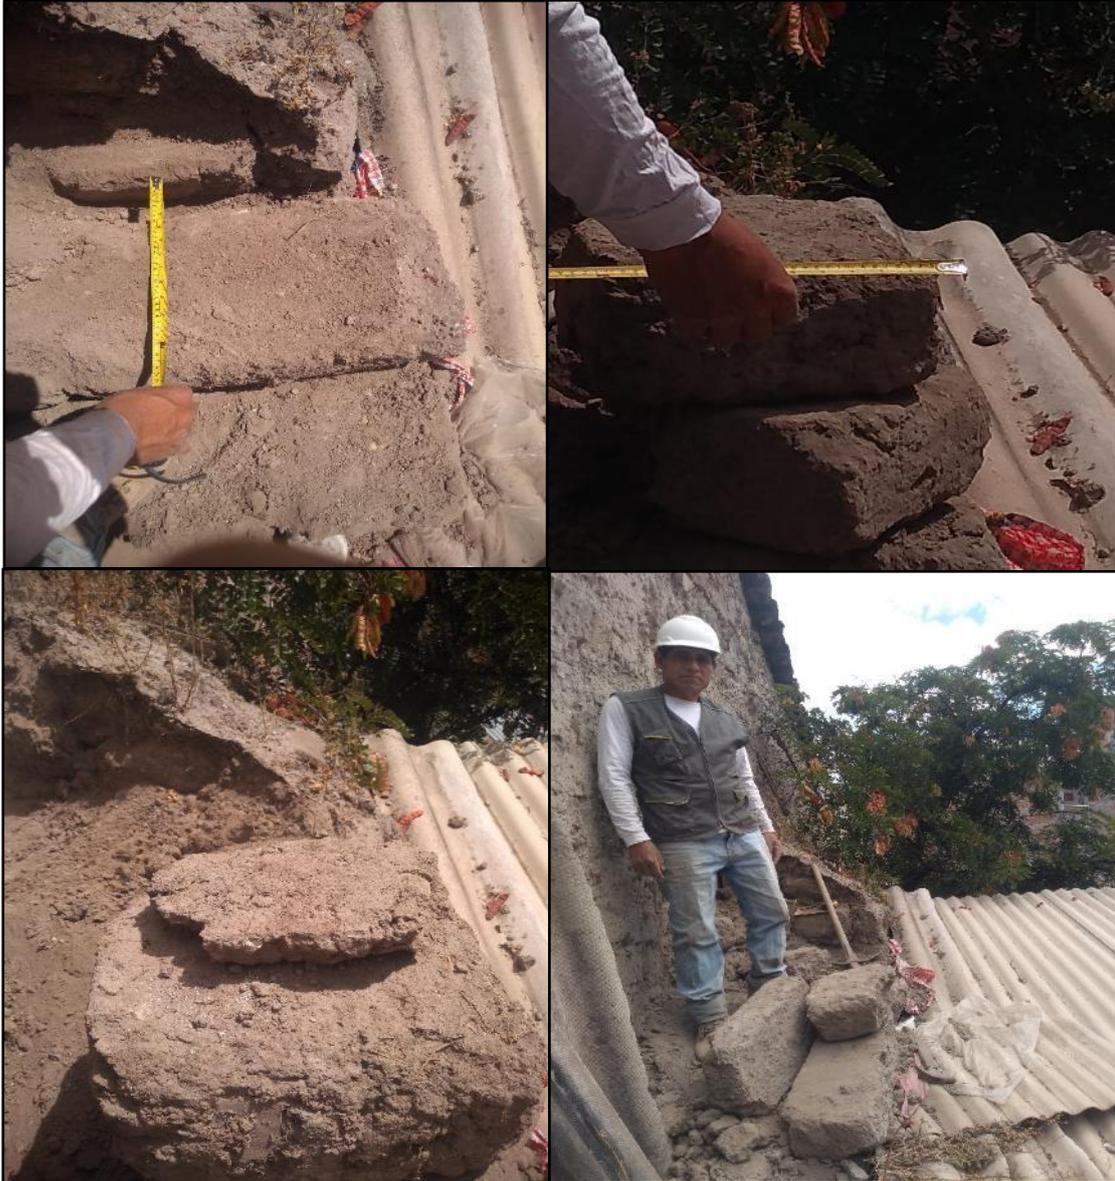
**Figura 19. Obtención de muestras de adobe y mortero.**

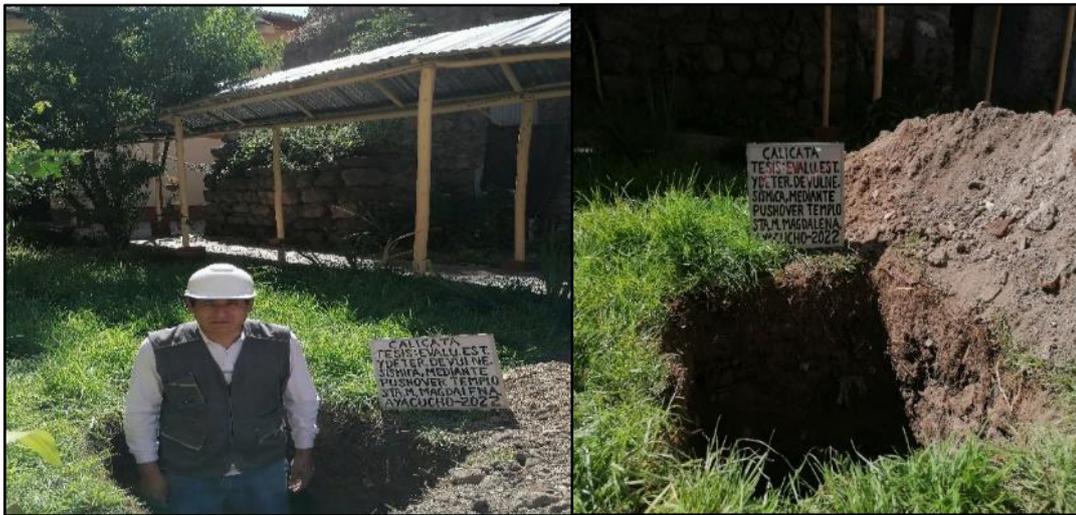
**Figura 20. Apertura de calicata, para determinar el perfil estratigráfico y extracción de muestra.**

La apertura de la calicata, para conocer el perfil estratigráfico, el tipo de suelo y la extracción de muestra para el ensayo de corte directo, se realizó en el área verde del mismo templo, ya que existe restricciones, por ser un patrimonio, con medidas de área de 1.0 m. x 1.0 m. y 1.5 m. de profundidad. ver figura 20.

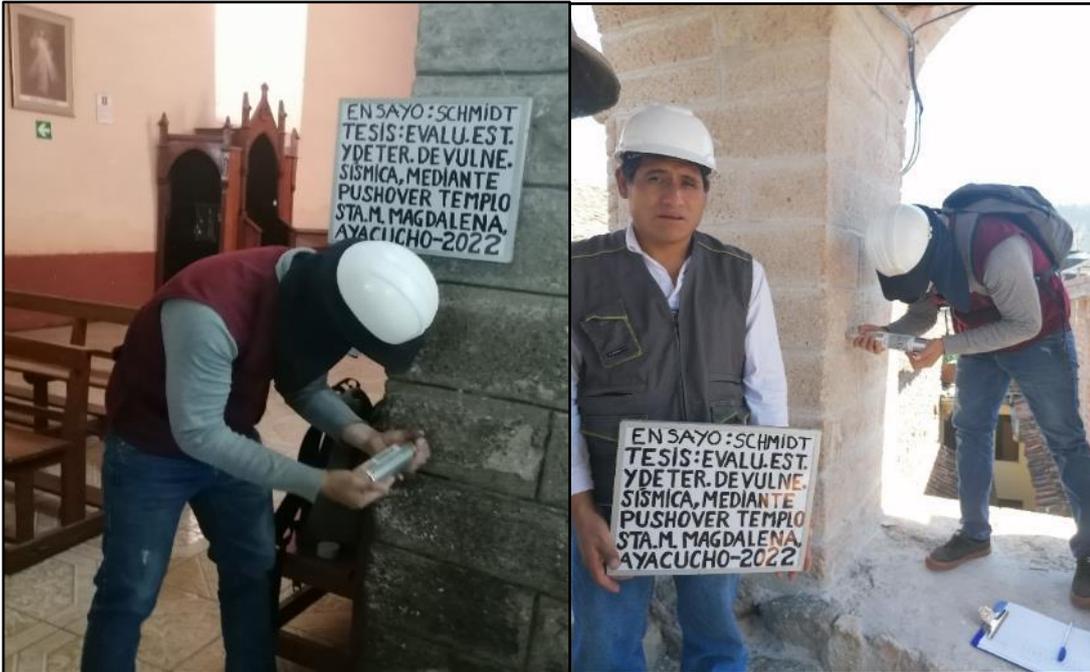
**Figura 21. Ensayo de esclerometría de Schmidt, para dos tipos de rocas en el templo.**

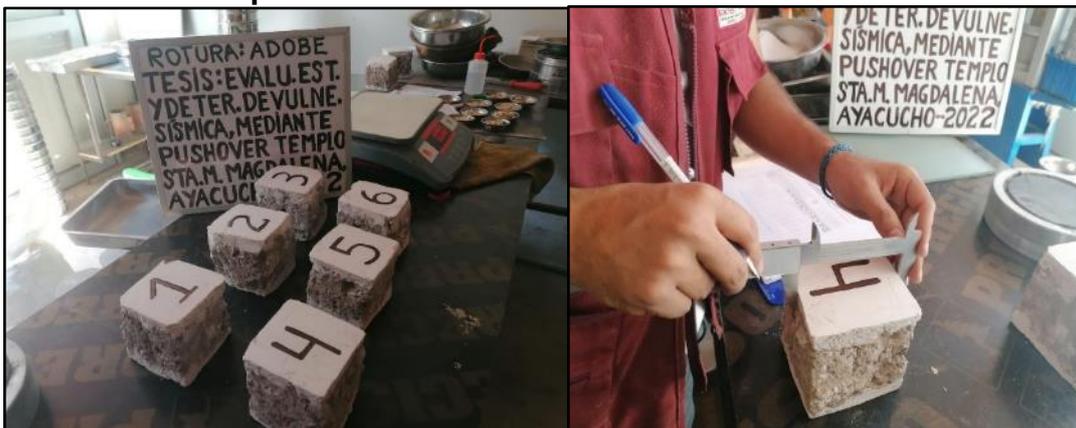
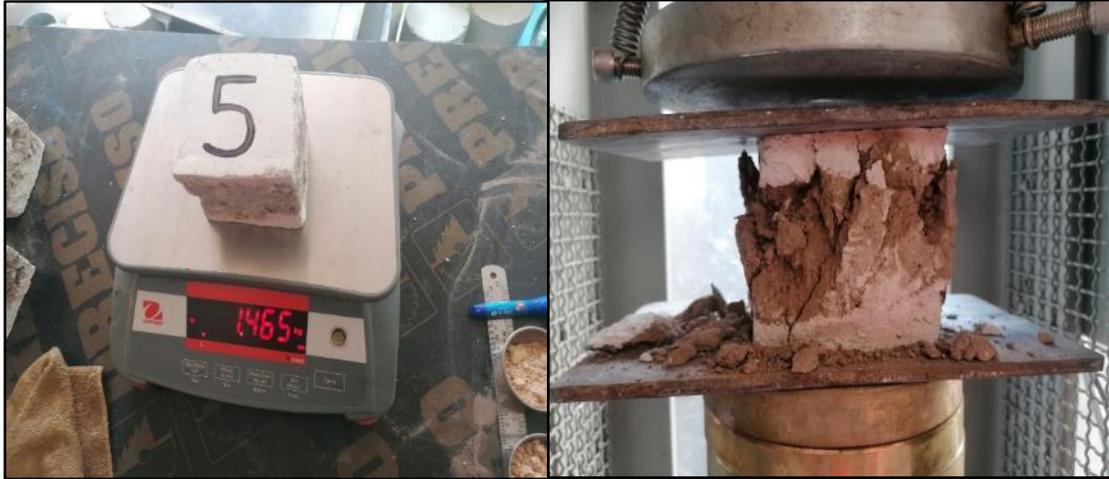
Se realiza el moldeo de 06 muestras de adobe, según la normativa E-080, con medidas mínimas en su arista del cubo de 0.1x0.1x0.1 m., Se procede a la medición de sus aristas, para determinar el área, pesado en una balanza y la rotura de los especímenes a ensayos a compresión axial. ver figura 22.

**Figura 22. Procedimiento de los especímenes de adobe, hasta la rotura a compresión axial.**

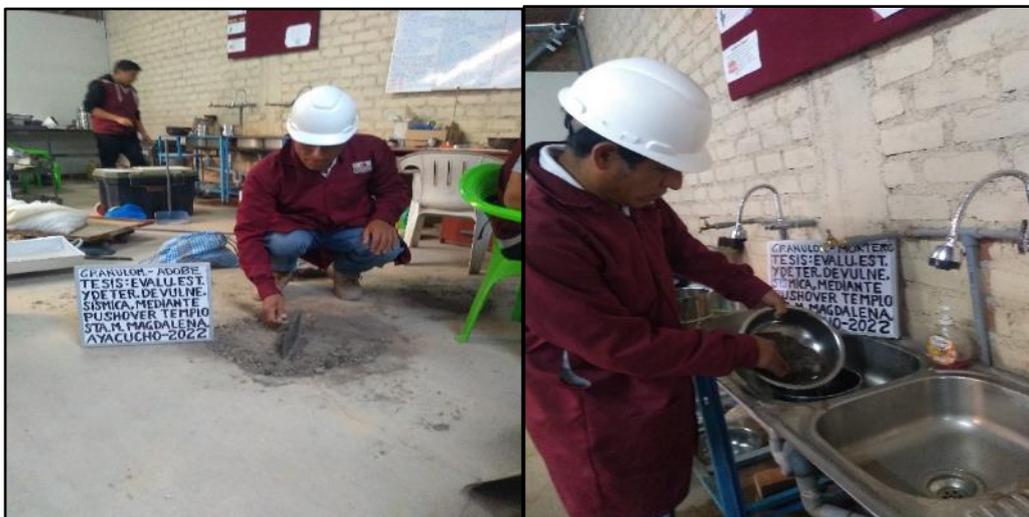
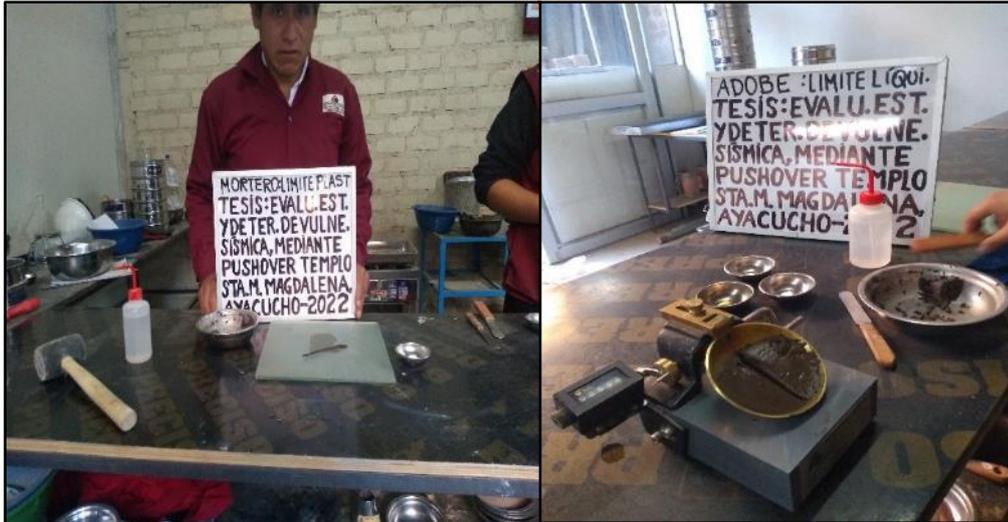
**Figura 23. Proceso para el ensayo granulométrico por tamizado y límite de Atterberg, para el adobe y mortero.**

Se realiza los ensayos de granulometría por tamizado y límites de Atterberg, para las muestras del adobe y el mortero, en un laboratorio de mecánica de suelos. ver figura 23.

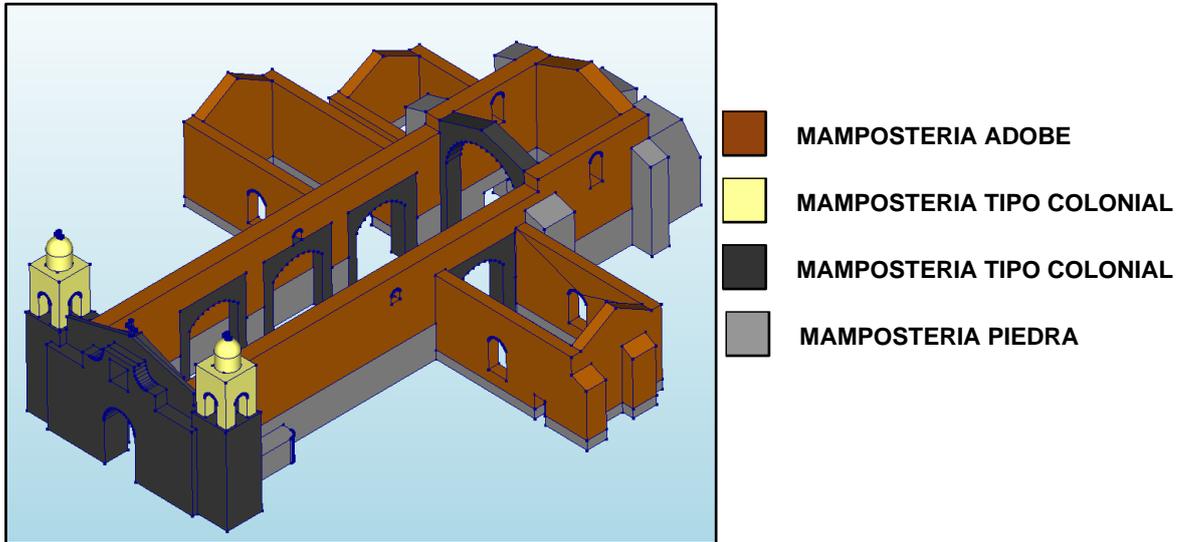
**Figura 27. Materiales estructurales encontrados, de acuerdo al tipo de material.**

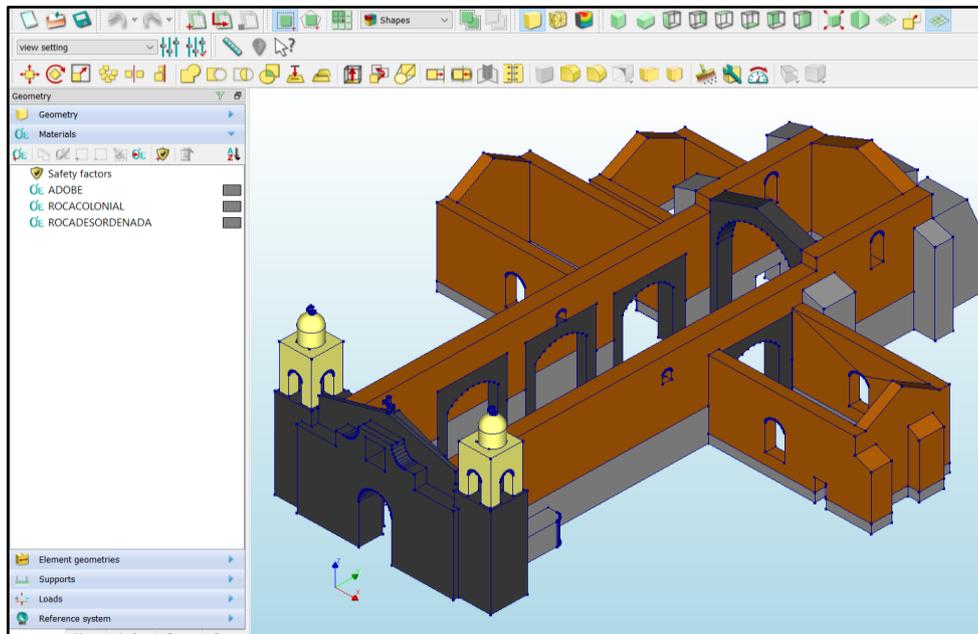
**Figura 28. Aplicación de propiedades de los materiales en el software DIANA FEA.**

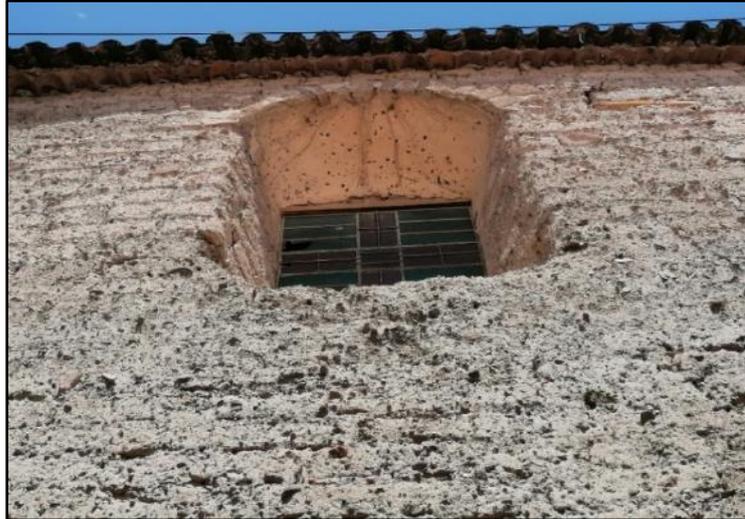
**Figura 38. Mampostería de adobe en muros del templo.**

Para la época del siglo XVI (1588), el material de construcción utilizado fue el adobe, como sistema constructivo de mampostería de tierra, unidas con mortero de barro y asentados de cabeza, con juntas muy variables llegando hasta 5 cm. Las medidas de las aristas del adobe en promedio son de 0.64 m. largo, 0.40 m. ancho y 0.18 m. de altura, encontrándose su utilización como parte de los muros estructurales casi en forma totalitaria de los transepto norte y sur y la sacristía, los muros de la nave principal del templo y también parte de los contrafuertes del lado norte del transepto, ver figura 38.

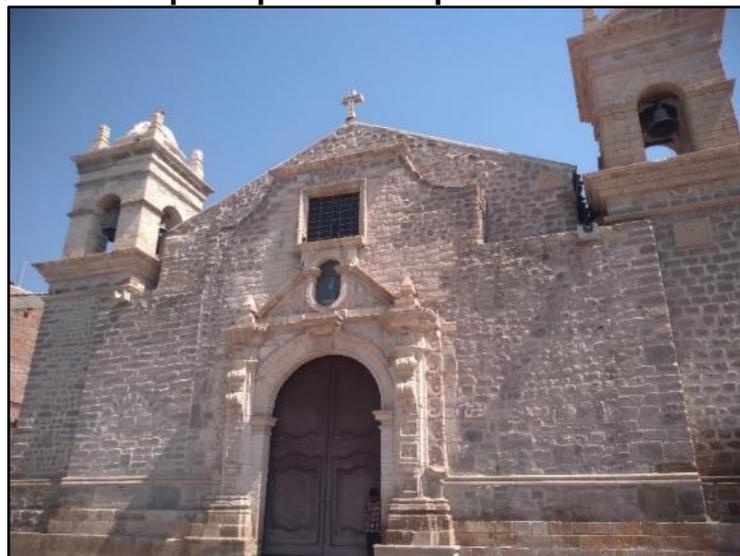
**Figura 39. Mampostería de tipo colonial en la fachada principal del templo.**

La utilización de mampostería tipo colonial, se caracterizan por su uso de rocas tipo sillar talladas, principalmente se han utilizado dos tipos de rocas volcánicas tipo sillar; roca sillar tufo dacítico de color blanquecino y roca sillar brecha volcánica o checco, de color gris, las cuales se encuentran talladas de diferentes tamaños y unidas con mortero de cal y arena, en algunas áreas también con mortero de tierra, las cuales se encuentran como parte integrante de la fachada principal, pilares, y las torres del templo, ver figura. 39

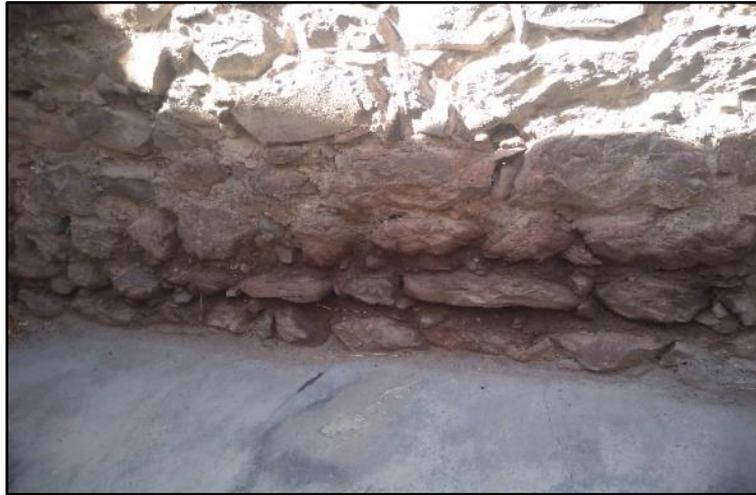
**Figura 40. Mampostería de piedra irregular, parte del sobrecimiento.**

Los diferentes tipos de rocas aledañas al templo, en su momento de edificación fueron empleados, como mampostería de piedra desordenada o irregular de diferentes tamaños, unidas en algunos casos con mortero de cal, arena y en su mayoría con mortero de tierra, formando parte de los cimientos, sobrecimiento, contrafuertes, parte de las torres del campanario y muros, ver Figura 40.

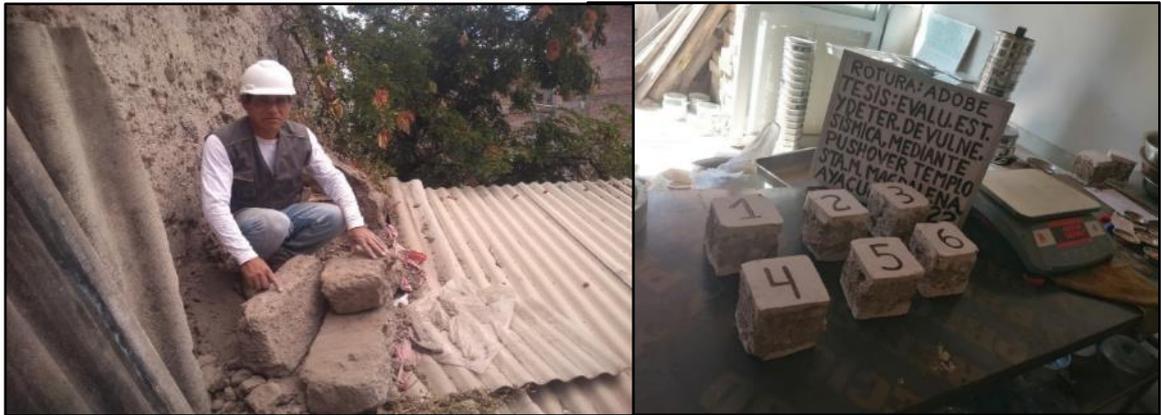
Figura 41. Izquierda, extracción de bloques de adobe y derecha probetas preparadas de adobe, de 0.1x0.1x0.1 m.

Para determinar la propiedad mecánica de compresión axial del adobe, se ha referenciado al Reglamento Nacional de Edificaciones E-080 diseño y construcción con tierra reforzada del artículo 8, ensayos de Laboratorio con rotura mínima, Los especímenes de adobe fueron obtenidas del muro del área verde del mismo templo y se han elaborado 06 muestras en forma de cubos con medidas en las aristas de 0.1m x 0.1m x 0.1m. Para nivelar y uniformizar las áreas de las caras superior e inferior del cubo se cubrieron con una capa de yeso, para realizar un ensayo adecuado. Los cubos de adobe fueron ensayados en laboratorio y los resultados se muestran en el anexo, ver figuras 41, 42 y tabla 12.

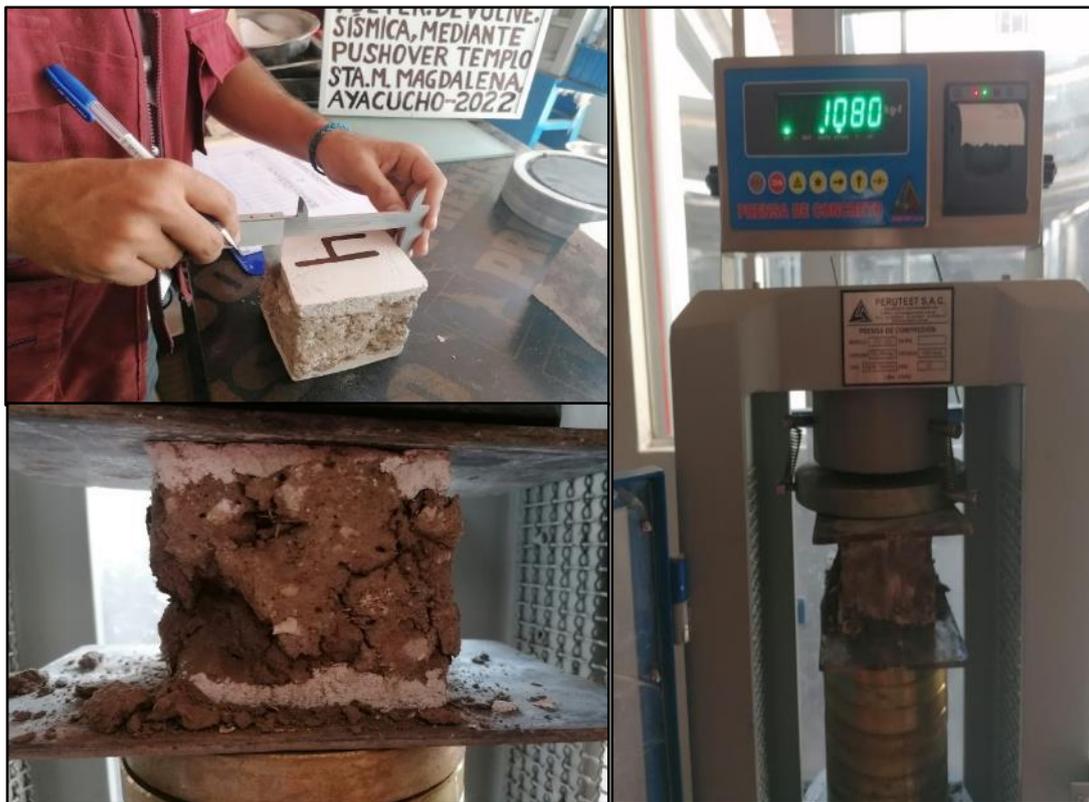
Figura 42. Ensayo de rotura a compresión uniaxial de cubos de adobe.

**INTERPRETACION:** Con los ensayos de rotura en laboratorio, se han realizado el ensayo a 06 especímenes de cubos de adobe y se han obtenido en promedio de 8.47 kg/cm<sup>2</sup> a compresión axial. La normativa peruana E-080, recomienda como mínimo 10.2 kg/cm<sup>2</sup> a compresión axial. El templo de Santa María Magdalena posee más de 433 años y su estructura de adobe posee una fragilidad. Para **(LOURENCO, 2020)**, las propiedades mecánicas del adobe, presentan un amplio rango de variación, que dependen de la mano de obra, calidad del suelo, para las edificaciones históricas se proponen una resistencia a la compresión mínima de 5.1 kg/cm<sup>2</sup>.

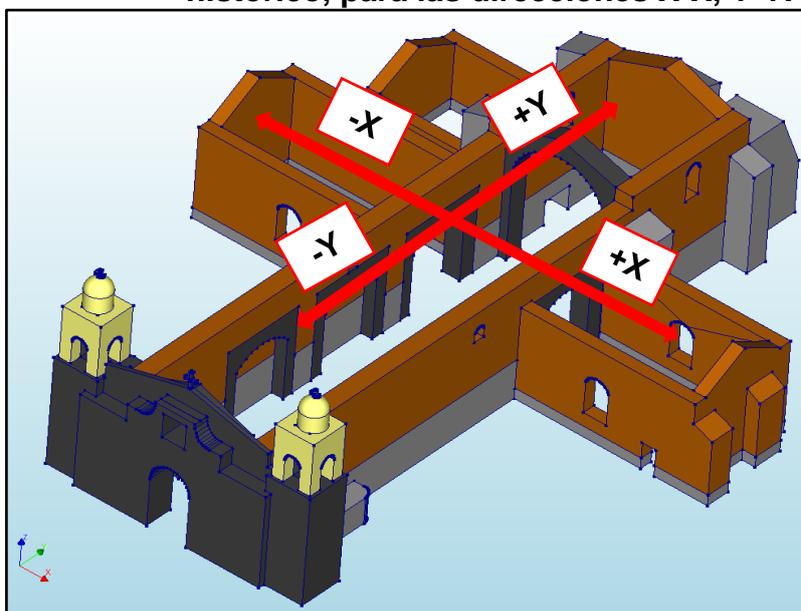
lineal, como análisis de macro modelos, entre ellos está el Total Strain Based Crack (TSC), que se utiliza en nuestro caso, para un análisis de compresión-tracción, de los materiales de mampostería, durante el análisis el programa genera el aplastamiento y grietas, (LOURENCO, 2020). El modelamiento se realizó a todos los componentes del templo como: la nave principal, el presbiterio, dos transeptos, sacristía y dos torres frontales campanarios, estructuralmente no existen juntas sísmicas entre ellas. Las direcciones consideradas en el modelamiento, fue considerada las direcciones X-X, Y-Y, como negativos y positivos. ver figura 45.

**Figura 45. Dirección en el modelamiento del monumento histórico, para las direcciones X-X, Y-Y.**

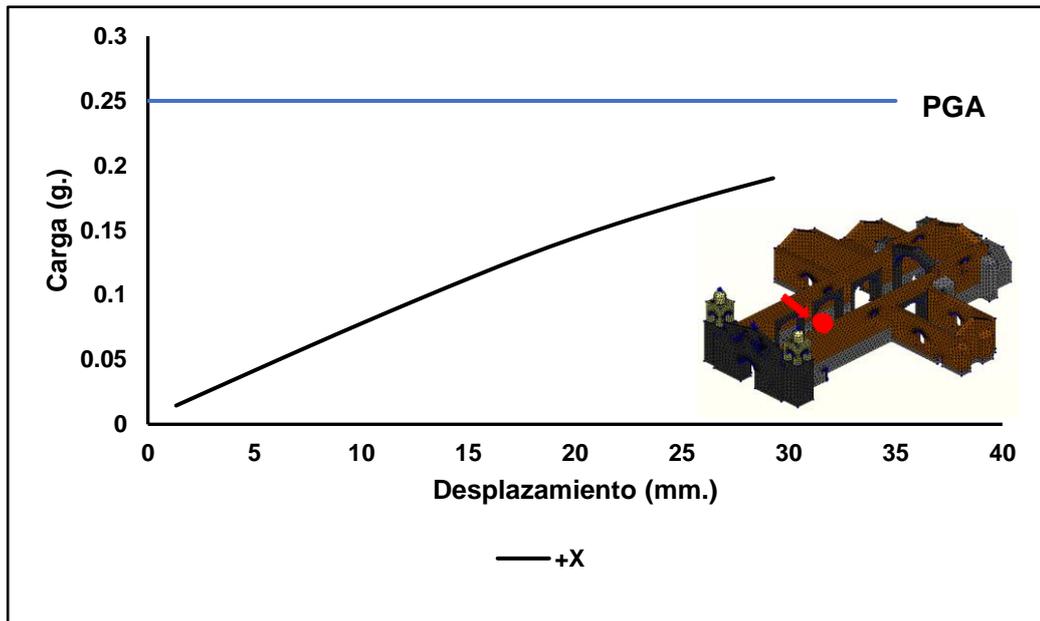
Ambos muros laterales de la nave del templo se desplazan fuera del plano. Existe a causa de las cargas un comportamiento a tracción de los elementos estructurales, las mamposterías tienen resistencias menores a las tracciones y se originan en la intersección de los muros la separación de unión de los muros de la nave y el transepto sur, también la separación del pilar interior del presbiterio con el muro de la nave y el muro del transepto norte como producto de la grietas, también se genera la separación de los muros de la nave con la fachada principal del templo.

**Gráfico 4.** Gráfica de curva pushover, carga versus desplazamiento en las direcciones +X, muro superior de la nave principal norte.

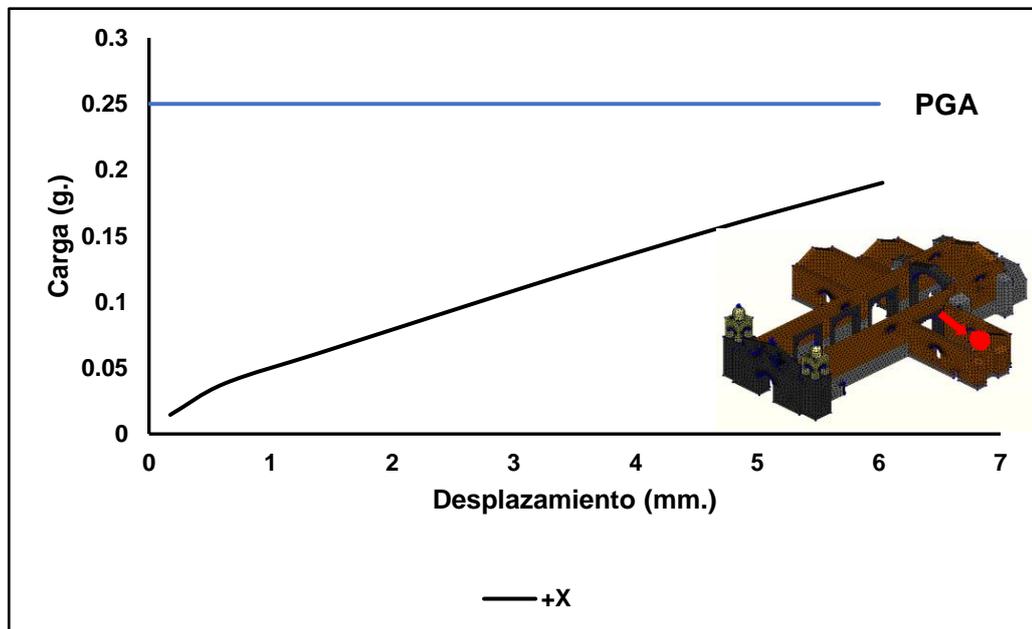
**Gráfico 5.** Gráfica de curva pushover, carga versus desplazamiento en las direcciones +X, muro superior del Transepto .

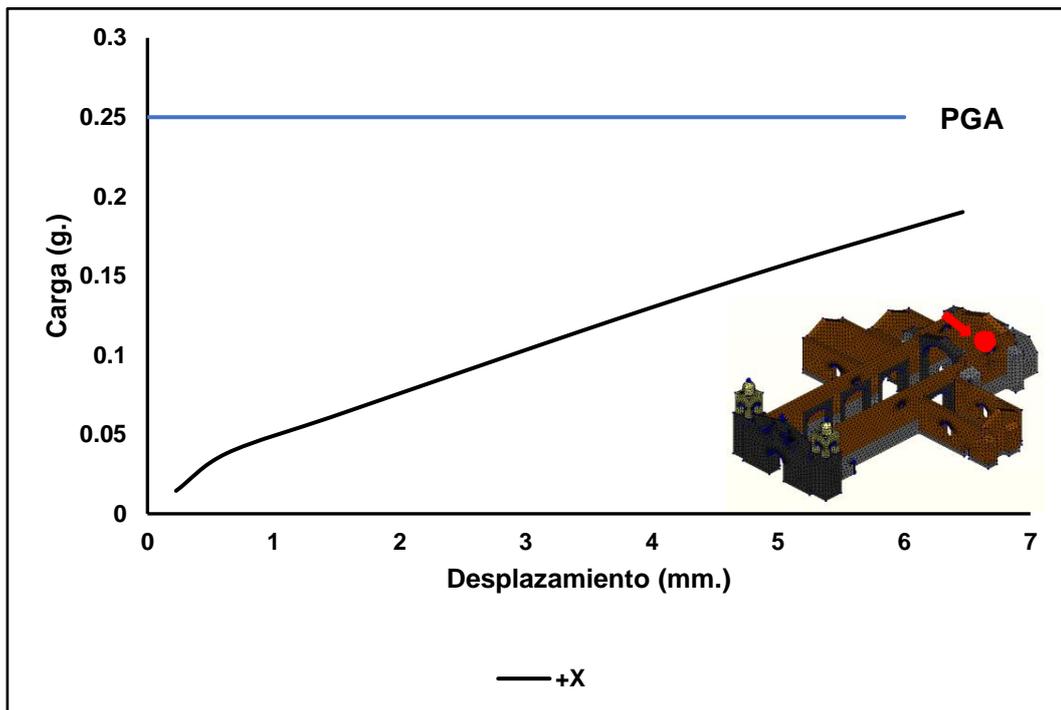
**Gráfico 6. Gráfica de curva pushover, carga versus desplazamiento en las direcciones +X, muro superior del Presbiterio**

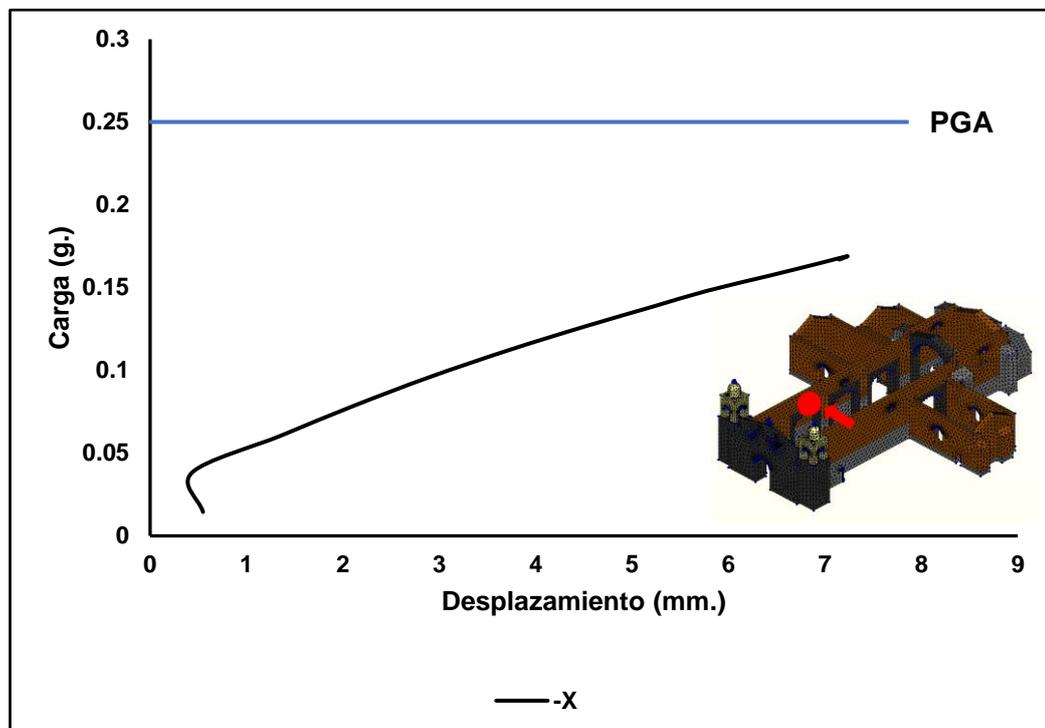
**Gráfico 7. Gráfica de curva pushover, carga versus desplazamiento en las direcciones -X, muro superior de la nave principal sur.**

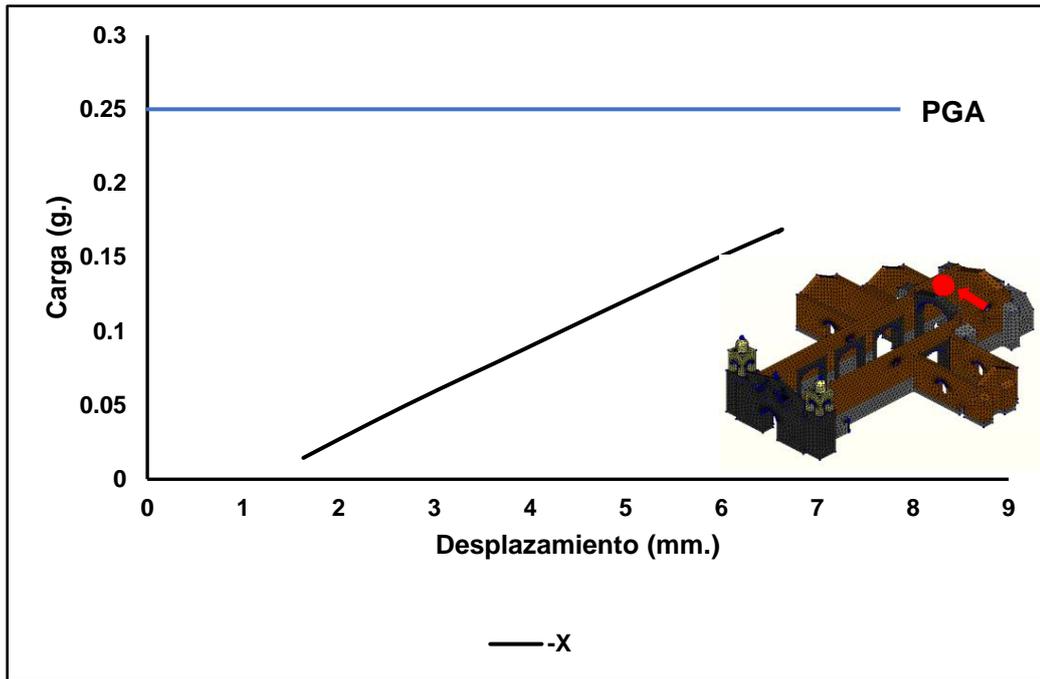
**Gráfico 8. Gráfica de curva pushover, carga versus desplazamiento en las direcciones -X, muro superior del Presbiterio sur.**

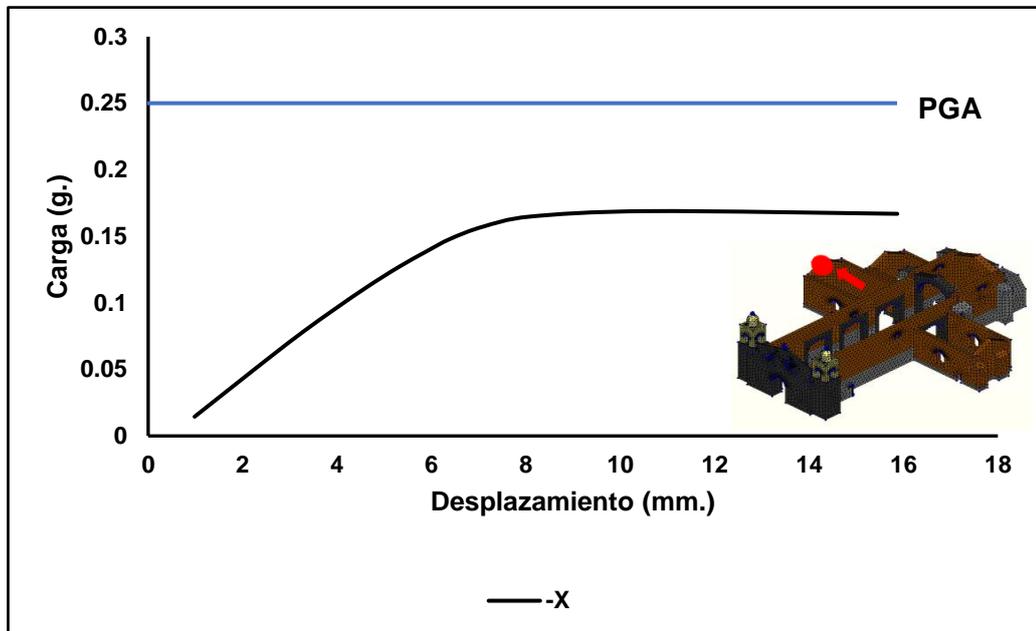
**Gráfico 9. Gráfica de curva pushover, carga versus desplazamiento en las direcciones -X, muro superior del Transepto sur.**

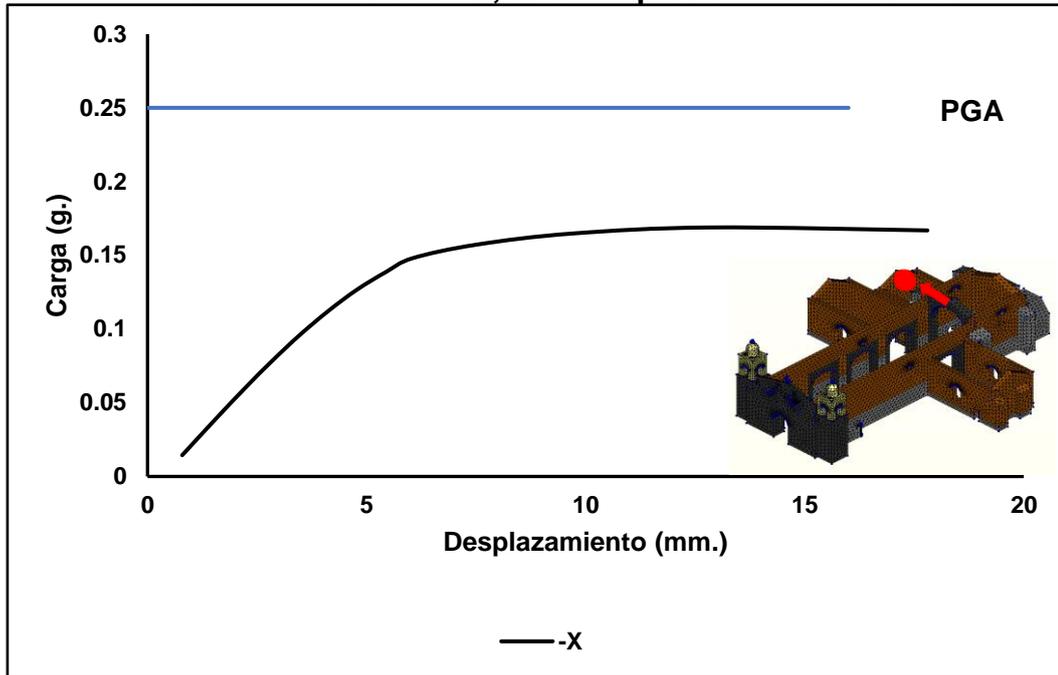
**Gráfico 10. Gráfica de curva pushover, carga versus desplazamiento en las direcciones -X, muro superior de la Sacristía.**

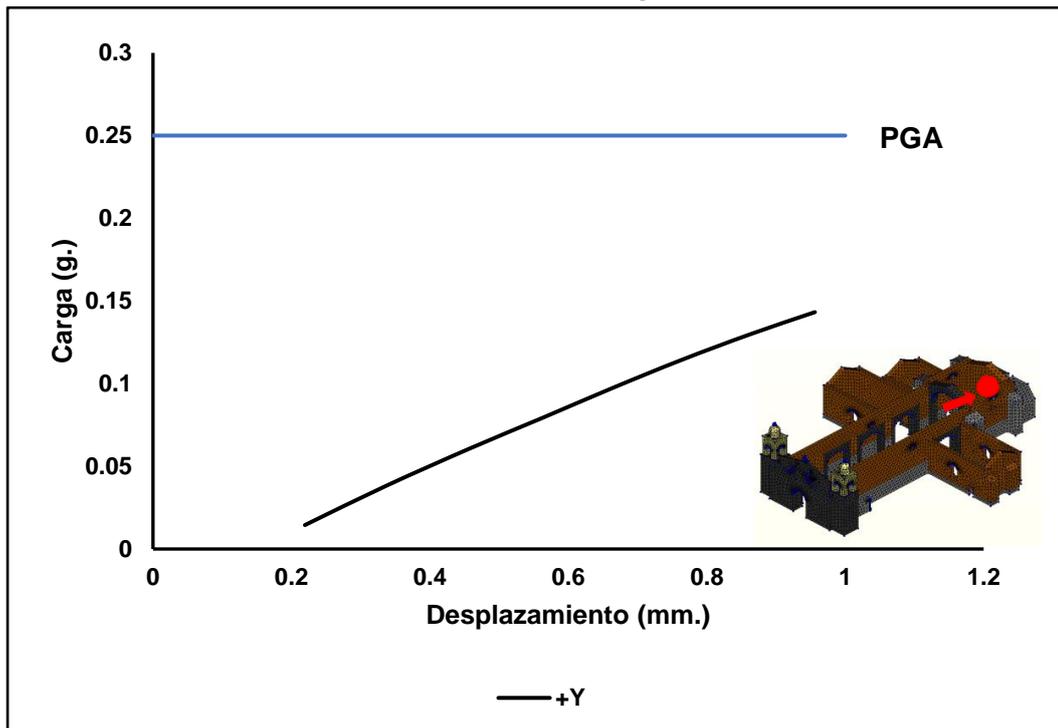
obtuvo un factor de carga máximo de 0.14 g y un desplazamiento de 0.95 mm., para el muro superior del Transepto sur, se obtuvo el factor de carga máximo de 0.14 g y un desplazamiento de 1.05 mm., para el Transepto norte, se tiene un factor de carga máximo de 0.14 g y un desplazamiento de 1.12 mm., para el muro superior de la sacristía, se obtuvo un factor de carga máximo de 0.12g y un desplazamiento de 0.86 mm., Los mecanismos de falla que presentan, por el modelamiento es la separación de muros por grietas en la parte inferior del muro del transepto sur. Para la dirección -Y, se eligió la parte superior del muro frontal de la fachada principal del templo, se obtuvo un factor de carga de 0.11 g y un desplazamiento de 3.88 mm. También presenta los mismos mecanismos de falla, que la dirección X-X. ver gráficos del 11 al 15 y tabla 16.

**Gráfico 11. Gráfica de curva pushover, carga versus desplazamiento en las direcciones +Y, muro superior hastial del altar.**

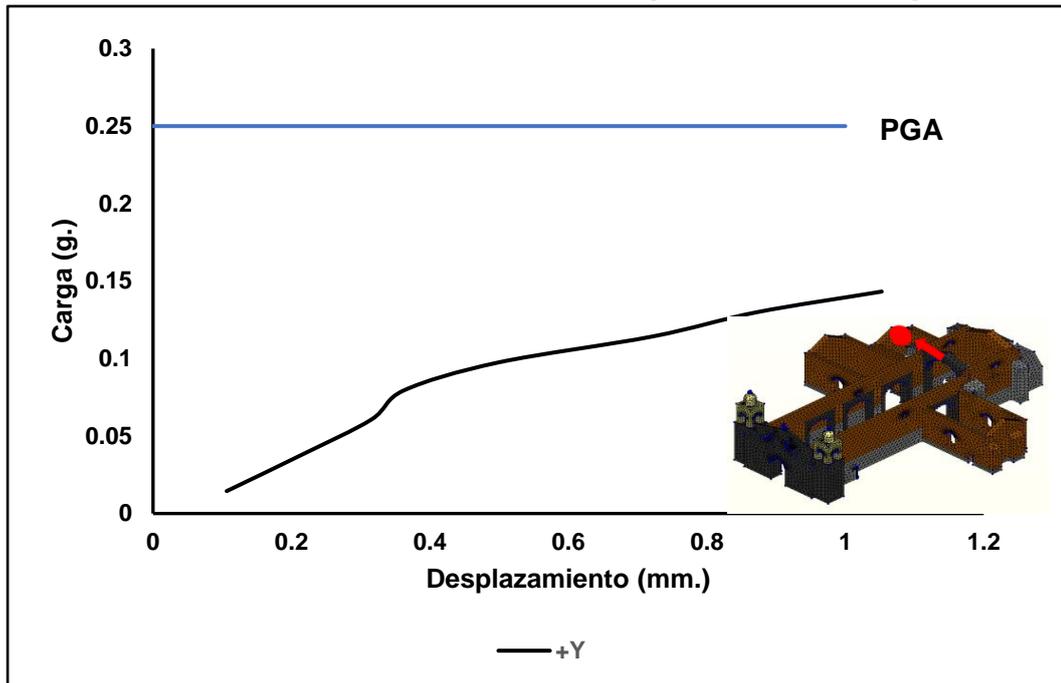
**Gráfico 12. Gráfica de curva pushover, carga versus desplazamiento en las direcciones +Y, muro superior del Transepto sur.**

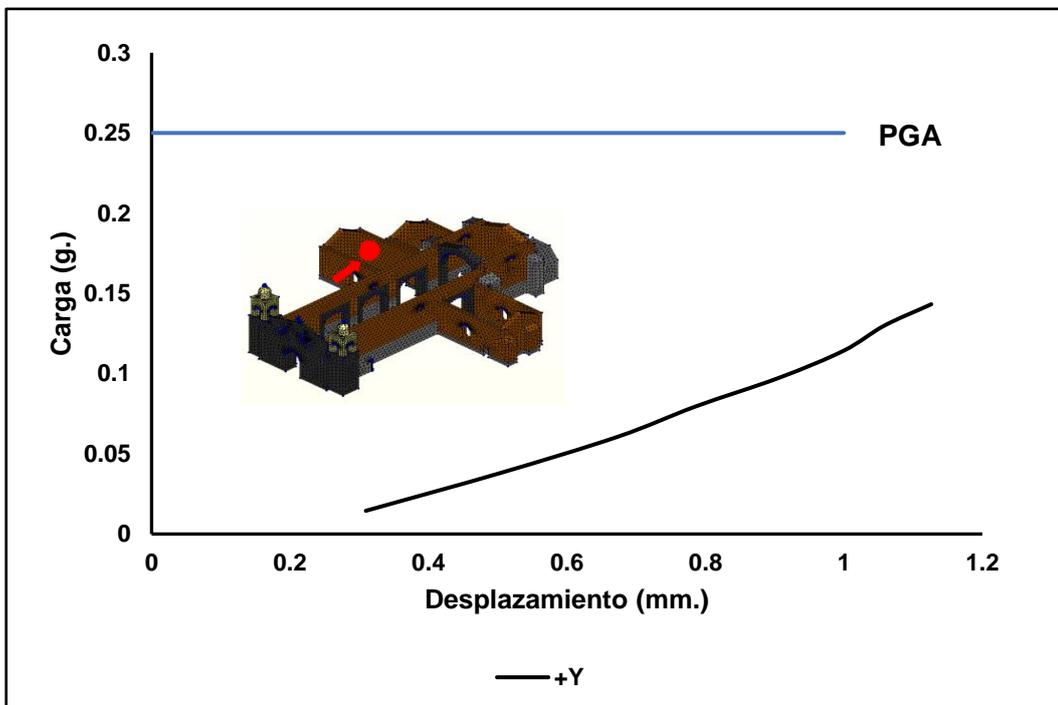
**Gráfico 13. Gráfica de curva pushover, carga versus desplazamiento en las direcciones +Y, muro superior del Transepto norte.**

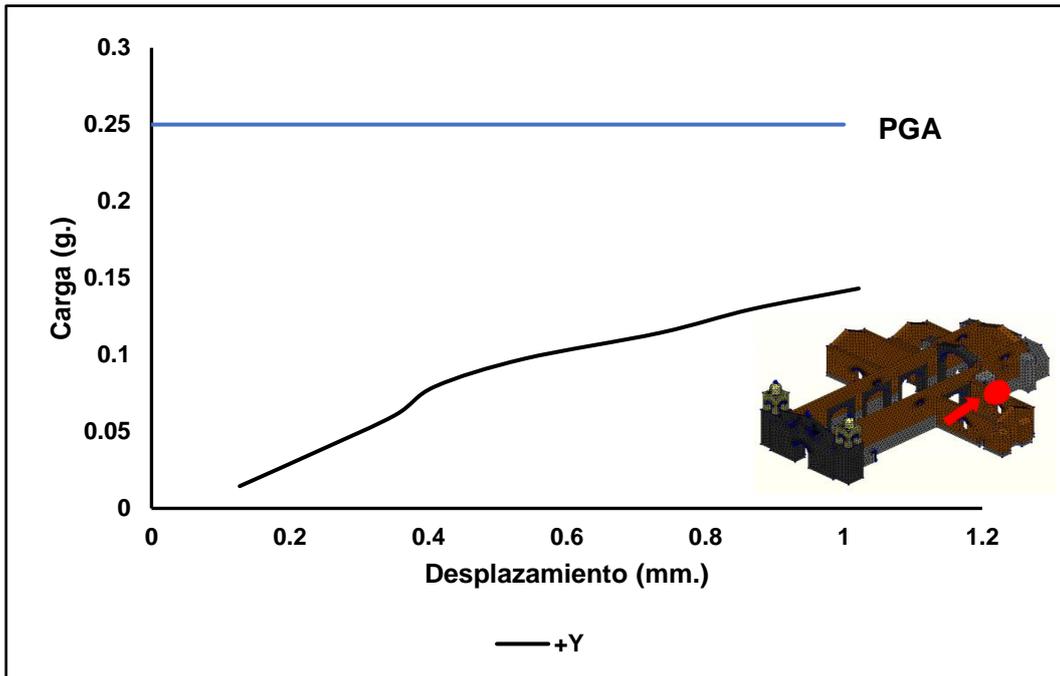
**Gráfico 14. Gráfica de curva pushover, carga versus desplazamiento en las direcciones +Y, muro superior de la Sacristía.**
