“Evaluación estructural y determinación de la vulnerabilidad  
sísmica, mediante el análisis no lineal pushover del templo Santa  
María Magdalena, Ayacucho – 2022”

**TESIS PARA OBTENER EL TÍTULO PROFESIONAL DE:  
Ingeniero Civil**

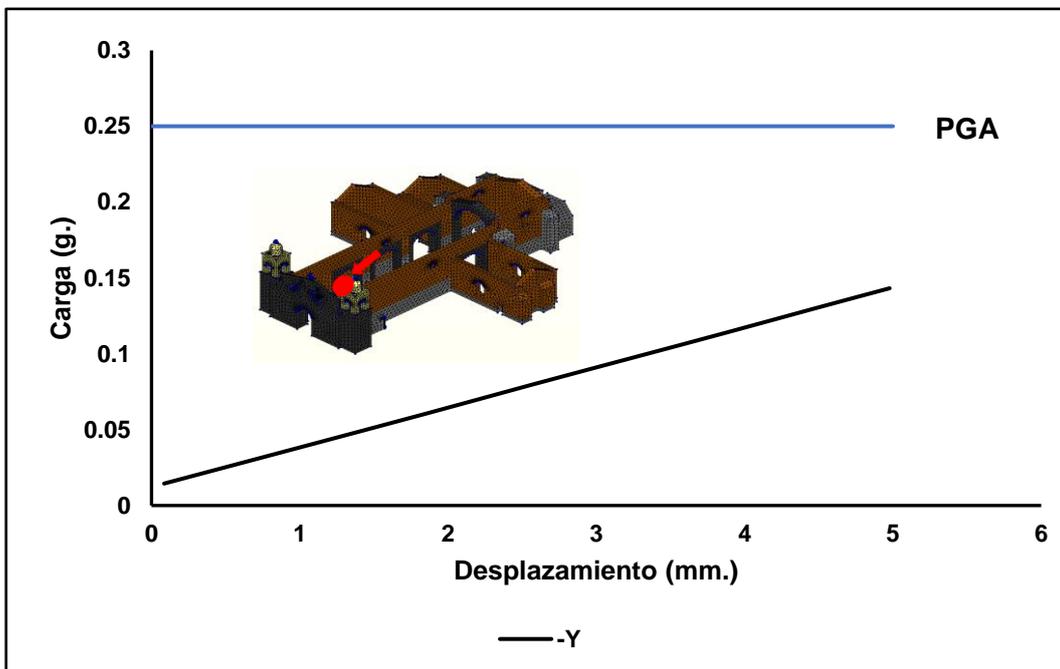
**Gráfico 15. Gráfica de curva pushover, carga versus desplazamiento en las direcciones -Y, muro frontal de fachada del templo.**

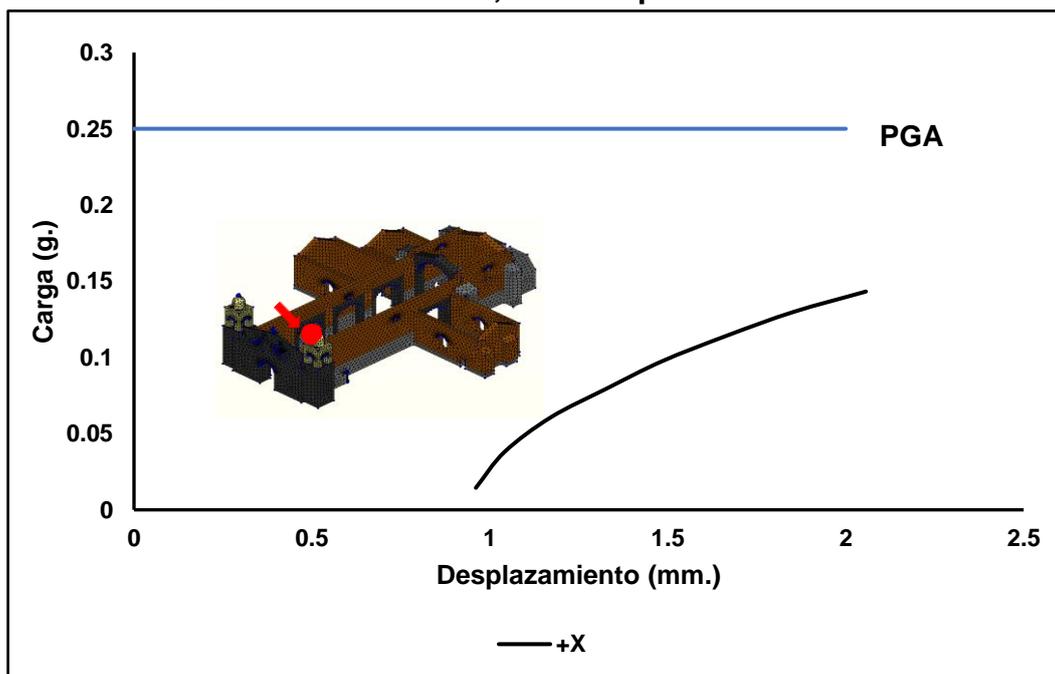
**Gráfico 16. Gráfica de curva pushover, carga versus desplazamiento en las direcciones +X, muro superior de la torre norte.**

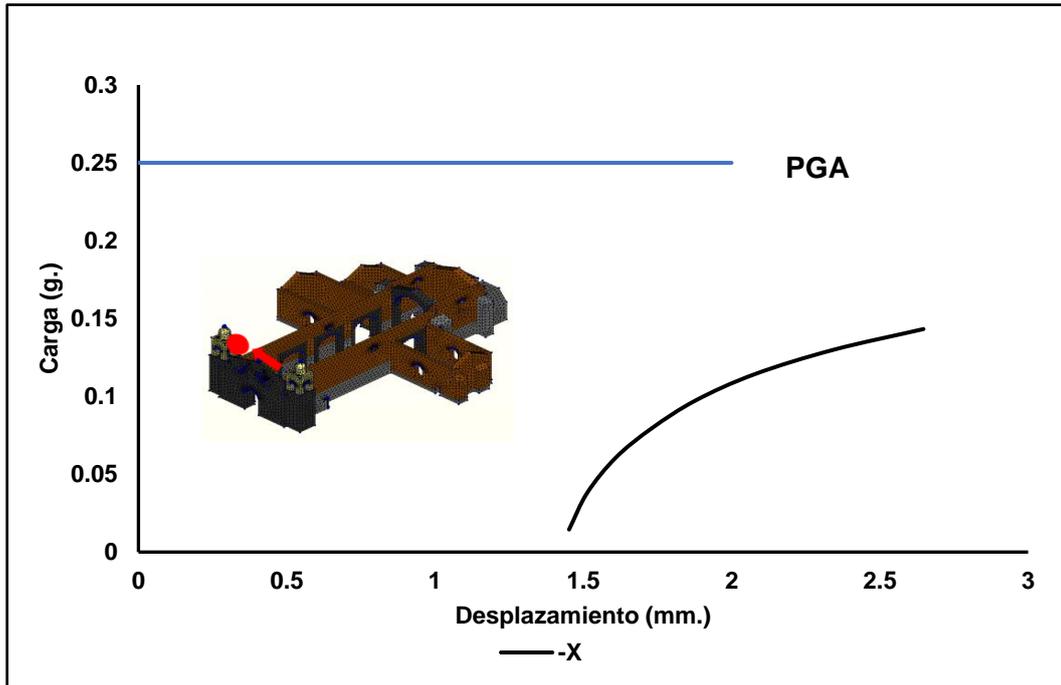
**Gráfico 17. Gráfica de curva pushover, carga versus desplazamiento en las direcciones -X, muro superior de la torre sur.**

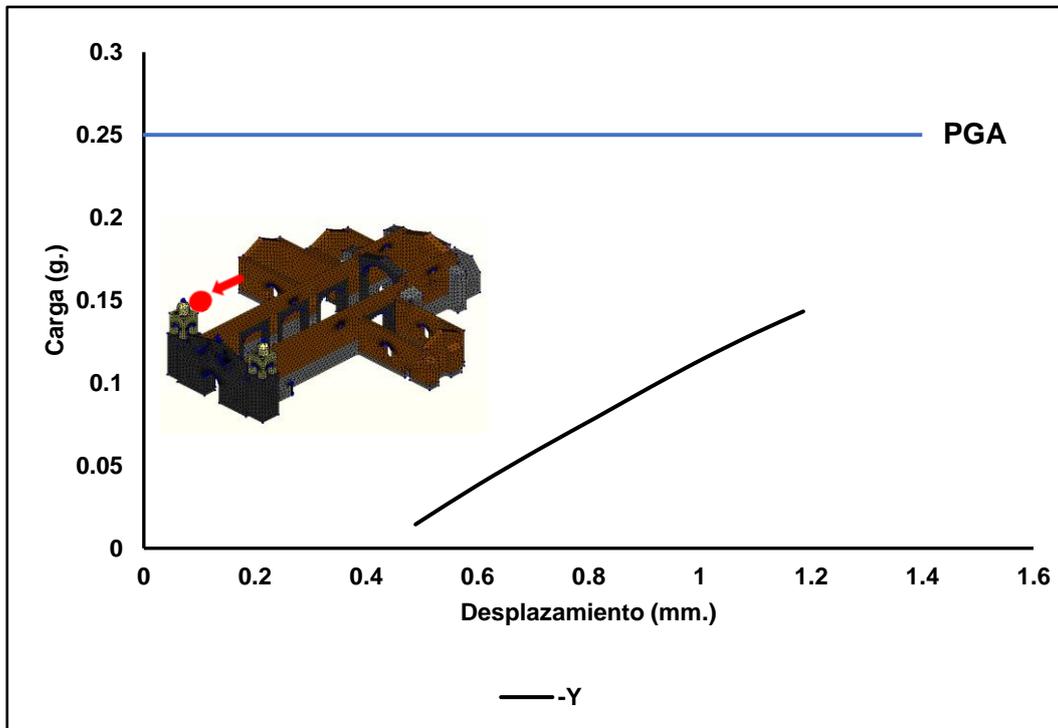
**Gráfico 18. Gráfica de curva pushover, carga versus desplazamiento en las direcciones +Y, muro superior de la torre sur**

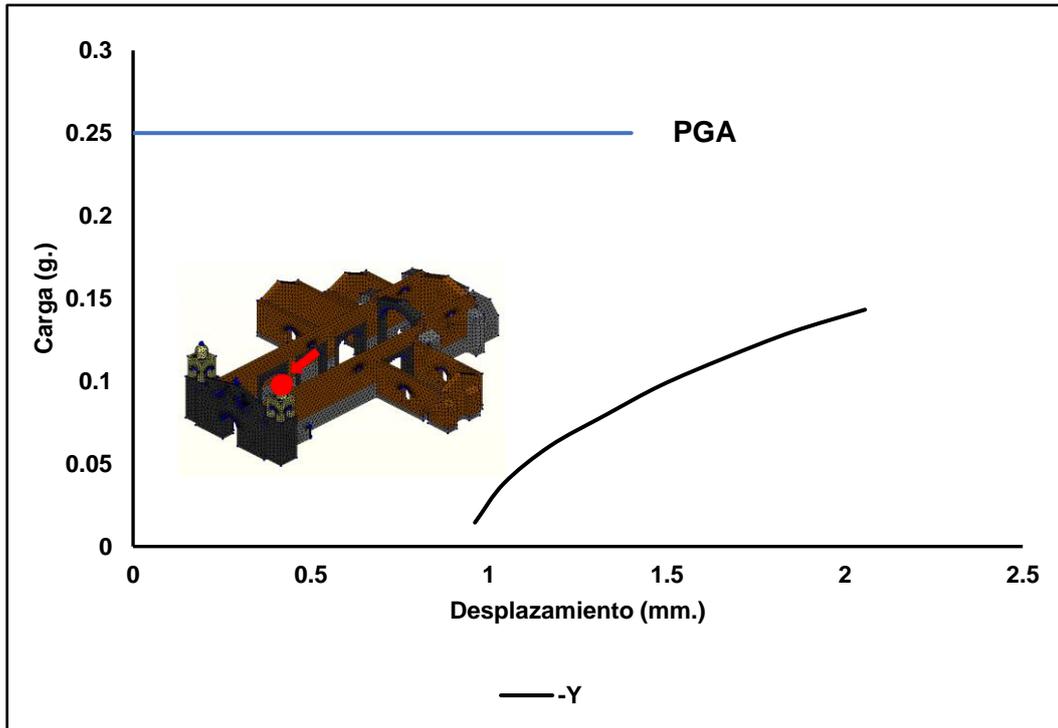
**Gráfico 19. Gráfica de curva pushover, carga versus desplazamiento en las direcciones -Y, muro superior de la torre norte.**

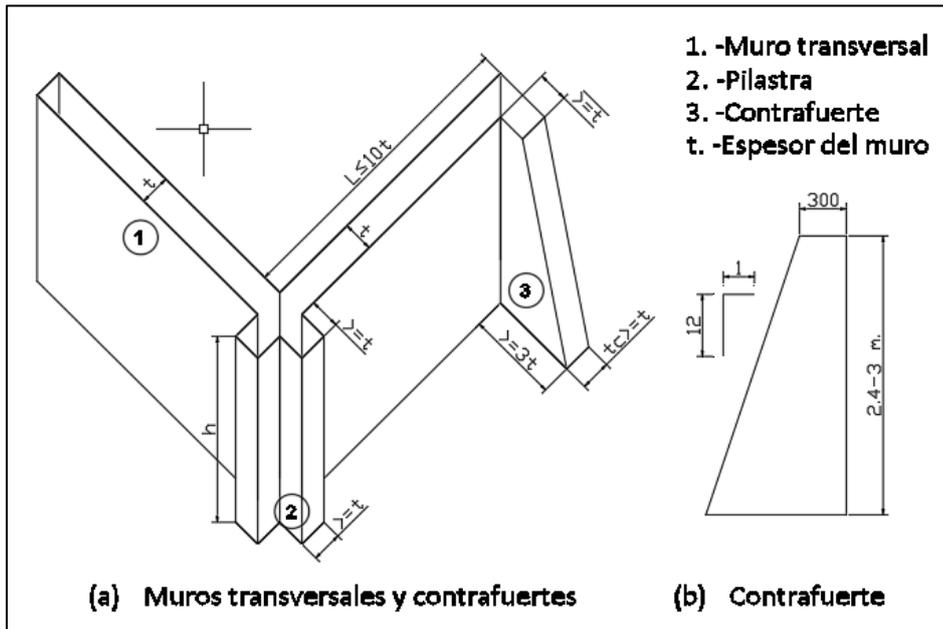
**Figura 46. Pre dimensionamiento de contrafuerte, para muros de adobe.**

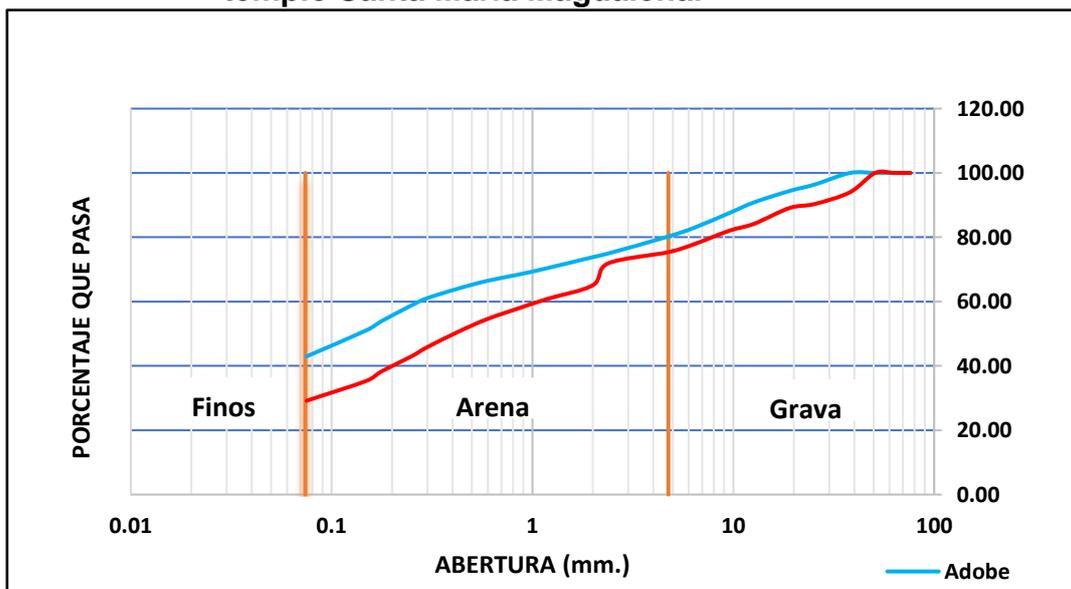
**Gráfico 22. Distribución granulométrica del material de adobe y mortero, templo Santa María Magdalena.**

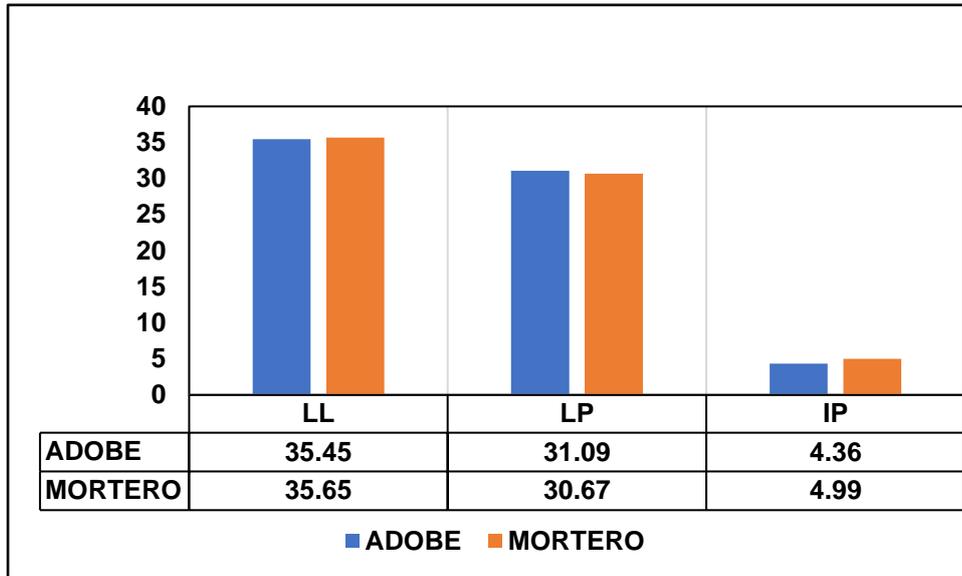
**Gráfico 24. Límite líquido, plástico e índice de plasticidad, para el templo de Santa María Magdalena.**

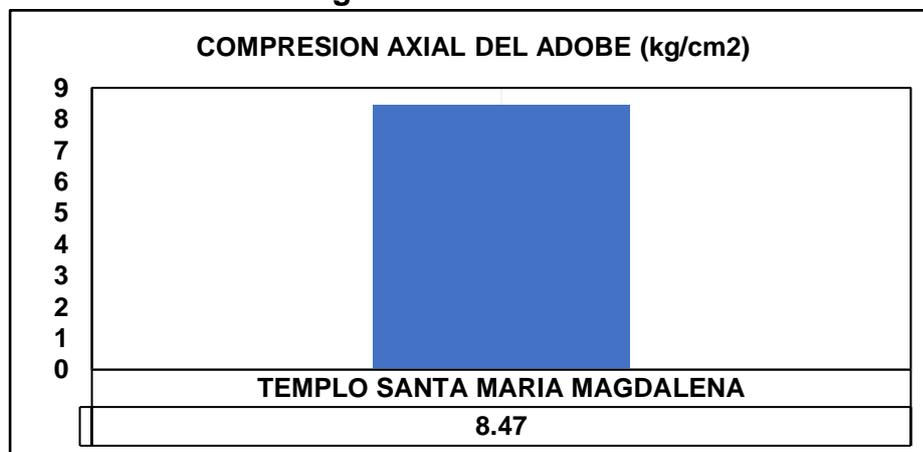
Para los ensayos de rotura de especímenes de adobe, realizados para templo de Santa María Magdalena, se obtuvo en promedio de 8.47 kg/cm<sup>2</sup>, ver gráfico 26. Los valores obtenidos superan a los resultados de ensayos realizados por, **(KUBIAK, VEGA, 2021)** y **(CUADROS, 2020)**. La normativa peruana E-080, recomienda como mínimo la resistencia a compresión axial de 10.2 kg/cm<sup>2</sup>. El material de adobe como parte estructural del templo en estudio, por su propiedad mecánica a compresión axial está por encima de los límites recomendados.

**Gráfico 26. Valor de compresión axial para adobe del templo Santa María Magdalena.**

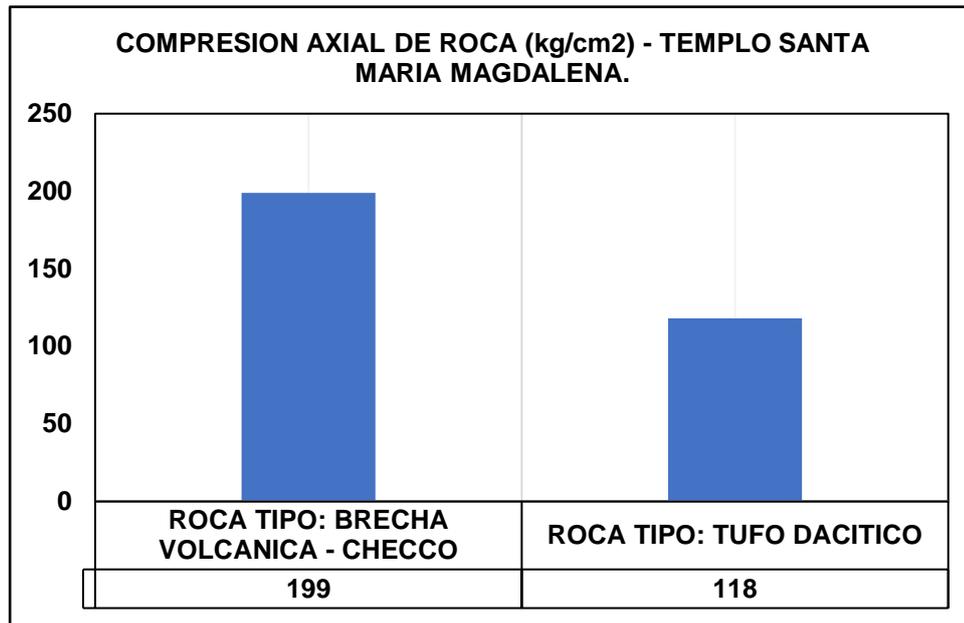
**Gráfico 28. Valores obtenidos, para las rocas del Templo Santa María Magdalena.**

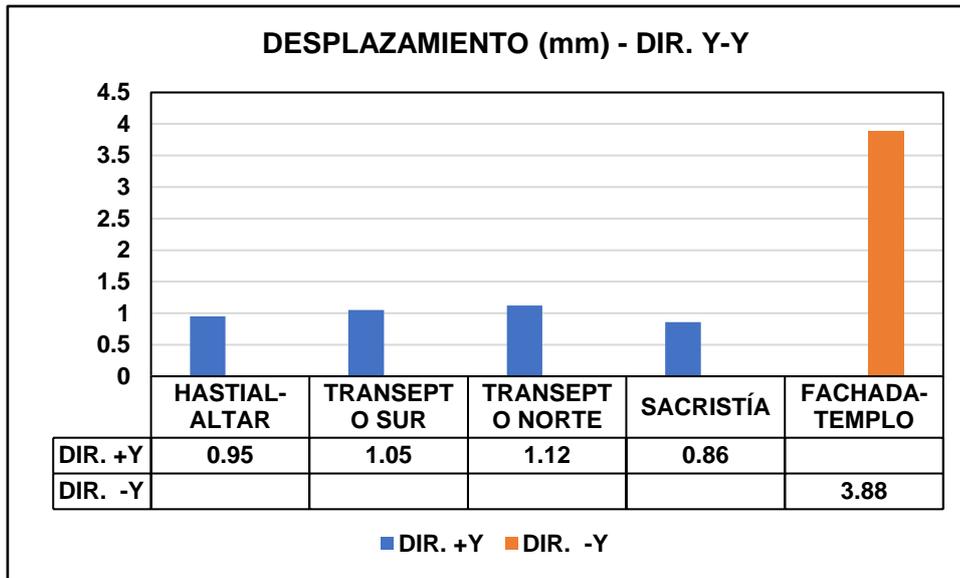
**Gráfico 36. Desplazamiento (mm), para las dirección Y-Y, para el templo Santa María Magdalena.**

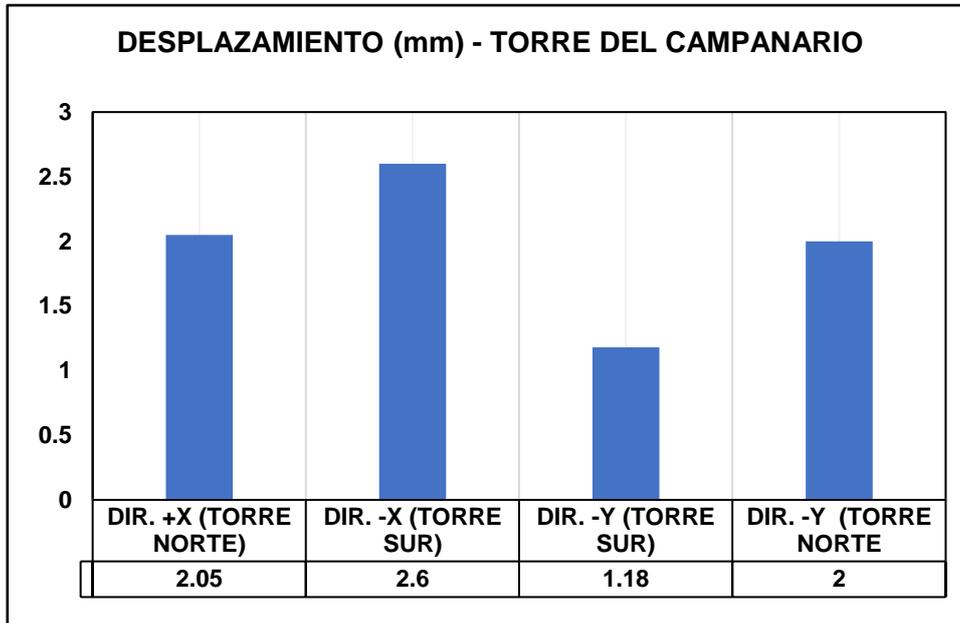
**Gráfico 38. Desplazamiento (mm), para las dirección X-X, -Y, en torre del campanario, el templo Santa María Magdalena.**

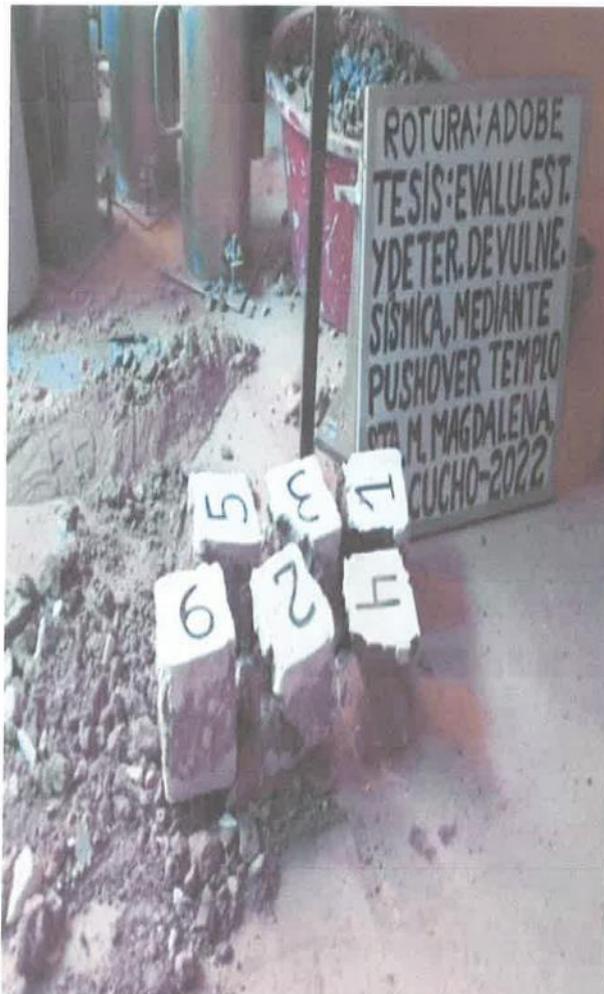
Fotografía N°01.-  
Fotografía  
correspondiente a las  
muestras de adobe que se  
someterán a la prueba.

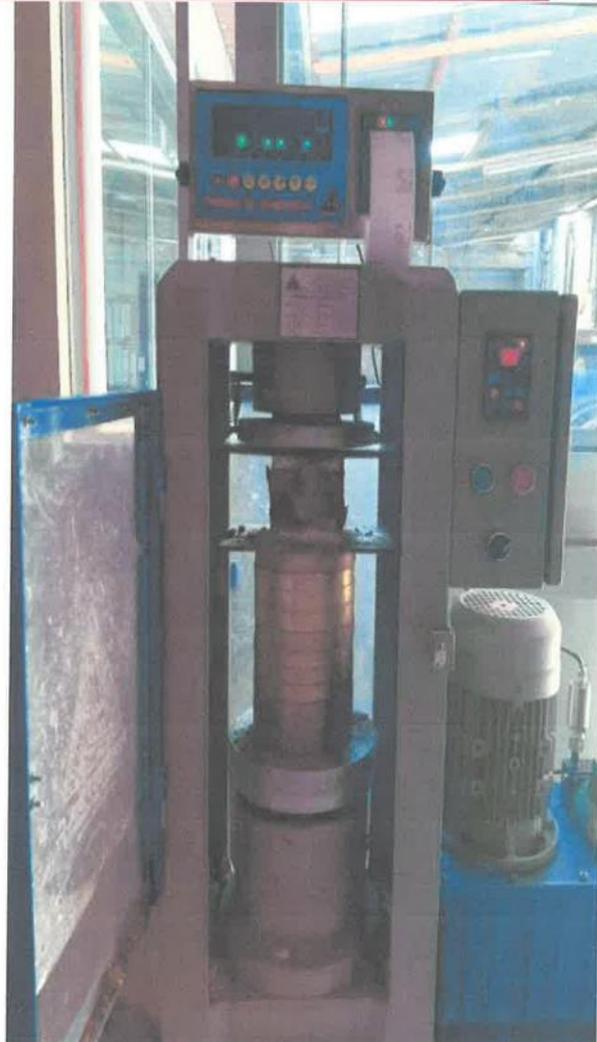
Fotografía N°02.- Muestra número 1 sometido a prueba de resistencia a la compresión.

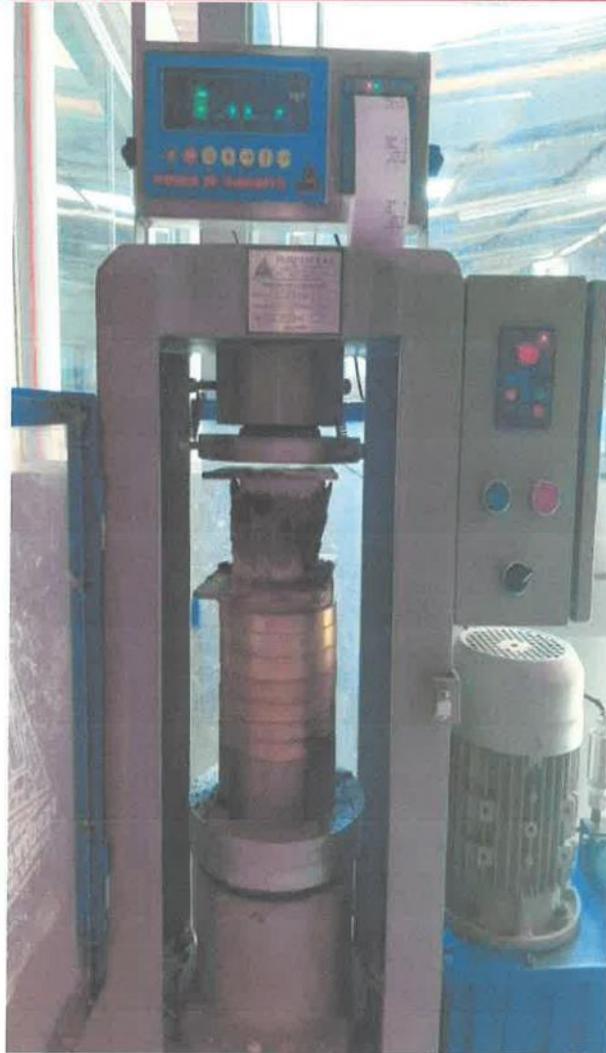
Fotografía N° 03.-  
Muestra número 2  
sometido a prueba  
de resistencia a la  
compresión.

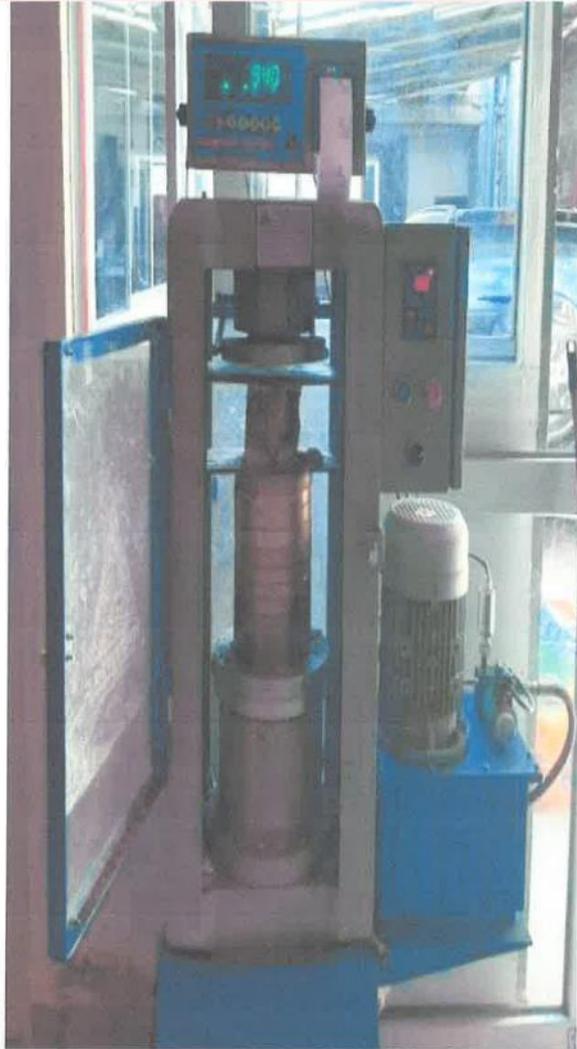
Fotografía N°04.- Muestra número 6 sometido a prueba de resistencia a la compresión.

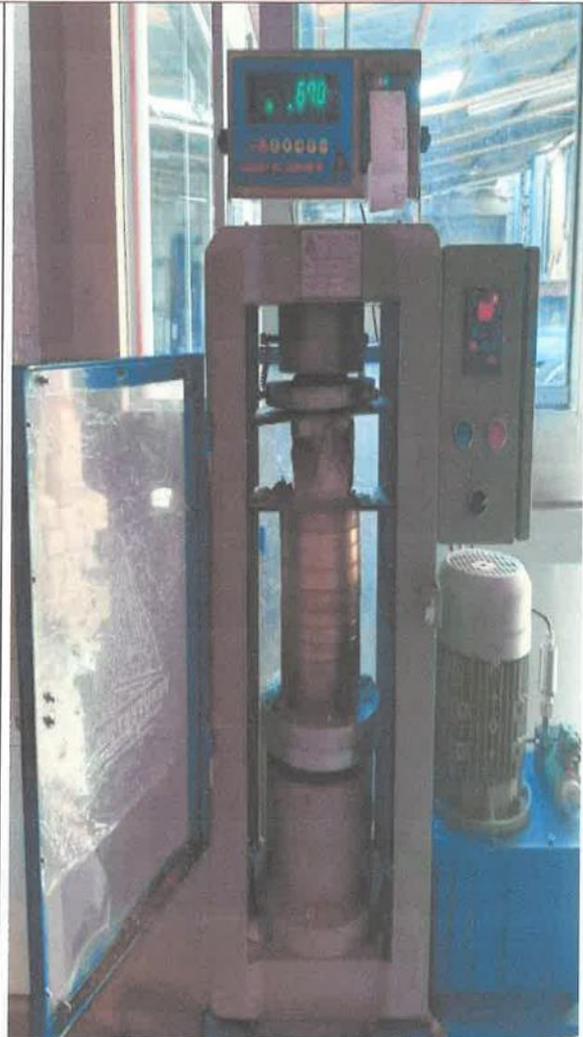
Fotografía N°05.- Muestra número 5 sometido a prueba de resistencia a la compresión.

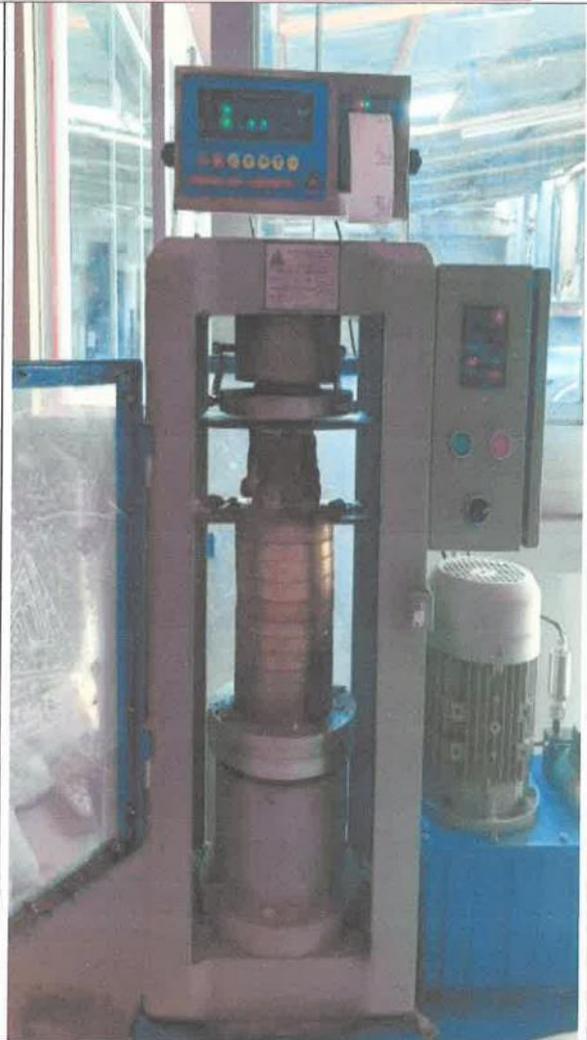
Fotografía N°06.- Muestra número 3 sometido a prueba de resistencia a la compresión.

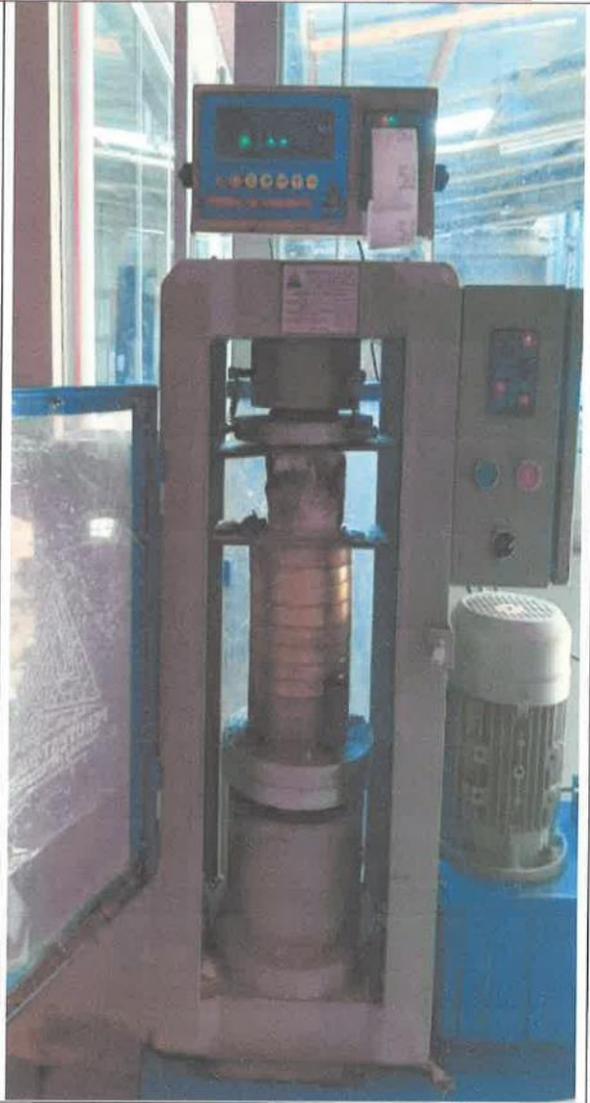
Fotografía N° 07.- Muestra número 4 sometido a prueba de resistencia a la compresión.

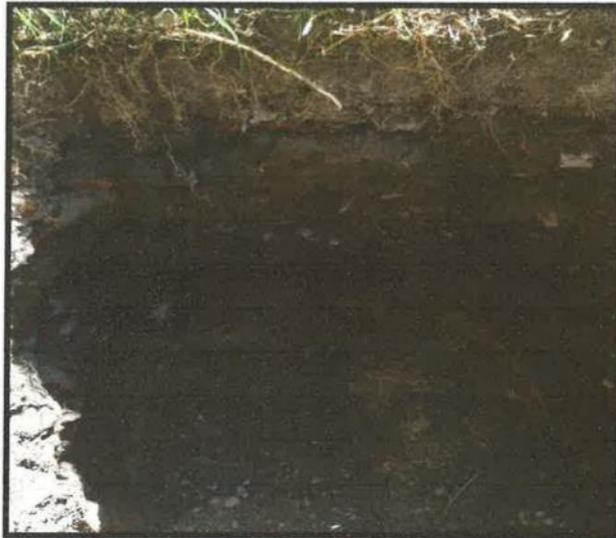
Fotografía N°01.- En la fotografía correspondiente a la Calicata C-01, se observa el estrato E-1, la presencia de un suelo orgánico con presencia de raíces y en el estrato E-02 se observa el material consolidado de limo y arena.

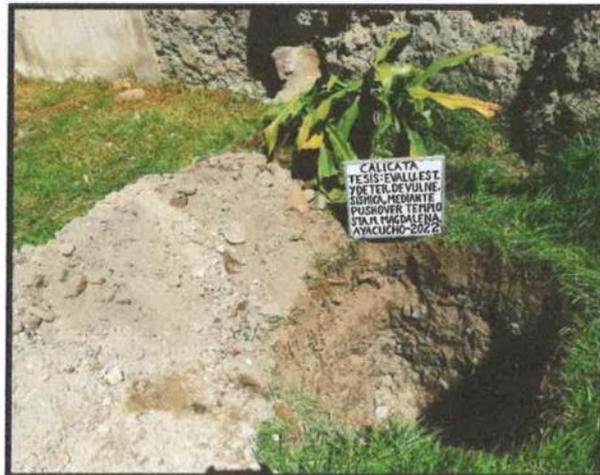
Fotografía N°02.-Calicata C-01, excavada en la edificación.

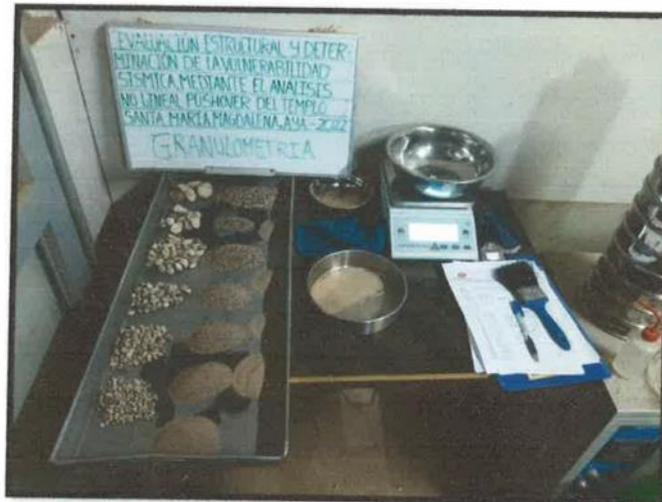
Fotografía N°03.- En la fotografía se observa el material de la calicata C-01, realizado a través del ensayo de granulometría.

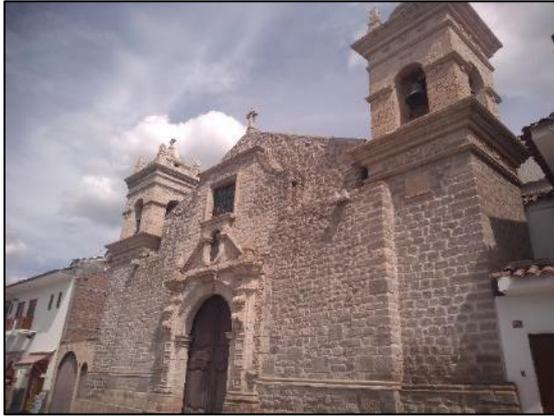
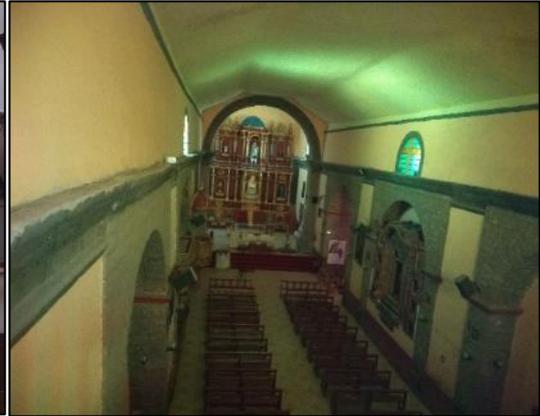
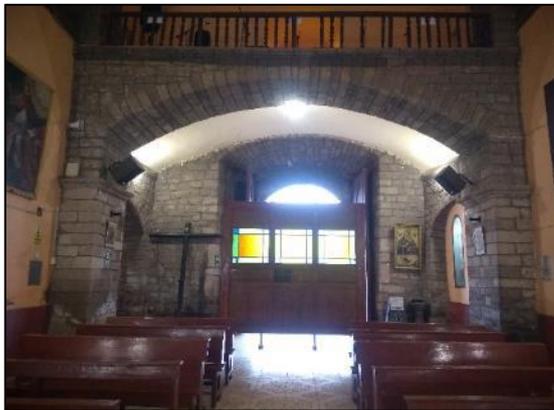
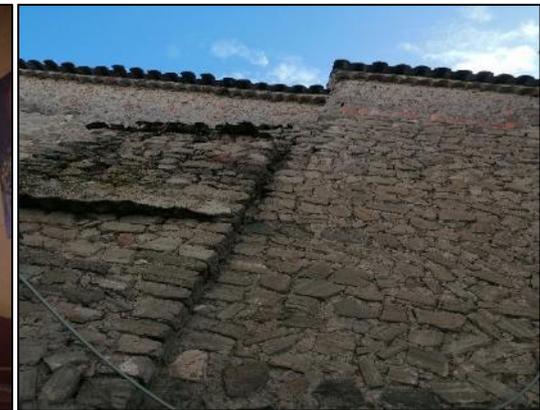
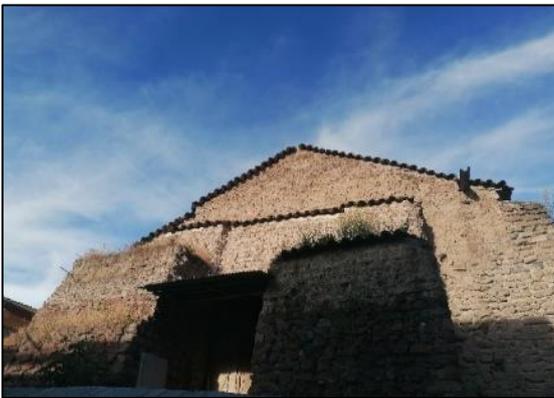
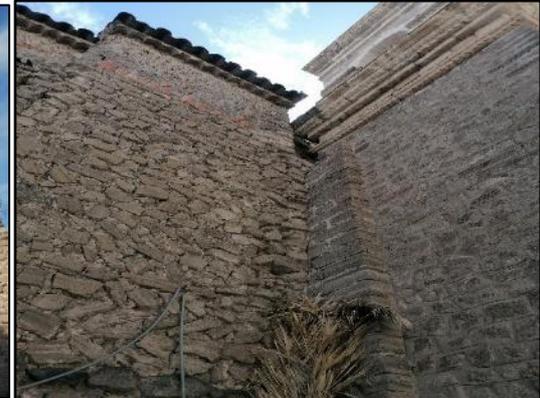
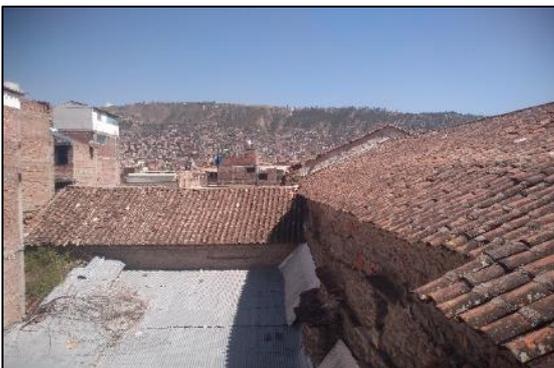
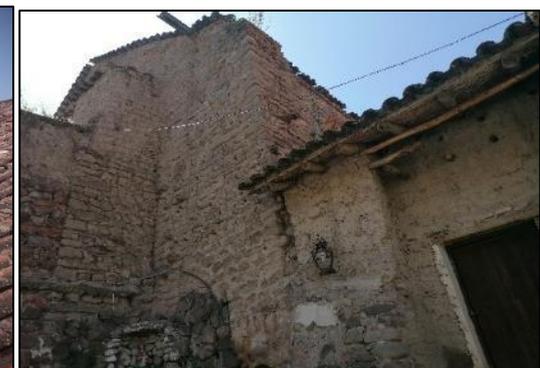
**GEOMETRIA Y MUROS DE MAMPOSTERIA DE ROCAS Y ADOBE.**

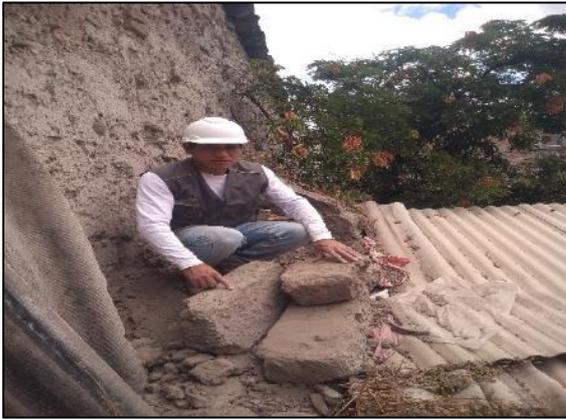
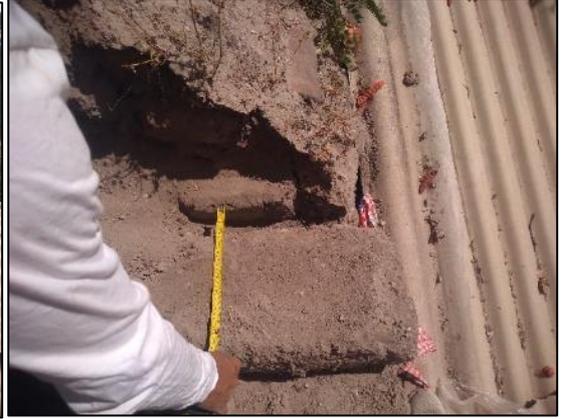
## EXTRACCION DE MUESTRA DE ADOBE Y MORTERO.

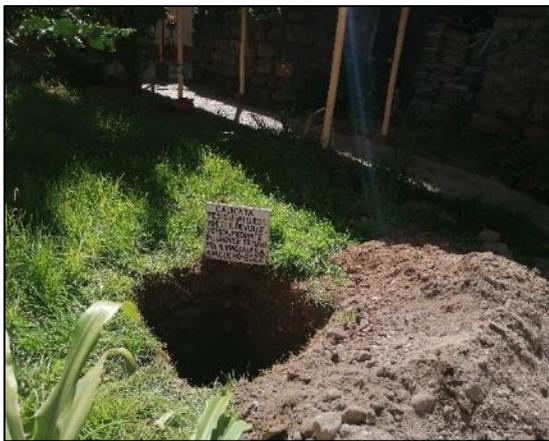
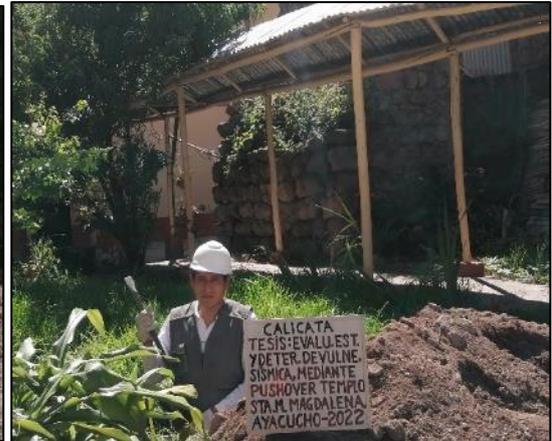
## APERTURA DE CALICATA

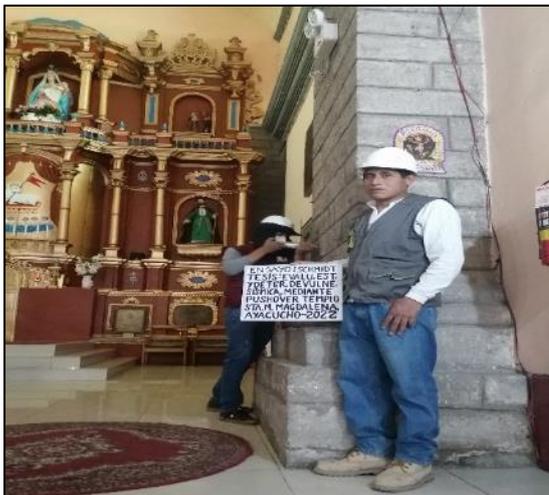
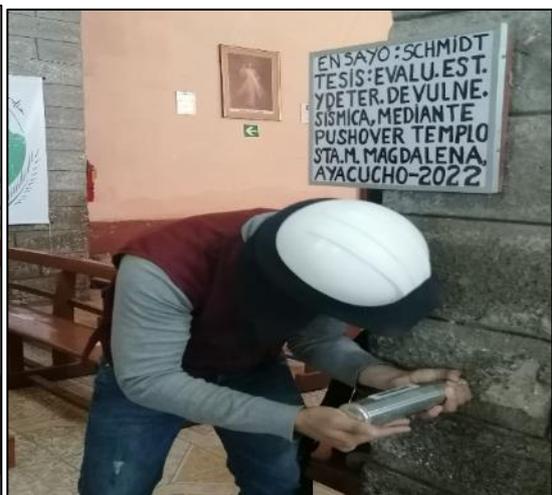
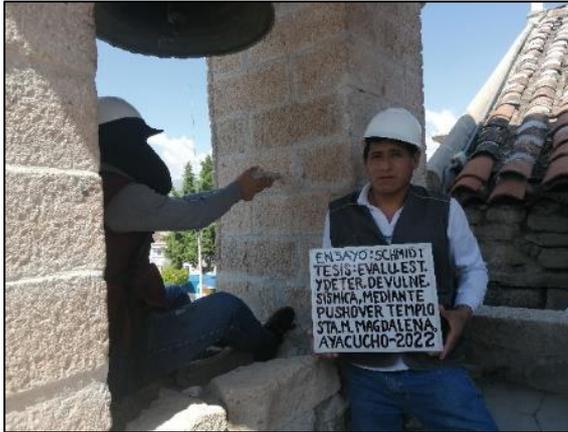
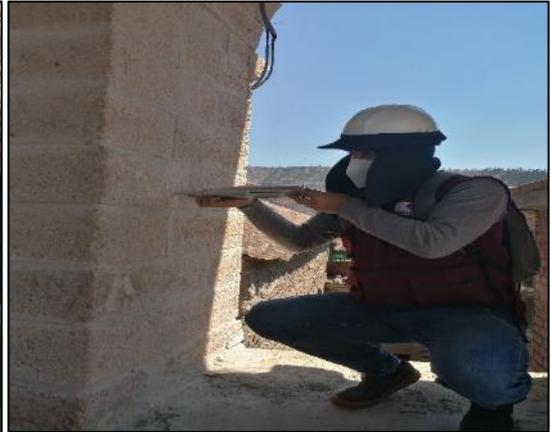
## ENSAYO DE ESCLEROMETRIA NO DESTRUCTIVO EN ROCAS

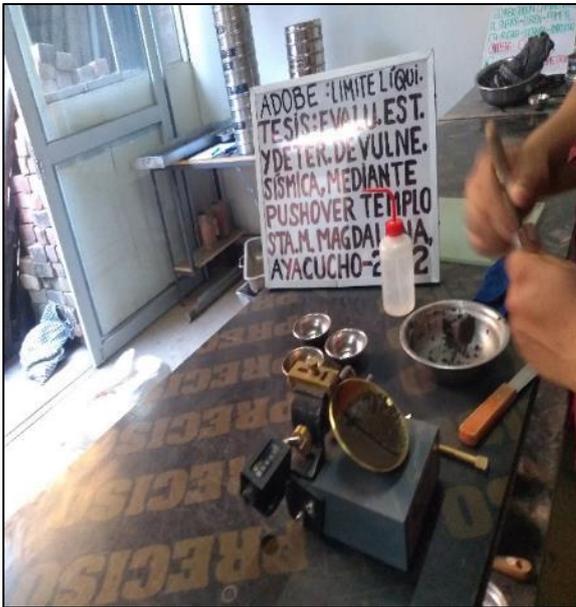
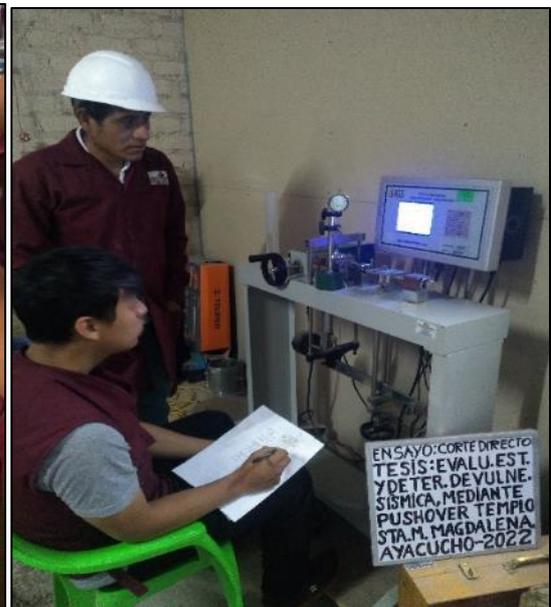
**ENSAYO DE CORTE DIRECTO**

Con el Ensayo de Resistencia al corte se obtuvo los coeficientes geotécnicos que representan el criterio de rotura de Mohr Coulomb, como son la cohesión del suelo (C) y el ángulo de fricción del suelo ( $\phi$ ).

1. En el Equipo de Ensayo de Corte Directo (CD), se emplea para conseguir la rotura de una muestra de suelo, según un plano determinado, con el fin de conocer experimentalmente los parámetros geotécnicos de Cohesión (C) y Angulo de Rosamiento ( $\phi$ ), que nos definen la resistencia del suelo, mayormente granular.

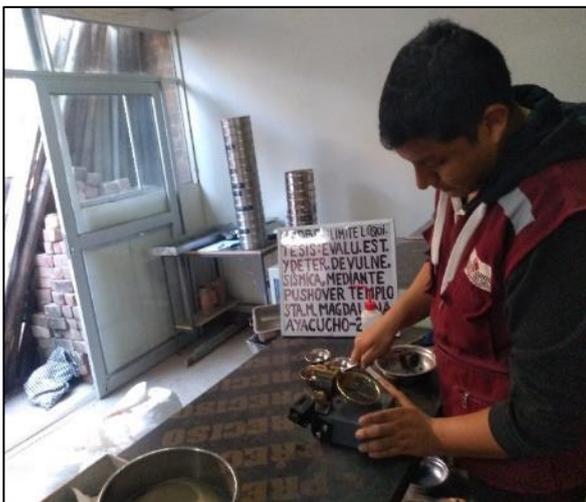
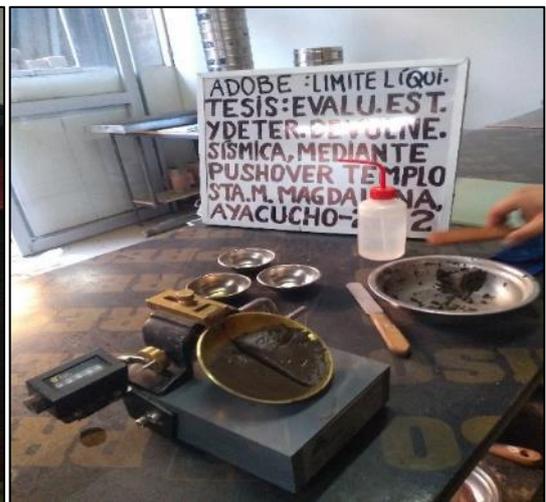
**ENSAYO DE GRANOLUMETRIA Y ATTERBERG**

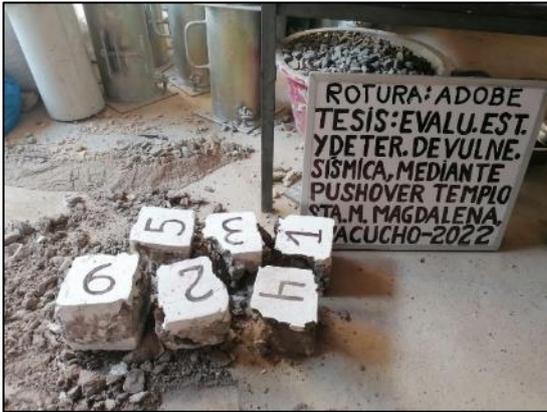
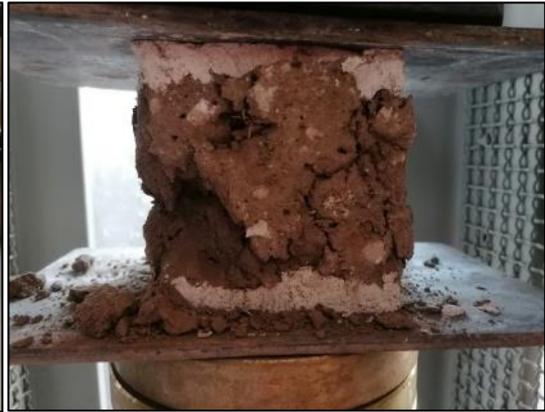
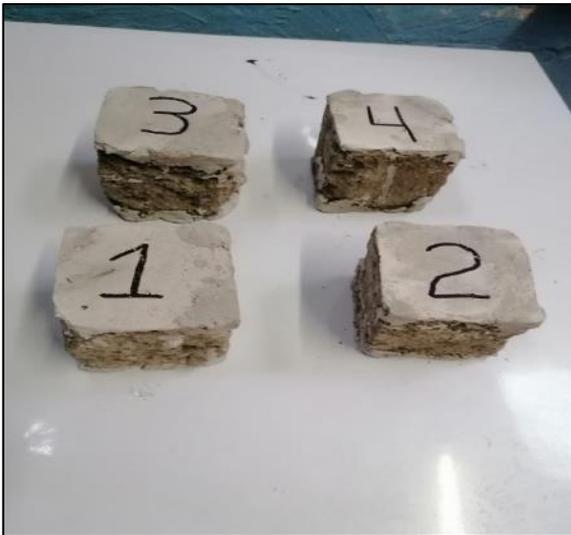
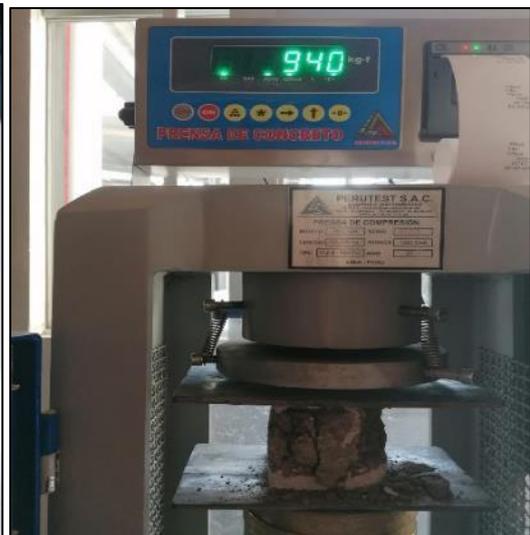
## ENSAYO DE ROTURA DE CUBOS DE ADOBE
