UNIVERSIDAD CÉSAR VALLEJO

Evaluación de las causas de asentamiento y agrietamiento de las
viviendas autoconstruidas en los márgenes del río Torococha, Juliaca,
2022

TESIS PARA OBTENER EL TÍTULO PROFESIONAL DE:
Ingeniero Civil

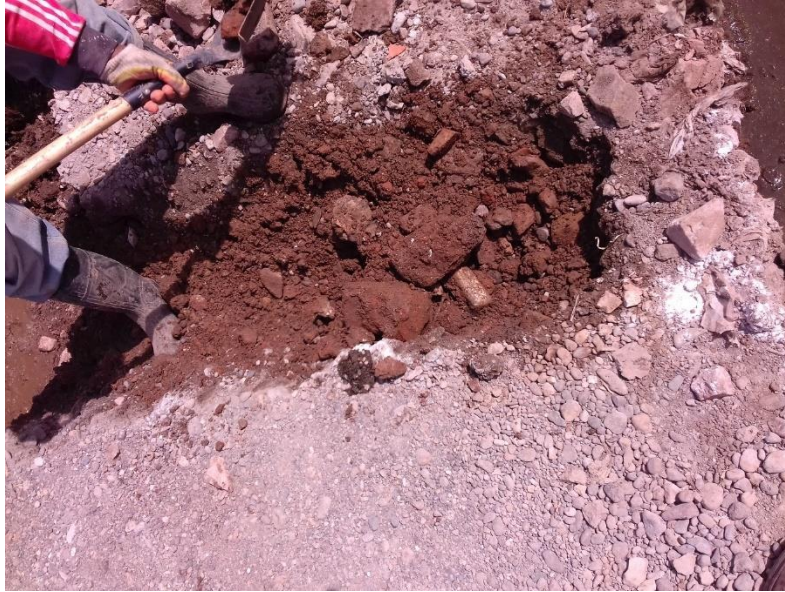
Figura 17. Inicio de excavación se zapata

En la figura 17, 18 y 19, se muestran imágenes sobre la construcción de zapatas en los márgenes de río Torococha, en la que se puede apreciar las construcciones de forma empírica.

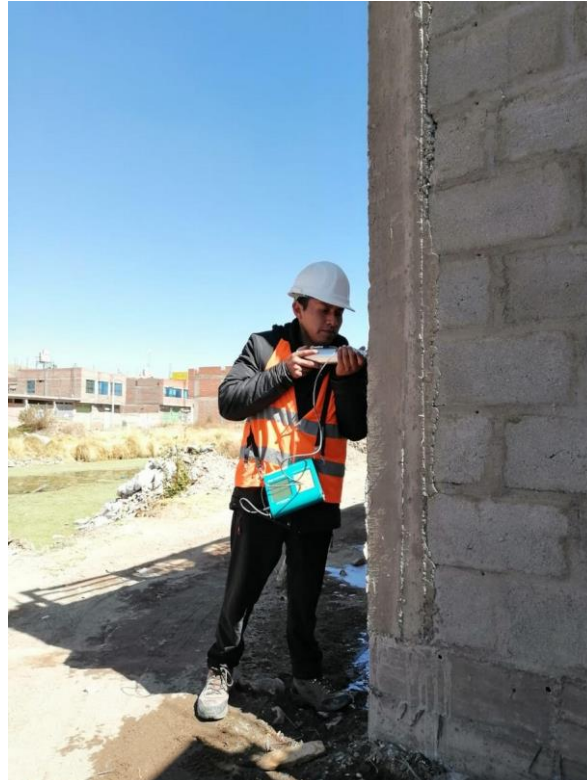
Figura 55. Prueba de esclerómetro en columna vivienda 01
Fuente: Elaboración propia

Los ensayos realizados con esclerómetro en la casa N° 01 con una edad de 5 años, evidencian un resultado deficiente con una resistencia entre 89% y 91% en columnas en relación a los 210 kg/cm².

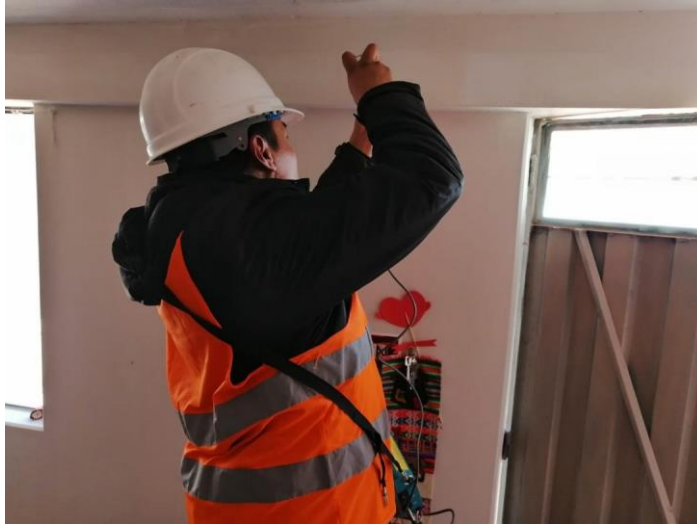
Figura 56. Prueba de esclerómetro en viga – vivienda 01

Los ensayos realizados con esclerómetro en la casa N° 01 con una edad de 5 años, evidencian un resultado deficiente con una resistencia entre 80% y 82% en vigas en relación a los 210 kg/cm². La casa cuenta con 5 años por ello debería poseer una resistencia mayor al 100% con relación a los 210 kg/ cm².

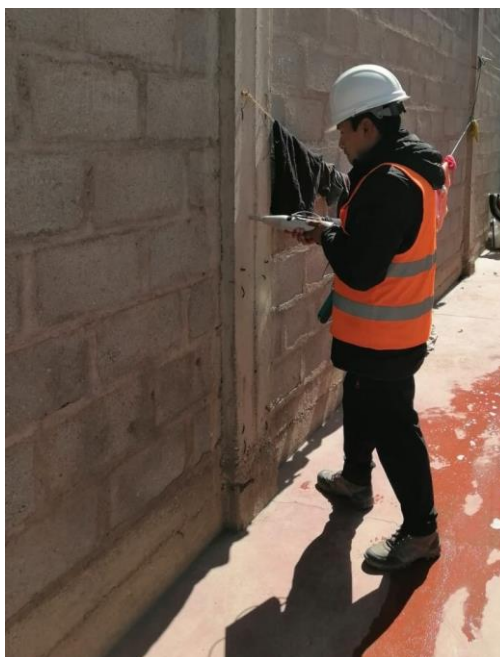
Figura 57. Prueba de esclerómetro en columna – vivienda 02

Los ensayos realizados con esclerómetro en la casa N° 02 con una edad de 5 años, evidencian un resultado deficiente con una resistencia entre 90% y 96% en columnas en relación a los 210 kg/cm².

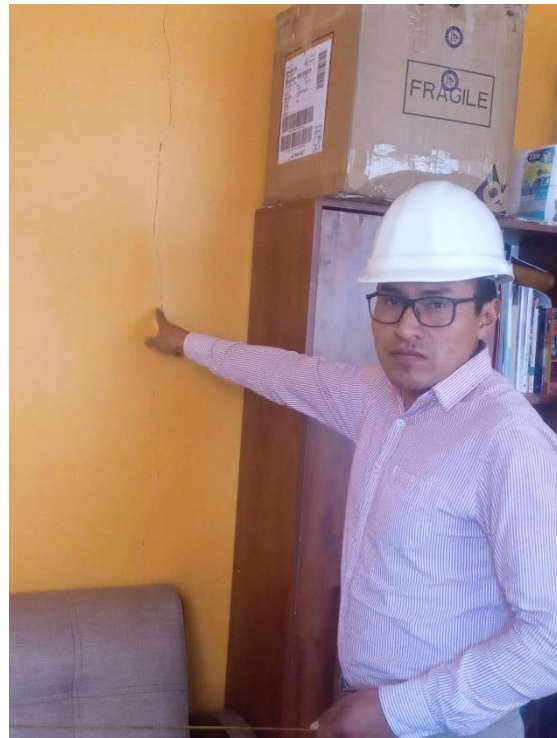
Fisuras a causa del asentamiento en vivienda construida al margen del río Torococha
