UNIVERSIDAD CÉSAR VALLEJO

“Incorporación de ceniza de la cascarilla de arroz para la fabricación de ladrillos ecológico,
Moyobamba 2021”

TESIS PARA OBTENER EL TÍTULO PROFESIONAL DE:

Ingeniero Civil

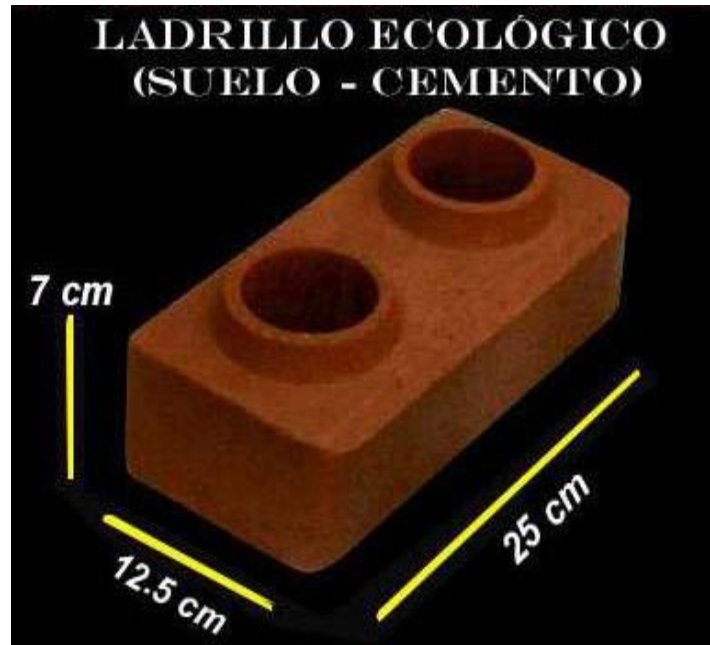
Figura 1: dimensiones del ladrillo en centímetros.

Largo: 25cm

Espesor: 7cm

Los ladrillos son moldeados con una maquina prensadora durante el proceso de los primeros 7 días, son consideradas en ser colocadas en un lugar plano. Ya que no deben contraer contacto con el sol, lluvia para obtener una buena resistencia de acuerdo al material a utilizar.

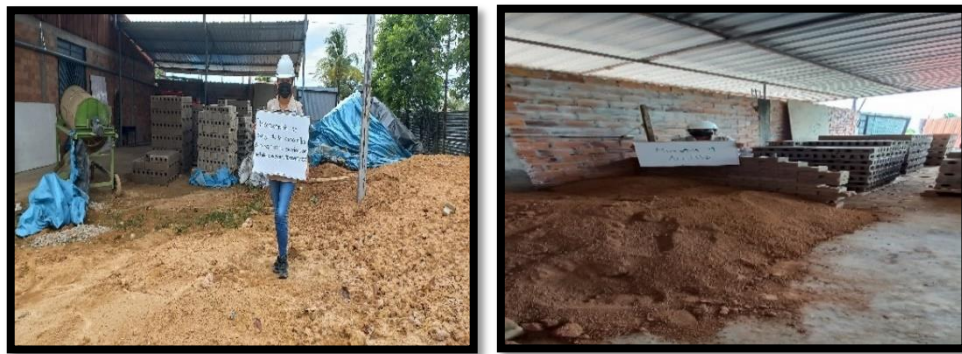
Figura 2 y 3: visita a la cantera y muestra 1 arcilla.

Para realizar mi proyecto de investigación lo he realizado en la ladrillera Edificar cuenta con su propia cantera donde se obtiene las muestras para la fabricación de los ladrillos ecológicos. Está ubicada en la carretera a Soritor en el distrito de Habana. En la muestra 1 arcilla en lo general posee una mejor resistencia a la compresión, ya que la arena la muestra 2 en lo general no presenta una adecuada plasticidad más aún si adquieren humedad. Para determinar sus propiedades del suelo se requiere realizar los siguientes ensayos en el laboratorio.

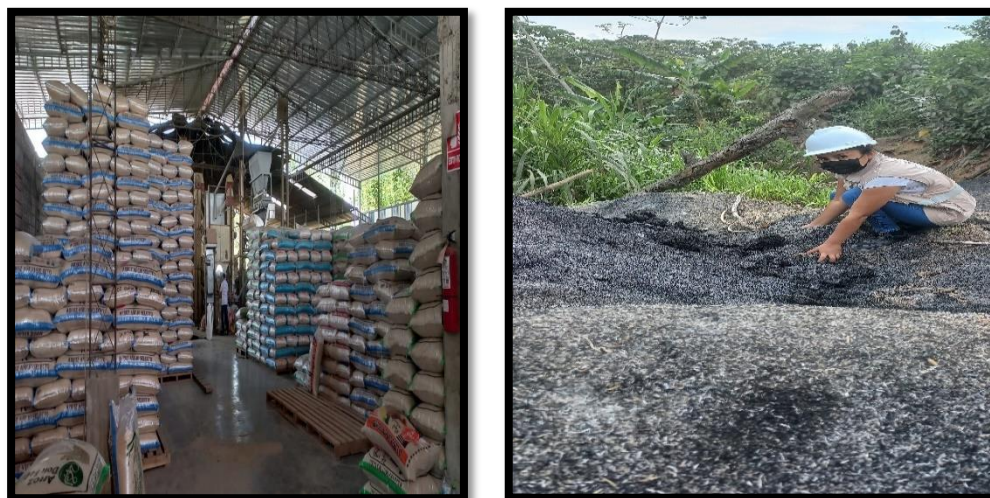
Figura 6 y 7. Molinera san Felipe, CCA

Visite la Molinera San Felipe para adquirir la CCA. Ubicada en la carretera a Yántalo. Esta molinera es muy conocido en la ciudad de Moyobamba por su buen servicio que ellos brindan y así poder dar a conocer mi proyecto de investigación con la incorporación de CCA en los diferentes porcentajes de 0%, 0.5%, 1%, 1.5% ya que a los 28 días se tiene un resultado y de acuerdo a ello se clasifica que tipo de ladrillo para su mejor resistencia.

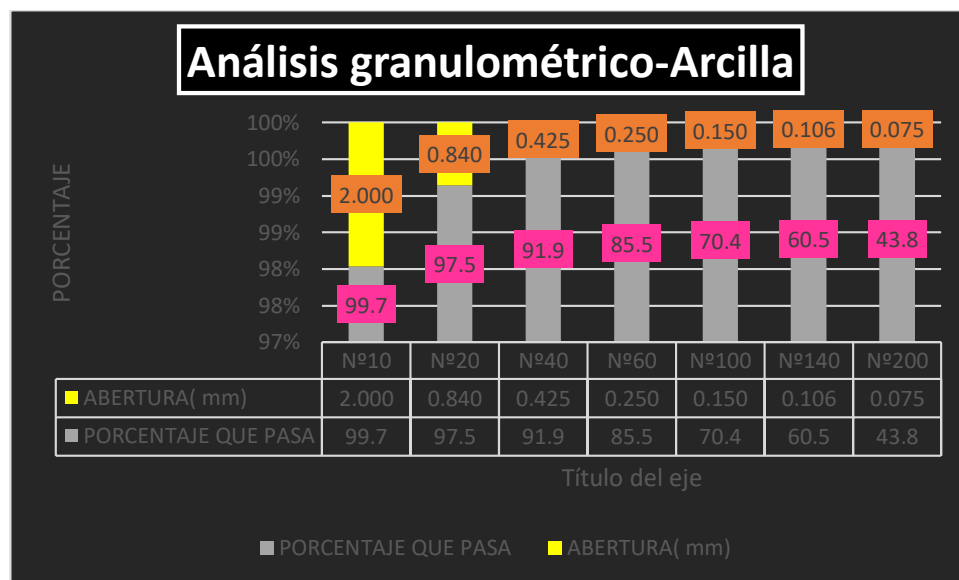
Tabla N°9. Ensayo de granulometría (ASTM-C33)- ARCILLA

En la tabla N°9 se muestra análisis de granulometría de suelos de la muestra 1 arcilla, es uno de los ensayos principales del suelo. La capacidad portante, deformabilidad o permeabilidad.

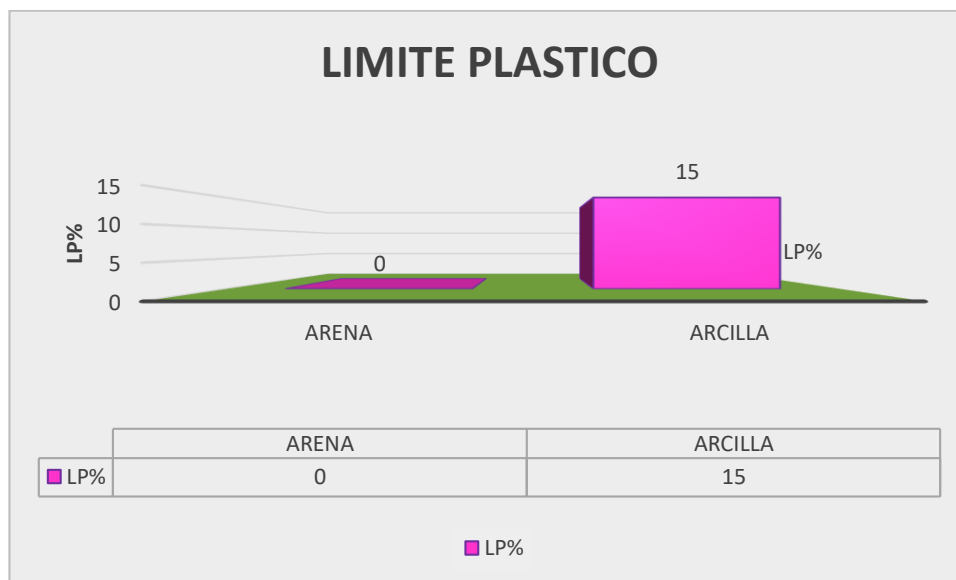
Tabla N°12.Limite plástico.

Este ensayo representa las indicaciones de acuerdo al peso seco de la muestra realizada, mencionando el intervalo de variación del contenido de humedad.

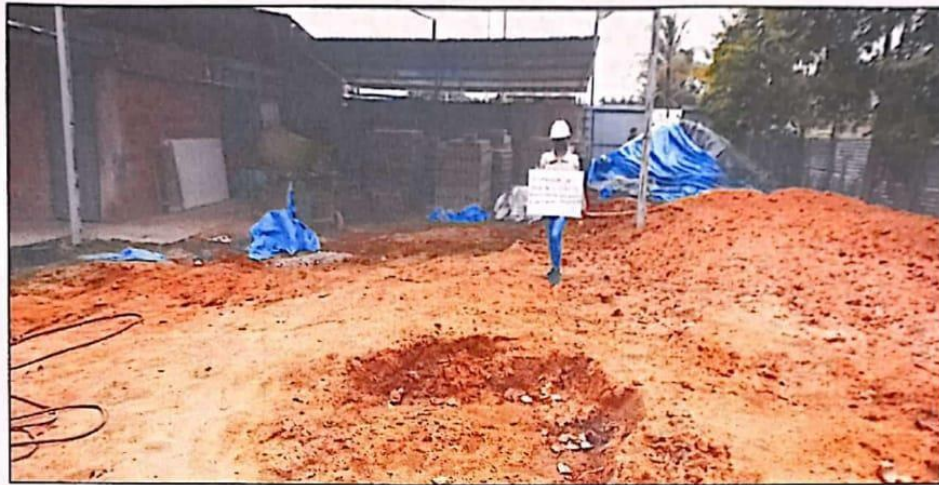
Proceso de explotación del material, arcilla de alta plasticidad (CH) para la elaboración de ladrillos de arcilla, ladrillera SALVADOR, en el distrito de Calzada, provincia de Moyobamba.

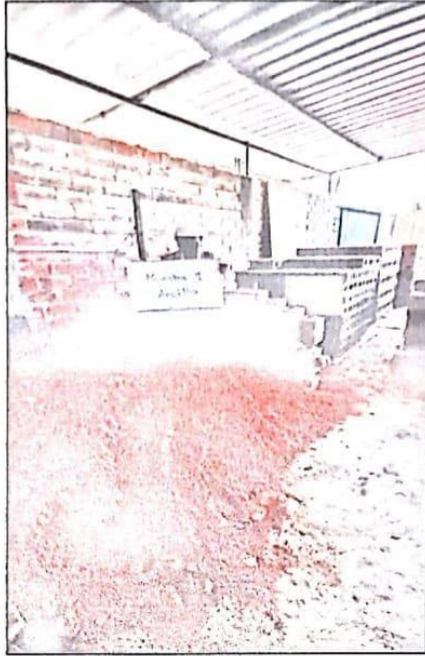
Centro de acopio de material arena arcillosa en la ladrillera edificar en el distrito de Habana, provincia de Moyobamba.

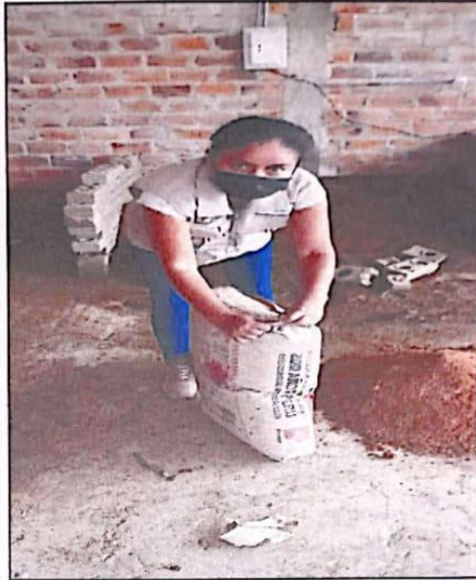
Proceso de calcinación de la cascarilla de arroz en un lugar abierto en la molinera san Felipe en la ciudad de Moyobamba.

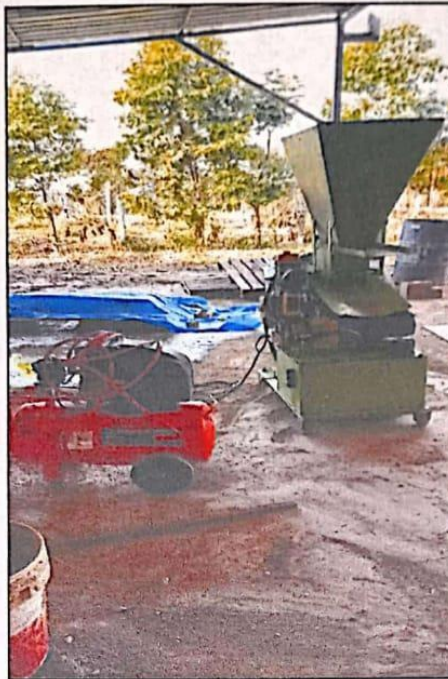
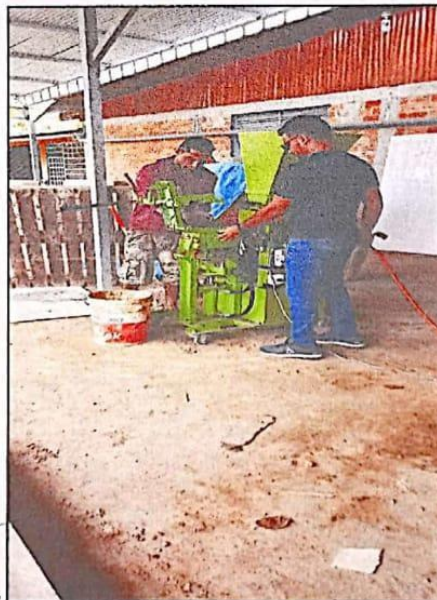
Proceso para la adición de las cenizas en diferentes proporciones

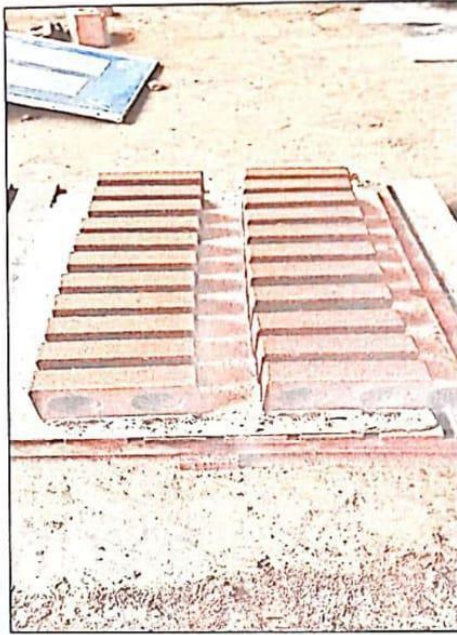
Equipo automatizado, molde, para la fabricación de ecoladrillos ecológicos

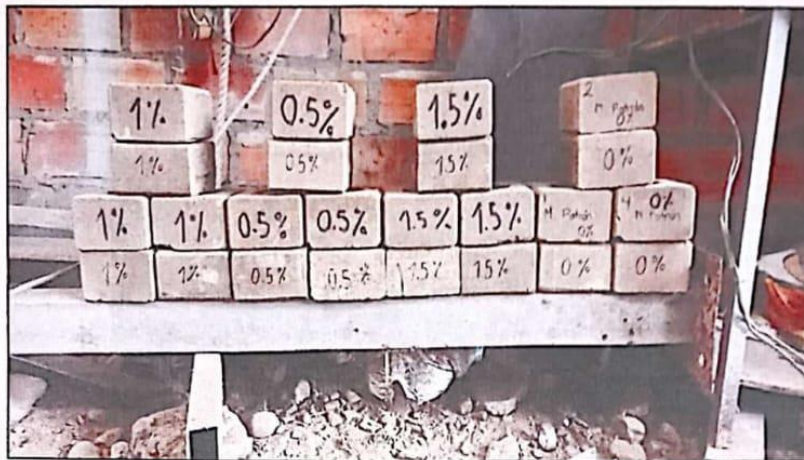
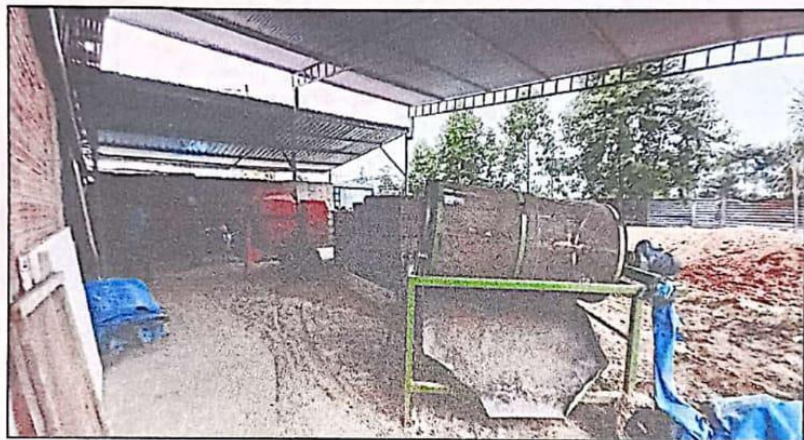
Proceso de curado de ecoladrillos, moldeo patrón y las distintas respectivas adiciones.

La humidificación del cemento reside en ladrillos que deben estar humedecido. En el día 8 las unidades tienen que ser ubicadas en un lugar cubierto para que acceda el aire y circule. Después de los 15 días los ladrillos son colocados al aire libre. Ya que deduce que la fabricación de ladrillo en su moldura conlleva a utilizar de arena o agua para que la arcilla se mezcle los ladrillos para que proporcione mejor acabado de los diseños (manual de bloques prensados de suelo cemento, 2009, p.18).

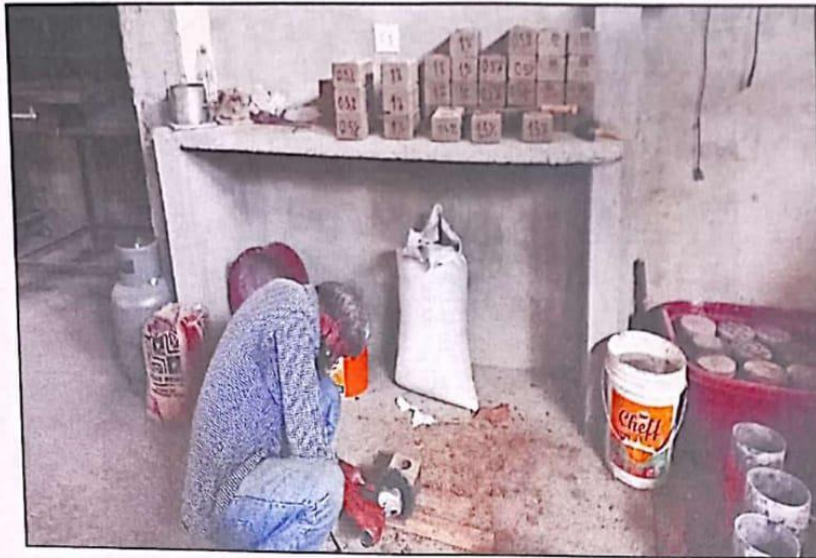
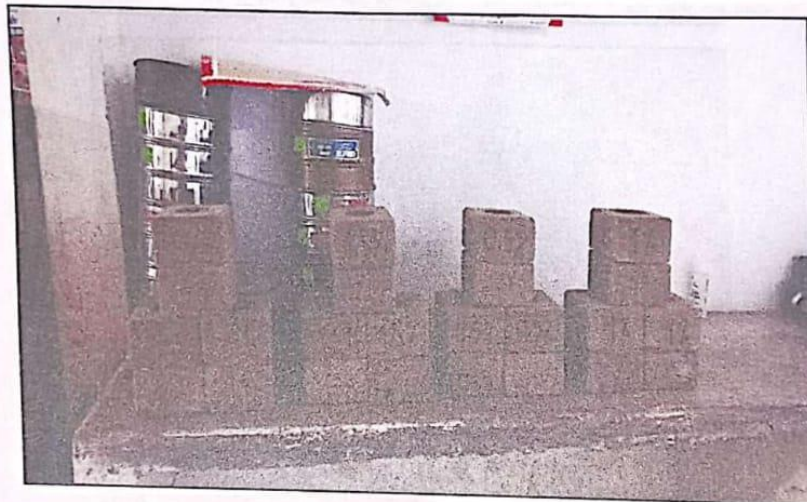
Proceso de toma de datos de los ecoladrillos, medición de áreas equivalentes, áreas de vacíos, lado, ancho y alto para el ensayo a la compresión.

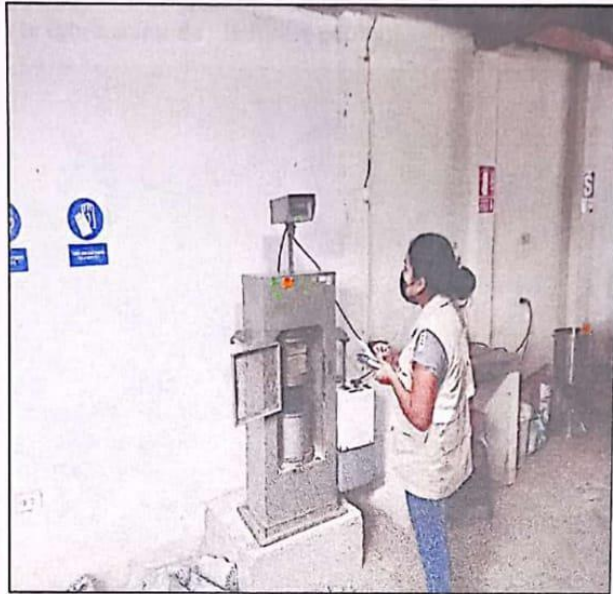
Determinación del esfuerzo a la compresión de ecoladrillos NTP 399.613 y NTP 339.604)

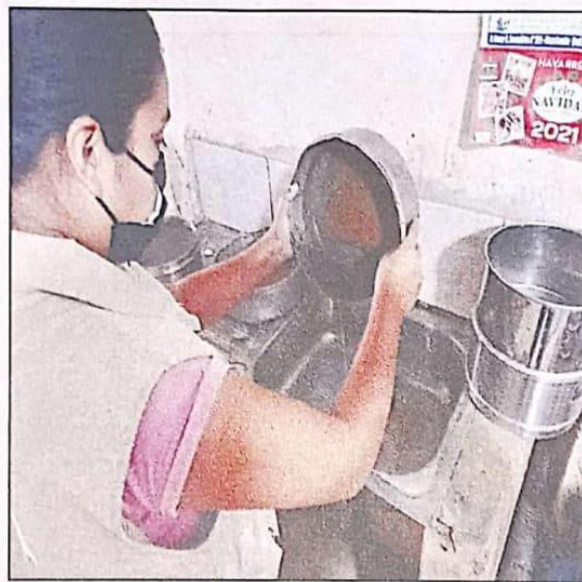
Lavado para ensayo granulométrico.

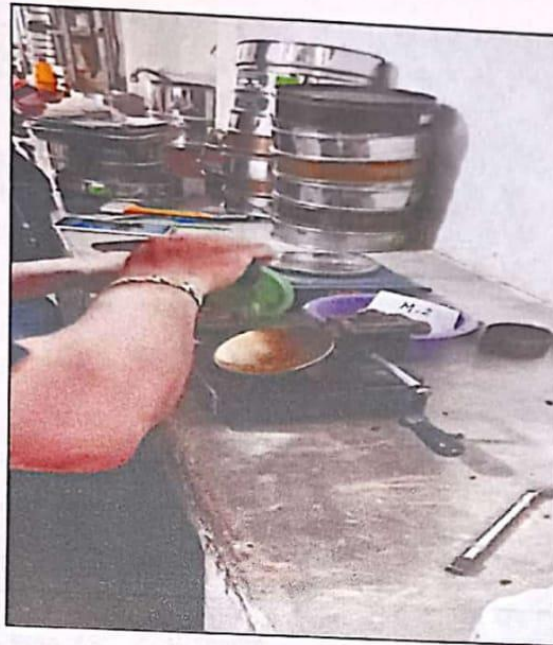
Ensayo en la copa de Casagrande, ensayo de limite liquido
Método de Ensayo para Determinar Limite Liquido (NTP 339.129.1999).

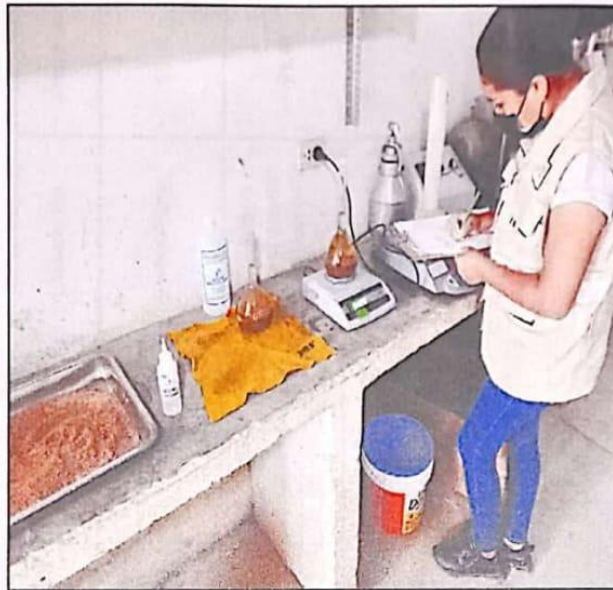
Método de ensayo normalizado para la densidad, la densidad relativa (peso específico) y absorción del agregado fino NTP 400.022 – 2013.

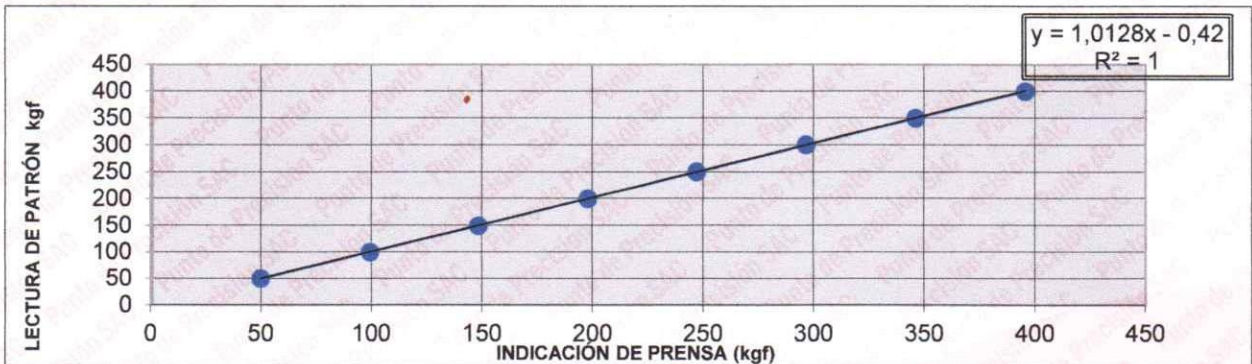
Ecuación de ajuste : $y = 1,0128x - 0,42$

Donde: x : Lectura de la pantalla
 y : Fuerza promedio (kgf)
