**Importancia de la Restauración Patrimonial para Salvaguardar la
Identidad Cultural Arquitectónica en Barrios Altos**

TESIS PARA OBTENER EL TÍTULO PROFESIONAL DE:
Arquitecto

Historia y Conservación

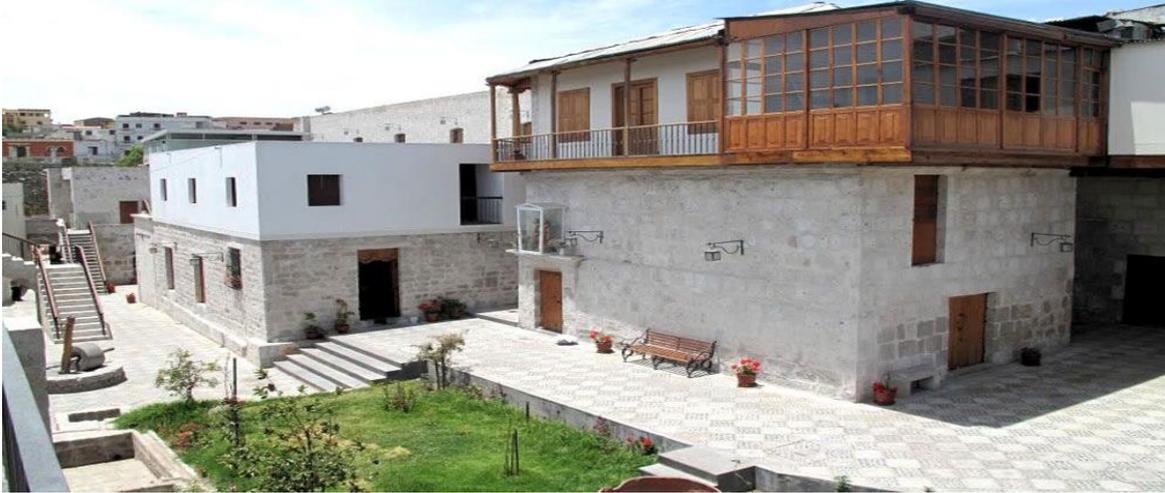
Figura 2.

Fotografía en perspectiva de Tambo “La Cabezona”

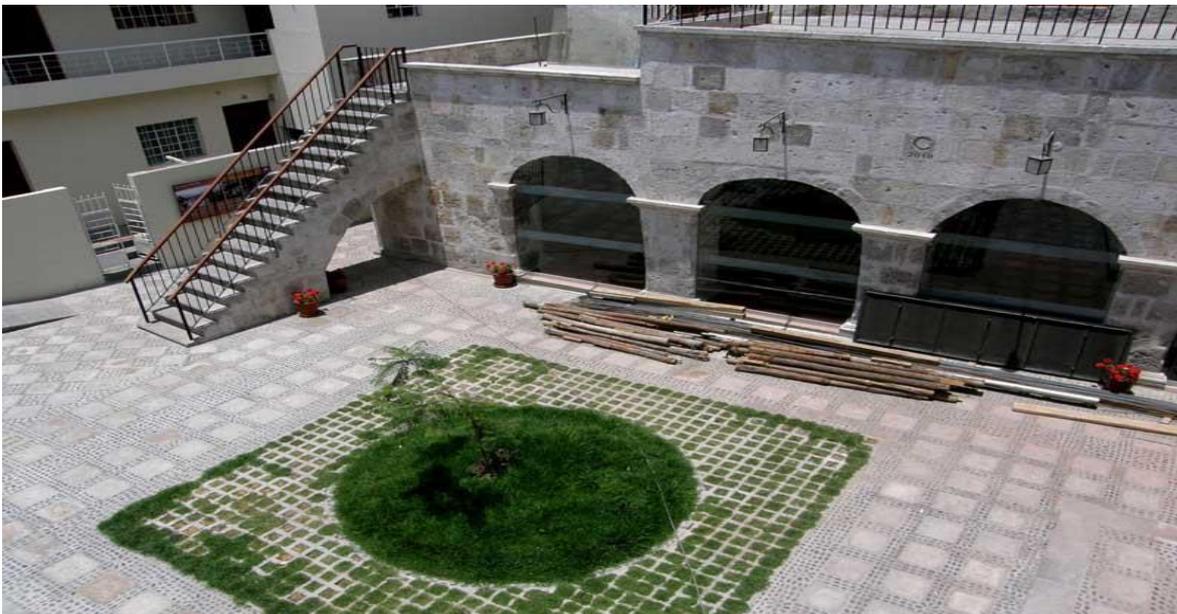
Figura 3.

Vista al interior de la del Tambo “La Cabezona”

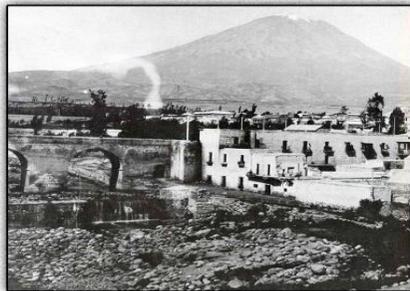
Los “tampus” o tambo fueron construcciones incas que se edificaron a lo largo de los caminos y que servían como depósito y lugares de descanso.

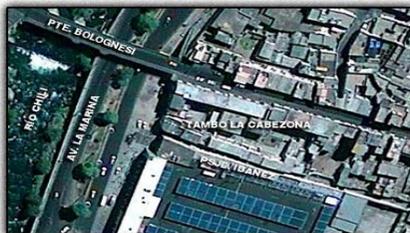
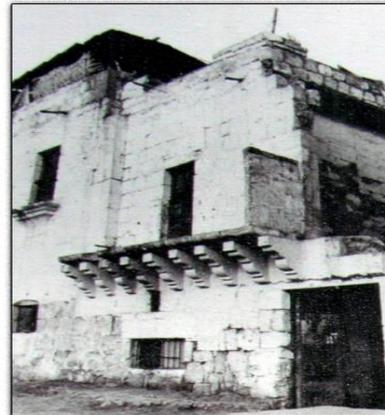
El conjunto se organiza en torno a dos patios, sutilmente comunicados por un amplio zaguán. Dada la topografía, hacia la calle Bolognesi se ubica una edificación de tres niveles, mientras que el resto son de dos niveles.

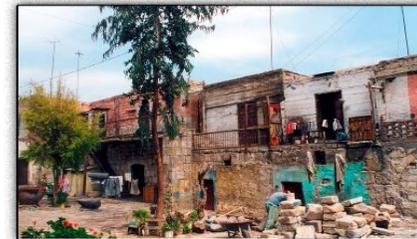
Antes de la restauración:

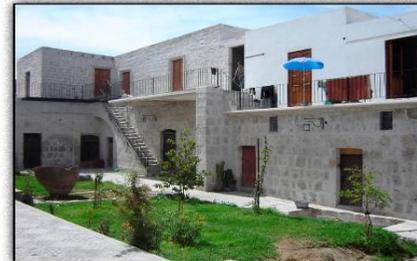
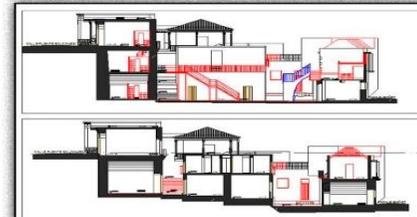
Después de la restauración:

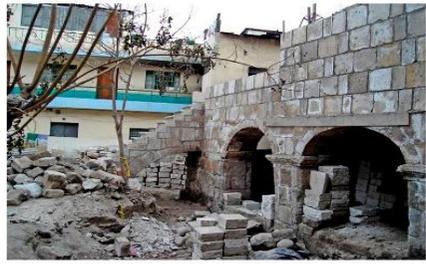
Corte

La intervención de la obra se realizó a partir de los espacios de uso colectivo (zaguanes, pasajes y patios).

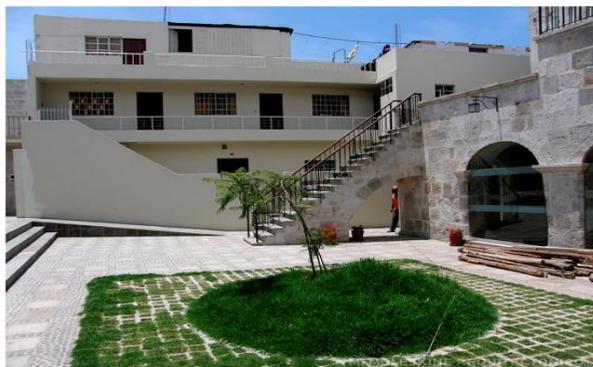
Dentro de la funcionalidad interna de la intervención los puntos más destacados son los accesos y circulación, la cual enfoca principalmente a las escaleras, plazas interiores que dirigen directo hacia las viviendas del conjunto haciendo este un proyecto integrador, de característica cultural con ambientes comunales.

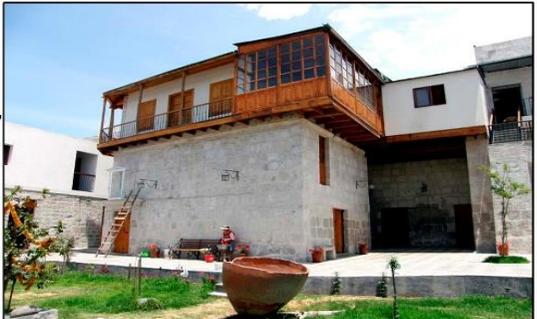
Suelos y pavimentos: Se reconstruyeron, con material noble, material de piedra caliza, cubriendo los sistemas de agua, desagüe y eléctricos. Alrededor de los pavimentos el área verde del mismo proyecto.

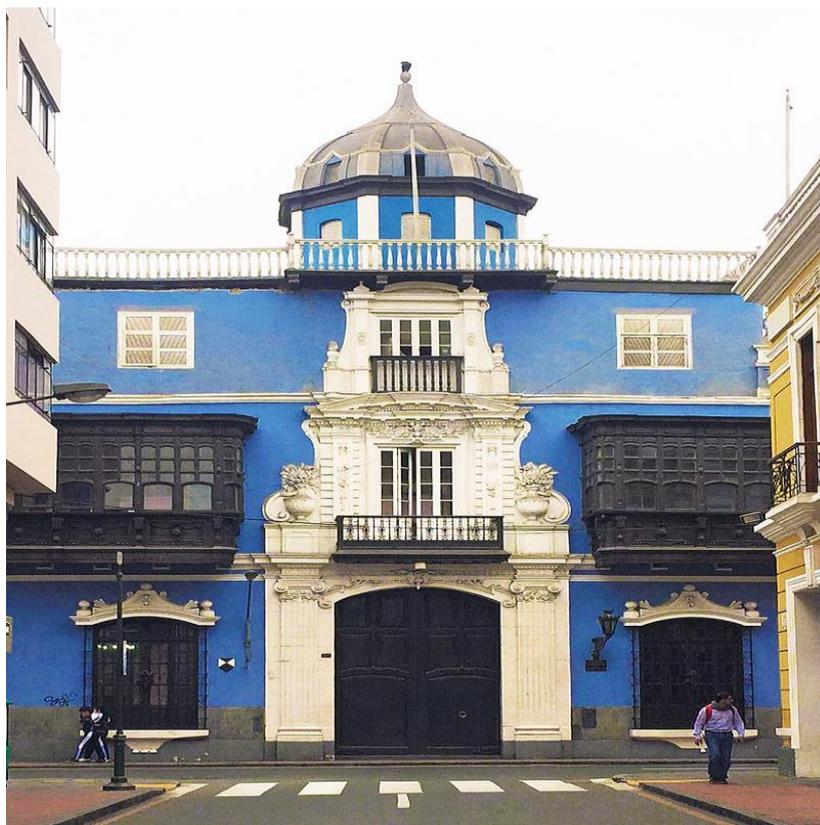
Figura 7.

Fachada de la Casona de Osambela

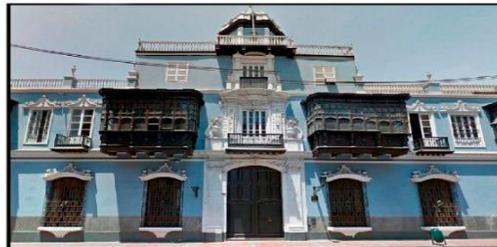
En pleno Cercado de Lima se levantó una casona de estilo neoclásico entre fines del siglo XVII y principios del siglo XIX conocido como Palacio de Osambela, el cual resalta por su fachada de cinco balcones de madera, miradores y una cúpula.

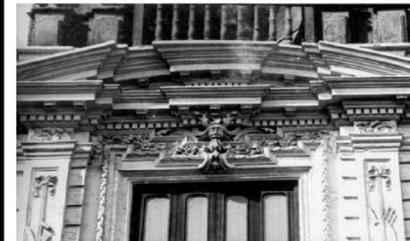
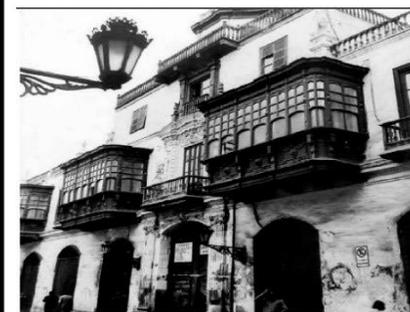
Una vez construido el edificio fue el único de dos plantas además de contar con una fachada, una cúpula, un mirador para que don Osambela pueda observar los barcos que llegaban en el horizonte, asimismo durante su ocupación se rehusaron ambientes existentes donde se construyó un zaguán de la casa compuesto por lajas y ladrillos.

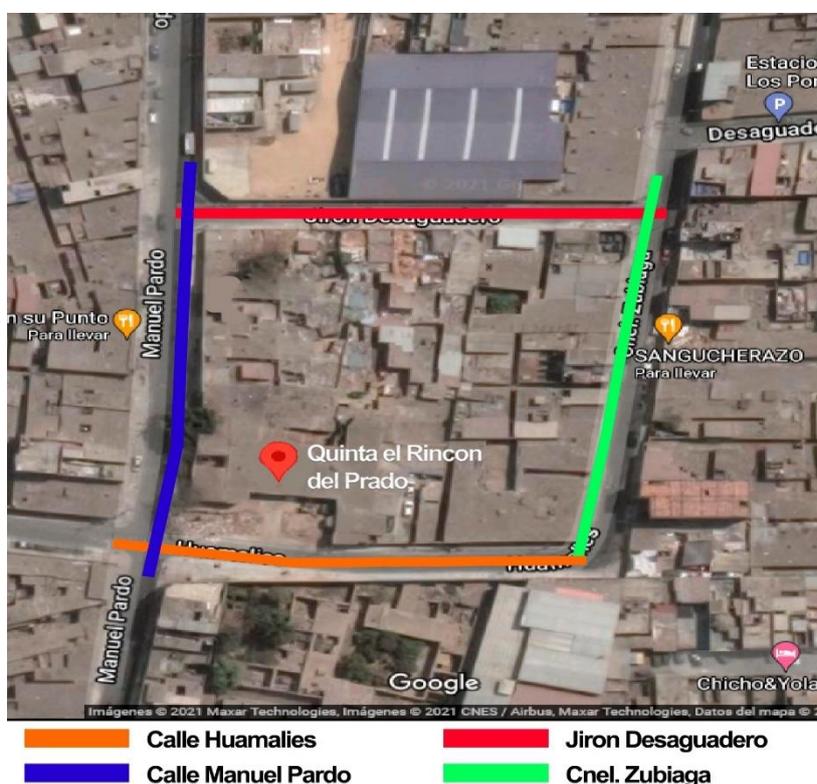
Figura 12.

Plano del sector en Barrios Altos

Este trabajo de investigación está ubicado en la región Lima, específicamente en Lima Metropolitana, en el distrito de Barrios Altos, por el norte entre el jr. Desaguadero, por el sur entre la calle Huamalíes, por el este con la calle Cnel. Zubiaga y por el oeste con la calle Manuel Pardo, asimismo en cuanto a infraestructura e imagen urbana del escenario de estudio, el sector está

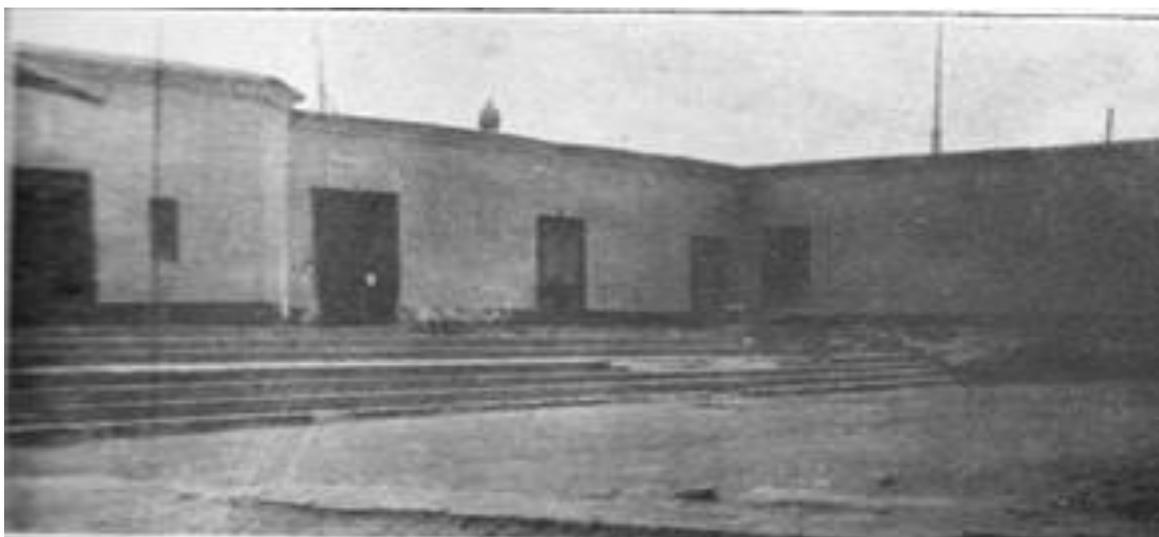
Quinta Rincón del Prado en los años 1772

Nota: Así se podía apreciar el inmueble patrimonial entre los años 1772.

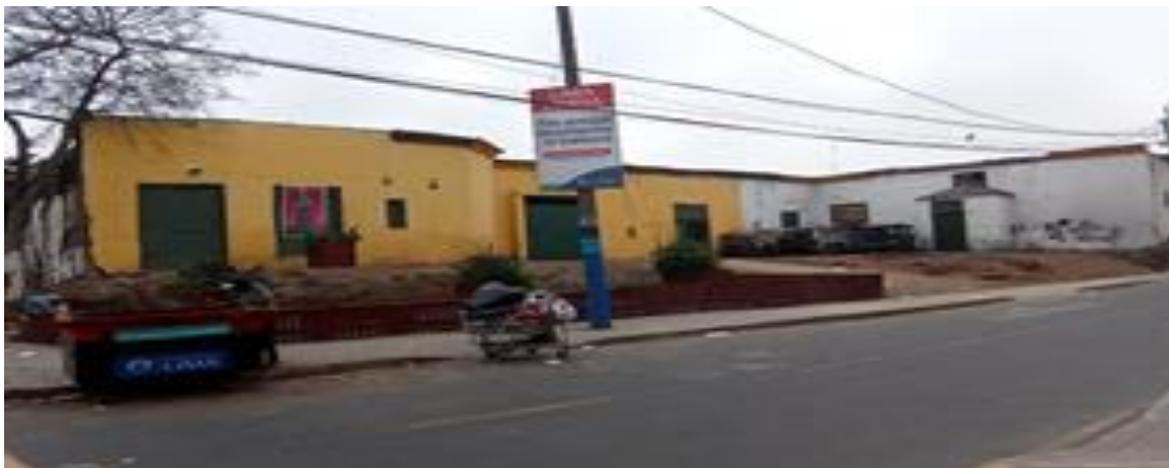
Estado actual: “Como se puede observar así se encuentra en la actualidad la casona de estilo colonial y se puede ver que la losa de origen incaico, parte de las gradas y parte de las cornisas ya se encuentran deterioradas debido a la falta de cuidado y el descuido por el mismo propietario de la vivienda, de igual manera se puede observar que en la parte frontal los mismos propietarios la han modificado de acuerdo a sus necesidades.”

Estado actual de la Quinta Rincón del Prado

Nota: Así es como se puede apreciar el monumento pues en comparación con la imagen anterior se puede observar mucha diferencia.

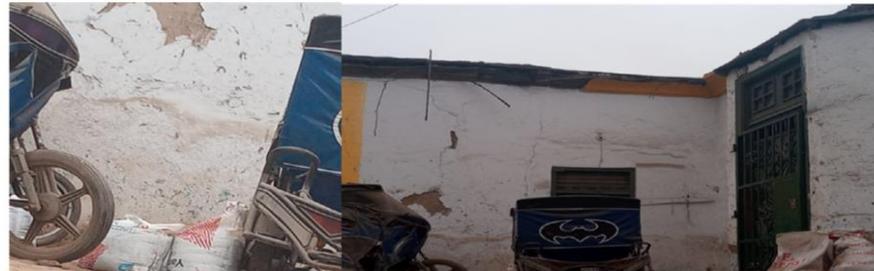
Por depósitos de partículas la cual aumenta al estar en contacto con en zonas de agua o viento y cuanto mas porosa es la infraestructura, se logra concentrar mas suciedad.

Suciedad en la fachada

Debido al deficiente mantenimiento por los habitantes del inmueble y el poco sentido de limpieza en la edificación.

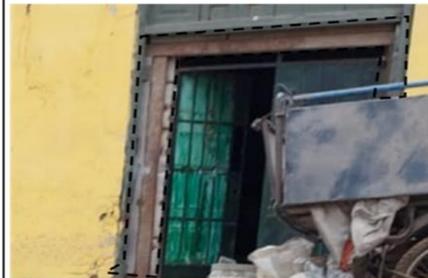
Análisis de patologías estructurales

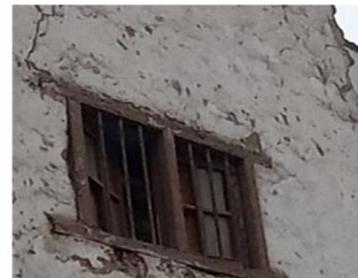
Oxidación

Este tipo de patologías se pueden encontrar en las estructuras de metal las cuales debido al poco mantenimiento en la estructura se deterioran completamente donde si el oxido aumenta en gran medida hay aumento del volumen o dilución.

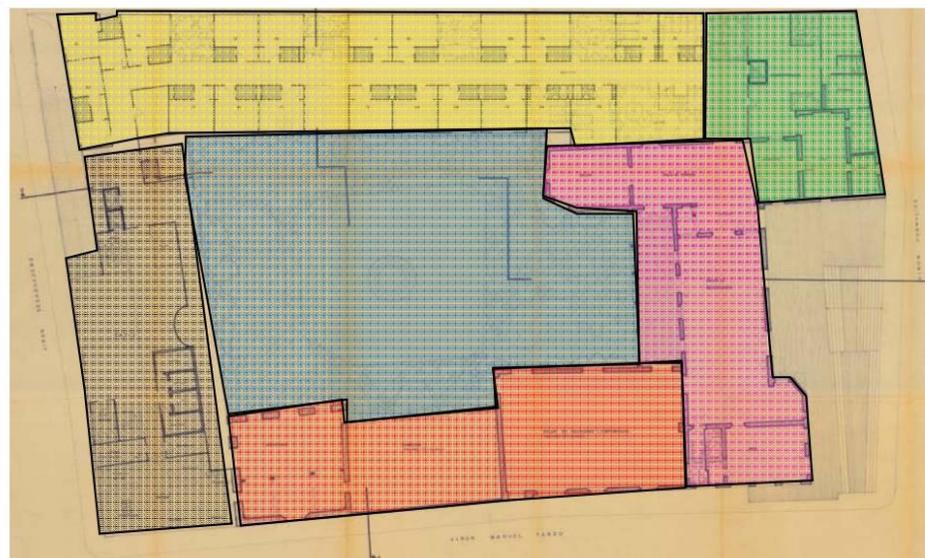
El proyecto la Quinta el Rincon del Prado inicialmente se construyo con la finalidad de ser un ambiente de reposo para el Virrey Juan de Amat y la Perricholi, donde los principales ambientes fueron de uso recreativo, artistico y residencial.

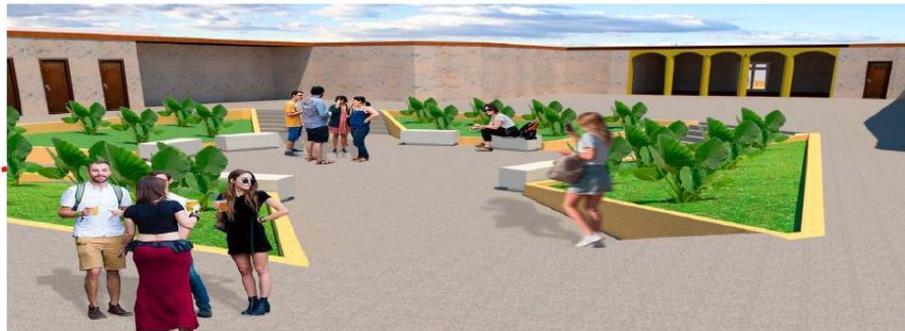
| TITULO: | Vista interior de la propuesta. | | | GRÁFICO: | Imagen de la plaza interior. | | |

Asimismo se integro una plaza general la cual antiguamente era una una pileta y se integrara una nueva funcion como zona de relacion para las personas.

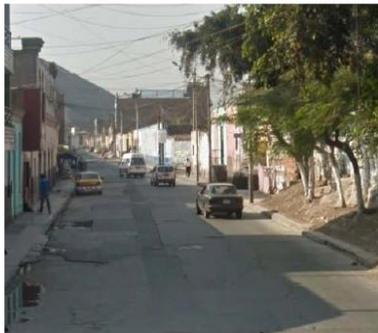
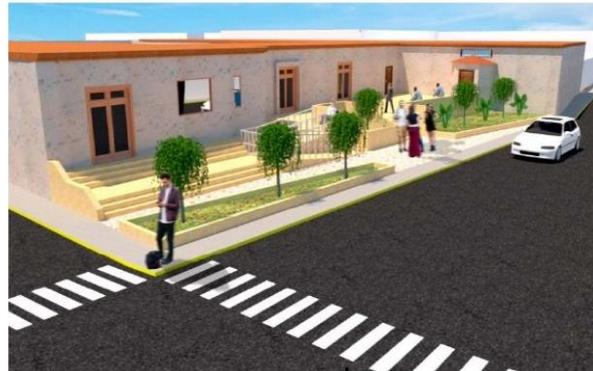
| TITULO: | Corte de la propuesta | | | GRÁFICO: | Corte: Elaborado en AutoCAD. | | |

Como se puede observar en la elevación de la parte principal restaurando parte de los volúmenes ya deteriorados dando como resultado la elevación y la imagen de la izquierda el cual mejora la identidad cultural del sector.

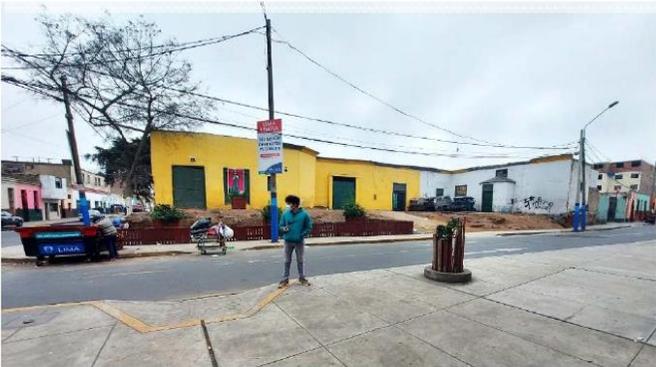
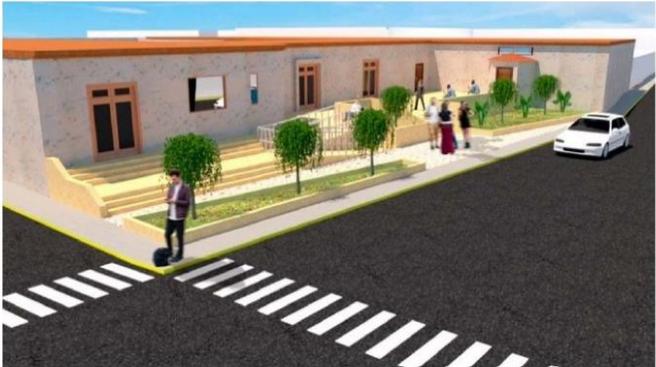
| COMPARACIÓN | | <p>La Quinta el Rincón del Prado, en su estado actual presenta deterioramiento y salitre en la parte del emplazamiento, solo se puede observar el tratamiento de pintura en la fachada principal donde intervino parte de la organización municipal.</p> | | | <p>En propuesta para La Quinta el Rincón del Prado, como Museo de sitio se propone mantener la distribución inicial con nuevos uso para sus ambientes, de igual manera mantener las características arquitectónicas en la parte exterior del inmueble.</p> | | |
| <p>En la presente lamina se podra analizar el cambio arquitectónico que se puede ganar en beneficio al inmueble patrimonial, esto debidamente analizado y presentado en la propuesta a nivel de prototipo.</p> | | | | | | | |

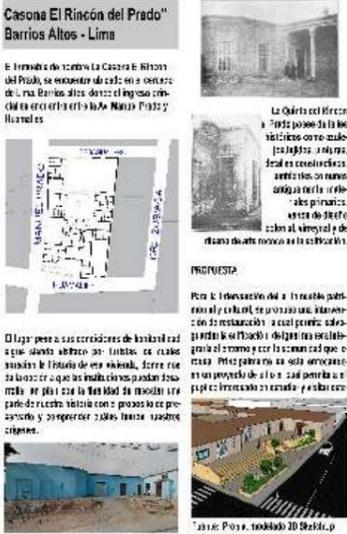
| Paneles informativos | | | | | | | | |
| DESCRIPCIÓN: | | <p>Para el proyecto empleado se propone un panel informativo de aluminio el cual estará en la parte principal de la fachada para poder brindar información sobre el pasado de la Quinta Rincón del Prado y por que esta ha sido una pieza fundamental para la arquitectura virreinal del Perú</p> | | | | | | |

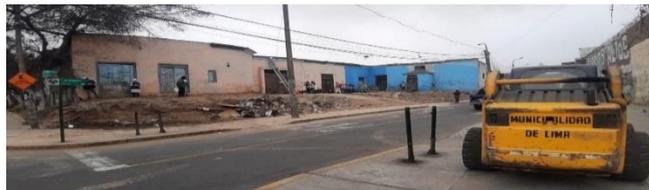
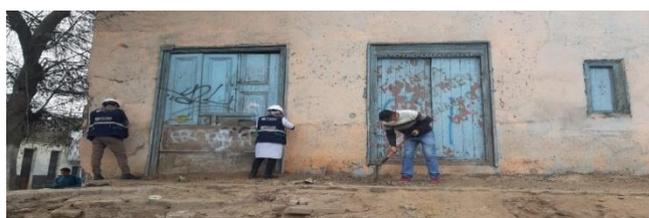
| Ficha de observación documental | | | |
|--|---|--|---|
| Como se puede apreciar en tanto en la Imagen 1 y en la Imagen 2 se puede observar en el equipamiento un completo estado de deterioro, pero la Municipalidad de Lima en 2019 se encargó de cuidar y preservar en gran medida el bien material dado que como podemos observar e imagen 3 se logró pintar las paredes deterioradas, y recuperar parte de puertas y ventanas sin perder el estilo rococó. | | Sabemos que el desarrollo de la identidad cultural es vital, pues como se puede encontrar en diferentes documentales se evidencia la importancia de la Quinta Rincón del Prado dado que fue declarado "Monumento Nacional", desde el 23 de enero de 1972, como también desde el aspecto social a través de información enviada un 2 de octubre de 1962 denotando la importancia histórica y artística en el equipamiento, asimismo mediante publicaciones de fuentes como por ejemplo; la del señor Juan Manuel Ugarte donde se describe el motivo de su construcción por orden del Virrey Juan de Amat en 1762, con la finalidad de cuidar y preservar el equipamiento cultural por su origen colonial. | |

Ficha de observación documental: *“Como se puede apreciar en tanto en la Imagen 1 y en la Imagen 2 se puede observar en el equipamiento un completo estado de deterioro, pero la Municipalidad de Lima en 2019 se encargó de cuidar y preservar en gran medida el bien material dado que como podemos observar e imagen 3 se logró pintar las paredes deterioradas, y recuperar parte de puertas y ventanas sin perder el estilo rococó” (Propia a base de la observación 2021)*

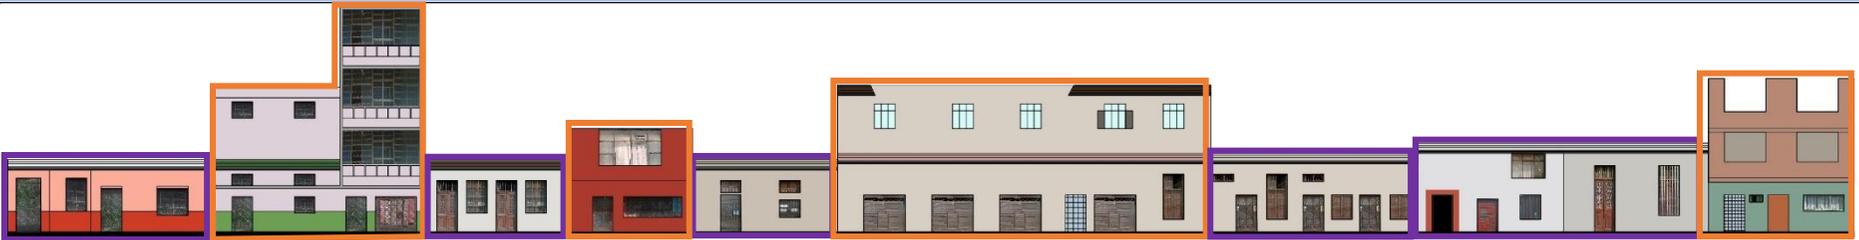
| FICHA DE OBSERVACIÓN RESPECTO A LA IMAGEN URBANA | | | | | | | | |
|---|---|--|--|---|---|--|---|---|
| Perfil urbano vista hacia la calle Manuel Pardo | | | | | | | | |

| FICHA DE OBSERVACIÓN RESPECTO A LA IMAGEN URBANA | | | | | | | | |
|---|---|--|--|---|---|--|---|---|
| <p>Se puede observar que el inmueble cuenta con una cornisa saliente la cual no se encuentra en perfecto estado dado que con el trascurso del tiempo no se le ha dado un mantenimiento.</p> | <p>Como se puede observar algunos predios tales como el que se puede observar decidieron construir por su cuenta con material tradicional, rompiendo parte del diseño inicial debido a las necesidades de los residentes del lugar.</p> | <p>En el tercer inmueble a continuación se puede observar que las cornisas se encuentran en buen estado conjuntamente con las ventanas y puertas originales.</p> | <p>En el siguiente predio se observa que el modo de construcción tradicional se perdió en gran medida por las necesidades del residente.</p> | <p>El inmueble a continuación cuenta con parte de las cornisas de la época la cual se conserva en buen estado, asimismo los vanos si sufrieron modificaciones</p> | <p>En el inmueble se puede observar que parte de la cornisa del segundo nivel está muy dañada en cuanto a la primera como se puede observar si se le ha dado mantenimiento por consiguiente esta se encuentra en buen estado, de igual manera las puertas se han reemplazado por portones de aluminio de acuerdo a las necesidades de los miembros.</p> | <p>El inmueble a continuación se encuentra en un estado bueno debido al cuidado de los propietarios hacia los mismos, pero en algunas ocasiones los vanos se han reemplazados por vanos metálicos.</p> | <p>Con respecto los inmuebles se pueden observar que pese al paso del tiempo mantiene las cornisas y las ventanas tradicionales de la época y las columnas estilo dórico de la época.</p> | <p>Con respecto a la fachada de la infraestructura del inmueble, debido a la necesidad de las personas actualizaron en gran medida la fachada del inmueble.</p> |

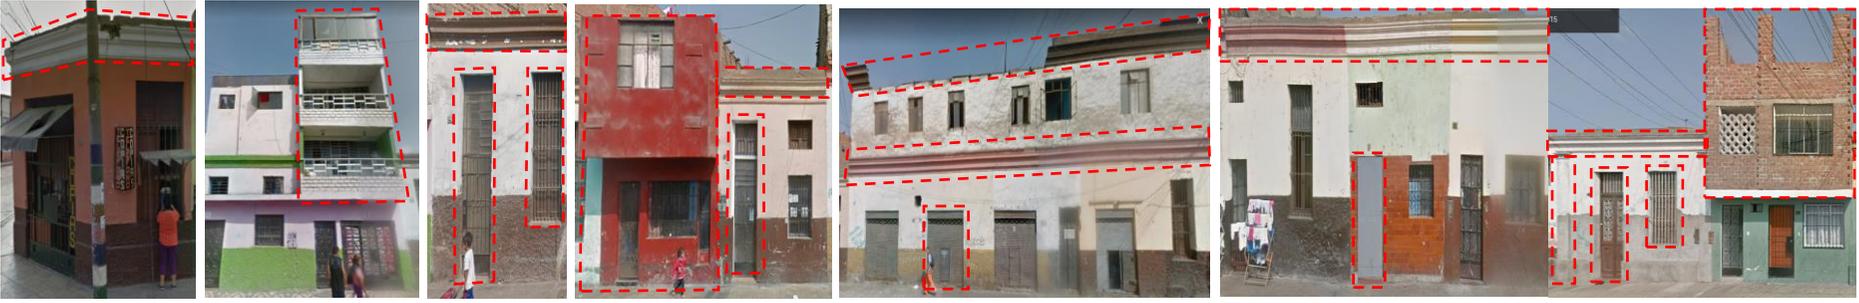
| FICHA DE OBSERVACIÓN RESPECTO A LA IMAGEN URBANA | | | | | | | | |
|---|---|--|--|---|---|--|---|---|
| Vista mirando hacia la calle Manuel Pardo | | | | | | | | |

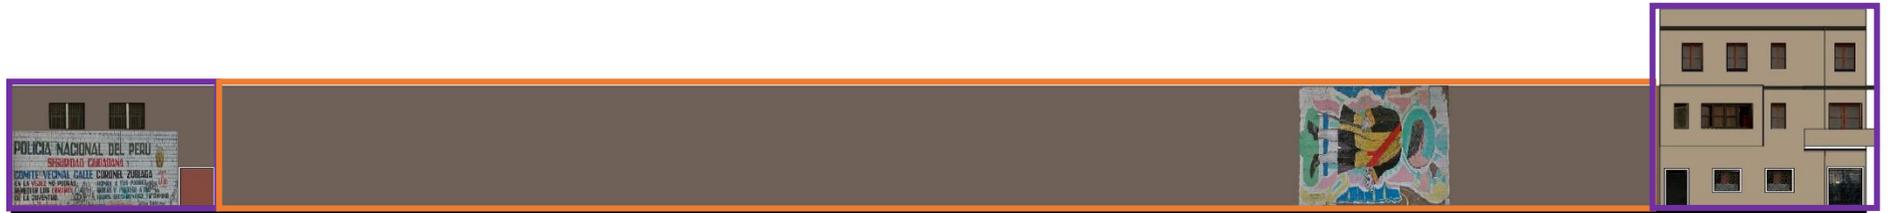
Perfil urbano vista hacia la calle Huamalíes

Como se puede observar en la fachada hacia la calle Huamalíes todos los predios han cercados con muros perimétricos con material contemporáneo debido a las necesidades de los propietarios.

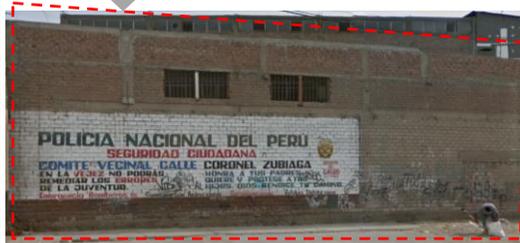
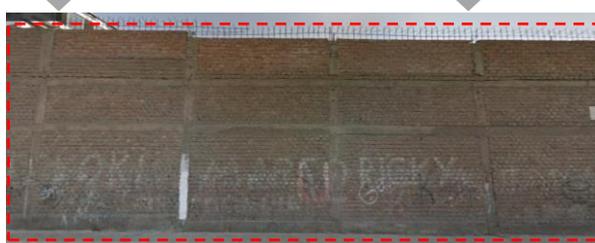
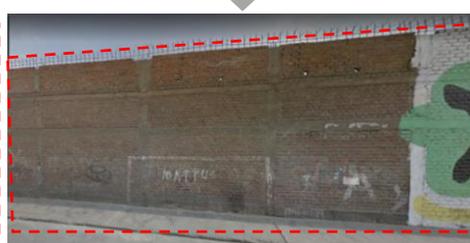
Se puede observar en la infraestructura que el inmueble ha sido modificado en gran medida, por los propietarios y debido a las necesidades de la familia, dado que tiene material contemporáneo para soportar la infraestructura.
