“Evaluación y **diseño estructural del pabellón N°01 de
la Institución Educativa República del Perú, en la región
Tumbes, 2021**

TESIS PARA OBTENER EL TÍTULO PROFESIONAL DE.
Ingeniero Civil

García Celi, Alex Daniel (ORCID: 0000-0003-4210-1339)

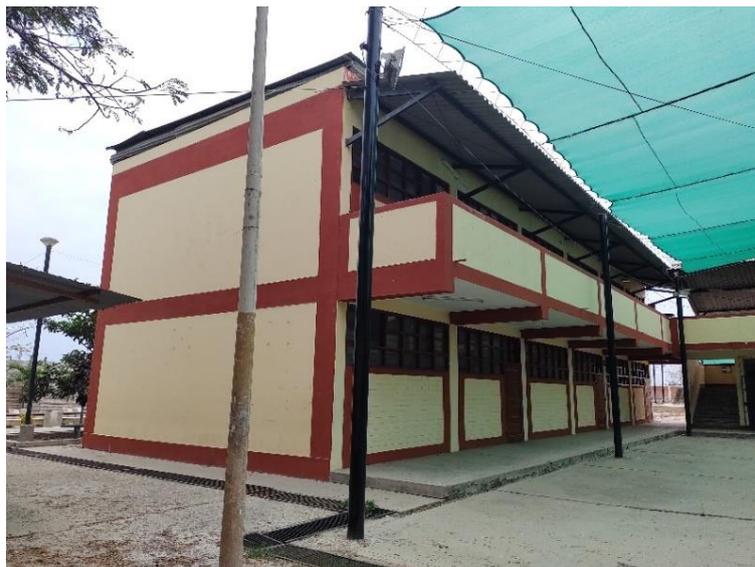
Figura 3.Pabellón N° 01 de la I.E. República del Perú

La estructura del Pabellón N° 01 está conformada por dos niveles y ambos cuentan con 3 aulas. Esta estructura tiene 24 años de antigüedad y el área techada es de 236.34 m².

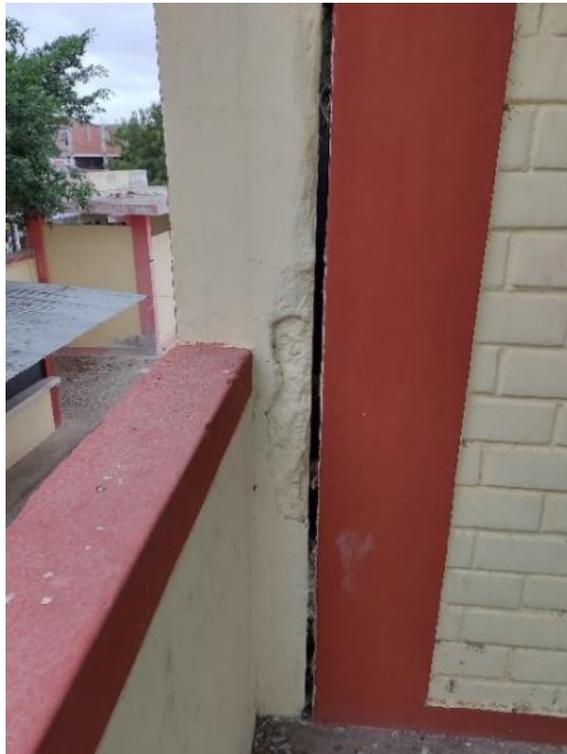
Figura 4.Junta Sísmica

La junta de separación sísmica si cumple con la distancia mínima requerida "s". Asi mismo se logra visualizar el desprendimiento de material de tarrajeo en columna C-1 del segundo nivel.

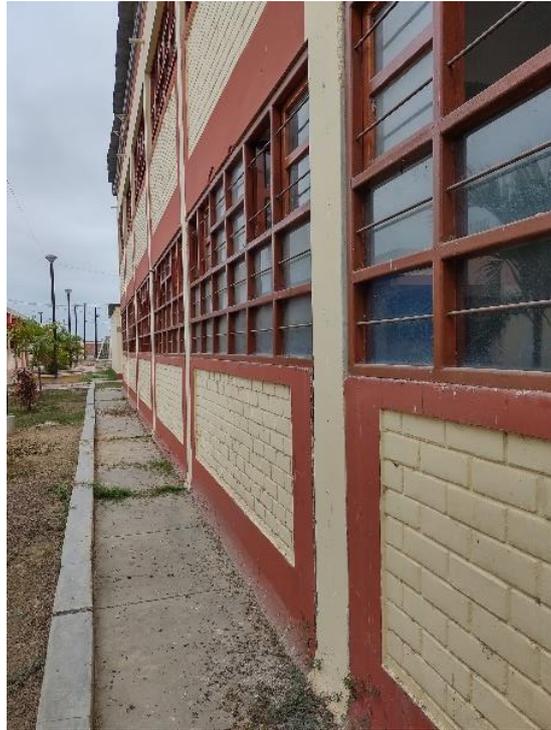
Figura 5. Ventanas, columnas y muros

Muros de confinamiento, columnas y ventanas de la parte posterior del pabellón N° 01

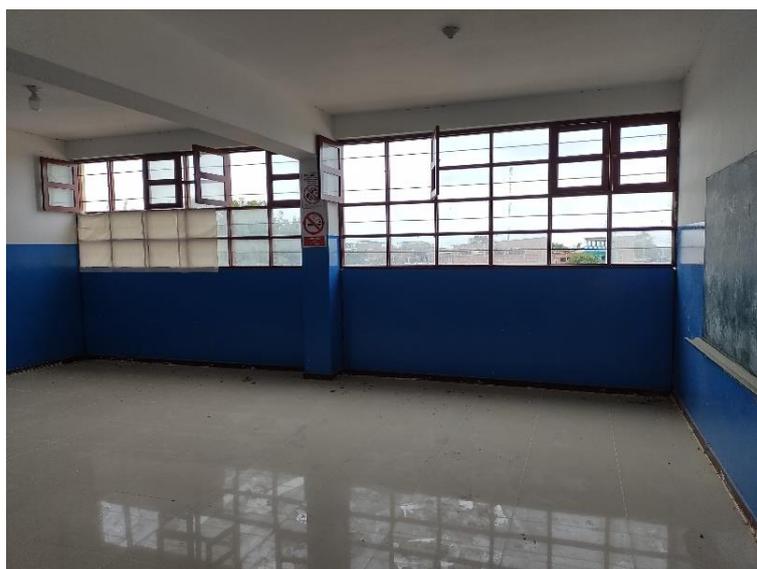
Figura 6. Interior de aula 04 del pabellón N° 01

Las columnas y muros se encuentran en un estado bueno y los pisos han sido cubiertos con porcelanato. Las columnas y vigas de las aulas del pabellón no presentan cangrejas u otro tipo de falla estructural considerable.

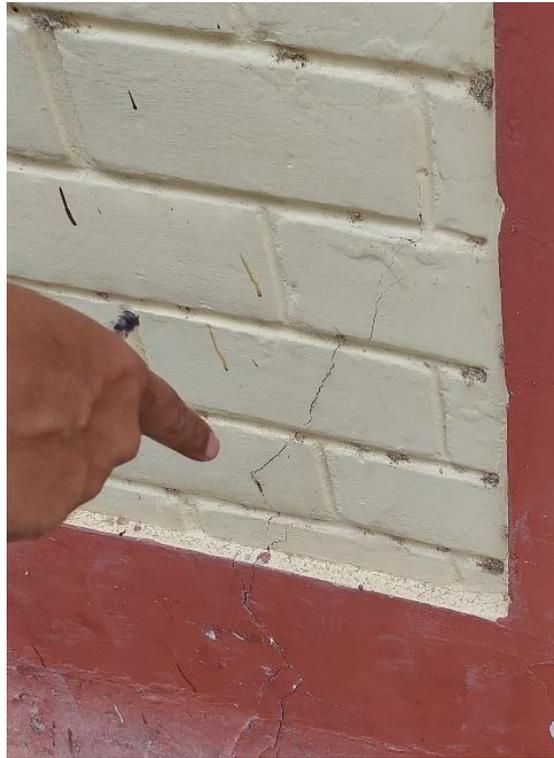
Figura 7.Grieta en muro de confinamiento.

Se visualizó pequeñas grietas en los muros de confinamiento de las aulas en ambos niveles.

* Se visualizó pequeñas grietas en los muros de confinamiento de las aulas en ambos niveles.

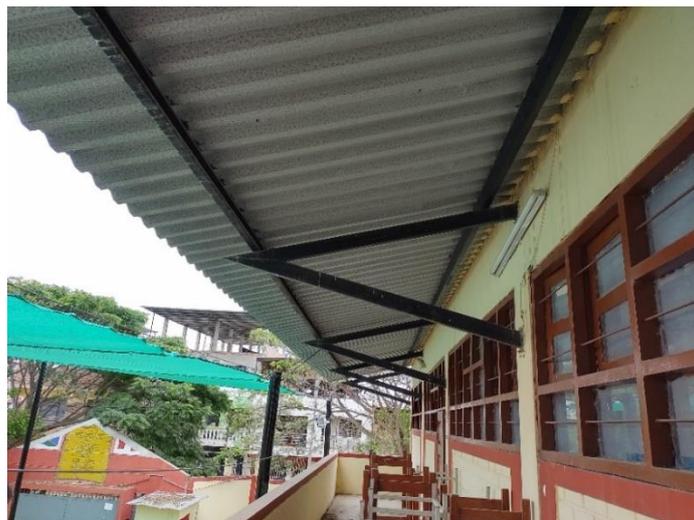
Figura 8.Techo de calamina en el pabellón

En el segundo nivel se ha colocado un techo de calamina sobre el techo aligerado, con caída hacia adelante, empotrando el soporte de fierro en las columnas, tal como se visualiza en la imagen.

Como en la región Tumbes en la época de verano se presentan precipitaciones intensas, es recomendable que el diseño del techo de la edificación sea con caída dos aguas, los techos planos (sin pendiente), no discurre el agua por lo que se infiltra y termina afectando al techo final de la edificación.

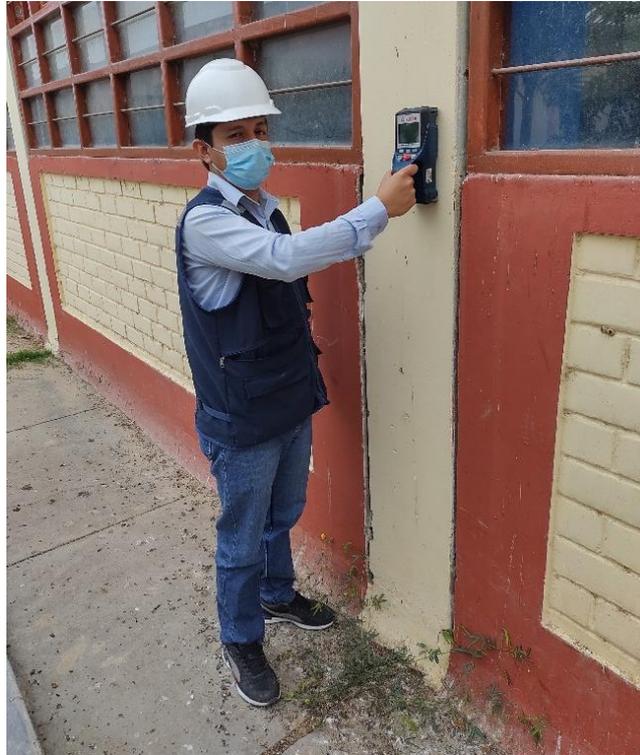
Figura 9. Utilización del Scanner en columna

Se utilizó un scanner para detectar el acero vertical y los estribos, en cada columna donde se realizó el ensayo de compresión del concreto por esclerometría.

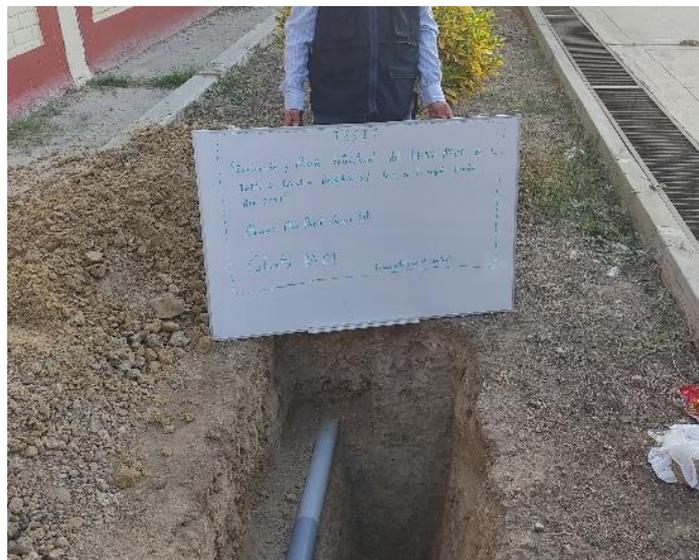
Figura 13.Calicata N° 01

Se realizó (01) excavación a tajo abierto, el cual tuvo un fondo de 2 metros tal como lo especifica la normativa.

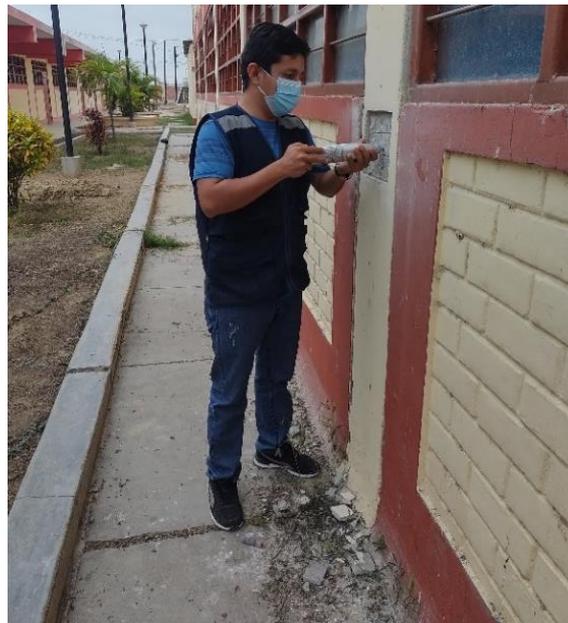
Figura 17. Utilización de esclerómetro en columna C-2

Se realizaron 6 puntos en columnas.

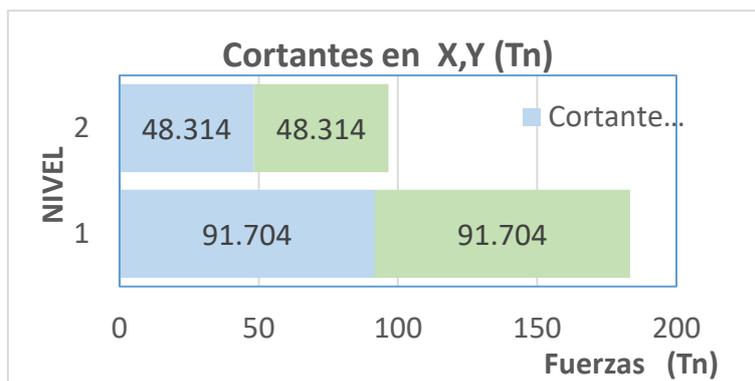
Figura 20. Cortantes en ETABS

El cortante que asumen todas las 14 columnas es de 91.704 Tn, y las columnas hacen un área de 1.575 m^2 , es decir un valor de 5.822 kg/cm^2 que es menor que el permisible de 7.68 Kg/cm^2 . Obtenido de $0.53 \times \sqrt{210}\text{ kg/cm}^2$, es decir en caso critico posibilita que las columnas absorban el 100% del corte basal.

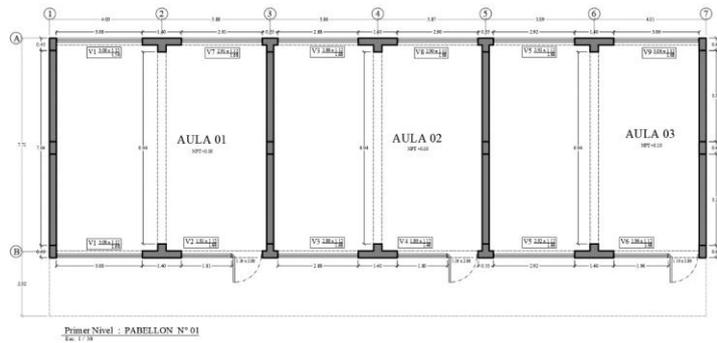
Figura 22. Plano en Planta de Distribución Arquitectónica

Fue realizado bajo la normativa MINEDU vigente, dicho diseño cuenta con columnas tipo T y rectangulares para que la estructura cuente con mayor rigidez y así poder cumplir con los parámetros de desplazamientos considerados en la norma E.030.

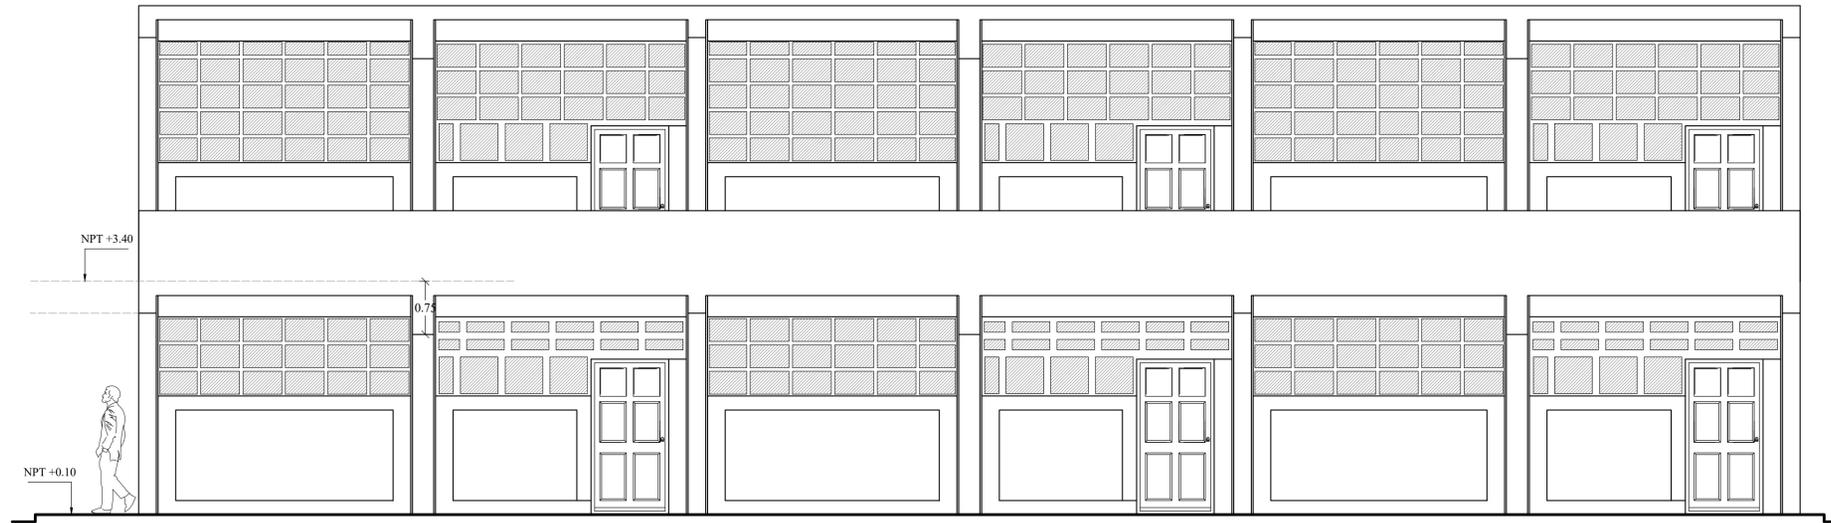
Elevación Frontal : PABELLON 1
Esc. 1/ 50

Plano: Arquitectura y Distribución de Pabellón N° 01

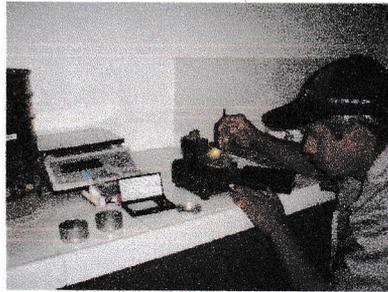
LIMITE LIQUIDO (ASTMD – 423)

Es la cantidad de agua máxima que puede almacenar un suelo expresado en porcentaje con el cual el suelo cambia de estado líquido a plástico, dicho ensayo se determina en la Copa Casa grande.

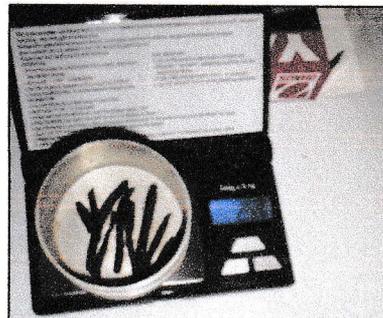
LIMITE PLASTICO (ASTMD – 424)

El límite plástico es la humedad mínima expresada como porcentaje del peso del material secado al horno, para el cual los suelos cohesivos pasan de un estado semisólido a un estado plástico.

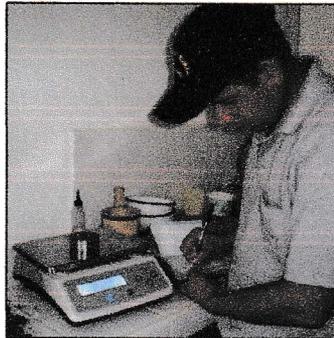
ASTMD – 2937

Se define a la determinación del peso por unidad de volumen de un suelo en su estado natural, a la cual se aplica su corrección de su contenido de humedad.

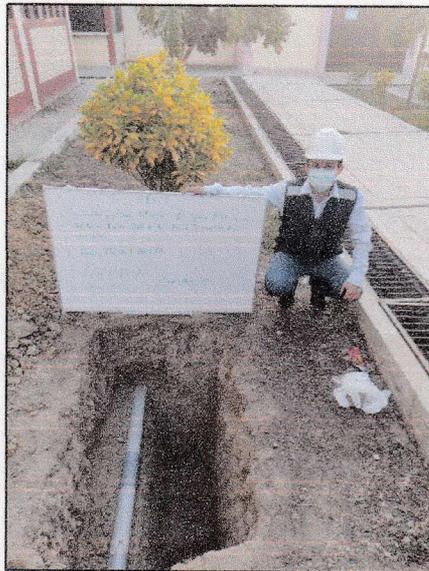
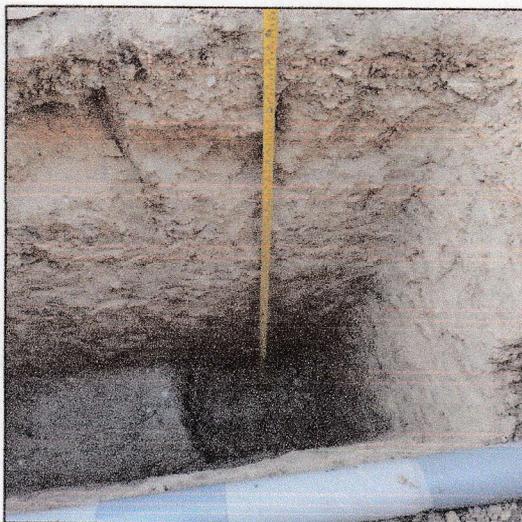
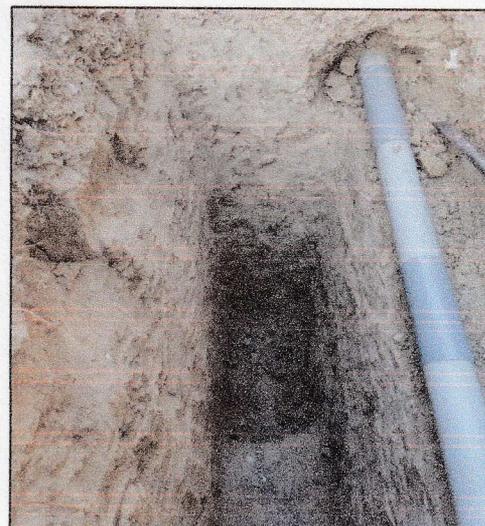
CALICATA N° 01

VISTA PANORAMICA

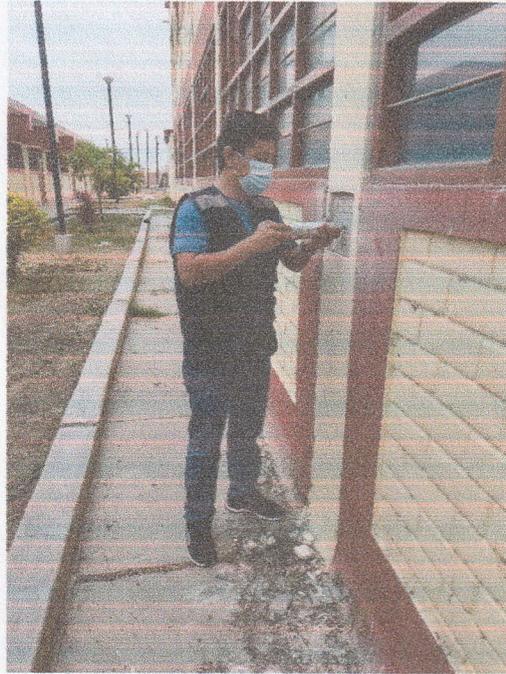
Fotografía N° 01: Ensayo de Esclerometría en Columna C-2 del Pabellón N° 01 del colegio República del Perú

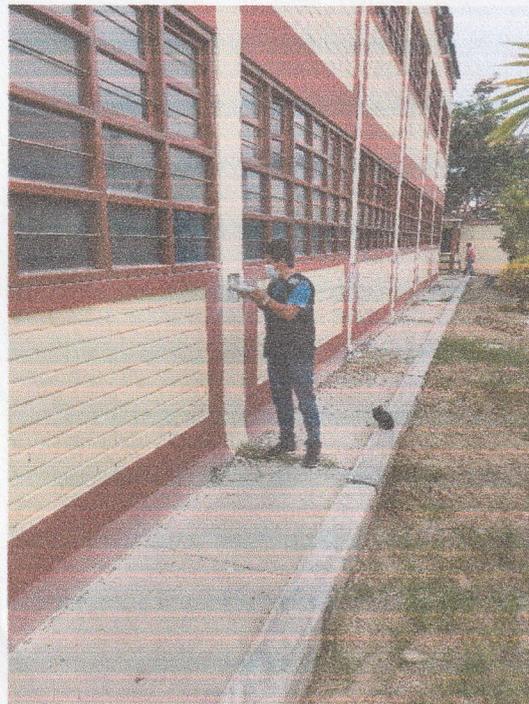
Fotografía N° 02: Ensayo de Esclerometría en Columna C-6 del Pabellón N° 01 del colegio República del Perú

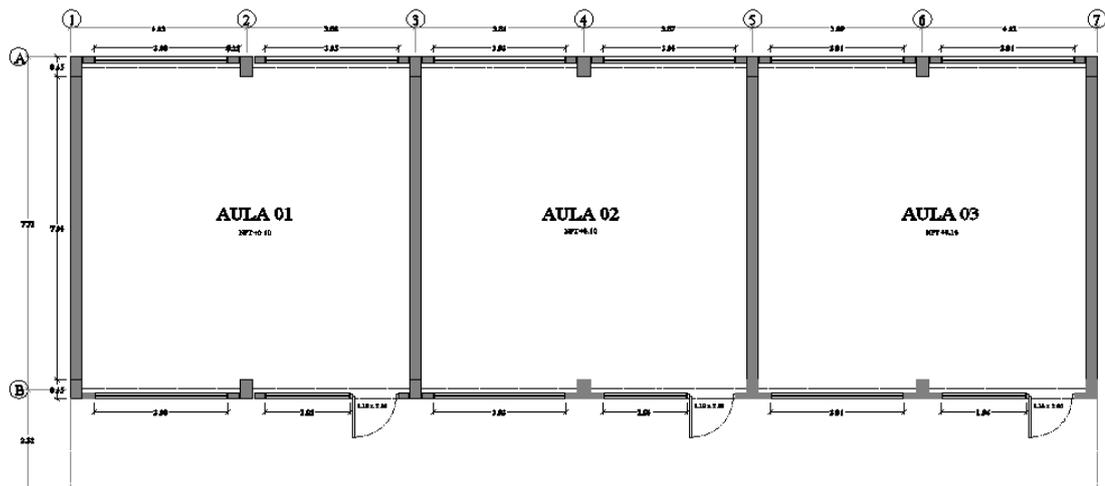
Figura 1: Plano de Distribución Existente

La unión columnas - vigas (Pórticos) están en posición favorable ante un sismo, además se denota un sistema de albañilería confinada y por lo cual se utilizará coeficiente de reducción dual (7.0)

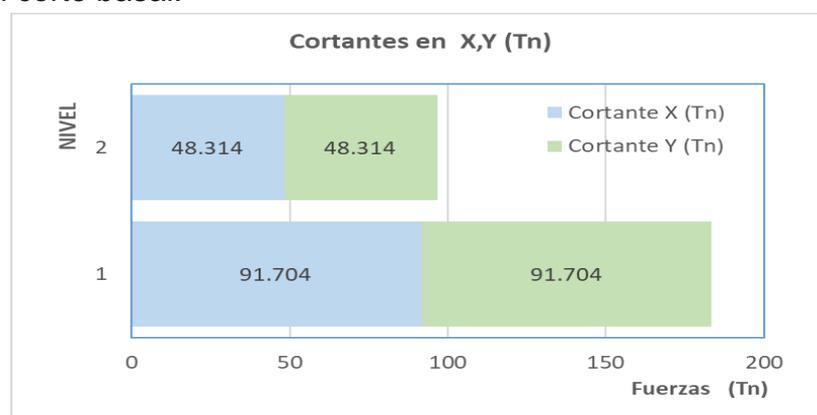
Figura 4 : **Cortantes en ETABS**

El cortante que asumen todas las 14 columnas es de 91.704 Tn, y las columnas hacen un área de 1.575 m², es decir un valor de 5.822 kg/cm² que es menor que el permisible de 7.68 Kg/cm². Obtenido de $0.53 \times \sqrt{210}$ kg/cm², es decir en caso critico posibilita que las columnas absorban el 100% del corte basal.

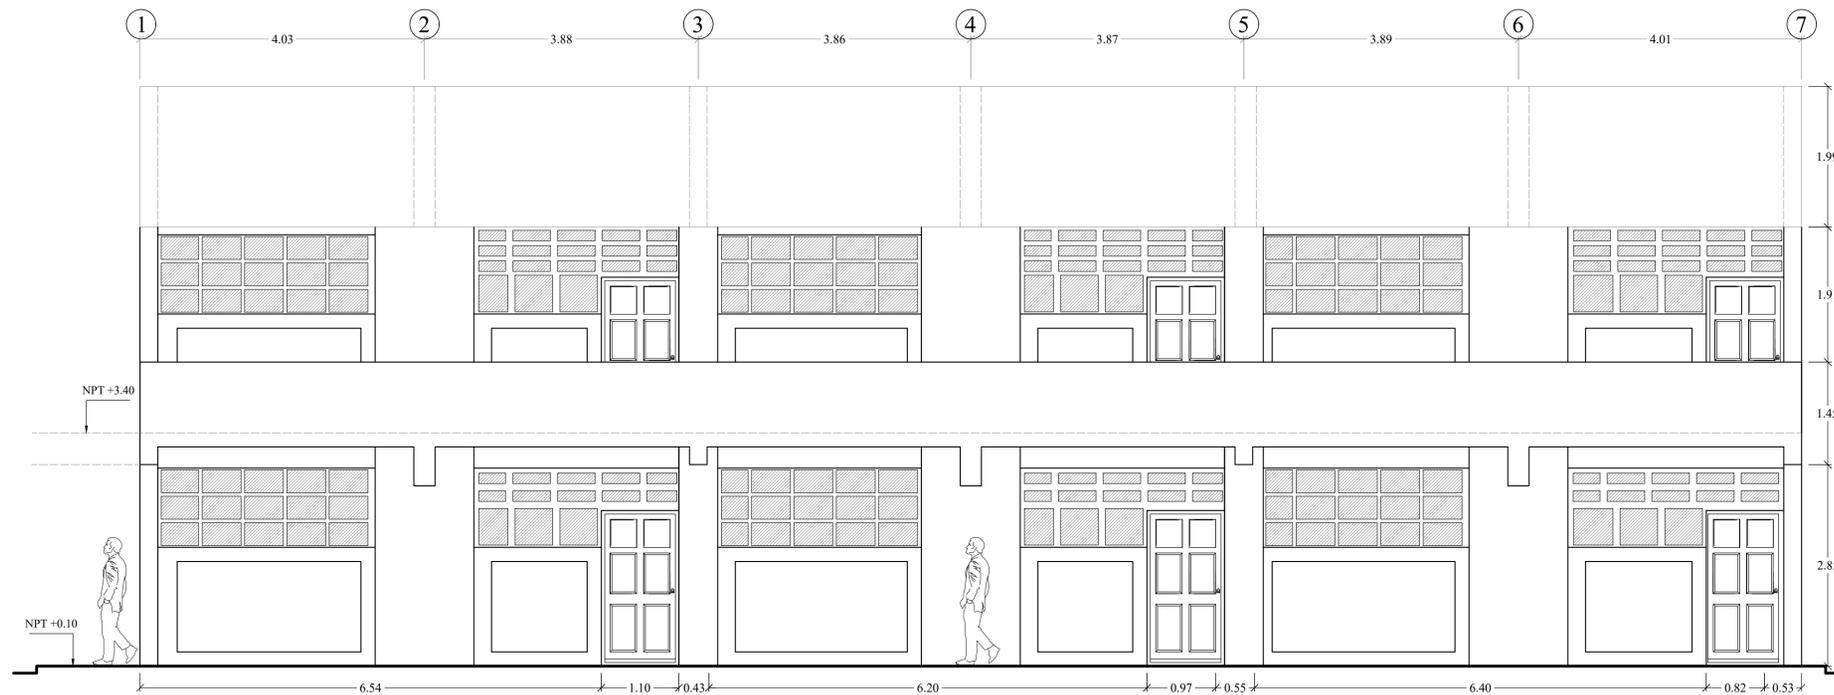
Elevación Frontal : PABELLON 1
Esc. 1 / 50

Plano: Arquitectura y Distribución de Pabellón N° 01

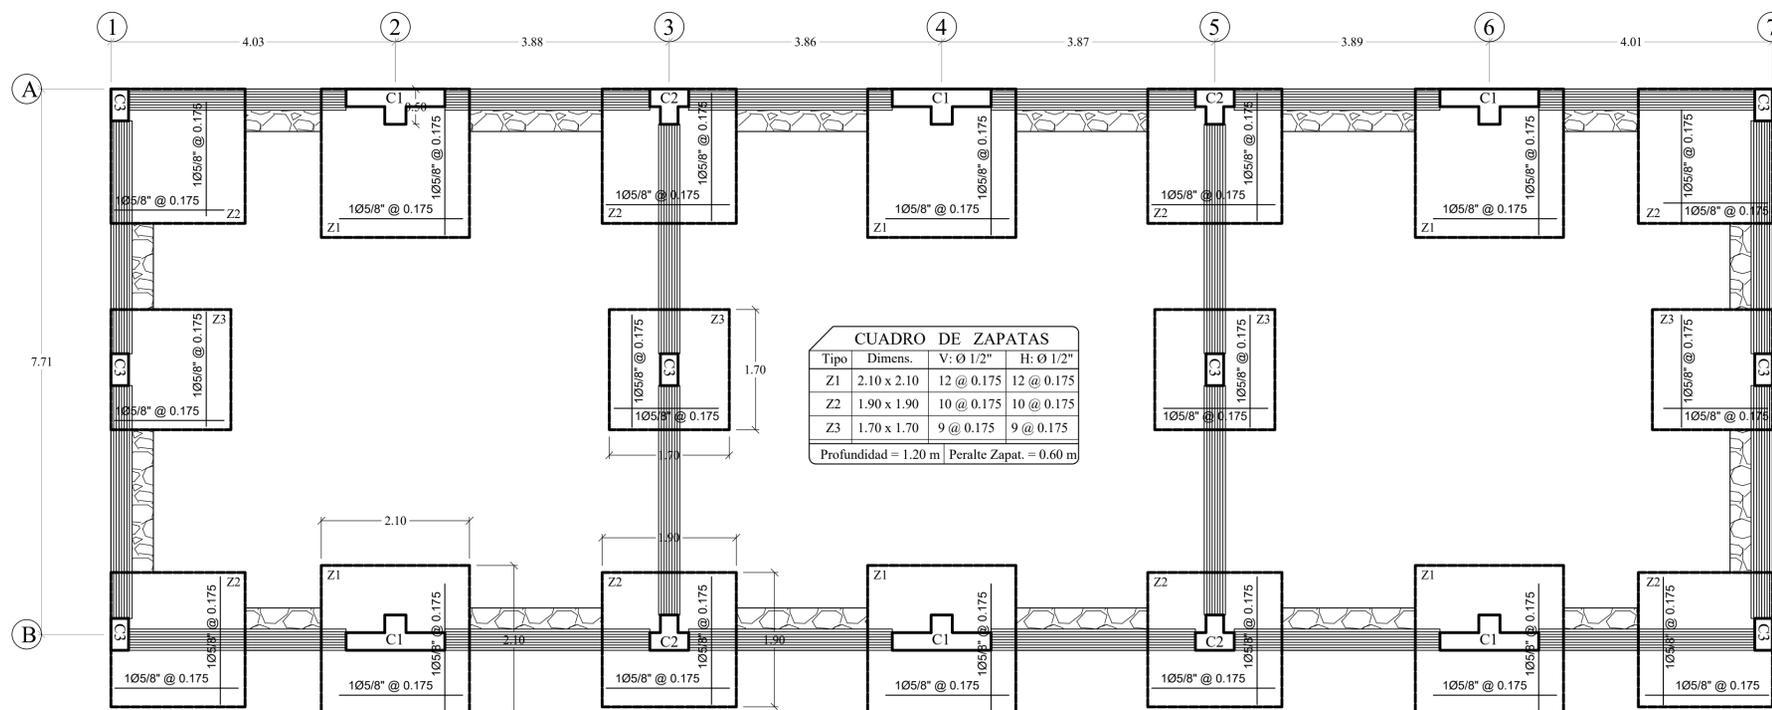
CIMENTACIÓN : PABELLON 1
Esc. 1 / 50

CUADRO DE ZAPATAS			
Tipo	Dimens.	V: Ø 1/2"	H: Ø 1/2"
Z1	2.10 x 2.10	12 @ 0.175	12 @ 0.175
Z2	1.90 x 1.90	10 @ 0.175	10 @ 0.175
Z3	1.70 x 1.70	9 @ 0.175	9 @ 0.175

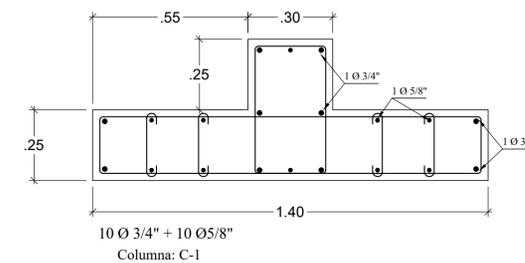
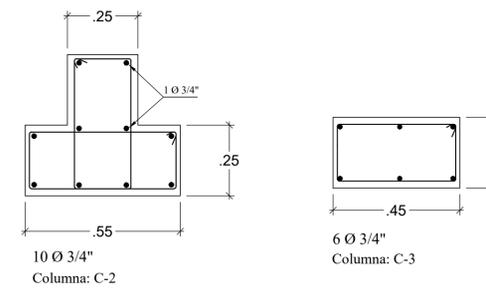
SECCIONES ALIGERADOS
ESC. 1 / 12.5

COLUMNAS
ESTRIBOS: Ø 3/8" - 2@0.05, 3@0.10, rst @0.20
ESC. 1 / 12.5
