**Rehabilitación del Pavimento Flexible con la Técnica Whitetopping en la
Av. Héroes del Cenepa, Lima- San Juan de Lurigancho 2020**

**TESIS PARA OBTENER EL TÍTULO PROFESIONAL DE
INGENIERO CIVIL**

Diseño de Infraestructura vial

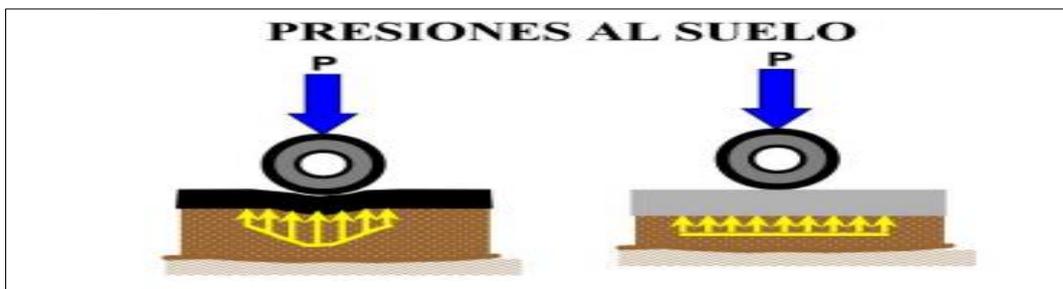
Figura 1

Presiones transmitidas a la estructura de terracerías, son menos que el pavimento de concreto.

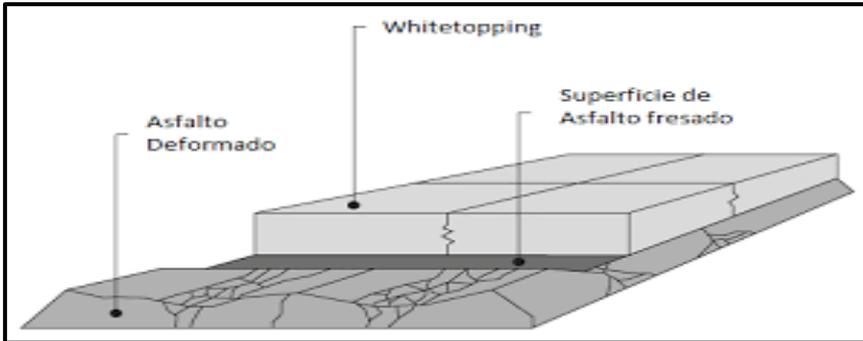
figura 7

whitetopping

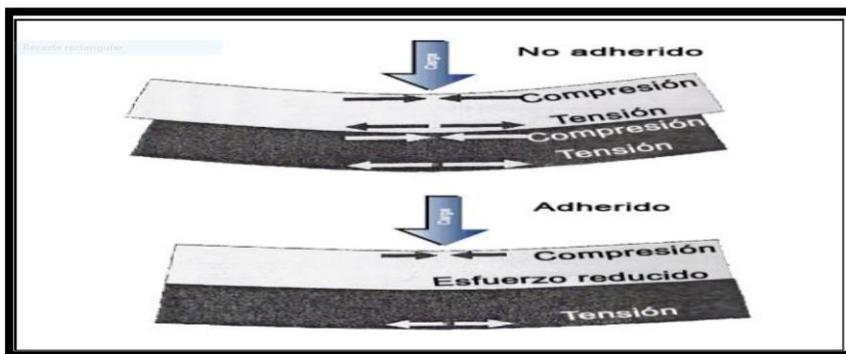
Figura 9

El whitetopping, idealmente es adherido, reduce los esfuerzos, gracias a la adherencia entre las capas de hormigón y asfalto.

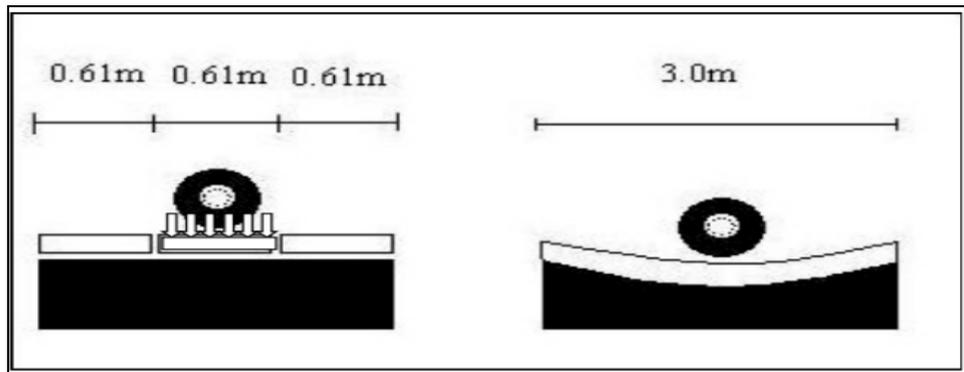
Figura 10

El pavimento actúe como mecanismo y no como estructura.

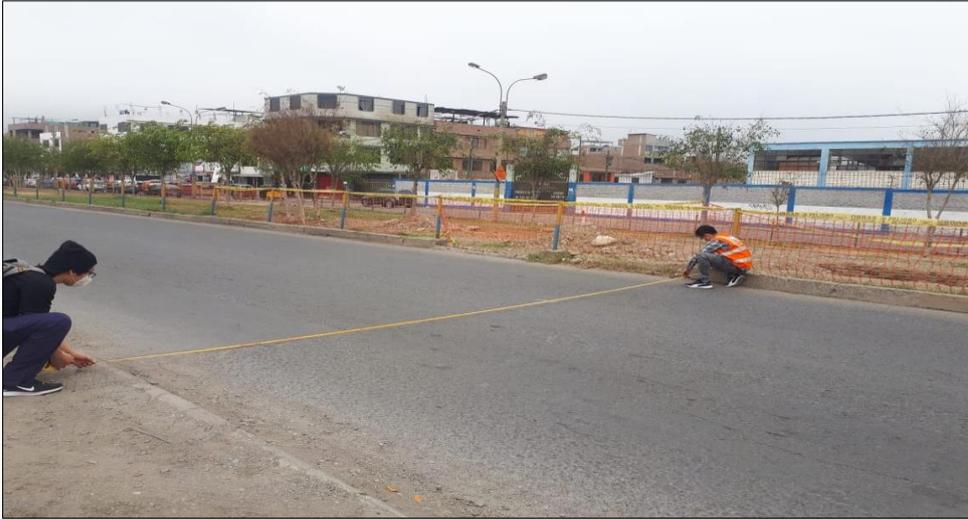
figura 13

Mediciones de calzada de la vía

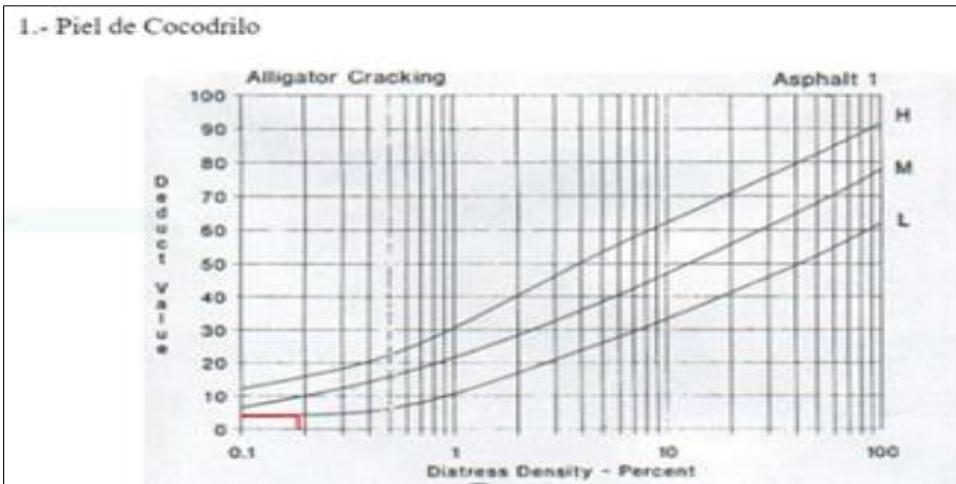
figura 15

piel de cocodrilo

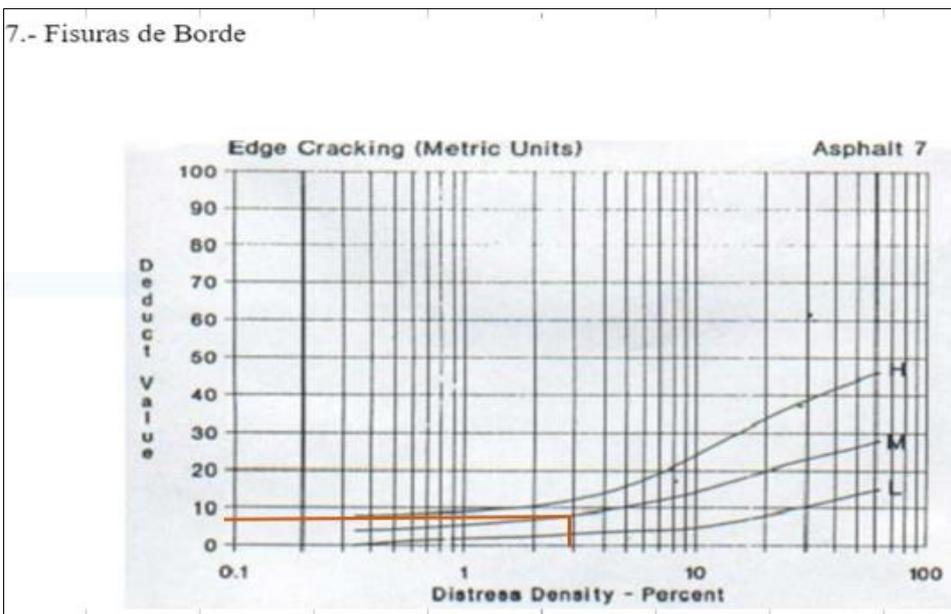
figura 16

fisuras de borde

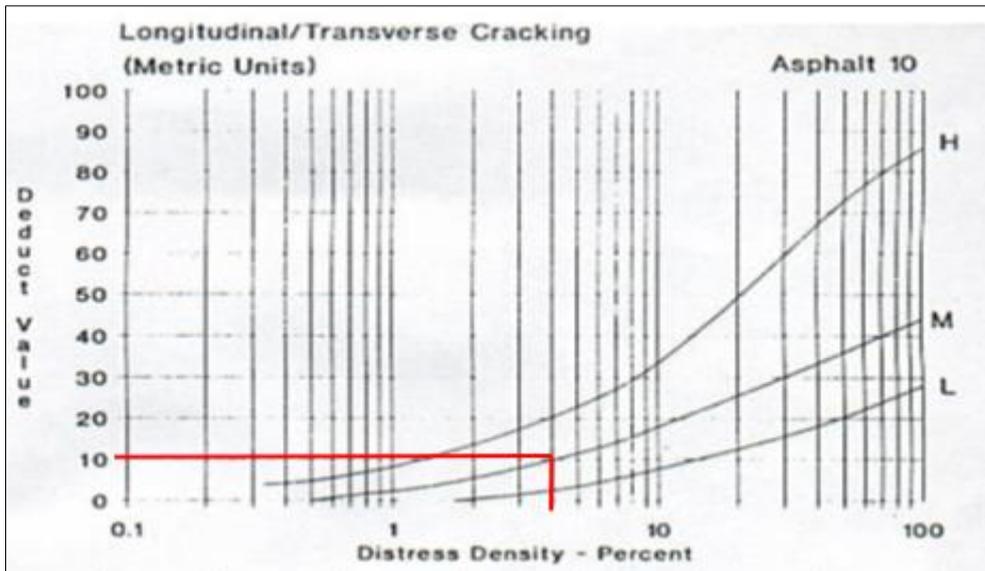
figura 17

grietas longitudinales / transversales

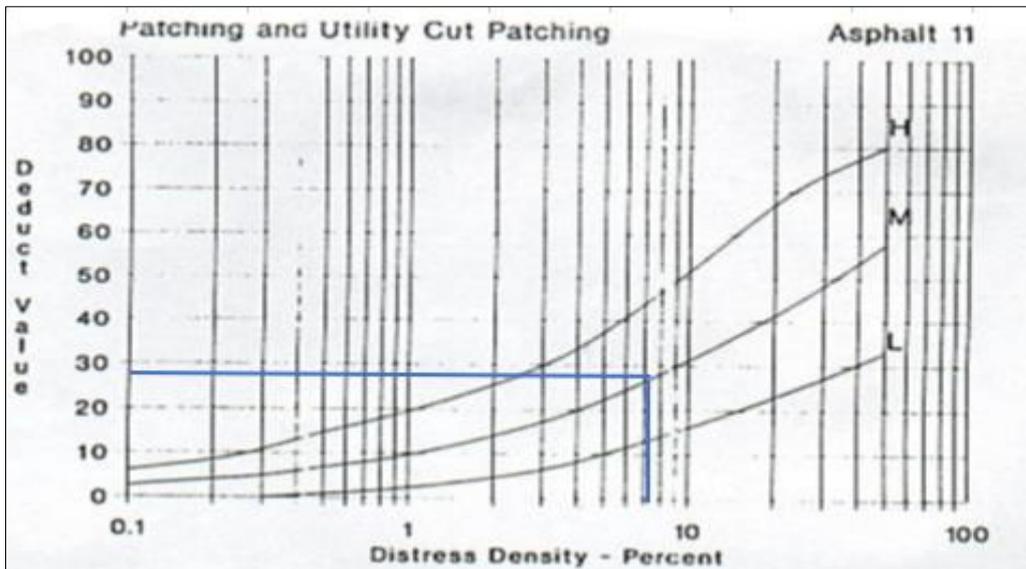
figura 18

Parcheo

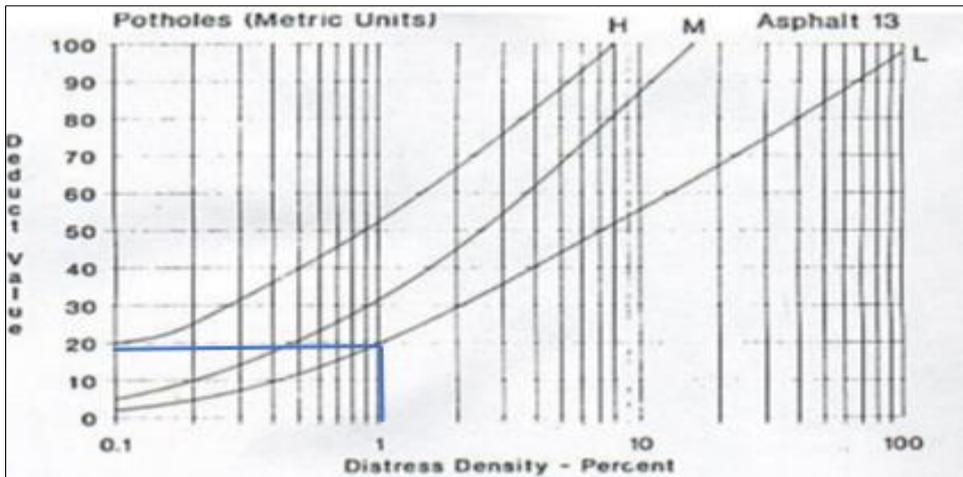
figura 19

Huecos

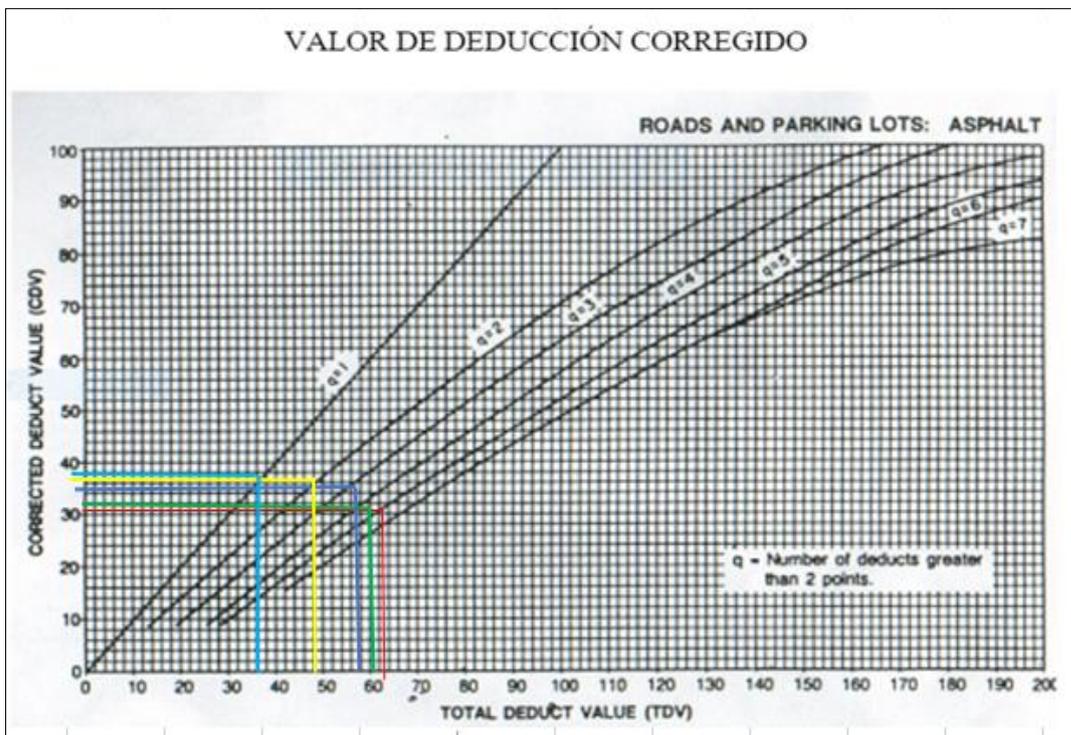
figura 20

Abaco de Corrección del valor deducido (CDV)

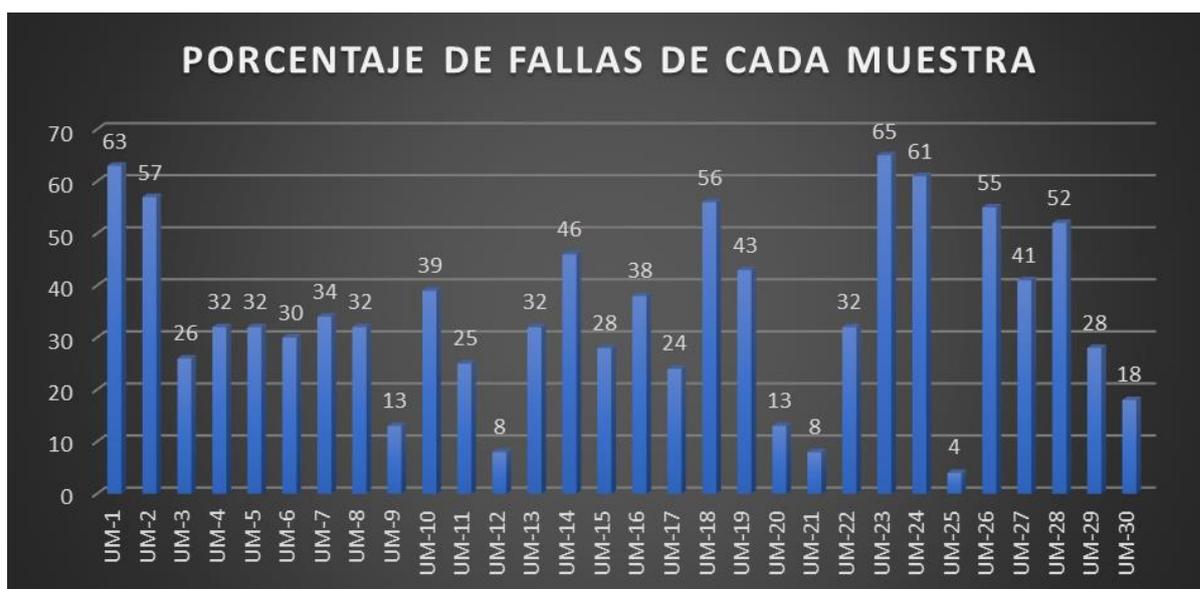
figura 21 fallas de las muestras de la vía Héroes del Cenepa

El método que se practicó con la ayuda de ábacos de ASTDM D643-18 y parámetros para evaluar la condición del pavimento se obtuvo la información del PCI, teniendo en cuenta los parámetros de identificación de fallas de la vía.

Luego se identificó los tipos de fallas que fueron recolectadas en cada tipo de área o muestra programada para calcular su índice de condición del pavimento mediante hojas de cálculo por cada tipo de muestra según su rango y clasificación.

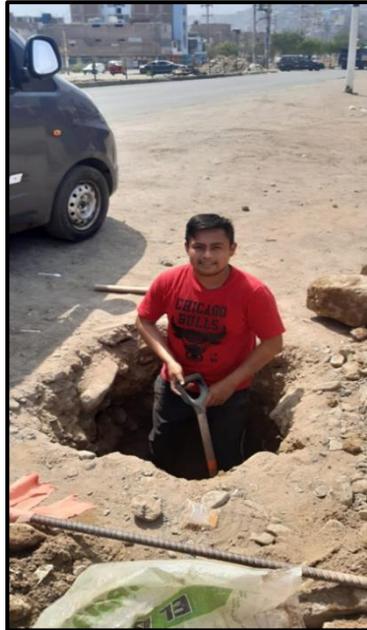
figura 23

Elaboración de calicata M-1

Se realizó la excavación de calicata en la progresiva 0 +500 de la av. héroes del Cenepa y la av. Wiese

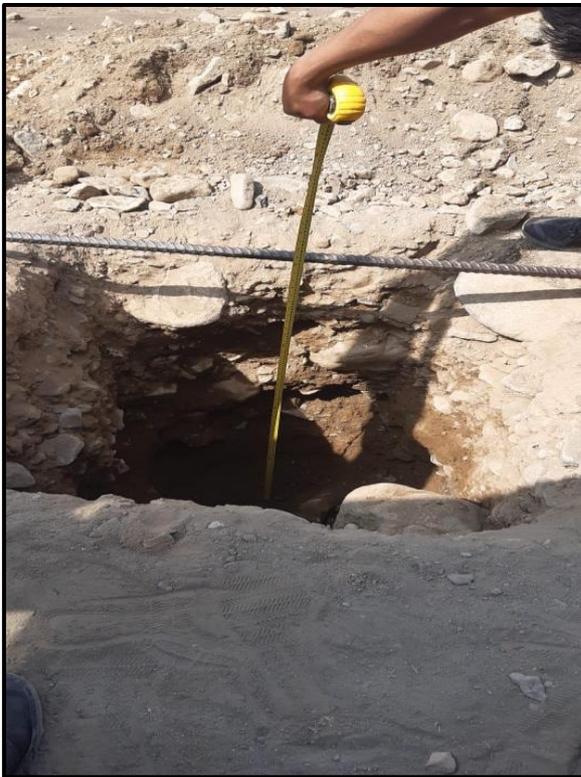
figura 24

Medición de profundidad de calicata h= 1.50 m

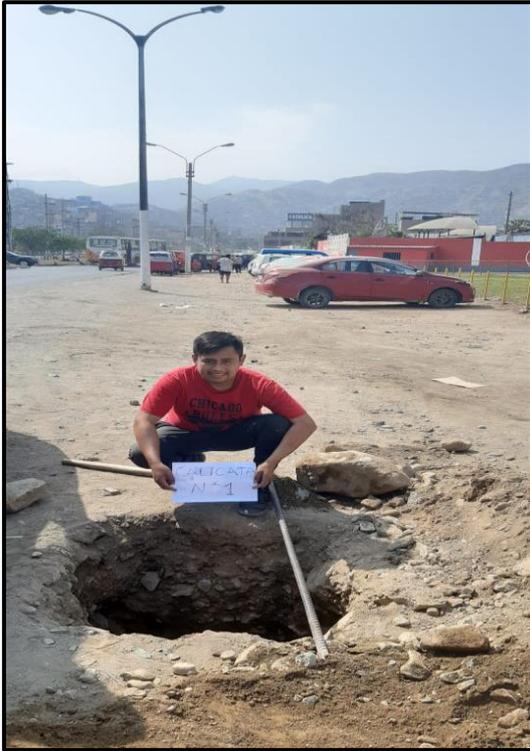
figura 25

Recolección de la muestra C-1

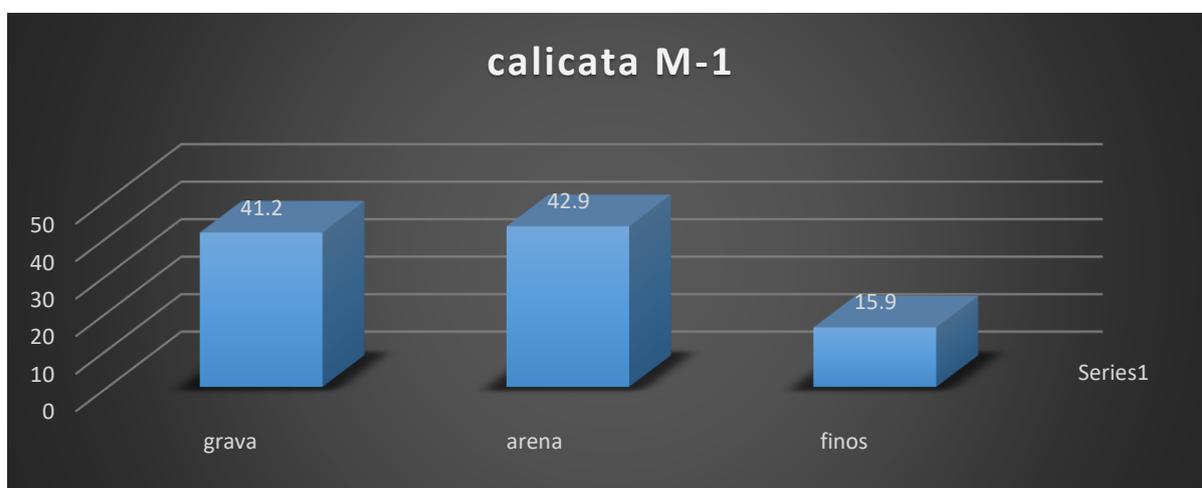
figura 26

Porcentaje de grava, arena, finos

Análisis: Se observa en la "Figura 23" para la calicata M-1 ubicada en la progresiva 0+500, se observa en la figura el porcentaje de grava 41.2% teniendo a la arena con el porcentaje de 42.9% y con menor presencia a los finos con un porcentaje de

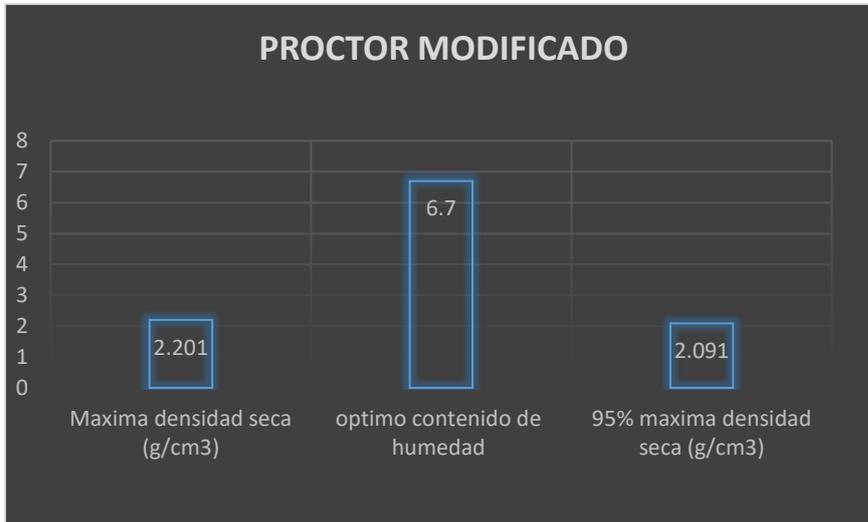
figura 27

Proctor modificado

Análisis: se observa en la siguiente "Figura 24" la máxima densidad seca (g/cm³) una cantidad de 2.0201 gr/cm³. Para el contenido óptimo de humedad optima en la calicata se obtuvo un porcentaje de 6.7 % como último se conoce el resultado del 95% máxima densidad seca (g/cm³) dando un 2.091 gr/cm³.

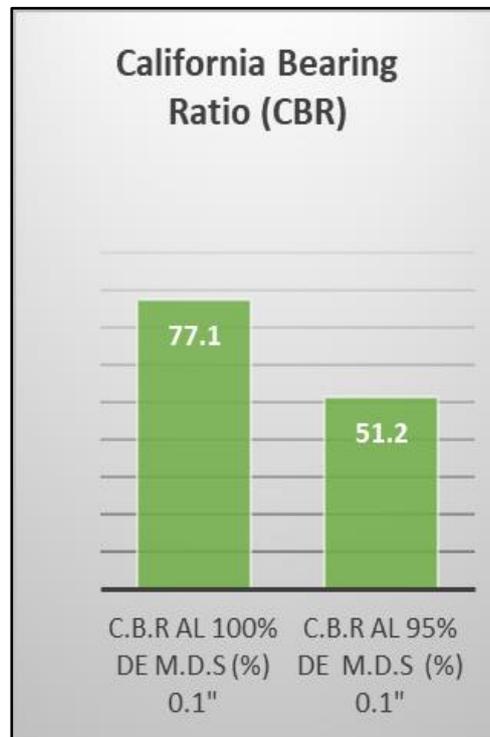
figura 28 California Bearing (CBR)

Análisis: se observa en la “**figura 25**” que se obtuvo en la calicata M-1 un porcentaje de 77.1% al con el que se va a tomar como dato determinar el diseño de recubrimiento de la técnica whitetopping.

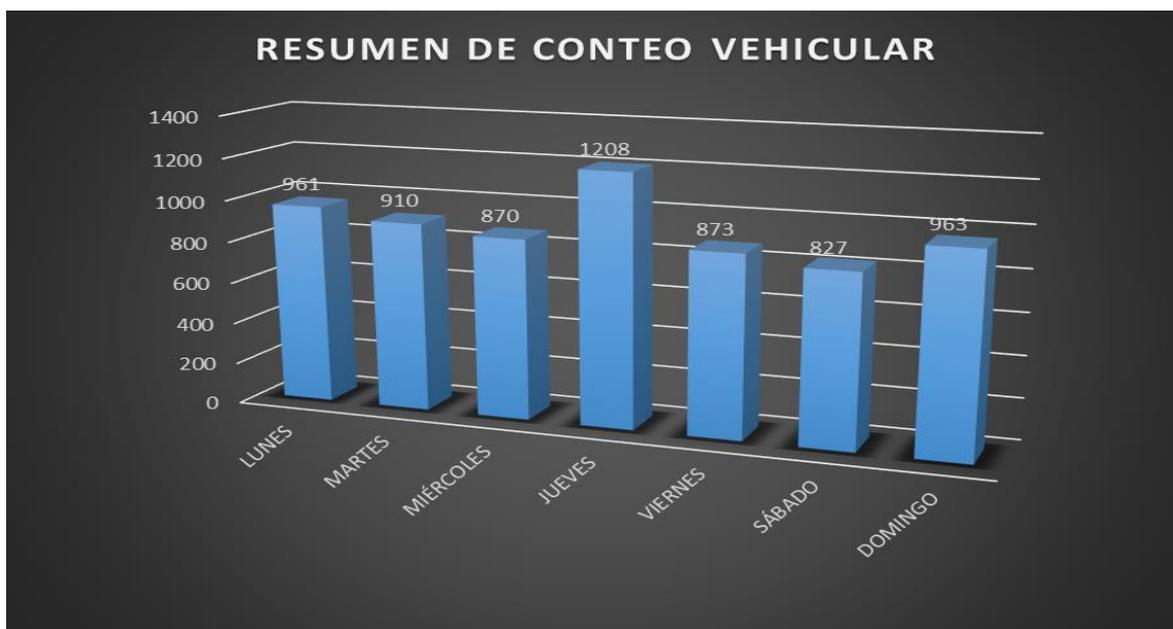
figura 29

Resumen de conteo vehicular

Interpretación: En la “tabla 15” y la “Figura 26” muestra los resultados de estudio de tráfico realizado en la semana del mes de setiembre donde el punto de conteo vehicular fue en la av. central lugar donde se interceptan los vehículos para las vías principales en el tramo en la progresiva 0+0800 donde nos da como resultado que el mayor día de flujo de vehículos es el jueves 17 de setiembre del 2020, lo cual ayuda para obtener datos preliminares para calcular el índice medio diario (IMD)

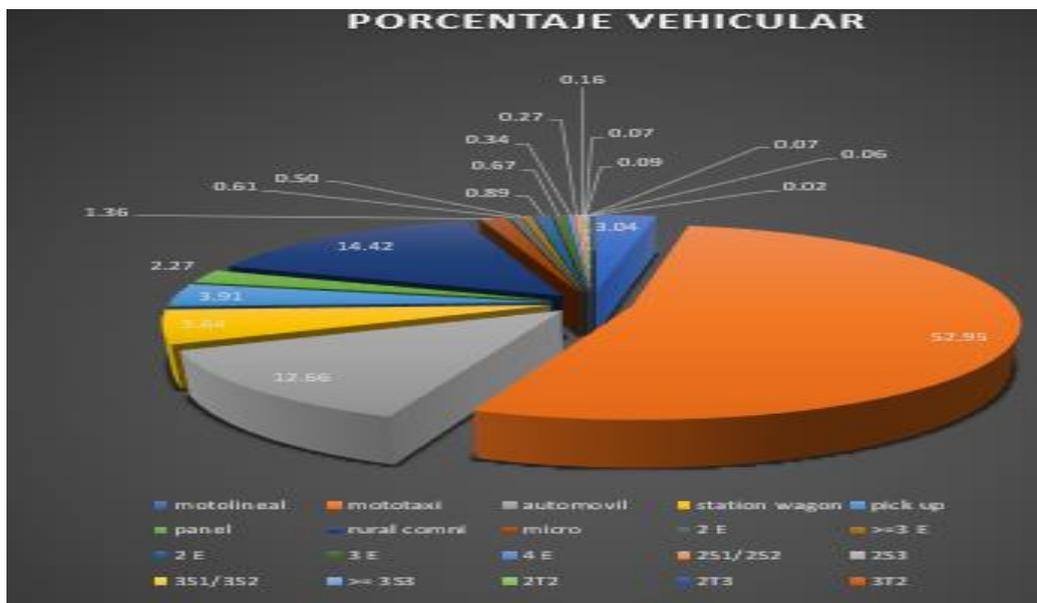
figura 30

Porcentaje vehicular, según el tipo de vehículos

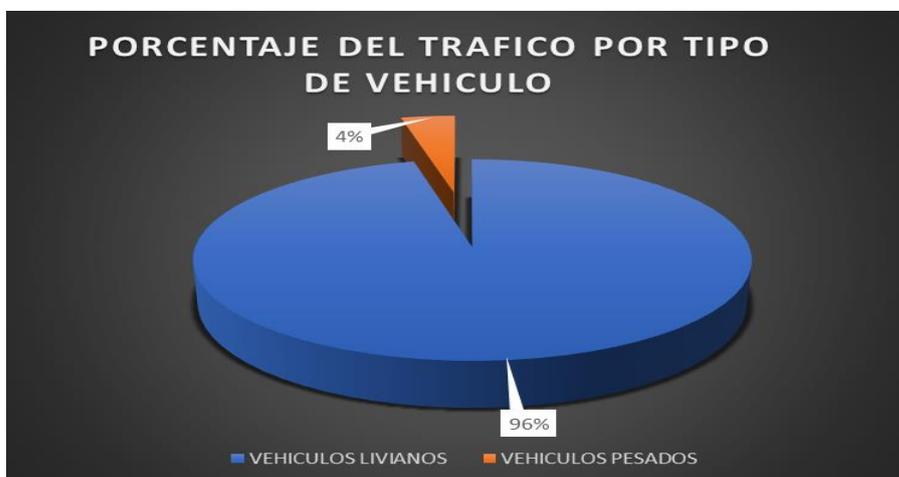
figura 31

Porcentaje del tráfico por tipo de vehículos

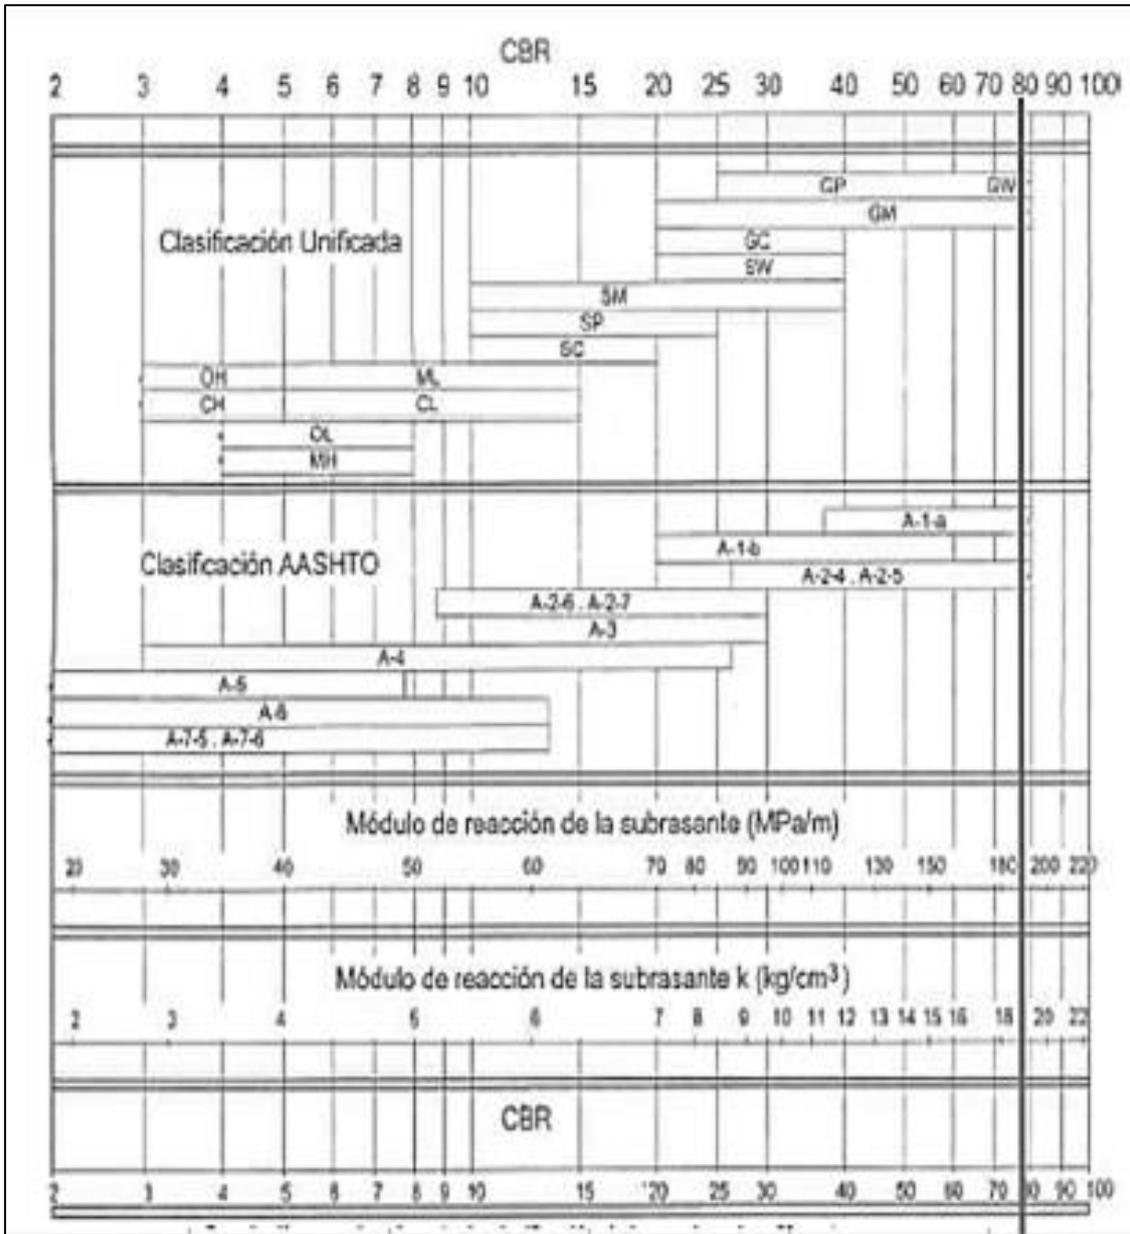
figura 34

Correlación CBR y módulo de Reacción de la Sub rasante

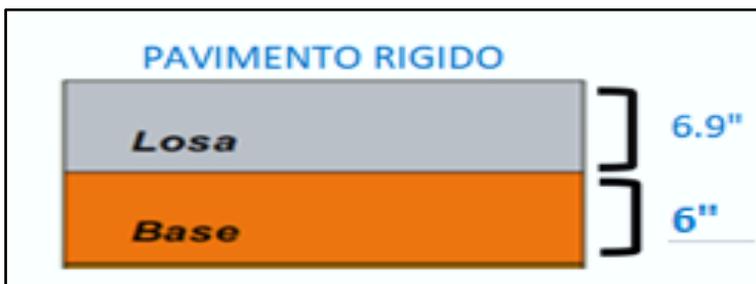
figura 37

Espesor del pavimento rígido

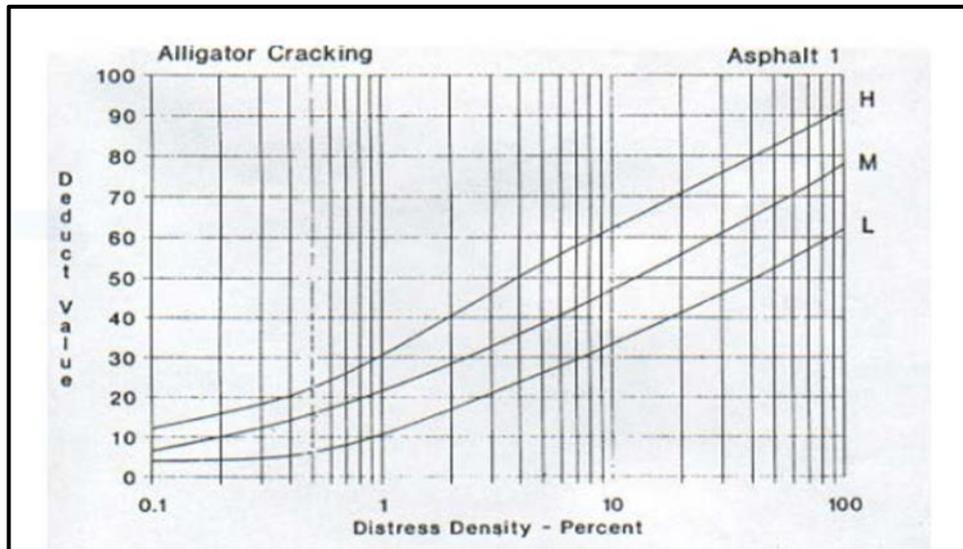
figura 39

Piel de cocodrilo

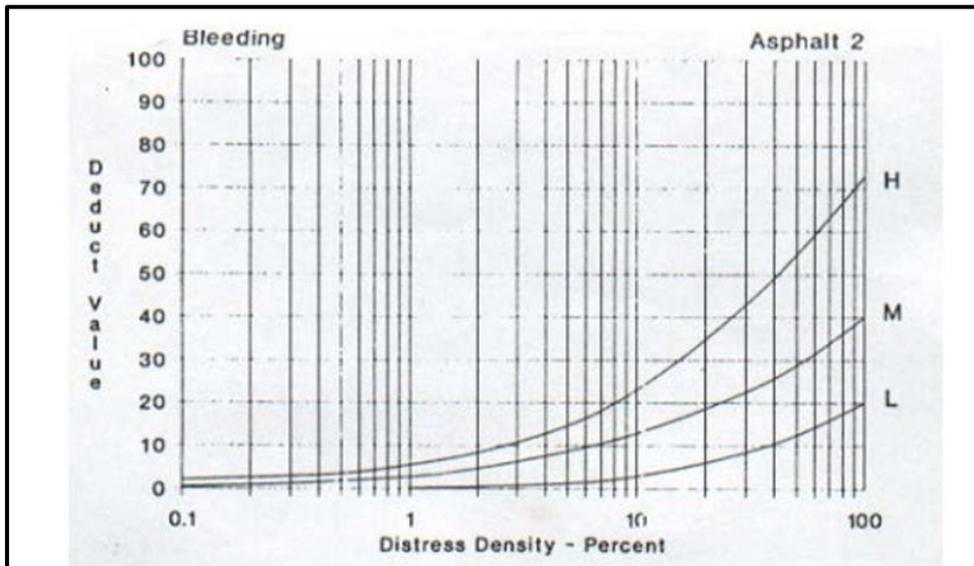
figura 40

Exudación

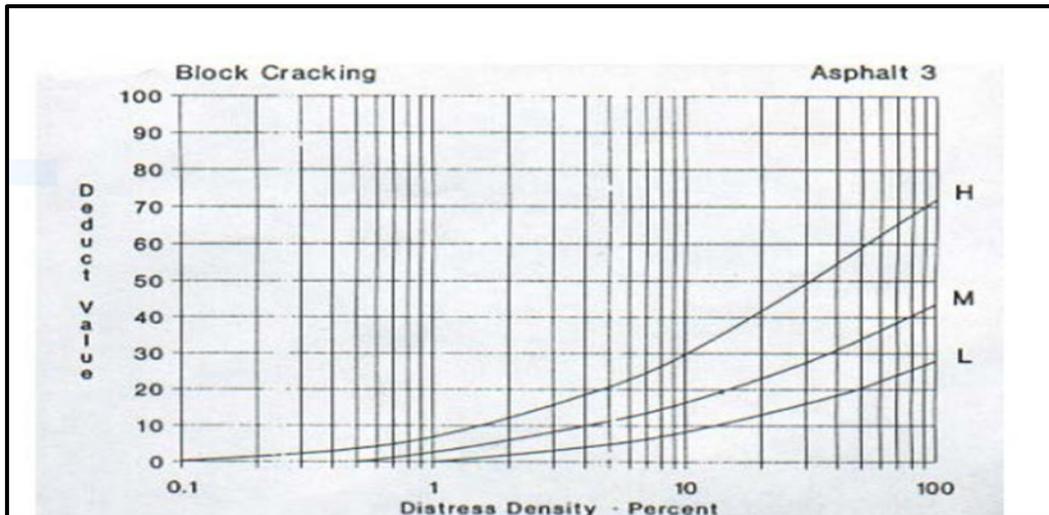
figura 41

Fisuras en bloque

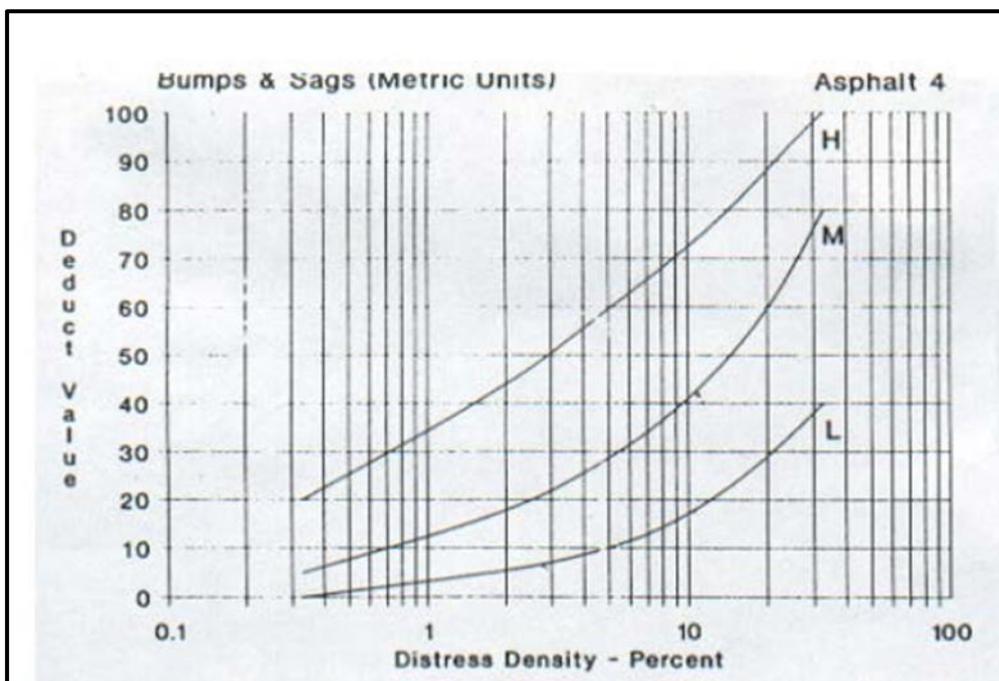
figura 42

Desniveles localizados

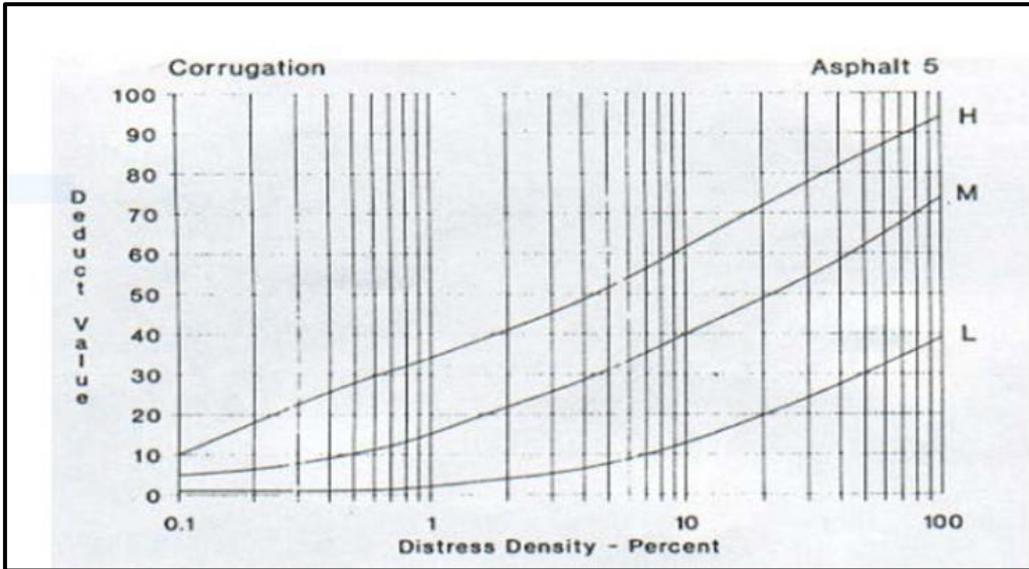
figura 43

Corrugación

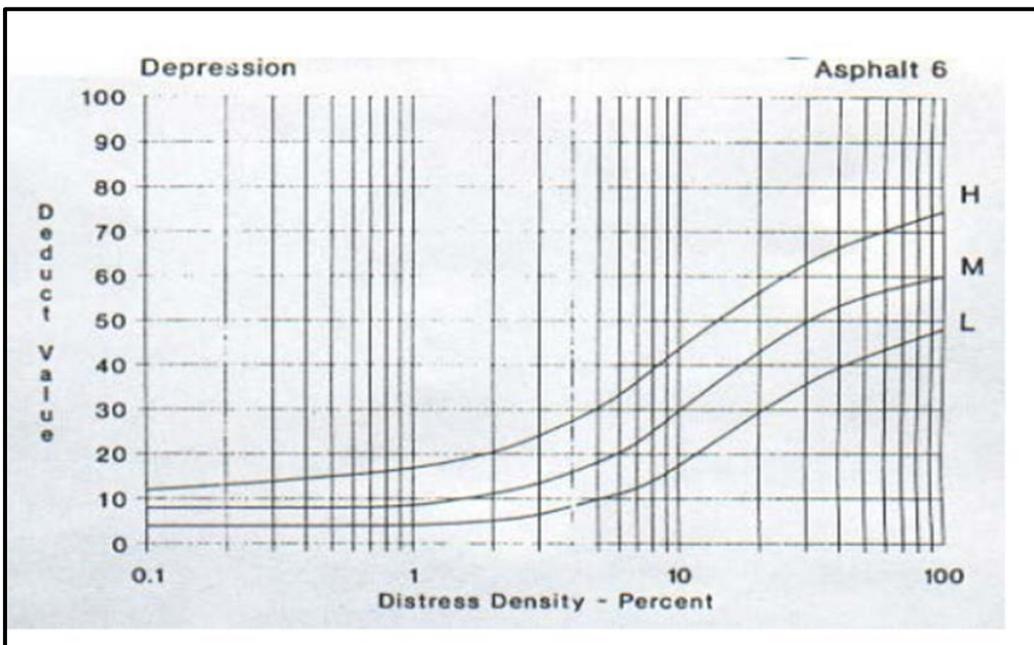
figura 44

Depresión

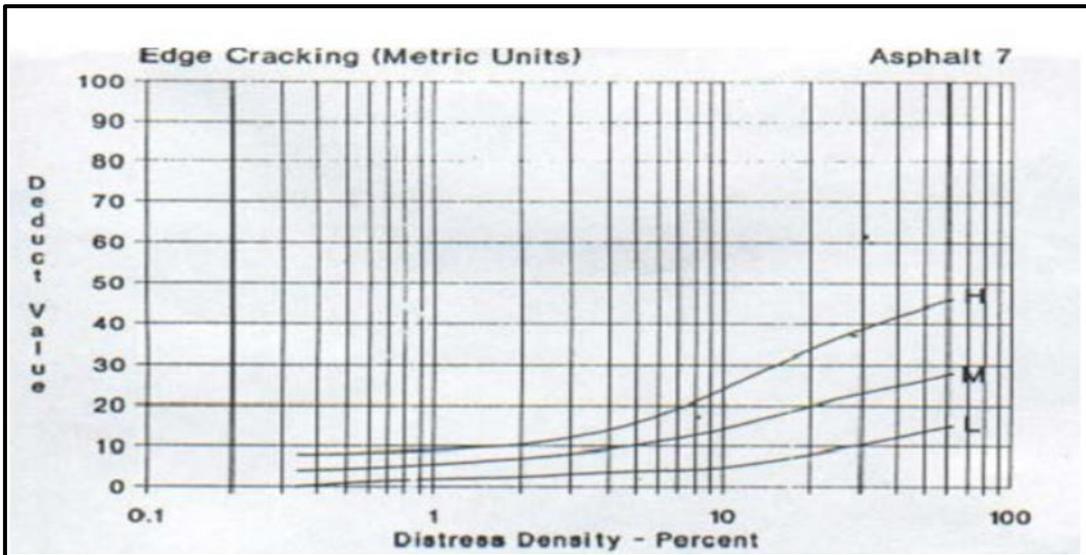
figura 45

fisuras de borde

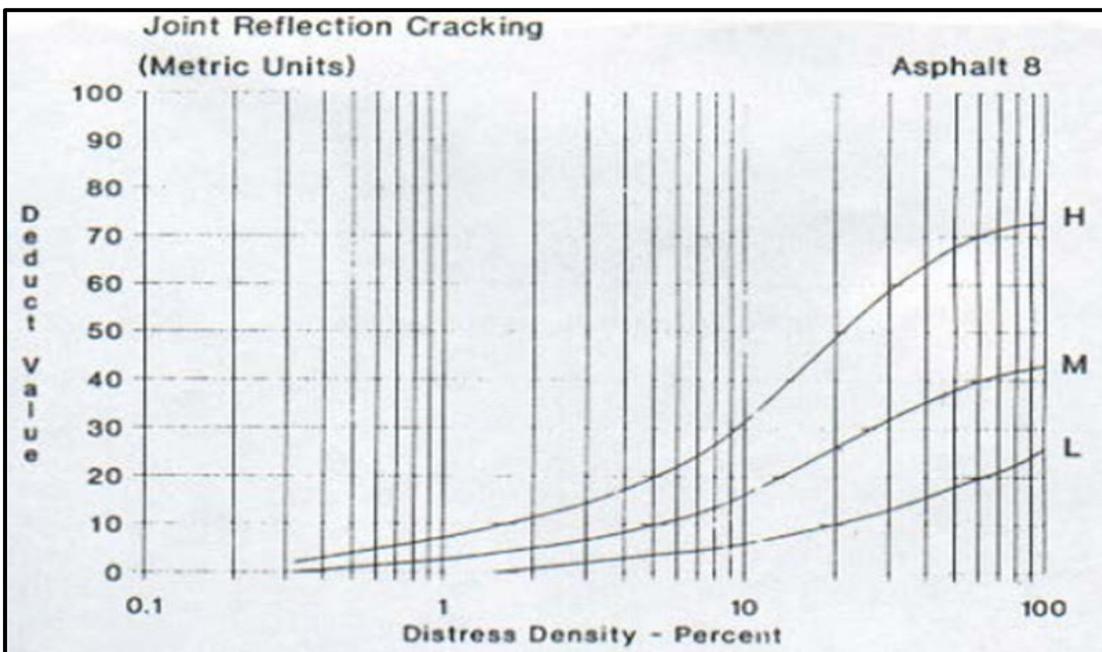
figura 46

Fisuras de reflexión de juntas de pavimentos rígidos

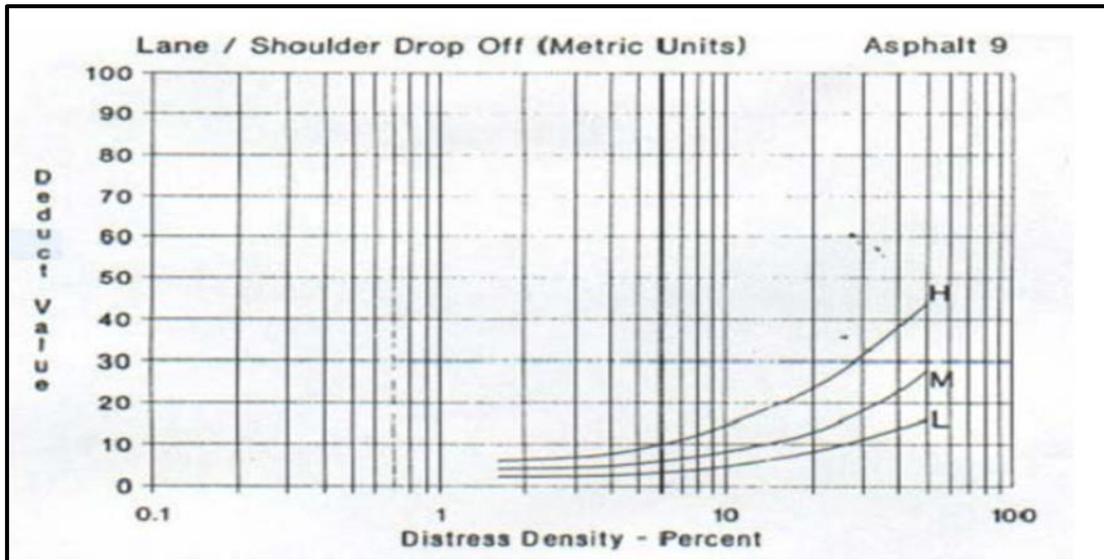
figura 47

Desnivel Carril / Espaldón

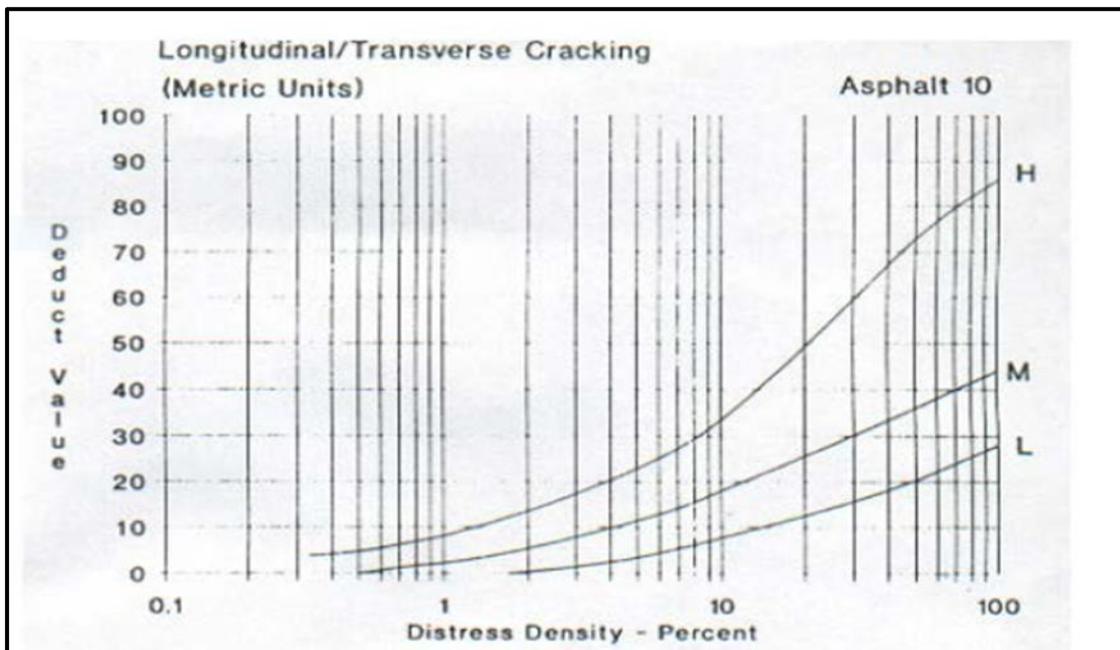
figura 48

Fisuras longitudinales y/o transversales

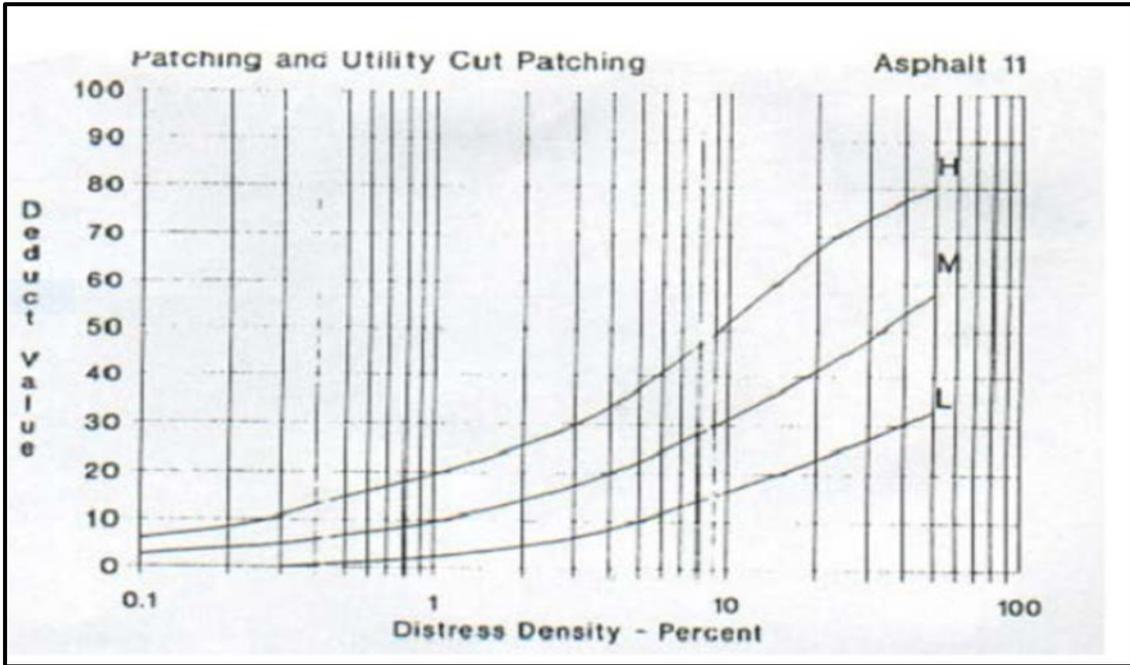
figura 49

Parche / Corte de servicio

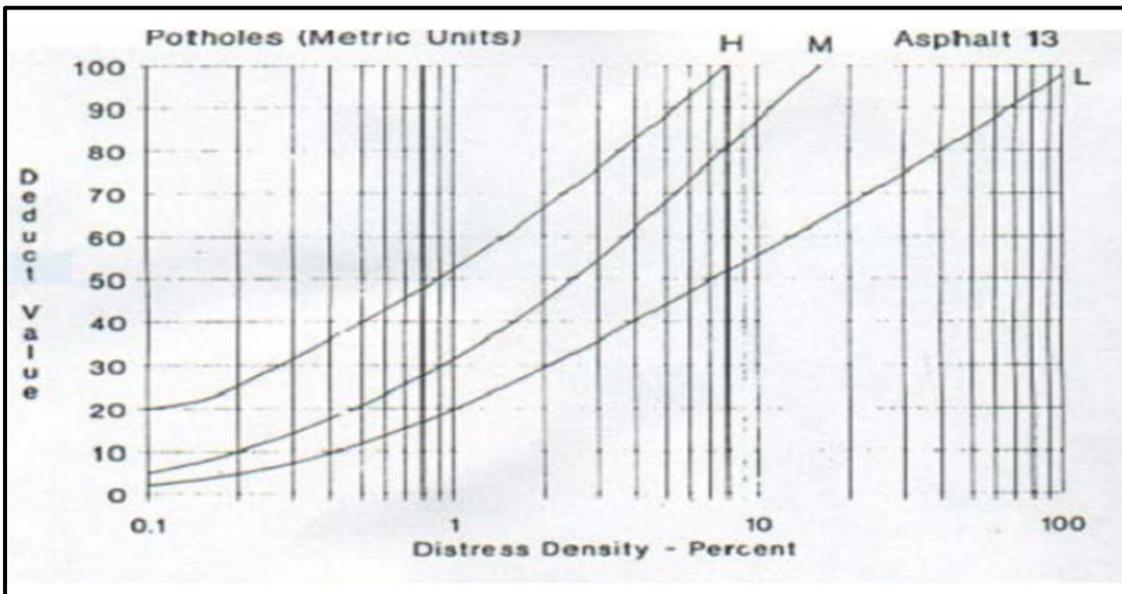
figura 50

Baches

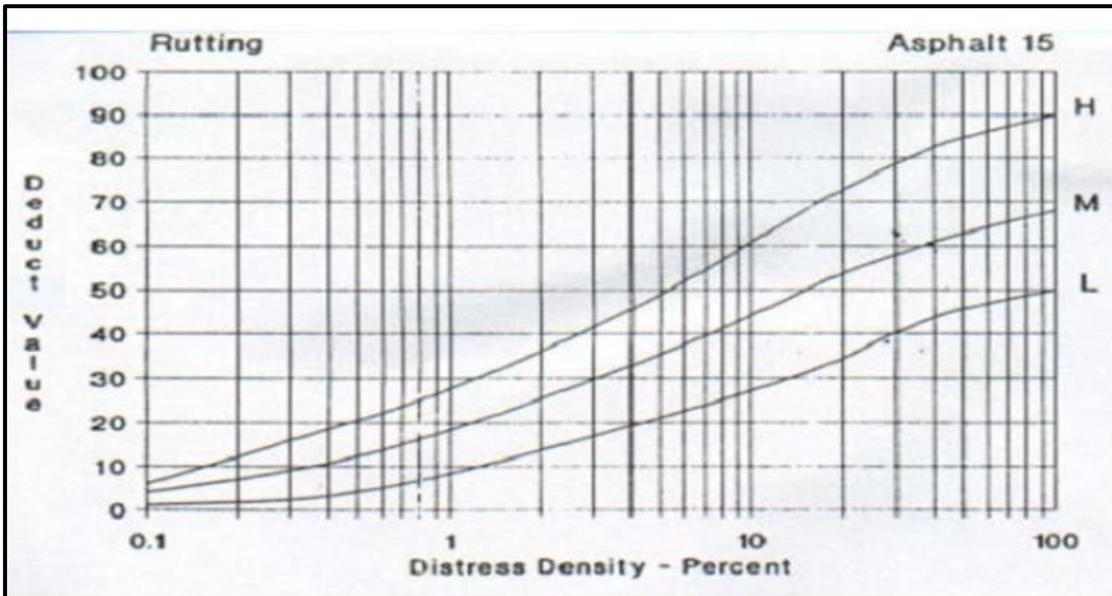
figura 51

Ahuellamiento

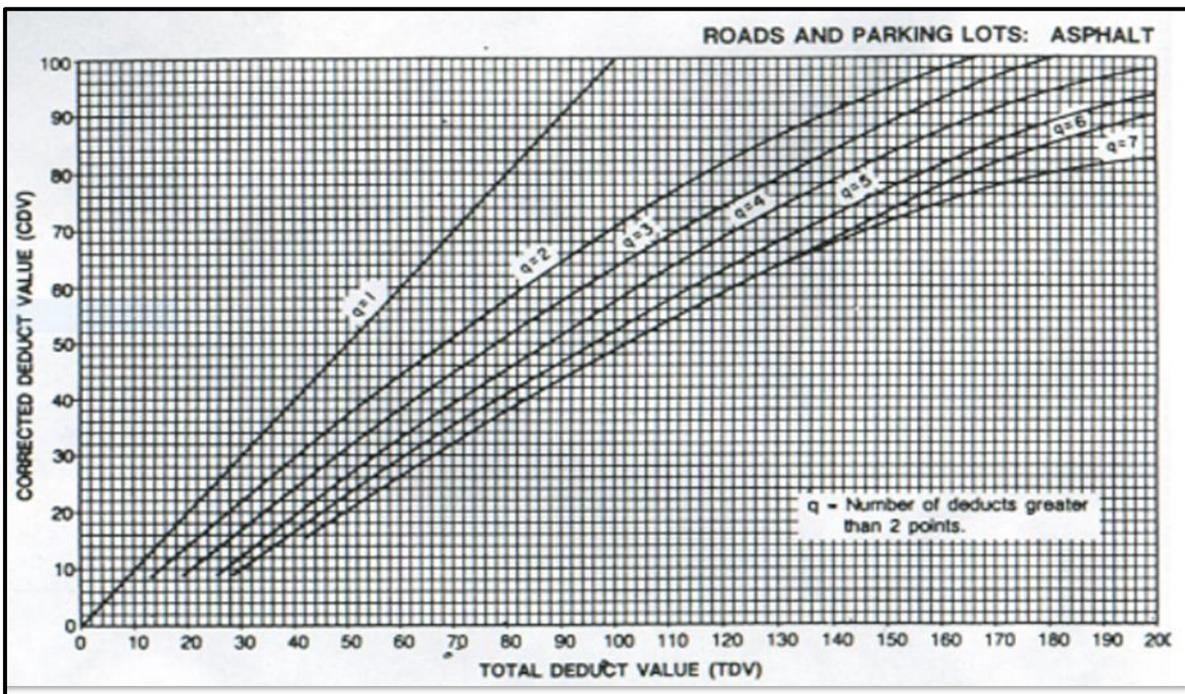
figura 52

Valor de deducción corregido

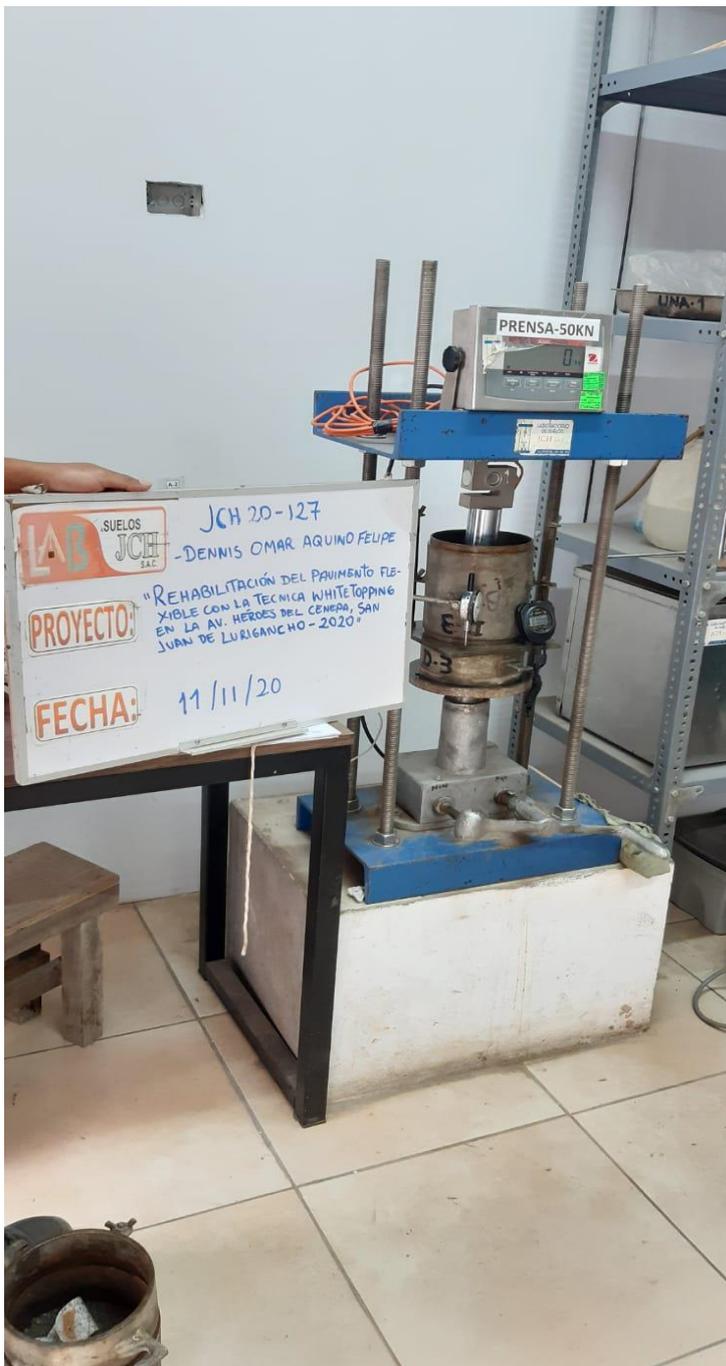
figura 53

Ensayo de muestras para el CBR
