**Rehabilitación del Pavimento Flexible con la Técnica Whitetopping en la
Av. Héroes del Cenepa, Lima- San Juan de Lurigancho 2020**

**TESIS PARA OBTENER EL TÍTULO PROFESIONAL DE
INGENIERO CIVIL**

Diseño de Infraestructura vial

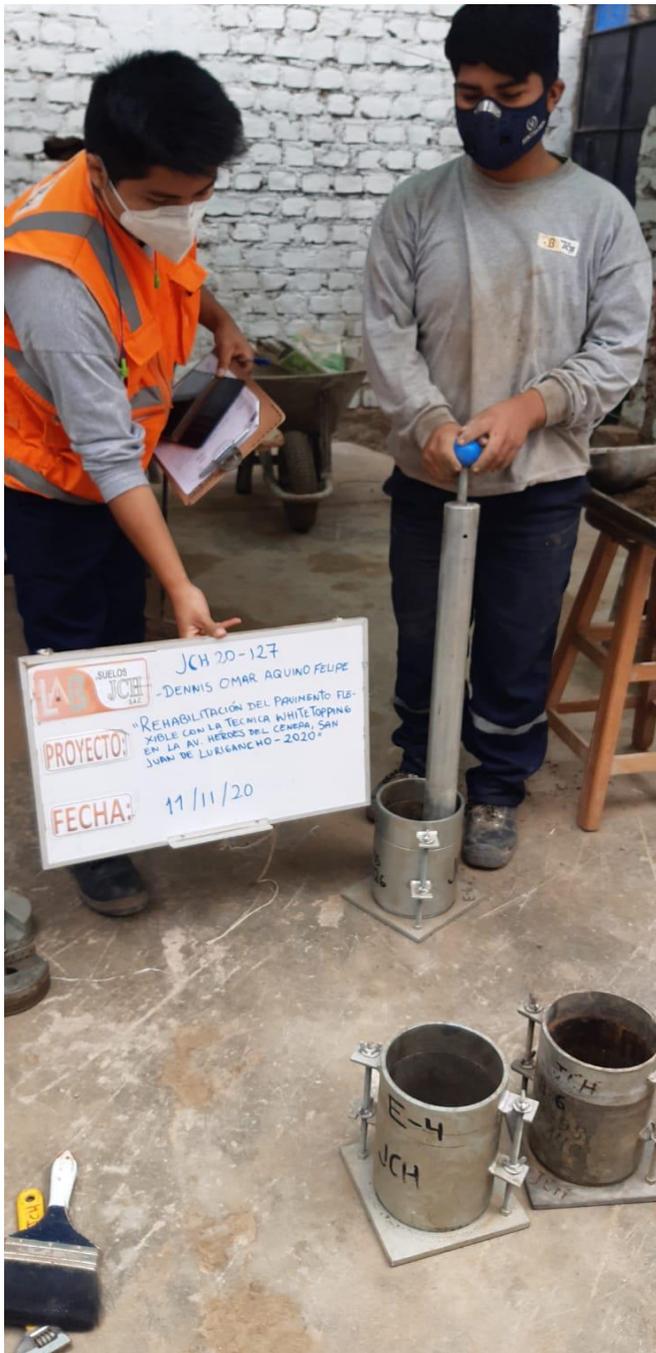
figura 54

Proctor modificado (penetración)

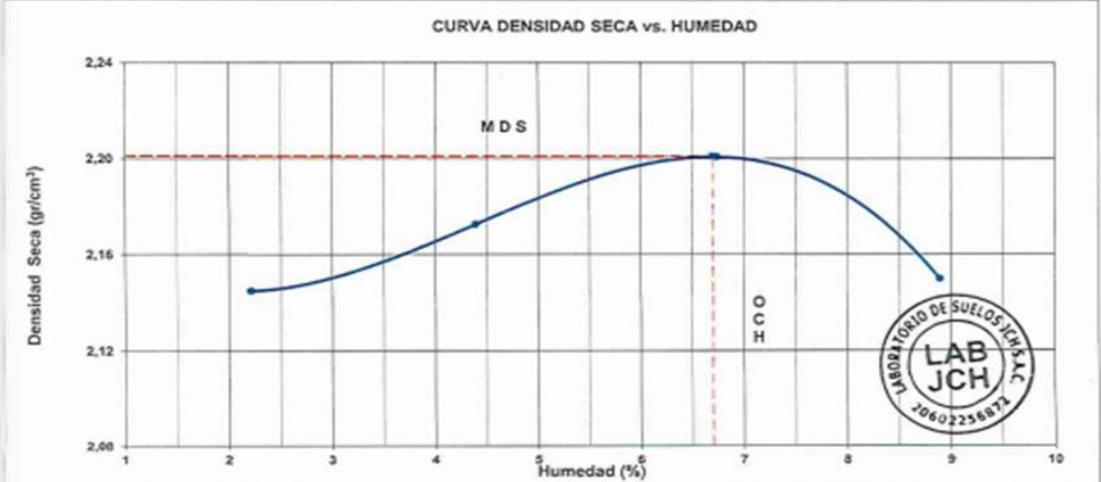
Maxima Densidad Seca (gr/cm³) : 2,201 (gr/cm³)
Optimo Contenido Humedad(%) : 6,7 (%)

CURVA DENSIDAD SECA vs. HUMEDAD

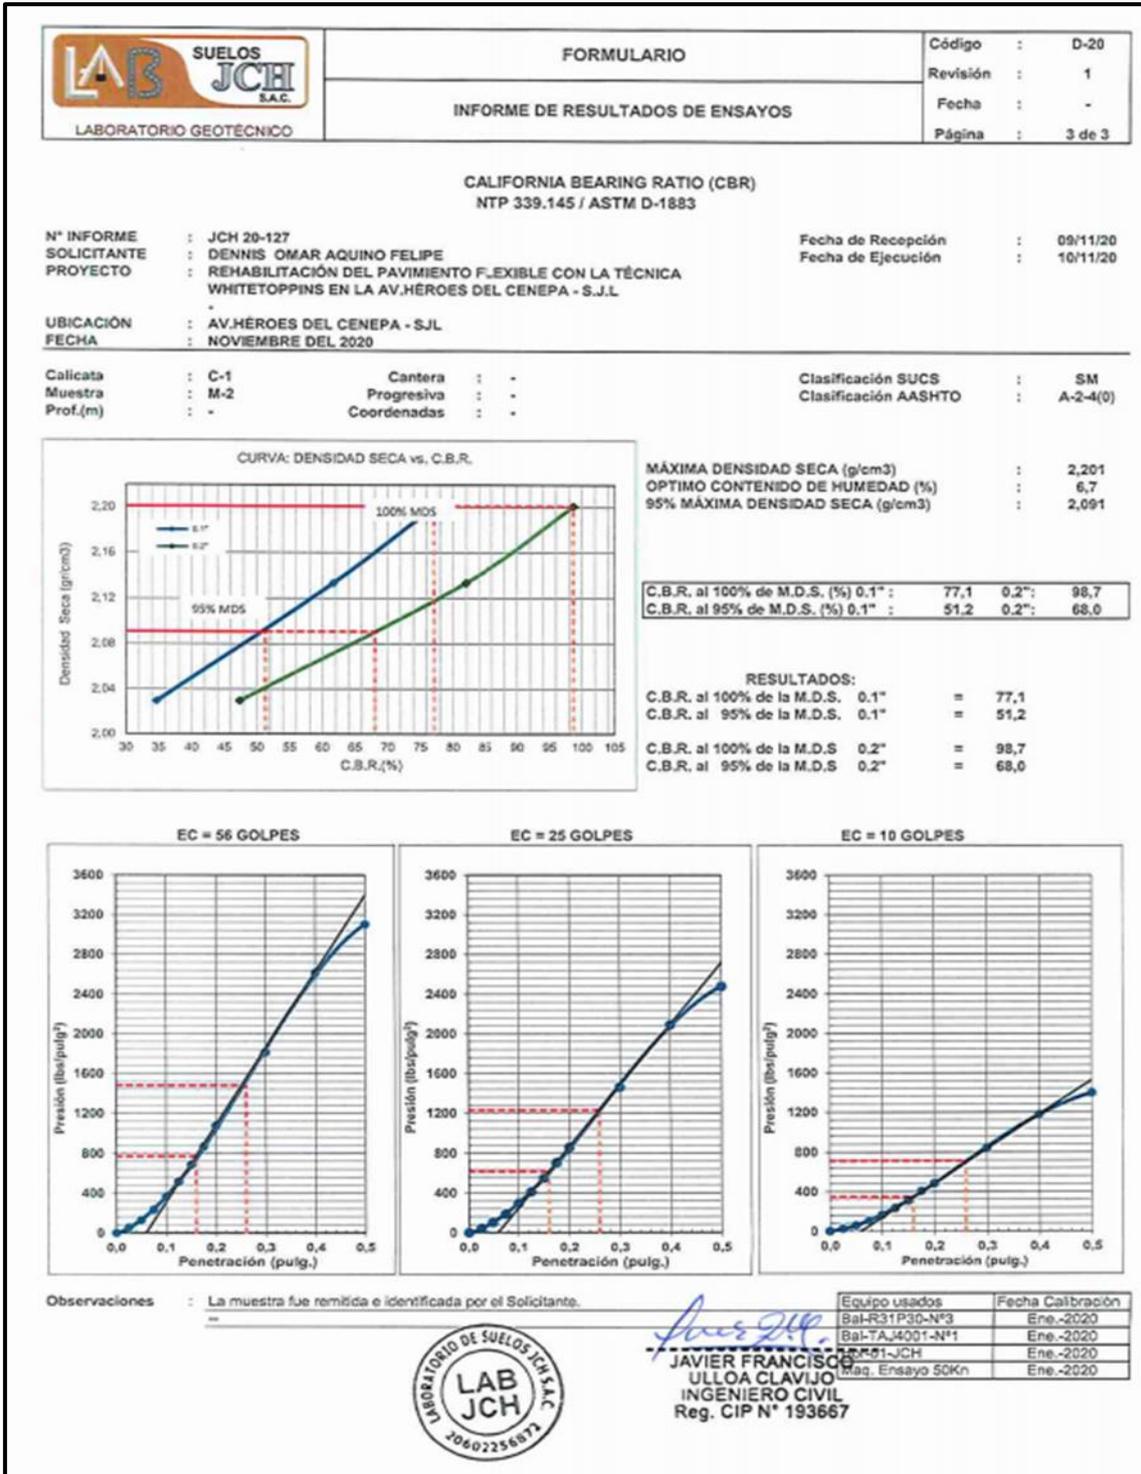
figura 59

California bearing ratio (CBR)
