**FACULTAD DE INGENIERÍA Y ARQUITECTURA  
ESCUELA PROFESIONAL DE INGENIERÍA CIVIL**

**Reforzamiento estructural del servicio académico de la Escuela de  
Matemática de la Universidad Nacional de San Agustín, Arequipa 2022**

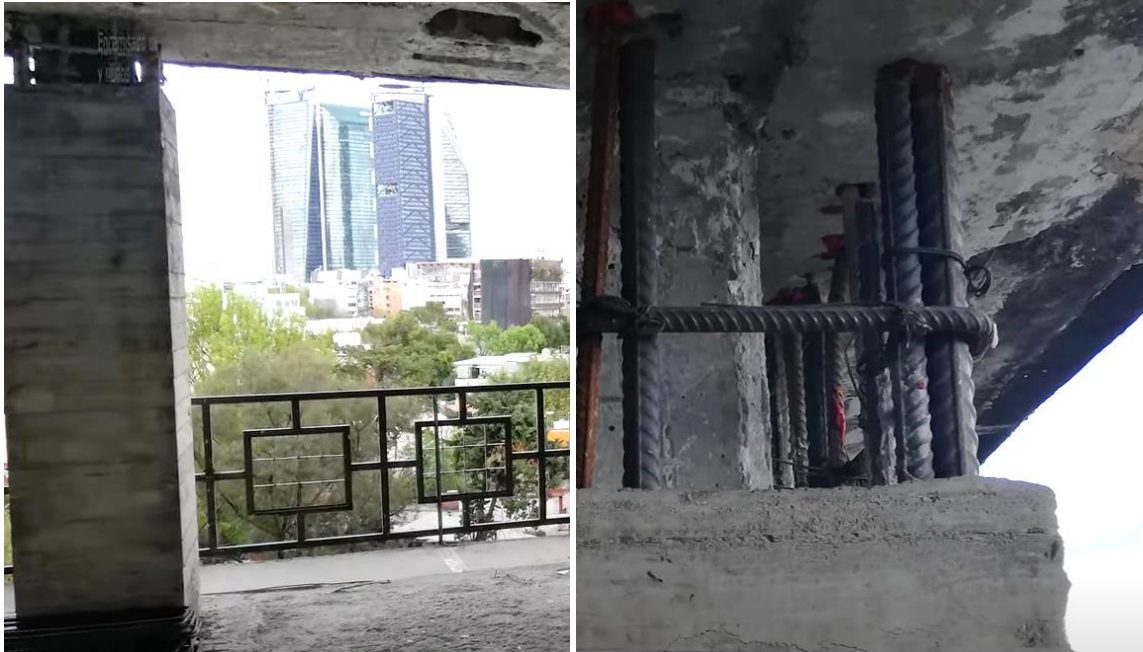
**Figura 4.** Encamisado de viga, columnas y nudos con concreto reforzado

El encamisado de Viga, columnas y nudos con concreto reforzado, consiste en adicionar una capa de concreto o mortero

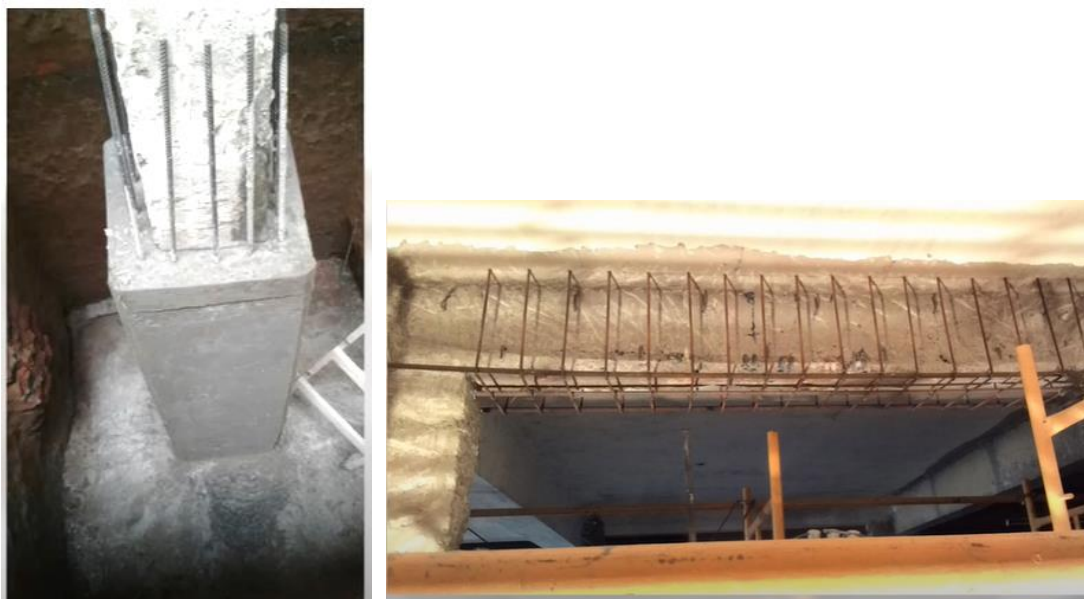
**Figura 5.** Encamisado total (4 caras) / encamisado parcial (3 caras)

Se denomina encamisado total si se cubre y/o rodea todo el elemento; encamisado parcial si cubre algunas caras

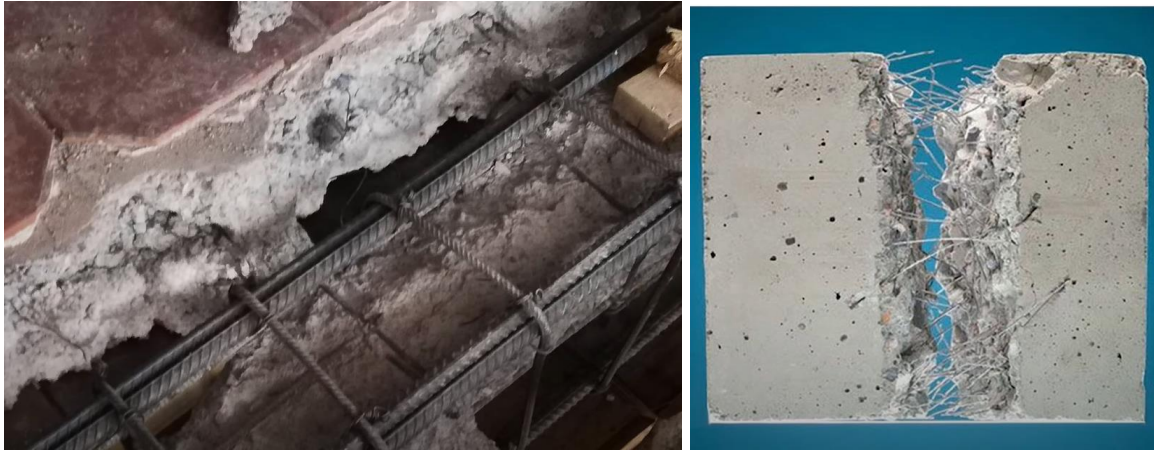
**Figura 6.** Elementos de refuerzo con acero de construcción y/o concreto-mortero con fibra

Esta capa de concreto se refuerza por elementos de acero longitudinales y transversales o por medio de alambre de malla soldada de la misma manera se puede utilizar concreto/mortero con fibras variadas

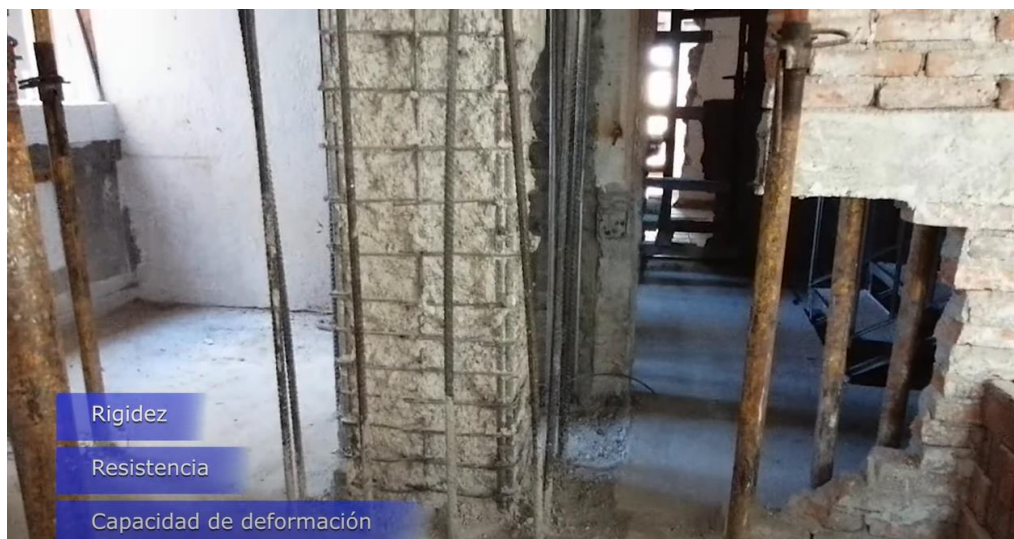
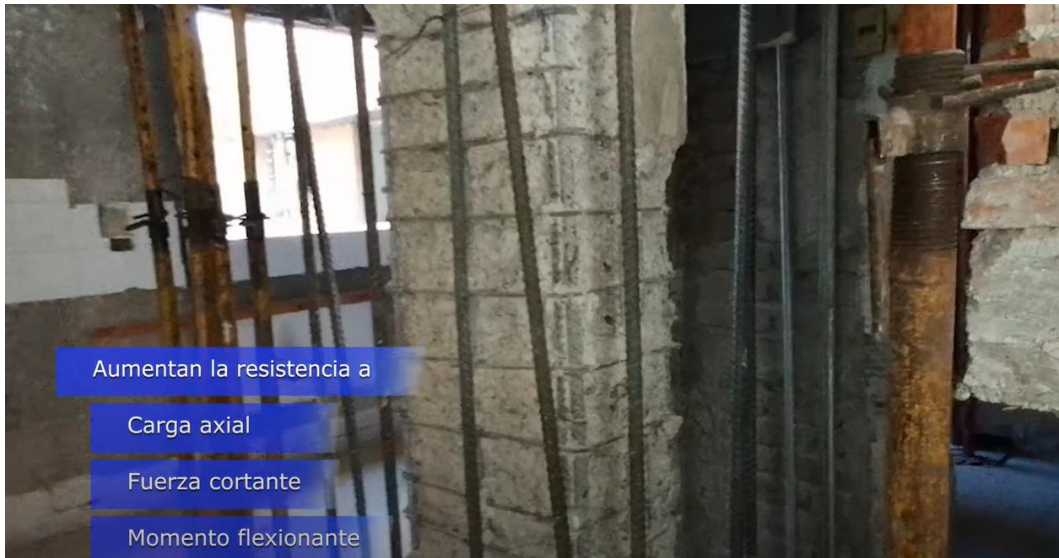
**Figura 7.** Propiedades que aporta el Enchaquetado

Las propiedades del contribuyen a aumentar la rigidez, resistencia y la capacidad de deformación. También el aumento de la resistencia a la carga axial, fuerza cortante y el momento flexionante del elemento estructural.

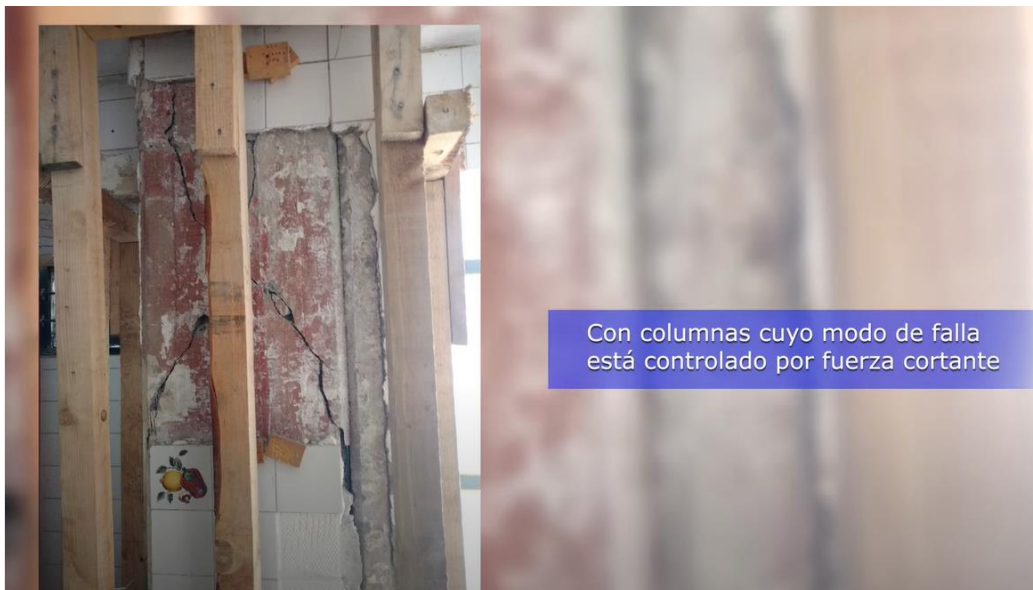
**Figura 8.** Edificios de columnas cuyas fallas son por fuerzas cortantes (afectan el desempeño físico de toda la edificación)

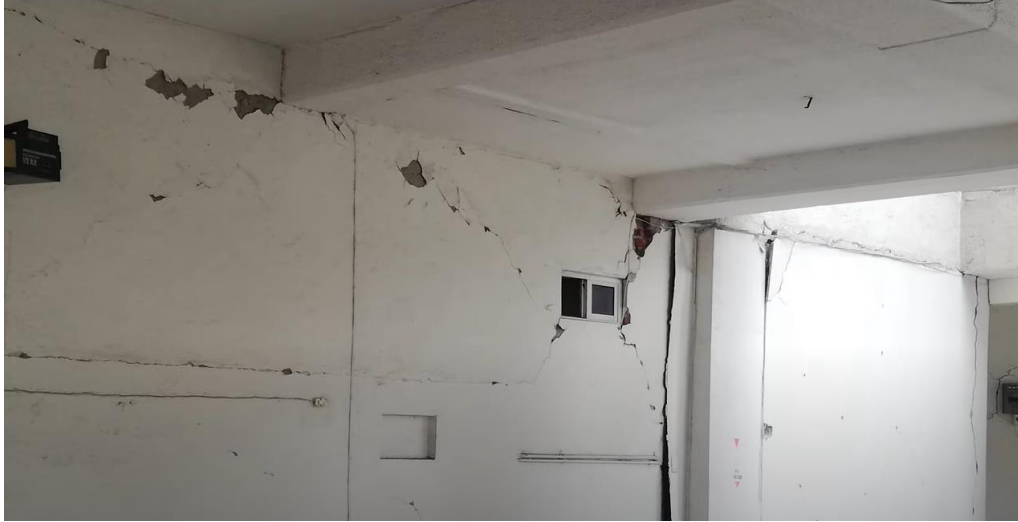
**Figura 9.** Edificios con rigidez laterales insuficientes antes los antecedentes sísmicos

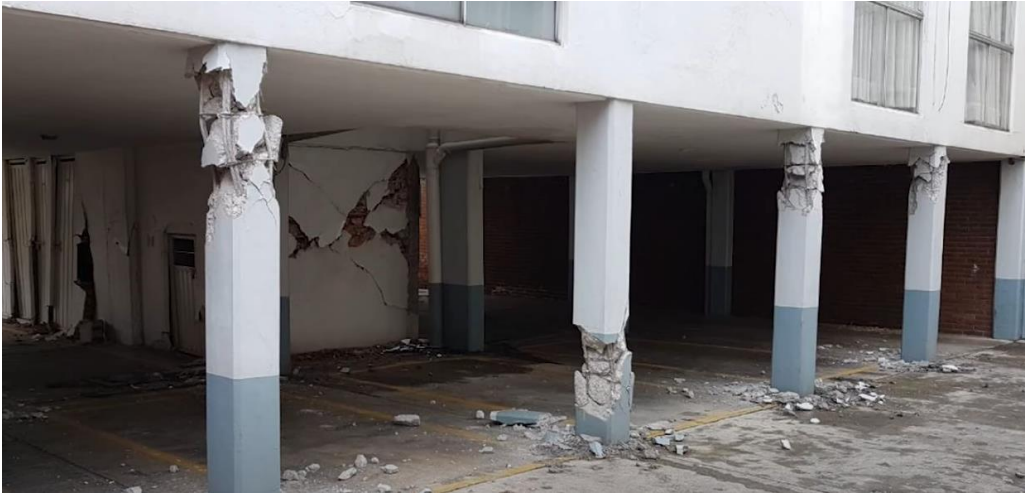
**Figura 10.** Edificios con niveles inferiores débiles

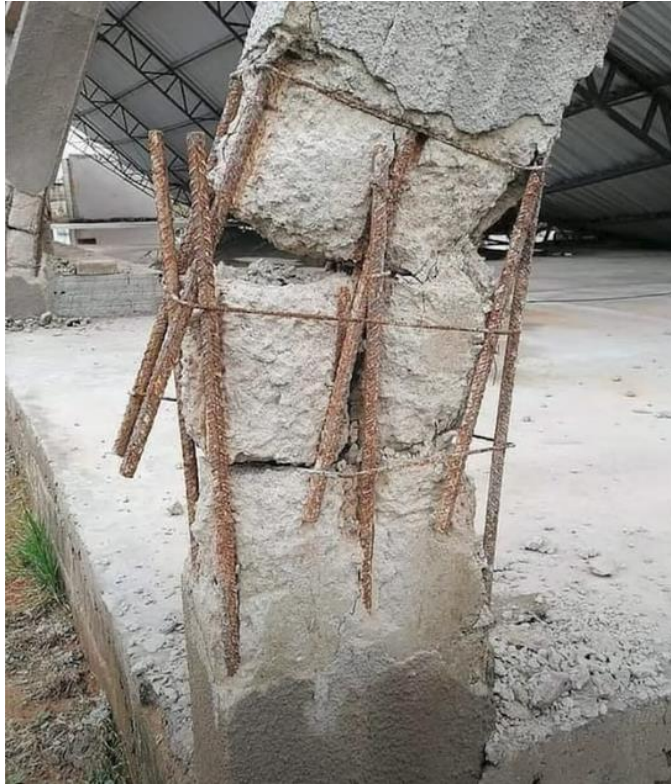
**Figura 11.** Edificios con vigas / columnas con traslapes insuficientes

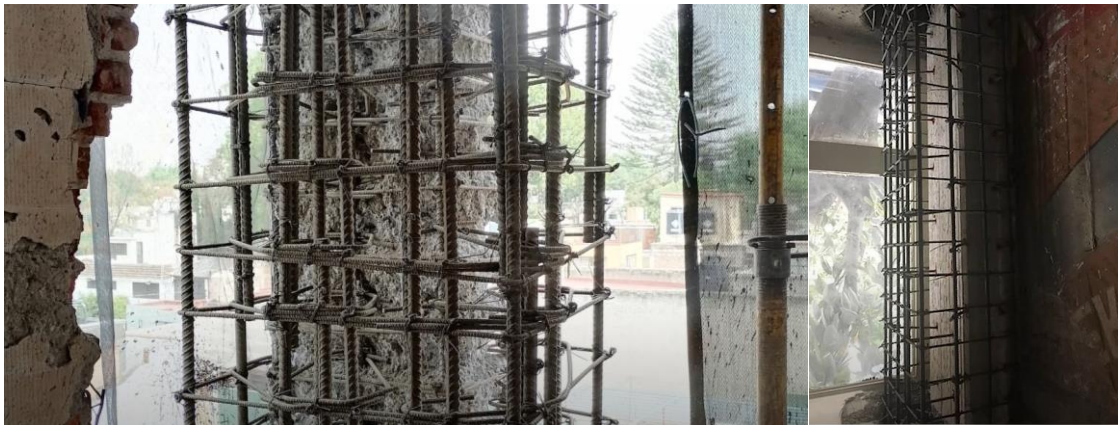
**Figura 12.** Encamisado total (4 caras) / encamisado parcial (3 caras)

Aunque es recomendable realizar encamisados totales, las configuraciones interiores, exteriores y fachadas pueden representar un obstáculo, por lo tanto se podrá encamisar 2 o 3 caras el cual debe garantizar el trabajo monolítico.

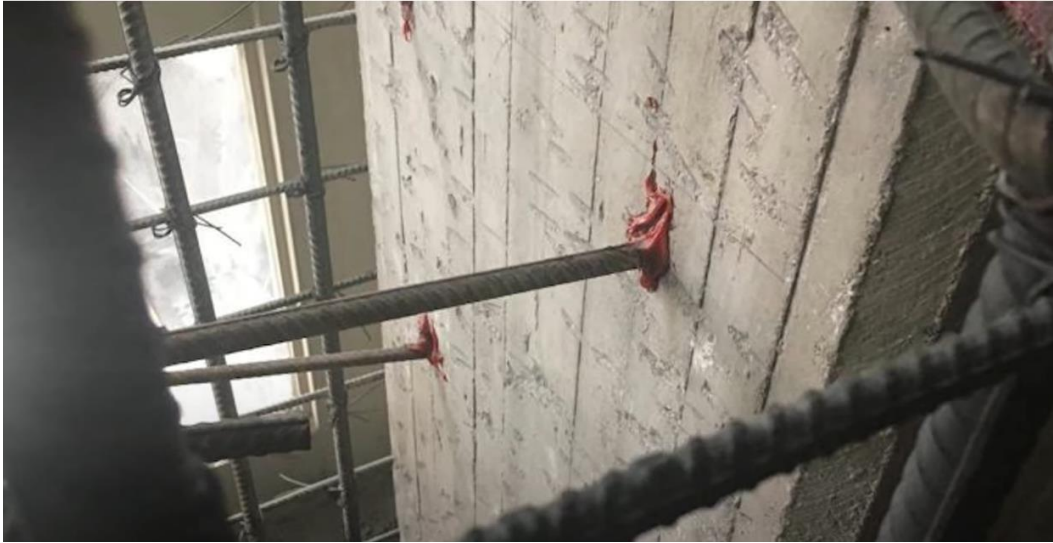
**Figura 13.** Encamisado y sus anclajes al elemento existente

La adherencia correcta se puede obtener mediante anclas de barra de acero empotradas en elemento existente adicionadas con resina o poxicos.

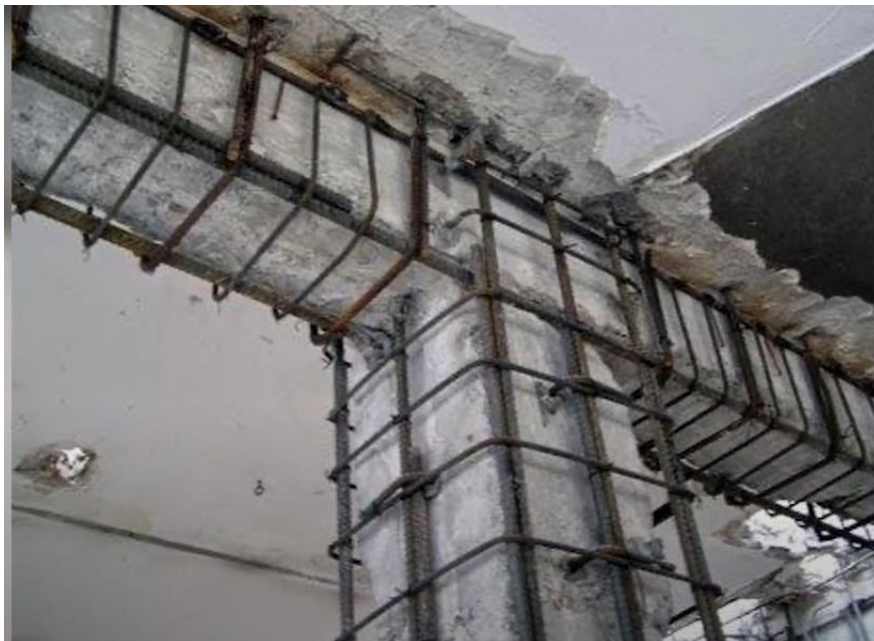
**Figura 15.** Encamisado en nudo (viga/columna)

El encamisado en elementos mixto de columnas y vigas para incrementar a rigidez del edificio y evitar la falla en el nudo

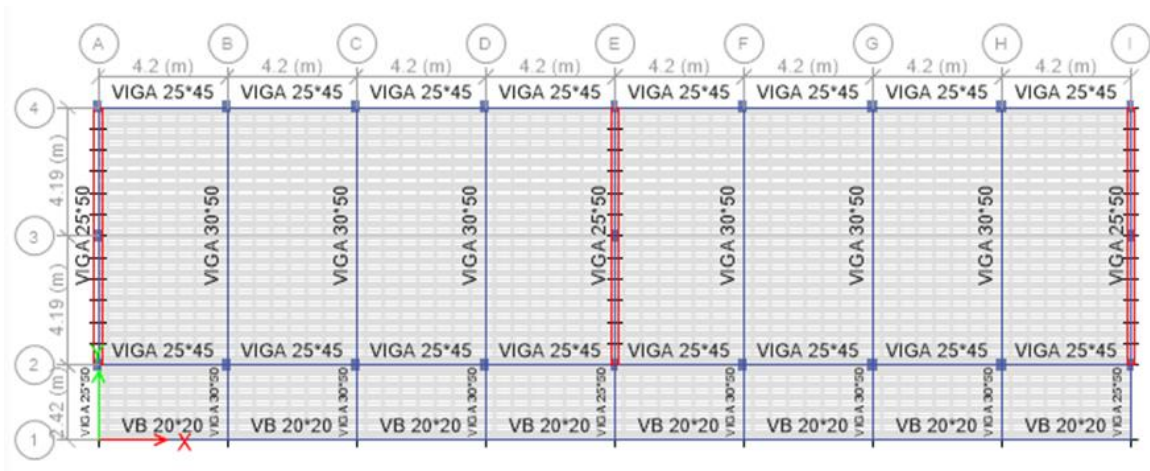
**Del modelamiento sísmico:** El modelo estructural del módulo se muestra a continuación, en el cual se incluyeron los parámetros indicados en el capítulo anterior y se tomaron en consideración las hipótesis de análisis desarrollado.

**Figura 39.** Vista de la planta del 1º Nivel del Módulo. Nótese la disposición y dimensiones de sus elementos principales (columnas y vigas).

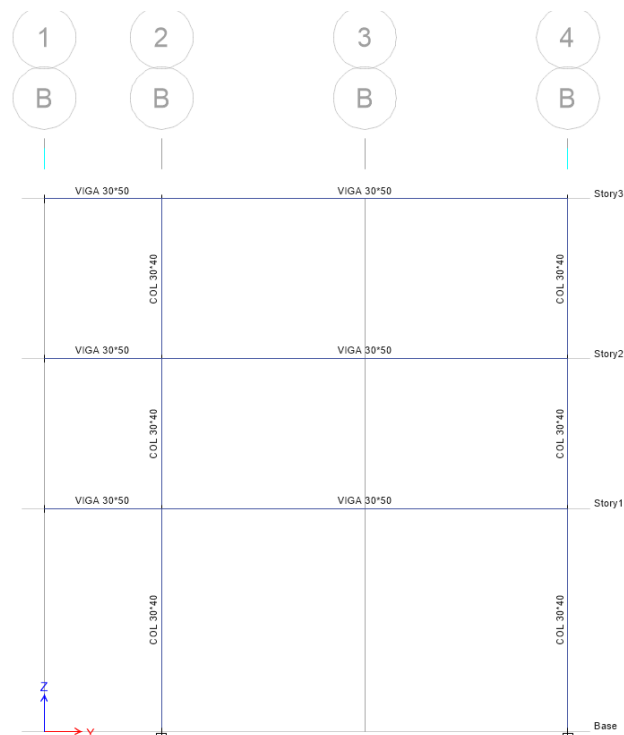
**Figura 40.** Vista de la elevación principal del Módulo. En esta vista se muestra las columnas y vigas típicas consideradas en el diseño.

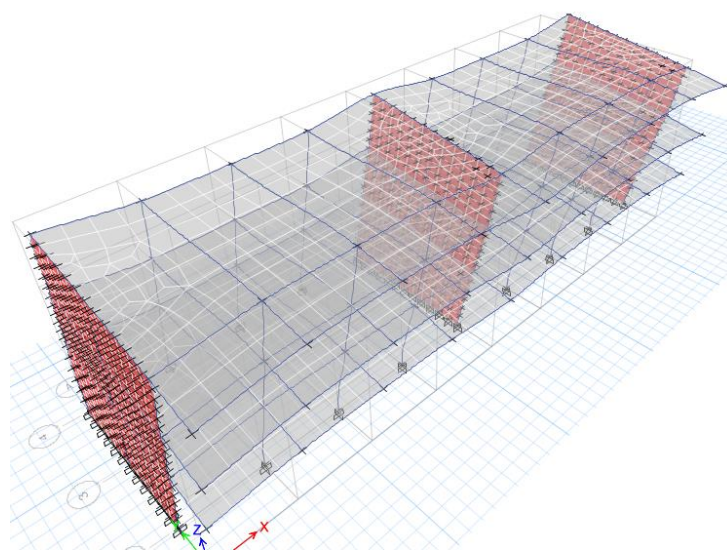
**Figura 8.** Vista del modelo sísmico de la edificación en su tercer modo de vibración (transversal)  
T=0.135 seg

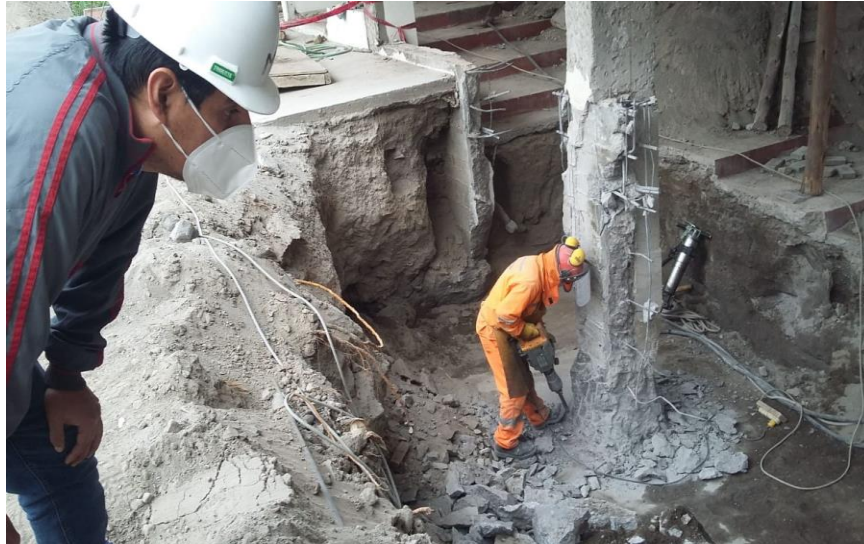
- Según la evaluación estructural a través del software ETAPS, los ejes a refaccionar son A-A, B-B, C-C, D-D, E-E, F-F, G-G, H-H e I-I, según la arquitecta proyectada (EP).
- Se debe apuntalar el entorno del elemento estructural (columnas) para asegurar la estabilidad de la edificación.
- Con herramientas automáticas que retira el tarrajeo de las columnas hasta dejar al descubierto el acero vertical y los estribos. De a l misma manera la cimentación para poder incorporarle el acero vertical
- El elemento expuesto no solo será columnas sino su cimentación y sobre cimientto, la técnica incluye reforzamiento de la cimentación.

**Figura 149.** Foto de proceso de descubrimiento de concreto para reforzamiento.

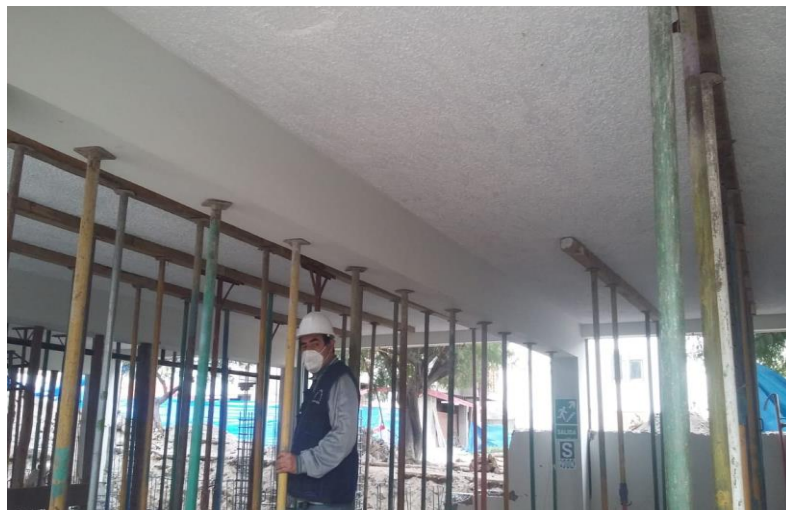
**Figura 50.** Foto de proceso de Apuntalamiento para reforzamiento.

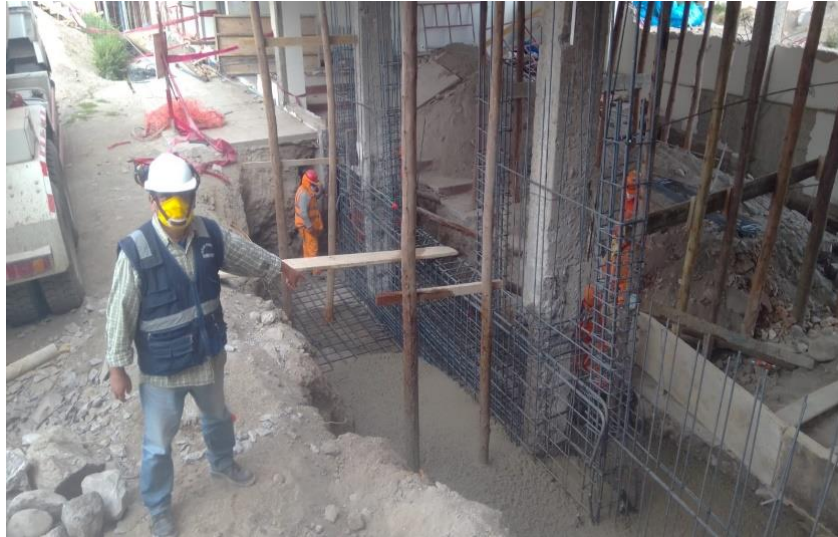
- Se colocara las barra de acero verticales desde la cimentación hasta pasar la losa aligerando con respectivo estribos, grapado al elemento antiguo, se debe tomar en cuenta no lastimar las vigas existentes.

**Figura 51.** Foto de proceso de colocación de acero vertical y horizontal para reforzamiento.

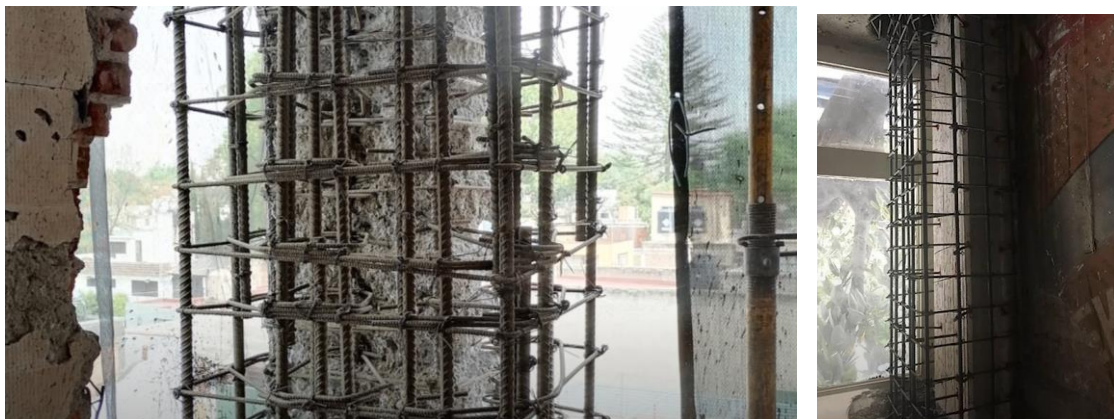
- Se debe mencionar que según el retiro del tarrajeo y concreto en columnas, se deberá evaluar el nivel de porosidad, calidad del concreto existe, estado del acero vertical y el horizontal.
- Según los cálculos no solo se está engrosando la columnas con la técnica del encamisado sino se está generando a las a las columnas, generando la modificación de columnas rectangular a columna en forma de más amplia tipo placa, por lo tanto el picado de muros de ladrillo será con las medidas según diseño.

**Figura 52.** Foto de proceso de reforzamiento de columna existente con acero

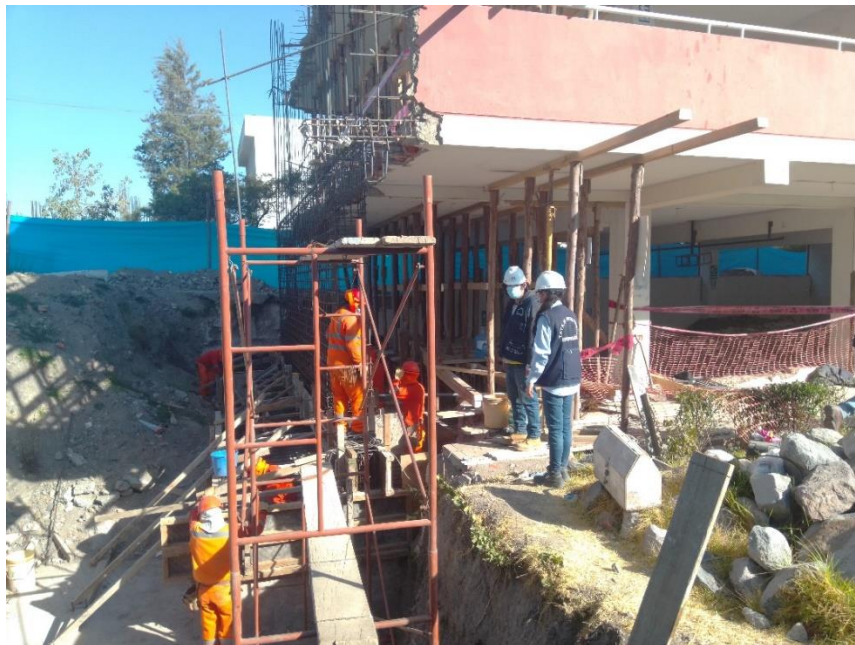
- Luego de darle estabilidad al encofrado se procede al vaciado de concreto diseñado, considerando en todo momento la vibración para asegurar que el concreto ingrese en todo el entorno y entre el concreto viejo y nuevo.
- Se debe considerar el posible uso de aditivo para la unión correcta del concreto antiguo con el nuevo.
- Una vez culminado la primera parte del vaciado, se procede a vaciado la según parte con el mismo procedimiento,
- No se debe encofrar hasta el tope de la columna y losa, ya que esta tercera parte se deberá realizar desde el nivel siguiente para garantizar el correcto amarre entre columna, losa y viga.
- Según la experiencia del personal técnico, se deberá disponer en campo algunos posibles campos para solucionar los posibles hallazgos de los diferentes elementos estructurales.

**Figura 53.** Foto de proceso de vaciado de concreto en reforzamiento, técnica encamisado.
