ESCUELA PROFESIONAL DE INGENIERÍA CIVIL

“Análisis de vulnerabilidad sísmica y propuestas de reforzamiento en viviendas autoconstruidas existentes en el distrito de Matucana – Lima 2021”

**TESIS PARA OBTENER EL TÍTULO PROFESIONAL DE:
Ingeniero Civil**

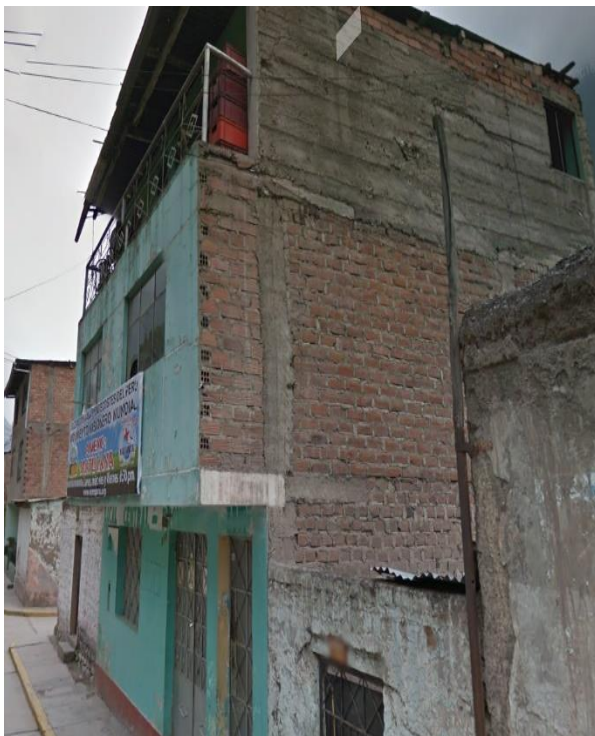
Figura 1 Construcción inadecuada

En el distrito de Matucana se viene presentando el problema de errores constructivos de las viviendas por diferentes aspectos que pueden generar una

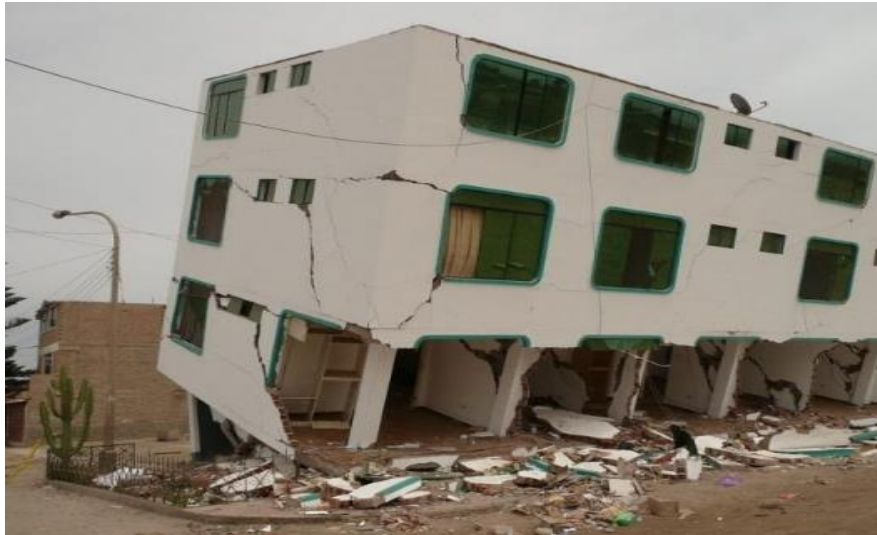
Figura 4 Vivienda de albañilería tres pisos después de un terremoto del 2007 Pisco

Por tanto, en un sismo de alta intensidad se pueden clasificar los daños estructurales y no estructurales, según Ortega Cristian (2014).indica que la vulnerabilidad sísmica estructural es un conjunto de estructuras que sufren daños al ser sometidas a una fuerza sísmica elevada y se define en base a sus características de diseño. (p.21), del cual puede ser muy crítico en los diseños irregulares.

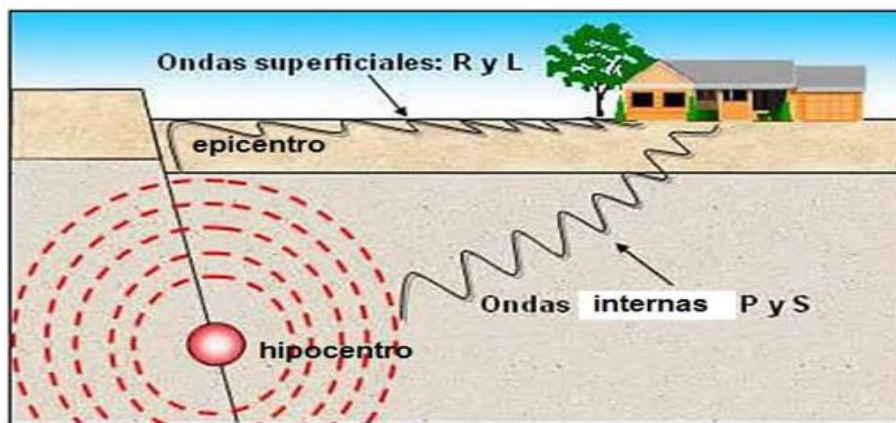
Figura 6 Onda Sísmica

Las acciones sísmicas son los prerequisites básicos para la definición de vulnerabilidad sísmica según Goytia, Iván y Villanueva, Rolando (2001), Indica que un terremoto es una vibración en la corteza terrestre causada por ondas sísmicas que viajan desde un lugar o región. en la que se han producido movimientos no anunciados en la corteza terrestre y la sismicidad se refiere a la cantidad de energía que se libera en un área determinada durante un período de tiempo determinado (p.01); Por otro lado, HePrraiz Sarachanga (1997).describe que las ondas sísmicas se definen de dos formas: ondas internas que se propagan por las áreas profundas de la tierra y ondas externas que solo viajan por la superficie de la corteza y causan destrucción (p. 21).

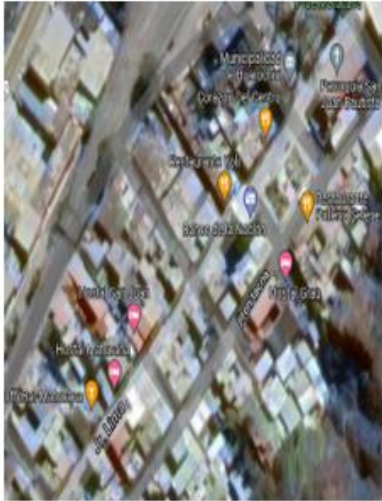
CROQUIS

Dirección: *Jr. FERROVIAL N° 65 LOTE 1*
 Nombre de la Edificación: *ROJAS*
 N° de bloques: *2*
 Año de Construcción: *1997*
 Área total de piso en m²: *144.305 m²*
 Fecha: *29-OCT-2021*
 Uso: *VIVIENDA*
 Zona de Importancia Sísmica: *3*
 Realizado por: *STEVE CONTRERAS DIAZ*

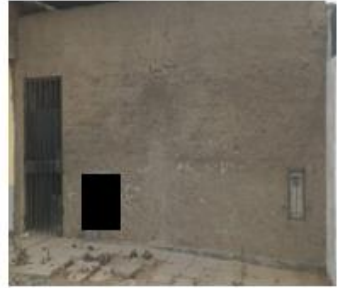
FOTOGRAFIA

Dirección: *Jr. TACNA N° 67 LOTE 04*
 Nombre de la Edificación:
 N° de bloques: *16*
 Año de Construcción: *1998*
 Área total de piso en m²:
 Fecha: *28-OCT-2021*
 Uso: *VIVIENDA*
 Zona de Importancia Sísmica: *3*
 Realizado por: *CONTRERAS DIAZ STEVE*

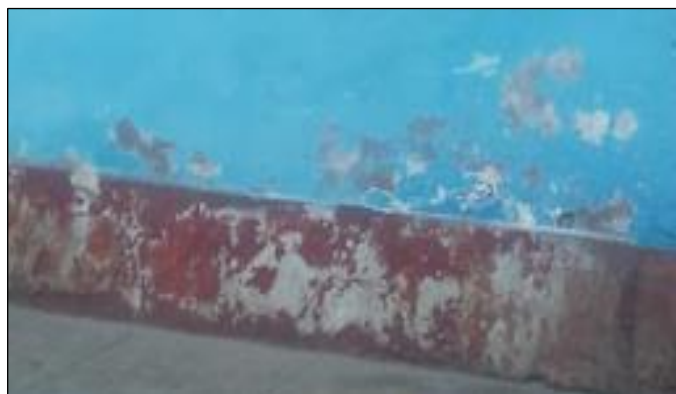
Figura 13 Muro portante y/o no portante con humedad

Durante nuestra visita de campo, notamos que el 40% de las casas presentan eflorescencia en sus paredes, aun sabiendo que el área presenta poca humedad, se sospecha que porque la falta de presupuesto y apoyo técnico, género que estas casas sean defectuosas.

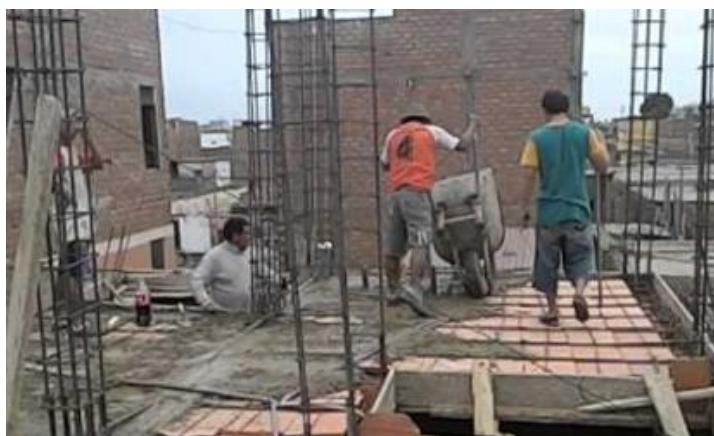
Figura 14 Construcción de viviendas sin supervisión técnica

Los resultados de la encuesta muestran que más del 90% de las viviendas fueron construidas por sus propios propietarios con la ayuda de los jefes de obra, con bajos costes de construcción y sin respeto a las normas técnicas, por lo que no existe planos ni asesoramiento de experto al momento de ejecución de estas viviendas.

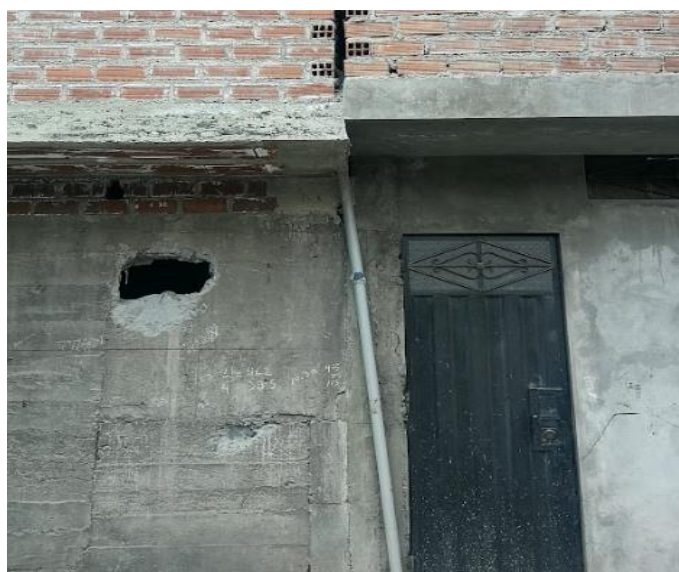
Figura 15 Vivienda sin juntas sísmicas

Los propietarios con pretensión de hacer ampliar sus terrenos no cuentan con juntas sísmicas, aunque sabemos que el propósito de esto es aislar el impacto del choque. Cuando ocurrió el terremoto, en nuestro caso el 60% de las casas no tenían juntas sísmicas y/o no conocen de su propósito.

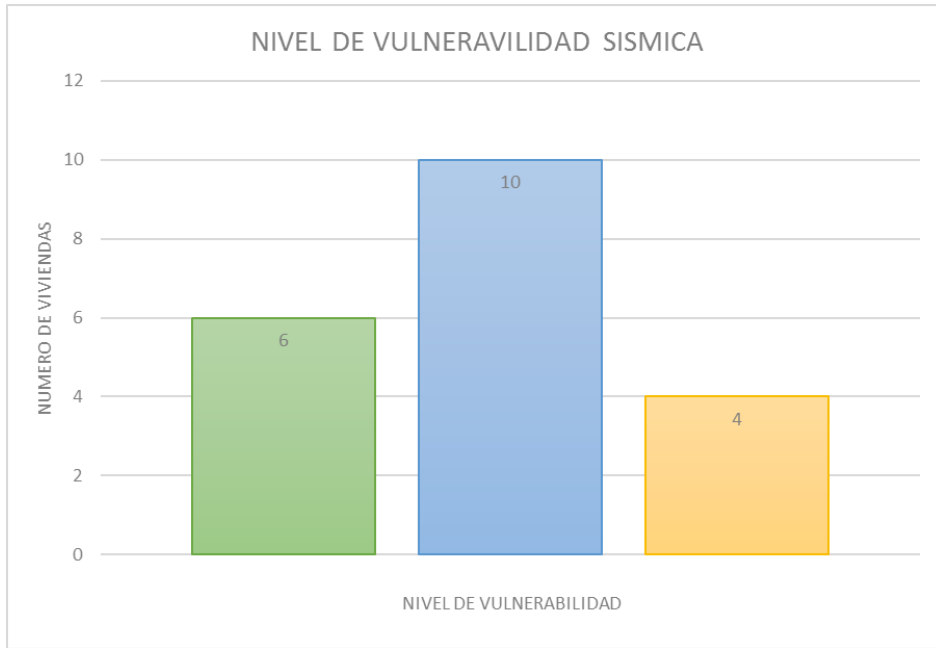
Figura 16 Cantidad de viviendas relacionadas al grado de vulnerabilidad

En conclusión, en la Tabla 1.5, de acuerdo al análisis de los aspectos constructivos, geométricos, calidad del material, zona sísmica y morfología de la casa, encontramos que hay 4 casas con alta vulnerabilidad, 10 casas con susceptibilidad sísmica moderada y 6 con baja probabilidad de lesión.

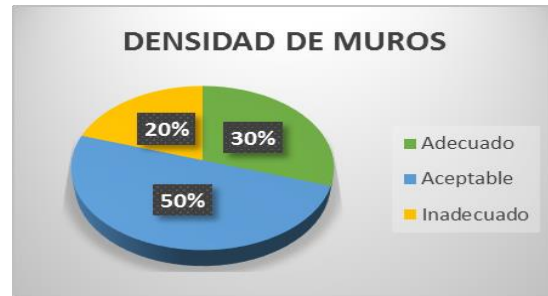
Tabla 1.18 Resultados densidad muros

Densidad de muros	N° de viviendas	Total (%)
Adecuado	6	30%
Aceptable	10	50%
Inadecuado	4	20%
Total	20	100%

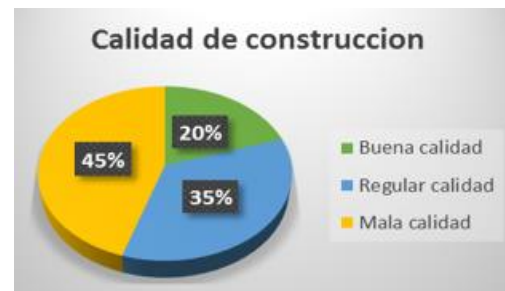
Tabla 1.19 Resultados calidad construcción

CALIDAD DE CONSTRUCCION	N° de viviendas	Total (%)
Buena calidad	4	20%
Regular calidad	7	35%
Mala calidad	9	45%
Total	20	100%

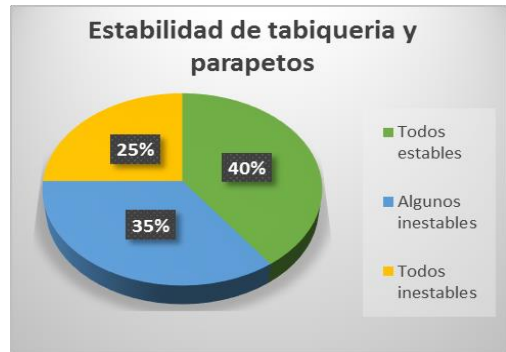
Tabla 1.20 Resultado estabilidad, tabiquería, parapetos

Estabilidad de tabiquerías y parapetos	N° de viviendas	Total (%)
Todos estables	8	40%
Algunos inestables	7	35%
Todos inestables	5	25%
Total	20	100%
