**FACULTAD DE INGENIERÍA Y ARQUITECTURA**  
**ESCUELA PROFESIONAL DE INGENIERÍA CIVIL**

Mejoramiento del pavimento rígido en las principales calles del distrito de Usquil, provincia de Otuzco, departamento de La Libertad, 2021.

**TESIS PARA OBTENER EL TÍTULO PROFESIONAL DE:**

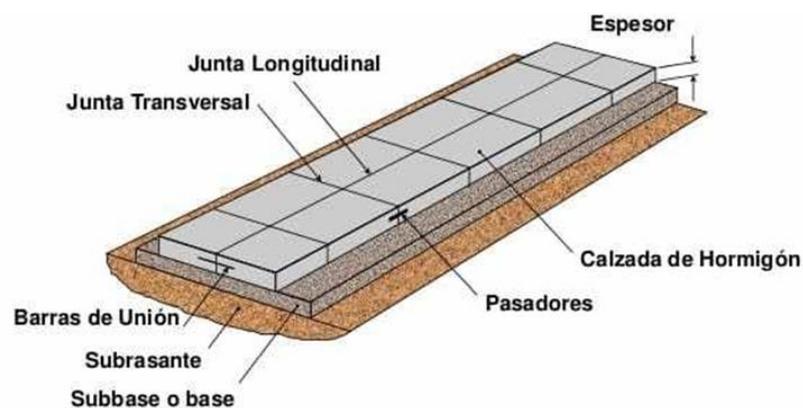
**Figura 1.** Estructura de un pavimento rígido.

El manual de Carreteras manifiesta que es una estructura con base y capa (carpeta de rodadura); el fundamento es de materia granulado, y puede ser estabilizado con cemento o material bituminoso; la capa es una losa de concreto hidráulico (compuesto por materia aglomerante, agregados de material granulado y aditivos conforme al diseño). De acuerdo a la cualidad del concreto hidráulico este pavimento recibe el nombre de “rígido”. La rigidez sucede debido a que la losa de hormigón absorbe las tensiones causadas por las cargas de tráfico repetidas y transfiere pequeñas tensiones hacia abajo para llegar a los cimientos (subrasante). (Ministerio de Transportes y Comunicaciones, 2014).

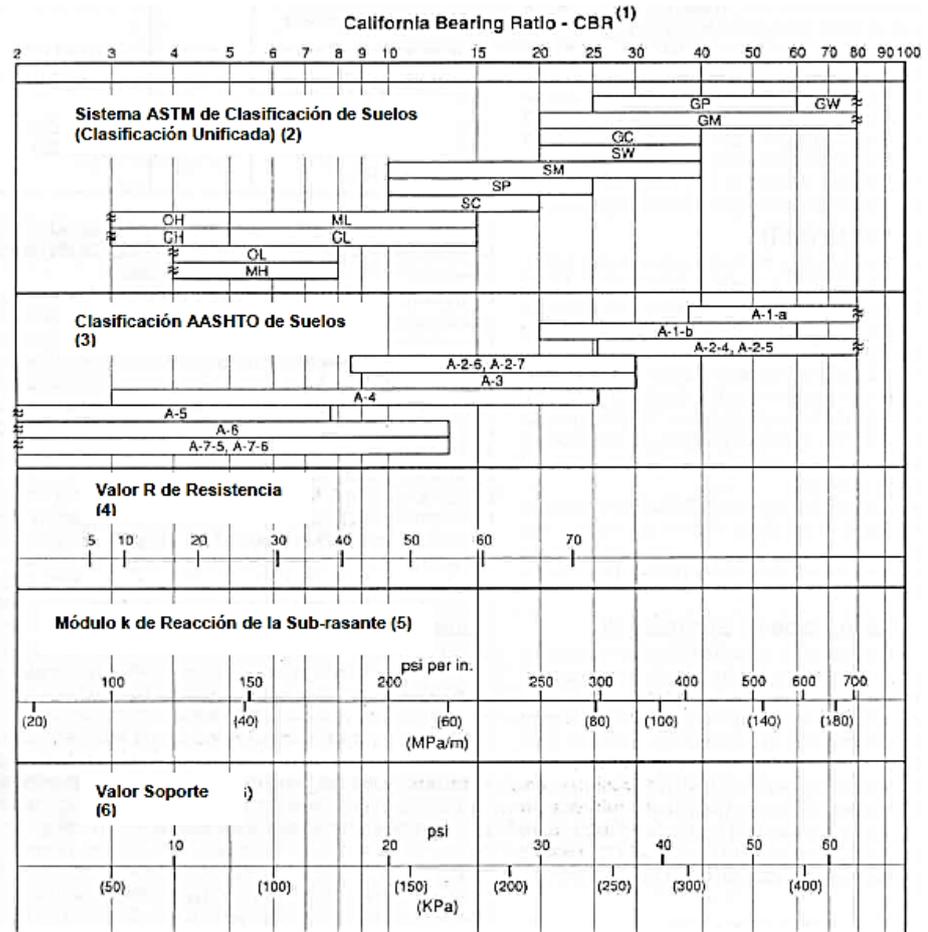
**Figura 12.** Correlación CBR y módulo de reacción de la subrasante.

- Correlación CBR y módulo de reacción (k) de subrasante:  
De acuerdo al porcentaje de CBR resultante de los ensayos, se obtendrá el módulo de reacción de la subrasante haciendo uso de la Figura 12 .

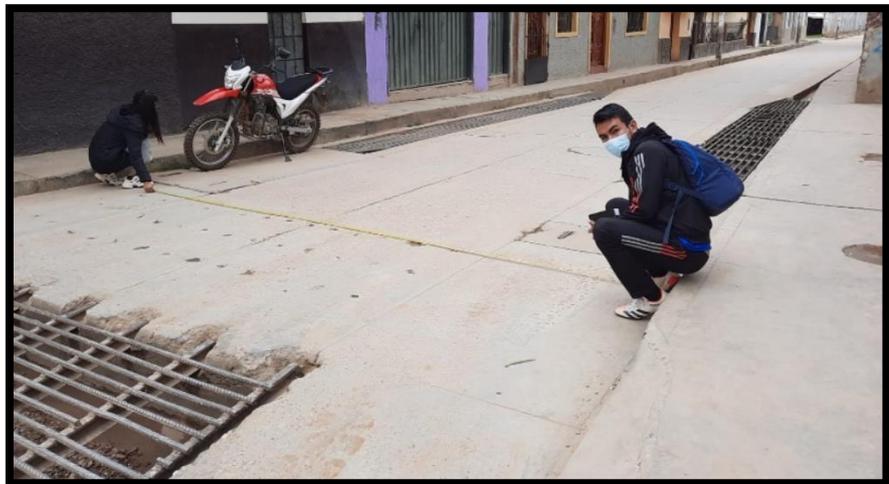
**Figura 22.** Obtención de datos PCI

Se usó la Guía de observación N° 01 (Anexo 2.1) en el cual se obtuvo las fallas de grieta de esquina, losa dividida, daño de sello de junta, grietas lineales, pulimientos de agregados, bombeo, descascaramiento de esquina, y descascaramiento de junta, cada una con su respectivo nivel de severidad.

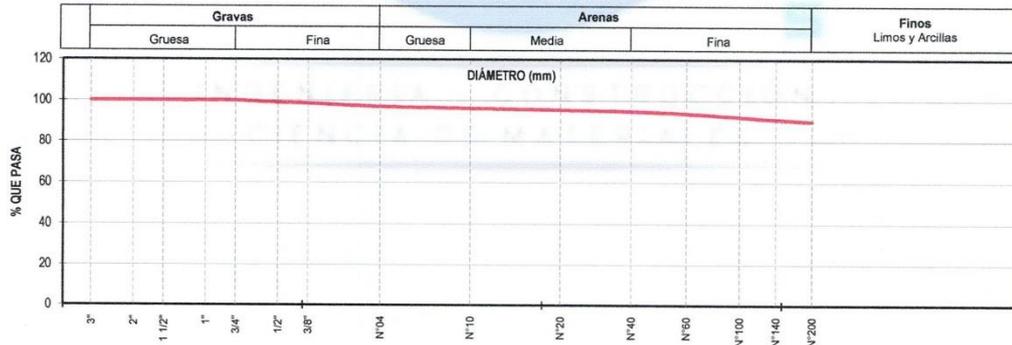
## CURVA GRANULOMÉTRICA

DIAMETROS D10 = -	COEF. UNIF. Y CURVATURA	CU = -	MATERIAL DE EVALUACION: SUB RASANTE	% Grava = 2.94
EFFECTIVOS D30 = -		CC = -		% Arena = 6.97
D60 = -				% Finos = 90.08

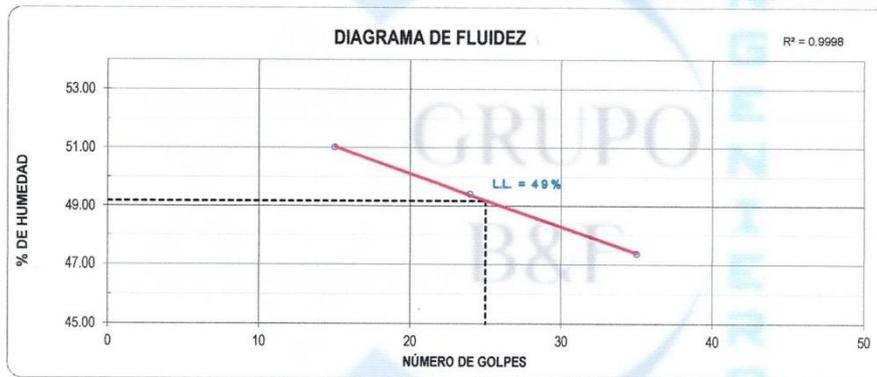
LÍMITES DE CONSISTENCIA	LÍMITE LÍQUIDO			LÍMITE PLÁSTICO	
Nº de golpes	15	24	35	-	-
Peso tara (gr.)	12.68	11.85	10.17	12.72	11.37
Peso tara + suelo húmedo (gr.)	33.40	34.89	33.20	22.84	17.49
Peso tara + suelo seco (gr.)	26.40	27.27	25.80	20.84	16.27
Humedad %	51.02	49.42	47.34	24.83	24.90
Límites	49.00			25.00

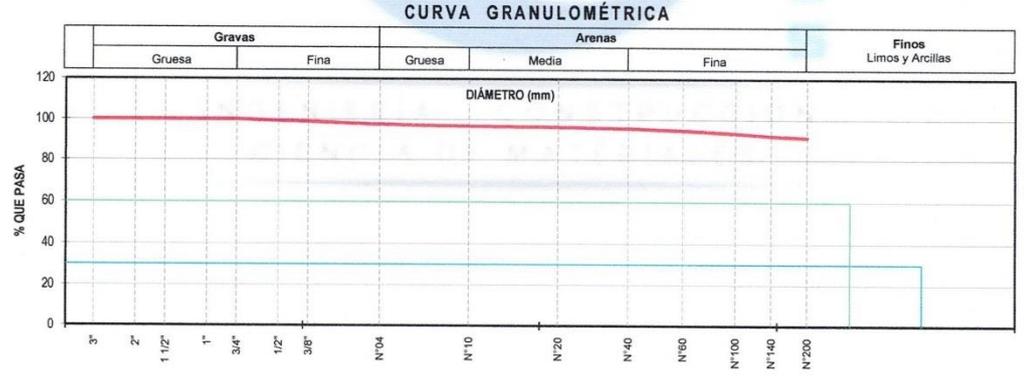
LÍMITES E INDICES DE CONSISTENCIA	
L. Líquido	: 49
L. Plástico	: 24
Ind. Plástico	: 25
CLASIFICACIÓN / ASTM	
Clas. SUCS (ASTM D2487)	: CL
Clas. AASHTO (ASTM D3282)	: A-7-6 (16)
NOMBRE DEL GRUPO O MUESTRA	
Arcillas Inorgánicas de Mediana - Alta Plasticidad	
DESCRIPCION DE SONDAJE	
PROF. MUESTRE (m)	: 1.20
ESTRATO	C-02 / E-01 : 0.00 - 1.50
PORCENTAJE DE MASA EN MUESTRA	
% Grava	= 2.39
% Arena	= 6.39
% Finos	= 91.22

DIAMETROS EFECTIVOS	D10 = 0.01 D30 = 0.02 D60 = 0.05	COEF. UNIF Y CURVATURA	CU = 6.00 CC = 1.50	MATERIAL DE EVALUACIÓN : SUB RASANTE
---------------------	--	------------------------	------------------------	--------------------------------------

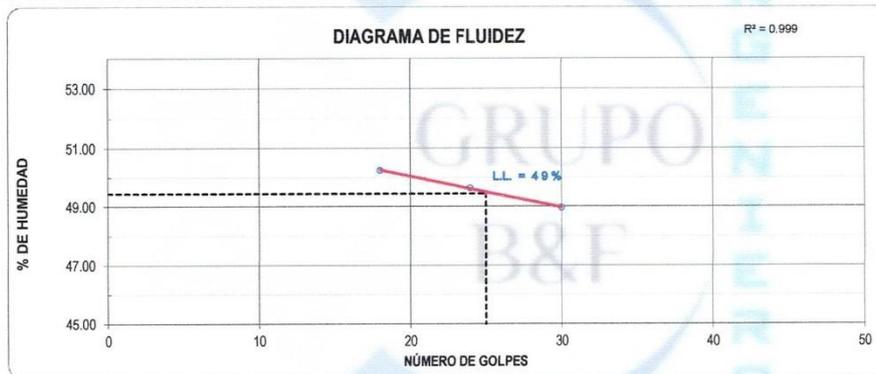
LÍMITES DE CONSISTENCIA	LÍMITE LÍQUIDO			LÍMITE PLÁSTICO	
Nº de golpes	18	24	30	-	-
Peso tara (gr.)	10.22	11.55	13.87	10.33	9.89
Peso tara + suelo húmedo (gr.)	31.12	32.41	34.62	17.33	16.11
Peso tara + suelo seco (gr.)	24.13	25.49	27.80	15.95	14.91
Humedad %	50.25	49.64	48.96	24.56	23.90
Limites	49.00			24.00

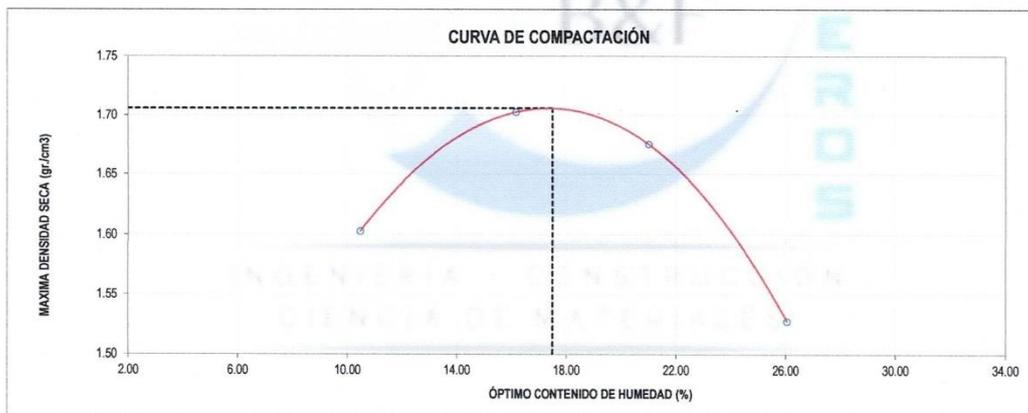
MUESTRA N°	1	2	3	4	5	6
Masa de Suelo húmedo + Molde (gr.)	10,095	10,538	10,644	10,426		
Masa de Molde (gr.)	6,304	6,304	6,304	6,304		
Masa de suelo Húmedo (gr.)	3,791	4,234	4,340	4,122		
Densidad Húmeda (gr/cm <sup>3</sup> )	1.77	1.98	2.03	1.93		
CAPSULA N°	T-01	T-02	T-03	T-04	-	-
Masa de suelo Húmedo + Cápsula (gr.)	2,146.50	2,438.30	1,875.40	1,768.30		
Masa de suelo seco + Cápsula (gr.)	1,964.70	2,126.50	1,583.60	1,436.50		
Masa de Agua (gr.)	181.80	311.80	291.80	331.80		
Masa de Cápsula (gr.)	227.20	196.40	194.40	163.30		
Masa de Suelo Seco (gr.)	1,737.50	1,930.10	1,389.20	1,273.20		
% de Humedad	10.46	16.15	21.00	26.06		
Densidad de Suelo Seco (gr/cm <sup>3</sup> )	1.60	1.70	1.68	1.53

Máxima Densidad Seca (gr/cm <sup>3</sup> )	1.71
Óptimo Contenido de Humedad (%)	17.50

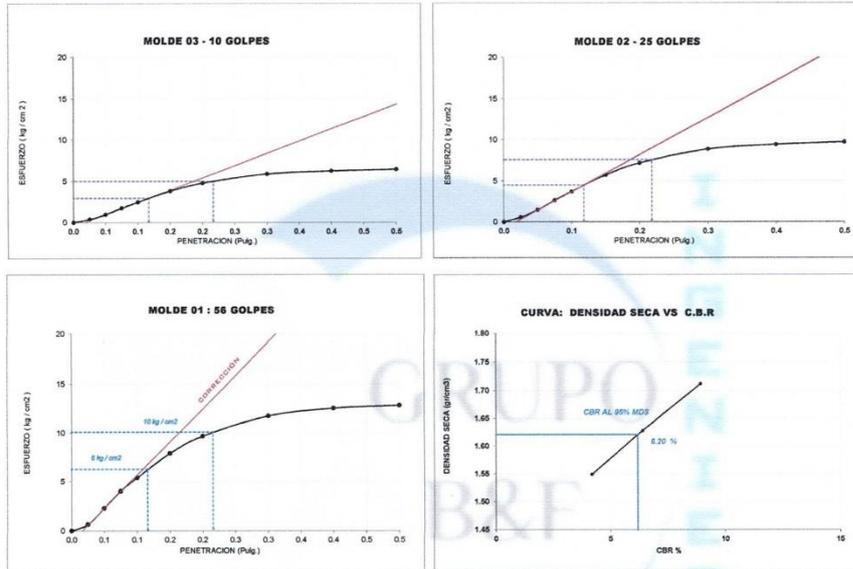
**CURVAS - VALORES PRELIMINARES**

MOLDE Nº	PENETRACIÓN (pulg)	PRESION APLICADA (kg/cm <sup>2</sup> )	PRESIÓN PATRÓN (kg/cm <sup>2</sup> )	C.B.R %	DENSIDAD SECA (gr/cm <sup>3</sup> )
1	0.1	6.3	70.307	8.92	1.712
2	0.1	4.5	70.307	6.40	1.628
3	0.1	3.0	70.307	4.20	1.549
