UNIVERSIDAD CÉSAR VALLEJO

**FACULTAD DE INGENIERÍA Y ARQUITECTURA
ESCUELA PROFESIONAL DE INGENIERÍA CIVIL**

Caracterización visual para curado de fisuras ligeras y resistencia a flexión en losas con fraguado inicial de pavimentos rígidos, Cañete, 2022.

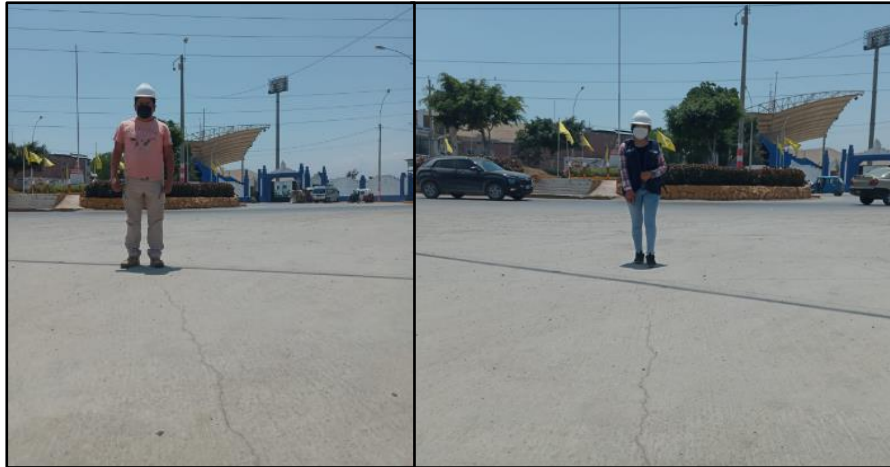
Figura 2. Fisuras estructurales en losas de concreto

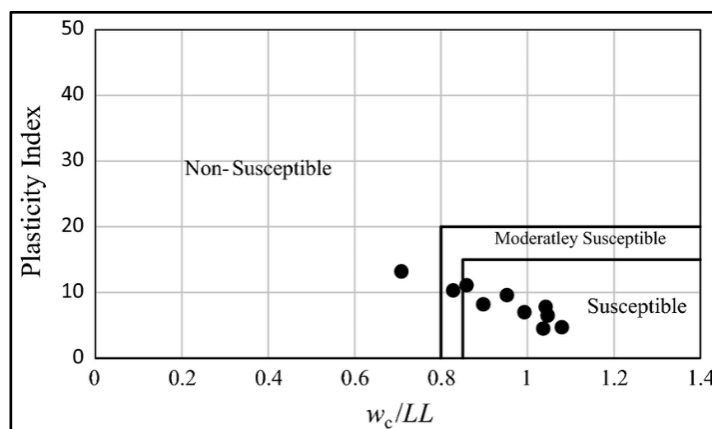
Figura 3. Criterios de susceptibilidad de licuefacción

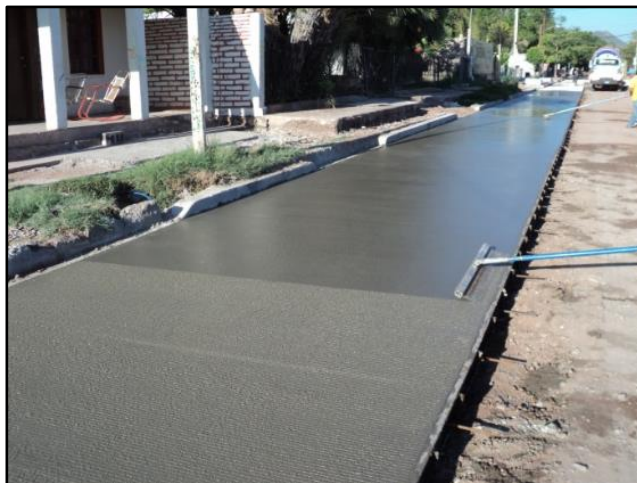
Esta teoría considerada como un fenómeno físico, se observa en los materiales o mezclas que presentan algún nivel de porosidad y cohesividad, pero de baja permeabilidad, el cual luego de ser sometido a fuerzas externas experimentan la reducción de los vacíos hasta alcanzar un nivel de cohesión considerable. Este fenómeno mayormente ocurre en las arcillas, debido a su baja permeabilidad. Haciendo una analogía respecto al concreto, la consolidación se da por la acción de medios que promuevan la eliminación de los vacíos por medio del vibrado y homogenización de la mezcla y la adición de partículas más finas que cubran estos vacíos, la estructura de esta característica se puede observar en la figura 4.

Figura 4. Consolidación del concreto en pavimento rígido

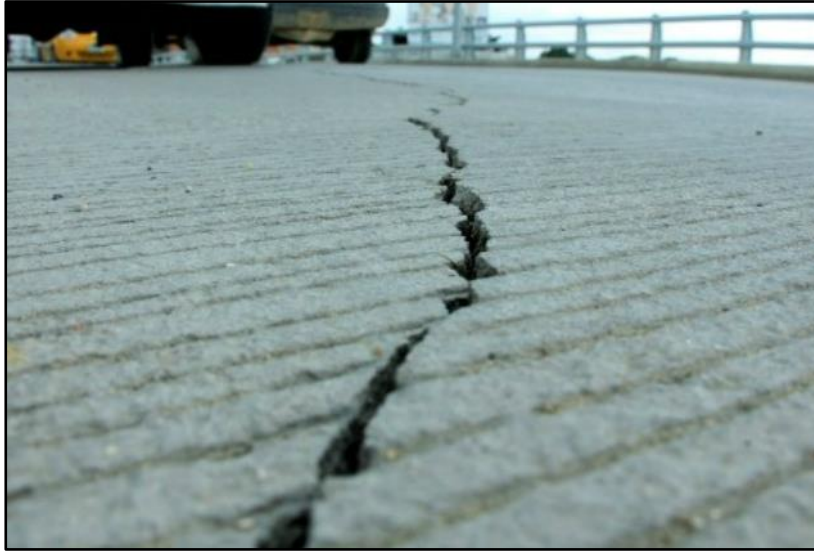
Las fisuras son aberturas longitudinales en el cuerpo del concreto, producido por esfuerzos de tensión, las que superan a los esfuerzos generados por el concreto mismo. Otro aspecto relacionado es las deficiencias de adherencia entre el concreto y el acero, cuando se trata de concretos armados, un tercer aspecto está relacionado cuando hay una pérdida exagerada de agua en la masa el cual genera contracciones estructurales como se muestra en la figura 8. Osorio (2020)

Figura 8. Fisura superficial en pavimentos

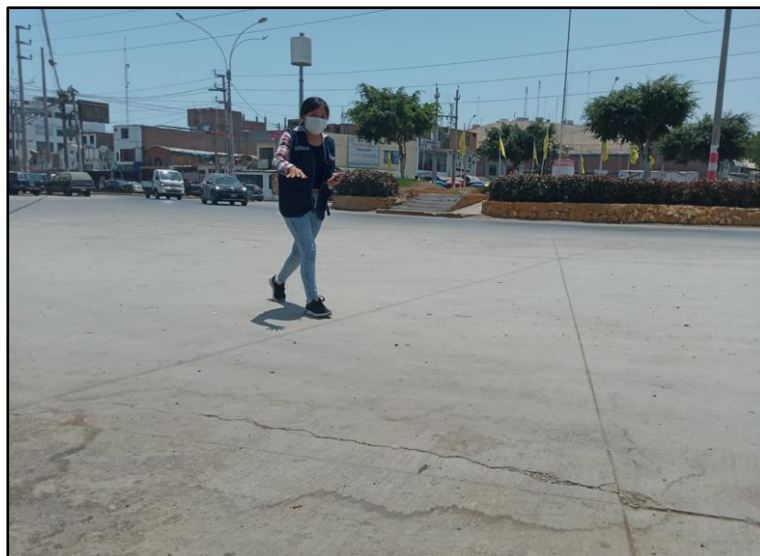
Esta variable está muy ligado a las deformaciones estructurales, a la evaporación del agua, falta de curado y otros factores relacionados que originan estas patologías mostradas en la figura 9, las cuales se tratan de darle solución para extender la vida útil, y asegurar el deterioro progresivo por la aplicación de cargas.

Figura 9. Fisura generados por esfuerzos en el pavimento.

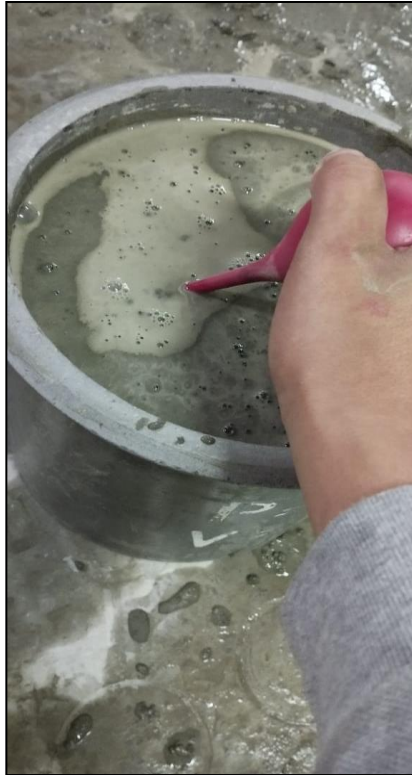
Figura 14. Prueba de exudación del concreto fresco

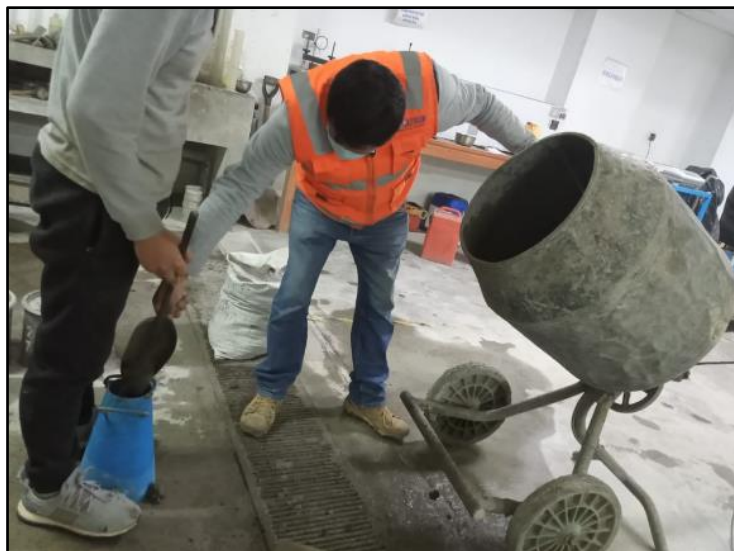
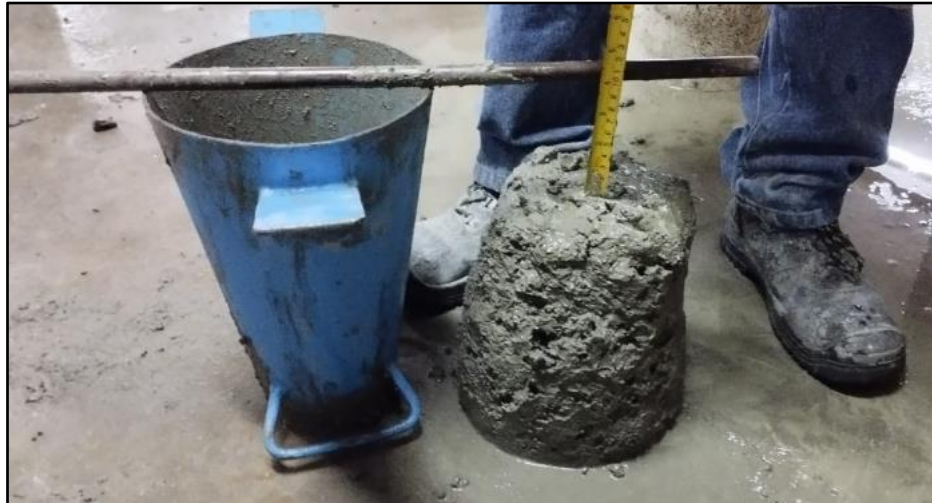
El ensayo del revenimiento, como una primera prueba de control de calidad reporto un slump de 31/2" coincidente con las especificaciones iniciales de diseño, cuyo resultado se puede observar en las figuras 16 y 17.

Figura 16. Colocación del concreto fresco en el cono de Abrams

Figura 17. Prueba del slump del concreto fresco

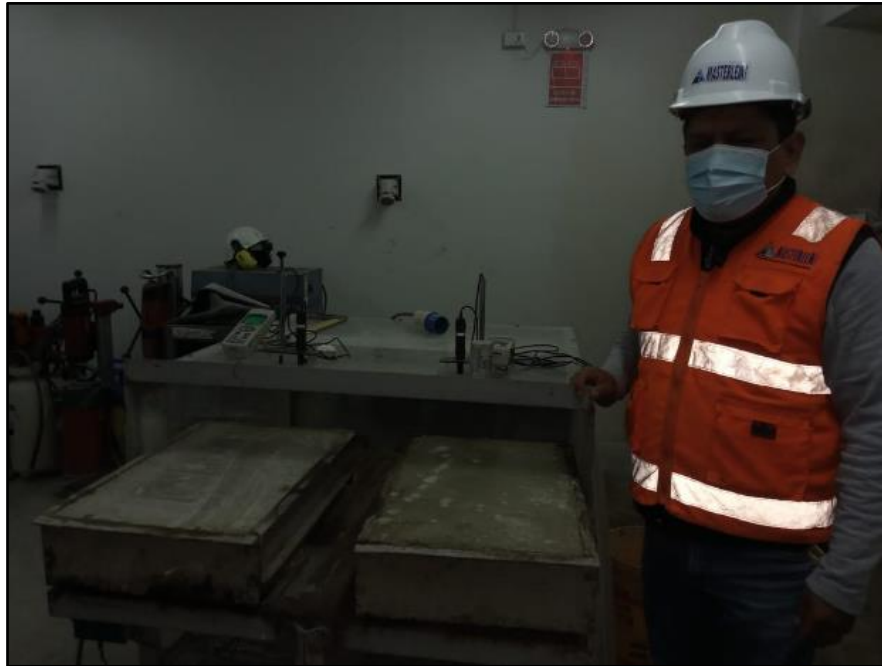
Para la evaluación de fisuras se elaboró unas losas de características experimentales, en las cuales se analizaron la presencia de fisuras estructurales en la etapa de fraguado inicial y final, posteriormente contabilizar y analizar sus niveles de severidad, las losas tienen dimensiones experimentales de 0.56x0.35x0.10 metros, según se muestra en la figura 21.

Figura 21. Losas de concreto normal para evaluación de fisuras

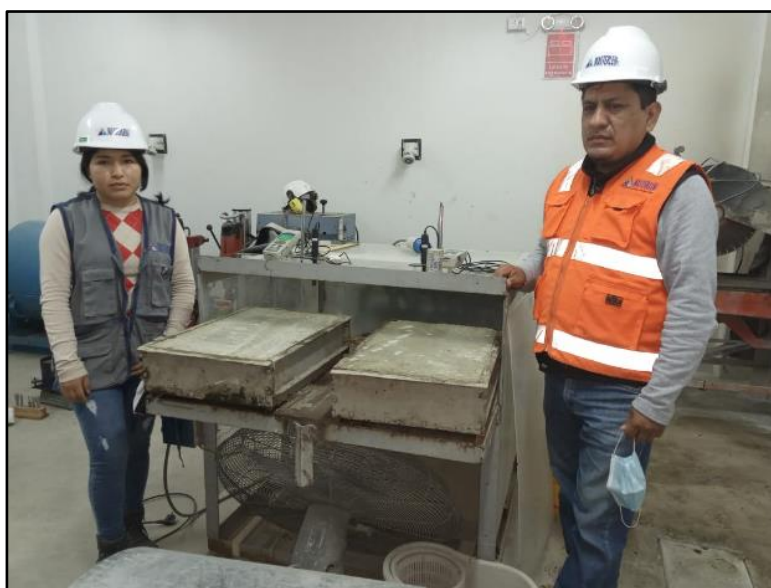
Para realizar el comparativo respecto al efecto del curador como una medida preventiva de la generación excesiva de las fisuras, se elaboró las losas con las mismas medidas del concreto normal y con adición de este aditivo y verificar la generación de fisuras, y posteriormente las cantidades y niveles de severidad, estos se observan en la figura 22. Los resultados del conteo se muestran más adelante.

Figura 22. Losas de concreto normal para evaluación de fisuras

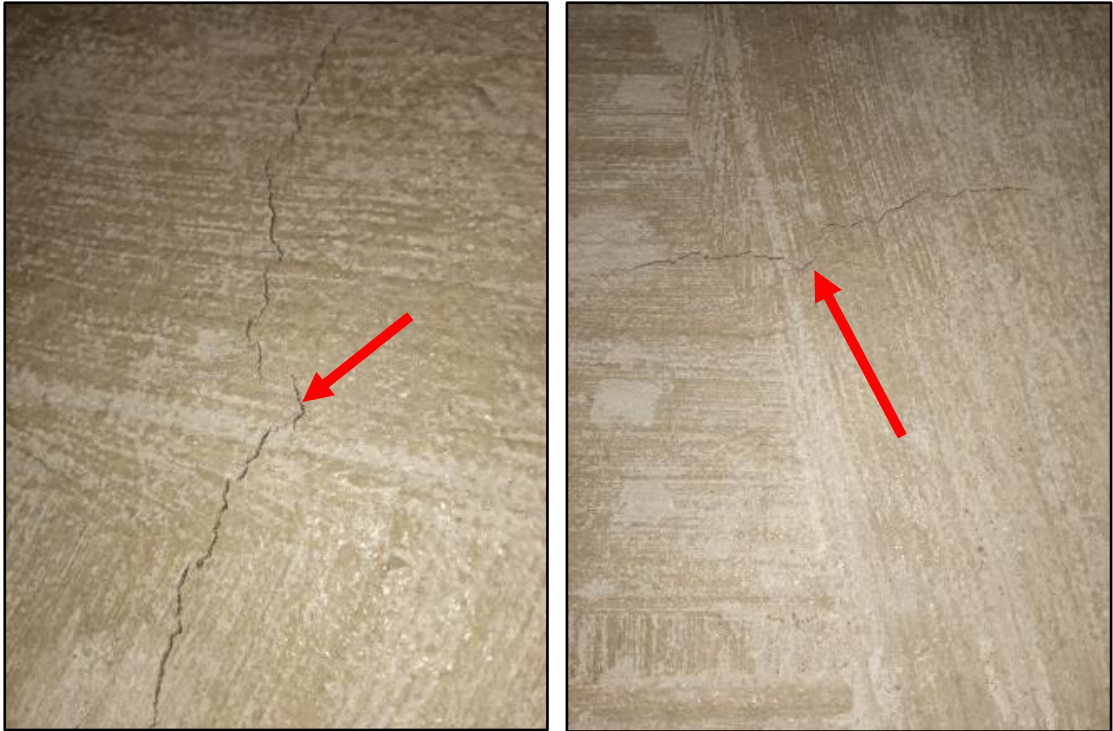
Características de fisuras		Observadas
Alta	Abertura > a 10mm	0
Media	Abertura 3 a 10mm	0
Baja	Abertura < a 3mm	5

Figura 23. Fisuras observadas en el concreto normal (patrón)

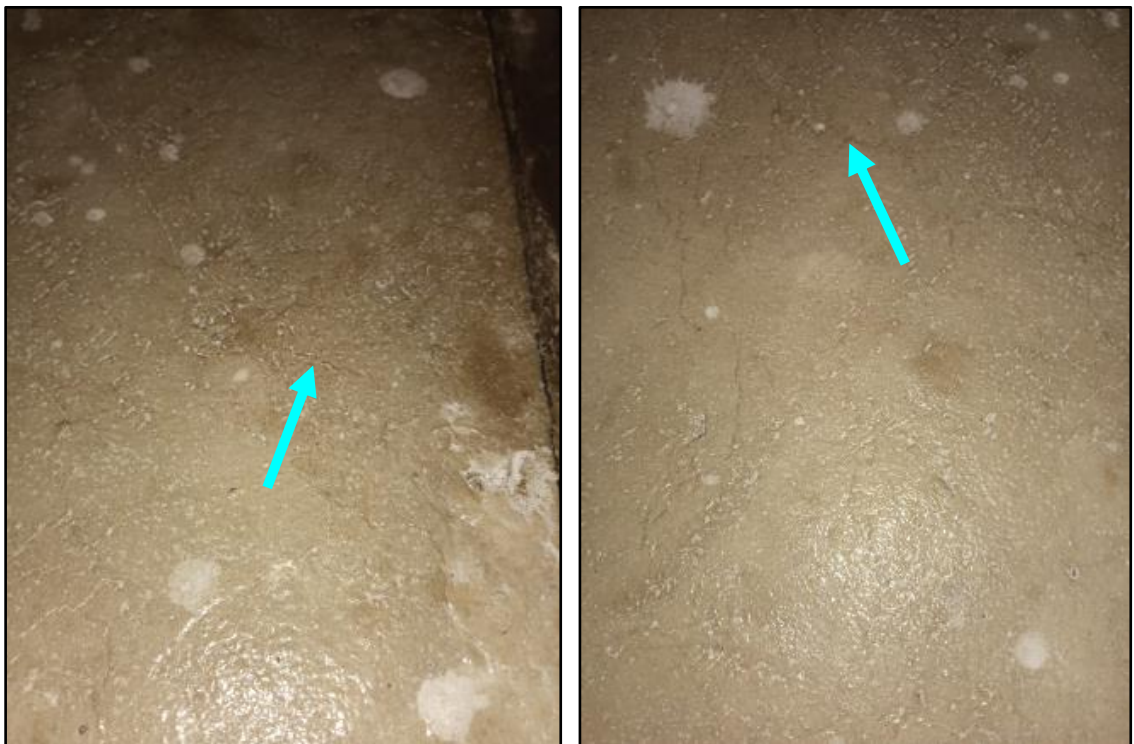
Figura 24. Fisuras observadas en el concreto experimental

La figura 24 muestra la abertura de las fisuras generadas por el concreto con curador, donde se puede distinguir los niveles casi imperceptibles de severidad, esto indica que la adición del curador contribuye positivamente a los sellados de

las mismas, las cuales son muy beneficiosas cuando este concreto se utiliza en pavimentos vehiculares, por cuyas fisuras podrían ingresar agua, y los volúmenes filtrados ocasionan daños a las bases y sub bases y posteriormente a las losas instaladas.

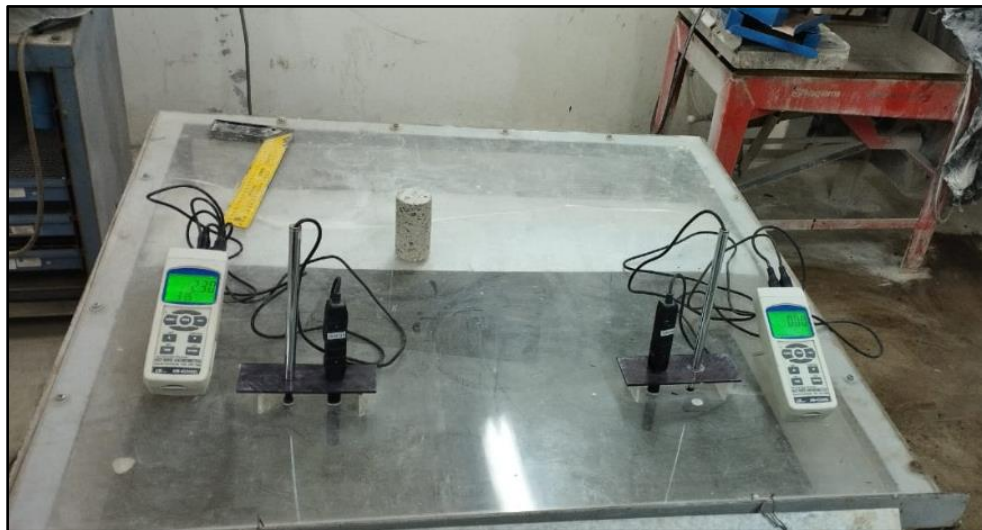
Figura 25. Lectura de fisuras en el concreto experimental

Para el tratamiento, previamente se debe evaluar las causas posibles que generan estas fisuras, en esta investigación, de acuerdo a los materiales, a los procedimientos de diseño, a los procesos de consolidación, al fraguado, y otros factores, se deduce que estas fallas son producto de:

- Segregación de partículas en la base
- Alabeo o deformación por acción de la temperatura
- Dimensiones excesivas de la losa
- Contracción en el cuerpo del concreto

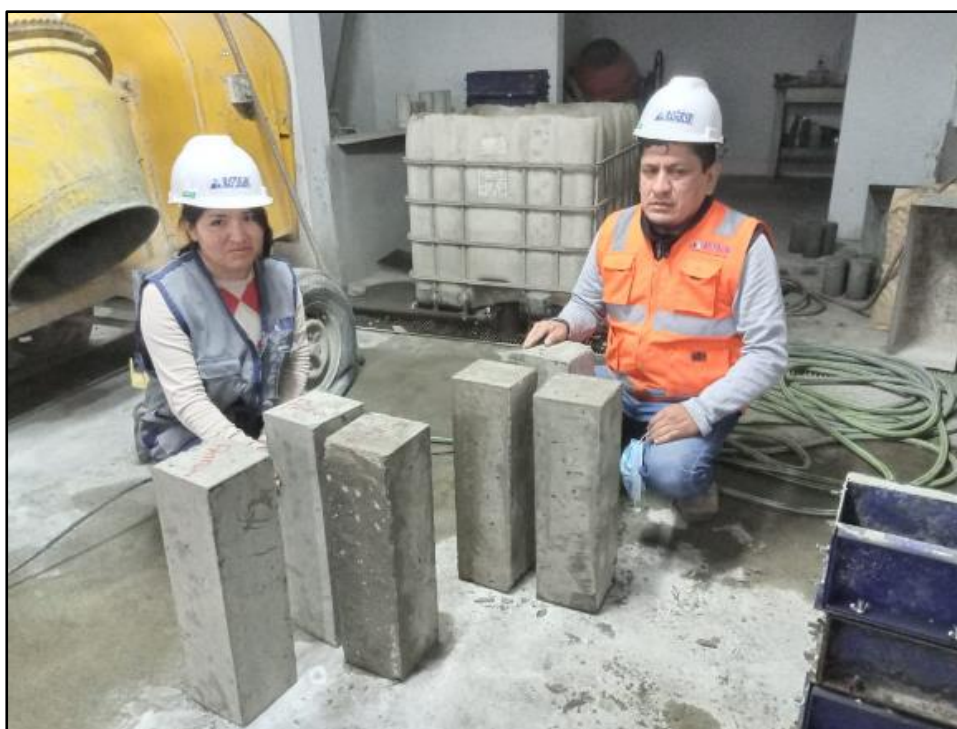
Figura 26. Prismas para la prueba de resistencia a flexión

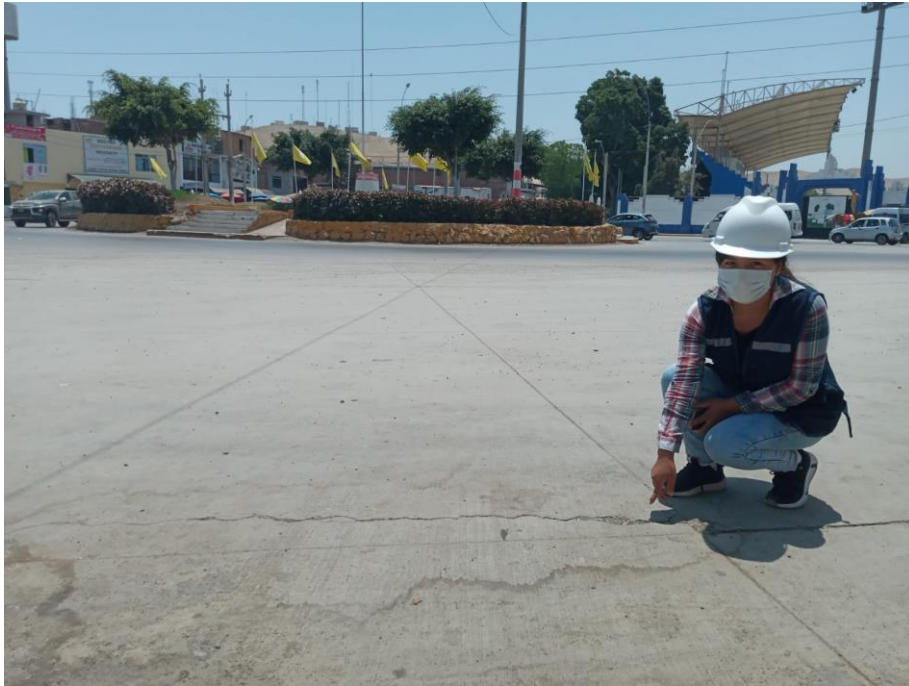
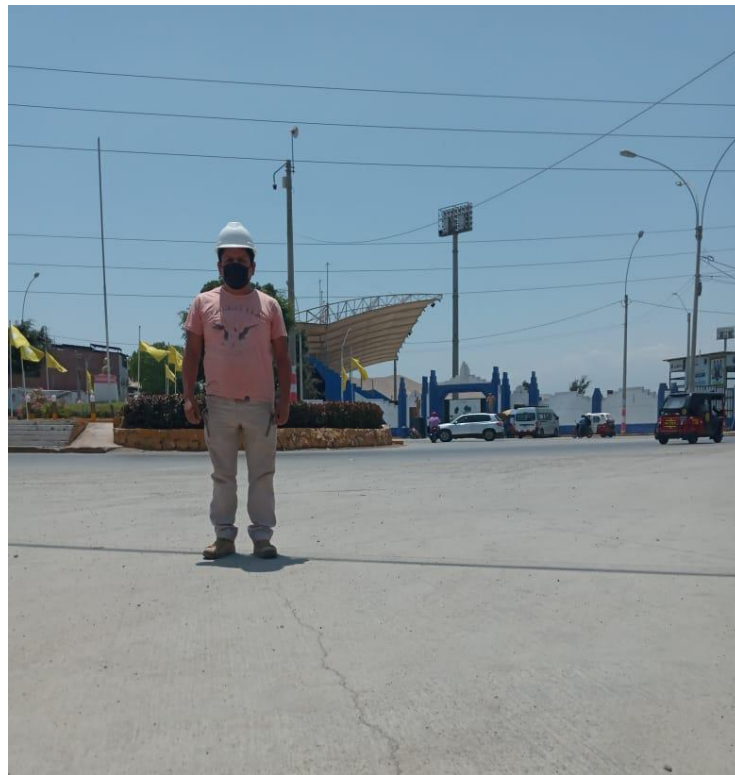
Figura 01. Av. Mariscal Benavides, tramo donde se observa las fisuras

Figura 02. Av. Mariscal Benavides, tramo donde se observa las fisuras

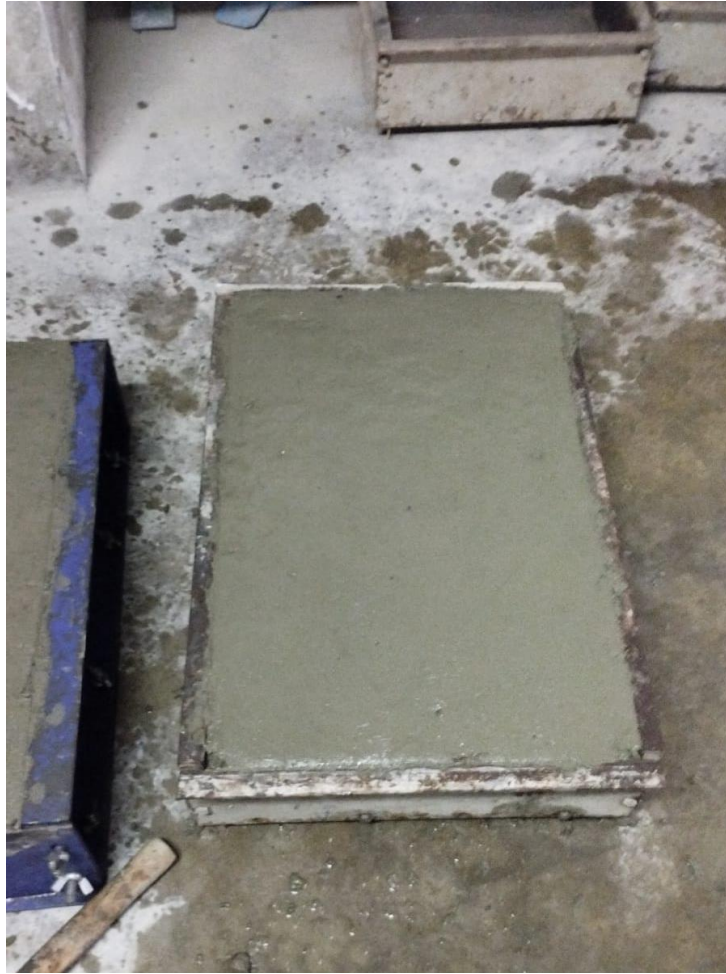
Figura 13. Vaciado del concreto en los moldes de 0.56 x 0.35 x0.10 para realizar el ensayo de contracción plástica.

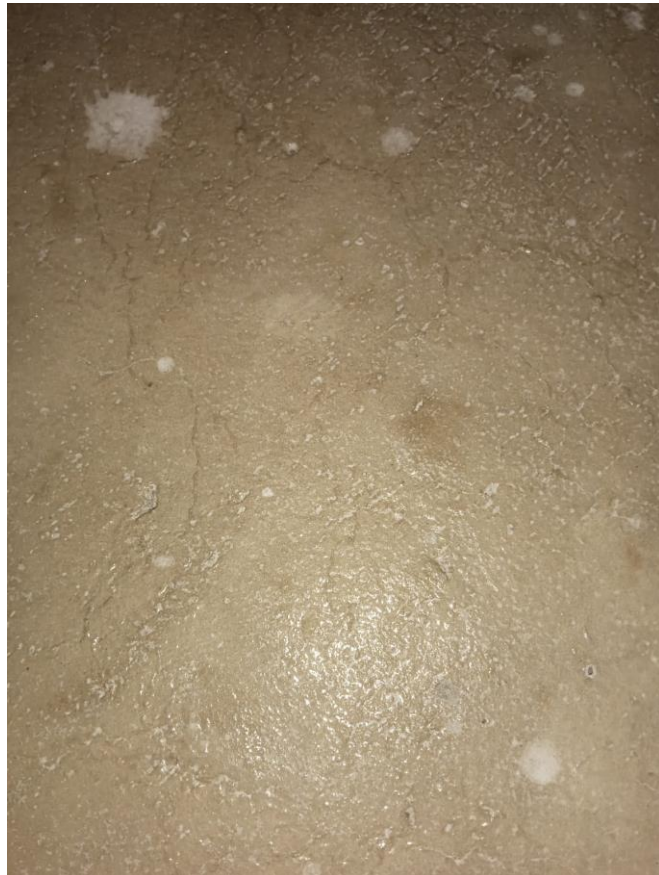
Figura 16. Se visualiza las fisuras que se ha generado después del fraguado, molde sin curador

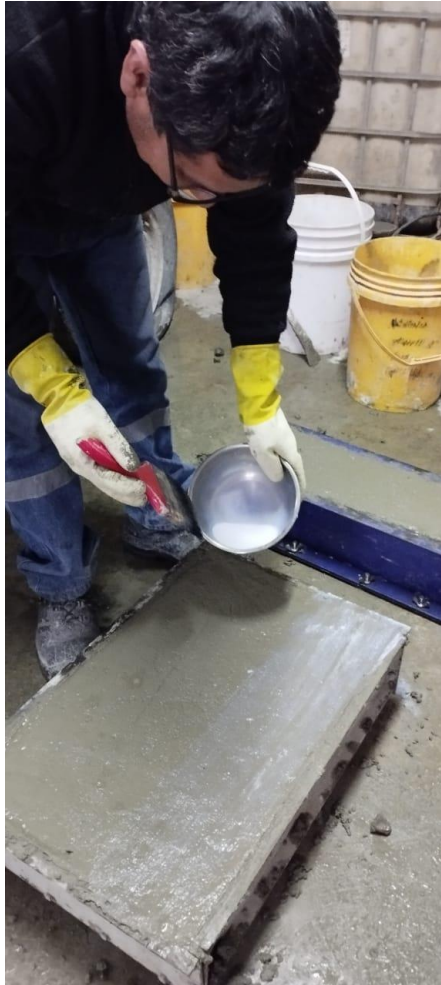
Figura 17. Aplicando el curador para sellar las fisuras generadas en el concreto
