**FACULTAD DE INGENIERÍA Y ARQUITECTURA
ESCUELA PROFESIONAL DE INGENIERÍA CIVIL**

**Vulnerabilidad de Edificaciones sobre Suelos Blandos ante
Resonancia Sísmica en el Distrito de San Antonio
Moquegua - 2022**

**TESIS PARA OBTENER EL TÍTULO PROFESIONAL DE:
INGENIERO CIVIL**

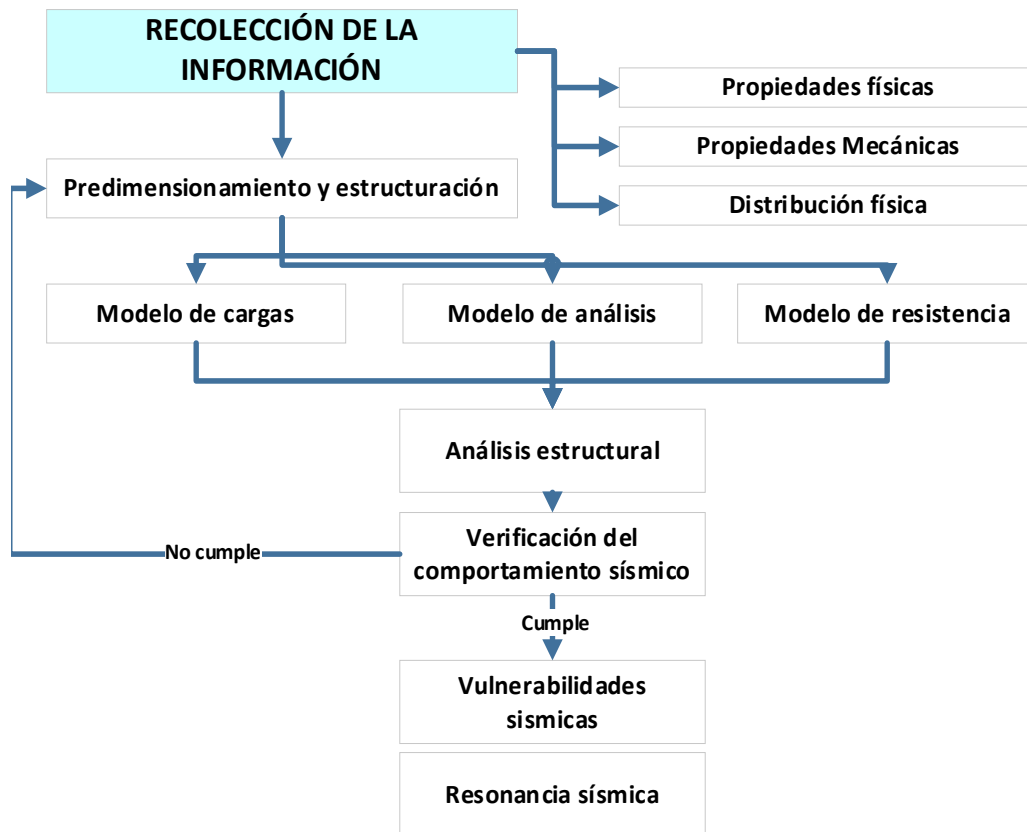
Figura 7: Diagrama para el proceso y análisis de datos

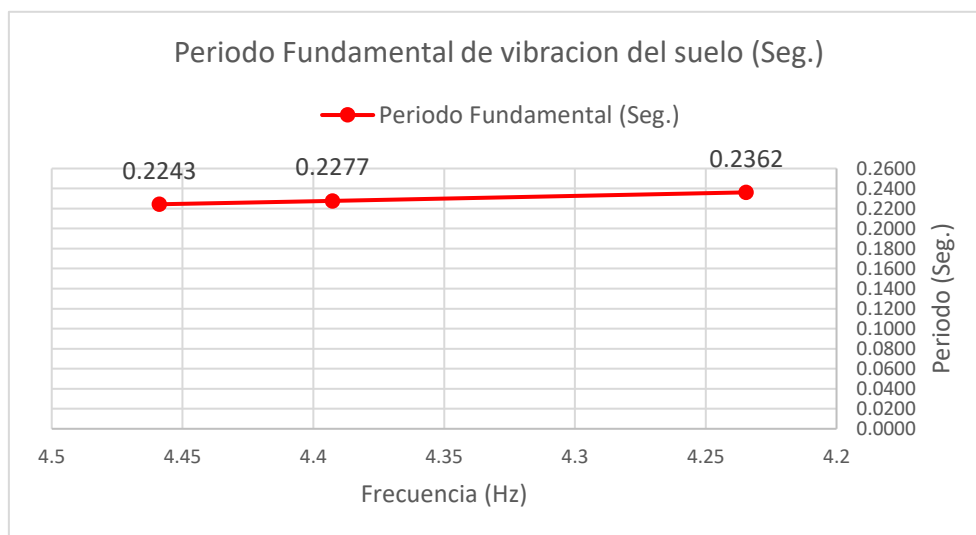
Figura 8: Periodos fundamentales de vibración del suelo Distrito de San Antonio - Moquegua

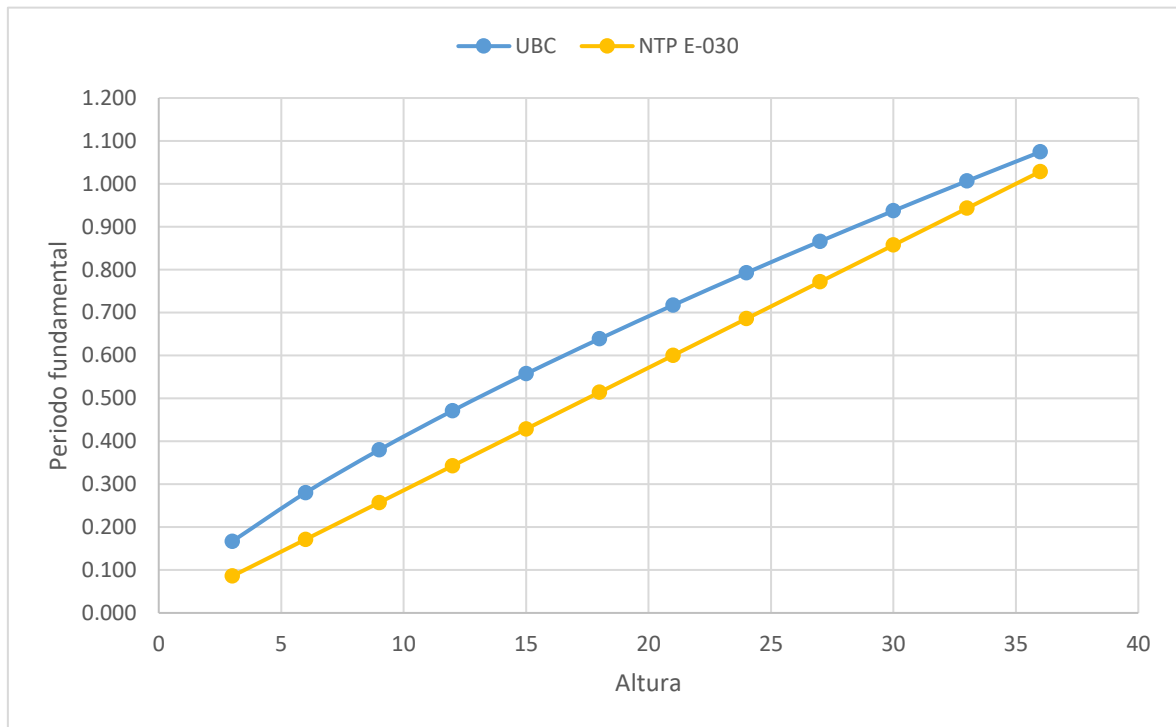
Figura 9: Comparación de Periodos de vibración de pórticos de concreto armado según ASCE, UBC y NTP

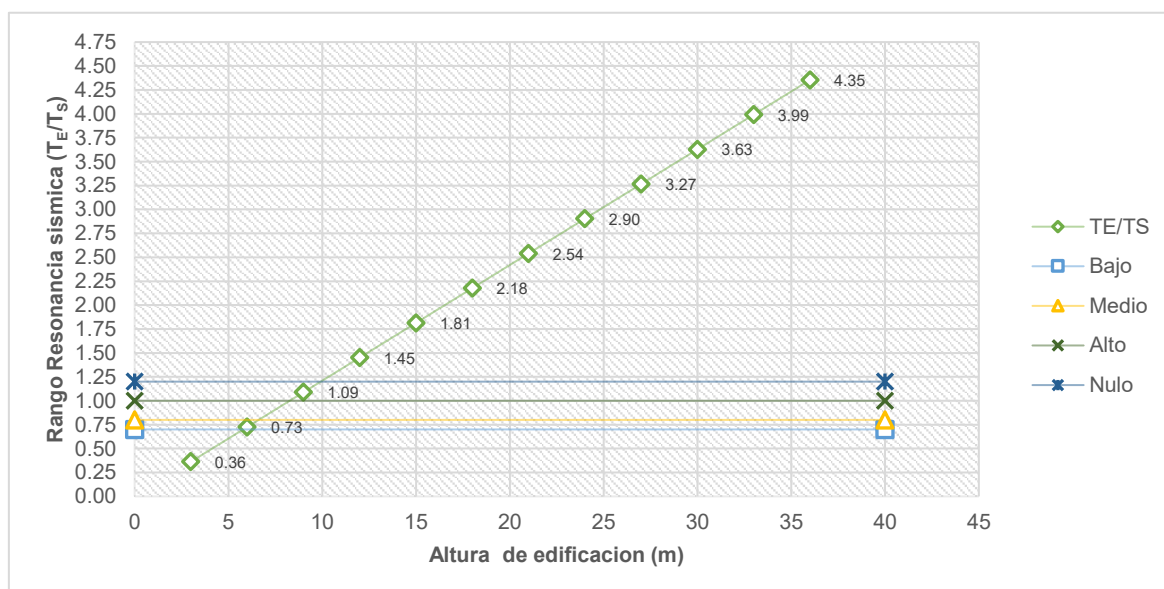
Figura 10: Nivel de vulnerabilidad de edificaciones de concreto armado

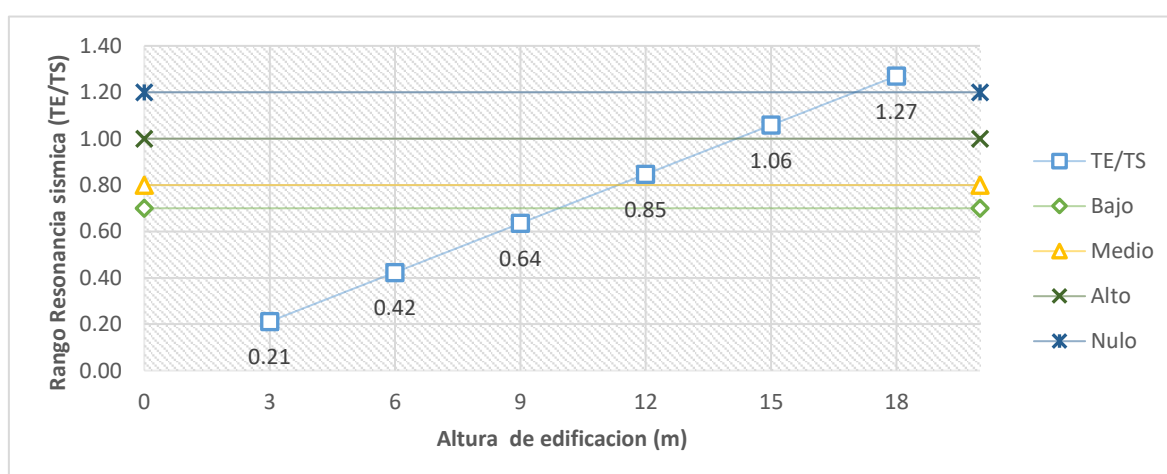
Figura 11: Nivel de vulnerabilidad de edificaciones de albañilería confinada

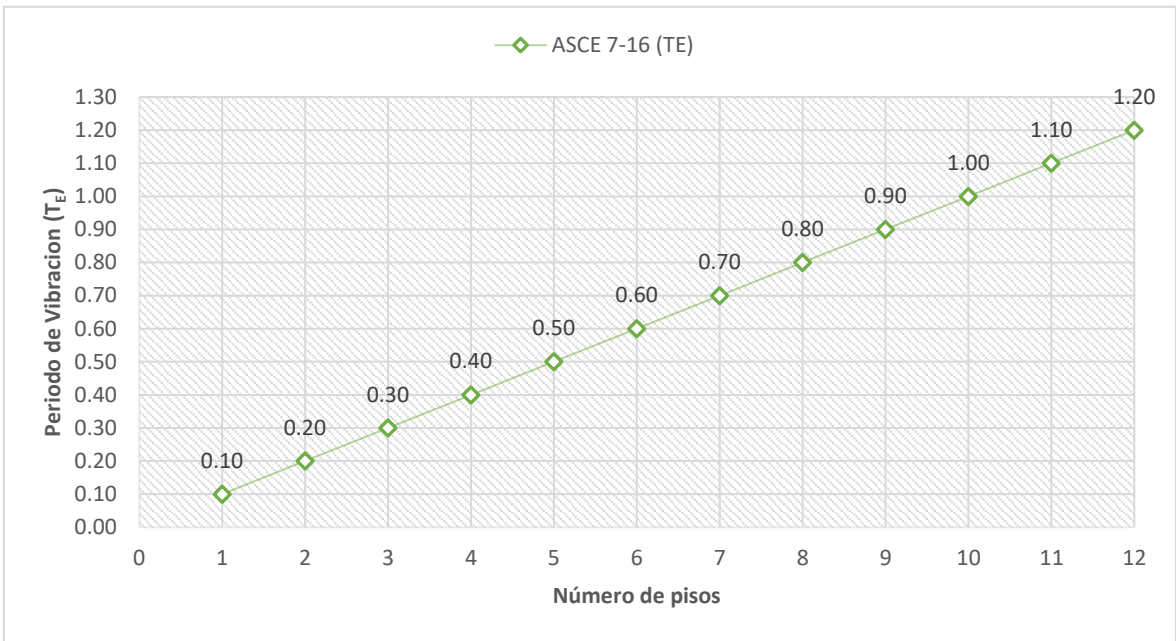
Figura 12: tendencia de los periodos de vibración de la estructura por su número de pisos según ASCE 7-16

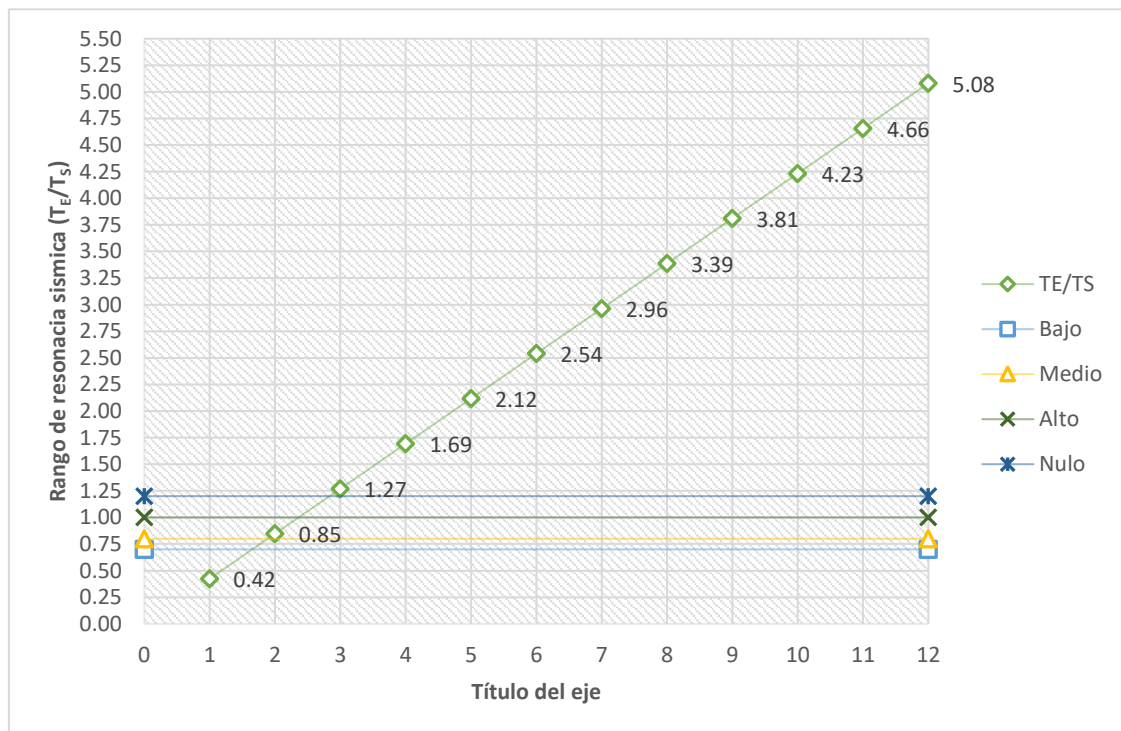
Figura 13: Nivel de vulnerabilidad de edificaciones según su número de pisos

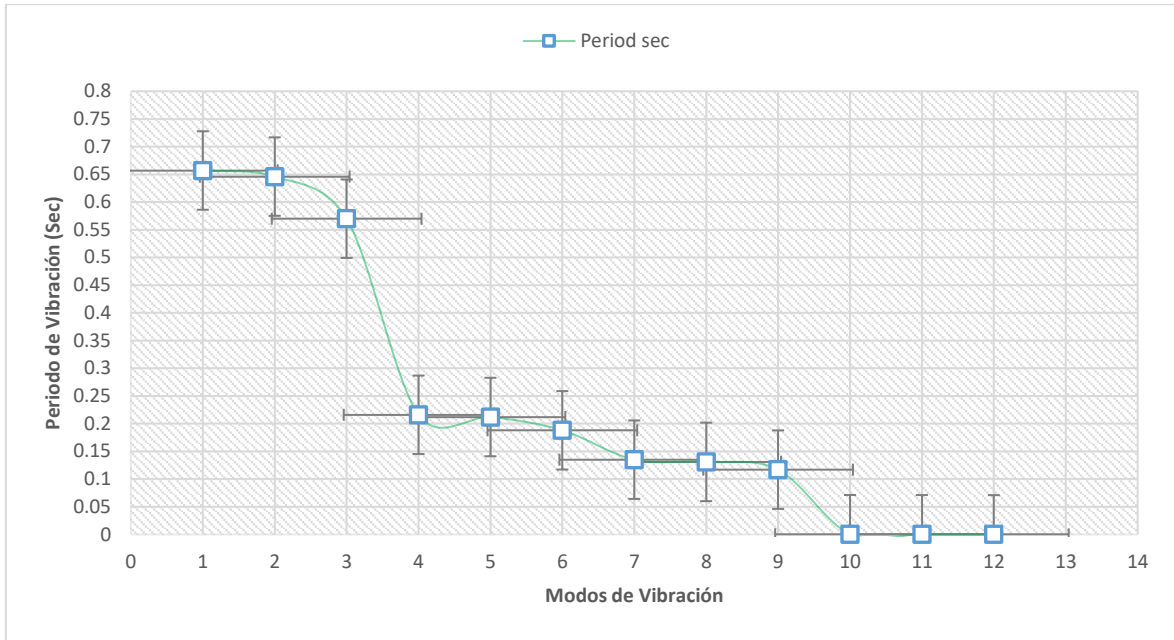
Figura 23: Periodos de vibración de la estructura de concreto armado para cada modo de comportamiento.

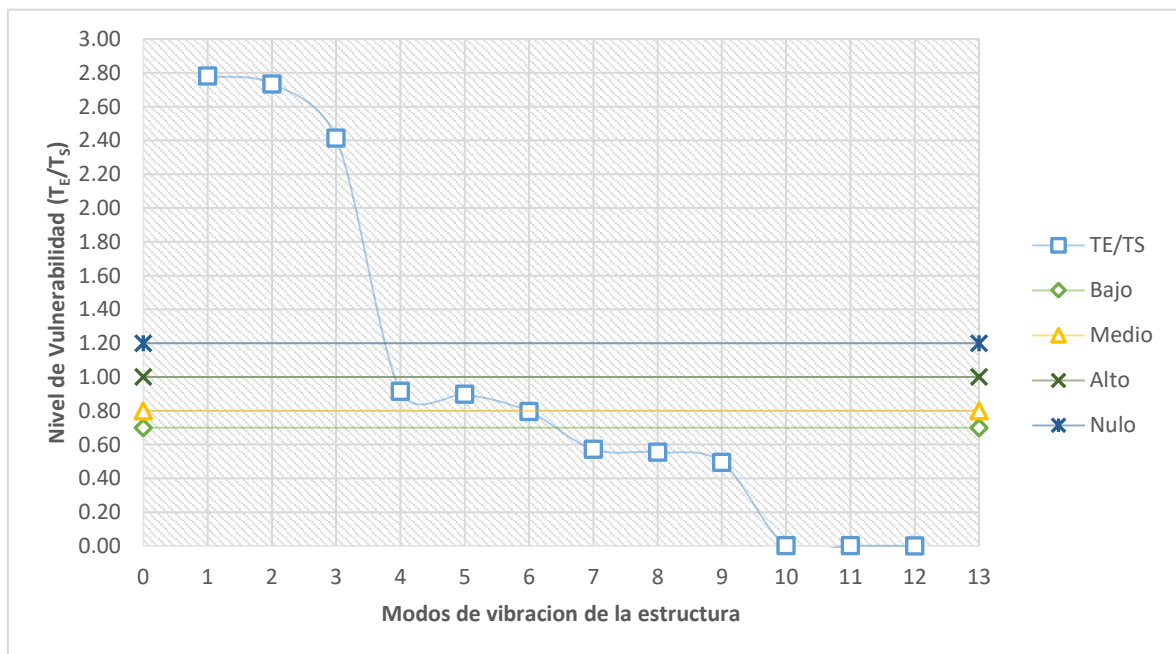
Figura 24: Vulnerabilidad a resonancia sísmica de la edificación de concreto armado

Es necesario aclarar que la estructura es vulnerable para los modos de comportamiento sísmico 4 y 5 y 6, aunque estos no son los principales modos, si se les debe prestar especial atención, ya que se la participación de masa se concentra de manera focalizada para estos modos, la estructura será vulnerable a resonancia sísmica y corre un riesgo alto de fallar.

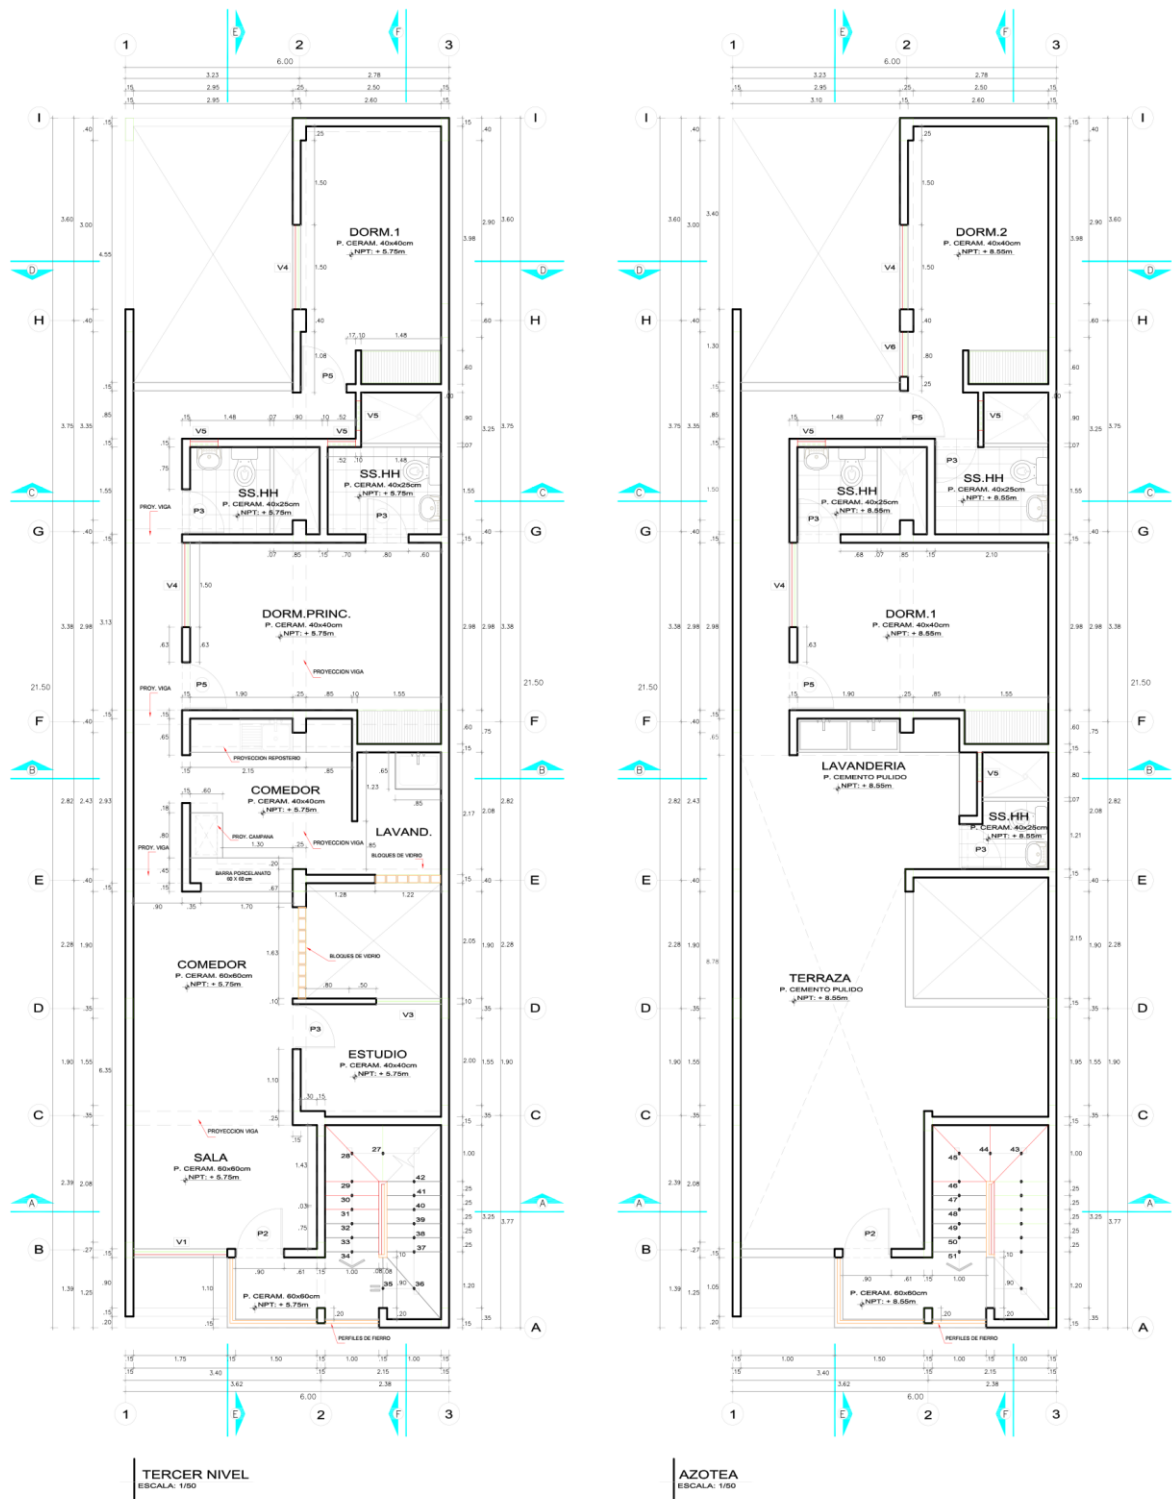
Figura 27: Plano de arquitectura tercer y cuarto nivel estructura de albañilería confinada.

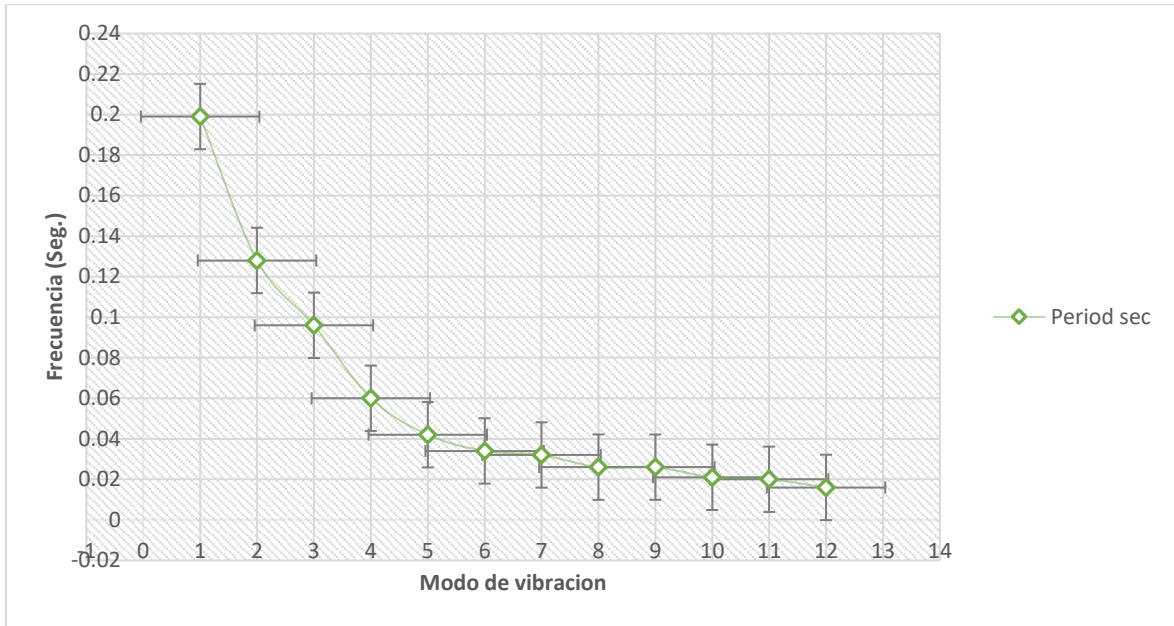
Figura 35: Frecuencias de vibración de edificación de albañilería confinada

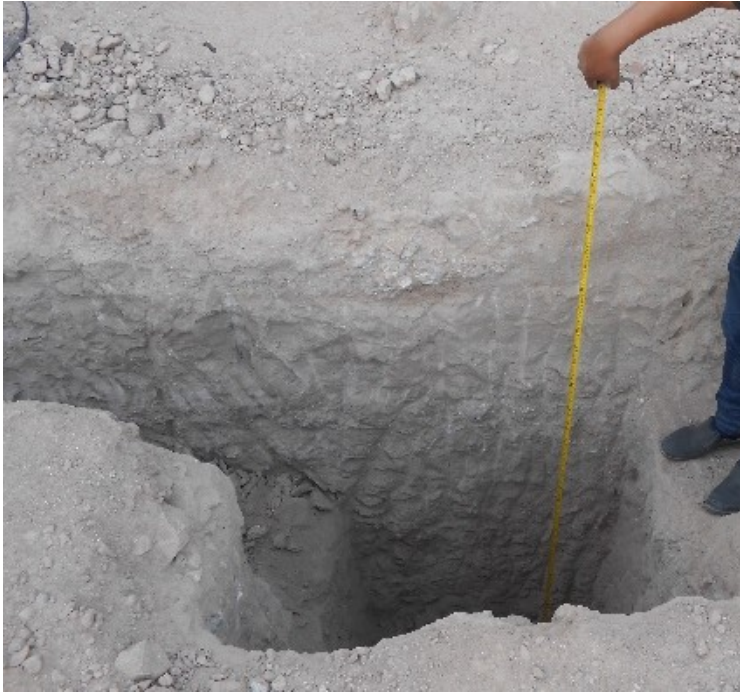
Descripción: excavación de la calicata

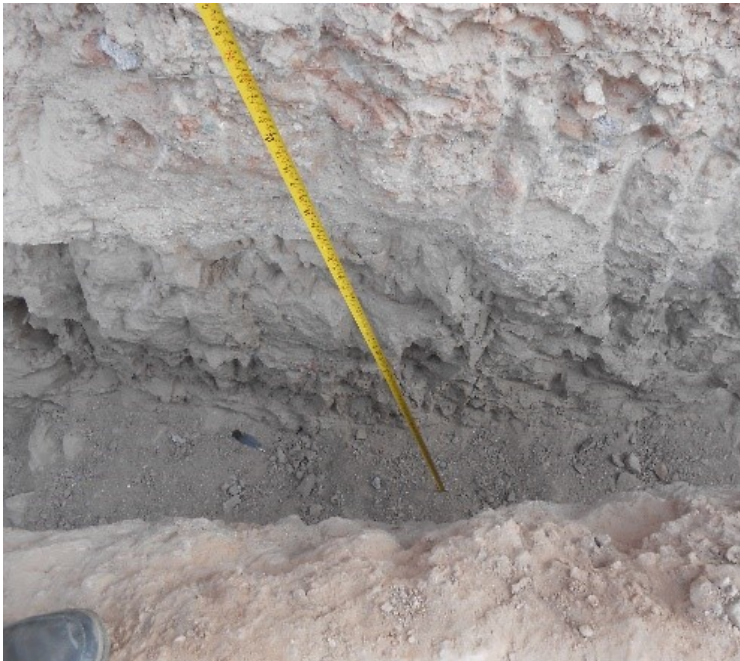
Descripción: Profundidad de la calicata estudio

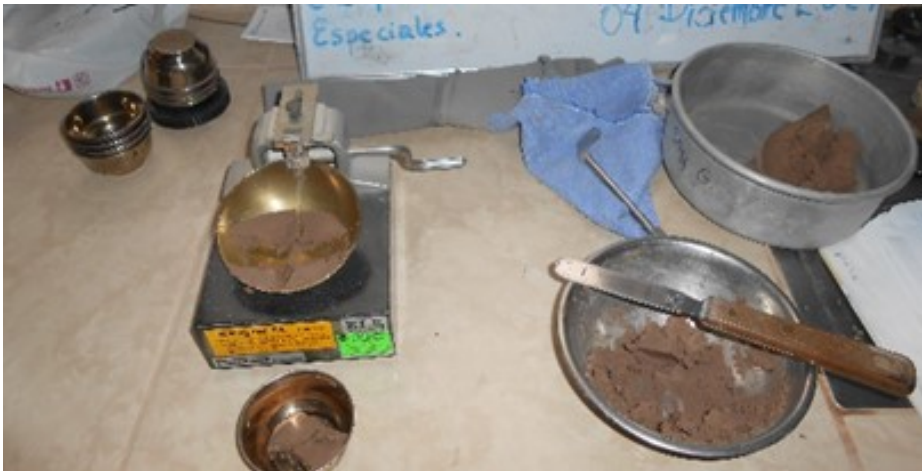
Descripción: Ensayos de límites de consistencia

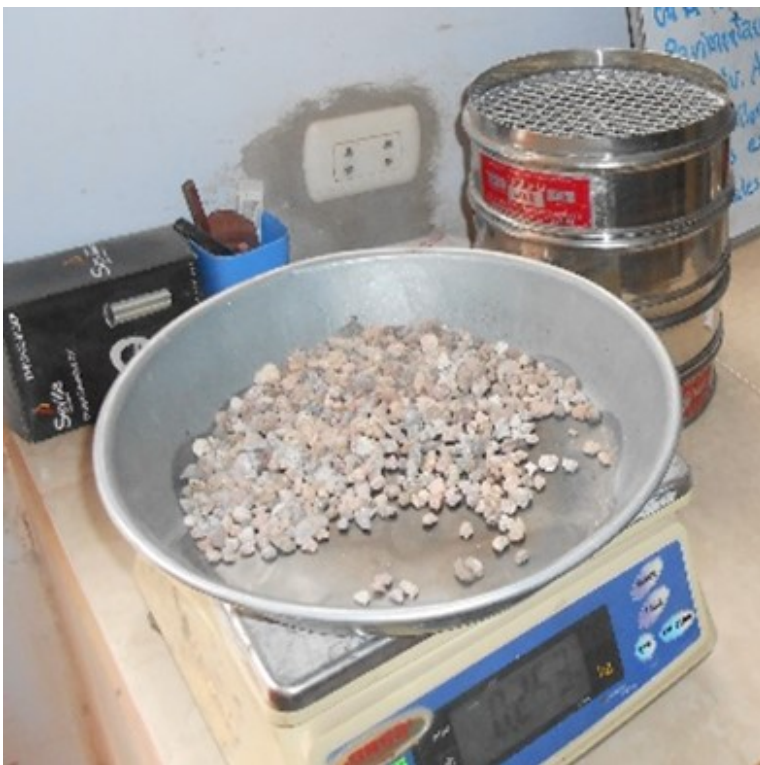
Descripción: Ensayos de granulometría

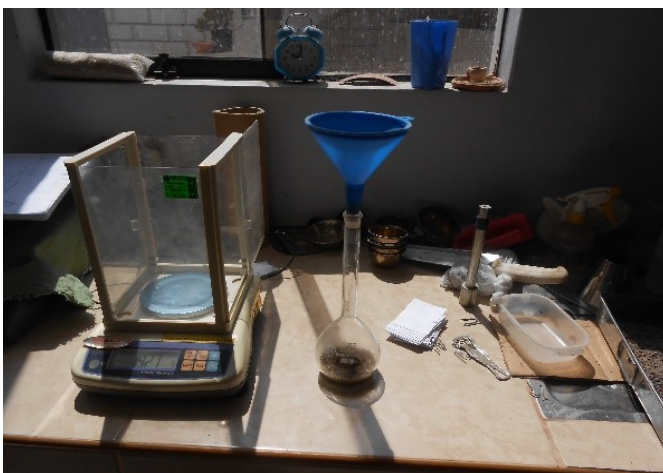
Descripción: Ensayo de gravedad específica de los suelos
